แนวคิดการอนุรักษ์หมู่กุฏิสงฆ์ ในตำบลสามโคก อำเภอสามโคก จังหวัดปทุมธานี :  
กรณีศึกษาหมู่กุฏิสงฆ์ วัดสามโคก

CONSERVATION CONCEPT FOR THE MONK'S PARSONAGE COMPLEXES IN SAM KHOK S  
UB-DISTRICT, SAM KHOK DISTRICT,  
PATHUM THANI PROVINCE : A CASE OF THE MONK'S PARSONAGE COMPLEX  
AT SAM KHOK TEMPLE

A Thesis Submitted in Partial Fulfillment of the Requirements  
for the Degree of Master of Architecture Program in Architecture

Academic Year 2015

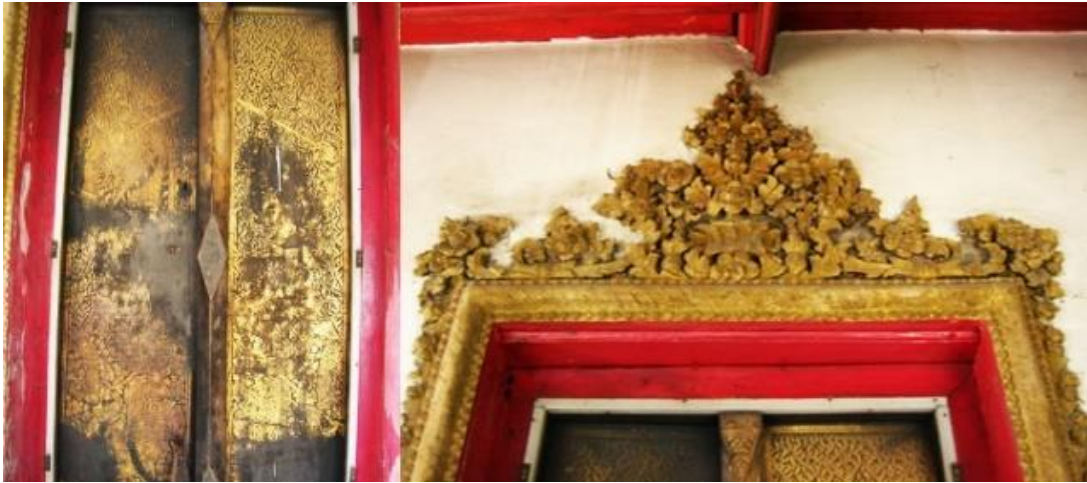
ภาพที่ 11 และ ภาพที่ 12 ภาพแสดงส่วนที่ชำรุดของบานประตูและส่วนที่ชำรุดของลวดลายปูนปั้นกรอบหน้าต่างของหอพระไตรปิฎก วัดเทพธิดาราม (ที่มาของภาพ โครงการอนุรักษ์หอพระไตรปิฎกวัดเทพธิดารามวรวิหาร กรุงเทพมหานคร)

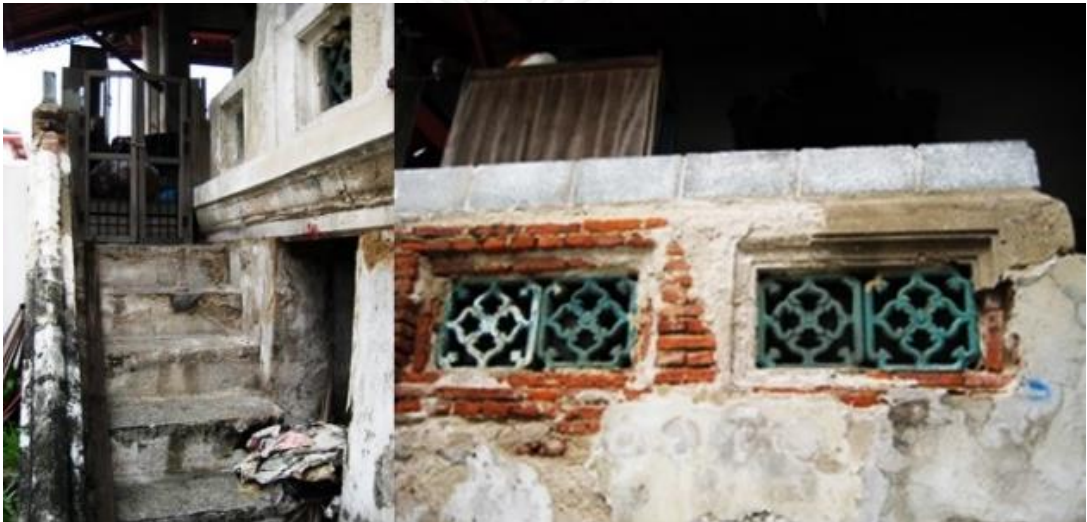
ภาพที่ 13 และ ภาพที่ 14 ภาพแสดงส่วนที่ชำรุดเสียหายของบันไดและผนังกระเบื้องของหอพระไตรปิฎกวัดเทพธิดาราม (ที่มาของภาพ โครงการอนุรักษ์หอพระไตรปิฎกวัดเทพธิดารามวรวิหาร กรุงเทพมหานคร)

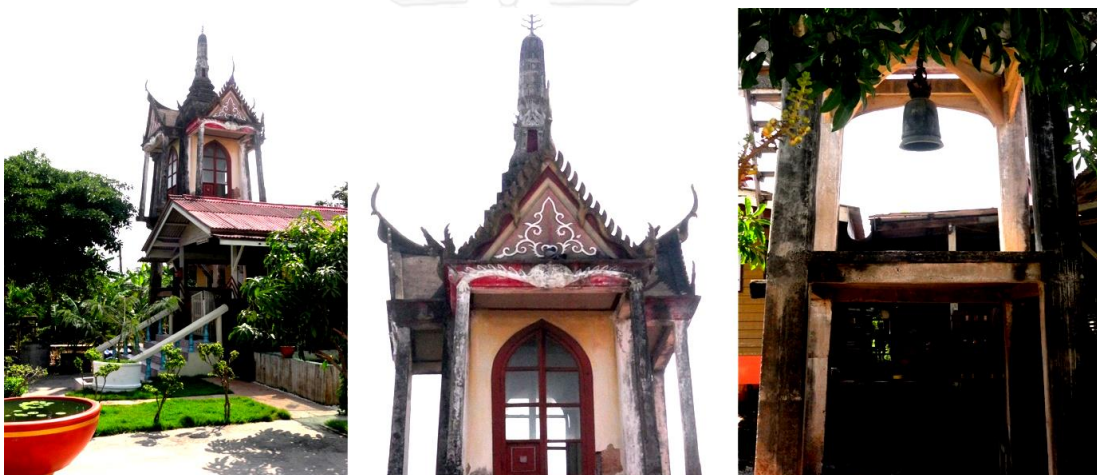
ภาพที่ 114 ภาพที่ 115 และ ภาพที่ 116 ภาพแสดงสภาพปัจจุบันของอาคารหอรระฆังภายในหมู่กุฏิวัดสามโคก

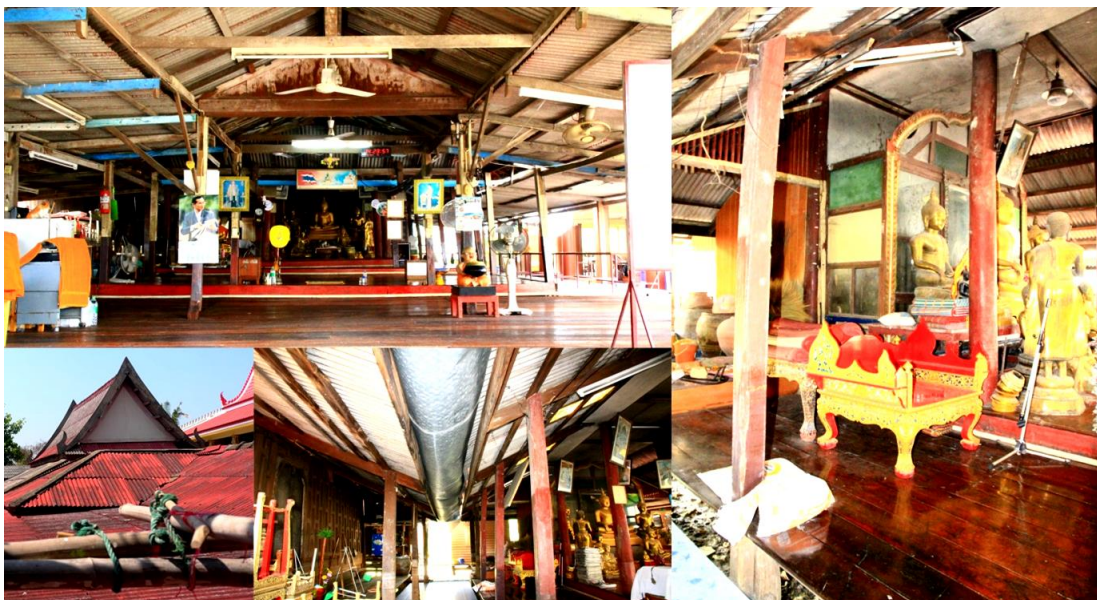
ภาพที่ 118 ภาพที่ 119 ภาพที่ 120 และ ภาพที่ 121 ภาพแสดงสภาพปัจจุบันของอาคารหอฉันภายในหมู่กุฏิวัดสามโคก

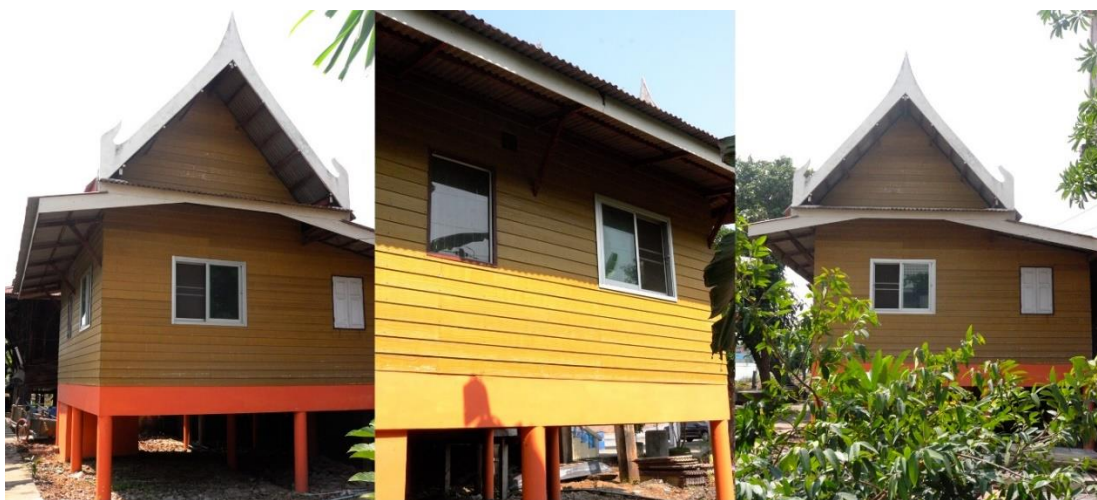
ภาพที่ 126 ภาพที่ 127 และ ภาพที่ 128 ภาพแสดงสภาพปัจจุบันของอาคารเรือนกุฏิเจ้าอาวาสภายในหมู่กุฏิวัดสามโคก

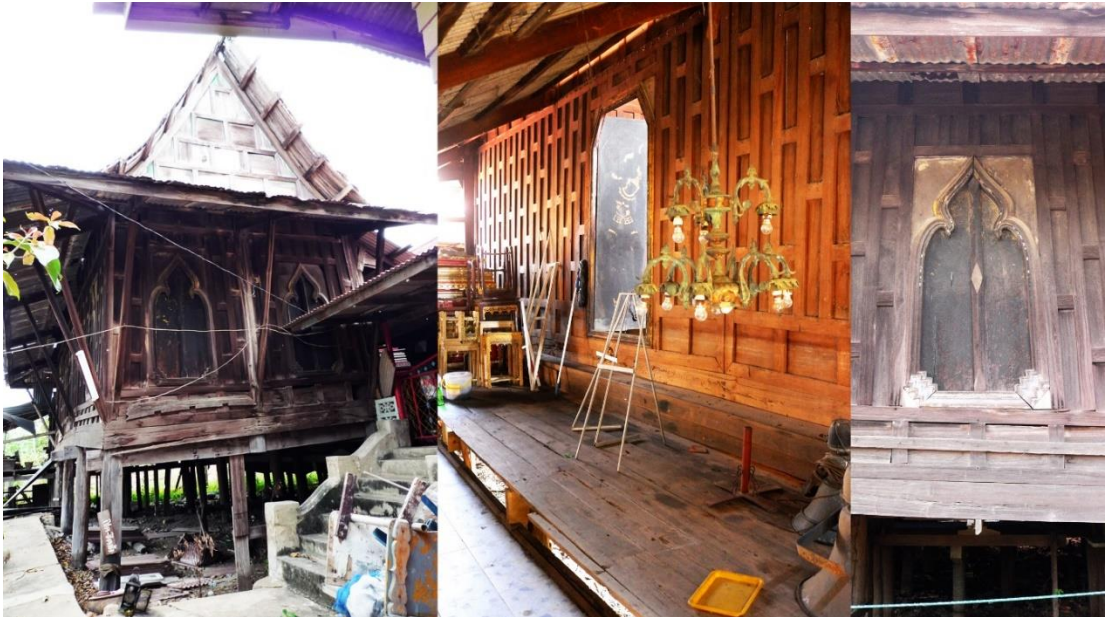
ภาพที่ 132 ภาพที่ 133 และ ภาพที่ 134 ภาพแสดงสภาพปัจจุบันของผนัง บ้านประตู่ และบานหน้าต่างภายนอกของเรือนตำหนักทอง

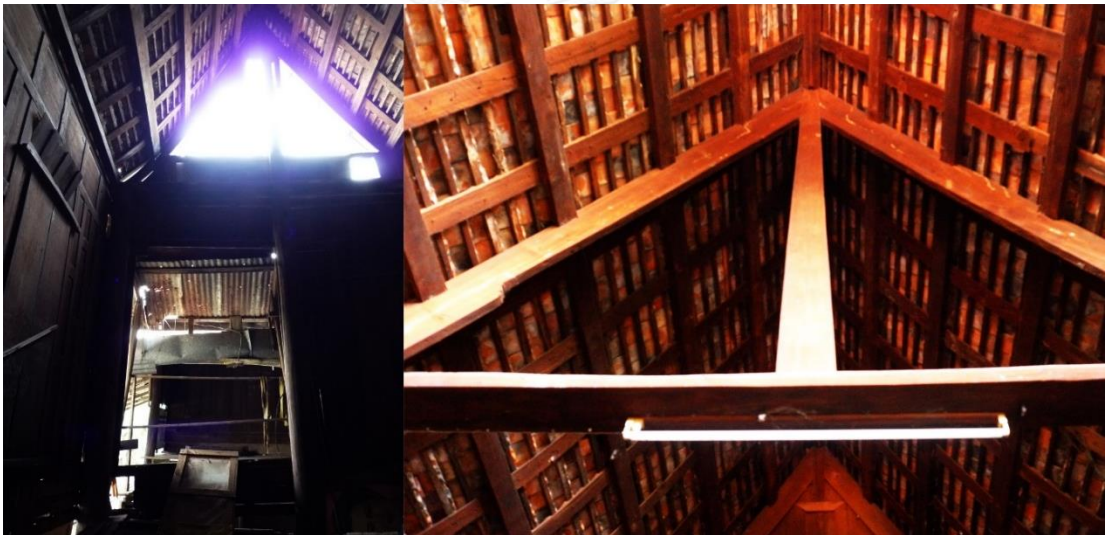
ภาพที่ 142 และ ภาพที่ 143 ภาพแสดงลักษณะความเสียหายของผนังและหน้าจั่วเรือนตำหนักทอง และภาพแสดงส่วนโครงสร้างหลังคาและลักษณะการมุงกระเบื้องหลังคาของเรือนตำหนักทอง

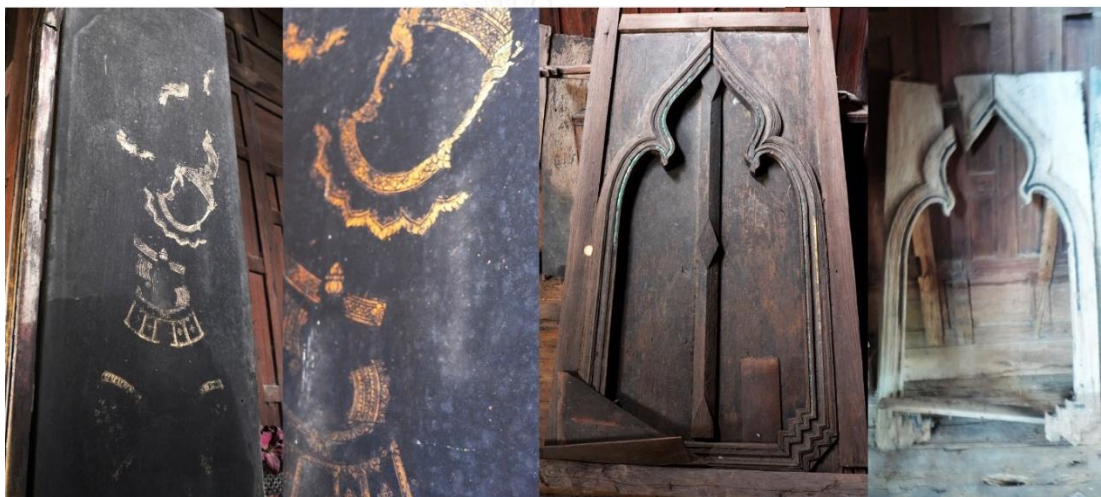
ภาพที่ 151 ภาพที่ 152 และ ภาพที่ 153 ภาพที่ 154 ภาพแสดงลักษณะการเขียนลวดลายทวารบาลของซุ้มประตูเรือนตำหนักทอง และภาพแสดงซุ้มหน้าต่างที่ชำรุดเสียหายของเรือนตำหนักทอง

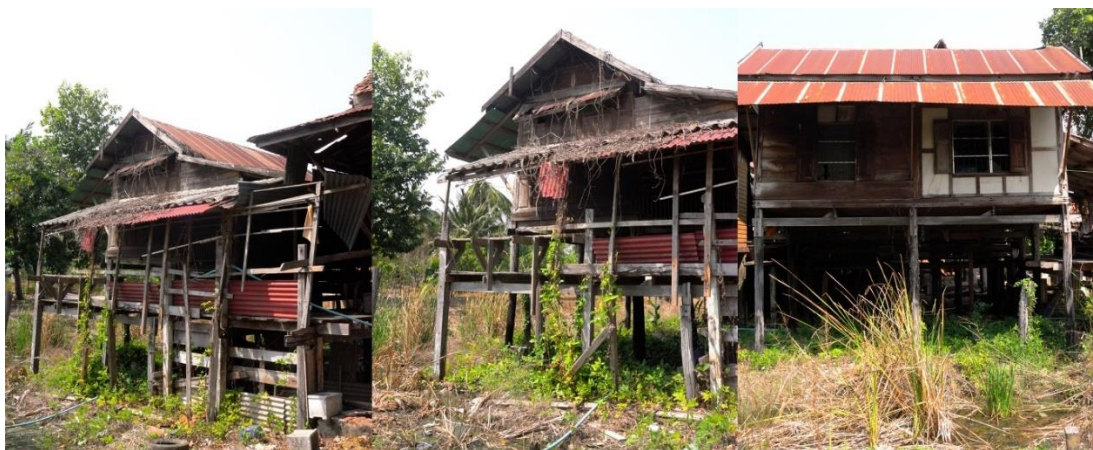
ภาพที่ 156 ภาพที่ 157 และ ภาพที่ 158 ภาพแสดงสภาพปัจจุบันภายนอกของอาคารเรือนกุฎิสงฆ์ที่ 1 ภายในหมู่กุฎิวัดสามโคก

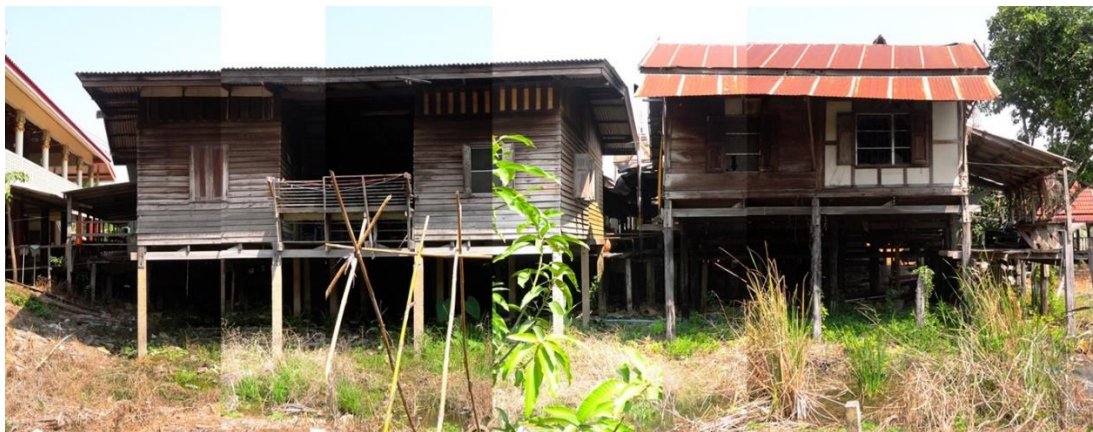
ภาพที่ 164 ภาพแสดงสภาพปัจจุบันภายนอกของอาคารเรือนภูมิหลังที่ 1 และอาคารเรือนภูมิหลังที่ 2 ภายในหมู่กุฏิวัดสามโคก
