Erosion of cliffed coast at Ban Fang Daeng,

Changwat Prachuap Khiri Khan

A report submitted in partial fulfillment of the requirement for degree of bachelor of science

Department of geology, Chulalongkorn University

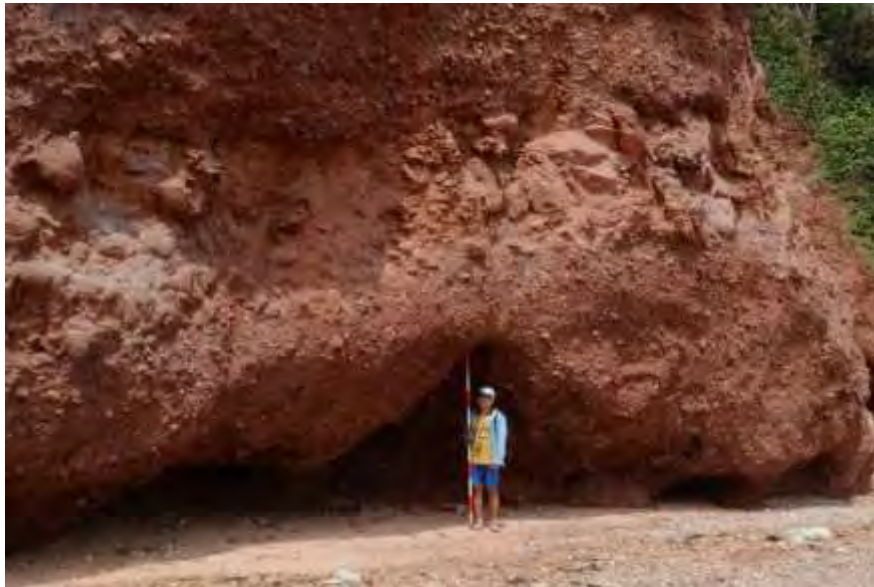
รูปที่ 3.7 แสดงถ้ำทะเล (seacave) ในชั้นหินกรวดมน (Conglomerate)

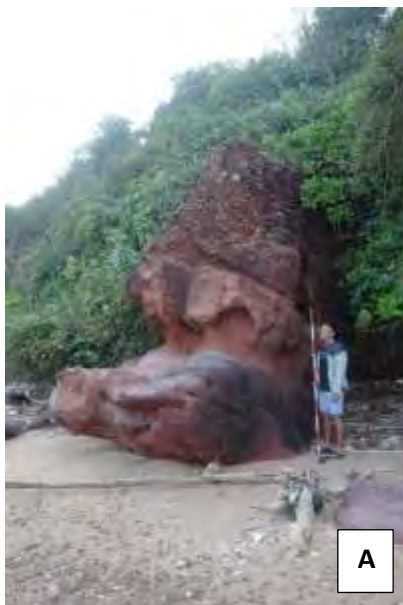
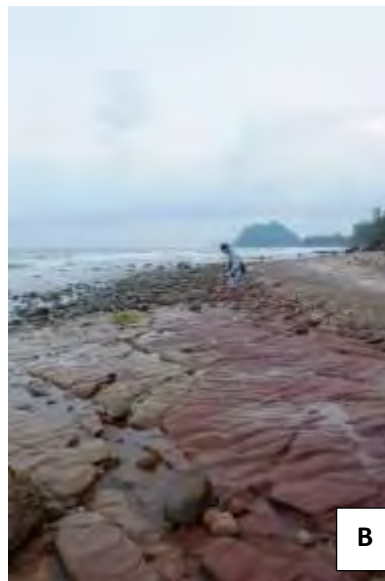
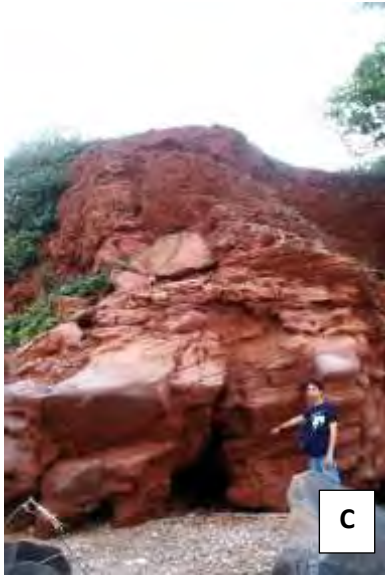
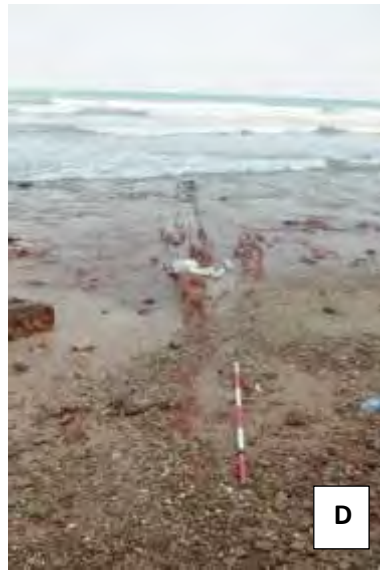
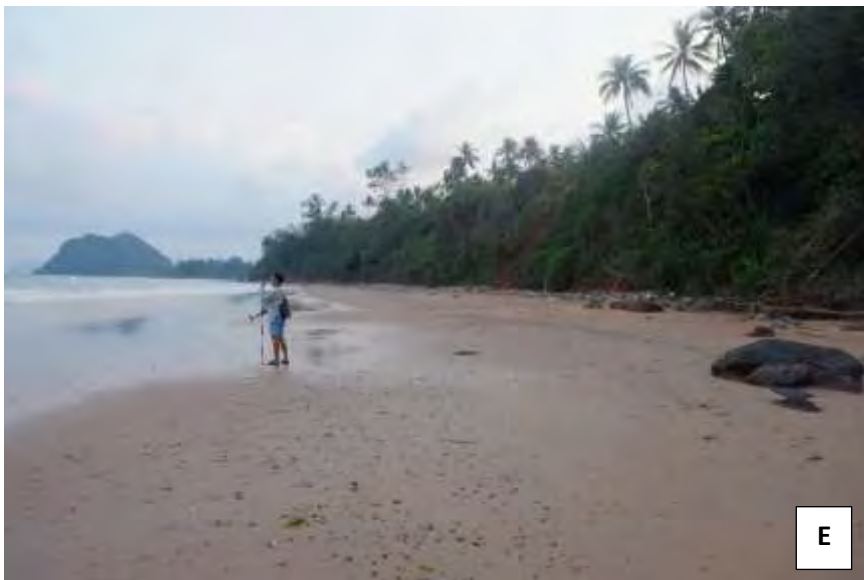
รูปที่ 4.1 แสดงลักษณะของลักษณะธรณีสัณฐานชายฝั่งแบบสีกกร่อน A รอยเว้า (notch)และเกาะหินโด่ง (sea stack),

B หินราบ(platform),C ถ้ำทะเล (sea cave), D สัน (ridge), E หินกลม ,

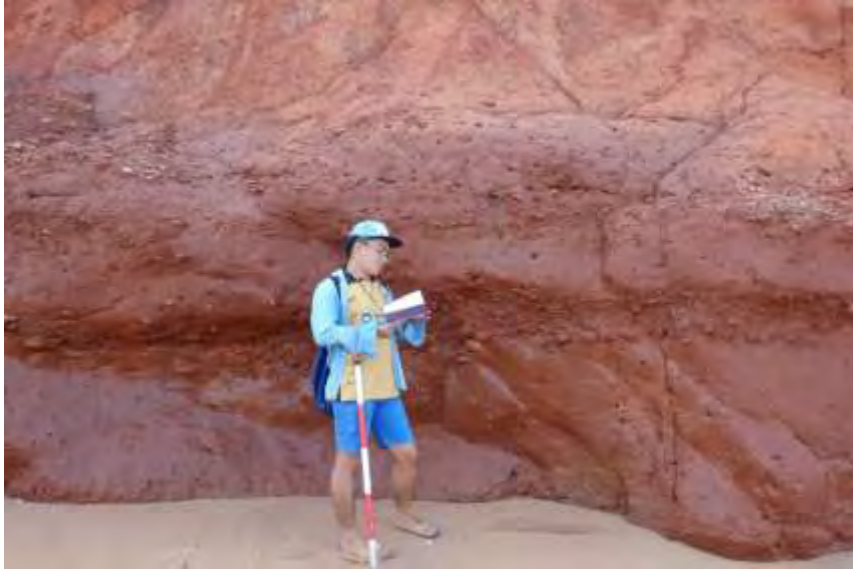
นอกจาก นี้พบลักษณะการกระทำของน้ำในชั้นหินในบริเวณชายฝั่งหน้าผาอันเนื่องมาจากการมีบ้านเรือนมาอยู่อาศัย มีการขุดสระน้ำ มีการใช้น้ำบาดาล หรือน้ำจากบ้านเรือน ทำให้บริเวณพื้นที่ศึกษามีค่าความทนทานลดลงซึ่งเป็นปัจจัยทำให้บริเวณนั้นมีการกัดเซาะและการถล่มของชายฝั่งหน้าผาหิน

รูปที่ 4.2 แสดงลักษณะของน้ำในชั้นหินที่ไหลออกมาซึ่งมีผลต่อความทนทานของหิน

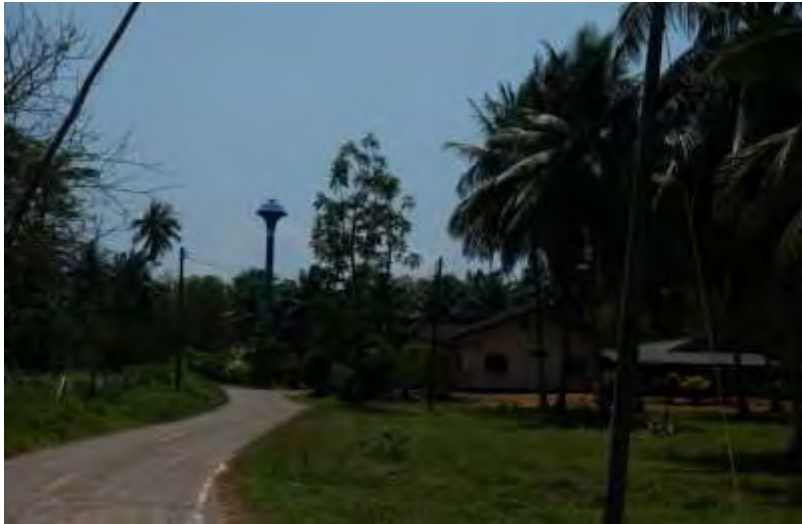
รูปที่ 4.3 แสดงหอบประปาหมู่บ้าน และบ้านเรือน บนชายฝั่งหน้าผา

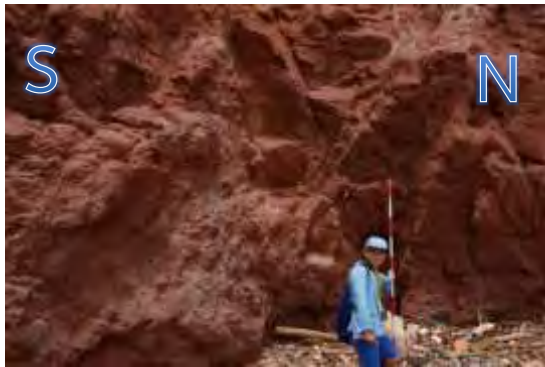
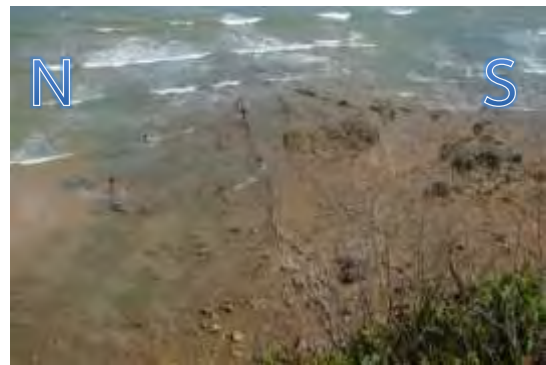
จากการสำรวจภาคสนามทำการเก็บข้อมูลโครงสร้างทางธรณีวิทยาโดยทำการเก็บข้อมูล รอยแตก ระบบรอยแตก รอยเลื่อน ลักษณะโครงสร้างทางธรณีวิทยาที่แสดงลักษณะความไม่ต่อเนื่องความในชั้นหิน ตลอดแนวชายฝั่ง แสดงในรูปที่ 4.6 ซึ่งเป็นปัจจัยทำให้ความทนทานในชั้นหินมีค่าต่ำลง ซึ่งลักษณะนี้ทำให้เกิดโครงสร้างธรณีฐานในปัจจุบัน โดยนำค่า รอยแตก ระบบรอยแตก รอยเลื่อน มาหาค่าแนวโน้มในแผนภูมิ กุหลาบ (Rose Diagram) แผนภูมิ 4.2 ซึ่งได้แนวโน้มหลักในตะวันตกเฉียงเหนือ – ตะวันออกเฉียงใต้ และ แนวรอง ตะวันออกเฉียงเหนือ – ตะวันตกเฉียงใต้ ซึ่งลักษณะนี้ทำให้เกิดลักษณะธรณีฐานที่พบในปัจจุบัน นอกจากนี้พบว่าลักษณะของบริเวณที่ถูกกัดเซาะแสดงลักษณะเป็นสัน มีค่าการวางตัวสัมพันธ์กับ รอยแตก

รูปที่ 4.6 แสดงค่าโครงสร้างไม่ต่อเนื่อง(รอยแตก ระบบรอยแตก รอยเลื่อน)และลักษณะการกัดเซาะที่แสดงลักษณะเป็นสัน

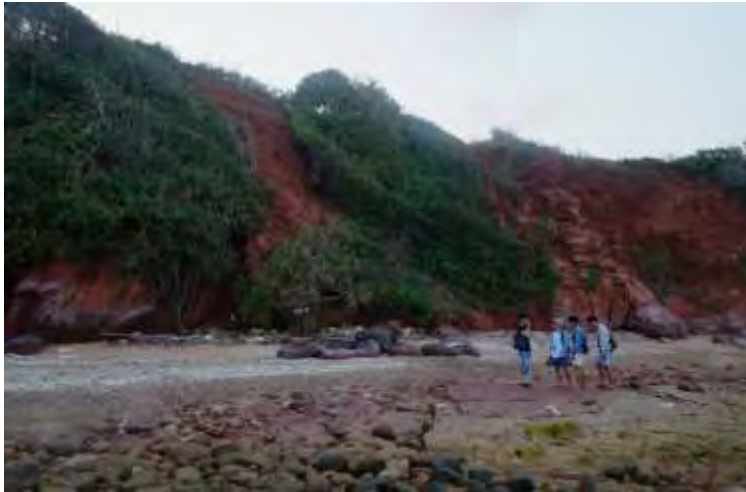
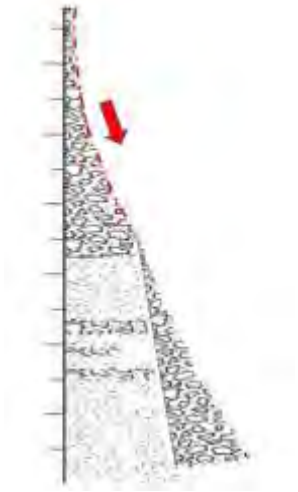
บริเวณที่ 1 ลักษณะการถล่ม โดยจากการศึกษาในภาคสนามพบว่าในบริเวณนี้มีลำดับชั้นของชั้นกรวดมนในชั้นบนที่หนาดังรูป4.9 แสดงลักษณะการผุพังบริเวณด้านบนมีการกัดเซาะ จากปัจจัยของน้ำฝน และกระบวนการกัดเซาะทางชีวภาพจากการร่อนไชของรากไม้ทำให้ชั้นกรวดมนมีความทานทานที่ลดลงแสดงลักษณะการผุพังที่ค่อนข้างสูงทำให้แสดงลักษณะการถล่มของชั้นหินกรวดมน

รูปที่ 4.9 แสดงลักษณะการถล่มของชั้นหินกรวดมนบริเวณด้านบน

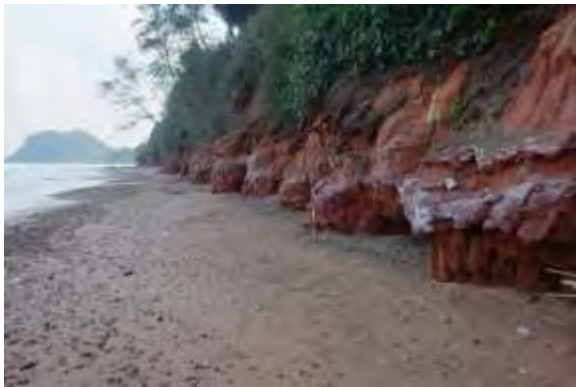
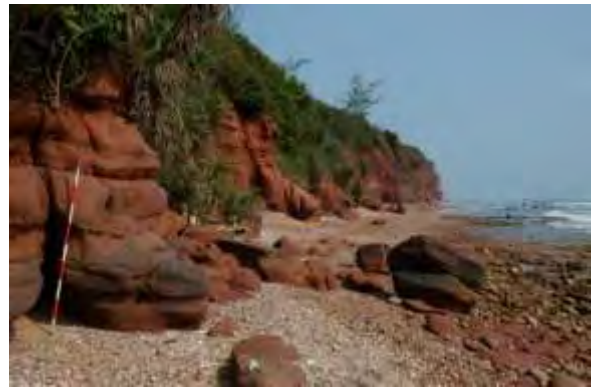
บริเวณที่ 2 ลักษณะการกัดเซาะที่ถูกควบคุมด้วยโครงสร้างทางธรณีวิทยาประกอบด้วยรอยแตก ระบบรอยแตก จากภาพแผนภูมิภูมิกุลลาบแผนภูมิที่ 4.2 แสดงค่าวางตัวแนวหลักอยู่ในแนวระดับอยู่ใน แนว 300 – 320 และแนวรอง 20 - 60 ซึ่งลักษณะโครงสร้างทางธรณีวิทยาที่แสดงลักษณะความไม่ต่อเนื่อง ความในชั้นหินตลอดแนวชายฝั่ง ซึ่งเป็นปัจจัยทำให้ความทนทานในชั้นหินมีค่าต่ำลง ซึ่งลักษณะนี้ทำให้เกิด โครงสร้างธรณีฐานแสดงลักษณะเป็นชายฝั่งเว้าแหว่งแสดงในรูป 4.10 นอกจากนี้สามารถอธิบายลำดับ วิวัฒนาการของลักษณะชายฝั่งเว้าแหว่งแสดงในรูป 4.11 โดยสามารถแบ่งได้เป็น 3 ระยะดังนี้

รูปที่ 4.10 แสดงลักษณะของชายฝั่งเว้าแหว่ง

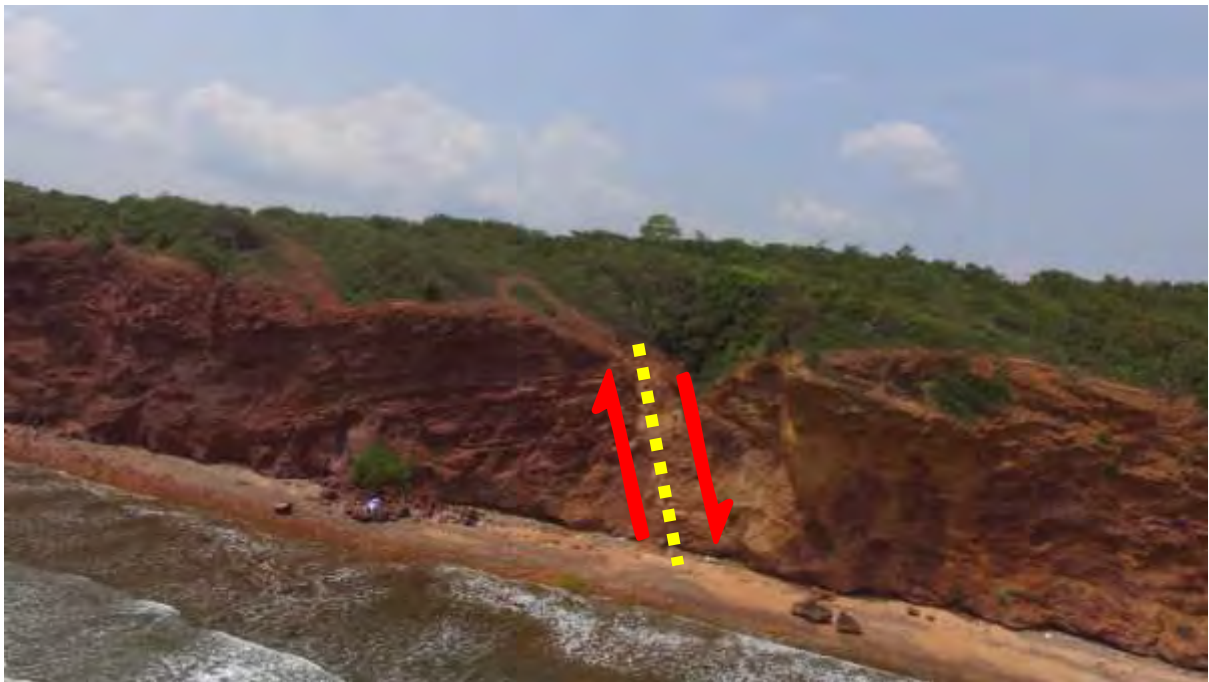
บริเวณที่ 3 ลักษณะของรอยเลื่อน และมีการแปรสภาพจากน้ำแร่ร้อน ในบริเวณนี้พบลักษณะของ รอยเลื่อนซึ่งมีค่าการวางตัวสัมพันธ์กับแนวการวางตัวหลักโดยมีค่าการวางตัว 300/65 โดยพบลักษณะการ แทรกตัวเข้ามาของน้ำแร่ร้อนเข้ามาตามรอยแตกจากการพบลักษณะการกัดเซาะที่แตกต่างกันดังรูปที่ 4.12 จากการตรวจสอบวิเคราะห์ร่องค้ำประกอบในหินแสดงลักษณะพบว่าตัวอย่างบริเวณที่คงสภาพมากกว่ามี องค์ประกอบของแร่ควอตซ์ที่สูงกว่าซึ่งมีผลต่อความทนทานของหน้าผาที่แตกต่างกัน และพบลักษณะของของ การแปรสภาพในบริเวณชั้นหินของหน้าผาจากการเข้ามาของน้ำแร่ร้อนดังแสดงในรูป 4.13

รูปที่ 4.12 ลักษณะของรอยเลื่อนปกติ

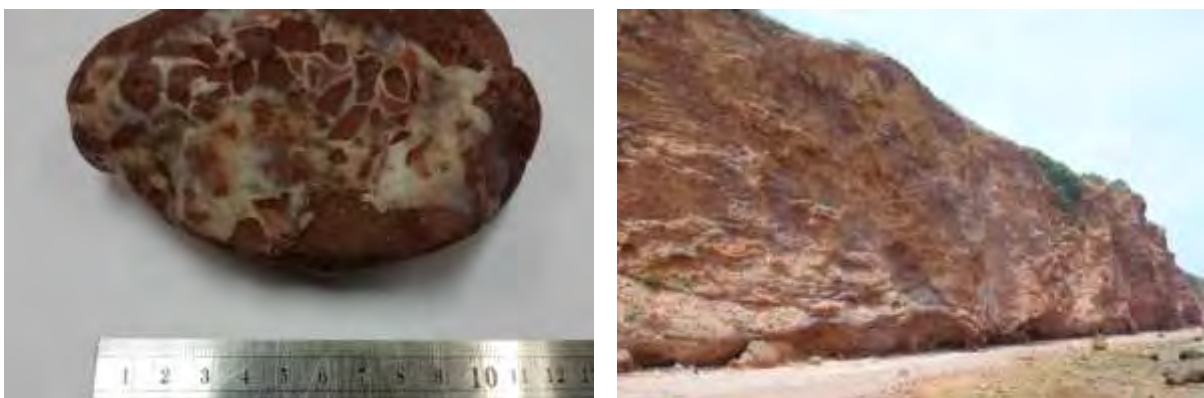
รูปที่ 4.13 ลักษณะของสายแร่ควอตซ์ในหิน และลักษณะการแปรสภาพบริเวณชายฝั่งหน้าผา

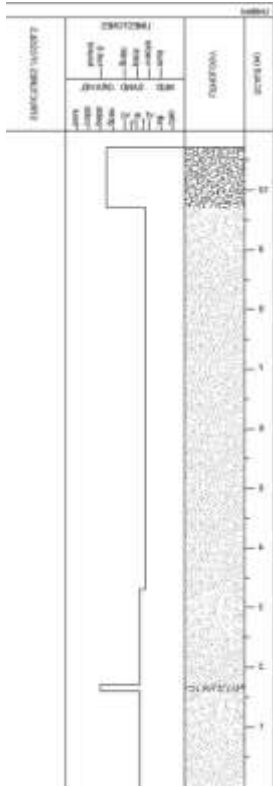
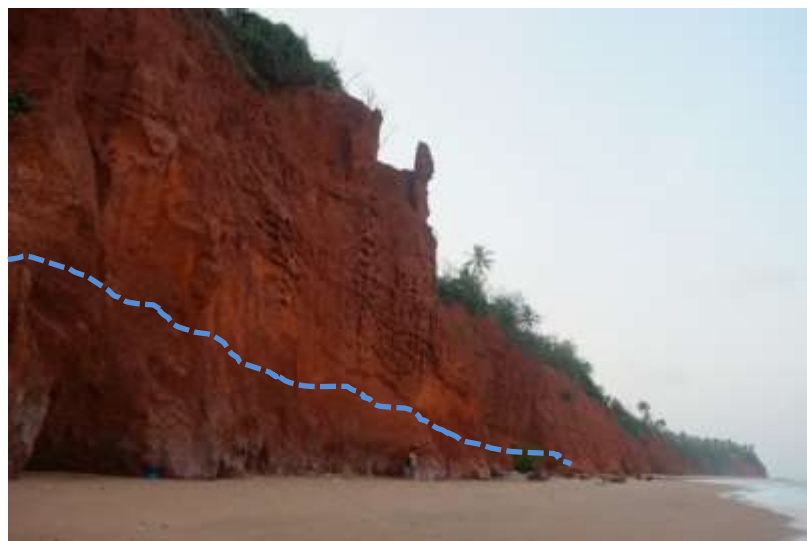
บริเวณที่ 4 ลักษณะของชั้นหินทรายขนาดละเอียด (fine - grine) ในบริเวณนี้พบลักษณะการกัดเซาะในแนวตั้งซึ่งเกิดจากการกัดเซาะจากกระบวนการน้ำฝนนอกจากนี้ในบริเวณนี้แสดงลักษณะค่าความทนทานของหินที่แตกต่างกันโดยแสดงลักษณะเป็นรังผึ้งดังรูปที่4.14 โดยสันนิษฐานว่าในบริเวณนี้มีการเข้ามาของแร่ออกไซด์จากการชะล้างของน้ำฝนทำให้ทำให้ในบางบริเวณมีความทนทานที่แตกต่างกัน และในบริเวณนี้แสดงลักษณะของน้ำในชั้นหินดังรูปที่4.2 ซึ่งมีผลต่อค่าความทนทานของหิน

รูปที่ 4.14 ลำดับชั้นหิน และลักษณะการกัดเซาะจากน้ำฝนและระดับชั้นน้ำในหิน (เส้นสีฟ้า)

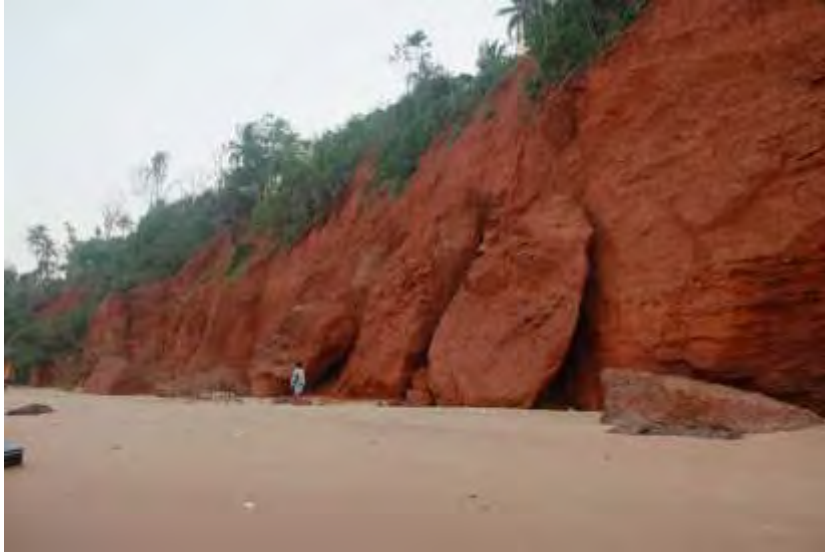
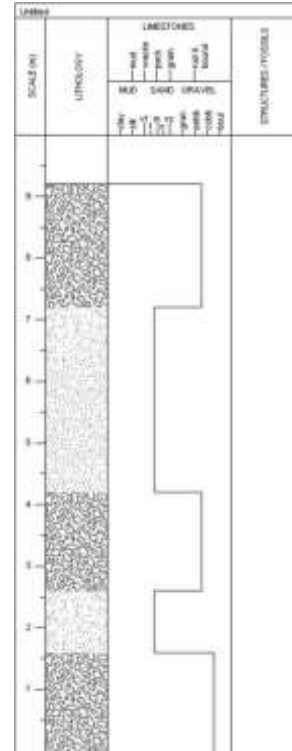
บริเวณที่ 5 ลักษณะของชั้นหินที่มีการถล่มโดยในบริเวณนี้มีลักษณะของลำดับชั้นหินที่มีการแทรกสลับของชั้นหินทรายและชั้นหินกรวดมนอย่างชัดเจนโดยลักษณะการถล่มสามารถอธิบายได้ด้วยการศึกษาของ Tetsuyu Kogure และคณะ , 2006 ดังรูปที่4.15 โดยกระบวนการนี้เกิดจากการกัดเซาะในแนวราบจากกระบวนการกัดเซาะชายฝั่งลักษณะรอยเว้าในบริเวณด้านล่างทำให้ชายฝั่งหน้าผาเกิดลักษณะชะงักหน้าผา (Hanging) ทำให้เกิดแรงเค้นในบริเวณบนทำให้เกิดการพัฒนาของรอยแตกบริเวณด้านบน(tension crack) โดยบริเวณด้านบนจะเป็นบริเวณที่มีค่าความเค้นมากที่สุดและลดลงตามระดับความสูงโดยรอยแตกนี้ทำให้เกิดลักษณะการถล่มเกิดขึ้นดังรูปที่4.16และนอกจากนี้บริเวณนี้มีลักษณะของกระบวนการน้ำในชั้นหินดังรูปที่ 4.17

รูปที่ 4.16 ลักษณะการถล่มของชั้นหิน และลำดับชั้นหินของบริเวณพื้นที่ศึกษา

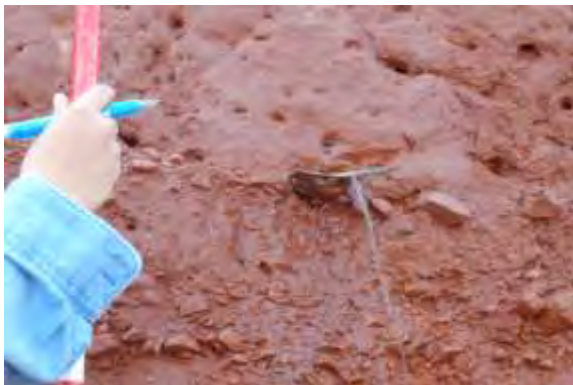
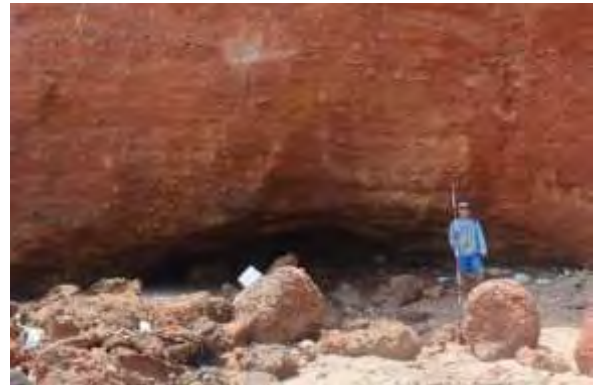
รูปที่ 4.17 ลักษณะของกระบวนการน้ำในชั้นหิน และการกัดเซาะในแนวราบ

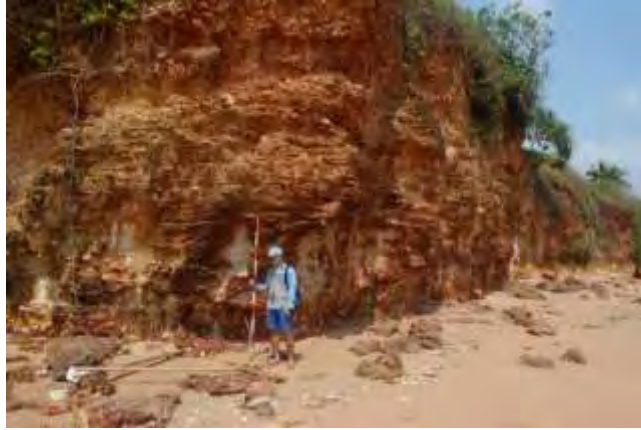
บริเวณที่ 6 ลักษณะของชั้นศิลาแลงโดยในบริเวณนี้แสดงลักษณะของการกัดเซาะที่เท่ากันเกิดจากในบริเวณมีลักษณะของไอออนออกไซด์มาเคลือบบริเวณพื้นผิวทำในบริเวณนั้นมีความทนทานมากกว่าแสดงดังรูปที่ 4.18 และ 4.19 ตามลำดับซึ่งการปัจจัยในการเกิดนั้นสัมพันธ์กับการชะล้างออกไซด์ไอออนนั้นสัมพันธ์กับกระบวนการชะล้างแร่ในหินจากกระบวนการของน้ำในหิน

รูปที่ 4.18 ลักษณะของชั้นศิลาแลงที่แสดงลักษณะความทนทานที่แตกต่างกัน

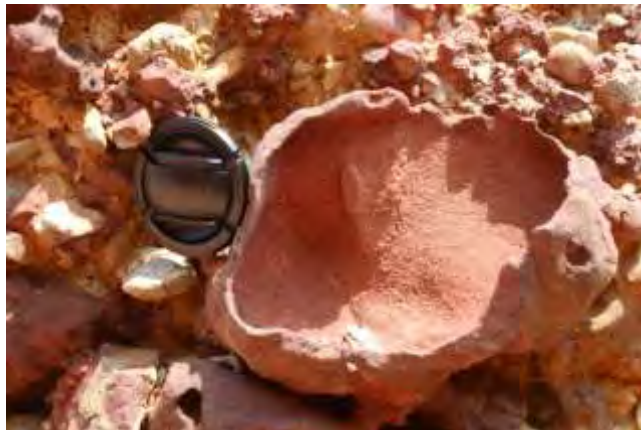
รูปที่ 4.19 ร่องรอยของแร่ออกไซด์ที่เคลือบบริเวณพื้นผิว

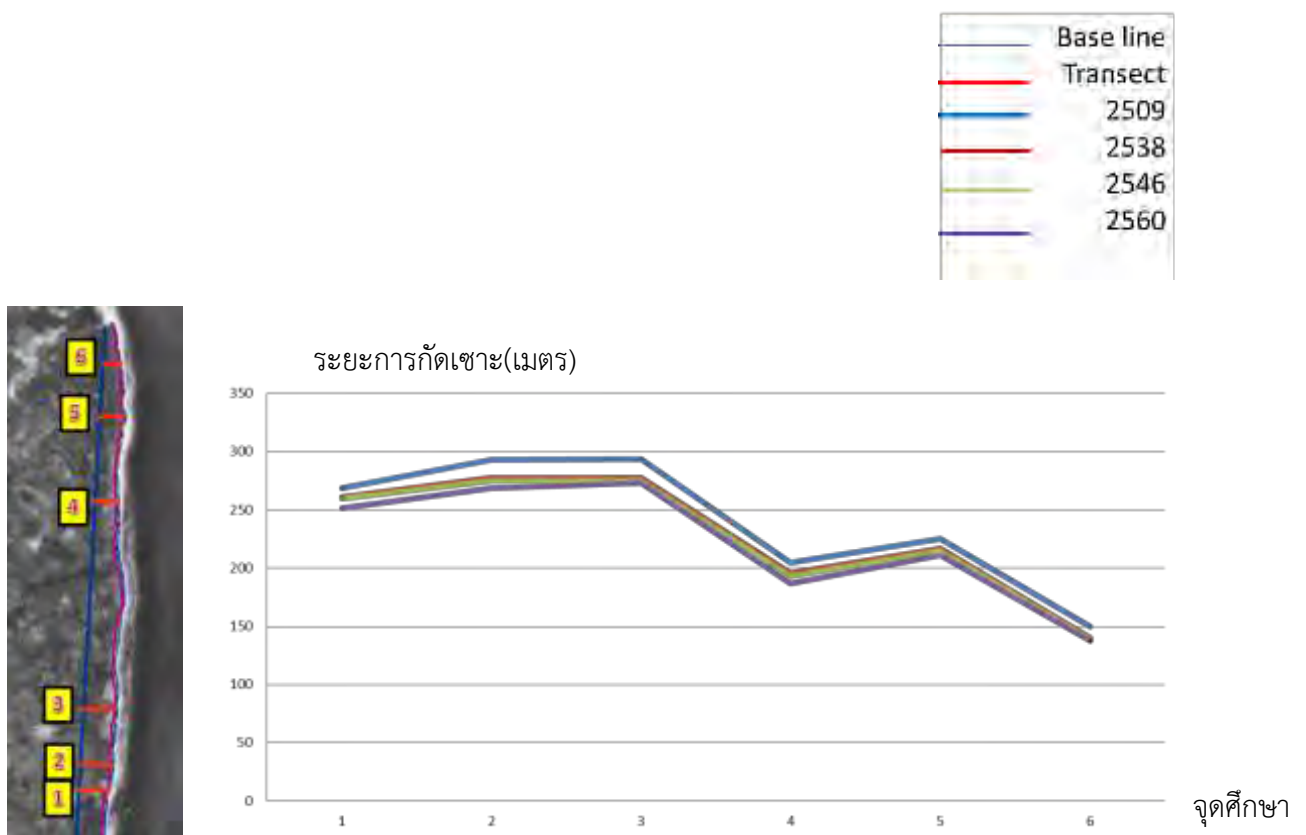
จากการศึกษาลักษณะการเปลี่ยนแปลงของชายฝั่งโดยทำการวิเคราะห์วิเคราะห์การเปลี่ยนแปลงจากปี พ.ศ.2509-2560 โดยการลากเส้นแนวหน้าผาชายฝั่งจากนั้นทำการลากเส้นตัดขวาง(transect) บริเวณ 6 จุดศึกษาตามลักษณะธรณีสัณฐานที่แตกต่างกันเพื่อวิเคราะห์การเปลี่ยนแปลงเทียบกับเส้น Base line จากการศึกษาพบว่าทั้ง 6 บริเวณมีการร่นถอยอย่างต่อเนื่องเทียบกับเส้น Base line ตั้งแต่ปีพ.ศ.2509-2560 ดังแสดงในรูป4.20 และจากการศึกษาการเปลี่ยนแปลงปีพ.ศ.2509-2560 รูปที่4.21 พบว่าบริเวณที่ 2 และ 3 มีการกัดเซาะสูงเมื่อเทียบกับบริเวณอื่นซึ่งบริเวณที่ 2 และ 3 แสดงลักษณะทางโครงสร้างทางธรณีวิทยาเด่นกว่าบริเวณอื่น

รูปที่ 4.20 ระยะการกัดเซาะของหน้าผาชายฝั่งเทียบกับเส้น Base line ตั้งแต่ปี พ.ศ.2509-2560

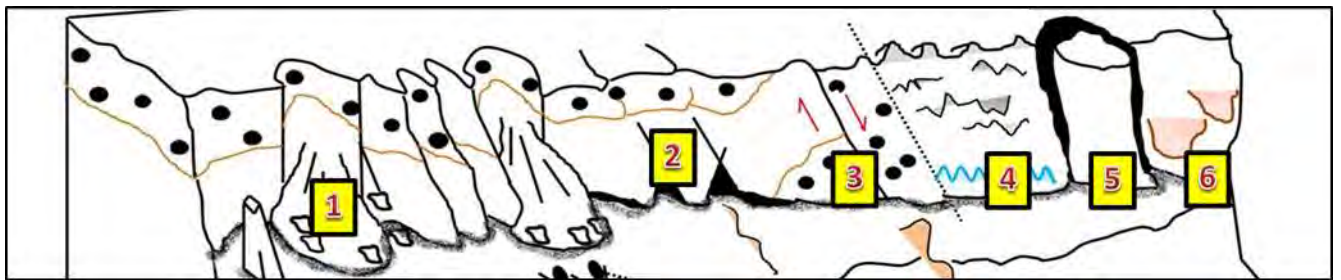
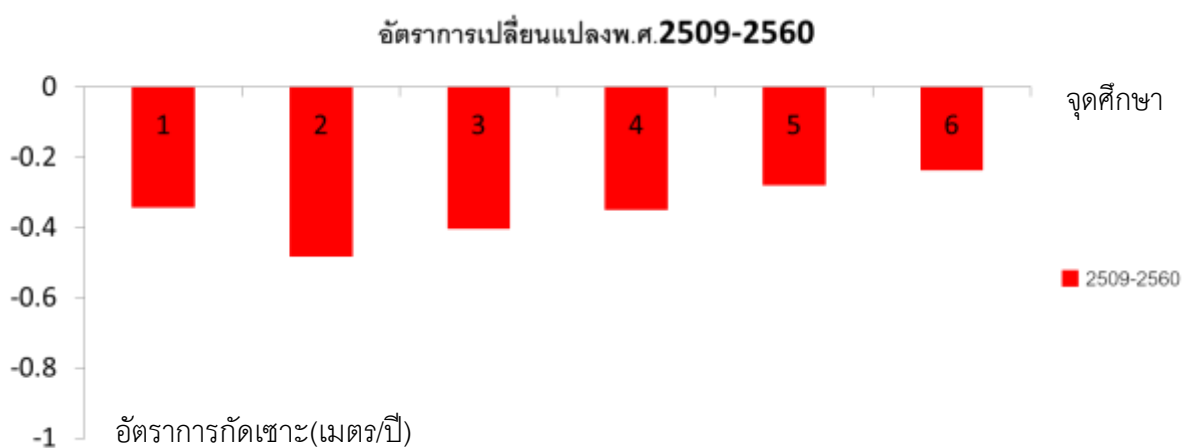
จากการศึกษาพบว่าบริเวณที่มีอัตราการกัดเซาะสูงสุดคือบริเวณที่ 2 อัตรา 0.48 เมตร/ปี และ 3 อัตรา 0.40 เมตร/ปี จากรูป 5.1 ซึ่งทั้งสองบริเวณนี้ถูกควบคุมด้วยปัจจัยลักษณะโครงสร้างทางธรณีวิทยา รอยแตก ระบบรอยแตก รอยเลื่อน ซึ่งทำให้ความทนทานในเนื้อหินลดลง เนื่องจากลักษณะความไม่ต่อเนื่องในเนื้อหิน ซึ่งลักษณะทางโครงสร้างทางธรณีวิทยานี้ทำให้เกิดกระบวนการกัดเซาะด้วยเกลือ (Salt weathering) รูป 5.2 จากการศึกษาของ Wellman และ Wilson, 1965 โดยเกิดจากน้ำทะเลเข้าไปในรอยแตกในหิน เกิดการระเหยทำให้เกิดผลึกเกลือในรอยแตก โดยการเกิดผลึกในช่องว่างรอยแตกนี้ทำให้เกิดแรงดันในรอยแตก ซึ่งเพิ่มการผุพังในเนื้อหินสามารถสรุปได้ว่าปัจจัยที่ควบคุมอัตราการกัดเซาะของหน้าผาชายฝั่งบริเวณบ้านฝั่งแดง จังหวัดประจวบคีรีขันธ์ คือลักษณะโครงสร้างทางธรณีวิทยาที่มีผลต่อการกัดเซาะในบริเวณนี้ นอกจากนี้การตั้งถิ่นที่อยู่อาศัยของชุมชนทำให้น้ำที่เกิดจากการอุปโภค และบริโภค จากครัวเรือน ตามรูป 4.4 ได้ซึมลงสู่ชั้นหิน ซึ่งมีผลต่อความค่าความทนทานของหิน

รูปที่ 5.1 อัตราการเปลี่ยนแปลงตั้งแต่ปี พ.ศ. 2509-2560
