บทที่ 3 การวิเคราะห์สภาพปัจจุบัน

3.2 การวิเคราะห์การเกิดปัญหาอาการรื้อเพื่อนำไปสู่การดำเนินการวิจัย

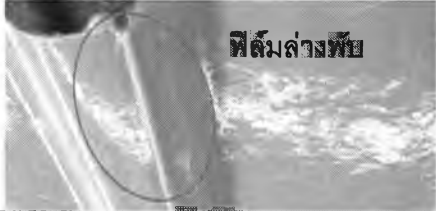
Defective Item	รายละเอียดของปัญหา	แนวทางแก้ไข
	<p>หมดม้วน แต่ชิ้นงานยังผลิตไม่เสร็จ จำเป็นจะต้องต่อม้วนใหม่เข้าไป</p>	
Film ล้างพับ	<p>เมื่อฟิล์มล้างไม่แนบกับพื้นรอง แรงดึงตามแนวยาวที่เกิดจากการดึงของ Main drive จะทำให้ฟิล์มหด และซ้อนทับกันเป็นเส้นยาว ส่งผลให้ผิวชิ้นงานไม่เรียบ</p>

ควบคุมให้ฟิล์มแนบกับพื้นรองตลอดเวลา
รอยต่อสี	<p>การผลิตชิ้นงานเป็นแบบ Continues Process ดังนั้นเมื่อมีการเปลี่ยนรุ่นสินค้าจึงจะผลิตต่อเนื่องกันไปเลย โดยที่อาจมีสีของน้ำยาที่แตกต่างกันตามชนิดสินค้า</p>	เป็นความจำเป็นของกระบวนการ และมีปริมาณของเสียไม่มาก จึงไม่มีการกำหนดมาตรการป้องกัน
ปมต่อใยแก้ว	<p>ใยแก้วที่ใช้เป็นแบบ Chop Roving มีลักษณะเป็นม้วนเหมือนม้วนด้าย พนักงานจะต่อม้วนต่อม้วนด้วยวิธีผูกมัดกัน ซึ่งปมที่เกิดขึ้นนี้จะทำให้ใยแก้วไม่กระจายตัว เมื่อรวมกับน้ำยาจะมีลักษณะเป็นก้อนและสีแตกต่างออกไป</p>

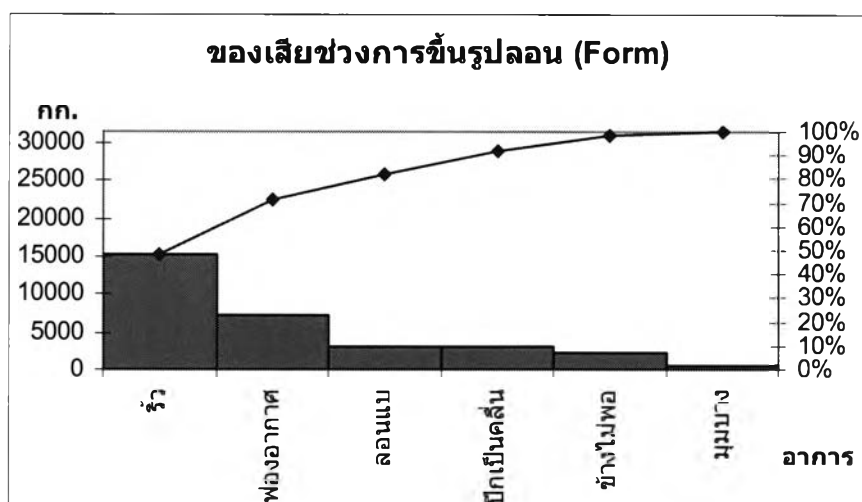
รูปที่ 3.12 ของเสียกระบวนการย่อยการขึ้นรูปลอน (Form)

ดังรูปที่ 3.12 อาการรื้อเป็นอาการหลังของการเกิดผลิตภัณฑ์ไม่ได้คุณภาพ (Reject) ในกระบวนการผลิตกระเบื้องมุงหลังคาพอลิเอสเตอร์เสริมใยแก้ว และจากตารางที่ 3.4 ปัญหาการรื้อเป็นปัญหาที่ยังไม่ทราบสาเหตุ ดังนั้นงานวิจัยนี้จึงมุ่งเน้นการแก้ไขปัญหาการเกิดรื้อ

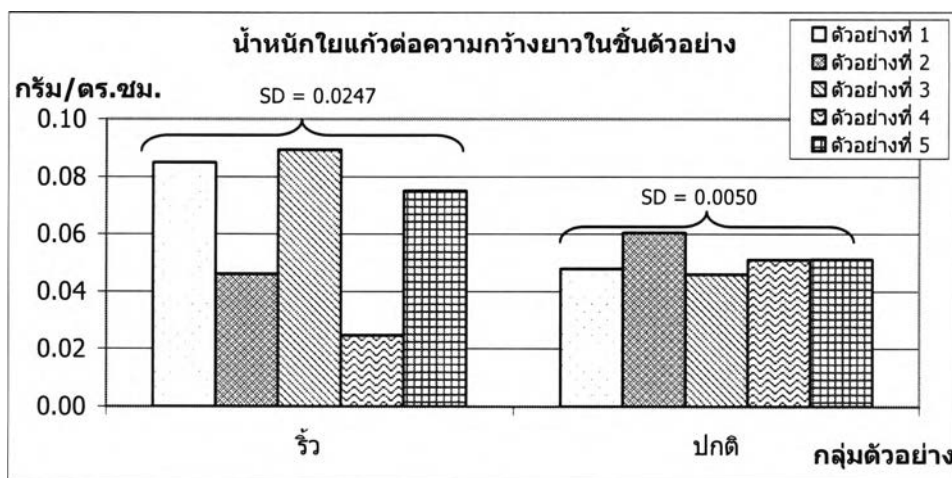
รูปที่ 3.13 น้ำหนักใยแก้วในชิ้นงานที่มีอาการรื้อและชิ้นงานปกติ

พิจารณาปริมาณใยแก้วในชิ้นงานที่เกิดรื้อ และในชิ้นงานปกติ ทั้งในรูปของน้ำหนักและเปอร์เซ็นต์ใยแก้ว สังเกตได้ว่าชิ้นงานที่มีอาการรื้อมีค่าปริมาณใยแก้วและเปอร์เซ็นต์ใยแก้วในแต่ละชิ้นแตกต่างกันมาก กล่าวคือมีค่าเบี่ยงเบนมาตรฐานมากกว่ากลุ่มที่มีชิ้นงานปกติ ดังแสดงในรูปที่ 3.13 และรูปที่ 3.14

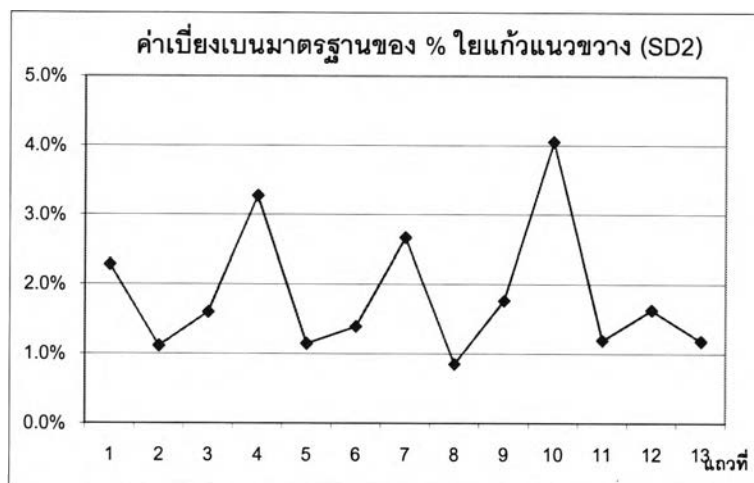
รูปที่ 3.17 ค่าเบี่ยงเบนมาตรฐานของปริมาณโยแก้วตามแนวขวางขึ้นตัวอย่างเร็ว (SD2)

ข้อสังเกตที่พบได้แก่ ค่าเบี่ยงเบนมาตรฐานของเปอร์เซ็นต์ใยแก้วตามแนวขวาง SD2 รูปที่ 3.17 (แผ่นที่มีอาการริ้ว) มีความผันผวนมากกว่าค่าเบี่ยงเบนมาตรฐานของเปอร์เซ็นต์ใยแก้วตามแนวขวาง SD4 รูปที่ 3.19 (แผ่นปกติ) ซึ่งสอดคล้องกับตำแหน่งการเกิดอาการริ้ว

$F_0 > F_{0.025,12,12}$ แสดงว่าการกระจายตัวของใยแก้วแผ่นปกติและแผ่นที่เกิดอาการริ้วกระจายแตกต่างกันอย่างมีนัยสำคัญ
