แผนภูมิกำงปลาแสดงสาเหตุและแผนการปฏิบัติการแก้ไข/การปฏิบัติการ
แก้ไข/การติดตามผลการปฏิบัติการแก้ไขปัญหาข้อร้องเรียน

FOLLOW UP RESULT OF COUNTERPLAN AGAINST MANUFACTURING FAILURE

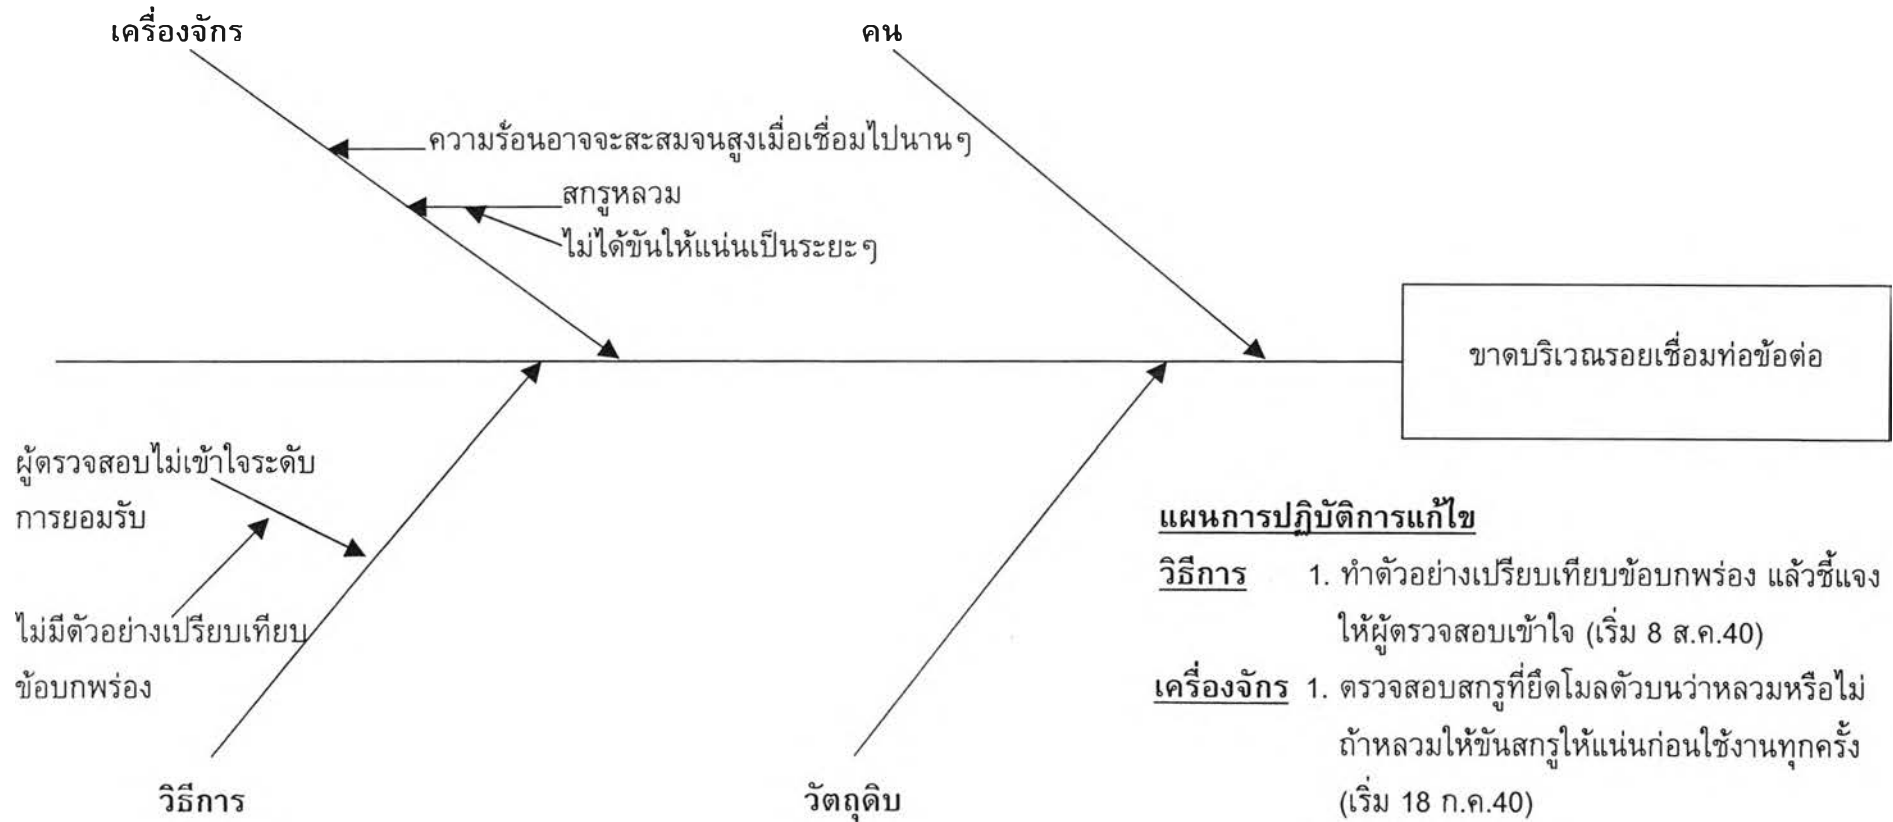
ข้อร้องเรียนที่ UBT-14/40

แผนภูมิแก๊งปลาแสดงสาเหตุและแผนการปฏิบัติการแก้ไข ปัญหา ขาดบริเวณรอยเชื่อมต่อข้อต่อ

Nonconforming / Complaint item Drip chamber part was broken

Estimated Cause
 1. Screw fix of welding mould was loosen because of not fix it periodically (No "Key Point" at instruction sheet.)
 2. Heat of mold is accumulated to high temperature.
 3. Inspector don't understand acceptable level.

Counterplan *✓*
 1. Must fix screw before use everytime. (18 Jul.,97)
~~2. Add "Key Point" at Instruction sheet. (10 Jul.,97)~~
 3. Must make limit sample. (08 Aug.,97)

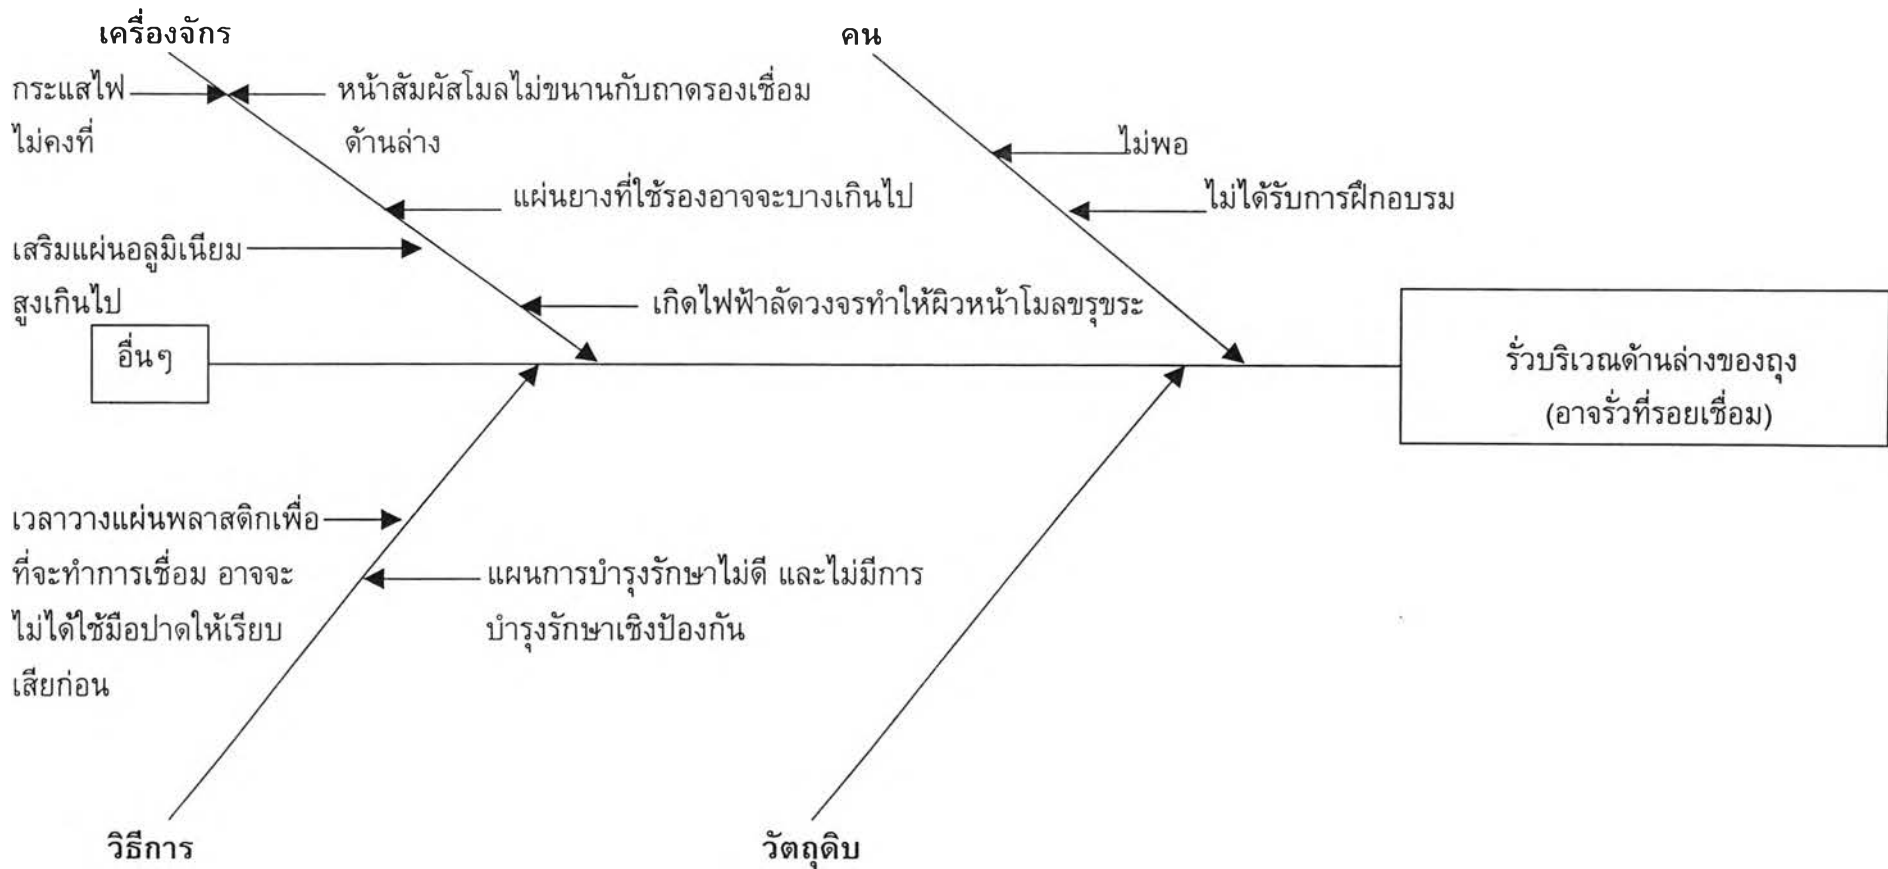
ข้อร้องเรียนที่ UBT-15/40

แผนภูมิแก๊งปลาแสดงสาเหตุที่แท้จริงของข้อร้องเรียน
ปัญหา รั่วบริเวณด้านล่างของถุ (อาจรั่วที่รอยเชื่อม)

Nonconforming Report No. /Complaint No.	UBT-15, UBT-4	DATE	28 Feb, 98 06 Jan, 98
Model / Lot No.	UB-25/97E05.....UBT-15, UB-2HT/UNKUBT- 4		
Nonconforming / Complaint item	Leakage was observed near bottom of bag.		
Estimated Cause	<ol style="list-style-type: none"> 1. Current supply for welding is not constant. 2. Not have enough equipment to maintain M/C conveniently and appropriately for each work. 3. M/C have long life, so efficiency was decreased and not have manual for maintenance M/C in detail. 4. surface of mold is not paralle. 5. Screw of mold was loosen , so it make surface of mold shift. 		
Counterplan	<ol style="list-style-type: none"> 1 Purchase equipment for maintenance to more convenient and appropriate for each job. (27 Feb.,98) 2. Checked and change spare part which used for long time of M/C to improve efficiency.(12 Jan.,98) 3. Check screw fix of mold and position of surface of mold monthly and adjust to appropriate level.(05 Jan.,98)

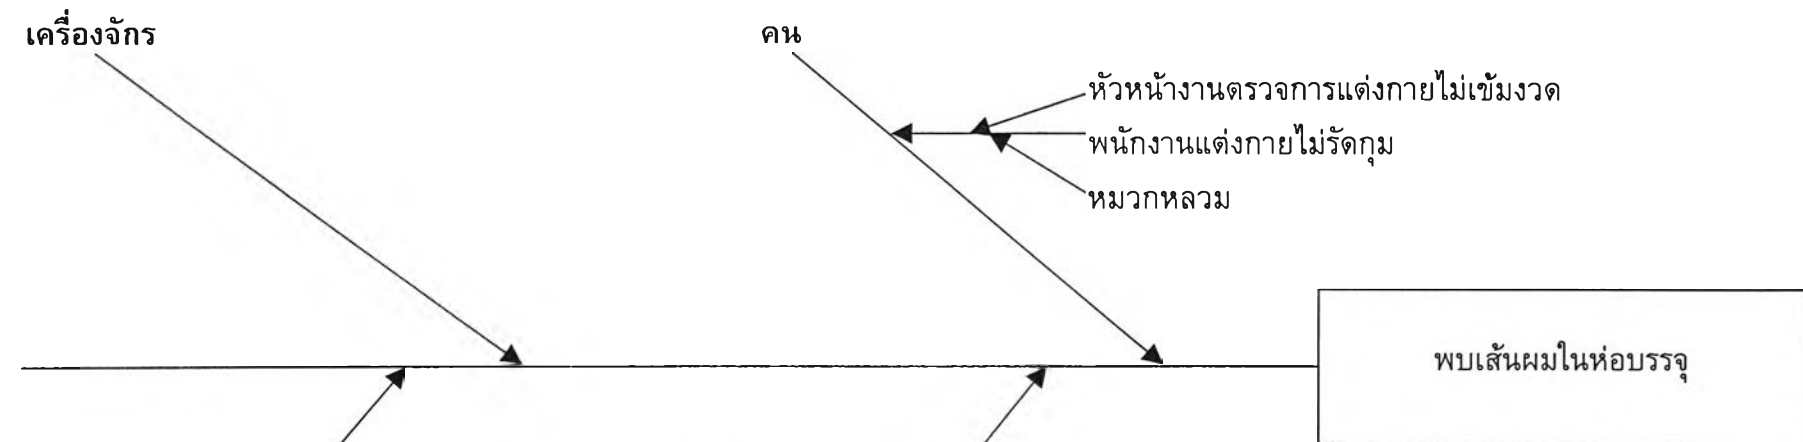
ข้อร้องเรียนที่ UBT-16/40

Hair was found in package

Man 1. Don't dressing well, Cap is loose, Personnel checking is not strictly.

วิธีการ 1. เพิ่มการทำความสะอาดโดยการใช้ลูกกลิ้งเหนียวกลิ้งพื้นวันละ 2 ครั้ง ตอนเช้าและตอนเย็น (เริ่ม 15 ส.ค.40)

Man 1.1 Shall change cap if it's loose, and shall check "personel checking" before work more strictly.

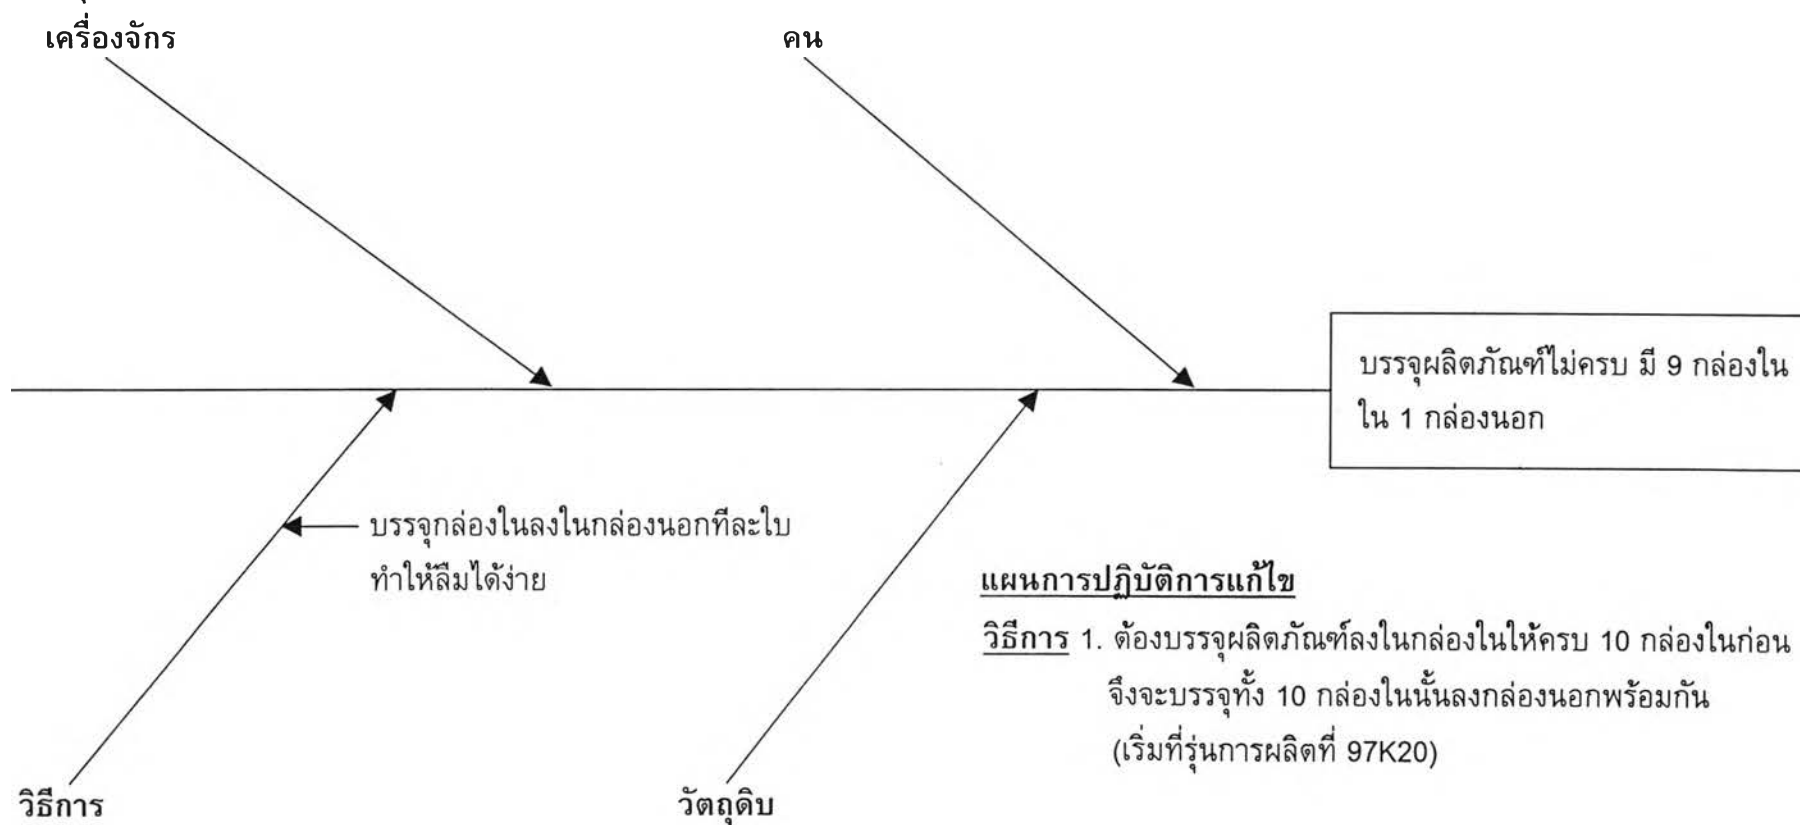
หมายเลขรุ่น 97E16, 97F05, 97G18, 97E24

1. In-process of packing inner boxes into outer boxes over lap, so we cannot check quantities are fulfilled in outer boxes or not.
2. In-process of EtO sterilization , have put B.I. for test replace actual products, so inner box might be lost because employees do not return actual products after take off B.I. boxes.
3. New employees do not understand standard of work and inspection.
4. Not put 10 inner boxes in an outer box at the same time.
5. Forget put one inner box into an outer box.

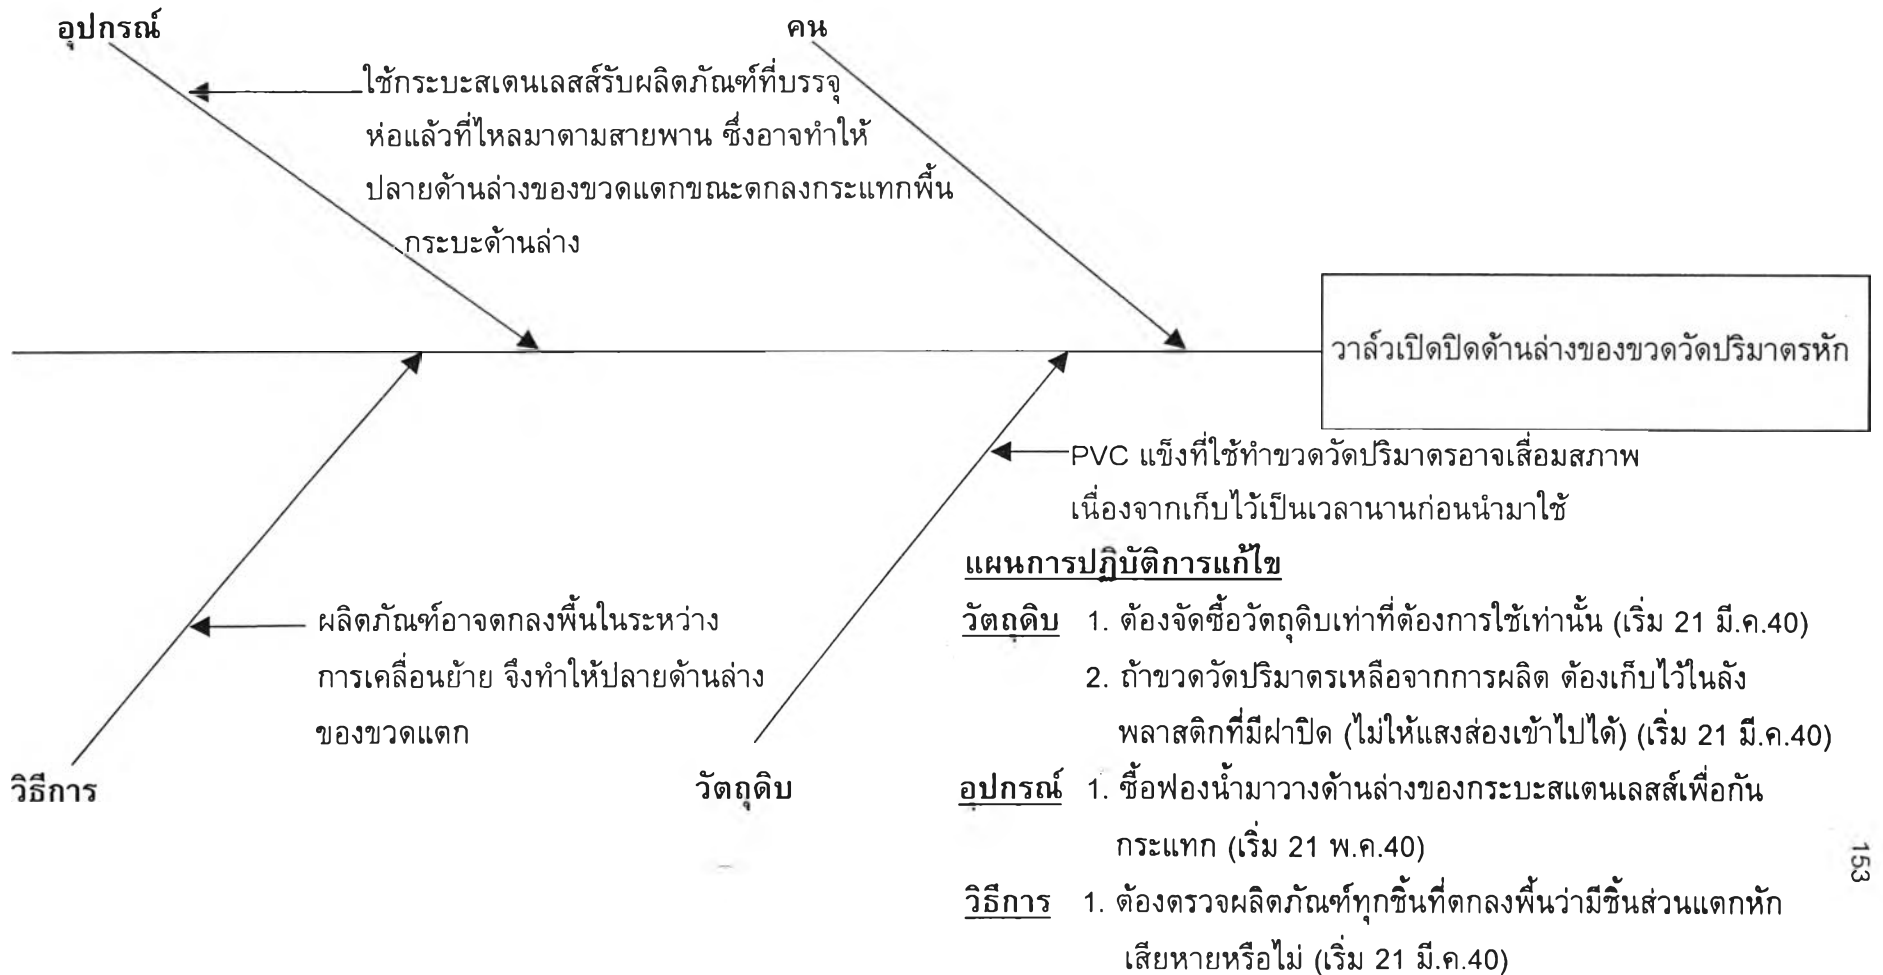
ข้อร้องเรียนที่ UBT-20/40
แบบสินค้า UB-M
หมายเลขรุ่น 96C16

แผนภูมิแก๊งปลาแสดงสาเหตุและแผนการปฏิบัติการแก้ไข
ปัญหา วาล์วเปิดปิดด้านล่างของขวดวัดปริมาตรหัก

Nonconforming / Complaint item Sampling part was broken

1. Material deteriorate.
2. Package drop into stainless container before pack into inner box.
3. Not check after package drop to the floor.
4. When assembly valve and bottle we press too strong.

1. Shall purchase measuring bottle only enough for manufacturing (Apply already on 21 Mar.,97)
- ✓ 2. The remain measuring bottle shall be kept in close container (Apply already on 21 Mar.,97)
- ✓ 3. Put on sponge in stainless container (Excuted Date 21 May.,97)
- ✓ 4. Shall check after package drop to the floor.(Apply already on 21 Mar.,97)

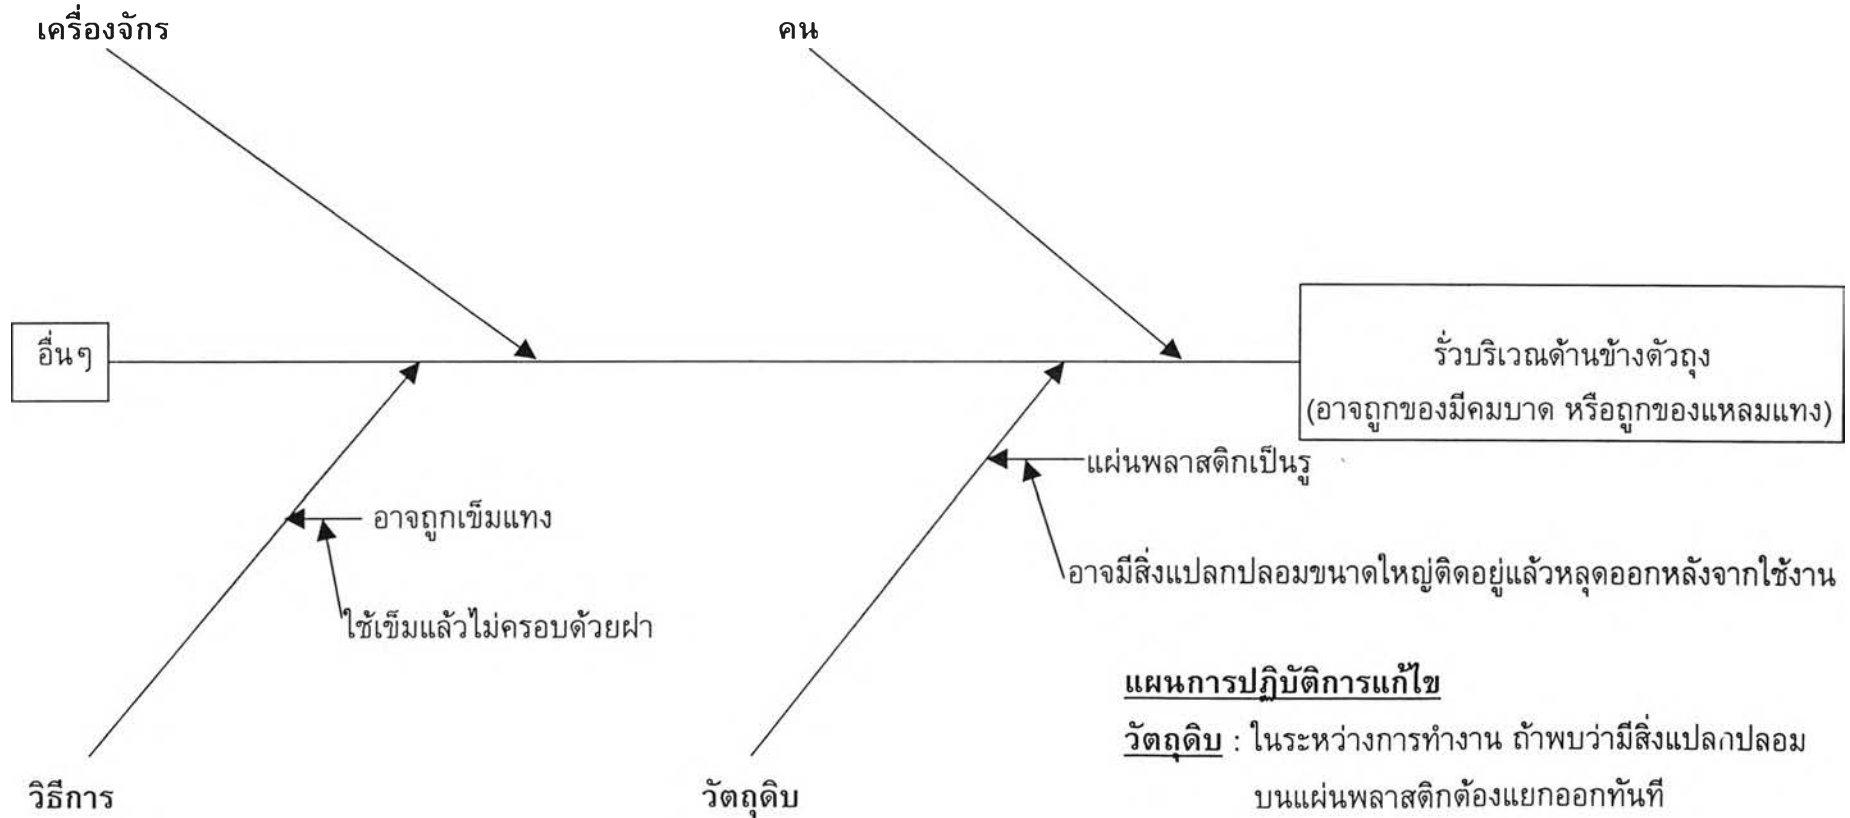
หมายเลขรุ่น 97C27

Nonconforming / Complaint item Leakage was observed beside welded part.

Estimated Cause 1. Pin hole

วัตถุดิบ : ในระหว่างการทำงาน ถ้าพบว่ามีสิ่งแปลกปลอมบนแผ่นพลาสติกต้องแยกออกทันที
 (เริ่ม 7 พ.ย.40)

3. If found foreign matter on upper sheet, under sheet must inform to MDE Section by Alert Limit Report. (Executed Date 07 Nov.,97)

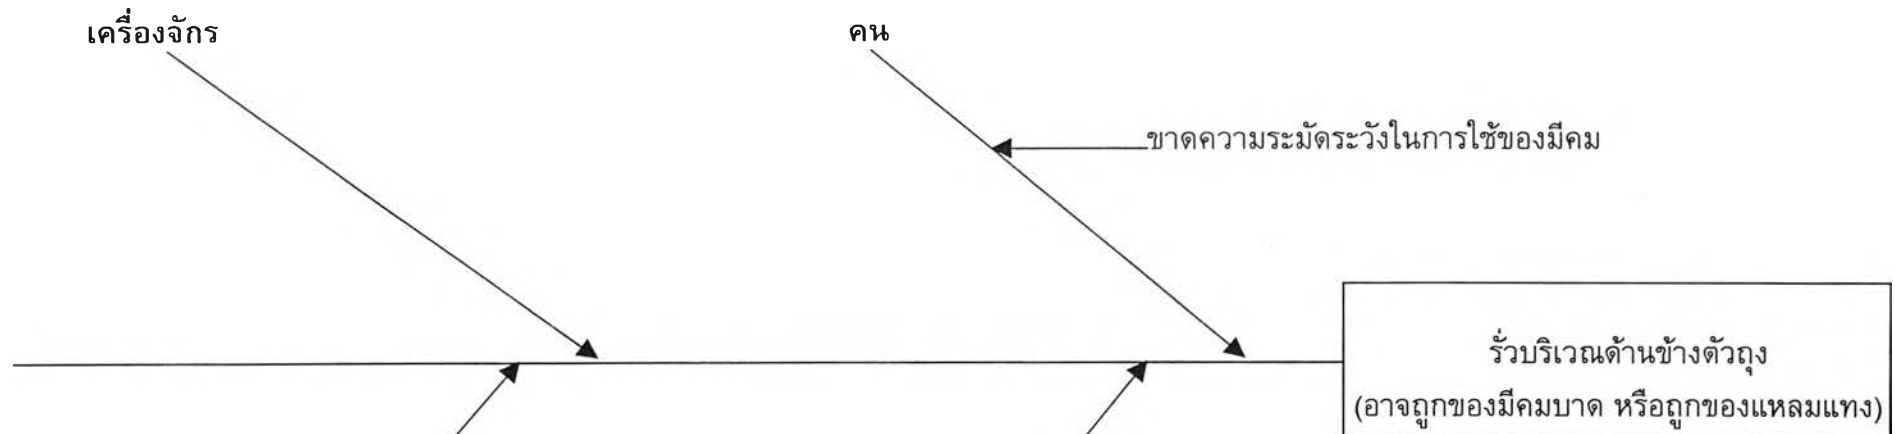
หมายเลขรุ่น ไม่ทราบรุ่น

Nonconforming / Complaint item Leakage was observed

Estimated Cause 1. Cut by sharp instrument because we do not control using of sharp instrument.

วิธีการ 1. ต้องควบคุมการใช้ของมีคม ของมีคมที่ใช้ในการผลิตทุกชนิด ต้องเก็บไว้ที่หัวหน้างาน ถ้าใครต้องการใช้ก็ต้องมาเบิกออกไป (เริ่ม 27 พ.ย.40)

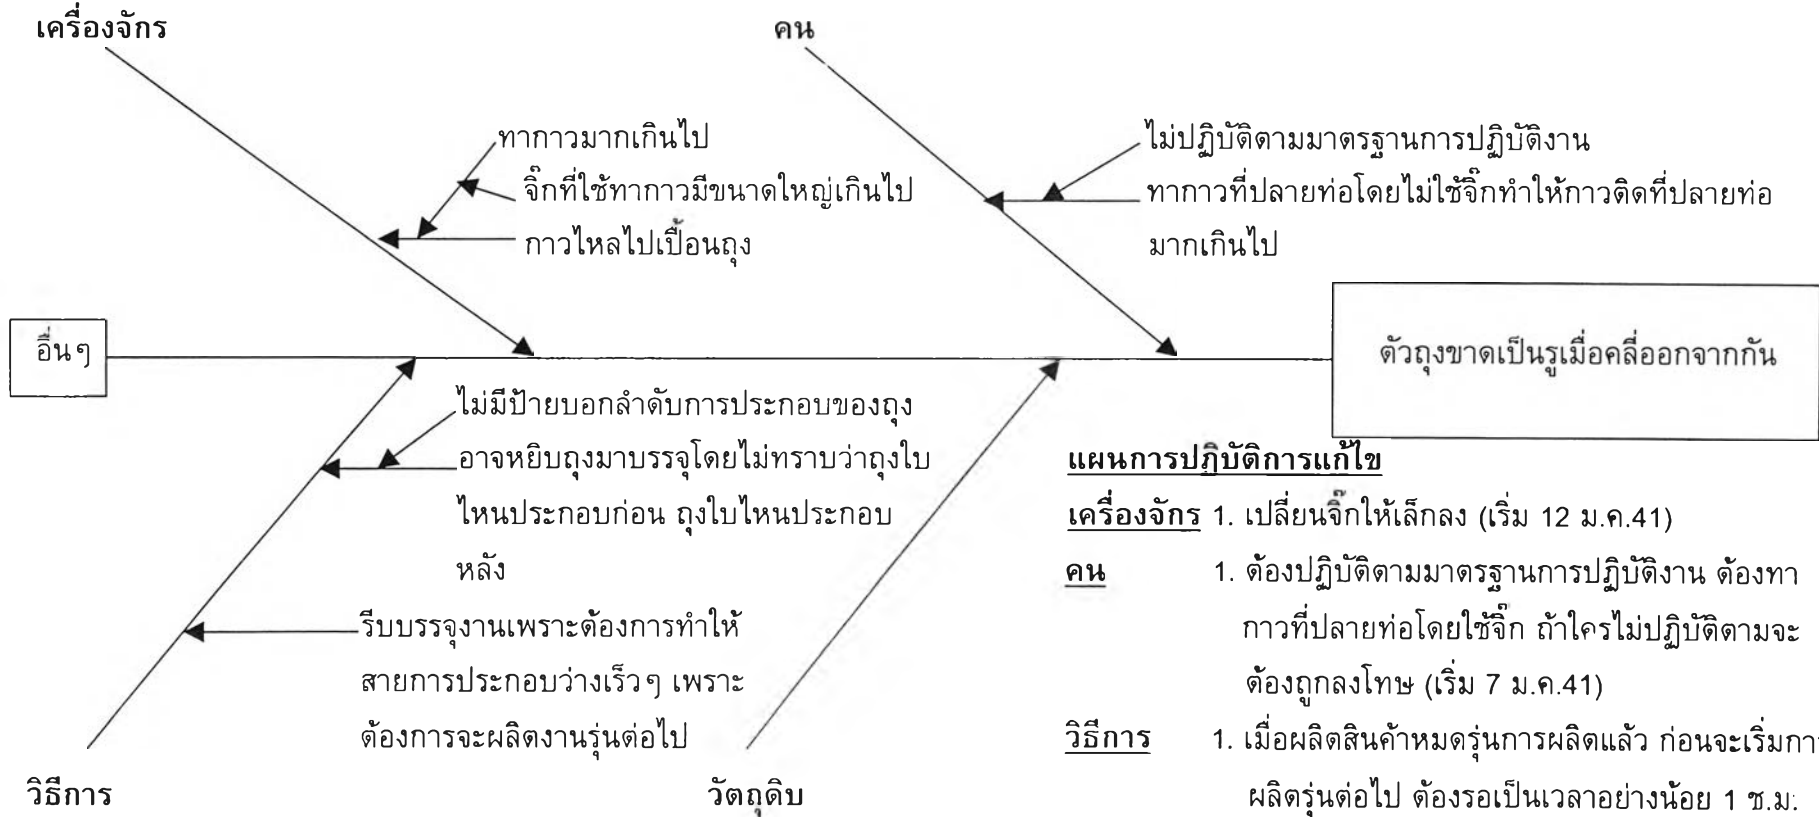
หมายเลขรุ่น 97G24

Nonconforming Report No. /Complaint No. UBT-23 , UBT-24 DATE 12 Jan., 98
 Model / Lot No. UB-25 / 97F26¹¹, UB-25 / 97G24
 Nonconforming / Complaint item A pin hole was made when folded sheet was separated
 Estimated Cause
 1. No indication tag to inform how long of bags are wait for adhesive dry.
 2. Not set a period wait when'd like to start to produce next lot.
 3. Coat Cyc. on tube too much, so sdhesive was spread.
 4. Too hurry to pack when'd like to close the lot.(not wait until adhesive dry.)
 5. jig for coat Cyc. on t'ssy is too loose, so difficult to take off and make Cyc. on tube too much.
 6. Not coat cyc. on tube by using jig (not follow SOP or jig is too tight)

- เครื่องจักร** 1. เปลี่ยนจิกให้เล็กลง (เริ่ม 12 ม.ค.41)
- คน** 1. ต้องปฏิบัติตามมาตรฐานการปฏิบัติงาน ต้องทากาวที่ปลายท่อโดยใช้จิก ถ้าใครไม่ปฏิบัติตามจะต้องถูกลงโทษ (เริ่ม 7 ม.ค.41)
- วิธีการ** 1. เมื่อผลิตสินค้าหมดรุ่นการผลิตแล้ว ก่อนจะเริ่มการผลิตรุ่นต่อไป ต้องรอเป็นเวลาอย่างน้อย 1 ชม. (เริ่ม 7 ม.ค.41)
2. ติดป้ายบอกลำดับการประกอบถูง (เริ่ม 7 ม.ค.41)

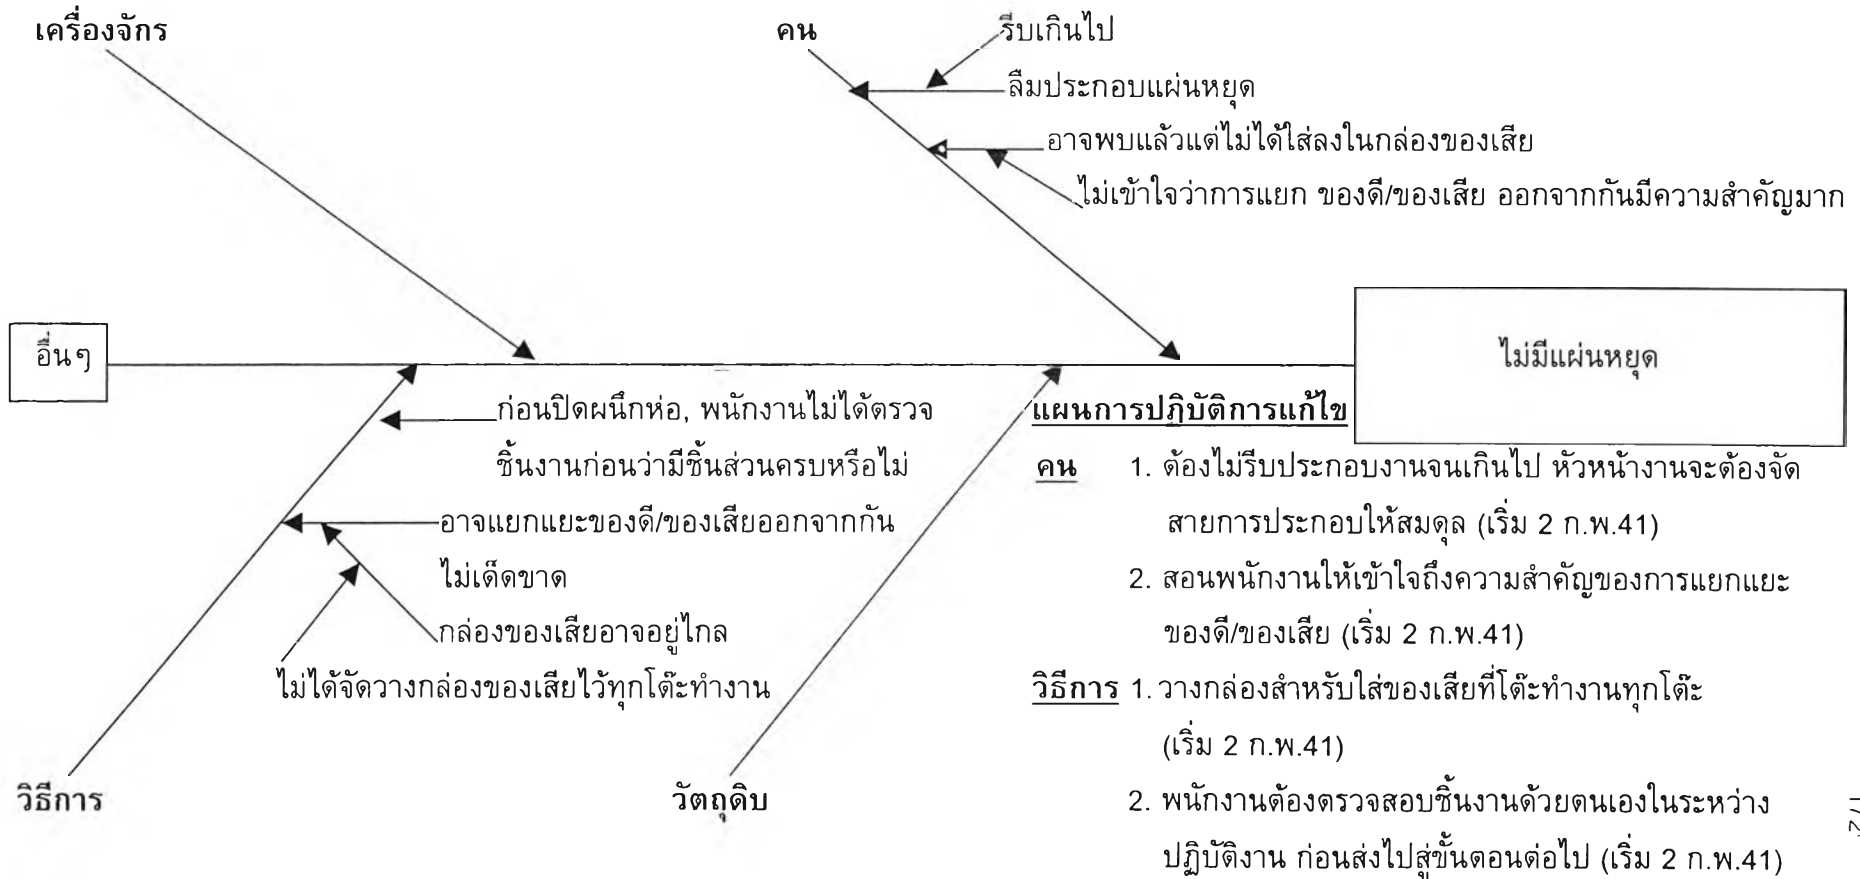
ข้อร้องเรียนที่ UBT-25/41
แบบสินค้า UB-25
หมายเลขรุ่น 97F06

แผนภูมิแก๊งปลาแสดงสาเหตุและแผนการปฏิบัติการแก้ไข ปัญหา ไม่มีแผ่นหยุด

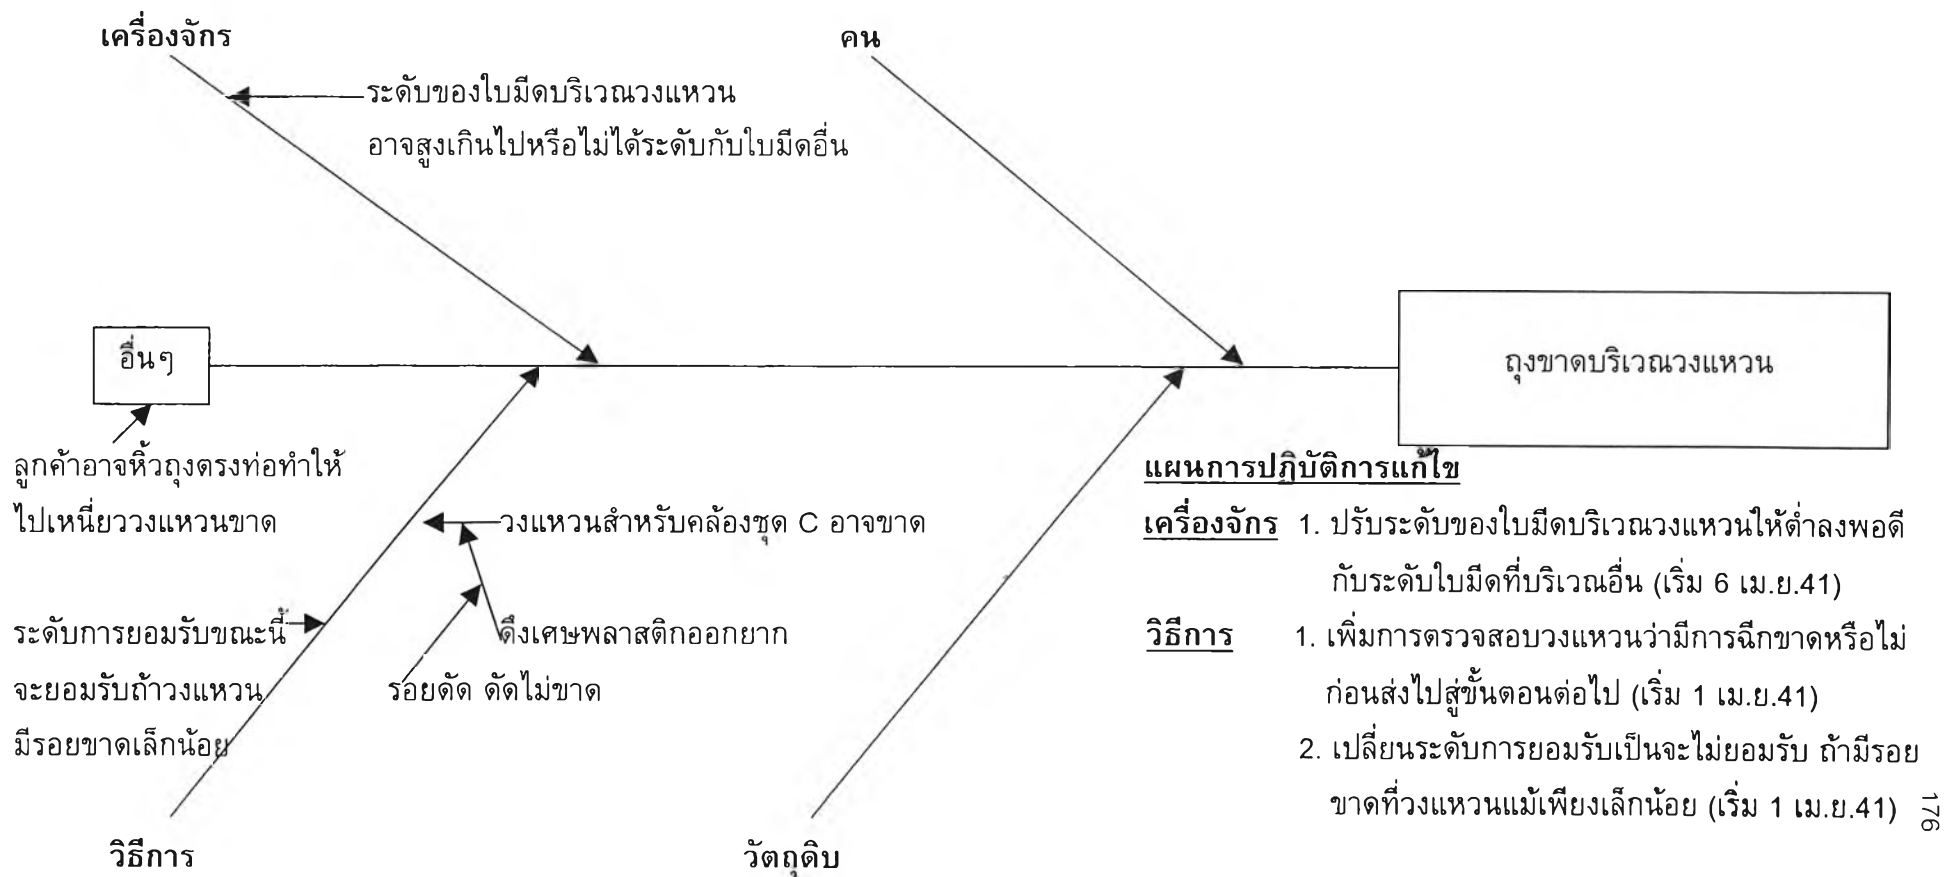
หมายเลขรุ่น UNK, 97J23

Nonconforming Report No. /Complaint No. UBT-26, UBT-28, UBT-2/98 DATE 02 Apr.,98

1. Adjust level of cutting blade to more lower. (Exe. 06 Apr., 98)
2. Add item check of ring for dirp chamber whether is was injured before send for assembly. (Exe. 01 Apr., 98) *If found at assembly area, please repair by drop cyclohexamine*
3. Review instruction for use on individual package and inner box. (Exe. 06 Apr., 98)

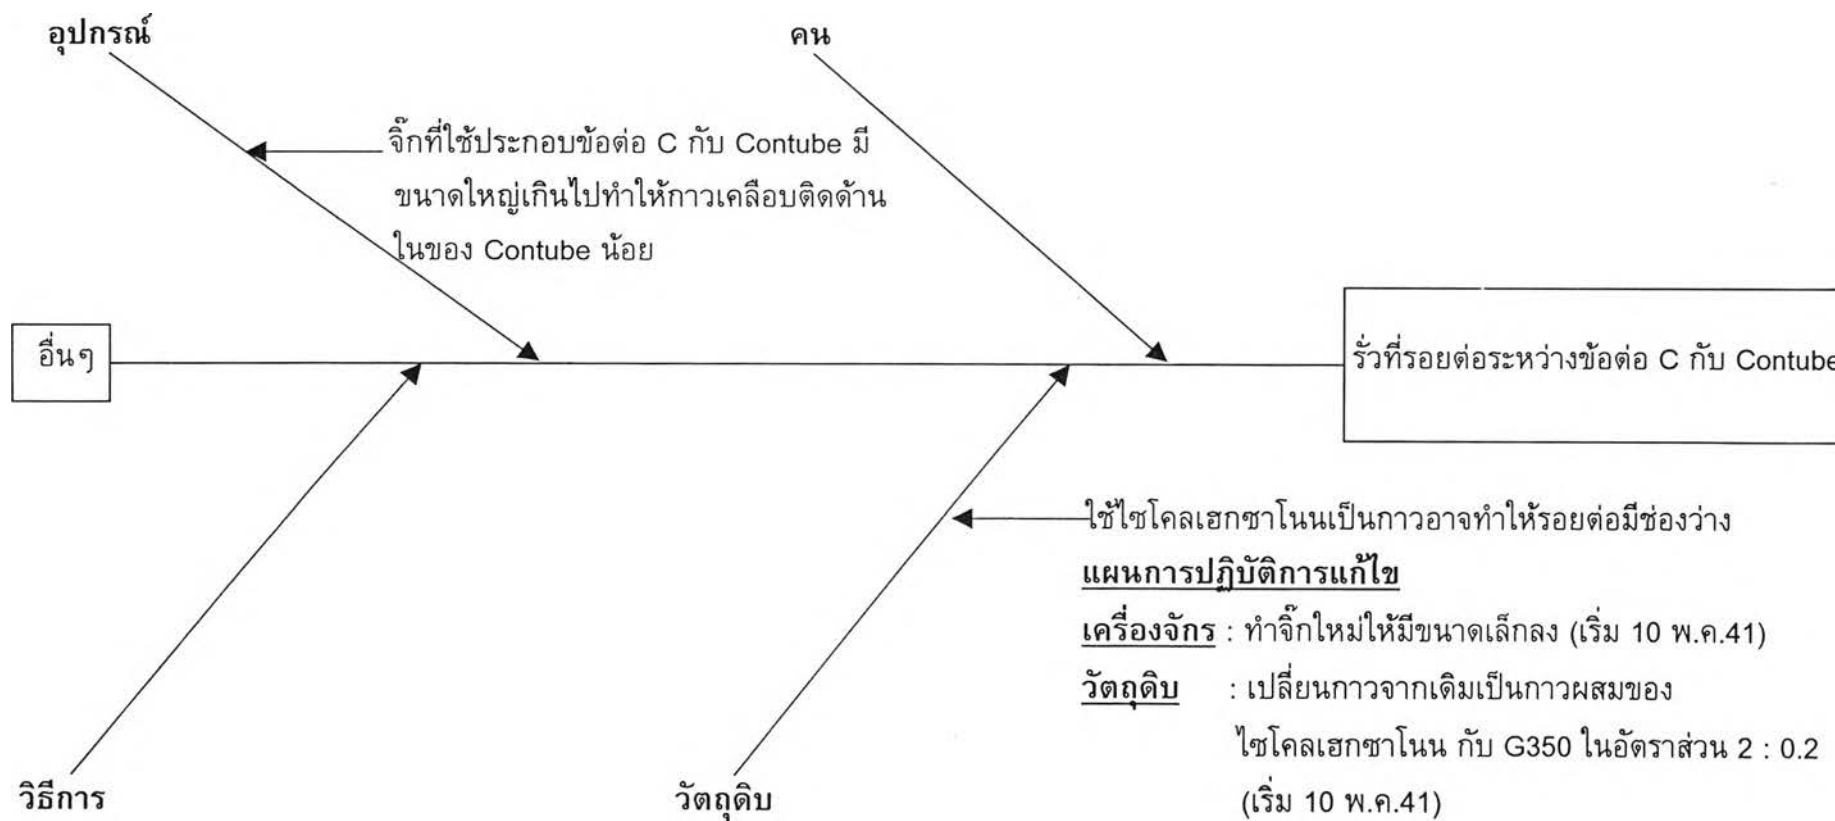
หมายเลขรุ่น 98D07

Nonconforming / Complaint item Leakage at connector C + contube.

Estimated Cause
 1. Jig is too large, so cyclohexanone can not coat well inside of contube.
 2. Use cyclohexanone as glue.

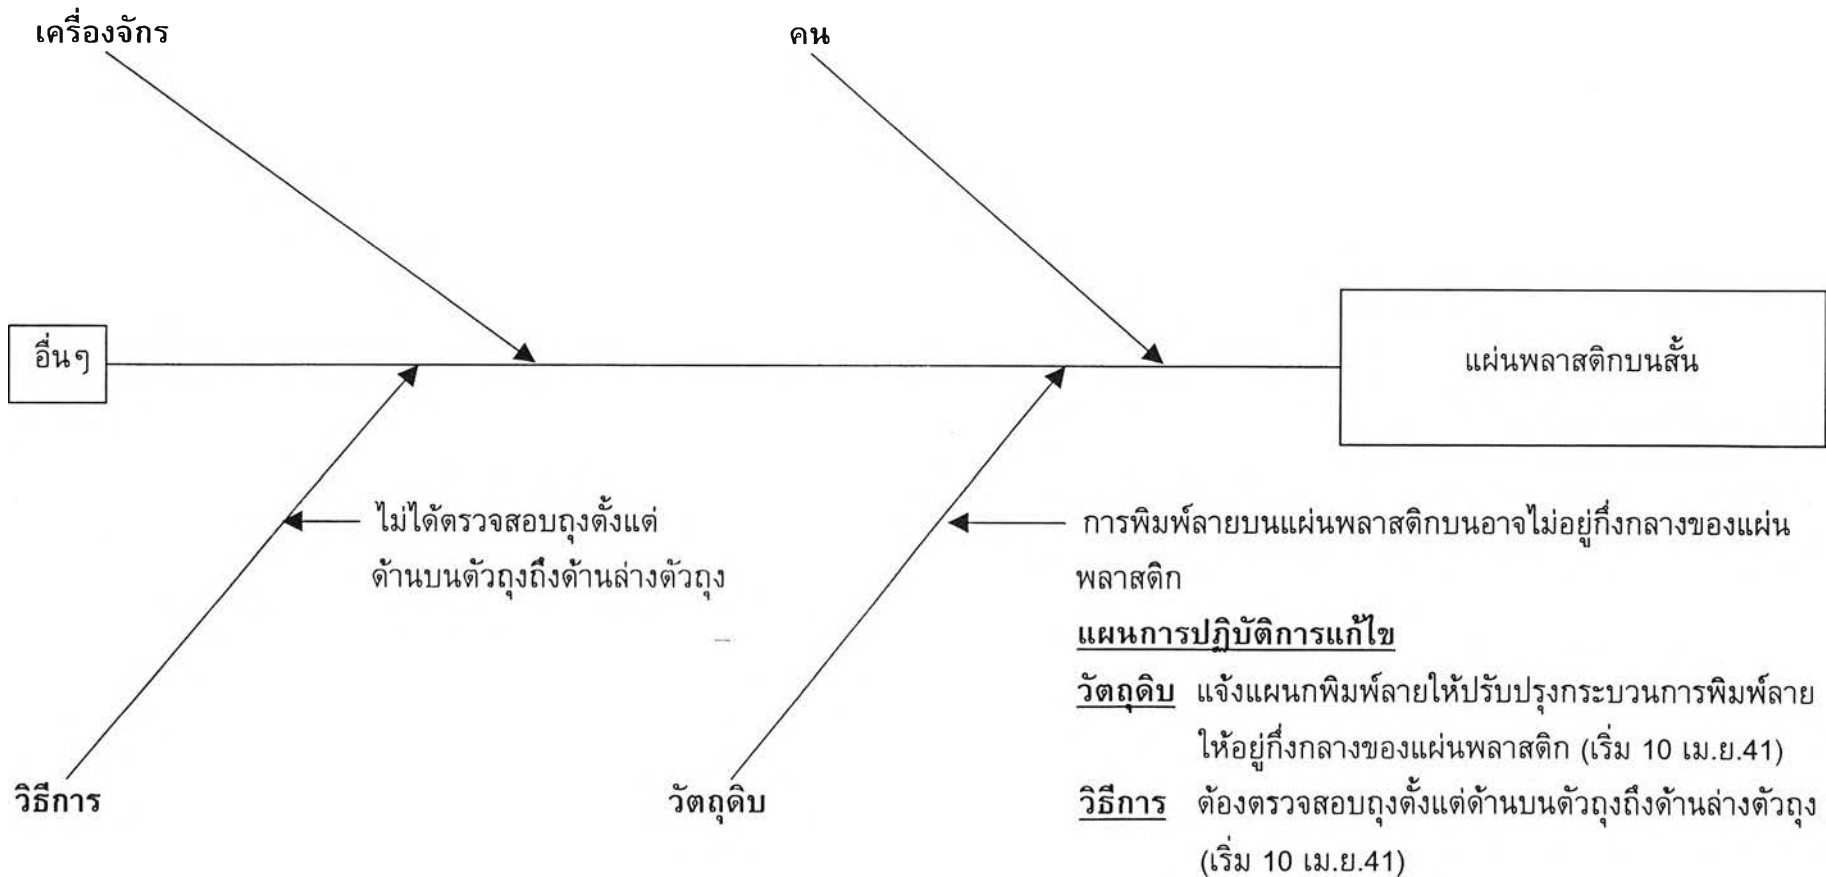
หมายเลขรุ่น 98D10

Nonconforming Report No. /Complaint No. IN-8D-002-TBU, *UB-25* DATE 10 Apr., 98
 Nonconforming / Complaint item Upper sheet is short, bag was broken
 Model / Lot No. UB-25/98D10, *UB-25 / 97KGA*
 Estimated Cause 1. Welding members didn't check welding line from top to bottom of bag.
 2. Printing is not center.

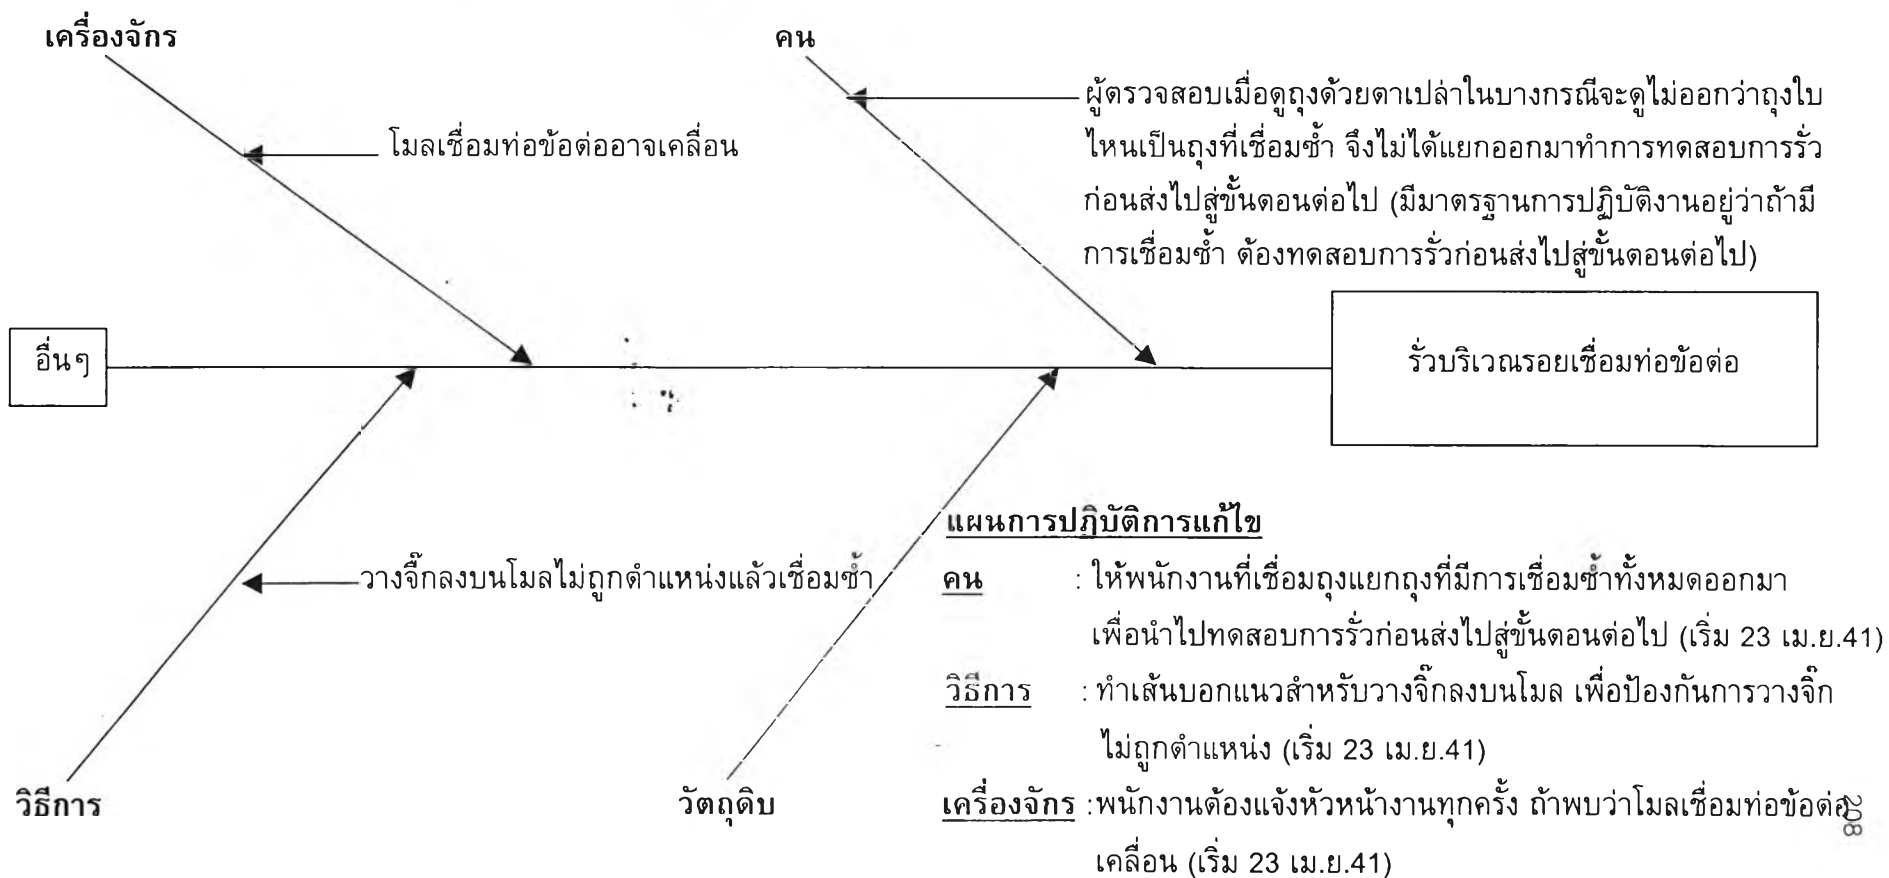
หมายเลขรุ่น 98D11

Nonconforming / Complaint item Leak at joint tube welding.

Estimated Cause 1. Employee don't understand that which case called "rewelding", so they don't apply leak test before send to next process (There are SOP for apply leak test of rewelding before send to next process).

✓ 1. Inform employee every case of rewelding which need to test leakage before release. (Exe. 23 Apr, 98)

✓ 2. Operator must inform Foreman or Supervisor if found joint tube welding mold is shifted (Exe. 23 Apr., 98)

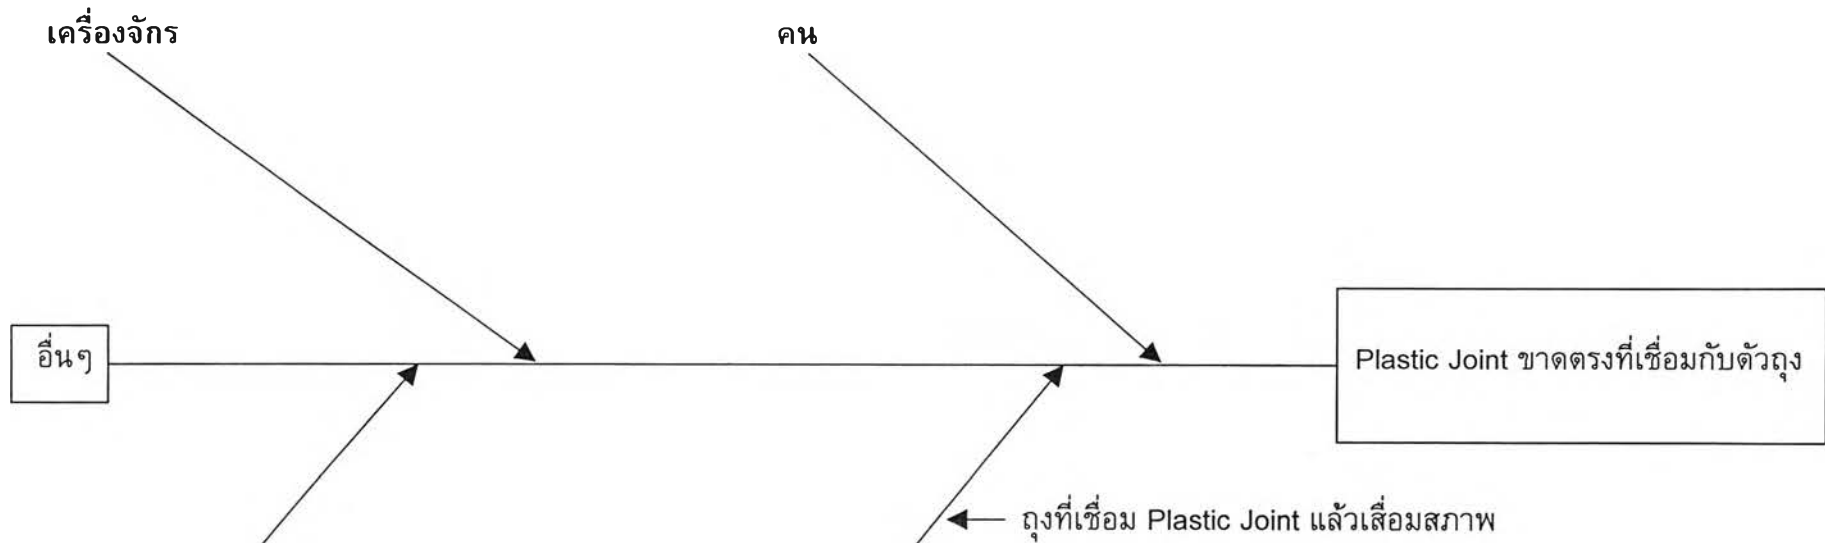
หมายเลขรุ่น 98D23

Estimated Cause 1. Plastic joint deteriorate

วัตถุดิบ ต้องไม่เก็บถูงที่เชื่อม Plastic Joint แล้วไว้เป็นเวลานานกว่า 2 ปี ก่อนนำมาใช้ (เริ่ม 4 มิ.ย.41)
(แก้ไขมาตรฐานผลิตภัณฑ์หัวข้อ 3.6.3 เรื่อง เงื่อนไขการเก็บรักษา "ไม่ให้เก็บชิ้นส่วนต่างๆ นานกว่า 2 ปี")

Counterplan *fr* 1. Revise DMR item 3.6.3 storage condition to not keep any parts and product more than 2 years. (Exe. 04 Jun., 98)
