แผนภูมิกำงปลาแสดงสาเหตุและแผนการปฏิบัติการแก้ไข/การปฏิบัติการ
แก้ไข/การติดตามผลการปฏิบัติการแก้ไขปัญหาข้อร้องเรียน

FOLLOW UP RESULT OF COUNTERPLAN AGAINST MANUFACTURING FAILURE

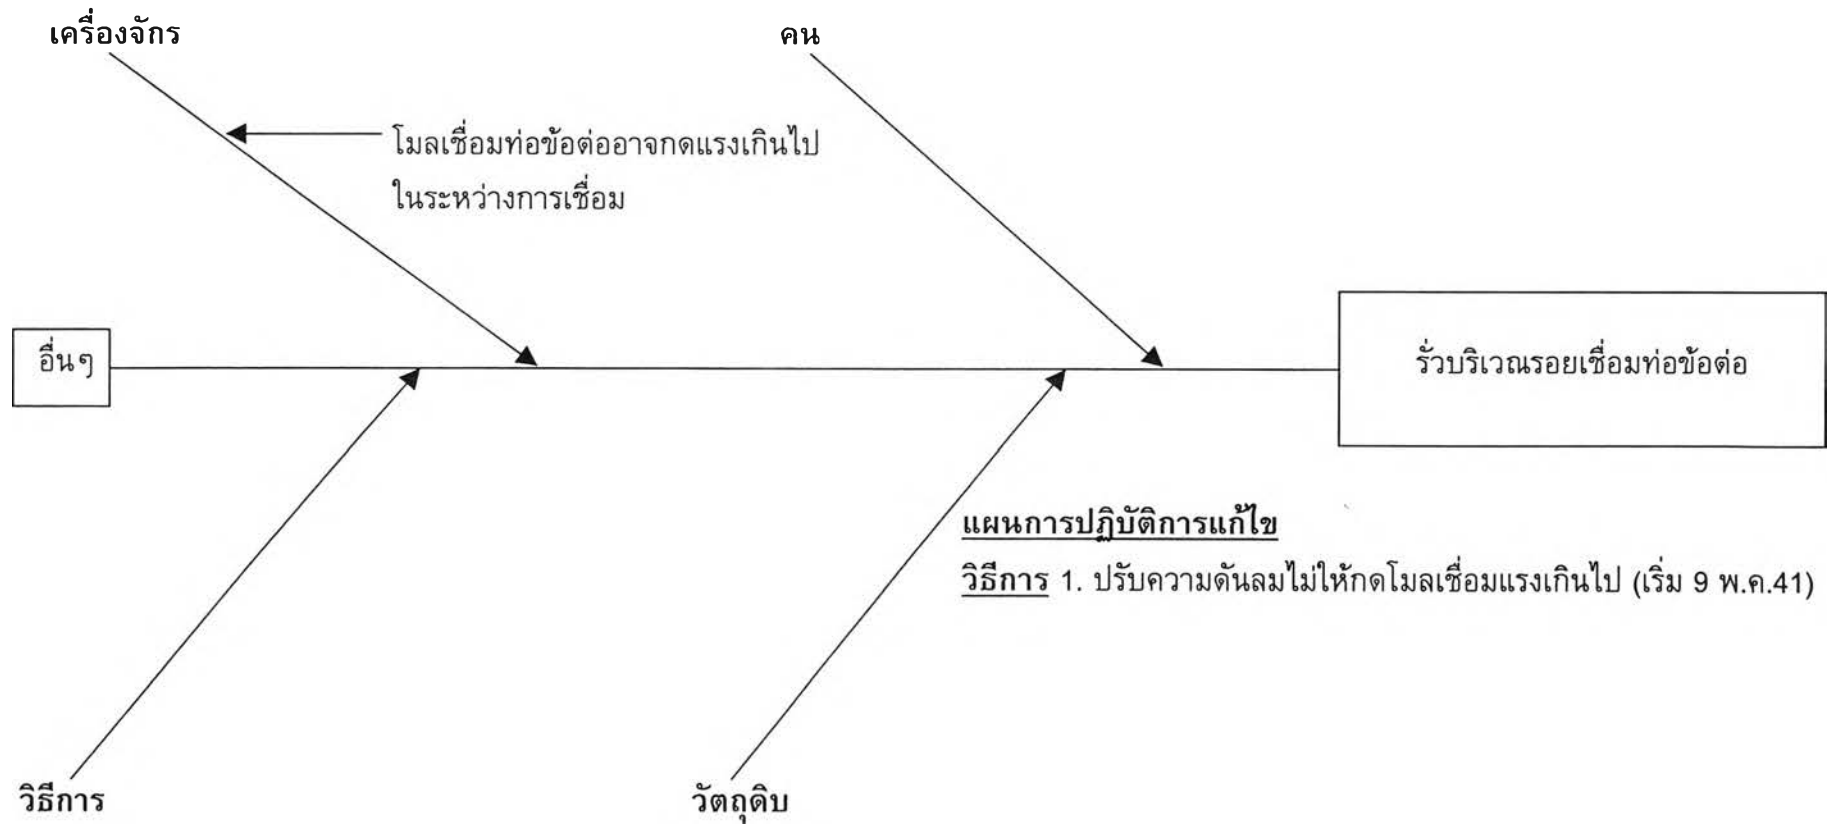
หมายเลขรุ่น 98E09

Nonconforming / Complaint item Leakage at joint tube welding.

Model / Lot No. UB-25/ ~~97E09~~ 46E01Estimated Cause
1. During welding, too strong press of mold.
2. Test for many time in case of leak test was not passed.Counterplan *PC*
1. Adjust welding condition to not too strong press. (Exe. 09 May, 98)Evaluation Item (In process) ^{10%} ~~100%~~ leak test

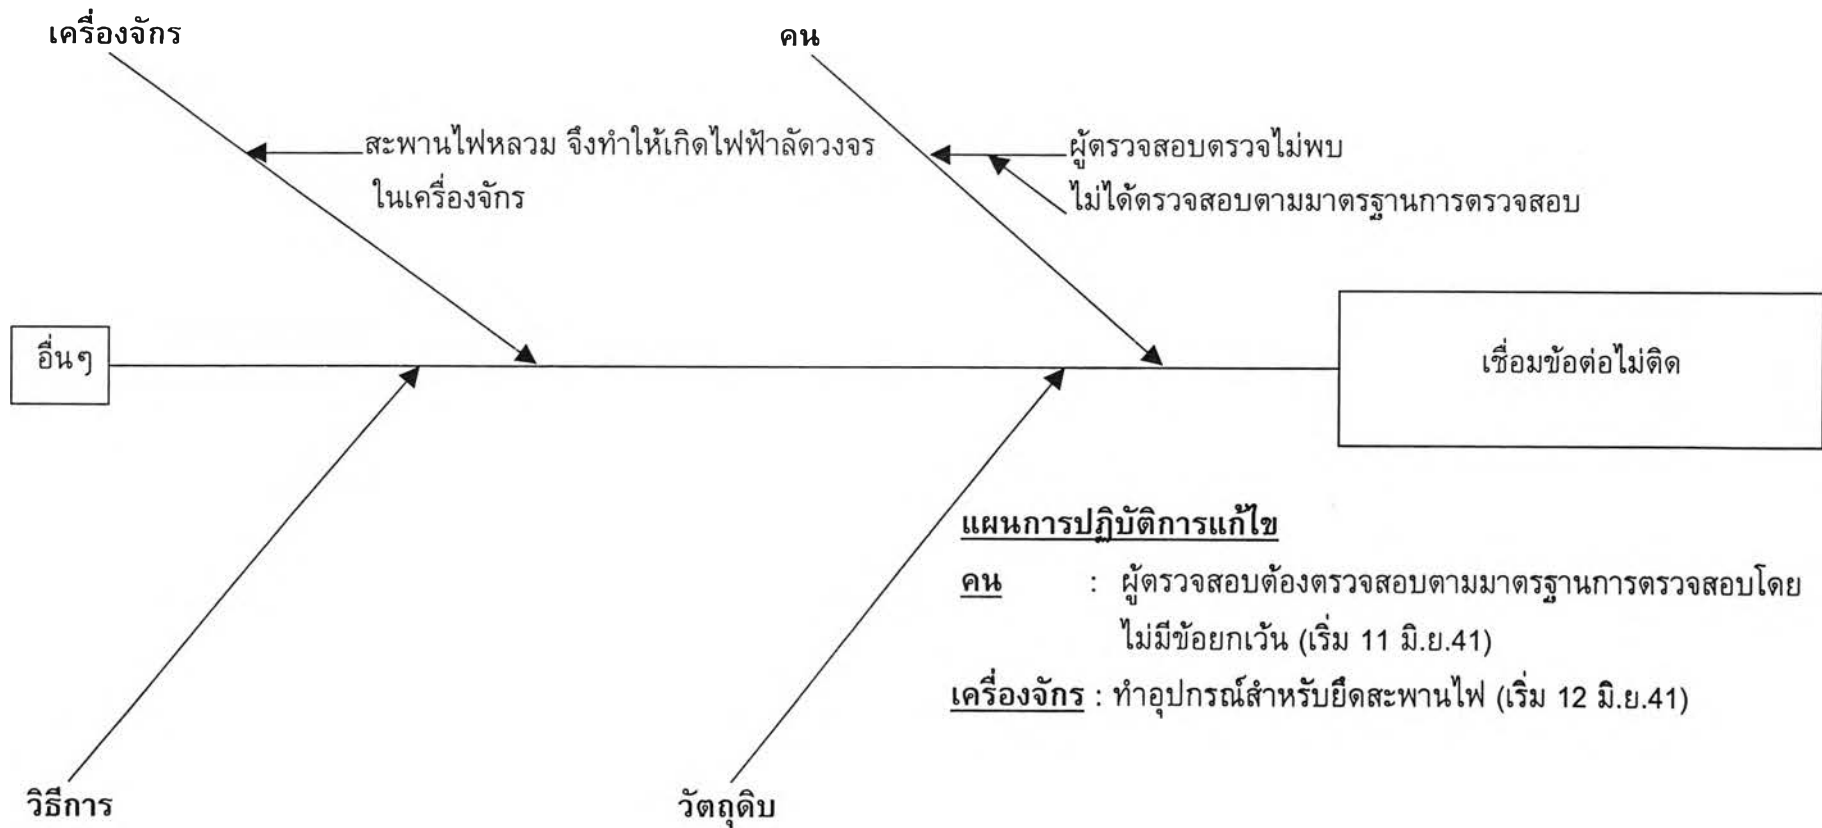
หมายเลขรุ่น 98F13

Estimated Cause
 1. Inspector can't find out.
 2. Inspector did not follow up "SOP".
 3. Elective bridge was loose because have short circuit inside machine.

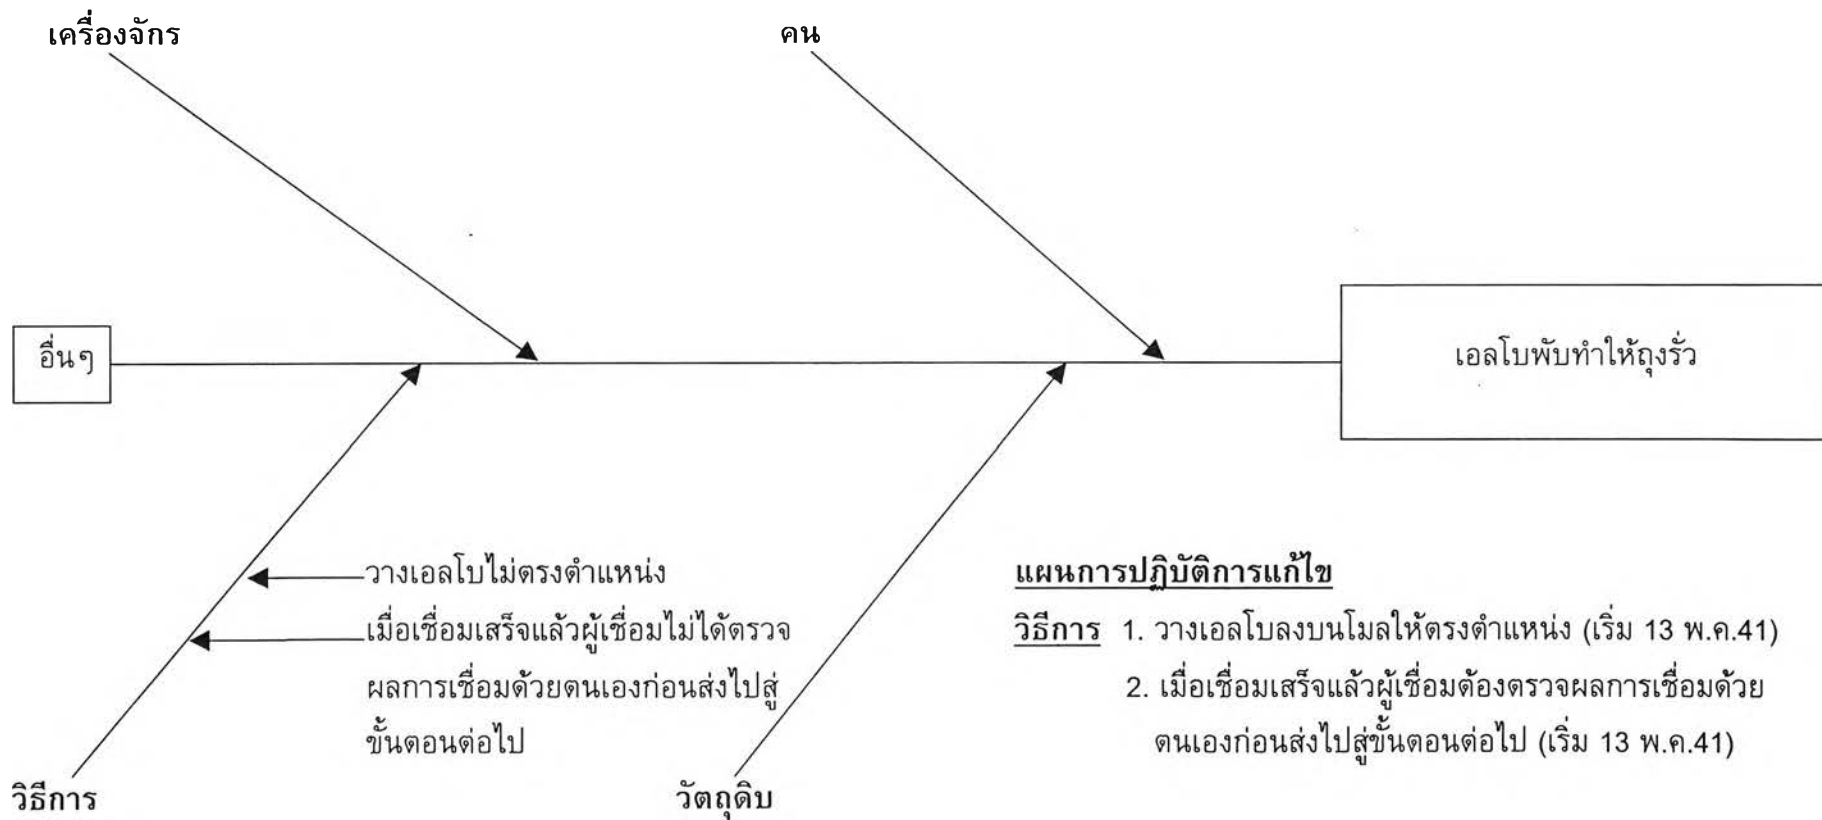
หมายเลขรุ่น 98E09

Nonconforming / Complaint item Leakage at elbow.

Estimated Cause
 1. Put elbow no good.
 2. Not provide self inspection strictly.
 3. Inspector can't find out.

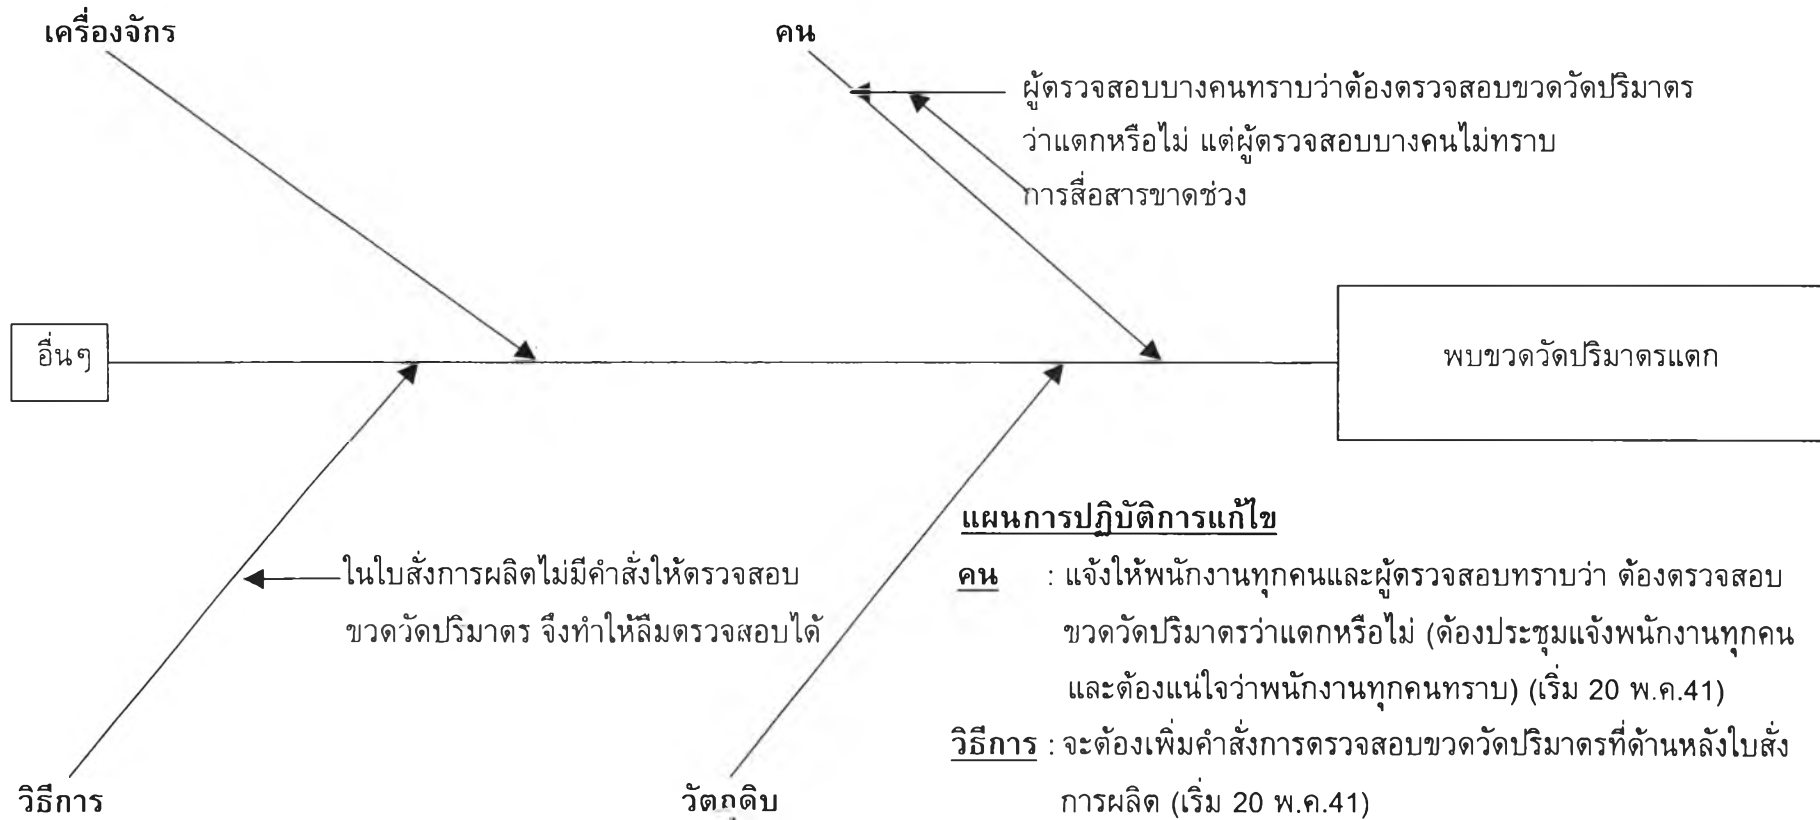
หมายเลขรุ่น 98E08

Nonconforming / Complaint item Found measuring bottle is broken.

1. Some inspector have know check broken measuring bottle but some haven't.
2. Direction sheet was not clear (not description of item check of measuring bottle on record.).

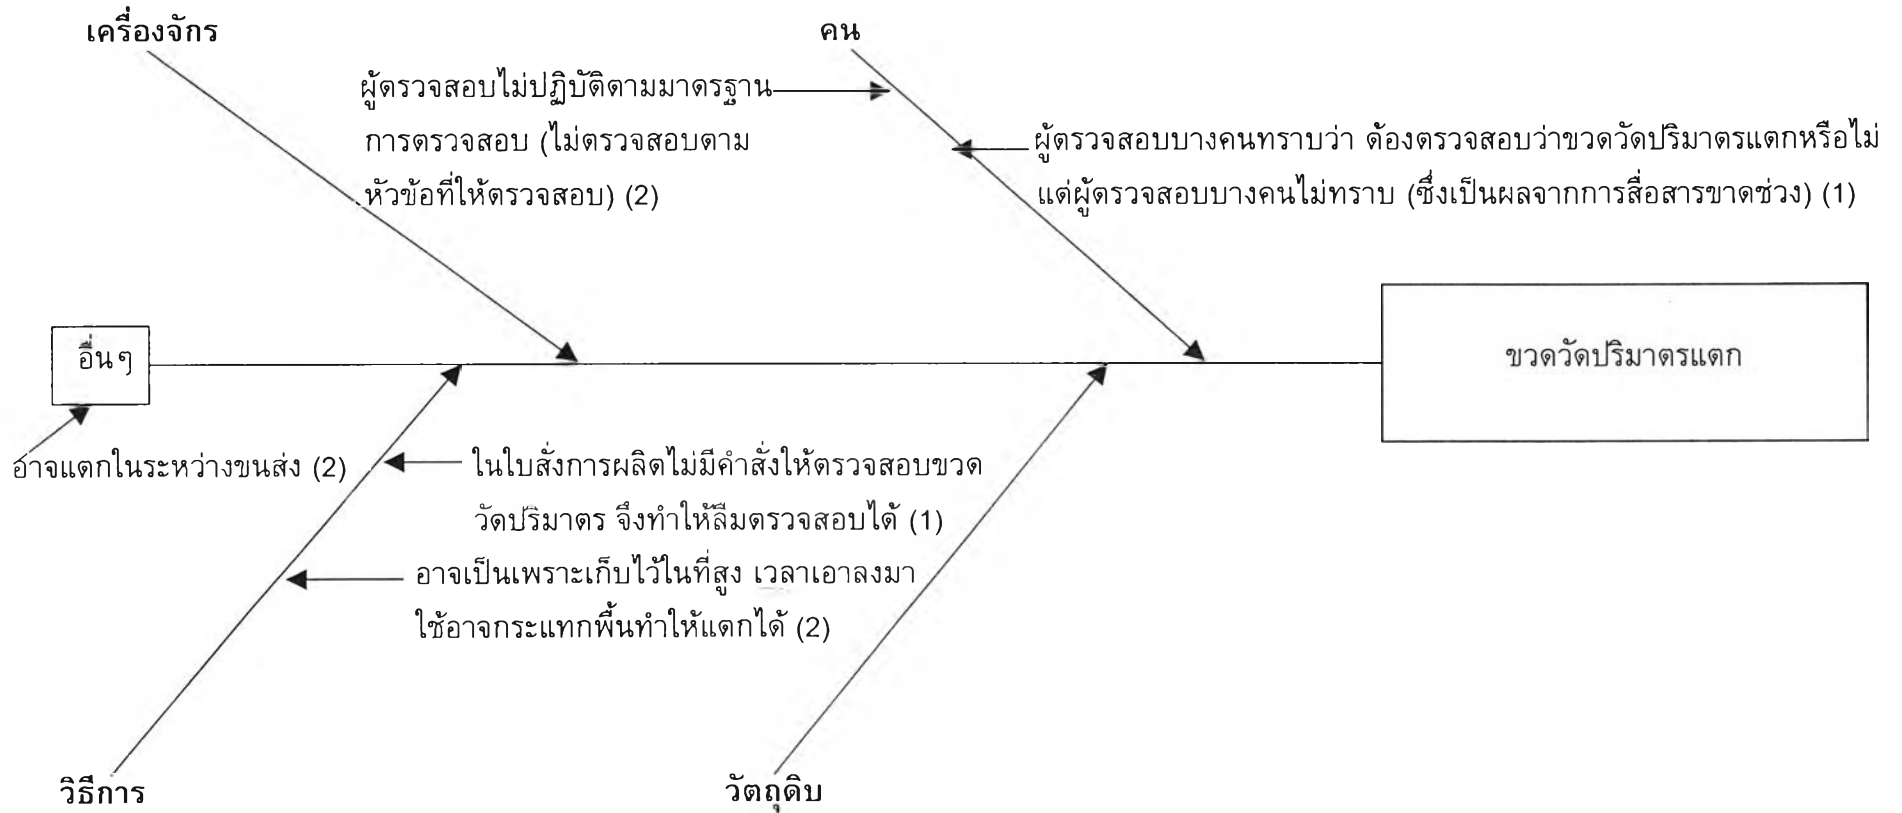
แผนภูมิแก๊งปลาแสดงสาเหตุของปัญหา ขวดวัดปริมาตรแตก
จากการตรวจพบครั้งที่ 1 และครั้งที่ 2

Nonconforming / Complaint item Measuring bottle was broken.

- Estimated Cause
1. Not follow SOP. *for checking*
 2. Not check following items description.
 3. Broken from transportation.
 4. Keep in high position, broken *when* ~~which~~ used.

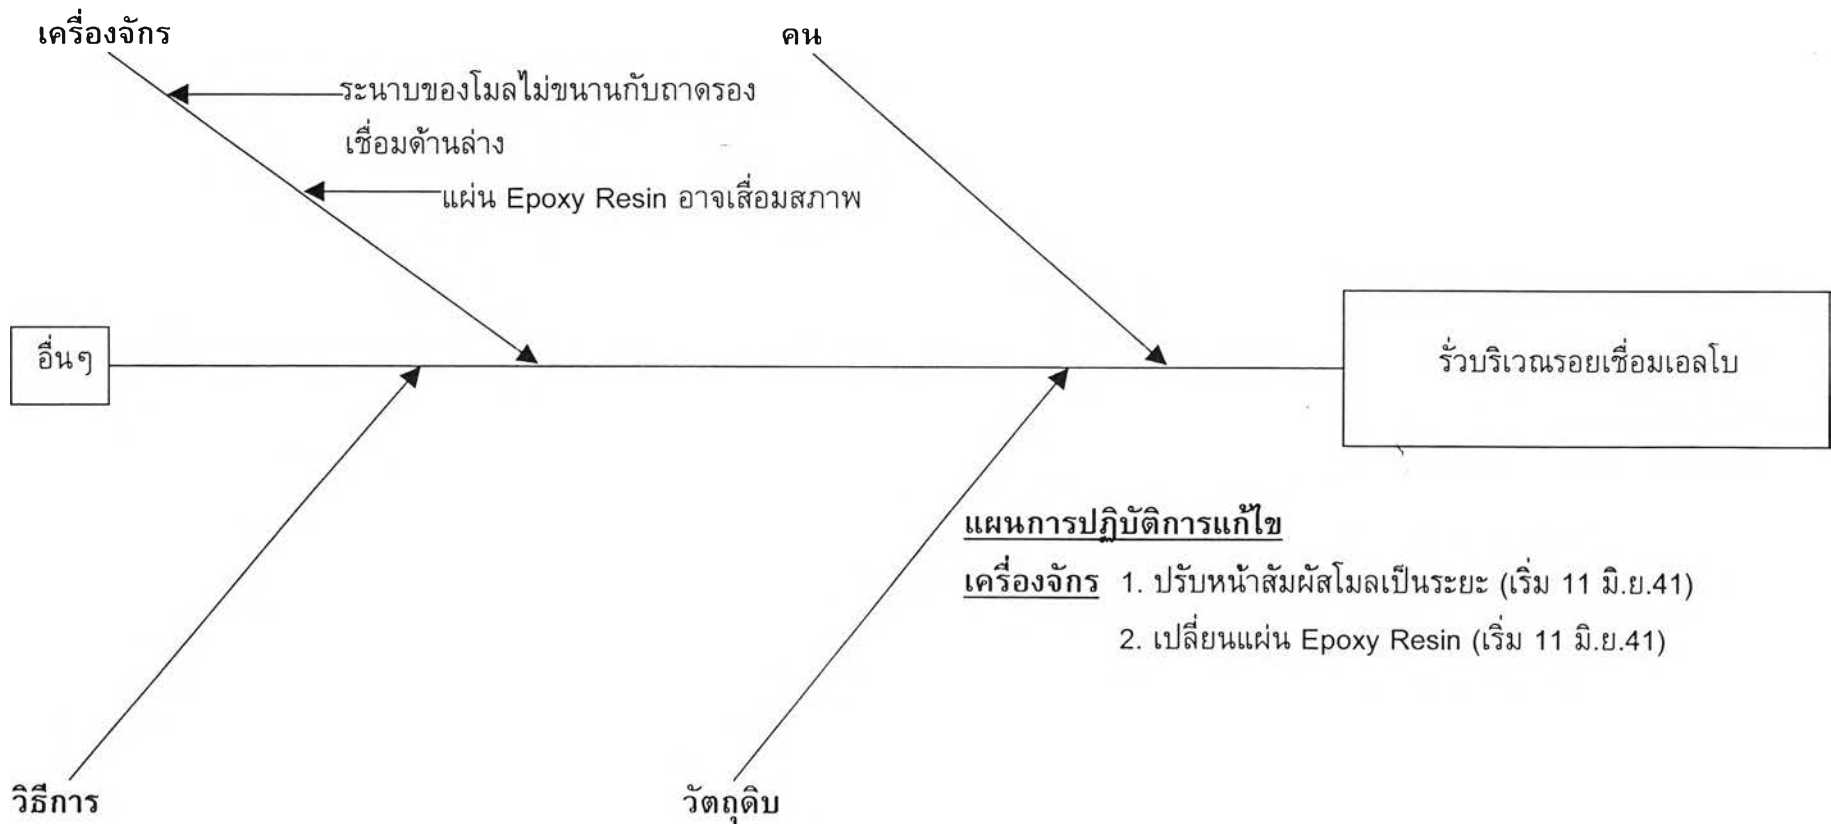
สิ่งที่ไม่เป็นไปตามข้อกำหนดหมายเลข IN-8F-001-TBU, IN-8F-002-TBU
แบบสินค้า UB-25
หมายเลขรุ่น 98F06

แผนภูมิแก้งปลาแสดงสาเหตุและแผนการปฏิบัติการแก้ไข
ปัญหา รั่วบริเวณรอยเชื่อมเอลโบ

1. Surface of mold was not parallel.
2. Epoxy resin sheet expired.
3. May apply leak test many time.
4. Not have sure of efficiency test of air leak test M/C.
5. Not segregate product after leak test completely.
6. Inspector can not find out.
7. Inspector did not understand that product which pass leak test, must not include in stand by product.

1. Adjust surface of mold periodically. (Exe. 11 Jun., 98)
- ✓ 2. Change epoxy resin sheet if efficiency is not good. (Exe. 11 Jun., 98)
- ✓ 3. Must segregate product which passed leak test already to labelled "Leak test 100%" container. (Exe. 15 Jun., 98)
4. Find new air leak tester M/C for substitute. (Exe. 17 Jun., 98)

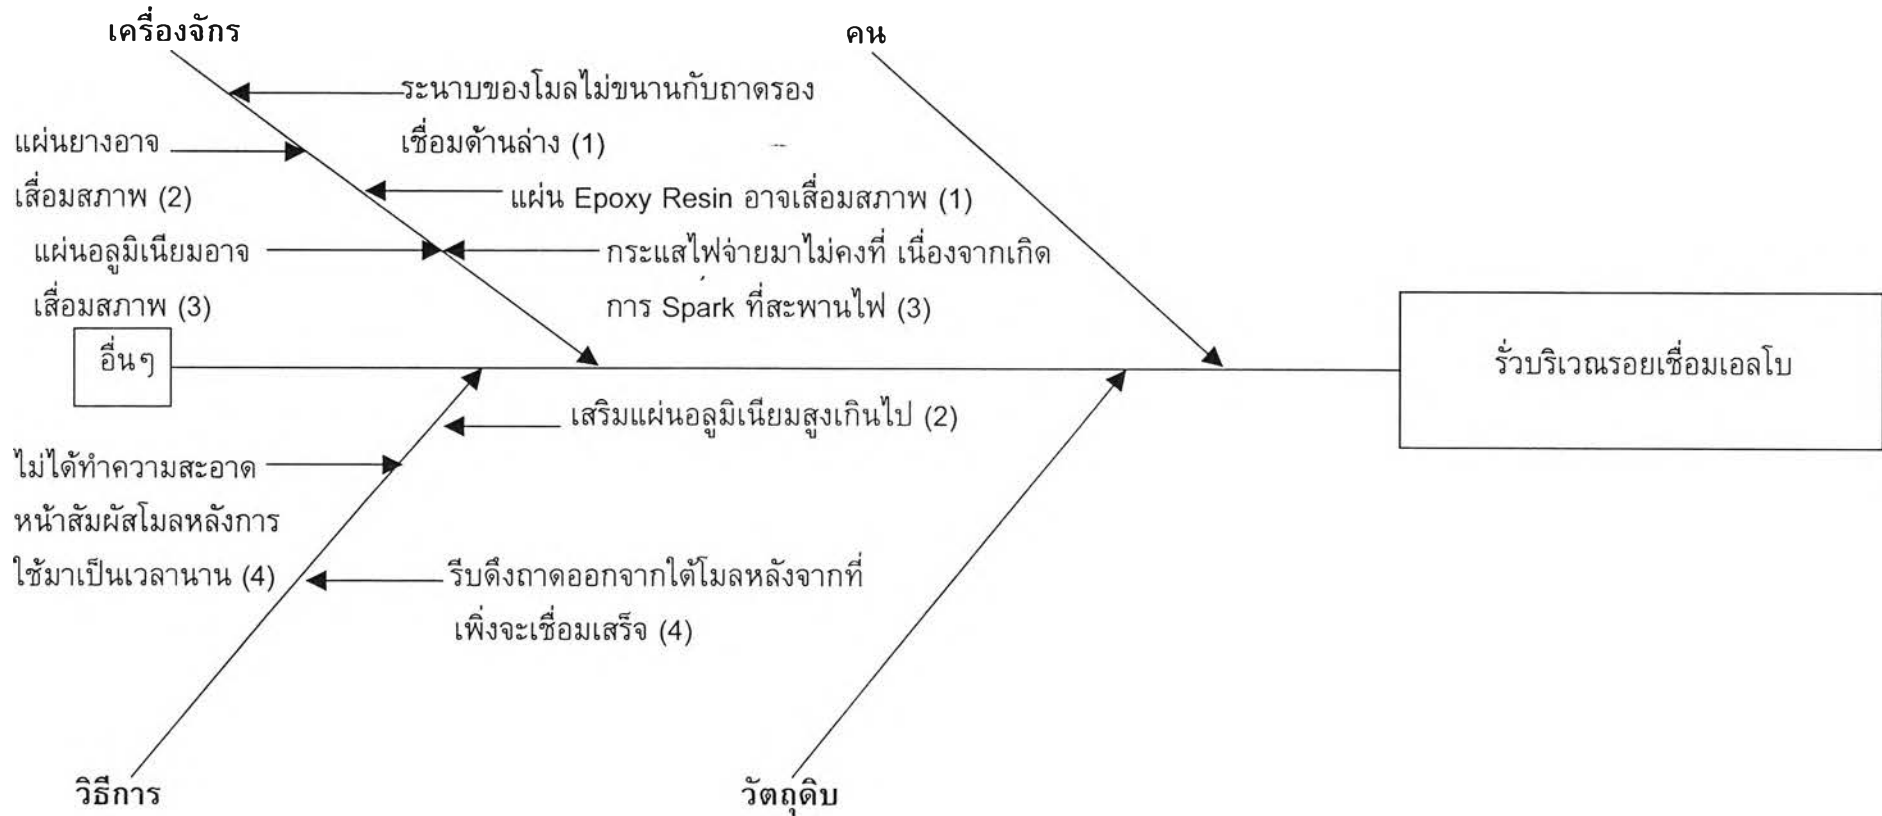
แผนภูมิแก๊งปลาแสดงสาเหตุของปัญหา รั่วบริเวณรอยเชื่อมเอลโบ
จากการตรวจพบครั้งที่ 1, ครั้งที่ 2, ครั้งที่ 3 และครั้งที่ 4

Nonconforming / Complaint item Leak at welding line.

- Estimated Cause
1. Cutting mould was high.
 2. Epoxy resin sheet worn.
 3. Welding supply is not stable.
 4. Level of aluminium foil too high.
