แนวทางการอนุรักษ์อาคารพิพิธภัณฑสถานที่ได้รับอิทธิพลตะวันตกในช่วงรัชกาลที่ 5 ถึง รัชกาลที่ 7
: กรณีศึกษา บ้านมนังคศิลา

วิทยานิพนธ์นี้เป็นส่วนหนึ่งของการศึกษาตามหลักสูตรปริญญาสถาปัตยกรรมศาสตรมหาบัณฑิต

CONSERVATION OF THE WESTERN-INFLUENCED HISTORIC RESIDENCES,
BUILT DURING KING RAMA THE FIFTH'S THROUGH KING RAMA THE SEVENTH'S PERIOD
: CASE STUDY BAN-MANANGASILA

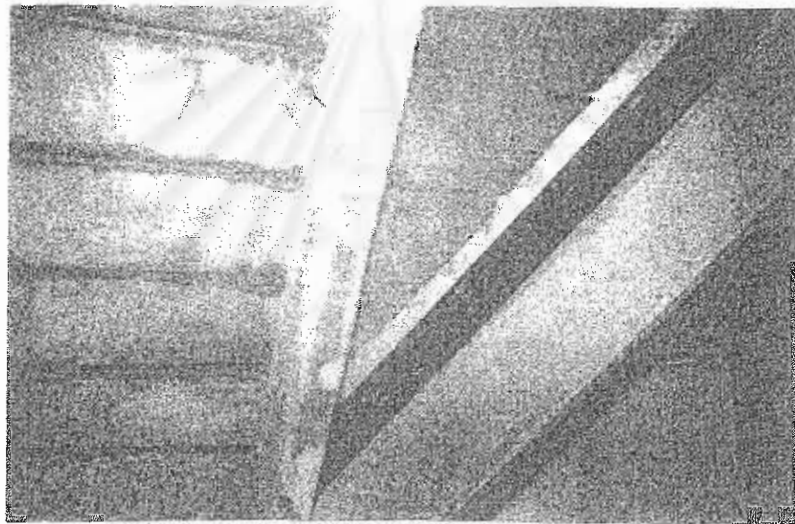
รูปที่ 4-126 การซ่อมโครงสร้างหลังคาโดยใช้ชัน

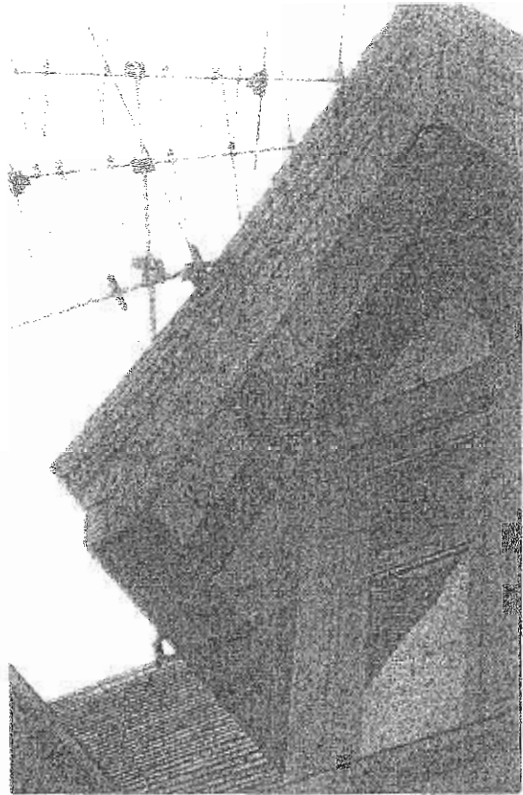
รูปที่ 4-180

การติดตั้งเสาอากาศบนหลังคา

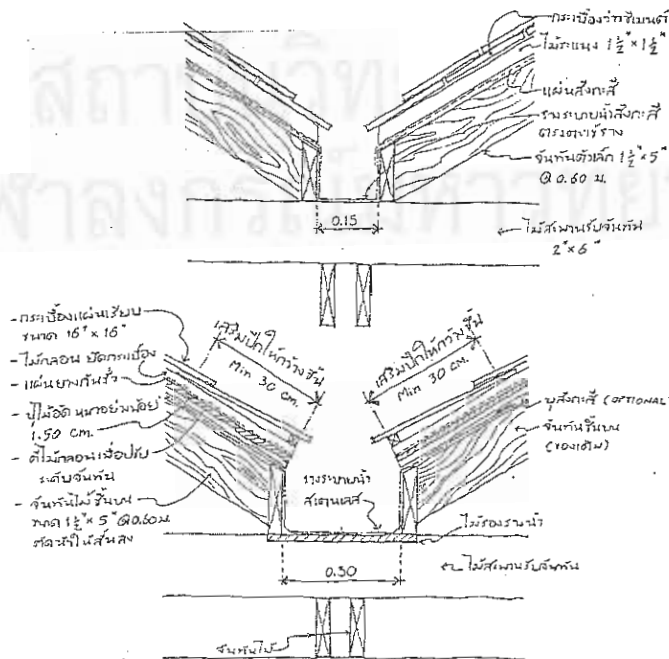
บน: สภาพปัจจุบัน
ล่าง: การแก้ไข

การแก้ไขปัญหาเรื่องการระบายน้ำฝนบริเวณตะเข้รางโดยการขยายขนาดรางน้ำและเสริมปีกรางน้ำตรงบริเวณตะเข้รางให้มีขนาดกว้างขึ้น เพื่อเพิ่มประสิทธิภาพในการระบายน้ำและป้องกันแรงฟุ้งตัวของน้ำ
