บทที่ 4

ศุลกสถาน : ประวัติ รูปแบบ และสภาพปัจจุบัน

4.2 รูปแบบทางสถาปัตยกรรม โครงสร้างและวัสดุก่อสร้าง

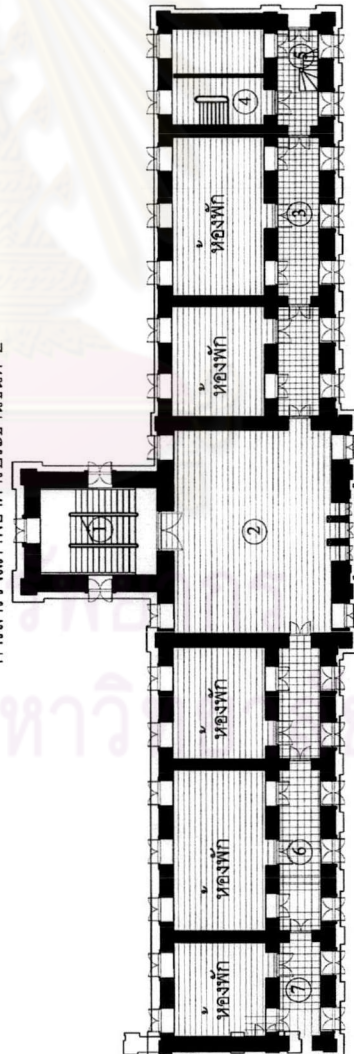
แปลนชั้น 2

1. โถงบันไดชั้น 2 พื้นส่วนใหญ่เสื่อมสภาพมีการทรุดที่ผนังใหม่
2. โถงชั้น 2 พื้นไม้มีการทรุดเอียงไปทางริมแม่น้ำเจ้าพระยา บางแห่งเป็นรูของผนังชั้นที่ 1 ไต่ และมีพาดานไม้มีการทาสีใหม่
3. โถงทางเดินมีการเสื่อมสภาพของวัสดุ แต่ยังมีการดูแลรักษาให้อยู่ในสภาพที่ดีพอสมควร
4. โถงบันไดของพื้นที่โครงสร้างไม่มีการเสื่อมสภาพของวัสดุ และมีบางแห่งมีร่องรอยการรั่วซึม และมีคราบชื้นที่ผนังปูนจากชั้นบน
5. ผนังเหล็กชั้นที่ 3 ยังอยู่ในสภาพที่พอใช้งานได้
6. โถงทางเดินมีรอยร้าว มีสภาพคล้ายค้ำกับโถงบันได
7. มีสภาพทรุดโทรม ฝ้าเพดานเกิดรูขนาดใหญ่และรอยรั่วซึมของน้ำจากชั้นบน ทำให้เกิดความชื้น ปากท่อน้ำระบายของปูนจากและโครงสร้างผนังเหนือประตูหน้าต่าง

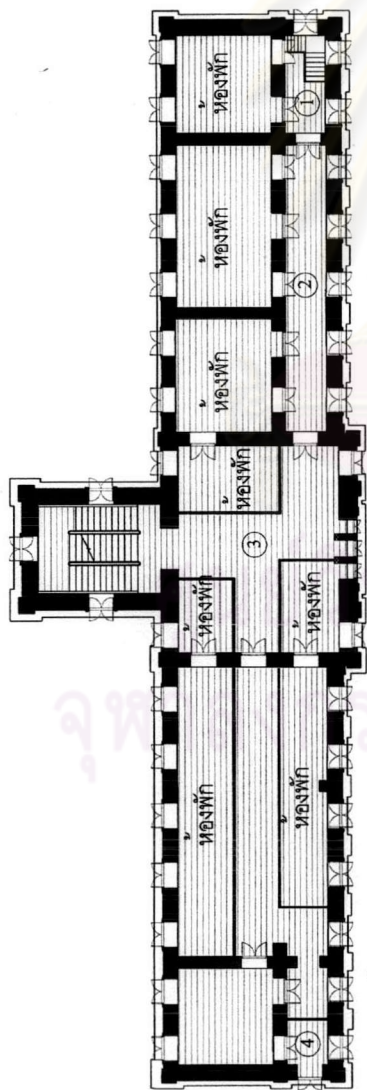
แปลนชั้น 3

- สภาพภายในอาคารประธานชั้นที่ 3**
1. บริเวณบันไดเล็กที่ประตูประต่องานมีการเชื่อมสภาพทางแห้งหลุดหาย บริเวณหน้าต่างมีรอยแตกตามขอบของทับทิมในปูนหรือซีเมนต์ภายในอาคาร
 2. พื้นกระเบื้องยางสีน้ำตาลจะเห็นร่องน้ำที่หน้าปูนภายในภายหลัง ผ่นมีคราบความชื้นและรอยรั่วซึมของน้ำในจากหน้าต่างวงทั้งมีการทาสีใหม่ แต่ยังไม่ปรากฏรอยร้าวอยู่ที่ไป ผ่าเพดานมีสภาพเก่าสีหลุดร่อน
 3. พื้นกระเบื้องยางมีการกั้นผนังไม้ยึดเป็นห้องพัก บริเวณปีกซ้ายของอาคารยังปรากฏร่องรอยตะขอยูที่เพดานส่วนนี้บริเวณงานจะเป็นตะขอยาวได้ไม่พอระยะยา
 4. มีการใช้งานเป็นห้องนำและห้องซักล้างโดยกั้นกันเป็นห้องปุกระเบื้องเซรามิคสีขาว

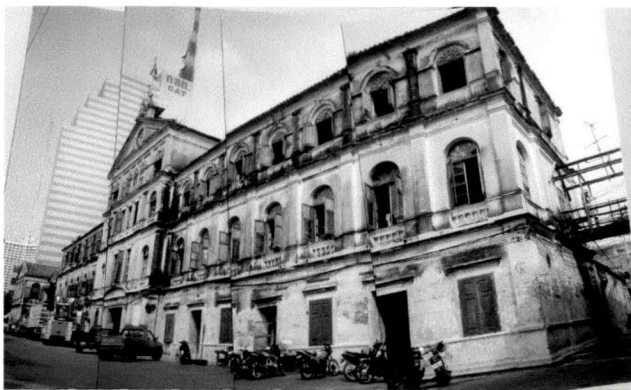
รูปที่ 4-35 ภาพแสดงสภาพความเสียหายจากด้านหน้า อาคารประธาณ

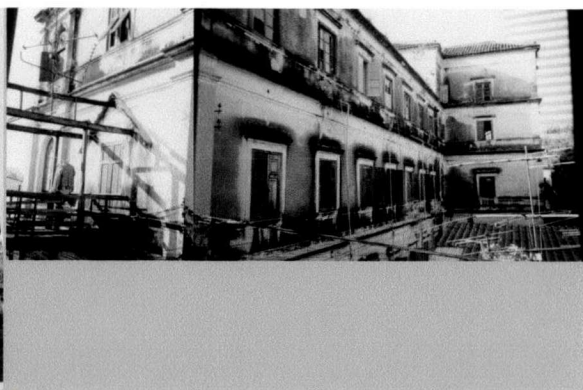
รูปที่ 4-36 ภาพแสดงสภาพความเสียหายด้านหลัง อาคารประธาณ

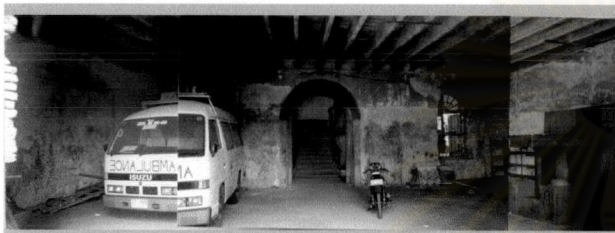
รูปที่ 4-37 ภาพแสดงสภาพความเสียหายห้องโถงชั้นล่าง อาคารประธาณ

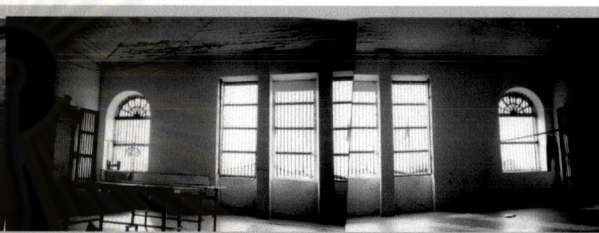
รูปที่ 4-38 ภาพแสดงการเปลี่ยนแปลงของสีผนัง ภายในห้องโถงชั้นที่ 2 อาคารประธาณ

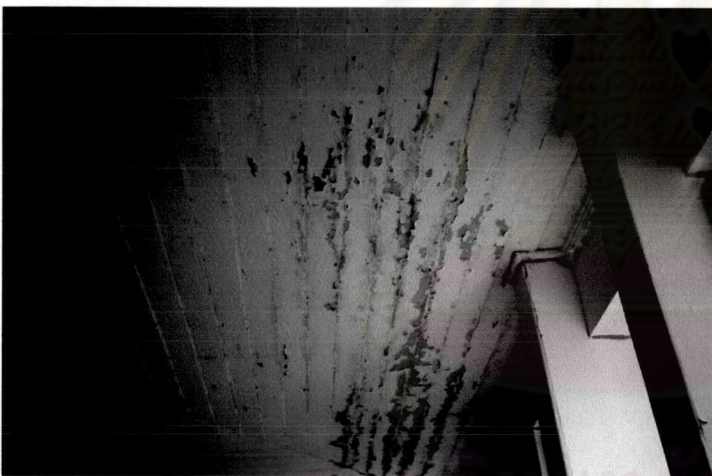
รูปที่ 4-39 ภาพแสดงสีหลุดร่อนที่ฝ้าเพดาน

ความเสียหายที่เกิดขึ้นนั้นส่วนใหญ่เกิดจากการเสื่อมสภาพของวัสดุ เช่น ปูน ไม้ ประกอบกับได้รับความชื้นสะสมจากผนังและฝ้าที่รั่วจากหลังคาหรือสาดเข้ามาทางหน้าต่างเป็นปัจจัยสำคัญที่ทำให้วัสดุเหล่านี้เกิดความชื้นขึ้น ความเสียหายมีตั้งแต่การเกิดคราบความชื้นสีหลุดล่อนไม้บิดงอไปจนถึงไม้ผุกร่อน ซึ่งสันนิษฐานว่าโครงสร้างภายในฝ้าเพดานในหลายๆ แห่งน่าจะมีการเสื่อมสภาพมากสังเกตได้จากฝ้าเพดานบางแห่งมีลักษณะตกท้องช้าง

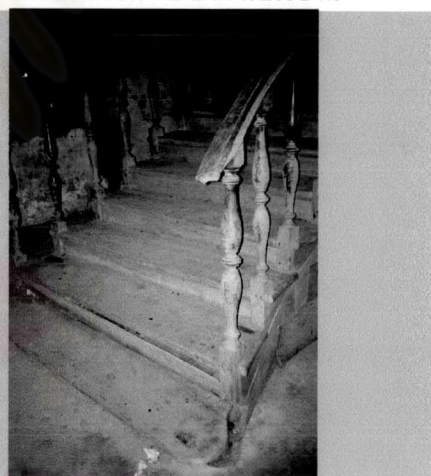
รูปที่ 4-40 ภาพแสดงการเสื่อมสภาพของ บ้านไคหลัก

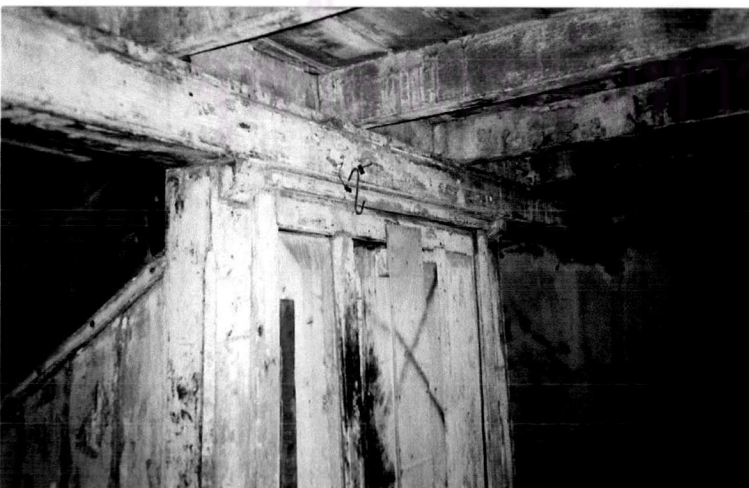
รูปที่ 4-41 ภาพแสดงการเสื่อมสภาพของโครงสร้างบ้านไคหลัก

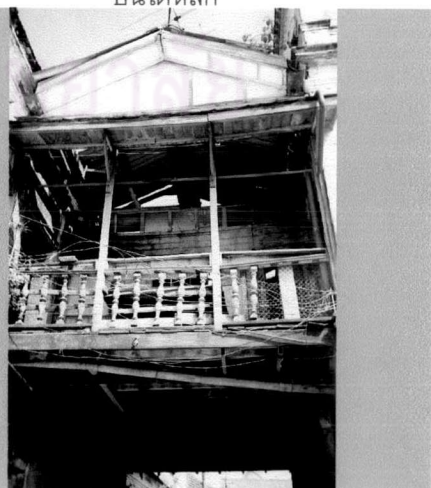
รูปที่ 4-42 ภาพแสดงการเสื่อมสภาพของทางเชื่อม ระหว่างอาคาร

ความเสียหายของทางเชื่อม : สภาพของโครงสร้างมีความเสียหายเกือบทั้งหมดเนื่องจากต้องถูกแดดถูกฝน เป็นระยะเวลายาวนาน สภาพที่เห็นอยู่จึงเป็นเพียงแค่โครงหลังคา และพื้นไม้ที่มีสภาพผุพังจนไม่สามารถเดินได้บาง แห่งมีการเสริมสภาพความแข็งแรงด้วยการใช้เหล็กกล่องจนเกิดเป็นสนิมขึ้น ความเสียหายนี้ยากต่อการซ่อมแซมซึ่ง อาจจะต้องมีการรื้อถอนแล้วสร้างขึ้นมาทดแทนของเดิม

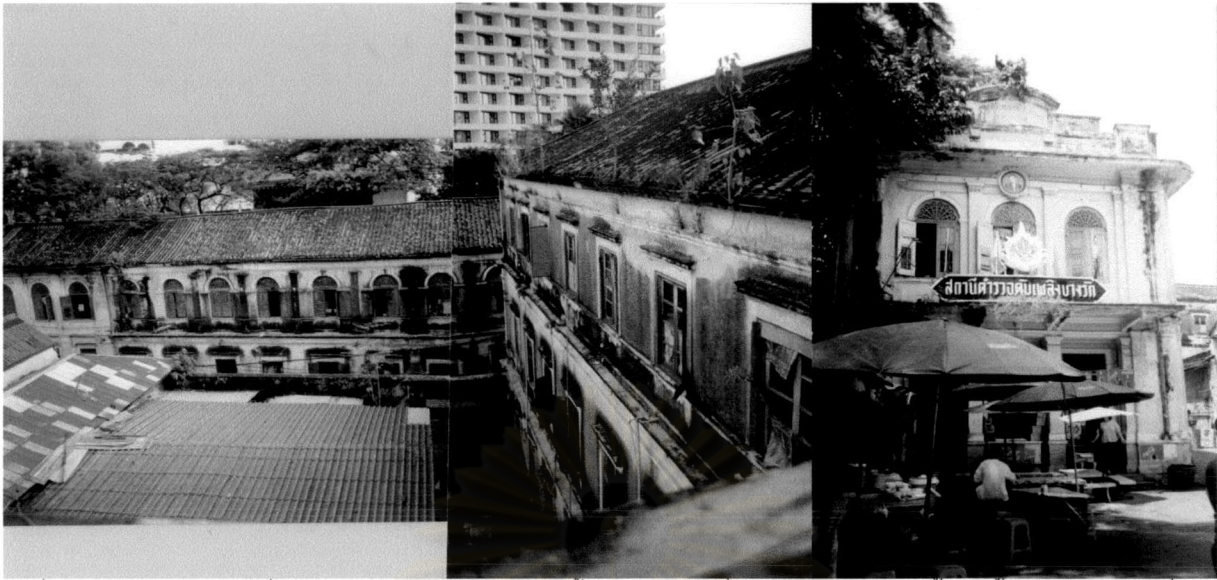
รูปที่ 4-43 ภาพแสดงภาพถ่ายมุมสูงอาคารปึกขวาแสดงให้เห็นถึงการเชื่อมสภาพตลอดทั้งอาคาร

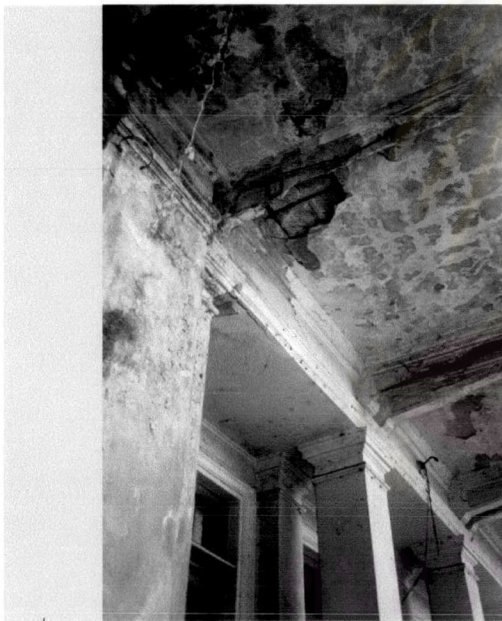
รูปที่ 4-45 ภาพแสดงกันสาดเผยให้เห็นถึงโครงสร้างคอนกรีตเสริมเหล็ก

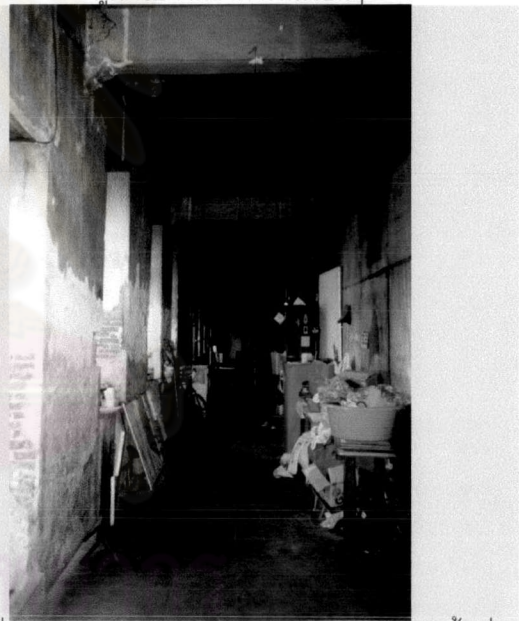
รูปที่ 4-46 ภาพแสดงสภาพภายในอาคารปึกขวาชั้นล่างส่วนใหญ่มีปัญหาทางด้านความชื้นและเชื้อราเป็นสำคัญ

ความชื้นถือว่าเป็นต้นเหตุสำคัญที่ได้เข้าทำลายองค์ประกอบแทบทุกส่วนของอาคาร โดยเฉพาะอย่างยิ่งผนังซึ่งประสบปัญหาตั้งแต่สีหลุดร่อน ครอบความชื้นรอยด่างดำที่ผนัง รอยแตกร้าง รอยกระเทาะหลุดร่อนไปจนถึงเนื้ออิฐเปื่อยยุ่ยและหลุดออกในที่สุดอันมีสาเหตุหลักมาจากความชื้นใต้ดิน สภาพกระเบื้องมุงหลังคาครอบและรางน้ำปูนปั้นมีสภาพแตกร้างและมีน้ำขังบางแห่งจนทำให้เกิดวัชพืชขนาดกลางขึ้นตามชายคาอันเป็นที่มาของน้ำฝนรั่วซึมสู่ผนังจากด้านบน ทั้งความชื้นจากด้านบนและด้านล่างจึงเป็นสาเหตุสำคัญที่ทำให้เกิดการเสื่อมสภาพอย่างต่อเนื่องไปถึงประตูหน้าต่าง ตลอดจนโครงสร้างภายในเช่น บันได พื้นไม้และฝ้าเพดานเป็นต้น แต่เนื่องด้วยไม้ที่ใช้เป็นไม้สักมีขนาดหนาและใหญ่กว่าในปัจจุบันจึงทำให้มีความทนทานจนถึงบัดนี้

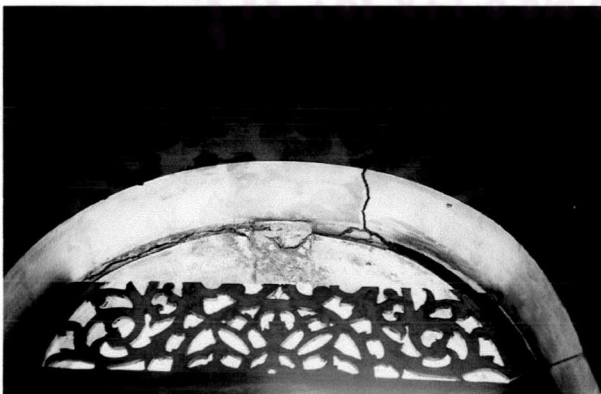
รูปที่ 4-47 ภาพแสดงรอยแตกกร้าวบนผนังเหนือขอบหน้าต่าง

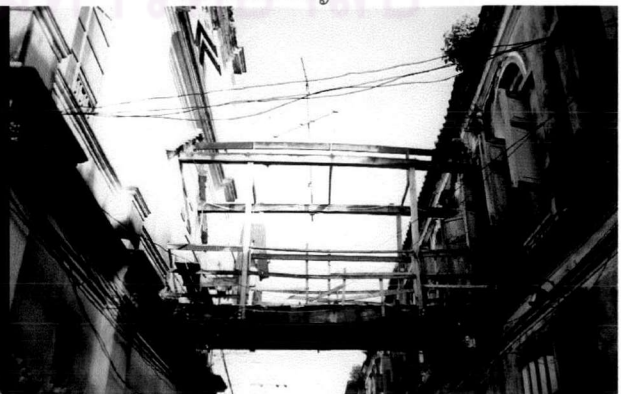
รูปที่ 4-48 ภาพแสดงเคาโครงของทางเชื่อมที่เสียหายเกือบหมด

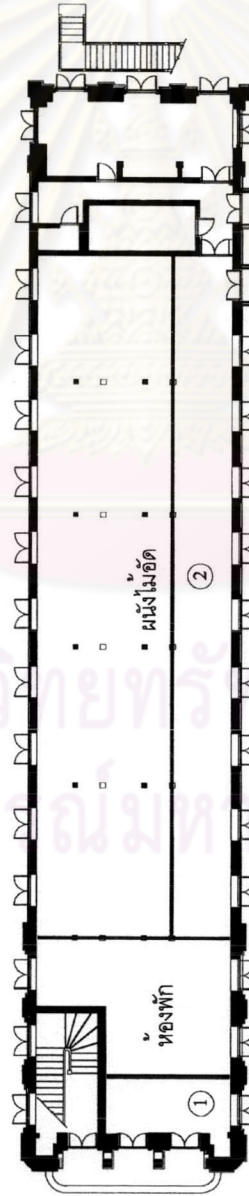
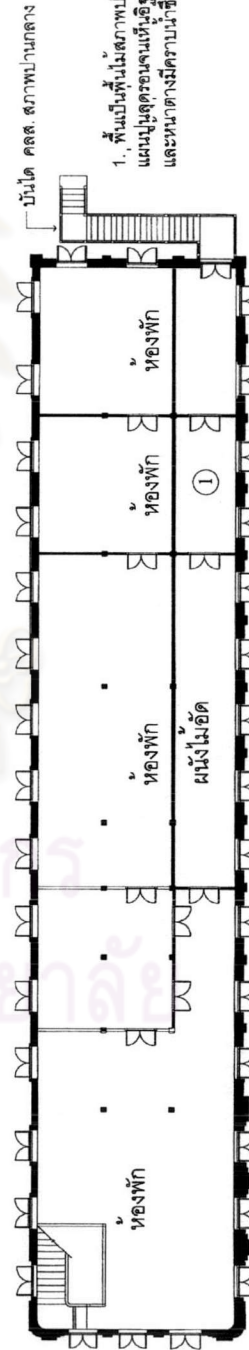
1. เป็นลักษณะเป็นบ้านชายของชาติที่ปุกระเบื้องใหม่ เพดานเป็นทองพื้นชั้น 2
 2. เป็นพื้น คสล. เสาของฝ้าเพดานเป็นทองพื้นชั้น 2
- ผนังเป็นผนังก่ออิฐจากปูนสภาพทรุดโทรมมากผนังปูนอุดรอนตลอดแนว

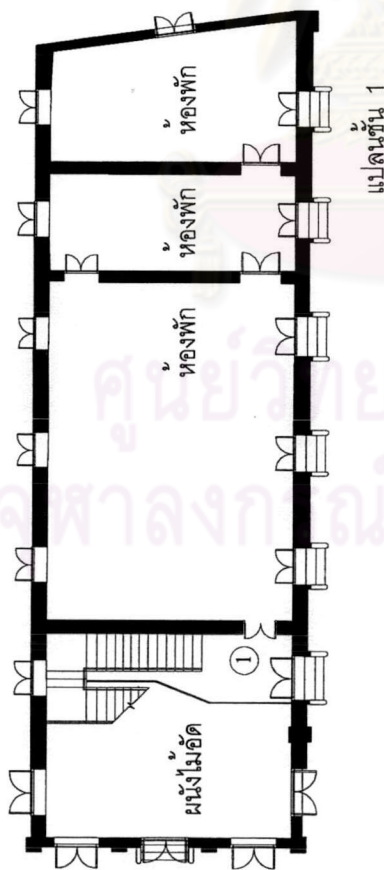
สภาพภายในอาคารปีกซ้าย ชั้นที่ 1

1. พื้นเป็นดาดคอนกรีต ห้องสุขาถูกรื้อทิ้งหมดไม่มีการดูแลรักษา ผนังก่ออิฐฉาบปูนส่วนใหญ่หลุดลอกบางส่วนเท่านั้น ฝ้าเพดานเป็นของพื้นชั้นบนมีการเสื่อมสภาพ บันไดที่โง่งสภาพเก่าทรุดโทรม แต่ยังไม่พัง

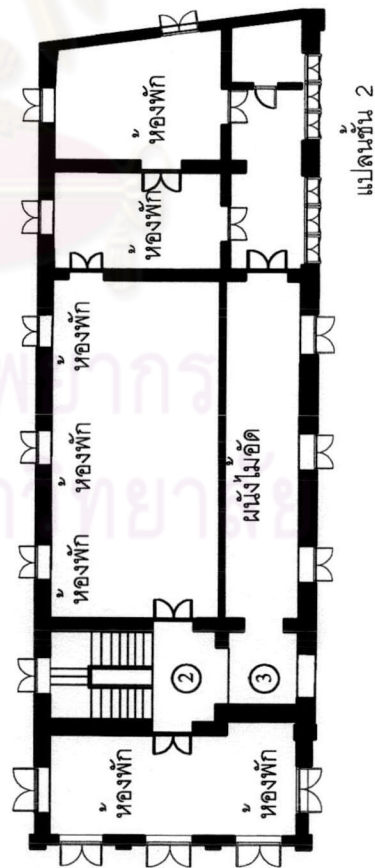
สภาพภายในอาคารปีกซ้าย ชั้นที่ 2

2. พื้นไม้สภาพปานกลางกว้าง 20 ซม. หน้า 1 ซม. ฝ้าเพดานเป็นไม้ขนาดเล็กพอ ๆ กับที่ชั้นปูพื้นผนังอยู่ในสภาพดีเท่าที่สังเกต
3. พื้นปูหินอ่อน 38 x 38 ซม. ผนังอยู่ในสภาพดีมีรอยร้าวบ้างเล็กน้อยฝ้าเพดานเป็นไม้

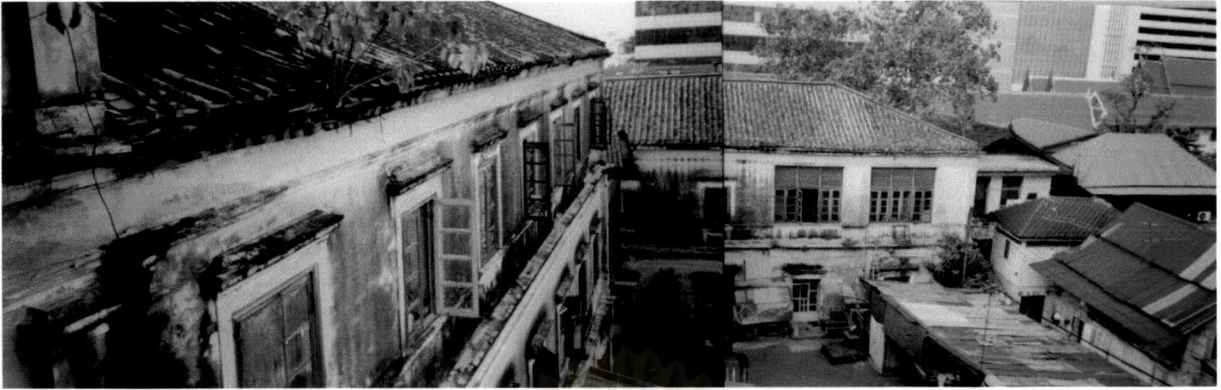
รูปที่ 4-52 ภาพแสดงมุมสูงอาคารปึกชายมีการเสื่อมสภาพตลอดทั้งอาคาร หน้าต่างบางแห่งมีลักษณะที่แตกต่างไปจากรูปแบบโดยรวม

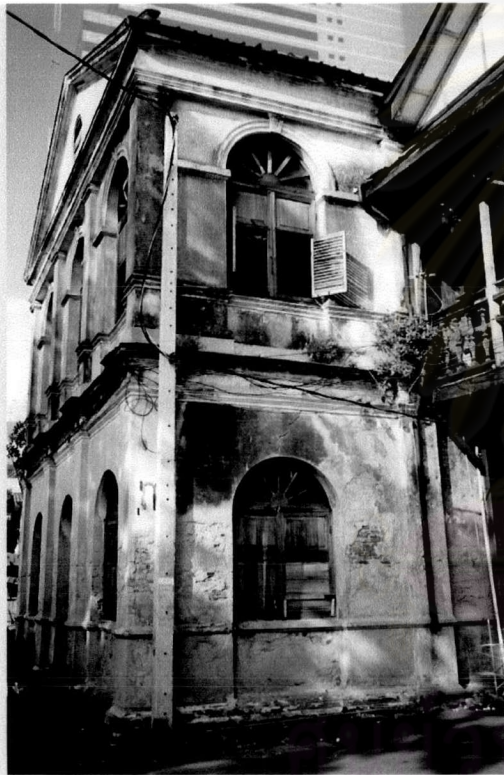
รูปที่ 4-53 ภาพแสดงการเสื่อมสภาพของผนังภายนอกด้านหน้าอาคาร

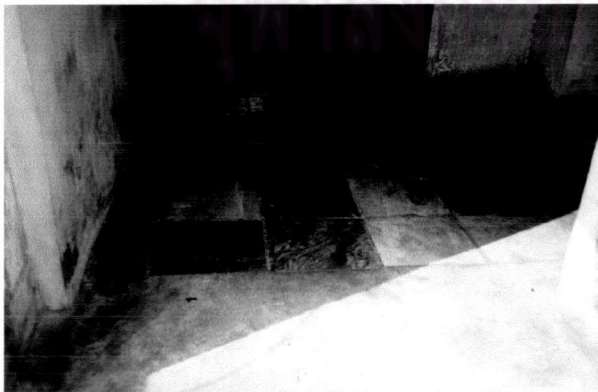
รูปที่ 4-55 ภาพแสดงพื้นหินอ่อนของเดิม มีการเสื่อมสภาพบางส่วน

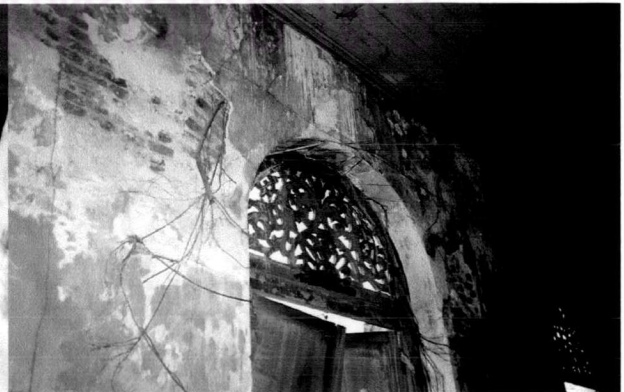
รูปที่ 4-56 ภาพแสดงรากไม้chonไซเข้าไปในผนัง ทำให้แตกกราวเสียหาย
