บทที่ 4

ผลการศึกษา

4.2.1 แบบบ้านมาตรฐานรหัส S361

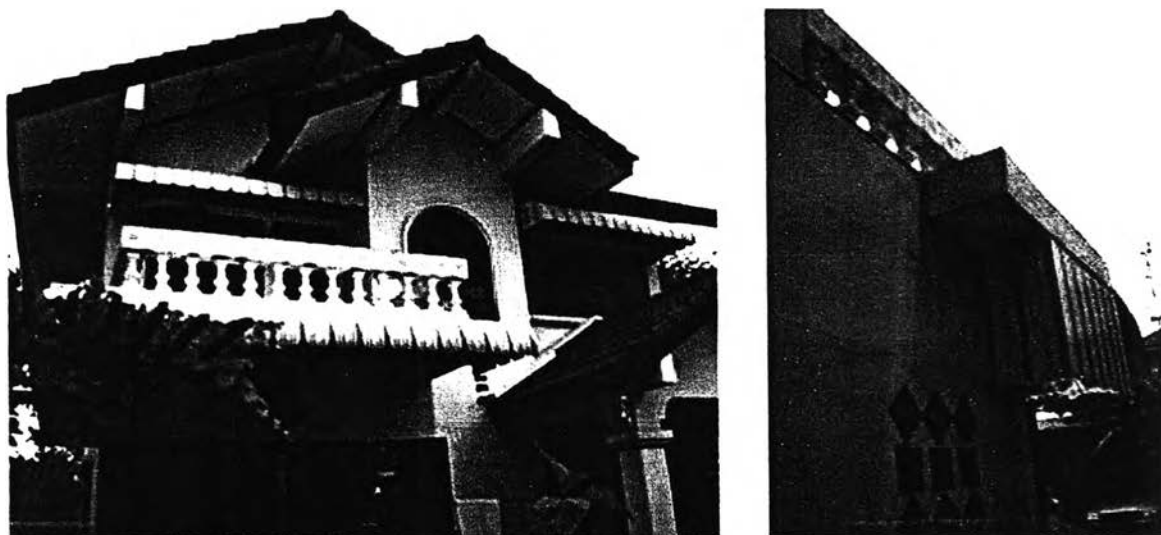
ภาพที่ 4.22 แสดงพื้นที่คานฝ้าชั้นบนที่ทำการต่อเติมเปลี่ยนแปลงแล้ว

ในการต่อเติมเปลี่ยนแปลงในพื้นที่ส่วนห้องรับแขกชั้นล่างนั้น นอกจากจะมีผลให้พื้นที่เฉลี่ยของน้อยลง จำต้องเพิ่มลานไม้ระแนงสำหรับพักผ่อนภายนอกด้วยนั้น ยังมีผลกระทบต่อบริเวณชั้นบน ซึ่งเป็นส่วนระเบียงติดกับห้องนอน จำเป็นต้องมีหลังคาให้กับห้องรับแขกที่ยื่นออกมาเพิ่ม จึงทำการต่อเติมบริเวณระเบียงเป็นหลังคา SLAB พื้นที่ใช้สอยเป็นคานฝ้านั่งพักผ่อน มีม้านั่งแทนราวระเบียง

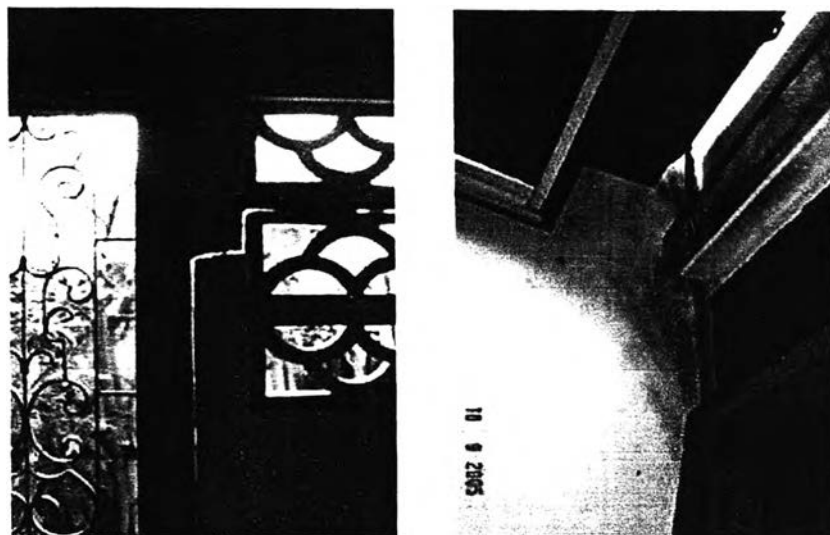
ภาพที่ 4.67 แสดงภายในห้องครัวด้านหลังที่มีปัญหาผนังแยกและน้ำรั่ว

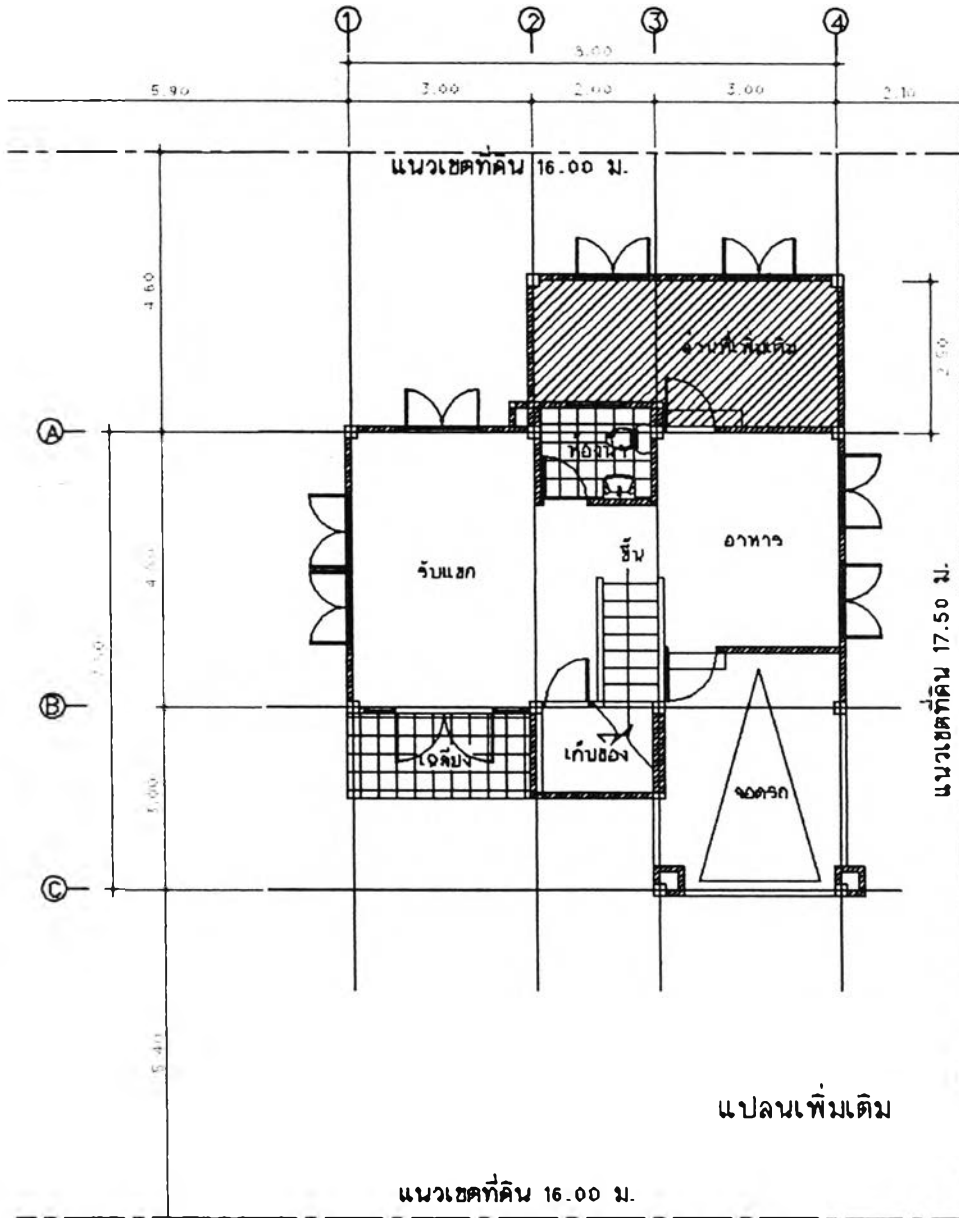
ภาพที่ 4.86 แสดงแบบบ้านหลังการต่อเติม

ปัญหาภายหลังการต่อเติม ภายหลังจากการต่อเติมแล้วผู้อาศัย พบว่ามีปัญหาน้ำรั่วจากหลังคา มีรอยร้าวระหว่างผนังและพื้น ของบ้านเดิมกับที่ต่อเติม ทำให้มีน้ำรั่วเข้ามาในตัวบ้าน ในส่วนโครงสร้างบ้านไม่มีปัญหา

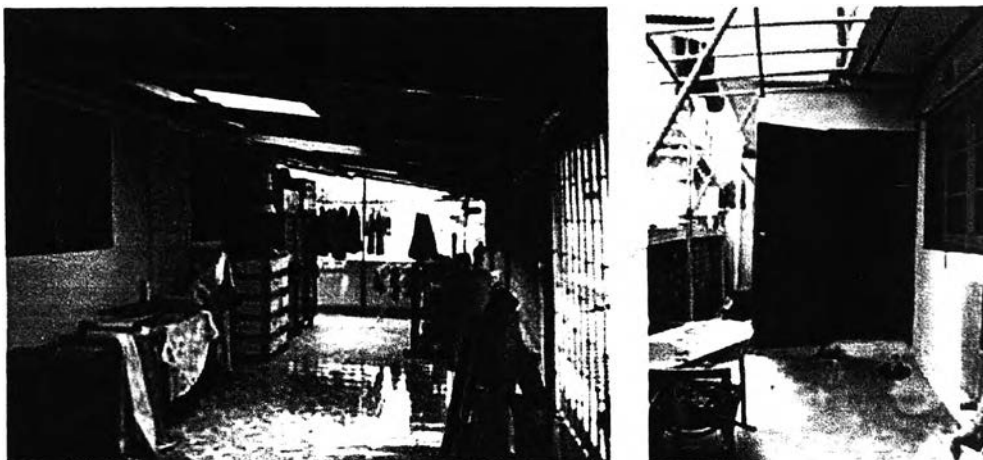
ภาพที่ 4.144 แสดงลานซักล้างที่ทำการต่อเติมเปลี่ยนแปลงแล้ว

3) ฉานซักล้าง ในการต่อเติมลานซักล้างเนื่องจากพื้นที่ลานซักล้างไม่เพียงพอ และไม่มีหลังคาคลุม ทำให้ใช้ประโยชน์ในพื้นที่นี้ได้ไม่เต็มที่ ในการต่อเติมได้ต่อออกไปด้านหลังบ้าน ภายหลังการต่อเติมพบว่า สามารถใช้พื้นที่ส่วนนี้ในการทำกิจกรรมอื่นๆ ด้วย เช่น ซักผ้า ตากผ้า เก็บของ
