บทที่ 6  
ผลการทดลองในสนาม

6.1 ตำแหน่งผิวทางทดลอง

6.2 การก่อสร้างผิวทางทดลองแอสฟัลต์ติก

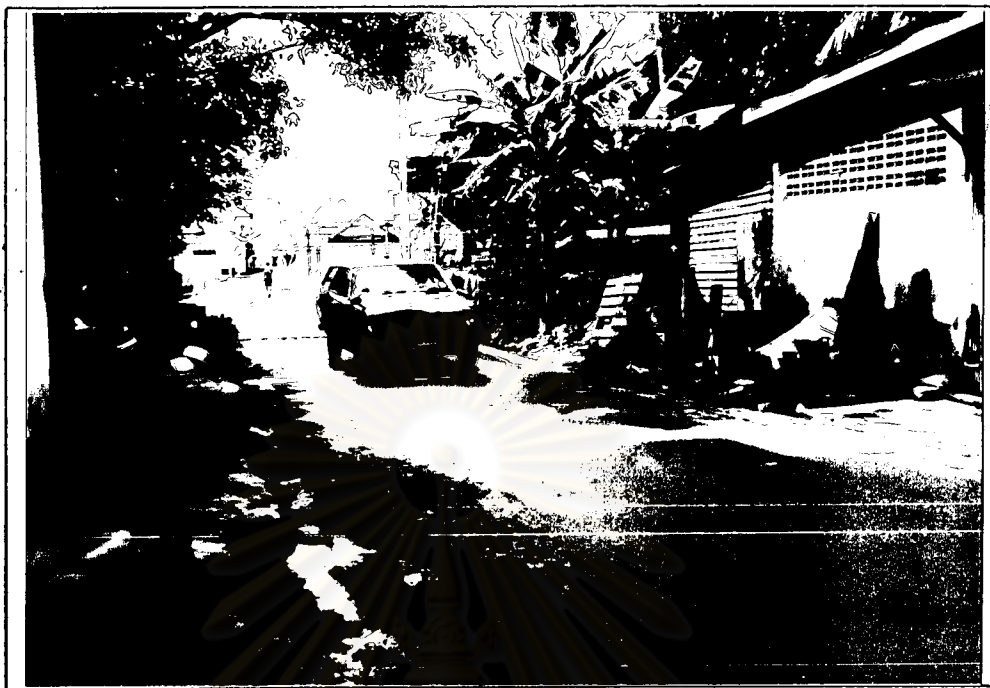
รูปที่ 6.2 สภาพทั่วไปในซอยวัดบางปะกอก

ผิวทางที่ใช้ในการทดลองนี้ อยู่ในซอยวัดบางปะกอก เป็นซอยเชื่อมระหว่าง ถนนสุขสวัสดิ์กับถนนราษฎร์บูรณะ เขตราษฎร์บูรณะ กรุงเทพมหานคร จากปากซอยด้านถนนราษฎร์บูรณะ เข้าไปประมาณ 20 เมตร มีสะพานคอนกรีตเสริมเหล็กข้ามคลองแขนงที่ไหลลงแม่น้ำเจ้าพระยา ซึ่งไม่ไกลจากบริเวณนี้มากนัก ดังแสดงในรูปที่ 6.1 และสภาพซอยวัดบางปะกอกดังรูปที่ 6.2

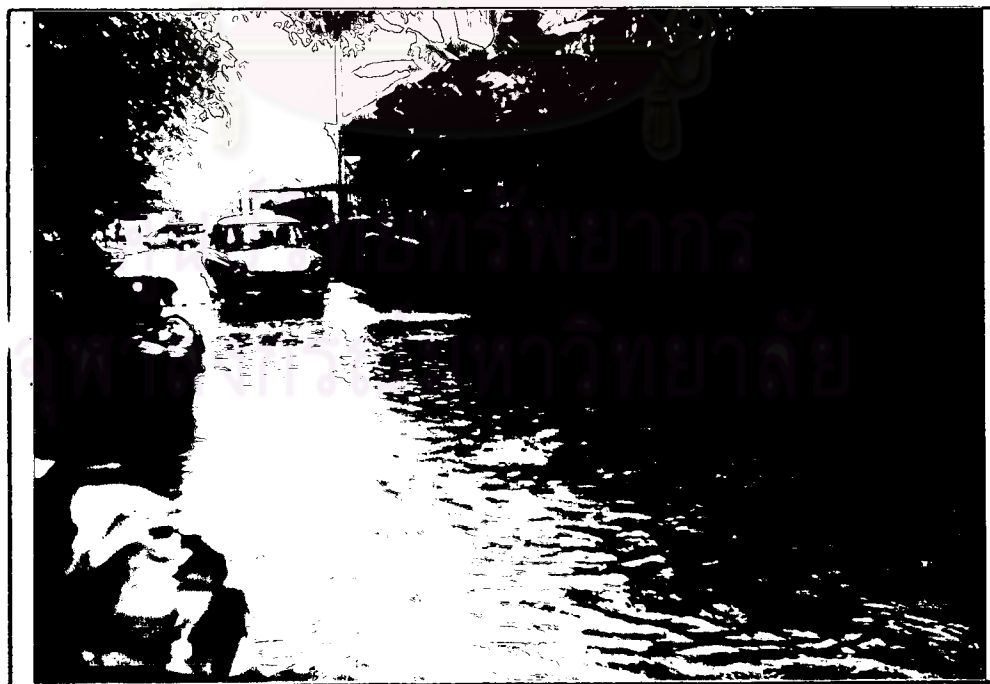
รูปที่ 6.3 สภาพน้ำท่วมในซอยวัดบางปะกอก

สภาพน้ำท่วมขังบริเวณที่ทำผิวทางทดลองนี้ เกิดขึ้นในช่วงระหว่าง เดือนกันยายน ถึงมกราคม ของทุกปี โดยมีสาเหตุมาจากการท่วมขังของน้ำฝนที่ระบายไม่ทัน ประมาณ 1-2 ชม. ราวเดือนกันยายนถึงพฤศจิกายน และการท่วมขังของน้ำที่ไหลเอ่อลงมายังฝั่งแม่น้ำเจ้าพระยา เข้าไปตามคลองและท่อระบายน้ำ ท่วมพื้นที่ตามริมฝั่งแม่น้ำ อันมีผลเนื่องมาจากน้ำที่เขื่อนทาง ตอนเหนือแม่น้ำเจ้าพระยาไหลหลากลงสู่อ่าวไทยช่วง เดือนตุลาคมถึงธันวาคม ประกอบกับน้ำทะเลหนุนสูงในระหว่างช่วงเวลาดังกล่าวด้วย ทำให้การท่วมของน้ำเกิดขึ้นวันละ 2 ครั้ง ตามอิทธิพลของน้ำขึ้นน้ำลง และคาบเวลาการท่วมของน้ำในแต่ละวันจะเลื่อนออกไปทุก 55 นาทีเช่นกัน โดยแต่ละครั้งจะท่วมนาน 2-3 ชม. มีความลึกของน้ำที่ท่วมประมาณ 0.10 เมตร จากระดับหลังผิวถนน ดังแสดงในรูปที่ 6.3

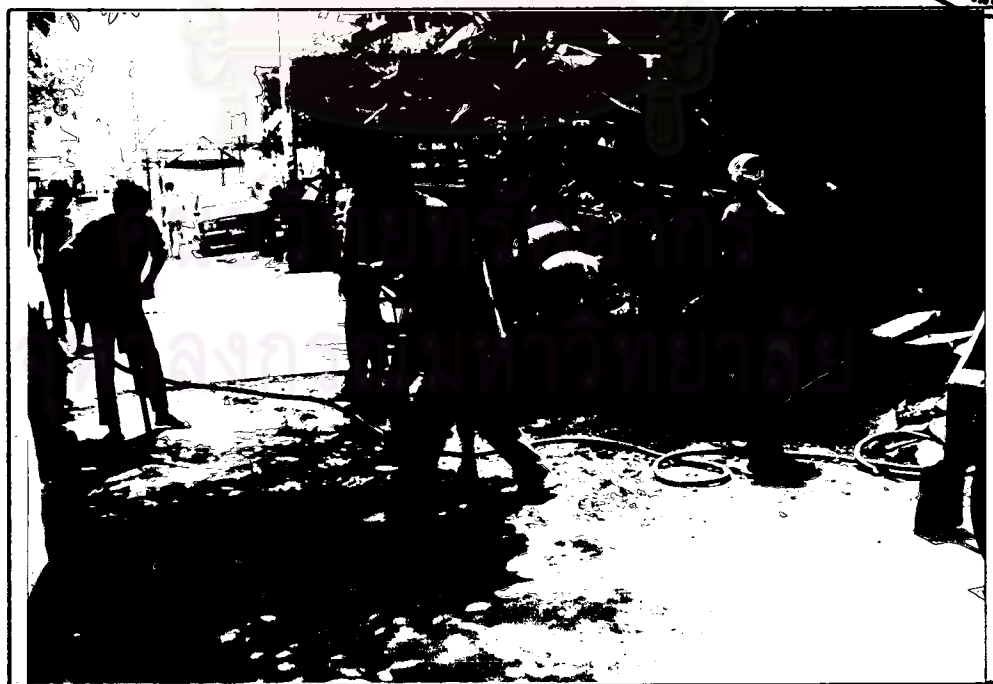
รูปที่ 6.6. (ข) การขุดแฉะผิวทางแอสฟัลต์ติดเติมออกด้วยเครื่องขุดอัดลม

ก. การเตรียมผิวทางทดลอง ทำการตัดผิวทางแอสฟัลต์ติกคอนกรีต เดิมออกให้ได้ขนาดพื้นที่ตามที่กำหนด ตัดให้ลึกถึงพื้นถนนคอนกรีตด้านล่าง พยายามตัดให้ได้รอยตัดที่ตรงและได้ตั้ง ใช้เครื่องขุดลมอัด ขุดคุ้ยเอาผิวทางแอสฟัลต์ติกคอนกรีตเดิมภายในบริเวณแปลงทดลองขึ้นมา แล้วใช้พลั่วตักแอสฟัลต์ติกคอนกรีตเดิมทิ้งไปให้หมด ทำความสะอาดด้วยไม้กวาดเพื่อกำจัดฝุ่นที่ยังเหลืออยู่ออกไป ดังแสดงในรูปที่ 6.6 จากนั้น ลาดผิวคอนกรีตและรอยตัดด้วยยาง Tack Coat ซึ่งใช้ยางอิมัลชัน (Emulsion) ผสมน้ำด้วยอัตราหนึ่งลิตรต่อตารางเมตร ปหล่อทิ้งไว้สักครู่เพื่อให้ยางแทรกตัวข้อควรระวังการทำ Tack Coat นั้น จะต้องไม่ใช้ยางมากเกินไปกว่าที่กำหนด เพราะจะทำให้ยางเยิ้มขึ้นมาที่ผิวได้ (Bleeding) และทำการปูผิวทดลองพื้นที่ที่แอสฟัลต์ติกคอนกรีตถูกทำลายมาถึง

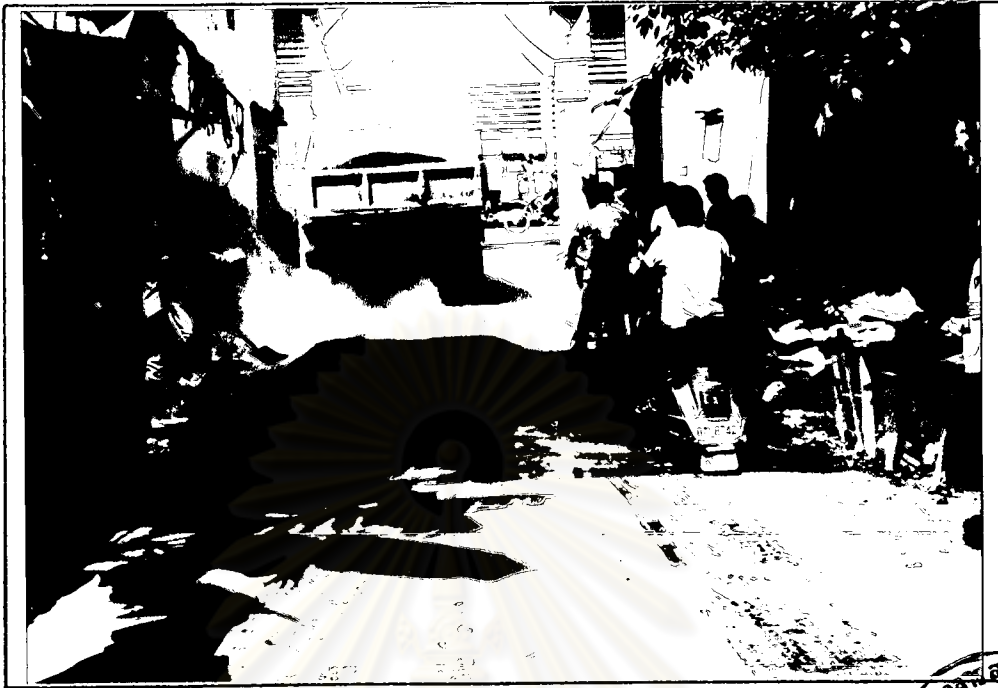
รูปที่ 6.7 (ก) แอสฟัลต์ติกคอนกรีตใหม่ถูกเทลงบนล้งนผิวทาง

คนปูผิวทางแทน ดังแสดงในรูปที่ 6.7 โดยแอสฟัลต์ติกคอนกรีตจะถูกเทจากรถบรรทุก ลงบนส่วนผิวทางที่ได้เตรียมไว้เรียบร้อยแล้ว จากนั้นจะใช้ตะเกรา (Scraper) เกี่ยส่วนผสมให้กระจายเต็มพื้นที่ผิวทางทดลองให้มีความหนาสูงกว่าผิวทาง เดิมประมาณ 2.00 ซม. เมื่อการปูตัวของผิวทดลองขณะบดอัดให้ได้รอยต่อที่ระดับเดียวกันกับผิวทาง เดิม ตามที่กล่าวมาแล้วว่า อุณหภูมิของแอสฟัลต์ติกคอนกรีตกรวด ดินเผาจะลดลงในอัตราที่ เร็วกว่า อุณหภูมิของแอสฟัลต์ติกคอนกรีตหินปูนมาก ดังนั้น การดำเนินการปูผิวทางทดลองจึงต้อง กระทำทันทีเมื่อรถบรรทุกสาเลียงไปถึง และต้องปูให้เสร็จสิ้นภายในเวลาที่รวดเร็ว เพื่อให้ อุณหภูมิขณะบดอัดยังคง อยู่ใน เกณฑ์กำหนดอีกประการหนึ่ง ในขั้นตอนการ เกี่ยต้องทำด้วยความ ระมัดระวัง เพราะตะเกราจะกรุยเอา เม็ดกรวดดินเผาขนาด  $\frac{3}{4}$ " แยกตัวออกจากส่วนผสม แอสฟัลต์ติกคอนกรีตได้ง่ายกล่าวคือ จะแยกตัวขึ้นมาอยู่ที่ผิวบนของผิวทาง ทำให้ยากต่อการ บดอัดเพื่อให้ได้ผิวหน้าที่เรียบสม่ำเสมอ ตลอดทั้งที่ผิวทางทดลอง

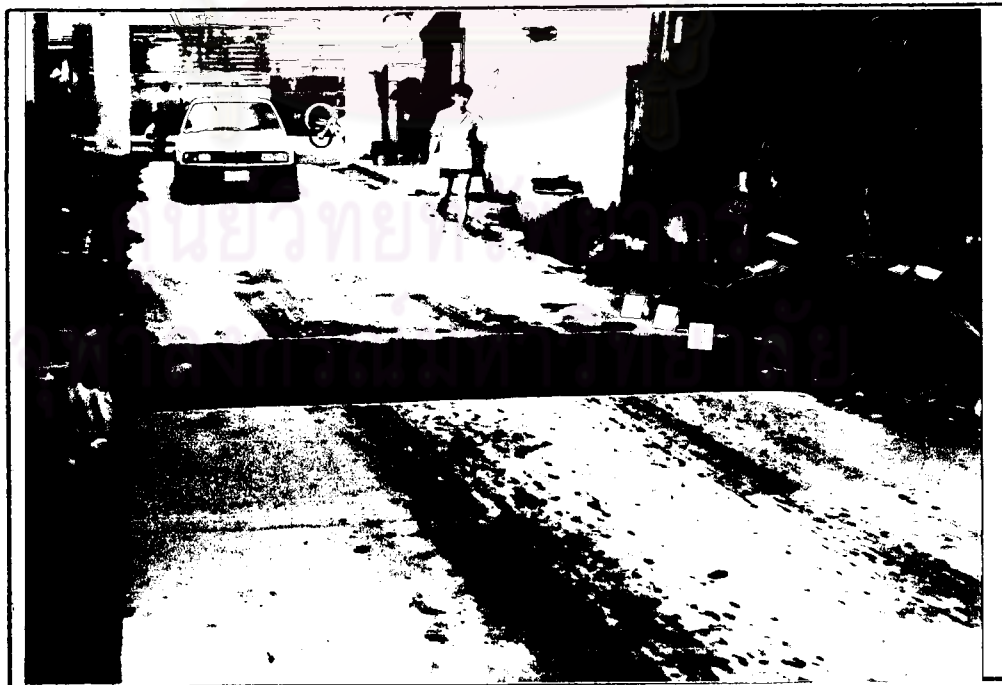
รูปที่ 6.12 ความแตกต่างของผิวทางทดลองกรวดดินเผาและหินปูนภายหลังจากน้ำลงแล้วประมาณ 10 ชม.

ผิวทางทดลองกรวดดินเผาพบว่าสามารถดูดซึมน้ำได้มาก ทั้งนี้สังเกตได้จากผิวทดลอง ทั้งสอง หลังจากที่ระดับน้ำลดลงแล้วในขณะที่ผิวทางทดลองหินปูนแห้ง แต่ผิวทางทดลองกรวดดินเผา ยังคง เปียก และอุ้มน้ำไว้ภายในตัว ซึ่งจะแสดงสภาพความแตกต่างของผิวอย่างเห็นได้ชัด ดังแสดงในรูปที่ 6.12 อธิบายได้ว่าส่วนผสมแอสฟัลต์ติดคอนกรีตกรวดดินเผาขณะทำการบดอัด เกิดการแตกของกรวดดินเผาบางส่วน และการแตกของแผ่นยางแอสฟัลต์ที่เคลือบมวลรวมอยู่ทำให้ น้ำสามารถเข้าไปในกรวดดินเผาได้ ซึ่งปรากฏการณ์เช่นนี้สามารถอธิบายได้โดยทฤษฎีการแตกของแผ่นยางแอสฟัลต์ในหัวข้อ 3.5.3 ประกอบกับกรวดดินเผา มีคุณสมบัติพรุน จึงสามารถดูดซึมน้ำเข้าไปได้มาก ทำให้ผิวทางทดลองกรวดดินเผาอุ้มน้ำไว้มากนั่นเอง อย่างไรก็ตาม ผลการทดลองหาระดับการอุ้มน้ำด้วยน้ำและปริมาณการดูดซึมน้ำของ ก้อนตัวอย่างแอสฟัลต์ติกในหัวข้อ 5.2.1 และ 5.2.2 ก็แสดงให้เห็นว่า แอสฟัลต์ติกกรวดดินเผา สามารถดูดซึมน้ำเข้าไปได้ในปริมาณที่มากกว่าแอสฟัลต์ติกคอนกรีตหินปูนจริง กรวดดินเผาเมื่อสามารถดูดซึมน้ำเข้าไปได้มาก ก็ย่อมแสดงให้เห็นว่ามีรูพรุนเปิดที่สามารถติดต่อถึงกันได้มากภายในก้อนกรวดดินเผา ดังนั้นน้ำย่อมสามารถเข้าไปในรูพรุนเปิดที่ผิว ของก้อนกรวดดินเผาได้ทั่วทั้งผิว โดยที่ยังมียางแอสฟัลต์เคลือบอยู่ ในที่สุดก็สามารถแทรกเข้าไปอยู่ที่ผิวสัมผัสของแอสฟัลต์กับมวลรวมได้ พฤติกรรมเช่นนี้สามารถอธิบายได้โดยทฤษฎีการถอดถอนในหัวข้อ 3.5.2 กล่าวคือมวลรวมยังคงมียางแอสฟัลต์เคลือบอยู่ แต่ไม่มีแรงยึดเกาะเกิดขึ้นที่ผิวสัมผัสร่วม ทำให้ค่าเสถียรภาพของก้อนตัวอย่างที่ได้ภายหลังน้ำท่วมเปลี่ยนแปลงไปมากทั้ง ๆ ที่ก้อนตัวอย่างแอสฟัลต์ติดคอนกรีตกรวดดินเผาที่เจาะขึ้นมาหลังจากการก่อสร้าง 29 วันยังคงมีสภาพภายในที่ดีกว่าก้อนตัวอย่างแอสฟัลต์ติดคอนกรีตหินปูน ซึ่งสามารถสังเกตเห็นรูเล็ก ๆ กระจายอยู่ทั่วไปได้ โดยเฉพาะบริเวณใกล้ ๆ กับผิวก้อนหินปูน ดังแสดงในรูปที่ 6.13 จากทฤษฎีความดันโพรงในหัวข้อที่ 3.5.4 อธิบายได้ว่าในแอสฟัลต์ติดคอนกรีตหินปูนที่เจาะขึ้นมา หลังจากการก่อสร้าง 29 วันนั้น น้ำสามารถเข้าไปได้เฉพาะโพรงอากาศภายในส่วนผสมแอสฟัลต์ติดคอนกรีตกับรูพรุนเปิดที่ผิวหินปูนตรงจุดที่เกิดการแตกของแผ่นยางแอสฟัลต์ได้เท่านั้น และเมื่อมีน้ำหนักจากยวดยานมากระทำ น้ำในโพรงอากาศจะส่งแรงดันออกไปทุกทิศทาง ทำให้เกิดการหลุดลอก

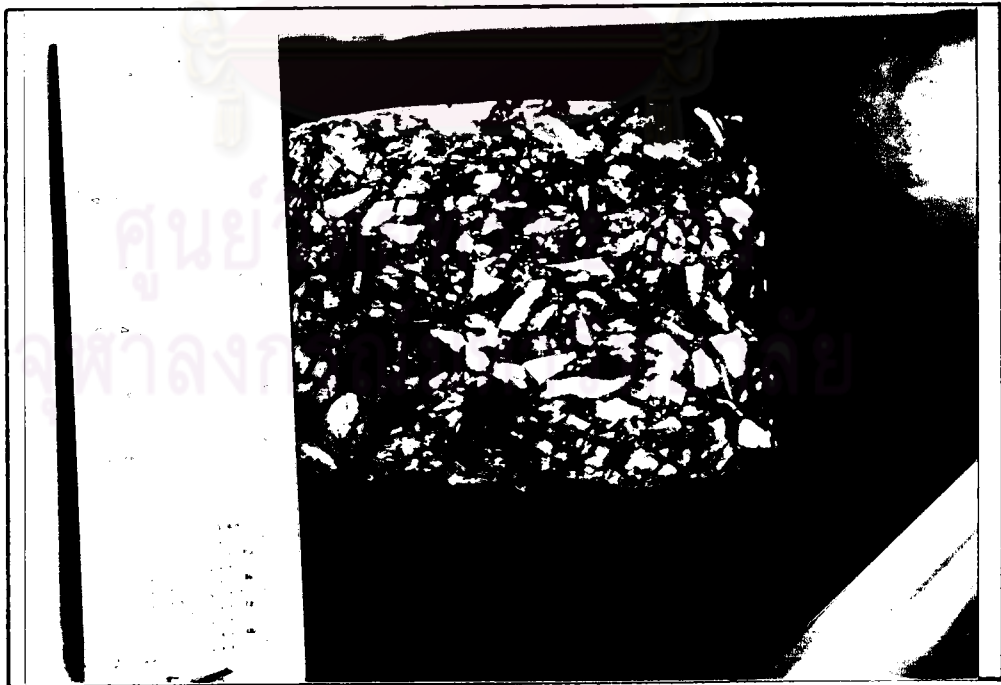
รูปที่ 6.13 (ข) ก้อนตัวอย่างแอสฟัลต์ติกคอนกรีตดินปูนที่เจาะขึ้นมาจากผิวทดลอง  
แปลง (ข) ภายหลังการก่อสร้าง 29 วัน (L<sub>12</sub>)

เป็นจุด ๆ กระจายบริเวณออกไปไม่มากนัก ซึ่ง เป็นเพียง เริ่มระยะแรกของการ เกิดการ หลุดลอกของยาง แออสฟิลต์ด้านใน ส่วนผนัง แออสฟิลต์ติดคอนกรีตหิมปูนนั่นเอง

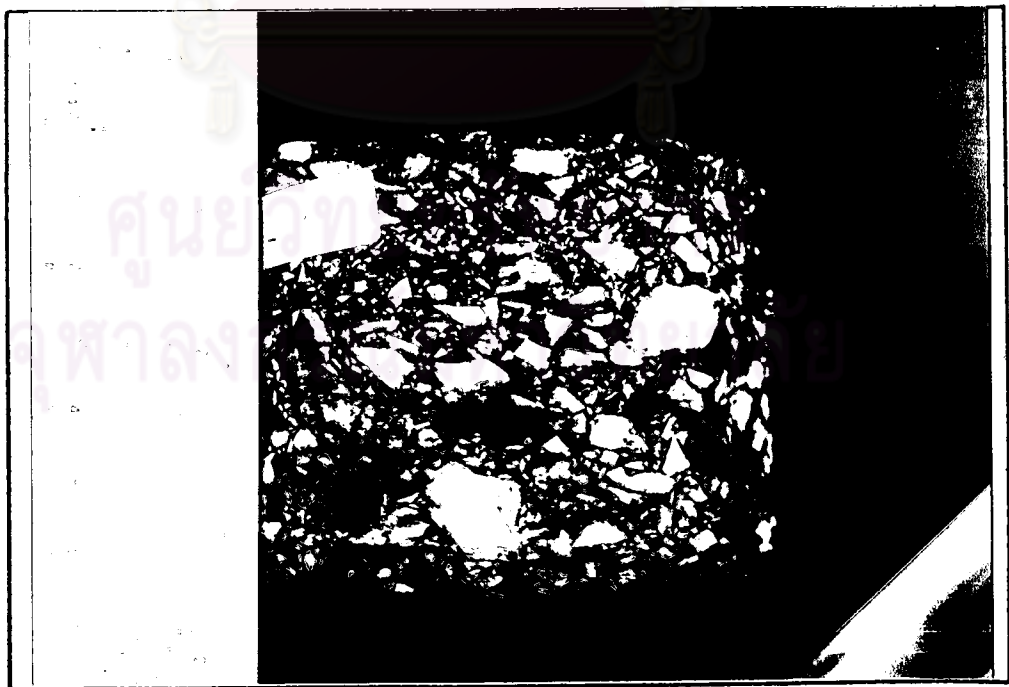
รูปที่ 6.14 (ข) ก้อนตัวอย่างแอสฟัลต์ติกคอนกรีตหินปูนที่เจาะขึ้นมาจากผิวทดลอง  
แปลง (ข) ภายหลังจากก่อสร้าง 113 วัน (L<sub>22</sub>)

หลังจากการก่อสร้าง 113 วัน ได้ทำการ เจาะตัวอย่าง แออสฟิลต์ติดคอนกรีตจากผิว ทดลองทั้งสอง แปลงขึ้นมาพบว่า เกิดการหลุดลอกที่รุนแรงมาภายในส่วนผนัง แออสฟิลต์ติดคอนกรีต ทั้งสองชนิด ดังแสดงในรูปที่ 6.14 จะเห็นว่าในก้อนตัวอย่าง แออสฟิลต์ติดคอนกรีตหิมปูน ความ ตันน้ำสามารถตันท้ำให้เข้าไปแทรกอยู่ระหว่างผิวสัมผัสของยาง แออสฟิลต์กับหิมปูนได้สมบูรณ์ จน ทำให้เกิดการหลุดลอกที่รุนแรงขึ้นกว่าเดิม และจะเห็นว่า การวิบัติของ แออสฟิลต์ติดคอนกรีต ทั้งสองชนิดอันเนื่องมาจากการหลุดลอกของยาง แออสฟิลต์นี้ จะเกิดวิบัติตั้งแต่ที่กลางถนนขึ้นสู่ ใจกลางได้รุนแรงมากกว่าจากด้านบนผิวลงสู่ใจกลาง และก้อนตัวอย่างที่ เจาะที่ขอบผิวทาง (รูปที่ 6.14 ค.) ดังแสดงให้เห็นการวิบัติที่แตกต่างจากก้อนตัวอย่างที่ เจาะตรงกลางผิวทาง (รูปที่ 6.14 ข.) อีกด้วย ทั้งนี้อธิบายได้ว่าน้ำที่อยู่ระหว่างรอยต่อผิวทาง แออสฟิลต์ติดคอนกรีต กับผิวทาง คอนกรีตเดิมด้านล่าง เมื่อถูกน้ำหนักจากยานกตจะไม่สามารถ ระบายหนีไปที่อื่นได้ มากนอกจากจะดันตัว เข้าแทรกผิวสัมผัสระหว่างยาง แออสฟิลต์กับมวลรวมสิ่ง เกิดการหลุดลอกที่รุนแรงกว่าด้านบนผิวทางที่น้ำสามารถ ระบายหนีออกไปได้ทางด้านข้างของหน้าสัมผัสระหว่างยาง ล้อรถยนต์กับผิวทาง

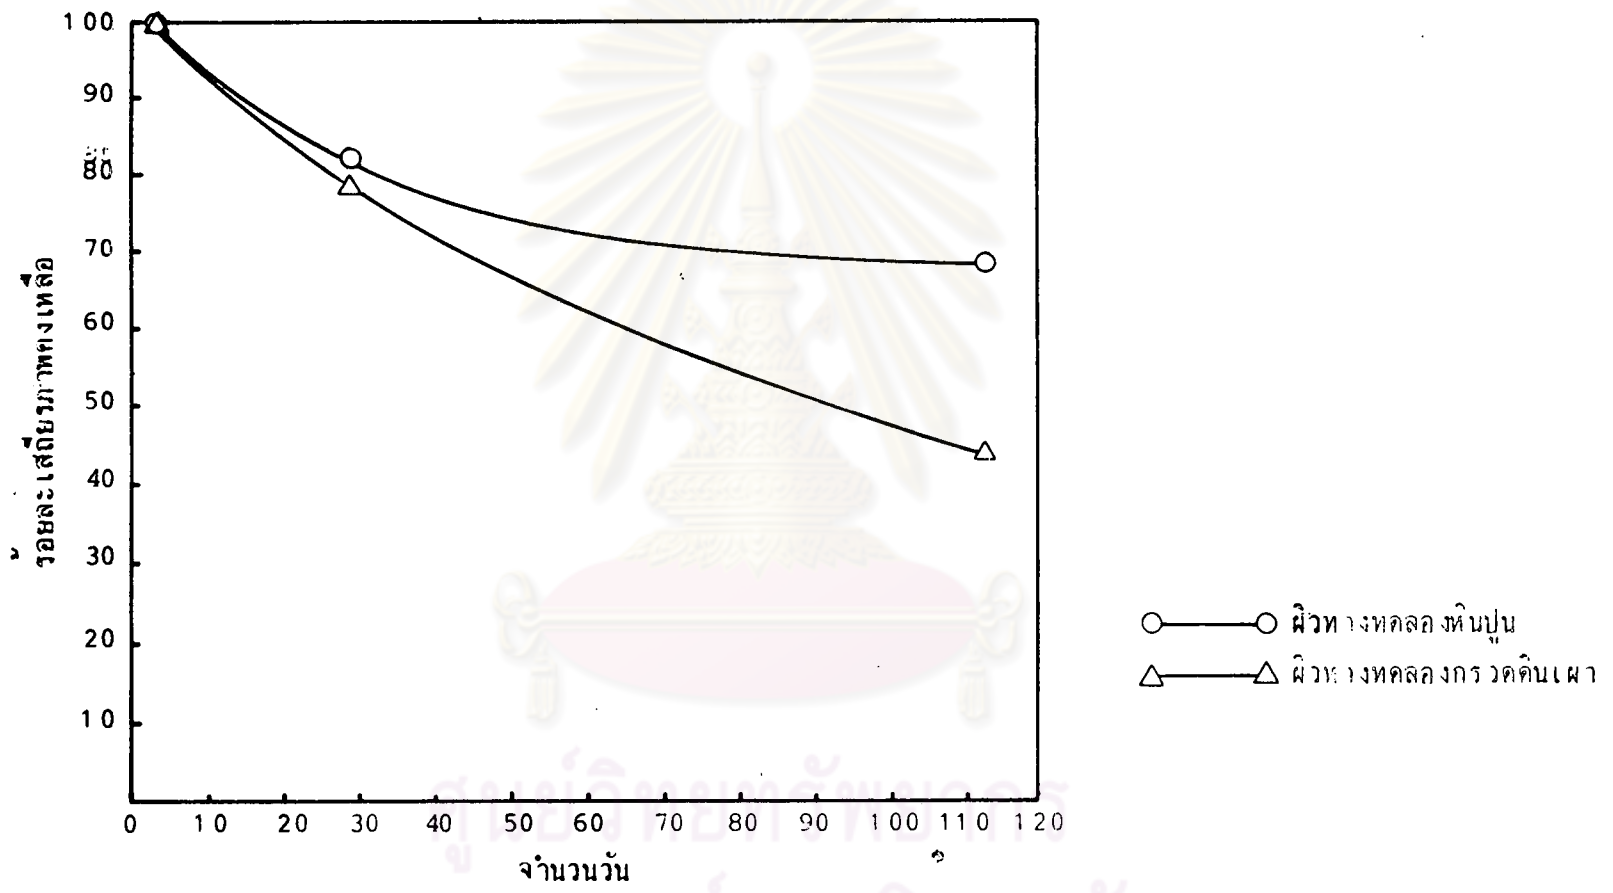
รูปที่ 6.15 ความสัมพันธ์ระหว่างค่าเสียรภาพคงเหลือกับเวลา

ส่วนก้อนตัวอย่างผิวทางแอสฟัลต์ติกซึ่งเจาะขึ้นมาที่อายุใช้งาน 29 วัน พบว่า แอสฟัลต์ติกกรวดดินเผามีค่าเสถียรภาพเหลืออยู่ใกล้เคียงกับของแอสฟัลต์ติกคอนกรีตหินปูนและที่อายุใช้งาน 113 วัน ค่าเสถียรภาพของก้อนตัวอย่างแอสฟัลต์ติกคอนกรีตหินปูนเปลี่ยนไปเล็กน้อย ดังจะเห็นได้จากเส้นความสัมพันธ์ที่เริ่มราบลงหลังจาก 30 วันไปแล้ว ส่วนแอสฟัลต์ติกคอนกรีตกรวดดินเผา ค่าเสถียรภาพคงเหลือมีแนวโน้มที่จะลดลงมากอย่างเห็นได้ชัด ดังแสดงในรูปที่ 6.15 ซึ่งให้ผลสอดคล้องกับค่าเสถียรภาพคงเหลือของก้อนตัวอย่างแบบส่วนผสม ก. ที่ได้จากการทดลองในห้องปฏิบัติการ ดังแสดงในรูปที่ 5.7

ดังนั้น การที่เสถียรภาพคงเหลือของแอสฟัลต์ติกคอนกรีตกรวดดินเผา มีค่าเปลี่ยนแปลงไปมากกว่าของแอสฟัลต์ติกคอนกรีตหินปูน จึงสามารถชี้ให้เห็นถึงระดับการเกิดการหลุดลอกของยางแอสฟัลต์จากมวลรวมกรวดดินเผาสูงกว่าในแอสฟัลต์ติกคอนกรีตหินปูนได้เช่นกัน
