บทที่ 4

สภาพศูนย์การค้าในปัจจุบัน

บทที่ 4 นี้ เป็นข้อมูลพื้นฐานและสภาพปัจจุบันของอาคารศูนย์การค้ากรณีศึกษาทั้ง 2 แห่ง ซึ่งประกอบด้วย

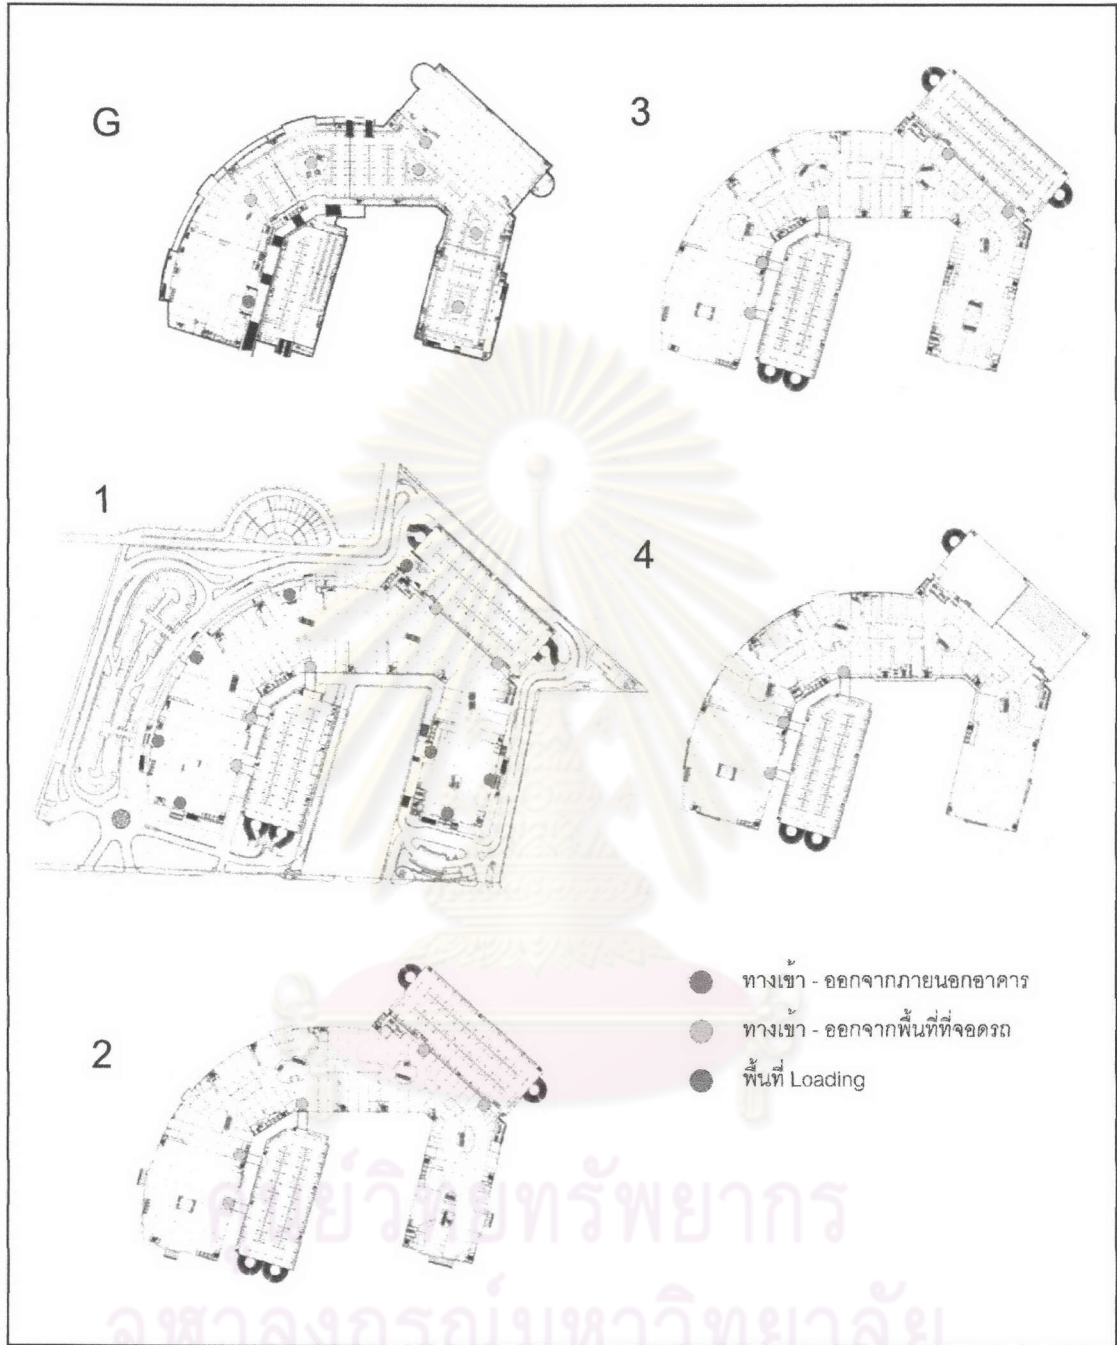
แผนภาพที่ 4.4 แสดงทางเข้า - ออกพื้นที่ใช้งานหลักของศูนย์การค้าเซ็นทรัลพลาซาพระราม 2

การจราจรภายนอกอาคารศูนย์การค้าประกอบด้วยทางเข้า – ออกหลายทาง ทั้งทางด้านหน้าและด้านหลังของศูนย์การค้า ด้านหน้าศูนย์การค้ามีป้ายรถประจำทาง ซึ่งสามารถเดินตรงเข้าสู่ตัวอาคารได้เลย พื้นที่ใช้งานหลักของศูนย์การค้ามีทางเข้า – ออกจากภายนอกอาคารหลายทางทั้งจากบริเวณด้านหน้า, ด้านข้าง และด้านหลัง ซึ่งมีทั้งหมด 6 จุด โดยอยู่ในบริเวณของพื้นที่ห้างสรรพสินค้า 2 จุด และบริเวณร้านค้าย่อย 4 จุด และทางเข้า – ออกจากพื้นที่ที่จอดรถทั้งหมด 23 จุดจากพื้นที่ทั้งหมด 5 ชั้นของศูนย์การค้า พื้นที่ Loading ของศูนย์การค้ามี 3 จุด คือ อยู่บริเวณพื้นที่ร้านค้าย่อย 2 จุด และบริเวณห้างสรรพสินค้ากับซูเปอร์มาร์เกต 1 จุด และบันไดหนีไฟภายในศูนย์การค้ามีทั้งหมด 28 จุด ดังแผนภาพที่ 4.3, 4.4 และ 4.5

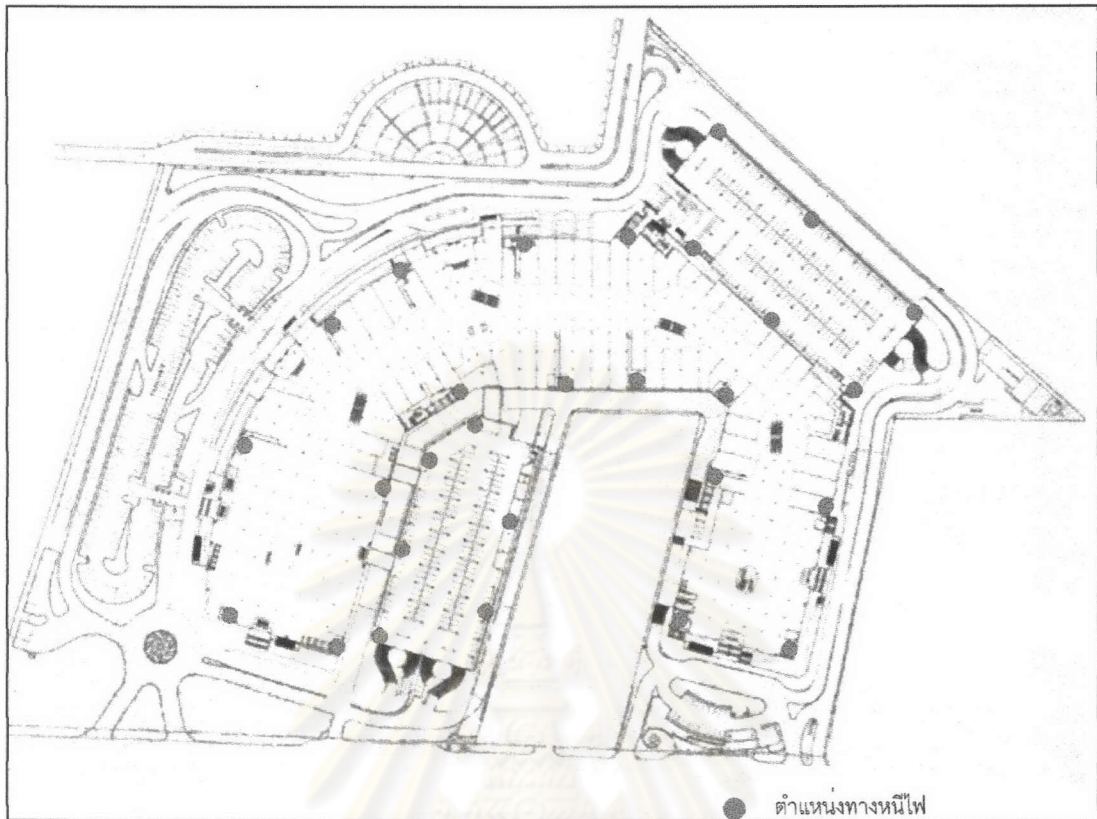
แผนภาพที่ 4.5 แสดงทางหนีไฟของศูนย์การค้าเซ็นทรัลพลาซาพระราม 2

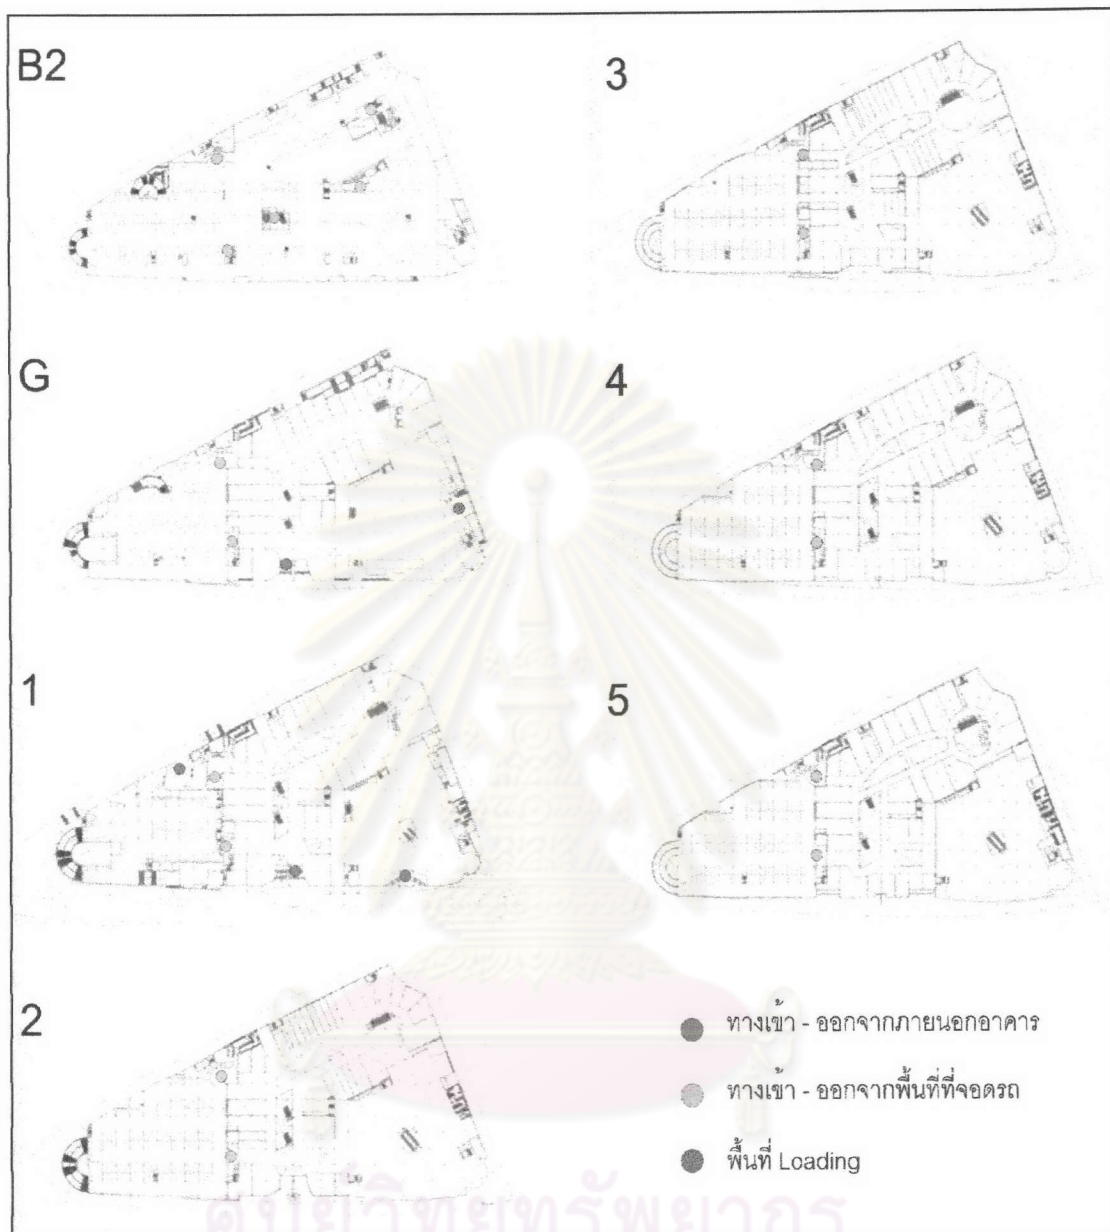
แผนภาพที่ 4.13 แสดงทางเข้า-ออกพื้นที่ใช้งานหลักของศูนย์การค้าเซ็นทรัลพลาซาพระราม 3

การจราจรภายนอกอาคารศูนย์การค้าประกอบด้วยทางเข้า - ออก 2 ทาง บริเวณด้านหน้าของศูนย์การค้า โดยแยกทางสัญจรระหว่างรถยนต์ทั่วไปกับรถรับจ้าง บริเวณด้านหน้าศูนย์ การค้ามีป้ายรถประจำทาง ซึ่งสามารถเดินตรงเข้าสู่ตัวอาคารได้เลย แต่ต้องผ่าน บริเวณที่จอดรถรับจ้างก่อน พื้นที่หลักของศูนย์การค้ามีทางเข้า - ออกจากภายนอก 3 ทาง ด้านหน้าศูนย์การค้าบริเวณพื้นที่ร้านค้าย่อย 2 ทาง และบริเวณห้างสรรพสินค้า 1 ทาง ทางเข้า - ออกจากพื้นที่ที่จอดรถทั้งหมด 17 จุด จากทางเข้า - ออกทั้งหมด 6 ชั้นของศูนย์การค้า และพื้นที่ Loading ของศูนย์การค้ามี 2 จุด คือ บริเวณพื้นที่ร้านค้าย่อย และพื้นที่ห้างสรรพสินค้า และบันไดหนีไฟภายในศูนย์การค้ามีทั้งหมด 10 จุด ดังแผนภาพที่ 4.12, 4.13 และ 4.14

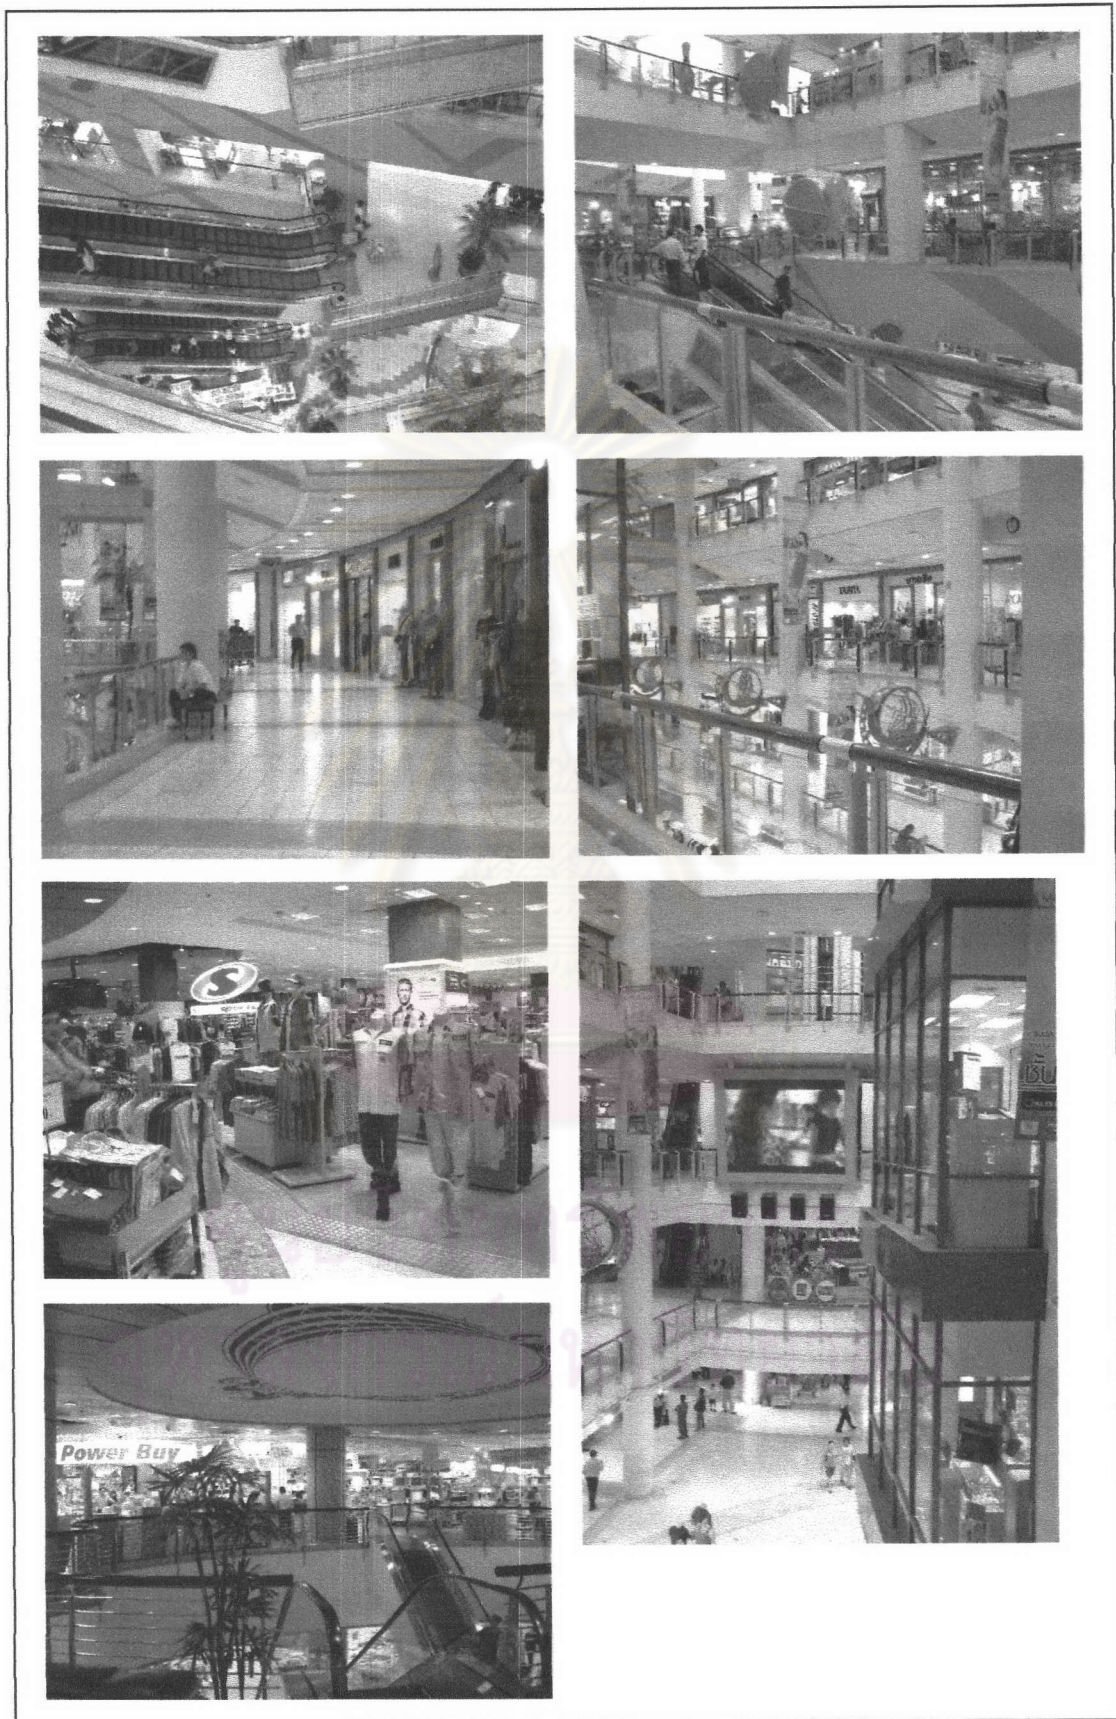
วัสดุพื้นภายในศูนย์การค้าประกอบด้วยพื้นหินขัด, พื้นปูแผ่นกระเบื้อง, และพื้นคอนกรีตบริเวณพื้นที่ที่จอดรถ ผนังภายในศูนย์การค้าเป็นผนังก่ออิฐฉาบปูน ฝ้าเพดานภายในศูนย์การค้าเป็นแผ่นยิปซัมฉาบเรียบ และแผ่นอะคูสติคบอร์ด

แผนภาพที่ 4.16 แสดงลักษณะภายในอาคารศูนย์การค้าเซ็นทรัลพลาซาพระราม 3

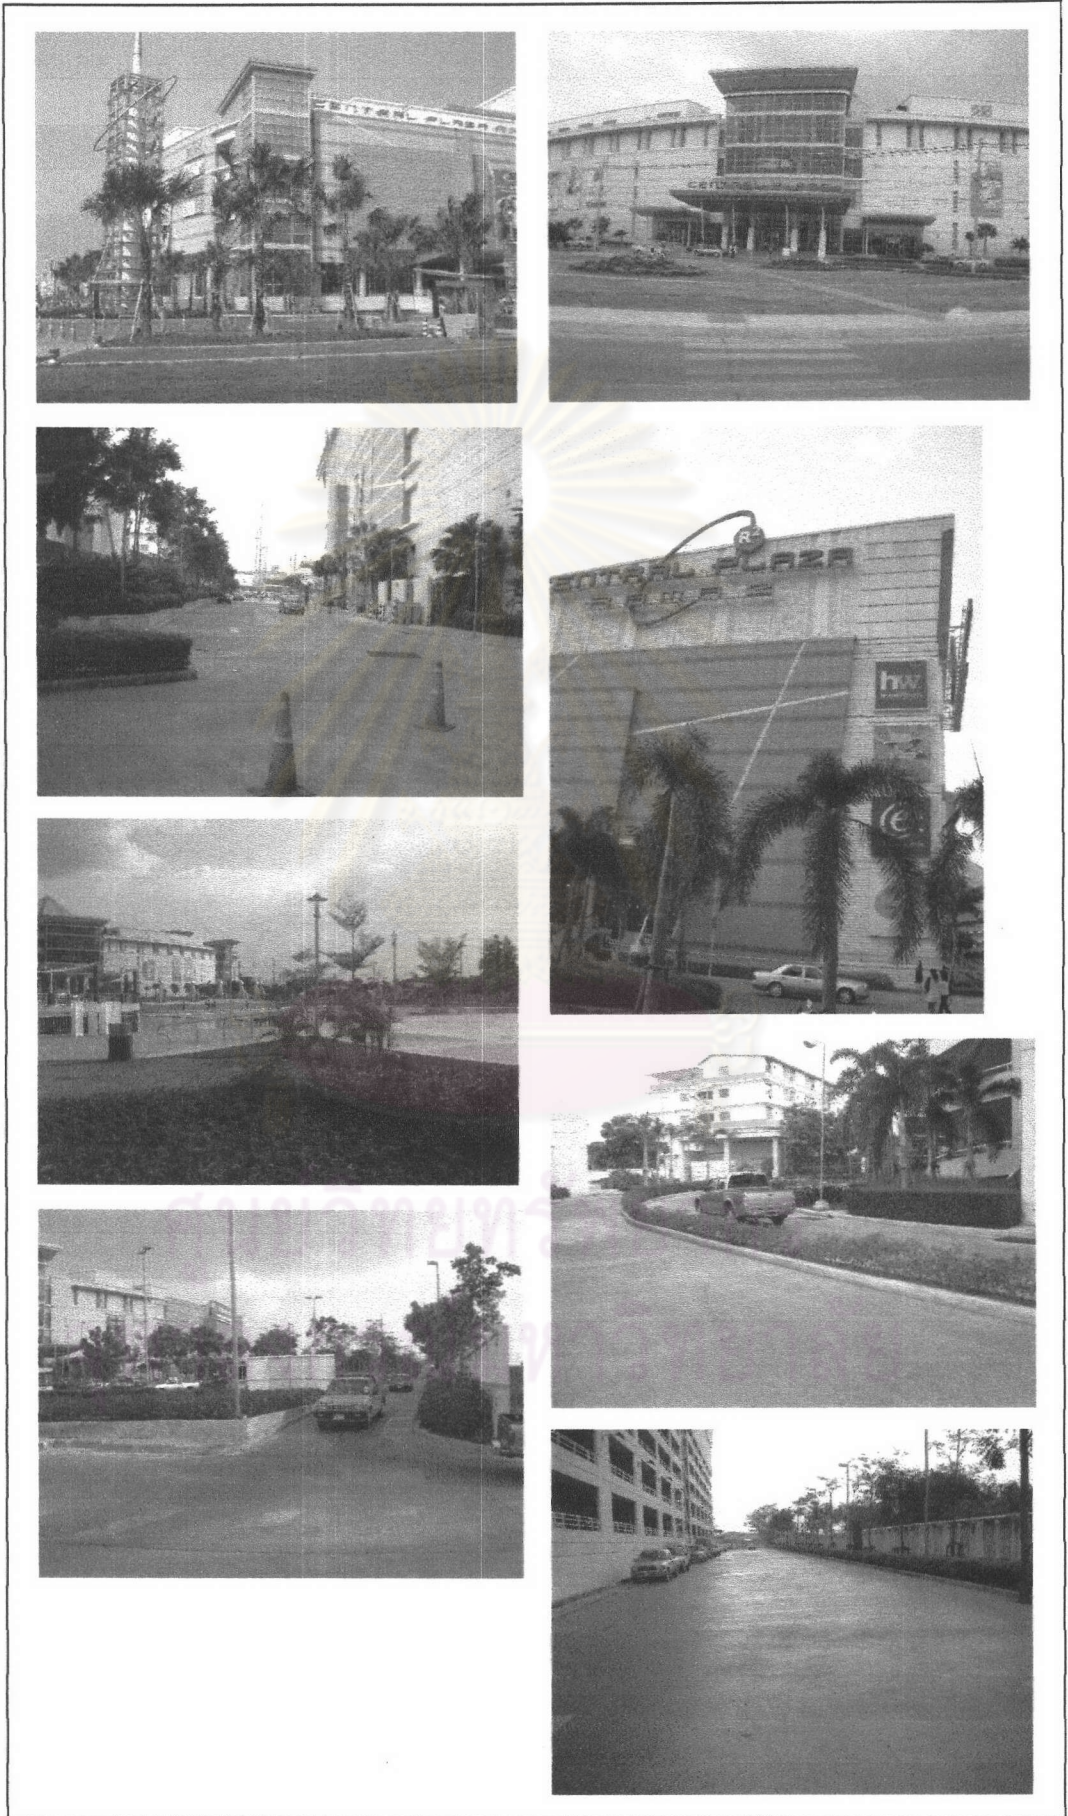
- วัสดุปูพื้นภายนอกอาคารอยู่ในสภาพดี ทั้งแผ่นกระเบื้องที่ปูอยู่บริเวณทางเข้า – ออกของศูนย์การค้า และทางสัญจรโดยรอบของศูนย์การค้าที่เป็นพื้นคอนกรีต เนื่องจากมีการทำความสะอาดทุกวัน และอายุการใช้งานของวัสดุไม่มาก จึงไม่พบความสกปรก ความทรุดโทรม และความชำรุดเสียหายของวัสดุปูพื้น
- พื้นที่มีภูมิทัศน์และสวนสาธารณะอยู่ในสภาพดี เนื่องจากมีการทำความสะอาดทุกวัน และพื้นที่สวนสาธารณะยังมีการตกแต่งไม่แล้วเสร็จ จึงมีผู้รับเหมาเข้ามาดำเนินการก่อสร้างตกแต่ง และดำเนินการดูแลรักษาอย่างต่อเนื่อง
- ผนังภายนอกอาคารอยู่ในสภาพดี ทั้งผนังคอนกรีตทาสี และผนังกระจกติดฟิล์มบริเวณทางเข้า – ออกตัวอาคาร
- หลังคาอยู่ในสภาพดีทั้ง Slab, Metal sheet, กระจก Skylight ไม่มีปัญหาการรั่วซึม และไม่มีคราบสกปรกปรากฏให้เห็น

แผนภาพที่ 4.19 แสดงสภาพพื้นที่ภายนอกอาคารศูนย์การค้าเซ็นทรัลพลาซาพระราม 2

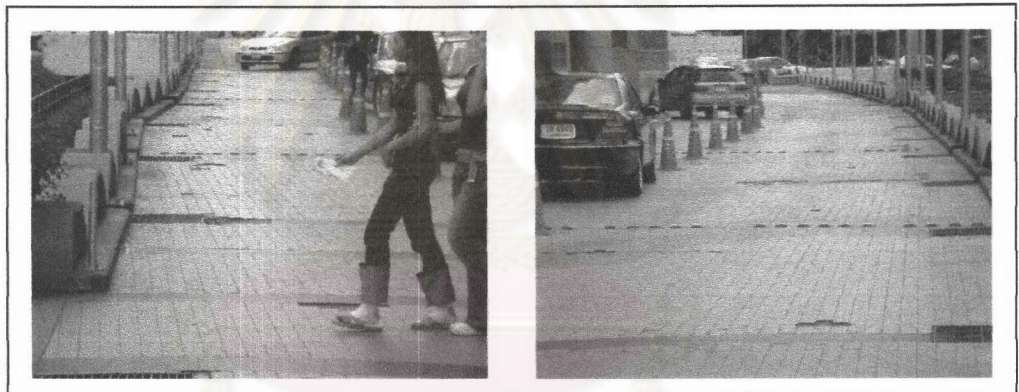
- วัสดุปูพื้นอยู่ในสภาพที่ทรุดโทรม จากการแตกหักของแผ่นกระเบื้อง และเนื่อง จากอายุของวัสดุปูพื้นที่ทำให้วัสดุปูพื้นมีสีที่ซีดจาง ประกอบกับเป็นพื้นที่ที่สัญจรของรถรับจ้างจึงทำให้วัสดุปูพื้นชำรุดแตกหัก
- พื้นที่ภูมิทัศน์บริเวณด้านหน้าของศูนย์การค้า อยู่ในสภาพที่ทรุดโทรมจาก คราบสกปรก
- ผนังภายนอกอาคารอยู่ในสภาพที่ทรุดโทรม จากการหลุดร่อนของแผ่นสติคเกอร์ และแผ่นกระเบื้องที่ปูผนัง
- หลังคามีสภาพทรุดโทรม ทั้งหลังคา Slab มีสภาพร้าวซึม, Skylight แผ่นโพลีคาร์บอเนตมีคราบสกปรก

แผนภาพที่ 4.21 แสดงสภาพวัสดุปูพื้นบริเวณด้านหน้าศูนย์การค้าเซ็นทรัลพลาซาพระราม 3

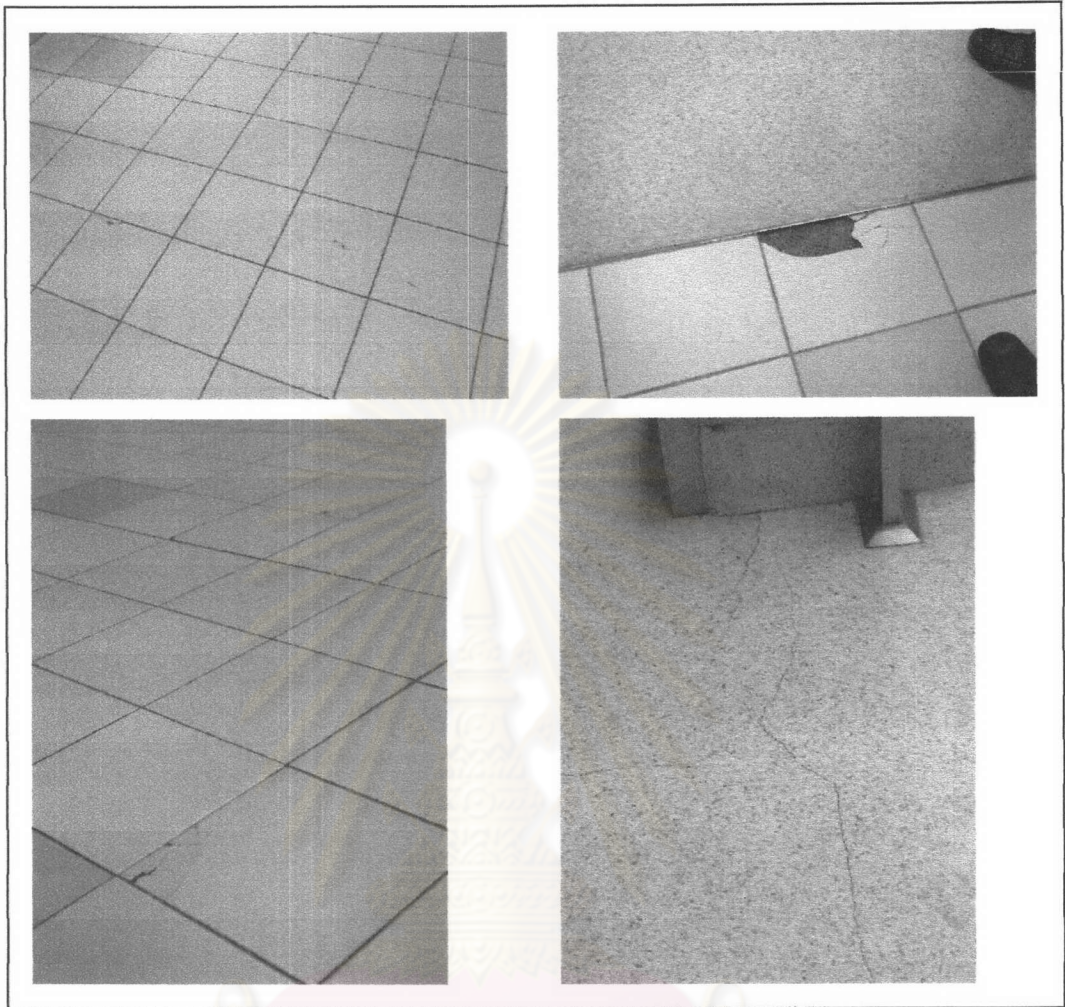
- วัสดุปูพื้นภายในอาคารศูนย์การค้าอยู่ในสภาพที่ทรุดโทรม และมีบางส่วนอยู่ในสภาพที่ชำรุดของแผ่นกระเบื้อง และรอยร้าวของพื้นหินขัด
- ผนังภายในอาคารศูนย์การค้าอยู่ในสภาพที่ทรุดโทรม และบางพื้นที่ที่มีการปรับเปลี่ยนการใช้งานมีสภาพที่ชำรุด
- ฝ้าเพดานภายในอาคารศูนย์การค้าอยู่ในสภาพที่ทรุดโทรมของแผ่นอะลูมิเนียมบอร์ด และคราบสกปรกบริเวณหัวจ่ายลมเย็น และพบความเสียหายจากรอยน้ำรั่วบริเวณฝ้าเพดานชั้นบนสุดของพื้นที่ร้านค้าย่อย

แผนภาพที่ 4.24 แสดงสภาพวัสดุปูพื้นภายในอาคารศูนย์การค้าเซ็นทรัลพลาซาพระราม 3
