สภาพงานรักษาความปลอดภัยในโรงพยาบาล

กรณีศึกษา : โรงพยาบาลจุฬาลงกรณ์

THE SITUATION OF HOSPITAL SECURITY. CASE STUDY CHULALONGKORN HOSPITAL.

A Thesis Submitted in Partial Fulfillment of the Requirements  
for the Degree of Master of Architecture Program in Architecture

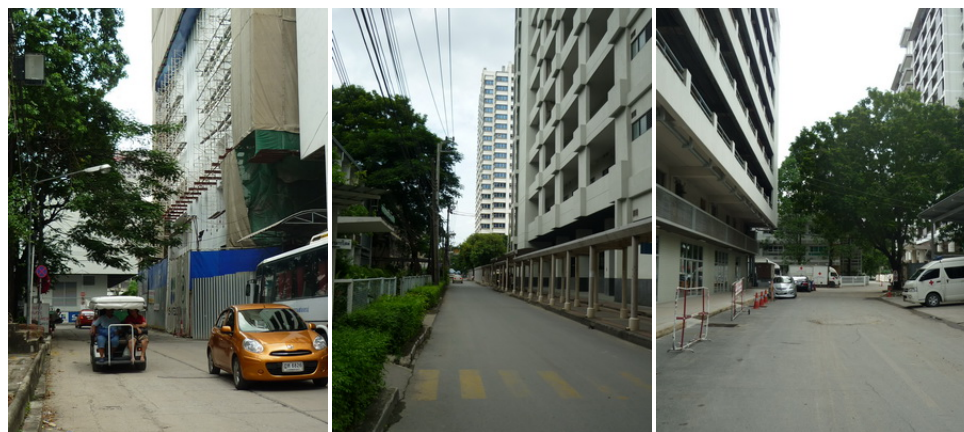
ถนนภายใน มี 1 รูปแบบ คือ มีลักษณะเป็นพื้นที่เปิดโล่ง ไม่มีหลังคาคลุม มีแสงสว่างเพียงพอ สามารถสัญจรได้

ภาพที่ 3.2 ถนนภายในของโรงพยาบาลจุฬาลงกรณ์ สภากาชาดไทย

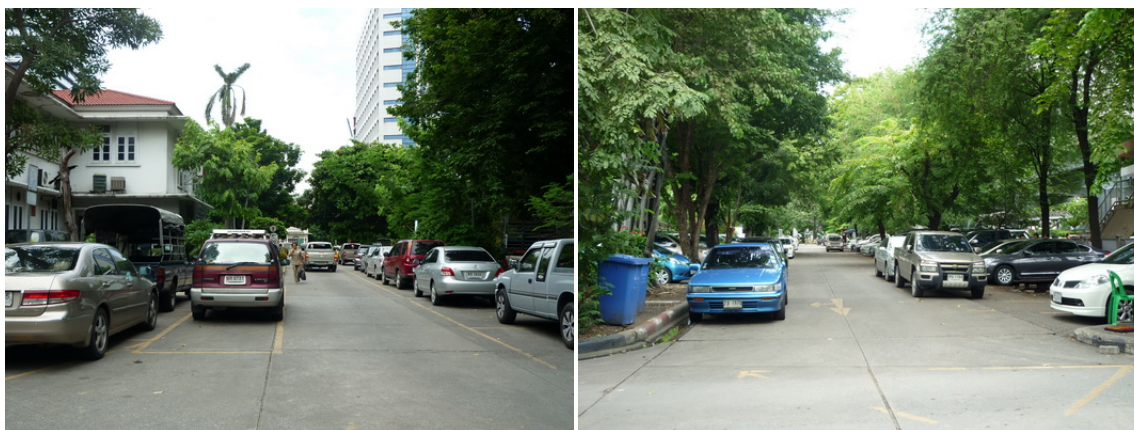
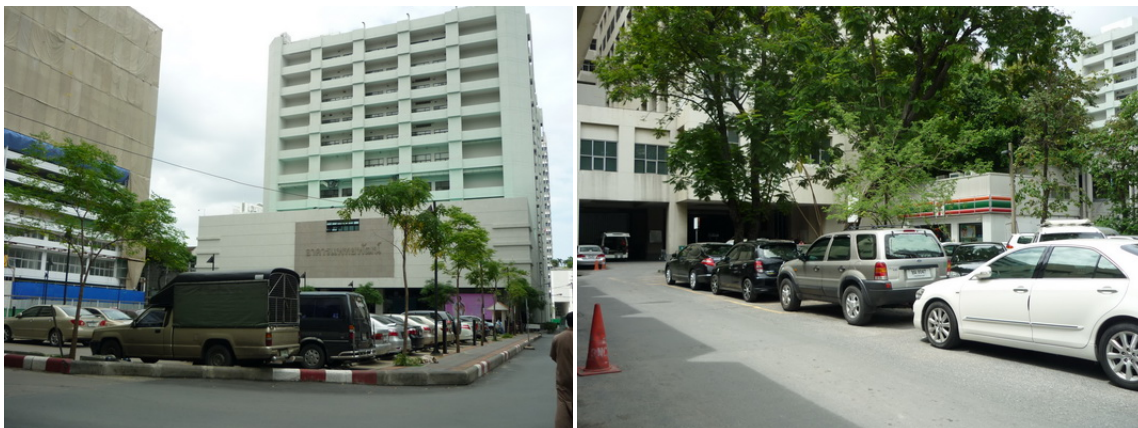
ภาพที่ 3.4 พื้นที่จอดรถยนต์แบบที่ 1

พื้นที่จอดรถยนต์แบบที่ 1 มีลักษณะเป็น เปิดโล่ง ไม่มีหลังคาคลุม มีจำนวน 7 บริเวณ ได้แก่ ลานจอดรถหน้าหอกุลพิพัฒน์ ลานจอดรถอาคารภปร. ลานจอดรถหน้าอาคารบริพัตร ลานจอดรถอาคารแพทย์พัฒน์ ลานจอดรถอาคารนวมินทร์-คคนางค์ ลานจอดรถหน้าอาคารนิติเวชศาสตร์ และลานจอดรถระหว่างอาคารหอพักแพทย์

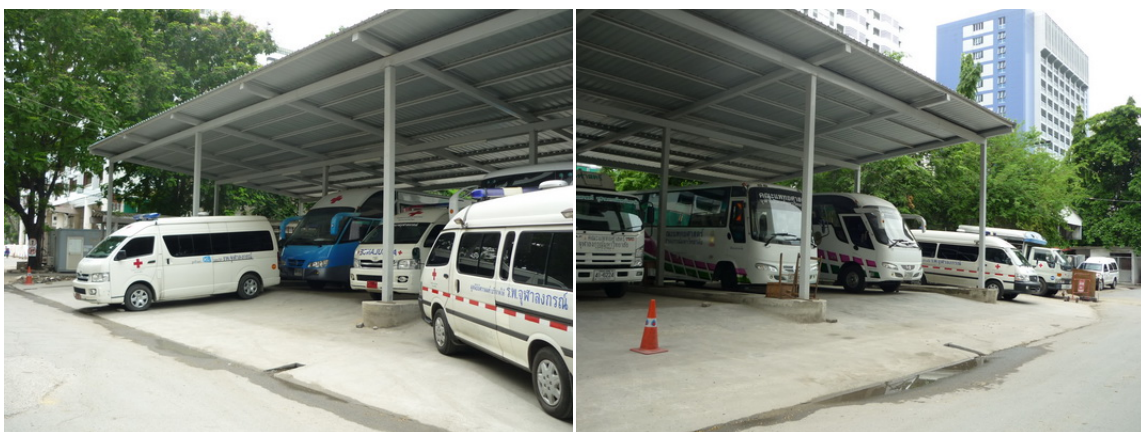
ภาพที่ 3.5 พื้นที่จอดรถยนต์แบบที่ 2

พื้นที่จอดรถยนต์แบบที่ 2 มีลักษณะเป็นลาน มีหลังคาคลุม มีจำนวน 1 บริเวณ คือ ลานจอดรถหน่วยยานยนต์ หน้าหอพักแพทย์

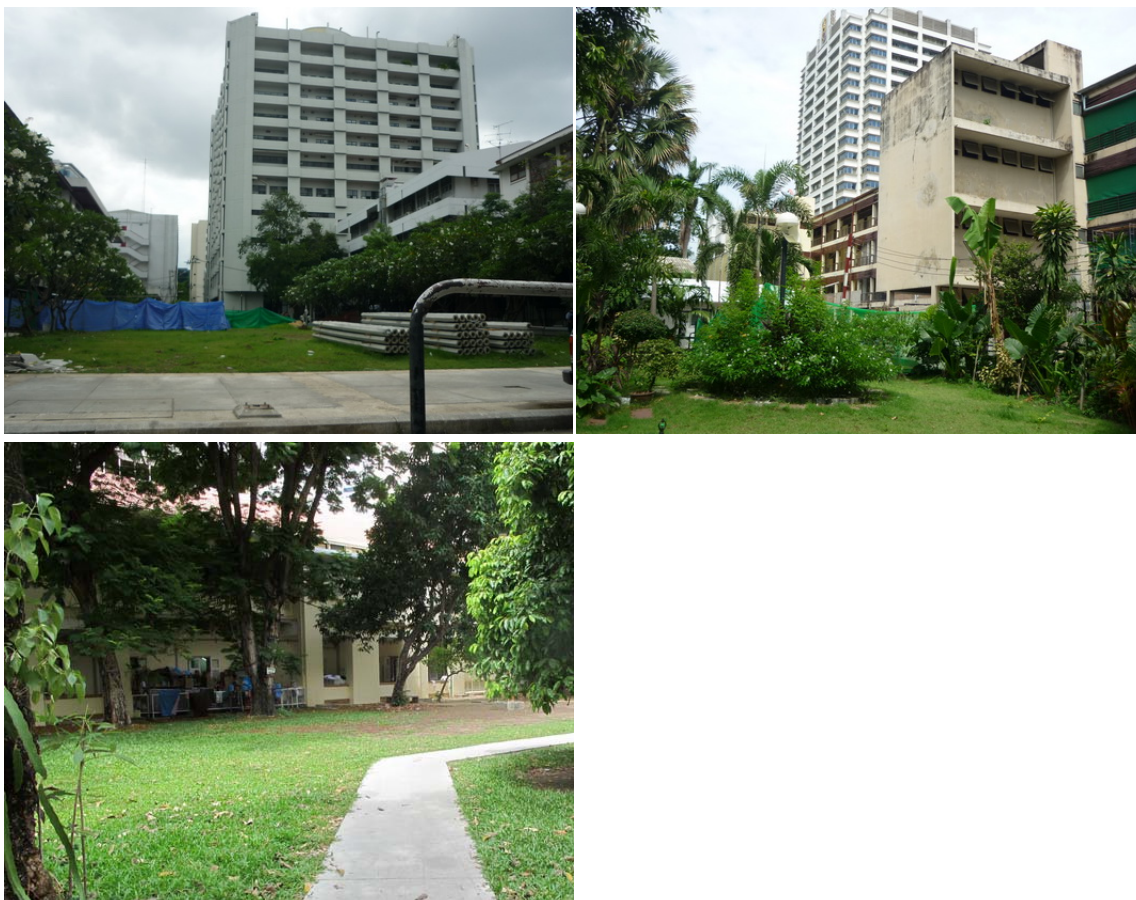
ภาพที่ 3.7 พื้นที่สวนแบบที่ 1

พื้นที่สวนแบบที่ 1 มีลักษณะเปิดโล่ง ไม่มีหลังคาคลุม แสงเพียงพอ การมีเส้นทางสัญจรภายในพื้นที่ มี 1 บริเวณ ประกอบด้วย สวนหน้าอาคารกุลพิพัฒน์ ลานตรงข้ามอาคารอปร. สวนข้างอาคารไนติงเกล สวนระหว่างอาคารปัญญาภรณ์กับอาคารอาหาร

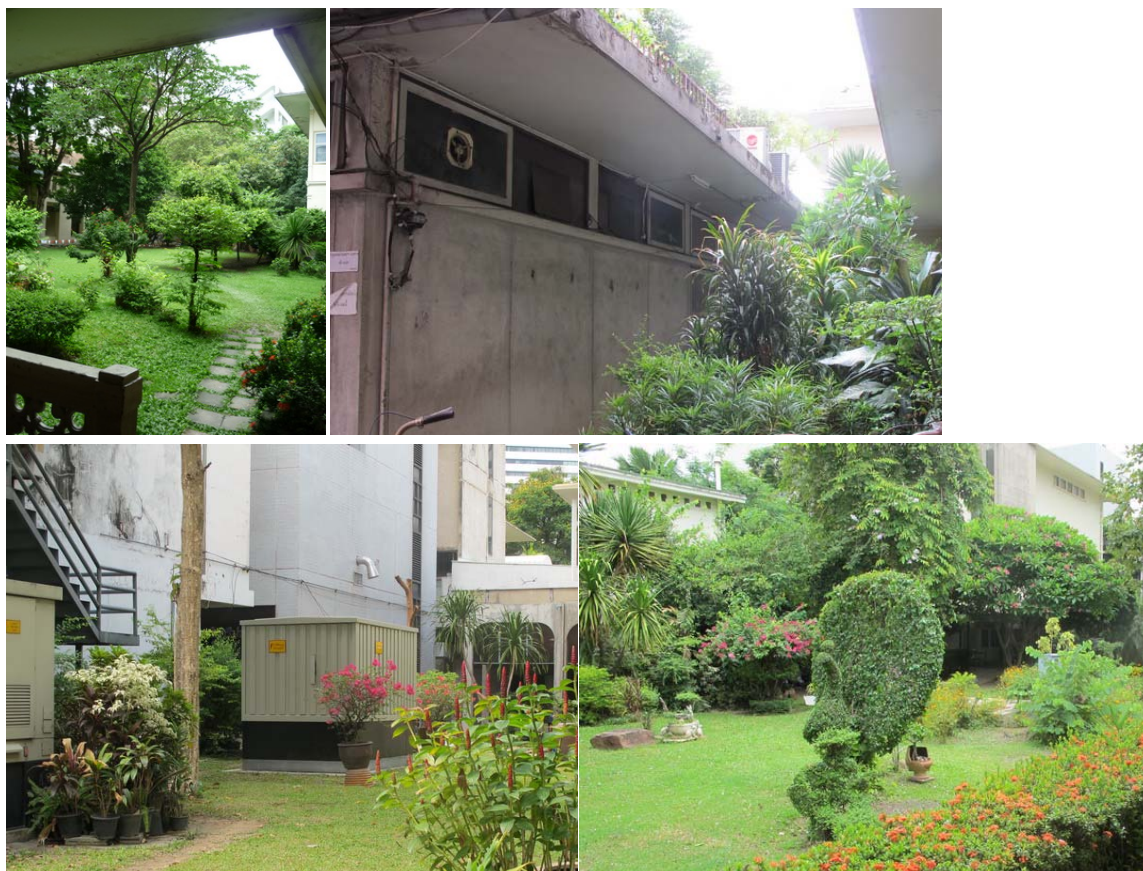
ภาพที่ 3.8 พื้นที่สวนแบบที่ 2

พื้นที่สวนแบบที่ 2 มีลักษณะปิดล้อม ไม่มีหลังคาคลุม แสงเพียงพอ ไม่มีทางสัญจรภายในพื้นที่ มีจำนวน 4 บริเวณ ประกอบด้วย สวนระหว่างอาคารไม่สิงโตกับหอพักแพทย์ สวนรอบอาคารสวัสดิ์ดีล้อม สวนรอบอาคารเทคนิคการแพทย์ สวนรอบอาคารอำนวยการ สวนระหว่างอาคารวิรุทธกับอาคารหลิมชี่  
ลัน

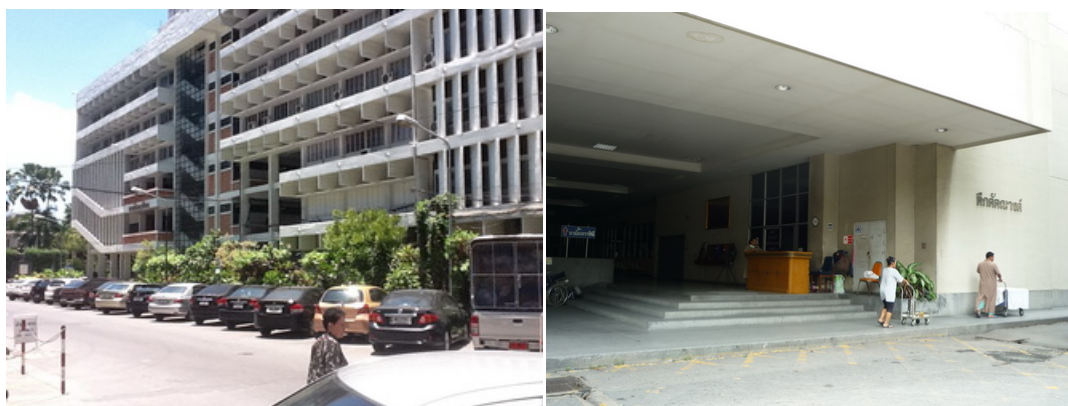
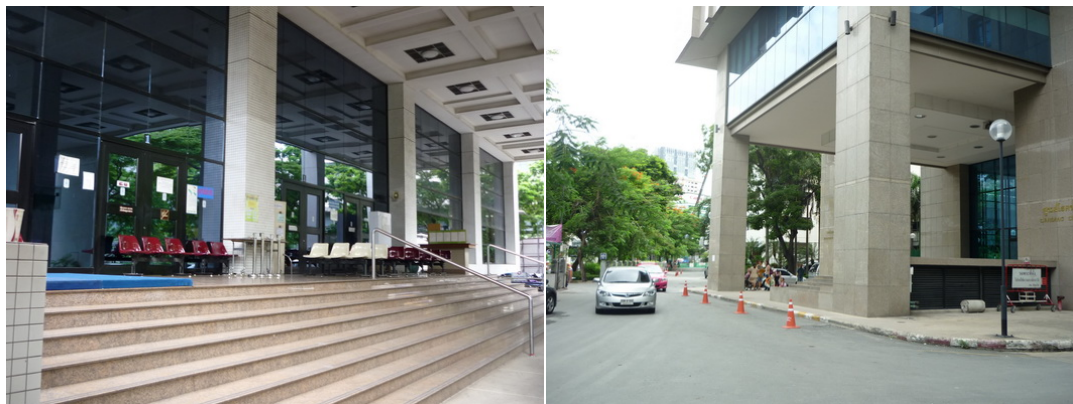
**พื้นที่หน้าอาคาร** เป็นพื้นที่เปิดโล่ง แสงเพียงพอ มีการสัญจรภายในพื้นที่ มีทั้งแบบมีหลังคาคลุมและไม่มีหลังคาคลุม จำนวน 14 บริเวณ ประกอบไปด้วย หน้าอาคารพักพยาบาล 14 ชั้น หน้าอาคารอาคารจอดรถ 1 หน้าอาคารอาคารจอดรถ 3 หน้าอาคารนิติเวช หน้าอาคารอำนวยการหน้าตึก หอสมุดถึงวชิรญาณวงศ์ หน้าอาคารอปร. หน้าอาคารอบรมวิชาการถึงวชิรญาณสามัคคี หน้าอาคารสก. หน้าอาคารพันธทิพย์ถึงหน้าอาคารจุฬารัตน์ หน้าอาคารจักรพงษ์ หน้าอาคารอปร. หน้าอาคารอำนวยการ หน้าอาคารไนติงเกล

ภาพที่ 3.10 สภาพพื้นที่ที่พื้นที่หน้าอาคาร

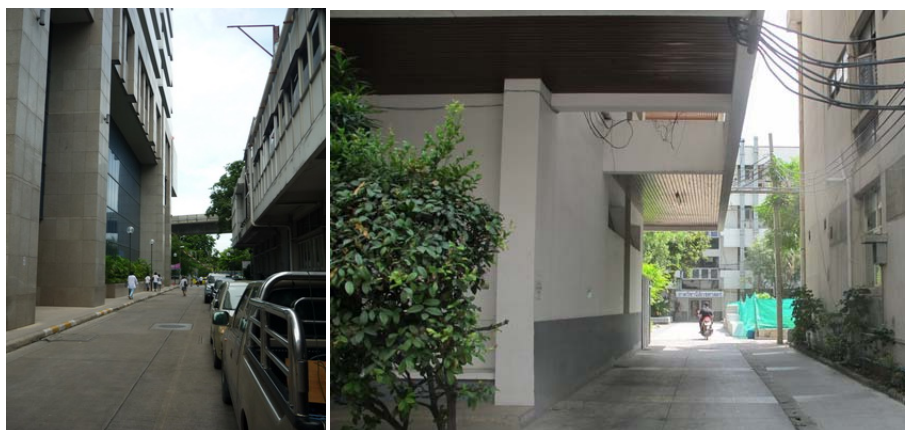
1. แบบพื้นที่เปิดโล่ง ไม่มีหลังคาคลุม และส่วนใหญ่มีการสัญจรภายในพื้นที่ ประกอบไปด้วย ด้านข้างอาคารพักพยาบาล 14 ชั้น ด้านข้างอาคารจอดรถ 1 ด้านข้างอาคารแพทย์พัฒนา ด้านข้างอาคารอปร. ด้านข้างอาคารวิทยุณวรงค์ ถึงเวชศาสตร์ป้องกัน ด้านข้างอาคารสก.

ภาพที่ 3.11 สภาพพื้นที่ข้างอาคาร

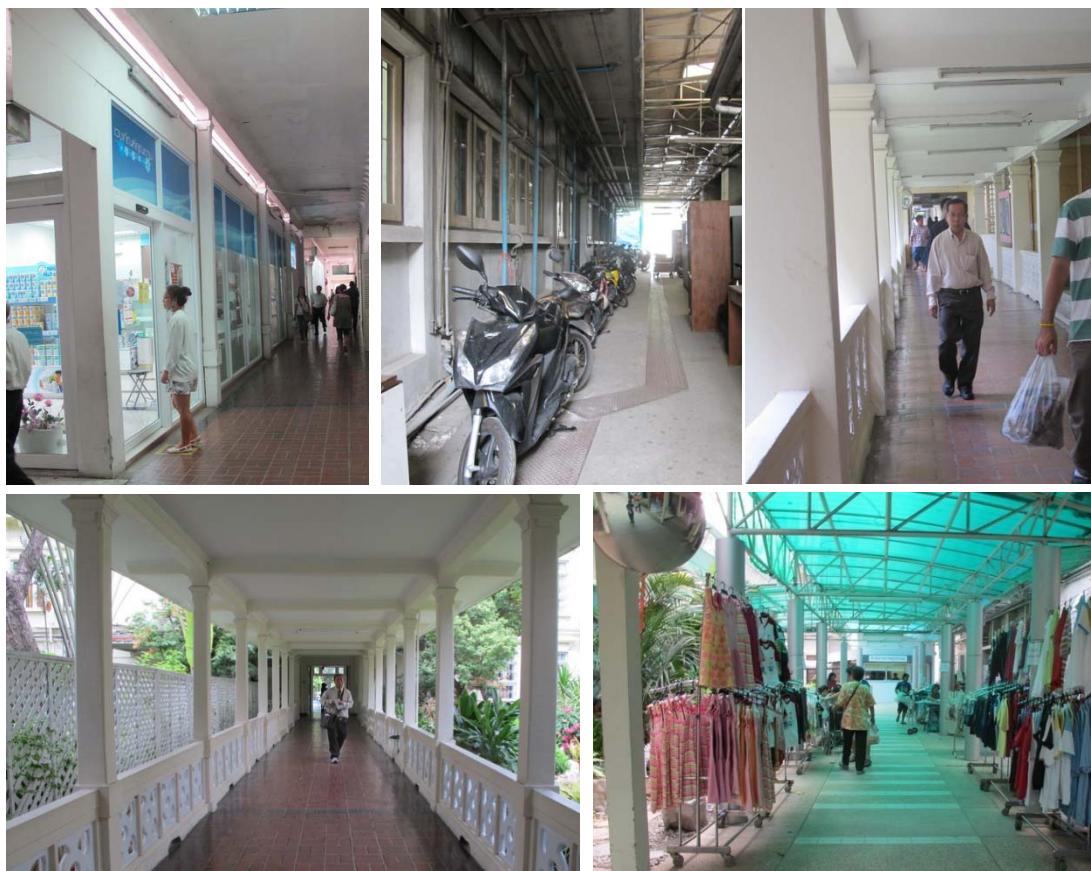
2. พื้นที่ปิดรอบด้วยระเบียงหรือผนังอาคาร มีหลังคาคลุม มีการสัญจรภายใน ประกอบไปด้วย ด้านข้างอาคารหอพักแพทย์ ด้านข้างอาคารไปรษณีย์-เวชระเบียนและสถิติ ด้านข้างอาคารเจริญสมศรี-เวชระเบียนและสถิติ ด้านข้างอาคารสวัสดิ์ล้อม ด้านข้างอาคารเทคนิคการแพทย์ ด้านข้างอาคารวิทยาลัยพยาบาล ด้านข้างอาคารก่อสร้างอาคารปรุงอาหาร

ภาพที่ 3.12 สภาพพื้นที่ข้างอาคาร

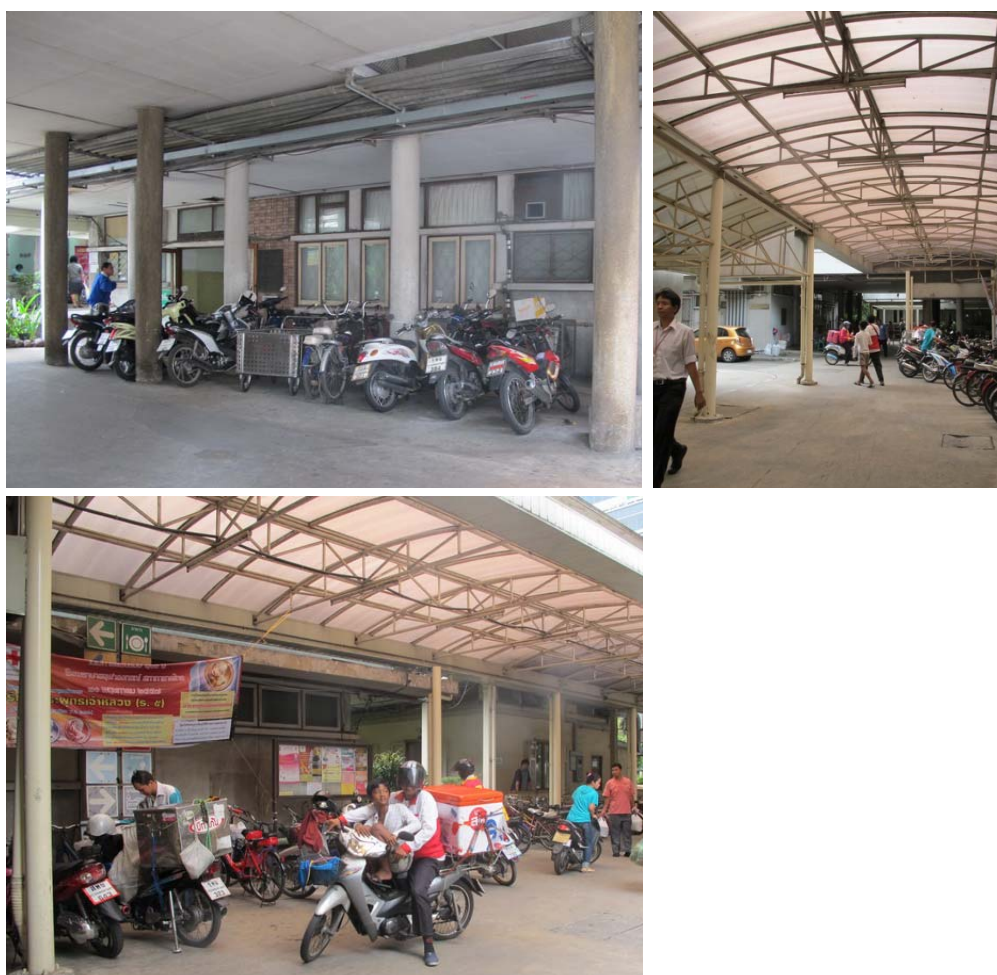
**พื้นที่หลังอาคาร** เป็นพื้นที่ปิดรอบด้วยระเบียงหรือผนังอาคาร มีแสงเพียงพอและมีหลังคาคลุม มีการสัญจรภายในพื้นที่ จำนวน 2 บริเวณ ประกอบไปด้วย บริเวณอาคารวิชาชีพ อาคารสก. อีกบริเวณหนึ่งคือ ด้านหลังอาคารผู้ป่วยใน 14 ชั้น ที่ไม่มีหลังคาคลุมและไม่มีการสัญจรของผู้คน

ภาพที่ 3.13 สภาพพื้นที่หลังอาคาร

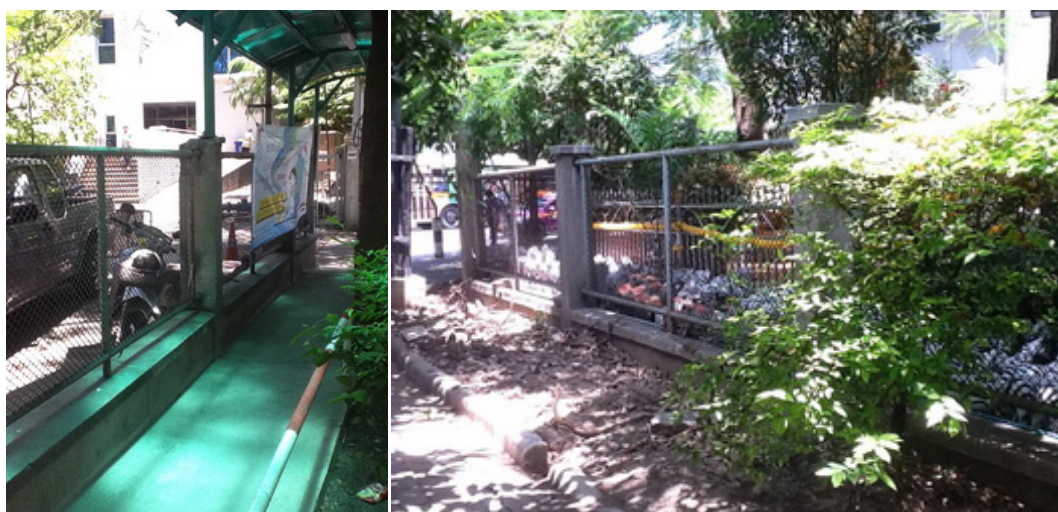
ภาพที่ 3.15 รั้วแบบที่ 1

รั้วแบบที่ 1 มีลักษณะเป็นเหล็กตะแกรง โปร่ง มีความสูงประมาณ 1.50 เมตร มีความยาวทั้งหมดประมาณ 310 เมตร พบในบริเวณฝั่งถนนพระราม 4 (195 เมตร) และถนนราชดำริ (116 เมตร) มีลักษณะชำรุดเอียงจากการที่ต้นไม้เอนทับ ยาว 5 เมตร

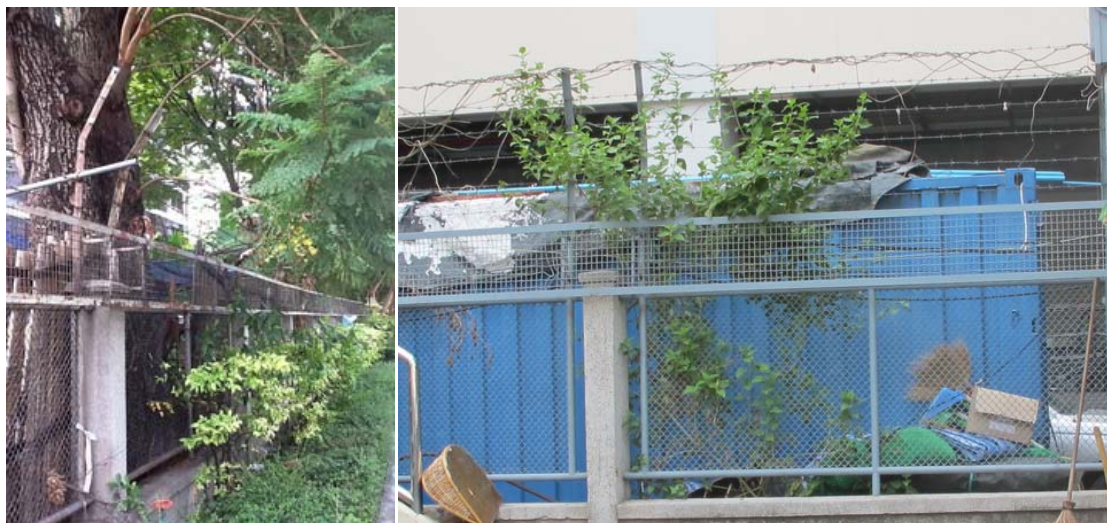
ภาพที่ 3.16 ร้วแบบที่ 2

รั้วแบบที่ 2 มีลักษณะเป็นเหล็กตะแกรง โปร่ง เสริมด้วยลวดหนาม มีความสูงประมาณ 2.40 เมตร มีความยาวทั้งหมดประมาณ 485.00 เมตร พบในบริเวณฝั่งถนนอังรีดูนังค์ (305 เมตร) และถนนราชดำริ (180 เมตร) มีลักษณะเป็นสนิมทั้งโครงเหล็กและลวดหนาม ประกอบกับลวดหนามมีลักษณะบิดงอ

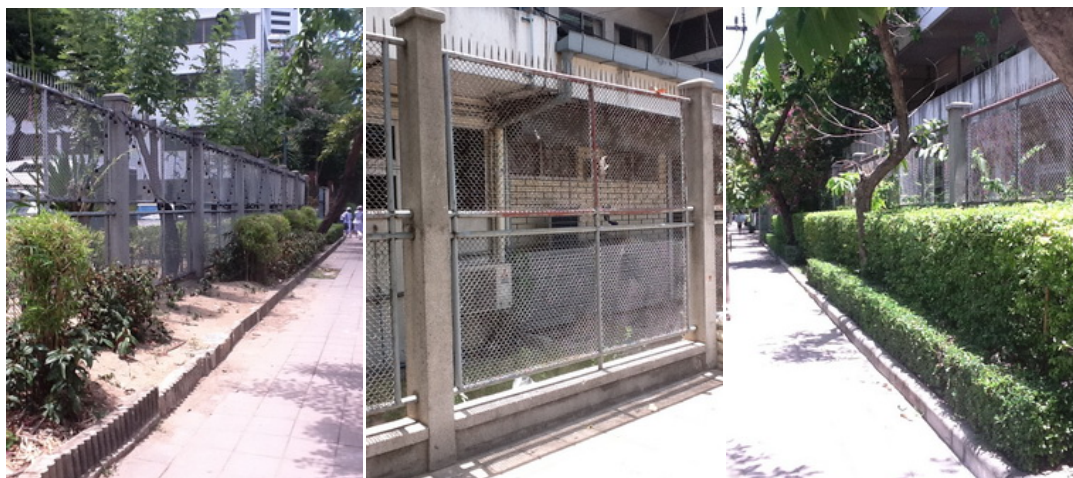
ภาพที่ 3.17 ร้วแบบที่ 3

ร้วแบบที่ 3 มีลักษณะเป็นเหล็กตะแกรง โปร่ง มีความสูงประมาณ 2.80-3.00 เมตร มีความยาวทั้งหมดประมาณ 187.00 เมตร พบในบริเวณฝั่งถนนอังรีดูนังค์ (304 เมตร) มีลักษณะสมบูรณ์

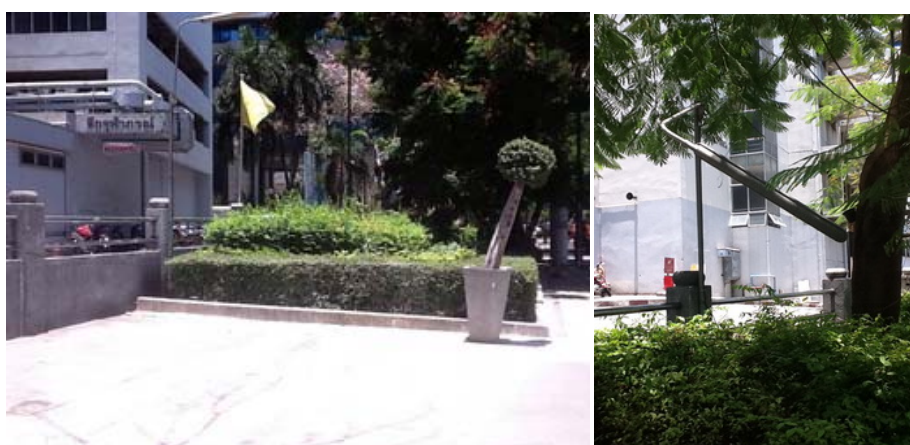
ภาพที่ 3.18 รั้วแบบที่ 4

รั้วแบบที่ 4 มีลักษณะเป็นก่อกออิฐหรือรั้วคอนกรีต ทึบ ราวจับสแตนเลส มีความสูงประมาณ 1.20 เมตร มีความยาวทั้งหมดประมาณ 296.00 เมตร พบในบริเวณฝั่งถนนพระราม 4 (304 เมตร) และถนนราชดำริ (180 เมตร) มีลักษณะชำรุดที่บริเวณราวจับสแตนเลส บิดงอและสูญหาย ยาวประมาณ 10 เมตร

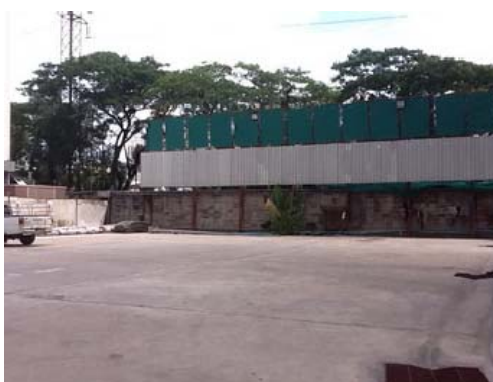
ภาพที่ 3.19 รั้วแบบที่ 5

รั้วแบบที่ 5 มีก่อกออิฐบล็อก ทึบ มีความสูงประมาณ 2.40 เมตร มีความยาวทั้งหมดประมาณ 506.00 เมตร พบในบริเวณรั้วที่ติดกับราชกรีฑาสโมสร

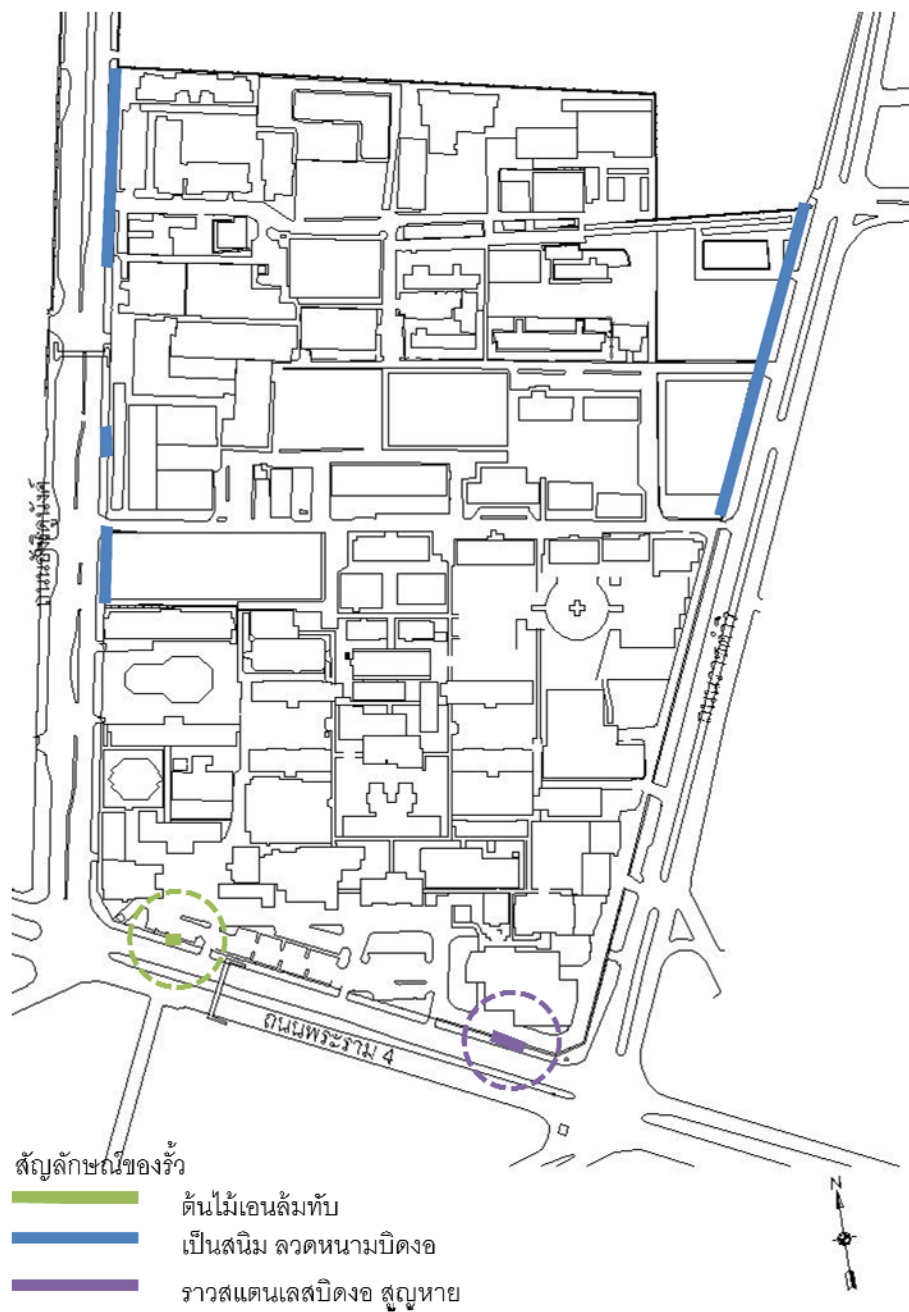
ภาพที่ 3.22 ตำแหน่งรั้วที่มีลักษณะซ้ำชุด
