การเปลี่ยนแปลงลำน้ำ

4.1 การสำรวจของสภาพลำน้ำ

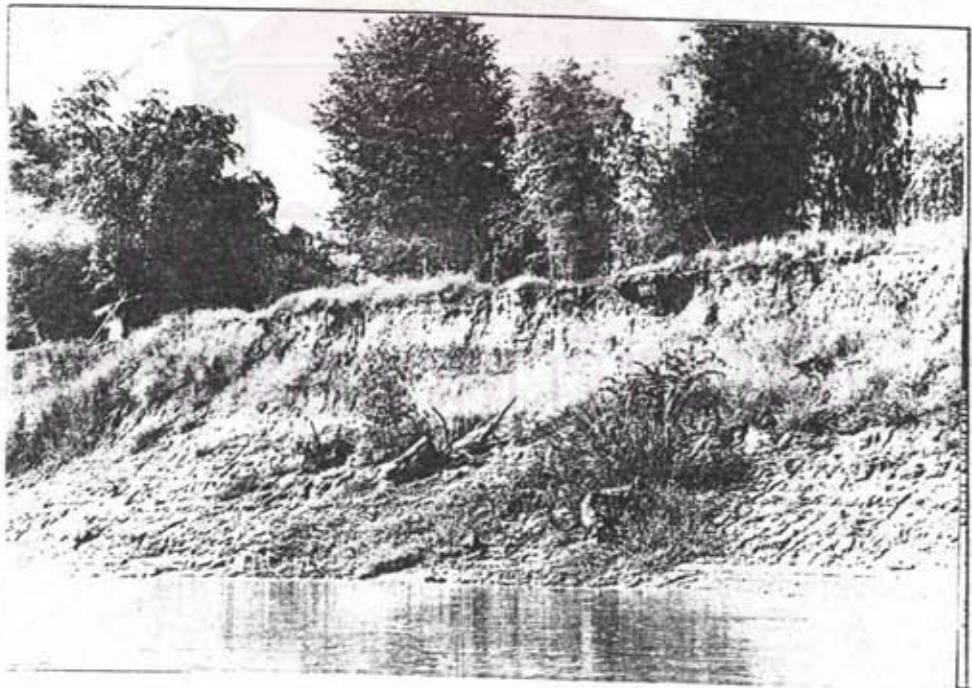
รูป 4-2 การเลื่อนไหลของตลิ่งเนื่องจากกระแสน้ำรุนแรงและแรงดันน้ำใต้ดิน

การกัดเซาะตลิ่งเนื่องจากแรงดันน้ำใต้ดินในแม่น้ำน่านตอนล่าง จากการสำรวจครั้งนี้ ยังไม่พบสาเหตุการพังทลายของตลิ่ง เนื่องจากแรงดันน้ำใต้ดินเพียงอย่างเดียวที่ชัดเจน แต่พบปัญหาการพังทลายที่เกิดขึ้นผสมผสานระหว่างกระแส น้ำที่รุนแรง และแรงดันน้ำใต้ดิน จากการสำรวจในปี 2535 พบเกิดขึ้นหลังเดือนกันยายนเป็นส่วนใหญ่ ซึ่งในช่วงปลายเดือนกันยายนต่อเนื่องกันเดือนตุลาคม มีความเร็วกระแสน้ำในลำน้ำโดยเฉลี่ยประมาณ 1 เมตร/วินาที พบการพังทลายของตลิ่งลึกเข้าไปบนฝั่งน้ำ จากแนวตลิ่งเดิมประมาณ 2 เมตร โดยเฉลี่ยอยู่ 31 แห่ง ดังแสดงในตาราง 4-1 และมีลักษณะการพังทลายของตลิ่งดังตัวอย่างแสดงในรูป 4-2 ซึ่งเป็นการพังทลายที่เกิดจากกระแสน้ำกัดเซาะบริเวณฐานตลิ่ง (toe of bank) และเกิดแรงดันของน้ำใต้ดินที่ไหลซึมลงไปตามรอยร้าวของมวลดิน ทำให้ผิวบนเกิดการแยกตัวและเลื่อนไถล (slide) ลงสู่ลำน้ำ จากการสังเกตระหว่างการสำรวจพบว่า เสถียรภาพของตลิ่งลำน้ำน่านตอนล่าง มีแนวโน้มเสถียรภาพสูงขึ้นจากตะพานหินสู่ปากน้ำยม และในช่วงใต้ปากน้ำยมลงสู่นครสวรรค์ จะมีแนวโน้มของเสถียรภาพสูงขึ้น แต่สำหรับช่วงลำน้ำบริเวณปากน้ำยม มีเสถียรภาพของตลิ่งฝั่งตรงข้ามปากน้ำยมค่อนข้างต่ำ เนื่องจากมีลักษณะของวัสดุเป็นทรายกลางเป็นส่วนใหญ่

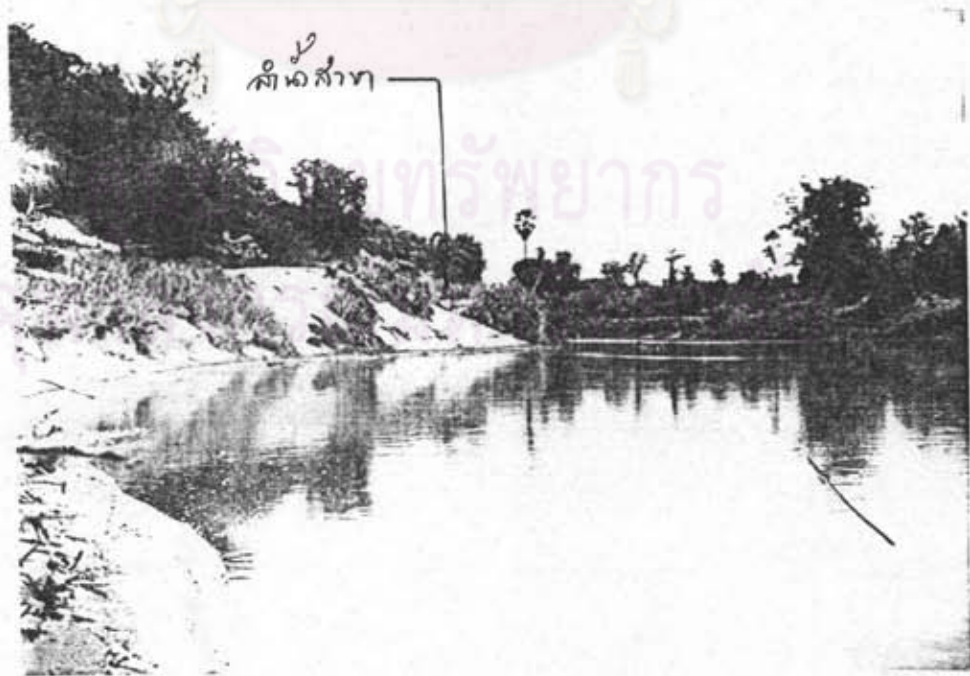
รูป 4-4 แหลมทรายปากคลองสาขา

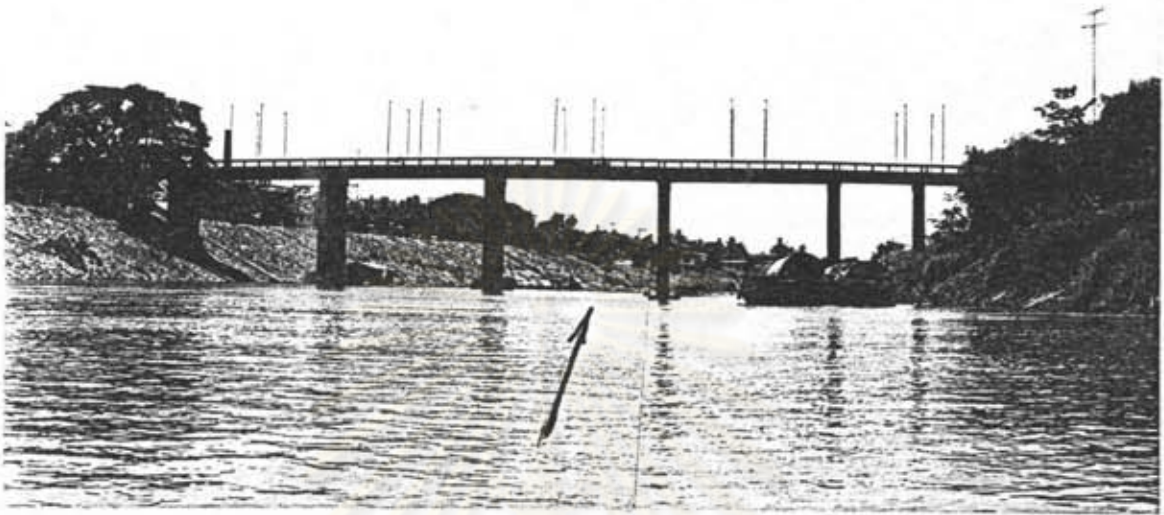
รูป 4-6 ลักษณะช่องเปิดของสะพานตะพานหิน

ปัญหาความแคบของร่องน้ำที่เป็นปัญหาหลักของแม่น้ำน่านตอนล่าง คือปัญหาช่องว่างระหว่างตอม่อสะพานข้ามแม่น้ำน่านของสะพานตะพานหิน (กม.475) และสะพานบางมูลนาก (กม.447.9) ซึ่งเป็นสะพานที่มีช่องว่างระหว่างศูนย์กลางตอม่อเพียง 20 เมตร โดยมีขนาดตอม่อกว้าง 1 เมตรและมีฐานรากกว้าง 2 เมตร ดังแสดงในรูป 4-6 และ 4-7 ซึ่งจะทำให้มีช่องเปิดของสะพานตะพานหินกว้าง 19 เมตร ที่ระดับสูงกว่า +23 ม.รทก. และช่องเปิดกว้าง 18 เมตร ที่ระดับต่ำกว่า +23 ม.รทก. และสะพานบางมูลนากจะมีช่องเปิดกว้าง 19 ม. ที่ระดับสูงกว่า +21 ม.รทก. และช่องเปิดกว้าง 18

ม. ที่ระดับต่ำกว่า +21 ม.รทก. ซึ่งทำให้ขบวนเรือที่มีความกว้าง 13 เมตร แล่นผ่าน ค่อนข้างจะอันตราย
