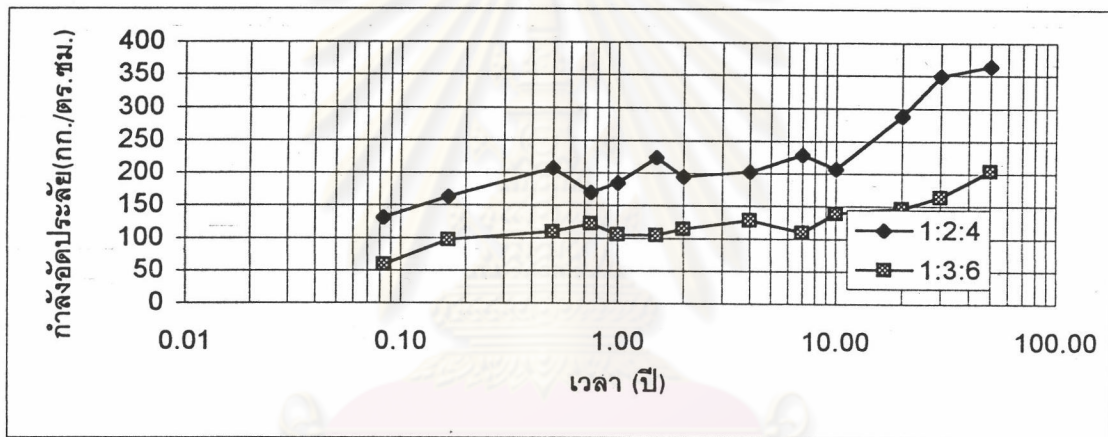
รูปที่ 2.2 กำลังของคอนกรีตตามเวลา จากผลทดสอบของ M.O.Wither [11]

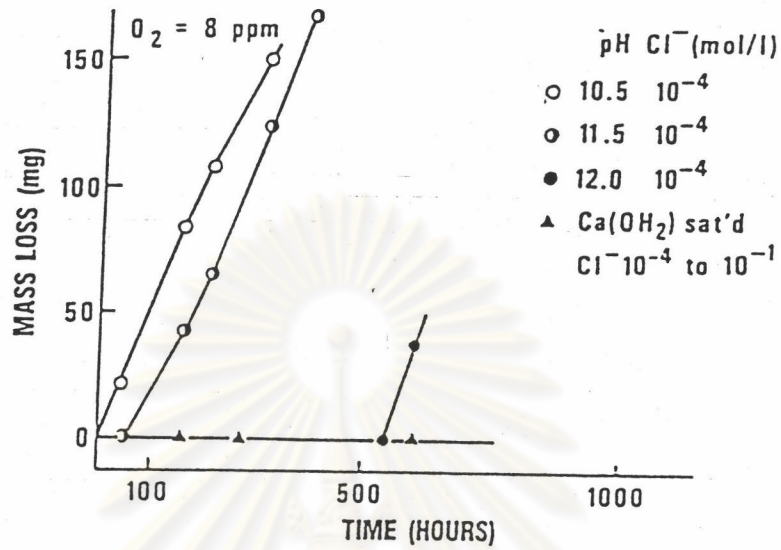
รูปที่ 2.13 การสูญเสียมวลเหล็กในสารละลายแคลเซียมไฮดรอกไซด์

(ผลกระทบของค่า pH และประจุของคลอไรด์)[15]

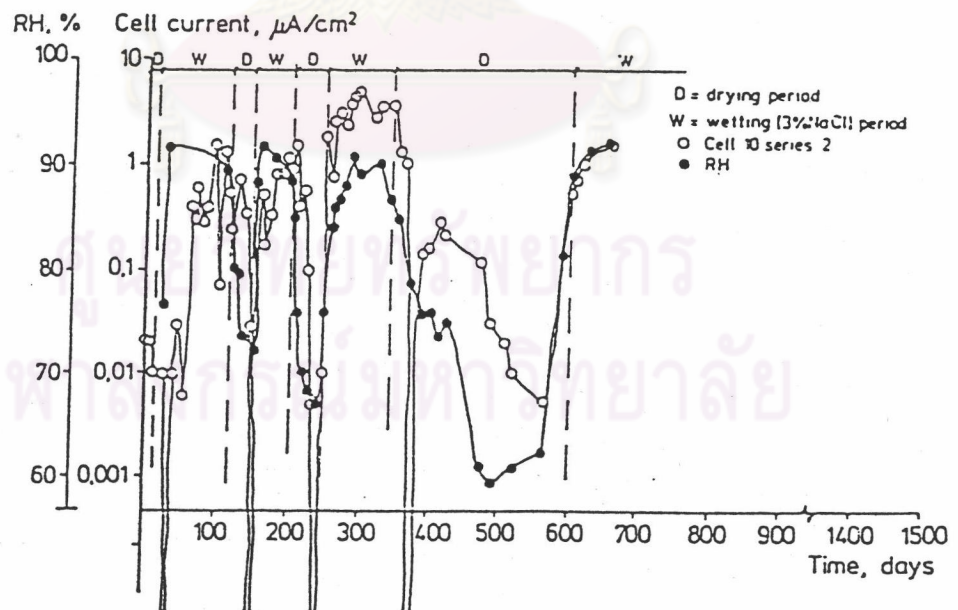
รูปที่ 2.18 การเปลี่ยนแปลงของความหนาแน่นกระแสไฟฟ้า กับความชื้นสัมพัทธ์ตามเวลา

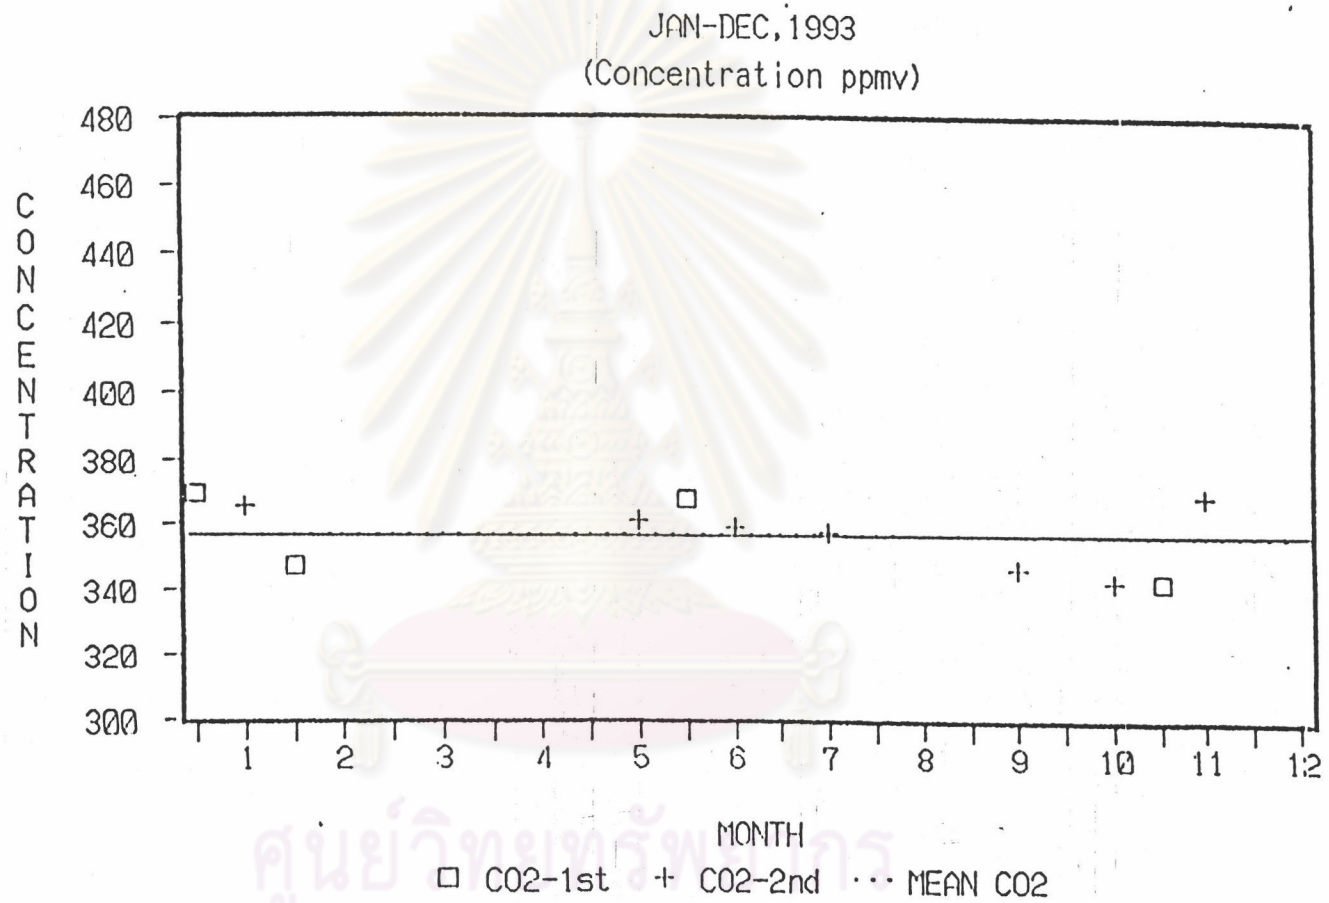
รูปที่ 3.3 ความเข้มข้นของก๊าซคาร์บอนไดออกไซด์ในบรรยากาศ ในปี พ.ศ.2536

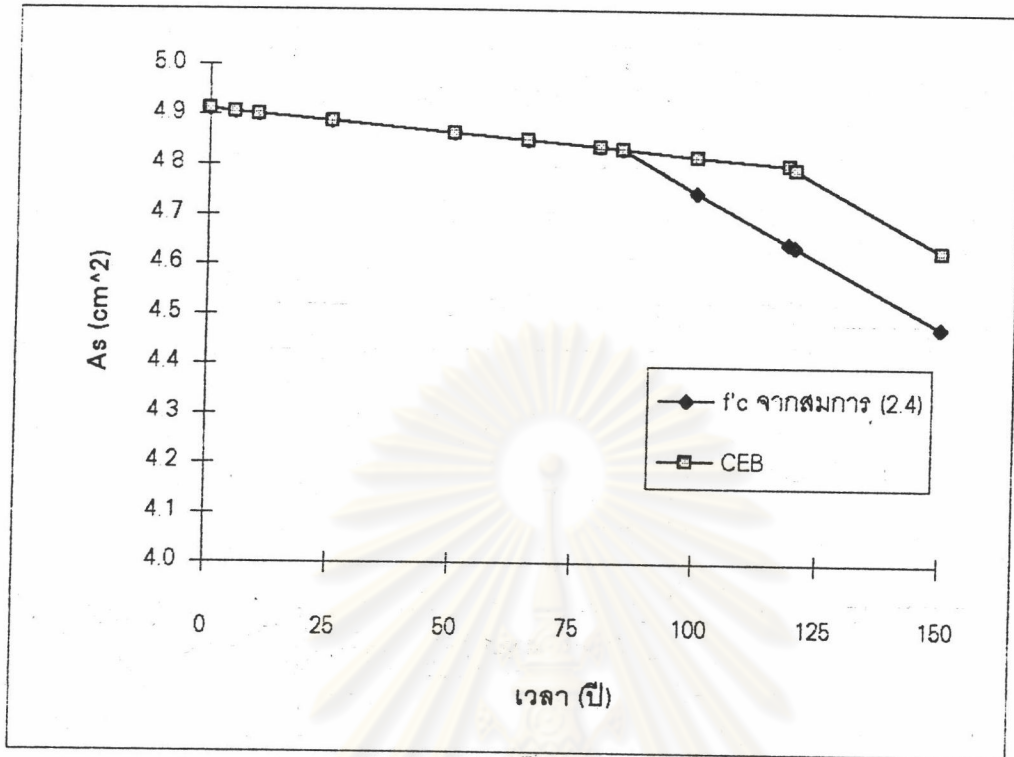
รูปที่ 3.4 อัตราการเกิดสนิมของเหล็กเสริมในคานเก่าสับเนื่องจากคาร์บอนเนต

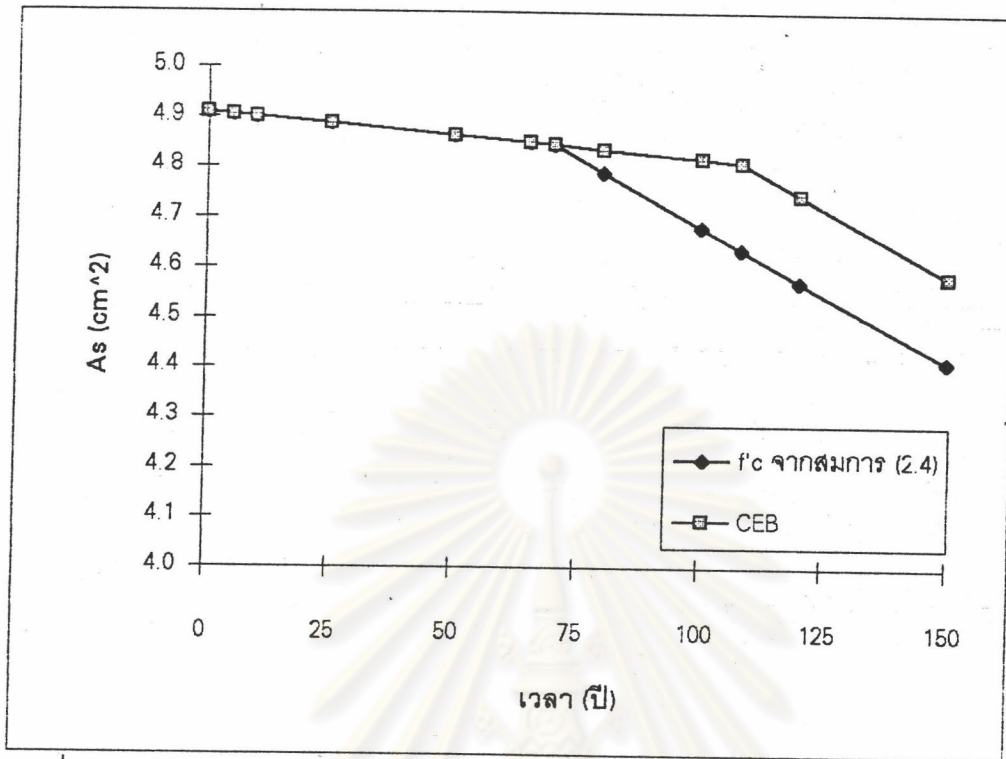
รูปที่ 3.6 อัตราการเกิดสนิมของเหล็กเสริมในตอม่อเก่าสับเนื่องจากคาร์บอนเนต

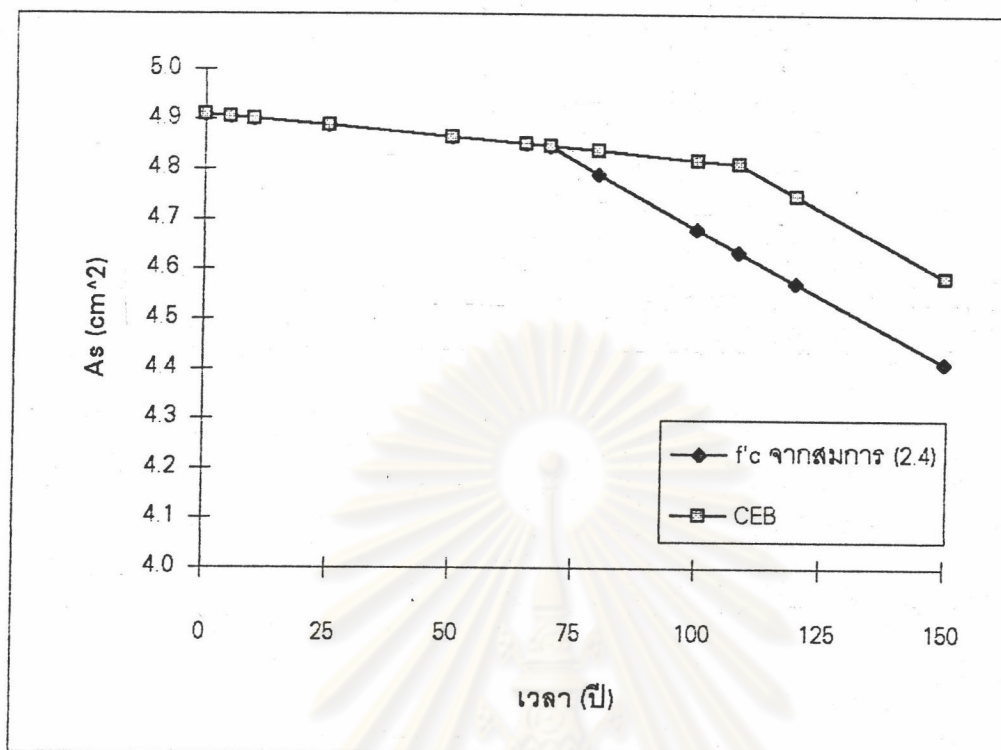
รูปที่ 3.8 อัตราการเกิดสนิมของเหล็กเสริมในเสาเก่าสืบเนื่องจากคาร์บอนเนต
