ปัจจัยการพัฒนาอาคารสร้างค้าง ประเภทอาคารชุดพักอาศัยขนาดใหญ่
: กรณีศึกษา โครงการ แอ็บสแตร์กส์ พหลโยธิน พาร์ค, กรุงเทพมหานคร

วิทยานิพนธ์นี้เป็นส่วนหนึ่งของการศึกษาตามหลักสูตรปริญญาเคหะพัฒนาศาสตรมหาบัณฑิต
สาขาวิชาการพัฒนาอสังหาริมทรัพย์ ภาควิชาเคหการ
คณะสถาปัตยกรรมศาสตร์ จุฬาลงกรณ์มหาวิทยาลัย
ปีการศึกษา 2555
ลิขสิทธิ์ของจุฬาลงกรณ์มหาวิทยาลัย

FACTORS OF DEVELOPMENT FOR INCOMPLETED LARGE CONDOMINIUM
: A CASE STUDY ABSTRACTS PHAHONYOTHIN PARK, BANGKOK

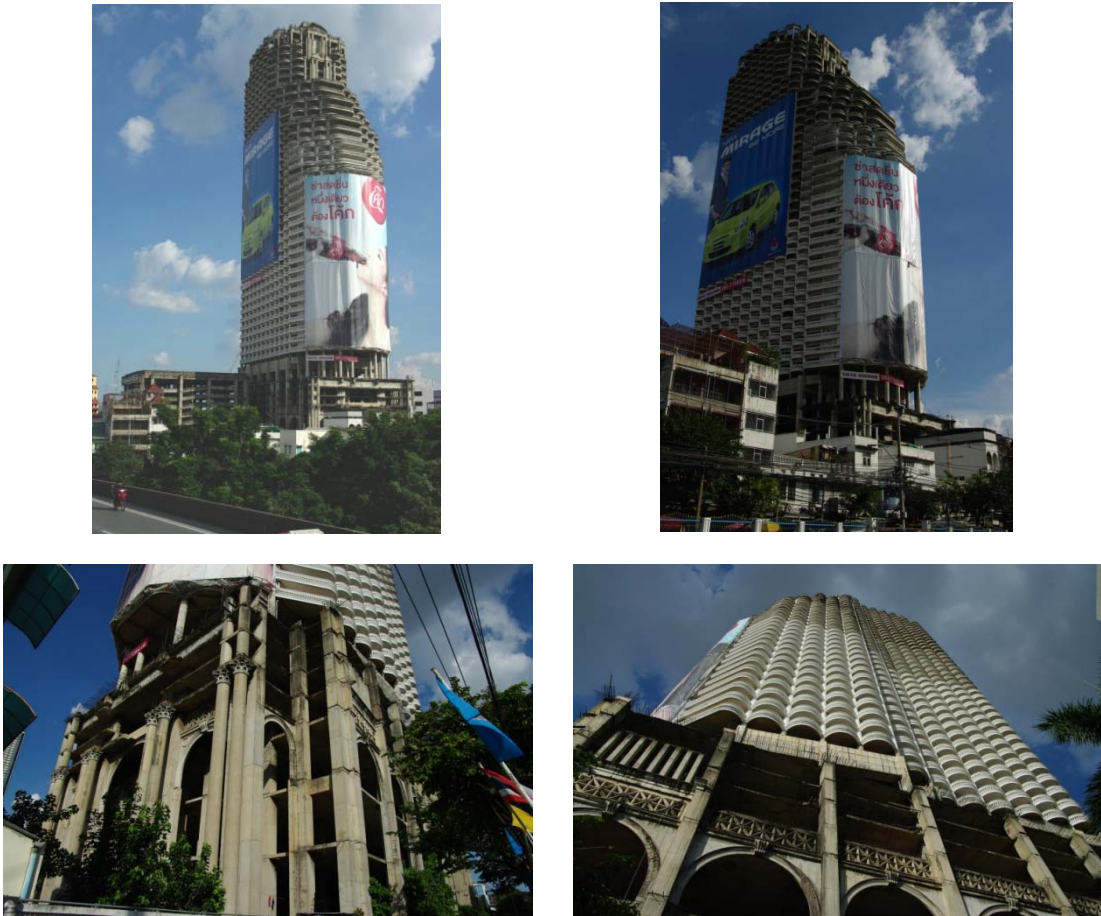
ภาพที่ 4.1 แสดงภาพถ่าย โครงการอาคาร ยูนิค

โครงการอาคาร ยูนิค ตั้งอยู่บนถนนนสาทรใต้ ดำเนินการโดย บริษัท รังสรรค์ สถาปัตย์ จำกัด ปัจจุบัน เปลี่ยนชื่อเป็น บริษัท รังสรรค์ แอนด์ พรอริชชิสส์ สถาปัตย์ จำกัด เป็นโครงการที่ยุติการก่อสร้างเนื่องจากประสบปัญหาทางเศรษฐกิจ ปี พ.ศ. 2540 การก่อสร้างได้ดำเนินการ เฉพาะในส่วนของโครงสร้างร้อยละ 80 มีข่าวการเจรจาซื้อ-ขายโครงการให้กลุ่มผู้ลงทุนรายใหม่ เพื่อนำมาพัฒนาเป็นโรงแรมและห้องชุดพักอาศัย และนำรายได้มาชำระหนี้ ให้กับลูกหนี้เก่าทั้งหมด ปัจจุบัน ก็ยังไม่มีควมคืบหน้าแต่อย่างใด

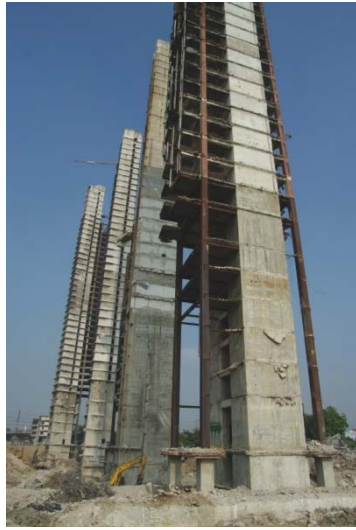
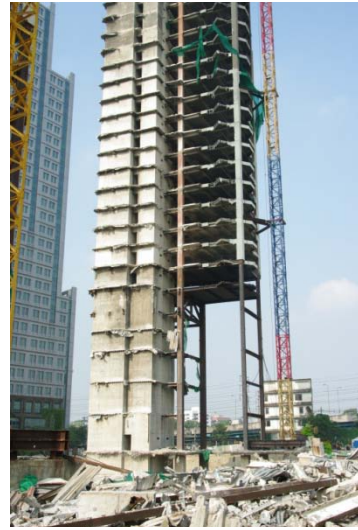
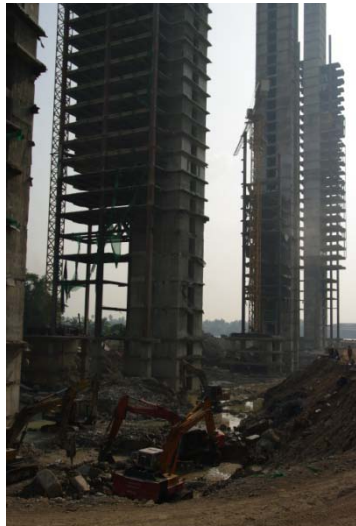
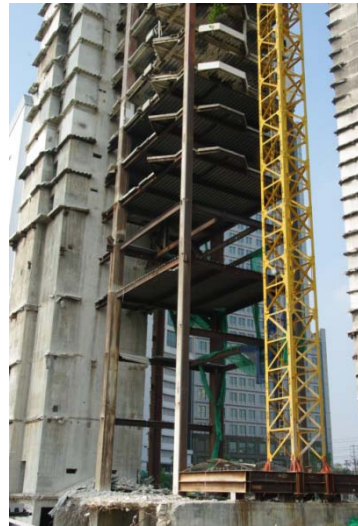
ภาพที่ 4.2 แสดงภาพถ่าย โครงการเอสวี การ์เดน

โครงการ เอสวี การ์เดน ตั้งอยู่บนถนนพระราม 3 เดิมบริหารงานโดยบริษัท พระราม 3 แลนด์ จำกัด เป็นบริษัทในเครือ กลุ่มสหวิริยา การก่อสร้างได้ดำเนินการในส่วนโครงสร้างไปแล้ว ประมาณร้อยละ 70 เป็นอาคารสูง 42 ชั้น จำนวน 4 อาคาร ระหว่างที่ยุติการก่อสร้างเมื่อประสบปัญหาทางเศรษฐกิจปี พ.ศ. 2540 กลุ่มลูกค้าที่ซื้อห้องชุดพักอาศัยได้ร้องเรียนให้ดำเนินการก่อสร้างต่อให้แล้วเสร็จ เพราะได้มีการผ่อนชำระไปแล้วจำนวนมาก แต่ไม่เป็นผล จึงร้องต่อศาลเพื่อเรียกเงินคืน ปี พ.ศ. 2555 เริ่มมีการรื้อถอนอาคาร เพื่อขายเศษเหล็กจากการรื้อถอนอาคารตามที่ได้มีการเจรจกันในชั้นศาล เพื่อนำเงินได้ส่วนนี้ ชำระคืนกับผู้เสียหายบางส่วน

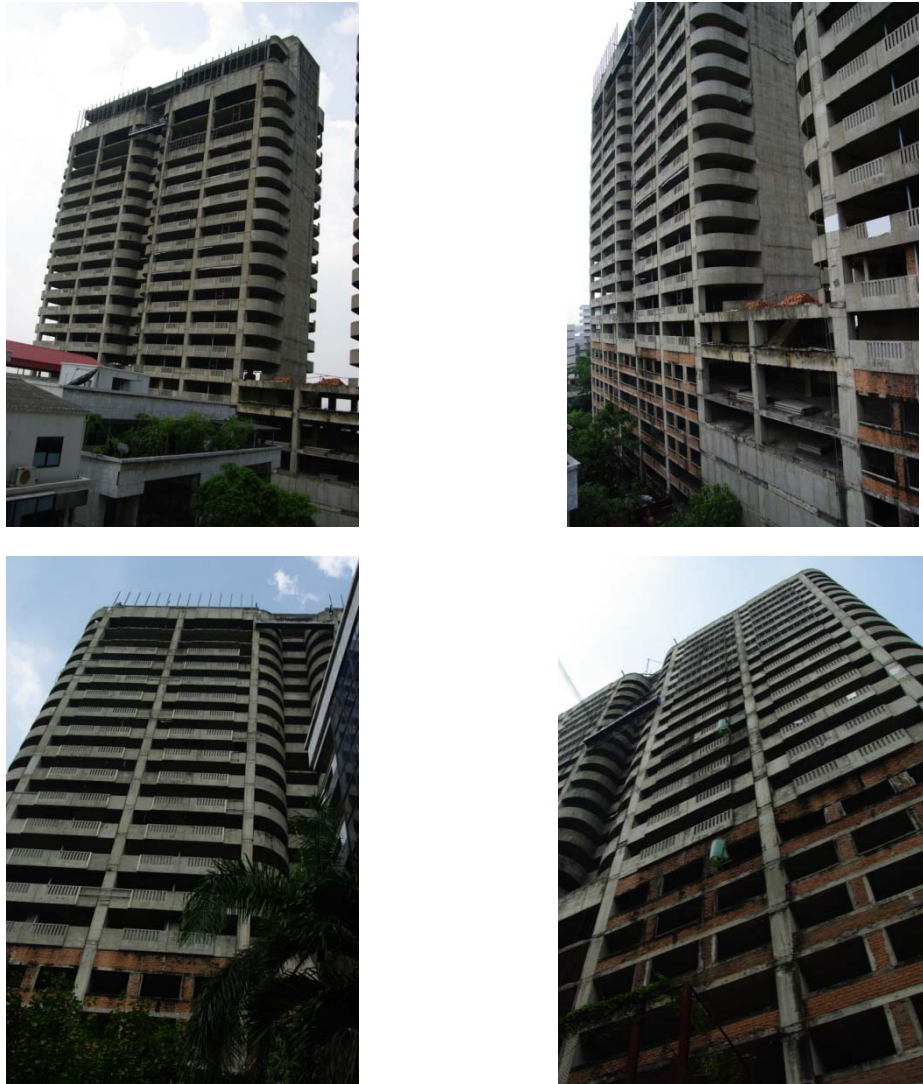
ภาพที่ 4.4 แสดงภาพถ่ายโครงกรงเอส เอส พี

โครงการ เอส เอส พี ตั้งอยู่บนถนนระนอง แขวงคลองเตย เป็นการก่อสร้างอาคารชุดพักอาศัย โดยมีบริษัท สยาม ซินเท็ค คอนสตรัคชั่น จำกัด (มหาชน) เป็นผู้รับเหมาก่อสร้าง แต่ต้องยุติการก่อสร้างทั้งที่งานโครงสร้างอาคารแล้วเสร็จไปกว่าร้อยละ 80 ปัจจุบันไม่มีความคืบหน้าของโครงการแต่อย่างใด

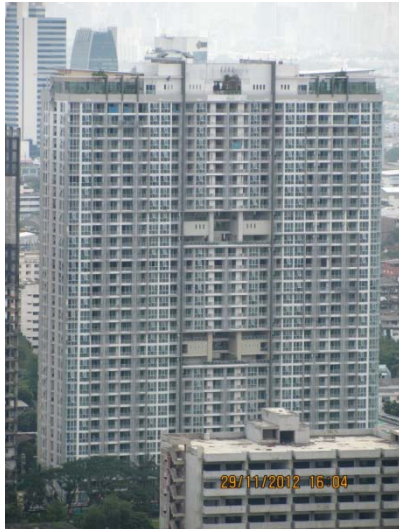
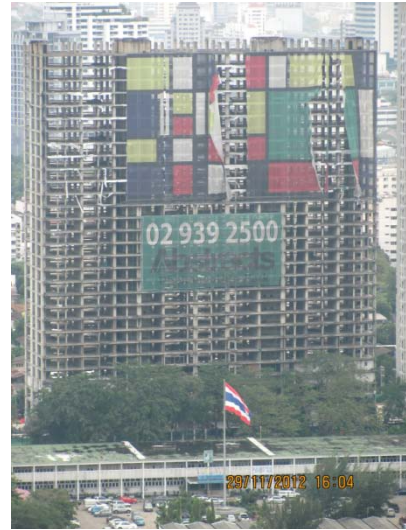
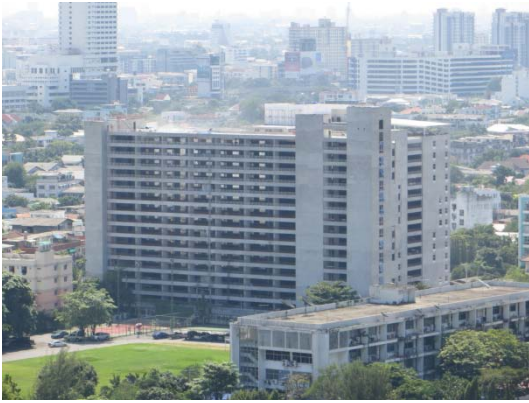
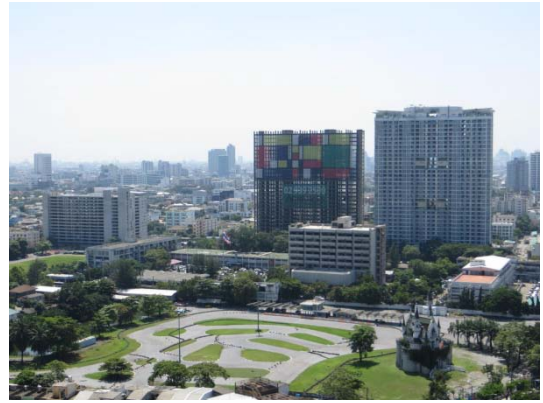
ภาพที่ 4.5 แสดงภาพถ่ายโครงการ แอ็บสแตร์กส์ พหลโยธิน พาร์ค

โครงการแอ็บสแตร์กส์ พหลโยธิน พาร์ค เดิมชื่อ โครงการเดอะ แนนเซอร์ล เพลส สวีท พหลโยธิน ตั้งอยู่ที่ถนนพหลโยธิน แขวงจอมพล เขตจตุจักร กรุงเทพมหานคร อยู่ในระหว่างการดำเนินการพัฒนาเป็นอาคารชุดพักอาศัยโดย บริษัท นูโว โลว์ เอเจนซี จำกัด ประกอบด้วยอาคารชุดพักอาศัยสูง 34 ชั้น จำนวน 3 อาคารและอาคารจอดรถ 16 ชั้น จำนวน 1 อาคาร

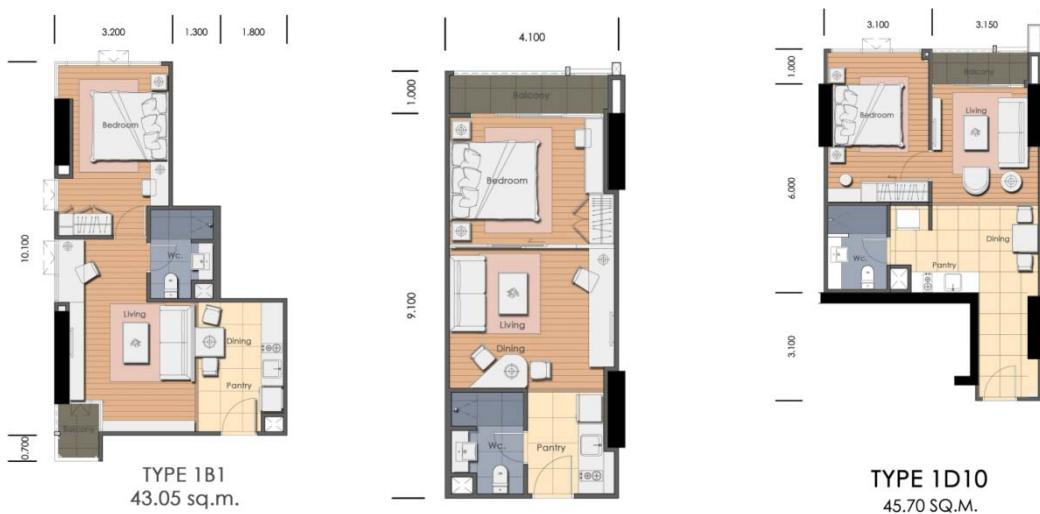
ภาพที่ 4.10 แสดงรูปแบบห้องชุดพักอาศัย

ภายนอก มีสิ่งอำนวยความสะดวกให้บริการอย่างครบครัน เพียงพอต่อจำนวนลูกค้าทั้งหมดเมื่อเข้าอยู่อาศัย รูปแบบของห้องพัก จำนวนและสัดส่วนของแต่ละรูปแบบ ต้องสัมพันธ์กับความต้องการของลูกค้ามากที่สุด ห้องมีพื้นที่ใหญ่ราคาที่สูงตามจำนวนตารางเมตร ขนาดห้องในโครงการควรใกล้เคียงกัน เพราะเป็นลูกค้ากลุ่มเดียวกัน มีวัฒนธรรมรายได้การใช้ชีวิตไม่ต่างกันมาก ไม่เหมาะที่จะนำลูกค้าที่มีรายได้ต่างกันมากมาอาศัยอยู่ด้วยกัน เพราะต่างมีนิสัยและความเป็นอยู่ที่ไม่เหมือนกัน เป็นปัญหาทั้งในด้านการขายและหลังการขาย เพราะผู้มีรายได้สูงมีรสนิยม มีความคาดหวังสูงย่อมไม่เลือกที่จะอยู่ร่วมกับกลุ่มที่มีรายได้น้อยกว่ามาก ความเหมาะสมของรูปแบบราคาและกลุ่มลูกค้าเป็นส่วนหนึ่งในการตัดสินใจออกแบบรูปแบบของห้องชุดให้เหมาะกับการตลาด และการใช้สอยในชีวิตประจำวันของผู้อยู่อาศัย การใช้พื้นที่อย่างคุ้มค่าและเลือกใช้วัสดุที่มีคุณภาพ สวยงาม ในพื้นที่ส่วนกลางมีสิ่งอำนวยความสะดวกสบายเพียงพอ ต่อความต้องการของลูกค้า เช่น จำนวนที่จอดรถตามสัดส่วนของห้องชุด และอัตราการมีรถส่วนบุคคลของผู้อยู่อาศัยในอาคารชุด มีสวนหย่อม สระว่ายน้ำ ห้องออกกำลังกาย นอกจากนี้ยังพิจารณาถึง ส่วนควบที่จะใส่ไว้ในห้องชุด เช่น เครื่องปรับอากาศ ชุดครัว ชุดรับแขก เครื่องใช้ไฟฟ้า กระจังจัดชุดเฟอร์นิเจอร์พร้อมอยู่ให้กับลูกค้า เพื่ออำนวยความสะดวก ในการเข้าใช้ประโยชน์ อย่างเต็มที่ ปัจจัยเหล่านี้ล้วนเป็นพื้นฐานในการพัฒนาโครงการให้มีมูลค่า ทำให้เป็นจุดแข็งของโครงการ เพื่อแข่งขันกับคู่แข่งในตลาด

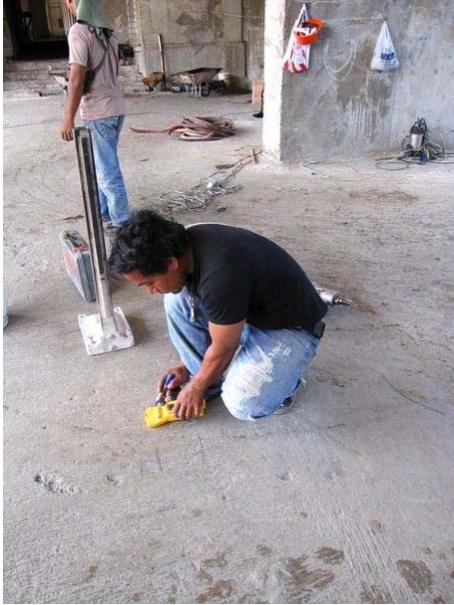
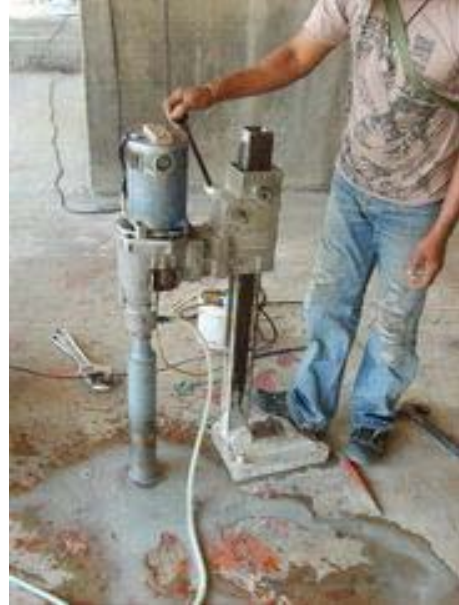
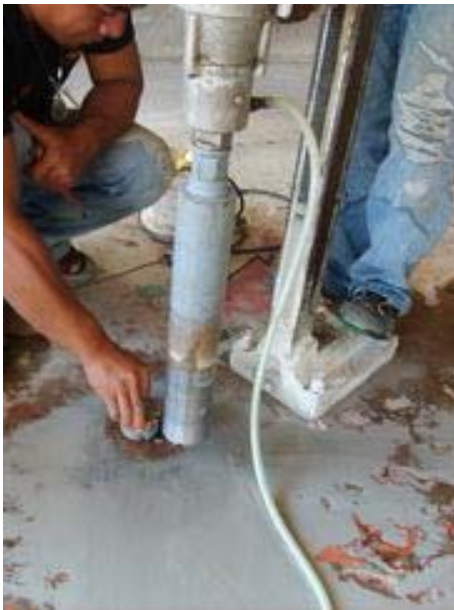
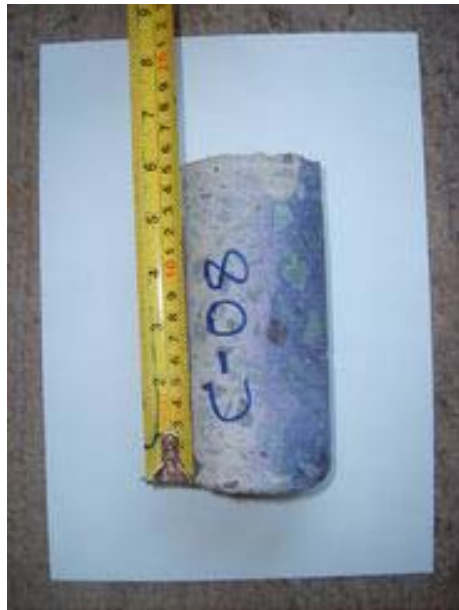
โดยทำการเจาะเก็บแท่งตัวอย่างคอนกรีตขนาดเส้นผ่าศูนย์กลางขนาด 3 นิ้ว จากส่วนโครงสร้างเสา คาน พื้นและผนัง แท่งตัวอย่างที่ได้จากการเจาะจะถูกนำมาตัด ให้อัตราส่วนความยาวต่อเส้นผ่าศูนย์กลางประมาณ 2:1 และนำส่งไปทดสอบหาค่ากำลังอัดสูงสุด (Max. Compressive Strength) ด้วยเครื่อง Compression Machine ของห้องปฏิบัติการ พบว่าค่าความแข็งแรงของคอนกรีตมีค่าเฉลี่ยอยู่ที่ 273.98 ksc. โดยมีค่าต่ำสุดเท่ากับ 161.11 ksc. และค่าสูงสุดเท่ากับ 478.63 ksc. ซึ่งถือว่าความแข็งแรงของคอนกรีตโครงสร้างอยู่ในเกณฑ์ที่ดีมาก

Sample	Structure	Strength (Ksc.)
1	Wall	445.45
2	Wall	390.96
3	Floor	270.18
4	Floor	279.18

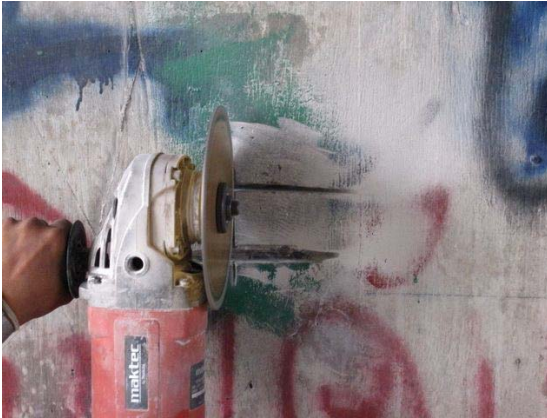
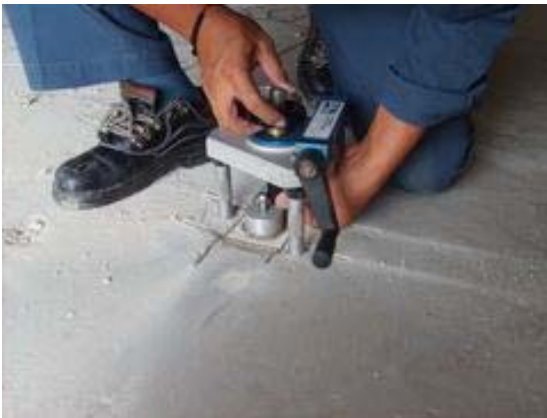
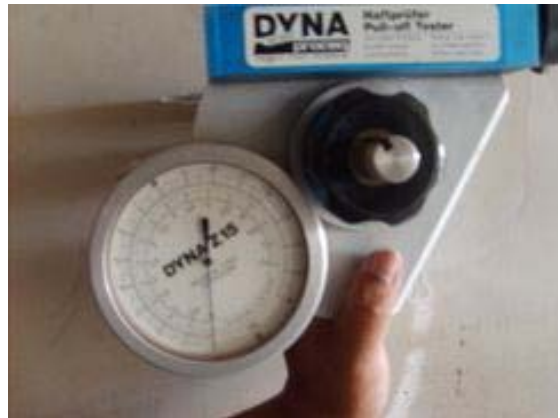
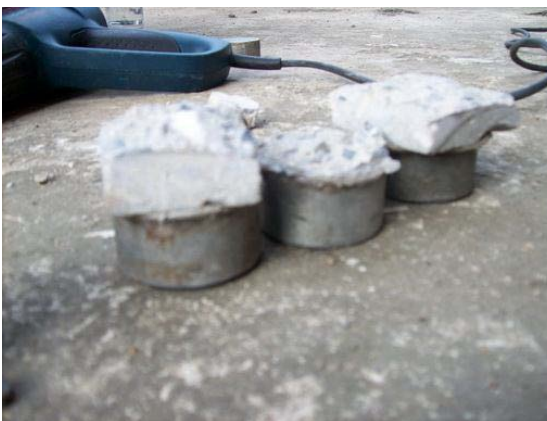
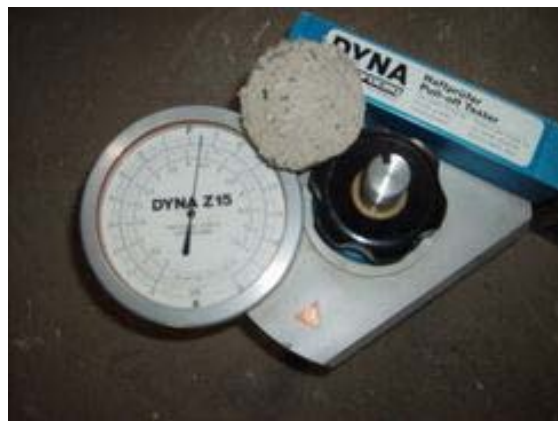
งานทดสอบกำลังของคอนกรีตโดยวิธี Pull Off Test (CAPO)

ตารางผลการทดสอบกำลังของคอนกรีตโดยวิธี Pull Off Test (CAPO)

Sample	Pull Off Force		แรงดึง	แรงอัด
	(kN)	(kg)	(ksc)	(ksc)
2	9.20	937.82	37.51	375.13
3	9.30	948.01	37.92	379.20
4	6.90	703.36	28.13	281.35

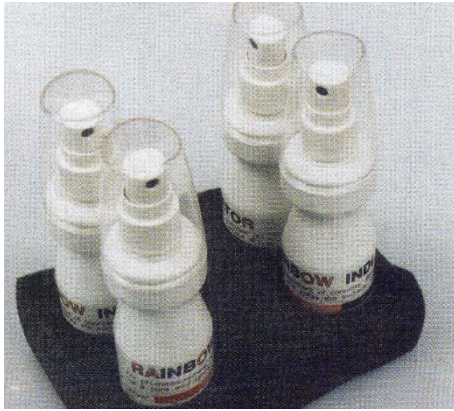
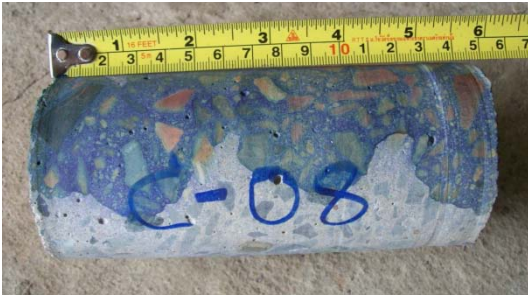
งานทดสอบเนื้อคอนกรีต ด้วยวิธี Carbonation Test

จากผลการทดสอบระยะการแทรกซึมของปฏิกิริยาคาร์บอนเนชันในคอนกรีต (Carbonation Test) พบว่า โดยส่วนใหญ่คอนกรีตอยู่ในสภาพดี ที่ระยะความลึก 1.0 ซม. ส่วนใหญ่มีค่า pH อยู่ในเกณฑ์ที่สูงกว่า 9 และที่ระยะความลึก 3.0 ซม. มีค่า pH สูงกว่า 13 ทั้งนี้ยกเว้นก็แต่ตัวอย่างที่ 11 ที่มีค่า pH ต่ำผิดปกติ จนถึงความลึก 3 ซม. ซึ่งแสดงให้เห็นว่าที่บริเวณดังกล่าวมีการการสะสมความชื้นมากหรือค่าความแข็งแรงต่ำกว่ามาตรฐาน ดังภาพประกอบ(ตำแหน่ง ตรวจสอบคือ ตำแหน่งเดียวกับตำแหน่ง Coring)

โดยทั่วไปแล้วคอนกรีตที่ดีจะมีความเป็นด่าง (หรือค่า pH) ประมาณ 12 ถึง 13 ซึ่งความเป็นด่างสูงนี้จะป้องกันไม่ให้เหล็กเสริมเกิดสนิม เหล็กเสริมมีความเสี่ยงที่จะเกิดสนิมได้หากค่าความเป็นด่างของคอนกรีตลดลง หรือค่าความเป็นด่างของคอนกรีตอยู่ในต่ำ ระดับวิกฤติ คือ ค่า pH ต่ำกว่า 9 ถึง 10 โดยเฉพาะอย่างยิ่งหากสภาพแวดล้อมมีปริมาณน้ำและออกซิเจนเพียงพอ

ระยะความลึกจาก ผิวคอนกรีต (ซม.)	หลุมเจาะทดสอบ									
	Core - C-01	Core - C-02	Core - C-03	Core - C-04	Core - C-05	Core - C-06	Core - C-07	Core - C-08	Core - C-09	Core - C-10
0.00 - 1.00	Green	Green	Dark Blue	Green	Dark Blue	Yellow	Purple	Green	Yellow	Green
1.00 - 2.00	Dark Blue	Dark Blue	Dark Blue	Green	Dark Blue	Dark Blue	Purple	Dark Blue	Purple	Dark Blue
2.00 - 3.00	Dark Blue	Dark Blue	Dark Blue	Dark Blue	Dark Blue	Dark Blue	Purple	Dark Blue	Dark Blue	Dark Blue
3.00 - 4.00	Dark Blue	Dark Blue	Dark Blue	Dark Blue	Dark Blue	Dark Blue	Purple	Dark Blue	Dark Blue	Dark Blue
4.00 - 5.00	Dark Blue	Dark Blue	Dark Blue	Dark Blue	Dark Blue	Dark Blue	Purple	Dark Blue	Dark Blue	Dark Blue
มากกว่า 5.00	Dark Blue	Dark Blue	Dark Blue	Dark Blue	Dark Blue	Dark Blue	Purple	Dark Blue	Dark Blue	Dark Blue

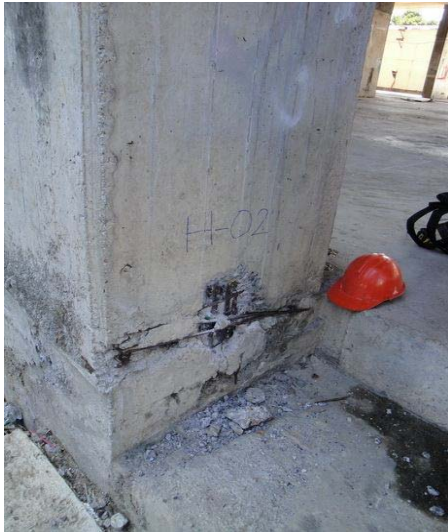
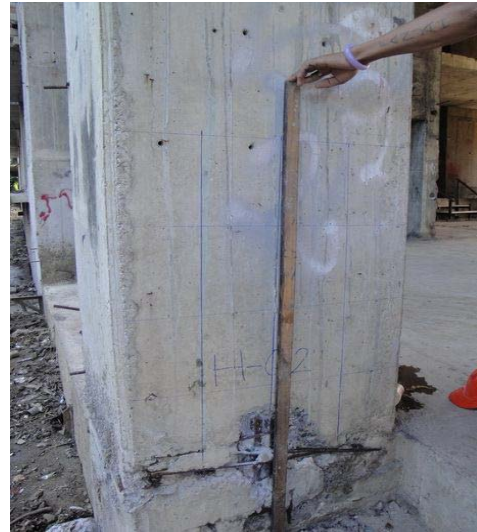
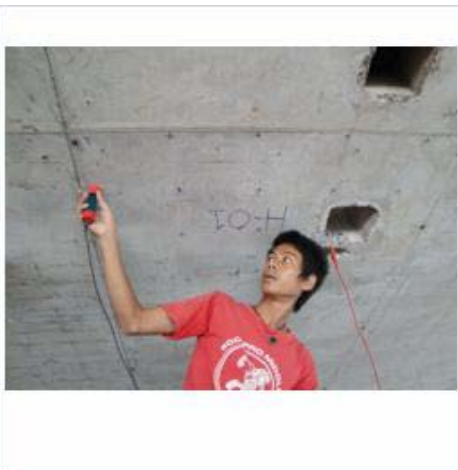
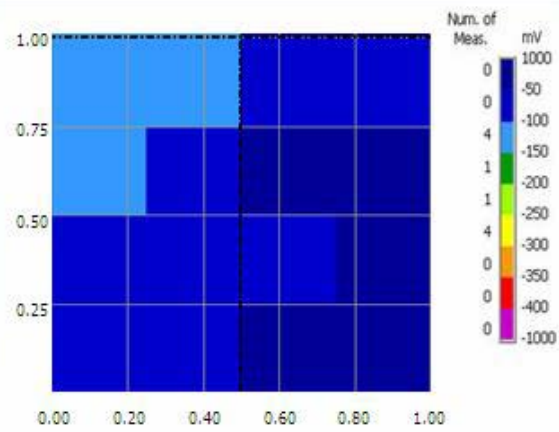
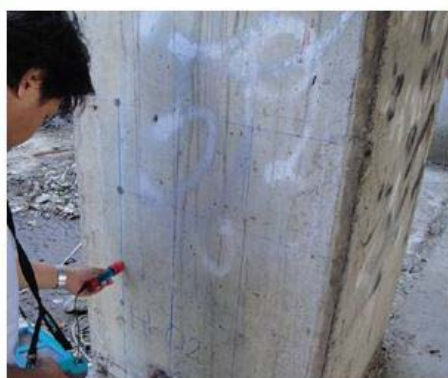
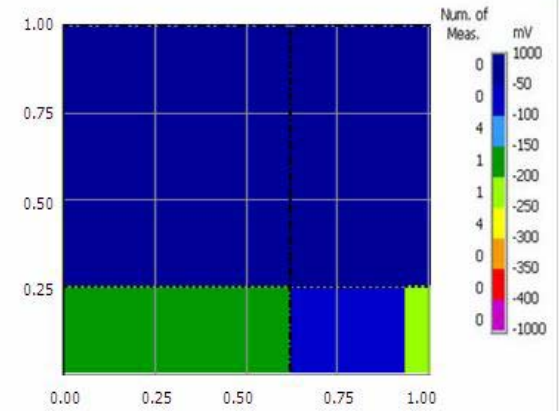
งานตรวจสอบแนวโน้มการผุกร่อนของเหล็กเสริม ด้วยวิธี

ผลการตรวจสอบแนวโน้มการผุกร่อนของเหล็กเสริม ด้วยวิธี Half Cell Potential จากผล การ ตรวจวัดความผุกร่อนของโครงสร้างคอนกรีตเสริมเหล็ก (Half Cell Potential Test)พบว่า โครงสร้าง มีความน่าจะเป็นสูงกว่า 90% ที่จะไม่เกิดการกัดกร่อนของสนิมหรืออีกนัยก็ คือ โครงสร้างจะมีโอกาสเกิดสนิมน้อยกว่า 10% ซึ่งถือได้ว่าโครงสร้างดังกล่าวอยู่ในสภาพที่ดีมาก

Sample	โครงสร้าง	Min (mV)	Max (mV)	ความน่าจะเป็น
1	พื้น	-130	-15	90% ที่จะไม่เกิดการกัดกร่อนของสนิม
2	เสา	-235	140	มีโอกาสดเกิดหรือไม่เกิดการกัดกร่อนของสนิม
3	ผนัง	-15	70	90% ที่จะไม่เกิดการกัดกร่อนของสนิม
4	ผนัง	-90	195	90% ที่จะไม่เกิดการกัดกร่อนของสนิม

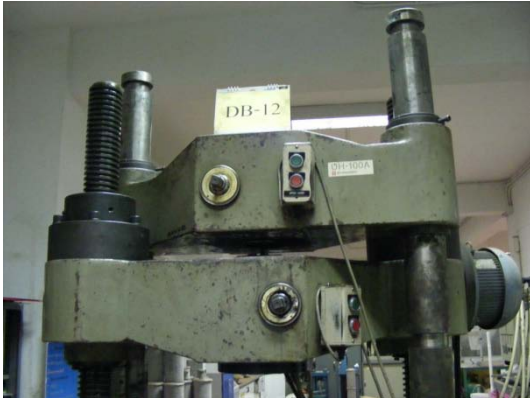
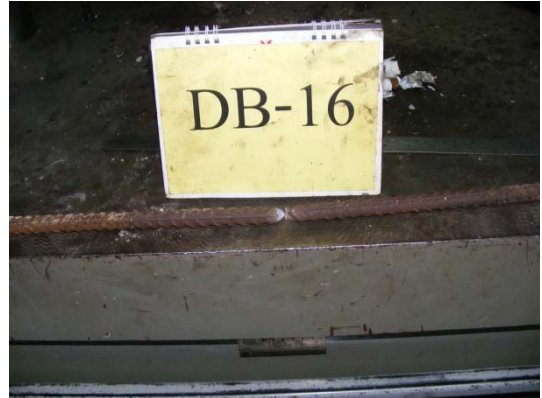
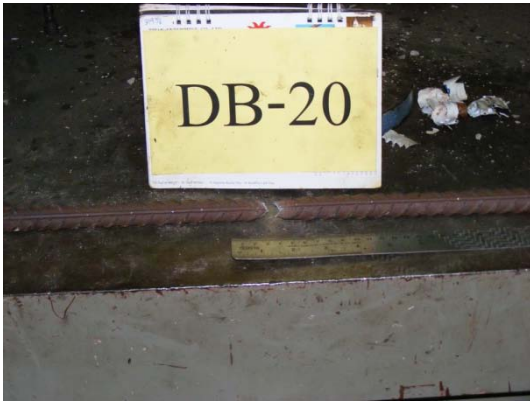
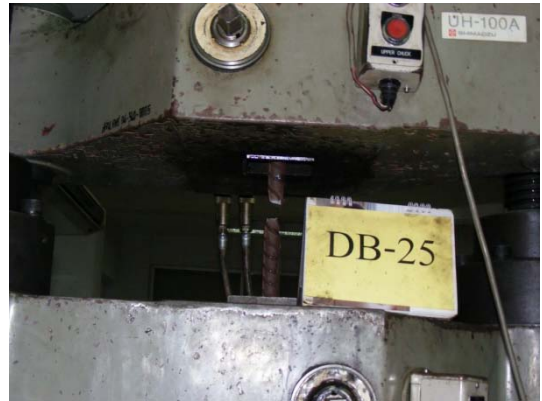
การทดสอบกำลังรับของเหล็กเสริม (Specimen Sampling ASTM E8)

Sample	Size	Dia (mm)	Weight (kg/m)	Elongation (%)	Yield (kg)	Ultimate (kg)	Y Stress (ksc)
1	DB20	19.76	2.41	25	14,488	20,144	4,723
2	DB25	23.86	3.5	24	23,128	33,927	5,190
3	DB25	96.3	3.54	20	22,625	32,852	5,018
4	DB28	84.4	4.78	28.57	26,222	38,829	4,308
