การประเมินการอยู่อาศัยของบ้านพักถาวรสำหรับผู้ประสบภัยน้ำท่วมภาคใต้ ปี พ.ศ. 2554
: กรณีศึกษาโครงการบ้านพักถาวรจังหวัดกระบี่

EVALUATION OF RESIDENT PREFERENCE FOR PERMANENT HOUSING FOR FLOOD
VICTIMS IN THE SOUTH IN 2011 : A CASE STUDY OF PERMANENT HOUSING
PROJECT IN KRABI PROVINCE.

A Thesis Submitted in Partial Fulfillment of the Requirements
for the Degree of Master of Housing Development Program in Real Estate Development
Department of Housing
Faculty of Architecture Chulalongkorn University
Academic Year 2012
Copyright of Chulalongkorn University

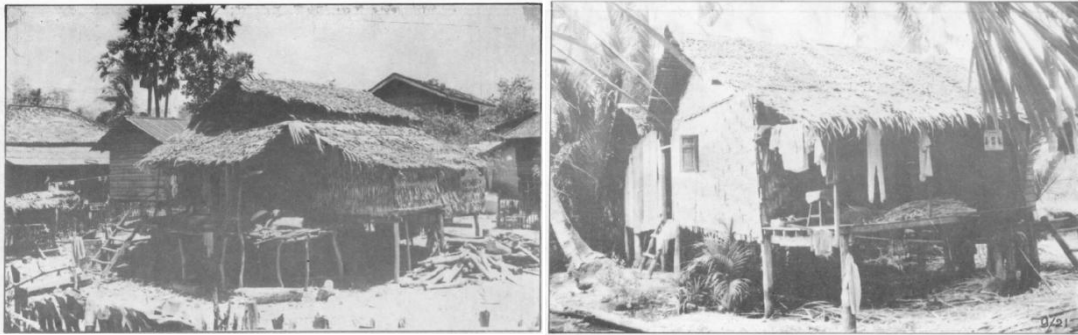
ภาพที่ 2.1 เรือนเครื่องผูก แบบพื้นฐานของเรือนพักอาศัย

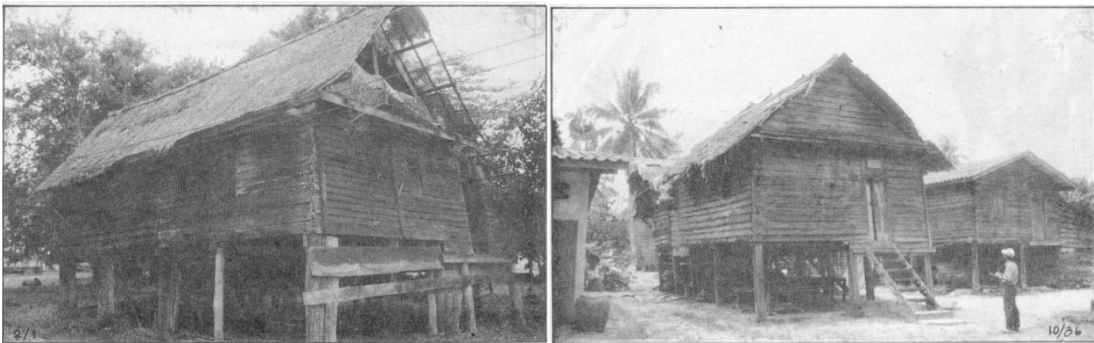
ภาพที่ 2.2 เรือนเครื่องสับแบบดั้งเดิม มุงจาก

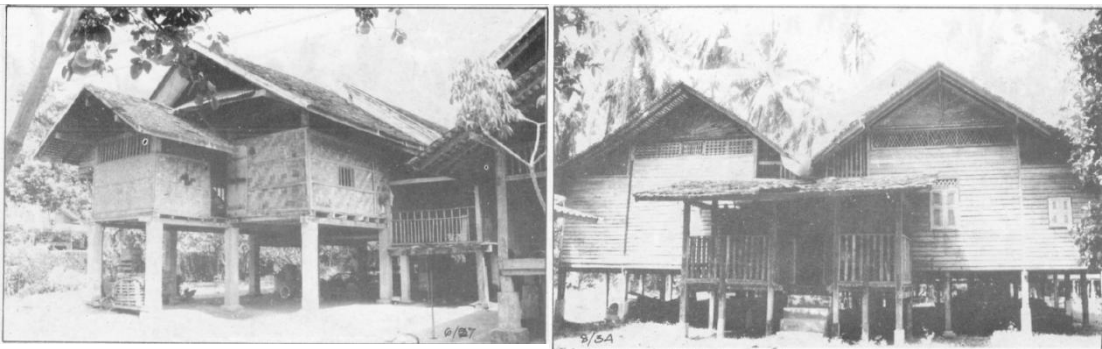
ภาพที่ 2.3 เรือนเครื่องสับแบบยุคหลัง ต่อเติมเป็นจั่วเล็ก (ซ้าย)

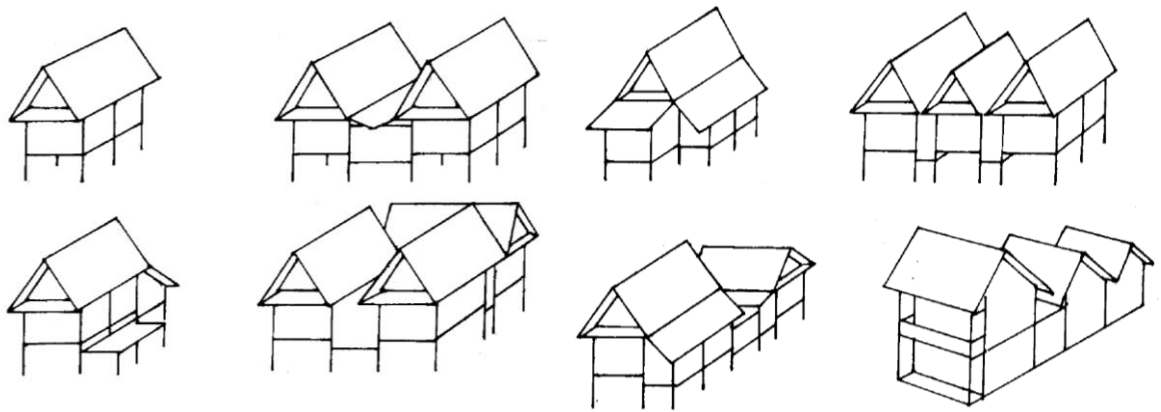
ภาพที่ 2.7 เรือนไทยภาคใต้ หลังคาจั่ว ลักษณะการปลูกสร้างต่อเติม

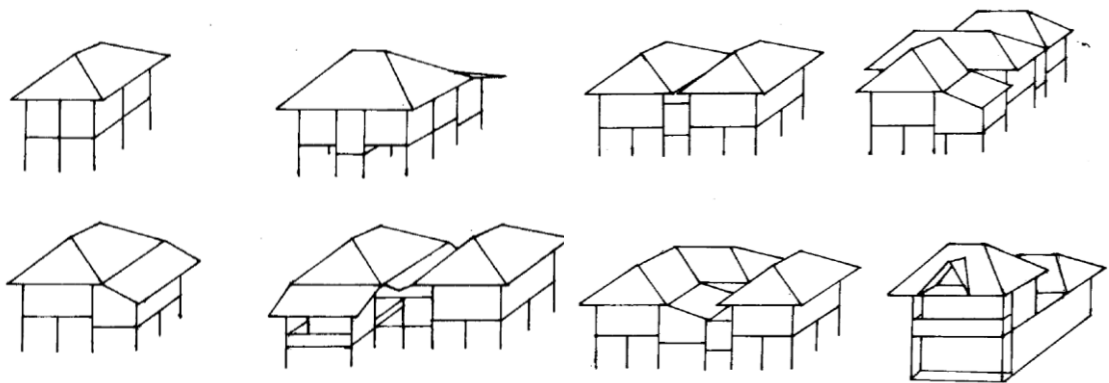
ภาพที่ 2.8 เรือนไทยภาคใต้ หลังคาปั้นหย่า ลักษณะการปลูกสร้างต่อเติม

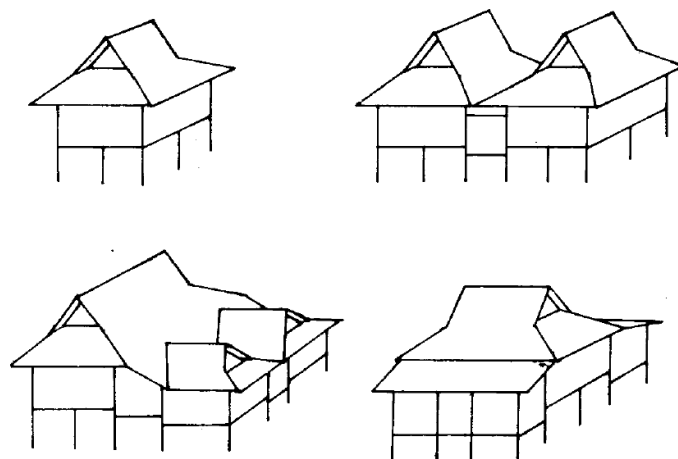
ภาพที่ 2.9 เรือนไทยภาคใต้ หลังคาบานอ ลักษณะการปลูกสร้างต่อเติม

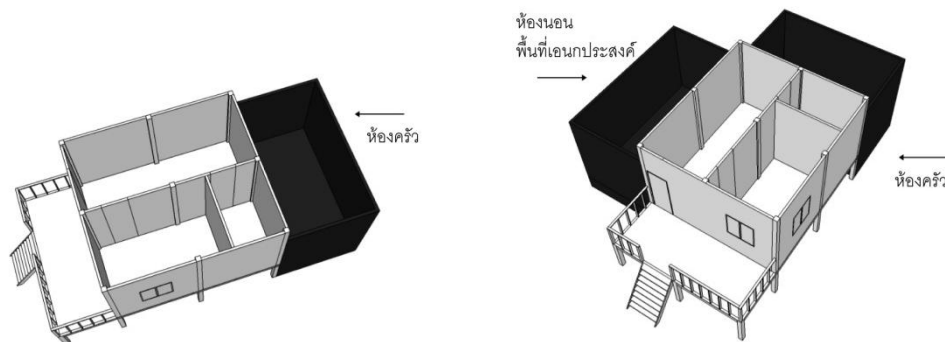
ภาพที่ 5.5 แสดงรายละเอียดตัวบ้านที่มีการเปลี่ยนแปลงหลังการเข้าอยู่อาศัย

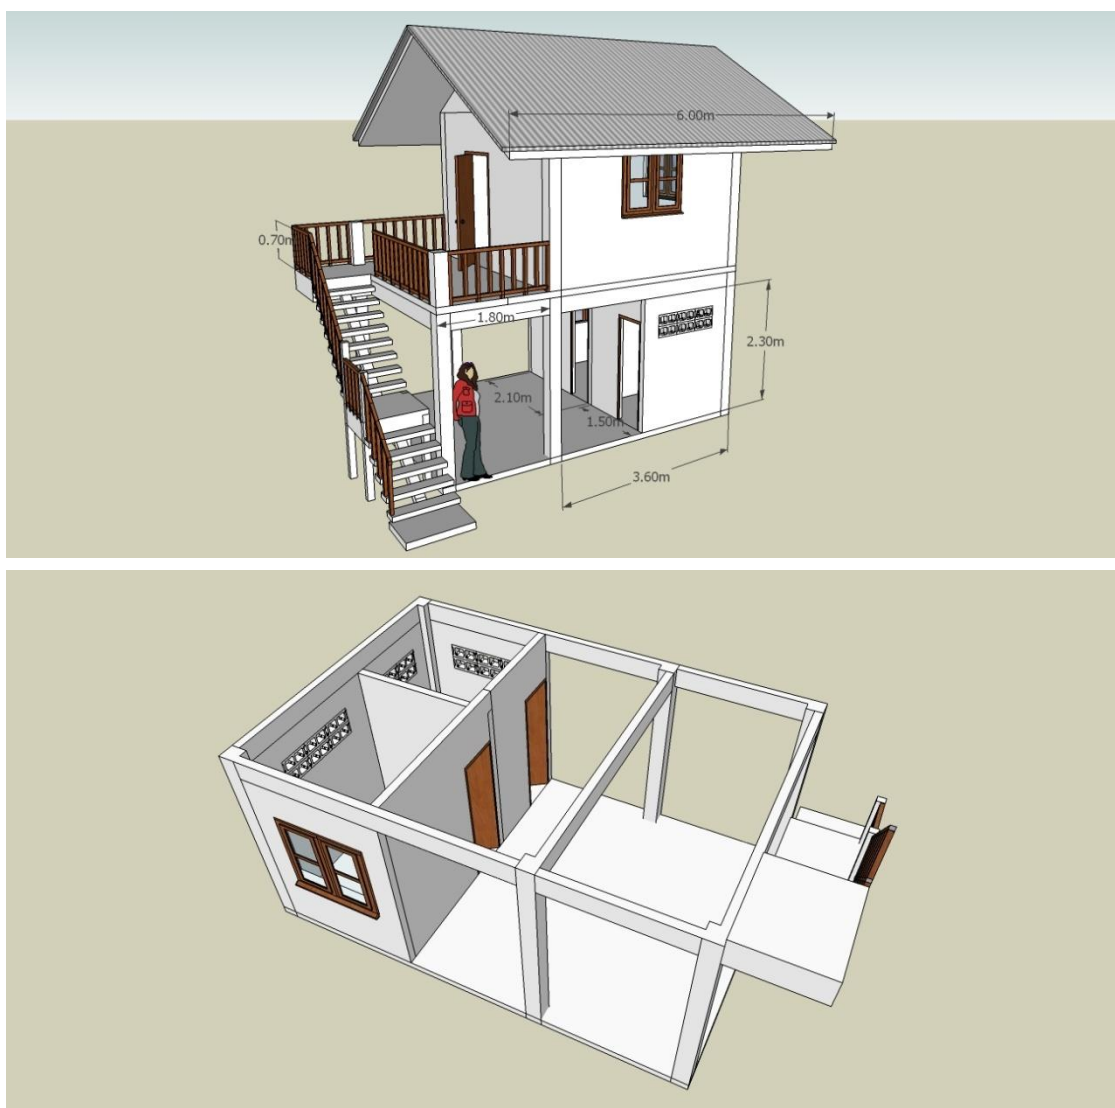
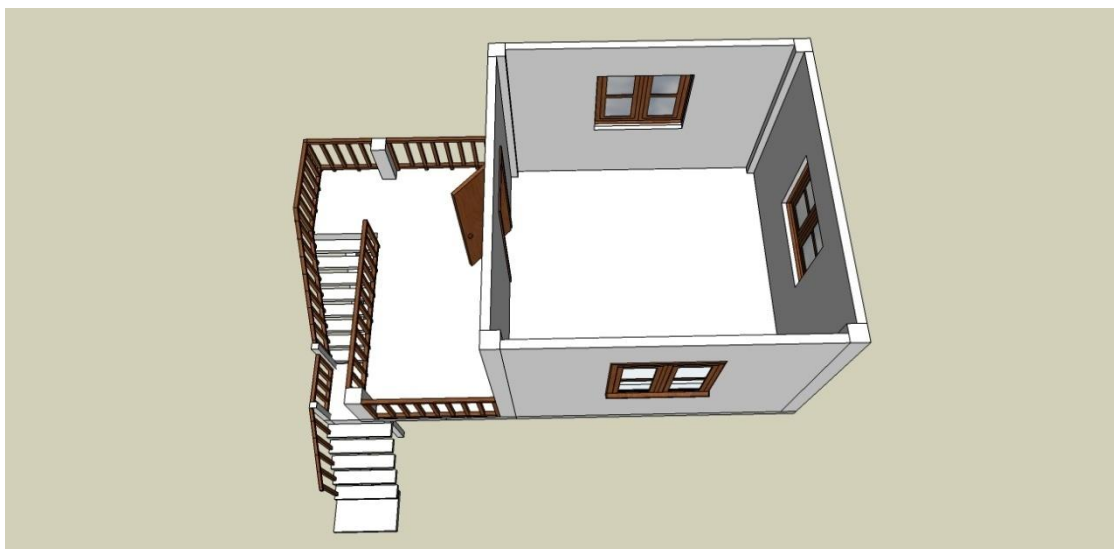
ภาพที่ 6.4 แสดงแนวทางการออกแบบบ้านพักถาวรที่ 1

ภาพที่ 6.4 แสดงแนวทางการออกแบบบ้านบ้านพักถาวรที่ 1(ต่อ)

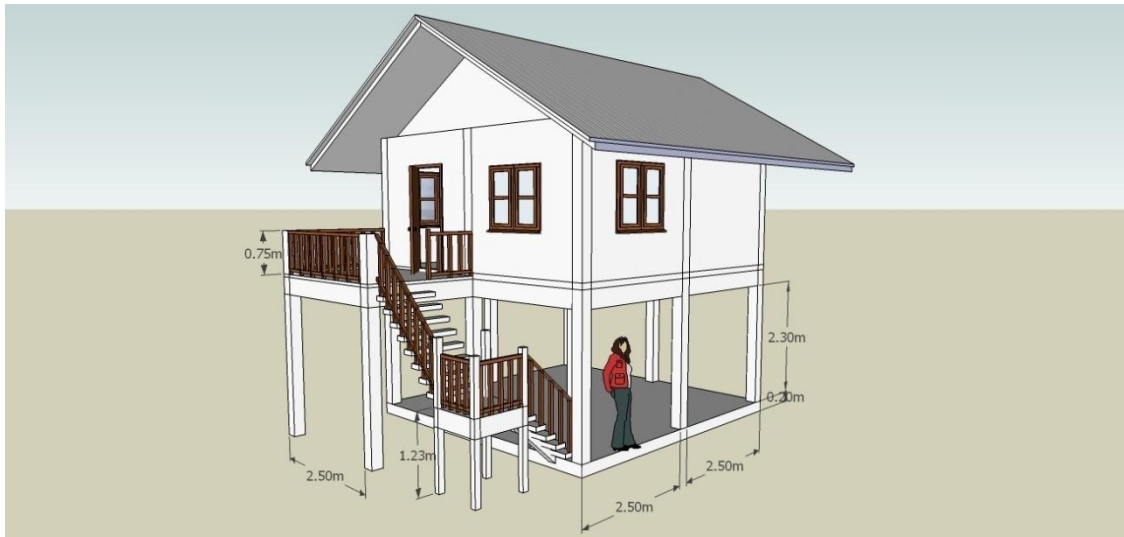
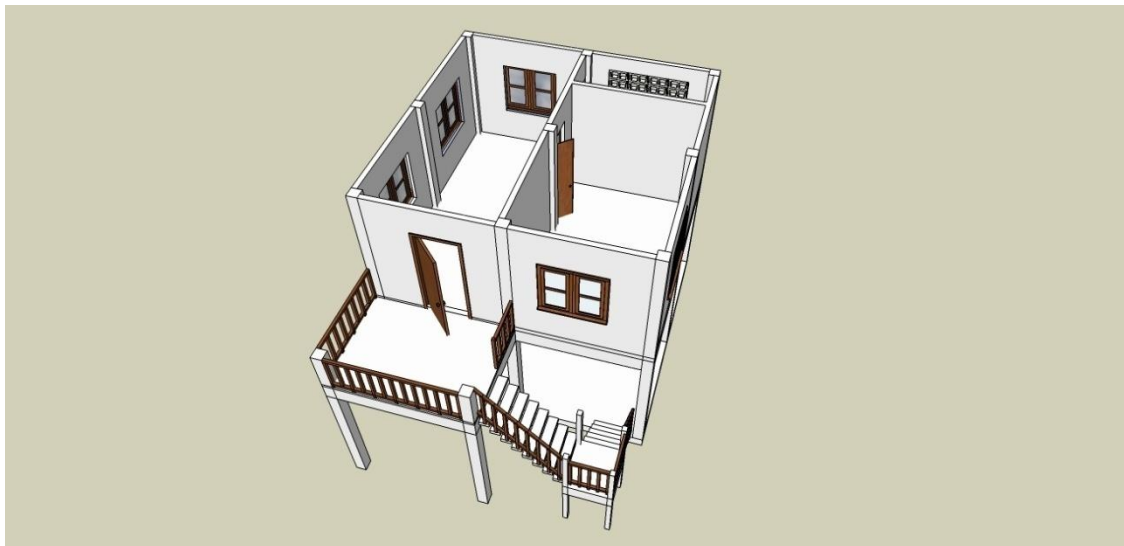
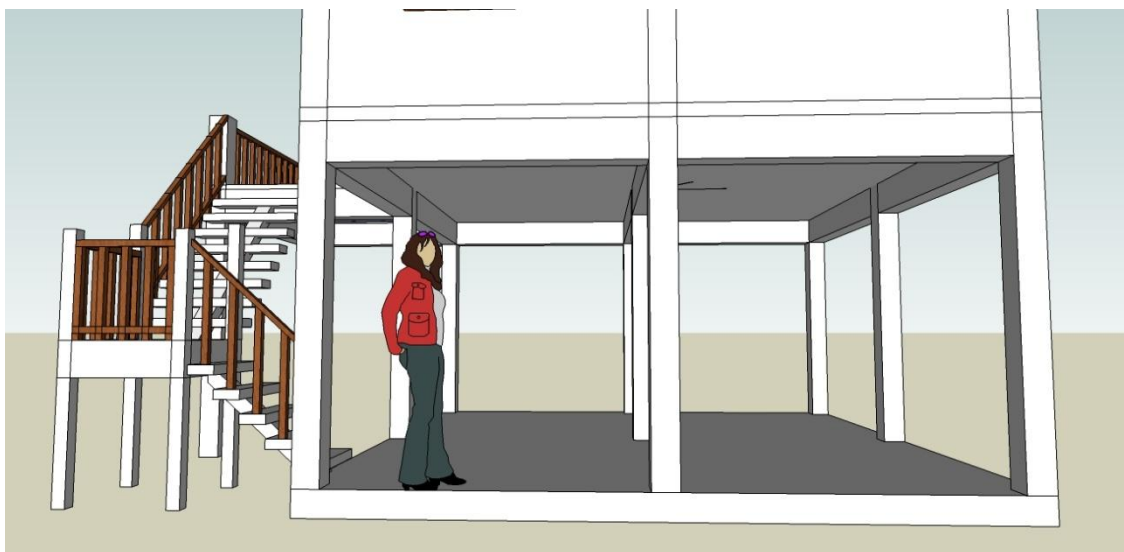
ภาพที่ 6.5แสดงแนวทางการออกแบบบ้านบ้านพักถาวรที่ 2

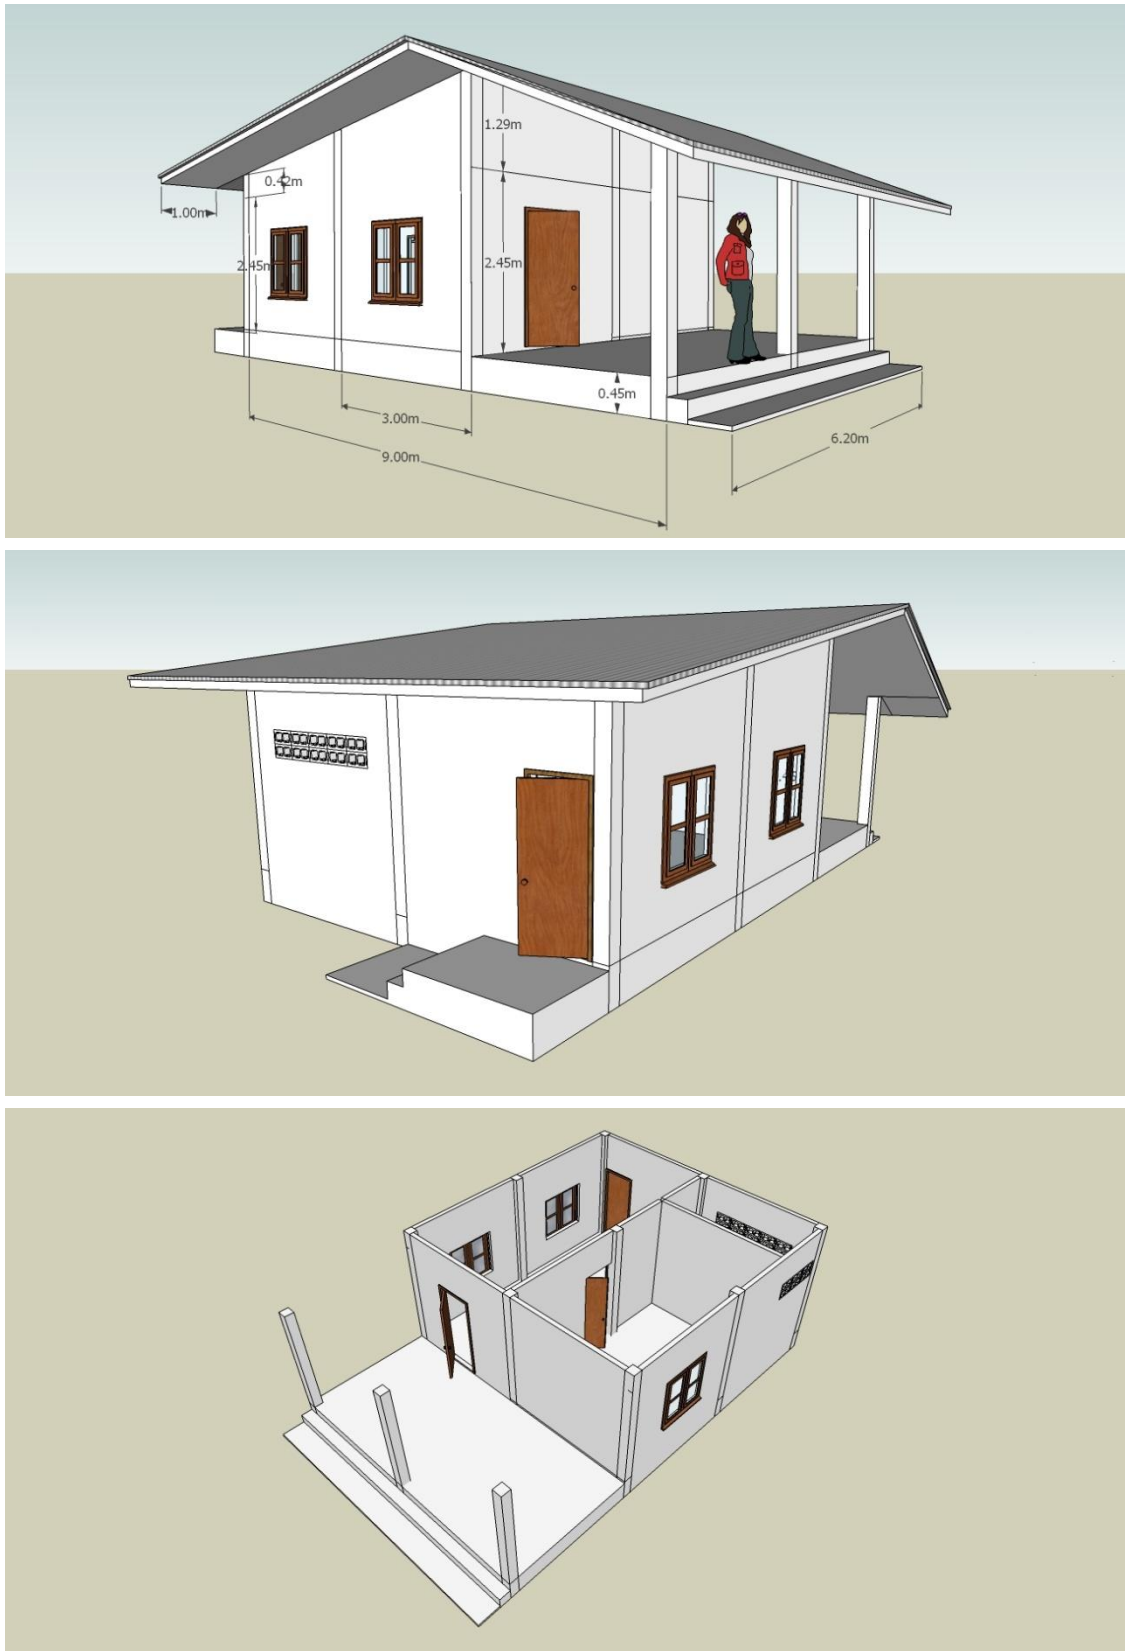
ภาพที่ 6.6แสดงแนวทางการออกแบบบ้านบ้านพักถาวรที่ 3

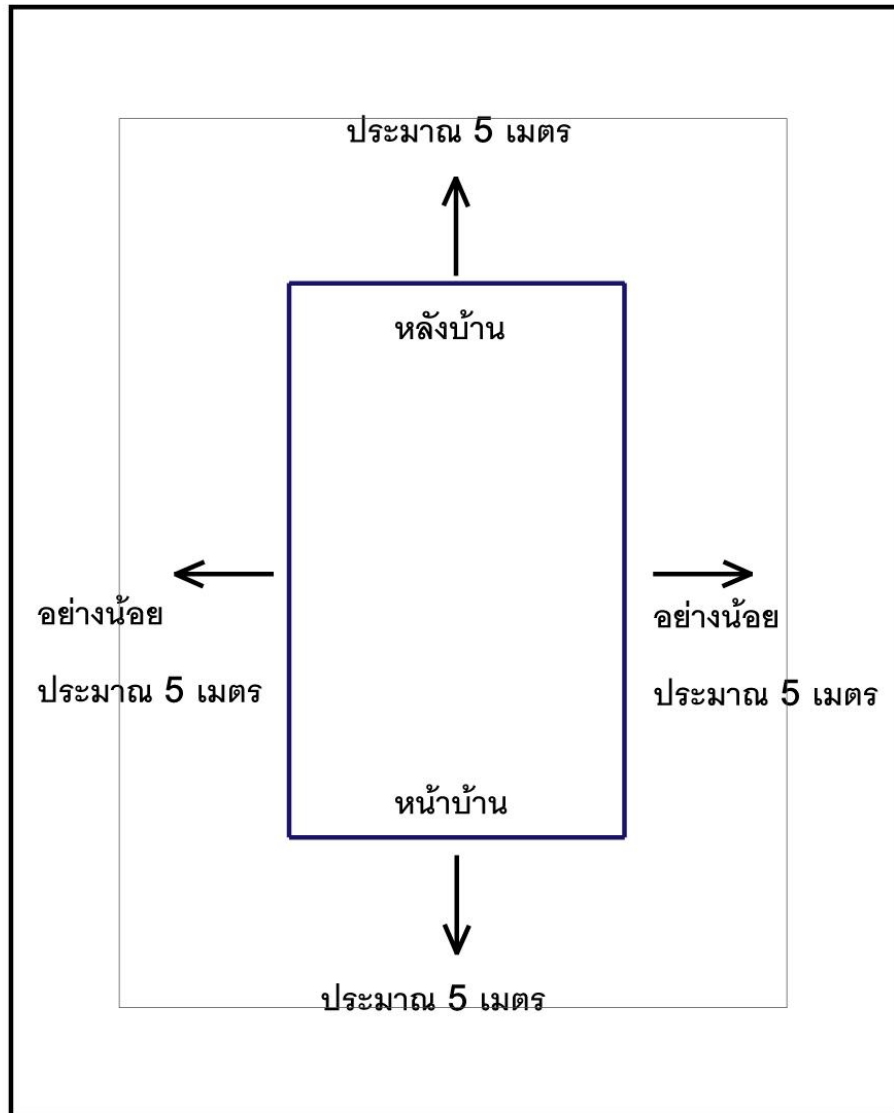
ภาพที่ 6.7 แสดงข้อเสนอนะการเว้นระยะในการสร้างบ้าน
