บทที่ 6

สรุปและข้อเสนอแนะ

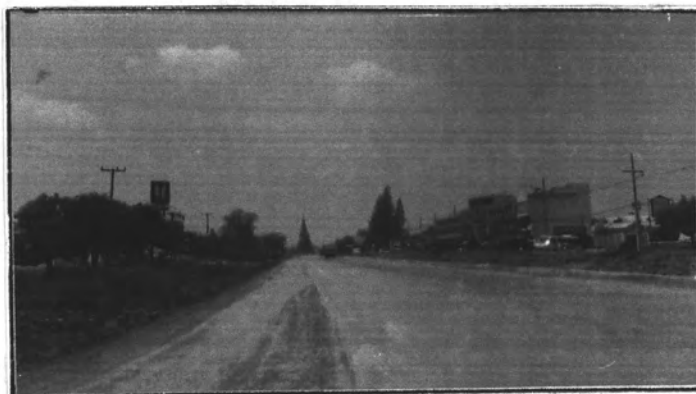
แนวทางการปรับปรุงพื้นที่ - จากที่หมายตาที่สำคัญที่สุดในจุดนี้ได้แก่ องค์เจดีย์วัดสามปลื้ม และเจดีย์วัดกุฎีหัก ดังนั้น การเปิดมุมมองในพื้นที่จุดนี้จะต้องเปิดบริเวณเส้นทางให้มีความโล่งมากขึ้นกว่าในปัจจุบัน เพื่อนำสายตาสู่ที่หมายตา และลดความแข็งกระด้างของสิ่งก่อสร้างโดยรอบบริเวณด้วยการปลูกต้นไม้ เพื่อปิดบังสิ่งก่อสร้างสองข้างทาง และแนวทิวต้นไม้จะเป็นเส้นทางนำสายตาสู่องค์เจดีย์วัดสามปลื้ม อีกทั้งช่วยเน้นองค์เจดีย์

ให้ดูเด่น และตระหง่านมากขึ้น , และ
แนวต้นไม้สองข้างทางนี้ไม่ควรที่จะ
ประชิดเส้นถนนสาย 309 มากเกินไป
เพราะจะเป็นการบีบพื้นที่เปิดโล่ง
(Open Space) ตามแนวถนนนี้ให้
แคบลง และจะสร้างความอึดอัด

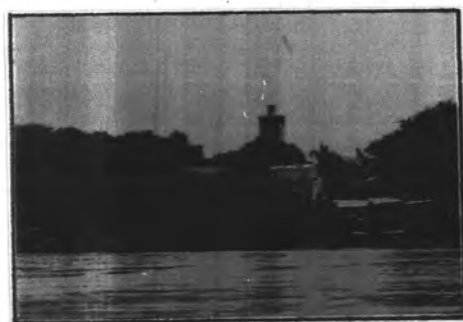
แนวทางการปรับปรุงพื้นที่ - ความคมไม่ให้มีสิ่งปลูกสร้างประเภท ตึกเกิดขึ้น และความสูงไม่ควรเกิน 2 ชั้น ในพื้นที่นี้ เนื่องจากบ่อมเพชร มีขนาดเล็กง่ายต่อการถูกแย่งความสนใจ และถูกชิงเด่น จากนั้นปรับพื้นที่ริมตะลิ่ง โดยการปลูกพืชคลุมดิน หรือปลูกหญ้าคลุมให้อยู่ในสภาพเรียบร้อย และ ปรับพื้นที่ชุมชนแออัดโดยจัดให้ไปอยู่ บริเวณอื่น และจัดแต่งให้เรียบร้อย เพื่อดำเนินให้สถาปัตยกรรมโบราณสถาน บ่อมเพชรมีความเด่นมากขึ้น

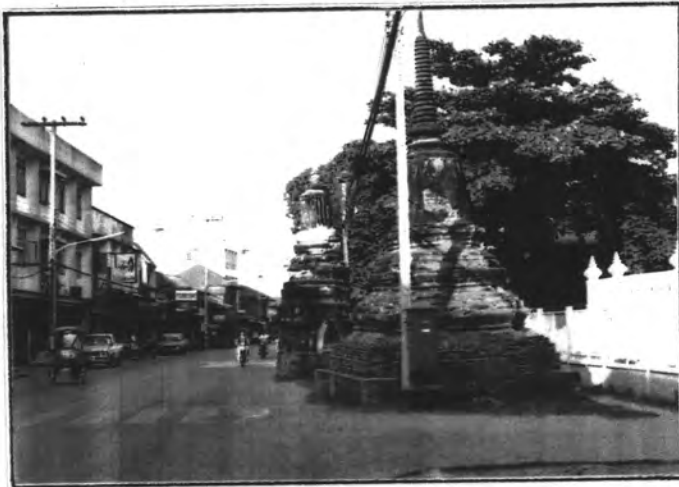
แนวทางการปรับปรุงพื้นที่ - กำจัดเสาไฟฟ้า สายไฟฟ้า และ

ตู้ไปรษณีย์ที่อยู่ประชิดองค์เจดีย์
อย่างมาก อีกทั้งเลื่อนแนวกำแพง
ด้านหลังที่ประชิดองค์เจดีย์ออก เพื่อให้
เกิดการไหลเวียนของการมอง และลด
ความอึดอัดลง พร้อมทั้งปรับแต่งพื้นที่
โดยรอบ โดยเพิ่มสีเขียวของต้นไม้
และปลูกต้นไม้ประเภทสูงขลุ่ย และจัด
ทางเท้าในฝั่งตรงกันข้าม เพื่อบดบัง
อาคารแถวที่มีความแข็งกระด้าง และ
ขัดต่อภูมิทัศน์ดั้งเดิมบริเวณนี้

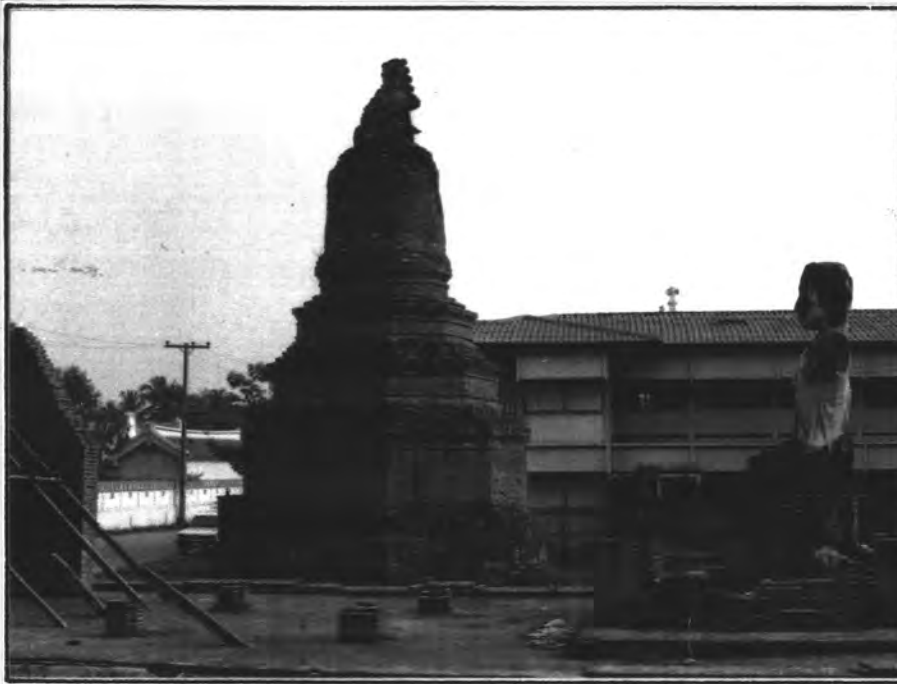
ได้แก่ วัดสุวรรณาวาส เนื่องจาก บริเวณด้านข้างโบราณสถานนี้ถูกอาคาร โรงเรียนอนุบาลสร้างประชิดอย่างเต็มที่ ขนาบทั้ง 2 ข้าง ซึ่งทำให้เกิดความ ขัดแย้ง (Conflict) สูง ควรแก้ไข ด้วยวิธีปกปิดและหลบซ่อนอาคารบริเวณ นี้ได้โดย การปลูกต้นไม้ยังตลอดแนว ทั้งสองด้านให้มิดชิด แนวต้นไม้จะช่วย ลดความกระด้าง และเป็นแนวขอบ (Edges) กั้นระหว่างโบราณสถาน และบริเวณอาคารเรียนขนาดใหญ่ที่ปลูก ประชิดโบราณสถานให้แบ่งแยกออกจากกัน อีกทั้งจะช่วยเน้นให้ตัวโบราณ สถานดูโดดเด่นขึ้น โดยไม่มีวัตถุ แปลกปลอมมาข่ม ส่วนบริเวณมุมสี่แยก จะเกิดเป็นชุมชน และมีป้ายโฆษณา ประชาสัมพันธ์เกิดขึ้นเป็นจำนวนมาก จำเป็นอย่างยิ่งที่จะต้องปรับแต่งบริเวณนี้

ให้เป็นพื้นที่เปิดโล่ง เพื่อเปิดมุมมอง
โบราณสถานในจุดนี้ ซึ่งจะเป็นทิวทัศน์
(Vista) ในบริเวณสี่แยกที่มีความ
สวยงามอีกจุดหนึ่งภายในเมือง
พระนครศรีอยุธยา
