## บทที่ 5

### การวิเคราะห์ผลการศึกษา

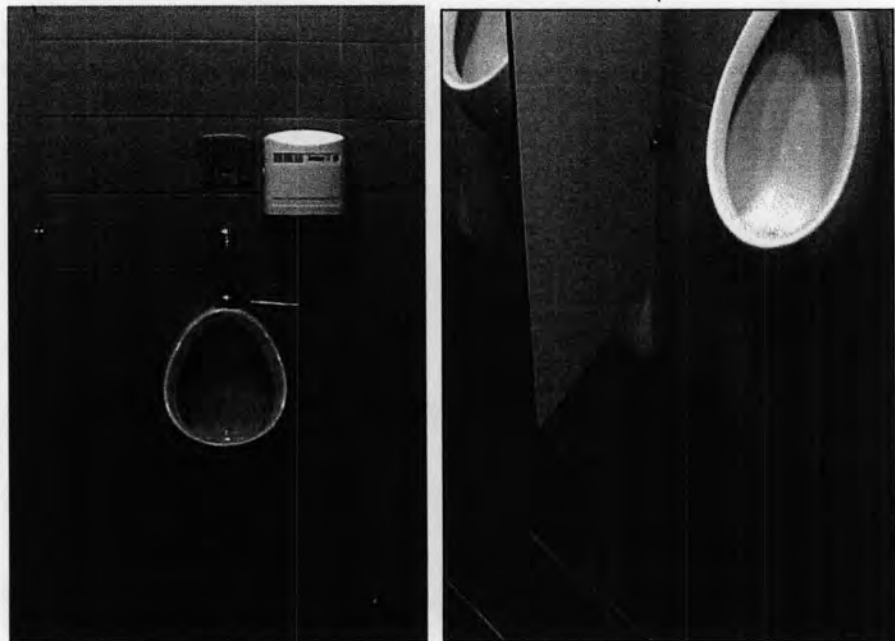
- 1.1 มีน้ำหยดจากโถปัสสาวะชาย เกิดจากการเลือกใช้โถปัสสาวะที่มีขนาดเล็ก ไม่มีท่อน้ำทิ้งในตัว อันมีสาเหตุมาจากการที่ผู้ออกแบบไม่ได้คำนึงถึงการใช้งานและการดูแลรักษา

รูปภาพที่ 5-7 ปัญหาพื้นห้องน้ำสกปรกเกิดจากการเลือกใช้โถปัสสาวะที่มีขนาดเล็ก

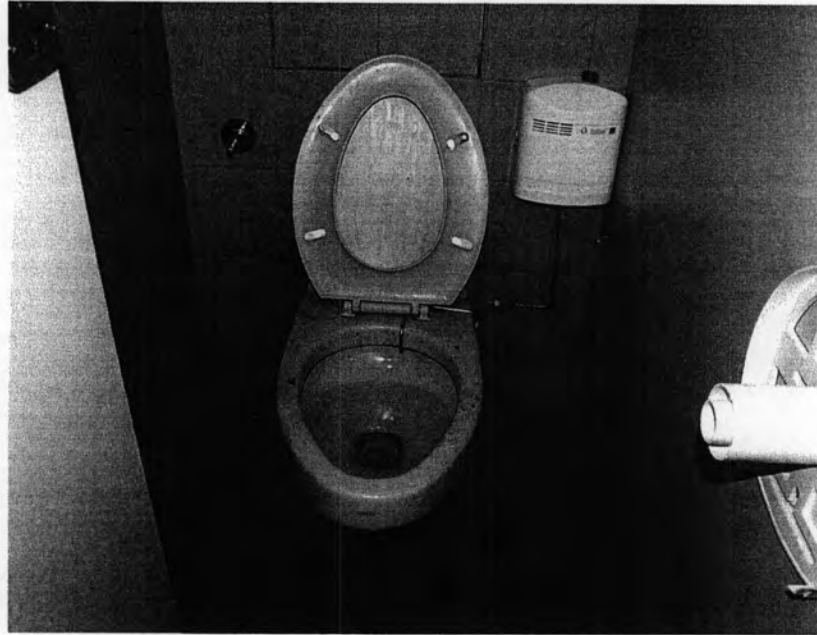
- 1.5 น้ำเอ่อล้นจากโถส้วม เกิดจากท่อตันอันมีสาเหตุมาจากผู้ใช้งานทิ้งขยะลงในโถส้วม และท่อน้ำเสีย (Sewage Pipe) อุดตัน อันมีสาเหตุมาจากท่อน้ำเสีย ซึ่งเป็นประเภทท่อเหล็กหล่อ (Cast Iron) มีขนาดเส้นผ่านศูนย์กลาง 4 นิ้ว ทั้งหมด จึงมีความสามารถจำกัดในการรองรับน้ำเสีย

รูปภาพที่ 5-10 ปัญหาพื้นห้องน้ำสกปรกเกิดจากน้ำเอ่อล้นจากโถส้วม

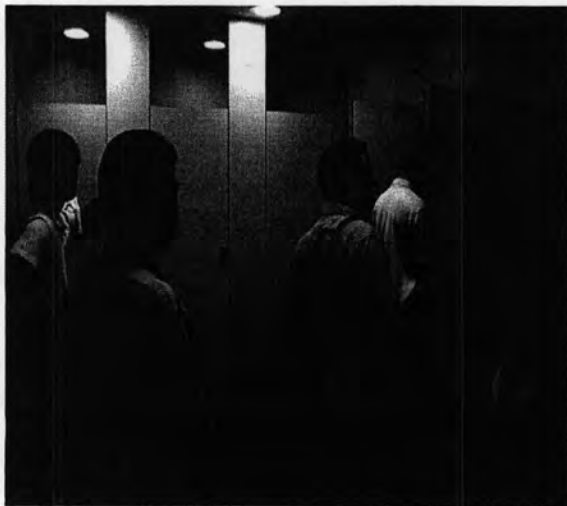
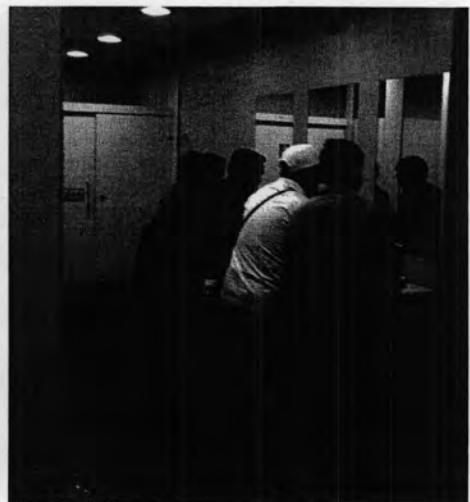
- 1.6 พนักงานทำความสะอาดไม่สามารถปฏิบัติงานได้ทันต่อการใช้บริการของผู้ใช้งาน เนื่องจากจำนวนผู้ให้บริการมีมาก แต่จำนวนห้องน้ำมีน้อยทำให้ต้องเข้าคิวเข้าห้องน้ำอย่างต่อเนื่องตลอดเวลา

รูปภาพที่ 5-11 ปัญหาพื้นห้องน้ำสกปรกเกิดจากพนักงานทำความสะอาดไม่สามารถปฏิบัติงานได้ทันต่อการใช้บริการของผู้ใช้งาน

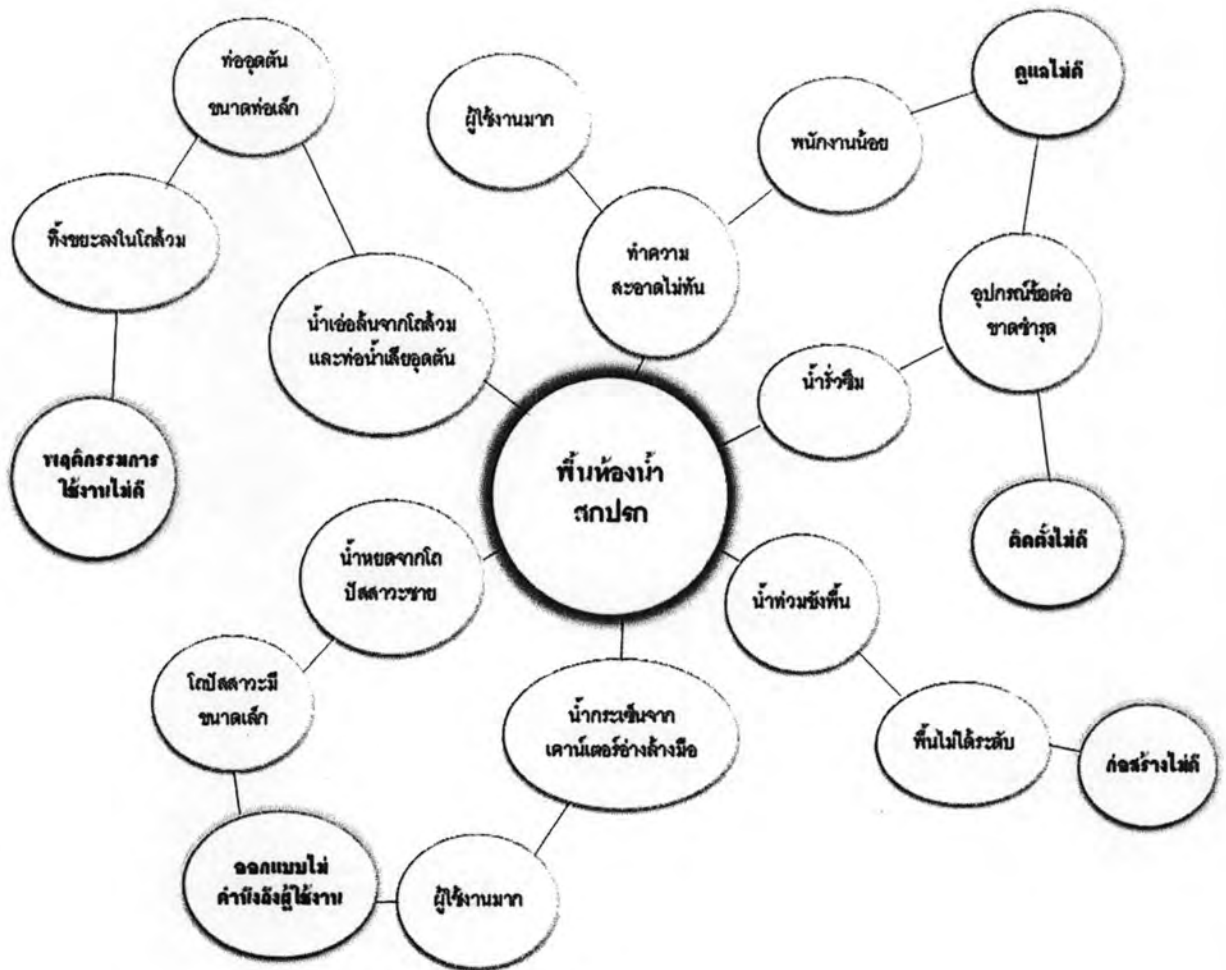
จากปัญหาพื้นห้องน้ำสกปรกสามารถนำมาสรุปหาสาเหตุได้ตามแผนภูมิที่ 5 - 1

แผนภูมิที่ 5-1 แสดงสาเหตุของปัญหาพื้นห้องน้ำสกปรก

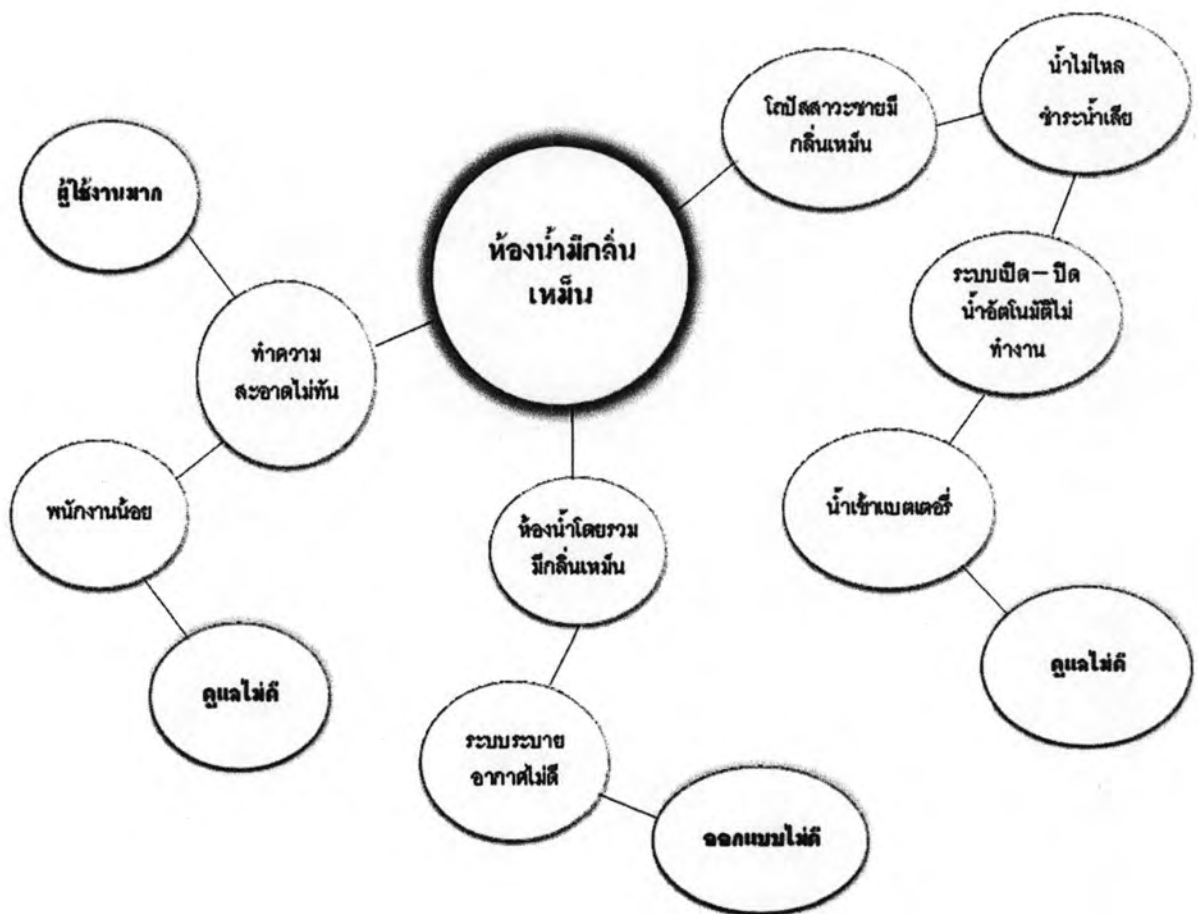
- 2.1 โถปัสสาวะชายมีกลิ่น เกิดจากระบบเปิด - ปิด น้ำอัดโนมิติไม่ทำงาน เพราะแปดเตอร์เสื่อม อันมีสาเหตุมาจากน้ำบริเวณข้อต่อท่อรั่วเข้าแปดเตอร์
- 2.2 มีกลิ่นเหม็นเกิดจากระบบระบายอากาศที่ไม่ดี อันมีสาเหตุจากการออกแบบตำแหน่งห้องน้ำไม่เหมาะสม

2.3 พนักงานทำความสะอาดปฏิบัติงานไม่ทัน เนื่องจากมีจำนวนผู้ใช้บริการมากและใช้งานอย่างต่อเนื่องตลอดเวลา

แผนภูมิที่ 5-2 แสดงสาเหตุของปัญหาพื้นห้องน้ำมีกลิ่น
