BEHAVIOR OF CORRODED RC BEAMS REPAIRED BY STEEL FIBER REINFORCED
CONCRETE

A Thesis Submitted in Partial Fulfillment of the Requirements
for the Degree of Master of Engineering Program in Civil Engineering

Department of Civil Engineering

Chulalongkorn University

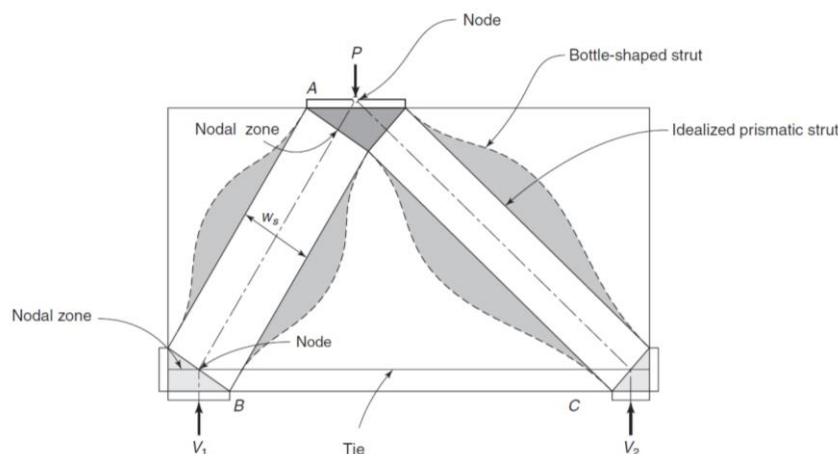
รูปที่ 2.8 Strut and Tie model for deep beams. (James K. Wight และ James G. MacGREGOR, 2012)

Concrete compression strut และ Steel tension ties และจุดต่อที่เรียกว่า Nodal zones ดังแสดงในรูปที่ 2.8

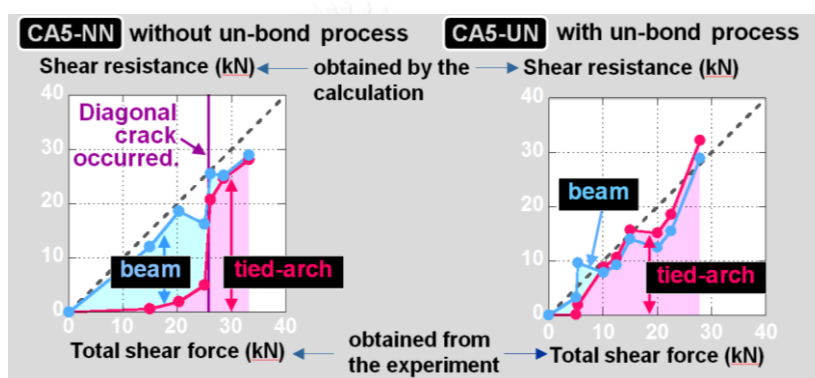
รูปที่ 2.12 พฤติกรรมที่เปลี่ยนไปของคานตัวอย่างที่เปรียบเทียบระหว่างคานที่มีการยึดเกาะและคานที่ไม่มีการยึดเกาะ (Sakai, 2011)

ในคานคอนกรีตเสริมเหล็กที่เกิดการกัดกร่อนและเกิดสนิมในเหล็กเสริมรับแรงดึง คานจะเสียกำลังรับแรงดึงเนื่องจากเหล็กเสริมสูญเสียหน้าตัด และเมื่อสนิมเกิดรุนแรงขึ้น เหล็กเสริมจะสูญเสียความสามารถในการยึดเกาะกับคอนกรีต และทำให้พฤติกรรมการรับแรงของคานเปลี่ยนแปลงไปจาก Beam action สู่ Arch action (อธิบายในหัวข้อที่ 2.1) ซึ่งจากงานศึกษาวิจัยของ Sakai (2011) คานที่ไม่สูญเสียการยึดเกาะ (Beam without un-bond process) เริ่มต้นคานจะมีลักษณะแบบ Beam action และเปลี่ยนเป็น Arch action หลังจากการเกิด Diagonal crack แต่คานที่สูญเสียการยึดเกาะ (Beam with un-bond process) คานจะมีลักษณะแบบ Arch action ตั้งแต่เริ่มต้น Process ซึ่งจะแสดงในรูปที่ 2.12

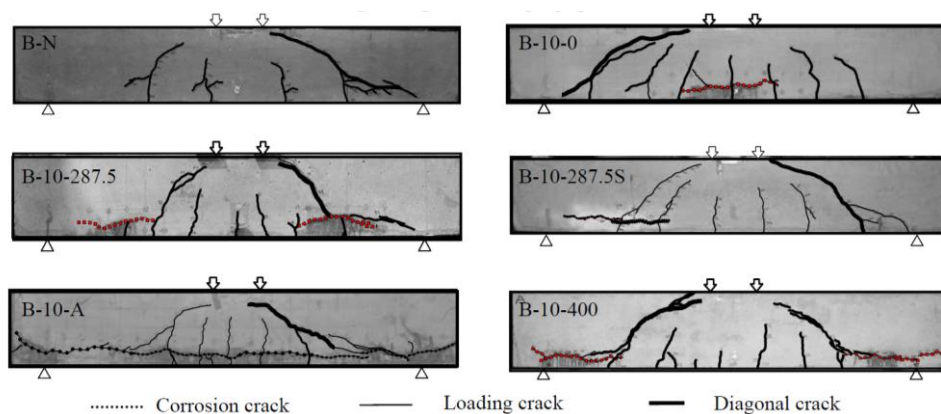
รูปที่ 2.18 การกระจายตัวของรอยร้าว (Crack distribution) (Tsunoda, 2008)

รูปที่ 2.18 แสดงการกระจายตัวของรอยร้าว (Crack distribution) ซึ่งในตัวอย่างที่ B-10-A และ B-10-287.5 ที่เกิด Diagonal crack เริ่มขึ้นใกล้กับจุดที่รับน้ำหนัก แรงดัดได้ถูกถ่ายจากคอนกรีตเข้าสู่เหล็กเสริมที่แรงดัดลดลงเนื่องจากสนิม ซึ่งทำให้คานที่เกิดการกัดกร่อนมีลักษณะการแตกร้าวที่แตกต่างกับคานที่ไม่ได้รับการกัดกร่อน คาน B-N และคานตัวอย่างที่ B-10-287.5S แสดงการเกิดการวิบัติโดย Diagonal tension ทางด้านซ้ายของ Shear span ซึ่งคานไม่มีผลกระทบจากการกัดกร่อน

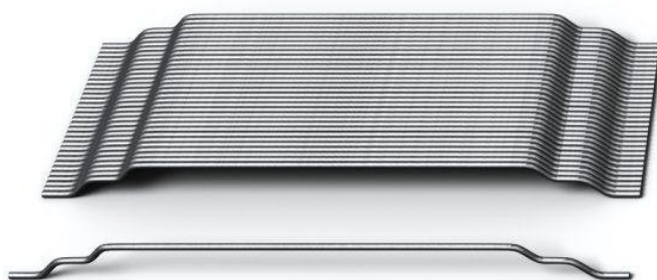
รูปที่ 2.24 เส้นใยเหล็ก

ในปัจจุบันได้มีการใช้วัสดุเพื่อเสริมกำลังรับแรงดึงของคอนกรีตซึ่งมีคุณสมบัติในการรับแรงดึงต่ำ เช่นเส้นใยเหล็ก (Steel fibers) ที่มีกำลังรับแรงดึงอยู่ที่ 1000 ถึง 2000 MPa เส้นใยโพลีโพรไพลีน (Polypropylene fiber) ที่มีกำลังรับแรงดึงอยู่ที่ 450-500 MPa เส้นใยโพลีไวนิลแอลกอฮอล์ (Polyvinyl alcohol fiber) โดยมีกำลังรับแรงดึงอยู่ที่ 960 MPa และชนิดอื่นๆ ซึ่งงานวิจัยนี้จะศึกษาเกี่ยวกับคุณสมบัติของเส้นใยเหล็กเพื่อเป็นวัสดุซ่อมแซมและวิเคราะห์กำลังของคานที่ได้รับการซ่อมแซม ซึ่งเส้นใยเหล็กแสดงดังตัวอย่างรูปที่ 2.24 และในหัวข้อนี้จะกล่าวถึงงานวิจัยอื่นๆที่เกี่ยวข้องกับเส้นใยเหล็กซึ่งมีรายละเอียดในหัวข้อต่อไป

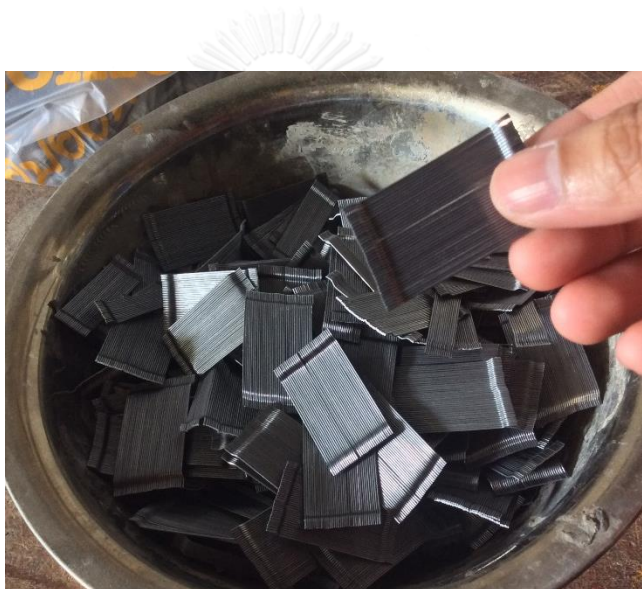
รูปที่ 3.3 เส้นใยเหล็กที่ใช้

Length (l),mm	Diameter (d), mm	Aspect ratio (l/d)	Tensile strength (N/mm ²)	Young's Modulus (N/mm ²)
35	0.55	65	1345	210000

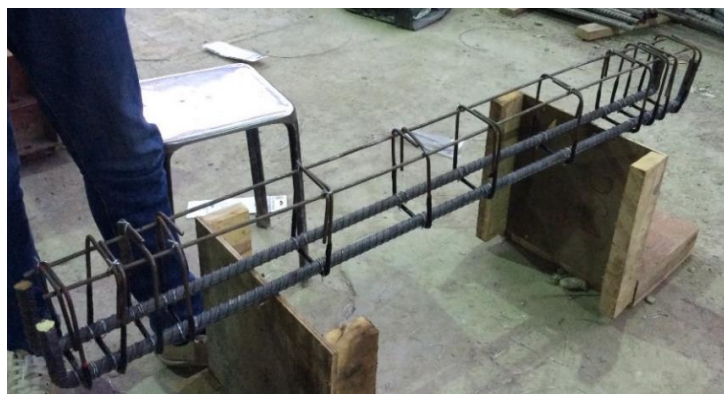
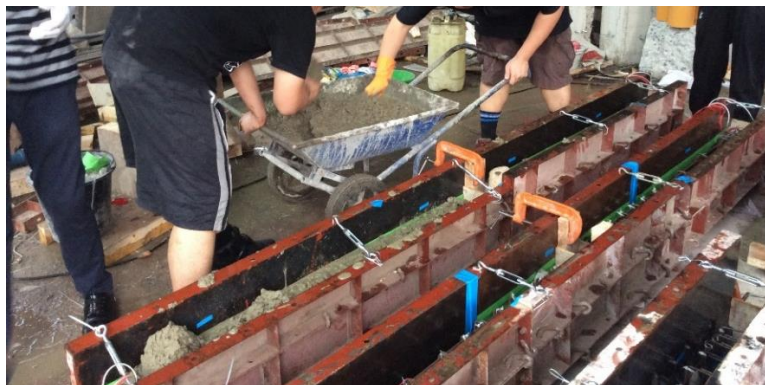
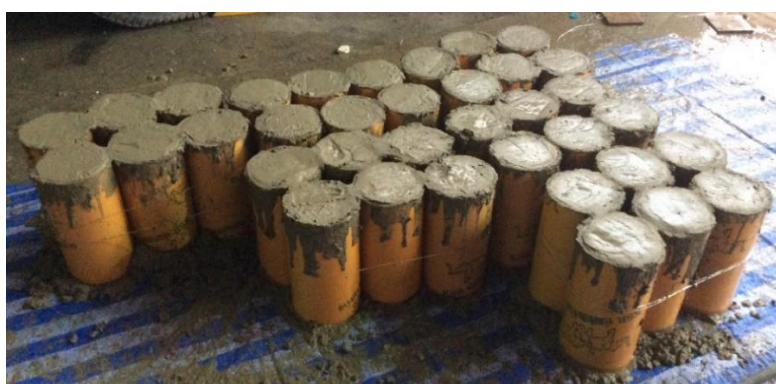
(ก) ขั้นตอนการผูกเหล็กเสริม

(ข) ขั้นตอนการหล่อตัวอย่าง

(ค) ตัวอย่างลูกปูนทรงกระบอก

ตัวอย่างทั้งหมดถูกหล่อในแบบหล่อแบบเหล็ก และปิดบริเวณหัวและท้ายคานด้วยไม้อัด ซึ่งหลังจากตั้งแบบหล่อแล้ว แบบหล่อจะถูกขัดด้วยอุปกรณ์ขัดเพื่อทำความสะอาด รวมถึงการทาน้ำมัน เพื่อให้แกะแบบได้ง่าย และทำการปรับระดับแบบหล่อ หลังจากนั้นนำเหล็กเสริม (รูปที่ 3.5 (ก)) ที่ประกอบและติด Strain Gauges ตามตำแหน่งต่างๆเรียบร้อยแล้วมาใส่ในแบบหล่อและติดตั้งไม้อัดบริเวณหัวและท้ายคาน หลังจากนั้นนำเกลียวเร่งมายึดด้านบนเพื่อปรับขนาดของคานอีกครั้งหนึ่ง เมื่อประกอบทุกอย่างเสร็จเรียบร้อยแล้วได้ทำการหล่อคาน (รูปที่ 3.5 (ข)) ด้วยคอนกรีตผสมเสร็จพร้อมกันทุกคานและใช้เครื่องสั่นเพื่อเติมเต็มคอนกรีตทุกมุมไม่ให้มีช่องว่างในคาน และตกแต่งผิวของคานให้เรียบร้อย และในการหล่อตัวอย่างจะเก็บตัวอย่างคอนกรีตทรงกระบอก (รูปที่ 3.5 (ค)) เพื่อใช้ในการทดสอบคุณสมบัติของคอนกรีตที่ใช้ในการหล่อตัวอย่าง และหลังจากหล่อคานตัวอย่างเสร็จได้ทำการบ่มที่ 28 วัน

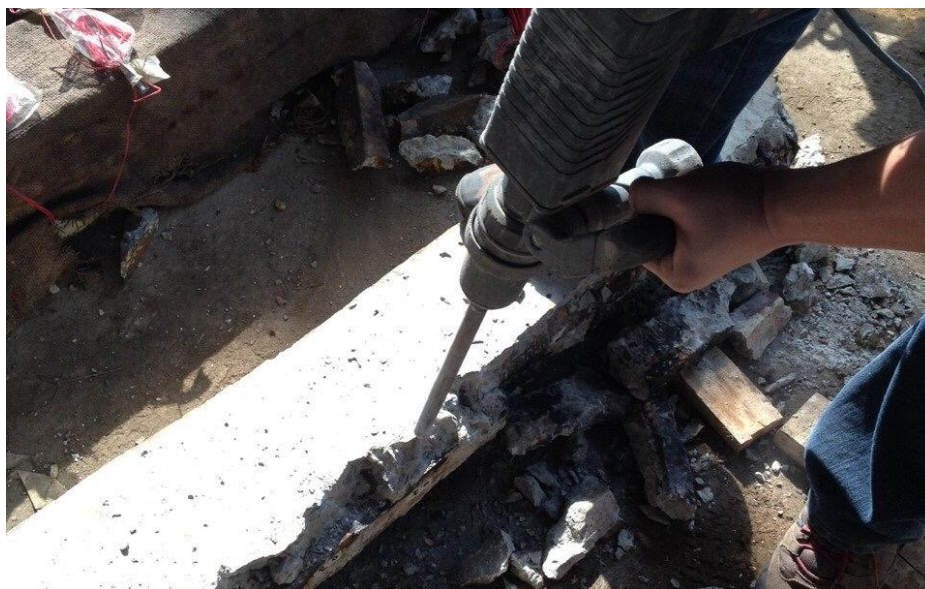
รูปที่ 3.10 ขั้นตอนการสกัดคอนกรีต

การสกัดผิวคอนกรีตทำได้โดยใช้อุปกรณ์สกัดผิวคอนกรีตซึ่งแสดงในรูปที่ 3.10 และลักษณะคานที่สกัดผิวคอนกรีตออกแล้วจะมีลักษณะดังแสดงในรูปที่ 3.11

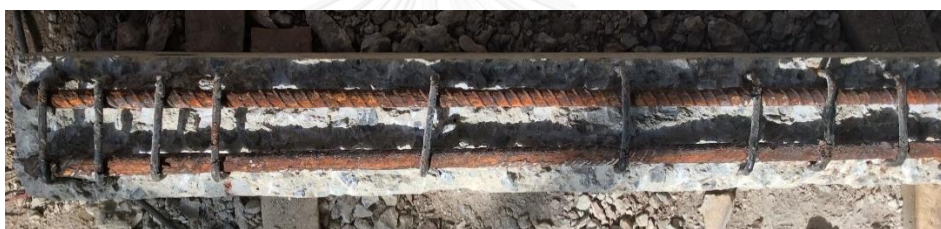
รูปที่ 3.11 คอนกรีตหลังจากสกัดส่วนที่เสียหายที่สนิมออกแล้ว

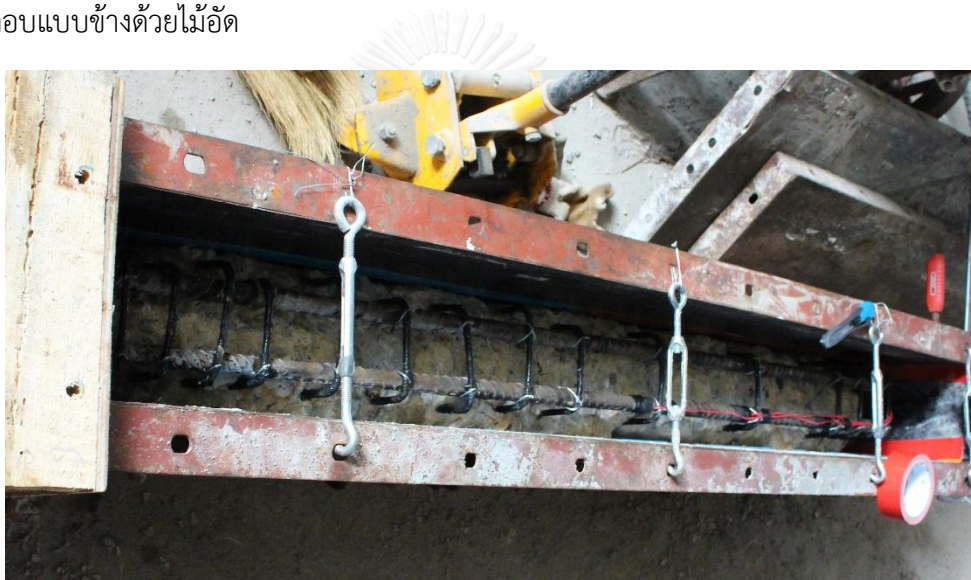
รูปที่ 3.14 การติดตั้งแบบหล่อเพื่อการซ่อมแซม

ขั้นตอนของการซ่อมแซมประกอบด้วย การเตรียมแบบหล่อ โดยจะตั้งแบบหล่อนขนาดเท่ากับ คานตัวอย่างและนำคานที่สกัดเปิดผิวและทำความสะอาดแล้วแล้วใส่กลับลงไปแบบหล่อ โดยกลับ ด้านคานให้อยู่ดังรูปที่ 3.14 จากนั้นรัดแบบหล่อให้แน่นเพื่อไม่ให้คอนกรีตไหลไปด้านข้าง และ ประกอบแบบข้างด้วยไม้อัด

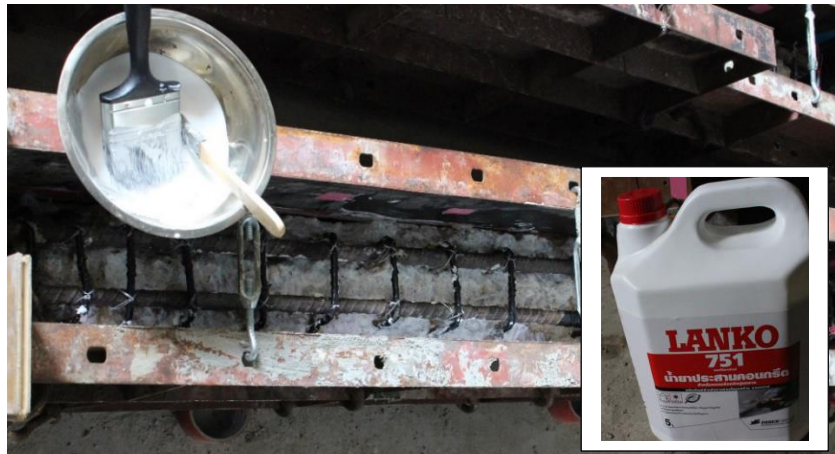
รูปที่ 3.15 ขั้นตอนการทาน้ำยาประสานคอนกรีต

เมื่อติดตั้งแบบหล่อเพื่อการซ่อมแซมเสร็จเรียบร้อยแล้ว จึงทาน้ำยาประสานคอนกรีตเพื่อเพิ่ม ความสามารถยึดเกาะระหว่างคอนกรีตเดิมและคอนกรีตผสมเส้นใยเหล็กที่ใช้ซ่อมแซม และรอ ให้น้ำยาประสานมีลักษณะเหนียว ดังรูปที่ 3.15 จากนั้นทำการผสมคอนกรีตในส่วนผสมทั้ง 3 ส่วนผสม (ส่วนผสม 1.0F ส่วนผสม 1.5F และส่วนผสม 2.0F และเทกลับเข้าไปแบบที่ตั้งเอาไว้ตาม ระดับที่คานเดิมและทำผิวหน้าให้เรียบดังแสดงในรูปที่ 3.16 ซึ่งในระหว่างการหล่อคอนกรีตเสริมเส้น ใยเหล็กจะต้องมีการเก็บตัวอย่างเพื่อใช้ในการทดสอบหาคุณสมบัติของคอนกรีตเสริมเส้นใยเหล็กในแต่ ละส่วนผสม ดังแสดงในรูปที่ 3.17 โดยหลังจากที่ได้หล่อวัสดุเพื่อการซ่อมแซมแล้วจึงทำการบ่มคาน ตัวอย่าง

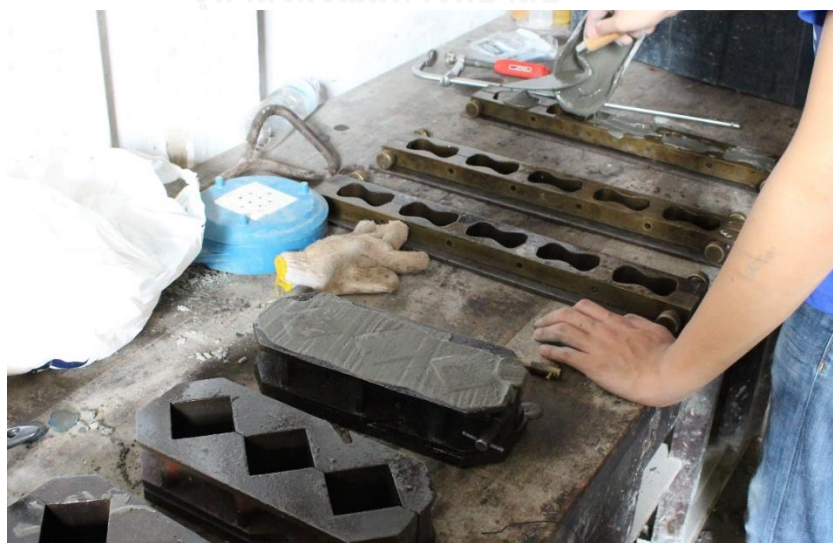
รูปที่ 3.17 การเก็บตัวอย่างเพื่อทดสอบคุณสมบัติของวัสดุผสม

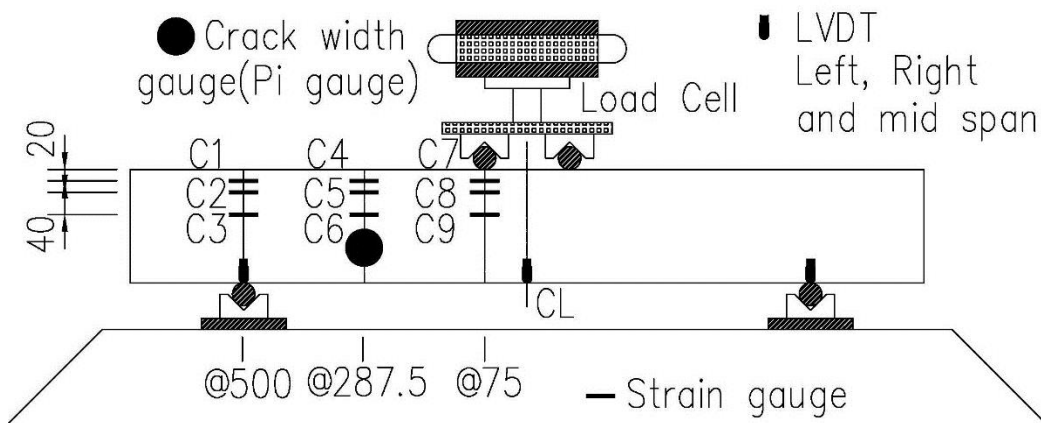
รูปที่ 3.18 การทดสอบด้วยการกระทำแบบจุดและตำแหน่งของอุปกรณ์วัดค่าต่างๆ รวมทั้งอุปกรณ์วัดค่าความเครียดที่ผิวของคอนกรีต

การทดสอบสำหรับงานวิจัยนี้ทดสอบด้วยเครื่องทดสอบประเภทแรงกระทำแบบจุดสี่แรง (4 Points bending testing machine) ตามมาตรฐาน ASTM D6272 และรูปการทดสอบดังรูปที่ 3.18 โดยตัวอย่างทดสอบจะติดตั้ง Strain Gauge ตามตำแหน่งที่กำหนดไว้ใน เพื่อวัดค่าความเครียด (Strain) ที่เกิดขึ้นในแต่ละจุดเพื่อนำไปวิเคราะห์พฤติกรรมที่เกิดขึ้น และมีการติดตั้ง Linear variable differential transformer หรือ LVDT เพื่อใช้วัดค่าการโก่งตัวของคานที่ทดสอบ นอกจากนั้นจะมีการติดตั้งอุปกรณ์วัดรอยแยกของชั้นรอยต่อของคานและวัสดุเพื่อการซ่อมแซม ซึ่งแสดงตำแหน่งต่างๆดังรูปที่ 3.19 และรูปที่ 3.20 และการเก็บข้อมูลต่างๆที่ได้จากอุปกรณ์วัดค่าต่างๆ จะถูกต่อเข้ากับเครื่องบันทึกข้อมูลหรือ Data Logger และเชื่อมต่อกับคอมพิวเตอร์เพื่อทำการรวบรวมข้อมูลที่ได้จากอุปกรณ์ดังกล่าว และมีการเก็บภาพการทดสอบด้วยกล้อง 2 ตัวที่ด้านหน้าและด้านหลังของคาน ตัวอย่าง ดังแสดงในรูปที่ 3.21

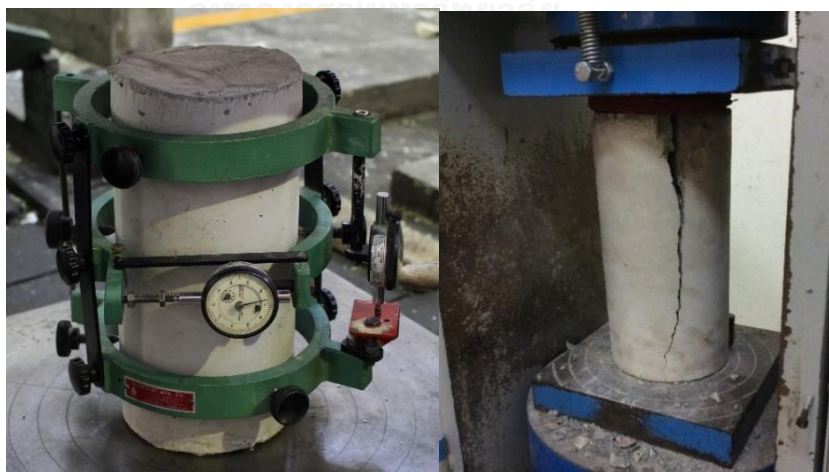
รูปที่ 4.1 การทดสอบตัวอย่างคอนกรีตรูปทรงกระบอก

การทดสอบตัวอย่างคอนกรีตทำได้โดยการเก็บตัวอย่างรูปทรงกระบอกจากคานตัวอย่างทั้ง 8 คาน ซึ่งคานทุกคานมีการหล่อคอนกรีตในส่วนผสมเดียวกัน จึงมีคุณสมบัติคอนกรีตเหมือนกันทั้ง 8 คาน โดยการทดสอบจะทดสอบตัวอย่างคอนกรีตรูปทรงกระบอกขนาดเส้นผ่าศูนย์กลาง 15 เซนติเมตรและสูง 30 เซนติเมตร ด้วยการทดสอบกำลังรับแรงอัด ทดสอบกำลังรับแรงดึง และโมดูลัสยืดหยุ่นของคอนกรีต โดยแสดงในรูปที่ 4.1 โดยให้กำลังอัดของคอนกรีตจากการออกแบบมีค่าเท่ากับ 30 MPa โดยแต่ละการทดสอบจะทดสอบตัวอย่างคอนกรีตรูปทรงกระบอกสามชิ้นและทำการหาค่าเฉลี่ย ซึ่งผลจากการทดสอบแสดงในตารางที่ 4.1

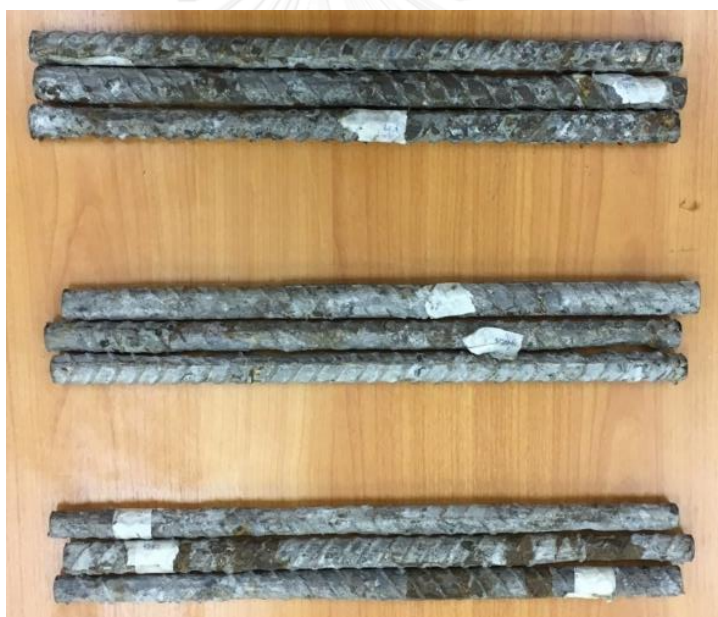
รูปที่ 4.2 การชั่งน้ำหนักเหล็กเสริมเพื่อคำนวณหน้าตัดเหล็กที่เปลี่ยนแปลงเนื่องจากการกัดกร่อน

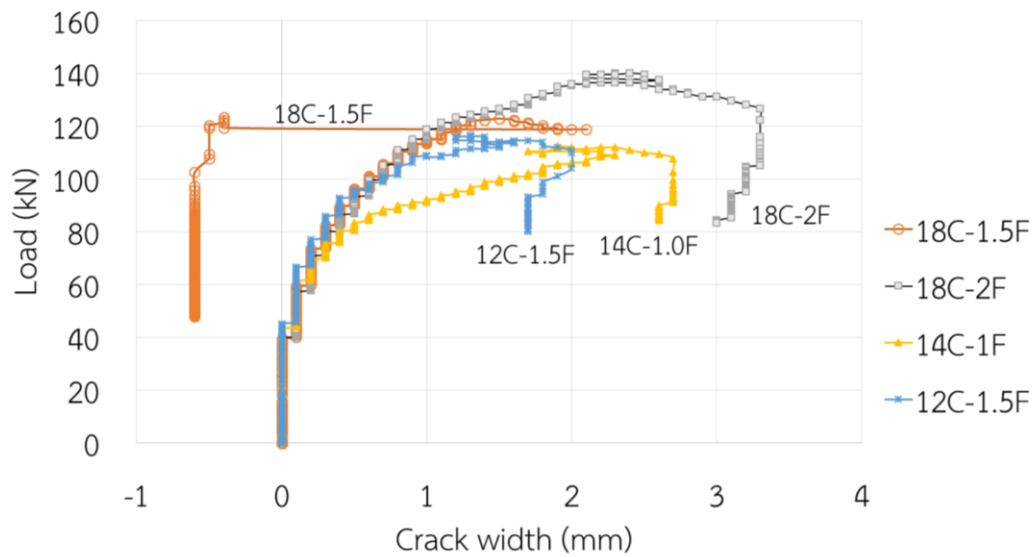
รูปที่ 4.7 ความสัมพันธ์ระหว่างน้ำหนักกระทำและความกว้างของรอยแยก

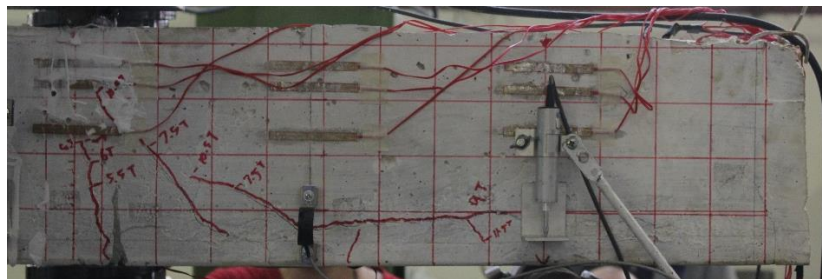
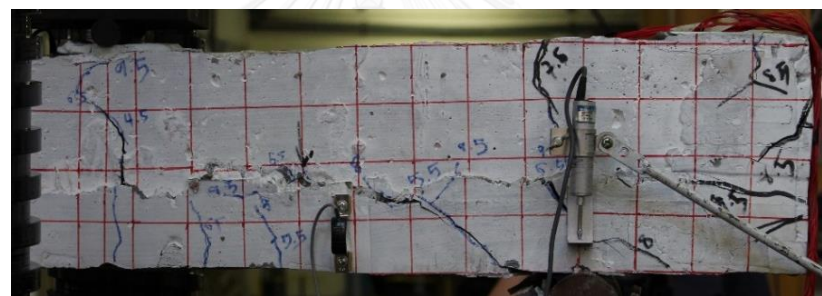
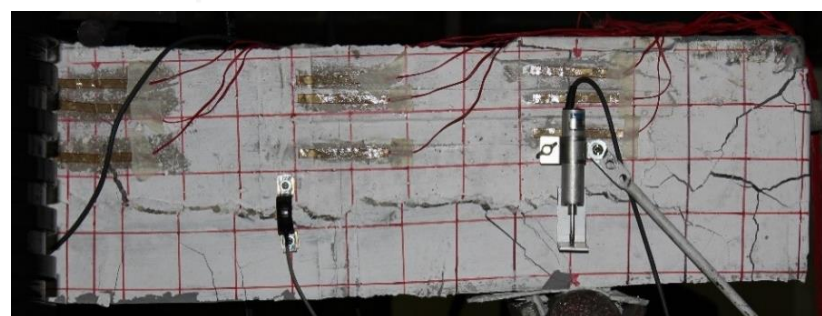
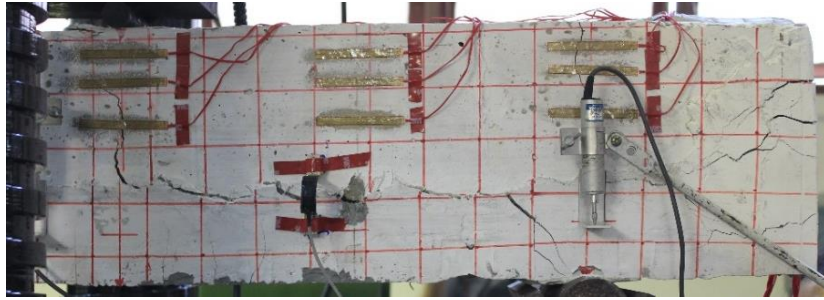
(ก) 0C-NR (ไม่เกิดการร้าวร่อน)

(ข) 12C-NR

(ค) 16C-NR

(ง) 16C-1F

(จ) 18C-1.5F

(ฉ) 18C-2.0F

จากลักษณะรอยแตกของคานที่ซ่อมแซมพบว่า เมื่อคานบรรทุกน้ำหนักกระทำจนกระทั่งเริ่มมีรอยแตกเกิดขึ้น รอยแตกที่เกิดขึ้นจะเป็นรอยแตกแบบดัด (flexural crack) กระจายอยู่ในบริเวณที่ซ่อมแซมด้วย FRC แต่เมื่อเพิ่มน้ำหนักกระทำ รอยแตกจะขยายตัวและโค้งเข้าสู่บริเวณที่เป็นรอยต่อระหว่างคานเดิมและวัสดุซ่อมแซม เป็นรอยแตกแบบ flexure-shear cracks และรอยแตกจะขยายตัวเข้าสู่ Loading point และจากรูปที่ 4.5 พบว่าเหล็กเสริมรับแรงดึงที่ตำแหน่ง DB3 ของคานที่ได้รับการซ่อมแซมทั้งหมดเกิดการครากก่อนแรงกระทำสูงสุด และเหล็กปลอกที่ตำแหน่ง STR2 ในคานที่ได้รับการซ่อมแซมดังรูปที่ 4.6 เกิดการครากก่อนแรงกระทำสูงสุดเช่นเดียวกัน ซึ่งหมายความว่าคานมีลักษณะการวิบัติแบบ Flexure-shear

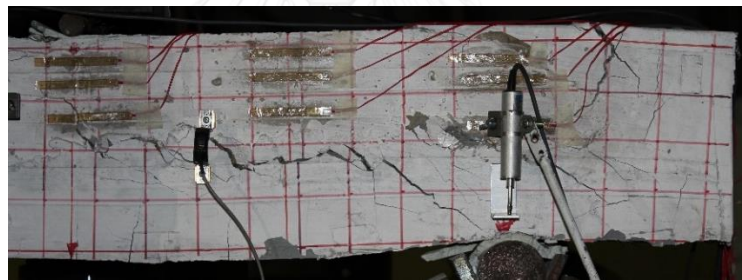
(ช) 14C-1.0F

(ซ) 12C-1.5F

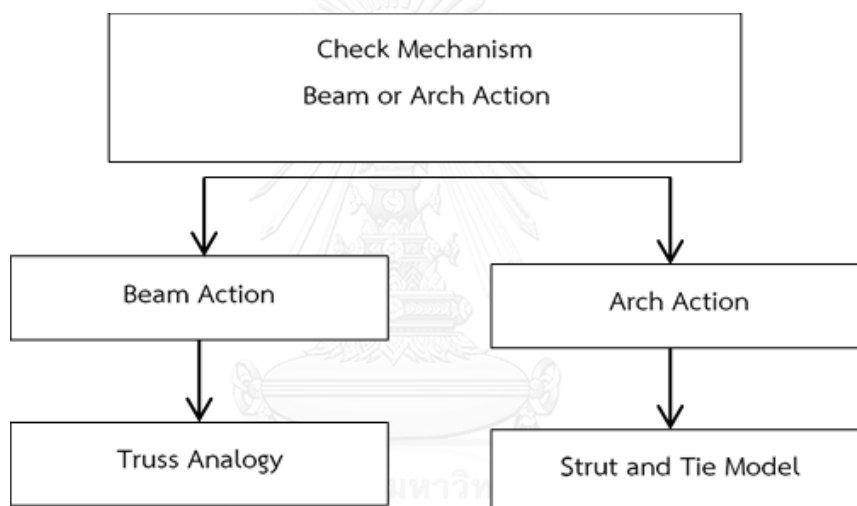
รูปที่ 5.1 ขั้นตอนในการวิเคราะห์ผลการทดสอบ

การวิเคราะห์ผลการทดสอบ จากผลการทดลอง ผู้วิจัยได้ศึกษาพฤติกรรมรับแรงเฉือนที่เกิดขึ้นในคานาทั้งที่ไม่เกิดการกั้ดกร่อน ที่เกิดการกั้ดกร่อน และที่เกิดการกั้ดกร่อนและซ่อมแซมด้วยคอนกรีตเสริมเส้นใยเหล็ก โดยทำการวิเคราะห์พฤติกรรมการถ่ายแรงภายในคานา ทั้งวิธี Truss Analogy และ Strut and Tie Model เพื่อเปรียบเทียบผลที่ได้จากทั้งทฤษฎีและผลการทดลองเพื่อให้สอดคล้องกับวัตถุประสงค์ ดังแสดงในรูปที่ 5.1

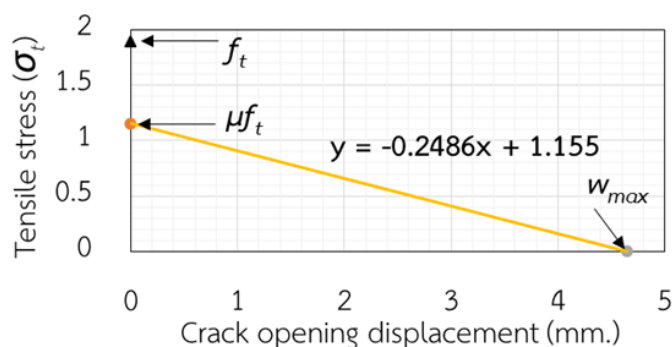
(ก) Tension Softening curve สำหรับเส้นใยเหล็ก 1 เปอร์เซ็นต์

(ข) Tension Softening curve สำหรับเส้นใยเหล็ก 1.5 เปอร์เซ็นต์

(ค) Tension Softening curve สำหรับเส้นใยเหล็ก 2.0 เปอร์เซ็นต์

โดยการหาค่ากำลังรับแรงเฉือนที่รับด้วยคอนกรีตเสริมเส้นใยเหล็ก จะต้องทำการหาค่าของ Tensile Stress จาก Tension Softening curve ดังแสดงในรูปที่ 5.5 โดยจะสามารถหาได้จากความสัมพันธ์แบบเส้น (Linear Equation) ระหว่างความกว้างสูงสุด หรือ $w = 1.4 + 100 / f_c'$ และ Tensile stress (σ_t) ที่จุด μf_t โดย $\mu = 0.55$ และ f_t คือกำลังรับแรงดึงของคอนกรีตเสริมเส้นใยเหล็ก โดยทำการวัดรอยแตกที่เกิดขึ้นจริงในคานที่ทำการทดสอบแล้วจำนวน 3 รอยแตก วัดมุมที่เกิดขึ้น และความยาวในแต่ละช่วง ซึ่งเมื่อทราบรอยแตกเราสามารถนำมาหาความสัมพันธ์ระหว่างรอยแตกและ Tensile Stress ที่เกิดขึ้นในคอนกรีตเสริมเส้นใยเหล็กได้ หลังจากนั้นนำมาแทนค่าในสมการที่ 5.7 จะได้กำลังรับแรงเฉือนที่เกิดขึ้นในพื้นที่คอนกรีตเสริมเส้นใยเหล็ก เพื่อมารวมกับกำลังรับแรงเฉือนที่รับด้วยคอนกรีตและเหล็กปลอกตามลำดับ โดย Tension Softening curve ของคอนกรีตเสริมเส้นใยเหล็กที่ผู้วิจัยได้ทำการศึกษา ได้แก่ Tension Softening curve ของปริมาณเส้นใยที่ 1.0 เปอร์เซ็นต์ 1.5 เปอร์เซ็นต์ และ 2.0 เปอร์เซ็นต์ตามลำดับ ดังแสดงในรูปที่ 5.6

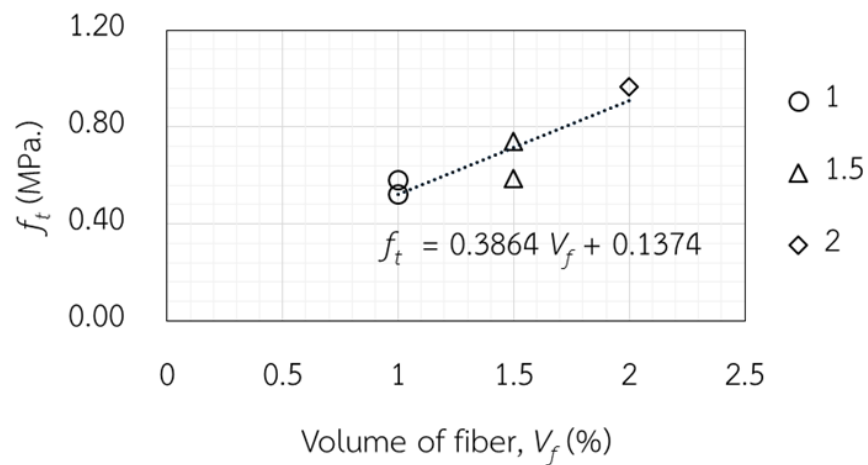
เมื่อ σ_t คือความเค้นดึงในคอนกรีตเสริมเส้นเหล็ก (MPa) และ V_f คือปริมาตรของเส้นใยที่ใช้ต่อปริมาตรคอนกรีต (%)

รูปที่ 5.11 ความสัมพันธ์เชิงเส้นระหว่างปริมาณของเส้นใยเหล็กและ Tensile Stress ที่เกิดขึ้น
