แนวทางการปรับปรุงด้านการประหยัดพลังงานและการควบคุมความชื้นสำหรับอาคารเก่าที่มีคุณค่าทางประวัติศาสตร์ในเขตภูมิอากาศร้อนชื้น

RENOVATION GUIDELINES ON ENERGY CONSERVATION AND MOISTURE
CONTROL FOR HISTORICAL BUILDINGS IN A TROPICAL CLIMATE.

A Thesis Submitted in Partial Fulfillment of the Requirements
for the Degree of Master of Architecture Program in Architecture

Chulalongkorn University

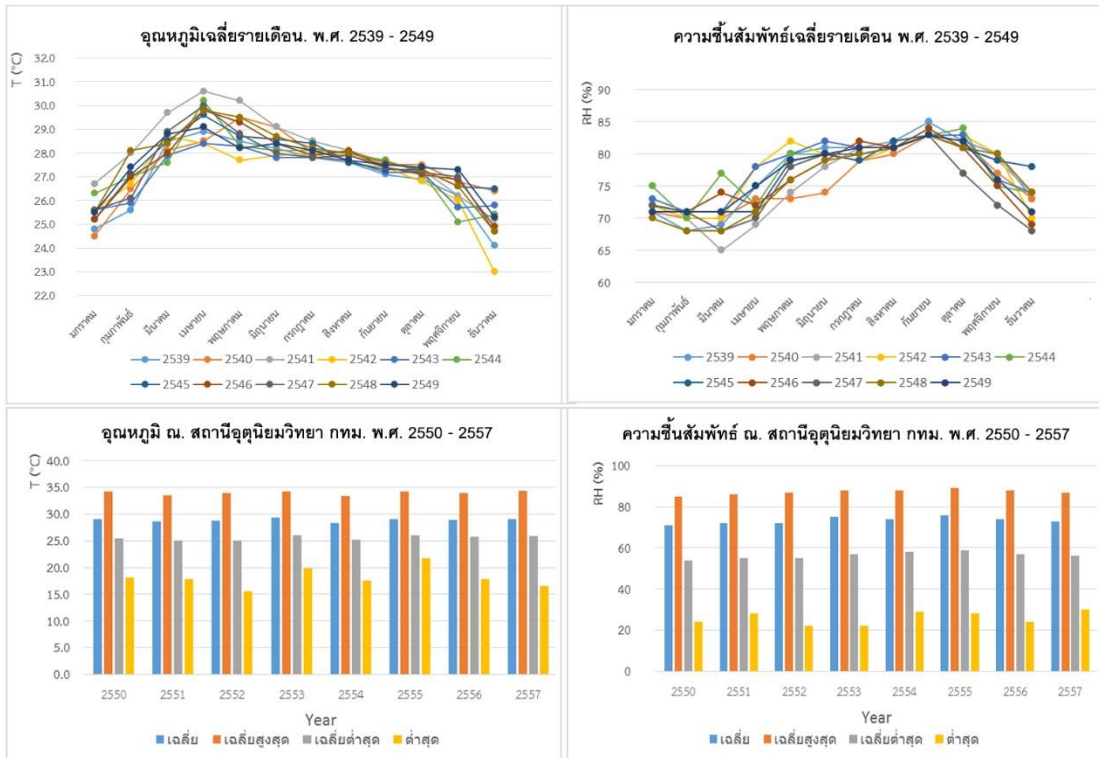
ภาพที่ 1.1 ข้อมูลสภาพอากาศของกรุงเทพมหานคร

ประเทศไทยตั้งอยู่ในเขตร้อนชื้น สภาพภูมิอากาศโดยรวมมีอุณหภูมิและความชื้นสูงอยู่เกือบตลอดทั้งปี ดังภาพที่ 1.1 และความชื้นนั้นก็เป็นสาเหตุสำคัญที่ก่อให้เกิดความเสียหายต่องานสถาปัตยกรรม สำหรับประเทศไทยนั้นมีประวัติศาสตร์มายาวนาน มีอาคารและสิ่งก่อสร้างที่นับเป็นมรดกทางสถาปัตยกรรมมาหลายสมัยตั้งแต่สมัยทวารวดี สมัยศรีวิชัย สมัยลพบุรี

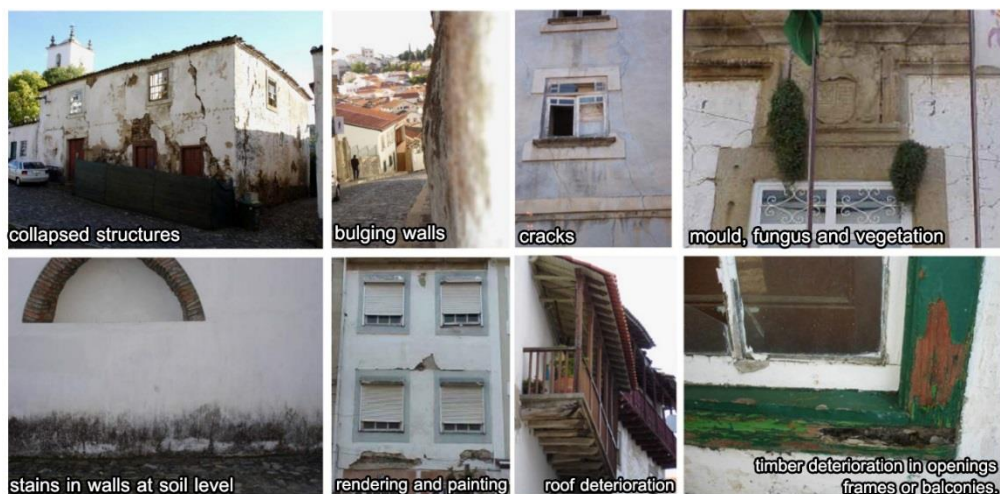
ภาพที่ 1.2 สภาพปัญหาที่พบบริเวณภายนอกอาคาร (Lourenco, Luso, & Almeida, 2006)

จากการศึกษาเพิ่มเติมของ Lourenco, Luso, and Almeida (2006) ได้วิจัยเกี่ยวกับปัญหาการชำรุดเสียหายของอาคารประวัติศาสตร์เดิมในประเทศโปรตุเกสดังภาพที่ 1.2 และภาพที่ 1.3 โดยได้สรุปว่าปัญหาที่สำคัญที่สุดสำหรับภายนอกและภายในอาคารคือปัญหาที่เกี่ยวกับน้ำ และได้ทำการติดตั้งเครื่องมือวัดอุณหภูมิและความชื้นสัมพัทธ์ภายในอาคารทุกหลังได้ผลสรุปว่าอาคารส่วนมากมีสภาพอากาศภายในที่ไม่เหมาะสม มีความชื้นในเกณฑ์ที่สูงตลอดทั้งวัน ซึ่งถือเป็นบ่อเกิดของเชื้อรา และได้ระบุเพิ่มเติมว่าควรระวังปัญหาเกี่ยวกับการควบแน่นของน้ำด้วยสาเหตุของปัญหาดังกล่าวอาจเนื่องมาจากเทคโนโลยีการก่อสร้างและวัสดุในสมัยเก่า

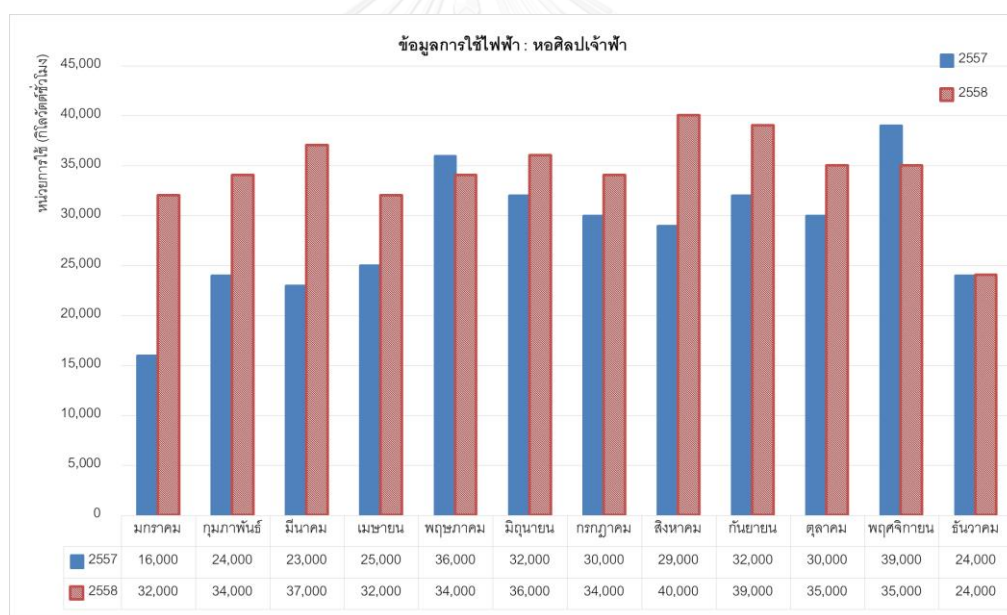
แผนภูมิที่ 4.1 แสดงปริมาณการใช้ไฟฟ้าของอาคารกรณีศึกษาที่ 1 (พ.ศ. 2557 และ 2558)

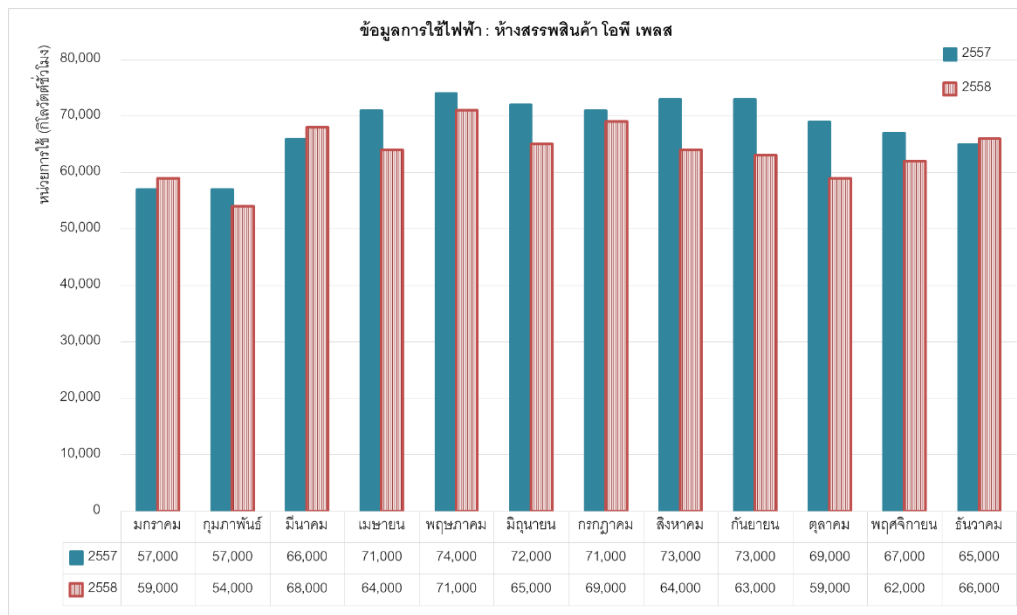
แผนภูมิที่ 4.2 แสดงปริมาณการใช้ไฟฟ้าของอาคารกรณีศึกษาที่ 2 (พ.ศ. 2557 และ 2558)

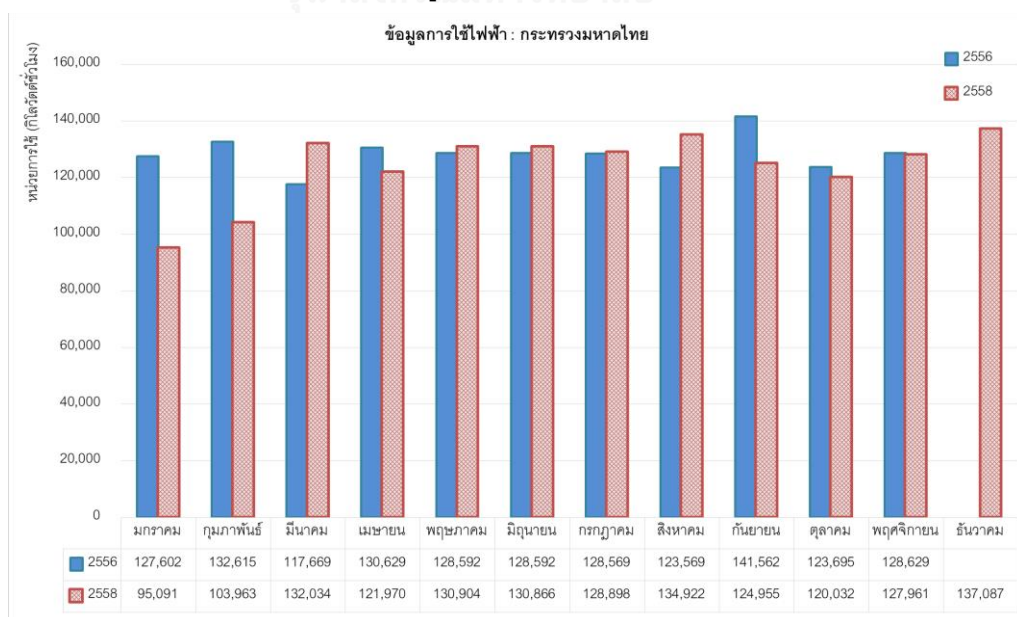
แผนภูมิที่ 4.3 แสดงปริมาณการใช้ไฟฟ้าของอาคารกรณีศึกษาที่ 3 (พ.ศ. 2556 และ 2558)

- ปี 2556 ใช้ 1,411,723 กิโลวัตต์ชั่วโมง (ไม่รวมเดือนธันวาคม)
คิดเป็นเงิน 6,484,949.69 บาทต่อปี
 - ปี 2558 ใช้ 1,488,683 กิโลวัตต์ชั่วโมง คิดเป็นเงิน 6,793,750.76 บาทต่อปี
- รายละเอียดตั้งแผนภูมิที่ 4.3

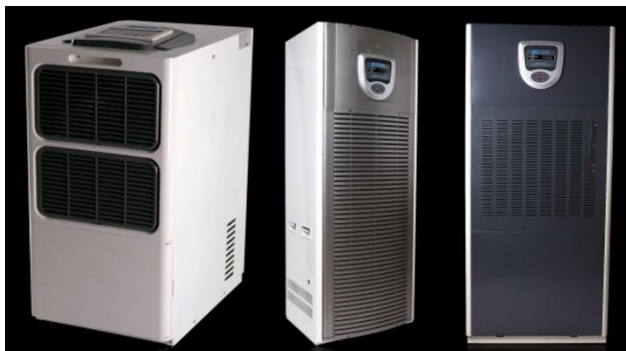
ภาพที่ 5.1 เครื่องลดความชื้นแบบทั่วไปขนาด 50, 160 และ 350 ลิตร
ที่มา : บริษัท โพลดิ่ง เกท จำกัด (2559)

1. เครื่องดูดความชื้นแบบทั่วไป หรือแบบคอมเพรสเซอร์ (Portable/Compressor Dehumidifier)
