บทที่ 3

วิธีดำเนินการวิจัย

3.9 ผลการศึกษาและวิเคราะห์อาคารกรณีศึกษา

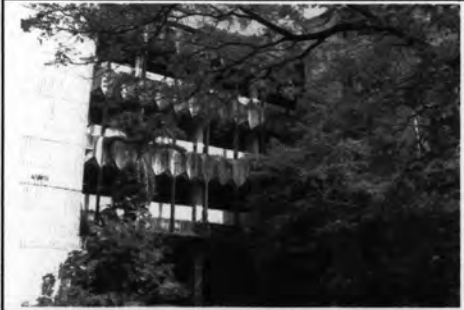
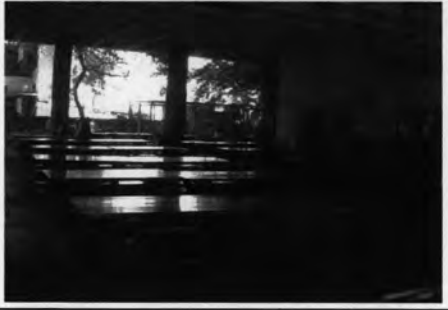
อาคารกรณีศึกษา	สภาพปัญหาพื้นที่ได้ทุนอาคาร	ความเร็วลม(m/s)				
		ภายนอก	จุดที่ 1	จุดที่ 2	จุดที่ 3	เฉลี่ย
1. อาคารเคมี 3						
<p>อาคารเรียนใต้ถุนสูงโครงสร้าง ค.ส.ล.สูง 4 ชั้น</p> <p>ผังอาคารรูปตัวแอลเปิดโล่ง 3 ด้าน</p> <p>พื้นที่ใต้ถุนใช้ทำกิจกรรมของนิสิตและการทำงาน</p> <p>อาคารวางตามแนวตะวันออก/ตะวันตก</p>	<p>สามารถรับรู้ว่ามีลมพัดขึ้นโหวกของอากาศ</p> <p>รู้สึกว่ามีลมพัดเล็กน้อยจนถึงรู้สึกว่ารบกวนได้</p>	1.50	2.51	2.21	2.45	2.40

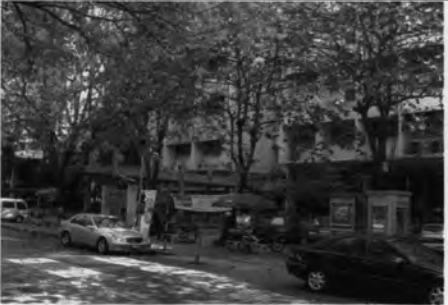
2. อาคารเรียนคณะเศรษฐศาสตร์						
<p>อาคารคอนกรีต กระฉกเฟรมอลูมิเนียมมีแผงกันแดด</p> <p>ใต้ถุนสูงใช้สำหรับกิจกรรมของนักศึกษา</p> <p>ลักษณะอาคารเป็นสี่เหลี่ยมมีหน้าต่างรูปตัวไอสูง 5 ชั้น</p> <p>ตัวอาคารวางตามแนวเหนือใต้</p>	<p>รู้สึกว่ามีลมพัดเล็กน้อยจนถึงรู้สึกว่ารบกวนได้</p> <p>บางช่วงรบกวนการทำงานทำให้กระดาษและวัตถุเบาๆเริ่มมีการเคลื่อนไหว</p>	1.00	1.41	1.23	1.75	1.46

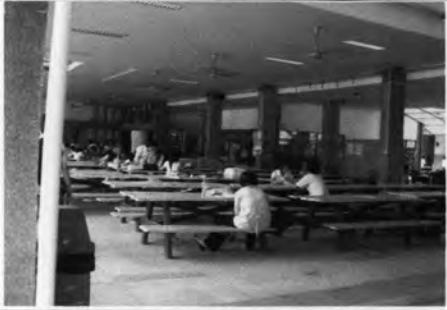
3. อาคารจามจุรี 5						
อาคารสำนักงานสูง 7 ชั้น ได้ทุนสูง โครงสร้างคอนกรีต กรอบอาคารเป็นแผงกันแดดทางนอน อาคารเป็นรูปสี่เหลี่ยมผืนผ้ามีแผงกันแดดปาดมุม แนวอาคารเป็นทิศตะวันออก/ทิศตะวันตก	สามารถรับรู้ว่ามีลมเคลื่อนไหวของอากาศ รู้สึกสบายโดยรู้ว่ามีลมพัดเล็กน้อย	0.67	2.31	0.80	0.87	1.33

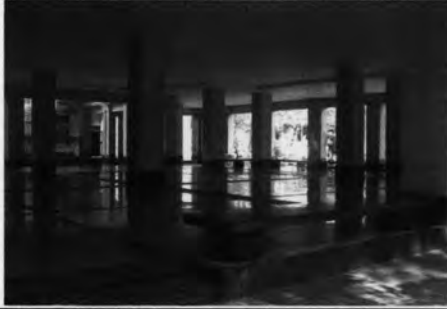
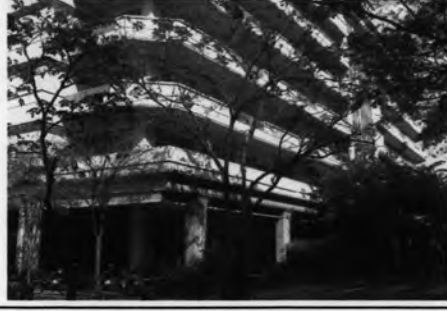
4. อาคารมหิตลาธิเบศร						
อาคารเรียน 8 ชั้นเปิดโล่งบริเวณโถงกลางอาคาร มีกลุ่มอาคารสูงปิดล้อมได้ทุนสูง 2 ชั้น พื้นที่ได้ทุนอาคารใช้เป็นโรงอาหาร ตัวอาคารวางตามแนวเหนือใต้ โถงกลางอาคารเป็นพื้นที่จัดสวน	รู้สึกว่าการกบฏกวน มีลมพัดรบกวนการทำกิจกรรมทำวัตรต่างๆ ปลิวทำให้ผมและเสื้อผ้าปลิวได้ และเป็นอุปสรรค ต่อการรับประทานอาหารเช้าของโรงอาหารใน พื้นที่ได้ทุนอาคาร	2.20	5.04	3.52	2.57	3.71

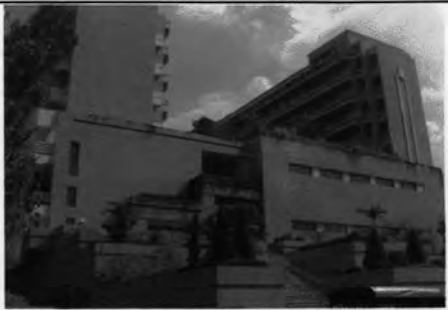
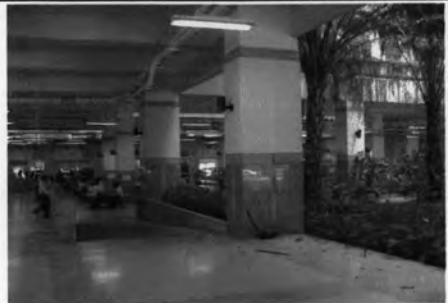
5.อาคารเรียนคณะครุศาสตร์						
อาคารคอนกรีต กระงกเฟรมอลูมิเนียมมีแผงกันแดด ได้ทุนสูงใช้เป็นพื้นที่โรงอาหารสูง 1 ชั้น ลักษณะอาคารเป็นสี่เหลี่ยมผืนผ้าสูง 8 ชั้น ตัวอาคารวางตามแนวเหนือใต้	รู้สึกสบายจนถึงรู้สึกถูกรบกวนได้ โดยบางช่วงอาจรบกวนการทำงานในพื้นที่	1.19	1.77	2.23	1.12	1.70

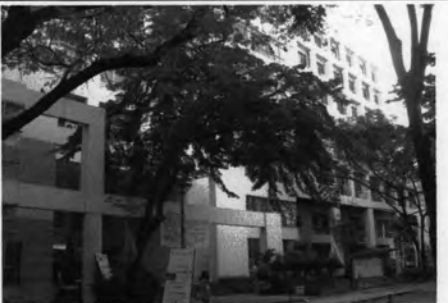
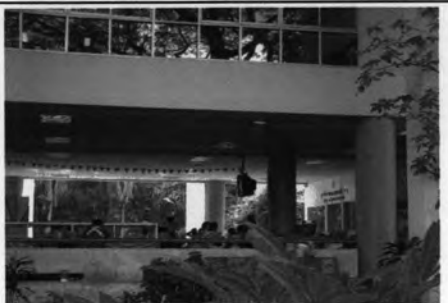
อาคารกรณีศึกษา	สภาพปัญหาพื้นที่ได้ทุนอาคาร	ความเร็วลม(m/s)				
		ภายนอก	จุดที่ 1	จุดที่ 2	จุดที่ 3	เฉลี่ย
6. อาคารนารถโพธิประสาทคณะสถาปัตยกรรมศาสตร์						
อาคารคอนกรีตมีแผงกันแดดกระจกเฟรมอลูมิเนียม อาคารลักษณะสี่เหลี่ยมผืนผ้ารูปตัวแอลสูง 10 ชั้น พื้นที่ได้ทุนเปิดโล่งระบายอากาศใช้เป็นพื้นที่โรงอาหาร ลักษณะการวางตัวอาคารทิศตะวันออก/ตะวันตก	รู้สึกสบายจนถึงรู้สึกถูกรบกวนได้ รับรู้ถึงกระแสลมบางช่วงจะรบกวนการทำงานทำให้ วัตถุเบาๆปลิวพัดผมและเสื้อผ้าทำให้เกิด ความรำคาญ	1.20	2.98	1.60	2.40	2.32

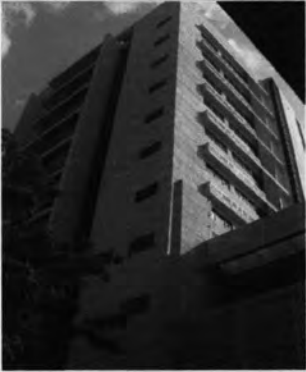
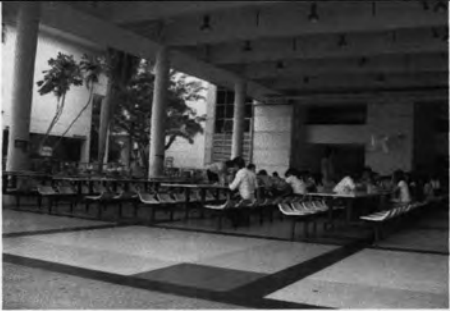
<p>8. อาคารวิทยนิเวศน์</p> <p>อาคารพักอาศัยทรงสี่เหลี่ยมผืนผ้ารูปตัวไอ สูง 12 ชั้น</p> <p>โครงสร้างคอนกรีตเสริมเหล็กมีระบียงกันคก</p> <p>พื้นที่ได้ทุนอาคารโล่งสูง 1 ชั้น</p> <p>ตัวอาคารวางตามแนวทิศตะวันออกตะวันตก</p>	<p>รู้สึกถูกรบกวนจากกระแสลม</p> <p>เกิดฝุ่นละอองและใบไม้ปลิวทำให้เกิดความสกปรก</p>	2.20	4.32	3.75	2.56	3.54

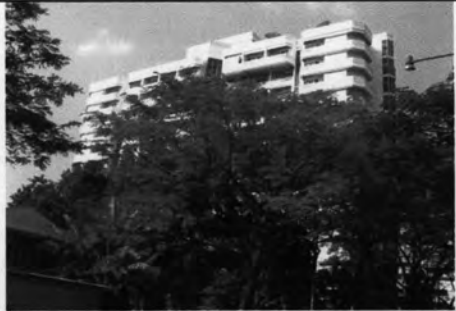
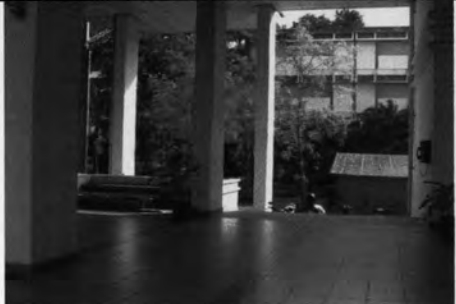
อาคารกรณีศึกษา	สภาพปัญหาพื้นที่ได้ทุนอาคาร	ความเร็วลม(m/s)				
		ภายนอก	จุดที่ 1	จุดที่ 2	จุดที่ 3	เฉลี่ย
9. อาคารหอพักนิสิตชาย						
ลักษณะเป็นอาคารพักอาศัยสำหรับนิสิตชาย สูง 14 ชั้น โครงสร้างคอนกรีตมีระเบียงกันตกและแผงกันแดดโค้ง พื้นที่ได้ทุนสำหรับพักคอยสูง 1 ชั้น ใช้พักคอยสำหรับนิสิต	รู้สึกว่ามีลมพัดเล็กน้อยจนถึงรู้สึกถูกรบกวนจากลม เป็นอุปสรรคในการทำกิจกรรมของนักศึกษา	1.20	2.30	1.33	1.40	1.67

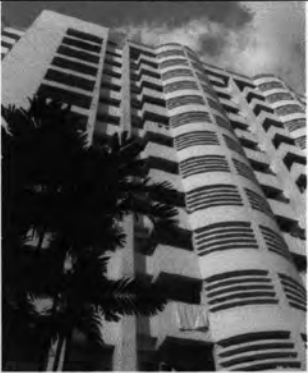
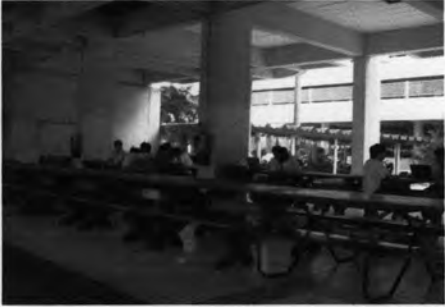
10. อาคารหอพักนิสิตหญิง						
ลักษณะเป็นอาคารพักอาศัยสำหรับนิสิตหญิง สูง 14 ชั้น โครงสร้างคอนกรีต ตัวอาคารลักษณะสี่เหลี่ยมผืนผ้าโค้ง พื้นที่ได้ทุนสำหรับพักคอยสูง 1 ชั้น ใช้พักคอยสำหรับนิสิต	รู้สึกว่ามีลมพัดเล็กน้อยจนถึงรู้สึกถูกรบกวนจากลม เกิดฝุ่นละอองและทำให้ของเบาๆปลิวได้	1.29	2.24	1.52	1.48	1.74

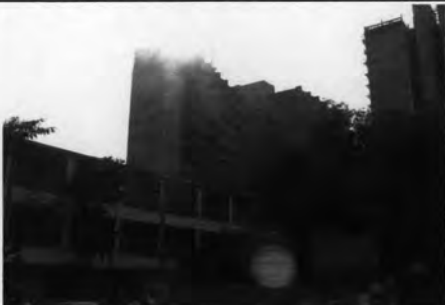
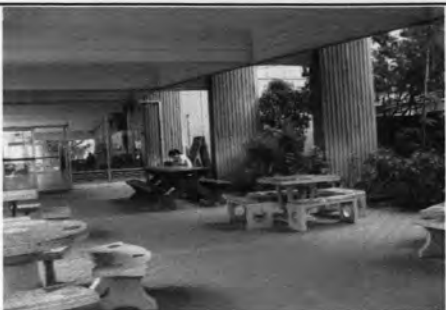
11. อาคารบรมราชกุมารี						
อาคารเรียนโครงสร้างคอนกรีตรูปสี่เหลี่ยมผืนผ้า ลักษณะอาคารมีแนวกั้นแดด ความสูงอาคาร 15 ชั้น ได้ฤๅณาโล่งสูง 2 ชั้นมีชั้นลอย ใช้พักผ่อนและกิจกรรมนันทนาการ แนวอาคารวางตามแนวทิศตะวันออก/ทิศตะวันตก	รู้สึกสบายจนถึงรู้สึกถูกรบกวนได้ มีกระแสลมทำให้เกิดฝุ่นละอองและก่อให้เกิดความรำคาญในการใช้พื้นที่	1.50	5.20	3.75	3.29	4.08

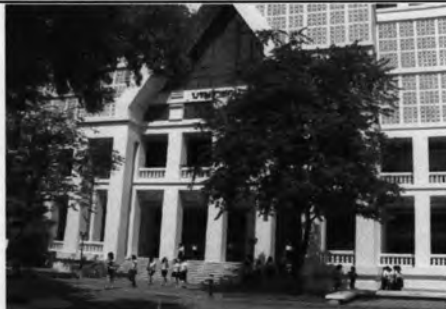
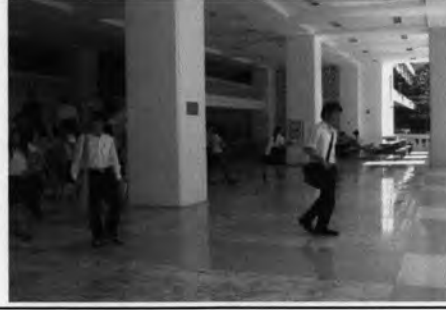
12. อาคารมหามงกุฎ						
อาคารเรียนคณะวิทยาศาสตร์ สูง 19 ชั้น ลักษณะอาคารแสดงโครงสร้างคอนกรีต เฟรมกระจก ได้ฤๅณาอาคารเปิดโล่ง สูง 2 ชั้นใช้ทำกิจกรรมของนิสิต ตัวอาคารวางตามแนวทิศทางเหนือ/ใต้	มีลมแรงรบกวนการใช้พื้นที่สร้างปัญหาในการใช้งาน ทำให้กระจกบปิวและหักร้าวสดูเบาๆทำให้บปิวและ เกิดความรำคาญในการทำงาน	1.27	3.58	1.80	2.35	2.57

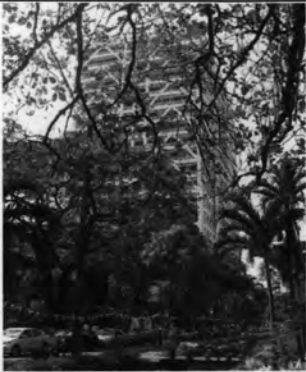
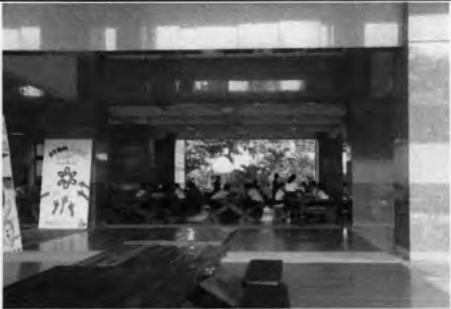
13. อาคารเจริญวิศวกรรม คณะวิศวกรรมศาสตร์						
อาคารทรงสี่เหลี่ยมจัตุรัสสูง 20 ชั้น แผงกันแดดทางนอน อาคารปรับอากาศใต้ถุนสูง 2 ชั้น พื้นที่ได้ทุนสำหรับใช้พักผ่อนสำหรับนิสิต ตัวอาคารตั้งตามแนวแกนทิศทางเหนือ/ใต้	รู้สึกถึงกระแสลมพัดทำให้เกิดปัญหาของปลิว ลมแรงทำให้พัดพาฝุ่นละอองใบไม้มาทำความ สกปรกกระแสลมทำให้ไม่สะดวกในการใช้งาน ของพื้นที่	1.90	5.11	4.80	5.29	5.06
