อิทธิพลของความชื้นและแสงแดดต่อการเสื่อมสภาพของจิตรกรรมฝาผนังในวัด

EFFECTS OF MOISTURE AND SUNLIGHT ON MURAL PAINTINGS IN TEMPLES

A Thesis Submitted in Partial Fulfillment of the Requirements
for the Degree of Master of Science in Environmental Science

Chulalongkorn University

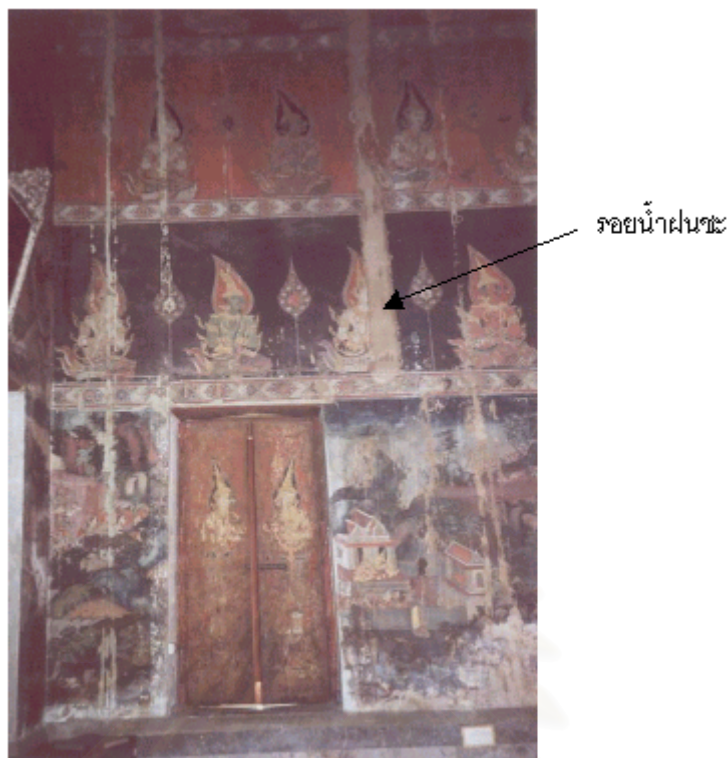
รูปที่ 2-2 รอยน้ำฝนรั่วจากหลังคา วัดสุวรรณารามราชวรวิหาร

2. **ความชื้นที่ไหลซึมไปสู่ผนัง (Infiltration)** แหล่งกำเนิดที่สำคัญของความชื้นประเภทนี้คือน้ำฝน โดยน้ำฝนสามารถไหลซึมเข้าไปในผนังได้จากการชำรุดเสียหายของอาคาร เช่น จากหลังคา (ดังรูปที่ 2-2) ทางสันกำแพงและรอยแตกร้าวของผนังด้านนอก นอกจากนี้ความชื้นสามารถมาจากน้ำในระบบน้ำของอาคารด้วย เช่น จากรอยรั่วของระบบระบายน้ำ หรือ รอยรั่วจากท่อประปา เป็นต้น (Mora, 1974)

1. น้ำฝนรั่วจากหลังคาไหลลงมาตามผนัง จิตรกรรมชำรุดตามทางน้ำไหลจากเพดานลงมาเป็นแนวเส้นตั้ง
2. น้ำฝนรั่วซึมเข้าทางสันกำแพงผนัง ทำให้ผนังตอบนขึ้น จิตรกรรมและวัสดุก่อสร้างช่วงบนจะเสื่อมอยู่สลายตัวเป็นแถบ หรือเป็นวง หรือเป็นแนวโค้งแบบรอยน้ำซึม
3. น้ำฝนซึมเข้าทางรอยแตกร้าวของฝาผนังด้านนอก ลักษณะของการชำรุดเป็นแบบเดียวกันกับข้อ 2 แต่เกิดขึ้นทั่วไปทุกส่วนของฝาผนังที่ปรากฏว่ามีรอยแตกร้าวของฝาผนัง ด้านนอก

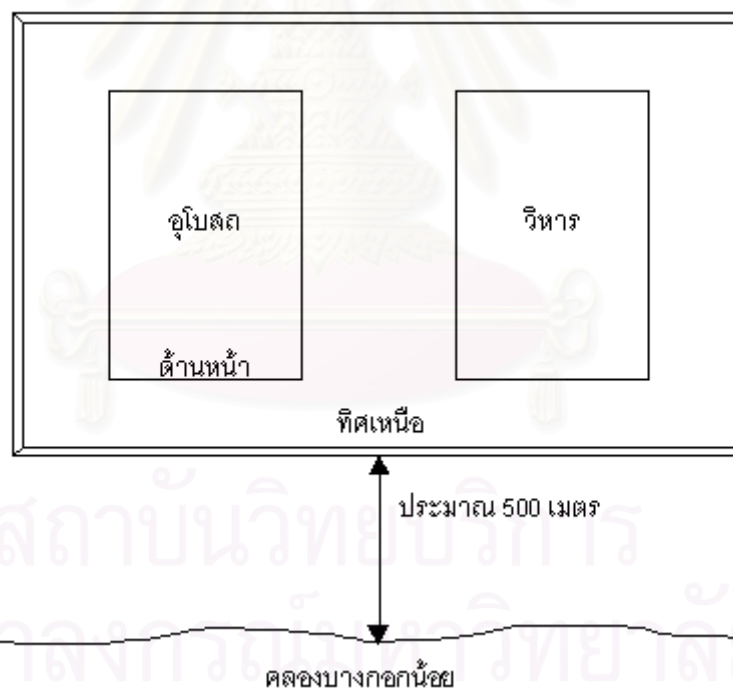
รูปที่ 3-1 แผนผังของวัดสุวรรณารามราชวรวิหารโดยสังเขป

สำหรับแผนผังของแต่ละวัดโดยสังเขป แสดงดังรูปที่ 3-1 และ 3-2 ตามลำดับ

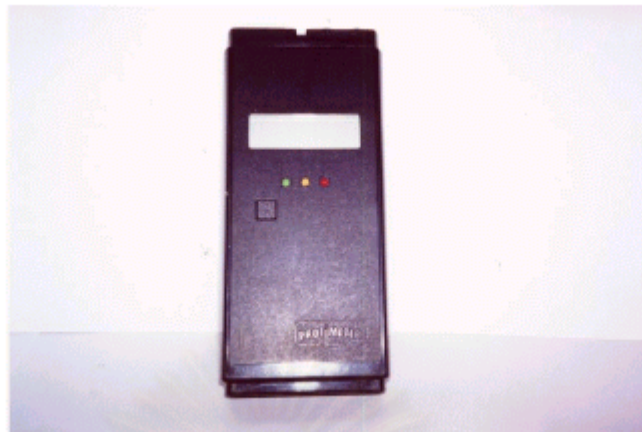
รูปที่ 3-4 เครื่องวัดความชัน (PRO 5700)

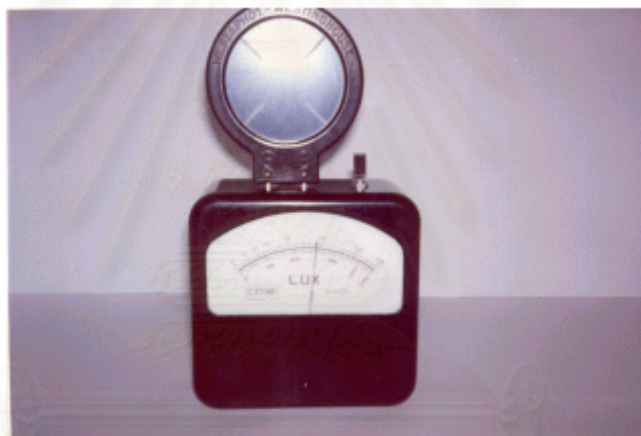
รูปที่ 3-7 เครื่องวัดค่าปริมาณความเข้มแสงแบบใช้หัววัด (Lux Meter)

ศึกษาโดยใช้เครื่องวัดค่าปริมาณความเข้มแสงแบบใช้หัววัด (Lux Meter) ดังในรูปที่ 3-7 วัดในจุดที่วัดปริมาณความชื้นบนผนัง และในเวลาเดียวกัน เป็นเวลา 1 ปี

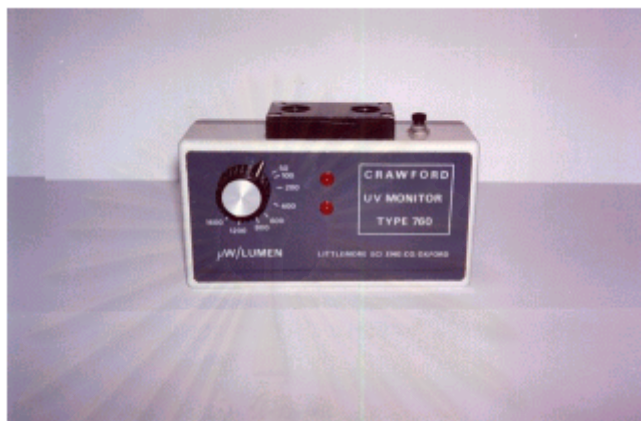
รูปที่ 3-8 เครื่องวัดรังสีอัลตราไวโอเล็ต (UV Monitor)

สำหรับปริมาณรังสีอัลตราไวโอเล็ตที่ตกกระทบบนพื้นที่ใด ๆ สามารถคำนวณจากการอ่านค่าจากเครื่อง UV monitor (มีหน่วยเป็น $\mu\text{W/Lumen}$) และ Light meter (มีหน่วยเป็น Lumen/m^2) แล้วนำทั้ง 2 ค่ามาคูณกัน จะได้หน่วยของปริมาณรังสีอัลตราไวโอเล็ตที่ตกกระทบบนพื้นผิวคือ ไมโครวัตต์ต่อตารางเมตร ($\mu\text{W/m}^2$) (Cassar, 1995)

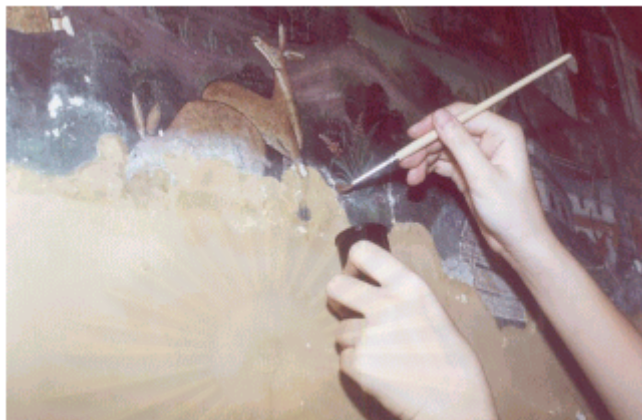
รูปที่ 3-9 การเก็บเศษชิ้นส่วนบนผิวหน้าของผนัง เพื่อนำไปหาชนิดเกลือ

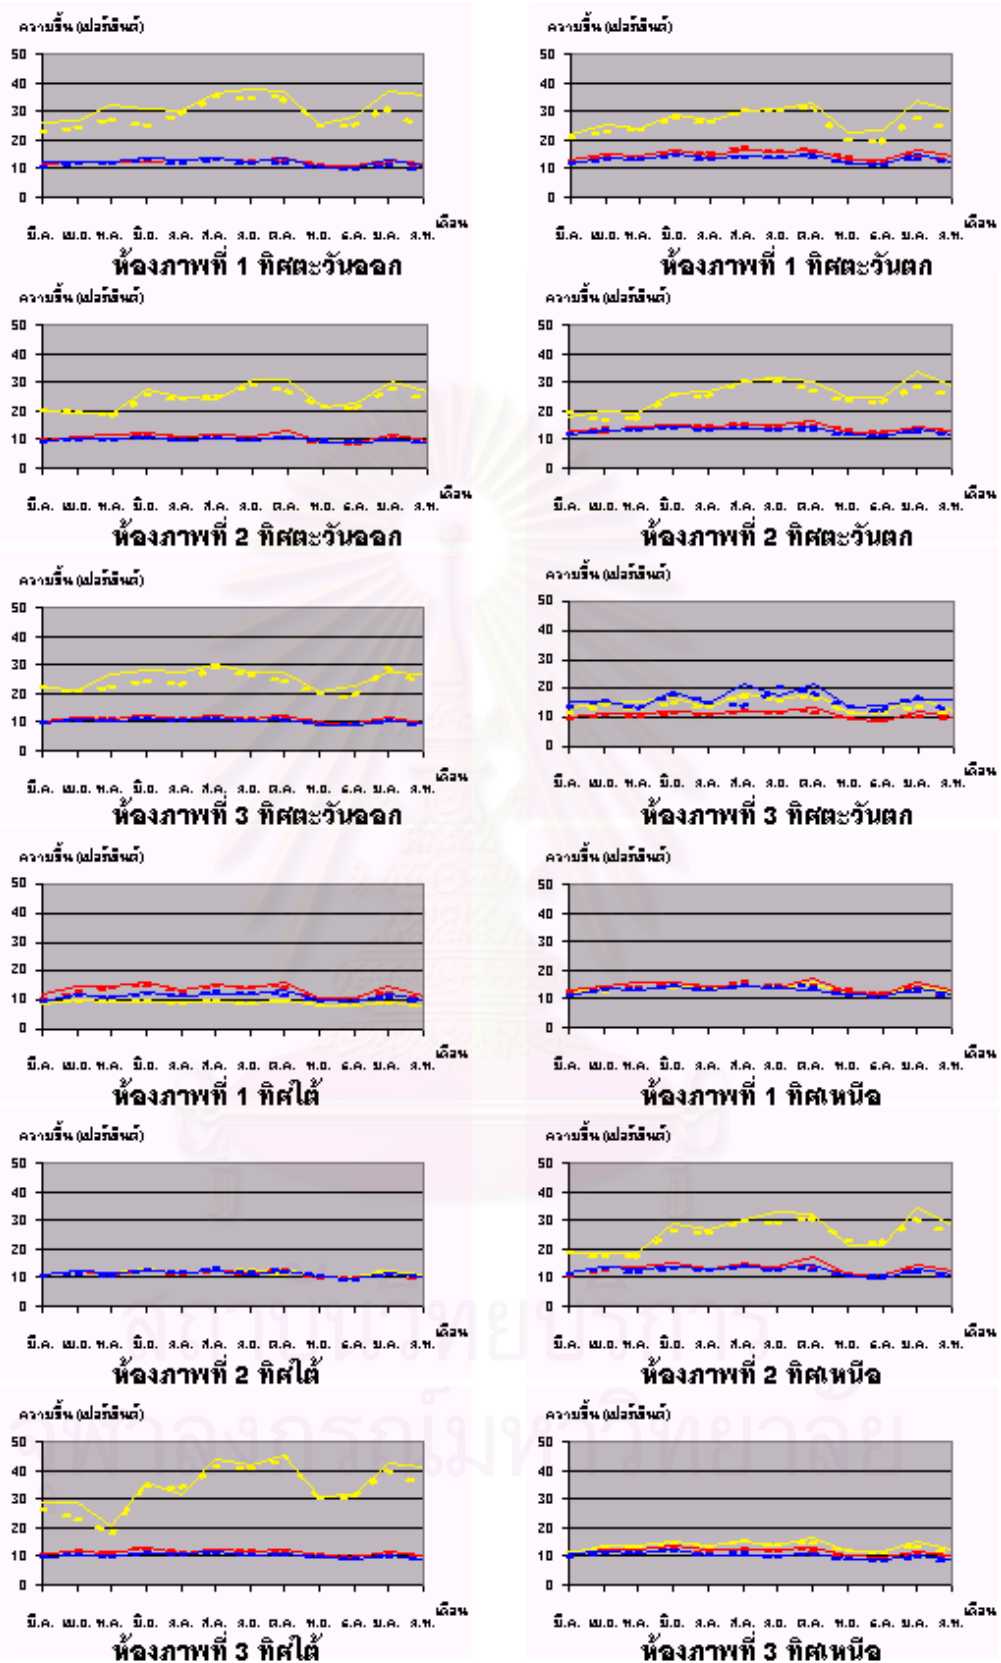
ที่ 1 เมตร เวลาเช้า		ที่ 2 เมตร เวลาเช้า		ที่ 2.5 เมตร เวลาเช้า
	ที่ 1 เมตร เวลาบ่าย		ที่ 2 เมตร เวลาบ่าย		ที่ 2.5 เมตร เวลาบ่าย

รูปที่ 4-1 ค่าเฉลี่ยของปริมาณความชื้นบนผนังรายเดือน ในแต่ละห้องภาพของวัดสุวรรณารามราชวรวิหาร

จากรูปพบว่า ห้องภาพส่วนใหญ่จะมีลักษณะการเปลี่ยนแปลงความชื้นเหมือนกัน คือ ที่ตำแหน่ง 1 เมตร จะมีค่าเฉลี่ยของปริมาณความชื้นบนผนังมากที่สุด ส่วนที่ตำแหน่ง 2 เมตร และ 2.5 เมตร จะมีค่าใกล้เคียงกัน โดยมีค่าประมาณ 10 เปอร์เซ็นต์เช่นเดียวกันในทุกห้องภาพ ซึ่งค่าที่อ่านได้ตกอยู่ในย่านสีเขียว หมายความว่าที่ตำแหน่ง 2 เมตร และ 2.5 เมตรผนังแห้ง ขณะที่ตำแหน่ง 1 เมตร จะมีค่าปริมาณความชื้นแตกต่างกันไปในแต่ละเดือน

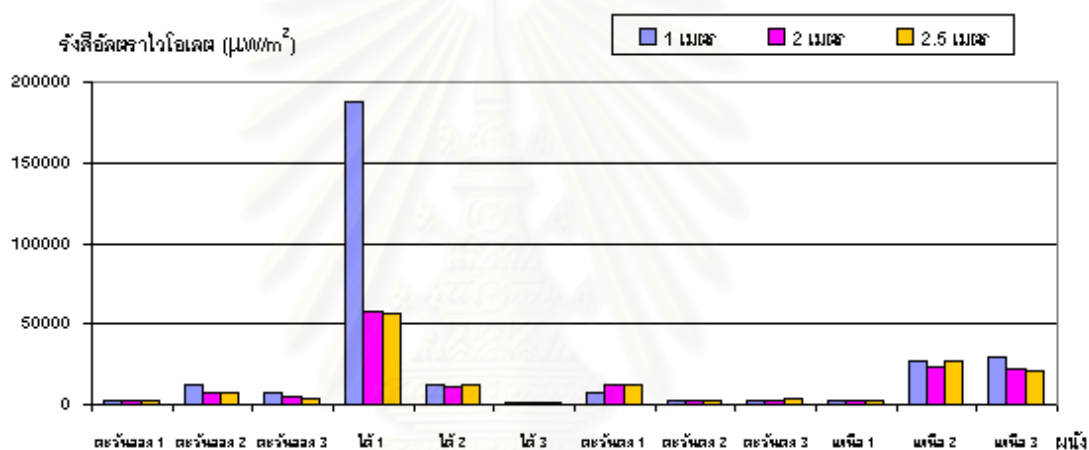
รูปที่ 4-19 ค่าเฉลี่ยรังสีอัลตราไวโอเล็ตบนผนังที่ตำแหน่งต่าง ๆ ในแต่ละห้องภาพในรอบปี วัดเปาโรหิตย์

จากข้อมูลการเปลี่ยนแปลงค่าเฉลี่ยของปริมาณความเข้มแสงและรังสีอัลตราไวโอเล็ตบนผนังในแต่ละตำแหน่ง ในรอบปี ของแต่ละห้องภาพ ในอุโบสถวัดเปาโรหิตย์ พบว่า กราฟของปริมาณความเข้มแสงและรังสีอัลตราไวโอเล็ตบนผนัง มีลักษณะคล้ายคลึงกัน โดยในห้องภาพส่วนใหญ่ จะมีปริมาณความเข้มแสงและรังสีอัลตราไวโอเล็ตบนผนังในแต่ละตำแหน่งใกล้เคียงกัน ยกเว้นในห้องภาพที่ 1 ด้านทิศใต้ที่พบว่า ที่ตำแหน่ง 1 เมตร จะมีปริมาณความเข้มแสงและรังสีอัลตราไวโอเล็ตบนผนังมากกว่าที่ตำแหน่งอื่น ๆ ดังรูปที่ 4-18 และ 4-19

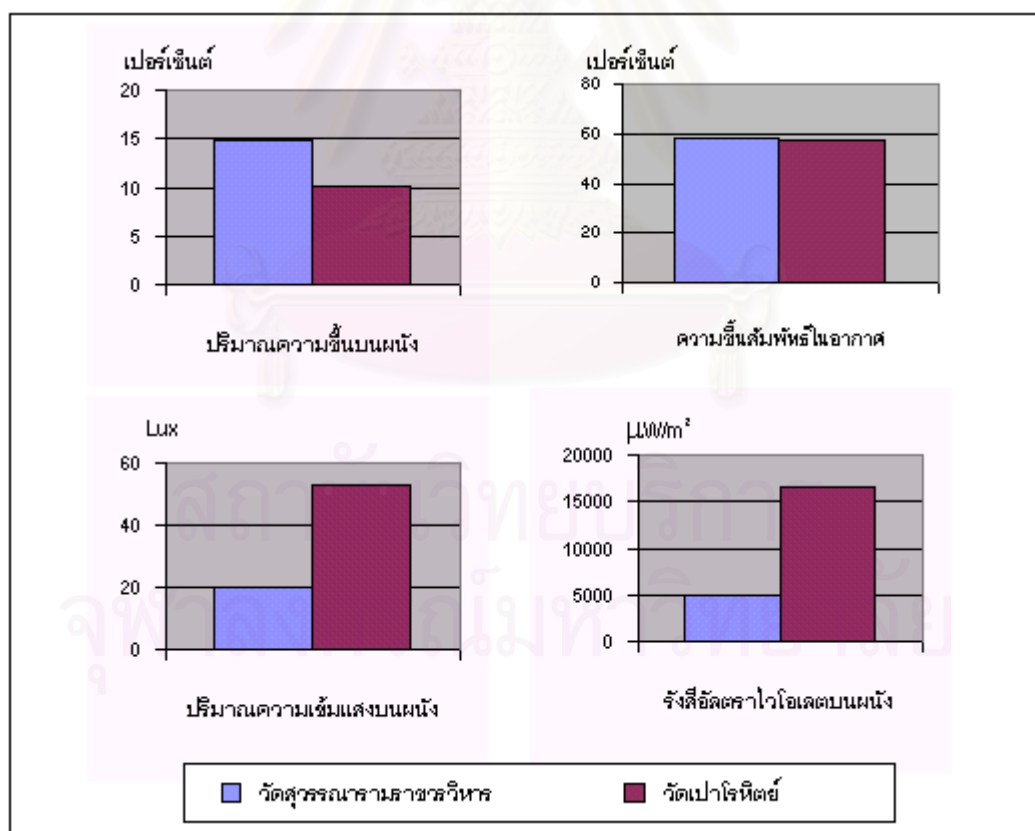
** ปัจจัยที่ทำการศึกษาของวัดสุวรรณารามน้อยกว่าวัดเปาโรหิตย์

รูปที่ 4-26 เปรียบเทียบปัจจัยที่ทำการศึกษาระหว่าง 2 วัด

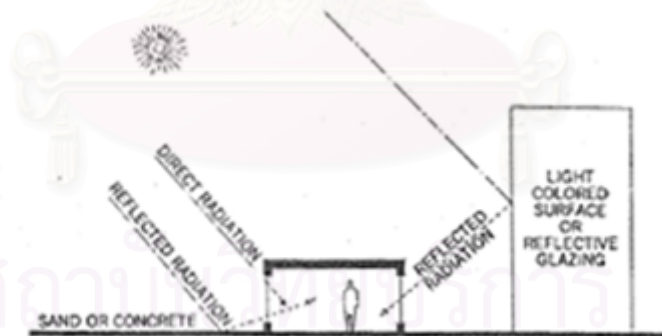
การส่งผ่านของแสงเข้าไปในอาคาร
