MONITORING BEACH MORPHOLOGICAL CHANGES AND COASTAL SEDIMENTS BALANCE
IN CHAO SAM RAN BEACH , CHANGWAT PHETCHABURI

A Project Submitted in Partial Fulfillment of the Requirements
for the Degree of Bachelor of Science Program in Geology
Department of Geology, Faculty of Science, Chulalongkorn University
Academic Year 2016

KEYWORDS : COASTAL EROSION / MORPHOLOGICAL CHANGES / BREAKWATER / NORTHEAST MONSOON / BEACH PROFILE / SHORELINE CHANGES

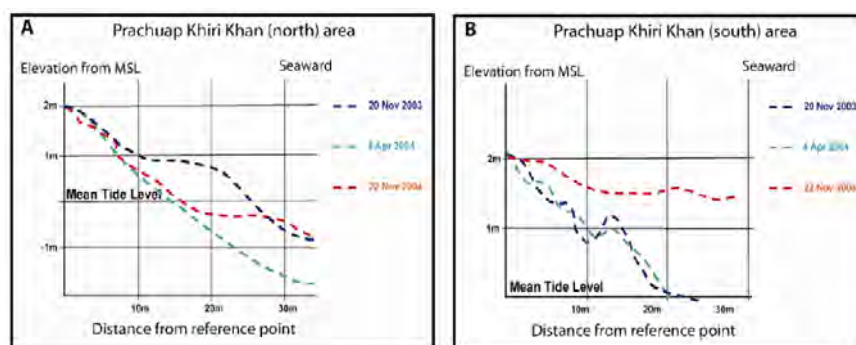
รูปที่ 1.7 การติดตามระดับชายหาดตั้งแต่เดือนพฤศจิกายน 2546 ถึง 2547 ที่อ่าวประจวบคีรีขันธ์ ทางตอนใต้ของอ่าว ตะกอนหน้าหาดมีการสะสมตัว และทางตอนเหนือของอ่าว ตะกอนหน้าหาดมีการกัดกร่อน

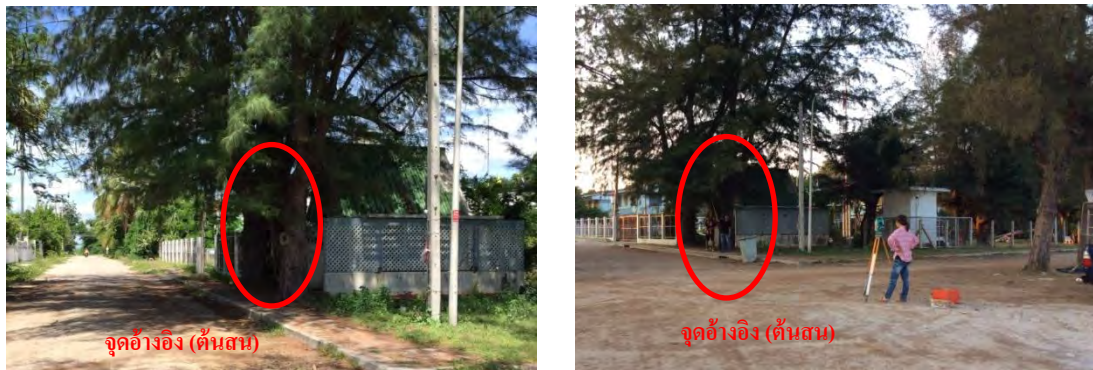
รูปที่ 3.7 แสดงการวัดระดับชายหาดโดยเริ่มวัดจากตำแหน่งอ้างอิงเดียวกัน
ทั้งต้นฤดูมรสุมและระหว่างฤดูมรสุมตะวันออกเฉียงเหนือ

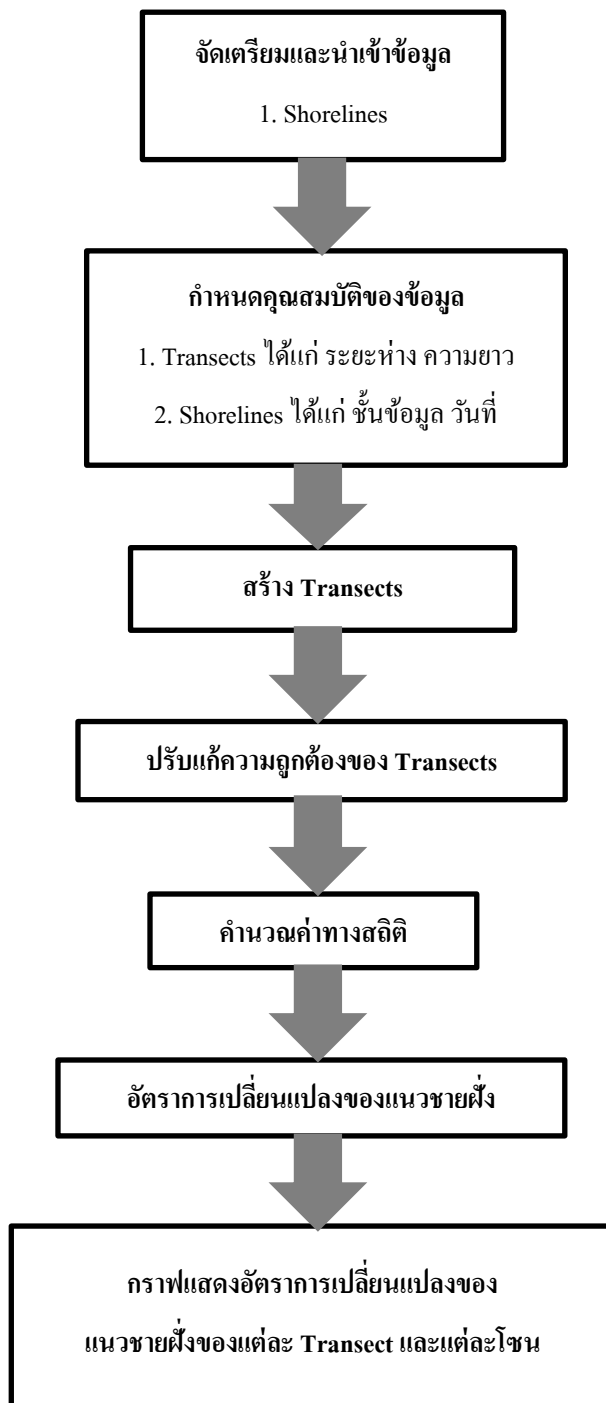
แผนภูมิที่ 3.2 ผังงานแสดงขั้นตอนการวิเคราะห์การเปลี่ยนแปลงแนวชายฝั่งด้วยแบบจำลองแนวชายฝั่ง (Digital Shoreline Analysis Model) (ดัดแปลงจาก ศิริลักษณ์ พฤษชัยปิติกุลและคณะ, 2554)

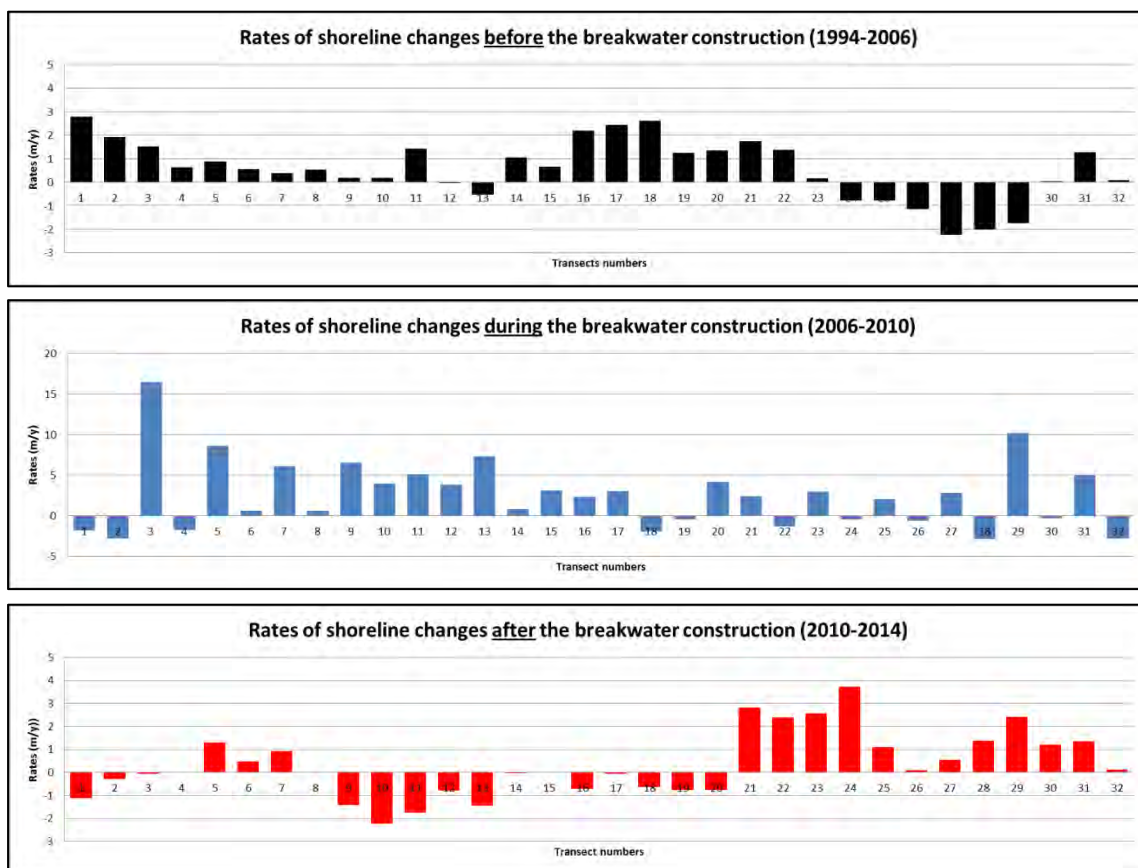
แผนภูมิที่ 4.5 แสดงอัตราการเปลี่ยนแปลงของชายฝั่งในแต่ละ Transects

4.5ก ปี พ.ศ. 2537-2549 (ก่อนสร้างเขื่อนกันคลื่น)

จากแผนภูมิ 4.5 ซึ่งแสดงอัตราการเปลี่ยนแปลงของแนวชายฝั่งในแต่ละ Transects สามารถสรุปเป็นอัตราการเปลี่ยนแปลงของเส้นแนวชายฝั่งในแต่ละโซนได้ 3 โซน โดยโซนที่ 1 คือทางตอนเหนือของพื้นที่ ประกอบด้วย Transects ที่ 1-11 โซนที่ 2 คือทางตอนกลางของพื้นที่ ประกอบด้วย Transects ที่ 12-22 และโซนที่ 3 คือทางตอนใต้ของพื้นที่ ประกอบด้วย Transects ที่ 23-32 ดังแผนภูมิ 4.6

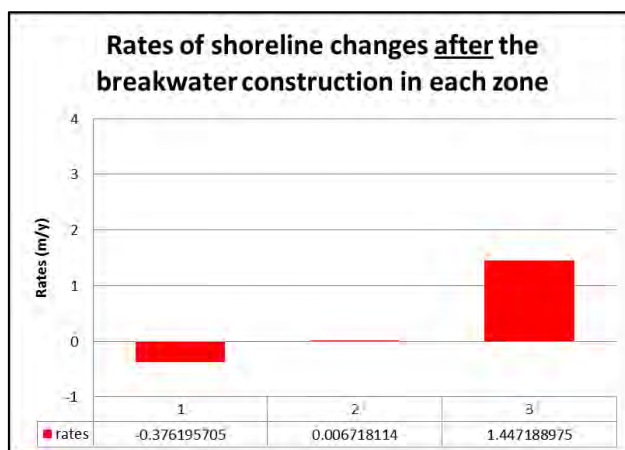
แผนภูมิที่ 4.6 แสดงอัตราการเปลี่ยนแปลงของชายฝั่งในแต่ละโซนของพื้นที่ศึกษา

4.6ก ปี พ.ศ.2537-2549 (ก่อนสร้างเขื่อนกันคลื่น)

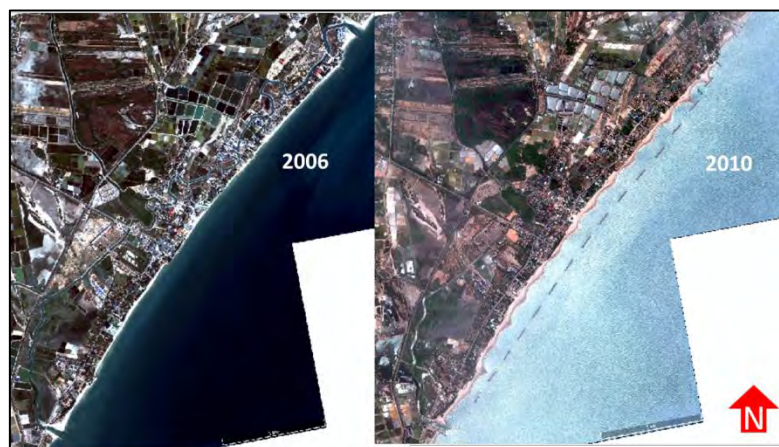
รูปที่ 5.3 แสดงการเปลี่ยนแปลงของหาดเจ้าสำราญในช่วงระหว่างสร้างเขื่อนกันคลื่น (ตั้งแต่ปี พ.ศ. 2549-2553)

ระหว่างสร้างเขื่อนกันคลื่น (ตั้งแต่ปี พ.ศ. 2549 – 2553) อัตราการเปลี่ยนแปลงของเส้นแนวชายฝั่งทางตอนเหนือ ตอนกลางและตอนใต้ เพิ่มขึ้นด้วยอัตรา 3.76, 2.10 และ 1.57 เมตรต่อปี เป็นผลมาจากการสร้างเขื่อนกันคลื่นในปี 2550-2552 ทำให้มีตะกอนมาสะสมตัวด้านหลังเขื่อนกันคลื่นในลักษณะเป็น สันดอนเชื่อมเกาะ (Tombolo) อย่างรวดเร็ว ดังรูปที่ 5.3 โดยที่อัตราการสะสมตัวสูงสุดอยู่ทางตอนเหนือ และต่ำสุดอยู่ทางตอนใต้ เพราะทางตอนเหนือเป็นพื้นที่สะสมตัวอยู่ก่อนแล้ว ประกอบกับทางตอนเหนือมีรอดักทรายซึ่งช่วยดักตะกอนจากกระแสน้ำชายฝั่งได้อยู่แล้วทำให้มีอัตราการสะสมตัวสูงกว่าบริเวณอื่น ในขณะที่ทางตอนใต้เป็นพื้นที่กัดเซาะทำให้อัตราการสะสมตัวค่อนข้างต่ำกว่าบริเวณอื่น ดังรูปที่ 5.3

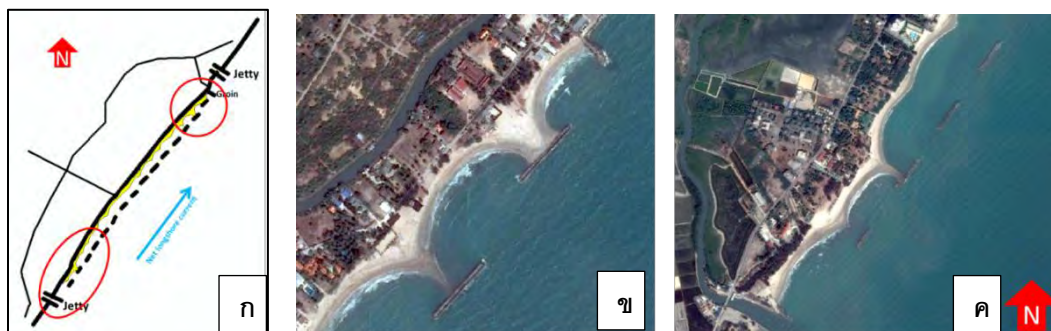
รูปที่ 5.4 แสดงการเปลี่ยนแปลงชายฝั่งหาดเจ้าสำราญหลังสร้างเขื่อนกันคลื่น (ปี พ.ศ. 2557)

รูปที่ 5.4ก หาดเจ้าสำราญหลังสร้างเขื่อนกันคลื่นมีตะกอนมาสะสมตัวหลังเขื่อนกันคลื่น

หลังสร้างเขื่อนกันคลื่น (ตั้งแต่ปี พ.ศ. 2553-2557) อัตราการเปลี่ยนแปลงของเส้นแนวชายฝั่งทางตอนเหนือลดลง 0.37 เมตรต่อปี ในขณะที่ตอนกลางและตอนใต้เพิ่มขึ้น 0.007 และ 1.45 เมตรต่อปี ตามลำดับ เนื่องจากทางตอนเหนือของพื้นที่ศึกษามีการสะสมตัวของตะกอนค่อนข้างมาก จนเกือบเต็มความสามารถของพื้นที่ที่จะรับตะกอนได้ ดังนั้น พื้นที่รองรับตะกอน (Accommodation space) จึงเหลือน้อยลง อัตราการสะสมตัวของตะกอนจึงน้อยลง และทางตอนใต้ของพื้นที่ศึกษามีการสะสมตัวของตะกอนน้อย เมื่อเทียบกับทางตอนเหนือ ทำให้เหลือพื้นที่รองรับตะกอนค่อนข้างมาก อัตราการสะสมตัวจึงมากกว่าทางตอนเหนือและตอนกลาง ดังรูปที่ 5.4

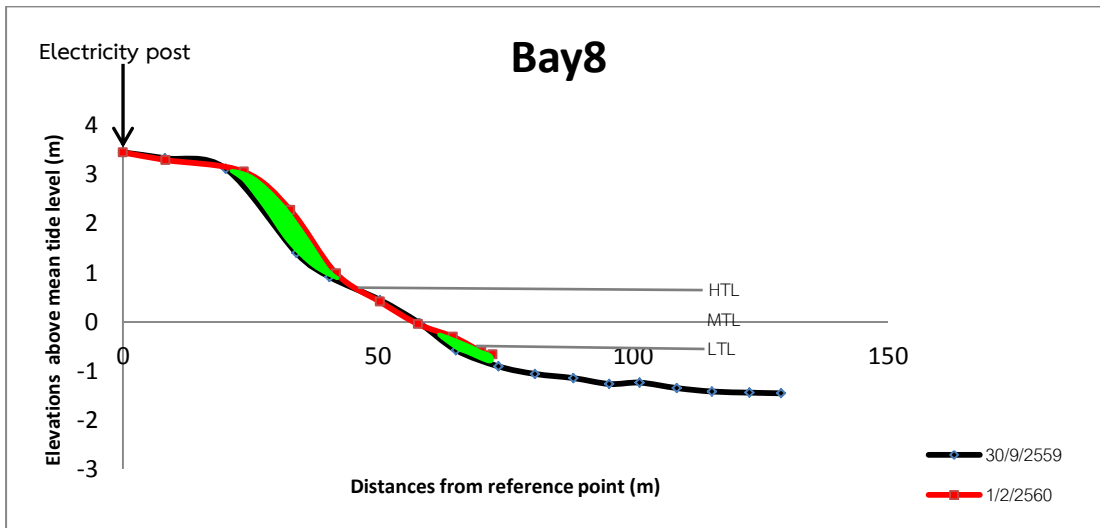
แผนภูมิที่ 5.9 กราฟแสดงการเปรียบเทียบระดับชายหาดช่วงต้นมรสุม และระหว่างมรสุมตะวันออกเฉียงเหนือในแนว Bay8

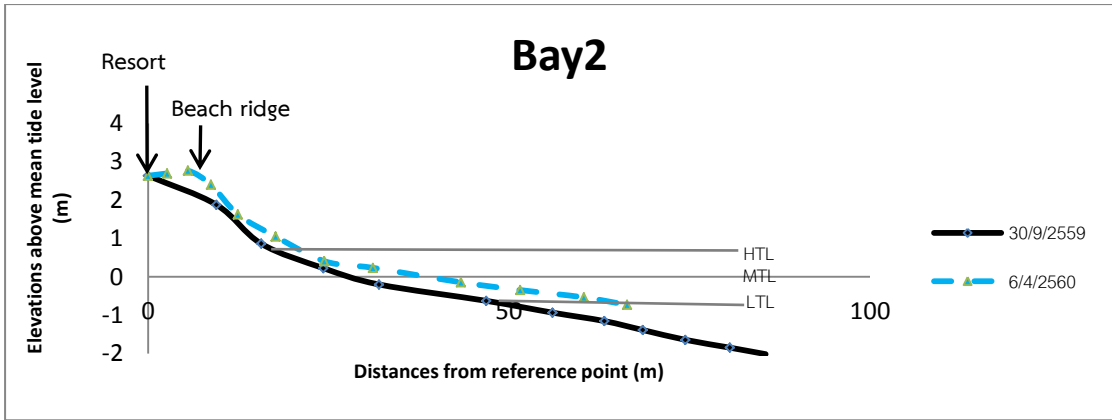
แผนภูมิที่ 5.15 กราฟแสดงการเปรียบเทียบระดับชายหาดช่วงต้นมรสุม และหลังมรสุมตะวันออกเฉียงเหนือในแนว Bay2

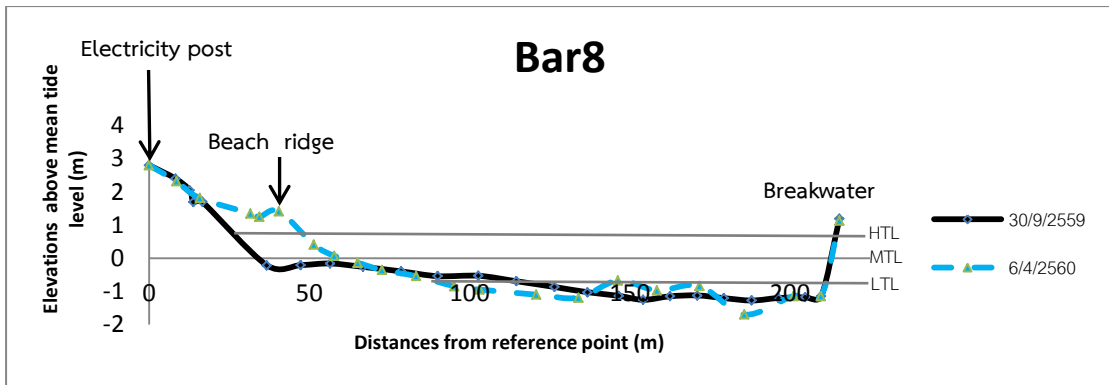
แผนภูมิที่ 5.18 กราฟแสดงการเปรียบเทียบระดับชายหาดช่วงต้นมรสุม และหลังมรสุมตะวันออกเฉียงเหนือในแนว Bar8

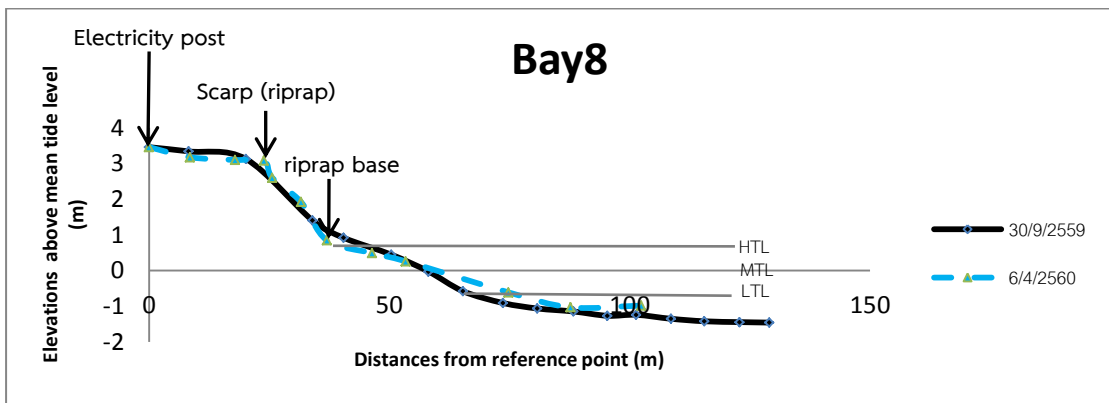
แผนภูมิที่ 5.19 กราฟแสดงการเปรียบเทียบระดับชายหาดช่วงต้นมรสุม และหลังมรสุมตะวันออกเฉียงเหนือในแนว Bay8

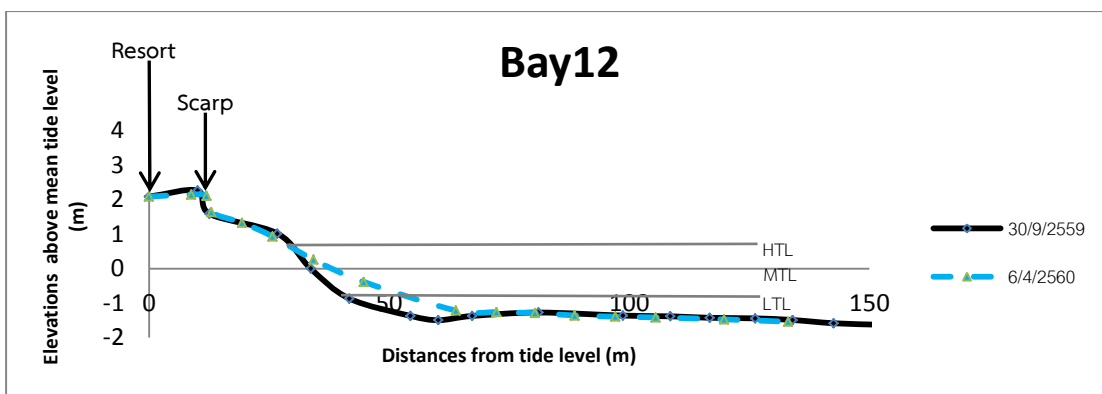
แผนภูมิที่ 5.21 กราฟแสดงการเปรียบเทียบระดับชายหาดช่วงต้นมรสุม และหลังมรสุมตะวันออกเฉียงเหนือในแนว Bay12
