Spatial and temporal change of coastline from Ban Bo Nok
to Ban Thung Noi, Changwat Prachuap Khiri Khan

A Project submitted in Partial Fulfillment of the Requirements
for the Degree of Bachelor of Science Program in Geology

Department of Geology

Chulalongkorn University

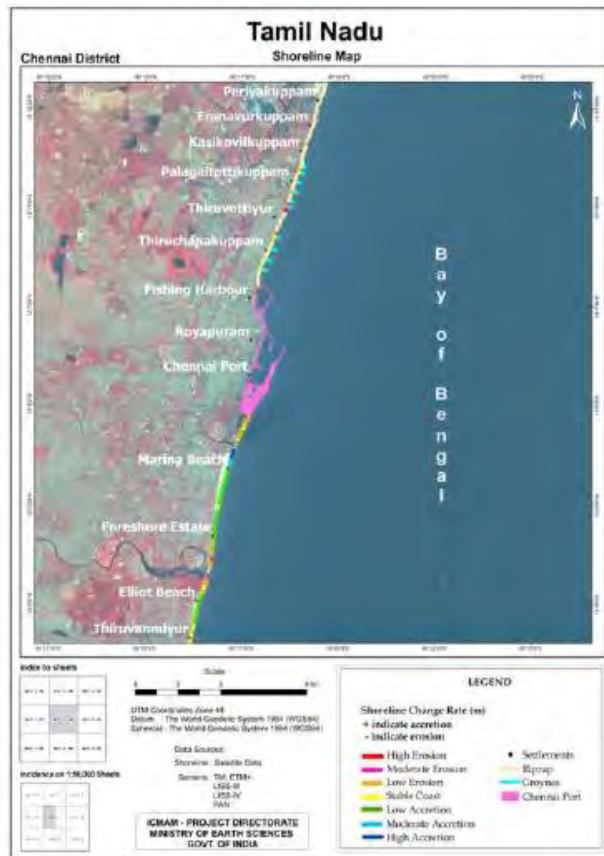
รูปที่ 3.5 แผนที่การเปลี่ยนแปลงของเส้นชายทะเล (R. S. Kankara, 2013)

งานวิจัยของ R. S. Kankara et al (2013) ได้ศึกษาการเปลี่ยนแปลงของเส้นชายทะเล (Shoreline) บริเวณชายฝั่งของจังหวัดชennai (Chennai) โดยใช้ภาพถ่ายดาวเทียมตั้งแต่ปี ค.ศ.1990 จนถึง ค.ศ. 2013 โดยใช้วิธี Digital Shoreline analysis โดยการสร้างเส้น Transect ขึ้นมาเช่นกัน โดยคำนวณค่าทางสถิติและหาอัตราการเปลี่ยนแปลงของเส้นชายทะเลและจัดทำเป็นแผนที่การเปลี่ยนแปลงและกราฟระหว่างตำแหน่งของเส้น Transect และอัตราการเปลี่ยนแปลงดังกล่าวขึ้น

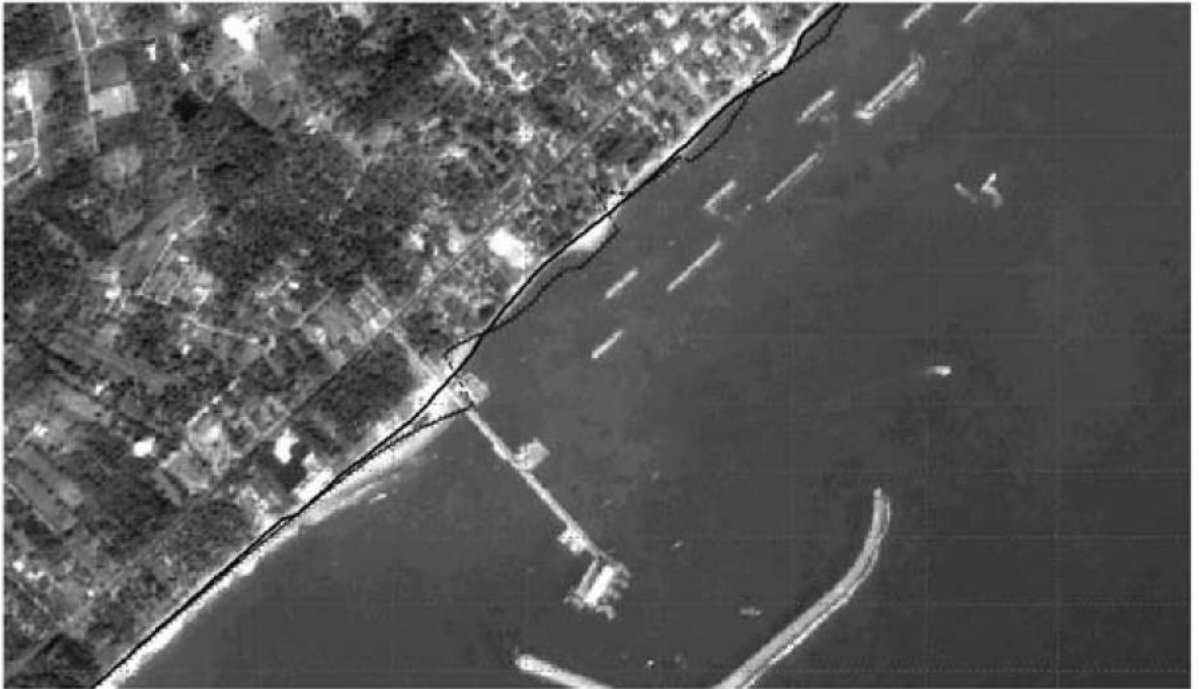
รูปที่ 3.7 การเปลี่ยนแปลงของชายฝั่งตำบลคลองวาฬ จังหวัดประจวบคีรีขันธ์ (S. Prukpitikul, 2011)

งานวิจัยของ S. Prukpitikul et al (2011) ได้ศึกษาและเปรียบเทียบผลกระทบและการเปลี่ยนแปลงของชายหาดบริเวณชายฝั่ง ตำบลคลองวาฬ จังหวัดประจวบคีรีขันธ์ โดยเปรียบเทียบการเปลี่ยนแปลงจากภาพถ่ายดาวเทียมก่อนและหลังการสร้างกำแพงกันคลื่น อีกทั้งยังเปรียบเทียบบริเวณที่สร้างกำแพงกันคลื่นกับบริเวณด้านข้างที่ไม่ได้มีสิ่งก่อสร้างใดๆโดยประมวลผลการการใช้วิธี Digital Shoreline Analysis

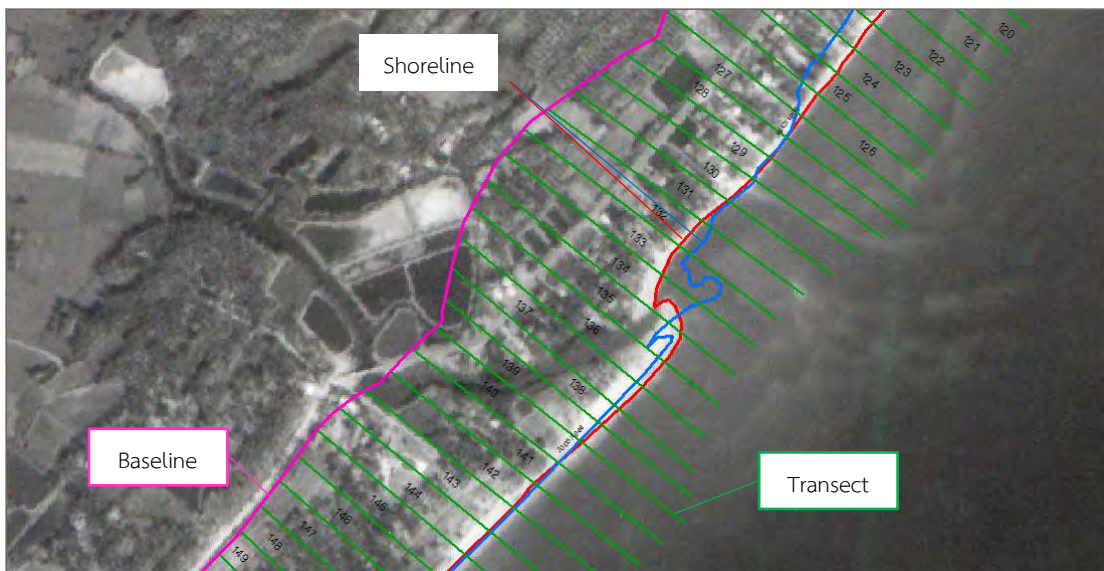
รูปที่ 3.10 แสดงเส้นแนวชายทะเล (Shoreline) สีแดงและสีน้ำเงิน เส้นฐาน (Baseline) สีชมพู และเส้น Transect สีเขียว

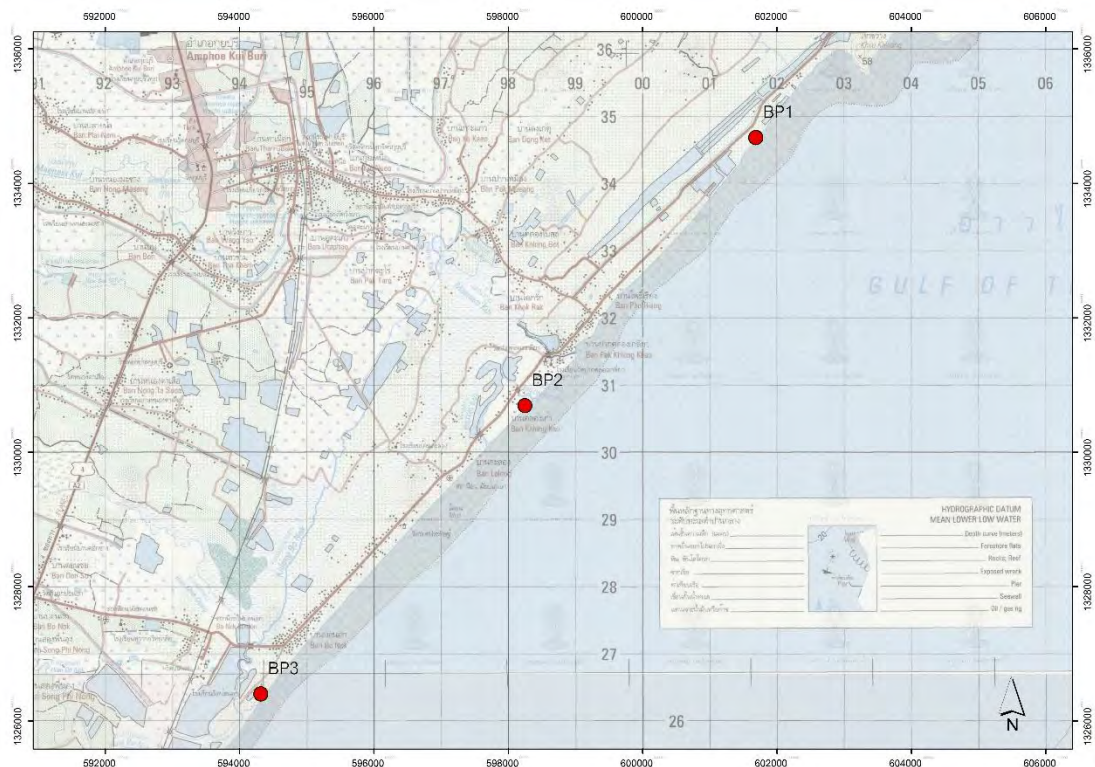
รูปที่ 3.12 จุดวัดความลาดชันชายหาด

ชื่อจุดศึกษา	ที่ตั้งจุดเก็บข้อมูล	พิกัด	วันที่เก็บข้อมูล
BP1	บ้านทุ่งน้อย	0601684-1334679	07/02/2560
BP2	ปากคลองเกลียว	598246-1330692	07/02/2560
BP3	คลองบ่อนอก	0594245-1326308	07/02/2560

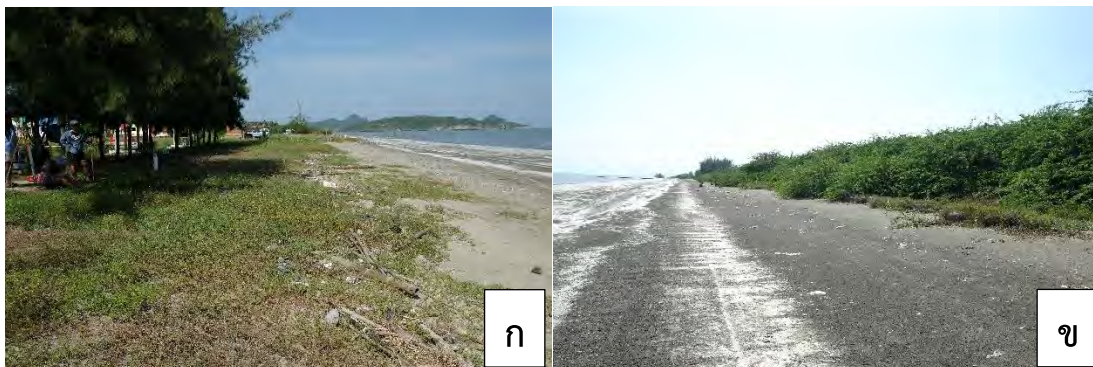
รูปที่ 3.13 จุดวัดความลาดชันชายหาดจุดที่ 1 (BP1) ก.มองไปทางทิศเหนือ ข.มองไปทางทิศใต้

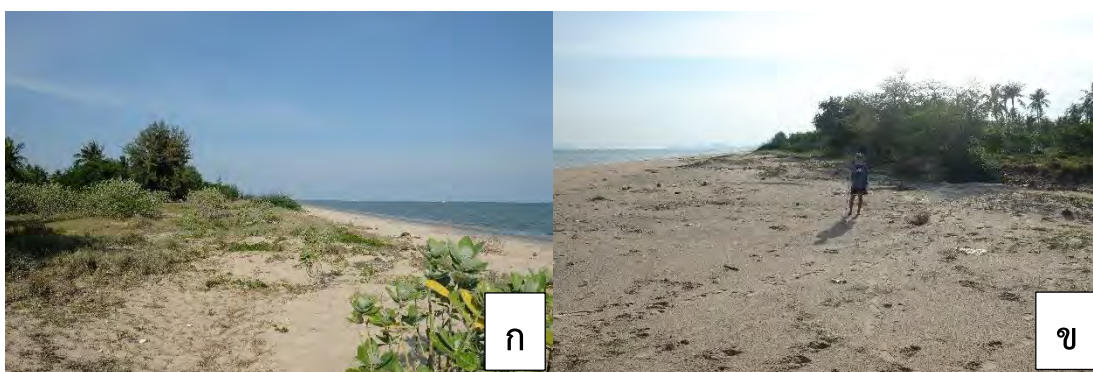
รูปที่ 3.14 จุดวัดความลาดชันชายหาดจุดที่ 2 (BP2) ก.มองไปทางทิศเหนือ ข.มองไปทางทิศใต้

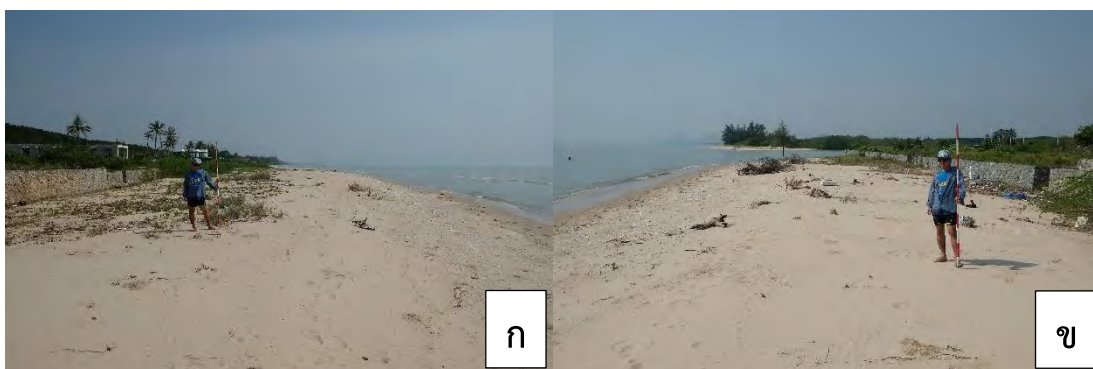
รูปที่ 3.15 จุดวัดความลาดชันชายหาดจุดที่ 3 (BP3) ก.มองไปทางทิศเหนือ ข.มองไปทางทิศใต้

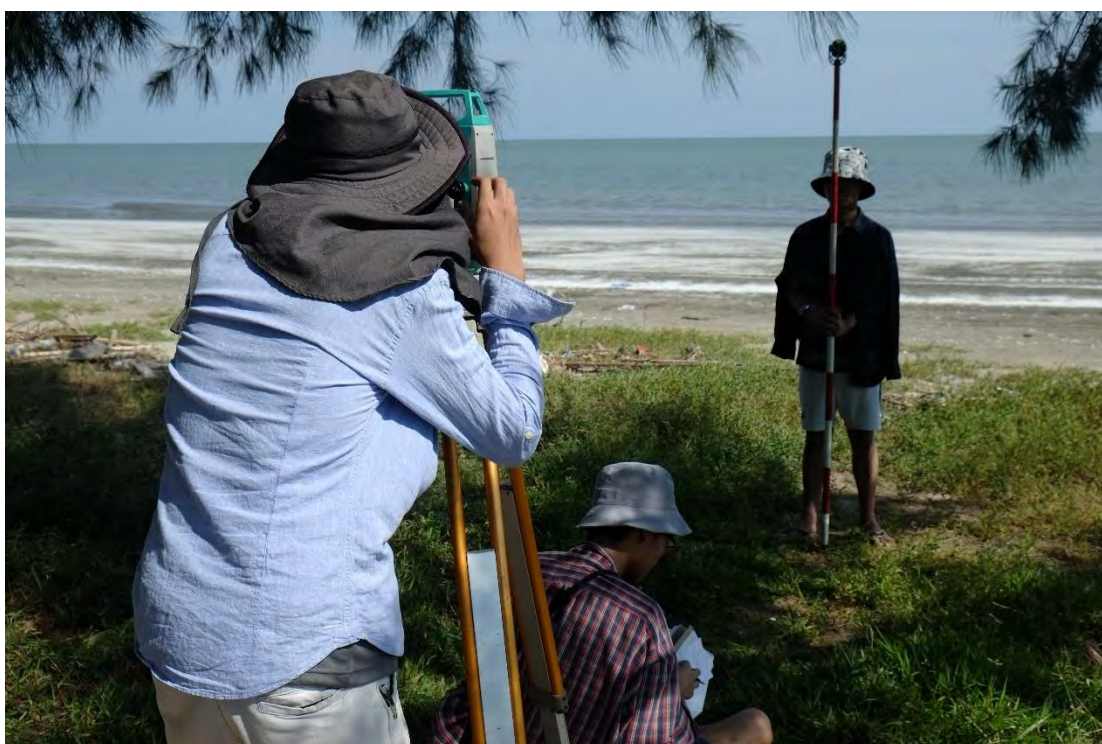
รูปที่ 3.16 การวัดความลาดชันของชายหาด

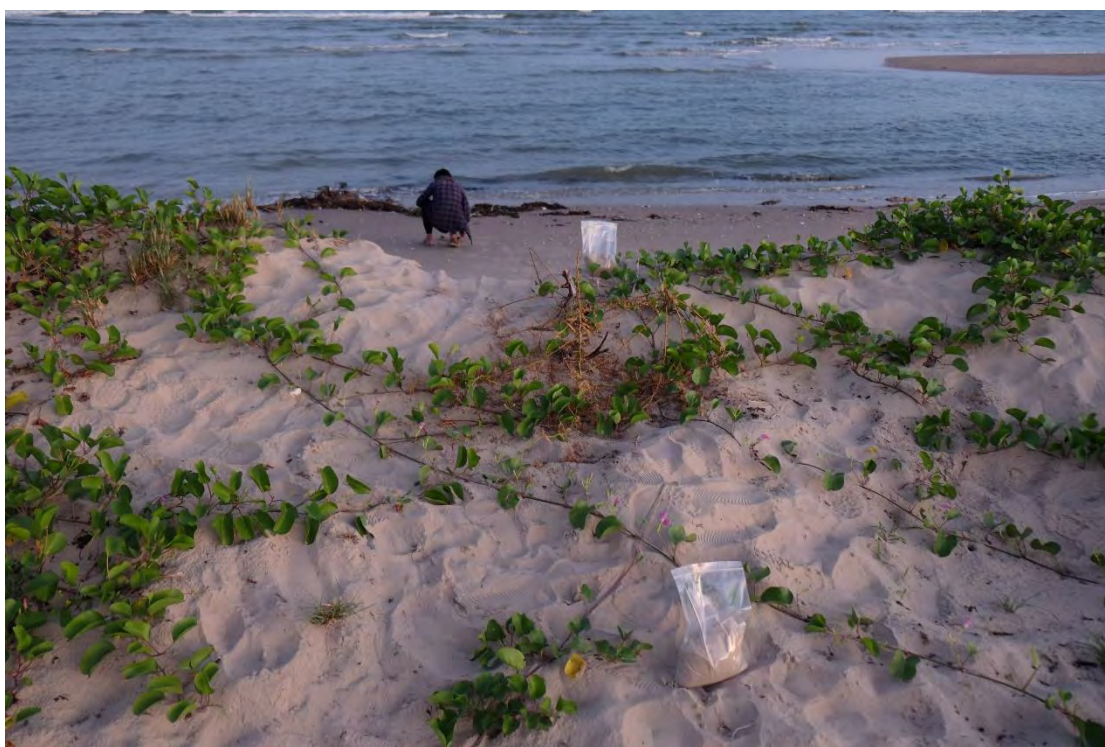
รูปที่ 3.17 การเก็บตะกอนพื้นผิวชายหาด

ตะกอนพื้นผิวชายหาดในแต่ละบริเวณจะมีลักษณะที่แตกต่างกันไป คือ การคัดขนาดของตะกอน ความกลมมนและองค์ประกอบเป็นลักษณะเฉพาะของหาดนั้น จะเป็นตัวบ่งชี้ถึงแหล่งตะกอนและ พลังงานในการพาตะกอนมาสะสมโดยในการเก็บตัวอย่างตะกอนพื้นผิวครั้งนี้ได้เก็บตัวอย่างแนวเดียวกับแนวที่วัดระดับความลาดชัน แต่ละจุดเก็บห่างกันประมาณ 5 เมตร โดยเริ่มจากตำแหน่งตั้งกล้องเป็นต้นไป ใส่ในถุงซิปลาสติกขนาดประมาณ 500 กรัม รวมทั้งหมด 9 ตัวอย่าง แบ่งเป็น

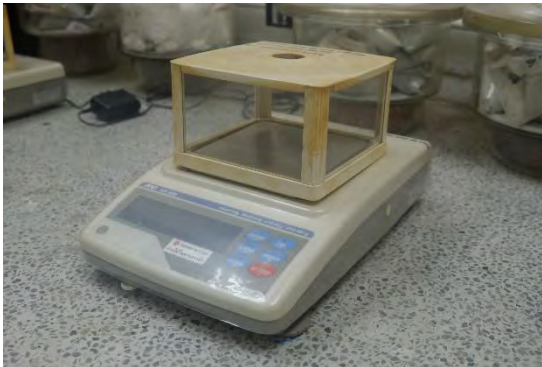
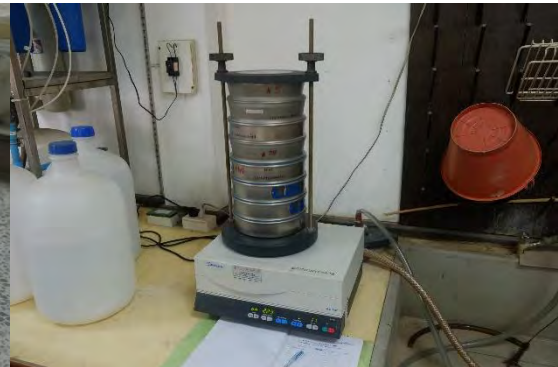
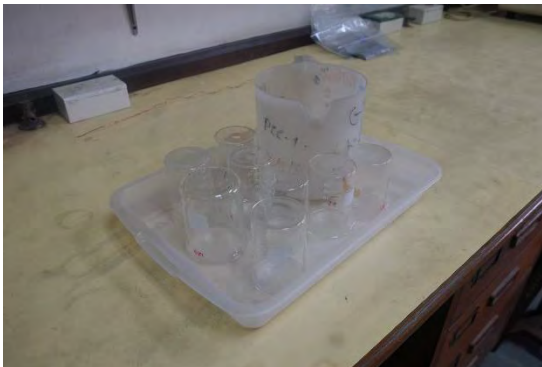
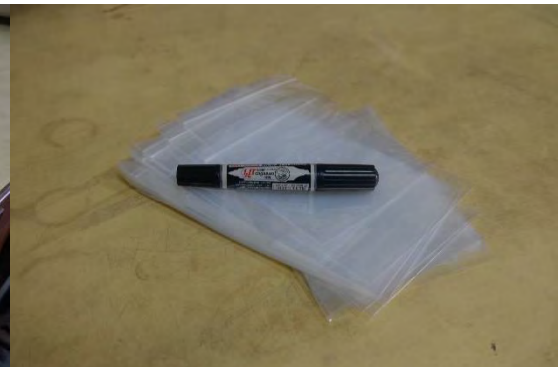
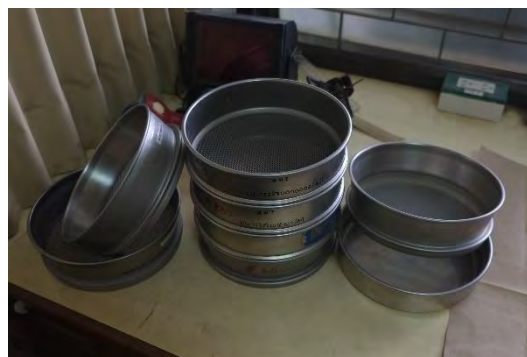
รูปที่ 3.18 อุปกรณ์ที่ใช้ในห้องปฏิบัติการตะกอนวิทยา

3.3.3.1 การวิเคราะห์หาค่าการกระจายตัวของเม็ดตะกอน (Grain-size analysis) เครื่องมือที่ใช้ในการหาค่าการกระจายตัวของตะกอนที่ใช้ในห้องปฏิบัติการมีดังนี้

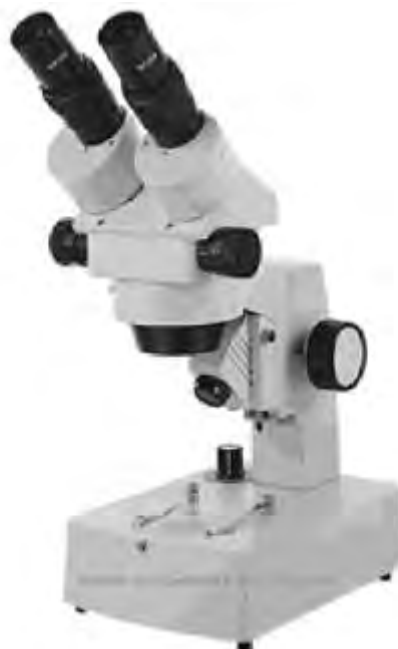
รูปที่ 3.20 กล้องจุลทรรศน์ที่ใช้ศึกษาองค์ประกอบของตะกอน

วิเคราะห์ส่วนประกอบของตะกอน โดยการแยกปริมาณภายใต้กล้องจุลทรรศน์ และเปรียบเทียบกับแผนภูมิแสดงเปอร์เซ็นต์องค์ประกอบของตะกอน (Standard chart of sediment's percentage composition)

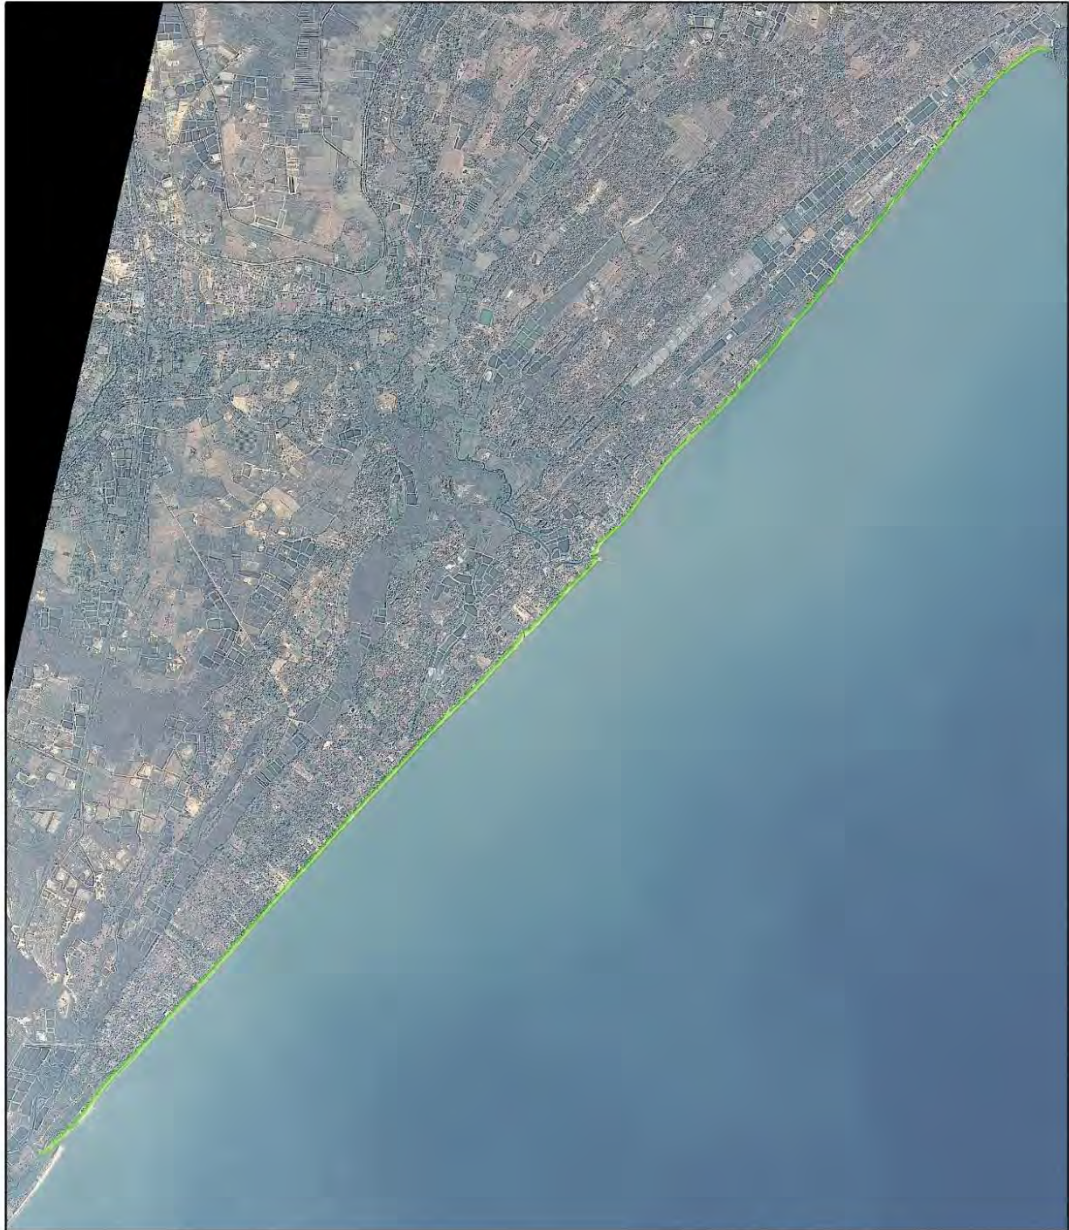
รูปที่ 4.4 เส้นชายฝั่งทะเลปีพุทธศักราช 2552

ดัดแปลงจากภาพถ่ายดาวเทียม (THAICHOTE, 2552)

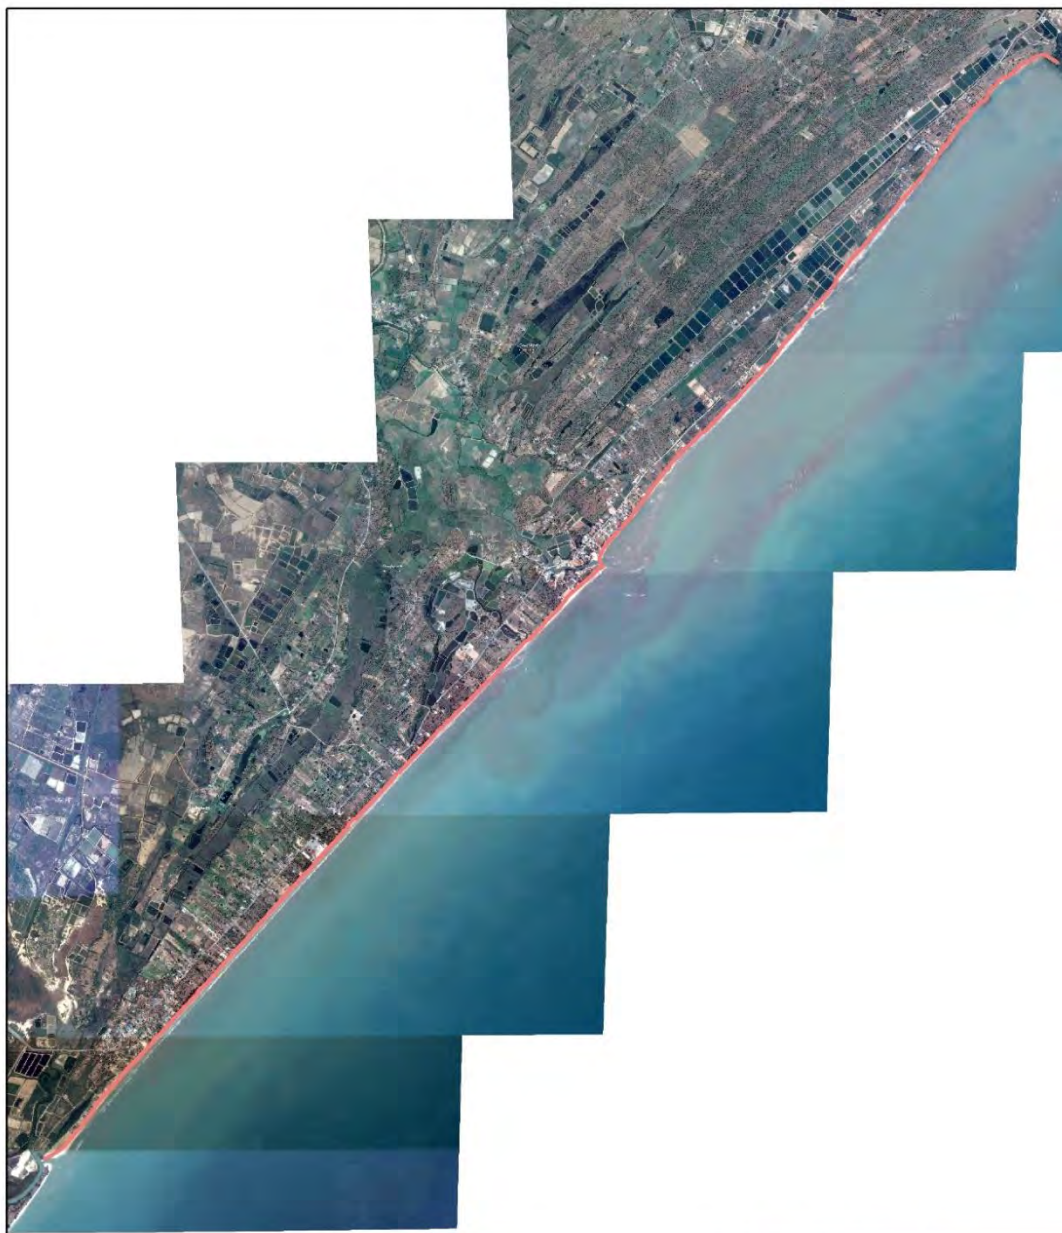
รูปที่ 4.6 เส้นชายฝั่งทะเลปีพุทธศักราช 2557

ดัดแปลงจากภาพถ่ายดาวเทียม (DigitalGlobe, 2557)

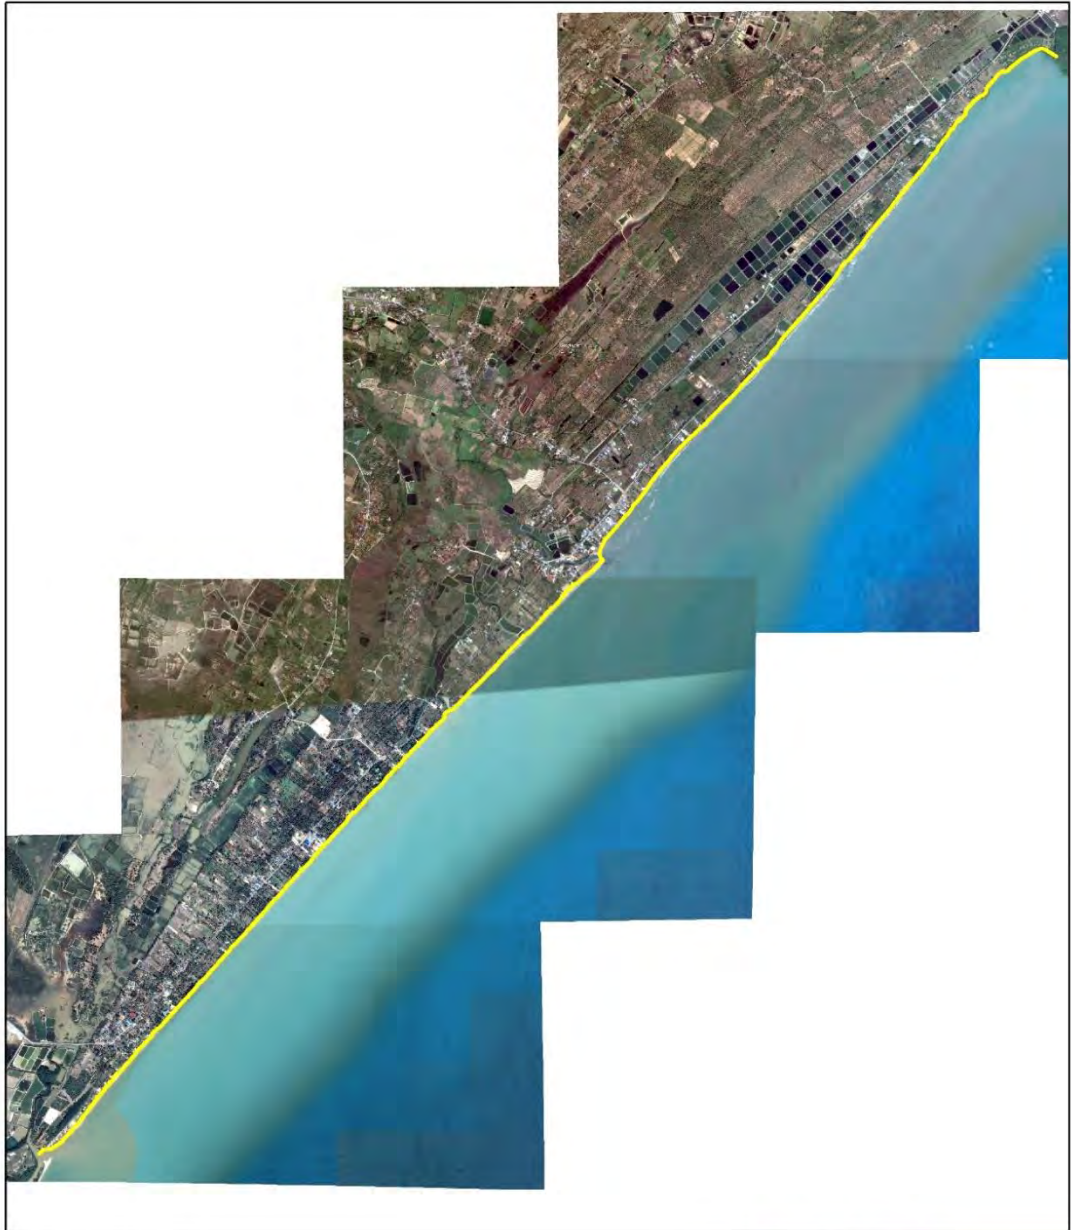
รูปที่ 4.7 เส้นชายฝั่งทะเลปีพุทธศักราช 2559

ดัดแปลงจากภาพถ่ายดาวเทียม (DigitalGlobe, 2559)

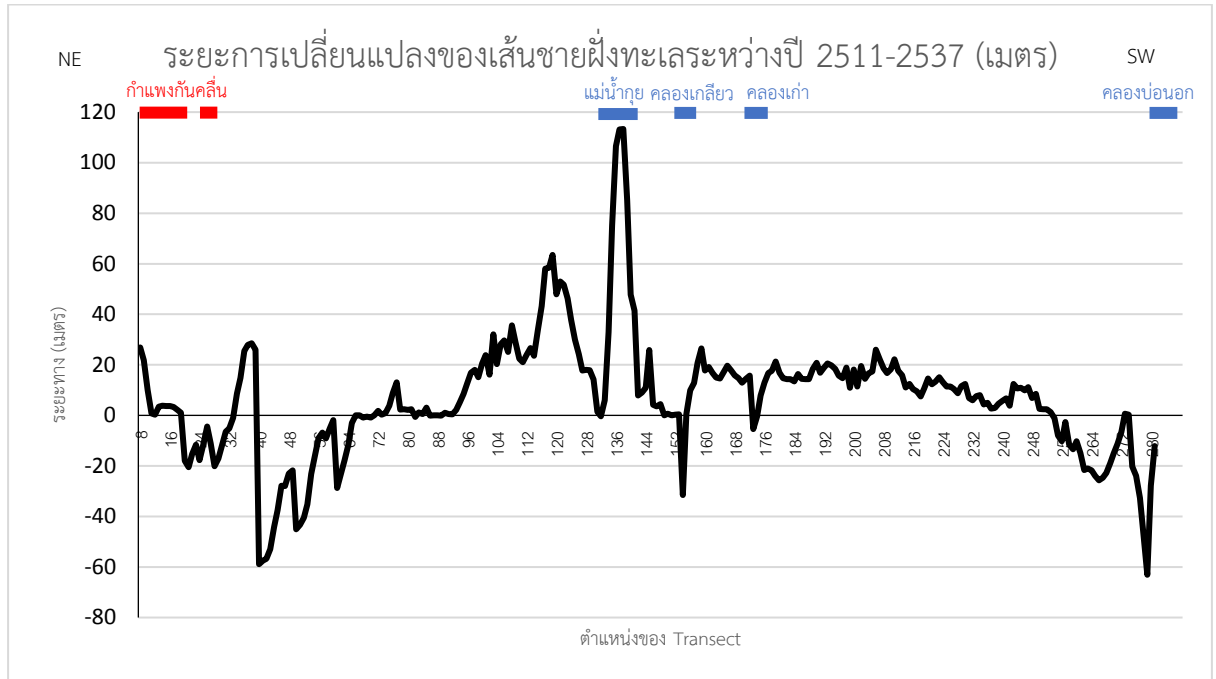
รูปที่ 4.13 ระยะเวลาการเปลี่ยนแปลงของเส้นชายฝั่งทะเลระหว่างปี 2511-2537

โดยในช่วงระหว่างปี พ.ศ 2511-2537 เป็นช่วงเวลาที่เริ่มมีอิทธิพลจากมนุษย์เข้ามาในบริเวณพื้นที่ศึกษาโดยจะเห็นได้ตั้งแต่บริเวณบ้านทุ่งน้อยจนถึงบริเวณแม่น้ำกุยโดยเริ่มมีการทำเกษตรกรรม รวมไปถึงการทำนาทุ่งเพิ่มขึ้นตามรูปที่ 4.14 โดยบริเวณทางตอนเหนือได้มีการสร้างกำแพงกันคลื่นติดชายฝั่ง (Seawall) และส่วนที่เป็นกำแพงกันคลื่นในทะเล (Breakwater) บริเวณ Transect ที่ 8-20 และ Transect ที่ 24-28 ซึ่งบริเวณด้านข้างกำแพงกันคลื่นพบว่ามีแนวโน้มการกัดเซาะตามรูปที่ 4.15 โดยบริเวณที่มีการกัดเซาะอีกบริเวณได้แก่บริเวณ Transect ที่ 40-61 โดยเป็นบริเวณเดิมที่สันดอนทรายโดยในช่วงปี พ.ศ. 2511-2537 ส่วนที่เป็นสันดอนทรายถูกกัดเซาะจนหายไปตามรูปที่ 4.16 ต่อมาในส่วนของ การสะสมตัวเพิ่มขึ้นเห็นได้ชัดเจนบริเวณปากแม่น้ำกุยซึ่งมีลักษณะของสันดอนทราย (Sandspit) งอกขึ้นมาปิดปากแม่น้ำซึ่งจากส่วนของแม่น้ำกุยตามรูปที่ 4.17 จนไปถึงส่วนที่ติดกับคลองบ่อนอกมีลักษณะการสะสมตัวตลอดแนวชายฝั่งโดยส่วนบริเวณคลองบ่อนอกมีลักษณะการกัดเซาะตามรูป 4.18

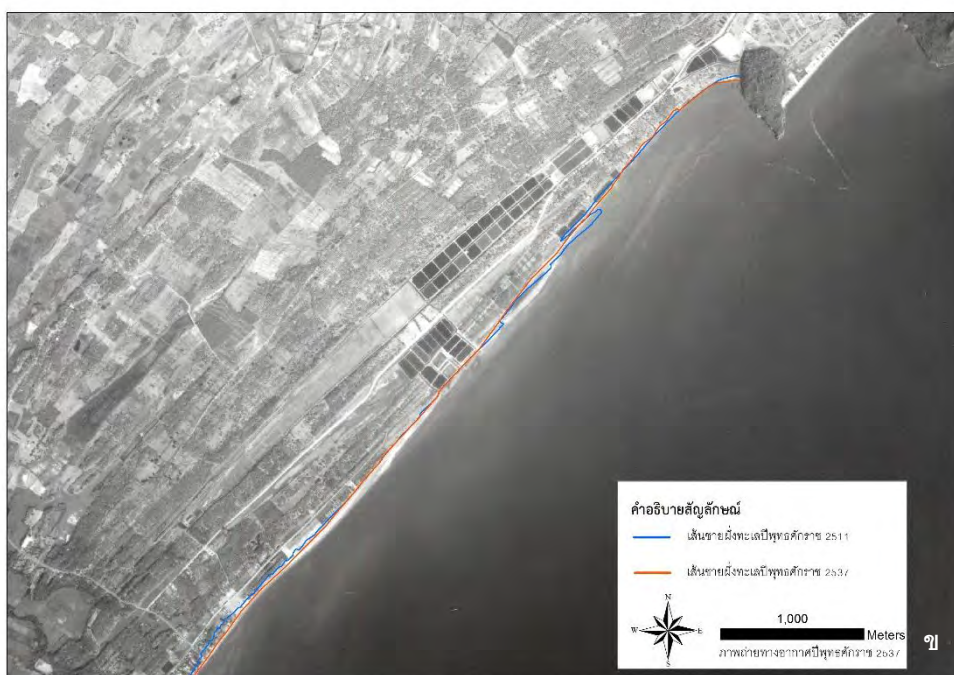
รูปที่ 4.14 การเปลี่ยนแปลงการใช้ประโยชน์จากพื้นที่ช่วงปี พศ.2511-2537

ก. ภาพปี พศ. 2511

ข. ภาพปี พศ. 2537

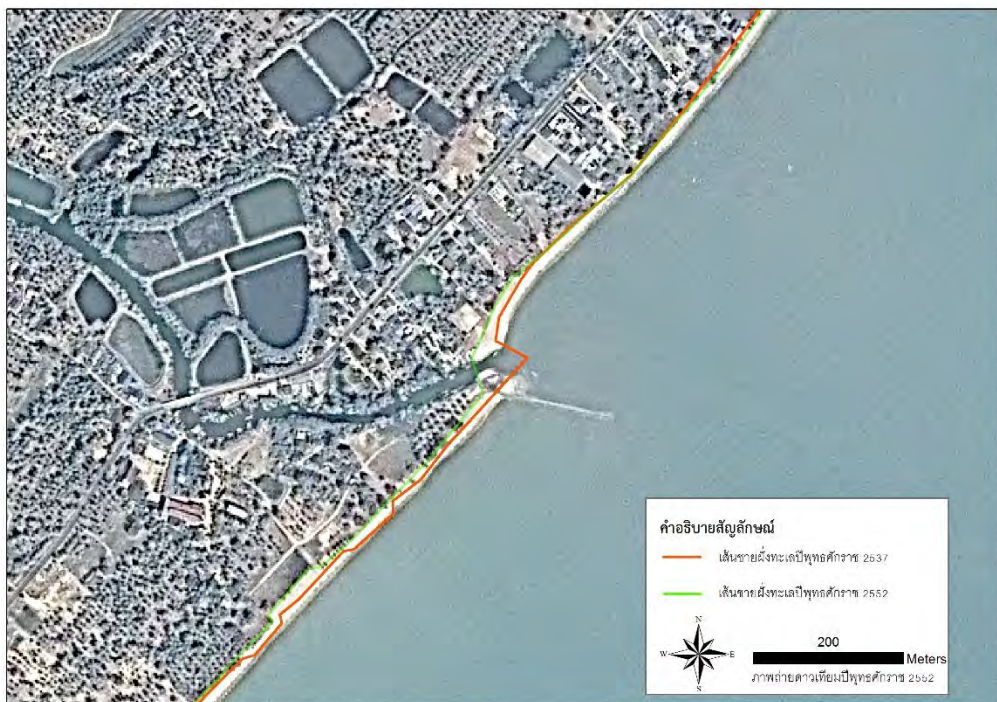
รูปที่ 4.24 การสร้าง Jetty บริเวณแม่น้ำกุยช่วงปี พศ. 2537-2552

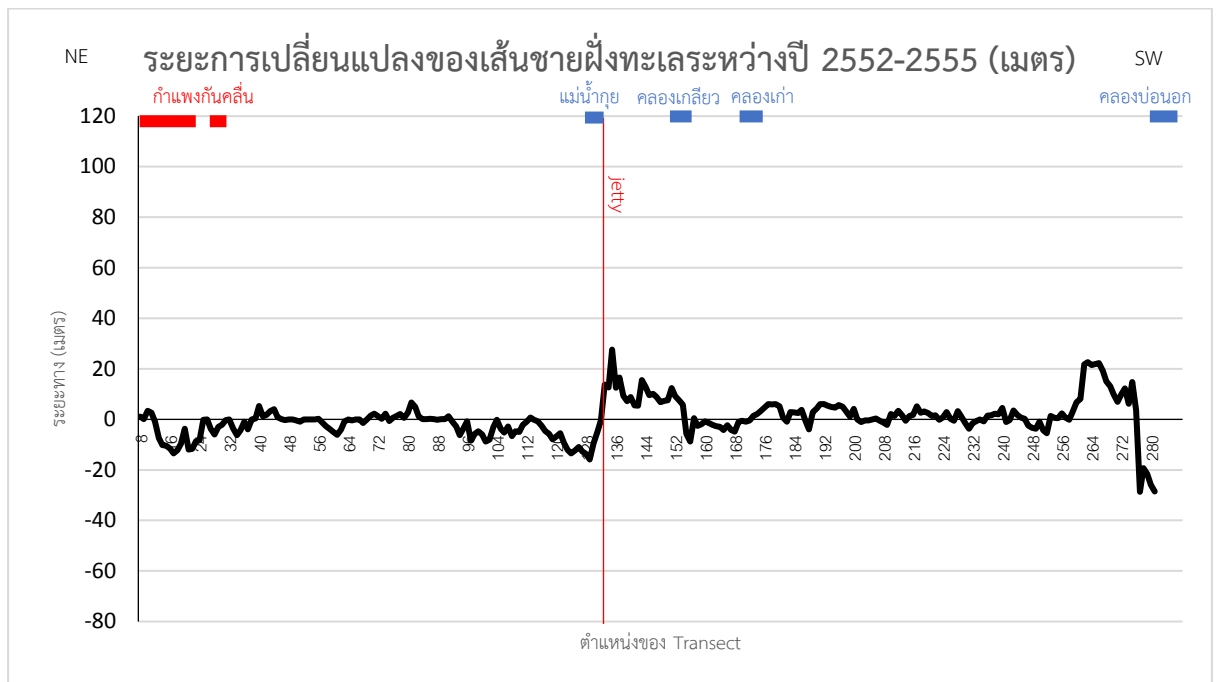
รูปที่ 4.26 ระยะการเปลี่ยนแปลงของเส้นชายฝั่งทะเลระหว่างปี พศ. 2552-2555

การเปลี่ยนแปลงของเส้นชายฝั่งทะเลระหว่างปี 2552-2555 มีแนวโน้มการเปลี่ยนแปลงน้อยมากโดยบริเวณที่มีการเปลี่ยนแปลงได้แก่บริเวณชายฝั่งที่ติดกับกำแพงกันคลื่นบริเวณ Transect ที่ 20-24 มียังคงแนวโน้มการกัดเซาะตามรูป 4.27 โดยอีกบริเวณที่น่าสนใจคือบริเวณส่วนของปากน้ำกุยซึ่งได้มีการสร้าง Jetty ขึ้นจะเห็นว่าทางฝั่งด้านตะวันตกเฉียงใต้ทางด้านล่างของ Jetty หายฝั่งมีแนวโน้มการสะสมตัวเพิ่มขึ้นซึ่งแตกต่างจากบริเวณฝั่งด้านตะวันออกเฉียงใต้ทางด้านบนของ Jetty ที่ติดกันมีแนวโน้มการกัดเซาะเพิ่มขึ้นดังรูป 4.28 โดยบริเวณชายฝั่งทางตอนล่างของแม่น้ำกุยมีแนวโน้มการเปลี่ยนแปลงค่อนข้างคงตัวแต่กลับมีแนวโน้มการเปลี่ยนแปลงมากบริเวณส่วนที่ติดกับคลองบ่อนอก

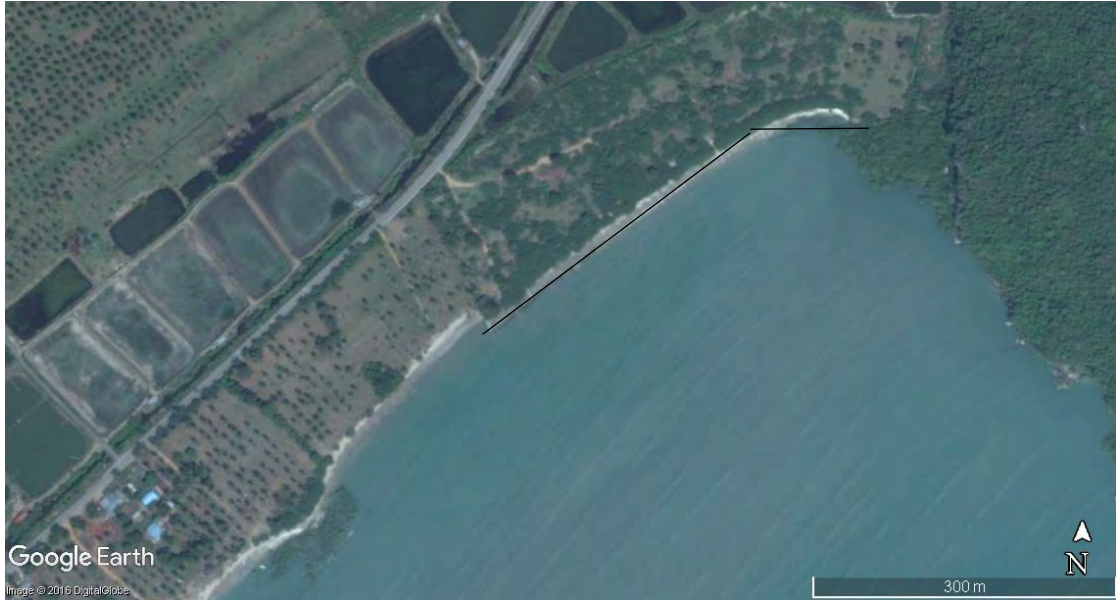
รูปที่ 4.39 ชายฝั่งทะเลที่มีการสร้างกำแพงกันคลื่นบริเวณตอนเหนือของพื้นที่ศึกษา

จากรูปที่ 4.39 เป็นบริเวณที่มีการสร้างกำแพงกันคลื่นบริเวณส่วนเหนือสุดของพื้นที่ศึกษา โดยจะเห็นว่าบริเวณชายฝั่งด้านตะวันตกเฉียงใต้ที่ติดกับกำแพงกันคลื่นมีลักษณะเว้าห่างจากการกัดเซาะอย่างเห็นได้ชัด

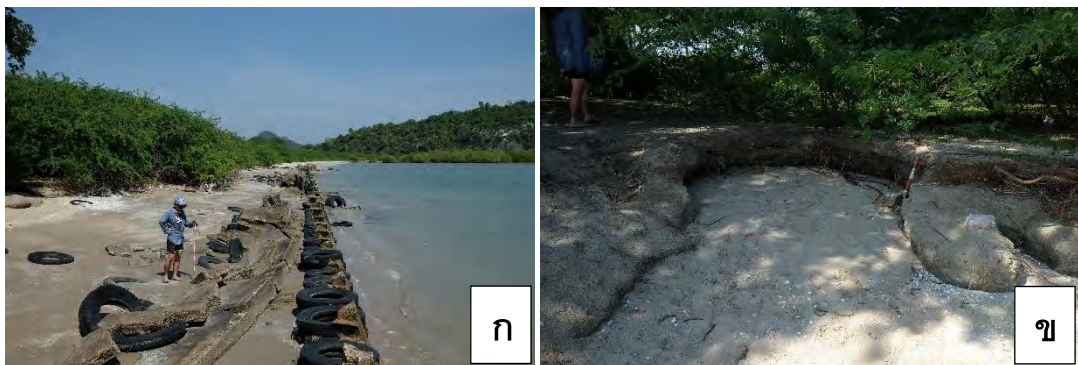
รูปที่ 4.40 กำแพงกันคลื่นบริเวณตอนเหนือของพื้นที่ศึกษา

ก. กำแพงกันคลื่นที่พังทลายไปแล้ว (มองไปทางทิศเหนือ)

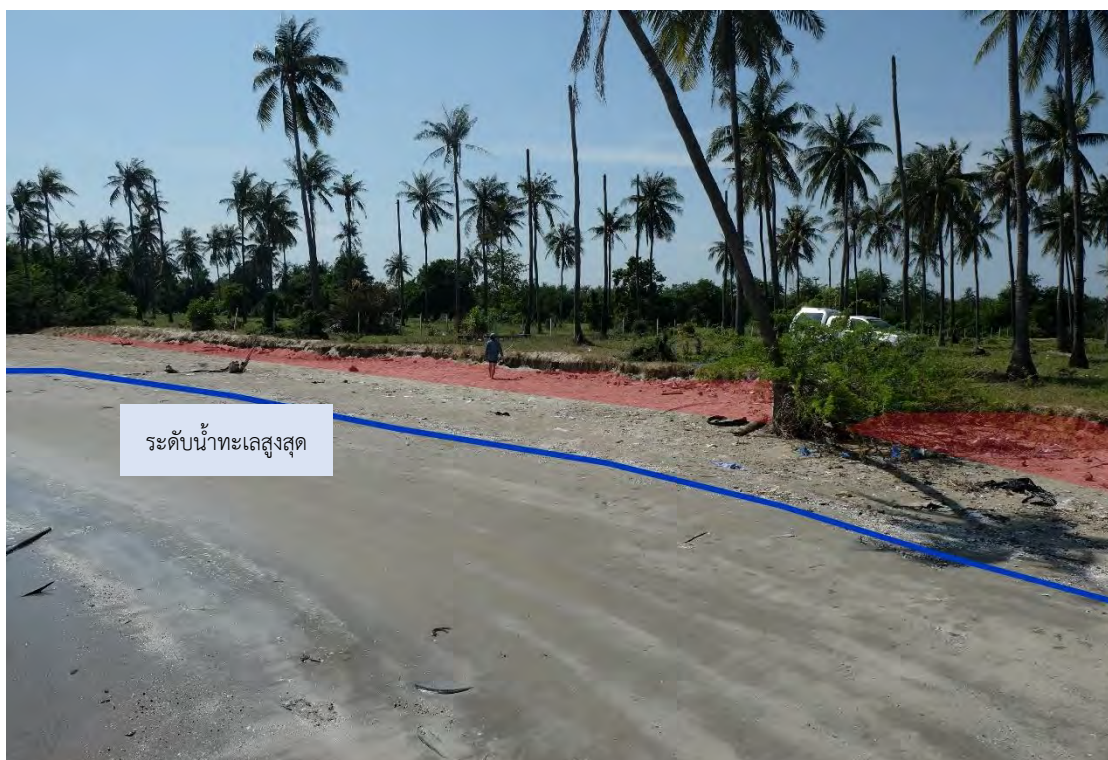
รูปที่ 4.41 ชายฝั่งทะเลด้านข้างบริเวณการสร้างกำแพงกันคลื่น (มองไปทางทิศตะวันตก)

จากรูปที่ 4.41 จะเห็นว่าเส้นสีน้ำเงินเข้มคือเส้นที่แสดงระดับน้ำสูงสุดจะเห็นว่าพื้นที่หน้าหาดค่อนข้างแคบโดยเมื่อสังเกตจากแนวต้นมะพร้าวจะเห็นว่าโซนสีแดงคือบริเวณที่เป็นพื้นที่ชายฝั่งเดิมแสดงว่าบริเวณนี้มีการกัดเซาะสูงมากและจากรูป จะเห็นว่ามึลักษณะ scarp ซึ่งเป็นหลักฐานของการกัดเซาะอีกทียังมีทรายจากหน้าหาดขึ้นไปอยู่ด้านบนบนชายฝั่งซึ่งเป็นหลักฐานแสดงว่าการกัดเซาะบริเวณนี้เกิดในช่วงฤดูมรสุมตามรูป 4.42

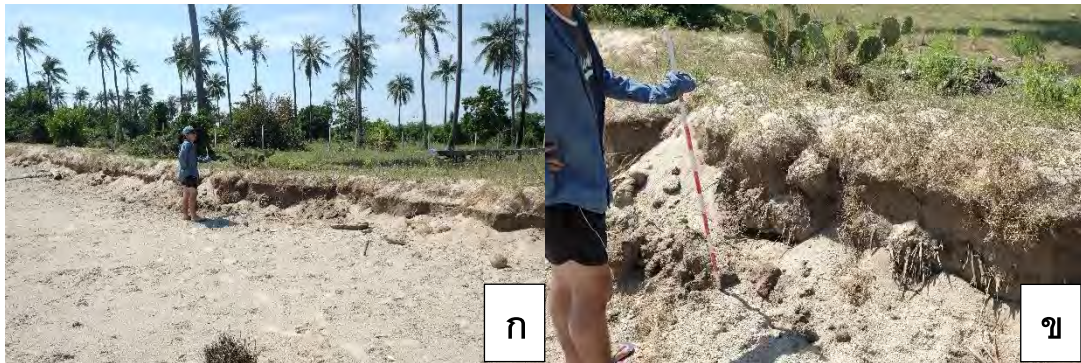
รูปที่ 4.42 ร่องรอยการกัดเซาะบริเวณชายฝั่งทะเลด้านข้างบริเวณการสร้างกำแพงกันคลื่น

ก. แนว Scarp ที่เกิดจากการกัดเซาะ (มองไปทางทิศตะวันตก)

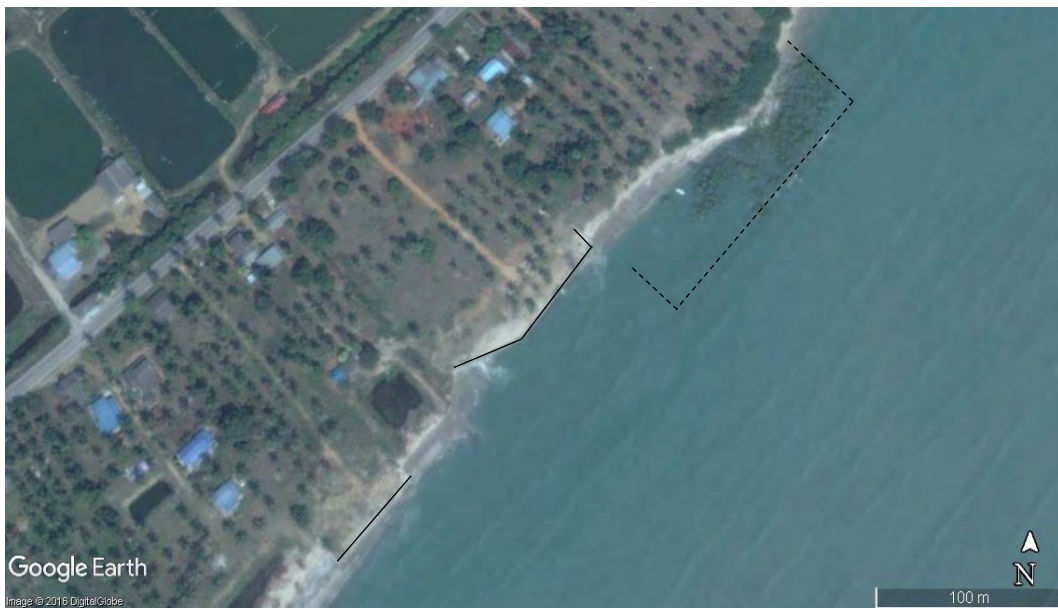
รูปที่ 4.43 ชายฝั่งทะเลบริเวณที่มีการสร้างกำแพงกันคลื่น

จากรูป 4.43 เป็นบริเวณที่มีการสร้างกำแพงกันคลื่นบริเวณตอนบนของพื้นที่ศึกษาโดยสังเกตว่ามีลักษณะของ Breakwater (เส้นประ) ที่สร้างในช่วงปี พ.ศ 2537-2552 โดยมีแนวกำแพงกันคลื่นที่สร้างในช่วงปี พ.ศ. 2557-2559 (เส้นทึบ) อยู่บริเวณด้านข้างจะเห็นว่าบริเวณที่อยู่ระหว่างกำแพงกันคลื่นเมื่อมองจากภาพถ่ายดาวเทียมมีลักษณะการกัดเซาะเล็กน้อยตามรูป 4.44

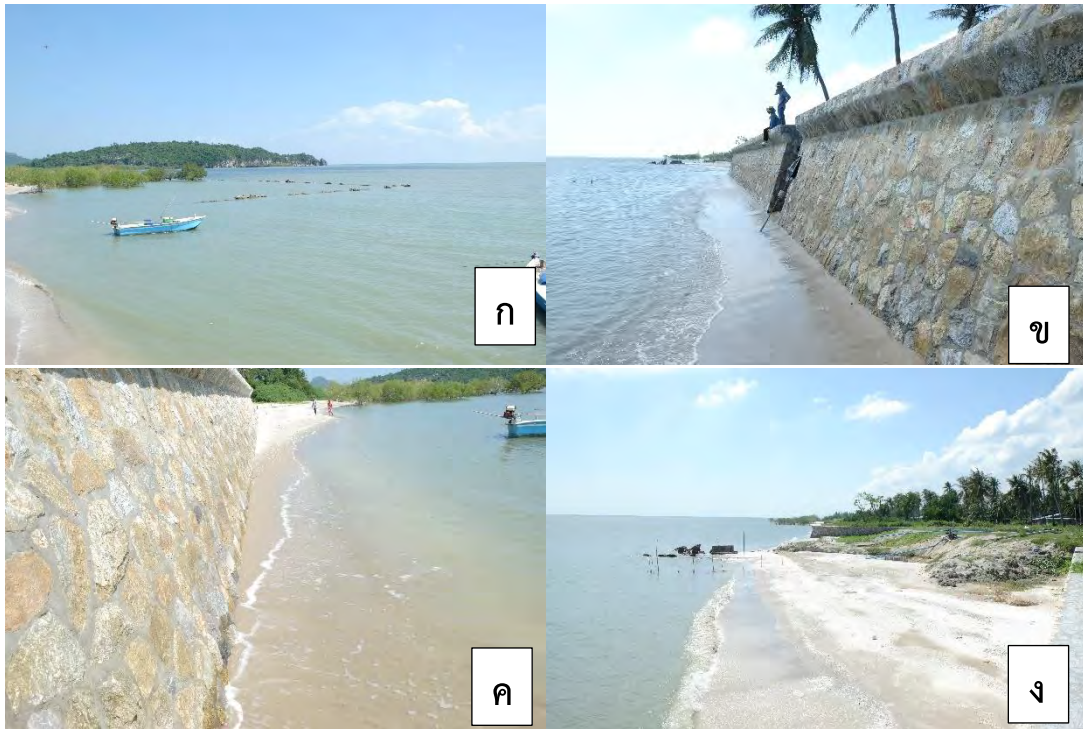
รูปที่ 4.44 ลักษณะชายฝั่งบริเวณที่มีกำแพงกันคลื่น

ก. แนว Breakwater ที่พังทลายไปแล้ว (มองไปทางทิศตะวันออกเฉียงเหนือ)

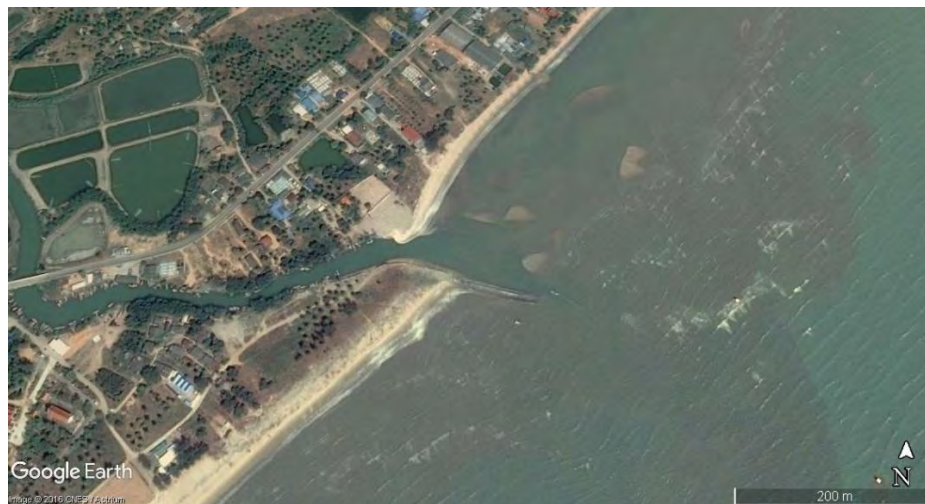
รูปที่ 4.45 แม่น้ำกุย

จากรูปที่ 4.45 บริเวณแม่น้ำกุยเป็นบริเวณที่มีการสร้าง jetty โดยมีลักษณะสะสมตัวบริเวณด้านล่างทางฝั่งตะวันตกเฉียงใต้และการกัดเซาะบริเวณด้านบนทางฝั่งทิศตะวันออกเฉียงเหนือดังรูป 4.46 โดยลักษณะบริเวณแม่น้ำกุยเป็นลักษณะของชวากทะเล (Estuary) โดยมีลักษณะความสูงของขอบด้านข้างสูงกว่าบริเวณทางน้ำและมีลักษณะตะกอนละเอียดจับตัวเป็นก้อนดังรูป 4.47

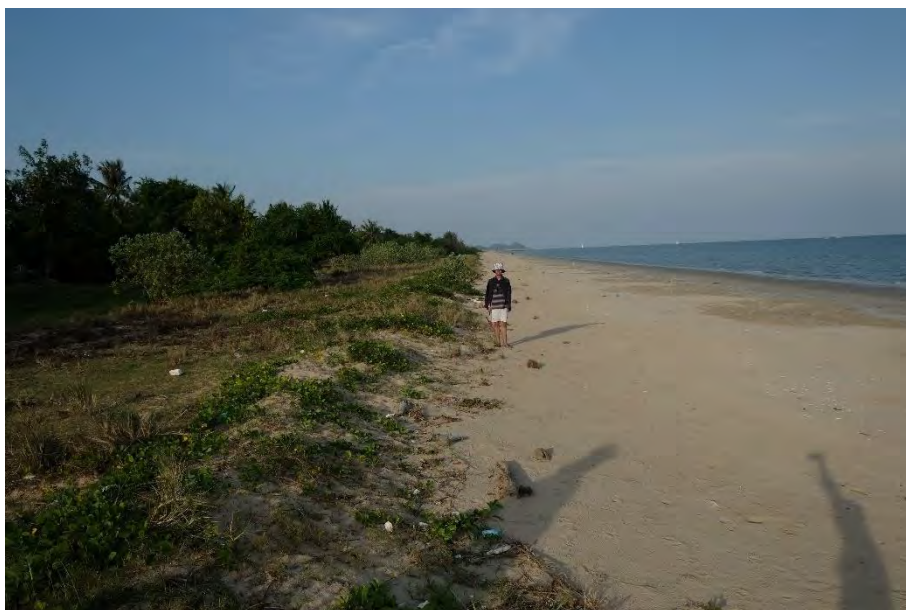
รูปที่ 4.48 ชายฝั่งธรรมชาติ (มองไปทางทิศเหนือ)

จากรูป 4.48 และ 4.49 เป็นลักษณะชายฝั่งธรรมชาติโดยอยู่บริเวณตอนกลางของพื้นที่
ศึกษาดดยมีลักษณะหน้าหาดค่อนข้างกว้างโดยลักษณะเด่นคือมีสันดอนทราย (Beach ridge) กั้น
ระหว่างส่วนที่เป็นชายฝั่งกับส่วนที่เป็นชายหาด

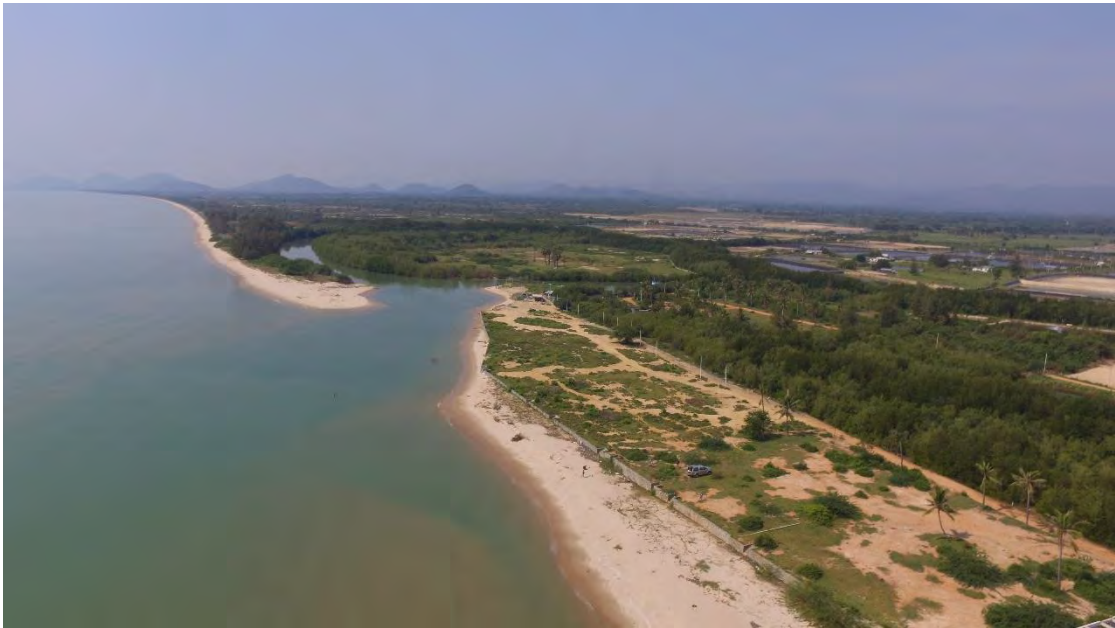
รูปที่ 4.50 คลองบ่อนอก (มองไปทางทิศใต้)

จากรูป 4.50 จะเห็นว่ามีการถมพื้นที่และสร้างกำแพงกันคลื่นบริเวณคลองบ่อนอกโดยหน้าหาดที่ติดกับกำแพงกันคลื่นค่อนข้างแคบและชันโดยลักษณะช่วงเดือนพฤศจิกายนมี Scarp ค่อนข้างสูงและพบยางรถยนต์แทรกอยู่ในชั้นตะกอนแสดงว่าบริเวณนี้มีพลังงานในการสะสมตัวของตะกอนสูงและรุนแรงมากในช่วงฤดูมรสุมโดยหลังจากนั้นช่วงเดือนกุมภาพันธ์จะเห็นว่า Scarp ได้ถูกกัดเซาะหายไปโดยลักษณะดังกล่าวแสดงว่าบริเวณชายหาดส่วนที่ติดกับปากคลองบ่อนอกมีลักษณะเปลี่ยนแปลงตลอดช่วงฤดูกาลตามรูป 4.51

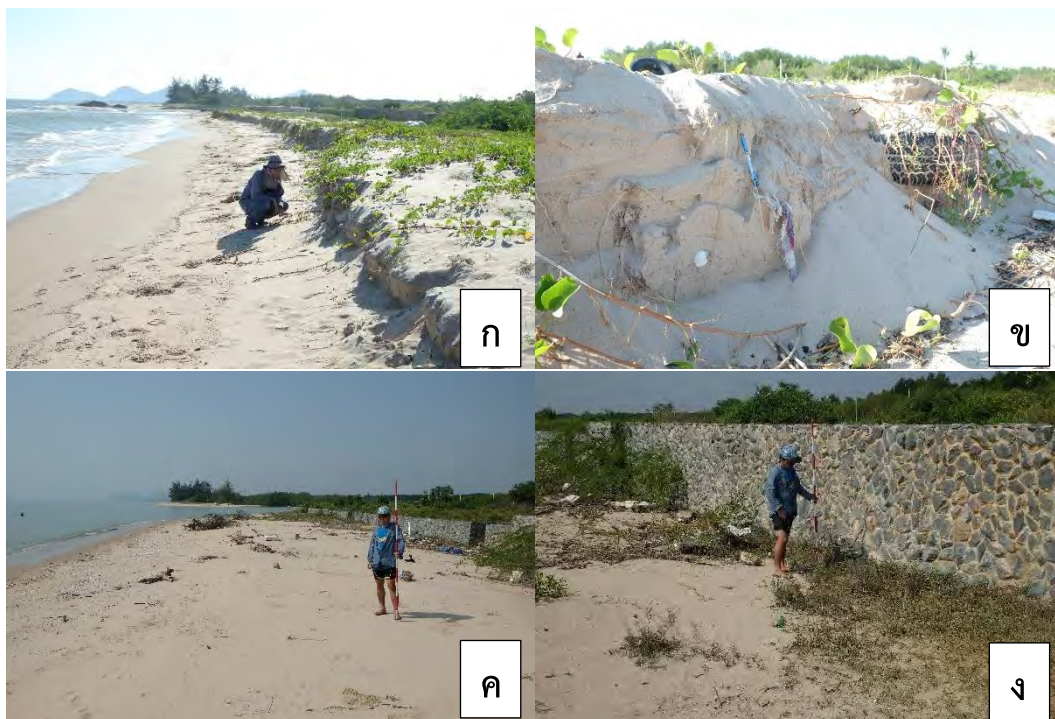
รูปที่ 4.51 ลักษณะบริเวณคลองบ่อนอก

ก. ลักษณะของ Scarp บริเวณคลองบ่อนอก

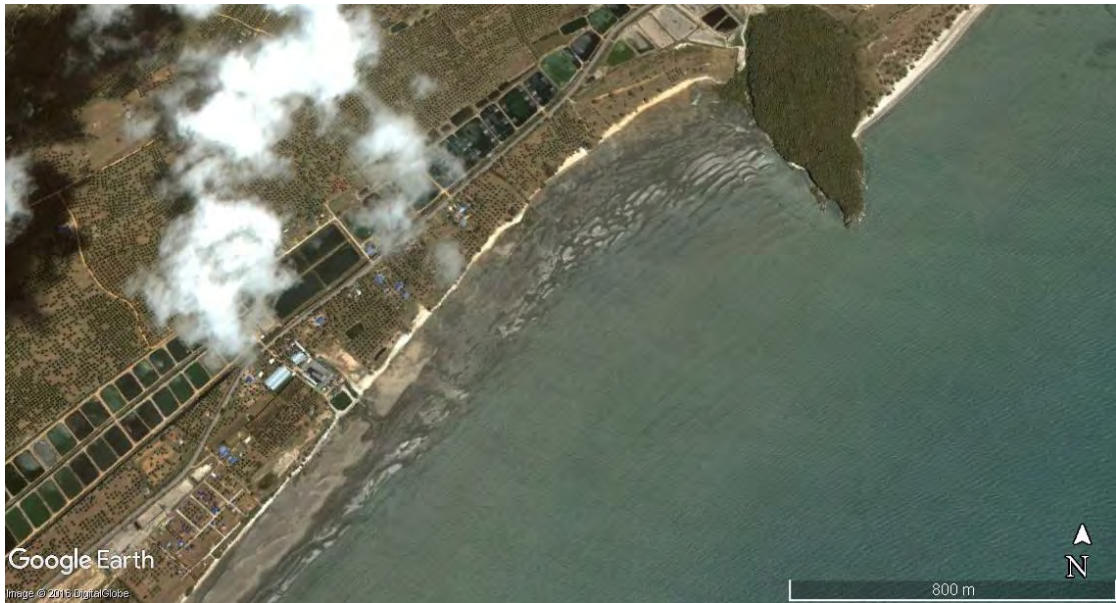
รูปที่ 4.54 การกระจายตัวของ Sand ridged
