Spatial and temporal change of coastline from Ban Bo Nok
to Ban Thung Noi, Changwat Prachuap Khiri Khan

A Project submitted in Partial Fulfillment of the Requirements
for the Degree of Bachelor of Science Program in Geology

Department of Geology

Chulalongkorn University

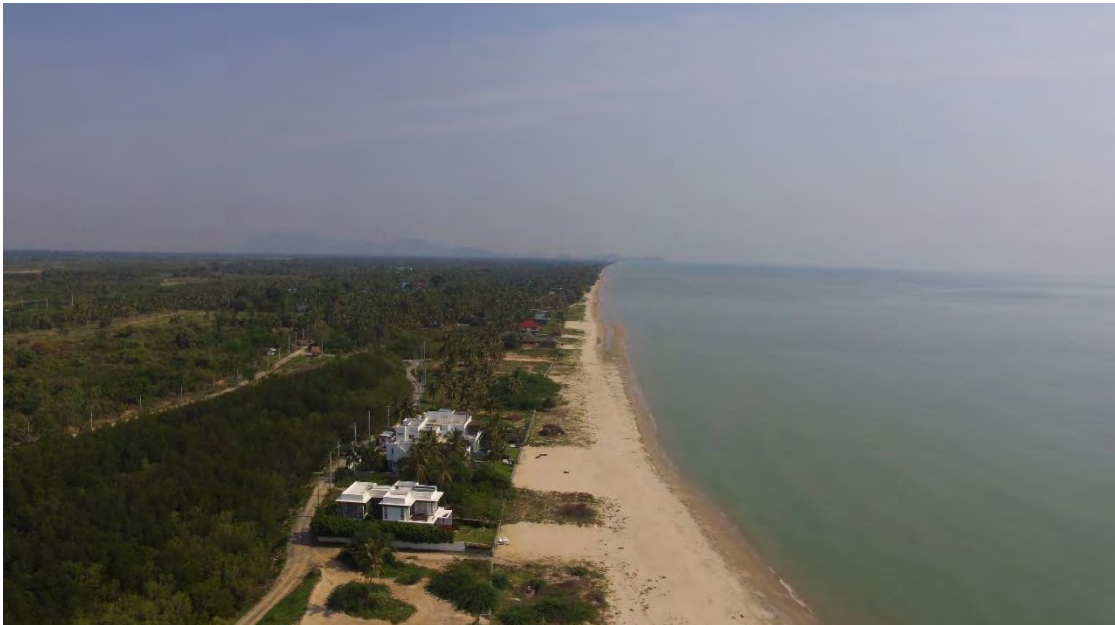
รูปที่ 4.57 สันทรายที่ขนานไปกับชายฝั่ง

ลักษณะความลาดชันชายหาดบริเวณจุด BP3 ซึ่งอยู่บริเวณตอนใต้ของพื้นที่ศึกษาโดยมีการวัดความลาดชันชายหาด 2 ครั้งโดยครั้งแรกในช่วงเดือนพฤศจิกายน (สีน้ำเงิน) จะเห็นว่ามีส่วนที่เป็น Scarp และหน้าหาดค่อนข้างแคบความชันอยู่ที่ประมาณ 7° โดยจะเห็นว่ามีส่วนที่เว้าลงไปและเป็นสันทรายกลางน้ำที่วางตัวขนานกับหน้าหาดโดยจากรูปที่ 4.57 เห็นว่ามีสันทรายดังกล่าวโผล่กลางน้ำและเมื่อดูจากรูป 4.58 โดยใช้วิธีการผสมสีเท้จในภาพถ่ายดาวเทียมจะเห็นว่าสันทรายดังกล่าววางตัวเป็นแนวยาวขนานกับหน้าหาดซึ่งแตกต่างจากสันทรายทางตอนเหนือซึ่งมีลักษณะซ้อนทับกัน

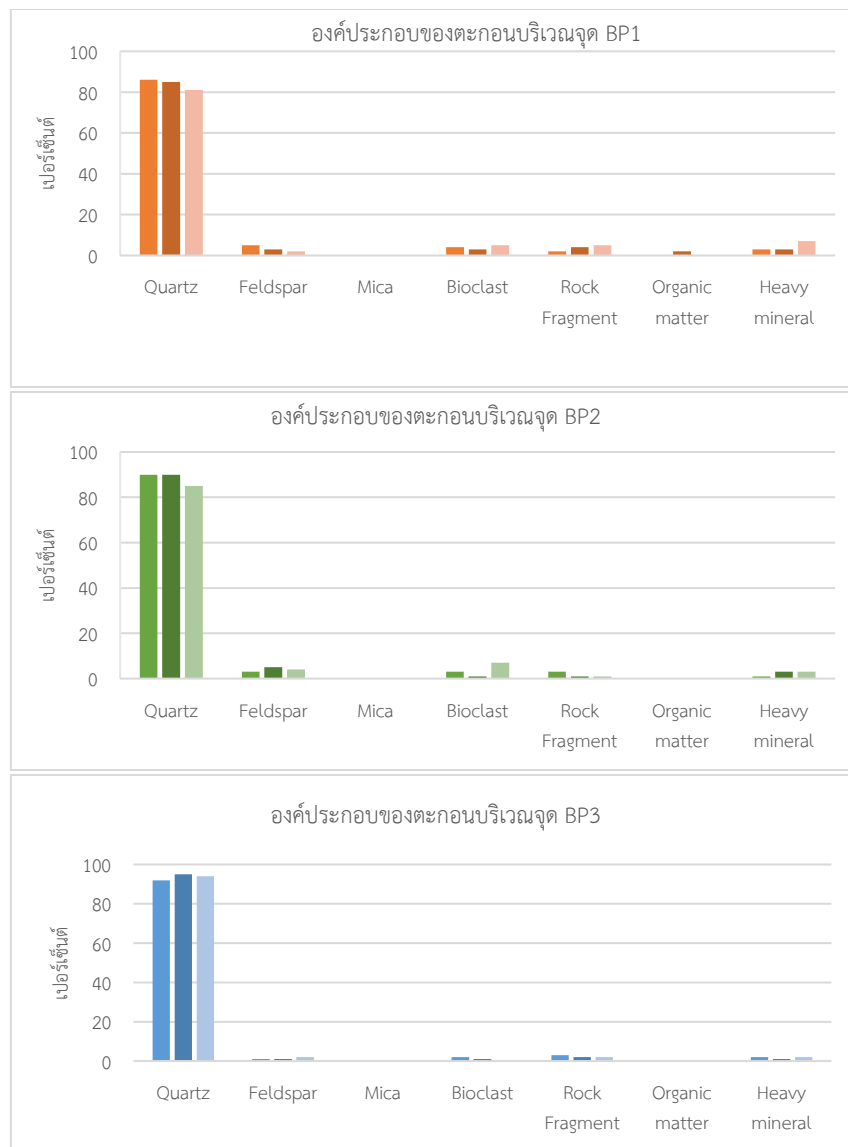
รูปที่ 4.62 องค์ประกอบของตะกอนในพื้นที่ศึกษา

องค์ประกอบของตะกอนส่วนใหญ่ในพื้นที่ศึกษาประกอบด้วย ควอตซ์ (Quartz) เป็นหลัก โดยช่วงเวลาที่ เป็นตะกอนเป็นช่วงเดือนกุมภาพันธ์โดยจะเห็นว่า มีองค์ประกอบที่เป็นโลหะหนัก (Heavy mineral) เพิ่มขึ้นในทุกบริเวณ

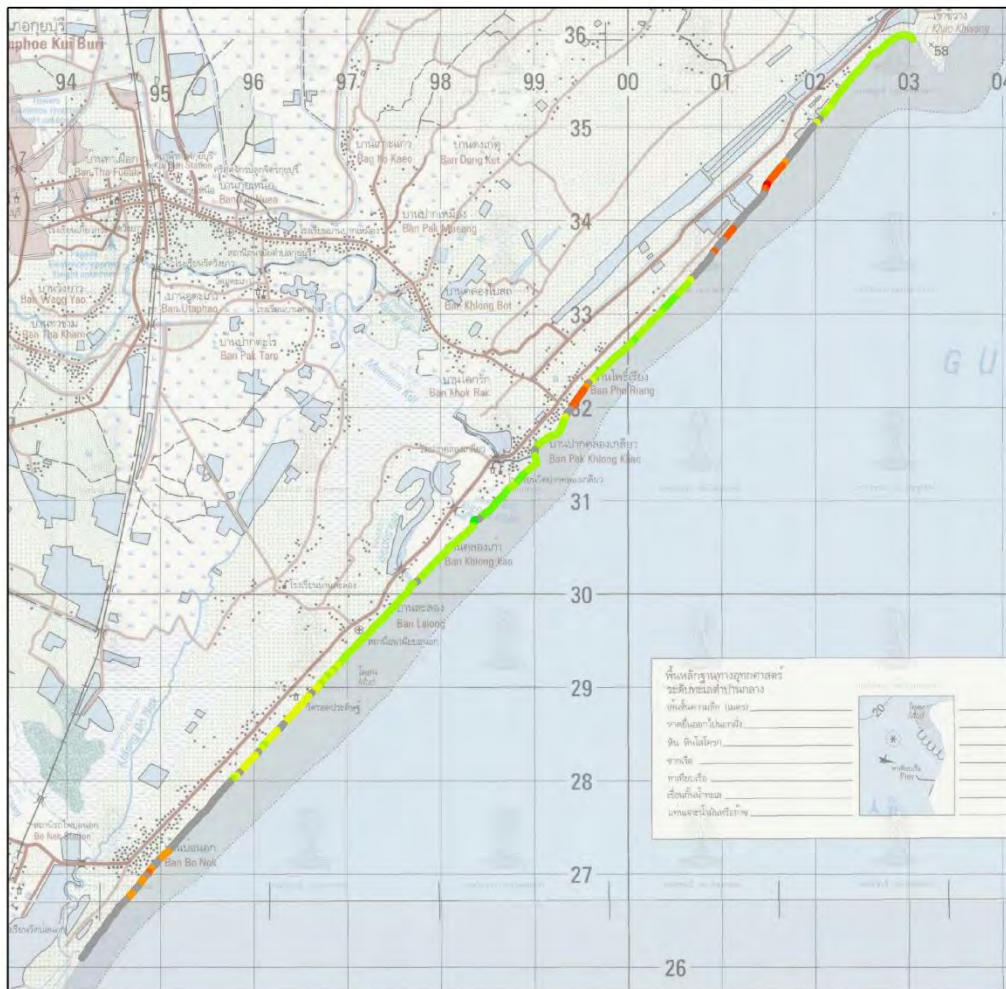
อัตราการเปลี่ยนแปลงเส้นชายฝั่งทะเล (Coastline) ก่อนมีการเปลี่ยนแปลงการใช้ประโยชน์ที่ดินและการสร้างสิ่งก่อสร้างของมนุษย์ช่วงปี พศ. 2498-2511

รูปที่ 5.13 แผนที่อัตราการเปลี่ยนแปลงของเส้นชายฝั่งทะเลก่อนมีการเปลี่ยนแปลงการใช้ประโยชน์ที่ดินและสร้างสิ่งก่อสร้างในทะเลของมนุษย์ช่วงปี พศ. 2498-2511

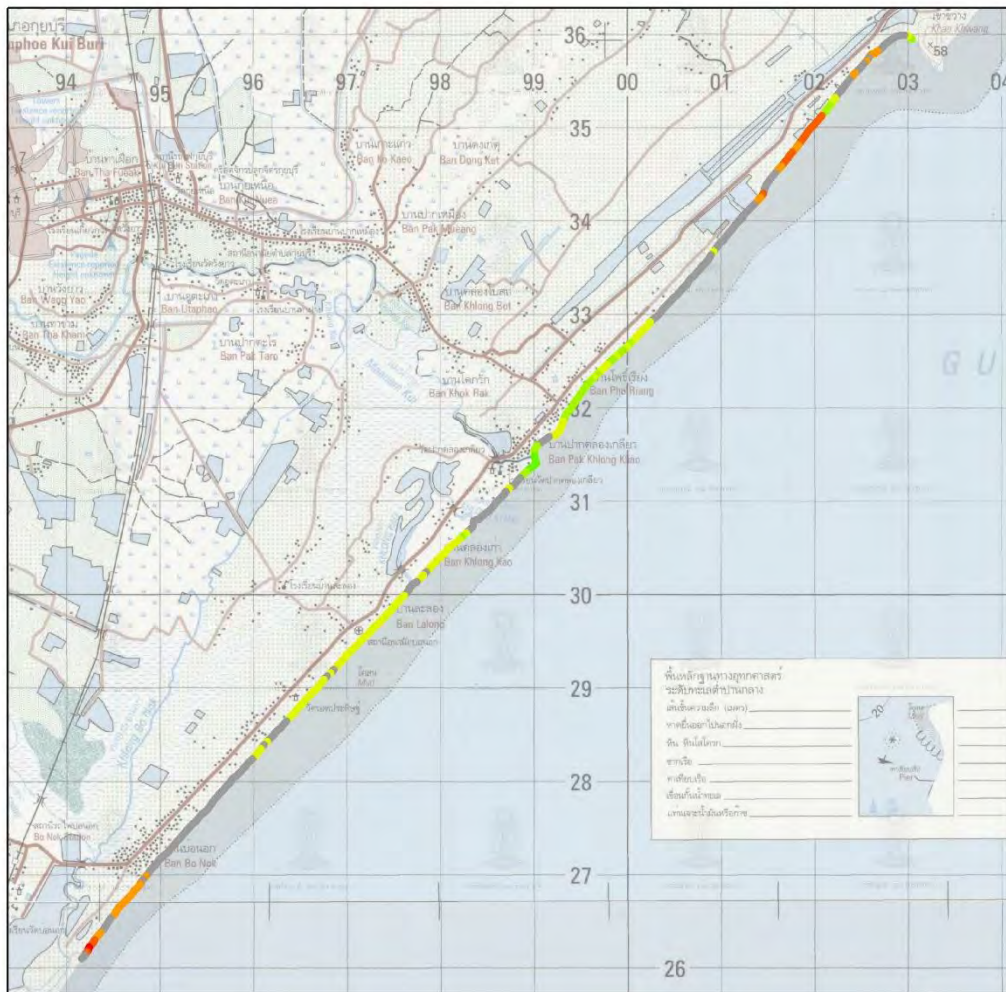
**อัตราการเปลี่ยนแปลงเส้นชายฝั่งทะเล (Coastline)
ช่วงเริ่มมีการเปลี่ยนแปลงการใช้ประโยชน์ที่ดินและ
การสร้างสิ่งก่อสร้างของมนุษย์ช่วงปี พศ. 2511-2537**

รูปที่ 5.14 อัตราการเปลี่ยนแปลงของเส้นชายฝั่งทะเลในช่วงที่เริ่มมีการเปลี่ยนแปลงการใช้ประโยชน์ที่ดินและสร้างสิ่งก่อสร้างในทะเลของมนุษย์ช่วงปี พศ. 2511-2537

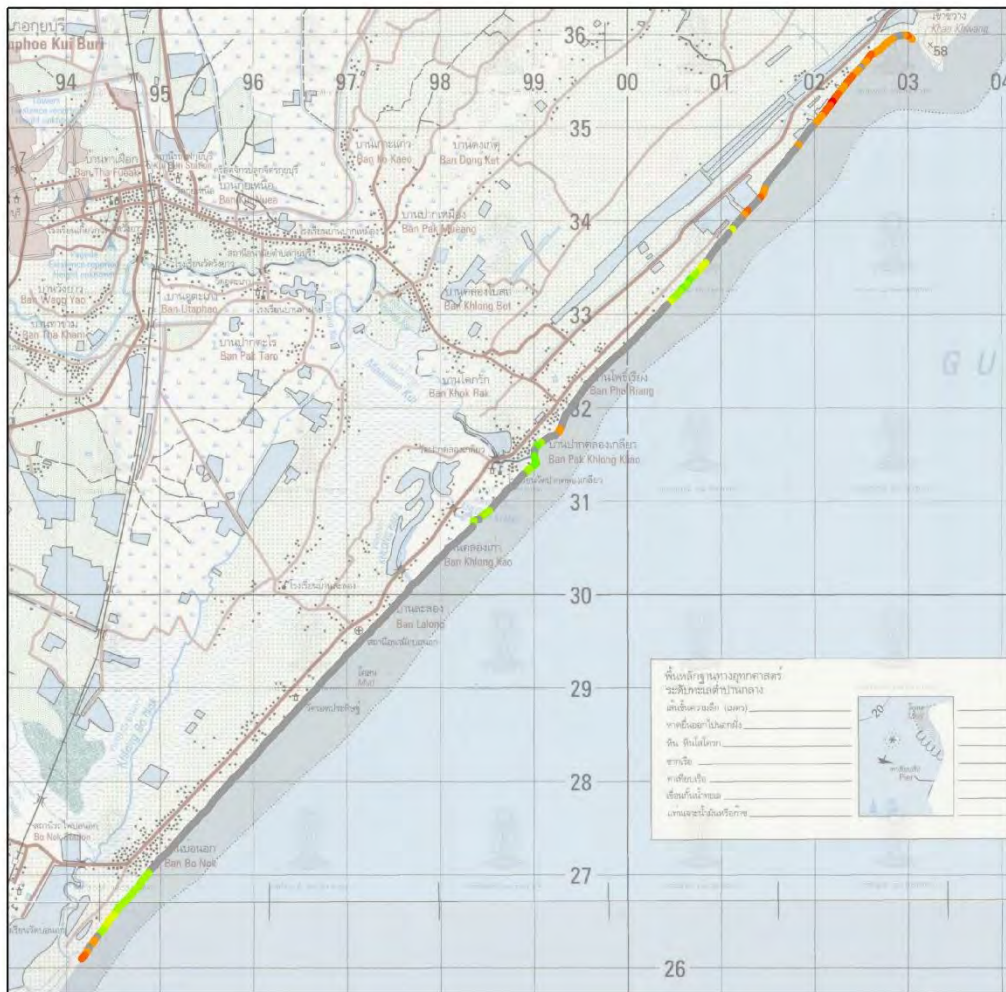
**อัตราการเปลี่ยนแปลงเส้นชายฝั่งทะเล (Coastline)
ในช่วงที่มีการเปลี่ยนแปลงการใช้ประโยชน์ที่ดินและ
การสร้างสิ่งก่อสร้างของมนุษย์ช่วงปี พศ. 2537-2559**

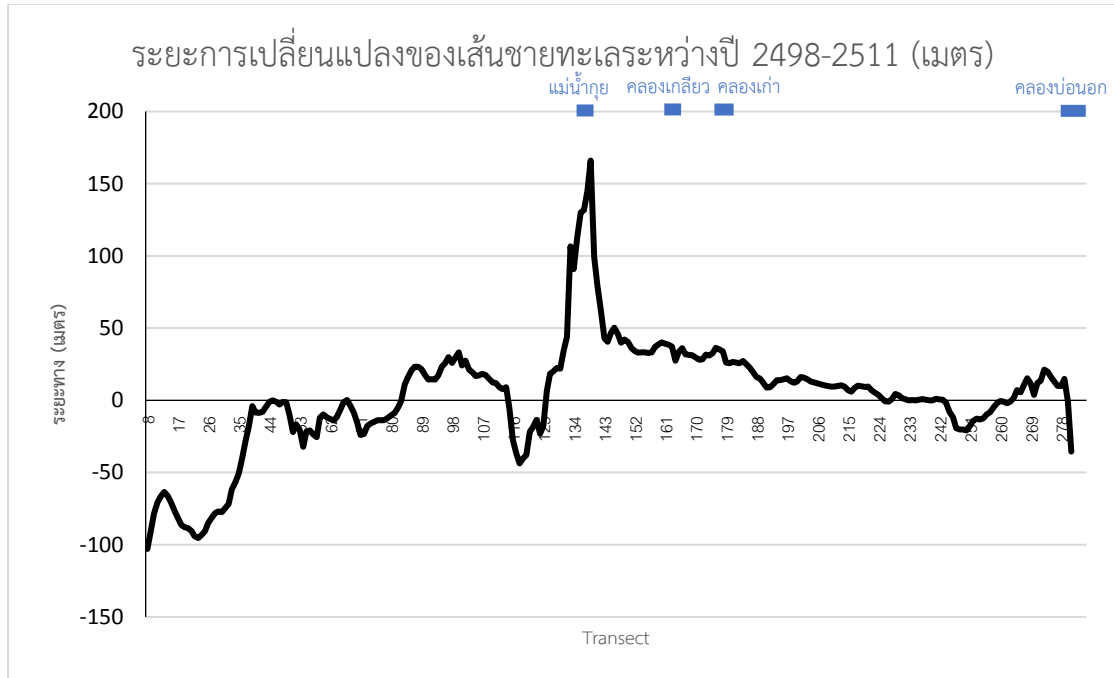
1. ระยะการเปลี่ยนแปลงของเส้นชายทะเล ระหว่างปี พ.ศ. 2498-2511

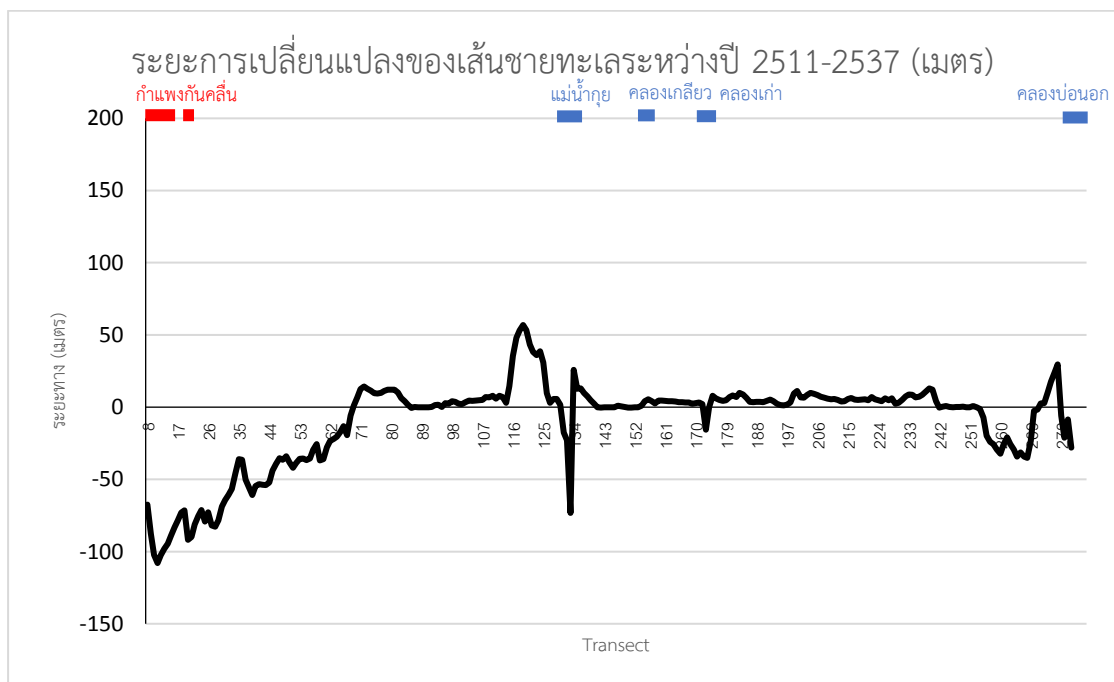
2. ระยะการเปลี่ยนแปลงของเส้นชายทะเล ระหว่างปี พ.ศ. 2511-2537

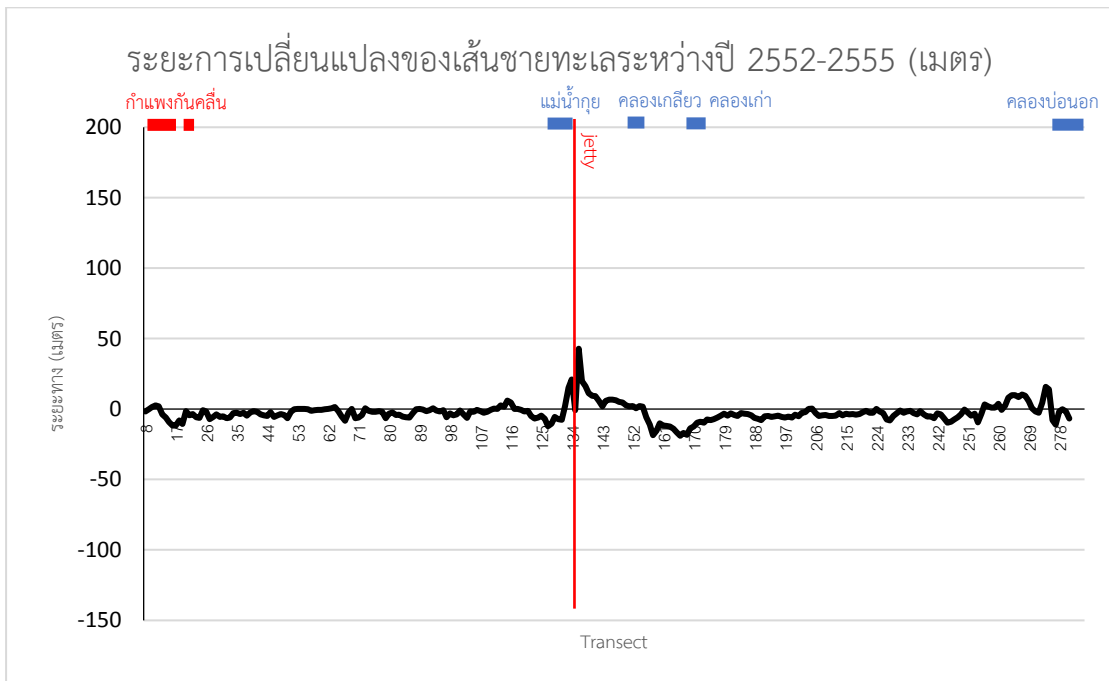
4. ระยะการเปลี่ยนแปลงของเส้นชายทะเล ระหว่างปี พศ. 2552-2555
