การปรับประโยชน์ใช้สอยติกแฉวในย่านเมืองเก่าทับเที่ยงอย่างสร้างสรรค์

CREATIVE RE-USE OF SHOPHOUSES IN TUBTIENG OLD TOWN

A Thesis Submitted in Partial Fulfillment of the Requirements
for the Degree of Master of Architecture Program in Architecture

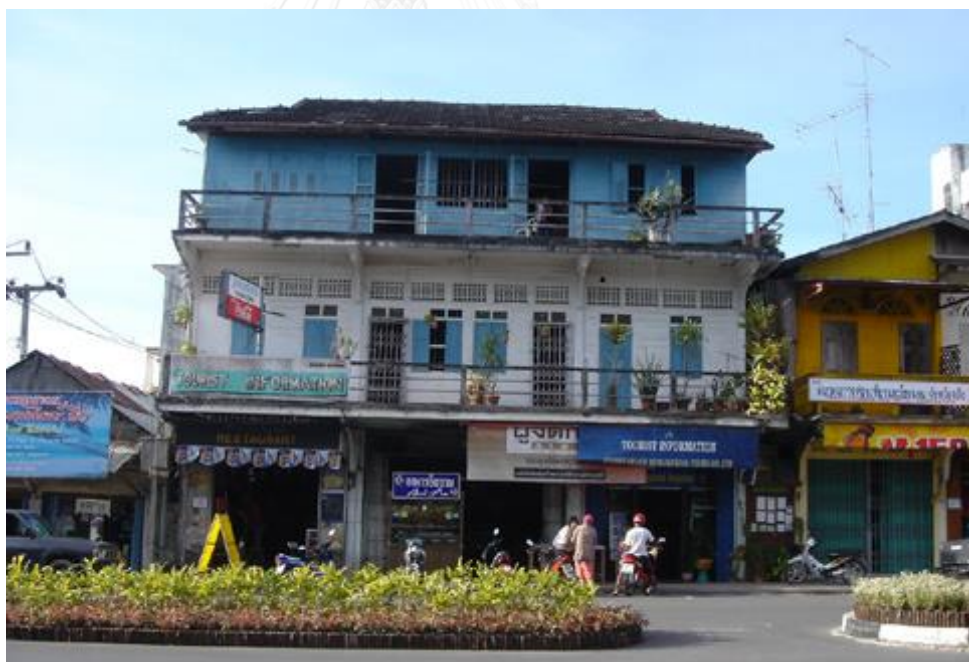
ภาพที่ 60 ภาพโรงแรมศรีตรังก่อนปรับปรุงครั้งใหญ่ในปี พ.ศ.2548

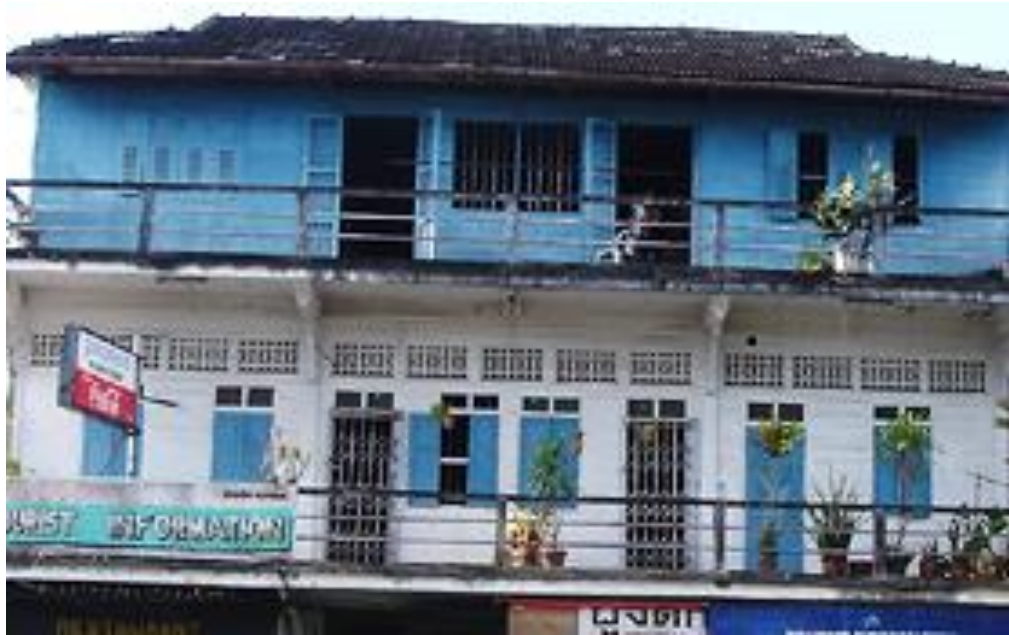
ภาพที่ 61 ภาพผนัง ประตู หน้าต่าง เดิมก่อนการปรับปรุง

มีการปรับเปลี่ยนผังและประเภทของห้องพัก เดิมตั้งแต่สมัยคุณปู่ โรงแรมมีบริการทั้งห้องพักเดี่ยวที่มีห้องน้ำในตัวและห้องพักที่ต้องใช้ห้องน้ำรวม ซึ่งมีจำนวนรวมกันถึง 42 ห้อง ปัจจุบัน ได้เปลี่ยนห้องพักเป็นแบบห้องพักเดี่ยวที่มีห้องน้ำในตัวทั้งหมด จำนวนห้องพักจึงลดลงเหลือเพียง 20 ห้อง และการปรับเปลี่ยนวัสดุตกแต่งใหม่ เช่น การเปลี่ยนวัสดุจากบางส่วนที่เป็นไม้มีการชำรุดก็เปลี่ยนใหม่เป็นเหล็ก แต่ก็ยังคงเก็บรักษาของใช้และของตกแต่งเดิมไว้ เช่น เก้าอี้ โต๊ะ หรือเคาท์เตอร์ไม้เก่าแก่ที่มีมาตั้งแต่รุ่นแรกๆ แม้กระทั่งผ้าเพดาน หรือพื้น ที่ยังคงเป็นแบบเดิม เป็นต้น

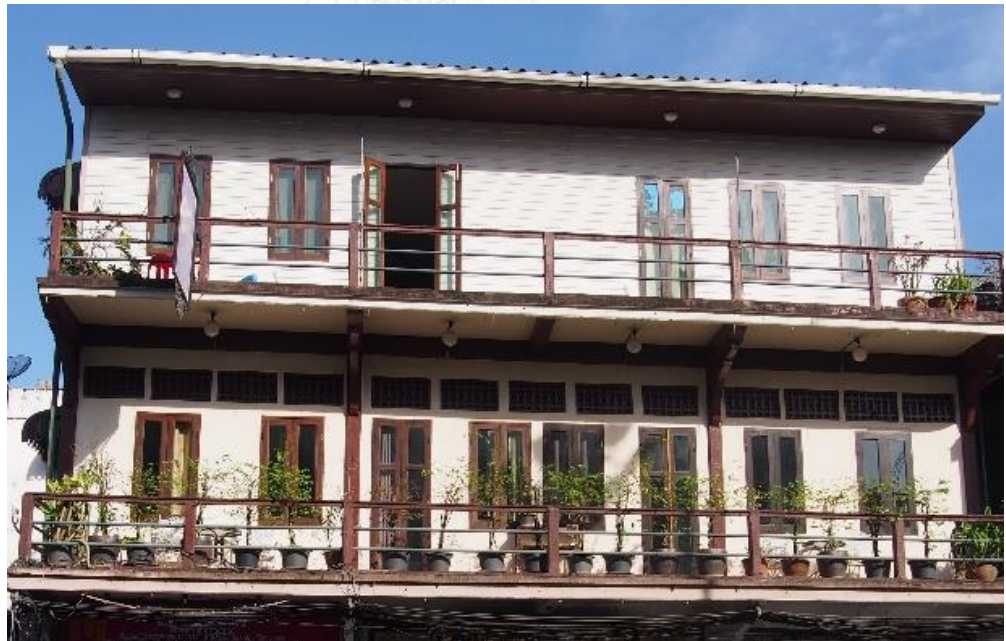
ภาพที่ 62 ภาพผนัง ประตู หน้าต่าง หลังการปรับปรุง

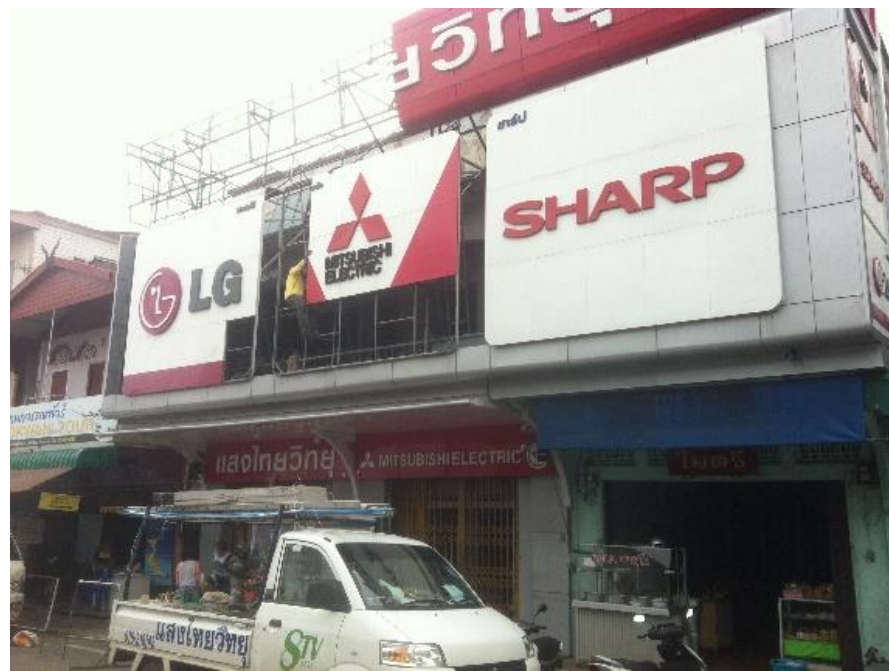
ภาพที่ 68 การต่อเติมโครงสร้างภายนอกตึกแถวโรงแรมไมตรีเฮ้าส์ในสมัยเป็นร้านเครื่องใช้ไฟฟ้า

เช่น รวากันตก ประตู หน้าต่าง เป็นต้น ทั้งนี้องค์ประกอบบางส่วนที่เคยนำออกไปขณะเป็นร้านเครื่องใช้ไฟฟ้า คุณภวิชได้นำองค์ประกอบเหล่านั้นที่ยังเก็บไว้ติดตั้งกลับเข้ามาใหม่ให้เหมือนเดิมมากที่สุด แต่อาจเปลี่ยนวัสดุบางชนิดตามความเหมาะสมกับการใช้งาน เช่น เปลี่ยนหน้าต่างกระจกบานเกล็ดเป็นบานเปิดวงกบไม้ลูกฟักกระจก เพราะมีการติดตั้งเครื่องปรับอากาศให้กับส่วนห้องพัก หรือมีการเลือกทาสีให้กับอาคารใหม่เพื่อต้องการเพิ่มความโดดเด่นให้กับโรงแรม จากเดิมที่เป็นสีขาว ให้เป็นสีเหลืองสด เนื่องจากบริเวณนี้มีโรงแรมใหม่หลายแห่ง จึงต้องการให้โรงแรมไมตรีเฮ้าส์เป็นที่จดจำด้วยสีส้มที่สดใสตามความต้องการของเจ้าของ เป็นต้น

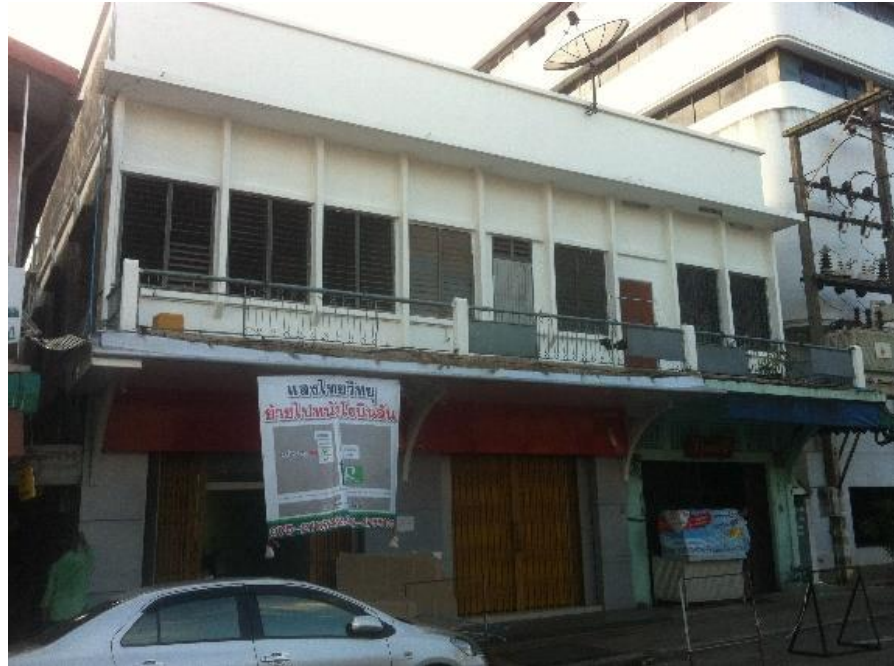
ภาพที่ 69 การรื้อโครงสร้างภายนอกที่ต่อเติมตึกแถวออกเพื่อให้กลับสู่รูปแบบเดิม

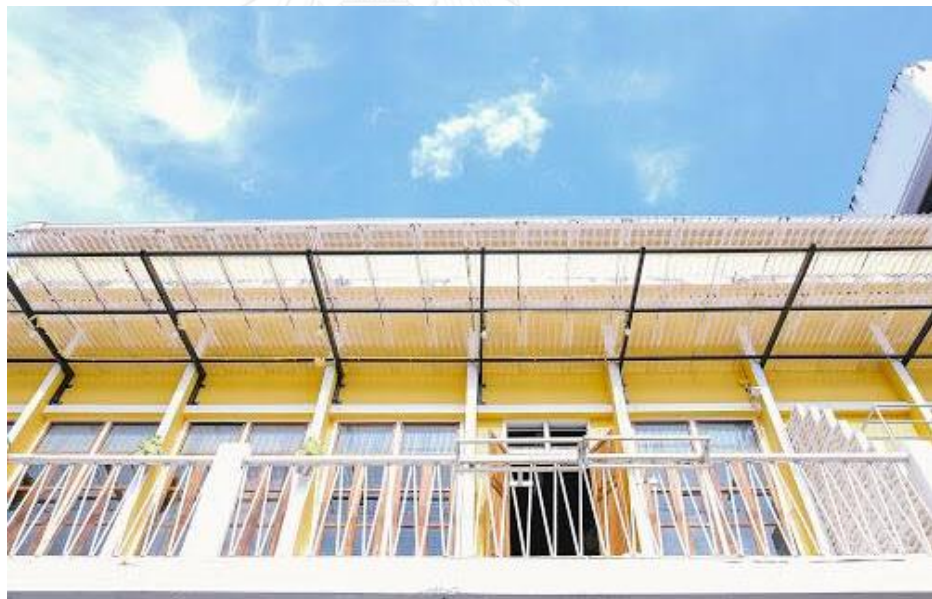
ภาพที่ 70 มีการเพิ่มกันสาดที่ระเบียงเพื่อให้ลูกค้าออกมาใช้งานได้

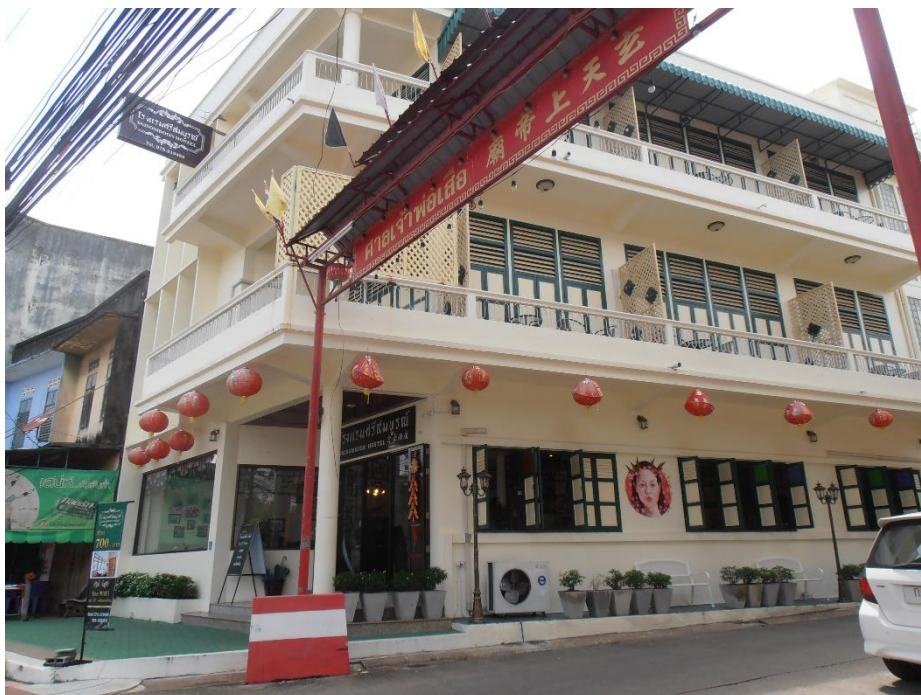
ภาพที่ 79 องค์ประกอบภายนอกอาคารโรงแรมศรีสมบุญที่ปรับปรุงใหม่

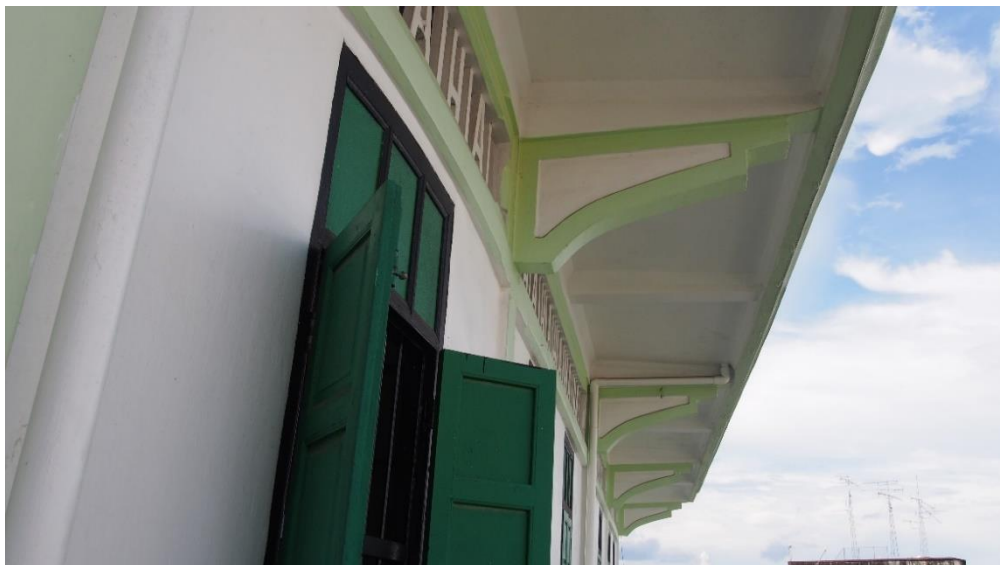
ภาพที่ 88 องค์ประกอบภายนอกอาคารโรงแรมจริงจริงที่ยังสภาพเดิมไว้
ที่มา : ผู้วิจัย, 30 มีนาคม 2560

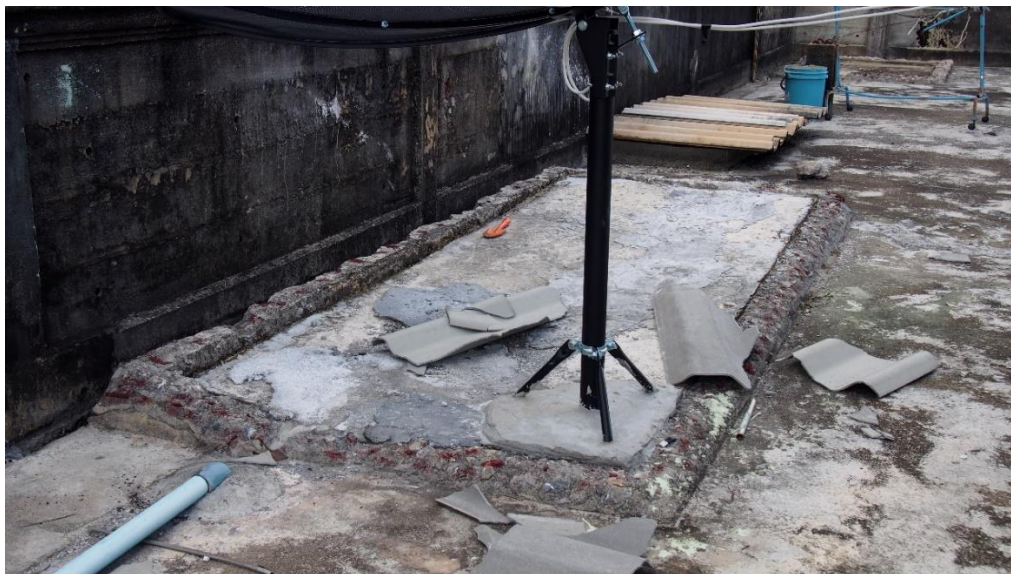
ภาพที่ 90 บ่อน้ำคอนกรีตเก่าชั้นดาดฟ้าของโรงแรมจริงจริง มีปัญหาเรื่องการรั่วซึม

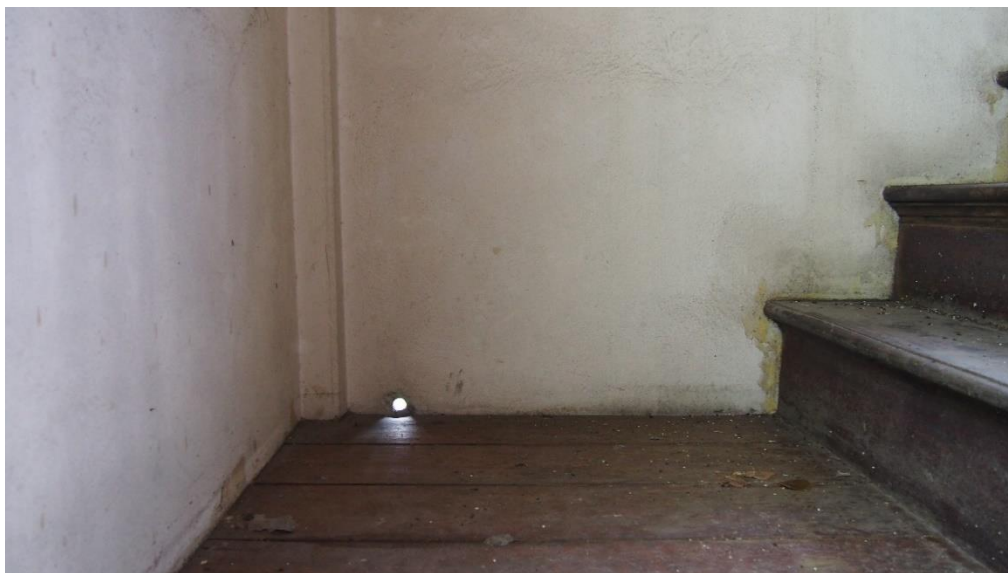
ภาพที่ 98 จุดเสื่อมสภาพของอาคาร เนื่องจากน้ำที่รั่วไหลจากเพดาน
