การวิเคราะห์และลดของเสียในกระบวนการผลิตกระจกนิรภัยด้านข้าง
สำหรับรถยนต์ โดยใช้เทคนิค FMEA

วิทยานิพนธ์นี้เป็นส่วนหนึ่งของการศึกษาตามหลักสูตรปริญญาวิศวกรรมศาสตรมหาบัณฑิต

DEFECTS ANALYSIS AND REDUCTION FOR SIDE-TEMPER
AUTOMOTIVE GLASS PROCESS BY FMEA TECHNIQUE

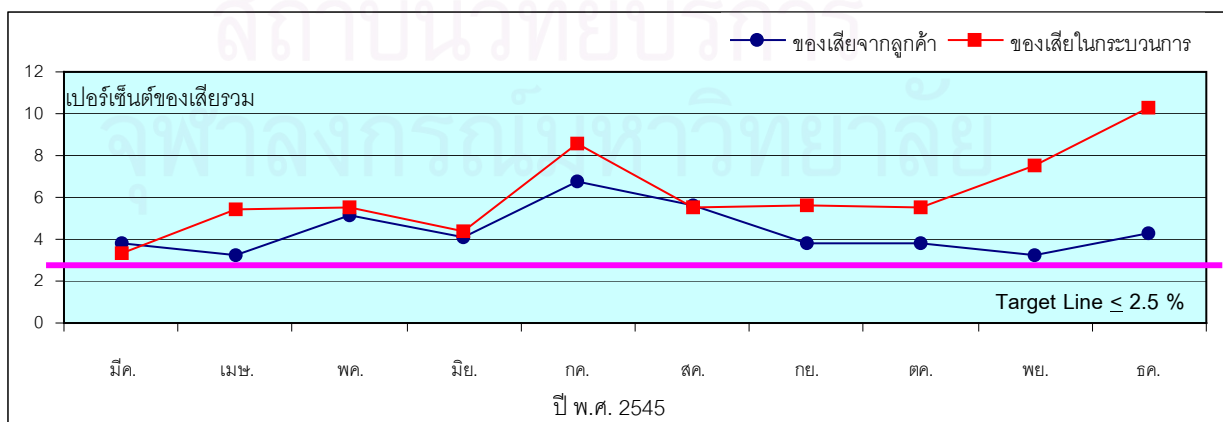
รูปที่ 1.1 กราฟเส้นแสดงข้อมูลของเสียในกระบวนการผลิต และของเสียจากลูกค้าร้องเรียนมา ตั้งแต่ เดือน มีนาคม – ธันวาคม 2545

➤ ลูกค้า (ประเทศญี่ปุ่น) ได้ร้องเรียนคุณภาพของกระจกนิรภัยด้านข้างสำหรับรถยนต์ หรือที่เรียกว่า กระจกโพรเวซี ว่ามีของเสียมากเกินไปกว่าข้อตกลง ข้อตกลงก็คือ ของเสียในแต่ละล็อตต้องน้อยกว่าหรือเท่ากับ 2.5 เปอร์เซ็นต์ ซึ่งที่ผ่านมาหลังจากมีการปรับลดเปอร์เซ็นต์ของเสียลงจาก 4.0 เป็น 2.5 เปอร์เซ็นต์ ของเสียรวมในแต่ละล็อตเกิน 2.5 เปอร์เซ็นต์มาตลอด และประกอบกับผลการตรวจสอบพบของเสียภายในกระบวนการผลิตเองก็มีเปอร์เซ็นต์ของเสียที่ค่อนข้างสูง แสดงได้ดังนี้

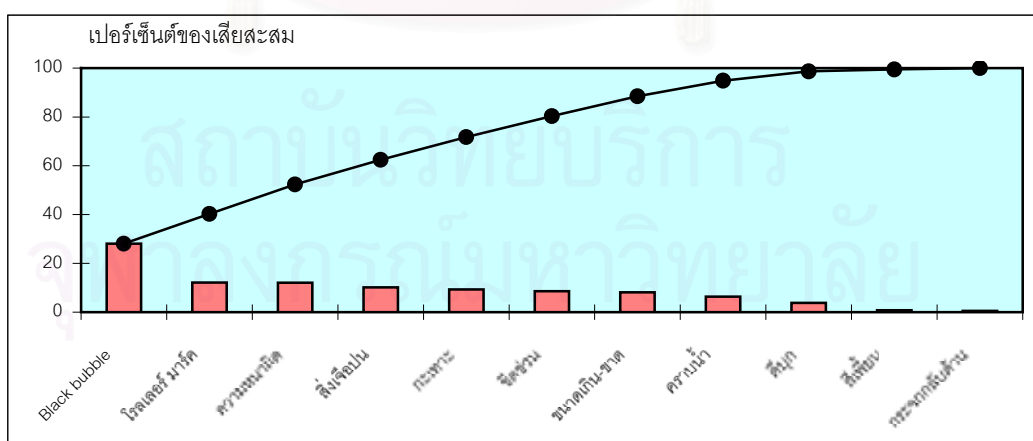
รูปที่ 1.2 กราฟพาเรโต แสดงการจัดลำดับของปัญหา

เมื่อนำข้อมูลของของเสียที่ลูกค้าร้องเรียนมา และของเสียที่เกิดขึ้นภายในกระบวนการผลิตเอง มาจัดลำดับความสำคัญของปัญหาได้โดยใช้กราฟพาเรโต ซึ่งจากกราฟพาเรโต แสดงให้เห็นว่าปัญหาเรื่องของฟองอากาศสีดำ (Black bubble) เป็นปัญหาที่รุนแรงที่สุด รองมาก็คือ รอยโรลเลอร์ ความหนาผิด และสิ่งเจือปน

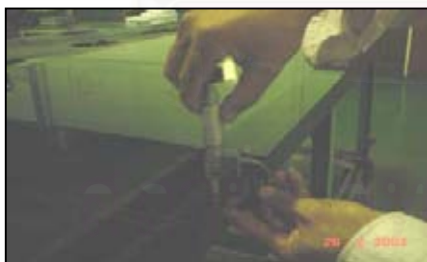
ตัวอย่างสิ่งเจือปนที่มีส่วนผสมของนิเกิลซิลไฟด์

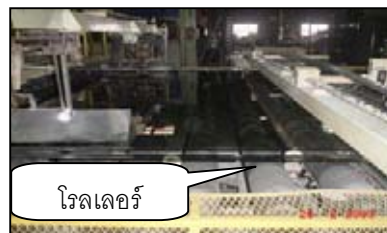
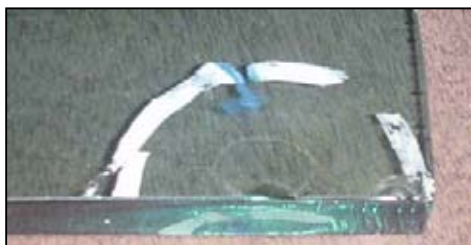
รอยโรลเลอร์ (Roller mark): เกิดจากกระจกไหลผ่าน โรลเลอร์ ซึ่งมีเศษกระจกไปฝังที่โรลเลอร์ ทำให้เกิดรอยด้านล่าง (ด้านที่สัมผัส โรลเลอร์)

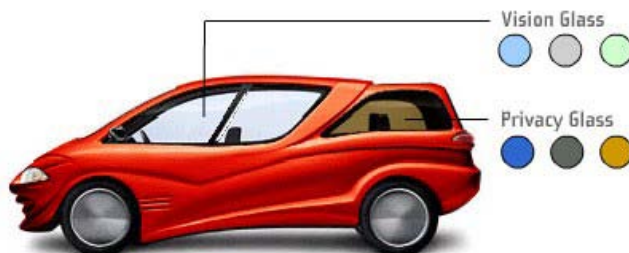
รูปที่ 3.1 แสดงตัวอย่างผลิตภัณฑ์

ผลิตภัณฑ์ที่โรงงานนี้ได้ผลิต คือกระจกด้านข้างนิรภัยสำหรับรถยนต์ ดังแสดงในรูปที่ 3.1 ซึ่งกระจกดังกล่าวจะมีสีค่อนข้างดำ ทั้งนี้เพื่อทำหน้าที่ในการกรองรังสี UV จากแสงแดด ซึ่งเป็นคุณสมบัติของกระจกไพรเวซี (Privacy Glass)

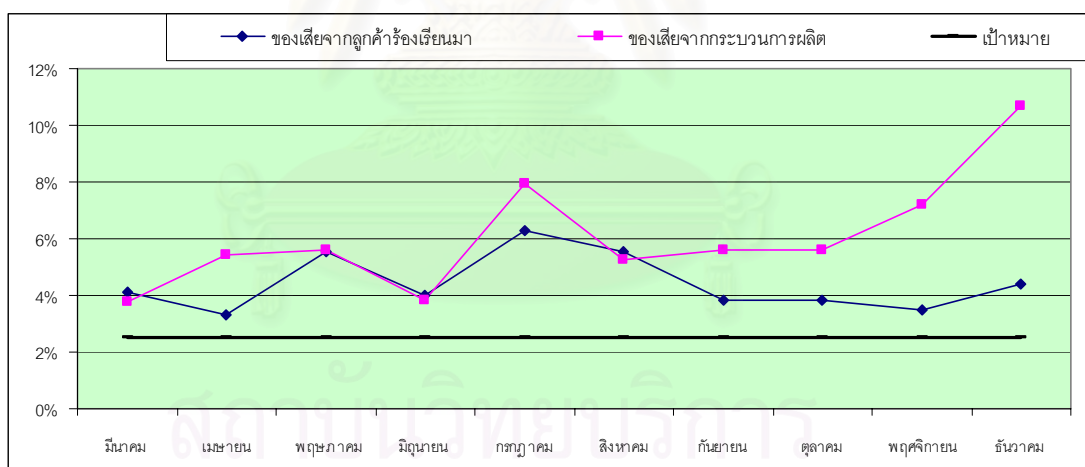
รูปที่ 3.4 กราฟแสดงเปอร์เซ็นต์ของเสียในกระบวนการผลิต และจากลูกค้ำร้องเรียนมา

จากตารางที่ 3.3 ทีมผู้ชำนาญการได้นำมาทำกราฟเส้นเพื่อดูแนวโน้มของเปอร์เซ็นต์ของเสียที่เกิดขึ้นในแต่ละเดือน ซึ่งเปอร์เซ็นต์ที่เกิดขึ้นในแต่ละเดือนไม่คงที่ มีเปอร์เซ็นต์ที่สูงกว่าเป้าหมายที่ลูกค้ำได้กำหนดไว้ คือเกิน 2.5 เปอร์เซ็นต์ ตามรูปที่ 3.4

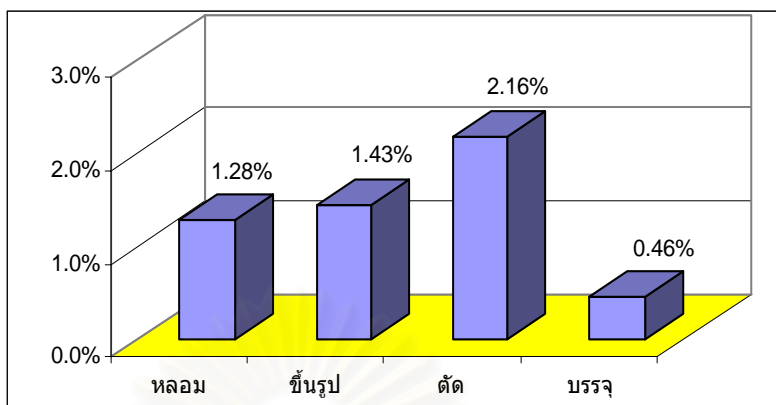
รูปที่ 3.7 กราฟแสดงเปอร์เซ็นต์ของเสียสะสมของแต่ละกระบวนการ ตั้งแต่เดือน มีนาคม – ธันวาคม 2545

กระบวนการ	หลอม (Melting)	ขึ้นรูป (Drawing)	ตัด (Cutting)	บรรจุ (Packing)
จำนวนที่ผลิตและจำนวนส่งสะสม	8,604,000			
จำนวนของเสียสะสม	110,050	123,090	186,210	39,150
% ของเสียสะสม	1.28%	1.43%	2.16%	0.46%

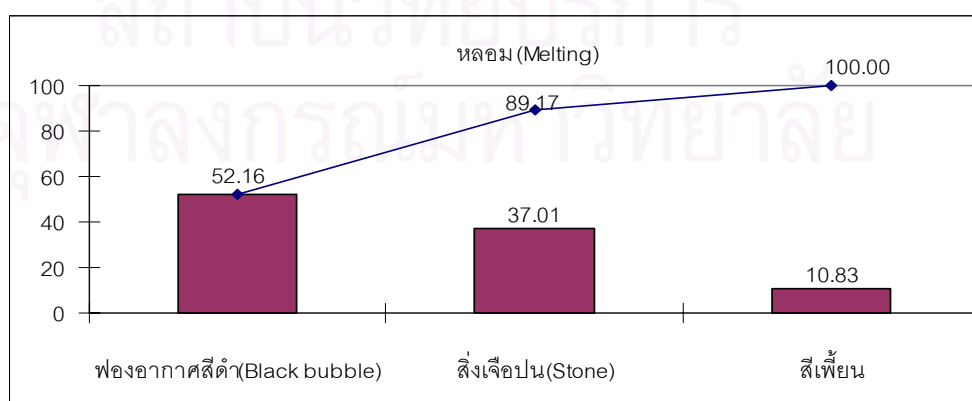
รูปที่ 3.8 ผังพาเรโตแสดงลักษณะและจำนวนของเสียในกระบวนการหลอม (Melting)

จากรูปที่ 3.8 พบว่าในกระบวนการหลอม (Melting) ปัญหาที่ทำให้เกิดของเสีย โดยเรียงลำดับเปอร์เซ็นต์จากมากไปน้อยคือ ฟองอากาศสีดำ (Black bubble) 52.16%, สิ่งเจือปน (Stone) 37.01% และ สีเพี้ยน 10.83% ทางทีมผู้ชำนาญการได้คัดเลือกปัญหา ฟองอากาศสีดำ (Black bubble) และสิ่งเจือปน (Stone) ซึ่งเป็นปัญหาหลักที่ทำให้เกิดของเสียในกระบวนการหลอม (Melting) มาทำการวิเคราะห์หาสาเหตุเพื่อนำไปสู่การปรับปรุงลดของเสียก่อน เนื่องจากว่ามีเปอร์เซ็นต์สะสมของปัญหารวมกันสูงถึง 89.17% ของปัญหาทั้งหมด และประเด็นสำคัญคือ ฟองอากาศสีดำ (Black bubble) นั้นเป็นปัญหารุนแรงกับลูกค้ามากที่สุดในด้านความปลอดภัยคืออาจทำให้กระจกรถยนต์ที่ลูกค้าใช้งานนั้นแตกเองได้ หากฟองอากาศสีดำ (Black bubble) นั้นมีส่วนผสมของนิกเกิลซัลไฟด์ (NiS) ซึ่งจะทำให้กระจกแตกเองได้ ดังรูปที่ 3.9

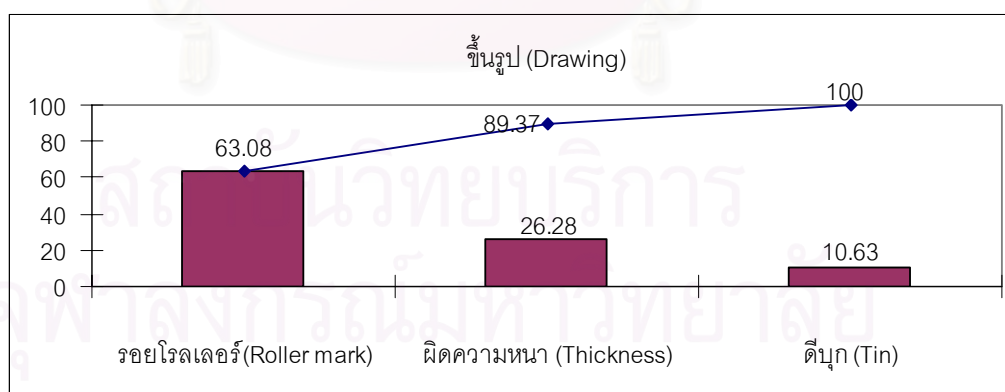
รูปที่ 3.10 ผังพาเรโตแสดงลักษณะและจำนวนของเสียในกระบวนการขึ้นรูป (Drawing)

กระบวนการขึ้นรูป (Drawing) เนื่องจากเปอร์เซ็นต์สะสมของทั้งสองปัญหารวมกันเท่ากับ 89.37% มาทำการวิเคราะห์หาสาเหตุเพื่อนำไปสู่การปรับปรุงลดของเสียต่อไป

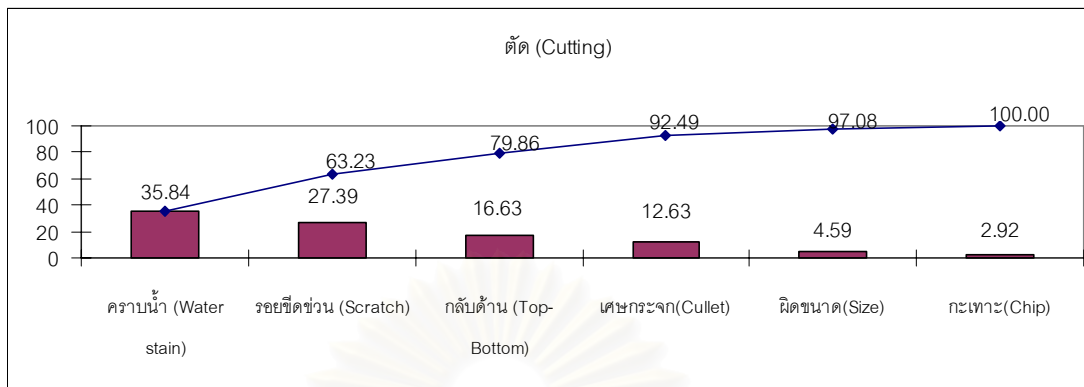
รูปที่ 3.11 ผังพาเรโตแสดงลักษณะและจำนวนของเสียในกระบวนการตัด (Cutting)

จากรูปที่ 3.11 พบว่ากระบวนการตัด (Cutting) ปัญหาที่ทำให้เกิดของเสีย โดยเรียงลำดับเปอร์เซ็นต์จากมากไปน้อยคือ คราบน้ำ (Water stain) 35.84%, รอยขีดข่วน (Scratch) 27.39%, กระจกกลับด้าน (Top-Bottom) 16.63%, เศษกระจก (Cullet) 12.63%, , ผิดขนาด (Size) 4.59% และ กะเทาะ (Chip) 2.92% ทางทีมผู้ชำนาญการได้คัดเลือกปัญหา คราบน้ำ (Water stain) และ เศษกระจก (Cullet) ซึ่งเป็นปัญหาส่วนใหญ่ที่ทำให้เกิดของเสียในกระบวนการตัด (Cutting) เนื่องจากเปอร์เซ็นต์สะสมของทั้งสองปัญหารวมกันเท่ากับ 63.23% มาทำการวิเคราะห์หาสาเหตุเพื่อนำไปสู่การปรับปรุงลดของเสียต่อไป

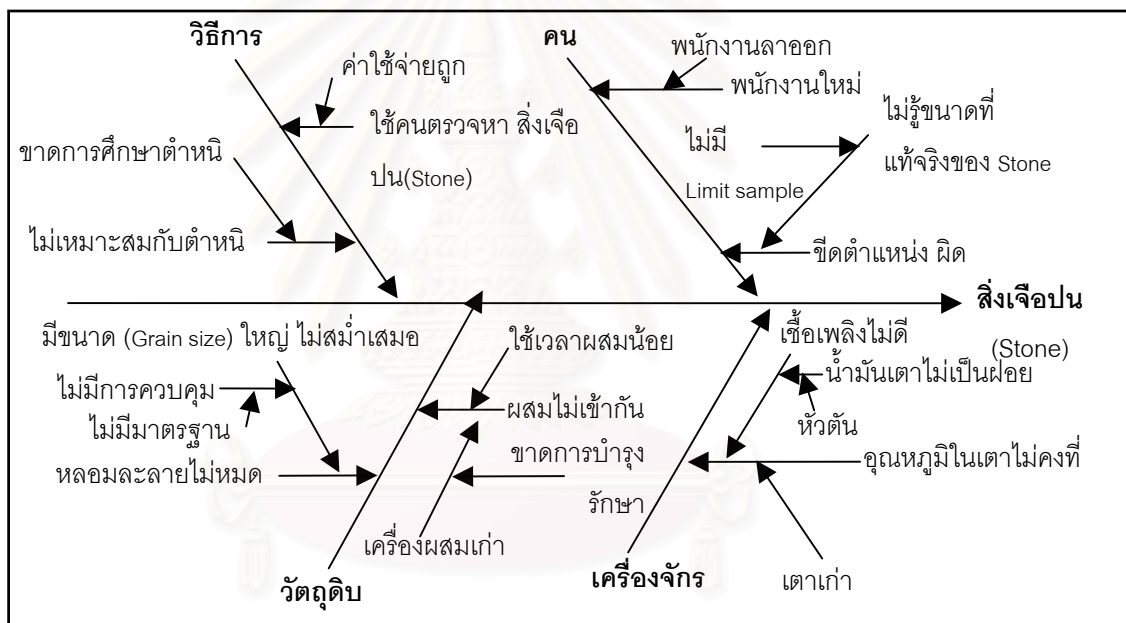
รูปที่ 3.14 ผังก้างปลาแสดงสาเหตุของการเกิดสิ่งเจือปน (Stone)

- หลอมละลายในเตาหลอมไม่หมด เนื่องจาก ขนาด (Grain size) ของวัตถุดิบใหญ่ ไม่สม่ำเสมอ คุณณภูมิและเวลาในการหลอมมีการกำหนดไว้ที่แน่นอน
- ผสมไม่เข้ากัน ส่วนผสมในการทำกระจกมีหลายชนิดต้องมีการเตรียมการผสมข้างนอกก่อน แล้วจึงส่งเข้าเตาหากผสมไม่เข้ากันก็ทำให้หลอมละลายไม่ดี
 - พิจารณาที่เครื่องจักร สาเหตุย่อยเกิดจาก
 - คุณณภูมิในเตาไม่คงที่ เนื่องจากเชื้อเพลิงและการจ่ายเชื้อเพลิง และวัสดุที่ห่อหุ้มรอบๆ เตา เช่น ใยแก้ว เพื่อป้องกันความร้อนระบายน้ำซึมเข้ารู และน้ำมันไม่เป็นผลยทำให้การเผาไหม้ไม่ดี อันเนื่องมาจากหัวสเปร์ยตัน

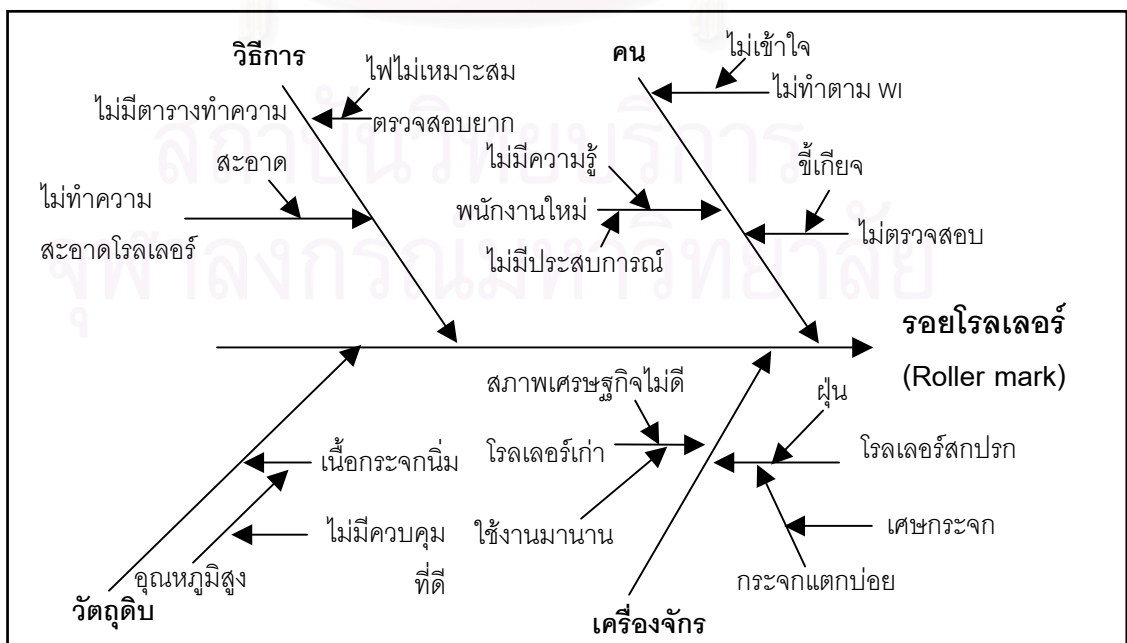
รูปที่ 3.15 ผังก้างปลาแสดงสาเหตุของการเกิด รอยโรลเลอร์ (Roller mark)

- พิจารณาที่พนักงาน สาเหตุย่อยเกิดจาก
 - พนักงานไม่ทำตามคู่มือ พนักงานไม่ตรวจสอบ
 - พนักงานใหม่ ไม่มีประสบการณ์
- พิจารณาที่วิธีการ สาเหตุย่อยเกิดจาก
 - พนักงานไม่ทำความสะอาดโรลเลอร์ กระจกเคลื่อนที่เพราะมีโรลเลอร์เป็นตัวขับเคลื่อน ซึ่งโรลเลอร์ในไลน์การผลิตมีประมาณ 100 อัน ซึ่งก็จะมีกำหนดการทำความสะอาด แต่บริเวณนั้นร้อนมากอาจทำให้พนักงานละเลยทำบ้างไม่ทำบ้าง
- พิจารณาที่วัตถุดิบ สาเหตุย่อยเกิดจาก
 - เนื้อกระจกนิ่มเกินไป ทำให้เกิดรอยได้ง่าย ขณะที่กระจกเคลื่อนที่บนโรลเลอร์นั้นอุณหภูมิประมาณ 120 องศาเซลเซียส หากมีบางออกไปโดนก็ทำให้เกิดรอยได้
- พิจารณาที่เครื่องจักร สาเหตุย่อยเกิดจาก
 - โรลเลอร์เก่า ใช้งานมานาน
 - โรลเลอร์สกปรก เนื่องจากมีฝุ่นไปเกาะ หรือมีเศษกระจกไปติดเนื่องจากมีกระจกแตกบ่อย

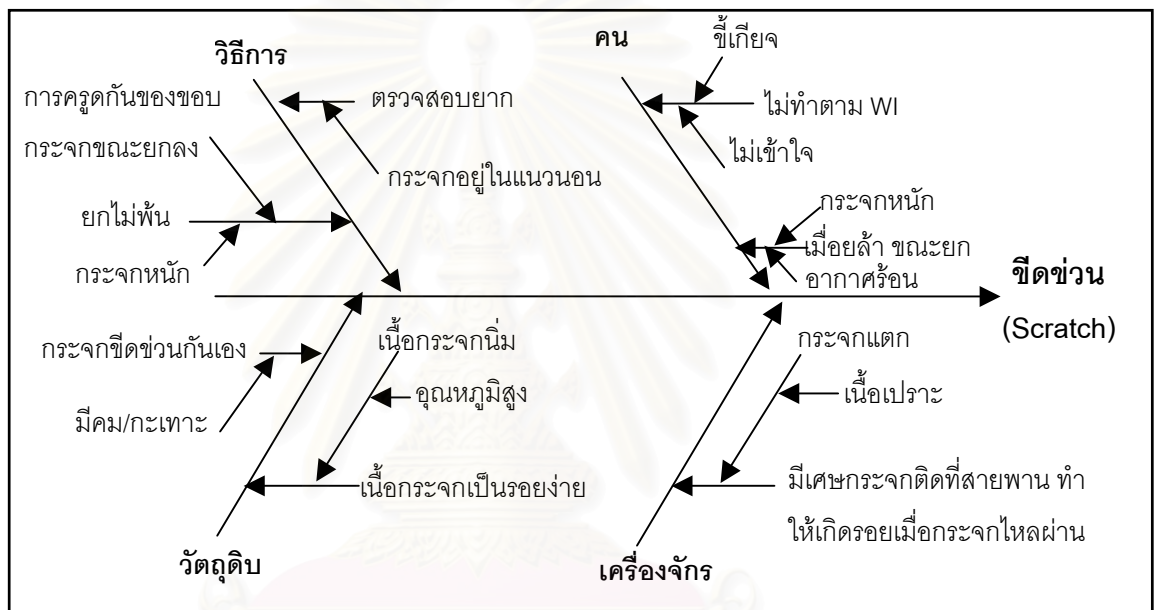
รูปที่ 3.17 ผังก้างปลาแสดงสาเหตุของการเกิดขีดข่วน (Scratch)

- การครูดกันของขอบกระจกขณะยกลงพัลเลท อันเนื่องมาจากความเมื่อยล้า และน้ำหนักของกระจกแต่ละแผ่น ทำให้ยกกระจกไม่พ่น
- พิจารณาที่วัสดุดิบ
 - เนื้อกระจกนิ่มไป เกิดรอยได้ง่าย เนื่องจากอุณหภูมิสูง
 - กระจกขีดข่วนกันเองเนื่องจากกระจกมีคม และกะเทาะ
- พิจารณาที่เครื่องจักร
 - มีเศษกระจกติดที่สายพาน ทำให้เกิดรอยเมื่อกระจกไหลผ่าน เศษกระจกติดที่สายพานเนื่องจากกระจกแตกแล้วพนักงานไม่เป่าเอาออกทันที

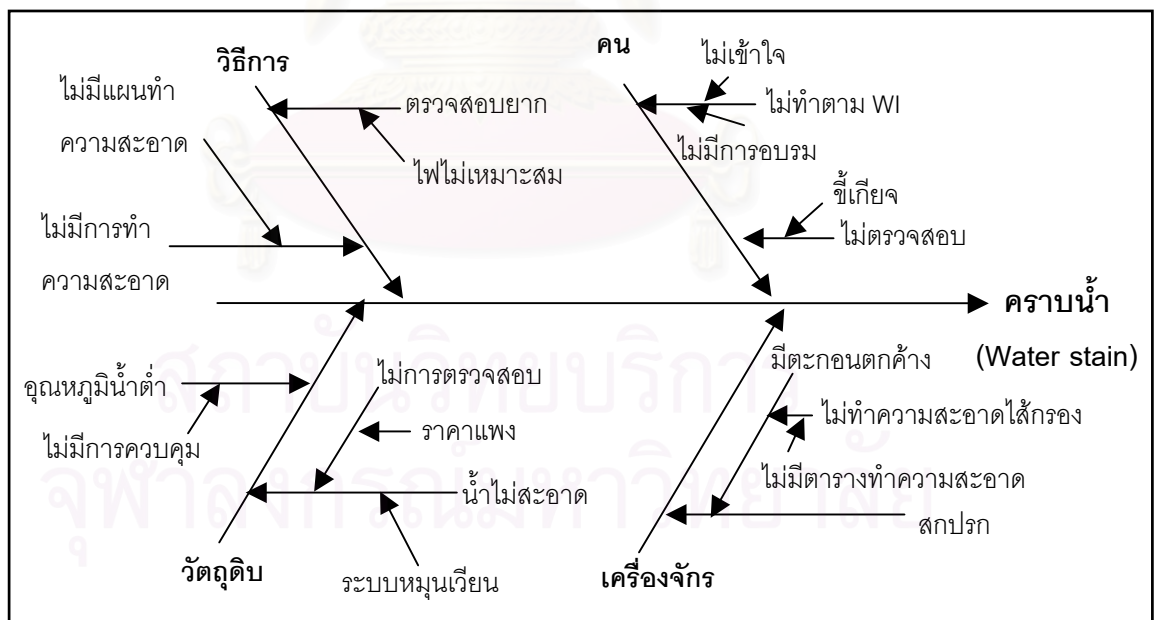
รูปที่ 3.18 ผังก้างปลาแสดงสาเหตุของการเกิดคราบน้ำ (Water stain)

- พิจารณาที่พนักงาน สาเหตุย่อยเกิดจาก
 - พนักงานไม่ทำตามคู่มือปฏิบัติงาน เนื่องจากไม่เข้าใจงาน
 - พนักงานไม่ตรวจสอบ เนื่องจากขี้เกียจ
- พิจารณาที่วิธีการ สาเหตุย่อยเกิดจาก
 - ไม่มีแผนงานทำความสะอาดเครื่องล้าง
 - วิธีการตรวจสอบคราบน้ำนั้นตรวจสอบยาก เพราะไฟไม่เหมาะสม
- พิจารณาที่วัตถุดิบ สาเหตุย่อยเกิดจาก
 - น้ำสำหรับล้างกระจกนั้นไม่สะอาดเพียงพอ เป็นระบบหมุนเวียน
 - อุณหภูมิน้ำต่ำเกินไป ไม่สามารถล้างคราบไขมันออกได้ ไม่มีการควบคุม
- พิจารณาที่เครื่องจักร สาเหตุย่อยเกิดจาก
 - เครื่องล้างสกปรก มีตะกอนตกค้างในเครื่องล้าง ในเครื่องล้างจะประกอบไปด้วยแปรงขัด และฟองน้ำสำหรับซับน้ำ หากไม่ทำความสะอาดจะเกิดตะกอนสะสมได้ โดยเฉพาะไส้กรอง (Filter)

หลังจากทีมผู้ชำนาญการได้จัดทำผังก้างปลาเสร็จแล้วได้ร่วมกันสรุปหาสาเหตุที่เป็นไปได้ในการเกิดคราบน้ำ (Water stain) ซึ่งเมื่อพิจารณาแล้วพบว่า น้ำที่ใช้ล้างกระจกนั้นหากไม่สะอาด

ดังนั้น สาเหตุหลักของการเกิดคราบน้ำ (Water stain) ที่ได้จากการระดมสมองของทีมผู้ชำนาญการคือ น้ำที่ใช้ล้างกระจกไม่สะอาดเพียงพอ และตัวเครื่องล้างเองสกปรก

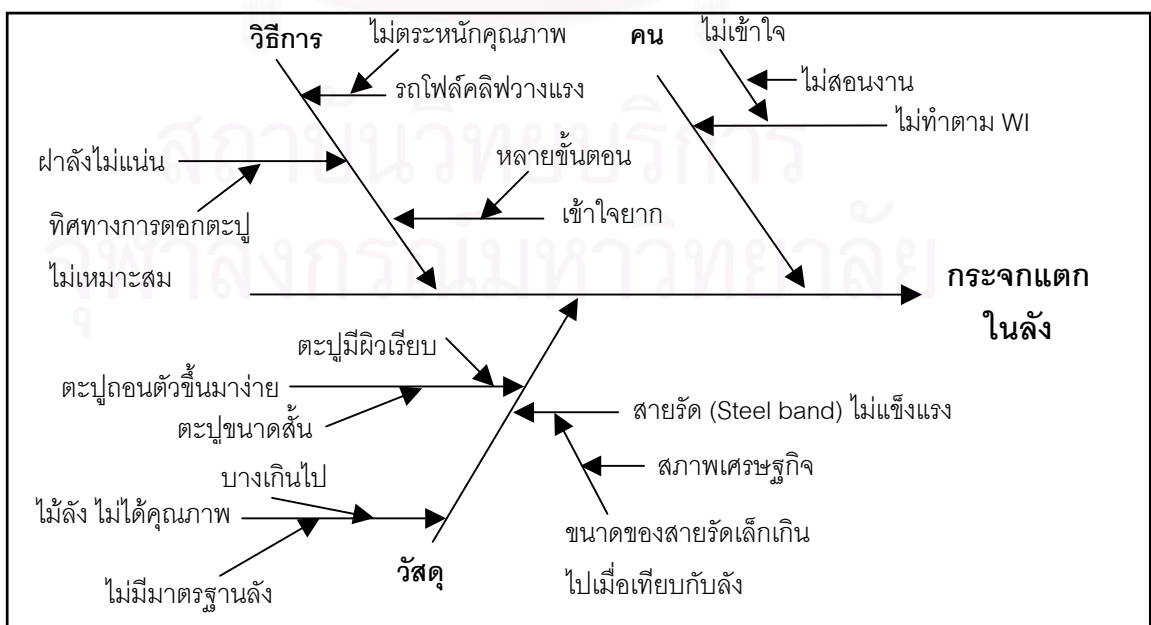
รูปที่ 3.19 ผังก้างปลาแสดงสาเหตุของการเกิดกระจกแตกในลิ้ง

- พิจารณาที่พนักงาน สาเหตุย่อยเกิดจาก
 - พนักงานไม่ทำตามคู่มือปฏิบัติงาน อันเนื่องมาจากไม่สอนงานจึงไม่เข้าใจ
- พิจารณาที่วิธีการ สาเหตุย่อยเกิดจาก
 - วิธีการบรรจุ (Pack) มีหลายขั้นตอน ได้แก่ ห่อพลาสติก สวมลึงไม้ 4 ชั้น รัดสายรัด สกรีนลึงไม้เพื่อบ่งชี้ชนิดกระจก ทำให้เข้าใจยาก
 - รถโฟล์คลิฟวางแรงเกินไปอาจทำให้แตกภายในลิ้งได้ มองไม่เห็น
 - ฝาถังไม้แน่น เนื่องจากทิศทางการตอกตะปูไม่เหมาะสม
- พิจารณาที่วัสดุสำหรับบรรจุ (Pack) สาเหตุย่อยเกิดจาก
 - สายรัด (Steel band) ไม่แข็งแรง เนื่องจากขนาดของสายรัดไม่เหมาะสม
 - ไม้ลึงไม้ได้คุณภาพ บางเกินไป เพราะไม่มีมาตรฐานในการตรวจรับลึง
 - ตะปูถอนตัวขึ้นมาง่าย เนื่องจากตะปูมีผิวเรียบ และตะปูมีขนาดสั้นเกินไป

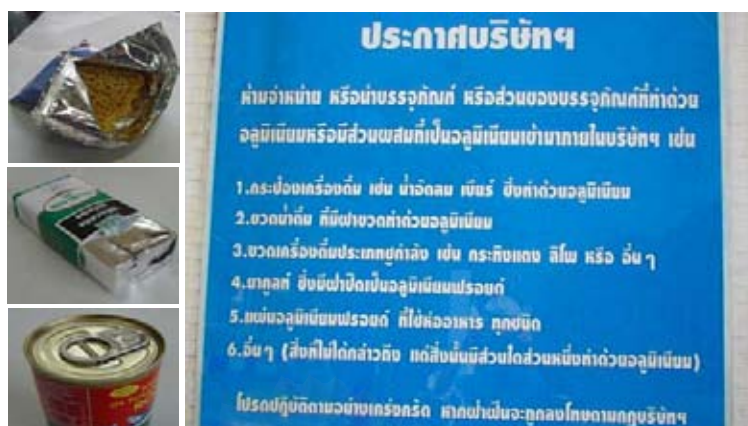
ซึ่งมีสาเหตุมาจากวัตถุดิบที่ใช้ทำกระจกสกปรกมีส่วนผสมของนิกเกิลปลอมปน, อุปกรณ์ที่ใช้ลำเลียงวัตถุดิบเข้าเตาหลอม ซึ่งมีนิกเกิลเป็นส่วนประกอบนั้นชำระหลุดเข้าไปในเตาหลอม และพนักงานขาดจิตสำนึก (Quality Awareness) โยน /ทิ้งเศษขยะ หรือขยะที่มีส่วนผสมของนิกเกิลลงในกองเศษกระจก (Cullet) และบริเวณทั่วไป ซึ่งถ้าพิจารณาระบบปัจจุบันที่มีอยู่พบว่ามีตรวจสอบวัตถุดิบหลังลงกองแล้ว โดยการเกลี่ยดูด้วยสายตาทะลุก็หยิบทิ้งไป ส่วนอุปกรณ์การลำเลียงก็มีการสำรวจและเปลี่ยนในส่วนที่ชำระ ส่วนพนักงานในโรงงานก็มีการประกาศห้ามพนักงานนำวัสดุที่มีส่วนผสมของอลูมิเนียมและนิกเกิลเข้ามาในโรงงาน ดังรูปที่ 4.1 แต่ก็ยังมีของเสียเกิดขึ้นอยู่ ดังนั้นทีมผู้ชำนาญการจึงกำหนดการปรับปรุง ดังนี้

รูปที่ 4.1 แสดงประกาศบริษัทและตัวอย่างบรรจุภัณฑ์ที่มีส่วนผสมของอลูมิเนียมและนิกเกิล

1.สาเหตุที่มาจากวัตถุดิบที่ใช้ทำกระจกสกปรกมีส่วนผสมของนิกเกิล
ปลอมปน ทางฝ่ายวัตถุดิบได้มีการปรึกษากับฝ่ายซ่อมบำรุงเพื่อติดตั้งตะแกรงขณะทำการลำเลียง
วัตถุดิบเก็บเข้าโรงเก็บ โดยมีการบันทึกการตรวจรับว่าเจอสิ่งปลอมปนมาหรือไม่ลงในแบบฟอร์ม
หมายเลข AF-33-002

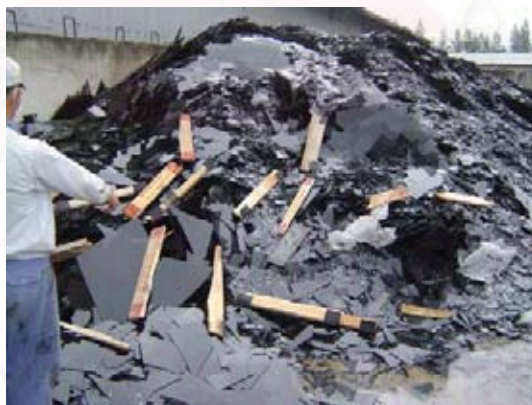
รูปที่ 4.4 แสดงการขาดจิตสำนึกของพนักงาน โยน/ทิ้งเศษขยะลงในกองเศษกระจก

3.สาเหตุที่มาจากพนักงานขาดจิตสำนึก (Quality Awareness) โยน /ทิ้งเศษขยะ หรือขยะที่มีส่วนผสมของนิกเกิลลงในกองเศษกระจก (Cullet) และบริเวณทั่วไป มีการจัดอบรมพนักงานในเรื่องเกี่ยวกับการเกิดฟองอากาศสีดำ (Black bubble) และการป้องกัน เพื่อให้พนักงานมีความเข้าใจและตระหนักถึงเรื่องคุณภาพ โดยกำหนดว่าพนักงานที่เข้ามาใหม่ทุกคนจะได้รับการปฐมนิเทศ ส่วนพนักงานเก่าจะต้องมีการทบทวนเกี่ยวกับฟองอากาศสีดำ (Black bubble) ทุก 6 เดือน โดยบันทึกลงในแบบฟอร์มหมายเลข AF-11-002

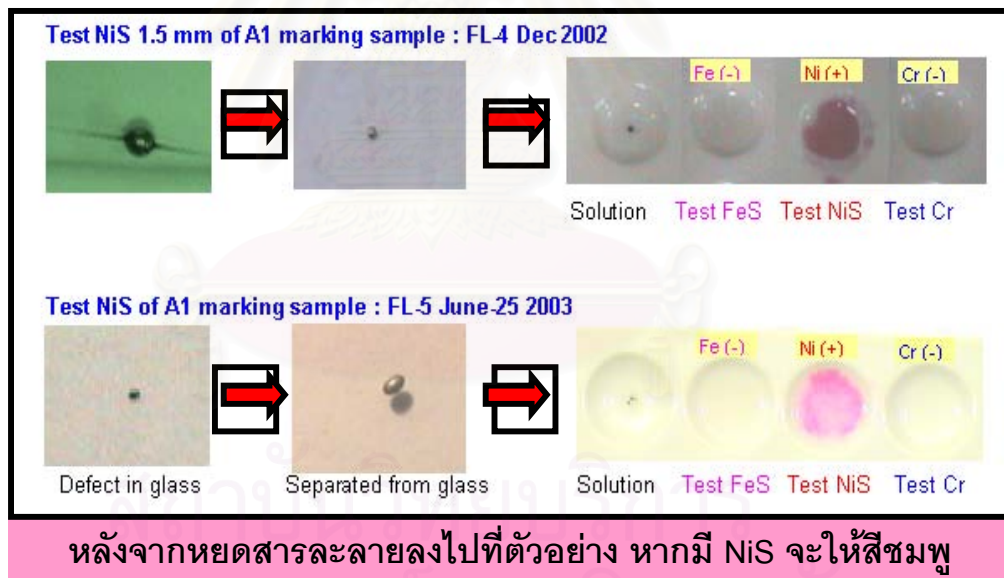
รูปที่ 4.6 แสดงการทดสอบนิกเกิลซัลไฟด์ใน Black bubble

การทดสอบว่าฟองอากาศสีดำ (Black bubble) นั้นมีนิกเกิลซัลไฟด์เป็นส่วนผสมหรือไม่ นั้น ทำโดยการหยดสารละลายนิกเกิลลงในเนื้อกระจกที่บดละเอียดเตรียมไว้ หากกระจกมีนิกเกิลซัลไฟด์เป็นส่วนผสมสารละลายจะเปลี่ยนสีเป็นสีชมพู ดังรูปที่ 4.6

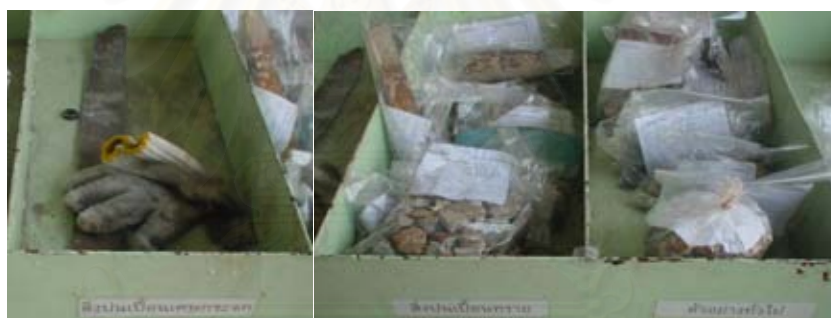
รูปที่ 4.11 แสดงสิ่งปลอมปนที่เก็บได้เพื่อประชาสัมพันธ์เกี่ยวกับสิ่งปลอมปนในกองวัตถุดิบ

3.สาเหตุที่มาจากพนักงานขาดจิตสำนึก (Quality Awareness) โยน /ทิ้งเศษขยะที่มีส่วนผสมของนิกเกิลลงในกองเศษกระจก (Cullet) และบริเวณทั่วไป มีการจัดบอร์ดกลางเพื่อประชาสัมพันธ์ เกี่ยวกับสิ่งปลอมปนในกองวัตถุดิบ, กองเศษกระจก (Cullet) โดยจัดทำเป็นกราฟแสดงแนวโน้มและมีตัวอย่างที่เก็บได้เพื่อกระตุ้นเตือนโดยบันทึกลงในแบบฟอร์มหมายเลข AF-33-005

จากการดำเนินการดังกล่าวข้างต้น พบว่าค่าความสามารถในการตรวจพบ (D) ลดลงจาก 3 เหลือ 2

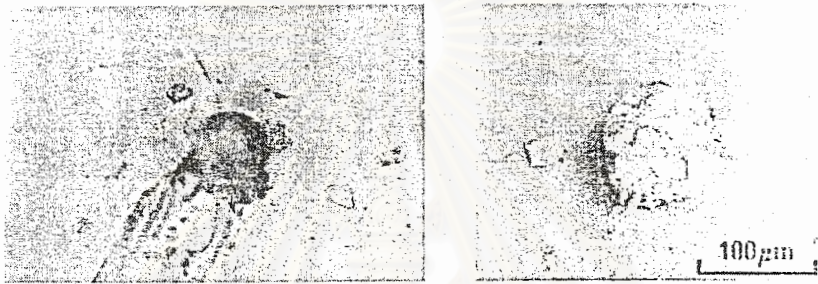
สโตน ขนาด 100 ไมครอน (0.1 mm.) นำมาด้วยกล้องจุลทรรศน์อิเล็กตรอน

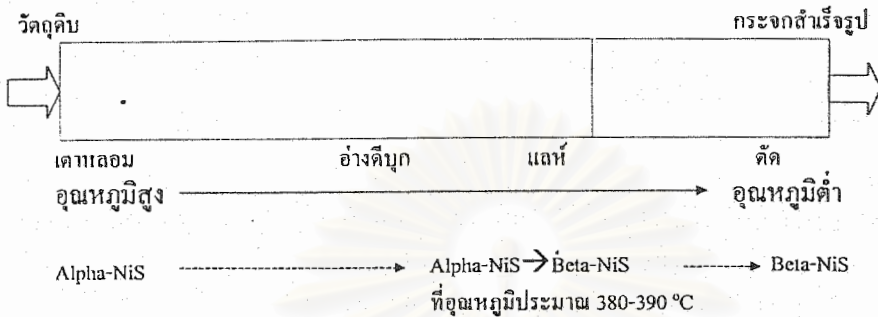
- ผลึกของ NiS เสถียร ณ อุณหภูมิสูง เรียกว่า Alpha-NiS ผลึกเป็นหกเหลี่ยม
- ผลึกของ NiS เสถียร ณ อุณหภูมิต่ำ เรียกว่า Beta-NiS ผลึกเป็นรูปทรงคล้ายลูกบาศก์มีหน้าเป็นรูปขนมเปียกปูนหกหน้า
