ปัญหาการใช้กระเบื้องหลังคาดินเผาในงานสถาปัตยกรรมไทย : กรณีศึกษา อาคารในพุทธมณฑล

PROBLEMS OF CLAY ROOF TILES IN THAI ARCHITECTURE
: CASE STUDY OF BUDDHAMONTHON BUILDINGS

A Thesis Submitted in Partial Fulfillment of the Requirements
for the Degree of Master of Architecture Program in Architecture

The purpose of this study was to examine the use of clay roof tiles in Thai Architecture and their complications by using Buildings in Buddhamonthon as case study.

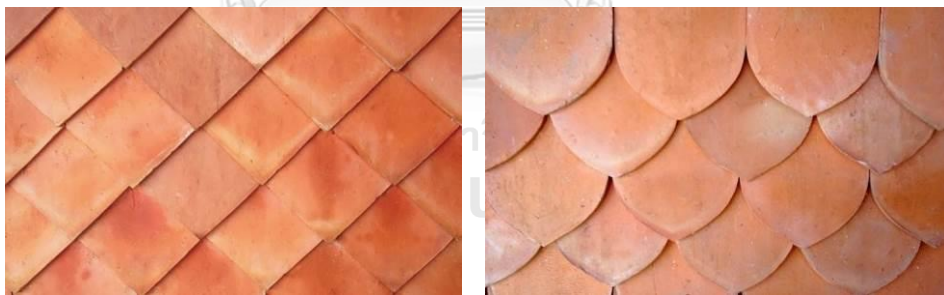
ภาพที่ 1 ตัวอย่างกระเบื้องมุงหลังคาดินเผา

กระเบื้องมุงหลังคาดินเผา¹⁰ มี 2 รูปแบบ คือ แบบแผ่นเรียบ และ แบบลอน แบบแผ่นเรียบ มี 6 แบบ ได้แก่ กระเบื้องปลายตรงหรือหม่อม กระเบื้องปลายแหลม กระเบื้องว่าว

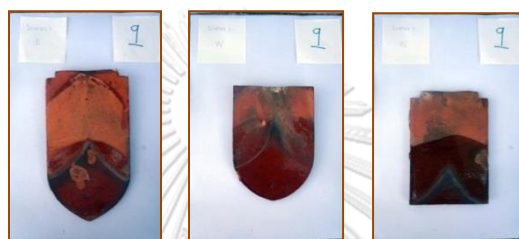
ภาพที่ 3 การมุงหลังคากระเบื้องดินเผา

การมุงแบบชั้นเดียว

1) กระเบื้องตัวยาว 2) กระเบื้องตัวยาวสั้น 3) กระเบื้องตัวยาว

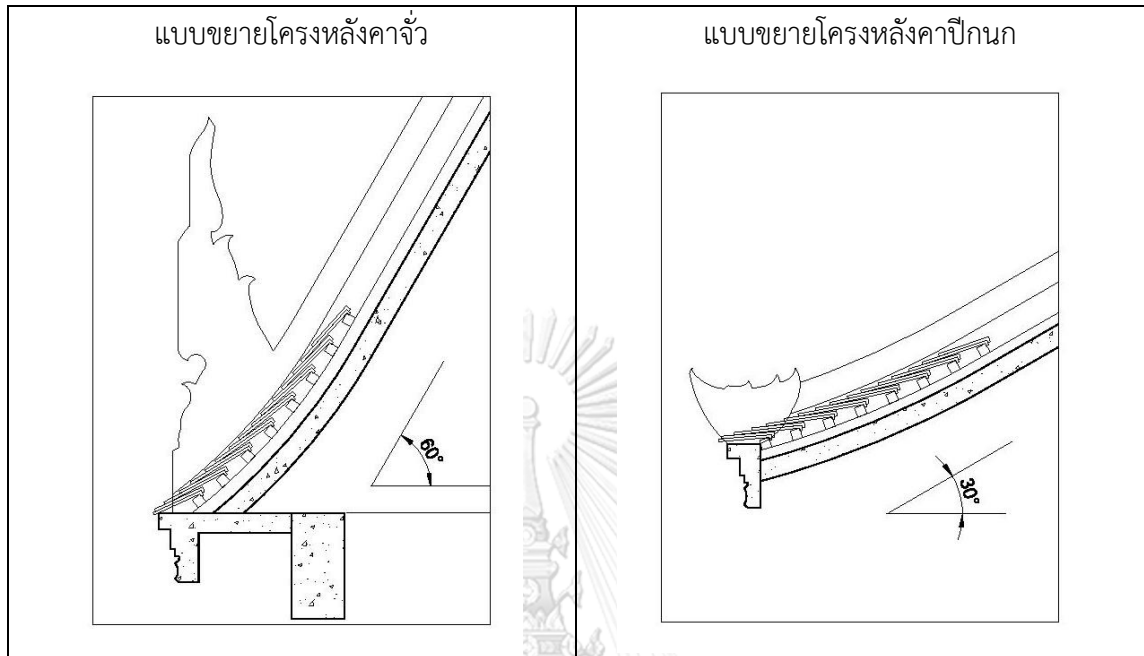
มีการทำแผ่นรองใต้หลังคา ทั้งหลังคาจั่วและปีกนกใช้โครงสร้าง Slab คอนกรีตเสริมเหล็ก เป็น Sub roof ในตัว

ภาพที่ 12 แบบขยายหลังคาศาลาราย แสดงการทำแผ่นรองใต้หลังคา

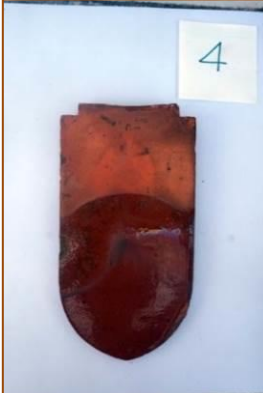
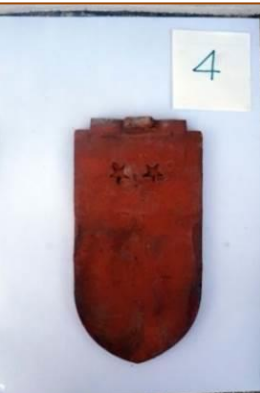
อาคารสำนักงานใช้กระเบื้องดินเผาแบบหางมน (เกล็ดปลา) ด้านหน้าเคลือบสีแดง ด้านหลังพบสองแบบ คือ ด้านหลังมีสัญลักษณ์ดาวคู่ และด้านหลังเรียบ ระยะระแนง ประมาณ 13 เซนติเมตร มุงแบบ 2 ชั้น ประกอบด้วยกระเบื้องตัวยาว กระเบื้องตัวสั้น และใช้กระเบื้องตัวยาวเป็น แถวแรกของแนวชายคา

<p>ตัวอย่างกระเบื้องหลังคาดินเผาตัวยาว ด้านหน้าเคลือบสีแดง ด้านหลังมีสัญลักษณ์ ดาวคู่ ขนาด กว้าง 13.7 เซนติเมตร ยาว 25.6 เซนติเมตร หนา 1.2 เซนติเมตร</p>

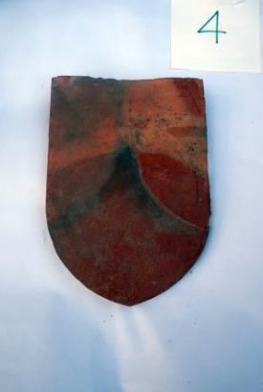
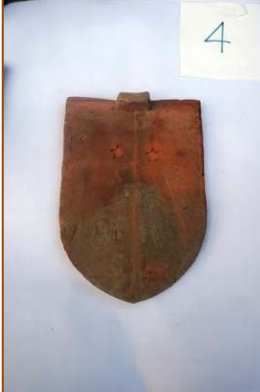
<p>ตัวอย่างกระเบื้องหลังคาดินเผาตัวสั้น ด้านหน้าเคลือบสีแดง ด้านหลังด้านหลังเรียบ ขนาด กว้าง 13.8 เซนติเมตร ยาว 20 เซนติเมตร หนา 1 เซนติเมตร</p>

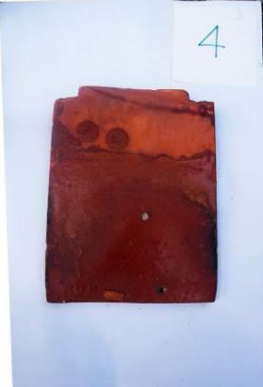
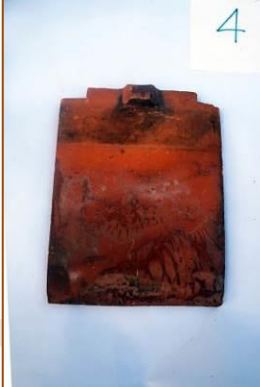
ภาพที่ 30 ตัวอย่างกระเบื้องหลังคาอาคารสำนักงาน

<p>ตัวอย่างกระเบื้องหลังคาดินเผาตัวชาย ด้านหน้าเคลือบสีแดง ด้านหลังด้านหลังเรียบ ขนาด กว้าง 14 เซนติเมตร ยาว 19.8 เซนติเมตร หนา 1 เซนติเมตร</p>

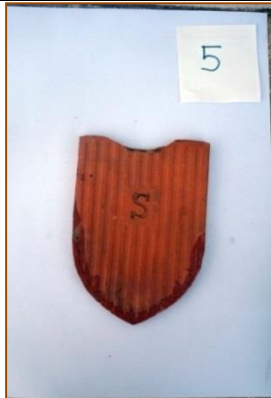
อาคารประชาสัมพันธ์หลังเล็กใช้กระจเบื้องหลังคาดินเผาแบบทางมน (เกล็ดปลา) ด้านหน้าเคลือบสีส้มแดง ด้านหลังพบ 2 แบบ คือ ด้านหลังลายทางมีสัญลักษณ์ตัวเอส S และ ด้านหลังเรียบ) มุงแบบ 2 ชั้น ระยะระแนง 13 เซนติเมตร ประกอบด้วยกระจเบื้องตัวยาว กระจเบื้องตัวสั้น และใช้กระจเบื้องตัวชายเป็นแถวแรกของแนวชายคา

<p>ตัวอย่างกระจเบื้องหลังคาดินเผาตัวยาว ด้านหลังลายทางมีสัญลักษณ์ตัวเอส S ขนาด กว้าง 13.6 เซนติเมตร ยาว 25 เซนติเมตร หนา 1 เซนติเมตร</p>

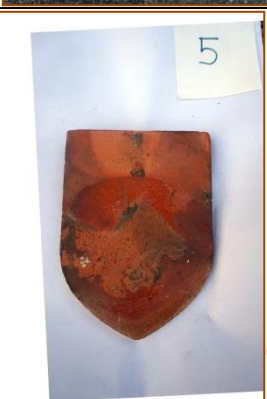
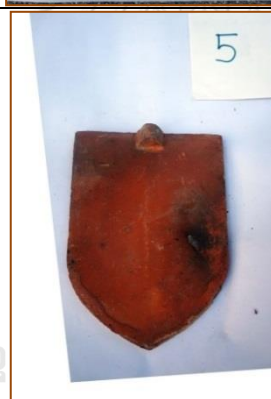
<p>ตัวอย่างกระจเบื้องหลังคาดินเผาตัวสั้น ด้านหลังเรียบ ขนาด กว้าง 14.1 เซนติเมตร ยาว 19.2 เซนติเมตร หนา 0.9 เซนติเมตร</p>

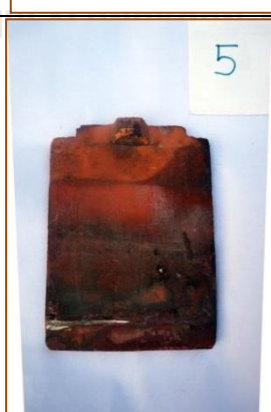
ภาพที่ 39 ตัวอย่างกระจเบื้องหลังคาอาคารประชาสัมพันธ์หลังเล็ก

<p>ตัวอย่างกระจเบื้องหลังคาดินเผาตัวชาย ด้านหลังเรียบ ขนาด กว้าง 14.5 เซนติเมตร ยาว 19.8 เซนติเมตร หนา 0.9 เซนติเมตร</p>

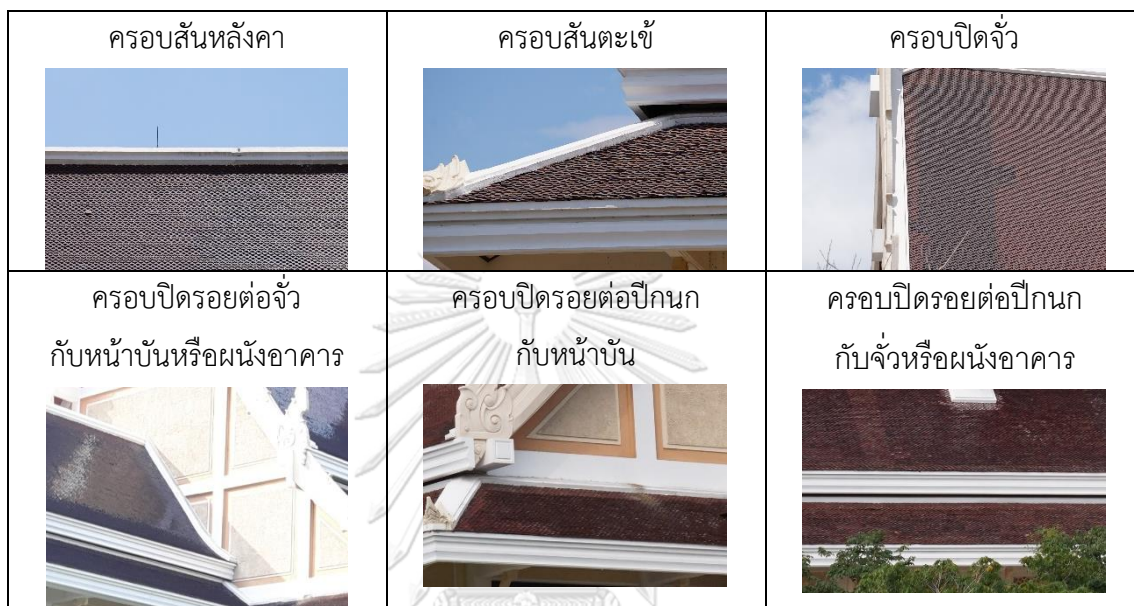
ภาพที่ 48 ครอบปิดรอยต่อหลังคาหอประชุมกิจการทางพระพุทธศาสนา

หลังคาหอประชุมกิจการทางพระพุทธศาสนา ทำครอบปิดรอยต่อหลังคาเป็นปูนปื้น ประกอบด้วย ครอบสันหลังคา ครอบสันตะเข้ ครอบปิดจั่ว ครอบปิดรอยต่อจั่วกับหน้าบันหรือผนังอาคาร ครอบปิดรอยต่อปีกนกกับหน้าบันหรือผนังอาคาร และครอบปิดรอยต่อปีกนกกับจั่วหรือผนังอาคาร รวมทั้งส่วนองค์ประกอบตกแต่งเป็นปูนปื้นเช่นกัน ส่วนรางน้ำเป็นสังกะสี

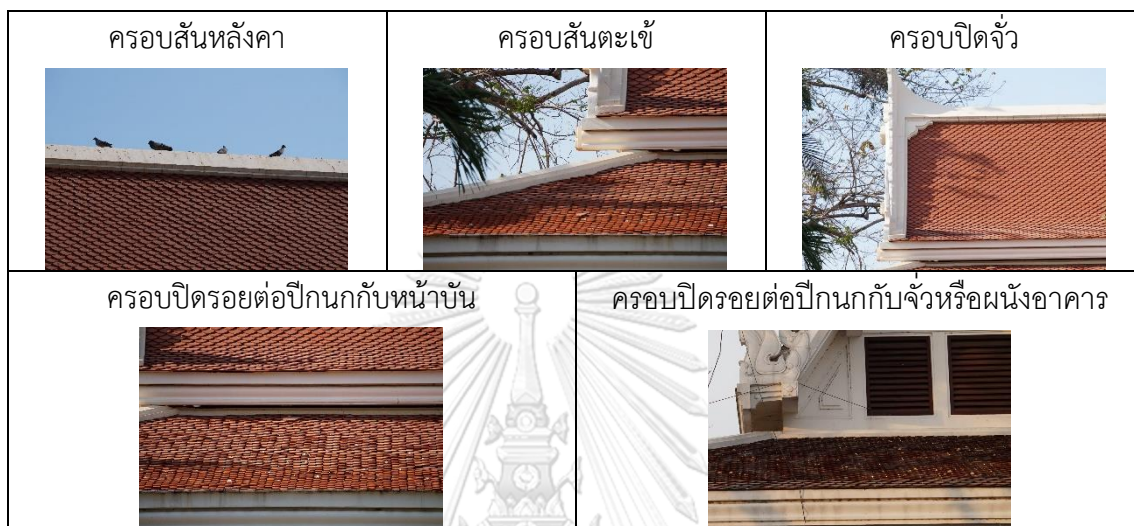
ภาพที่ 65 ครอบปิดรอยต่อหลังคาศาลาบริการ

หลังคาศาลาบริการ ทำครอบปิดรอยต่อหลังคาเป็นปูนปั้น ประกอบด้วย ครอบสันหลังคา ครอบสันตะเข้ ครอบปิดจั่ว ครอบปิดรอยต่อปีกนกกับหน้าบันหรือผนังอาคาร และครอบปิดรอยต่อปีกนกกับจั่วหรือผนังอาคาร รวมทั้งส่วนองค์ประกอบตกแต่งเป็นปูนปั้นเช่นกัน ส่วนรางน้ำเป็นสังกะสี

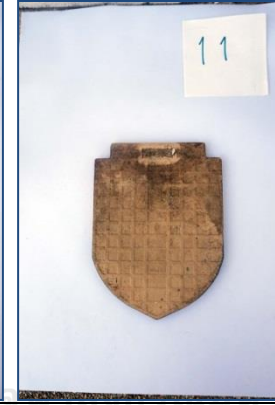
หอสมุดพระพุทธศาสนามหาสิรินาถใช้กระจเบื้องดินเผาแบบทางมน(เกล็ดปลา) ชนิดไฟสูง เนื้อดินสีขาว ด้านหน้าเคลือบสีน้ำเงิน ด้านหลังเป็นลายตาราง มุงแบบ 2 ชั้น ระยะระแนง 12.5 เซนติเมตร ประกอบด้วยกระจเบื้องตัวยาว กระจเบื้องตัวสั้น และใช้กระจเบื้องตัวชายเป็นแถวแรก ของแนวชายคา

<p>ตัวอย่างกระจเบื้องหลังคาดินเผาตัวสั้น ขนาด กว้าง 13.3 เซนติเมตร ยาว 18.2 เซนติเมตร หยา 0.8 เซนติเมตร</p>

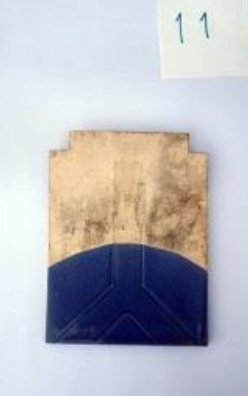
ภาพที่ 81 ตัวอย่างกระจเบื้องหลังคาหอสมุดพระพุทธศาสนามหาสิรินาถ

<p>ตัวอย่างกระจเบื้องหลังคาดินเผาตัวชาย ขนาด กว้าง 13.8 เซนติเมตร ยาว 18.7 เซนติเมตร หยา 0.8 เซนติเมตร</p>

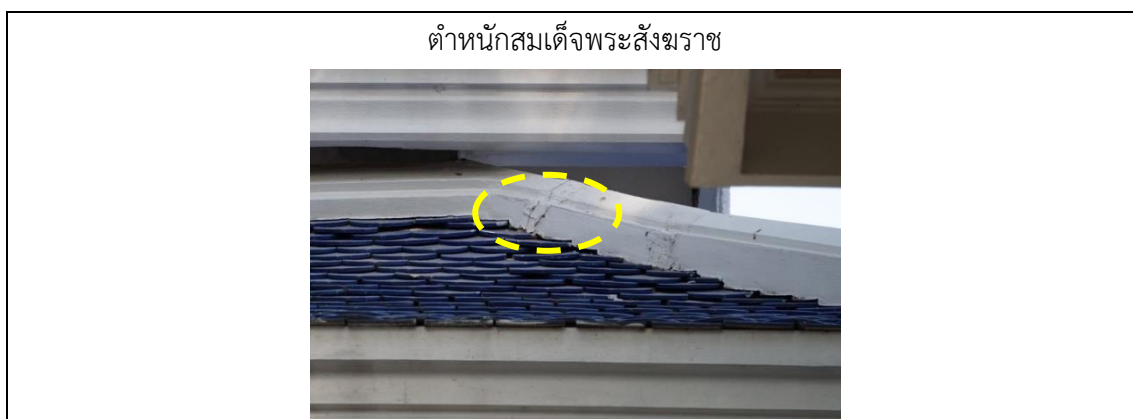
ภาพที่ 115 แสดงตัวอย่างปัญหาจากกรอบตะเข้สันแตก

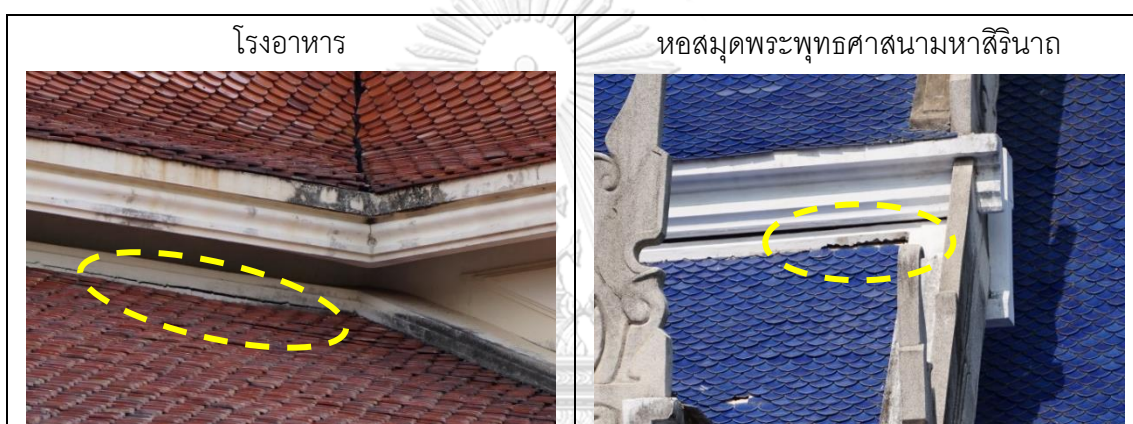
ภาพที่ 116 แสดงตัวอย่างปัญหาจากกรอบปิดรอยต่อปีกนกกับผนังอาคารหรือหลังคาจั่วแตก

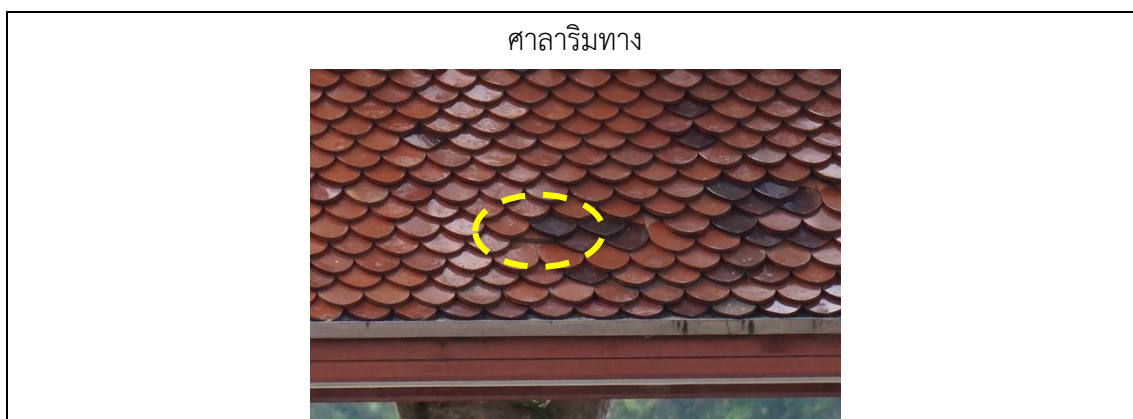
กระเบื้องหลังคาแตก พบที่ศาลาราย อาคารสำนักงาน หอประชุมกิจการทางพระพุทธศาสนา ที่พักสงฆ์อาคันตุกะ หอสมุดพระพุทธศาสนามหาสิรินาท พิพิธภัณฑสถานทางพระพุทธศาสนา มหาวิทยาลัย ประดิษฐานพระไตรปิฎกหินอ่อน อาคารสรีระสรายุ ศาลาริมทาง

ภาพที่ 117 แสดงตัวอย่างกระเบื้องหลังคาแตก

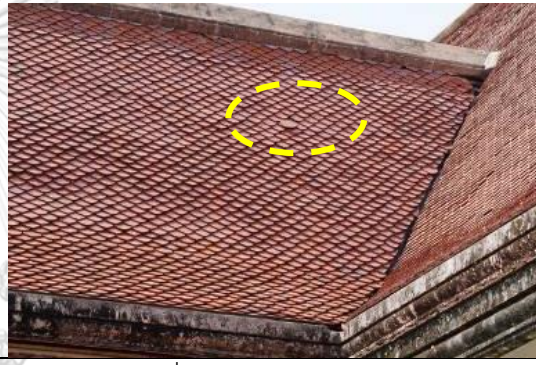
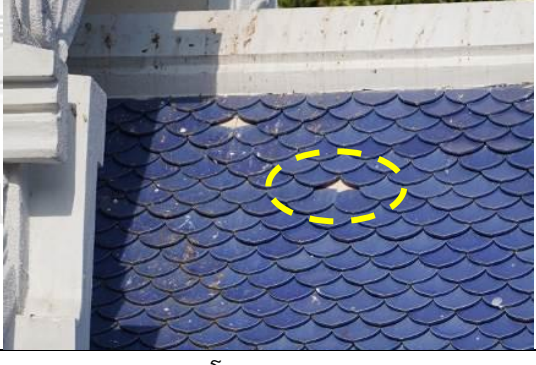
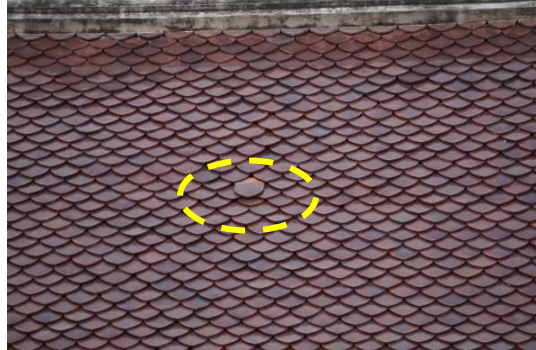
1) บริเวณพื้นหลังคา พบที่ ศาลาราย, ตำหนักสมเด็จพระสังฆราช, อาคารสำนักงาน อาคารประชาสัมพันธ์หลังเล็ก, หอประชุมกิจการทางพระพุทธศาสนา, ที่พักสงฆ์อาคันตูกะ, ศาลาบริการ, โรงอาหาร, หอสมุดพระพุทธศาสนามหาสิรินาถ, พิพิธภัณฑ์ทางพระพุทธศาสนา, มหาวิหารประดิษฐานพระไตรปิฎกหินอ่อน, อาคารศรีระสรายุ และ ศาลาริมทาง

ภาพที่ 118 แสดงตัวอย่างกระเบื้องหลังคาหลุด บริเวณผืนหลังคา

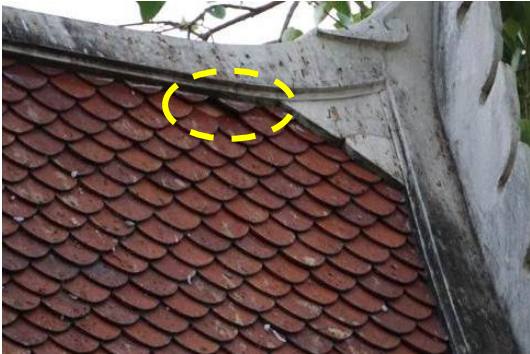
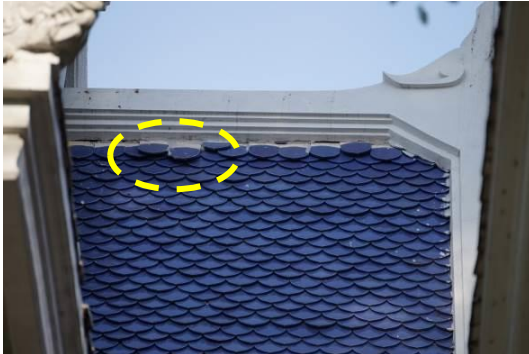
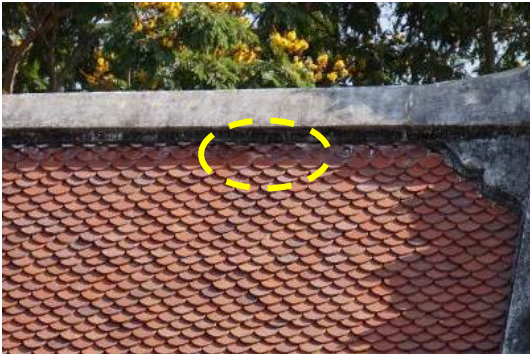
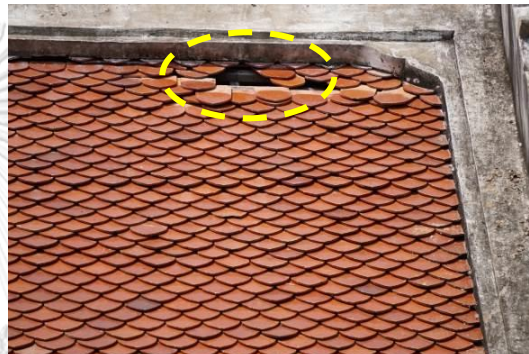
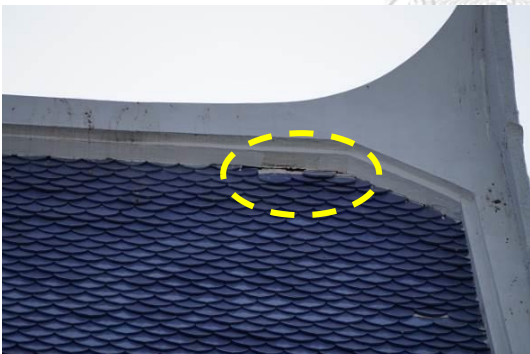
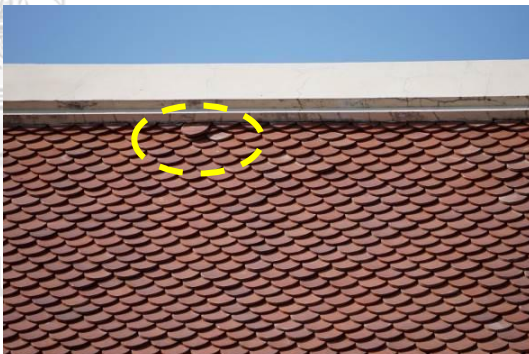
2) แนวสันหลังคา พบที่ ศาลาราย, ตำหนักสมเด็จพระสังฆราช, อาคารสำนักงาน อาคารประชาสัมพันธ์หลังเล็ก, ที่พักสงฆ์อาคันตูกะ, ศาลาบริการ, หอสมุดพระพุทธศาสนามหาสิรินาถ, มหาวิหารประดิษฐานพระไตรปิฎกหินอ่อน, อาคารศรีระสรายุ และ ศาลาริมทาง

ภาพที่ 119 แสดงตัวอย่างกระเบื้องหลังคาหลุด แนวสันหลังคา

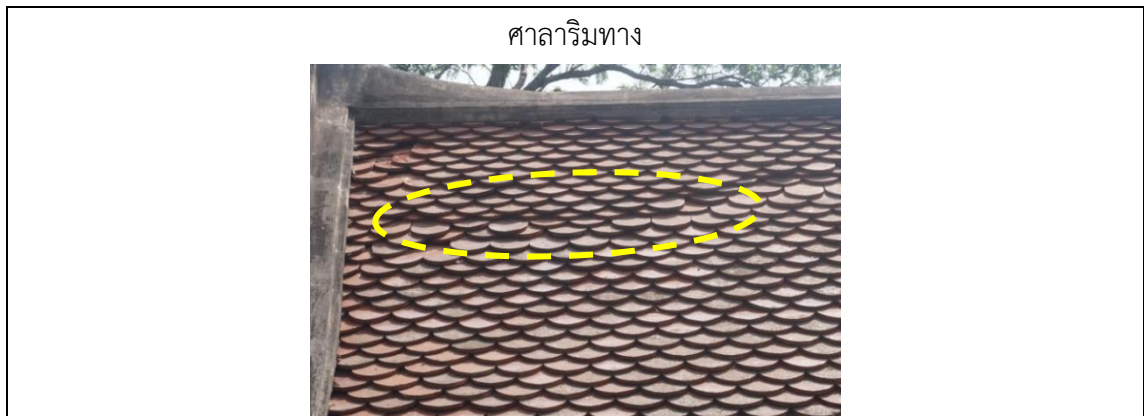
กระเบื้องหลังคาที่หลุดเป็นแนวยาวต่อเนื่อง พบที่ ศาลาราย, ที่พักสงฆ์อาคันตุกะ, หอสมุดพระพุทธศาสนามหาสิรินาท, พิพิธภัณฑ์ทางพระพุทธศาสนา, มหาวิทยาลัยประดิษฐานพระไตรปิฎกหินอ่อน, อาคารศรีระสรายุ และ ศาลาริมทาง

ภาพที่ 123 แสดงตัวอย่างปัญหากระเบื้องหลังคาหลุดเป็นแนวยาวต่อเนื่อง

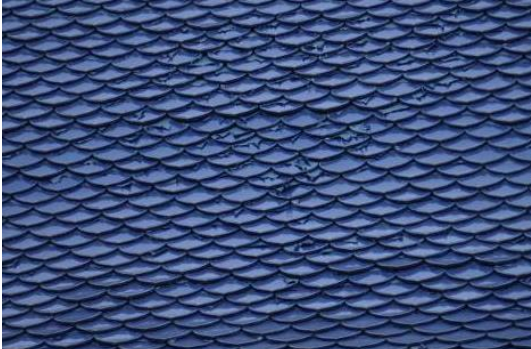
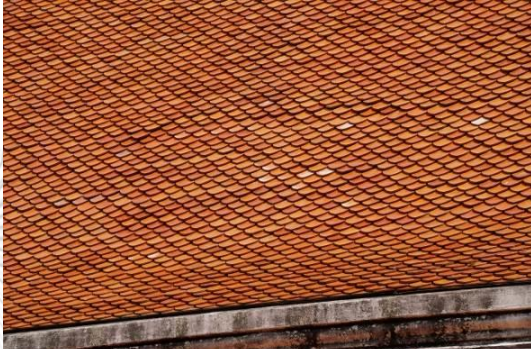
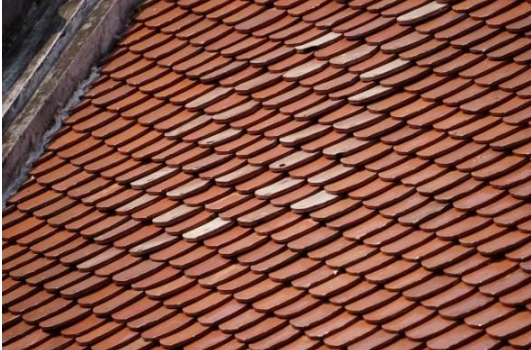
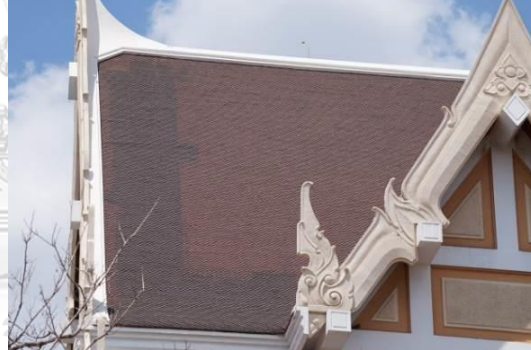
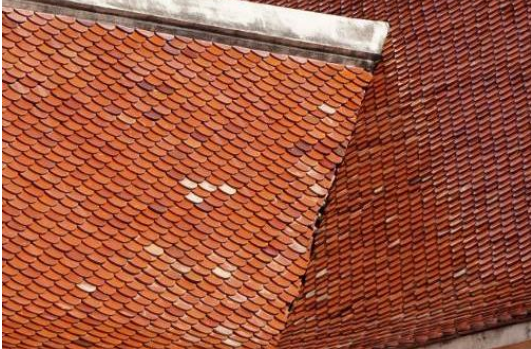
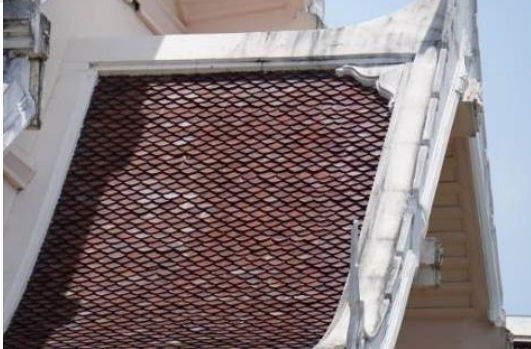
กระเบื้องหลังคาสีซีดหรือสีหลุดร่อนพบที่ ตำนัสนมเด็จพระสังฆราช อาคารสำนักงาน อาคารประชาสัมพันธ์หลังเล็ก หอประชุมกิจการทางพระพุทธศาสนา โรงอาหาร พิพิธภัณฑ์ทางพระพุทธศาสนา ศาลาริมทาง

ภาพที่ 125 แสดงตัวอย่างกระเบื้องหลังคาสี่เหลี่ยมหรือสี่หลดร้อน

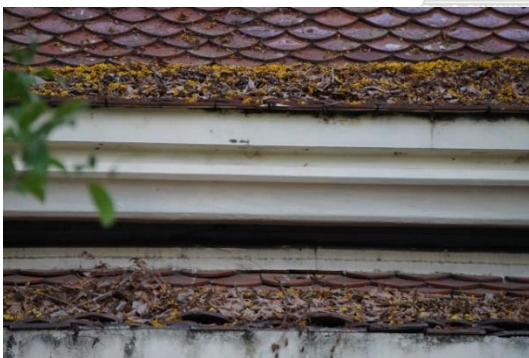
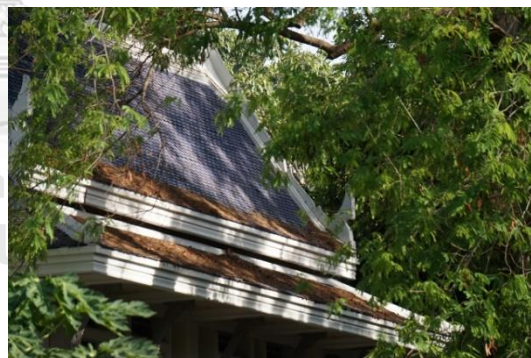
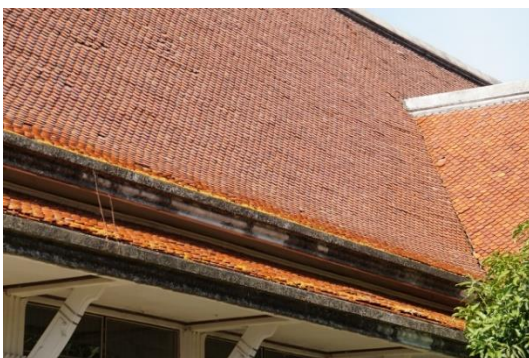
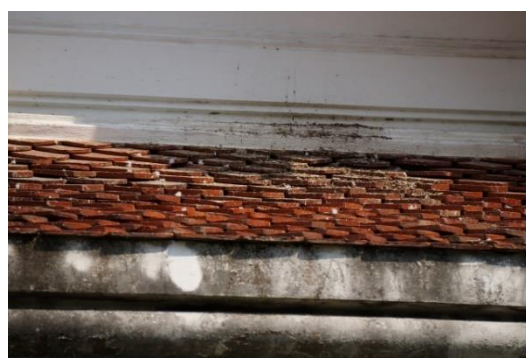
จากการสำรวจพบว่า หลังคาหลายอาคารมีเศษฝุ่นหรือใบไม้สะสม ได้แก่ ศาลาราย, ตำหนักสมเด็จพระสังฆราช, อาคารสำนักงาน อาคารประชาสัมพันธ์หลังเล็ก, หอประชุมกิจการทางพระพุทธศาสนา, ที่พักสงฆ์อาคันตูกะ, ศาลาบริการ, หอสมุดพระพุทธศาสนามหาสิรินาถ, อาคารศรีระสราย และ ศาลาริมทาง

ภาพที่ 126 แสดงตัวอย่างปัญหาไม้เศษฝุ่นหรือใบไม้สะสม

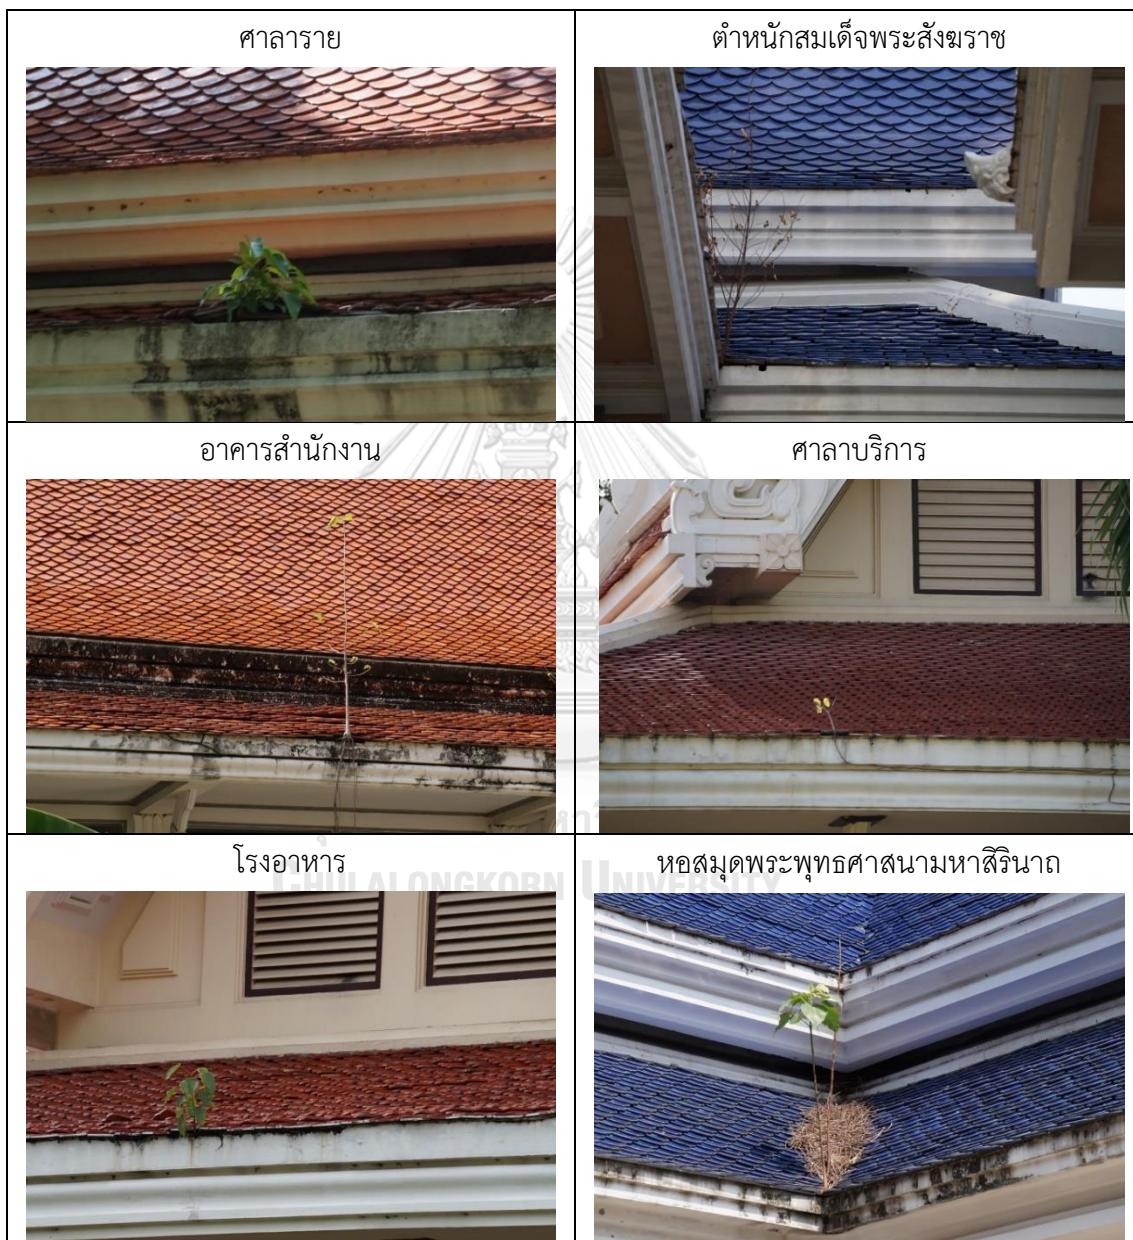
จากการสำรวจพบว่า หลังคาหลายอาคารมีวัชพืชขึ้น ได้แก่ ศาลาราย, ตำนกสมเด็จพระสังฆราช, อาคารสำนักงาน, ศาลาบริการ, โรงอาหาร, หอสมุดพระพุทธศาสนามหาสิรินาถ, พิพิธภัณฑ์ทางพระพุทธศาสนา, มหาวิทยาลัยประดิษฐานพระไตรปิฎกหินอ่อน และ อาคารศรีระสาธู

ภาพที่ 127 แสดงตัวอย่างปัญหาไม้พืชรื้อขึ้น

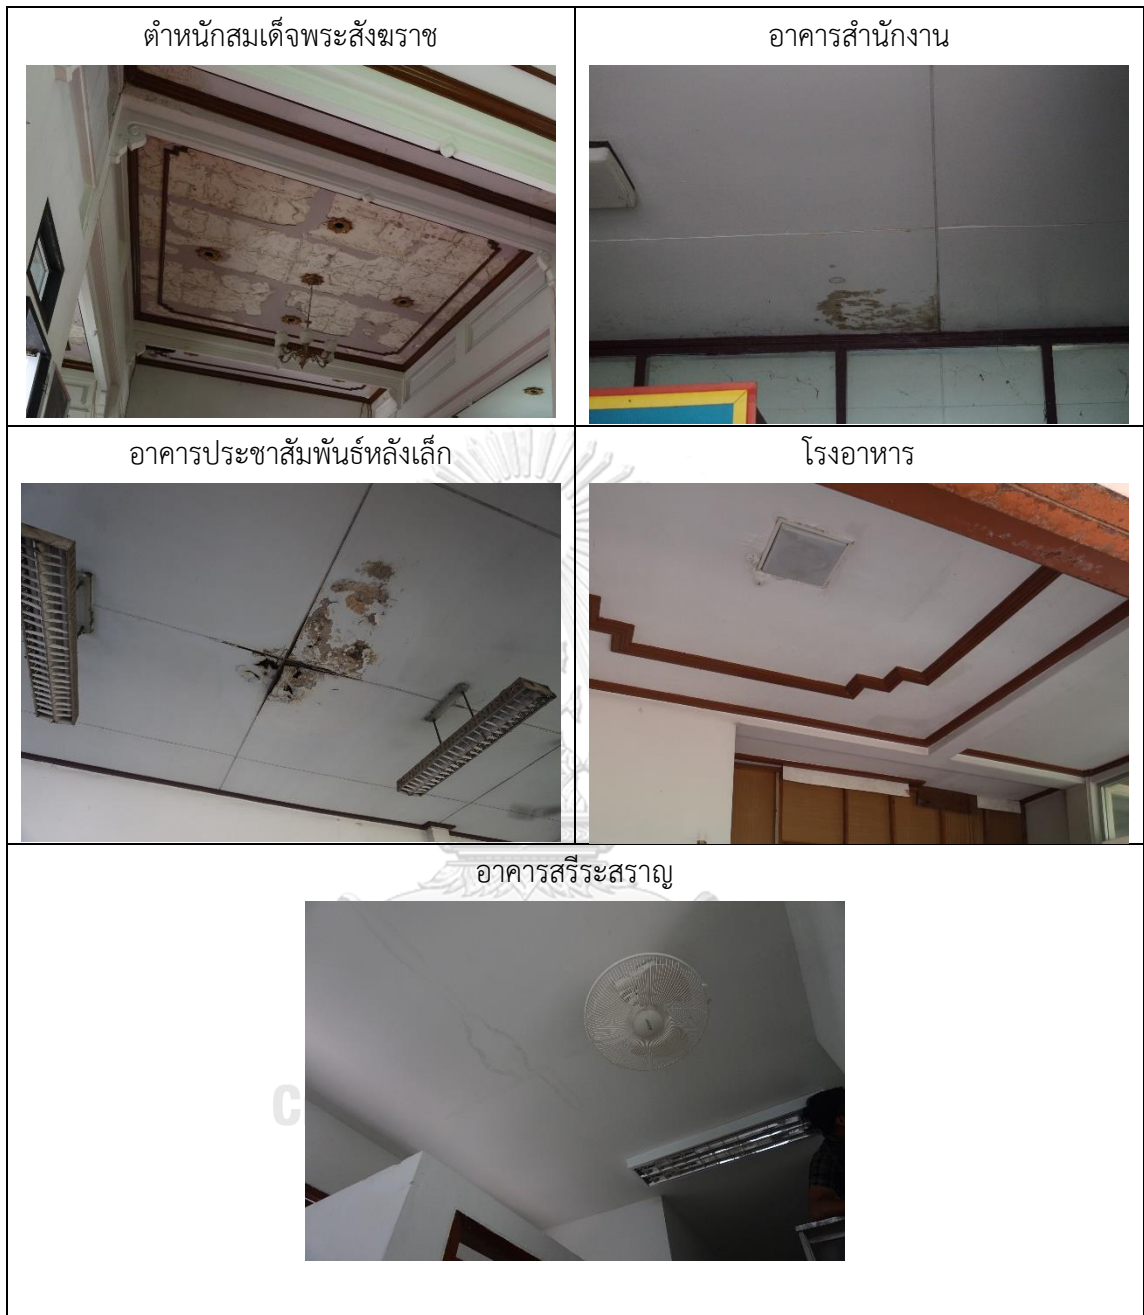
- ฝ้าเพดานมีรอยคราบน้ำแนวสันหลังคา พบที่ ตำหนักสมเด็จพระสังฆราช อาคารสำนักงาน อาคารประชาสัมพันธ์หลังเล็ก โรงอาหาร อาคารสรีระสราญ
- ฝ้าเพดานมีรอยคราบน้ำแนวตะเข้สัน พบที่ อาคารสำนักงาน อาคารประชาสัมพันธ์หลังเล็ก หอประชุมกิจการทางพระพุทธศาสนา โรงอาหาร อาคารสรีระสราญ
- ฝ้าเพดานมีรอยคราบน้ำแนวตะเข้ราง พบที่ ตำหนักสมเด็จพระสังฆราช อาคารสำนักงาน อาคารประชาสัมพันธ์หลังเล็ก หอประชุมกิจการทางพระพุทธศาสนา ที่พักรักษาอัครคันตุกะ พิพิธภัณฑสถานทางพระพุทธศาสนา อาคารสรีระสราญ

ภาพที่ 128 แสดงตัวอย่างปัญหาฝ้าเพดานมีรอยคราบน้ำแนวสันหลังคา

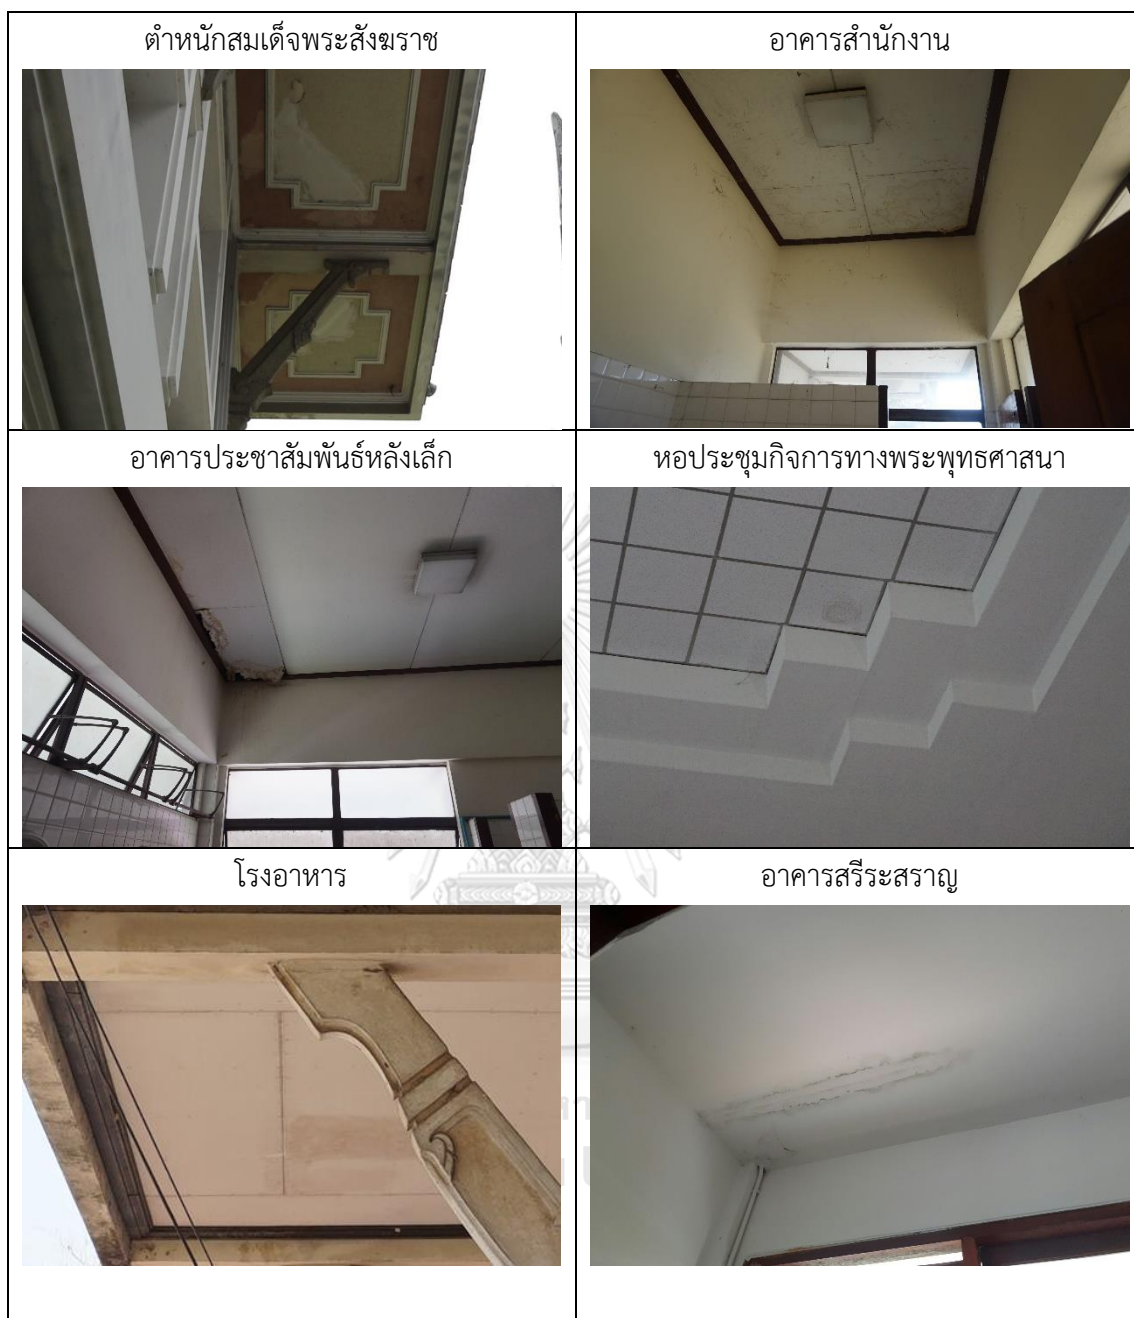
ภาพที่ 129 แสดงตัวอย่างปัญหาฝ้าเพดานมีรอยคราบน้ำแนวตะเข้สัน

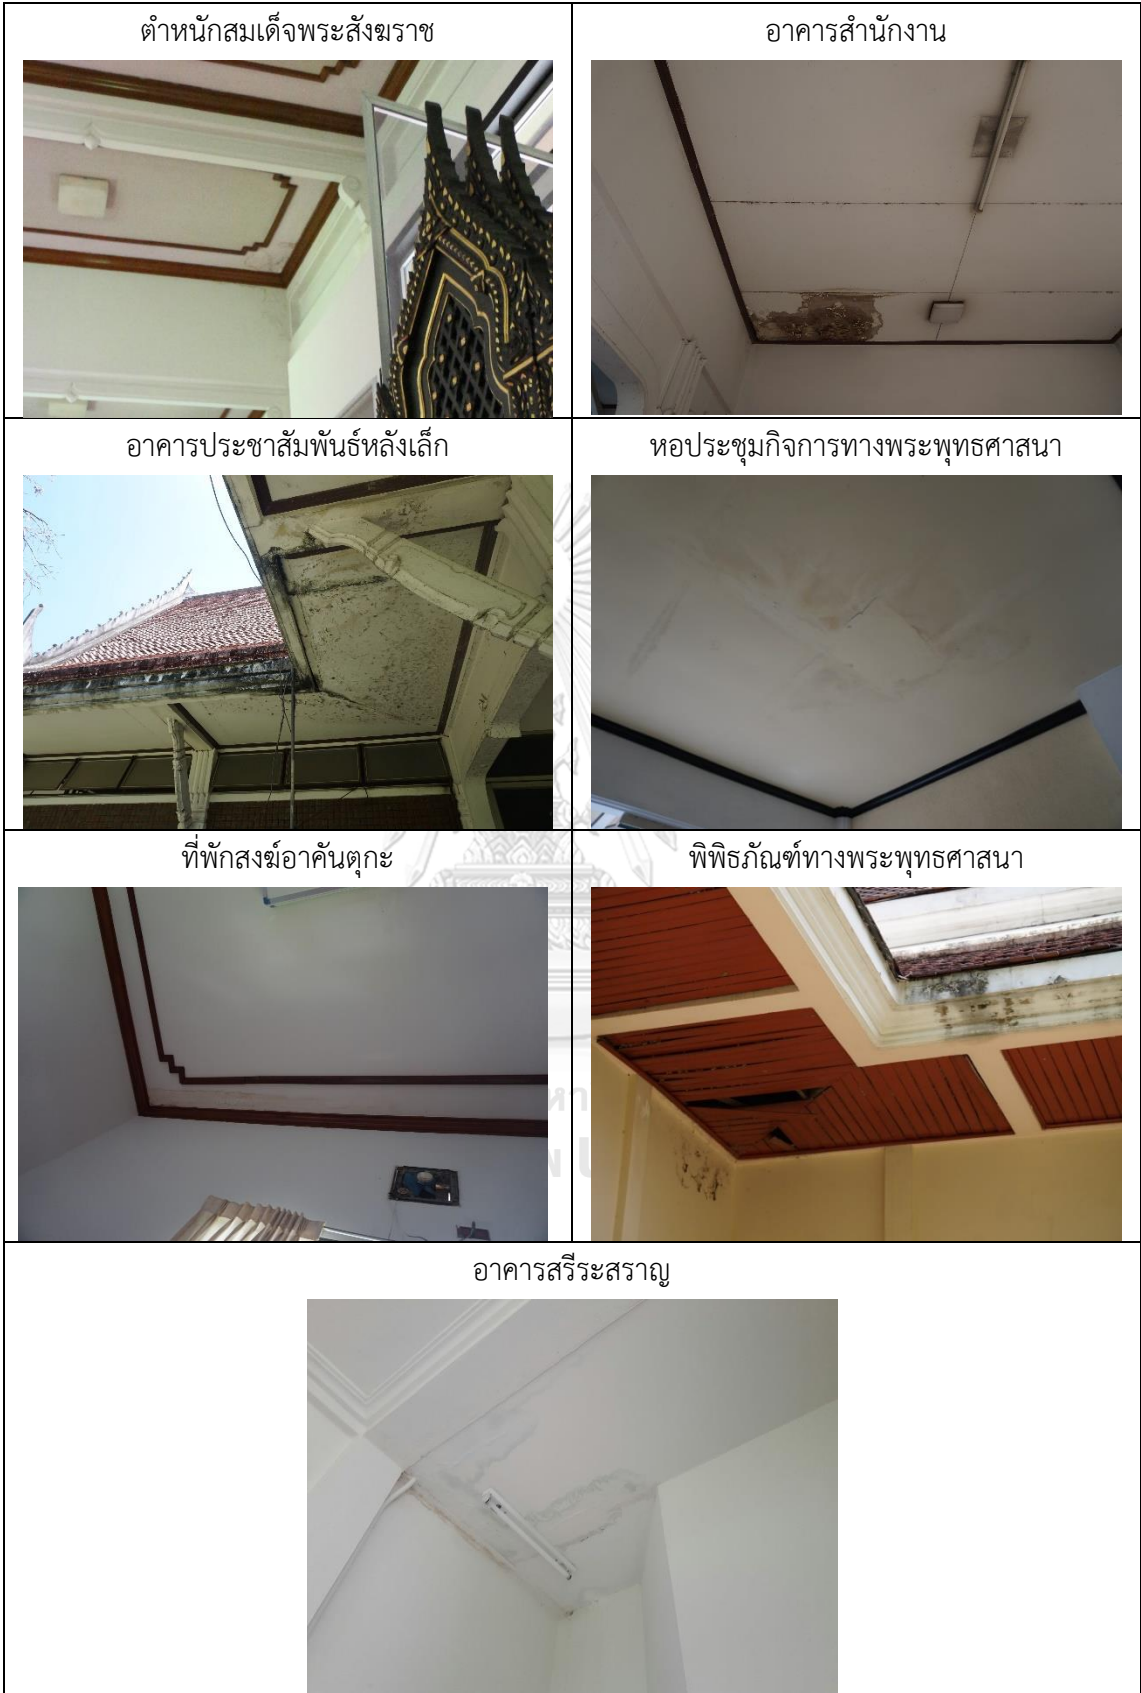
ภาพที่ 130 แสดงตัวอย่างปัญหาฝ้าเพดานมีรอยคราบน้ำแนวตะเข้ราง

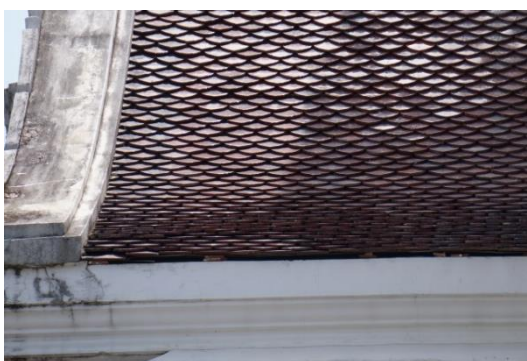
นอกจากนี้ยังพบสภาพแผ่นรองใต้หลังคาแยกชั้นจากกระเบื้อง ที่พิพิธภัณฑสถาน พระพุทธศาสนา และพบกระเบื้องขยายตัว ที่มหาวิหารประดิษฐานพระไตรปิฎกหินอ่อน

ภาพที่ 131 แผ่นรองใต้หลังคาแยกชั้น ที่พิพิธภัณฑสถานพระพุทธศาสนา

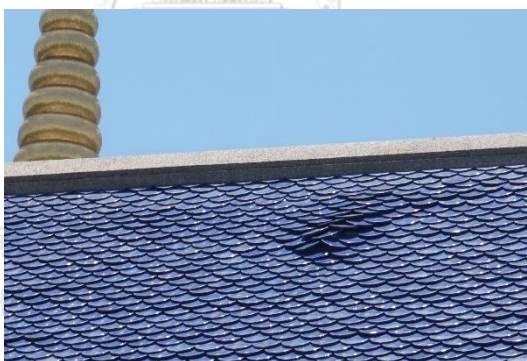
ภาพที่ 132 กระเบื้องขยายตัว ที่มหาวิหารประดิษฐานพระไตรปิฎกหินอ่อน

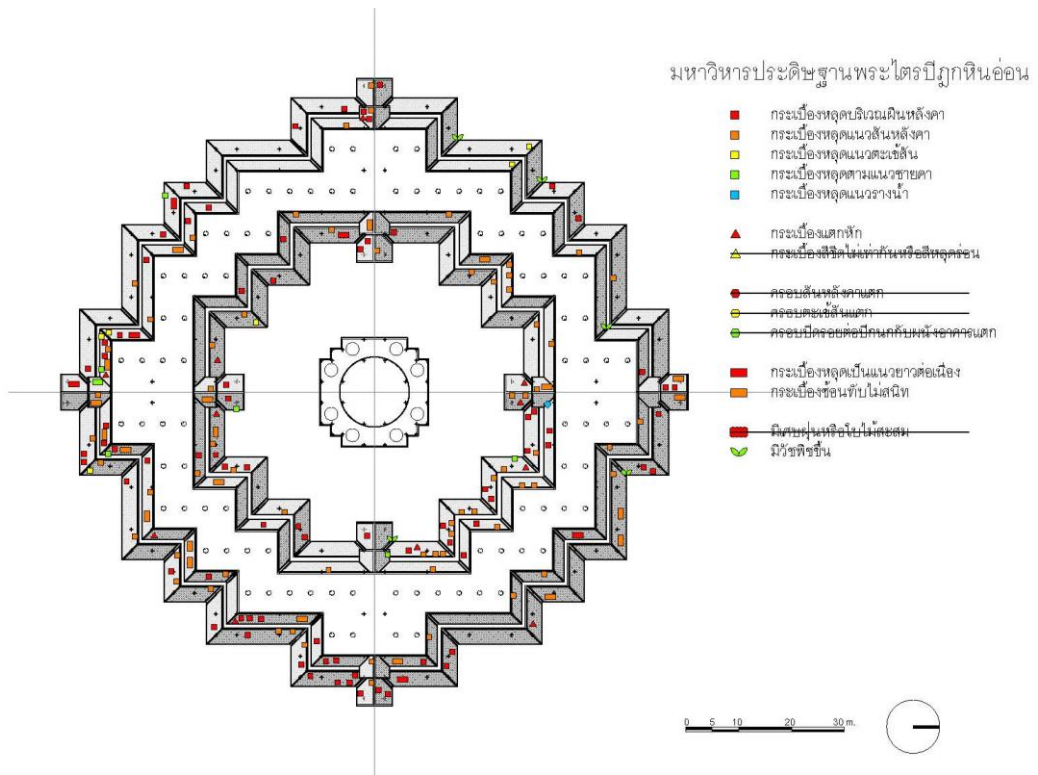
ภาพที่ 143 ฝั่งหลังคาและฝ้าเพดานมหาวิทยาลัยประดิษฐานพระไตรปิฎกหินอ่อน แสดงสภาพและปัญหา

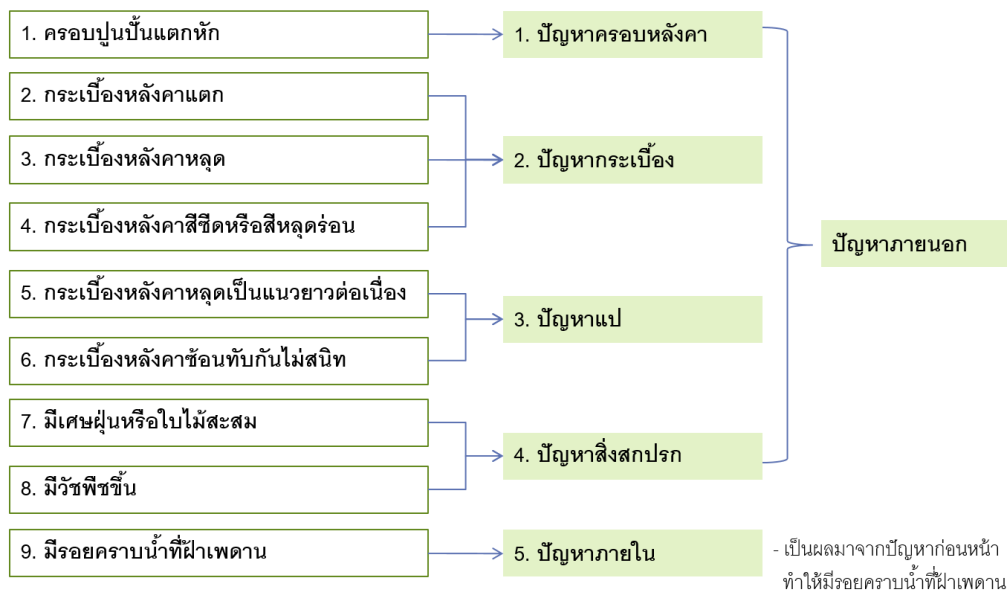
แผนภูมิที่ 2 ปัญหาหลังคาของการใช้กระเบื้องดินเผาungหลังคา

จากปัญหาที่เกิดรอยคราบน้ำที่ฝ้าเพดาน พบว่ามาจาก ปูนปั้นแตกหัก และกระเบื้องหลังคาแตกหรือหลุดทำให้น้ำรั่วซึมลงมาเวลาฝนตก และทำให้ประแนงไม้ผุจนกระเบื้องหลังคาแตกหรือหลุดมากขึ้น เช่นเดียวกับวัชพืชขึ้นเป็นอีกสาเหตุที่ทำให้กระเบื้องหลังคาแตกหรือหลุดเพราะรากชอนไช ในขณะที่เศษฝุ่นหรือใบไม้ที่สะสมจะทำให้น้ำล้นเข้าอาคารจนเกิดการรั่วซึม เช่นเดียวกับปัญหารางน้ำที่ผุทำให้น้ำรั่วซึม
