การศึกษาประวัติศาสตร์และสภาพแวดล้อมโดยรอบเพื่อนำไปใช้ในการสื่อความหมายและการนำเสนอ:
กรณีศึกษาวัดแม่พระลูกประคำ (กาลหว่าร์)

A STUDY OF HISTORY AND SETTING FOR INTERPRETATION AND PRESENTATION:
A CASE STUDY OF THE HOLY ROSARY CHURCH BANGKOK

A Thesis Submitted in Partial Fulfillment of the Requirements
for the Degree of Master of Science Program in Architecture

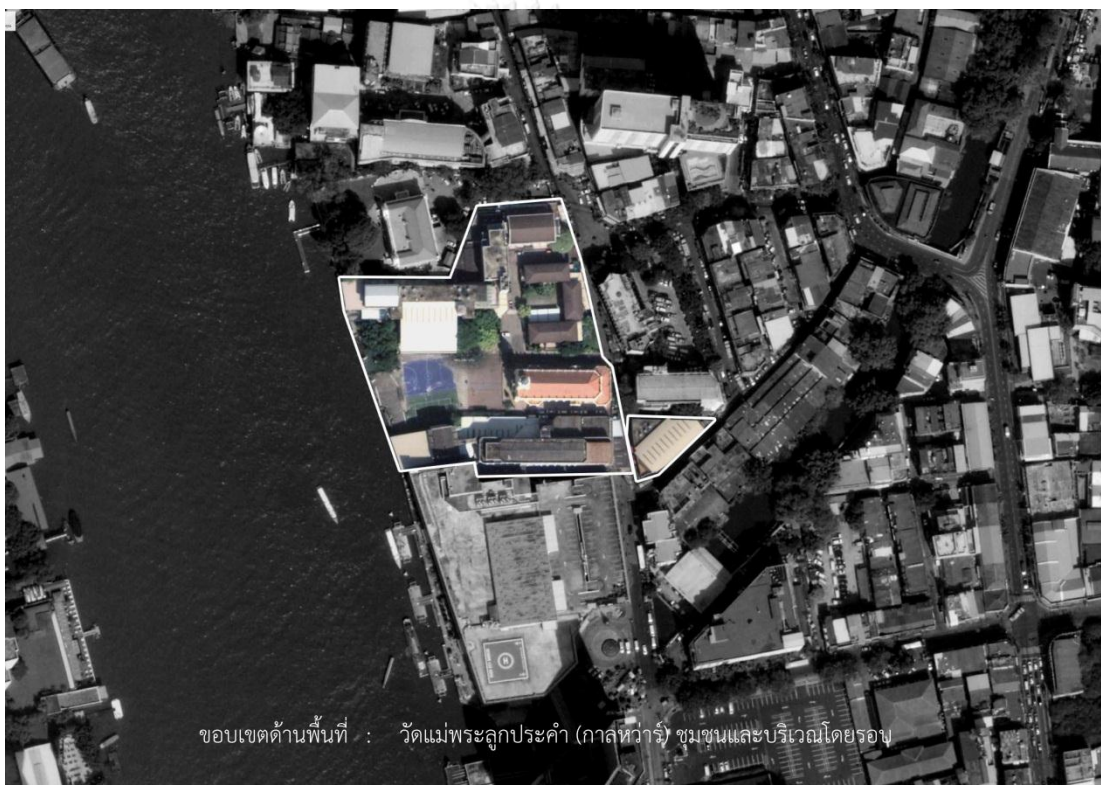
ภาพที่ 1 ขอบเขตด้านพื้นที่วัดแม่พระลูกประคำ (กาลหว่าร์) ชุมชนและบริเวณโดยรอบ
(ที่มา : ดัดแปลงจากภาพถ่ายทางอากาศ พ.ศ. 2560 โดยผู้วิจัย)

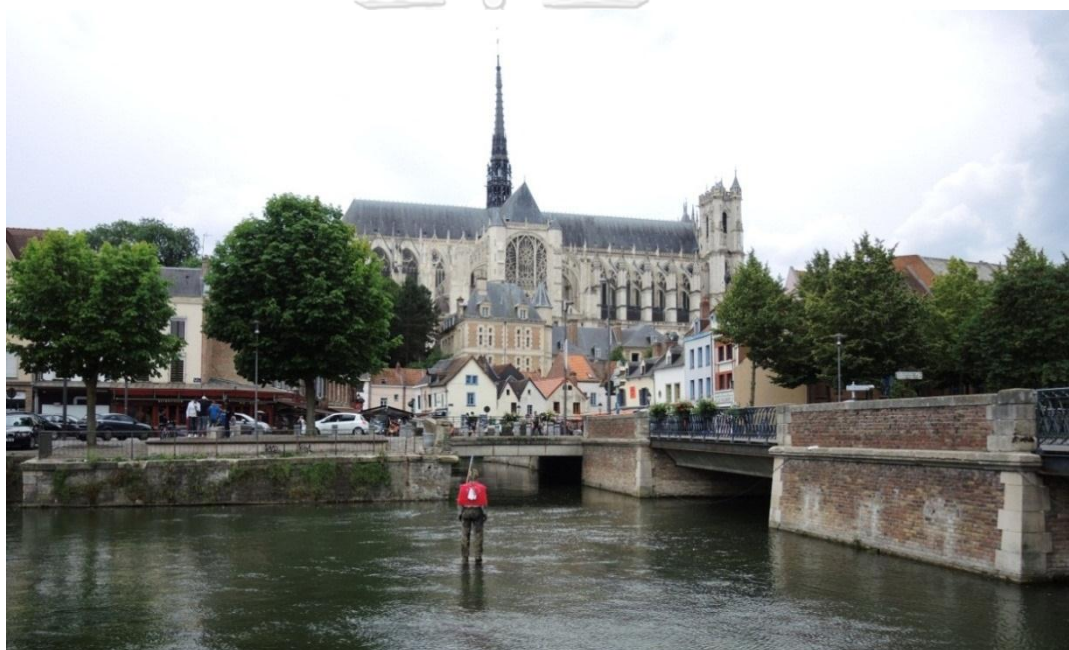
ภาพที่ 6 สภาพแวดล้อมอาสนวิหารแห่งเมืองอาเมียงเมื่อมองจากแม่น้ำด้านล่างไปยังอาสนวิหาร
(ที่มา : ภาพถ่ายโดยผู้วิจัย, 2557)

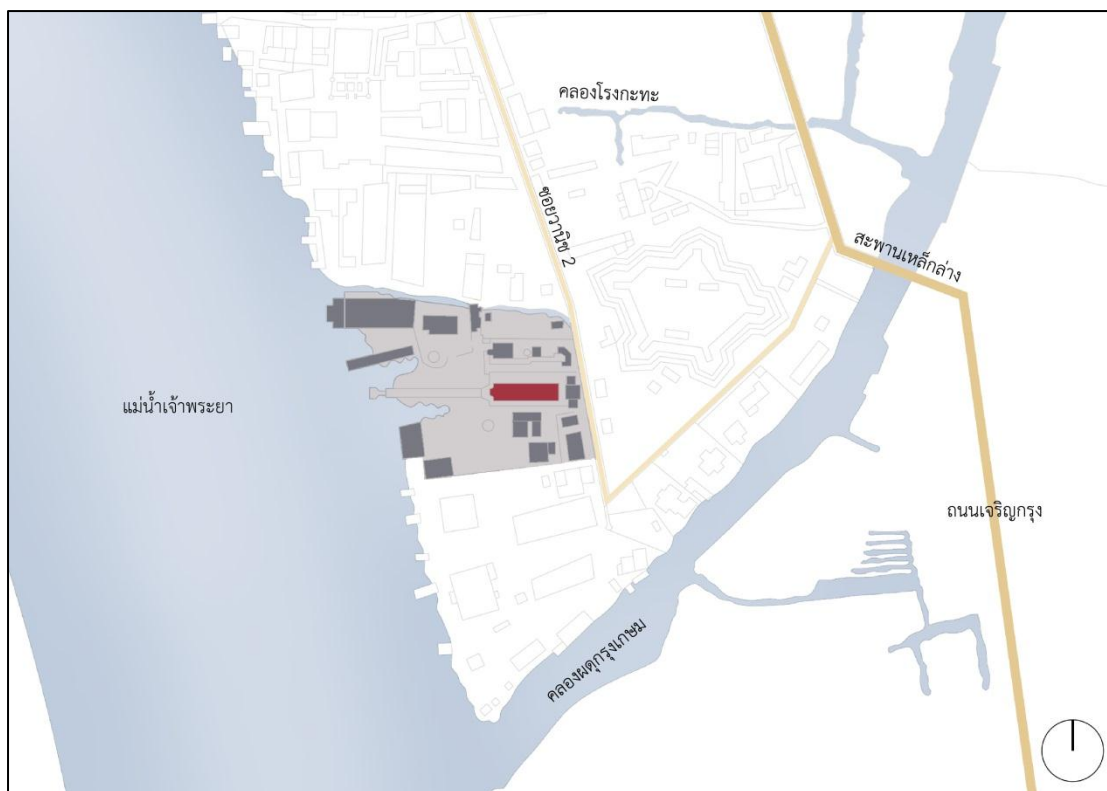
ภาพที่ 8 เส้นทางและการเข้าถึง ยุคที่ 2
(ที่มา : ผู้วิจัย โดยดัดแปลงจากแผนที่เก่า ปี พ.ศ. 2430)

ในยุคสมัยนี้เป็นยุคสมัยแรก ที่เริ่มมีการสัญจรทางบกแบบฝรั่ง โดยมีการตัดถนนเจริญกรุง ในปี พ.ศ. 2405 เป็นถนนสายแรกที่ถูกสร้างขึ้นในกรุงเทพมหานคร โดยตัดผ่านด้านทิศตะวันออกข้างป้อมปิดปัจจนิกหลังวัดกาลหว่าร์ และการขุดคลองผดุงกรุงเกษม ทำให้ที่ตั้งของวัดกาลหว่าร์กลายเป็นพื้นที่ที่เหมาะสมแก่การคมนาคม เนื่องจากตั้งอยู่หน้าปากคลองขุดใหม่ มีซอยเล็ก ๆ คือซอยวานิช 2 ด้านหลังวัดเชื่อมต่อกับตลาดน้อยและสำเพ็ง รวมถึงทางออกถนนเจริญกรุง แต่ การใช้ประโยชน์และการสัญจรทางน้ำ ยังคงเป็นการสัญจรหลักในการเข้าถึงพื้นที่

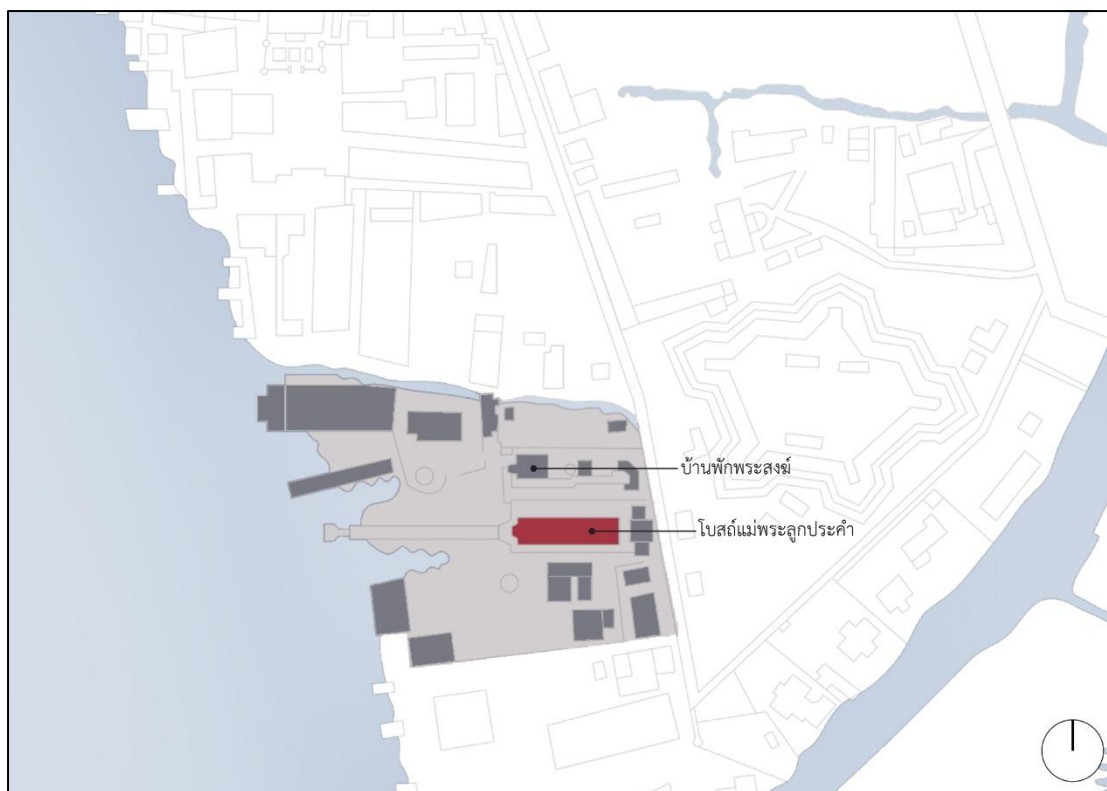
ภาพที่ 9 อาคาร ยุคที่ 2

ลักษณะอาคารในยุคนี้ มีอาคารโบสถ์หลังที่ 2 ตั้งอยู่กลางพื้นที่ ลักษณะการตั้งอาคารอยู่กันอย่างกระจัดกระจาย ซึ่งอาคารส่วนใหญ่ตั้งอยู่ริมแม่น้ำเจ้าพระยา และริมซอยวานิช 2 ที่เชื่อมต่อไปยังสำเพ็งได้ มีพื้นที่ตรงกลางระหว่างหน้าวัดและทำนน้ำเป็นพื้นที่โล่ง

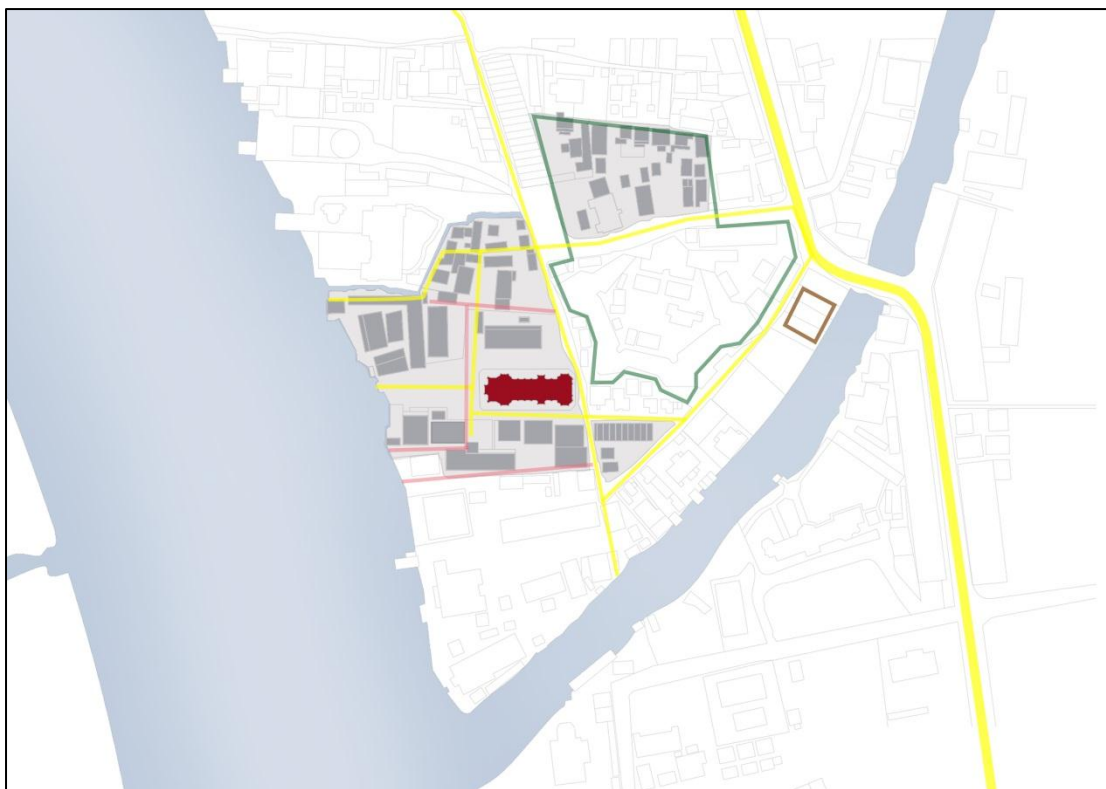
ภาพที่ 15 แผนที่การใช้พื้นที่วัดกาลหว่าร์เมื่อนำมาซ้อนทับกับแผนที่กรุงเทพมหานคร ปี พ.ศ. 2430
(ที่มา : ผู้วิจัย โดยดัดแปลงจากแผนที่เก่า ปี พ.ศ. 2450)

จากภาพการใช้พื้นที่วัดกาลหว่าร์ (ภาพที่ 10) เมื่อนำมาซ้อนทับกับแผนที่กรุงเทพมหานคร พ.ศ. 2450 (ภาพที่ 14) จะเห็นได้ว่า เส้นทางสี่เหลี่ยมระหว่างป้อมปิดปัจจุบันและกองโพลิสของกัปตันเอมส์ตันนั้น ได้ตัดเป็นถนนชื่อว่า ถนนโยธา เพื่อเชื่อมต่อระหว่างซอยวานิช 2 กับถนนเจริญกรุงเข้าด้วยกัน อีกทั้งยังเปิดทางออกให้กับวัดกาลหว่าร์ ธนาคารไทยพาณิชย์ และกรมเจ้าท่าสู่ถนนเจริญกรุง (เส้นทางสี่เหลี่ยมภาพที่ 15)

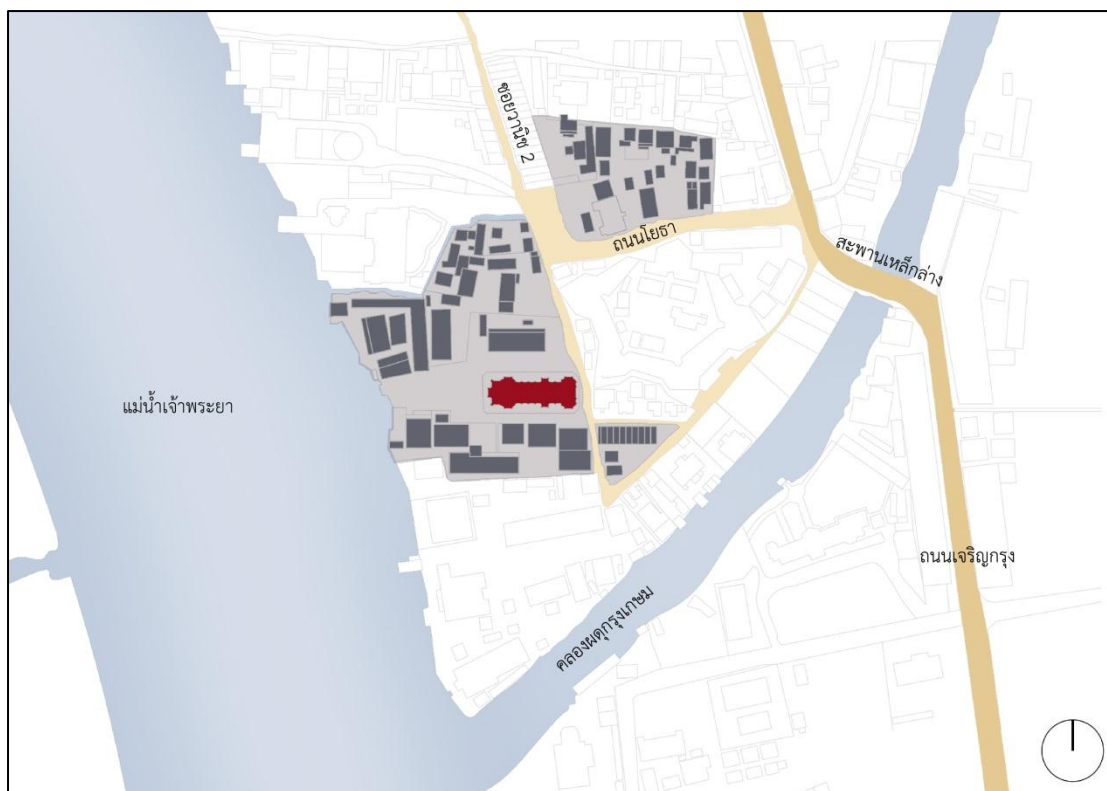
ภาพที่ 16 เส้นทางและการเข้าถึง ยุคที่ 3
(ที่มา : ผู้วิจัย โดยดัดแปลงจากแผนที่เก่า ปี พ.ศ. 2450)

อาจกล่าวได้ว่า ยุคนี้เป็นยุคสมัยที่การคมนาคมทางบก เริ่มเข้ามามีบทบาทสำคัญในพื้นที่ เห็นได้จากการตั้งแบงก์สยามกัมมาจล และกรมเจ้าท่า ทำให้มีการตัดถนนใหม่เข้ามาในพื้นที่ คือถนนโยธา และการก่อสร้างขนส่งสาธารณะอย่างรถรางซึ่งมีสถานีอยู่ปากถนนโยธา ส่งผลให้การติดต่อกับทางบกเข้ามามีบทบาทมากขึ้น แต่การค้าและการสัญจรทางน้ำเอง ก็ยังเป็นส่วนสำคัญ เนื่องจากปรากฏท่อน้ำถึง 2 ท่อ บริเวณริมแม่น้ำวัดกาลหว่าร์ ดังนั้น **ยุคนี้จึงเป็นยุคแรก ที่มีการเชื่อมต่อการสัญจรระหว่างน้ำและบกเข้าด้วยกันอย่างเป็นรูปธรรม และส่งผลให้พื้นที่หน้าวัดกาลหว่าร์กลายเป็นพื้นที่ที่สามารถเชื่อมระหว่างบกกับน้ำ ผังคลองสานและกรุงเทพ เข้าด้วยกันได้อย่างสมบูรณ์**

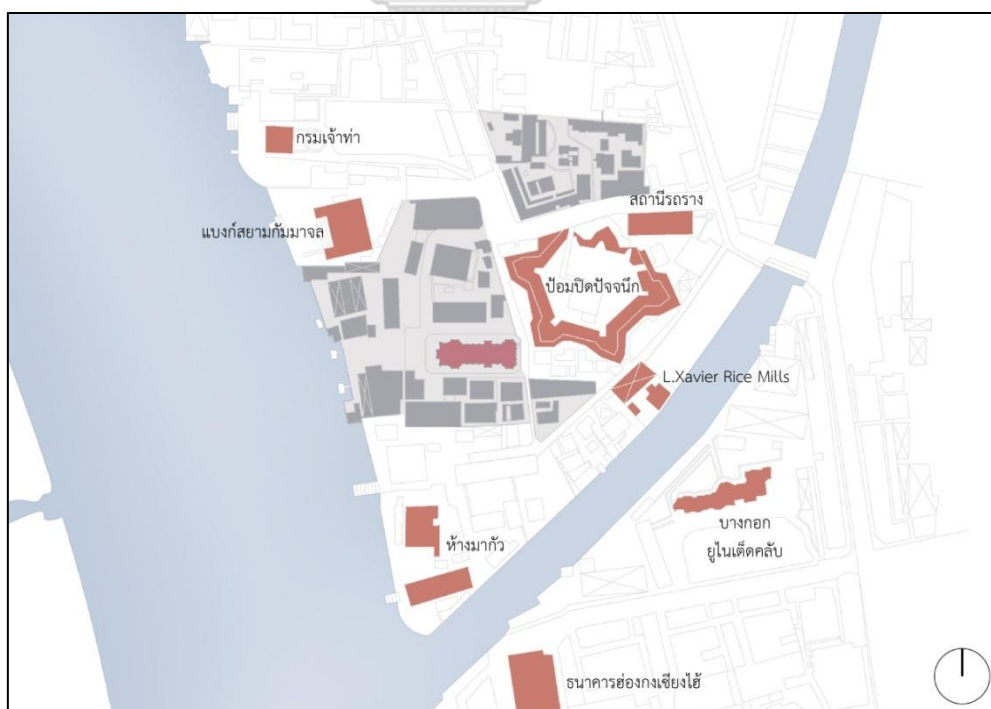
ภาพที่ 25 สภาพแวดล้อมโดยรอบและการเชื่อมต่อ ยุคที่ 4

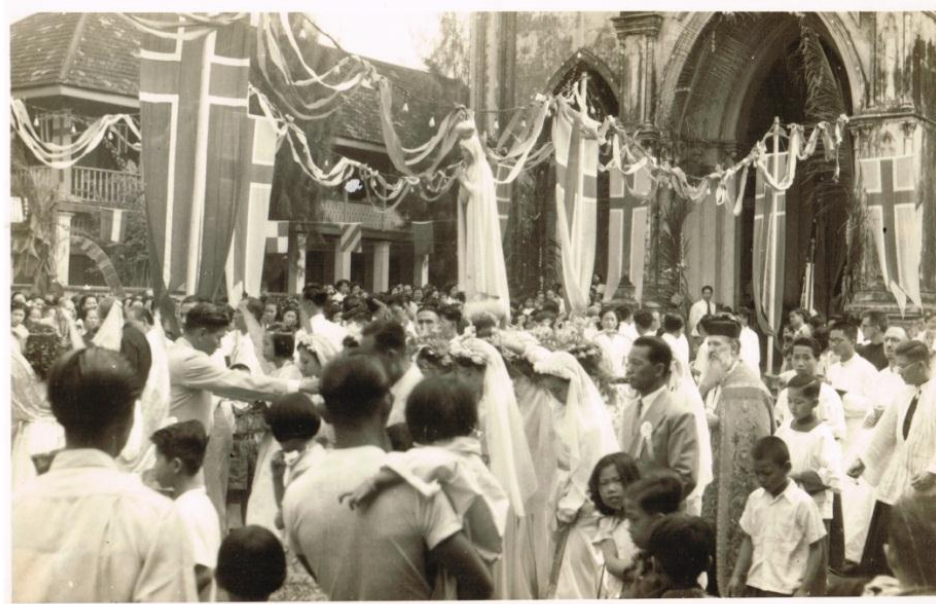
ภาพที่ 30 การใช้พื้นที่ลานหน้าวัดกาลหว่าร์ในพิธีแม่พระฟาติมา รูปที่ 1 ซึ่งถือเป็นการใช้งานหนึ่งที่สำคัญของพิธี
ทางศาสนาซึ่งมีอาคารโบสถ์วัดกาลหว่าร์ตั้งเป็นศูนย์กลางของพื้นที่
(ที่มา : หอจดหมายเหตุอัครสังฆมณฑลกรุงเทพฯ)

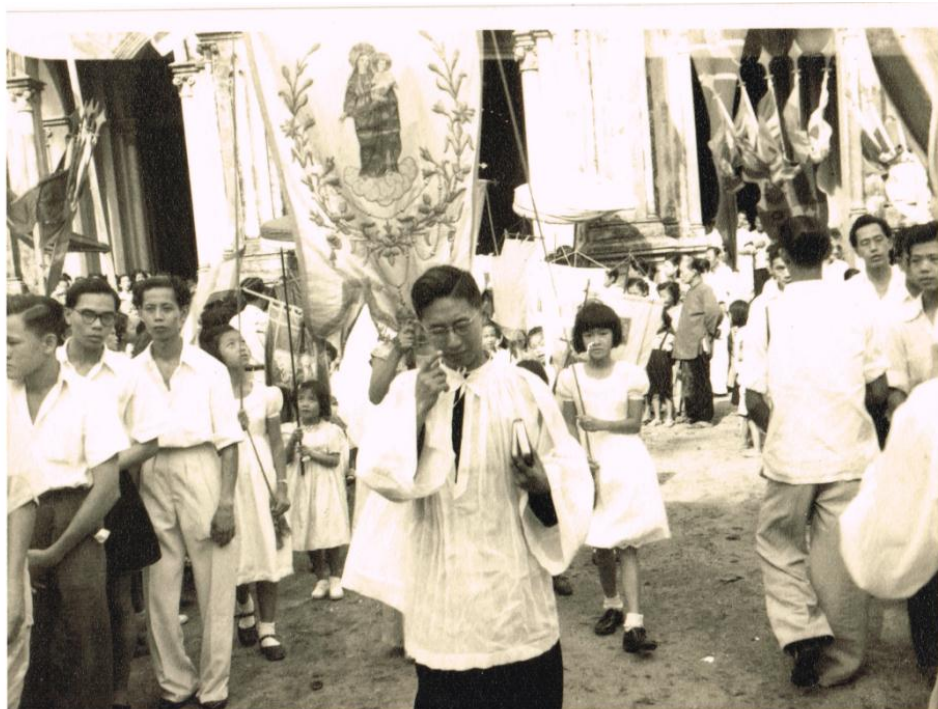
ภาพที่ 31 การใช้พื้นที่ลานหน้าวัดกาลหว่าร์ในพิธีแห่แม่พระฟาติมา รูปที่ 2 ซึ่งถือเป็นการใช้งานหนึ่งที่สำคัญของพิธีทางศาสนาซึ่งมีอาคารโบสถ์วัดกาลหว่าร์ตั้งเป็นศูนย์กลางของพื้นที่
(ที่มา : หอจดหมายเหตุครุฑรังฆมณฑลกรุงเทพฯ)

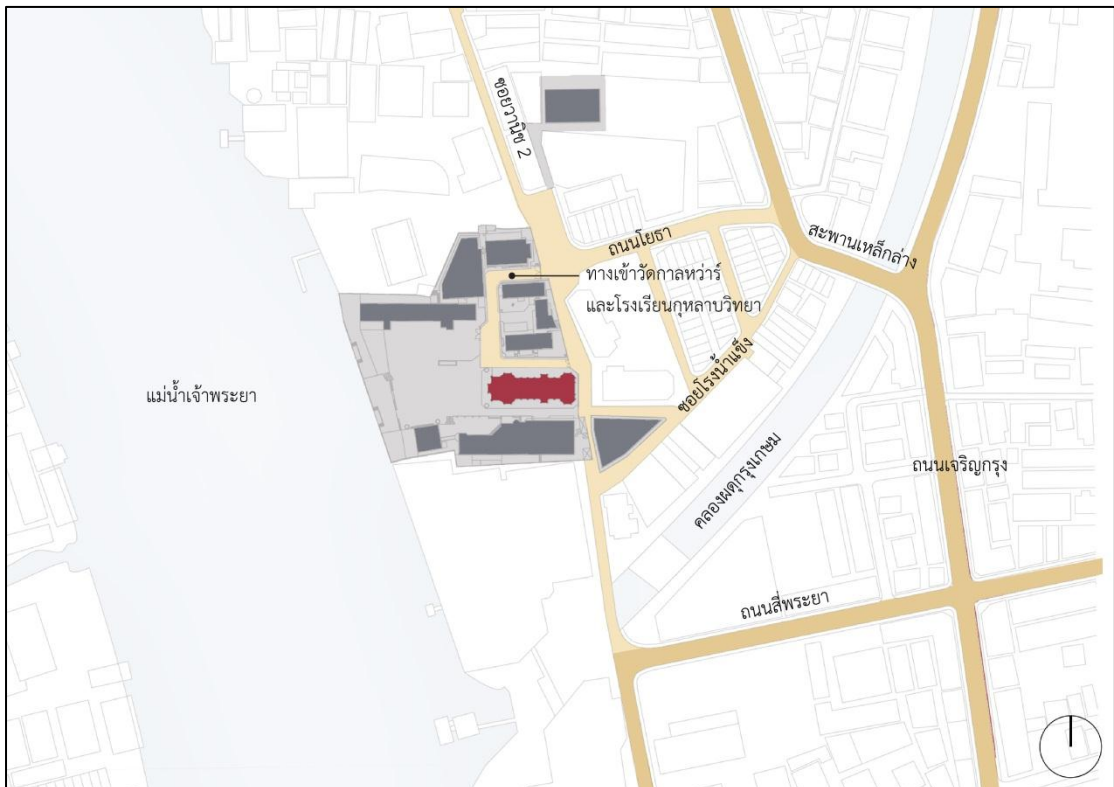
ภาพที่ 33 เส้นทางและการเข้าถึง ยุคที่ 5

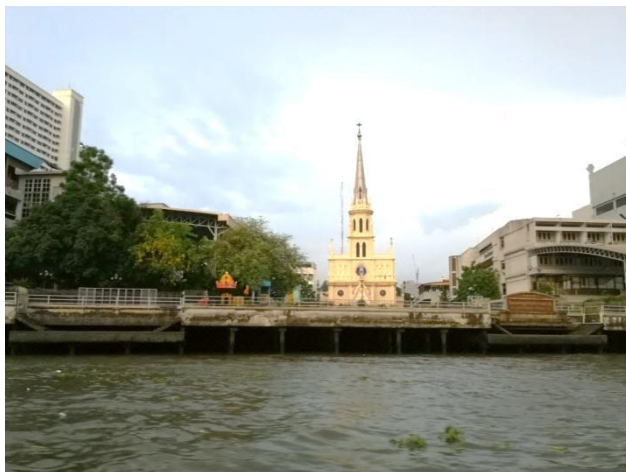
ภาพที่ 34 เขื่อนริมหน้าหน้าวัดกาลหว่าร์

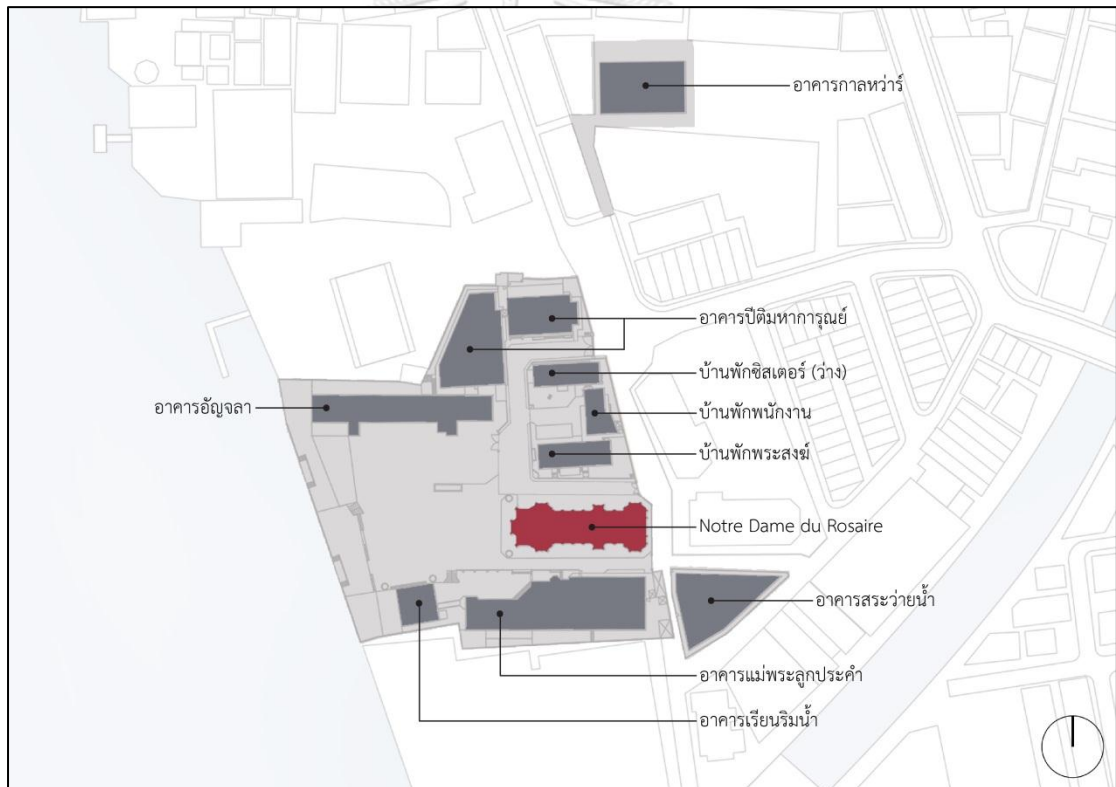
ภาพที่ 35 อาคาร ยุคที่ 5

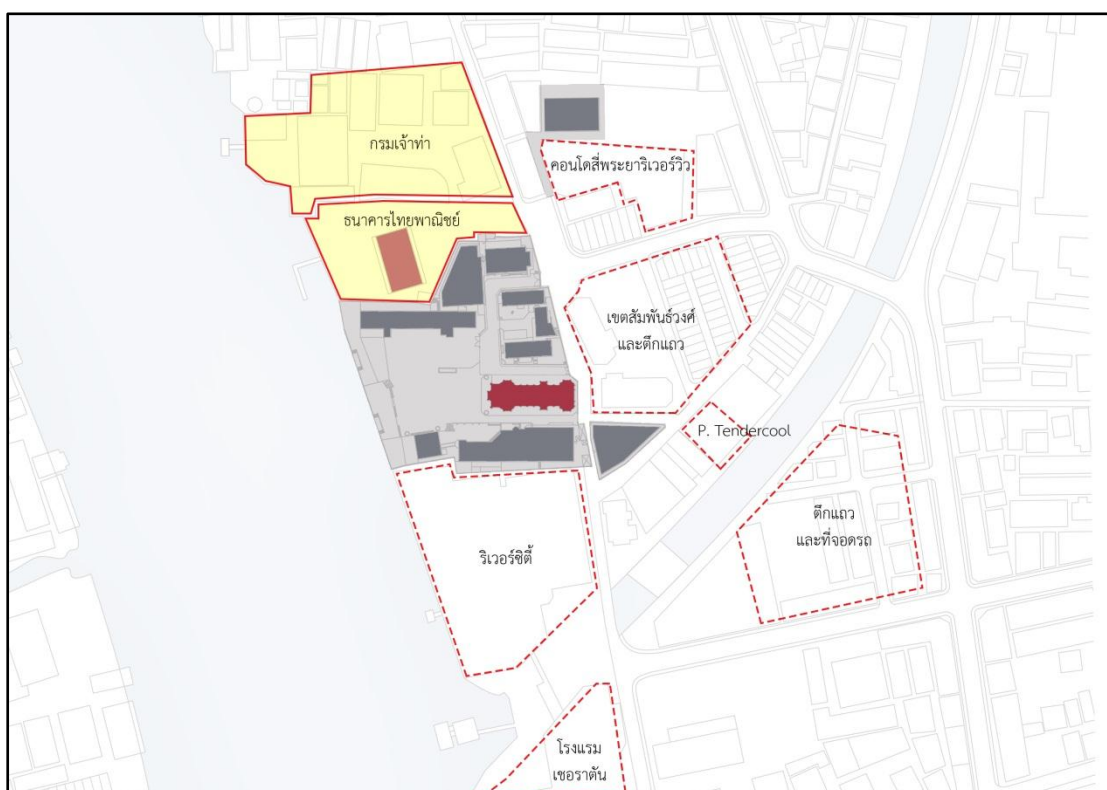
ภาพที่ 36 พื้นที่โดยรอบที่ยังคงเหลือมาจนปัจจุบัน

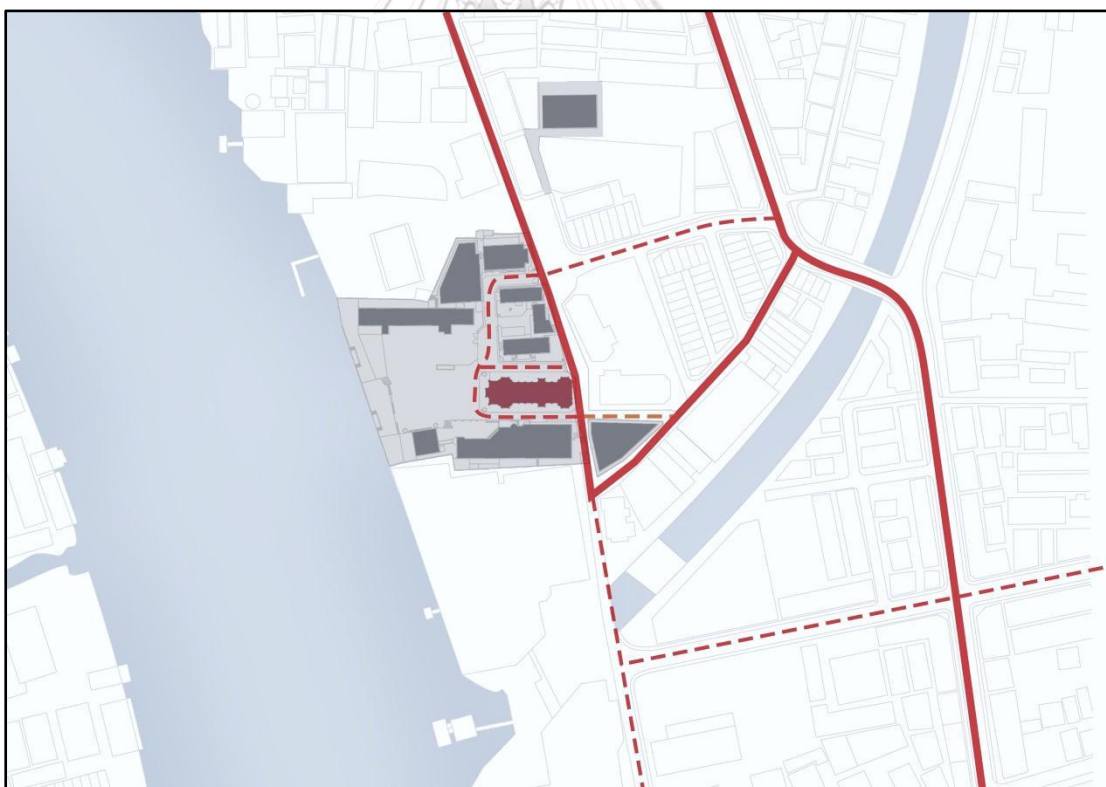
ภาพที่ 37 เส้นทาง และการเข้าถึง ที่ยังคงเหลือมาจนปัจจุบัน

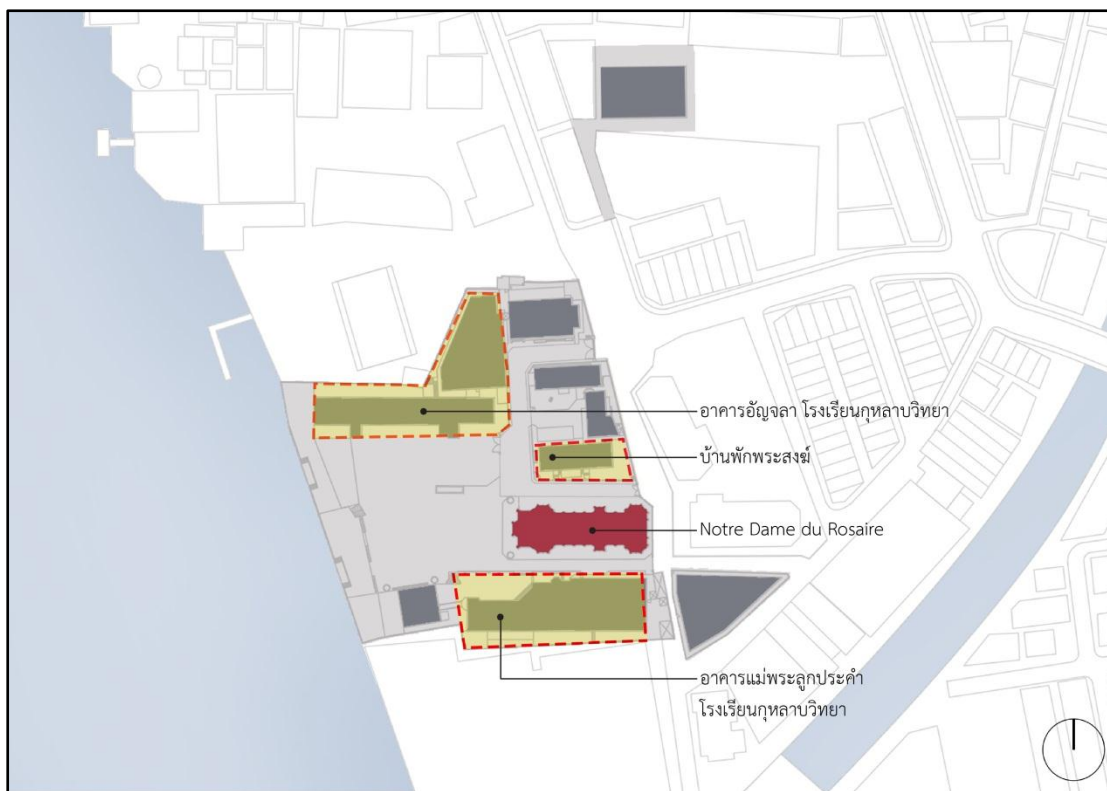
ภาพที่ 38 อาคารและการใช้งานที่ยังคงเหลือมาจนปัจจุบัน
(ที่มา : ผู้วิจัย โดยดัดแปลงจากผังสำรวจและภาพถ่ายทางอากาศปี พ.ศ. 2560)

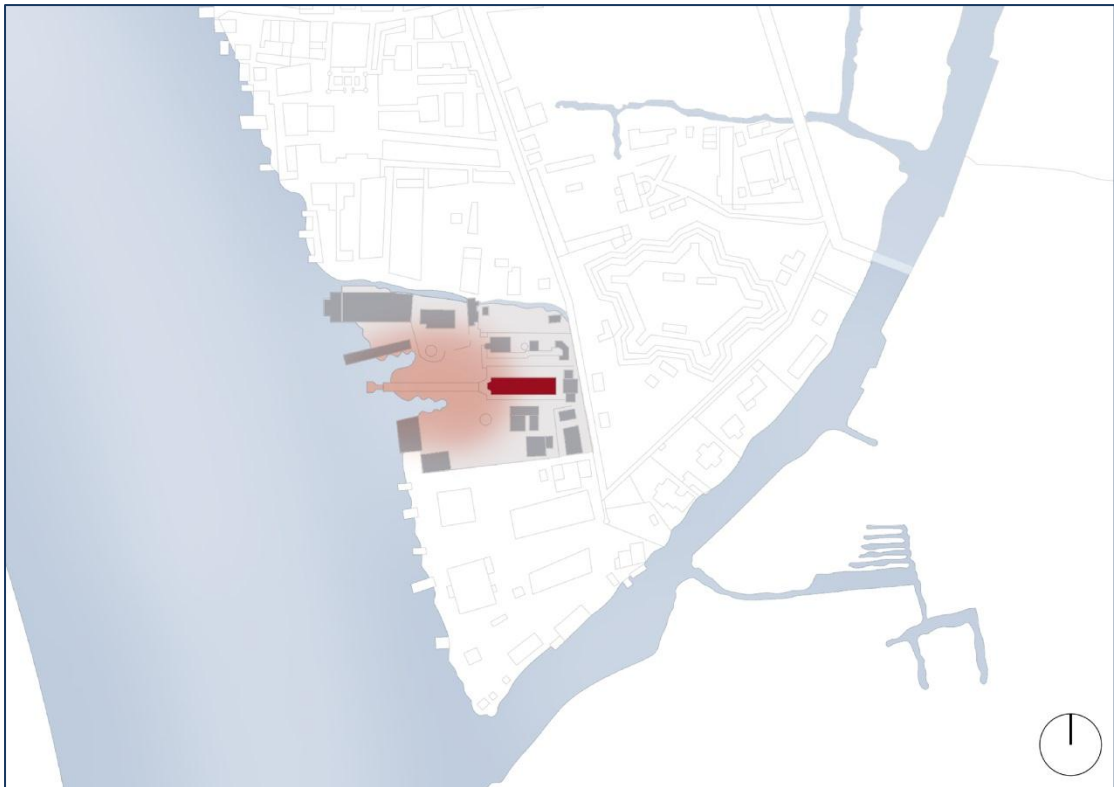
ภาพที่ 45 บริเวณที่สันนิษฐานว่าเป็นอู่ต่อเรือของชาวโปรตุเกส
(ที่มา : ผู้วิจัย โดยตัดแปลงจากผังสำรวจและภาพถ่ายทางอากาศปี พ.ศ. 2560)

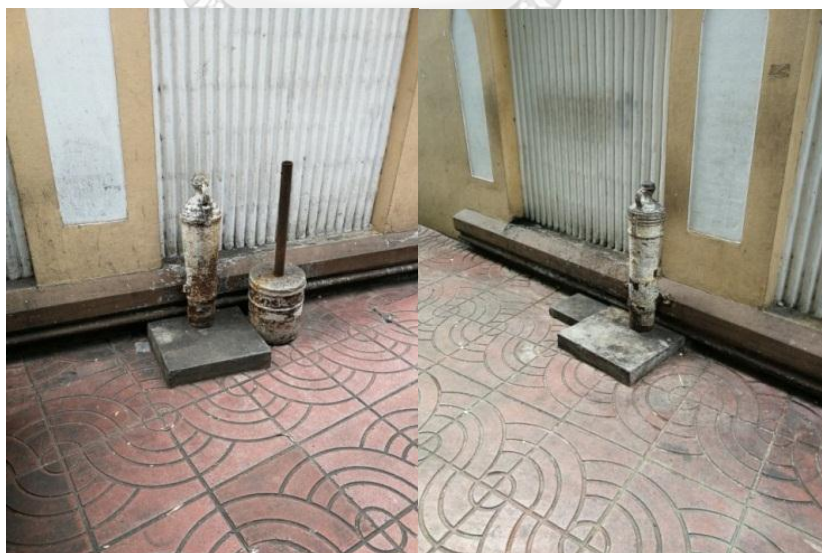
ภาพที่ 46 รูปปืนใหญ่บริเวณหลังวัดกาลหว่าร์ในปัจจุบัน พ.ศ. 2561
(ที่มา : ภาพถ่ายโดยผู้วิจัย, 2561)

จากข้อมูลใน หัวข้อที่ 3.2.4 (หน้า 40) ที่ได้บรรยายถึงการยิงปืนใหญ่ในคืนวันฉลอง วัดกาลหว่าร์ประจำปี และภาพปืนใหญ่ที่ปรากฏในอดีต (ภาพที่ 23 หน้า 59 และภาพที่ 29 หน้า 67) อาจกล่าวได้ว่าปืนใหญ่ ถือเป็นหลักฐานชิ้นสำคัญที่ตกทอดจากอดีตมาสู่ปัจจุบัน

โดยในปัจจุบันมีปืนใหญ่คงเหลืออยู่สองกระบอกบริเวณด้านหลังอาคารโบสถ์นอก กำแพงวัด สันนิษฐานว่า ยังคงปักไว้เนื่องจากใช้ในการบอกเขตที่ดินของวัด จึงถือได้ว่า ปืนใหญ่ที่หลงเหลือในปัจจุบัน มีความสำคัญต่อสภาพแวดล้อม และบ่งบอกความเป็นถิ่นที่ของ ชาวโปรตุเกสได้อย่างดี ดังนั้นจึงควรเก็บรักษา และใช้เป็นส่วนสำคัญในการสื่อความหมาย และการนำเสนอสภาพแวดล้อมของชาวโปรตุเกส ณ ค่ายแม่พระลูกประคำ

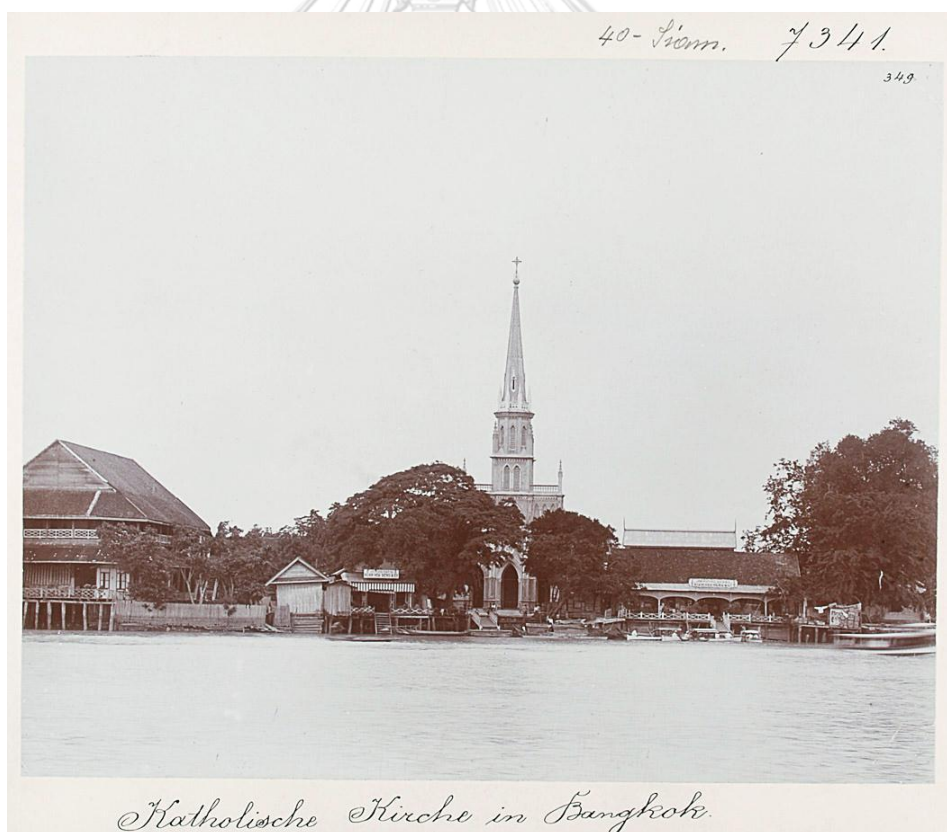
ภาพที่ 49 ริมหน้าวัดกาลหว่าร์ถ่ายจากแม่น้ำเจ้าพระยา สันนิษฐานว่าถ่ายก่อนปี พ.ศ. 2450 เนื่องจากหิ้งเคียม เองด้านขวาหน้าวัดยังเป็นอาคารเดิม ภาพถ่ายนี้ถ่ายจากอีกฟากฝั่งของแม่น้ำ ให้ความรู้สึกราวกับว่าสภาพแวดล้อมโดยรอบวัดกาลหว่าร์กำลังเชื้อเชิญผู้มาเยือนให้เดินเข้าสู่โบสถ์อันสง่างาม (ที่มา : ไม่ทราบแหล่งที่มาและปีที่ถ่าย)

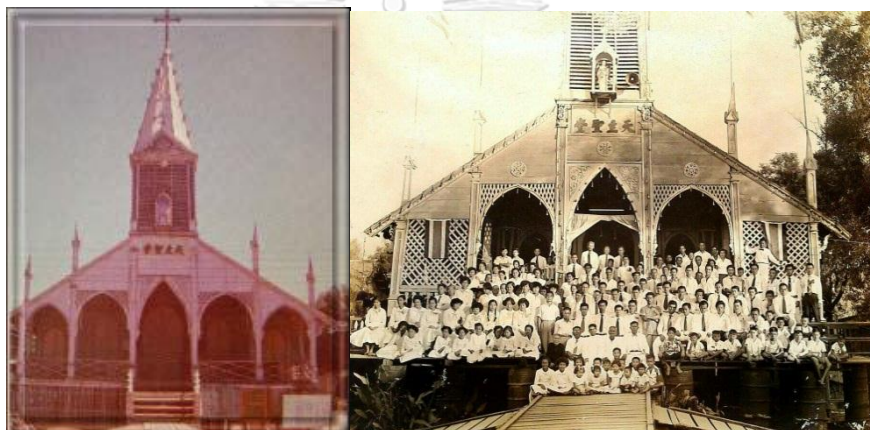
ภาพที่ 55 อาคารโบสถ์วัดปากน้ำ ที่สร้างในปี ค.ศ. 1888 สร้างด้วยไม้ มีรูปแบบสถาปัตยกรรมฟื้นฟูโกธิค และเขียนภาษาจีนด้านหน้าอาคาร (ที่มา : หอจดหมายเหตุอัครสังฆมณฑลกรุงเทพฯ และคริสตังวัดปากน้ำ)

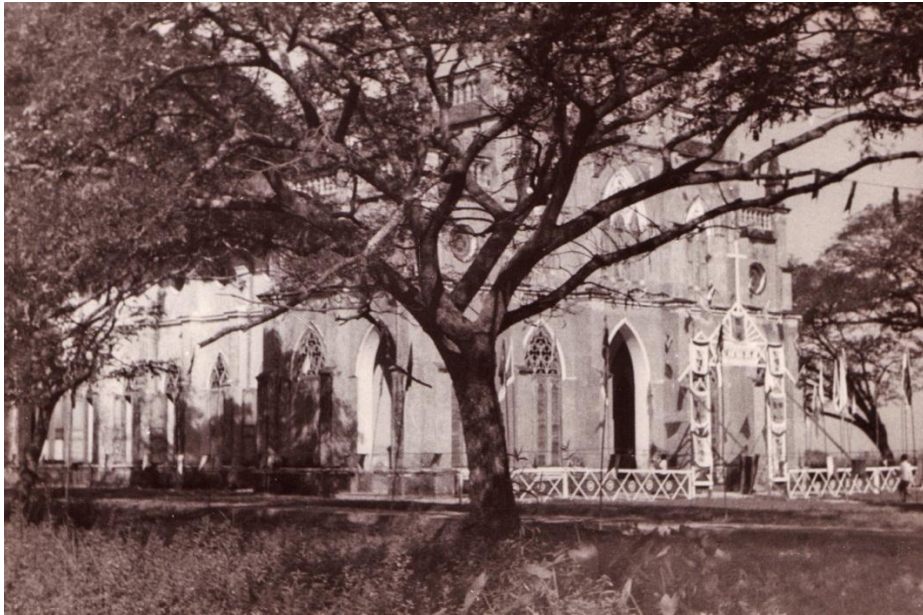
ภาพที่ 56 วัดลำไทร มีรูปแบบสถาปัตยกรรมฟื้นฟูโกธิค สร้างด้วยปูน และบริเวณโดยรอบมีการปลูกต้นไม้ใหญ่
เพื่อให้ร่มเงากว้างพื้นที่โดยรอบวัด

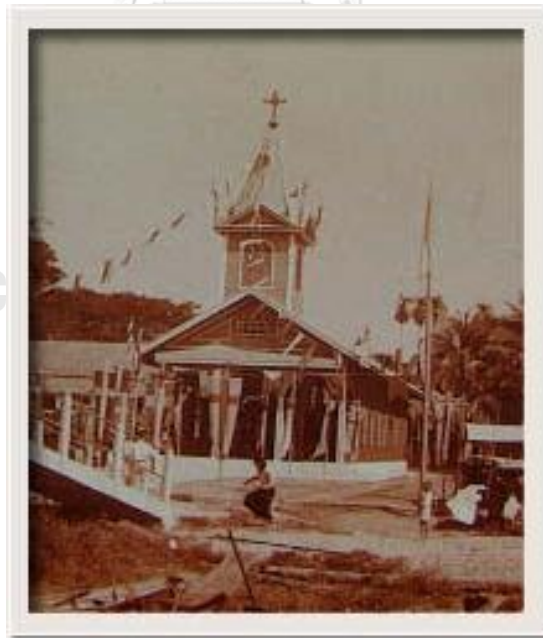
ภาพที่ 57 วัดบางเชือกหนัง มีรูปแบบสถาปัตยกรรมทรงสูงยอดแหลมประดับกางเขนยอด ลักษณะคล้ายคลึงกับ
อาคารโบสถ์วัดกาลหว่าร์

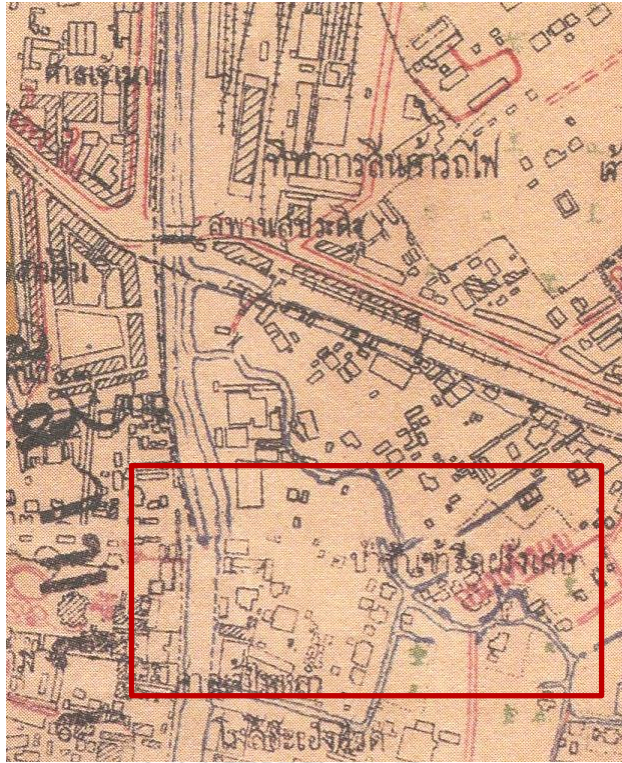
ภาพที่ 61 ที่ดินสุสานวัดกาลหว่าร์ที่ได้รับพระราชทานสมัยรัชกาลที่ 4
แทนพื้นที่เดิมซึ่งถูกเวนคืนเพื่อสร้างป้อมปิดบังนิก
(ที่มา : แผนที่กรุงเทพมหานคร พ.ศ. 2453)

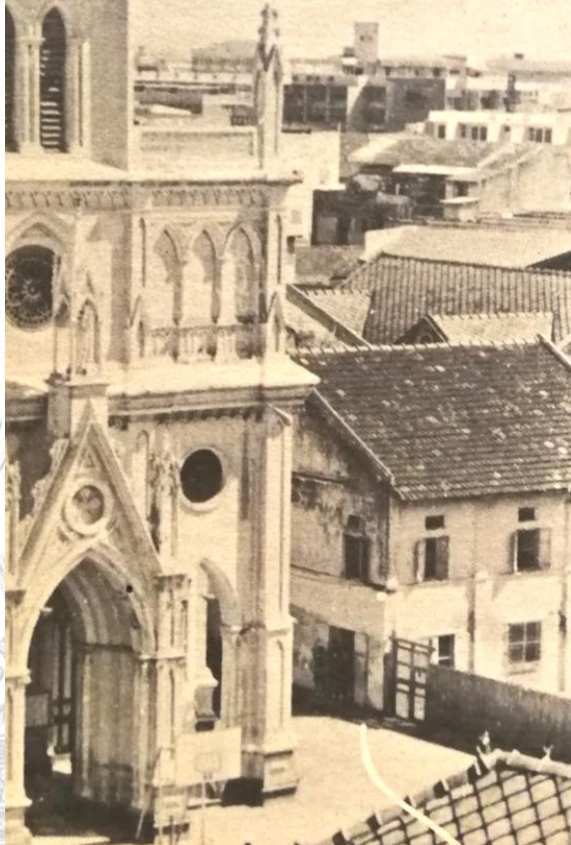
เรือนแถว	<p>เรือนแถวด้านทิศเหนือ วัดแม่พระลูกประคำ สร้างขึ้นหลังจากการซื้อที่ดินจากแบงก์ สยามกันมาจล เป็นตึกแถวชั้นล่างเป็นปูน และชั้นบนเป็นไม้ มีระเบียงเป็นไม้ฉลุ</p>

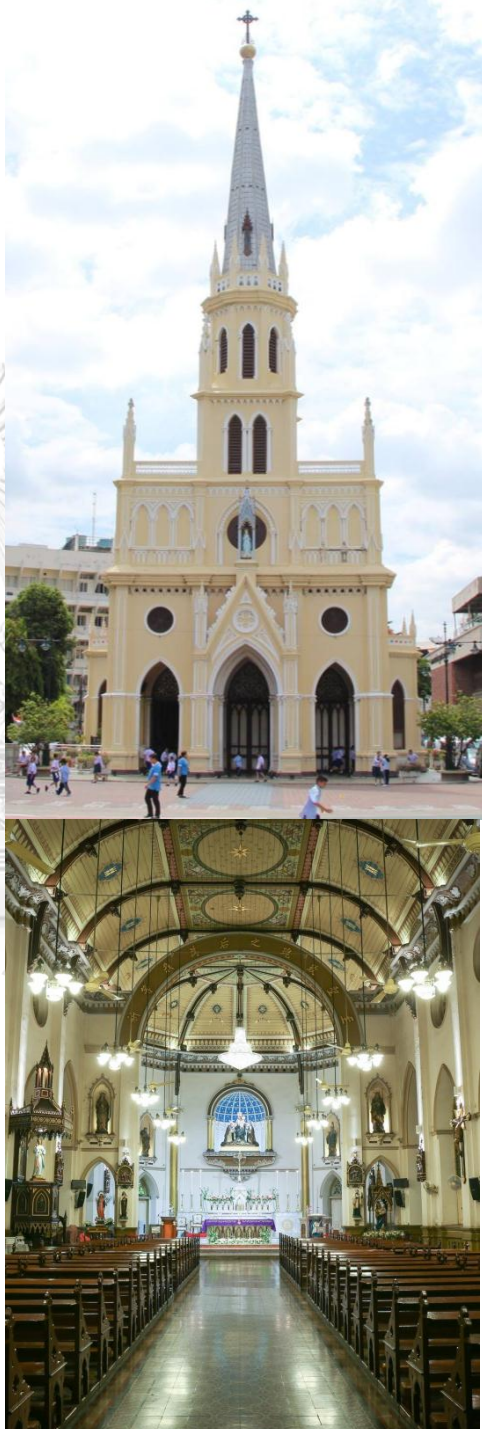
อาคาร/ปีที่สร้าง	ลักษณะสถาปัตยกรรม	รูปถ่าย
อาคารบ้านพัก พระสงฆ์	อาคารบ้านพัก พระสงฆ์หลังใหม่ เป็นอาคาร คอนกรีต 3 ชั้น สร้างในตำแหน่ง อาคารบ้านพัก พระสงฆ์หลังเดิม	 
อาคารริมน้ำ	อาคารเรียนริมน้ำ เป็นอาคาร 4 ชั้น ตั้งขนานไปตาม แนวแม่น้ำ มี ห้องเรียนชั้นละ 4 ห้องเรียน แต่ ภายหลังในปี ค.ศ. 2007 ได้มีการตัด ตึกเรียนออกไป ครึ่งหนึ่งเพื่อเปิด มุมมองทางน้ำ

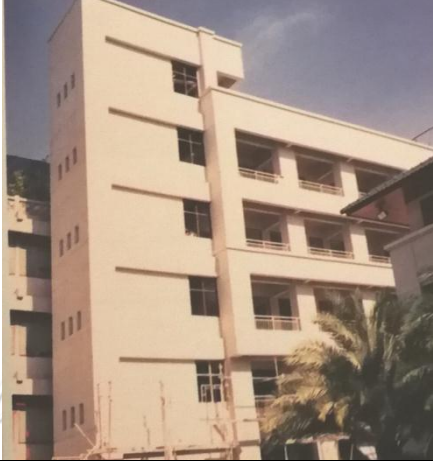
อาคาร/ปีที่สร้าง	ลักษณะสถาปัตยกรรม	รูปถ่าย
อาคารปีติ มหาการุณย์ ตึกเรียน	อาคารเรียน 5 ชั้น เดิมเป็นของ โรงเรียนกุหลาบ วัฒนา

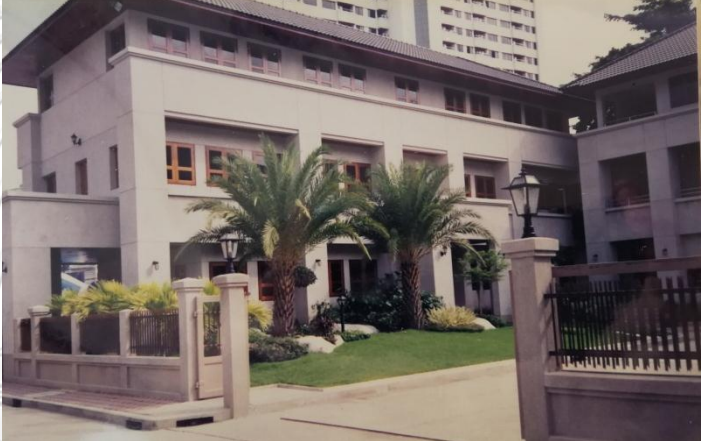
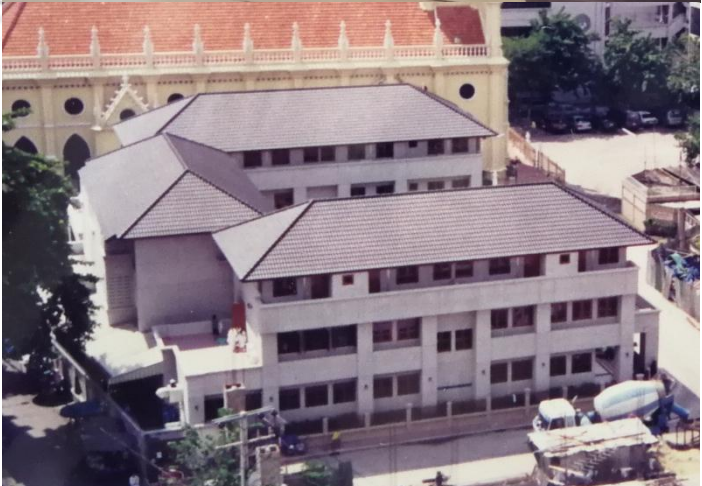
อาคาร/ปีที่สร้าง	ลักษณะสถาปัตยกรรม	รูปถ่าย
อาคารกาลหว่าร์	อาคารที่อยู่อาศัย 15 ชั้น ที่สร้างเพื่อให้คนในพื้นที่วัดกาลหว่าร์เดิมได้เช่าเพื่ออยู่อาศัยอายุสัญญา 30 ปี	 
อาคารปัทมหารุณย์ ห้องประชุม	อาคารหอประชุม 3 ชั้น ตั้งอยู่ในบริเวณที่เดิมเคยเป็นเรือนแถวครึ่งปูนครึ่งไม้

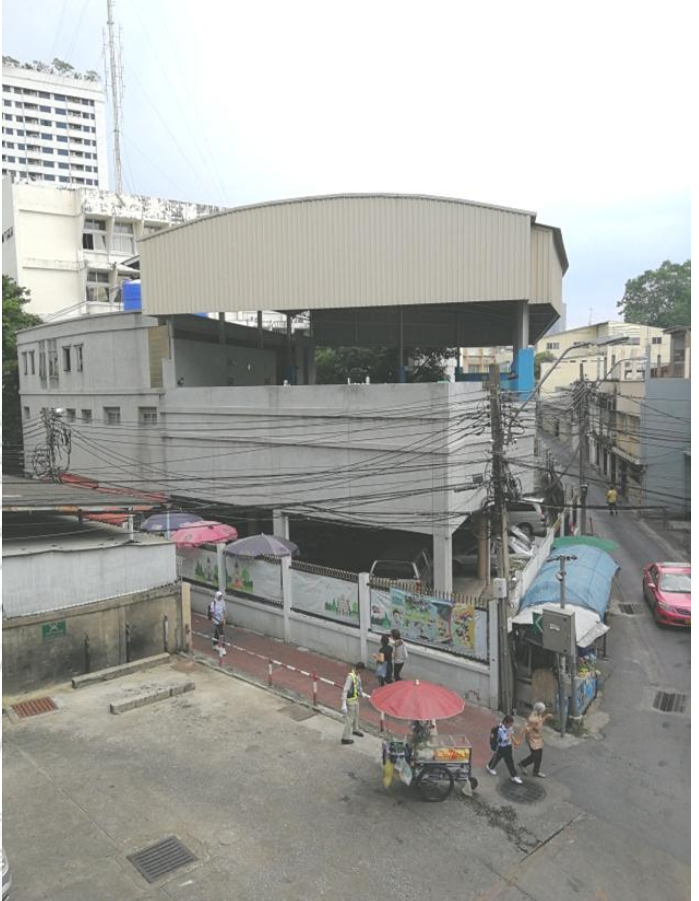
อาคาร/ปีที่สร้าง	ลักษณะสถาปัตยกรรม	รูปถ่าย
อาคารสระว่ายน้ำ	อาคารสระว่ายน้ำตั้งอยู่ที่ดินชาญป้อม แทนที่เรือนแถวไม้เดิม
