การปรับปรุงและพัฒนาต้นแบบสิ่งอำนวยความสะดวกชุมชน เพื่อการอยู่อาศัยที่เหมาะสม  
กับการใช้ชีวิตของผู้สูงอายุอย่างมีคุณภาพในชนบท  
กรณีศึกษา ตำบลท่างาม จังหวัดสิงห์บุรี

THE IMPROVEMENT AND DEVELOPMENT OF APPROPRIATE COMMUNITY FACILITY  
OF THE ELDERLY IN RURAL: A CASE STUDY OF THA NGAM,  
SINGBURI PROVINCE

A Thesis Submitted in Partial Fulfillment of the Requirements  
for the Degree of Master of Housing Development Program in Real Estate Development

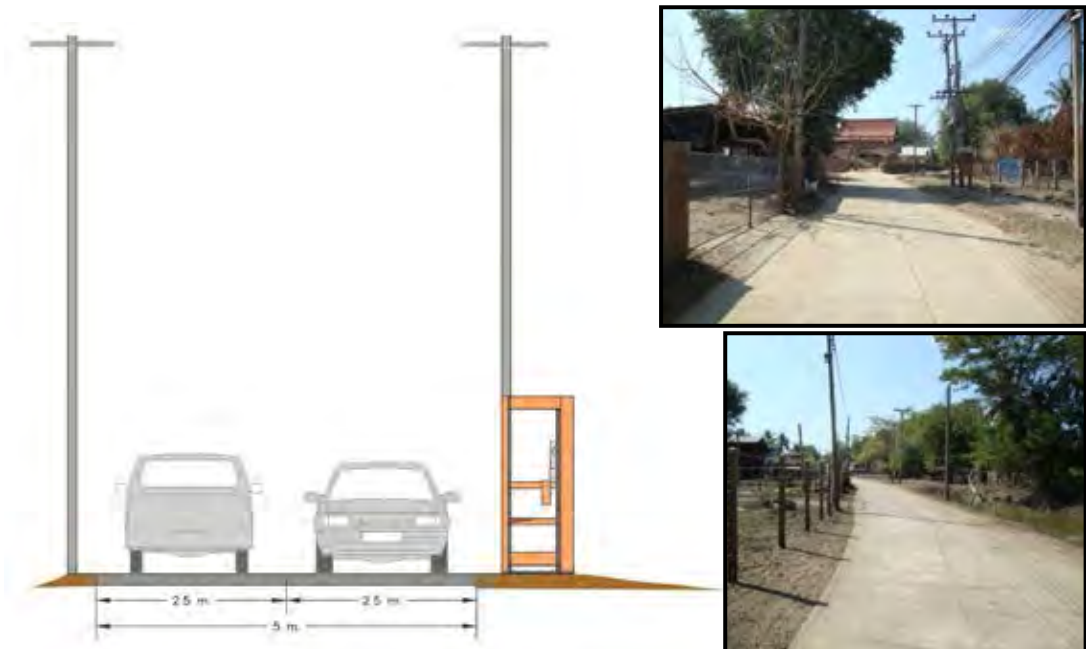
ภาพที่ 4.15 ถนนประเภทที่ 2 ภายในพื้นที่ศึกษา

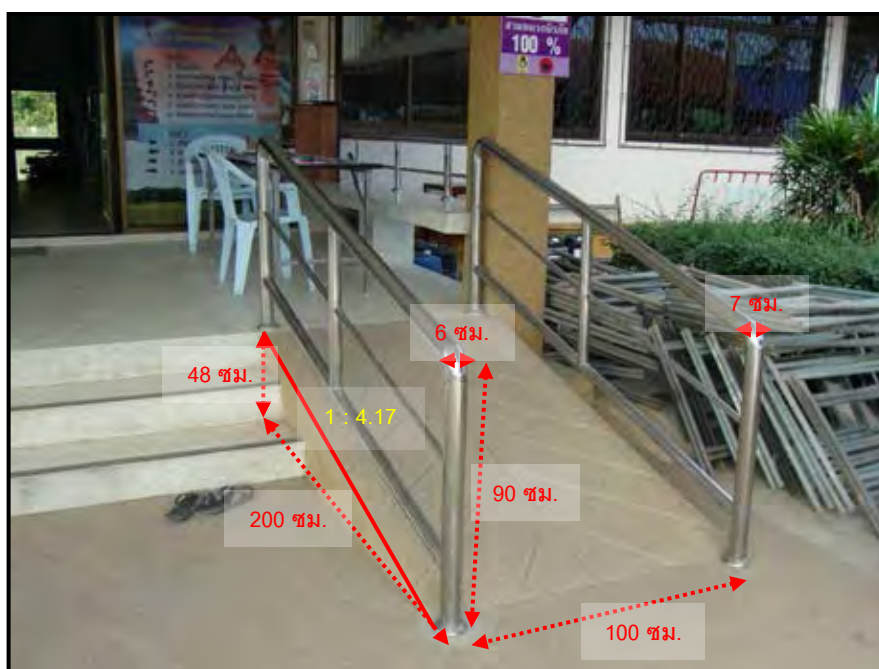
ภาพที่ 5.4 การตรวจประเมินสิ่งอำนวยความสะดวกชุมชนประเภททางลาดภายใน อบต.ท่างาม

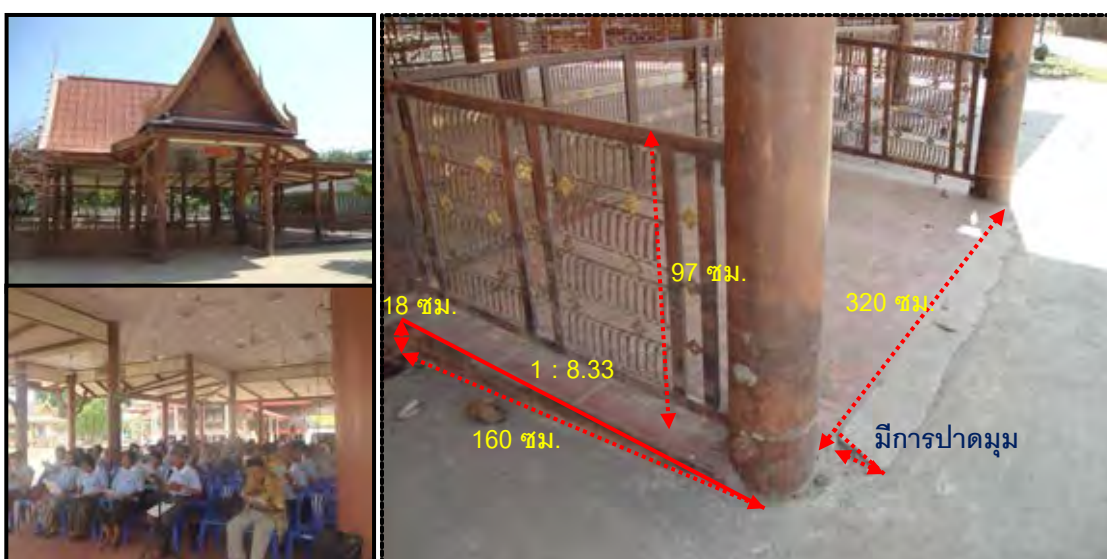
ภาพที่ 5.10 การตรวจประเมินสิ่งอำนวยความสะดวกชุมชนประเภททางลาด  
ในศาลาเอนกประสงค์ วัดท่าอิฐ

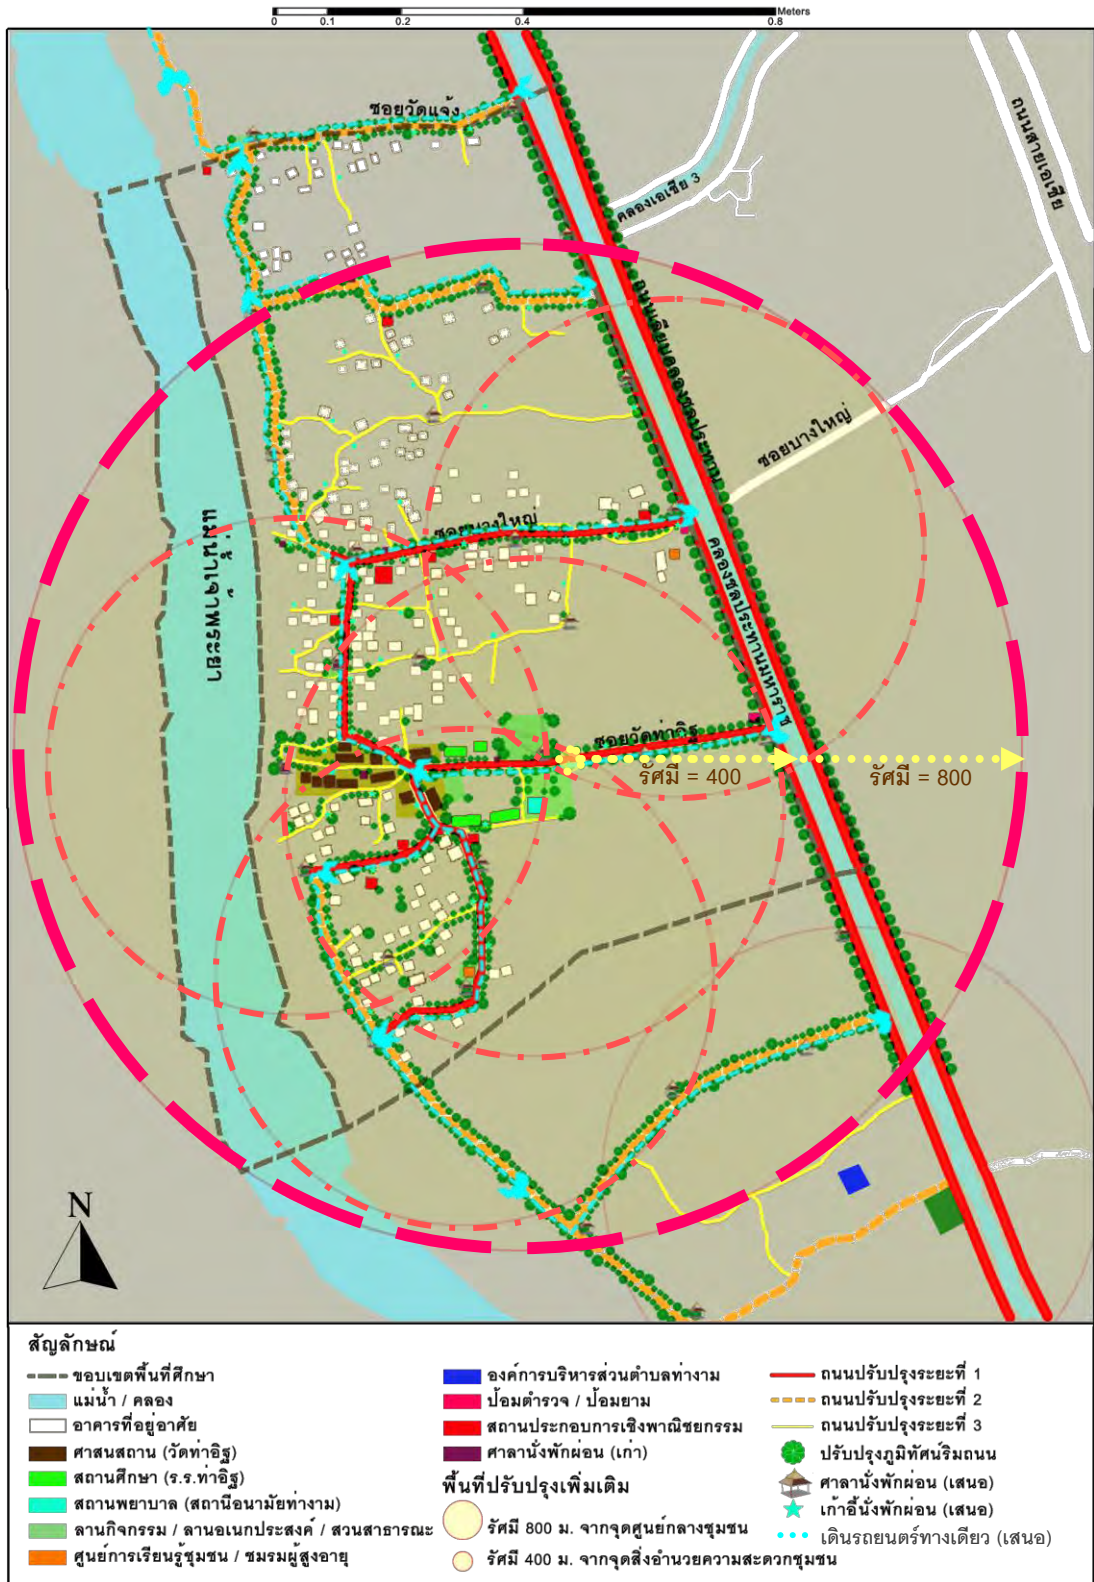
ภาพที่ 6.1 แสดงผังแม่บทในการปรับปรุงสิ่งอำนวยความสะดวกชุมชนชนบทของพื้นที่ศึกษา

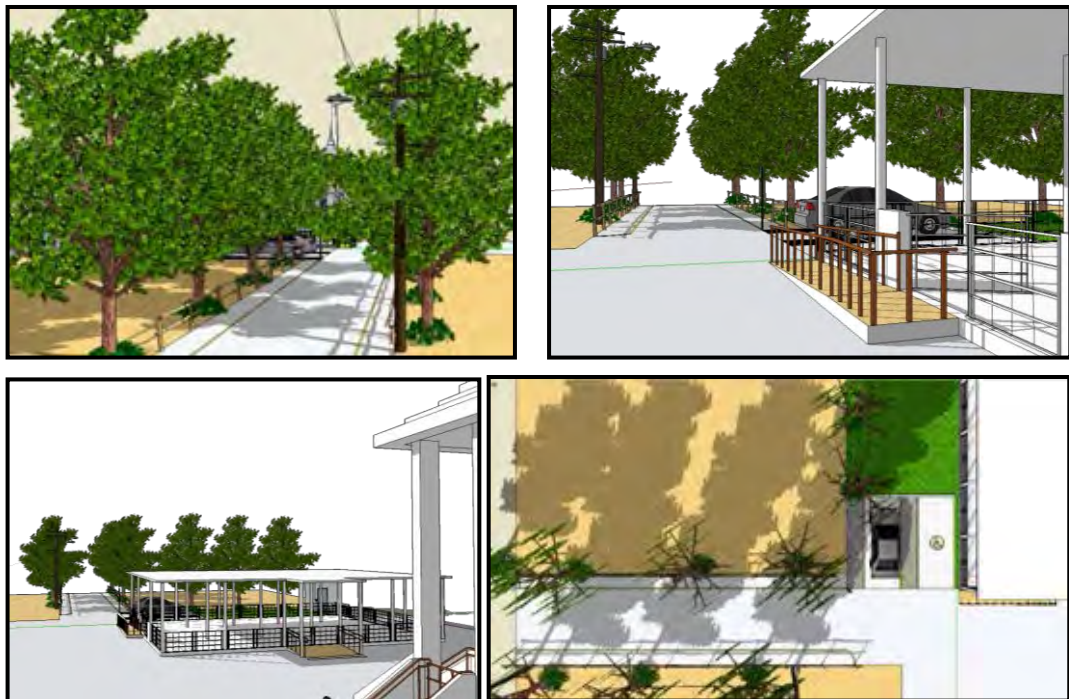
ภาพที่ 6.7 การปรับปรุงทางสัญจรที่มุ่งเข้าสู่วัดท่าอิฐ

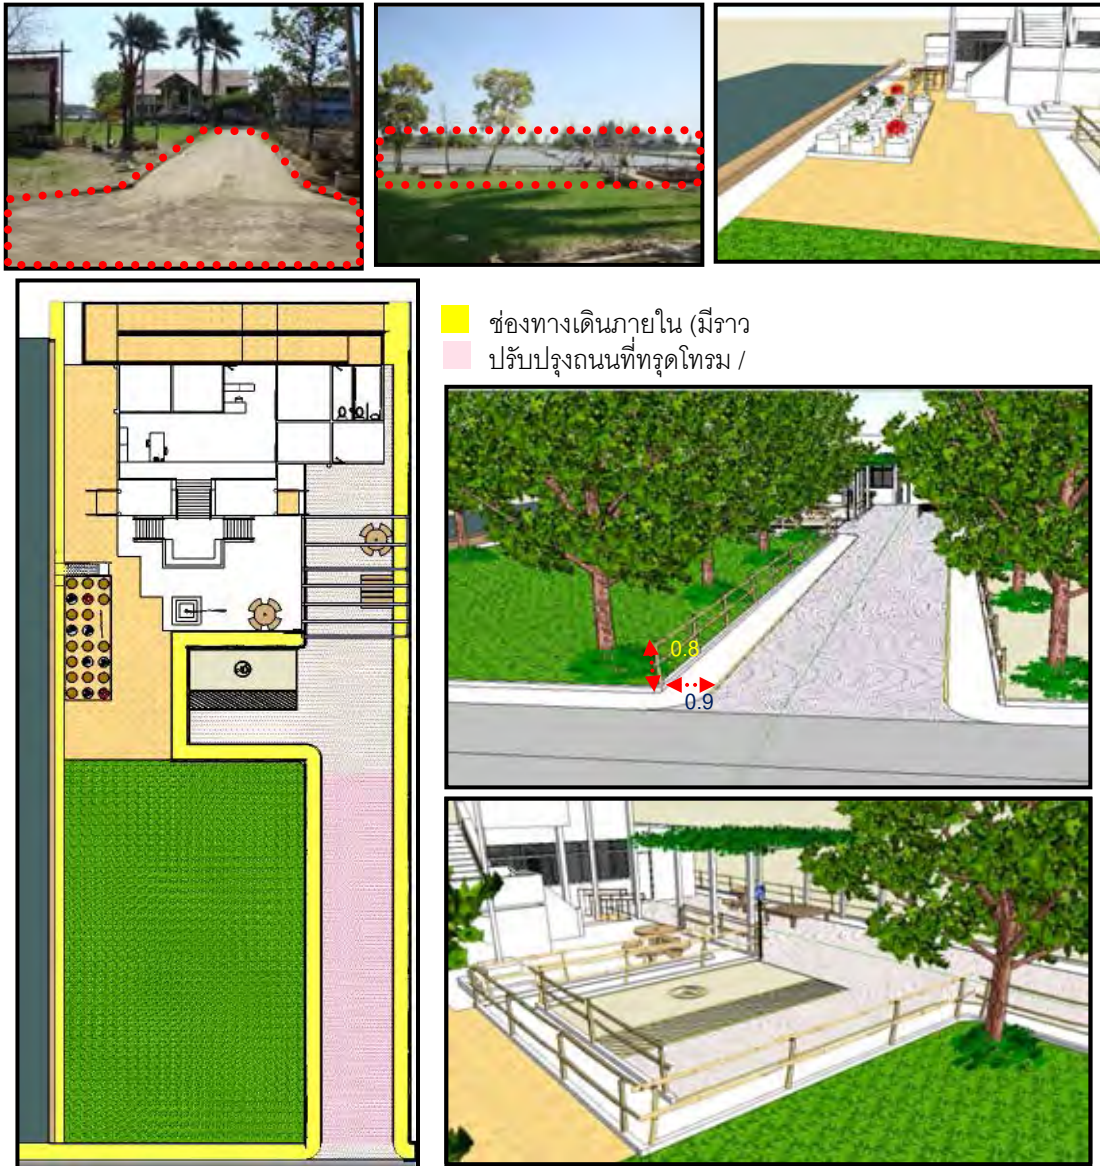
ภาพที่ 6.15 การปรับปรุงช่องทางเดินและทางเดินรถ ภายในสถานเอนามัยทำงาน

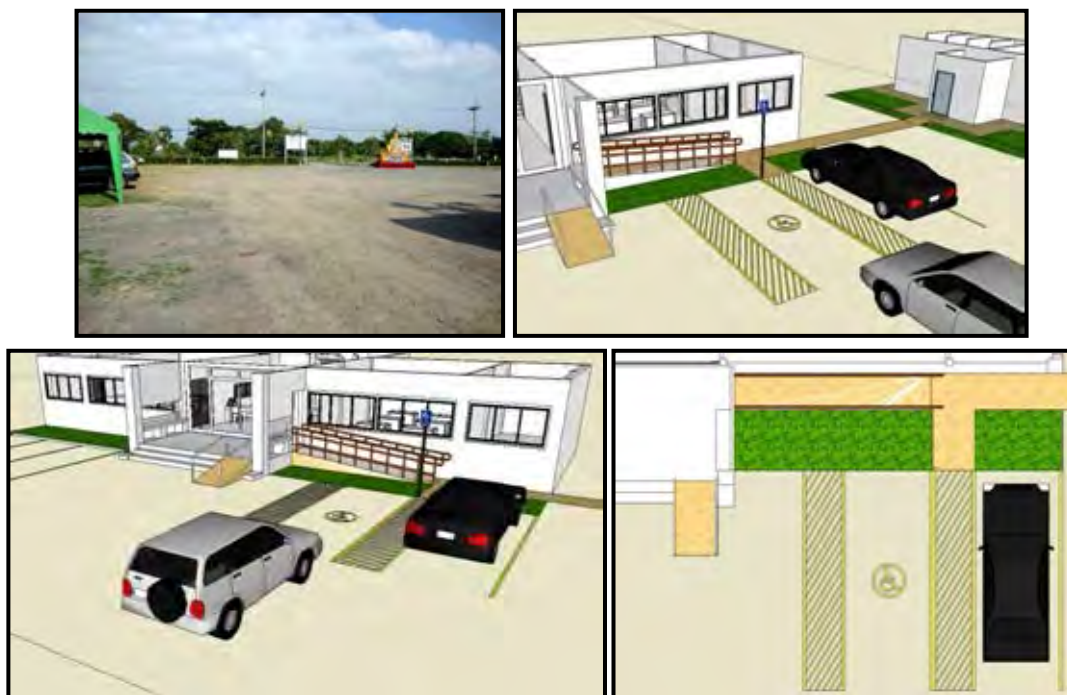
ภาพที่ 6.23 การปรับปรุงที่จอดรถสำหรับผู้สูงอายุ ภายใน อบต.ท่างาม
