การจัดหมวดหมู่หินทางวิศวกรรมสำหรับประเมินเสถียรภาพของลาดเอียงหิน
บริเวณเขื่อนน้อยศูนย์เครือข่ายการเรียนรู้เพื่อภูมิภาค
จุฬาลงกรณ์มหาวิทยาลัย จังหวัดสระบุรี

ENGINEERING ROCK MASS CLASSIFICATION FOR ROCK SLOPE STABILITY
ASSESSMENT AT NOI DAM SITE IN CENTER OF LEARNING NETWORK FOR THE
REGION CHULALONGKORN UNIVERSITY SARABURI PROVINCE

A Project Submitted in Partial Fulfillment of the Requirements
for the Degree of Bachelor of Science Program in Geology
Department of Geology, Faculty of Science, Chulalongkorn University
Academic Year 2017

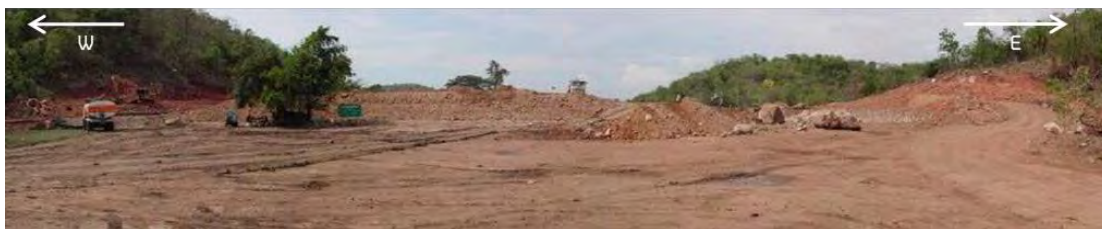
รูปที่ 2.2 แสดงภาพถ่ายมุมกว้างขณะกำลังดำเนินการก่อสร้างเขื่อน

ทั้ง 2 ผังเป็นฐานยันเขื่อน ที่นับได้ว่าเป็นลาดเอียงให้ที่เกิดขึ้นตามธรรมชาติ เนื่องจากในการก่อสร้างมีการใช้เพียงแค่รถแบคโฮในการขุดปรับหน้า (Scrape) ลาดเอียงหินให้ราบเรียบ ดังรูปที่ 2.2

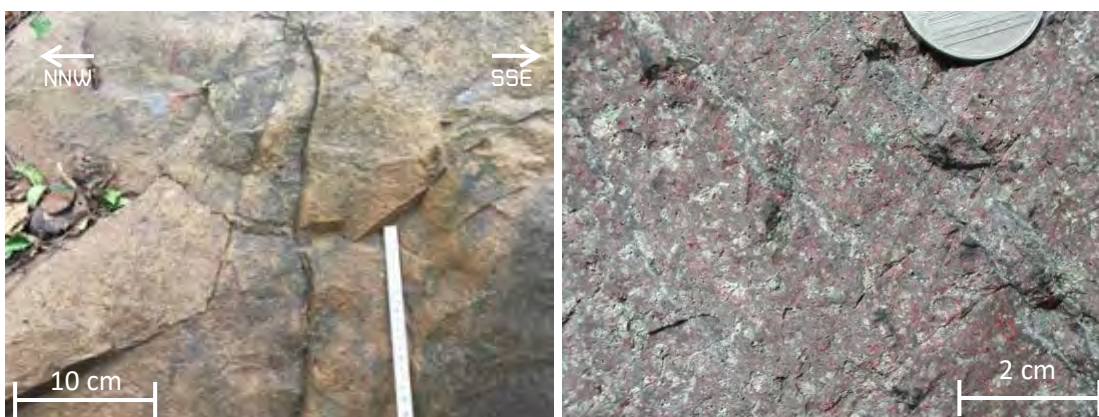
รูปที่ 2.3 (ซ้าย) หินโผล่ที่พบบริเวณจุดศึกษา (ขวา) ลักษณะของหินที่พบ

จากรายงานโครงการศึกษาเพิ่มเติมด้านธรณีวิทยา ธรณีวิทยาโครงสร้างและธรณีเคมี เพื่อโครงการพัฒนาที่ดินของจุฬาลงกรณ์มหาวิทยาลัย อำเภอแก่งคอย จังหวัดสระบุรี ของภาควิชาธรณีวิทยา (2549) บริเวณสถานที่ก่อสร้างสันเขื่อนกักเก็บน้ำในพื้นที่โครงการฯ ระบบพิกัดภูมิศาสตร์ $14^{\circ}31'31''$ N $101^{\circ}02'19''$ E ระบบเส้นกริด UTM 197067 (ระวาง 5238 III) สามารถพบหินโผล่ของหินแอนดีไซต์ที่มีสีน้ำตาลถึงน้ำตาลอมม่วงเข้ม มีลักษณะเนื้อหินแบบเนื้อจูน (aphanitic texture) และเนื้อดอก (porphyritic texture) หินโผล่ในบริเวณนี้แสดงลักษณะรอยแยกเป็นระบบหลายแนว ดังรูปที่ 2.3

จากข้อมูลหินที่พบในพื้นที่ศึกษาที่พบเป็นหินแอนดีไซต์ ซึ่งเป็นหินภูเขาไฟเมื่อทำการเทียบเคียงกับแผนที่ธรณีวิทยาประเทศไทย มาตรฐาน 1:250,000 ระวาง จังหวัดพระนครศรีอยุธยา ของกองธรณีวิทยา กรมทรัพยากรธรณี (2528) ดังรูปที่ 2.4 สามารถสรุปได้ว่าในบริเวณที่ทำการศึกษานั้นเป็นส่วนหนึ่งของ หินภูเขาไฟเขาใหญ่ (Khao Yai Volcanics) โดยหินที่พบในหมวดหินภูเขาไฟเขาใหญ่ ประกอบด้วย หินไรโอไรต์ หินแอนดีไซต์ หินเถ้าภูเขาไฟ (volcanic tuff) ที่มีส่วนประกอบแบบไรโอไรต์และแอนดีไซต์ หินกรวดภูเขาไฟ และหินกรวดเหลี่ยมภูเขาไฟ (กอง

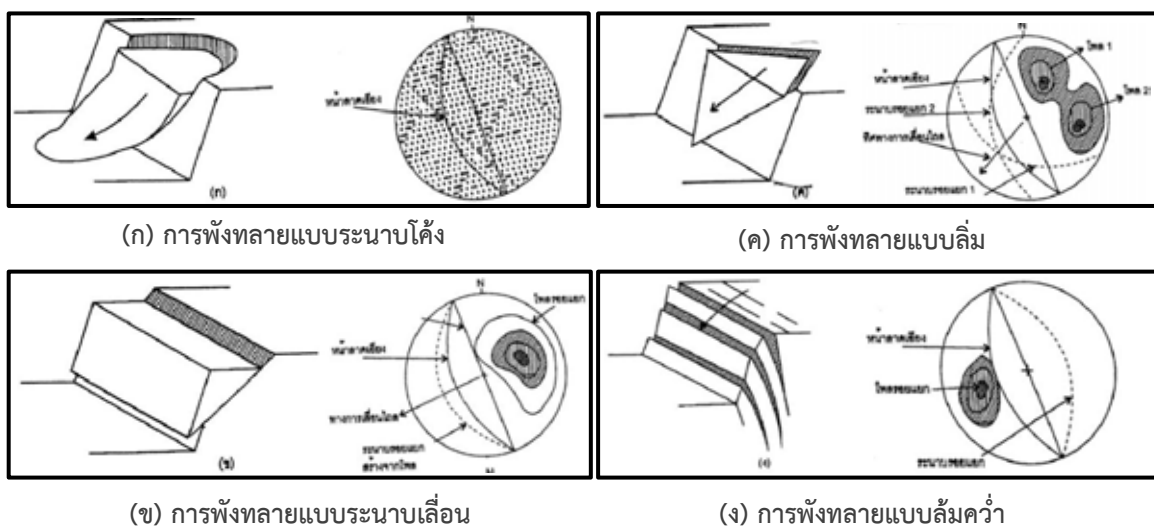
รูปที่ 3.3 แสดงรูปแบบการพังทลายจากวิเคราะห์แบบไคเนมาติก (ลัดดา วรรณขาว, 2542)

3.3.3 เปรียบเทียบความสัมพันธ์ระหว่างระนาบหน้าลาดเอียงกับระนาบของรอยไม่ต่อเนื่องในตาข่ายมิติ เพื่อพิจารณารูปแบบการพังทลาย และแนวโน้มการเคลื่อนตัว โดยการที่ระนาบของรอยไม่ต่อเนื่องต้องมีแนวการวางตัวที่อยู่ในแนวใกล้เคียง และมีมุมเอียงเทต่ำกว่าระนาบของหน้าลาดเอียงหินจึงจะปรากฏเห็น (Daylight) เป็นรูปแบบการพังทลายต่างๆทั้ง 4 แบบ ได้แก่ ระนาบเลื่อน ระนาบโค้ง ล้ม และล้มคว่ำ ดังรูปที่ 3.3

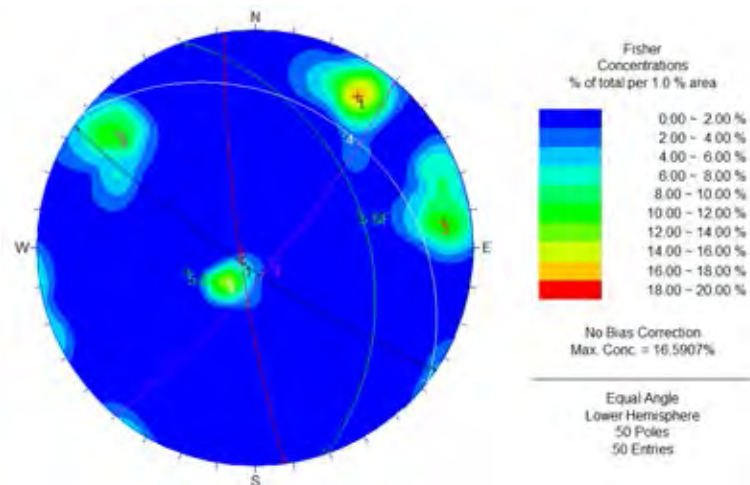
รูปที่ 4.2 แสดงตาข่ายมิติพร้อมข้อมูลระนาบรอยแตก 50 ข้อมูลของจุดศึกษา KN1

Joint set	strike	dip angle
1	124	80
2	172	82
3	40	78
4	308	22
Slope Face	340	36

จากรูปภาพ และตารางข้างต้นจะเห็นได้ชัดว่าพระนาบของรอยแตกทั้งหมด 4 ชุด จากฝั่งละ 50 ข้อมูล ใน KN1 KN2 ดังตารางที่ 6.1 และ 6.2 นอกจากนั้นค่าของระนาบรอยแตกมีความใกล้เคียงกัน ซึ่งอาจจะเป็นระนาบเดียวกันจากทั้ง 2 ฝั่ง ที่เกิดขึ้นในหินชนิดเดียวกัน และในช่วงเวลาเดียวกัน

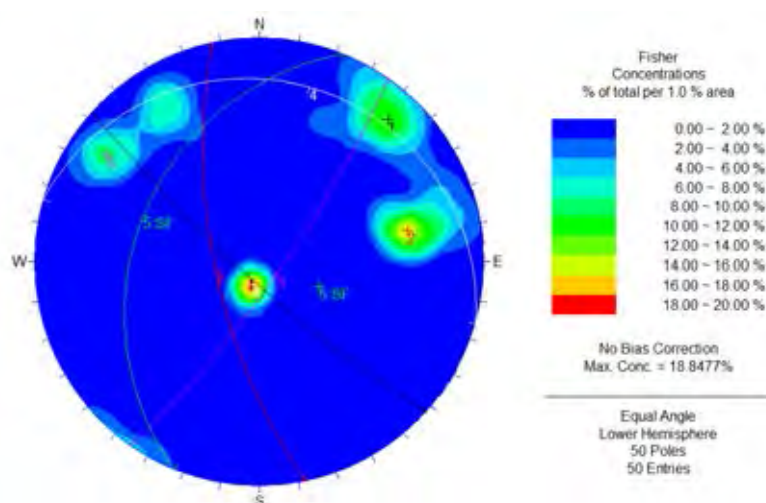
ตารางที่ 4.2 แสดงชุดของระนาบรอยแตก 4 ชุด ที่ได้จากตาข่ายมิติของจุดศึกษา KN2

Joint set	strike	dip angle
1	132	81
2	168	68
3	35	79
4	286	12
Slope Face	202	32

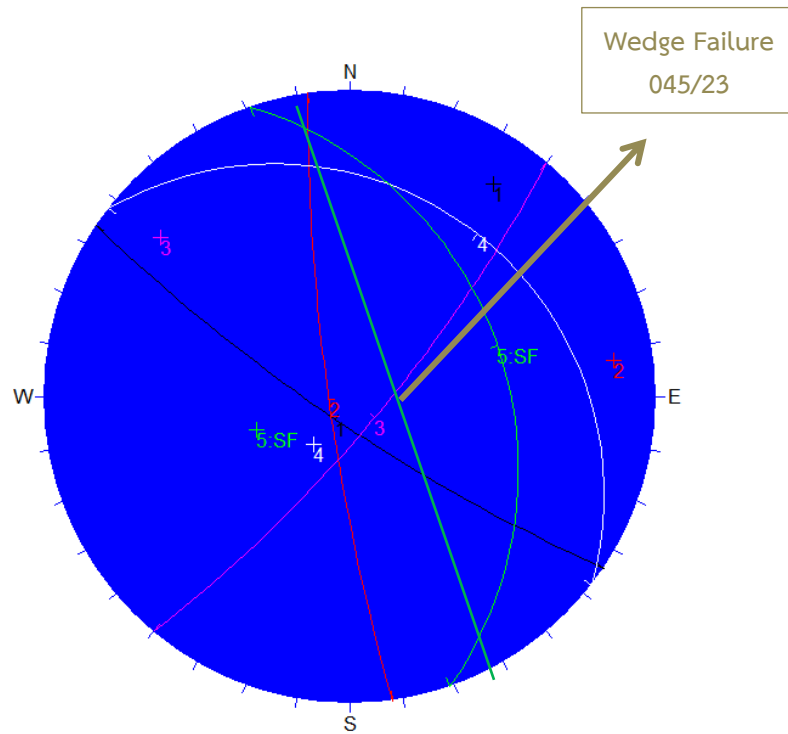
รูปที่ 4.4 แสดงตาข่ายมิติพร้อมข้อมูลระนาบหน้าลาดเอียงหิน รอยแตก พร้อมทั้งรูปแบบการพังทลาย KN1

ผลจากการประเมินรูปแบบการพังทลาย พบดังนี้ KN1 และ KN2 พบเฉพาะการพังทลายแบบล้มเพียงชนิดเดียว โดยสังเกตจากที่มีระนาบรอยแตกตัดกัน และมีมุมเอียงเทต่ำกว่าระนาบของหน้าลาดเอียงหินจึงจะปรากฏเห็น (Daylight) ซึ่งใน KN1 พบเป็นระนาบรอยแตก J3 และ J4 ตัดกันในแนวเส้น Trend 045° Plunge 23° ดังรูปที่ 4.3 ส่วน KN2 พบเป็นระนาบรอยแตก J2 และ J4 ตัดกันในแนวเส้น Trend 344° Plunge 11° ดังรูปที่ 4.4

แต่ในการประเมินครั้งนี้ค่ามุมเสียดทานสูงสุด ที่จะแสดงในตาข่ายมิติในรูปของกรวยเสียดทาน ซึ่งจะเป็นตัวควบคุมโอกาสของการเกิดการพังทลายด้วย เพราะเมื่อเราใส่กรวยเสียดทานลงไปแล้ว จะมีบริเวณพื้นที่ไม่เสถียรภาพที่เป็นพื้นที่ที่ระนาบของหน้าลาดเอียงหินตัดกับกรวยเสียดทาน ไม่สามารถใช้ได้เนื่องจากการประมาณค่ามุมเสียดทานสูงสุดจากค่าคะแนน RMR นั้นได้ค่าสูง คือ > 45° ซึ่งเป็นมุมที่สูงกว่าระนาบของหน้าลาดเอียงหิน เมื่อใส่ลงไปแล้วทำให้ไม่พื้นที่ไม่เสถียรภาพ จะใช้เพียงแค่การสังเกตเบื้องต้นว่ารูปแบบการพังทลายนั้นปรากฏเห็น (Daylight) หรือไม่

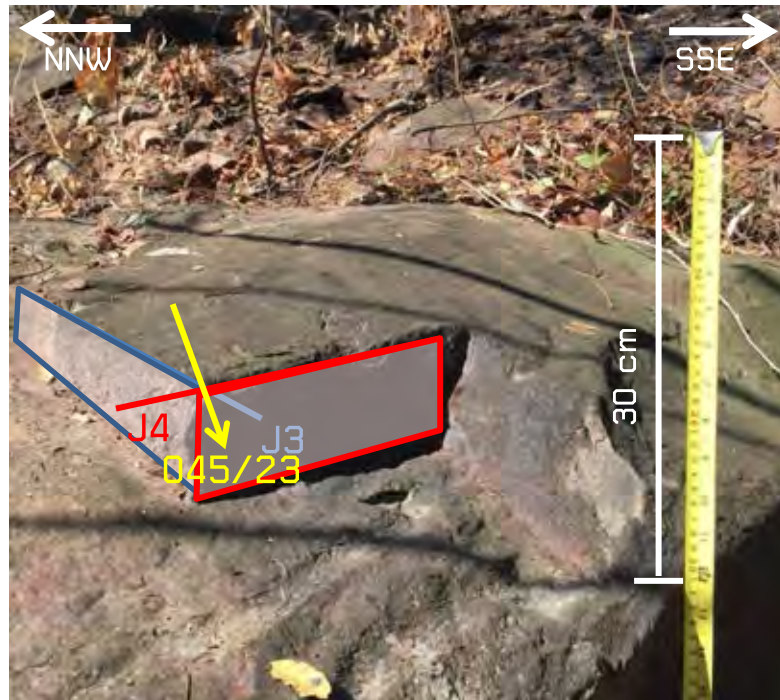
รูปที่ 5.1 แสดงลิ้มที่พบในจุดศึกษา KN1

ส่วนรูปแบบการพังทลายที่พบเป็นแบบลิ้มนั้น เมื่อทำการสำรวจในภาคสนามแล้ว มีการพบเป็นลิ้มที่เกิดจากการตัดกันของแนวรอยแตก 2 รอย ตามการวิเคราะห์แบบโคเนมาติกจริงทั้ง 2 ฝั่ง ดังรูปที่ 5.1 และ 5.2 แต่เนื่องจากรอยแตกนั้นมีระยะห่างกันตั้งแต่ 10 ถึง 40 เซนติเมตร เพียงเท่านั้น ซึ่งเป็นตัวควบคุมขนาดของลิ้ม อีกทั้งสภาพของรอยแตกส่วนใหญ่ มีความยาวของรอยแตกละเอียดกว่า 1 เมตร การเปิดของรอยแตกมีตั้งแต่ปิดถึงเพียงแค่ว่า 1 มิลลิเมตร ทำให้ได้รับผลกระทบจากแรงดันน้ำน้อย ความขรุขระของรอยแตกที่สูงทำให้มีแรงยึดเหนี่ยว และยังมีการผูกพันของรอยแตกที่ต่ำ ดังรูปที่ 5.3 จึงพบเป็นแค่เพียงลิ้มขนาดเล็กที่มีการยึดเกาะอยู่ในมวลหินอย่างแข็งแรง

ถึงแม้ว่าต่อไปในอนาคตหินมีการผุพังเพิ่มมากตามกาลเวลาและสภาพอากาศ จนอาจส่งผลให้หน้าลาดเอียงหินนี้มีการพังทลาย ก็จะมีเพียงแค่การพังทลายแบบลิ้มขนาดเล็ก และหินร่วงหล่น (Rock Fall) ที่มีขนาดเล็กตามระยะห่างของรอยแตกที่น้อย และเป็นรูปทรงสี่เหลี่ยมจากการที่มีรอยแตกตัดกันถึง 4 แนว โดยการสันนิษฐานนี้มีหลักฐานสนับสนุนจาก การพบหินร่วงหล่น (Rock Fall) ที่มีขนาดเล็กเป็นรูปทรงกล่องอยู่ตามพื้นบริเวณหน้าลาดเอียงหิน ดังรูปที่ 5.4 ที่อาจเกิดจากการพังทลายในอดีต จึงไม่เป็นอันตรายต่อโครงสร้างของตัวเขื่อนที่ใช้หน้าลาดเอียงหินนี้เป็นที่ค้ำยัน แต่ถ้ากังวลว่าจะเป็นอันตรายจากหินที่ร่วงหล่นแล้วอยู่เดิมก็สามารถทำป้ายเตือนหินร่วงหล่น หรือทำตาข่ายป้องกันการร่วงหล่นของหินบริเวณที่หน้าลาดเอียงหินได้ตามงบประมาณ

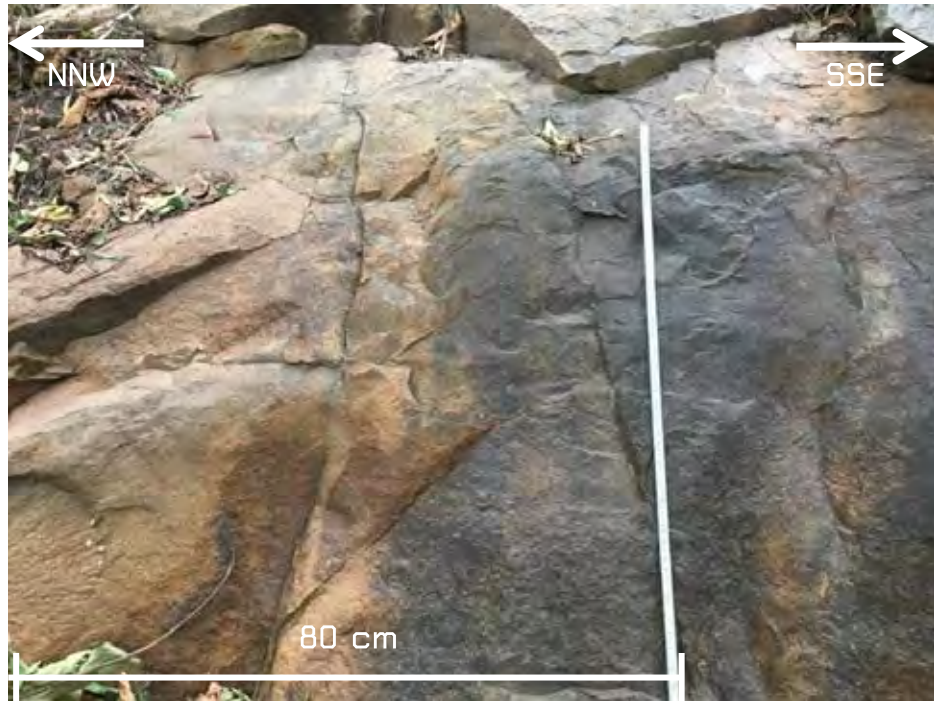
รูปที่ 5.3 แสดงสภาพรอยแตก

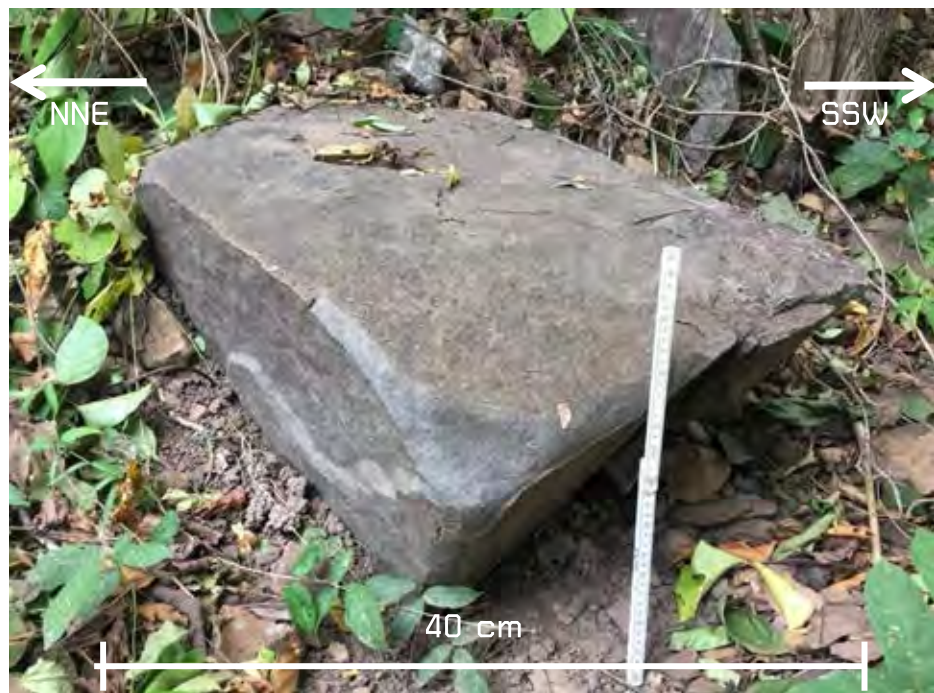
รูปที่ 5.4 แสดงหินที่ร่วงลงอยู่ตามบริเวณหน้าลาดเอียงหิน
