## บทที่ 3

### ผลการทดสอบ

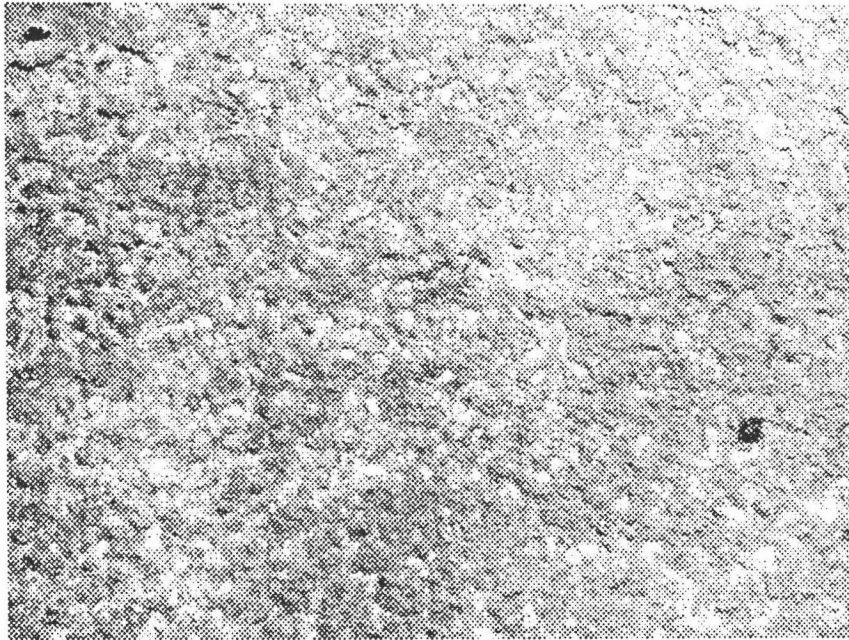
รูปที่ 3.4 ภาพตัวอย่างสำหรับทำฐานข้อมูลในกรณีมีหินลอยตัวมาก  
และไม่สามารถใช้งานได้

- ก. ภาพพื้นผิวถนนที่มีรอยร้าวและใช้งานไม่ได้จำนวน 18 ภาพ
- ข. ภาพพื้นผิวถนนที่มีกลุ่มของหินลอยตัว โดยไม่ระบุว่าใช้งานได้หรือไม่จำนวน 30 ภาพ
- ค. ภาพพื้นผิวถนนที่สามารถใช้งานได้จำนวน 22 ภาพ
- ตัวอย่างของภาพลักษณะต่าง ๆ กันแสดงอยู่ในรูปที่ 3.2 ถึง 3.5

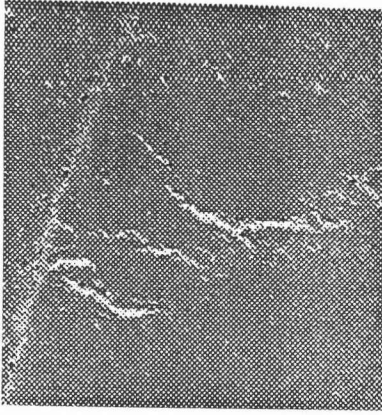
รูปที่ 3.7 a ภาพก่อนการประมวลผล
