## บทที่ 4

# การวิเคราะห์ตึกแถวริมถนนเจริญกรุงเพื่อการอนุรักษ์

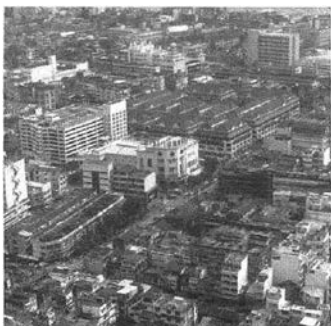
การตกแต่งผนังด้านหน้าตึกแถวนั้น เป็นไปอย่างอิสระตามการใช้สอยที่แตกต่างกัน ขึ้นอยู่กับเจ้าของตึกแถว ทำให้เกิดความหลากหลายในเรื่องของวัสดุ สี สิ่งตกแต่ง ป้ายโฆษณา กันสาด เป็นต้น รวมไปถึงขนาดความสูงของอาคาร และระยะถอยร่นของอาคารด้วย นอกจากนี้ตึกแถวริมถนนเจริญกรุงตลอดสายส่วนใหญ่เป็นอาคารพาณิชย์และร้านค้าต่างๆ ซึ่งมีทั้งตึกแถวดั้งเดิมปะปนกับตึกแถวรุ่นใหม่ ที่มีรูปแบบขัดแย้งและไม่กลมกลืนกับลักษณะอาคารดั้งเดิมที่หลงเหลืออยู่เลย ทำให้เกิดความหลากหลาย และเป็นการทำลายทัศนียภาพของถนนที่สำคัญสายนี้

ภาพที่ 163 ปัญหาด้านภูมิทัศน์ของบริเวณถนนเจริญกรุง

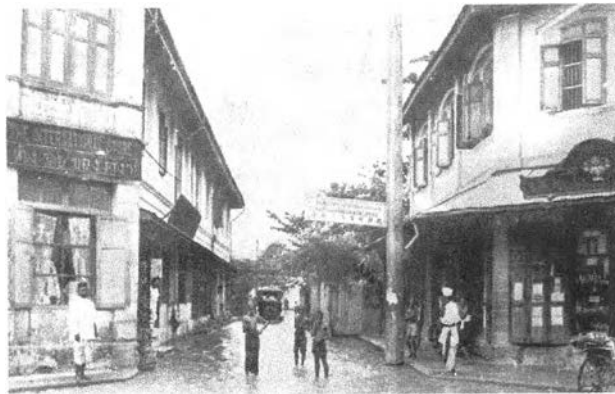
ภาพที่ 167 ปัญหาหน้าท่วมตึกแถวริมถนนเจริญกรุงตอนนอก บริเวณที่ทำการไปรษณีย์บางรัก

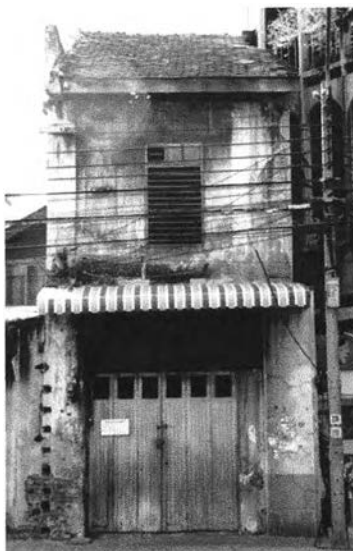
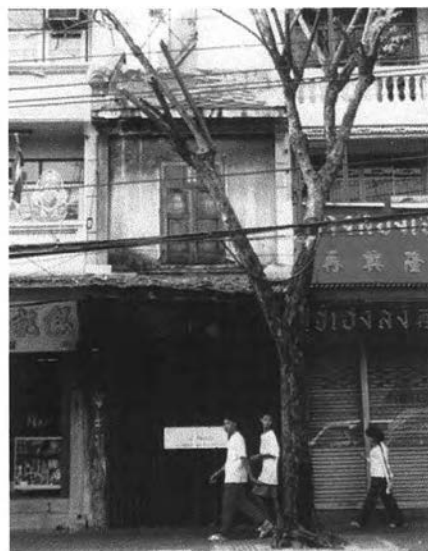
ส่วนความชื้นที่เกิดจากการกลั่นตัวของน้ำในอากาศและการดูดซับของวัสดุ ยังเป็นปัญหาสำคัญที่ทำให้วัสดุและโครงสร้างของตึกแถวริมถนนเจริญกรุง เสื่อมสภาพ ดังเช่น ปูนก่อเสื่อมสภาพ ปูนฉาบเปื้อยและหลุดร่อน ดังภาพที่ 162 และการที่ผนังของตึกแถวมีความชื้นสะสมอยู่นั้นเป็นแหล่งแพร่พันธุ์ของราและไลเคนที่เป็นจุลินทรีย์ในอากาศ โดยจุลินทรีย์พวกนี้มีการหลั่งน้ำย่อยซึ่งเป็นกรมมาย่อยสลายเนื้อปูนฉาบ ทำให้เปื้อยอยู่<sup>38</sup> นอกจากนี้ยังมีปัญหาความชื้นที่เกิดจากการซำรดของส่วนประกอบทางสถาปัตยกรรมด้วย เช่น หลังคาและวัสดุมุงหลังคา กันสาด หน้าต่าง ช่องลม ช่องแสง เป็นต้น

ภาพที่ 168 ปัญหาความชื้นที่เกิดจากความซำรดของส่วนประกอบทางสถาปัตยกรรม

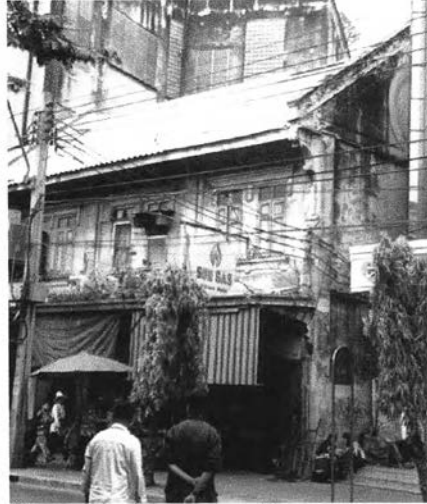
ภาพที่ 169 ปัญหาความชื้นของผนังที่ทำให้ราและไลเคนแพร่พันธุ์ จนเป็นคราบดำบนผนัง

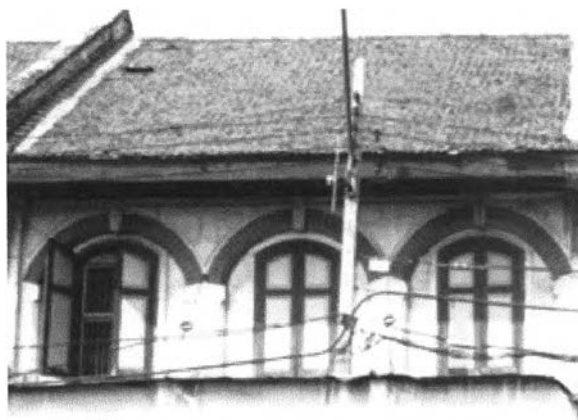
นอกจากนี้บริเวณรอยต่อของโครงหลังคาที่กำบังกันไฟบนหลังทุก 3 คูหายังเป็นมีรอยร้าว เนื่องจากการเชื่อมกันระหว่างวัสดุที่แตกต่างกัน นอกจากนี้ส่วนโครงสร้างของหลังคาของตึกแถวก็มีการเสื่อมและเปื่อย ด้วยสาเหตุมาจากเวลาและความชื้นในเนื้อไม้ ทำให้โครงหลังคาทรุดไม่สามารถรับน้ำหนักของกระเบื้องได้ จนเกิดรอยร้าว เป็นผลให้น้ำฝนหรือความชื้นเข้าสู่ตัวตึกแถว ส่วนหลังคาแบบแบนราบนั้นมีปัญหาเรื่องการระบายน้ำของหลังคาทำให้เกิดการขังของน้ำฝน จนทำให้วัสดุที่เป็นคอนกรีตเสริมเหล็กเสื่อมและทำให้ความชื้นซึมเข้าสู่ตัวอาคาร

ภาพที่ 171 ปัญหาทางสถาปัตยกรรมที่เกิดจากการชำรุดของส่วนประกอบของตึกแถวริมถนนเจริญกรุง ดังเช่น หลังคาไม้และวัสดุผนังที่เป็นกระเบื้องดินเผา และกันสาดสังกะสี

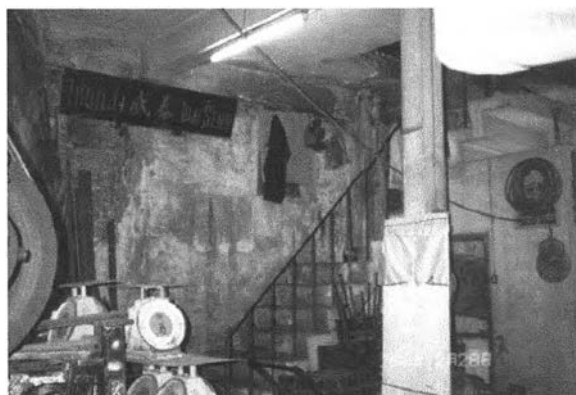
ส่วนประกอบทางสถาปัตยกรรมอื่นๆ ที่ชำรุด เช่น การแตกหักของกระຈกที่เป็นลูกฟักของหน้าต่างไม้บานเปิดคู่และประตูไม้ การชำรุดของช่องลมและช่องแสง รอยแตกร้าวของผนัง ฯลฯ ล้วนแต่เป็นตัวการสำคัญที่ทำให้น้ำฝนและความชื้นซึมเข้าสู่ตัวอาคารได้โดยตรง

ภาพที่ 172 ปัญหาทางสถาปัตยกรรมที่เกิดจากการชำรุดของส่วนประกอบของตึกแถวริมถนนเจริญกรุง ดังเช่น หลังคาแบบแบนราบ วัสดุคอนกรีตเสริมเหล็ก

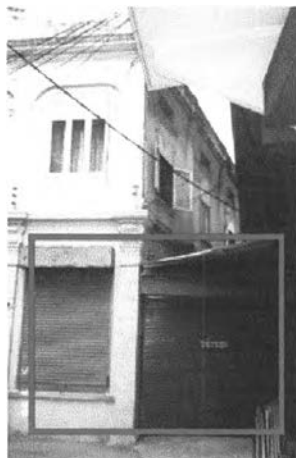
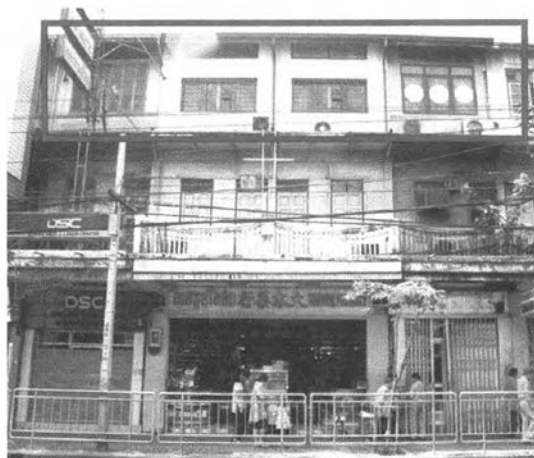
ตึกแถวริมถนนเจริญกรุงจำนวนมากมีการต่อเติมพื้นที่ใช้สอยบริเวณด้านข้าง ด้าน หลังของตึกแถว และส่วนหลังคาของอาคาร เนื่องมาจากความต้องการของเจ้าของโดย ปราศจากความเข้าใจในเรื่องของสถาปัตยกรรม ซึ่งการต่อเติมส่วนต่างๆ นี้ทำให้ลักษณะหน้า ตาของตึกแถวเก่าที่สร้างจากความพิถีพิถันของช่างที่มีฝีมือในอดีตถูกทำลาย นอกจากนี้การ ต่อเติมยังมีผลต่อการรับน้ำหนักของโครงสร้างหลักด้วย เช่น โครงสร้างที่เป็นกำแพงรับน้ำ หนัก หรือแม้แต่วัสดุเสาะและคาน เป็นต้น ซึ่งสาเหตุนี้ทำให้ตึกแถวขาดความมั่นคงและขาด ความสวยงามในแง่ศิลปสถาปัตยกรรม

ภาพที่ 173 ปัญหาทางสถาปัตยกรรมที่เกิดจากการต่อเติมพื้นที่ใช้สอย

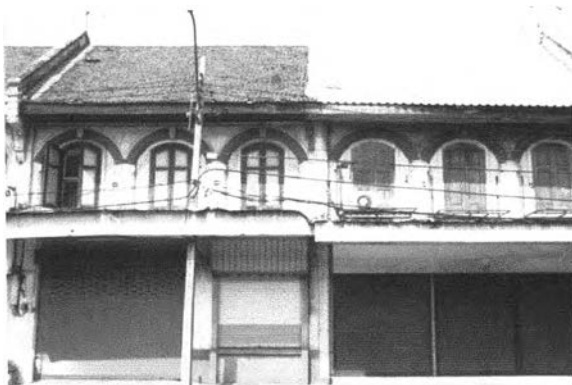
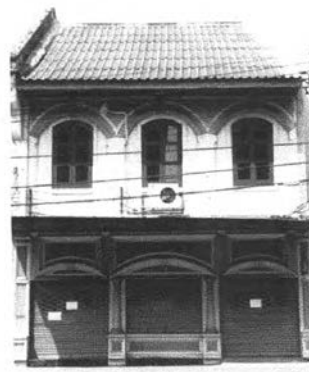
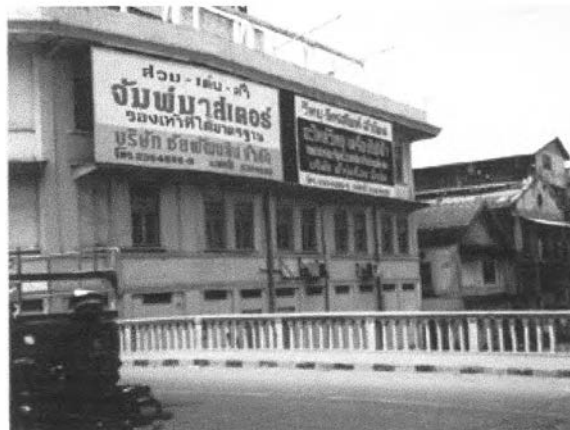
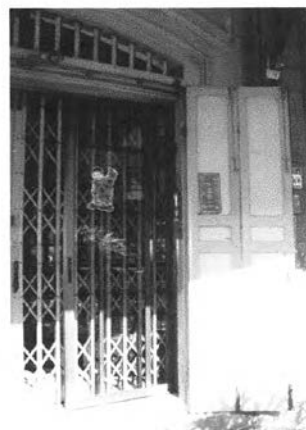
- การเปลี่ยนแปลงลักษณะส่วนยอดของตึกแถว เช่นการเปลี่ยนองศาของหลังคา การเปลี่ยน กระจับปี่หลังคาเป็นกระจับปี่สมัยใหม่หรือกระจับปี่แปดเหลี่ยม เป็นต้น
- การรื้อประตูบานเฟี้ยมไม้เดิมออกแล้วเปลี่ยนเป็นประตูเหล็กม้วน หรือประตูอลูมิเนียม ซึ่งวัสดุดังกล่าวมีพื้นผิวและสีที่สมัยใหม่ มีรูปแบบที่ไม่เหมาะสมกับลักษณะของตึกแถวที่ สร้างขึ้นในอดีต ทำให้เกิดการขัดแย้งกันระหว่างวัสดุสมัยใหม่กับหน้าตาอาคารเก่า

- การรื้อหน้าต่างไม้บานเปิดคู่ ออกแล้วแทนที่ด้วยหน้าต่างอลูมิเนียม หรือบางคูหามีการเปลี่ยนลูกฟักของหน้าต่างเดิม และมีการเพิ่มลูกกรงเหล็กตัดโลหะที่ขาดการออกแบบที่ดี
- การติดตั้งและเพิ่มส่วนประกอบตกแต่งหน้าร้าน เช่น ป้ายโฆษณาสมัยใหม่ กันสาดผ้าใบ การทาสีอาคารใหม่ที่ไม่เหมาะสม

ภาพที่ 175 ปัญหาการเปลี่ยนแปลงวัสดุและส่วนประกอบทางสถาปัตยกรรม เช่น กระเบื้องมุงหลังคา ประตูชั้นล่าง หน้าต่าง ผนังด้านหน้า และการติดป้ายโฆษณา ที่มีผลทำให้ลักษณะของตึกแถวเก่าเปลี่ยนแปลง

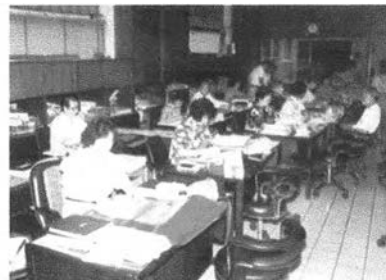
การเปลี่ยนแปลงการใช้สอยตึกแถวก็มีผลกระทบทางด้านความงามทางสถาปัตยกรรมภายในด้วย จากเดิมตึกแถวเป็นเพียงห้างร้านที่ไม่มีความซับซ้อนและมีผู้ใช้อาคารไม่มากนัก โดยชั้นล่างมีการใช้สอยเป็นร้านค้า ส่วนชั้นบนเป็นส่วนพักนอน แต่ในปัจจุบันตึกแถวริมถนนเจริญกรุงได้กลายเป็นสำนักงาน บริษัท ธนาคาร ซึ่งมีผู้ใช้อาคารมากขึ้น หรือบางคูหาเป็นเพียงโกดังเก็บสินค้าเพื่อค้าขายเท่านั้น

ภาพที่ 176 การเปลี่ยนแปลงการใช้สอยของตึกแถวที่มีผลกระทบต่อสถาปัตยกรรมภายใน

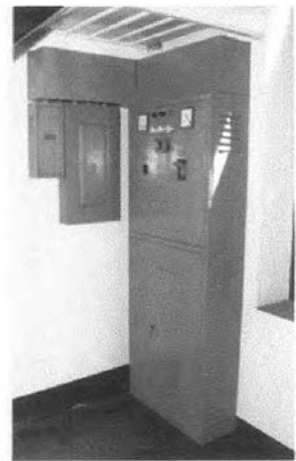
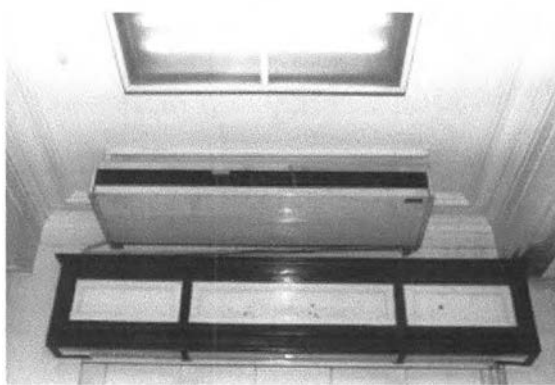
เนื่องจากปัญหาในเรื่องของมลภาวะทางอากาศและสภาพอากาศในกรุงเทพฯ โดยเฉพาะริมถนนเจริญกรุง ซึ่งมีปัญหาเรื่องควันพิษจากท่อไอเสียรถยนต์ ทำให้ตึกแถวเก่าแทบทุกหลังมีการติดตั้งระบบปรับอากาศ โดยตัว Condensing Unit คือส่วนระบายความร้อนของเครื่องปรับอากาศนี้ต้องติดตั้งภายนอกตึกแถวโดยไม่คำนึงถึงความสวยงามของลักษณะภายนอกของตึกแถว นอกจากนี้ ตึกแถวที่ได้เปลี่ยนเป็นอาคารสาธารณะ เช่น ธนาคาร สำนักงานต่างๆ ฯลฯ ได้มีการเปลี่ยนระบบไฟฟ้าที่มีกำลังไฟมากขึ้น รวมไปถึงการเปลี่ยนรูปแบบดวงโคมสมัยใหม่ที่ใช้หลอดฟลูออเรสเซนต์ ทำให้ระบบทางวิศวกรรมสมัยใหม่นี้เป็นส่วนที่ทำให้ความงามทางสถาปัตยกรรมทั้งภายนอกและภายในของตึกแถวเก่าริมถนนเจริญกรุง

ภาพที่ 177 ปัญหาการเพิ่มและการติดตั้งระบบวิศวกรรมสมัยใหม่ของตึกแถว

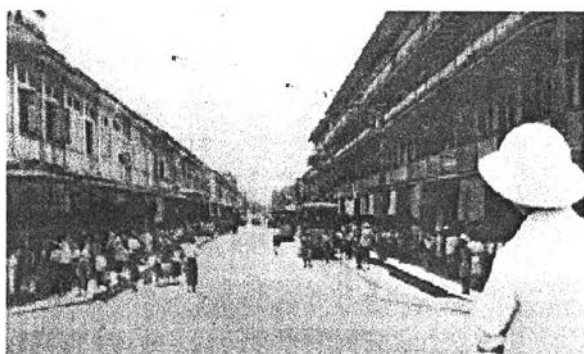
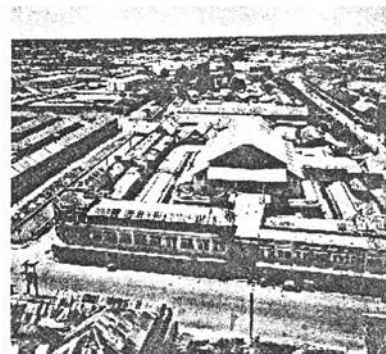
ภาพที่ 178 คุณค่าทางด้านสุนทรียภาพของตึกแถวริมถนนเจริญกรุงในอดีตที่มีความเป็นระเบียบและมีลักษณะคล้ายคลึงกัน ส่งผลให้เกิดความงามของบริเวณถนนเจริญกรุง ทั้งตอนนอกและตอนในบริเวณบางรักกับตลาดบำเพ็ญบุญ

ตึกแถวริมถนนเจริญกรุงที่สร้างขึ้นในสมัยรัชกาลที่ 4 ถึงรัชกาลที่ 7 นั้น ที่ยังคงปรากฏหลงเหลืออยู่ในปัจจุบันนั้น ไม่มีความต่อเนื่องของชุดตึกแถว เนื่องมาจากตึกแถวชุดประวัติศาสตร์ดังกล่าวได้ถูกรื้อถอนเป็นจำนวนมาก เพื่อนำที่ดินมาสร้างอาคารตึกแถวสมัยใหม่ที่ได้มีความงามด้านสถาปัตยกรรมและไม่ได้มีความกลมกลืนสอดคล้องกับลักษณะของตึกแถวดั้งเดิมเลย เพียงเพราะต้องการผลประโยชน์และผลกำไรจากการเปิดให้เช่าเพิ่มขึ้น จึงเป็นปัญหาของความงามของบริเวณที่ไม่มีความเป็นอันหนึ่งอันเดียวกันทั้งชุดเหมือนความงามของตึกแถวในอดีต ที่ส่งเสริมคุณค่าทางสุนทรียภาพของย่านและเมืองด้วย

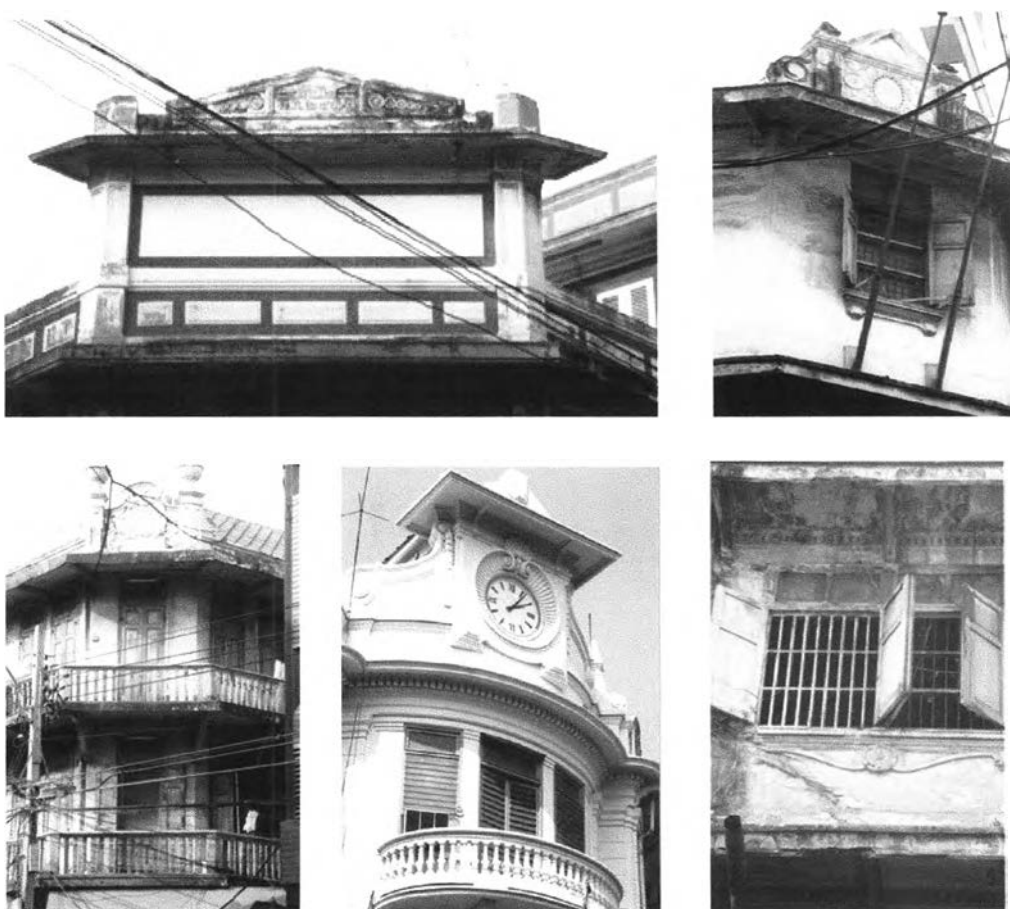
การพิจารณาคุณค่าทางด้านสถาปัตยกรรมและศิลปกรรมของชุดตึกแถวเก่า ริมถนนเจริญกรุงนั้น พิจารณาจากลักษณะทางสถาปัตยกรรมและการประดับตกแต่ง ดังเช่น ทรงหลังคา ผนังด้านหน้าตึกแถว ประตู หน้าต่าง ช่องลมและช่องแสง ส่วนประดับตกแต่ง เป็นต้น นอกจากนี้ยังพิจารณาในเรื่องของโครงสร้างและวัสดุที่ใช้ในยุคสมัยนั้นด้วย เช่น โครงสร้างหลังคาและวัสดุผนัง ผนัง ฝ้าเพดาน และบันได เป็นต้น

ภาพที่ 179 คุณค่าด้านสุนทรียภาพทางสถาปัตยกรรมและศิลปกรรมของชุดตึกแถวริมถนนเจริญกรุงที่สร้างขึ้นในสมัยรัชกาลที่ 4 ถึงรัชกาลที่ 7 ซึ่งพิจารณาจากความพิถีพิถันในการสร้าง โดยมีการประดับตกแต่งด้วยลวดลายปูนปั้น โดยเฉพาะในส่วนที่เป็นยอดของตึกแถวชุดหัวมุม และรอบประตูหน้าต่าง

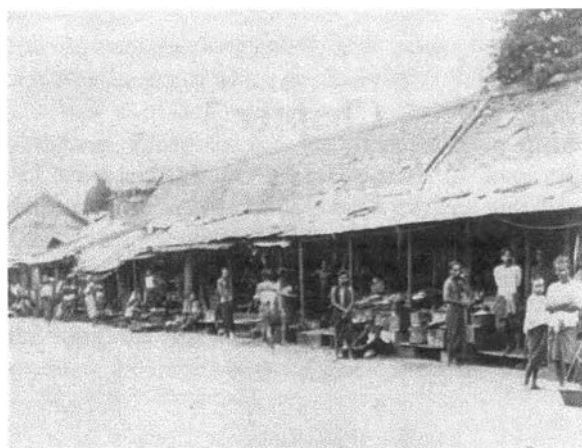
ภาพที่ 180 ลักษณะเรือนแถวในสมัยรัชกาลที่ 4 ซึ่งแสดงคุณค่าด้านเหตุการณ์ทางประวัติศาสตร์
