บทที่ 4

ผลการทดลอง

4.1 ผลการทดลองวัดสัญญาณอะคูสติค

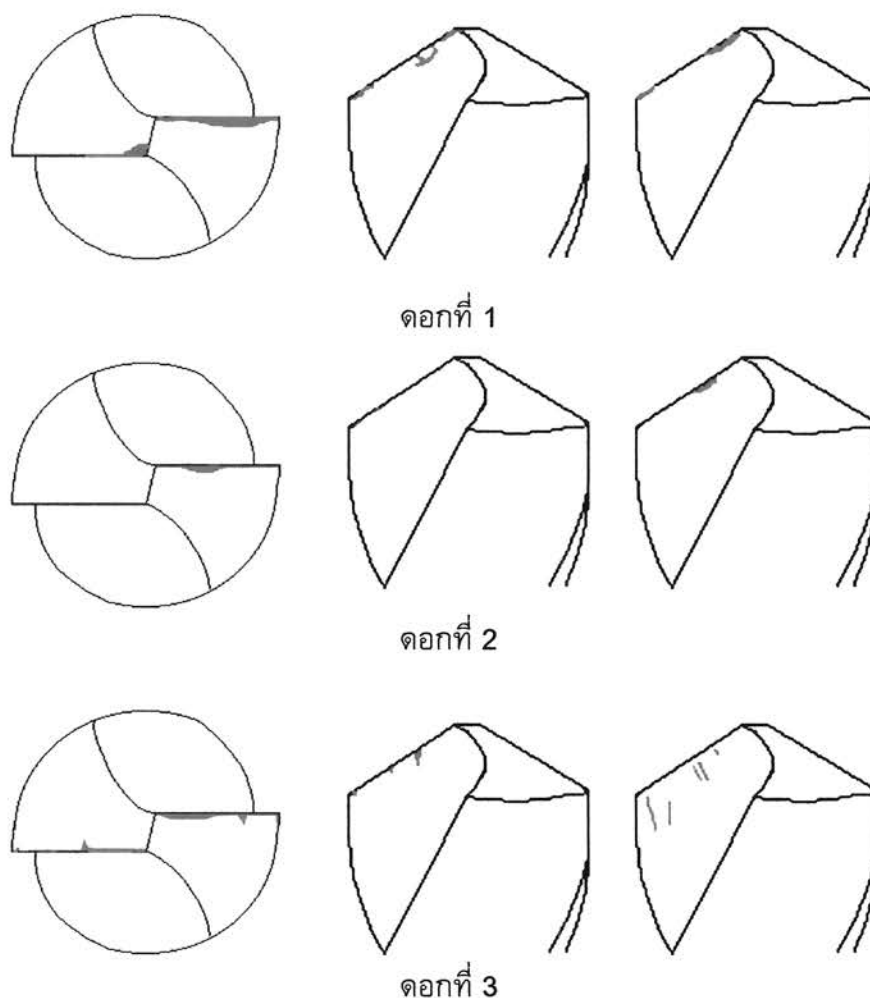
รูปที่ 4.9 ตำแหน่งการสึกหรอของปลายดอกสว่าน
อัตราเร็วรอบ 450 รอบต่อนาที อัตราการป้อน 0.08 มิลลิเมตรต่อรอบ

ดอกสว่านเกิดการสึกหรอเล็กน้อยตรงบริเวณคมตัด (Cutting Edge) หลังจากเจาะครบ 1600 รูเจาะ รูปที่ 4.9 แสดงตำแหน่งการสึกหรอของปลายดอกสว่านทั้ง 3 ดอก ขณะที่รูปที่ 4.10 เป็นภาพถ่ายแสดงลักษณะการสึกหรอของปลายดอกสว่านทั้ง 3 ดอก เทียบกับดอกสว่านใหม่ พบว่าส่วนต่างๆ ของดอกสว่านยังคงมีสภาพดีแม้ว่าจะมีการสึกหรอของคมตัดเล็กน้อย มีลักษณะของการค่อยๆ สูญเสียเนื้อดอกสว่านในรูปของ Flank wear และ Crater wear แต่ยังสามารถนำไปใช้งานหรือทำการเจาะเพิ่มต่อไปได้

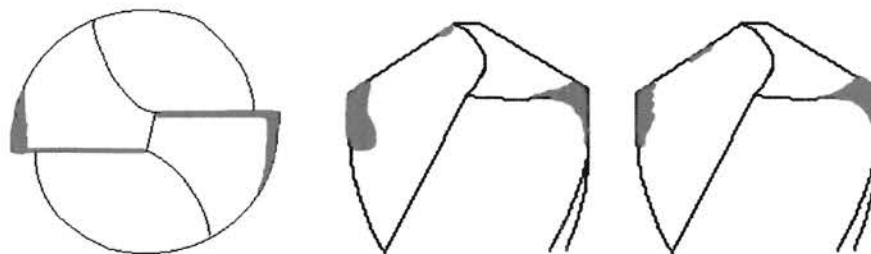
รูปที่ 4.13 ตำแหน่งการสึกหรอของปลายดอกสว่าน
อัตราเร็วรอบ 710 รอบต่อนาที อัตราการป้อน 0.08 มิลลิเมตรต่อรอบ

ดอกสว่านเกิดการสึกหรอสูงตรงบริเวณขอบของดอกสว่าน (Margin) และบริเวณคมตัด (Cutting Edge) มีการแตกบิ่นของปลายดอกสว่านรวมถึงการเกาะติดของเศษโลหะ ตำแหน่งและลักษณะการสึกหรอของปลายดอกสว่านแสดงไว้ในรูปที่ 4.13 และ 4.14 ตามลำดับ เมื่อทำการเจาะครบ 1600 รูเจาะ พบว่าดอกสว่านไม่สามารถนำไปใช้งานต่อได้อีก เนื่องจากเกิดเสียงดังมากในขณะที่เจาะและเครื่องเจาะมีอาการสั่น ซึ่งหากทำการเจาะต่อไปอาจทำให้เกิดอันตรายและความเสียหายได้

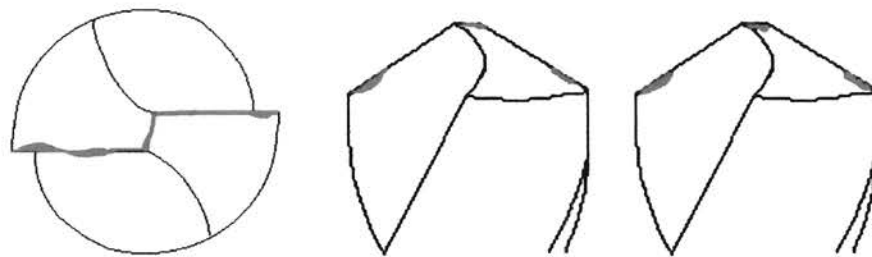
รูปที่ 4.15 ตำแหน่งการสึกหรอของปลายดอกสว่าน
อัตราเร็วรอบ 710 รอบต่อนาที อัตราการป้อน 0.20 มิลลิเมตรต่อรอบ

ดอกสว่านเกิดการสึกหรอเล็กน้อยตรงบริเวณคมตัด (Cutting Edge) และจุดนำศูนย์ (Dead Center) อยู่ในลักษณะของ Flank wear เมื่อทำการเจาะครบ 1600 รูเจาะพบว่าดอกสว่านยังคงมีสภาพดี สามารถนำไปใช้งานหรือทำการเจาะเพิ่มต่อได้ รูปที่ 4.15 แสดงตำแหน่งการสึกหรอของปลายดอกสว่านและรูปที่ 4.16 แสดงลักษณะการสึกหรอของปลายดอกสว่านจากการทดลองนี้

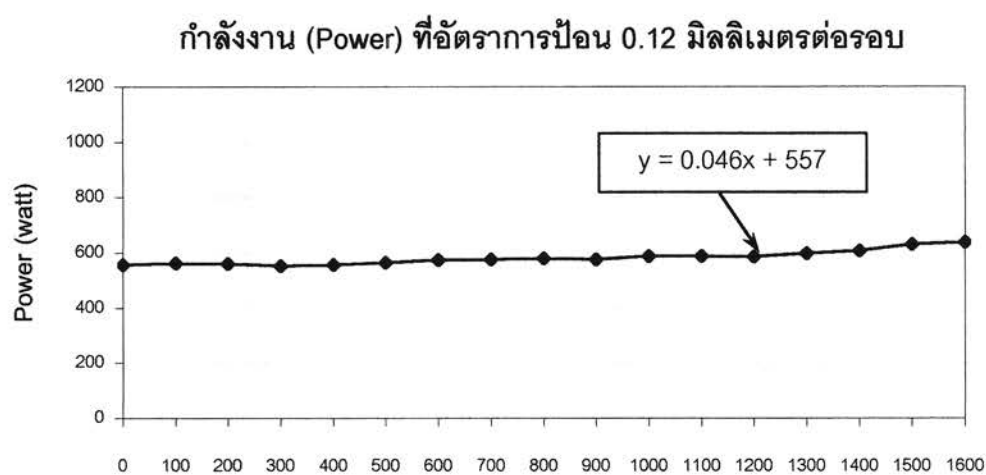
รูปที่ 4.18 ความสัมพันธ์ระหว่างกำลังงานกับลำดับที่ของรูเจาะ ที่อัตราเร็วรอบ 450 รอบต่อนาที

ค่ากำลังงานที่วัดได้ช่วงรูเจาะที่ 1-1600 มีแนวโน้มเพิ่มขึ้นเล็กน้อย ความสัมพันธ์ที่ได้มีลักษณะเชิงเส้น สมการเฉลี่ยของกำลังงานคือ $y = 0.050x + 481$ กำลังงานที่เครื่องเจาะใช้ขณะที่ดอกสว่านยังใหม่และคมมีค่าเฉลี่ย 481 วัตต์ เมื่อเจาะครบ 1600 รูเจาะ วัดกำลังงานเฉลี่ยได้ 566 วัตต์ ดังแสดงในรูปที่ 4.18 ดอกสว่านสึกหรอเล็กน้อยตรงบริเวณคมตัด โดยรวมแล้วดอกสว่านยังคงมีสภาพดี สามารถใช้ทำการเจาะต่อไปได้

ค่ากำลังงานที่วัดได้ช่วงรูเจาะที่ 1-1600 มีแนวโน้มเพิ่มขึ้นเล็กน้อย ความสัมพันธ์ที่ได้มีลักษณะเชิงเส้น สมการเฉลี่ยของกำลังงานคือ $y = 0.046x + 557$ กำลังงานที่เครื่องเจาะใช้ขณะที่ดอกสว่านยังใหม่และคมมีค่าเฉลี่ย 557 วัตต์ เมื่อเจาะครบ 1600 รูเจาะ วัดกำลังงานเฉลี่ยได้ 640 วัตต์ ดังแสดงในรูปที่ 4.18 ดอกสว่านเกิดการสึกหรอเล็กน้อยตรงบริเวณคมตัด ส่วนอื่นยังคงมีสภาพดีสามารถนำไปใช้งานต่อไปได้

การทดลองนี้ไม่สามารถทำการเจาะได้ครบ 1600 รูเจาะ เนื่องจากเมื่อถึงช่วงรูเจาะที่ 850-1000 ดอกสว่านมีการสึกหรอค่อนข้างมากทำให้ไม่สามารถทำการเจาะต่อได้อีก โดยวิธีการป้อนอัตโนมัติ กำลังงานที่วัดได้ลดลงเนื่องจากดอกสว่านเจาะไม่ทะลุแผ่นเหล็ก แต่เมื่อผู้วิจัยทำการป้อนด้วยวิธีใช้มือรั้งคันทันโยกอัตโนมัติเพื่อไม่ให้ติดตัวกลับ ทำให้เจาะต่อไปจนครบ 1200 รูเจาะ พบว่ากำลังงานที่เครื่องเจาะใช้ขณะที่ดอกสว่านยังใหม่และคมมีค่าเฉลี่ย 777 วัตต์ กำลังงานที่วัดได้เมื่อถึงรูเจาะที่ 1200 มีค่าเฉลี่ย 1098 วัตต์ ความสัมพันธ์ที่ได้มีลักษณะเชิงเส้น สมการเฉลี่ยของกำลังงานคือ $y = 0.093x + 777$ ดังแสดงในรูปที่ 4.18 ดอกสว่านเกิดการสึกหรอสูงมากบริเวณจุดนำศูนย์และคมตัด

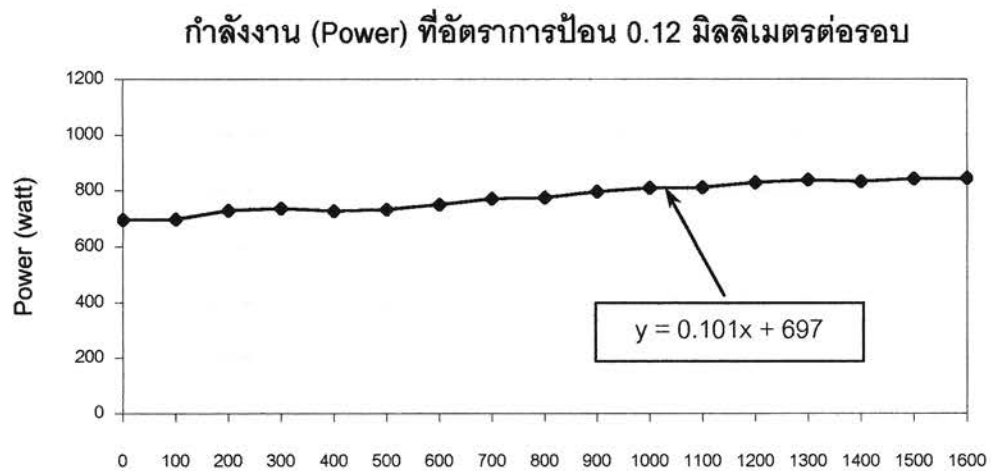
รูปที่ 4.19 ความสัมพันธ์ระหว่างกำลังงานกับลำดับที่ของรูเจาะ
ที่อัตราเร็วรอบ 710 รอบต่อนาที

ค่ากำลังงานที่วัดได้ช่วงรูเจาะที่ 1-1600 มีแนวโน้มเพิ่มขึ้นค่อนข้างชัดเจน ความสัมพันธ์ที่ได้มีลักษณะเชิงเส้น สมการเฉลี่ยของกำลังงานคือ $y = 0.213x + 629$ กำลังงานที่เครื่องเจาะใช้ขณะที่ดอกสว่านยังใหม่และคมมีค่าเฉลี่ย 629 วัตต์ เมื่อเจาะครบ 1600 รูเจาะ วัดกำลังงานเฉลี่ยได้ 996 วัตต์ ดังแสดงในรูปที่ 4.19 ดอกสว่านไม่สามารถนำไปใช้งานต่อได้และเกิดการสึกหรอมากตรงบริเวณขอบของดอกสว่านและบริเวณคมตัด

ค่ากำลังงานที่วัดได้ช่วงรูเจาะที่ 1-1600 มีแนวโน้มเพิ่มขึ้น ความสัมพันธ์ที่ได้มีลักษณะเชิงเส้น สมการเฉลี่ยของกำลังงานคือ $y = 0.101x + 697$ กำลังงานที่เครื่องเจาะใช้ขณะที่ดอกสว่านยังใหม่และคมมีค่าเฉลี่ย 697 วัตต์ เมื่อเจาะครบ 1600 รูเจาะ วัดกำลังงานเฉลี่ยได้ 845 วัตต์ ดังแสดงในรูปที่ 4.19 ดอกสว่านเกิดการสึกหรอตรงบริเวณคมตัด ส่วนอื่นยังคงมีสภาพดีสามารถนำไปใช้งานต่อได้

ค่ากำลังงานที่วัดได้ช่วงรูเจาะที่ 1-1600 มีแนวโน้มเพิ่มขึ้นค่อนข้างชัดเจน ความสัมพันธ์ที่ได้มีลักษณะเชิงเส้น สมการเฉลี่ยของกำลังงานคือ $y = 0.070x + 1078$ กำลังงานที่เครื่องเจาะใช้ขณะที่ดอกสว่านยังใหม่และคมมีค่าเฉลี่ย 1078 วัตต์ เมื่อเจาะครบ 1600 รูเจาะ วัดกำลังงานเฉลี่ยได้ 1198 วัตต์ ดังแสดงในรูปที่ 4.19 ดอกสว่านเกิดการสึกหรอเล็กน้อยตรงบริเวณคมตัด ส่วนอื่นยังคงมีสภาพดี สามารถนำไปใช้งานต่อได้

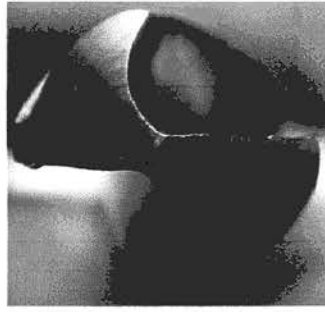
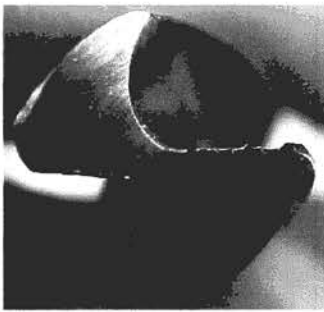
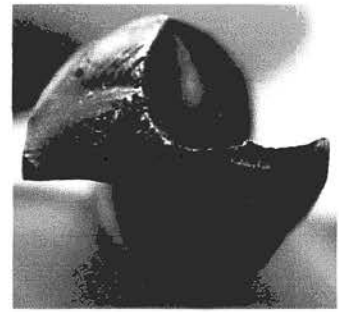
รูปที่ 4.21 ลักษณะการสึกหรอของปลายดอกสว่านในการทดลองวัดกำลังงาน

ตำแหน่งและภาพถ่ายลักษณะการสีกรหรือของปลายดอกสว่านหลังจากการทดลองวัดกำลังงานที่เงื่อนไขต่างๆ ดังแสดงไว้ในรูปที่ 4.20 และ 4.21 ตามลำดับ

อัตราเร็วรอบ (รอบต่อนาที)	อัตราการป้อน (มิลลิเมตรต่อรอบ)		
	0.08	0.12	0.2
280	ดอกสว่านสึกหรอเล็กน้อย บริเวณคมตัด เมื่อเจาะครบ 1600 รูเจาะ ดอกสว่านยังคงมีสภาพดี สามารถนำไปใช้งานหรือทำการเจาะเพิ่มต่อได้	ดอกสว่านสึกหรอเล็กน้อย บริเวณคมตัด เมื่อเจาะครบ 1600 รูเจาะ ดอกสว่านยังคงมีสภาพดี สามารถนำไปใช้งานหรือทำการเจาะเพิ่มต่อได้	ดอกสว่านแตกบิ่นอยู่เสมอ ในเงื่อนไขนี้ทำการเจาะได้เพียง 500 รูเจาะ ดอกสว่านไม่สามารถทำการทดลองต่อได้
450	ดอกสว่านสึกหรอเล็กน้อย บริเวณคมตัดและผิวร่องกาย มีลักษณะเป็น Flank wear และ Crater wear เมื่อเจาะครบ 1600 รูเจาะ ดอกสว่านยังคงมีสภาพดีสามารถนำไปใช้ไปใช้งานหรือทำการเจาะเพิ่มต่อได้	ดอกสว่านสึกหรอบริเวณคมตัดและจุดนำศูนย์ มีลักษณะเป็น Flank wear และ Chisel edge wear เมื่อเจาะครบ 1600 รูเจาะ ดอกสว่านยังคงมีสภาพดี สามารถนำไปใช้งานหรือทำการเจาะเพิ่มต่อได้	ดอกสว่านสึกหรอสูง บริเวณคมตัดและมีการแตกบิ่นของจุดนำศูนย์มีลักษณะเป็น Flank wear และ Chisel edge wear ในเงื่อนไขนี้ทำการเจาะได้เพียง 1200 รูเจาะ ดอกสว่านไม่สามารถนำไปใช้งานต่อได้

710	ดอกสว่านสึกหรอสูง บริเวณคมตัดและเกิดการแตกบิ่นที่ขอบของดอกสว่าน มีลักษณะเป็น Flank wear และ Margin wear เมื่อเจาะครบ 1600 รูเจาะ ดอกสว่านเสียหายจนไม่สามารถนำไปใช้งานต่อได้	ดอกสว่านสึกหรอบริเวณคมตัดและขอบของดอกสว่าน มีลักษณะเป็น Flank wear และ Margin wear เมื่อเจาะครบ 1600 รูเจาะ ดอกสว่านสามารถนำไปใช้งานต่อได้	ดอกสว่านสึกหรอบริเวณคมตัดและจุดนำศูนย์มีลักษณะเป็น Flank wear และ Chisel edge wear เมื่อเจาะครบ 1600 รูเจาะ ดอกสว่านยังคงมีสภาพดี สามารถนำไปใช้งานต่อได้

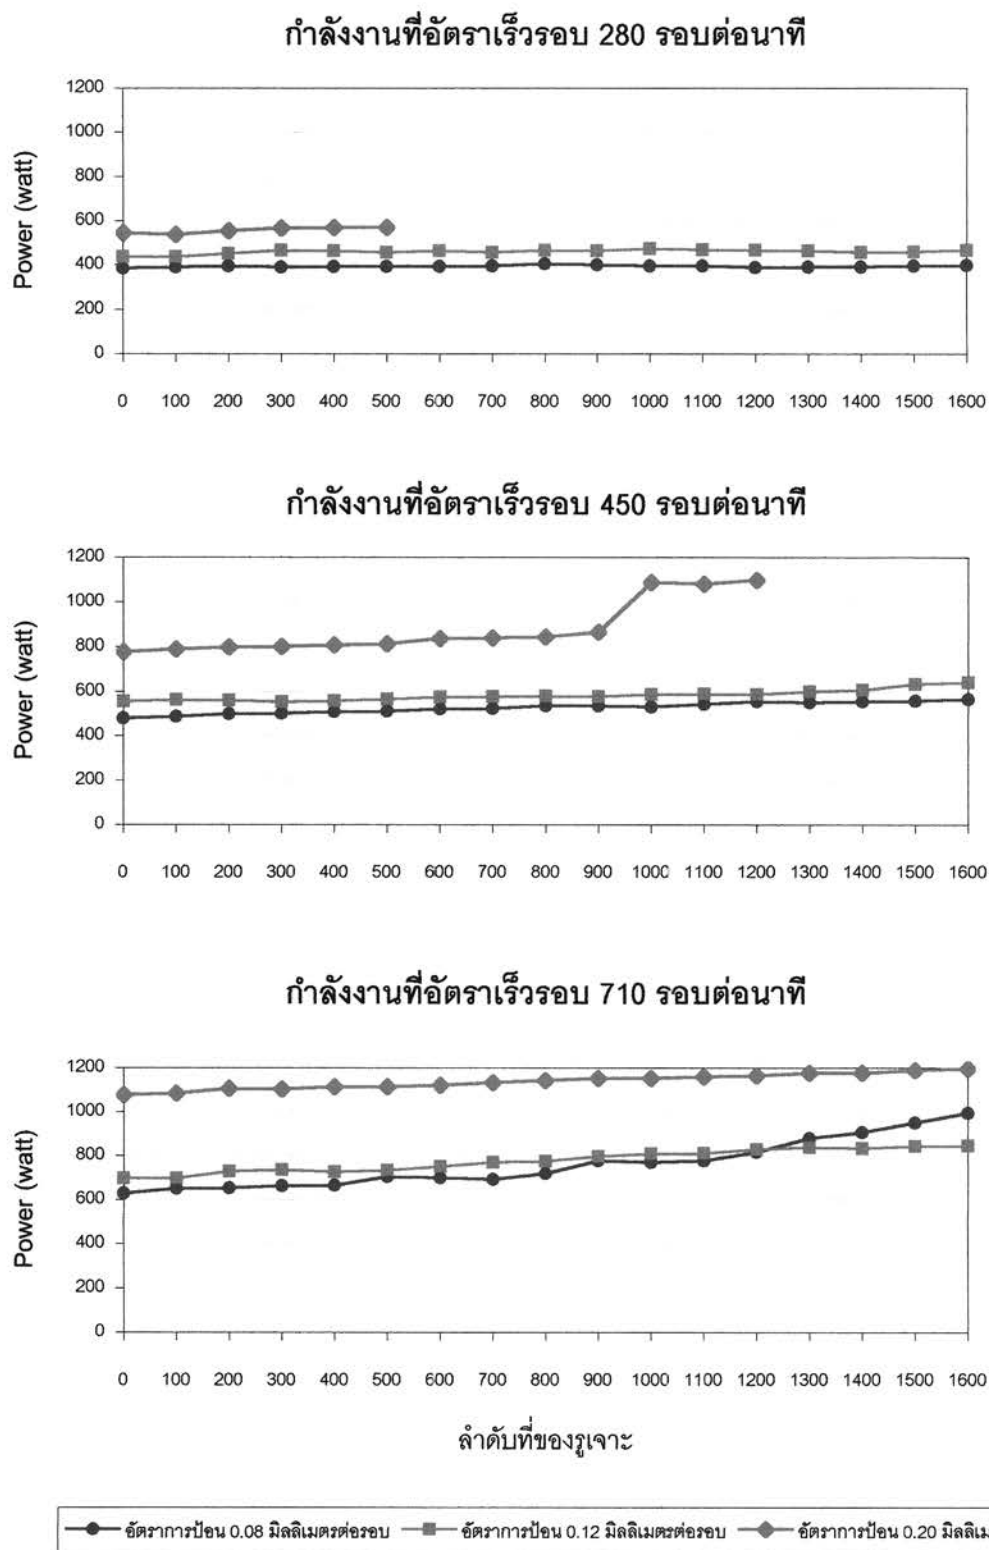
รูปที่ 4.24 การเปรียบเทียบกำลังงานที่อัตราเร็วรอบคงที่ 280 450 และ 710 รอบต่อนาที

เมื่อเปรียบเทียบที่อัตราเร็วรอบคงที่ 280 450 และ 710 รอบต่อนาที พบว่าค่ากำลังงานที่อัตราการป้อนต่ำมีค่าน้อยกว่าที่อัตราการป้อนสูงค่อนข้างชัดเจน เนื่องจากที่อัตราการป้อนต่ำการตัดเนื้อโลหะที่บางกว่าใช้แรงตัดน้อยกว่า ทำให้เครื่องเจาะใช้กระแสไฟฟ้าต่ำกว่าที่อัตราการป้อนสูง ส่งผลให้ค่ากำลังงานที่วัดได้ต่ำด้วยเช่นกัน

เมื่อพิจารณาในแต่ละเงื่อนไขของการทดลอง พบว่ากำลังงานที่เครื่องเจาะใช้ทำการเจาะในขณะที่ดอกสว่านยังใหม่และมีความคมสูงมีค่าต่ำกว่ากำลังงานที่เครื่องเจาะใช้ในขณะที่ดอกสว่านทำการเจาะครบ 1600 รูเจาะ ทั้งนี้เนื่องมาจากเมื่อดอกสว่านทำการเจาะครบตามจำนวนรูเจาะของแต่ละเงื่อนไขแล้ว ดอกสว่านในบางเงื่อนไขเกิดการสึกหรอทำให้สูญเสียความคมในบางส่วนไป เช่น คมตัด จุดนำศูนย์หรือขอบคมของดอกสว่าน ทำให้การเจาะในแต่ละครั้งดอกสว่านต้องใช้แรงในการเจาะมากขึ้นซึ่งเป็นผลให้กำลังงานที่ใช้เพิ่มสูงขึ้น สรุปได้ว่ากำลังงานที่เครื่องเจาะใช้มีค่าเพิ่มสูงขึ้นตามการสึกหรอของดอกสว่าน และพบว่ากำลังงานที่วัดได้มีความสม่ำเสมอในการเพิ่มขึ้นและมีความแปรปรวนน้อย ความสัมพันธ์ที่ได้ส่วนใหญ่มีลักษณะเชิงเส้น เมื่อมีการสึกหรอมากอัตราการเพิ่มขึ้นของกำลังงานจะสูงขึ้นตามไปด้วย

การวิเคราะห์ผลการทดลองในรูปที่ 4.22 – 4.24 เพื่อศึกษาความสัมพันธ์ของสัญญาณอะคูสติกและกำลังงานเพื่อเปรียบเทียบกับลักษณะสภาพการสีกหรือของดอกสว่านที่เงื่อนไขการเจาะต่างๆ สรุปได้ดังนี้
