การเปลี่ยนแปลงเชิงสัจฐานชุมชนคลองโอง่างและชุมชนสะพานหัน

MORPHOLOGICAL TRANSFORMATION OF KLONG ONG-ANG COMMUNITY AND SAPHAN
HAN COMMUNITY

A Thesis Submitted in Partial Fulfillment of the Requirements
for the Degree of Master of Architecture in Architecture

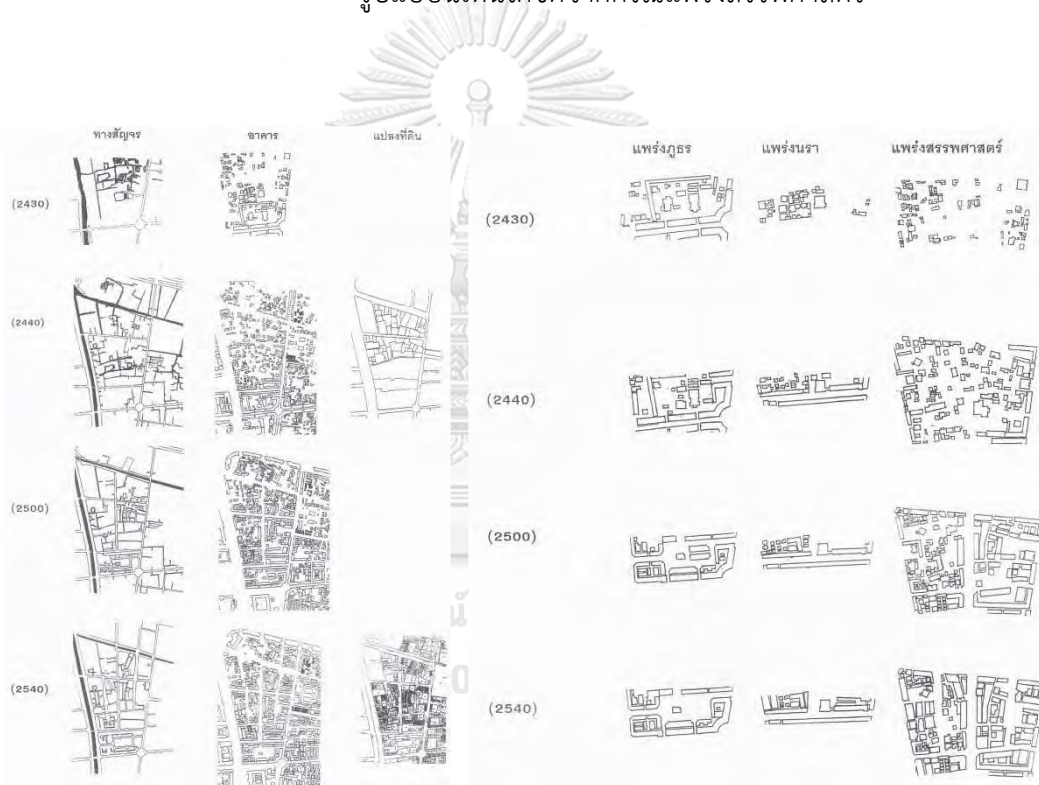
ภาพ 9 ภาพแสดงการแปลงข้อมูลแผนที่แยกตามองค์ประกอบเมืองตามปีต่างๆ
ที่มา : บัณฑิต จุลาสัย. เทิดศักดิ์ เตชะกิจขจร และวิมลรัตน์ อิศระธรรมบุญ, 2546

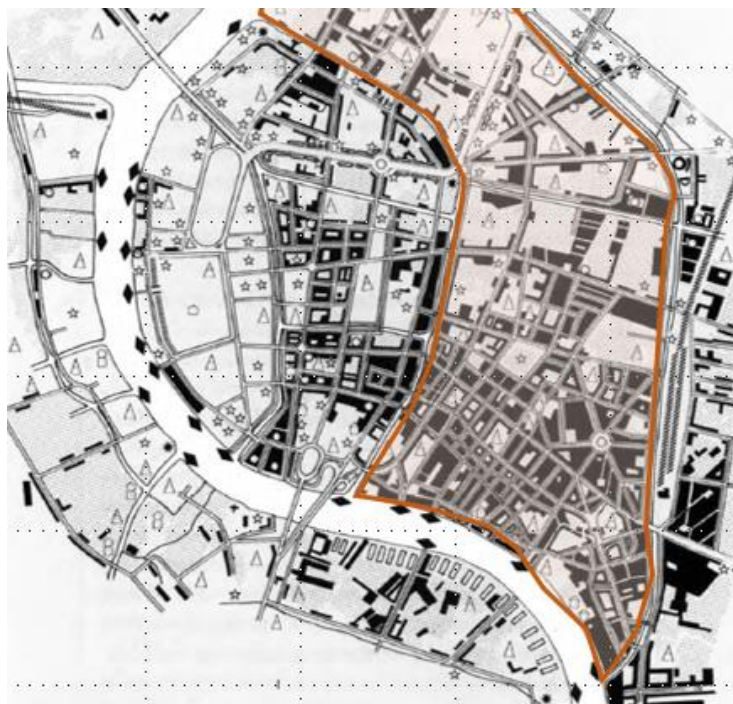
ผลการศึกษาพบว่าในเขตกรุงรัตนโกสินทร์ชั้นนอก ตั้งแต่แนวคลองรอบกรุง ถึงคลองผดุงกรุงเกษม แม้เนื้อที่บริเวณนี้จะกว้างขวางกว่าพื้นที่กรุงรัตนโกสินทร์ ชั้นในและชั้นกลางแต่เอกลักษณ์ของบริเวณนี้จะแตกต่างออกไป องค์ประกอบหลัก ของเมืองในช่วงต้นรัตนโกสินทร์ เช่น วัด วัง และคลอง จะน้อยลงในพื้นที่เขต ชั้นนอกนี้จะเน้นหนักในสาธารณูปโภคและสาธารณูปการ รวมทั้งถนนสายรองและ ถนนซอยที่แตกแขนงออกไปเป็นโครงข่ายของการคมนาคมทางบกอย่างชัดเจน ส่วน สาธารณูปโภคที่เพิ่งเริ่มมีขึ้นในกรุงรัตนโกสินทร์ล้วนเป็นรูปแบบใหม่ของ องค์ประกอบเมืองที่มีสถานที่ทำการเพื่อให้บริการของรัฐให้แก่ประชาชนตาม แบบอย่างสากล ส่วนชุมชนพักอาศัยจะเป็นลักษณะของการอยู่อาศัยร่วมกับการ ประกอบการค้าในรูปแบบของพาณิชย์พักอาศัย

ภาพ 10 แสดงองค์ประกอบทางกายภาพกรุงรัตนโกสินทร์ชั้นนอกสมัยรัชกาลที่ 9
ที่มา : หม่อมราชวงศ์แฉ่งน้อย ศักดิ์ศรี, 2534

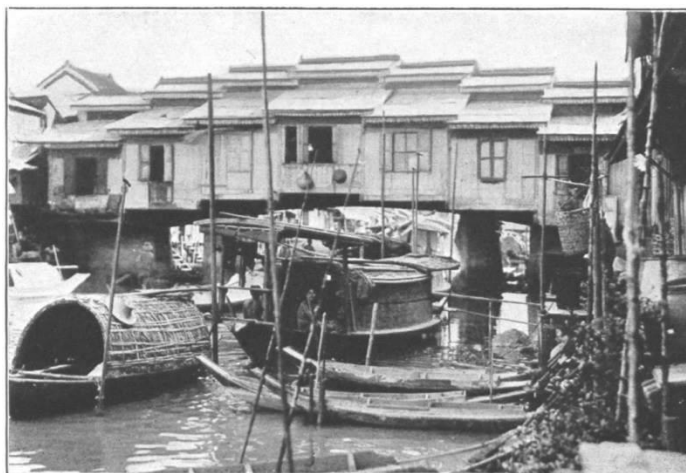
สมัยรัชกาลที่ 5 ภายหลังเสด็จพระราชดำเนินกลับจากยุโรป พ.ศ.2440 ทรงพระกรุณาโปรดเกล้าฯ ให้ซ่อมแซมสะพานนี้ขึ้นใหม่ทรงนำต้นแบบมาจากสะพานริอัลโตที่เมืองเวนิส และสะพานเวคคิโอที่เมืองฟลอเรนซ์ ประเทศอิตาลี บริเวณสองฟากสะพานทำด้วยเหล็กหล่อ เรือที่ไม่มีเสากระโดงสูงๆ สามารถแล่นผ่านได้โดยไม่ต้องยกสะพานเหมือนสะพานอื่นๆ ที่ทอดข้ามคลองรอบกรุงในเวลานั้น (สุภาวงศ์ จันทวานิช, 2559) สองข้างสะพานเป็นห้องแถวไม้ติดต่อกันตลอด ฟากหนึ่งราว 7 หรือ 8 ห้อง โดยสร้างยกพื้นขึ้นไปเป็นชั้นๆ หรือเป็นห้องๆ มาบรรจบตรงกลางสะพานที่โค้งสูงสุด หลังคาห้องทั้งหมดก็ลำดับเป็นชั้นๆ ด้วย ห้องแต่ละห้องเป็นห้องเล็กๆ เป็นที่คนอยู่และขายของได้ ด้านหลังของห้องเป็นหน้าต่างระหว่างห้องทั้งสองข้างเป็นทางเดินสำหรับคนเดินข้าม กว้างราวสัก 3 คอก ห้องทั้งหมดมีคนเช่าอยู่และขายของเต็ม

ภาพ 34 สะพานหันสมัยรัชกาลที่ 5

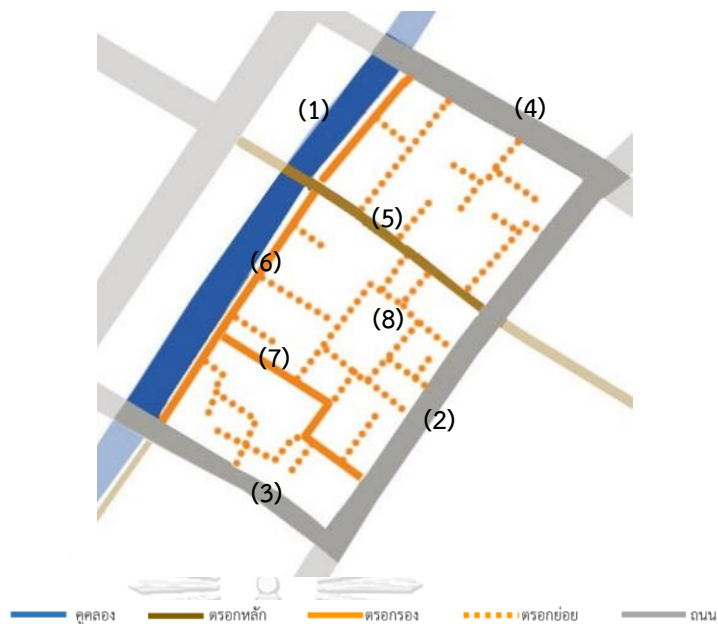
ภาพ 47 แผนที่แสดงเส้นทางสัญจรในช่วงรัชกาลที่ 6 - ปัจจุบัน

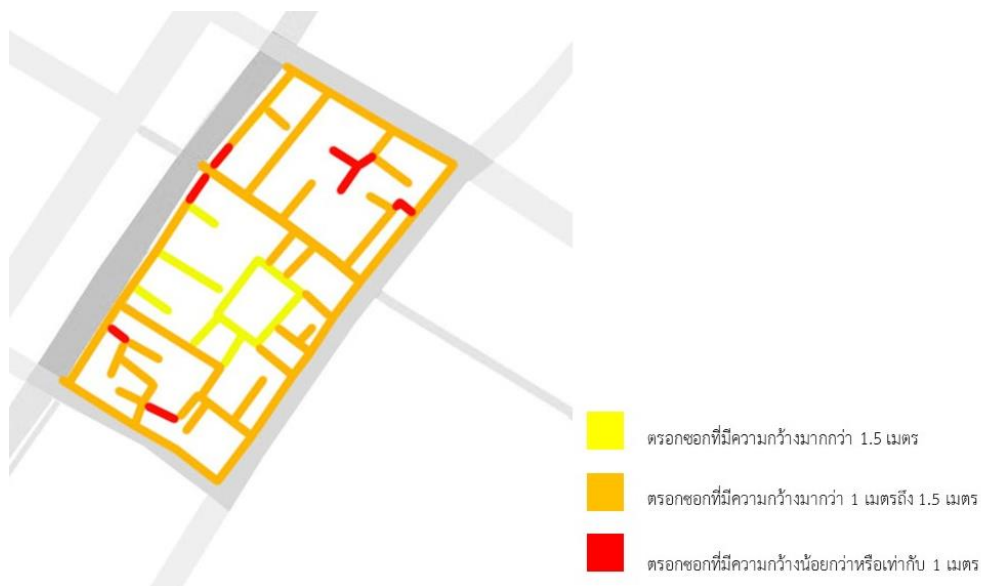
ภาพ 56 แสดงความกว้างของตรอกซอกซอยภายในชุมชนคลองไผ่ฉ่างและชุมชนสะพานหิน

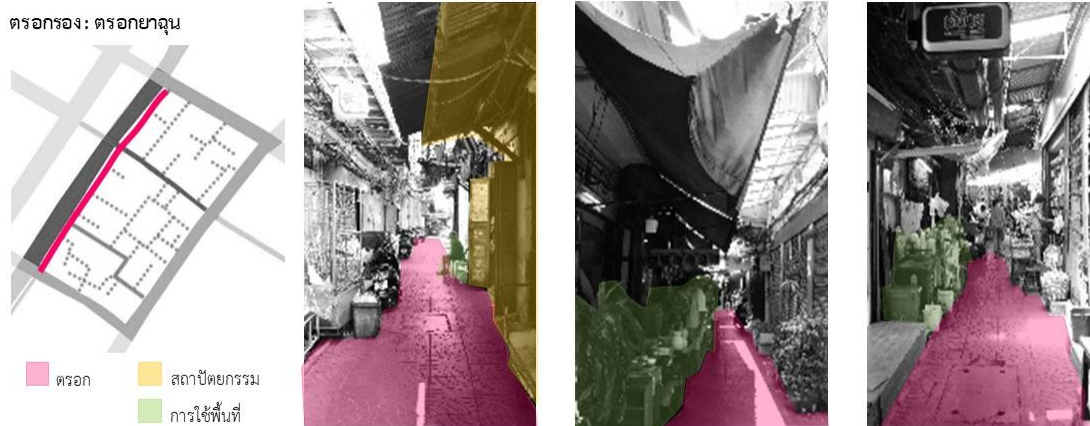
ภาพ 58 แสดงเอกลักษณ์การใช้พื้นที่ ตรอกซอกซอย บริเวณตรอกยาฉุน

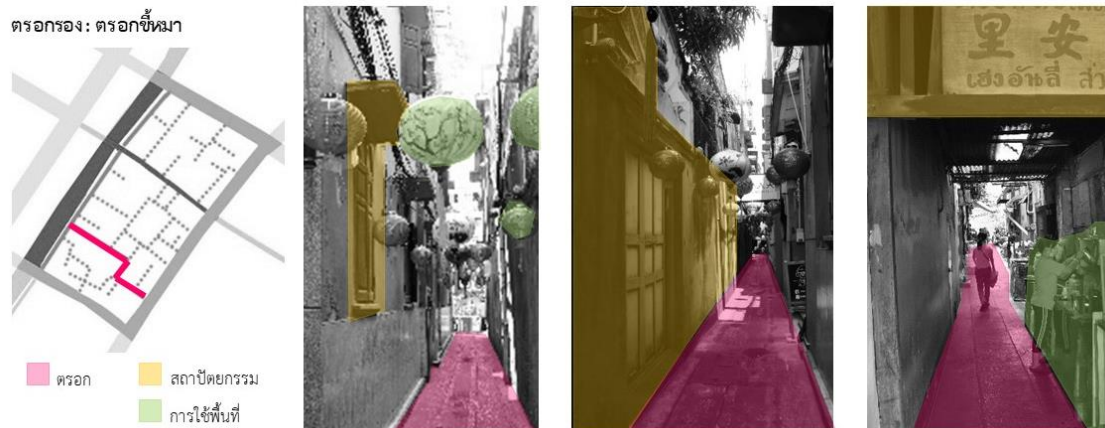
ภาพ 59 แสดงเอกลักษณ์การใช้พื้นที่ ตรอกซอกซอย บริเวณตรอกซึ่หมา

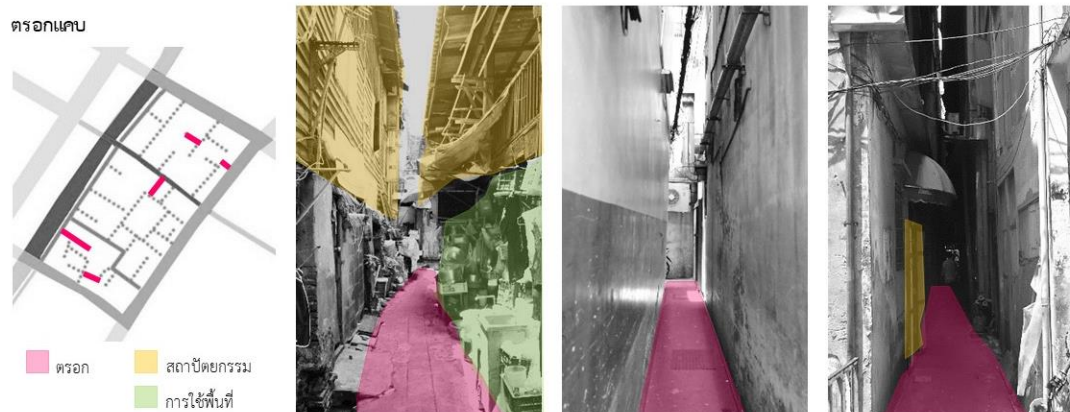
ภาพ 60 แสดงเอกลักษณ์การใช้พื้นที่ ตรอกซอกซอย บริเวณตรอกแคบ

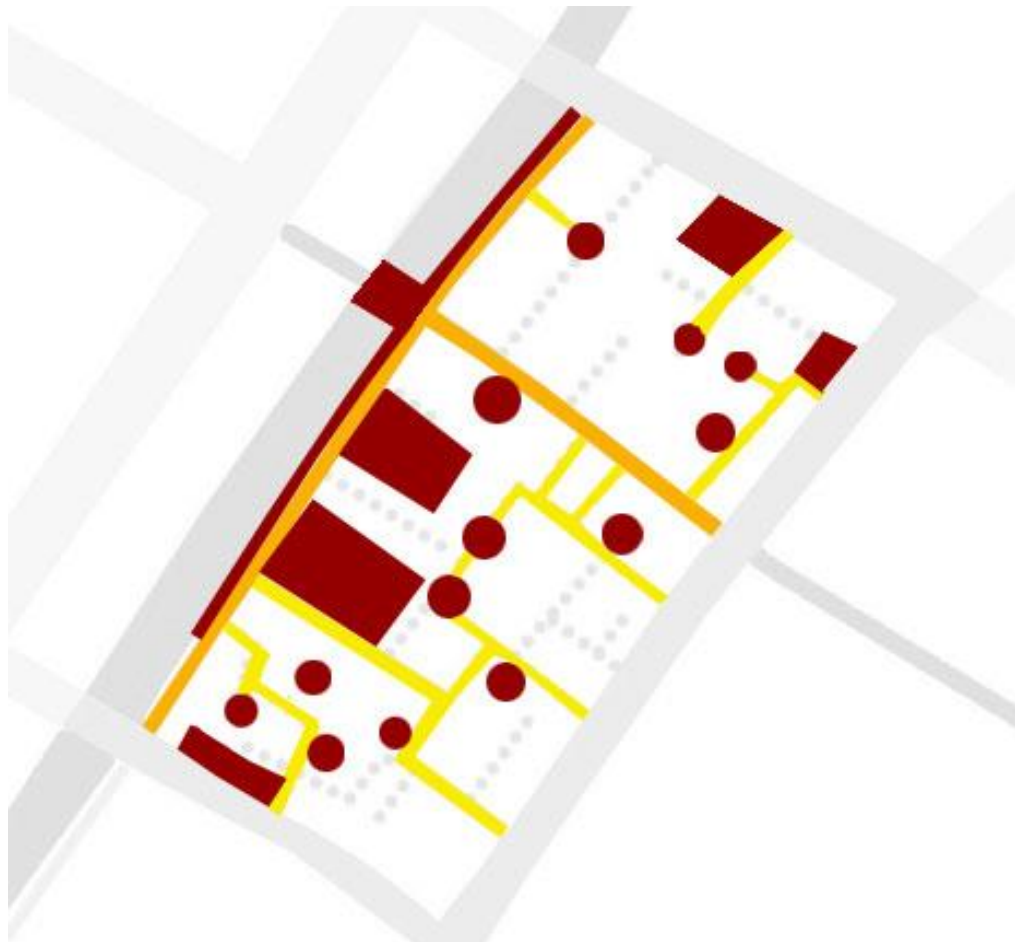
- หมายเหตุ : อธิบายสัญลักษณ์
- ตรอกซอกซอยเพื่อการอนุรักษ์เชิงประวัติศาสตร์
 - ตรอกซอกซอยเพื่อการอนุรักษ์ควบคู่กับการใช้ที่ดินเดิม
 - มรดกวัฒนธรรมสถาปัตยกรรมและสิ่งปลูกสร้าง
