แนวทางการอนุรักษ์และพัฒนาภูมิทัศน์สำหรับโบราณสถานเขาศรีวิชัย จังหวัดสุราษฎร์ธานี

LANDSCAPE CONSERVATION AND DEVELOPMENT GUIDELINES FOR KHAO SRIMIJAYA  
MONUMENTS, SURAT THANI PROVINCE

A Thesis Submitted in Partial Fulfillment of the Requirements  
for the Degree of Master of Landscape Architecture in Landscape Architecture

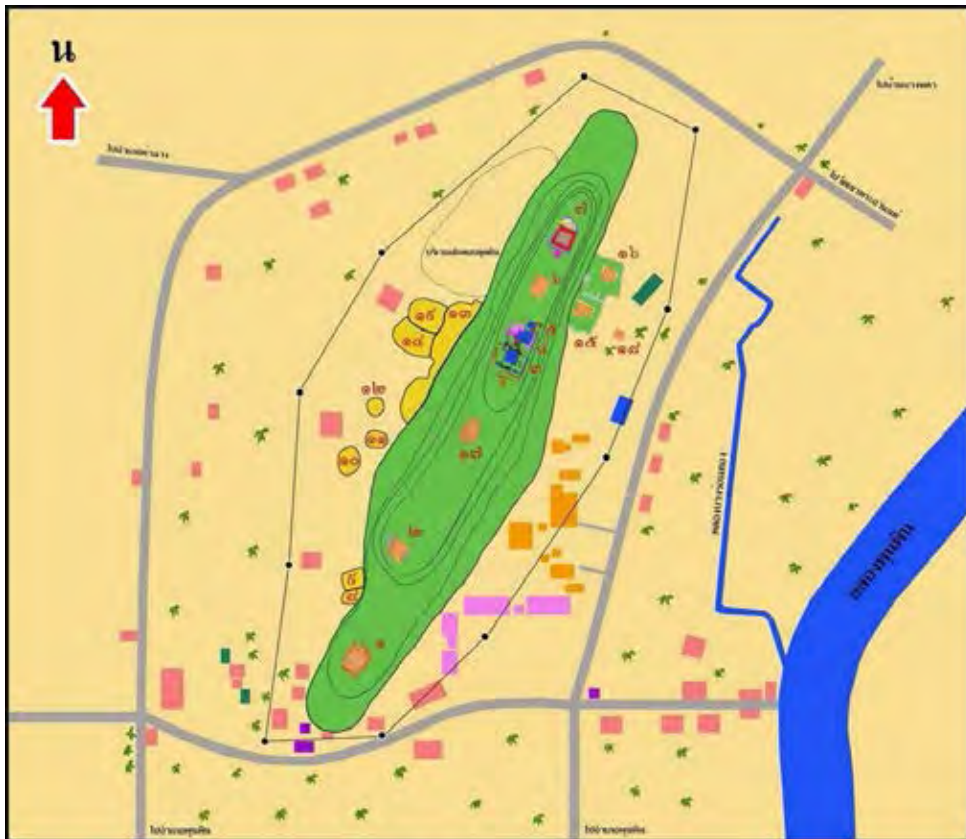
ภาพที่ 1 ฝั่งโบราณสถานเขาศรีวิชัย

โบราณสถานเขาศรีวิชัย ตั้งอยู่ที่หมู่ 1 บ้านหัวเขา ตำบลศรีวิชัย อำเภอพนมพิน จังหวัดสุราษฎร์ธานี เป็นโบราณสถานที่มีความสำคัญมากในจังหวัดสุราษฎร์ธานี ที่แสดงให้เห็นถึงความเชื่อและความศรัทธาของชุมชนโบราณที่เคยอาศัยอยู่บริเวณนี้มาตั้งแต่พุทธศตวรรษที่ 11 – 13 มีการศึกษาเกี่ยวกับพื้นที่บริเวณนี้ว่า เคยเป็นชุมชนโบราณที่มีความสัมพันธ์กับชุมชนอื่นโดยรอบจากการติดต่อค้าขายจนเจริญรุ่งเรืองและได้รับอิทธิพลของศาสนาพราหมณ์-ฮินดูจึงทำให้มีการก่อสร้างแบบจำลองทิพย์วิมานของทั้งพระศิวะและพระวิษณุสถิตอยู่บนเขาศรีวิชัยเพื่อเป็นที่เคารพบูชา โบราณสถานแห่งนี้ได้มีการปรับปรุงและเปลี่ยนแปลงเพิ่มเติมสิ่งก่อสร้างบนเขาและเชิงเขาโดยรอบมาตลอดในช่วงเวลาหนึ่งและถูกทิ้งร้างมีวัชพืชปกคลุม และมีการพังทลายของโบราณสถานทุกหลังจากการทำลายโดยมนุษย์และธรรมชาติจนกลายเป็นเนินดินปะปนกับเศษอิฐแตกหัก ลักษณะทางกายภาพของเขาศรีวิชัย เป็นภูเขาลูกโดดกว้างประมาณ 100 เมตร ยาวประมาณ 650 เมตร สูง 21-30 เมตร ทอดตัวยาวตามแนวทิศตะวันออกเฉียงเหนือ – ตะวันตกเฉียงใต้อยู่ฝั่งซ้ายของคลองพูนพิน

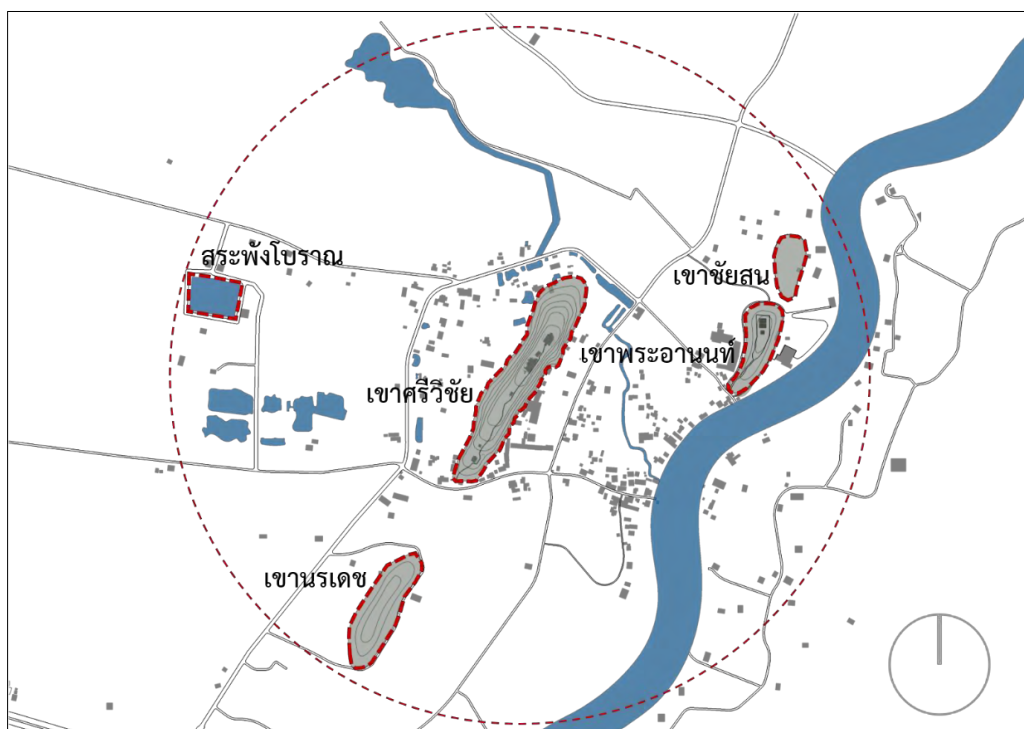
ภาพที่ 2 แผนที่บริเวณเขาศรีวิชัย พ.ศ.2561 แสดงขอบเขตพื้นที่ศึกษา

- ก) พื้นที่รอบเขาศรีวิชัยในระยะ 1 กิโลเมตร (ภาพที่ 2) จากเขาศรีวิชัย ประกอบไปด้วยภูเขา 4 ลูก (ภาพที่ 3) ได้แก่ เขานรเดช เขาศรีวิชัย และเขาชัยสน ชุมชนบริเวณโดยรอบ แหล่งน้ำ และพื้นที่เกษตรกรรม เป็นต้น (ระยะ 1 กิโลเมตรมาจากระยะที่สายตาคนสามารถมองเห็นเขาศรีวิชัยได้ เนื่องจากต้องการให้พื้นที่ที่อยู่ในระยะการมองเห็นนี้ถูกควบคุมไม่ให้มีผลกระทบต่อการมองเห็นเพื่อเป็นพื้นที่ในการอนุรักษ์) และพื้นที่โบราณสถานครอบคลุมภูเขาทั้งหมดและพื้นที่ราบรัศมีเขา 40 เมตร รวมโบราณสถานบริเวณเชิงเขาคิดเป็นพื้นที่โบราณสถานประมาณ 94 ไร่ 3 งาน 15 ตารางวา

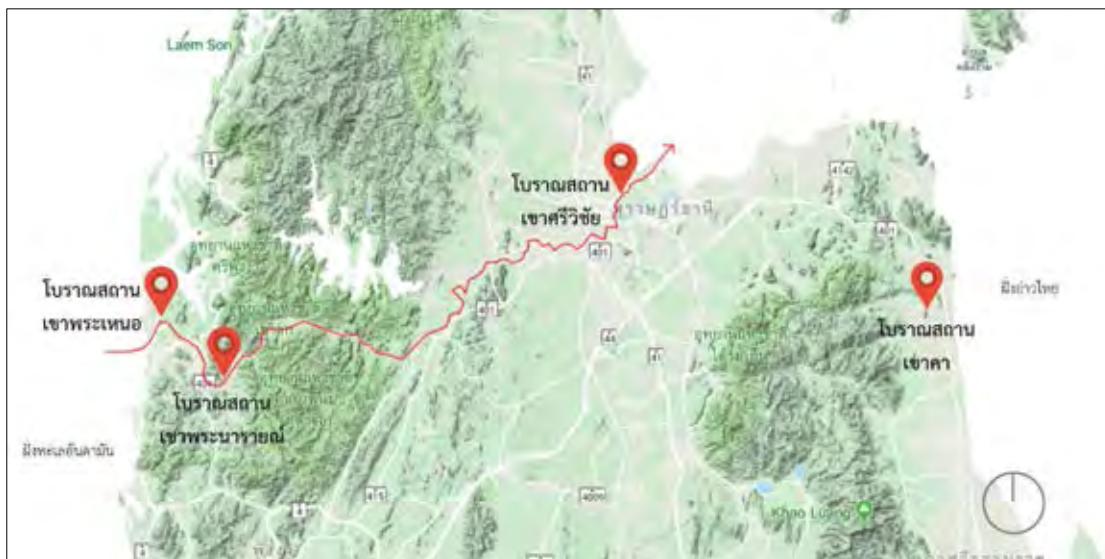
ภาพที่ 4 แผนที่แสดงเส้นทางเดินเรือข้ามคาบสมุทรจากตะกั่วป่าออกทางอ่าวบ้านดอน

จากการศึกษาข้อมูลทางประวัติศาสตร์และโบราณคดีศรีวิชัยเบื้องต้นพบว่า มีโบราณสถานที่มีลักษณะใกล้เคียงกับโบราณสถานเขาศรีวิชัย คือ เป็นโบราณสถานบนภูเขาโดด อยู่ใกล้คลอง มีความสำคัญทางศาสนาพราหมณ์-ฮินดู และมีบริบทโดยรอบที่คล้ายกัน และอยู่บนเส้นทางเดินเรือข้ามคาบสมุทรมาเลย์ (ภาพที่ 4) จึงได้นำโบราณสถานเหล่านี้มาศึกษาในด้านต่างๆ ได้แก่

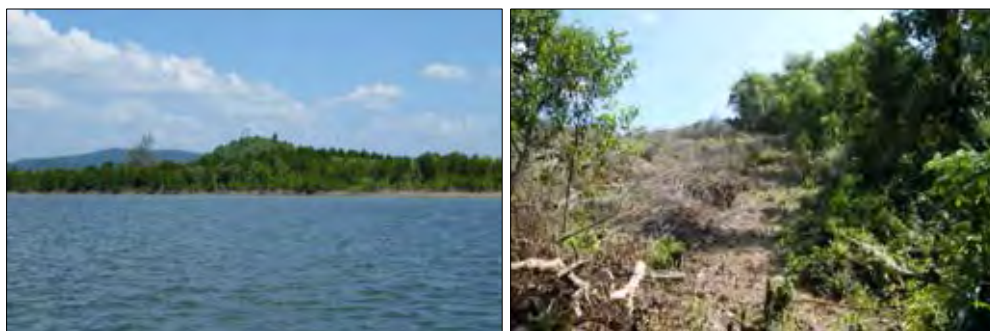
**ลักษณะภูมิประเทศ** เป็นภูเขาลูกโดด ความยาวประมาณ 250 เมตร ความกว้างที่กว้างที่สุดประมาณ 200 เมตร มีคลองบางลำดั่งเข้ามาสู่บริเวณเชิงเขา เชื่อมต่อกับคลองเหนือใหญ่ และออกสู่ทะเลอันดามัน (ภาพที่ 6)

ภาพที่ 6 (ซ้าย) เขื่อนพระหนอ

ภาพที่ 7 (ขวา) สภาพพื้นที่บนเขื่อนพระหนอ

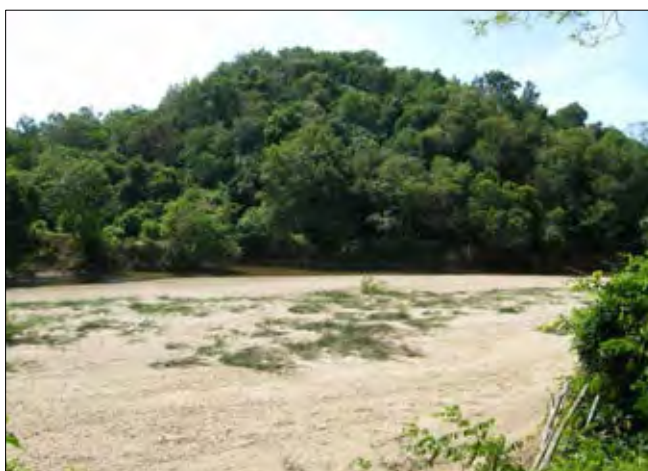
ภาพที่ 13 เขาพระนารายณ์

**ลักษณะภูมิประเทศ** เป็นภูเขาลูกโดด ความยาวประมาณ 200 เมตร กว้างประมาณ 100 เมตร มีคลองตะกั่วป่าไหลผ่าน (ภาพที่ 13)

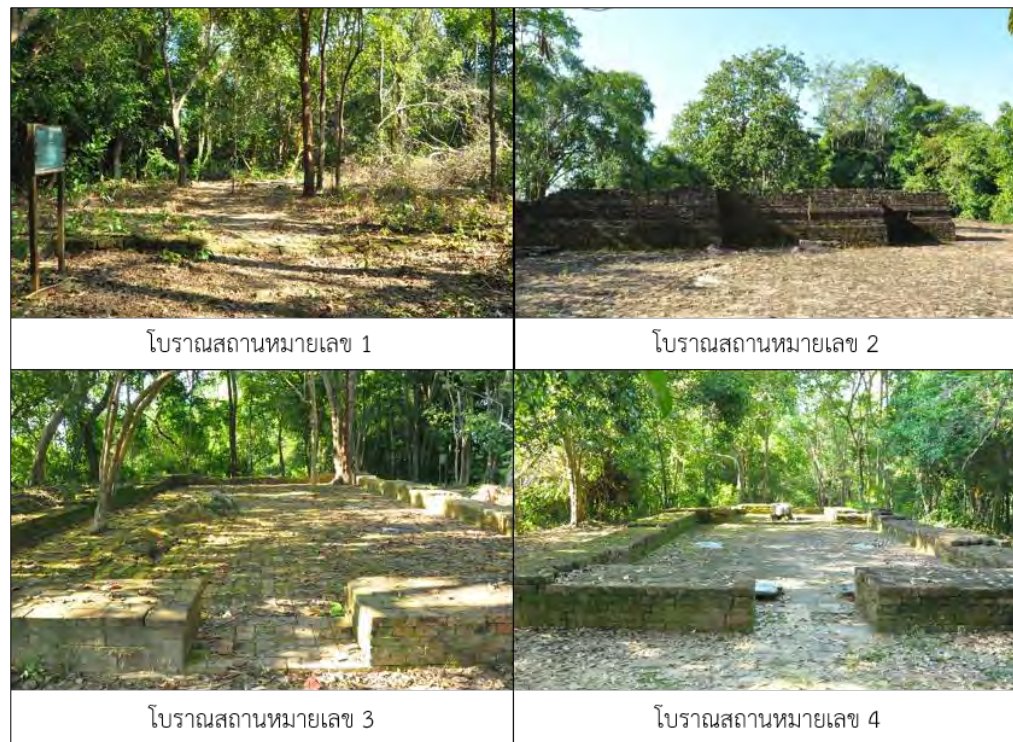
ภาพที่ 18 โบราณสถานเขาคา

โบราณสถานหมายเลข 4 สันนิษฐานว่าเป็นอาคารฝังรูปสี่เหลี่ยมผืนผ้า ใช้เป็นที่ประดิษฐานรูปเคารพ

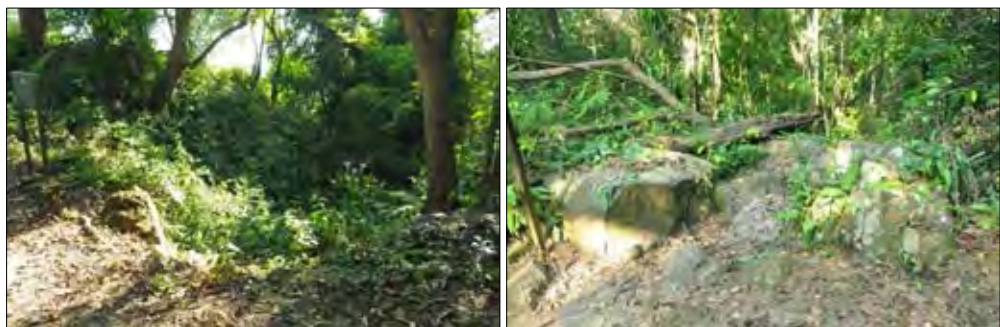
ภาพที่ 19 (ซ้าย) สระน้ำโบราณหมายเลข 2

ในแต่ละโบราณสถานจะมีสระน้ำโบราณ (ภาพที่ 19) ที่เกิดจากการปรับปรุงร่องเขาขนาดเล็กระหว่างทางลาดเขาให้เป็นแหล่งเก็บน้ำ โดยก่อคันดินเพื่อป้องกันการทรุดตัวของขอบสระและอัดด้วยหินจนแน่นเพื่อไม่ให้น้ำซึมออกได้ง่าย และมีบ่อน้ำเล็กๆบริเวณใกล้โบราณสถานทำหน้าที่สำหรับรองรับน้ำมรดกดีลิตีจจากการประกอบพิธีกรรม

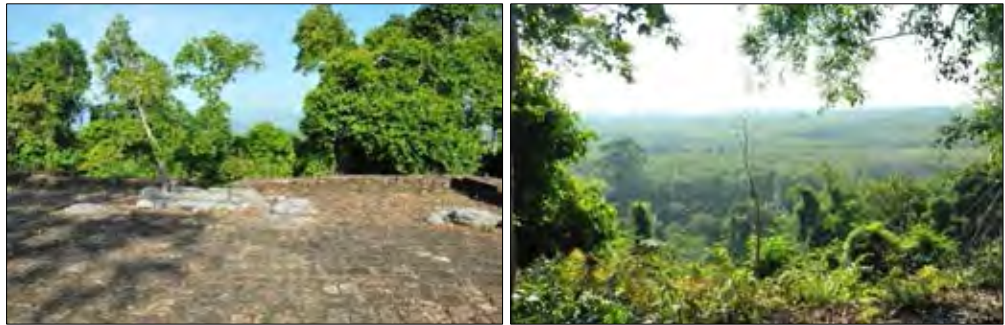
**มุมมอง** มุมมองจากบนเขาคามีมุมมองที่โดดเด่นอยู่ 1 จุด คือมุมมองจากบนยอดเขาที่โบราณสถานหมายเลข 2 ซึ่งเป็นอาคารประธาน สามารถมองออกไปได้ 2 ด้าน คือทางด้านทิศตะวันตกจะเห็นทิวเขาหลวง (ภาพที่ 21) ทางด้านทิศตะวันออกจะเห็นพื้นที่สวนยางพารา สวนปาล์ม (ภาพที่ 22)

ภาพที่ 21 (ซ้าย) มุมมองด้านทิศตะวันตก

ภาพที่ 22 (ขวา) มุมมองด้านทิศตะวันออก

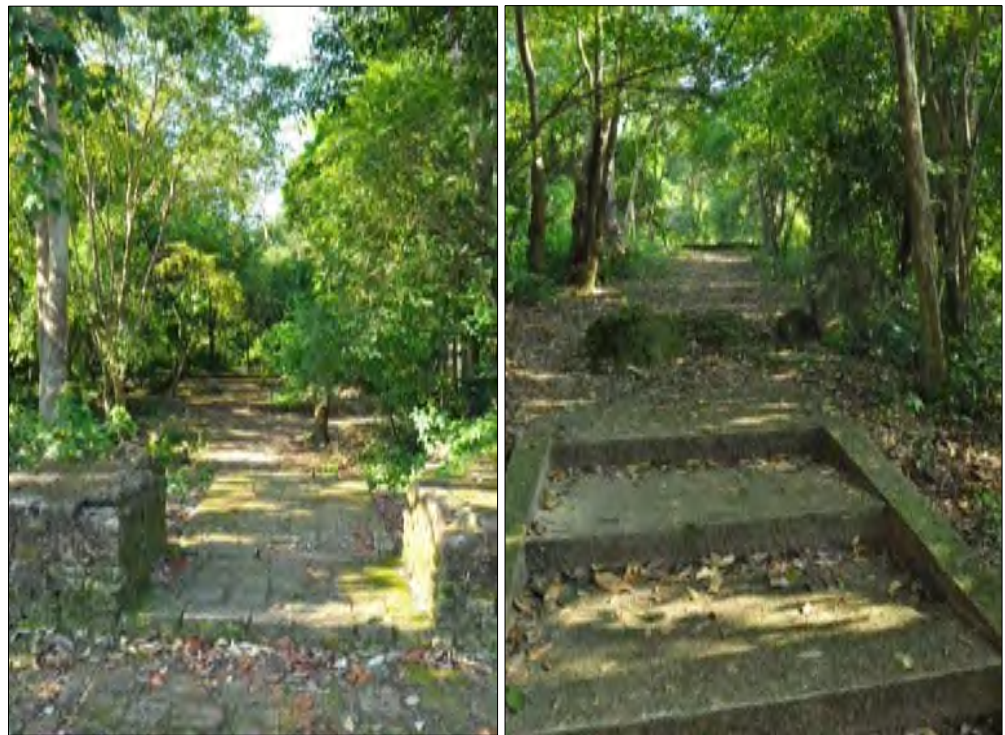
ภาพที่ 23 (ซ้าย) มุมมองที่มองจากโบราณสถานหมายเลข 2 มองไปที่โบราณสถาน  
หมายเลข 3

มุมมองภายในเขาคามีการเปิดมุมมองเป็นแนวแกนทำให้สามารถมองเห็นโบราณสถานได้ต่อเนื่องตามลำดับเพื่อนำทางไปสู่โบราณสถานอีกแห่งหนึ่ง (ภาพที่ 23) เป็นการใช้โบราณสถานลำดับถัดไปเป็นจุดหมายตาของพื้นที่

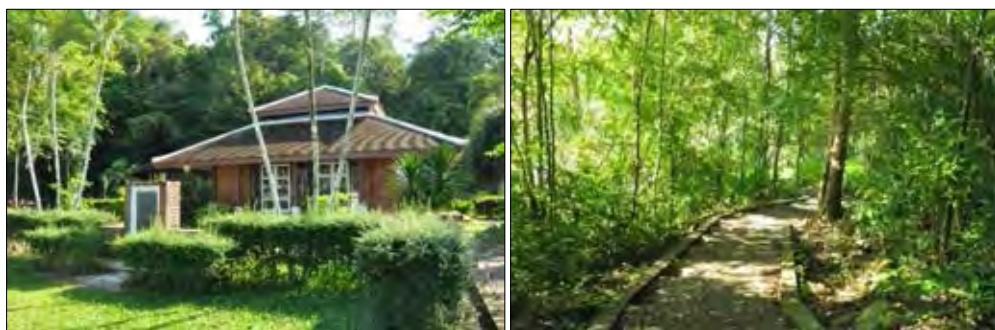
การปรับปรุงพื้นที่ สำนักศิลปากรที่ 8 ได้ดำเนินการขุดแต่งบูรณะโบราณสถานบนเขาตั้งแต่ปีงบประมาณ 2530 แล้วเสร็จในปีงบประมาณ 2533 ปัจจุบันได้ปรับปรุงภูมิทัศน์ทำทางเดินขึ้นทางด้านทิศใต้ของเขา (ภาพที่ 26) ปลุกสร้างอาคารศูนย์ข้อมูล (ภาพที่ 25) มีพื้นที่จอดรถ ห้องน้ำให้บริการ (ภาพที่ 27) และสมเด็จพระเทพรัตนราชสุดาฯ สยามบรมราชกุมารี ทรงเสด็จเปิดโบราณสถานแห่งนี้ เมื่อวันที่ 7 ตุลาคม พ.ศ.2540 แต่ปัจจุบันศูนย์การเรียนรู้ไม่เปิดให้บริการ

ภาพที่ 25 (ซ้าย) ศูนย์การเรียนรู้โบราณสถานเขาคา

ภาพที่ 26 (ขวา) บันไดทางขึ้นเขาคาทางทิศใต้

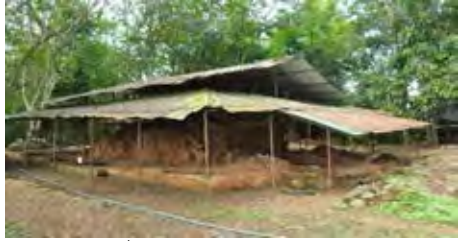
โบราณสถานและโบราณวัตถุ	ศาสนา	ลักษณะแผนผังและการใช้งาน
<p>1 โบราณสถานหมายเลข 1</p>

<p>โบราณวัตถุที่ขุดพบ</p> <ul style="list-style-type: none"> <li>- ฐานเสาหิน จำนวน 19 ฐาน</li> <li>- ชั้นส่วนหินบด 7 ชั้น</li> <li>- เบ้าดินเผา 14 ชั้น</li> <li>- ตะคัน 2 ชั้น</li> <li>- เศษแก้วหลอม</li> <li>- เศษภาชนะดินเผา</li> </ul>	<p>พราหมณ์-ฮินดู</p>

<p>ลักษณะแผนผัง : รูปสี่เหลี่ยมผืนผ้ายกเก็จ การใช้งาน : เทวาลัยที่ประดิษฐานเทวรูป</p>
<p>2 โบราณสถานหมายเลข 2</p>

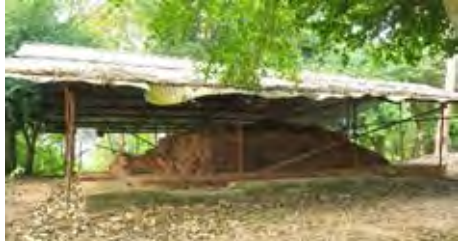
<p>โบราณวัตถุที่ขุดพบ</p> <ul style="list-style-type: none"> <li>- ประติมากรรมศิลารูปบุคคลยืน</li> <li>- ชั้นส่วนพระพิมพ์ดินเผาปางสมาธิ</li> <li>- ชั้นส่วนพวยกุนทีและหม้อพรมน้ำ</li> </ul>	<p>พุทธ</p>

<p>ลักษณะแผนผัง : รูปสี่เหลี่ยมจัตุรัส การใช้งาน : สถูปเจดีย์</p>
<p>3 โบราณสถานหมายเลข 3</p>

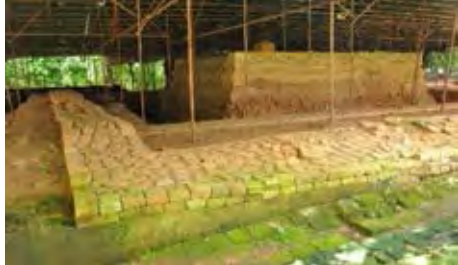
<p>โบราณวัตถุที่ขุดพบ</p> <ul style="list-style-type: none"> <li>- พระพิมพ์ดินเผา</li> <li>- ลูกปัด</li> <li>- ชั้นส่วนทองคำ</li> </ul>	<p>พราหมณ์-ฮินดู</p>

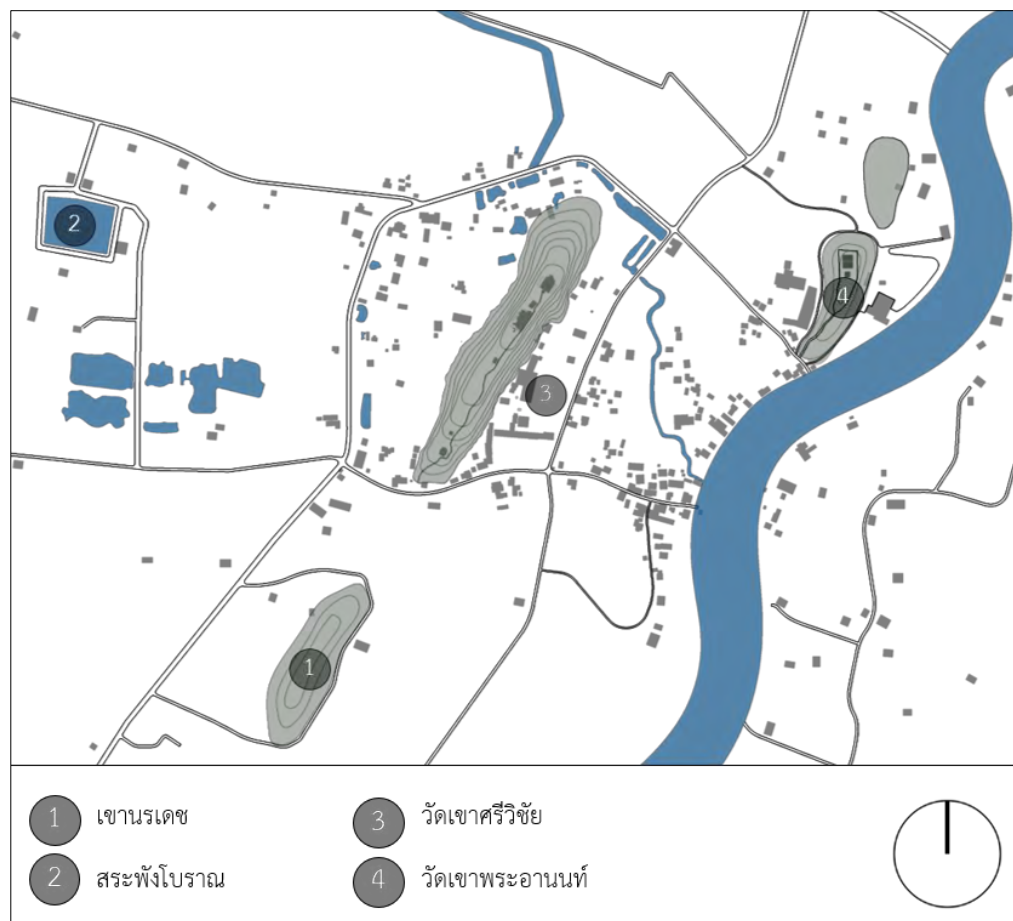
ภาพที่ 32 แผนผังแสดงสถานที่สำคัญทางประวัติศาสตร์บริเวณรอบเขาศรีวิชัย

บริเวณโบราณสถานเขาศรีวิชัยมีสถานที่ที่มีความสำคัญทางประวัติศาสตร์อยู่ในช่วงเวลาใกล้เคียงกัน และในช่วงสมัยอยุธยา ได้แก่ วัดเขาศรีวิชัย วัดเขาพระอานนท์ เขานรเดช เขาชัยสน และสระพังโบราณ แต่ละสถานที่ที่มีข้อมูลทางประวัติศาสตร์ ดังนี้

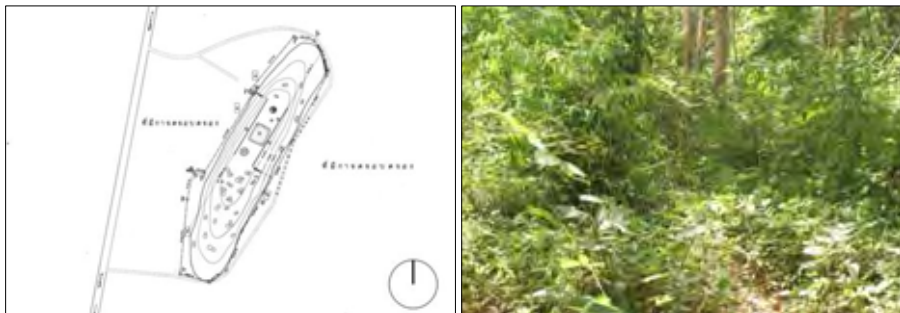
เป็นภูเขาลูกโดดอยู่ทางด้านทิศใต้ของเขาศรีวิชัยระยะห่างประมาณ 300 เมตร ขนาดความกว้าง 80 เมตร ยาว 350 เมตร สูง 15 เมตร มีเนื้อที่ประมาณ 18 ไร่ 3 งาน 75 ตารางวา กรมศิลปากรเข้ามาสำรวจพื้นที่บริเวณเขานรเดช เมื่อปี พ.ศ. 2541 และได้ประกาศขึ้นทะเบียนโบราณสถาน เมื่อวันที่ 10 พฤษภาคม พ.ศ. 2547 ผลจากการสำรวจสภาพทั่วไปยังเป็นป่ารกชัฏบนภูเขาปรากฏเนินที่มีสภาพผิดปกติอยู่ 3 เนิน และพบร่องรอยการเรียงแนวหินก่อเรียงกันเป็นฐานขนาดใหญ่ คล้ายกับโบราณสถานเขาศรีวิชัย จึงสันนิษฐานว่าน่าจะเป็นโบราณสถานพราหมณ์-ฮินดูที่สร้างอยู่บนยอดเขา มีอายุอยู่ในช่วงพุทธศตวรรษที่ 12-13 บริเวณพื้นที่ราบรอบเขานรเดชทางทิศเหนือ มีผู้ขุดพบลูกปัดแก้วลูกปัดหินแท่นหินบดเหรียญเงินรูปดวงอาทิตย์อยู่ด้านหลังเป็นตราศรีวิวัตสะ บริเวณที่ตั้งชุมชนรอบภูเขาศรีวิชัยและเขานรเดชจึงควรเป็นกลุ่มชนเดียวกันที่ได้สร้างดัดแปลงภูเขาธรรมชาติให้เป็นเทวสถานเนื่องในศาสนาพราหมณ์-ฮินดู การค้นพบแนวฐานหินรากฐานโบราณสถานที่เขาานรเดช แสดงว่าชุมชนโบราณสถานที่นับถือศาสนาพราหมณ์-ฮินดู ซึ่งตั้งถิ่นฐานอยู่บริเวณคลองพุนพินได้สร้างศาสนสถาน กระจายอยู่บนภูเขาใกล้กับชุมชน

ภาพที่ 33 (ซ้าย) แผนผังโบราณสถานเขานรเดช

ภาพที่ 34 (ขวา) สภาพพื้นที่บริเวณเขานรเดช

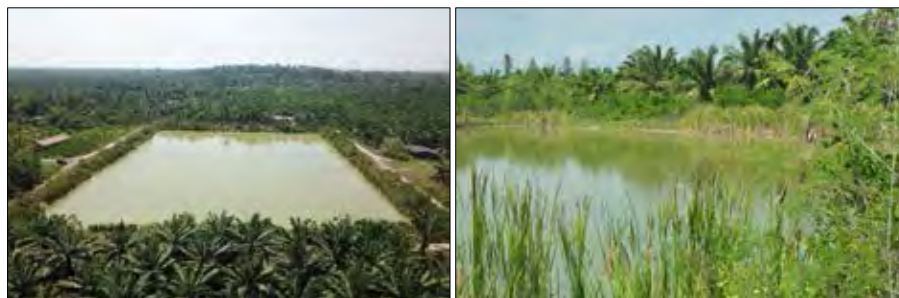
เป็นสระน้ำขนาดใหญ่อยู่ทางด้านทิศตะวันตกของเขาศรีวิชัยระยะห่างประมาณ 800 เมตร พื้นที่รอบสระพังโบราณเป็นสวนปาล์ม (ภาพที่ 35) และป่ารกชัฏ (ภาพที่ 35) สันขอบสระเป็นแนวคันดินและอิฐ ชาวบ้านเรียกว่า สระพัง กรมศิลปากรเข้ามาสำรวจเมื่อปี พ.ศ. 2541 พบว่าเป็นสระน้ำที่สร้างขึ้นในสมัยโบราณเพื่อเป็นแหล่งเก็บกักน้ำทำกิจกรรมในบริเวณนี้ มีอายุอยู่ในช่วงพุทธศตวรรษที่ 13-16

ภาพที่ 35 (ซ้าย) สระพังโบราณ

ภาพที่ 36 (ขวา) สภาพพื้นที่บริเวณสระพังโบราณ

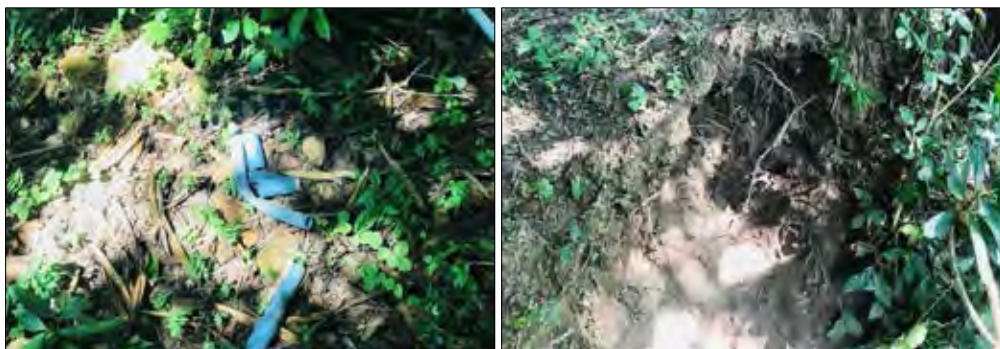
ในอดีตก่อนที่กรมศิลปากรจะเข้ามาดูแลพื้นที่บริเวณโบราณสถานเขาศรีวิชัยและพื้นที่โดยรอบได้ถูกลักลอบขุดเพื่อนำลูกปัดโบราณเพื่อนำไปขาย การลักลอบขุดส่งผลทำให้เกิดความเสียหายต่อพื้นที่บริเวณโบราณสถาน (ภาพที่ 43) เช่น เนินโบราณสถานหายไปจากการลักลอบขุด และสภาพพื้นดินเป็นหลุมเป็นบ่อ เป็นต้น และยังมีชาวบ้านขึ้นมาใช้พื้นที่บริเวณเขาศรีวิชัยเป็นสวนยางพารา จะขึ้นมากริดยางเป็นประจำบนเขา แต่ปัจจุบันเมื่อกรมศิลปากรเข้ามาดูแลพื้นที่อย่างเป็นทางการแล้วปัญหาเหล่านั้นก็ค่อยๆลดลงไป จากการรณรงค์ให้ชาวบ้านตระหนักถึงความสำคัญของพื้นที่และช่วยกันรักษามรดกวัฒนธรรมของพื้นที่นี้ให้คงอยู่ต่อไป

ภาพที่ 43 สภาพพื้นที่บริเวณเขาศรีวิชัยที่ได้รับความเสียหายจากการลักลอบขุดลูกปัดโบราณ  
ที่มา : [https://www.matichon.co.th/entertainment/arts-culture/news\\_1021033](https://www.matichon.co.th/entertainment/arts-culture/news_1021033)

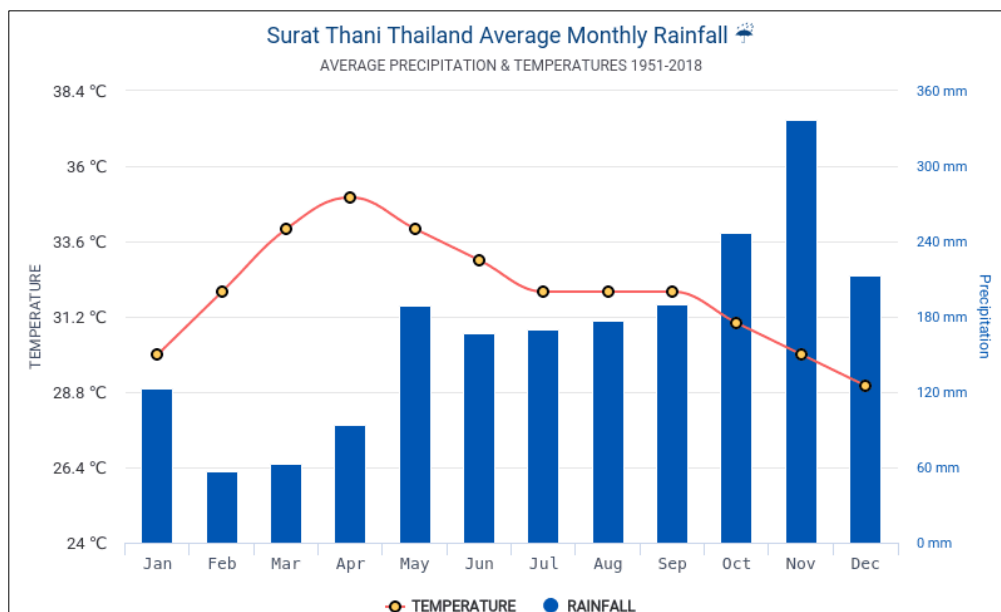
ภาพที่ 46 กราฟแสดงปริมาณน้ำฝนและอุณหภูมิเฉลี่ย ตั้งแต่ปีพ.ศ. 2494-2561

- ฤดูแล้ง เริ่มจากเดือนพฤษภาคมถึงมกราคม ในช่วงระยะนี้ลมมรสุม ตะวันออกเฉียงเหนืออ่อนกำลังลง จะมีลมมรสุมตะวันออกเฉียงใต้พัดเข้ามา แทนที่จะทำให้อากาศร้อนและอุณหภูมิสูงขึ้นเล็กน้อยและฝนตกบ้างไม่มาก

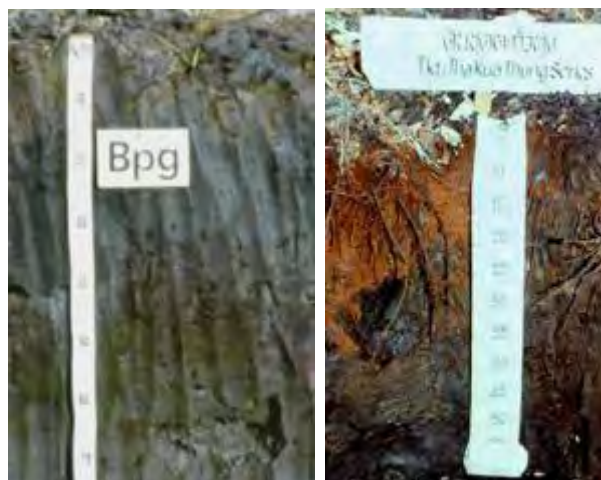
ภาพที่ 48 ชุดดินที่ 13

กลุ่มชุดดินในพื้นที่ลุ่ม ชุดดินที่ 13 (ภาพที่ 48) ประกอบด้วย ชุดดินบางปะกง (Bpg) และชุดดินตะกั่วทุ่ง (Tkt) เกิดจากตะกอนน้ำทะเลพามาทับถมอยู่บนที่ลุ่มน้ำทะเลท่วมถึง สภาพของพื้นที่ราบเรียบถึงค่อนข้างราบเรียบ มีความลาดชัน 0-1% อยู่สูง 0-1 เมตรจากระดับน้ำทะเล การระบายน้ำเลวมาก การไหลบ่าของน้ำบนผิวดินช้า การซึมผ่านได้ของน้ำช้า พิษพรณทางธรรมชาติ ป่าโกงกาง ป่าชายเลน การใช้ประโยชน์ที่ดิน พื้นที่เพาะเลี้ยงสัตว์น้ำ

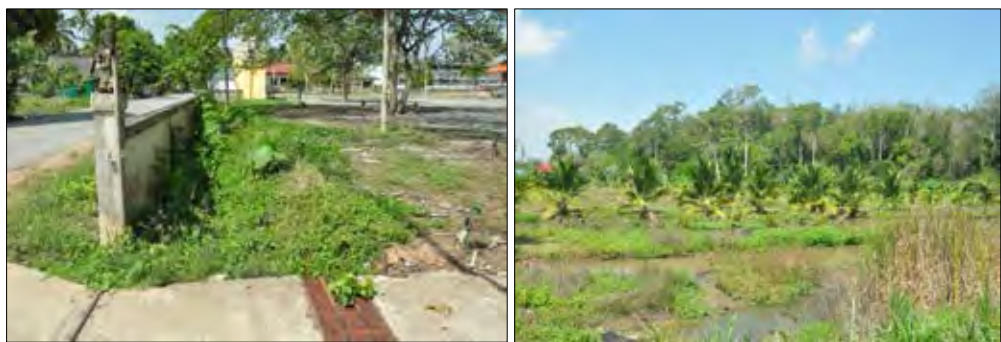
ภาพที่ 54 (ซ้าย) แนวระบายน้ำบริเวณหน้าวัดเขาศรีวิชัย

ภาพที่ 55 (ขวา) พื้นที่รับน้ำบริเวณเขาศรีวิชัยทางด้านทิศเหนือ

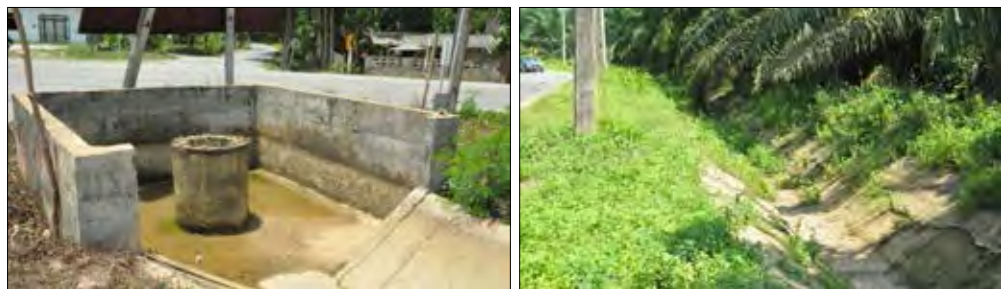
ภาพที่ 57 (ซ้าย) สถานีสูบน้ำบริเวณเขาศรีวิชัย

ภาพที่ 58 (ขวา) คลองส่งน้ำตาดคอนกรีต

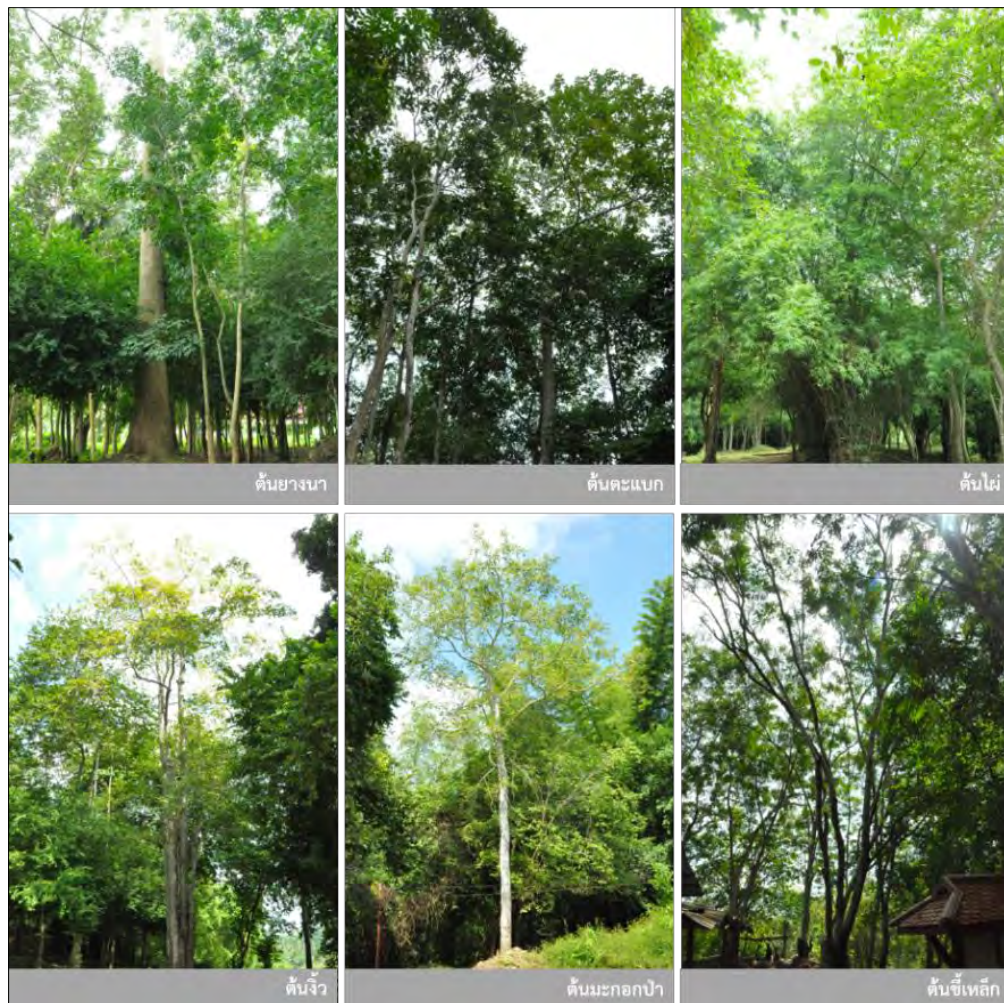
ภาพที่ 59 พืชพรรณที่อยู่ในป่าบริเวณเขาศรีวิชัย

จากการศึกษาภาพถ่ายทางอากาศปีพ.ศ.2518 จะเห็นได้ว่าพืชพรรณทางการเกษตรบริเวณรอบเขาศรีวิชัยส่วนใหญ่ คือ ข้าว ส่วนบริเวณเขาศรีวิชัยในขณะนั้นยังไม่มี การขุดค้นทางโบราณคดีเป็นพื้นที่ป่ารกชัฏพืชพรรณที่อยู่ในป่าขณะนั้น ได้แก่ กล้วย ชี้เหล็ก ชีแรด โมกมัน ยางนา ตะแบก ไม้ เป็นต้น บางส่วนเป็นสวนยางพาราที่ชาวบ้านปลูก

ปัจจุบันพืชพรรณที่ปลูกบริเวณรอบเขาศรีวิชัยเป็นพืชทางเศรษฐกิจ ได้แก่ ปาล์ม น้ำมัน มะพร้าว ยางพารา เป็นต้น และสวนผลไม้ ได้แก่ ทูเรียน กล้วย เป็นต้น ส่วนบริเวณเขาศรีวิชัยที่เป็นป่า ได้มีการถางป่าออกไปบางส่วนเพื่อจะได้เปิดทางเข้าออกและเจ้าหน้าที่ที่ทำการขุดค้นทางโบราณคดีจะได้ทำงานได้สะดวกขึ้น สันนิษฐานว่ามีลักษณะคล้ายป่าเบญจพรรณ แต่เนื่องจากป่าบริเวณนี้มีการตัดหรือเปลี่ยนแปลงสภาพมาก่อนแล้ว ต้นไม้ในปัจจุบันเป็นต้นไม้รุ่นใหม่ที่เกิดจากสภาพแวดล้อมที่ถูกตัดแปลงไปจากเดิม

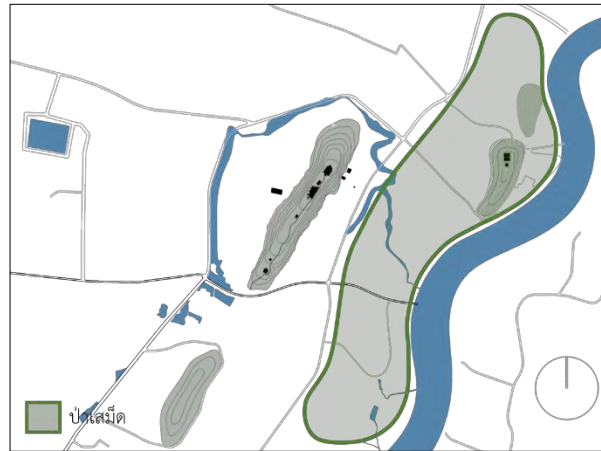
ภาพที่ 61 แผนที่แสดงพื้นที่ที่คาดว่าป่าเสม็ดช่วงก่อนปี พ.ศ.2500

จากภาพถ่ายทางอากาศในแต่ละปีแสดงให้เห็นการเปลี่ยนแปลงของพื้นที่เหล่านี้ ได้แก่ นาข้าว พืชไร่ พืชสวน ชุมชน แหล่งน้ำ ป่า และพื้นที่โล่งและพื้นที่อื่นๆ จากการสัมภาษณ์ผู้สูงอายุในท้องถิ่นพบว่าก่อนปี พ.ศ.2500 พื้นที่บริเวณริมคลองพุนพินทางด้านทิศตะวันออกของเขาศรีวิชัยเป็นป่าเสม็ด<sup>26</sup> (ภาพที่ 61) เมื่อมีการตั้งถิ่นฐานของชุมชนทำให้พื้นที่ป่าเสม็ดค่อยๆลดลง และเปลี่ยนพื้นที่เป็นการปลูกมะพร้าวกับปาล์มน้ำมัน

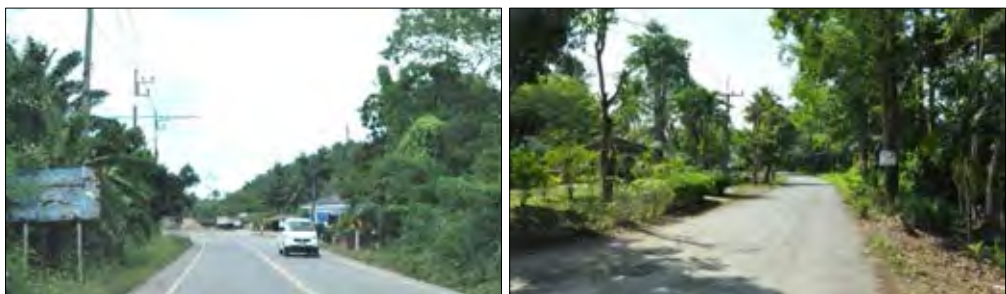
การเข้าถึงโบราณสถานเขาศรีวิชัยสามารถเข้าถึงได้จากถนนหมายเลข 4206 (ภาพที่ 67) เป็นถนนลาดยาง ความกว้างถนน 10 เมตร ซึ่งต่อมาจากทางหลวงแผ่นดินหมายเลข 417 เข้ามาเป็นระยะทาง 1 กิโลเมตร แล้วเลี้ยวเข้าที่ถนนวริสมุทพร (ภาพที่ 68) เป็นถนนลาดยาง ความกว้างถนน 5 เมตร

ภาพที่ 67 (ซ้าย) ถนนหมายเลข 4206

ภาพที่ 68 (ขวา) ถนนวริสมุทพร

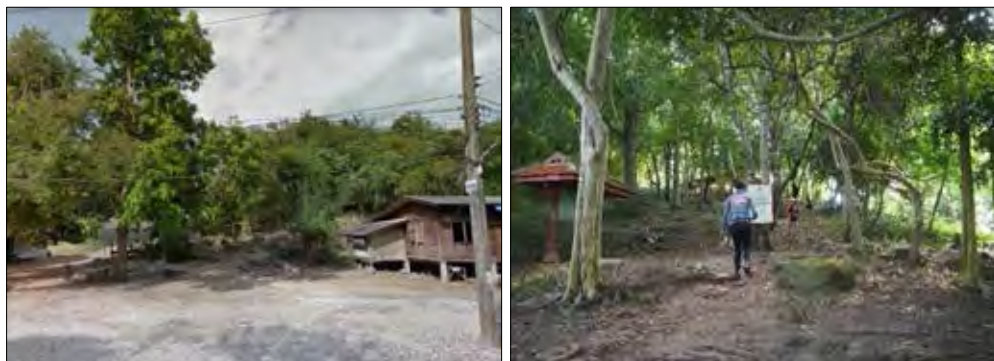
ภาพที่ 69 (ซ้าย) ลานบริเวณหน้าทางขึ้นเขาศรีวิชัย

การเข้าถึงอาคารโบราณสถานเขาศรีวิชัย สามารถเข้าถึงได้จากทางขึ้นทางด้านทิศใต้ของเขาศรีวิชัย (ภาพที่ 69) ก่อนทางขึ้นจะมีลาน บริเวณรอบๆเป็นที่พักอาศัย เส้นทางเดินบนเขาเป็นทางธรรมชาติเป็นดินแดงสลับกับหิน (ภาพที่ 70)

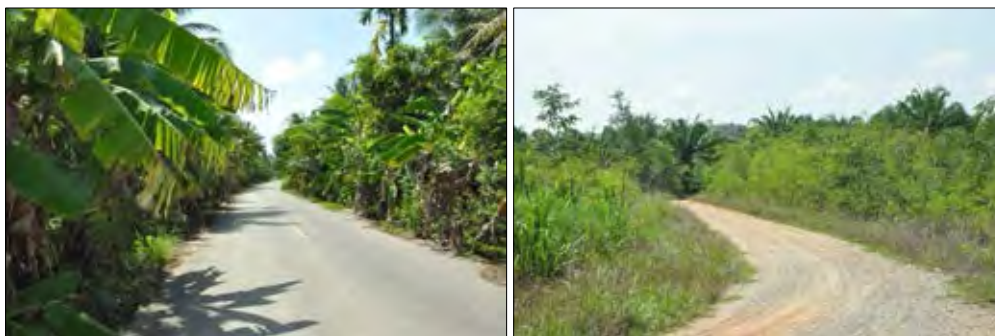
การเข้าถึงเขาพระอานนท์และเขาชัยสน สามารถเข้าถึงได้จากถนนหมายเลข 4206 เลี้ยวเข้าถนนภายในชุมชน เป็นถนนคอนกรีต ความกว้างถนน 4.5 เมตร และการเข้าถึงสระพังโบราณสามารถเข้าถึงได้จากถนนหมายเลข 4206 แล้วเลี้ยวเข้าถนนพันพันทานี (ภาพที่ 71) เป็นถนนลาดยาง ความกว้างถนน 4 เมตร เพื่อเข้าถนนภายในชุมชน (ภาพที่ 72) เป็นถนนดินลูกรัง ความกว้างถนน 3.5 เมตร

ภาพที่ 71 (ซ้าย) ถนนพันพันทานี

ภาพที่ 72 (ขวา) ถนนภายในชุมชน

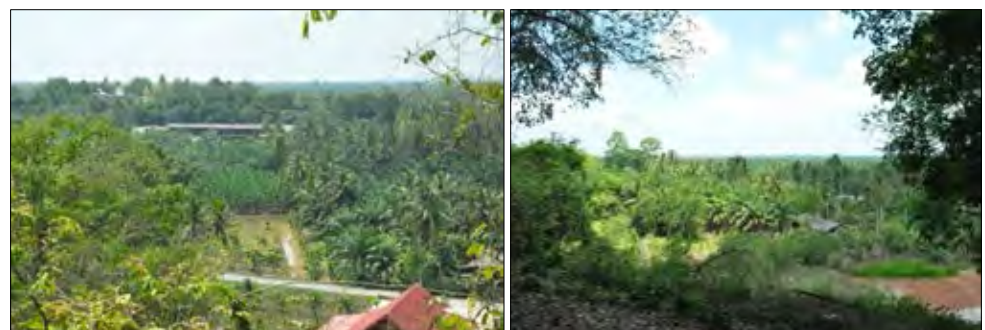
ภาพที่ 78 (ซ้าย) มุมมองที่ 14 มุมมองออกจากเขาศรีวิชัยทางด้านทิศตะวันออก  
ภาพที่ 79 (ขวา) มุมมองที่ 12 มุมมองออกจากเขาศรีวิชัยทางด้านทิศตะวันตก

- มุมมองที่มองออกจากเขาศรีวิชัยทางด้านทิศตะวันออก (ภาพที่ 78) เป็นมุมมองที่สามารถมองเห็นบริบทโดยรอบได้ ได้แก่ พื้นที่เกษตรกรรม วัด ชุมชน คลองพุนพิน เขาพระอานนท์ และเขาหลวงซึ่งตั้งอยู่ที่จังหวัดนครศรีธรรมราชห่างออกไป 40 กิโลเมตร

- มุมมองที่มองออกจากเขาศรีวิชัยทางด้านทิศตะวันตก (ภาพที่ 79) เป็นมุมมองที่สามารถมองเห็นบริบทได้โดยรอบเช่นกัน ได้แก่ พื้นที่เกษตรกรรม ชุมชน และถนนหมายเลข 4206

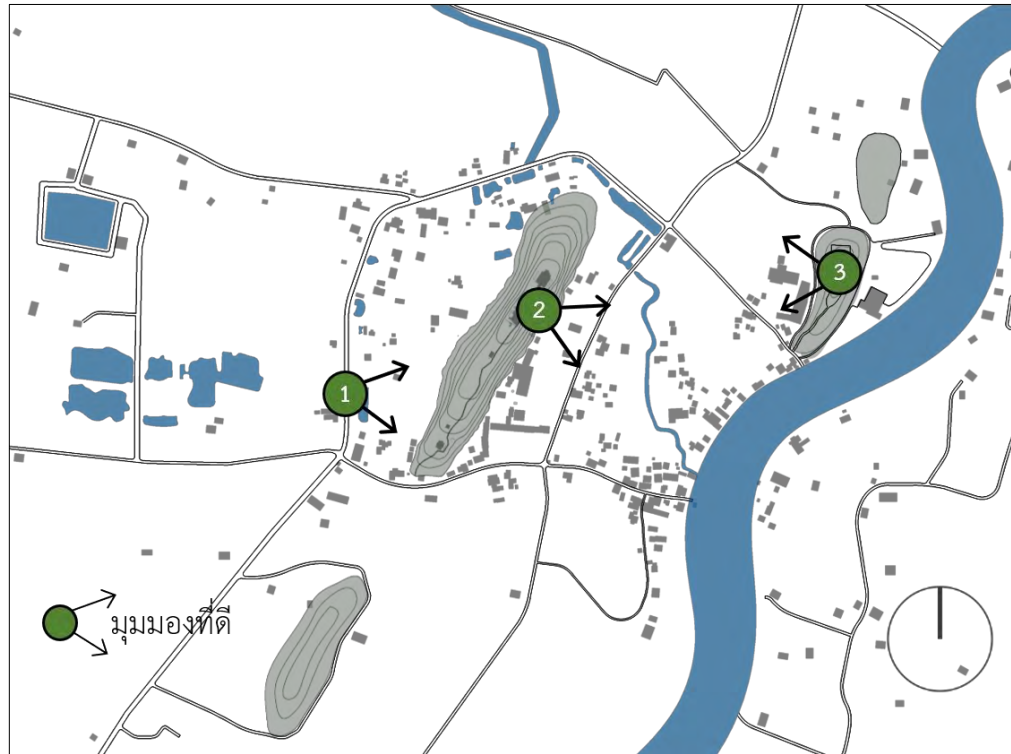
ภาพที่ 80 แผนผังแสดงตำแหน่งมูมมอที่ดีที่สุด

จากลักษณะของมูมมอในพื้นที่ สามารถวิเคราะห์และสรุปเป็นมูมมอที่ดีที่สุดของพื้นที่ บริเวณเขาศรีวิชัยได้ ดังนี้

**มูมมอที่ดี** พิจารณาจากคุณค่าของมูมมอต้องเป็นมูมมอที่มีคุณค่าทางประวัติศาสตร์ และมีองค์ประกอบที่แสดงให้เห็นถึงความเชื่อทางศาสนา และวัฒนธรรม เนื่องจากพื้นที่บริเวณนี้มีความสำคัญทางด้านศาสนา เป็นมูมมอที่มีองค์ประกอบที่สวยงาม ไม่ขัดต่อสายตา สามารถสรุปเป็นมูมมอที่ดีที่สุดได้ดังนี้

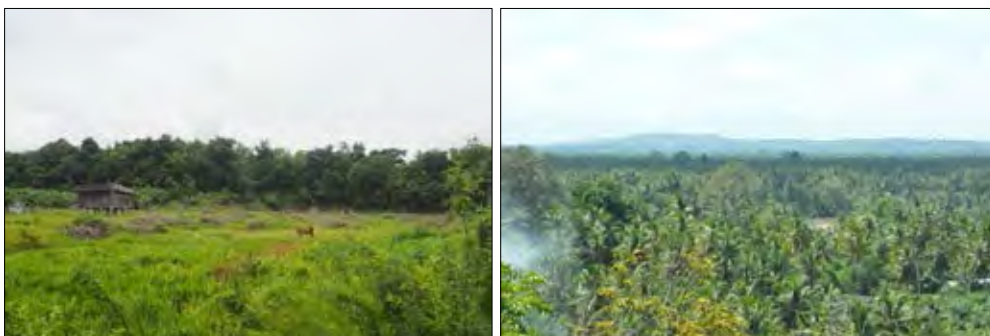
ภาพที่ 81 (ซ้าย) มุมมองที่ 1

มูมมอที่ดี 1 (ภาพที่ 81) เป็นมูมมอที่มองที่มองจากถนนหมายเลข 4206 เป็นถนนเส้นหลักของพื้นที่บริเวณเขาศรีวิชัย จากถนนมองมาทางด้านทิศตะวันออกจะเห็นเขาศรีวิชัยเต็มลูกอยู่ด้านหลัง มีองค์ประกอบของบ้านโบราณที่มีอายุประมาณ 100 ปี และบริบทโดยรอบเป็นพื้นที่เกษตรกรรม แสดงให้เห็นถึงลักษณะภูมิทัศน์วัฒนธรรมของพื้นที่บริเวณนี้ในสมัยก่อนที่ยังคงเป็นอยู่ในปัจจุบัน

มูมมอที่ดี 2 (ภาพที่ 82) เป็นมูมมอที่มองจากบนยอดเขาศรีวิชัยมองออกมาทางด้านทิศตะวันออกของเขาศรีวิชัยมองออกมาจะเห็นบริบทโดยรอบของเขาศรีวิชัยประกอบไปด้วย วัดเขาศรีวิชัย เขาพระอานนท์ พื้นที่เกษตรกรรม คลองพุนพิน และเขาหลวงอยู่ห่างจากเขาศรีวิชัยระยะทางประมาณ 40 กิโลเมตร ตั้งอยู่ที่จังหวัดนครศรีธรรมราช

มุมมองนี้เป็นมุมมองที่แสดงให้เห็นคุณค่าทางประวัติศาสตร์ และศาสนา เนื่องจากมุมมองนี้แสดงให้เห็นความเชื่อตามคติจักรวาลที่มีเขาหลวงเปรียบเสมือนเขาพระสุเมรุ และคลองพูนพินที่เคยเป็นเส้นทางเดินเรือข้ามคาบสมุทรในอดีต

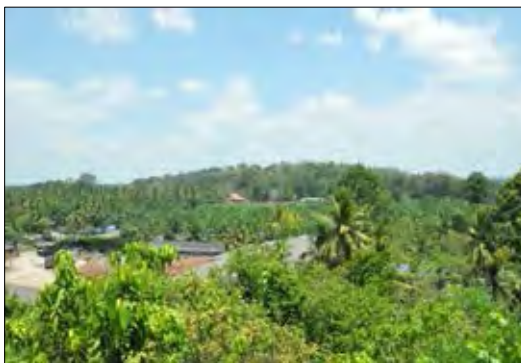
ภาพที่ 83 มุมมองที่ 3

มุมมองที่ตี 3 (ภาพที่ 83) เป็นมุมมองที่มองออกจากยอดเขาพระอานนท์มาทางด้านทิศตะวันตกเป็นมุมมองกว้าง (Panorama) จะเห็นเขาศรีวิชัยอย่างเด่นชัด บริบทในมุมมองนี้ประกอบไปด้วย วัดเขาศรีวิชัย พื้นที่เกษตรกรรม บ้านเรือน และเขานรเดช เป็นมุมมองเดียวที่สามารถเห็นเขาศรีวิชัยได้ทั้งหมด

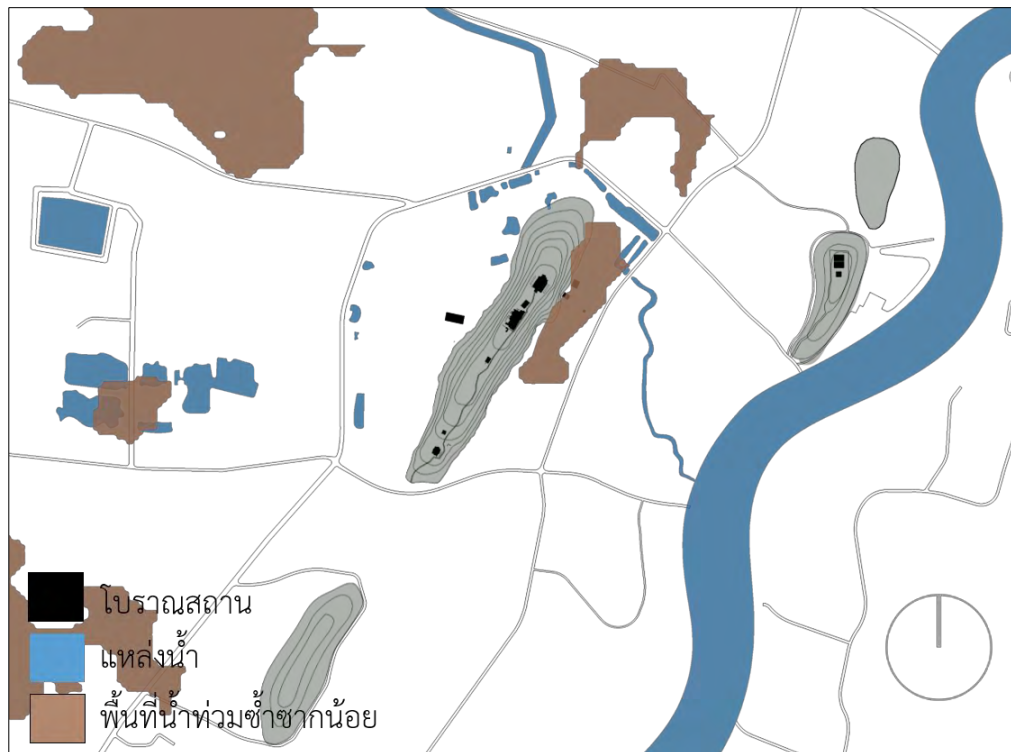
ภาพที่ 88 แผนผังแสดงพื้นที่น้ำท่วมซ้ำซากน้อย

จากการเปลี่ยนแปลงของพื้นที่แหล่งน้ำบริเวณรอบเขาศรีวิชัย จากที่เคยเป็นคูน้ำ ล้อมรอบปัจจุบันมีการถมที่เพื่อเป็นพื้นที่เกษตรกรรมและที่อยู่อาศัย เหลือเป็นแต่แหล่งน้ำ กระจายตัวอยู่ และสภาพภูมิอากาศเมื่อมีฝนตกหรือน้ำล้นตลิ่งที่เกิดจากน้ำทะเลหนุนจาก คลองพุนพิน<sup>27</sup> และจากลักษณะภูมิประเทศของเขาศรีวิชัย เป็นภูเขาสูงมีความลาดชัน ใน อดีตมีคูน้ำล้อมรอบเขาเพื่อรับน้ำให้ระบายออกจากพื้นที่ได้สะดวก แต่ปัจจุบันคูน้ำหายไปทำให้การระบายน้ำในพื้นที่ไม่ดีเหมือนเดิม เมื่อฝนตกจะมีน้ำไหลจากภูเขาสูงสู่พื้นที่ต่ำรอบเขา และน้ำจะไหลไปรวมกันบริเวณพื้นที่รับน้ำที่เป็นจุดต่ำที่สุดของพื้นที่บริเวณทิศเหนือของเขาศรีวิชัย ทำให้น้ำระบายออกจากพื้นที่ไม่ทันเกิดปัญหาน้ำท่วมขัง (ภาพที่ 88)

พื้นที่ที่ได้รับผลกระทบ คือ พื้นที่โบราณสถานบริเวณเชิงเขาทางด้านทิศตะวันออกของเขาศรีวิชัย ได้แก่ โบราณสถานหมายเลข 15 16 และ 18 ซึ่งอยู่ในเขตพื้นที่น้ำท่วมซ้ำซากน้อย<sup>28</sup> เมื่อพื้นที่มีการพัฒนามีถนนตัดผ่านบริเวณหน้าวัดเขาศรีวิชัย ส่งผลต่อการระบายน้ำ

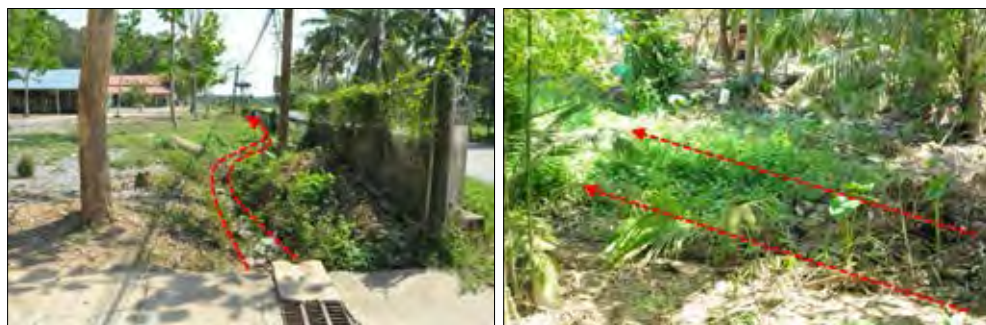
ภาพที่ 89 เส้นทางระบายน้ำบริเวณหน้าวัดเขาศรีวิชัยและคลองบางร้อนทอง

ของพื้นที่ เนื่องจากถนนมาขวางทางน้ำที่จะระบายลงสู่คลองบางร้อนทอง ทำให้พื้นที่บริเวณนี้ ท่วมประมาณ 1-2 ปี ปีที่ท่วม คือ พ.ศ.2553<sup>29</sup> เนื่องจากมีโบราณสถานอยู่จึงควรได้รับการป้องกันเพื่อไม่ให้เกิดความเสียหายแก่โบราณสถาน สภาพของคลองบางร้อนทองซึ่งเป็นคลองที่ขุดไว้เพื่อช่วยในการระบายน้ำบริเวณรอบเขาศรีวิชัยและเส้นทางระบายน้ำบริเวณหน้าลานวัดเขาศรีวิชัย ในปัจจุบันมีวัชพืชและสิ่งกีดขวางทางน้ำบริเวณปลายทางที่ออกไปยังคลองพุนพิน (ภาพที่ 89) ส่งผลให้การระบายน้ำออกจากพื้นที่ได้ช้า

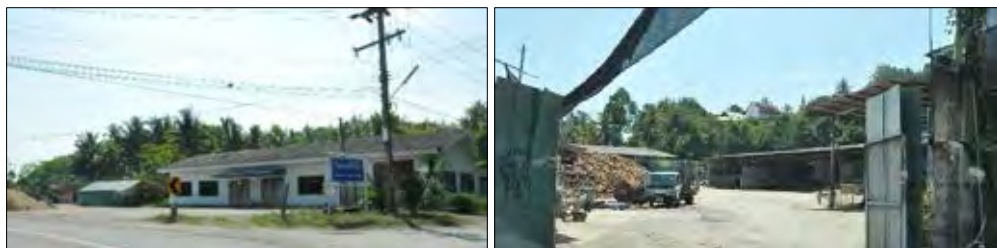
ภาพที่ 93 (ซ้าย) มุมมองที่ไม่ดี 1

มุมมองไม่ดี 1 (ภาพที่ 93) เป็นมุมมองที่มองจากถนนหมายเลข 4206 เป็นทางเข้าหลัก เมื่อเข้ามาถึงจะเจอทางแยกเพื่อจะเลี้ยวเข้าถนนวรวิชัย เป็นจุดนำสายตา (Approach) แรกที่เข้าสู่เขาศรีวิชัย แต่มีอาคารรับซื้อปาล์มกีดขวาง ทำให้ไม่สามารถมองเห็นเขาศรีวิชัยได้อย่างชัดเจน เพราะความจริงแล้วมุมมองนี้ควรเป็นมุมมองที่ต้องเห็นเขาศรีวิชัย เพื่อเน้นความสำคัญของเขาศรีวิชัยและเป็นจุดหมายตาของพื้นที่เพื่อจะได้ไม่หลงทิศทาง

มุมมองไม่ดี 2 (ภาพที่ 94) เป็นมุมมองที่มองจากถนนภายในชุมชนเพื่อที่จะเข้าไปยังโบราณสถานเขาพระอานนทร์ระหว่างทางเมื่อมองเข้าหาเขาพระอานนทร์จะมีโกดังรับซื้อกากมะพร้าวขนาดใหญ่ขวางอยู่จะเห็นเขาพระอานนทร์เป็นฉากหลัง (Background) ทำให้มุมมองนี้ลดความสำคัญของโบราณสถานเขาพระอานนทร์

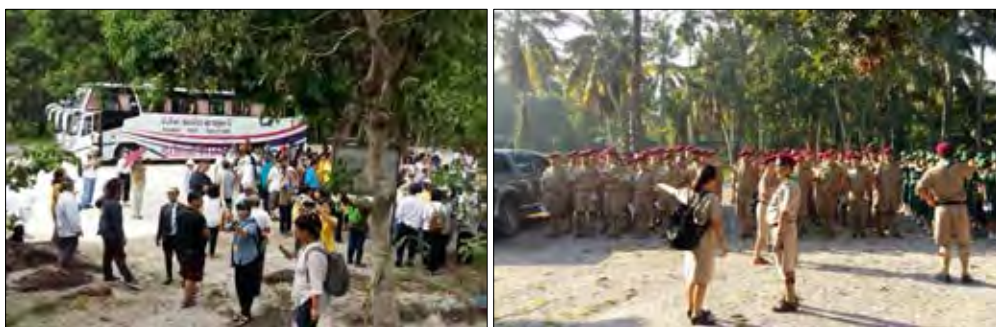
ภาพที่ 95 ลานบริเวณทางขึ้นโบราณสถานเขาศรีวิชัย

จากการดำเนินงานการขุดค้นทางโบราณคดีที่ใกล้แล้วเสร็จ ทำให้มีการประชาสัมพันธ์และการจัดสัมมนาให้หน่วยงานต่างๆ หรือผู้ที่สนใจเข้ามาเยี่ยมชมและให้ความรู้เกี่ยวกับโบราณสถานเขาศรีวิชัย ในแต่ละครั้งจะมาเป็นหมู่คณะ กลุ่มเล็กประมาณ 20-30 คน กลุ่มใหญ่ประมาณ 200-400 คน<sup>30</sup> จากการเพิ่มขึ้นของจำนวนนักท่องเที่ยวในปัจจุบันทำให้เกิดปัญหาด้านการบริหารจัดการพื้นที่ (ภาพที่ 95) ดังนี้

ที่จอดรถปัจจุบันของนักท่องเที่ยวสามารถจอดได้ 2 จุด คือ บริเวณลานหน้าทางขึ้นเขาศรีวิชัยและจอดรถบริเวณลานหน้าวัดเขาศรีวิชัย ปัจจุบันบริเวณทางขึ้นเขาศรีวิชัยสามารถจอดรถได้ประมาณ 10 คัน ถ้าจอดรถเป็นจำนวนมากหรือรถขนาดใหญ่มาจอดบังทางเข้าและเป็นทัศนียภาพที่ไม่สวยงาม

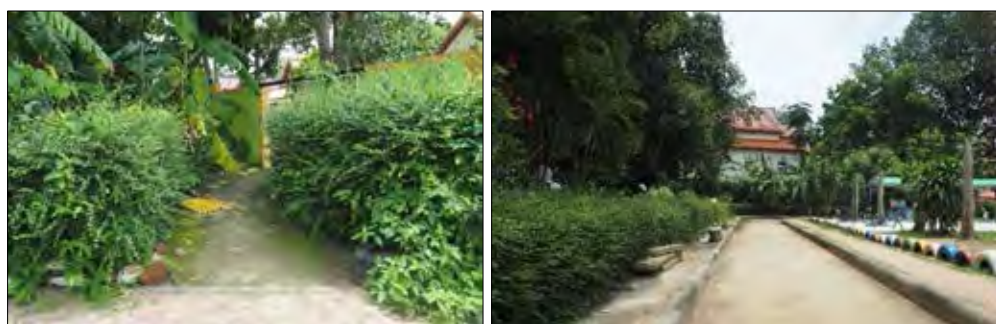
ภาพที่ 96 ทางเดินลัดจากวัดเขาศรีวิชัยผ่านด้านหลังโรงเรียนวัดเขาศรีวิชัย

ถ้าไปจอดที่รถจอดบริเวณลานวัดเขาศรีวิชัยก็จะเดินมาที่เขาศรีวิชัยลำบาก ต้องเดินผ่านโรงเรียนวัดเขาศรีวิชัย (ภาพที่ 96) ถ้าเป็นช่วงวันหยุดเสาร์-อาทิตย์ จะไม่สามารถเดินผ่านโรงเรียนได้ ต้องเดินอ้อมระยะทางไกล

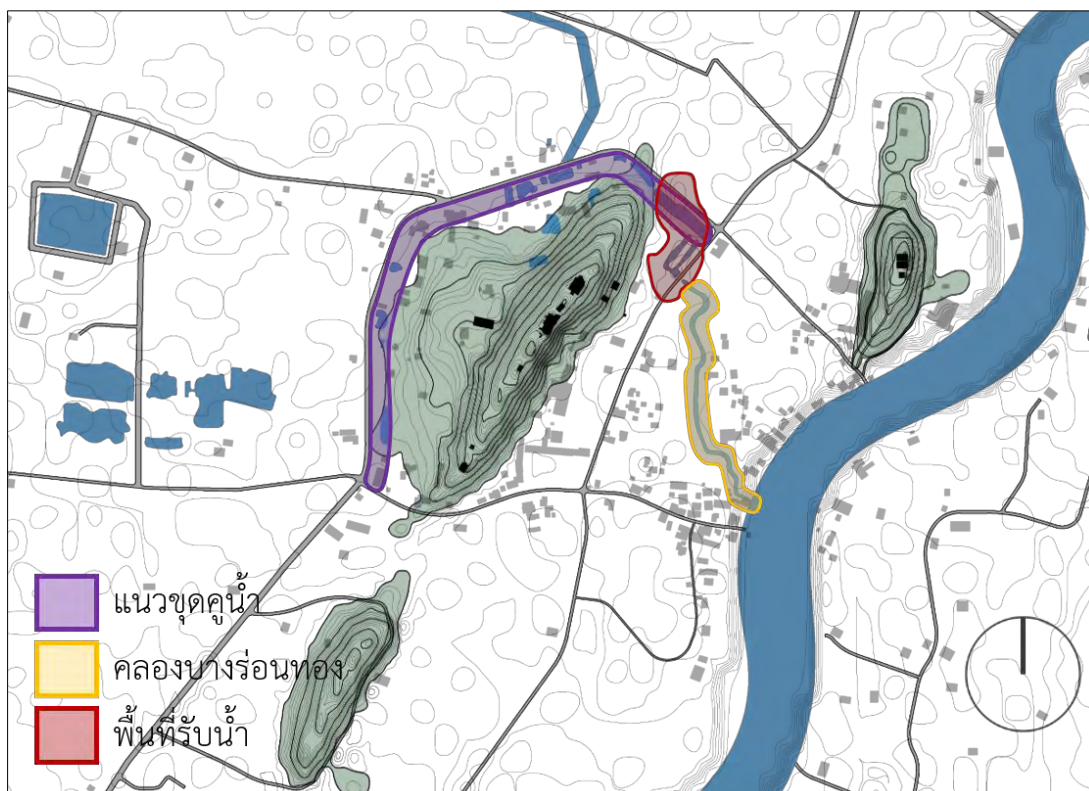
ภาพที่ 99 แผนผังแสดงแนวเขตคูน้ำ พื้นที่รับน้ำ และคลองบางร้อนทอง

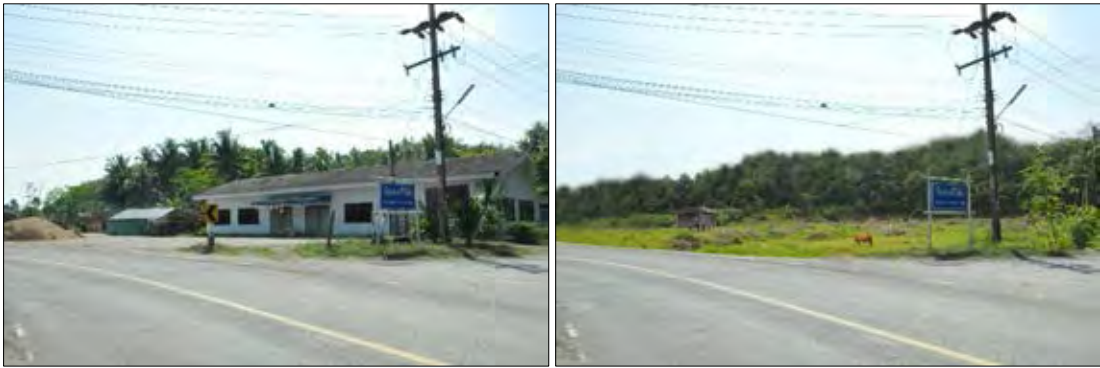
ภาพที่ 104 มุมมองบริเวณทางเข้าโบราณสถาน ก่อนปรับปรุง (ซ้าย) และหลังปรับปรุง (ขวา)

- **เขตพื้นที่หมายเลข 1** เป็นตำแหน่งที่มีอาคารมาบังมุมมองบริเวณทางเข้าโบราณสถาน ดังนั้นเสนอให้มีการรื้อถอนอาคารรับซื้อปาล์มบริเวณหัวมุมทางเข้าโบราณสถานเขาศรีวิชัย (ภาพที่ 104) และอาคารโกดังรับซื้อกากมะพร้าวขนาดใหญ่บริเวณเชิงเขาพระอานนท์ (ภาพที่ 105) เพื่อเปิดมุมมองให้เห็นสถานที่ที่สำคัญของพื้นที่บริเวณนี้ และกำหนดให้ควบคุมการก่อสร้างอาคารไม่ให้สูงเกิน 10 เมตร โดยอ้างอิงระยะจากสิ่งปลูกสร้างเดิมที่มีอยู่ในพื้นที่ และรูปแบบของสิ่งปลูกสร้างต้องมีความกลมกลืนกับสภาพแวดล้อมเดิม

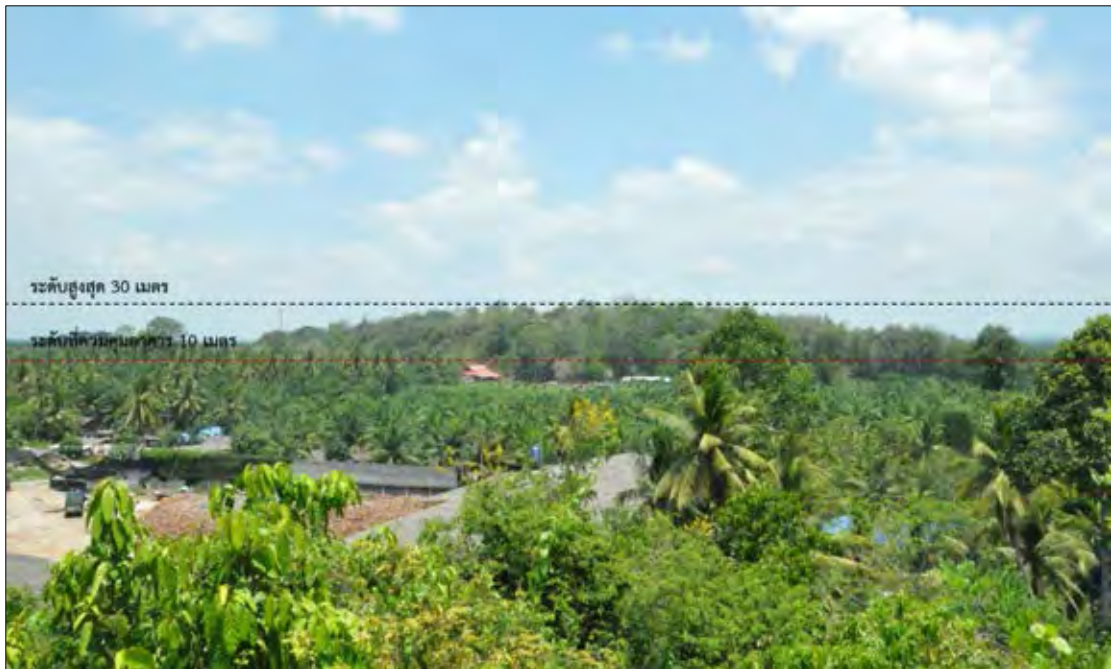
ภาพที่ 106 แสดงการกำหนดความสูงอาคารอ้างอิงจากภาพถ่าย

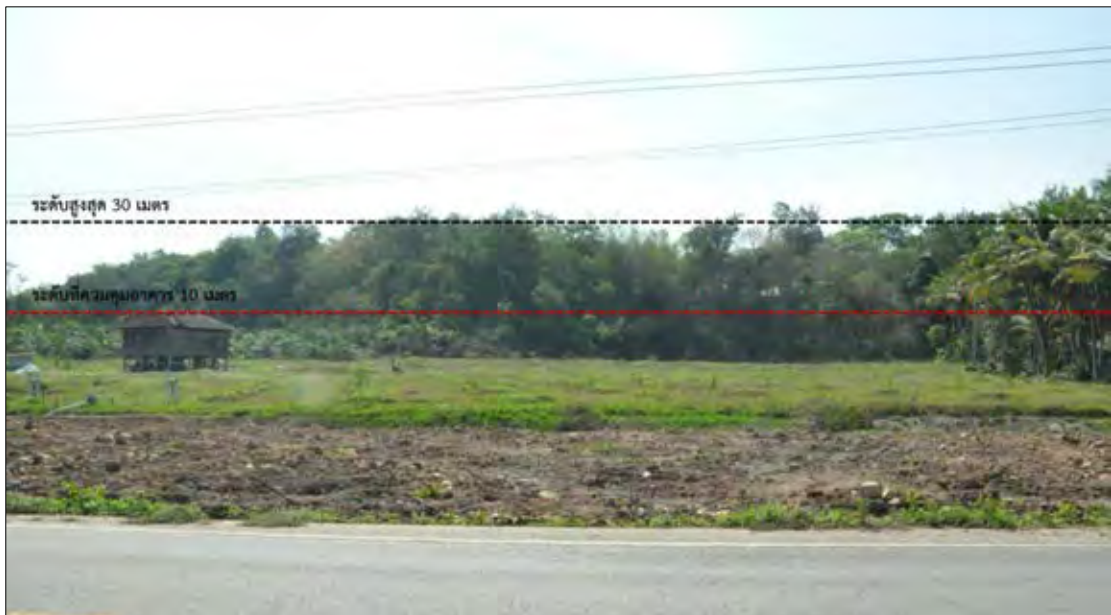
ภาพที่ 107 แสดงการกำหนดความสูงอาคารอ้างอิงจากภาพถ่าย

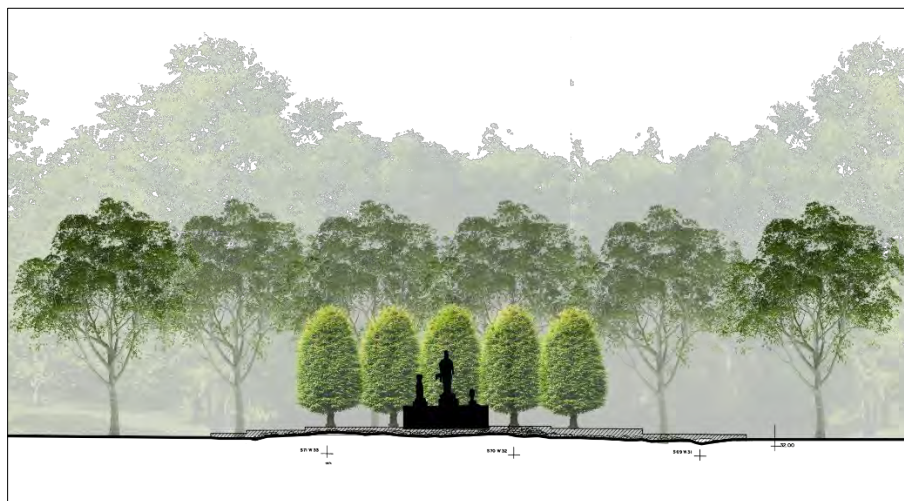
ภาพที่ 117 รูปด้านแสดงการจัดต้นไม้เป็นฉากหลัง (Background) บริเวณลานพระนารายณ์
