แนวทางการอนุรักษ์และพัฒนาภูมิทัศน์สำหรับโบราณสถานเขาศรีวิชัย จังหวัดสุราษฎร์ธานี

LANDSCAPE CONSERVATION AND DEVELOPMENT GUIDELINES FOR KHAO SRIMIJAYA  
MONUMENTS, SURAT THANI PROVINCE

A Thesis Submitted in Partial Fulfillment of the Requirements  
for the Degree of Master of Landscape Architecture in Landscape Architecture

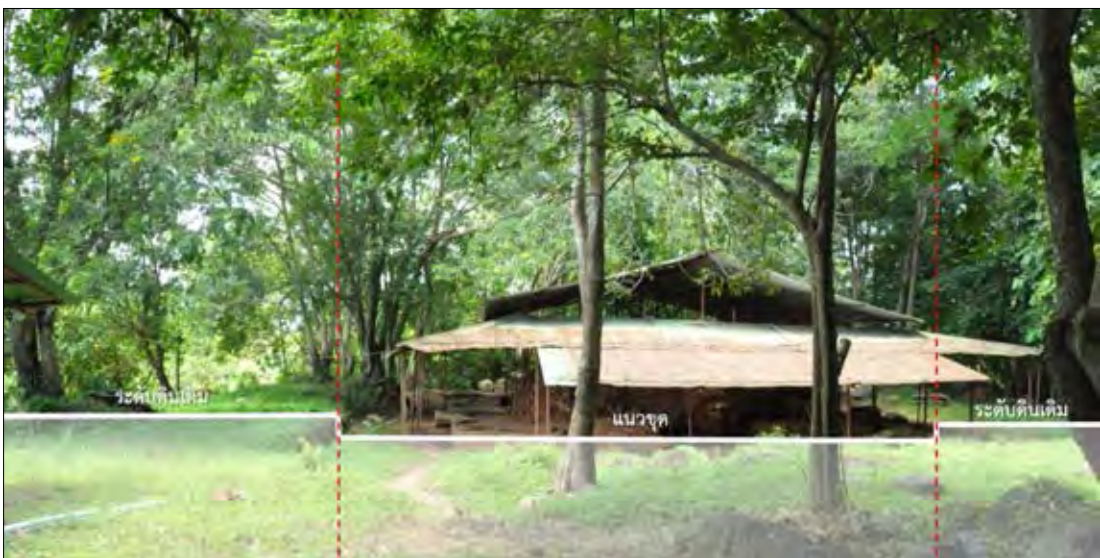
ภาพที่ 119 แสดงระดับดินเดิม แนวจุด ก่อนการปรับปรุง

- การปรับสภาพพื้นที่โดยรอบโบราณสถานตามลักษณะภูมิประเทศให้สอดคล้องกับระดับโบราณสถานที่อยู่ต่ำกว่าระดับดินเดิม (ภาพที่ 120)
- การควบคุมความชื้น โดยการเลือกใช้วัสดุโดยรอบโบราณสถานเป็นวัสดุที่ไม่ดูดซับความชื้น ได้แก่ ทราช หินคลุก เพื่อลดการดูดซึมความชื้นเข้าสู่อิฐโบราณสถาน และการวางแนวระบายน้ำรอบโบราณสถานเพื่อไม่ให้น้ำขังบริเวณโดยรอบ

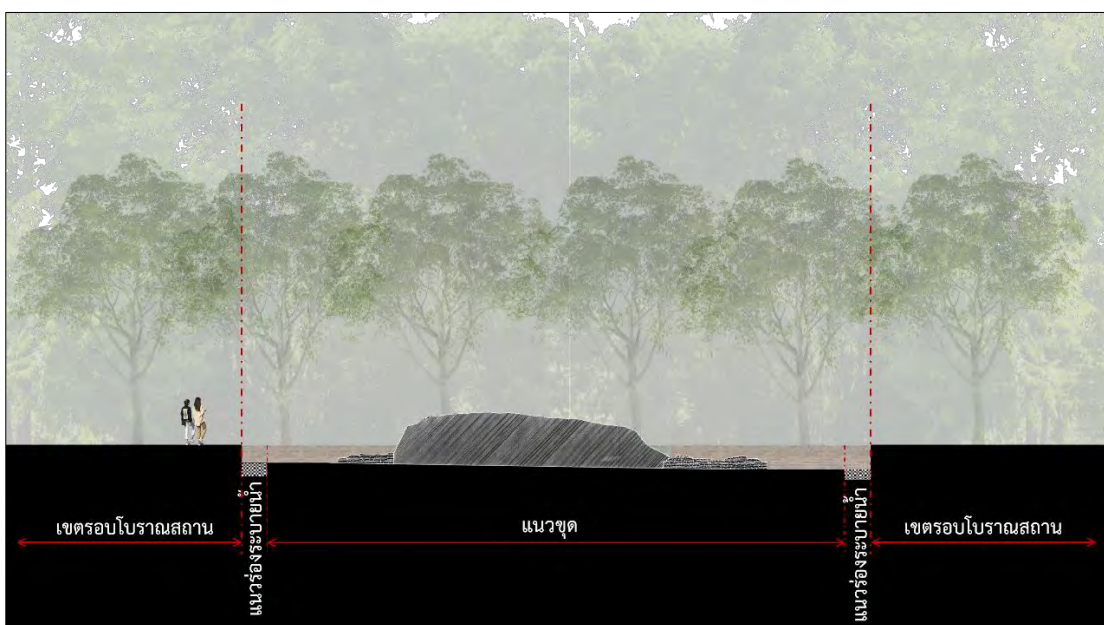
ภาพที่ 120 รูปตัดแสดงเขตรอบโบราณสถาน และโบราณสถาน หลังการปรับปรุง
