การติดตามและประเมินผลการฟื้นฟูระบบนิเวศชายฝั่งทะเล โดยการปักไม้ไผ่ชะลอคลื่น กรณีศึกษา จังหวัดสมุทรสงคราม สมุทรสาคร สมุทรปราการและฉะเชิงเทรา

รายงานวิจัยฉบับสมบูรณ์ โครงการ “การติดตามและประเมินผลการฟื้นฟูระบบนิเวศชายฝั่งทะเล
โดยการปักไม้ไผ่ชะลอคลื่น กรณีศึกษา จังหวัดสมุทรสงคราม สมุทรสาคร สมุทรปราการและฉะเชิงเทรา”

ภาควิชาวิทยาศาสตร์ทางทะเล คณะวิทยาศาสตร์ จุฬาลงกรณ์มหาวิทยาลัย

กันยายน 2554

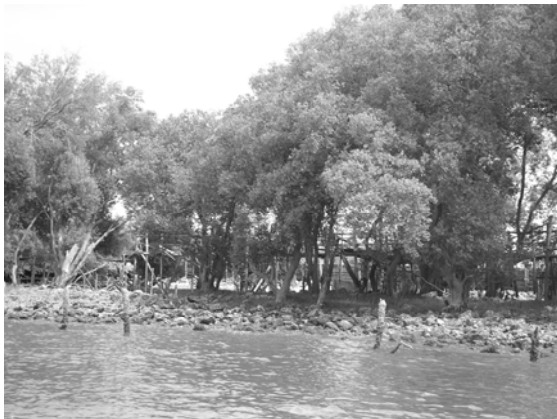
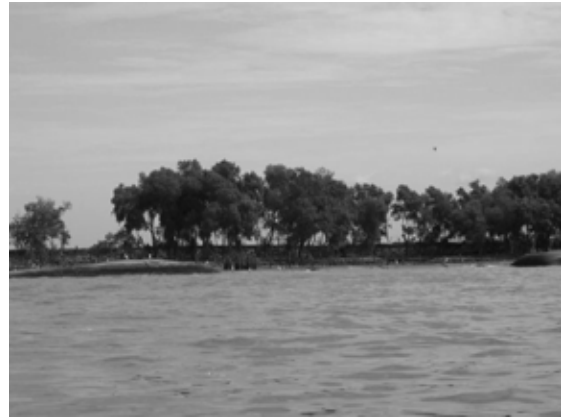
รูปที่ 1.1 สภาพการกัดเซาะชายฝั่งในอ่าวไทยตอนใน

1.1 รูปที่ 1.1 แสดงสภาพการกัดเซาะชายฝั่งในอ่าวไทยตอนใน

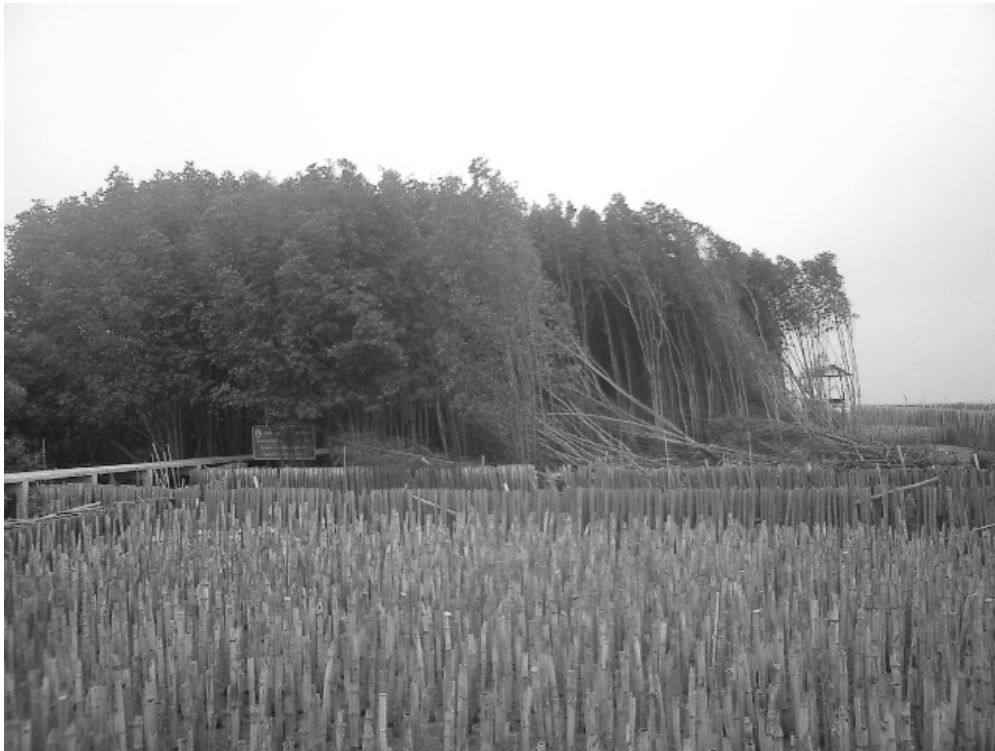
รูปที่ 1.2 การปักแนวไม้ไผ่ชะลอคลื่นบริเวณตำบลโคกขาม จังหวัดสมุทรสาคร

การฟื้นฟูพื้นที่ชายฝั่งทะเลโดยการมีส่วนร่วมของประชาชนในพื้นที่จังหวัดสมุทรสงคราม สมุทรสาคร สมุทรปราการและฉะเชิงเทรา ซึ่งเป็นกิจกรรมหนึ่งที่ช่วยชะลอการกัดเซาะชายฝั่งทะเลและเสริมสร้างประสิทธิภาพในการสงวนอนุรักษ์และฟื้นฟูระบบนิเวศและแหล่งที่อยู่อาศัยตามธรรมชาติทางหนึ่ง ด้วยการน้อมนำพระราชดำริของพระบาทสมเด็จพระเจ้าอยู่หัวในการใช้ “ธรรมชาติชนะธรรมชาติ” ทั้งนี้การฟื้นฟูระบบนิเวศด้วยวิธีการปักไม้ไผ่ชะลอคลื่นจำเป็นจะต้องมีการติดตามและประเมินผลทางวิชาการเพื่อยืนยันผลในทางปฏิบัติและเป็นแนวทางในการพิจารณาและขยายผลในการเสนอแนะแนวทางในการป้องกันแก้ไขปัญหาการกัดเซาะชายฝั่งทะเลและการฟื้นฟูระบบนิเวศให้เกิดประโยชน์สูงสุดและคุ้มค่าที่สุด นับตั้งแต่ปีงบประมาณ พ.ศ. 2550 เป็นต้นมา กรมทรัพยากรทางทะเลและชายฝั่งได้ดำเนินการแก้ไขปัญหาการกัดเซาะและฟื้นฟูพื้นที่ชายฝั่งทะเลโดยการปักแนวไม้ไผ่ในพื้นที่วิกฤตหลายพื้นที่ดังตารางที่ 1.2 ส่วนการปักแนวไม้ไผ่บริเวณโคกขามดังรูปที่ 1.2 ซึ่งเห็นความแรงของคลื่นลมทำให้ต้นไม้ล้มเอนได้

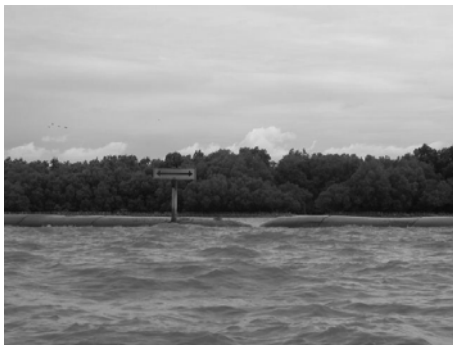
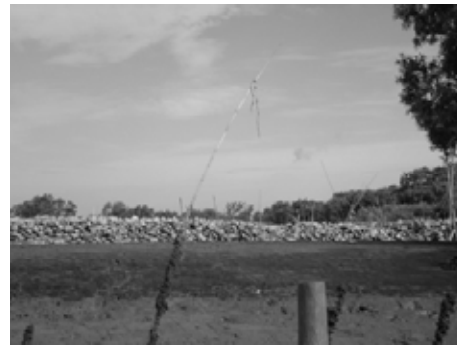
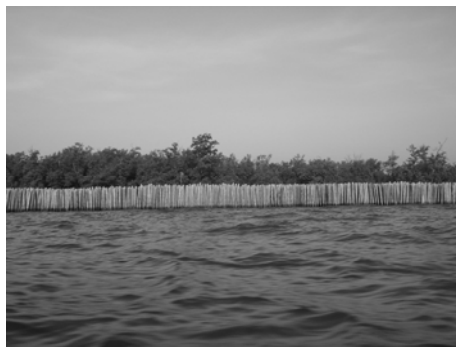
รูปที่ 1.5 รูปแบบโครงสร้างการป้องกันการกัดเซาะชายฝั่งในอ่าวไทยตอนใน
 ก. ไม้กรอกทราย ข. เขื่อนหินทิ้ง ค. แนวไม้ไผ่ชะลอคลื่น

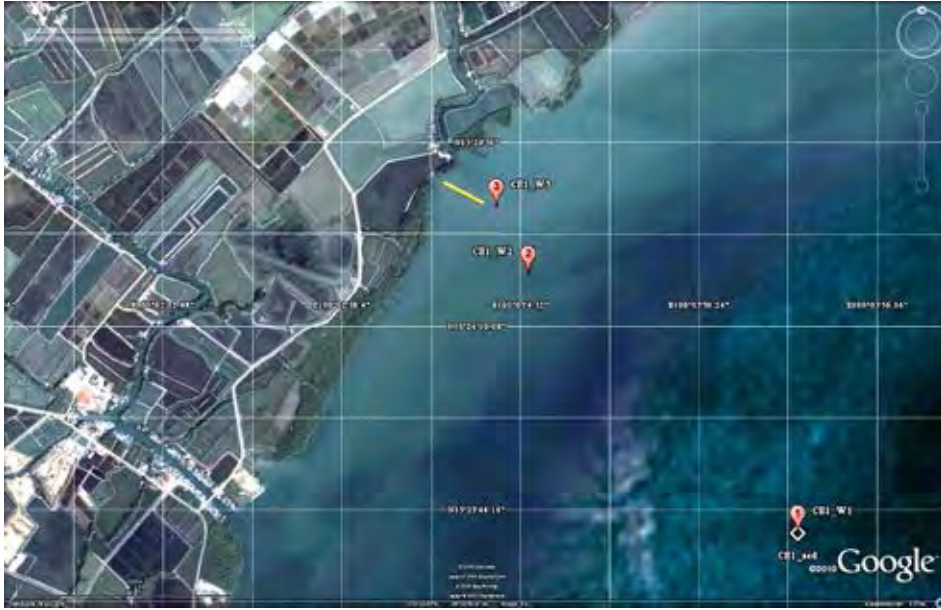
รูปที่ 1.11 จุดตรวจวัดคลื่น (รูปหยดน้ำ 1, 2, และ 3) ดักตะกอน (ศรีเหลียมข้าวหลามตัด) และการเปลี่ยนแปลงระดับท้องน้ำ (แนวเส้นตรง) ที่ปากคลองหมื่นหาญ ตำบลบางแก้ว จังหวัดสมุทรสงคราม

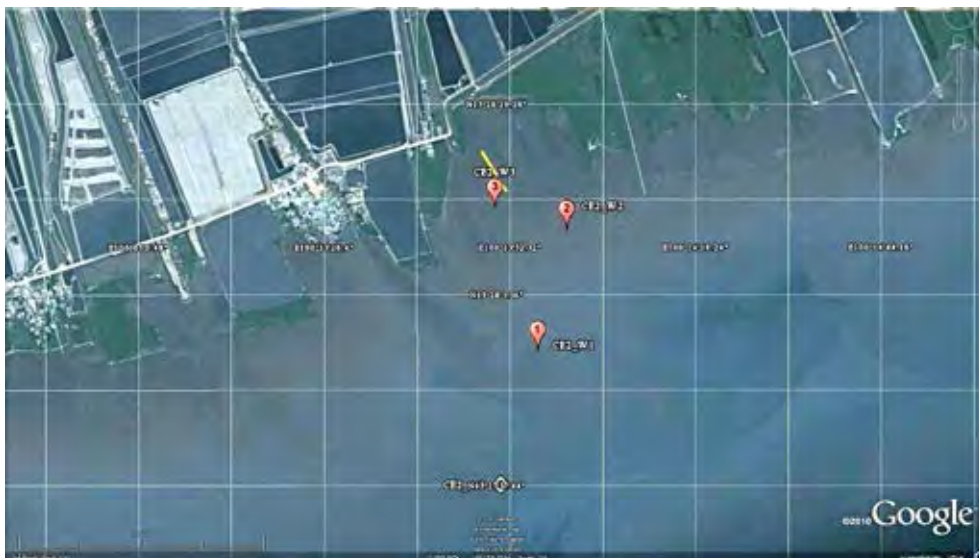
รูปที่ 1.12 จุดตรวจวัดคลื่น (รูปหยดน้ำ 1, 2, และ 3) ดักตะกอน (ศรีเหลียมข้าวหลามตัด) และการเปลี่ยนแปลงระดับท้องน้ำ (แนวเส้นตรง) ที่ชุมชนบ้านขุนสมุทรณีรัตน์ (ใกล้บางกระเจ้าหมู่ที่ 1) ตำบลบางหญ้าแพรก จังหวัดสมุทรสาคร

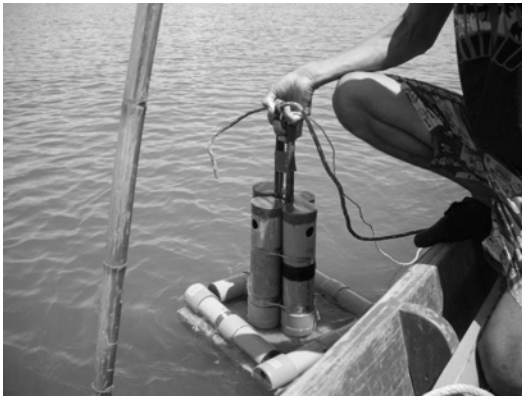
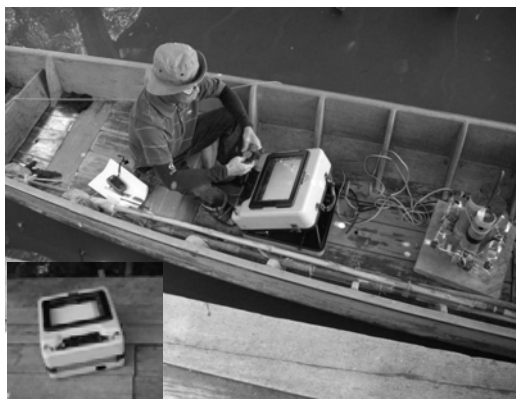
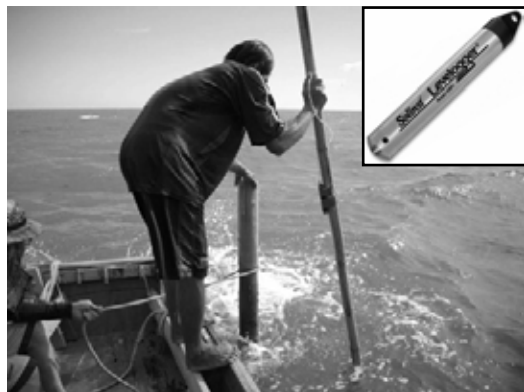
รูปที่ 1.16 การศึกษาสมุทรศาสตร์ฟิสิกส์ในพื้นที่ศึกษาการติดตามและประเมินผลการฟื้นฟูระบบนิเวศชายฝั่งทะเลโดยการปักไม้ไผ่ชะลอคลื่น

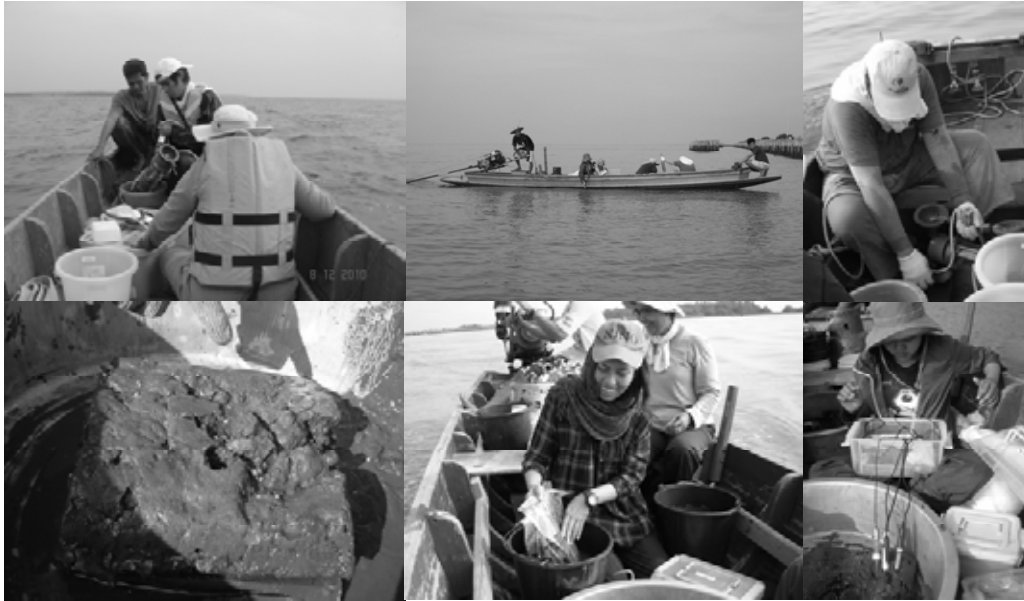
รูปที่ 1.17 การวัดคุณภาพสิ่งแวดล้อมทั้งคุณภาพน้ำและคุณภาพดินตะกอน

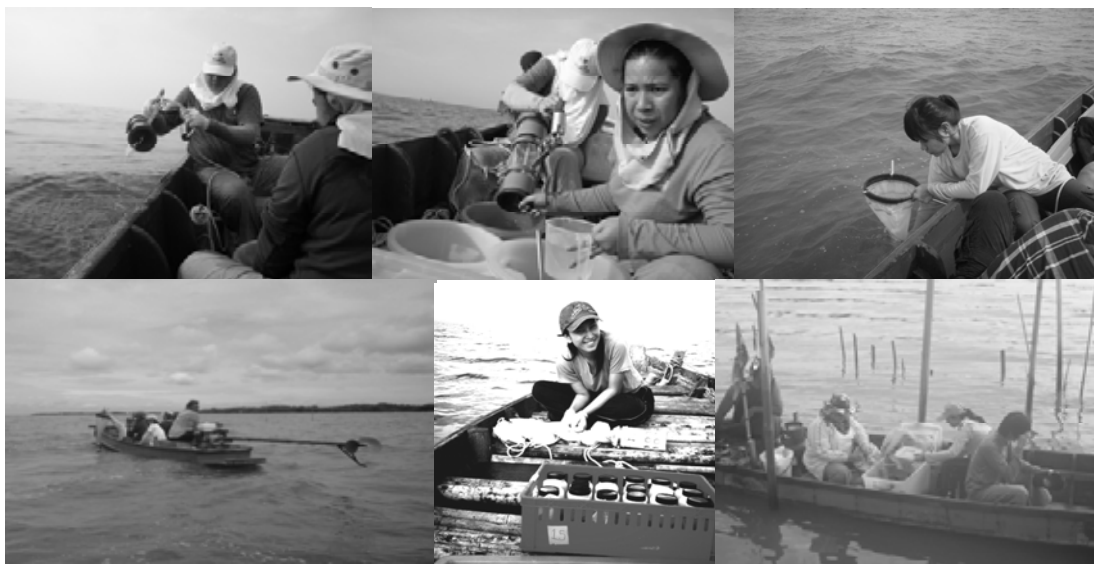
รูปที่ 1.18 การเก็บตัวอย่างแพลงก์ตอนพืชและแพลงก์ตอนสัตว์

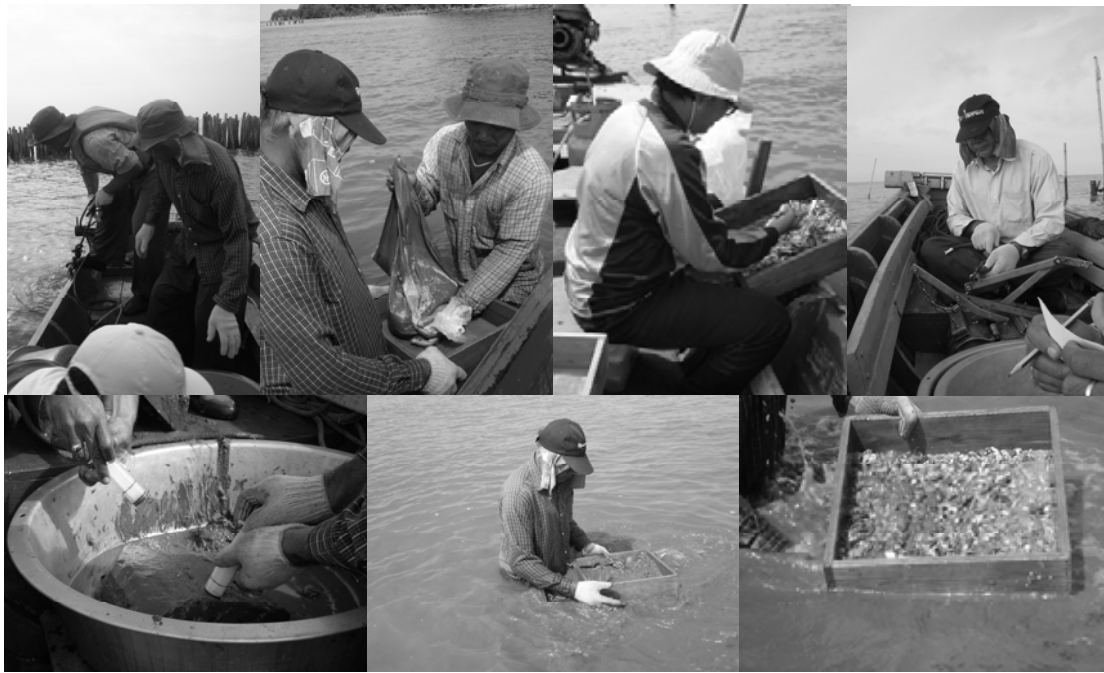
รูปที่ 1.19 การเก็บตัวอย่างสัตว์ทะเลหน้าดิน

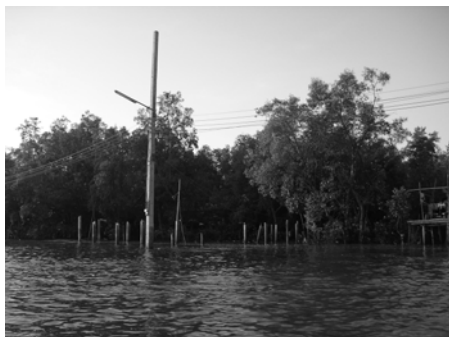
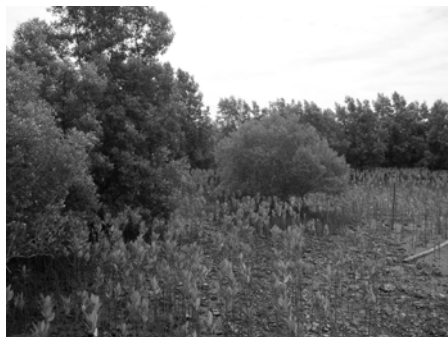
รูปที่ 2.2 สภาพบ้านเรือนที่ถูกกัดเซาะและป่าชายเลนที่ชาวบ้านพยายามอนุรักษ์เพื่อเป็นแนวป้องกันการกัดเซาะและอนุรักษ์สัตว์น้ำที่บ้านบางบ่อล่าง ตำบลบางแก้ว จังหวัดสมุทรสงคราม

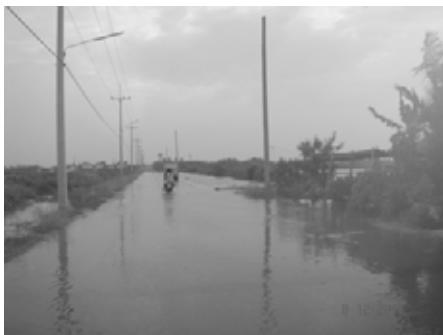
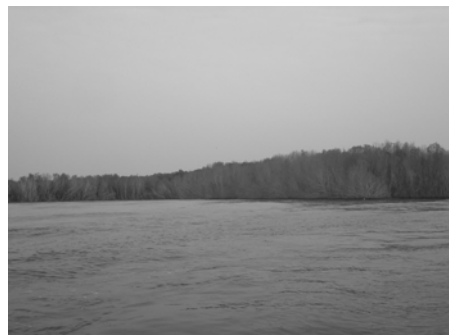
รูปที่ 2.5 สภาพการกัดเซาะชายฝั่งและป่าชายเลนที่เสื่อมโทรมบริเวณหมู่ 1 บ้านชายทะเลบางกระเจ้า จังหวัดสมุทรสาคร

อำนาจ : ในพื้นที่บางกระเจ้าดูจากแผนที่ภาพถ่ายดาวเทียมของพื้นที่สมุทรสาครคือ แนวชายฝั่งมันเสียหายมากที่สุดคือเมื่อเทียบกับตำบลบางหญ้าแพรก บ้านบ่อ บางโหนด บ้านกาหลง บ้านนาโคก คือตอนนี้ต้องบอกว่าถือว่าวิกฤตแล้ว มีปัญหา มากกว่าเพื่อนเลย ถ้านับระยะทางนี่เยอะเลย เพราะเมื่อก่อนหมู่บ้านมันอยู่ ออกไปอีกเยอะมากเลย เสาไฟฟ้ามันพังหมดแล้ว เเท่าที่เห็นเหลืออยู่ก็เหลือแต่ที่ชาวบ้านทำไว้เอาเสาหินมาลงไว้

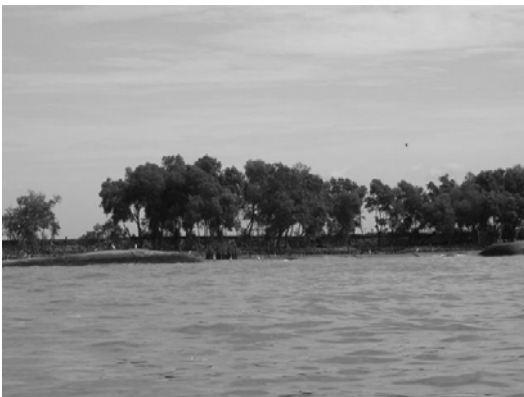
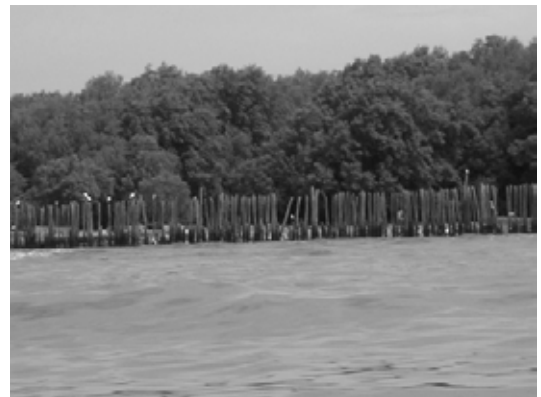
รูปที่ 2.6 สภาพการกัดเซาะชายฝั่งและป่าชายเลนที่เสื่อมโทรมบริเวณตำบลพันท้ายนรสิงห์ จังหวัดสมุทรสาคร

ผลกระทบที่คนในชุมชนบ้านชายทะเลพันท้ายนรสิงห์ที่ได้รับคือ ดินพังต้องย้ายบ้าน และทำให้สัตว์น้ำบางชนิดหายไป ดังรูปที่ 2.6 ซึ่งหัวหน้าครัวเรือนก็ให้คำตอบที่เป็นแบบแผนเดียวกันเพราะหัวหน้าครัวเรือนร้อยละ 41.8 รายงานว่าปัญหาการกัดเซาะชายฝั่งมีความรุนแรงมาก ในขณะที่อีกร้อยละ 33.7 รายงานว่ามีความรุนแรงปานกลาง ทั้งนี้โดยผลกระทบที่สำคัญคือ ดินพังต้องย้ายบ้าน (ร้อยละ 87.9) น้ำท่วม (ร้อยละ 17.6) และสัตว์น้ำลดน้อยลงจนมีผลต่อการประกอบอาชีพประมง (ร้อยละ 12.1) (ตารางที่ 2.19) อย่างไรก็ตามปัญหาการกัดเซาะชายฝั่งไม่ได้ส่งผลกระทบต่อความต้องการย้ายถิ่นของหัวหน้าครัวเรือน (ตารางที่ 2.20)

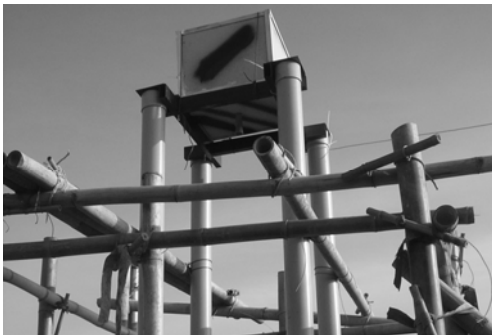
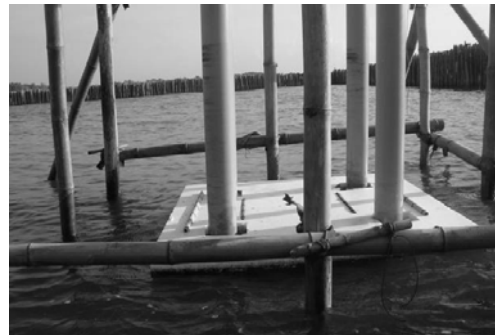
รูปที่ 3.1 แท่นถาวรสำหรับวัดการเปลี่ยนแปลงคลื่นที่ปากคลองหมื่นหาญ ตำบลบางแก้ว จังหวัดสมุทรสงคราม

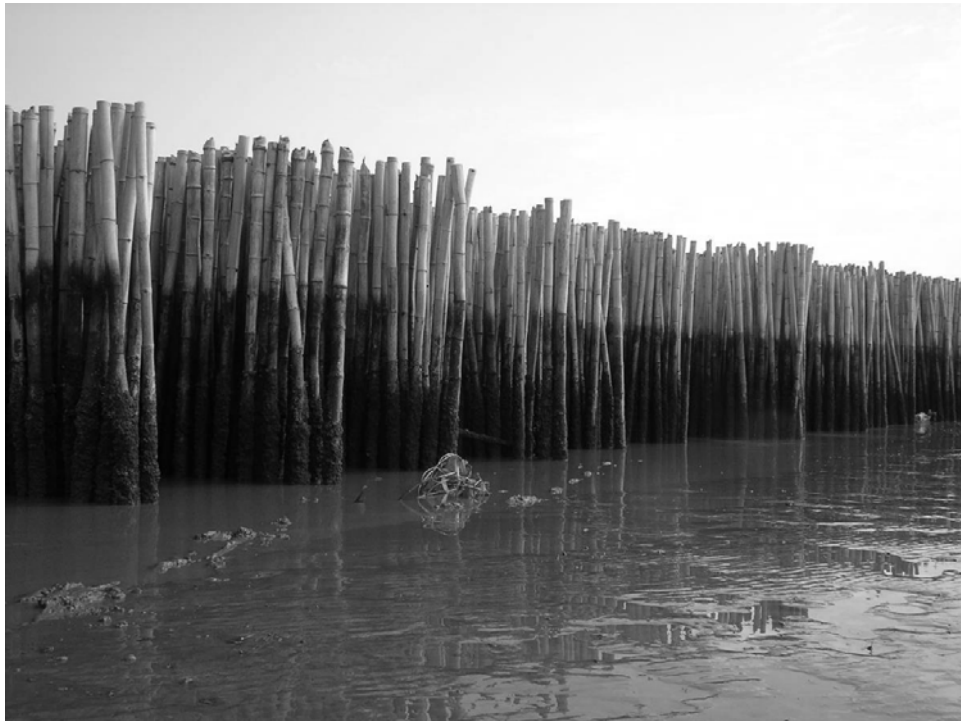
รูปที่ 3.4 การปักแนวไม้ไผ่ชะลอคลื่นที่บริเวณชุมชนบ้านขุนสมุทรณีรัตน์ ตำบลบางหญ้าแพรก จังหวัดสมุทรสาคร

จากการสำรวจการปักแนวไม้ไผ่บริเวณชุมชนบ้านขุนสมุทรณีรัตน์ ตำบลบางหญ้าแพรก จังหวัดสมุทรสาคร (CE2) ในรูปที่ 3.4 – 3.5 ได้มีการปักแนวไม้ไผ่ชั้นจำนวน 3 ชั้นเสร็จเรียบร้อยก่อนการสำรวจตามโครงการนี้ ในช่วงเดือนธันวาคม 2553 ได้ปักแนวไม้ไผ่ต่อไปทางฝั่งขวาของคลองขุนสมุทรณีรัตน์ นอกแนวไม้ไผ่ยังมีแนวไส้กรอกทรายของกรมเจ้าท่าซึ่งวางไว้หลายปีแล้ว จากการสอบถามชาวบ้านได้ความว่าแนวไส้กรอกทรายและแนวไม้ไผ่ช่วยทำให้มีตะกอนมาสะสมตัวบริเวณชายฝั่งซึ่งเดิมเคยเป็นป่าแต่มีการขุดดินไปขายจนชายฝั่งเกิดการถอยร่น รูปที่ 3.6 แสดงผลการหยั่งน้ำสำรวจความลึกท้องน้ำจำนวน 2 แนวเมื่อเดือนพฤศจิกายน 2553 และเดือนพฤษภาคม 2554 ไม่พบการเปลี่ยนแปลงของระดับพื้นท้องน้ำตลอดแนว 2 แนวซึ่งตั้งฉากกับชายฝั่งและมีความยาวประมาณ 2 กิโลเมตรเริ่มจากชายฝั่ง ความลาดของพื้นที่ (4.5 เมตร / 2 กิโลเมตร) เท่ากับ 0.0225 การที่ไม่มีตะกอนตกเพิ่มเติมด้านหลังแนวไม้ไผ่ เนื่องจากแนวสำรวจความลึกท้องน้ำไม่ได้อยู่ในบริเวณที่ปักแนวไม้ไผ่เพิ่มเติมในเดือนธันวาคม 2553 จึงทำให้ไม่สามารถวิเคราะห์ผลของแนวไม้ไผ่ต่อการสะสมตัวของตะกอนในบริเวณดังกล่าวได้

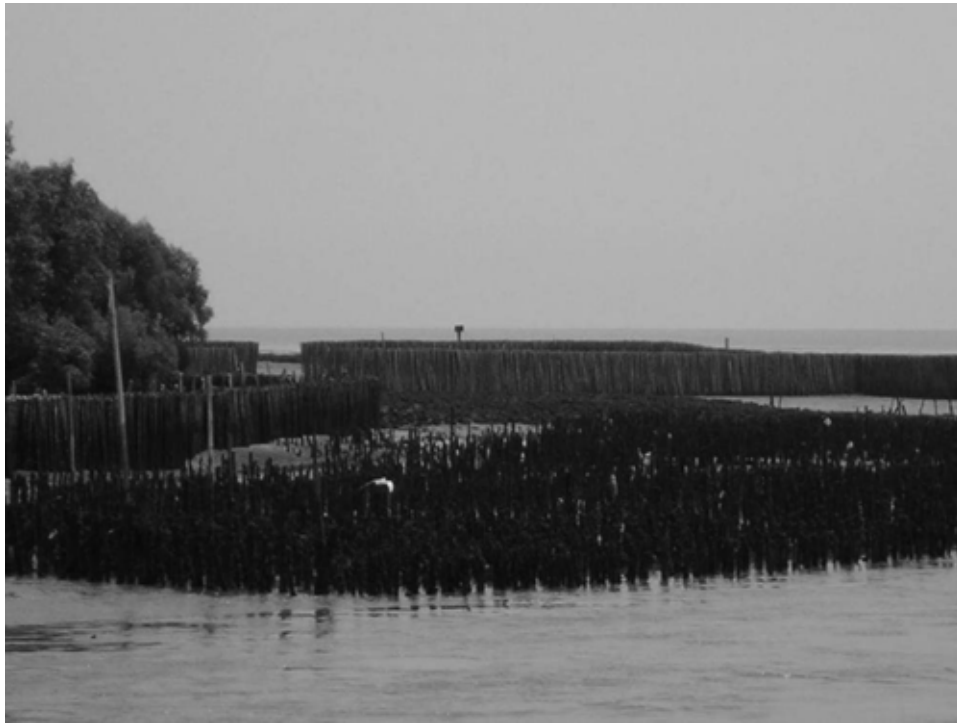
รูปที่ 3.7 การปักแนวไม้ไผ่บริเวณปากคลองประมง ตำบลพันท้ายนรสิงห์ จังหวัดสมุทรสงคราม

รูปที่ 3.7 – 3.8 แสดงผลการสำรวจการปักแนวไม้ไผ่บริเวณปากคลองประมง ตำบลพันท้ายนรสิงห์ จังหวัดสมุทรสงคราม (CE3) มีแนวหินตั้งอยู่ชิดชายฝั่ง ถัดมามีแนวไม้ไผ่เก่าชำรุดไปบางส่วนแล้ว และมีแนวไม้ไผ่กรอก-ทรายอยู่นอกฝั่งและต่อมาในเดือนธันวาคม 2553 ได้มีการปักแนวไม้ไผ่ชั้นนอกเพิ่มอีก 3-4 ชั้นทั้ง 2 ฝั่งคลอง เฉพาะฝั่งขวามีการกั้นคอกพื้นที่ด้วยแนวไม้ไผ่ การดำเนินการปักแนวไม้ไผ่บริเวณปากคลองแล้วเสร็จราวเดือนมีนาคม 2554 ผลการหยั่งน้ำสำรวจความลึกท้องน้ำจำนวน 2 แนวเมื่อเดือนพฤศจิกายน 2553 และต้นเดือนพฤษภาคม 2554 ดังรูปที่ 3.9 พบว่าการกั้นคอกไม้ไผ่ทำให้มีตะกอนมาสะสมชายฝั่งในแนวที่ 1 ซึ่งอยู่ใกล้ปากคลองประมงเป็นระยะทาง 20 เมตรโดยเฉพาชายฝั่งมีตะกอนหนาประมาณ 0.8 เมตรซึ่งชัดเจนการถูกกัดเซาะเนื่องจากคลื่นหรือการไหลลงของตะกอนชายฝั่งคลอง สำหรับในพื้นที่อื่นๆ ไม่พบการเปลี่ยนแปลงระดับพื้นที่ท้องน้ำตลอดแนว 2 แนวความลาดของพื้นที่ (2-3 เมตร / 2 กิโลเมตร) เท่ากับ 0.001 – 0.0015 คาดว่าน่าจะมีตะกอนมาเสริมในพื้นที่ใกล้ชายฝั่งได้อีกในช่วงเวลาต่อจากนี้

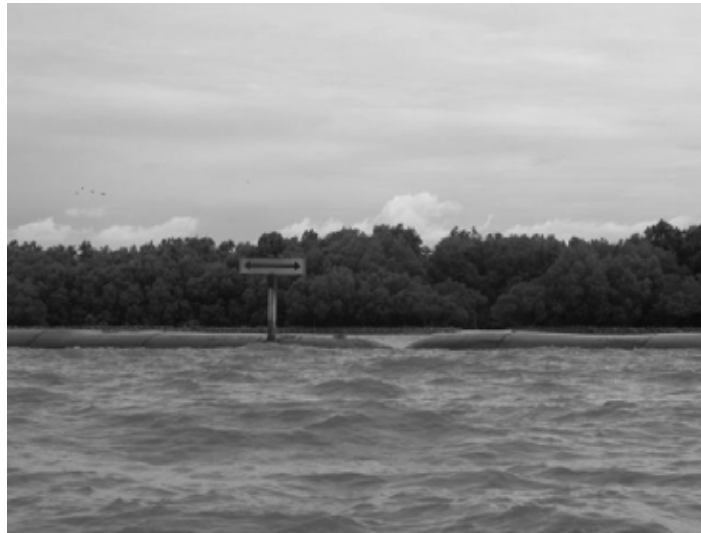
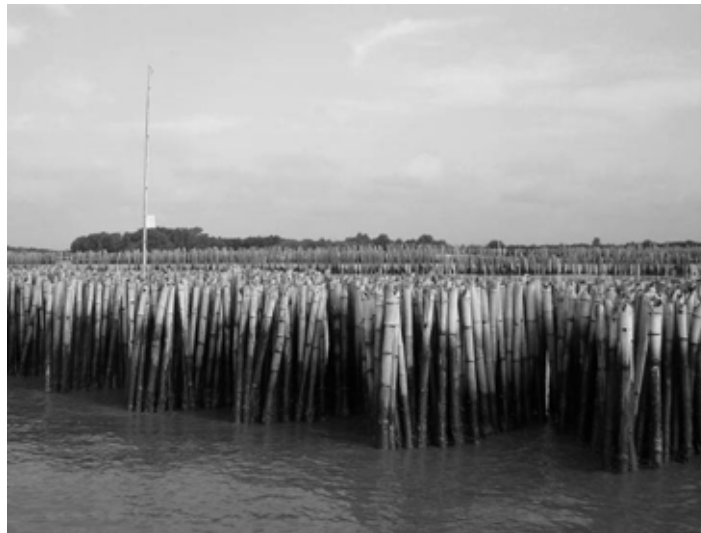
รูปที่ 3.10 ไม้ไผ่ทอดยาวและแนวไม้ไผ่ชะลอคลื่นบริเวณศาลเจ้ามัจฉานู ตำบลพันท้ายนรสิงห์ จังหวัดสมุทรสงคราม

ผลการสำรวจการปักแนวไม้ไผ่บริเวณศาลเจ้ามัจฉานู ตำบลพันท้ายนรสิงห์ จังหวัดสมุทรสงคราม (CE4) มีแนวไม้ไผ่ทอดยาวอยู่ด้านนอก มีแนวไม้ไผ่เดิมและแนวไม้ไผ่ที่ปักขึ้นใหม่รวมทั้งหมด 4 ชั้น ดังรูปที่ 3.10 - 3.11 การปักแนวไม้ไผ่แล้วเสร็จราวเดือนมีนาคม 2554 ส่วนผลการหยั่งน้ำสำรวจความลึกท้องน้ำจำนวน 2 แนวเมื่อเดือนพฤศจิกายน 2553 และต้นเดือนพฤษภาคม 2554 ดังรูปที่ 3.12 พบการเปลี่ยนแปลงของระดับพื้นท้องทะเลน้อยมาก เฉพาะแนวที่ 1 ไกลชายฝั่งมีตะกอนหนาเพิ่มขึ้นเล็กน้อยไม่เกิน 0.1 เมตรเป็นระยะทาง 40 เมตร ซึ่งน่าจะเป็นผลจากการปักแนวไม้ไผ่เพิ่มเติม ความลาดของพื้นที่ (4 เมตร/2 กิโลเมตร) เท่ากับ 0.002

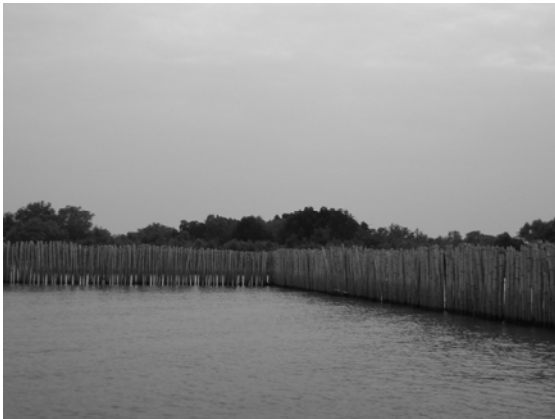
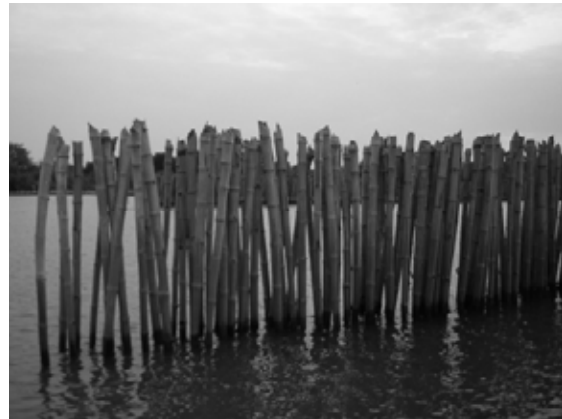
รูปที่ 3.13 การปักแนวไม้ไผ่ชะลอคลื่นบริเวณปากคลองหงษ์ทอง ตำบลสองคลอง จังหวัดฉะเชิงเทรา

จากการสำรวจการปักแนวไม้ไผ่ชะลอคลื่นบริเวณปากคลองหงษ์ทอง ตำบลสองคลอง จังหวัดฉะเชิงเทรา (CE5) ดังรูปที่ 3.13 – 3.14 พบว่าเดิมมีแนวเขื่อนหินทิ้งทางด้านซ้ายมือของปากคลอง มีแนวไม้ไผ่เดิมทั้ง 2 ฝั่งคลองและแนวไม้ไผ่ก่อกองทรายอยู่ด้านนอก ต่อมามีการปักแนวไม้ไผ่เพิ่มขึ้นอีก 1 แนวความยาวประมาณ 500 เมตร แล้วเสร็จราวเดือนมีนาคม 2554 รูปที่ 3.15 แสดงผลการหยั่งน้ำสำรวจความลึกท้องน้ำจำนวน 2 แนวเมื่อเดือนพฤศจิกายน 2553 และต้นเดือนพฤษภาคม 2554 พบการเพิ่มขึ้นของระดับตะกอนใกล้ชายฝั่งในแนวที่ 1 หนาประมาณ 0.2 เมตรเป็นระยะทาง 20 เมตรจากแนวชายฝั่ง ซึ่งอาจเป็นผลมาจากการปักแนวไม้ไผ่เพิ่มอีก 1 แนว พบการกัดเซาะเนินท้องน้ำที่ระยะ 550 - 600 เมตรจากชายฝั่งในแนวสำรวจที่ 2 ซึ่งทำให้ได้พื้นที่ท้องน้ำที่ราบเรียบ ความลาดของพื้นที่ (3 เมตร/2 กิโลเมตร) เท่ากับ 0.0015

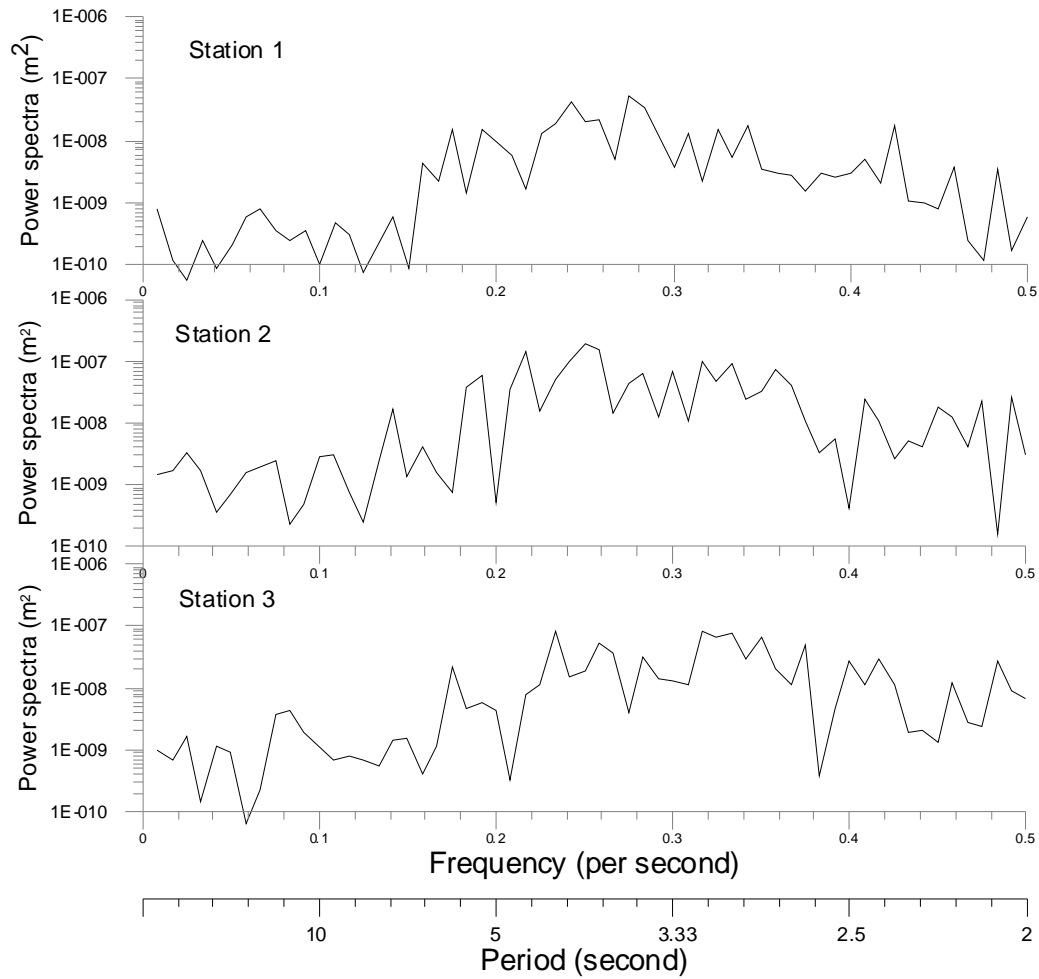
รูปที่ 3.18 พลังงานคลื่น เทียบกับความถี่ และคาบคลื่น ในวันที่ 21 - 22 กันยายน พ.ศ. 2553
ที่ปากคลองหมื่นหาญ ตำบลบางแก้ว จังหวัดสมุทรสงคราม

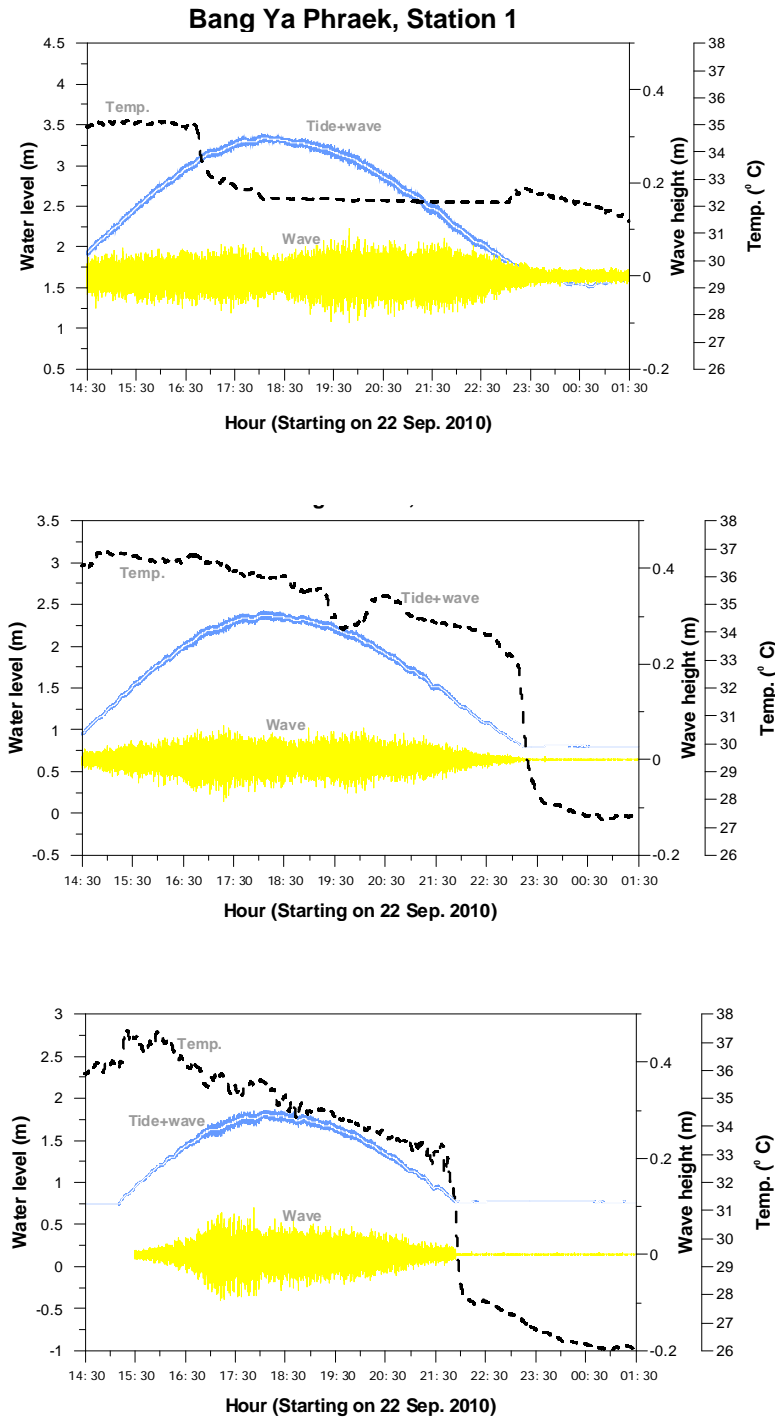
รูปที่ 3.19 ข้อมูล คลื่น น้ำขึ้นน้ำลง และอุณหภูมิ ในวันที่ 22 - 23 กันยายน พ.ศ. 2553 รวม 3 จุดที่ชายฝั่งชุมชนบ้านขุนสมุทรณีรัตน์ ตำบลบางหญ้าแพรก จังหวัดสมุทรสาคร

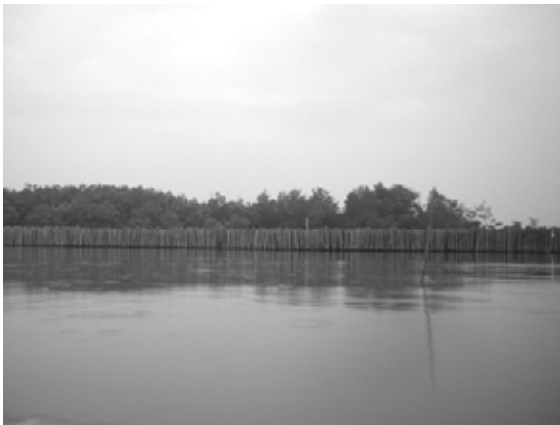
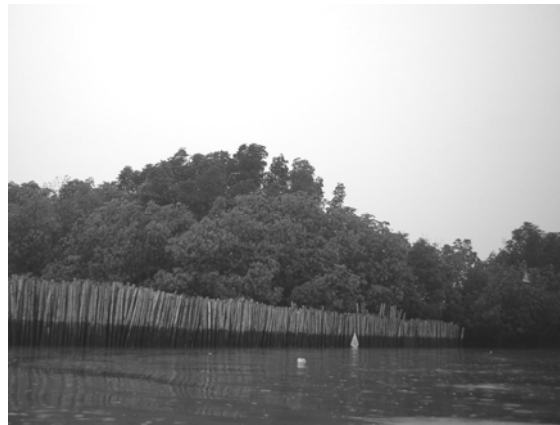
รูปที่ 3.31 การปักแนวไม้ไผ่ชะลอคลื่นบริเวณปากคลองหมีนหาญ ตำบลบางแก้ว จังหวัดสมุทรสงคราม

การวัดคลื่นที่ปากคลองหมีนหาญ ตำบลบางแก้ว จังหวัดสมุทรสงคราม (CE1) ดำเนินการในวันที่ 5-6 มีนาคม พ.ศ. 2554 ขณะที่คลื่นลดความรุนแรงหลังจากเกิดสภาพคลื่นลมแรงก่อนหน้านั้นราว 1 สัปดาห์ จุดที่ 1 อยู่หลังแนวไม้ไผ่ จุดที่ 2 อยู่ด้านหน้าแนวไม้ไผ่ และจุดที่ 3 อยู่ห่างชายฝั่งราว 1.5 กิโลเมตร พบว่าคลื่นที่จุดที่ 1 มีความสูงคลื่นนัยสำคัญต่ำกว่าคลื่นในจุดที่ 2 และ 3 (ดังตารางที่ 3.10 และรูปที่ 3.32) ซึ่งแสดงว่าแนวไม้ไผ่สามารถลดพลังงานคลื่นได้บางส่วน ความสูงคลื่นนัยสำคัญเฉลี่ย 0.04 - 0.06 เมตร คาบคลื่น 3-4 วินาทีซึ่งแสดงว่าคลื่นที่ตรวจวัดได้เกิดจากลมในพื้นที่ (wind wave) หากเมื่อพิจารณาการกระจายของพลังงานคลื่นตามความถี่ ในรูปที่ 3.33 พบว่ามีคลื่นจากทะเล (swell) ซึ่งมีคาบคลื่นมากกว่า 5-6 วินาทีเคลื่อนเข้ามาในพื้นที่ด้วย เมื่อพิจารณาพลังงานศักย์รวมพบว่าคลื่นที่จุด 2 มีพลังงานสูงกว่าจุดที่ 1 และ 3 ราวหนึ่งเท่าตัว ดังตารางที่ 3.11 ซึ่งเป็นไปได้ว่ามีคลื่นสะท้อนกลับจากแนวไม้ไผ่ด้วยทำให้พลังงานคลื่นสูงขึ้น

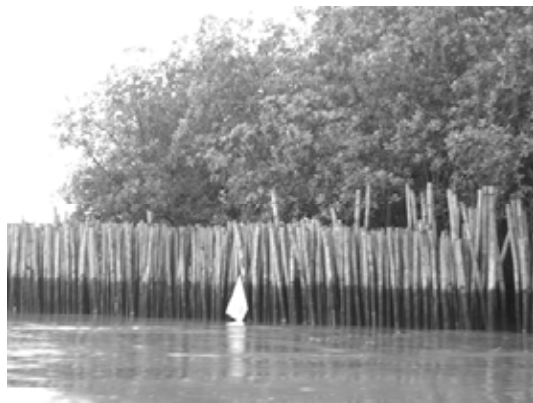
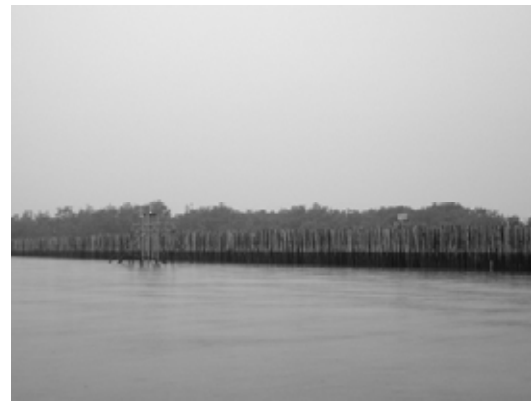
รูปที่ 3.42 แนวไม้ไผ่ชะลอคลื่นบริเวณปากคลองหมีนหาญ ตำบลบางแก้ว จังหวัดสมุทรสงคราม

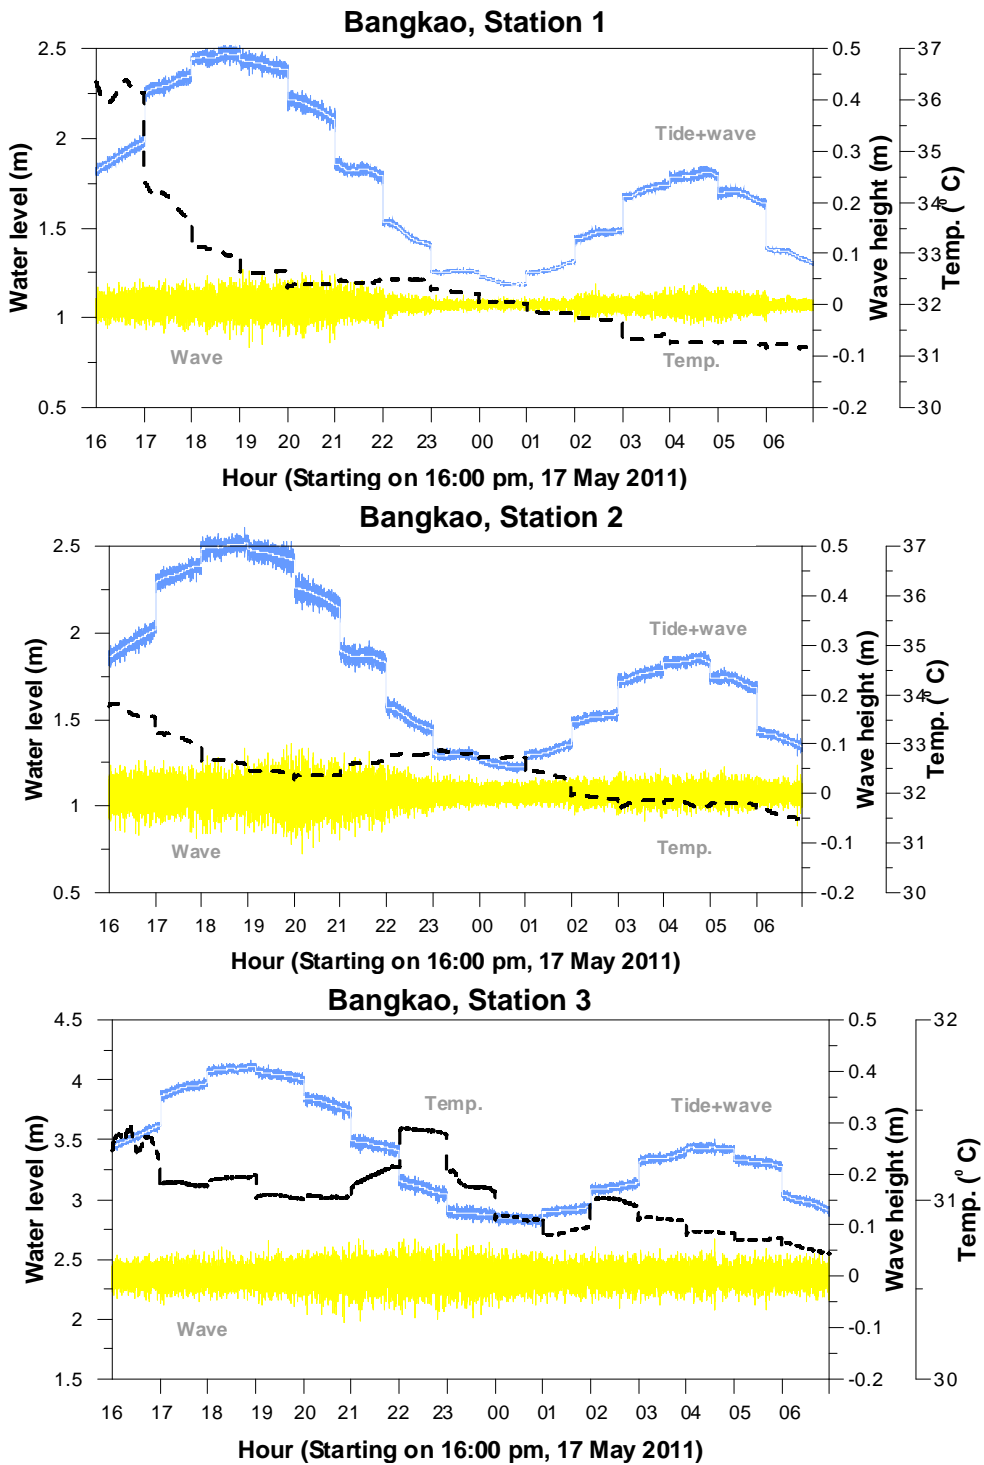
รูปที่ 3.43 ข้อมูลคลื่น น้ำขึ้นน้ำลง และอุณหภูมิน้ำในวันที่ 17-18 พฤษภาคม พ.ศ. 2554 จำนวน 3 จุดที่ปากคลองหมื่นหาญ ตำบลบางแก้ว จังหวัดสมุทรสงคราม (CE1)

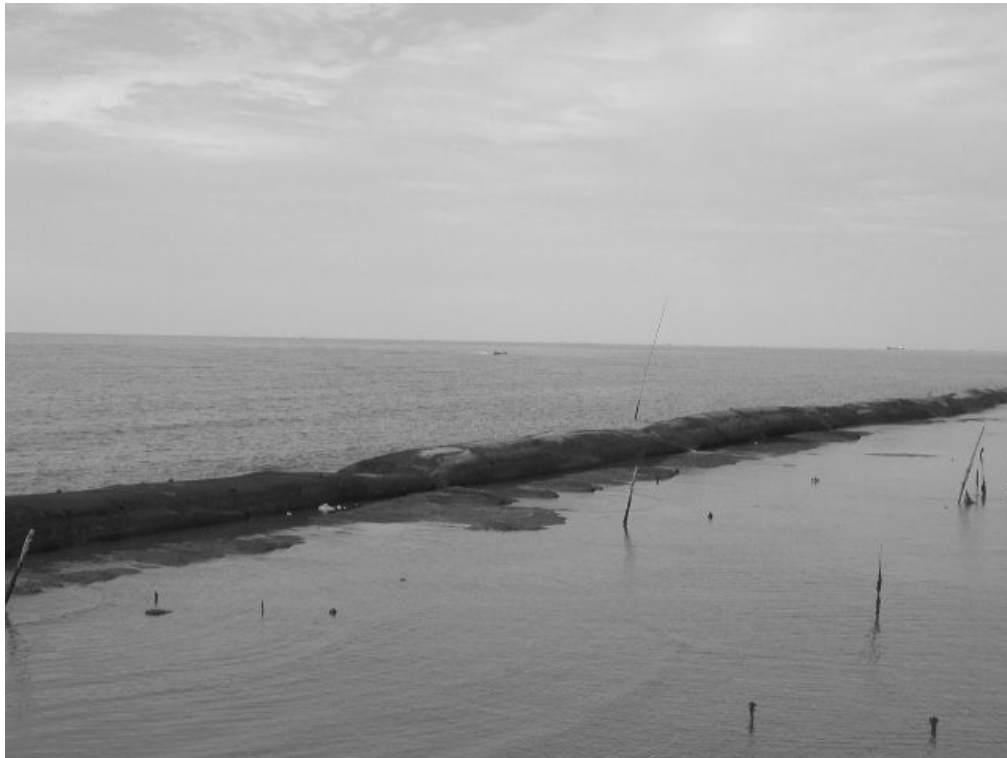
รูปที่ 3.49 ไม้ไผ่กรอกทรายบริเวณศาลเจ้ามัจฉานู ตำบลพันท้ายนรสิงห์ จังหวัดสมุทรสาคร

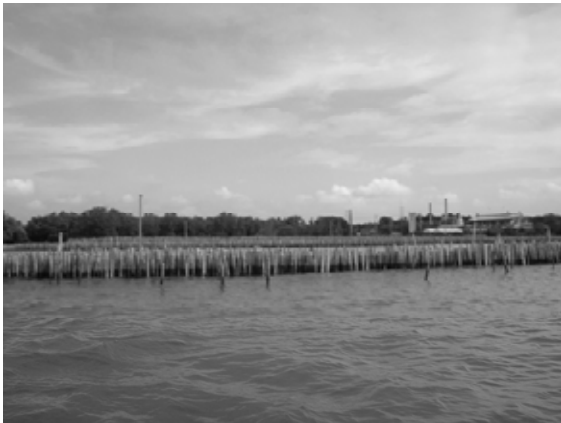
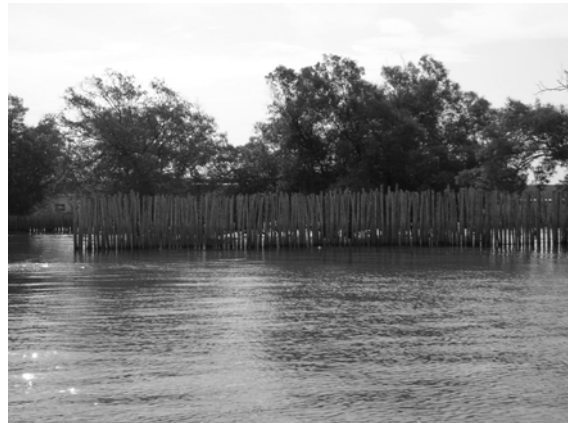
รูปที่ 3.52 เขื่อนไม้ไผ่บริเวณปากคลองหงษ์ทอง ตำบลสองคลอง จังหวัดฉะเชิงเทรา

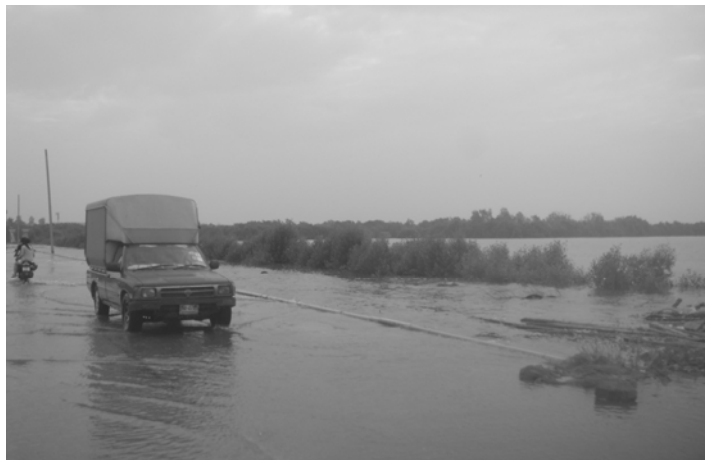
รูปที่ 5.6 สภาพการกัดเซาะชายฝั่งบริเวณบ้านนาเกลือมณีรัตน์ จังหวัดสมุทรสาคร

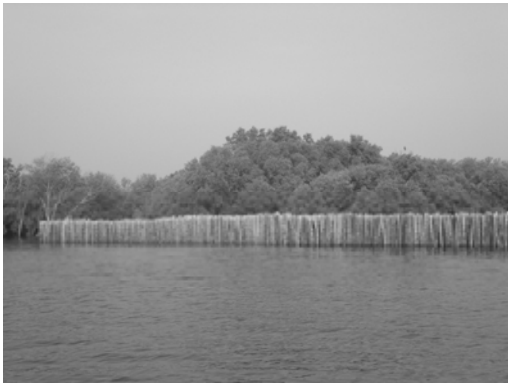
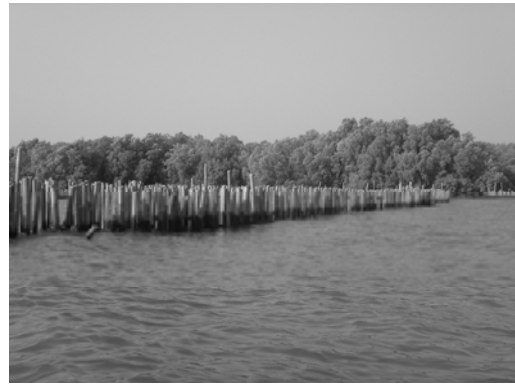
รูปที่ 5.7 การปักแนวไม้ไผ่ชะลอคลื่นบริเวณบ้านชายทะเล ตำบลพันท้ายนรสิงห์ จังหวัดสมุทรสาคร

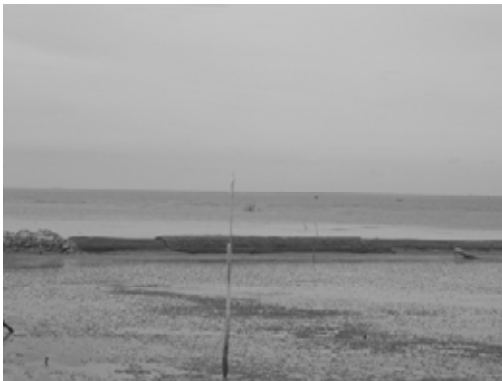
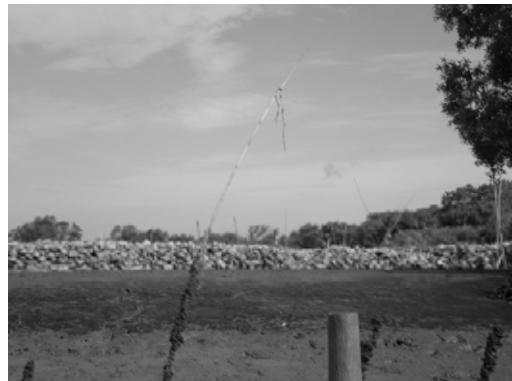
รูปที่ 5.8 รูปแบบการแก้ไขปัญหาการกัดเซาะชายฝั่งบริเวณปากคลองหงษ์ทอง ตำบลสองคลอง จังหวัดฉะเชิงเทรา

หมู่ 9 บ้านคลองหงษ์ทอง จังหวัดจะเข้จะเข้เทรา ใช้วิธีปักไม้ไผ่ชะลอคลื่นและการทิ้งหินเพื่อการทำเขื่อนกันเพื่อแก้ไขปัญหาการกัดเซาะชายฝั่งในรอบปีที่ผ่านมา นอกจากนี้ คนในชุมชนยังนำเรื่องการกัดเซาะชายฝั่งหรือในที่ประชุมหมู่บ้าน 5 ครั้งในรอบปีที่ผ่านมาด้วย สำหรับการแก้ไขปัญหาการกัดเซาะชายฝั่งนั้น มีเพียงหน่วยงานภาครัฐเท่านั้นที่ร่วมดำเนินการ ในมุมมองของผู้นำชุมชนมีคนในชุมชนเพียงร้อยละ 60 เท่านั้นที่เห็นด้วยกับการแก้ไขปัญหาการกัดเซาะชายฝั่งด้วยวิธีการปักไม้ไผ่ สำหรับเหตุผลที่คนในชุมชนไม่เห็นด้วยนั้นเป็นเพราะไม้ไผ่มีอายุการใช้งานสั้นเพียง 2-3 ปีเท่านั้นเพราะอาจขาดหรือเสียหายเพราะพริ้ง สำหรับผู้ที่เห็นด้วยนั้นเป็นเพราะหากปักไม้ไผ่หนาพอ แนวไม้ไผ่สามารถกันคลื่นได้ และพื้นที่ด้านในสามารถใช้เพื่อการปลูกป่าชายเลนเพื่อการยึดเกาะผืนดินไว้ได้
