การปรับปรุงฟื้นฟูพื้นที่บริเวณอนุสาวรีย์ชัยสมรภูมิ

URBAN REGENERATION FOR VICTORY MONUMENT AREA

A Thesis Submitted in Partial Fulfillment of the Requirements

for the Degree of Master of Architecture in Urban Design

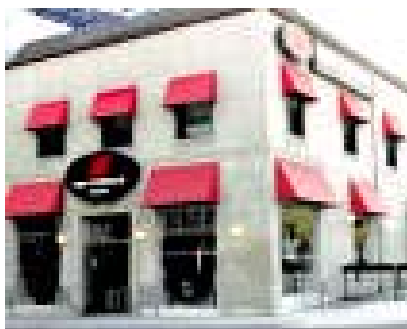
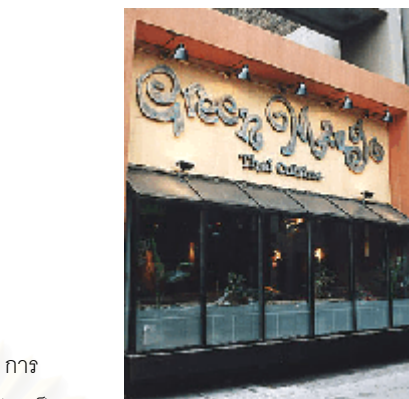
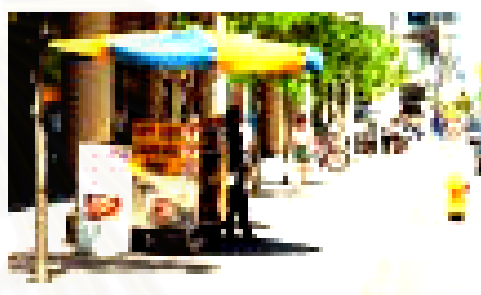
ภาพ 2-1 การปรับปรุงซ่อมแซมอาคาร และฟื้นฟูสภาพแวดล้อมที่ย่านการค้า Yonge Street เมือง

บน : การปรับปรุงอาคาร โดยการออกแบบหน้าร้านใหม่ เช่น การออกแบบให้มีที่คลุมแดด การออกแบบป้ายหน้าร้าน หรือใช้วัสดุเป็นกระจกสามารถมองเห็นกิจกรรมภายในอาคารได้ เช่น ร้านอาหาร

ล่าง : การปรับปรุงสภาพแวดล้อม ทางเดินเท้า รวมถึงการมีกิจกรรมที่ทางเท้า

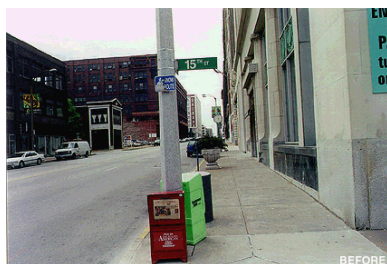
ภาพทางเดินเท้าก่อนการปรับปรุง

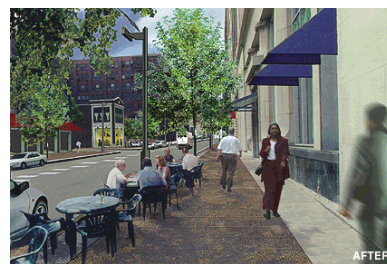
ภาพ 2-3 การปรับปรุงทางเดินเท้าที่
West Washington Avenue

ภาพหลังการปรับปรุง มีการจัดองค์ประกอบถนน เช่น ปลูกต้นไม้เพื่อให้ร่มเงา เปลี่ยนวัสดุปูพื้น รวมถึงการประดับตกแต่ง window shop เช่น ที่ร้านอาหารและเพิ่มกิจกรรมการนั่งทางอาหารที่ริมถนน

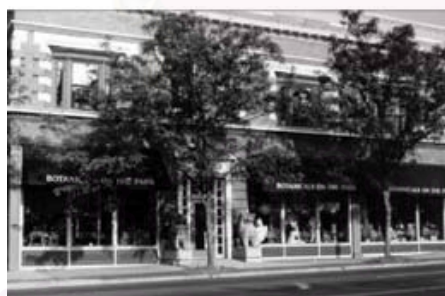
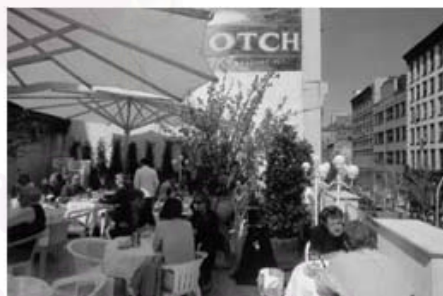
การปรับปรุงภูมิทัศน์หน้าร้านค้า ทางเดินเท้า และสร้างกิจกรรมใหม่เช่น ที่นั่งทานอาหารบนหลังคาอาคาร

1. ปรับปรุง public right of way & open space ได้แก่ ปรับปรุงทางเท้า และกิจกรรมที่ทางเท้า
2. ปรับปรุง streetscape และ landscaping open spaces ได้แก่ ปรับปรุงองค์ประกอบถนนต่างๆ ที่จอดรถ และภูมิทัศน์ด้านหน้าร้านค้า
3. ปรับปรุงอาคารและสภาพแวดล้อม ได้แก่ การปรับปรุงซ่อมแซมอาคาร (Renovation) การสร้างอาคารใหม่ การออกแบบหน้าร้าน (Storefront) รวมถึงการออกแบบที่คลุมกันแดดและแสงไฟ
4. ปรับปรุงป้ายต่างๆ

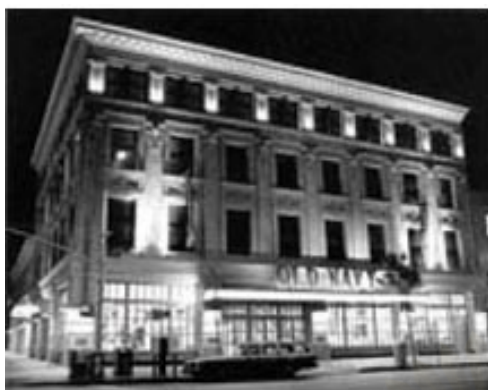
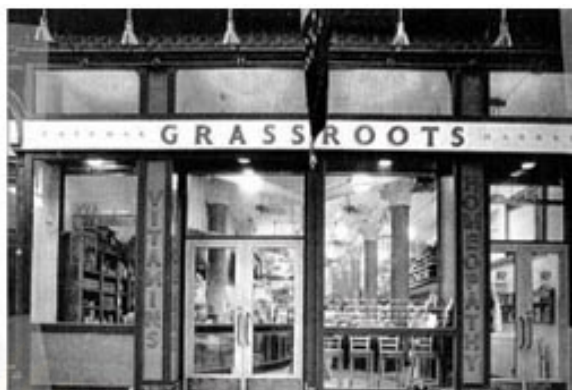
การปรับปรุงรูปด้านอาคาร และการออกแบบหน้าร้าน (storefront) ด้วยวัสดุกระจก

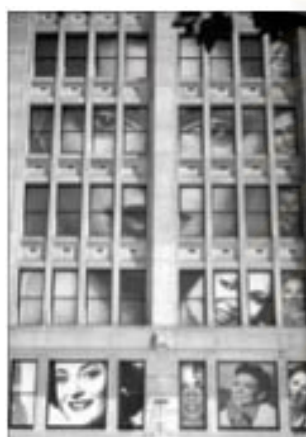
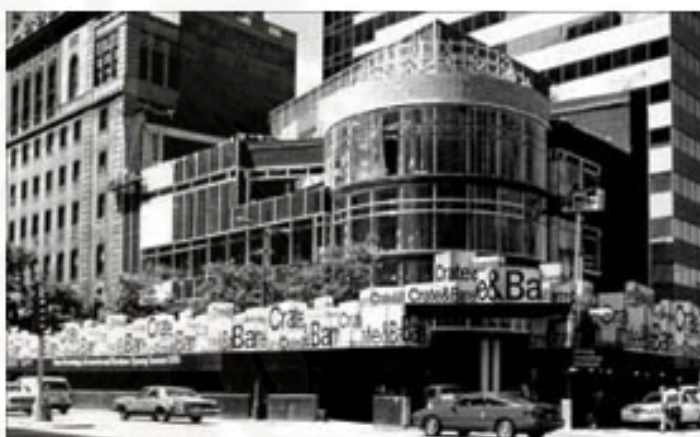
ภาพ 2-4 โครงการปรับปรุง Loft district, St. Louis, Missouri Washington Avenue

การออกแบบป้ายโฆษณาที่ติดตั้งที่อาคารเช่น ติดโฆษณาที่ช่องหน้าต่าง หรือแบบที่ไม่ถาวร ติดตั้งตามวาระเทศกาลต่างๆ

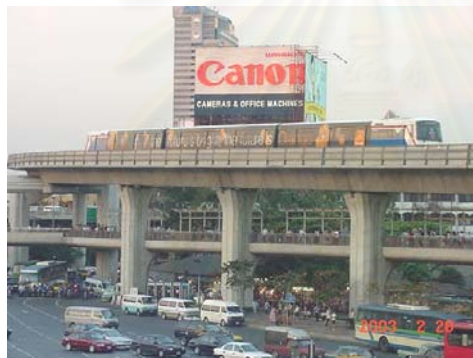
โครงข่ายการสัญจร มีการพัฒนาด้านระบบขนส่งรถไฟฟ้ามวลชน (BTS.) ซึ่งมีเส้นทางผ่านพื้นที่บริเวณอนุสาวรีย์ชัยฯและมีสถานีขึ้น-ลงที่บริเวณถนนพญาไท และสร้างสะพานทางเดินพร้อมกับโครงสร้างรถไฟฟ้า เพิ่มความต่อเนื่องของกิจกรรมทางเดินเท้าได้มากขึ้น

ระบบโครงข่ายการสัญจร ซึ่งมีเส้นทางรถไฟฟ้า – สะพานทางเดิน - รถยนต์

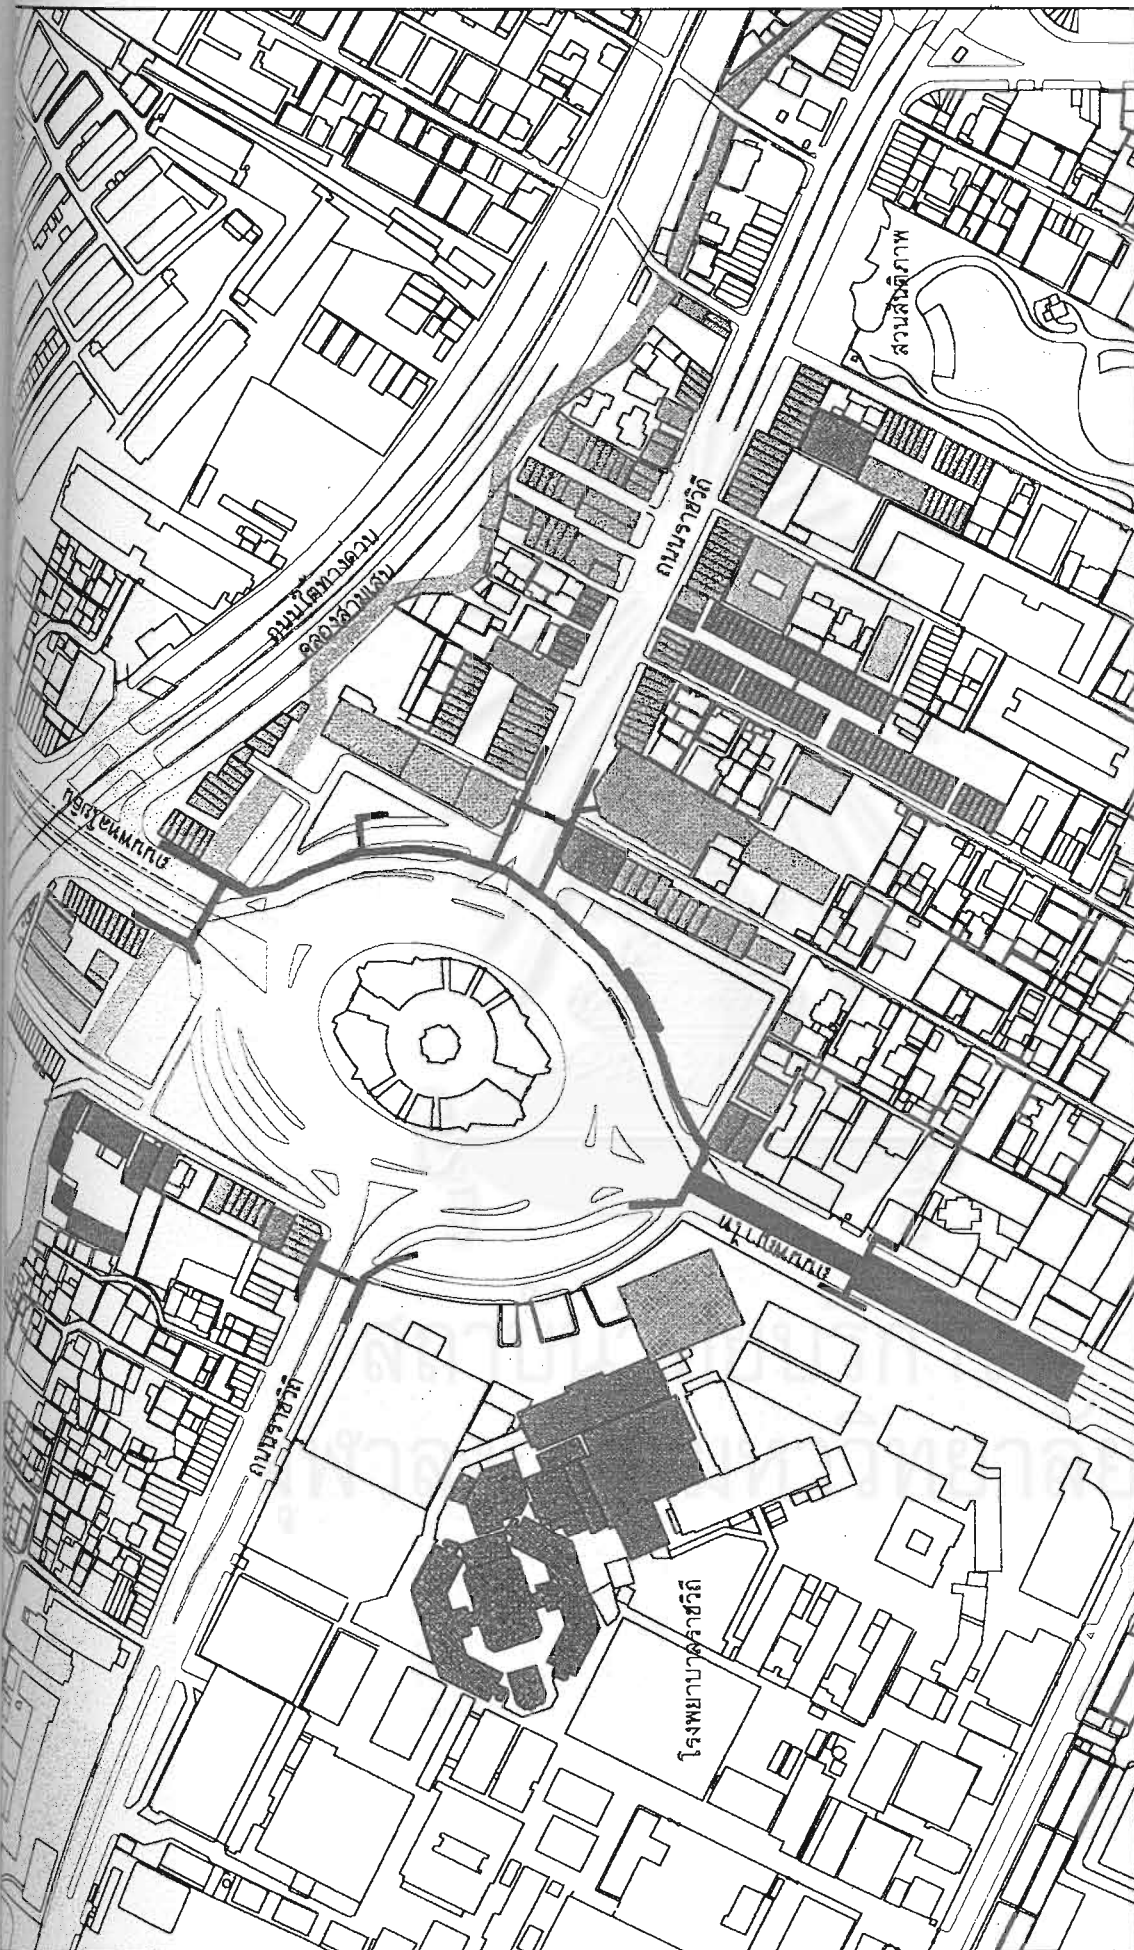
- 1-2 ชั้น
- 3 ชั้น
- 4 ชั้น
- 5 ชั้น
- 6-8 ชั้น
- 9-15 ชั้น
- แนวเส้นทางรถไฟฟ้าและทางเดิน

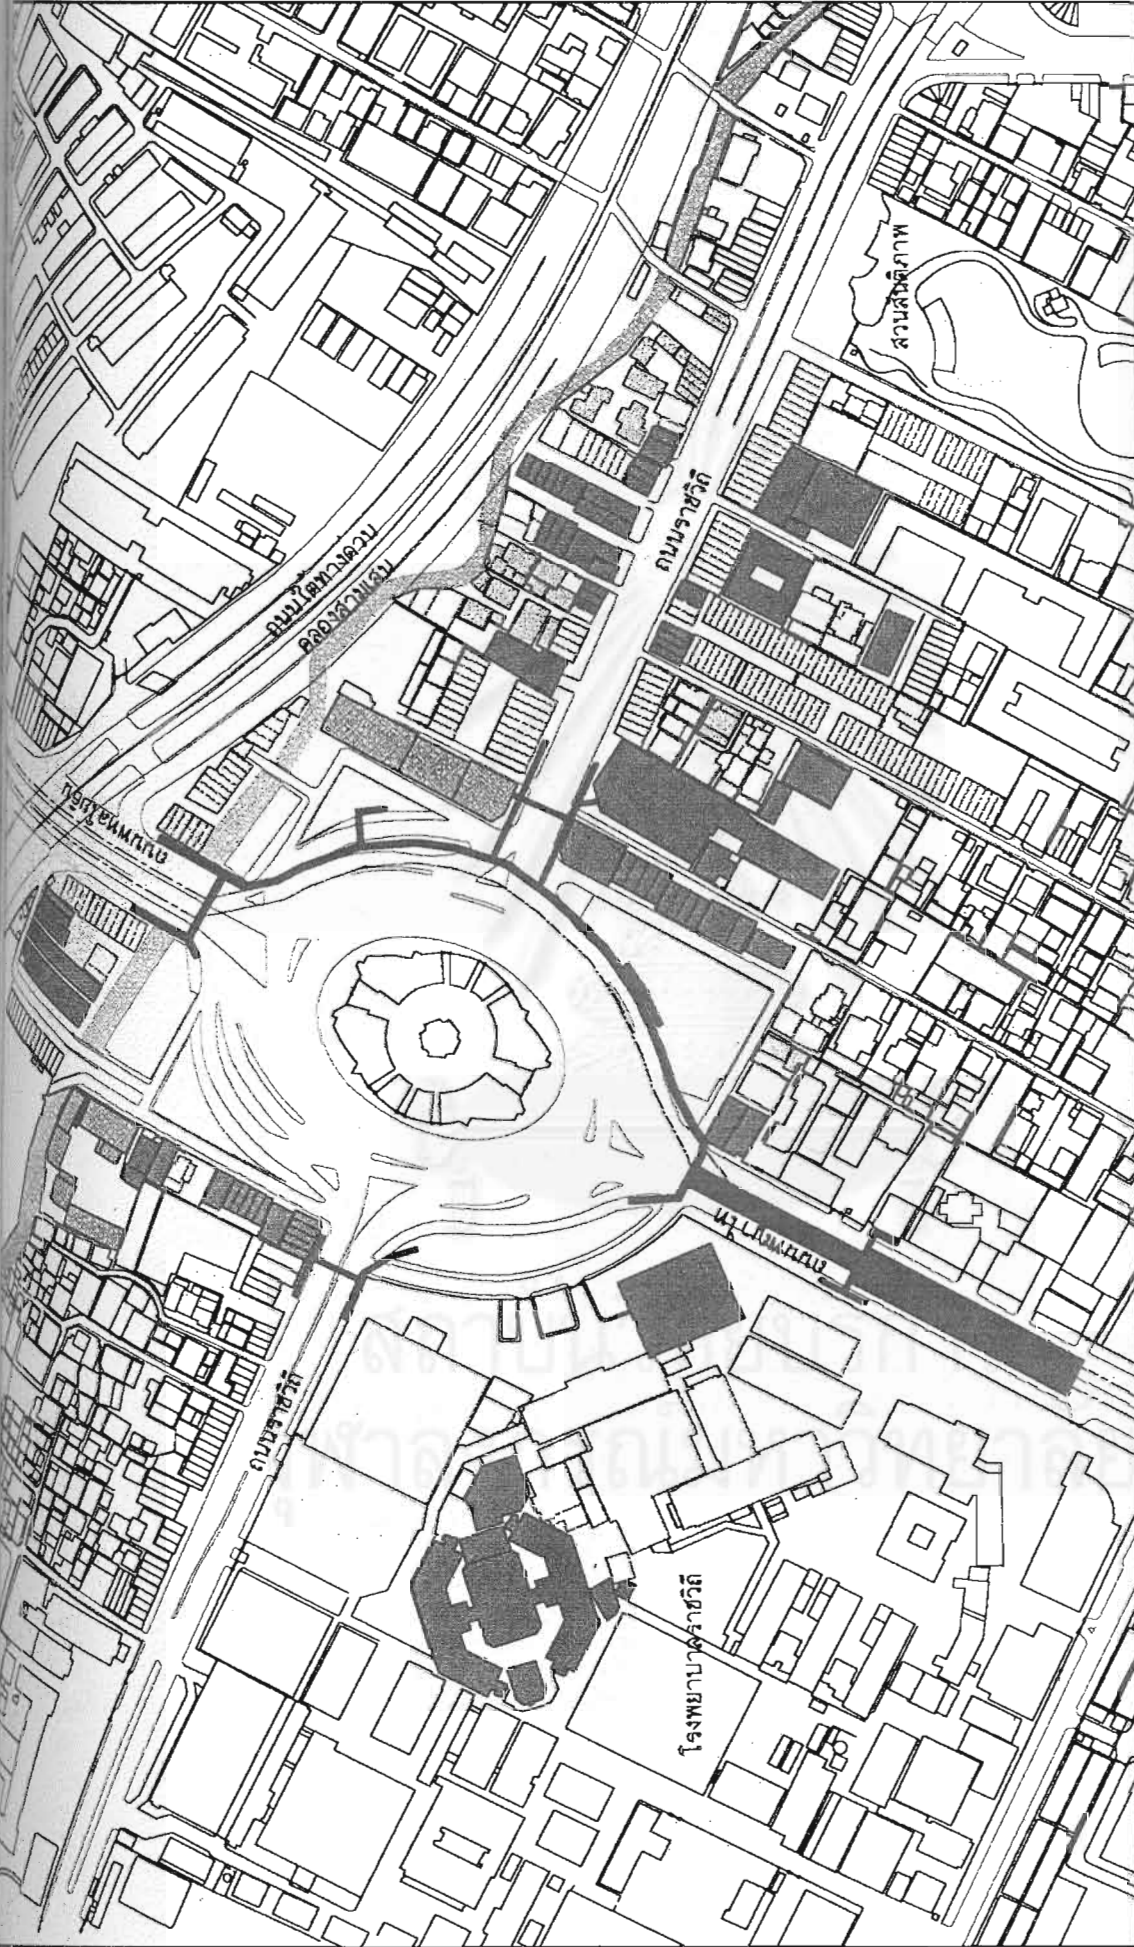
- LEGEND**
- █ สภาพดี
 - สภาพทรุดโทรม
 - สถานะทางรถไฟและทางเดิน
 - สภาพปานกลาง
 - ▣ อยู่ระหว่างการก่อสร้าง

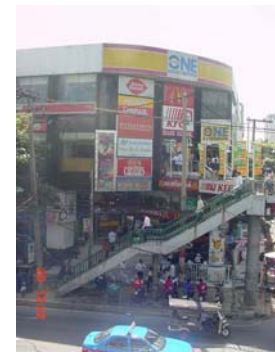
ภาพ 3-7 ลักษณะทางเดินเท้ายกระดับ

ทางเดินเท้า (แผนที่ 3-1) จากการสำรวจ พบว่าเส้นทางเดินเท้าในพื้นที่ในบริเวณอนุสาวรีย์ชัยฯ มีเฉพาะทางเดินเท้าริมถนนสายหลักคือถนนราชวิถีเท่านั้น มีความกว้างประมาณ 3.00 – 4.00 เมตร ส่วนทางเข้าชุมชนที่อยู่อาศัยในซอยย่อยราชวิถี 3-5-7-9 จะใช้ทางเดินเท้าร่วมกับถนน สำหรับชุมชนที่อยู่ฝั่งตรงข้ามซอยย่อยราชวิถี 5-7 ทางเดินในซอยแคบประมาณ 1.50 - 2.00 เมตร ใช้สำหรับเป็นทางเดินเท้า และใช้พื้นที่ทางเดินเป็นที่วางขายของ ส่วนรถเล็กที่ผ่านได้เช่น รถมอเตอร์ไซด์ รถเข็นขายของ

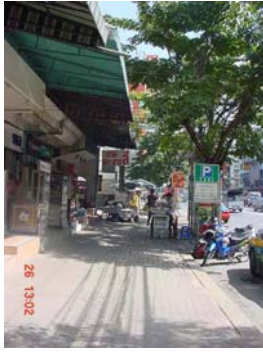
สภาพทางเดินเท้าริมถนนราชวิถี
ฝั่งศูนย์การค้า fashion mall

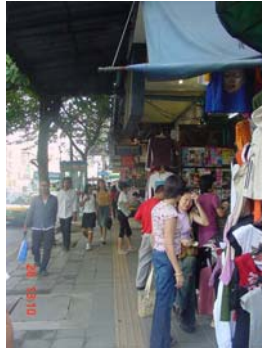
สภาพทางเดินเท้าริมถนนราชวิถี
ฝั่งศูนย์การค้า center one

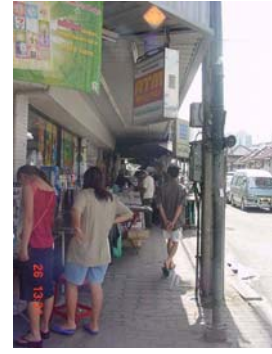
สภาพทางเดินเท้าใต้อาคาร
ร้านหนังสือดอกหญ้า

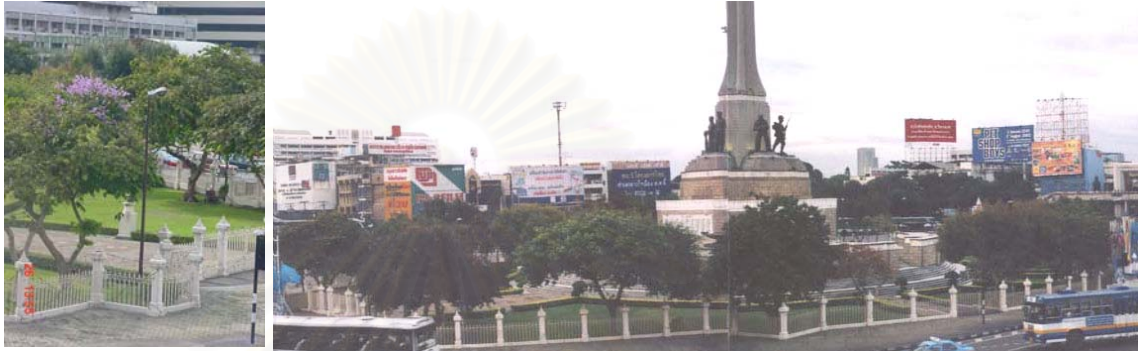
ภาพ 3-10 ต้นไม้ปลูกรอบอนุสาวรีย์ชัยฯ

- ต้นไม้บริเวณโดยรอบอนุสาวรีย์ชัยสมรภูมิ ได้แก่ ต้นตะแบก ปลูกโดยรอบเขตอนุสาวรีย์ฯ สภาพสมบูรณ์ มีความสูงประมาณ 6.00 เมตร แต่เนื่องจากรูปทรงที่แผ่กว้าง ทำให้บังและรบกวนมุมมองไปยังอนุสาวรีย์ชัยฯ

ต้นตะแบกปลูกรอบอนุสาวรีย์ชัยฯ

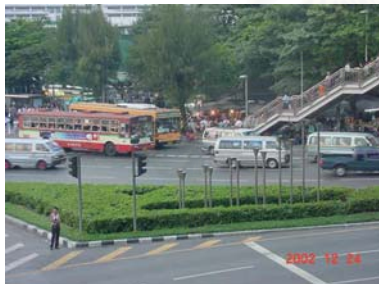
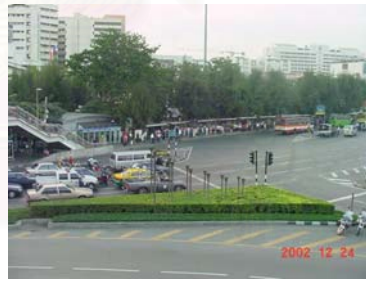
ภาพ 3-11 ต้นไม้บริเวณเกาะกลางถนนที่อนุสาวรีย์ชัยฯ

- ต้นไม้บริเวณเกาะกลางถนนในวงเวียนอนุสาวรีย์ชัยสมรภูมิ ปลูกต้นไม้ประเภทไม้พุ่ม มีการตัดแต่งในสภาพที่ดี

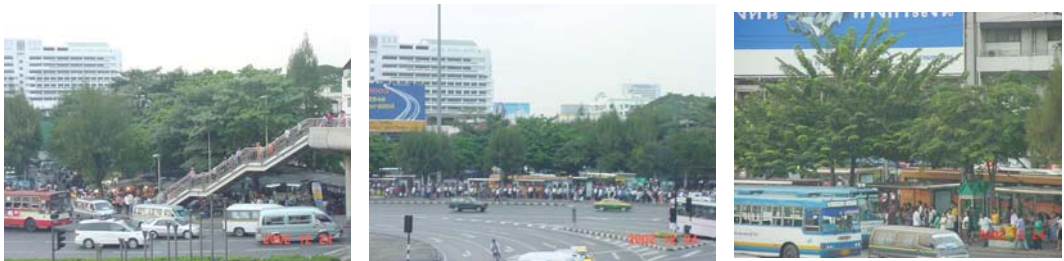
ภาพ 3-12 ต้นไม้บริเวณป้ายรถเมล์ รอบวงเวียนอนุสาวรีย์ชัยฯ

- ต้นไม้บริเวณป้ายรถเมล์ ปลูกตามแนวยาวของพื้นที่ที่ใช้รถเมล์ ส่วนใหญ่จะปลูกต้นสนปฏิพัทธ์ สูง 15-30 เมตร ปลูกค่อนข้างหนาแน่น และปลูกต้นอื่นๆ เช่น ต้นหูควาง ต้นประดู่ สูง 15-25 เมตร ซึ่งมีพุ่มหนาที่บให้ร่มเงา มีสภาพสมบูรณ์

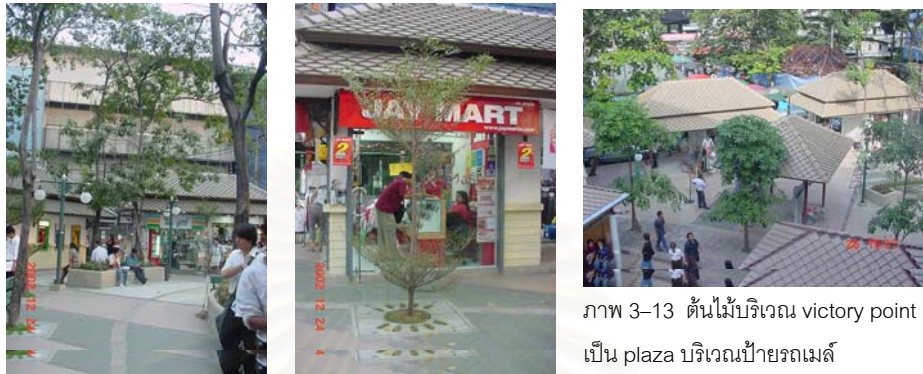
ภาพ 3-13 ต้นไม้บริเวณ victory point เป็น plaza บริเวณป้ายรถเมล์

- ต้นไม้บริเวณ victory point ซึ่งเป็นต้นไม้ที่เพิ่งนำมาปลูก ได้แก่ต้นหูกระจง มีรูปทรงสูง 2.50 เมตร ใบโปร่ง ให้ร่มเงารำไร ต้นพญาสัตบรรณ สูงประมาณ 6.00-8.00 เมตร รูปทรงให้ร่มเงา มีดอกหอม ต้นประดู่ และปลูกต้นเฟื่องฟ้าในกระถาง ในบริเวณที่นั่งพักผ่อน นอกจากนี้ยังมีต้นชมพูพันธุ์ทิพย์ที่เป็นต้นไม้เดิม รูปทรงแผ่กว้าง สูง 8-25 เมตร

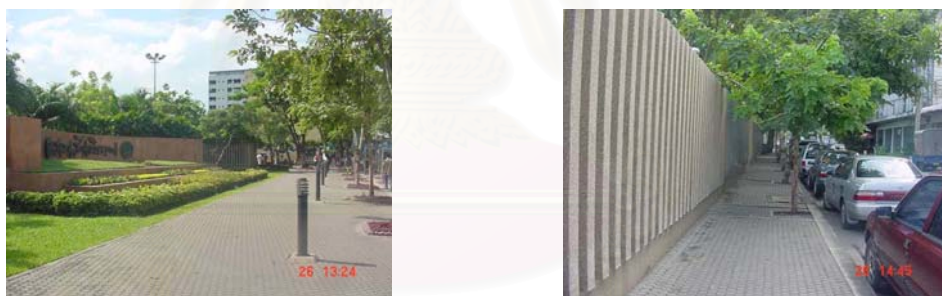
ภาพ 3-14 ต้นไม้บริเวณสวนสาธารณะ (สวนสันติภาพ)

- ต้นไม้บริเวณหน้าและด้านข้างสวนสาธารณะ (สวนสันติภาพ) ด้านหน้าจะปลูกต้นไม้ประเภทไม้พุ่มมีการตัดแต่งในสภาพที่ดีและปลูกไม้ เช่น ต้นประดู่ ต้นชมพูพันธุ์ทิพย์ รูปทรงแผ่กว้าง สูง 8-25 เมตร บริเวณริมทางเดิน เพื่อให้ร่มเงา

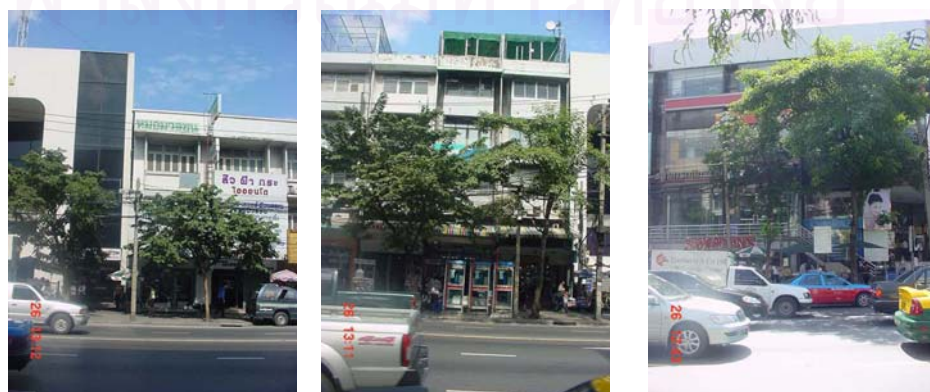
ภาพ 3-15 ต้นไม้ปลูกบริเวณทางเดินเท้า ด้านหน้าอาคารตึกแถว ถนนราชวิถี

- ต้นไม้บริเวณด้านหน้าอาคารตึกแถวริมถนนราชวิถี เช่นต้นกระถินณรงค์รูปทรงพุ่มกลม และหนาทึบ และต้นชมพูพันธุ์ทิพย์ สูงประมาณ 4.00-6.00 เมตร

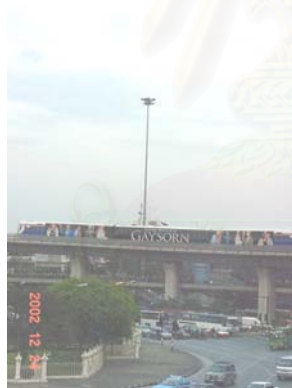
โคมไฟสูงส่องสว่าง
บริเวณป้ายรถเมล์

- โคมไฟแสงสว่าง ที่บริเวณอนุสาวรีย์ชัยฯ คอนข้างมีรูปแบบโคมไฟส่องสว่างที่หลากหลาย อาจเนื่องมาจากการปรับปรุงก่อสร้างในแต่ละพื้นที่ที่อนุสาวรีย์ชัยฯ มีหลายครั้ง ต่างหน่วยงานที่ก่อสร้าง และต่างระยะเวลา กัน ทำให้รูปแบบโคมไฟส่องสว่างมีความหลากหลายในรูปแบบ เช่น จากภาพ 3-13 โคมไฟที่บริเวณอนุสาวรีย์ชัยฯ และรูปแบบโคมไฟที่สะพานทางเดิน เป็นรูปแบบโคมไฟส่องสว่างถนนทั่วไป ส่วนบริเวณป้ายรถเมล์ฝั่งหน้าโรงพยาบาลราชวิถีและบริเวณขาออกไปถนนพหลโยธินมีการก่อสร้างพร้อมกัน ทำให้รูปแบบโคมไฟมีรูปแบบที่เหมือนกันในลักษณะที่สมัยใหม่ ทั้งโคมไฟสูง 1.00 เมตร และสูง 3.50 เมตร และมีโคมไฟส่องสว่างสูงประมาณ 30.00 เมตร เนื่องจากว่าพื้นที่ดังกล่าว นอกจากจะเป็นป้ายรถเมล์แล้วยังเป็นพื้นที่ที่ให้นั่งพักผ่อน ขายอาหารจนถึงเวลาประมาณ 22.00-24.00น.ด้วย ส่วนรูปแบบโคมไฟที่ป้ายรถเมล์บริเวณตรงตรงข้ามที่บริเวณ victory point มีกิจกรรมที่เหมือนกัน แต่มีรูปแบบโคมไฟส่องสว่างเป็นลักษณะที่เลียนแบบรูปทรงสมัยเก่า สูงประมาณ 3.00 เมตร

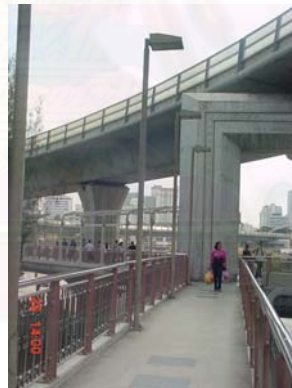
โคมไฟบริเวณสะพานทางเดิน

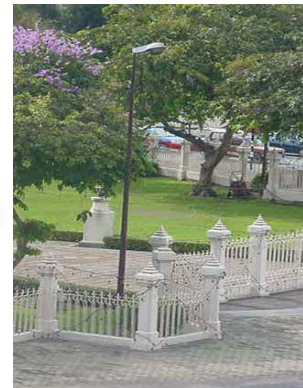
โคมไฟที่อนุสาวรีย์ฯ

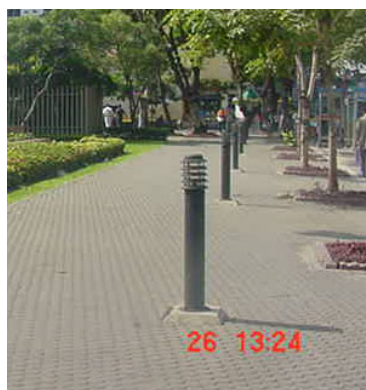
โคมไฟเดี่ยวบริเวณทาง
เดินหน้าสวนสาธารณะ

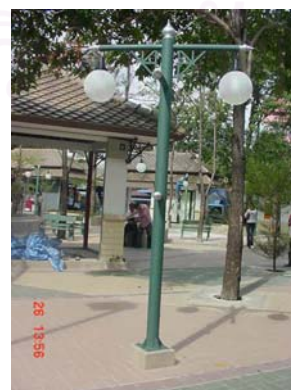
โคมไฟบริเวณ victory point plaza

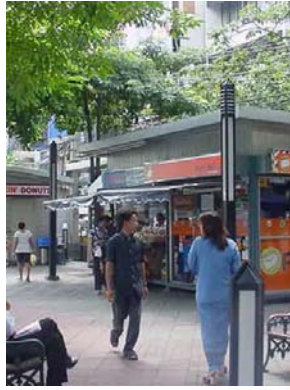
ซ้าย : โคมไฟสูงบริเวณป้าย รถเมล์
ฝั่งหน้าโรงพยาบาลราชวิถี

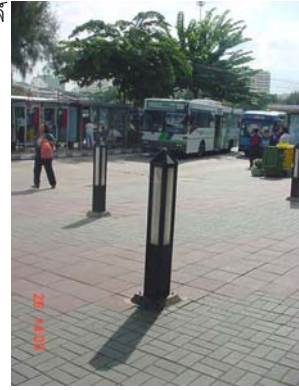
ขวา : โคมไฟเตี้ยบริเวณ
ป้ายรถเมล์

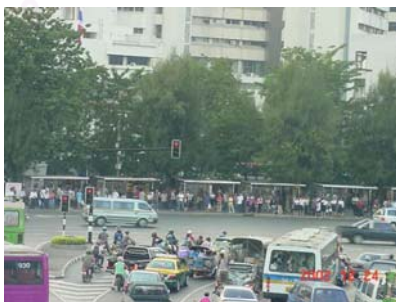
- ป้ายรถเมล์ ที่ริมถนนราชวิถีมีรูปแบบมาตรฐานทั่วไป ส่วนที่ป้ายรถเมล์ที่บริเวณวงเวียนอนุสาวรีย์ชัยฯ มีรูปแบบที่มีหลังคาคลุม

ป้ายรถเมล์ฝั่งบริเวณ
หน้าโรงพยาบาลราชวิถี

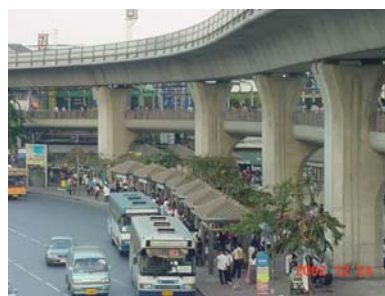
ป้ายรถเมล์บริเวณ victory point
ฝั่งขาออกไปถนนพญาไท

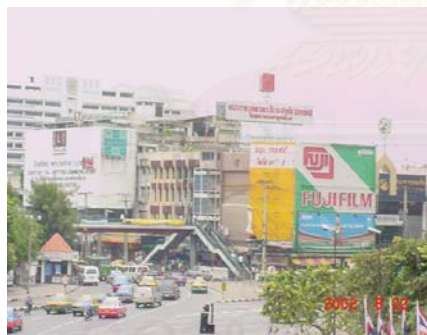
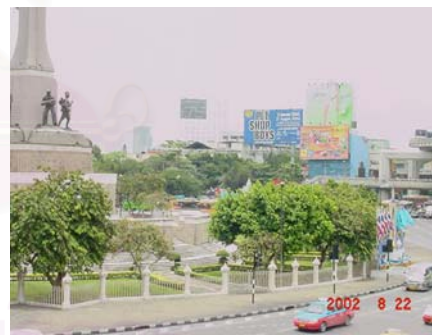
ภาพ 3-23 ป้ายโฆษณาขนาดใหญ่บริเวณโดยรอบพื้นที่อนุสาวรีย์ฯ

ป้ายโฆษณา เป็นป้ายมีขนาดใหญ่ที่ติดตั้งกับโครงสร้างเหล็ก ทั้งบนอาคารและที่ด้านหน้าอาคาร (facade) ซึ่งมีหลากหลายรูปแบบ สีฉูดฉาด อีกทั้งติดตั้งอย่างไม่เป็นระเบียบ ซึ่งทำให้ลดความสำคัญของอนุสาวรีย์ฯ ลงไป

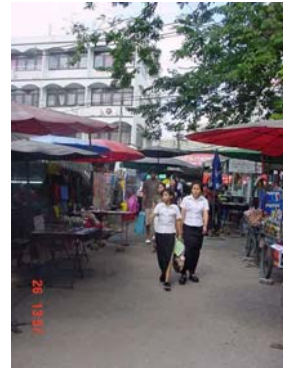
พื้นที่แผงลอย เป็นกรรมสิทธิ์ของหน่วยงานกรุงเทพมหานคร มีพื้นที่ประมาณ 1,900 ตารางเมตร ตั้งอยู่บริเวณสองฝั่งขาออกไปถนนพหลโยธิน ติดคลองสามเสน เป็นพื้นที่ให้เช่าสำหรับขายอาหาร และขายสินค้าทั่วไป นอกจากนี้ยังมีรถเข็นตามถนนรอบวงเวียนอนุสาวรีย์ชัยฯ กระจายอยู่ทั่วไป ทำให้สภาพแวดล้อมในพื้นที่อนุสาวรีย์ฯ ซึ่งเป็นศูนย์กลางของเมืองแห่งหนึ่งมีสภาพค่อนข้างเสื่อมโทรม

สภาพแผงลอยวางตามทางเดิน

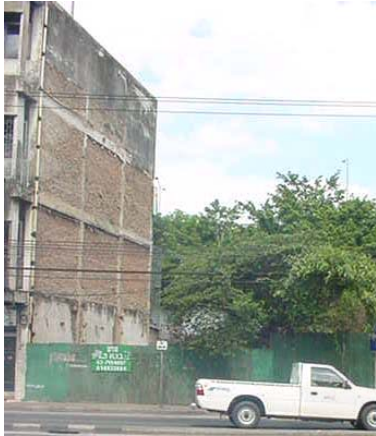
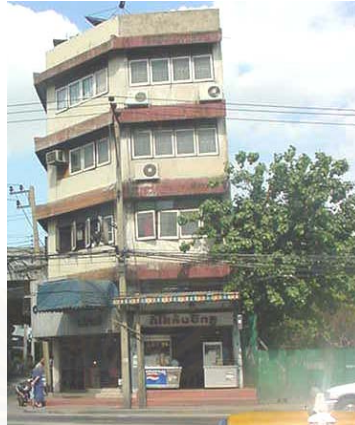
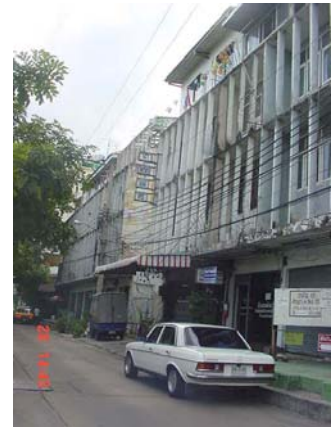
กิจกรรมบริเวณทางเท้าหน้าอาคารพาณิชย์กรรม และศูนย์การค้า center one เป็นที่นั่ง ทานอาหาร และแผงหน้าร้านที่ยื่นล้ำมาแนวทางเดินเท้า ซึ่งจะวางขายตลอดเวลา ซึ่งจะมีผู้เข้ามาในพื้นที่หนาแน่นมาก โดยเฉพาะเวลาช่วงเย็น จนถึงเวลาประมาณ 22.00 น. ของทุกวัน ทำให้เกิดขวางการเดินเท้า รวมถึงการจราจร

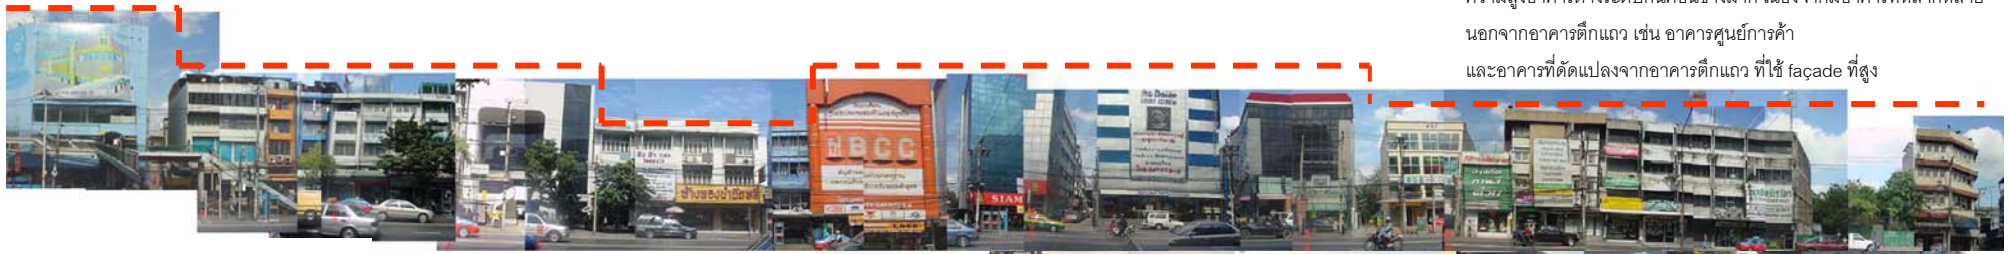
สภาพแวดล้อมด้านรูปแบบและ วัสดุอาคาร กลุ่มอาคารพาณิชย์กรรม ถนนราชวิถี ฝั่งศูนย์การค้า fashion mall

ความสูงอาคารต่างระดับกันค่อนข้างมาก เนื่องจากมีอาคารที่หลากหลาย
นอกจากอาคารตึกแถว เช่น อาคารศูนย์การค้า
และอาคารที่ดัดแปลงจากอาคารตึกแถว ที่ใช้ facade ที่สูง

อาคารศูนย์การค้า สูง 5 ชั้น
แต่ตกแต่ง facade ที่สูงทำให้
อาคารมีความสูงกว่าอาคาร
โดยรอบ มีทางเดินเชื่อมเข้า
อาคารที่ชั้น 2

อาคารตึกแถว สภาพปานกลาง สูง 3-4 ชั้น ตกแต่ง
รูปด้านหน้าด้วยการทาสี และป้ายชื่อ ร้านที่มีสีส้ม
และขนาดที่หลากหลาย ไม่เป็น ระเบียบ

อาคารที่ดัดแปลงการใช้งานจากอาคาร
ตึกแถว สูง 4-5 ชั้น ตกแต่งรูปด้านหน้า
ด้วยวัสดุกระจกสะท้อนแสง และแผง
อลูมิเนียมสำเร็จรูปมีสีส้มโทนร้อนและ
ป้ายชื่อที่มีขนาดใหญ่ที่มีสีส้มหลากหลาย

อาคารสร้างใหม่
สูง 4 ชั้น แต่ยังไม่มีการใช้งาน
ตกแต่งรูปด้านหน้า
ด้วยวัสดุกระจก

อาคารสร้างใหม่
สูง 4 ชั้น ตกแต่งรูป
ด้านหน้าด้วยวัสดุ
กระจก

พื้นที่ไม่มีการใช้งานและอาคารตึกแถว
สภาพทรุดโทรม สูง 4 ชั้น ตกแต่งรูปด้าน
หน้าด้วยการทาสี และป้ายชื่อร้านที่มีสีส้ม
และขนาดที่หลากหลาย

- ผังศูนย์การค้าแฟชั่นมอลล์ กลุ่มอาคารส่วนใหญ่เป็นอาคารสร้างใหม่ เช่น อาคารให้เช่าเป็นร้านเสริมสวย หรือคลินิกประเภทเสริมสวย และประเภทอื่นๆ ซึ่งบางอาคารยังไม่ได้มีการใช้งาน ส่วนอาคารประเภทใช้งานเป็นโรงเรียนกวดวิชาต่างๆ ดัดแปลงจากอาคารตึกแถว โดยใช้วัสดุกระจก หรือใช้แผงอลูมิเนียมสำเร็จรูป ซึ่งมีความสูงกว่าระดับอาคารริมถนนทั่วไป และใช้ตัวอักษรขนาดใหญ่ และสีวัสดุหลากหลายสี เช่น สีส้ม สีแดง สีน้ำเงิน เป็นต้น และกลุ่มที่เป็นอาคาร คสล. ลักษณะแบบตึกแถวทั่วไป โดยเฉลี่ยกว้าง 4.00 เมตร ลึก 12.00 เมตร ลักษณะการใช้งานอาคารเป็นแบบใช้อยู่อาศัยและค้าขายชั้นล่าง มีความสูงตั้งแต่ 3 - 4 ชั้น โดยที่ติดตั้งป้ายชื่อร้านที่บริเวณรูปด้านหน้าอาคาร และป้ายขนาดเล็กแบบแขวนที่ชั้นล่าง หรือบริเวณทางเดินเท้า นอกจากนี้ยังมีกลุ่มอาคารบ้านเดี่ยวหรือบ้านที่แบ่งเป็นห้องให้เช่าในชุมชนด้านหลัง สภาพอาคารโดยรวมเป็นอาคารไม้ และอาคารคสล. สูงประมาณ 2 ชั้น มีสภาพค่อนข้างทรุดโทรม

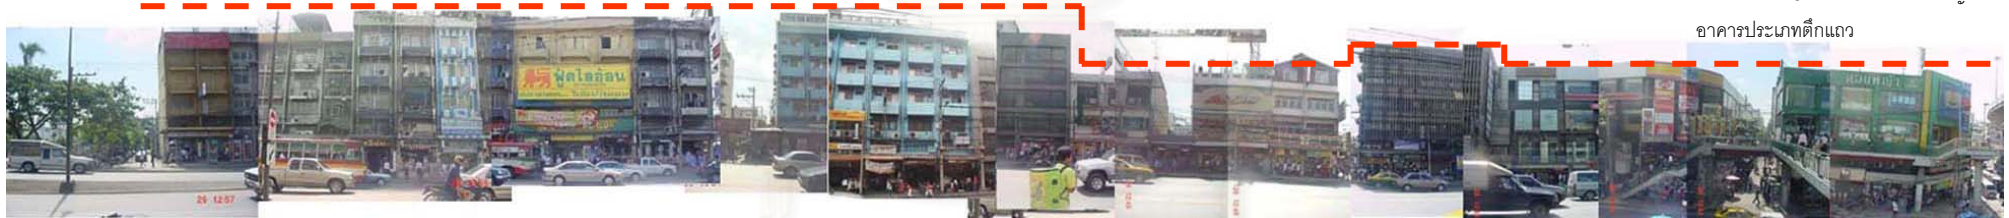
สภาพแวดล้อมด้านรูปแบบและ วัสดุอาคาร กลุ่มอาคารพาณิชย์กรรม ถนนราชวิถี ฝั่งศูนย์การค้า center one

ความสูงโดยรวมอยู่ในระดับต่างกันเล็กน้อย
ประมาณ 4 - 5 ชั้น เนื่องจากส่วนใหญ่เป็น
อาคารประเภทตึกแถว

สวนสาธารณะ
มีพื้นที่ประมาณ
29,000 ตร.ม.
อยู่ในสภาพที่
ได้รับการดูแล
อย่างดี

อาคารตึกแถว สูง 4-5 ชั้น ตกแต่งรูปด้านหน้าด้วยการทาสีที่หลากหลาย ซึ่งมีสภาพ
ไม่ได้รับการดูแลเท่าที่ควร ทำให้อาคารทรุดโทรม และบางห้องของอาคารมีการปล่อยทิ้งร้าง

อาคารสร้างใหม่ สภาพดี แต่ไม่มีการใช้งาน
ตกแต่งรูปด้านหน้าด้วยวัสดุกระจกและคอนกรีต
โทนสีเทา และอาคารตึกแถวประเภทขายอาหาร
และซูเปอร์ที่มีการปรับปรุงรูปด้านหน้า

อาคารตึกแถวสูง 5 ชั้น
ตกแต่งรูปด้านหน้าด้วย
โทนสีเทาและมีสภาพที่
ไม่ได้รับการดูแลเท่าที่ควร
จึงทำให้อาคารทรุดโทรม

อาคารศูนย์การค้า สูง 4 ชั้น สภาพดี
ตกแต่งรูปด้านหน้าด้วยวัสดุกระจก และป้าย
หลากหลายขนาดและสีส้ม มีทางเดินเชื่อมเข้า
อาคารที่ชั้น 2

- ผังศูนย์การค้าเซ็นเตอร์วัน กลุ่มอาคารส่วนใหญ่มีรูปแบบเป็นอาคาร คสล. ลักษณะแบบตึกแถวทั่วไป โดยเฉลี่ยกว้าง 4.00 เมตร ลึก 12.00 เมตร ลักษณะการใช้งานอาคารเป็นแบบใช้อยู่อาศัยและค้าขายชั้นล่าง มีความสูงตั้งแต่ 3 ชั้น แต่ส่วนใหญ่สูงประมาณ 4-5 ชั้น สภาพอาคารภายนอกไม่ได้รับการดูแลที่ดีเท่าที่ควร ตกแต่งรูปด้านอาคารโดยการทาสี แต่เนื่องจากอาคารก่อสร้างมาในระยะเวลาช้านาน สภาพอาคารจึงค่อนข้างเสื่อมโทรม ในส่วนของบางอาคารที่มีการทาสีใหม่จะใช้สีสันมีลวดลายเพื่อดึงดูดความสนใจ เนื่องจากเป็นอาคารประเภทพาณิชย์กรรม โทนสีในกลุ่มอาคารที่ทาสีจะใช้สีค่อนข้างสด เช่น สีฟ้า สีเหลือง หรือจะใช้เป็นลักษณะใช้ป้ายชื่อร้านที่มีสีสันหลากหลาย นอกจากนี้ยังมีอาคารที่ใช้วัสดุที่เป็นกระจก ใช้สีโทนเย็น สีน้ำตาล แต่ปัจจุบันไม่มีการใช้ประโยชน์อาคาร อาคารศูนย์การค้าที่ใช้ทั้งรูปแบบป้ายโฆษณาสินค้า และ กระจก ตกแต่งรูปด้านอาคาร (façade) โดยใช้สีสันหลากหลายเช่นกัน เช่น สีเขียว สีเหลือง สีแดง

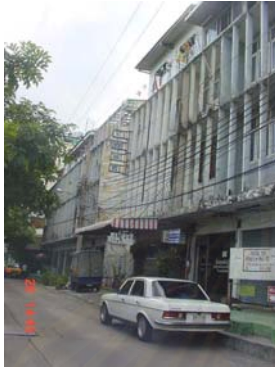
ภาพ 3-27 สภาพแวดล้อมด้านรูปแบบและวัสดุอาคาร กลุ่มอาคารตึกแถว ซอยราชวิถี 3

- เป็นอาคารตึกแถวคสล. รูปแบบทั่วไป อยู่ช่วงต้นซอย มีความสูง 3 ชั้น ต่อเติม 1 ชั้น โดยเฉลี่ยกว้าง 4.00 เมตร ลึก 8.00 เมตร ตกแต่งรูปด้านอาคารโดยการทาสี สภาพเป็นอยู่อาศัยและค้าขาย หรือเปิดเป็นสำนักงาน แต่ส่วนใหญ่ไม่ค่อยมีกิจกรรมเท่าไรนัก

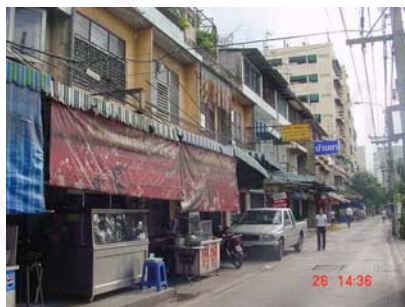
ภาพ 3-28 สภาพแวดล้อมด้านรูปแบบและวัสดุอาคาร กลุ่มอาคารตึกแถว ซอยราชวิถี 7

- กลุ่มอาคารส่วนใหญ่มีรูปแบบเป็นอาคาร คสล. ลักษณะแบบตึกแถวทั่วไป โดยเฉลี่ยกว้าง 4.00 เมตร ลึก 8.00 เมตร มีความสูง 3 ชั้น ตกแต่งรูปด้านอาคารโดยการทาสี เช่น สีเหลือง ใช้กันสาดคลุมหน้าร้าน เนื่องจากลักษณะการใช้งานอาคารเป็นแบบให้อยู่อาศัยและค้าขายชั้นล่าง ส่วนใหญ่ขายประเภทอาหาร สภาพอาคารจึงค่อนข้างเก่า ไม่ได้มีการปรับปรุงดูแล เนื่องจากเป็นอาคารตึกแถวที่สร้างกลุ่มแรกของพื้นที่

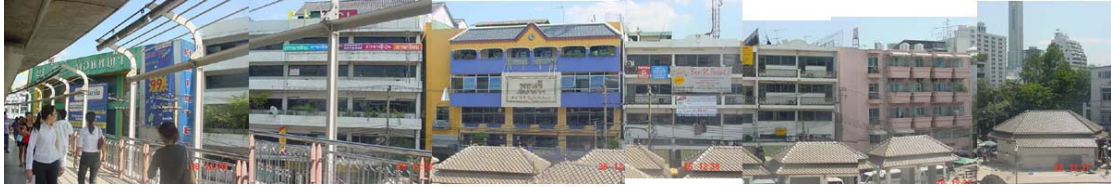
- กลุ่มอาคารประเภทพาณิชย์กรรมและอาคารอพาร์ทเมนต์ ด้านฝั่งขาออกไปถนนพญาไท เป็นกลุ่มอาคารที่สร้างใหม่ สูงประมาณ 4-5 ชั้น อาคารอยู่ในสภาพดี ในส่วนตกแต่งรูปด้านอาคารใช้การทาสี ใช้สีโทนร้อน เช่น สีเหลือง สีน้ำเงิน สี

← อาคารพาณิชย์กรรม สูง 5 ชั้น สภาพดี มีทางเดินเชื่อมเข้าอาคารที่ชั้น 2 ← อาคารพาณิชย์กรรม สูง 5 ชั้น สภาพดี ตกแต่งรูปด้านอาคารโดยการทาสี ใช้สีหลากหลาย ← อาคารอพาร์ทเมนท์ สูง 5 ชั้น สภาพดี ตกแต่งรูปด้านอาคารโดยการทาสี ใช้สีหลากหลาย และติดป้ายโฆษณาหลากหลายรูปแบบ

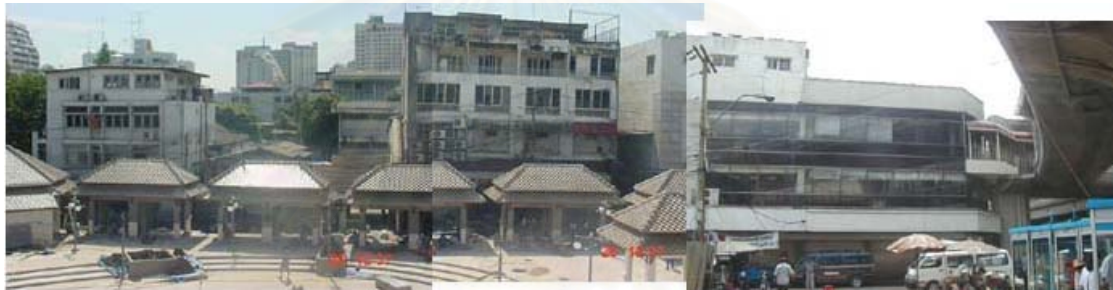
ภาพ 3-29 สภาพแวดล้อมด้านรูปแบบและวัสดุอาคาร กลุ่มอาคารริมถนนรอบวงเวียนฝั่งขาออกไปถนนพญาไท

ชมพู่ สีเขียวและใช้ป้ายโฆษณาติดที่รูปด้านหน้าอย่างไม่เป็นระเบียบ และกลุ่มอาคารที่ใกล้ฝั่งถนนพญาไทมีอาคารที่อยู่สภาพดี แต่ไม่ได้ใช้ประโยชน์ และอาคารที่สภาพทรุดโทรม

← อาคาร สูง 3 ชั้น อาคารมีสภาพปานกลาง ← บ้านทิ้งร้าง ← อาคารตึกแถว สูง 4 ชั้น สภาพอาคารภายนอกไม่ได้รับการดูแลปรับปรุง ← อาคารสูง 5 ชั้น สภาพดี มีทางเดินเชื่อมเข้าอาคารที่ชั้น 2 แต่ไม่ได้ใช้งาน

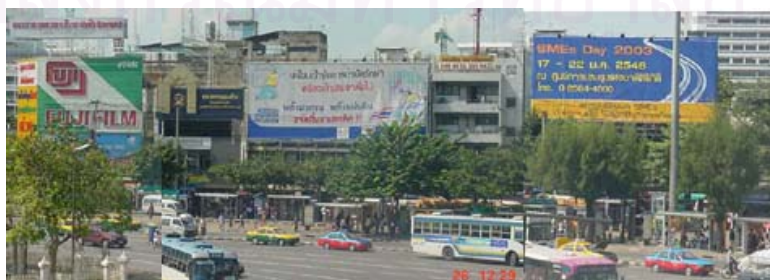
ภาพ 3-30 สภาพแวดล้อมด้านรูปแบบและวัสดุอาคาร กลุ่มอาคารริมถนนรอบวงเวียนฝั่งขาออกไปถนนพหลโยธิน

- กลุ่มอาคารประเภทพาณิชย์กรรมและอาคารอพาร์ทเมนท์ ด้านฝั่งขาออกไปถนนพหลโยธิน เป็นกลุ่มอาคารตึกแถวและอาคารอพาร์ทเมนท์ที่สร้างใหม่ สูงประมาณ 4 ชั้น อาคารอยู่ในสภาพดี ในส่วนตกแต่งรูปด้านอาคารใช้แผงอลูมิเนียมสำเร็จรูป เช่น สีเขียว และป้ายโฆษณาขนาดใหญ่ติดที่รูปด้านหน้าอาคาร อย่างไม่เป็นระเบียบ

อาคารตึกแถว สูง 4 ชั้น สภาพดี ใช้ป้ายโฆษณาเป็นวัสดุตกแต่งรูปด้านอาคาร อาคารอพาร์ทเมนท์ สูง 4 ชั้น สภาพดี ใช้ป้ายโฆษณาเป็นวัสดุตกแต่งรูปด้านอาคาร

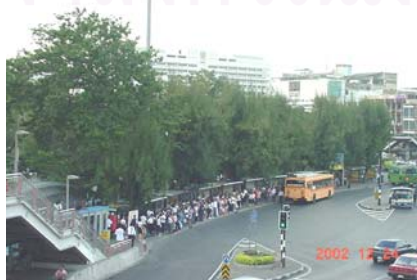
1 ตำแหน่งรถเมล์ในวงเวียนอนุสาวรีย์ชัยฯ ฝั่งถนนราชวิถี หน้าโรงพยาบาลราชวิถี

- รถเมล์ประจำทาง มีทั้งรถเมล์ธรรมดาและปรับอากาศที่ผ่านพื้นที่อนุสาวรีย์ชัยฯ มีรถเมล์ที่ผ่านถนนพหลโยธิน 34 สาย ผ่านถนนพญาไท 34 สาย ผ่านถนนราชวิถีเข้าอนุสาวรีย์ชัยฯ 22 สาย ผ่านถนนราชวิถีออกอนุสาวรีย์ชัยฯ 26 สาย ซึ่งมีป้ายรถเมล์อยู่บริเวณวงเวียนโดยรอบอนุสาวรีย์ชัยสมรภูมิ ทั้งหมด 4 ตำแหน่ง คือ ตำแหน่งขาออกไปถนนพหลโยธิน ตำแหน่งขาออกไปถนนพญาไท ตำแหน่งขาออกไปถนนราชวิถี-แยกตึกชัย และตำแหน่งบริเวณศูนย์การค้าขาออกไปถนนราชวิถี-แยกดินแดง โดยมีระยะเวลาให้บริการในวันธรรมดาตั้งแต่เวลาประมาณ 05.10 – 23.00 น. และวันหยุดในเวลา 05.40 - 23.00 น. ทุกวัน

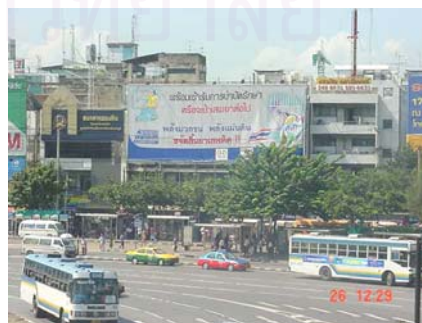
2 ตำแหน่งรถเมล์ในวงเวียนอนุสาวรีย์ฯ ฝั่งโรงพยาบาลราชวิถี ที่จะไปยังถนนพหลโยธิน

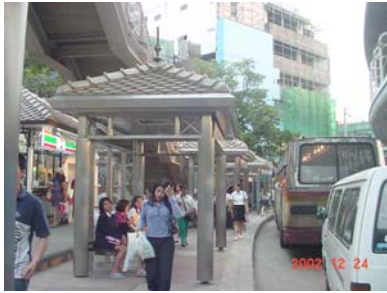
3 ตำแหน่งรถเมล์ในวงเวียน
อนุสาวรีย์ฝั่งศูนย์การค้าที่จะ
ไปยังถนนราชวิถี - แยกดินแดง

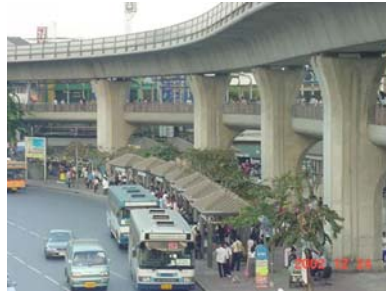
4 ตำแหน่งรถเมล์ในวงเวียน
อนุสาวรีย์ชัยฯ ที่จะไปยังถนน
พญาไท

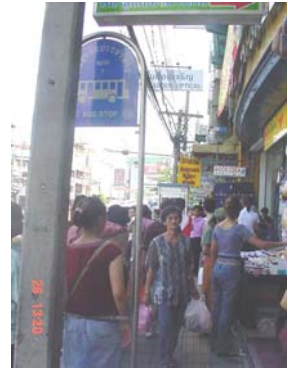
5 ตำแหน่งรถเมล์หน้าอาคาร
พาณิชย์ริมถนนราชวิถี
ที่จะไปยังอนุสาวรีย์ชัยฯ

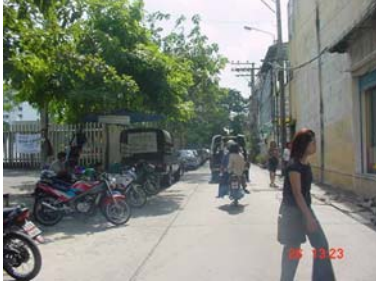
ตำแหน่งจอดรถมอเตอร์ไซด์รับจ้าง
ตามปากซอยต่างๆ

- รถบริการอื่นๆ เช่นรถตู้ ซึ่งเป็นรถบริการที่สามารถรองรับปริมาณการเดินทางของผู้โดยสารอีกบริการหนึ่ง แต่เป็นการสร้างปัญหาในด้านการจราจรเพิ่มมากขึ้น เนื่องจากการจอดรอรับผู้โดยสาร ซึ่งมีจุดเปลี่ยนถ่ายอยู่บริเวณพื้นที่รอบวงเวียนอนุสาวรีย์ชัยสมรภูมิ พื้นที่ใต้ทางด่วน และตามพื้นที่ให้เข้าจอดในบริเวณพื้นที่อนุสาวรีย์ชัยสมรภูมิ ระยะเวลาให้บริการโดยประมาณตั้งแต่ 05.30 - 18.00 น. ทุกวัน และรถมอเตอร์ไซด์รับจ้าง ซึ่งอยู่ตามปากซอยย่อยต่างๆ

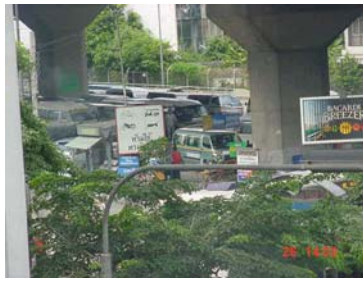
ตำแหน่งจุดรถบริการ รถตู้ที่ได้ทางด่วนและถนนรอบวงเวียน
ซึ่งมีผู้มาใช้บริการมากในปัจจุบัน

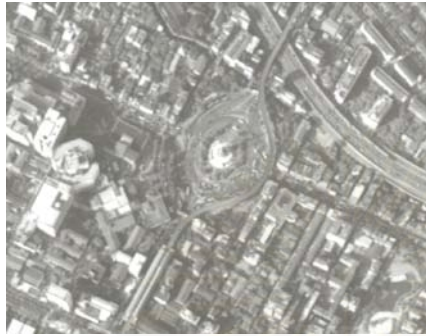
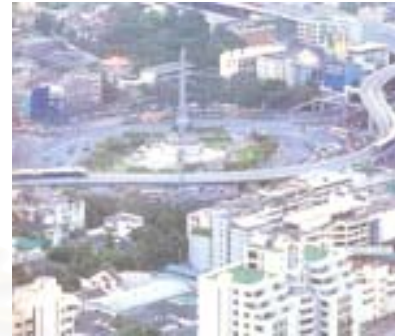
ภาพ 4-1 แสดงการวางรูปแบบอาคาร

- มีการวางรูปแบบกลุ่มอาคารในลักษณะโอบล้อมอนุสาวรีย์ชัยสมรภูมิ และมีพื้นที่โล่งซึ่งเป็นถนนรอบวงเวียนอนุสาวรีย์ชัยฯ

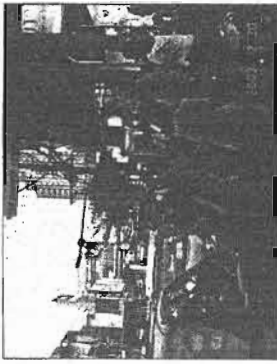
บริเวณชอปปิ้ง 5 ซึ่งมีโรงเรียนอยู่ภายในชอยถนนจะถูกใช้เส้นทางเดินมากกวาทหารกิจ

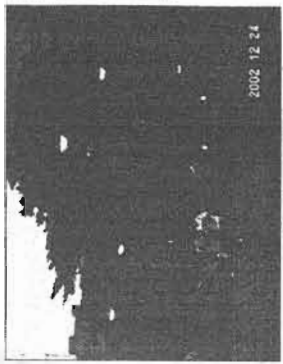
กิจกรรมภายในสวนสันติภาพซึ่งใช้เป็นที่พักผ่อนและออกกำลังกายของคนในพื้นที่ใกล้เคียง

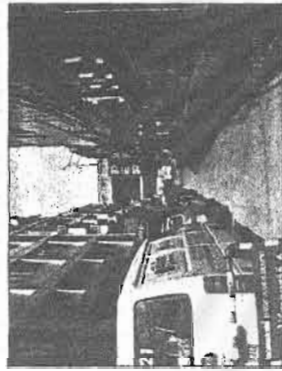
ที่จอดรถภายในซอยส่วนบุคคล ซึ่งมีโรงเรียนภาคordia อยู่ภายในซอย ใช้เป็นที่จอดรถในตอนกลางวัน

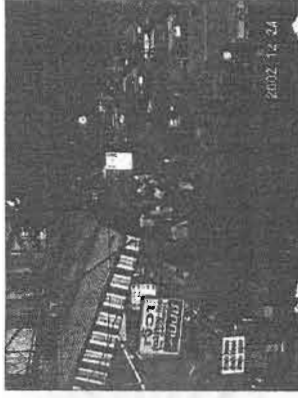
ทางเดินเท้าถูกปรับเปลี่ยนเป็นกิจกรรมชายอาหาร
เป็นแบบรถเข็นและตั้งโต๊ะอาหารตามทางเท้า
และการจอดรถโดยสารตาก ในช่วงเวลาเย็นถึงช่วงค่ำ

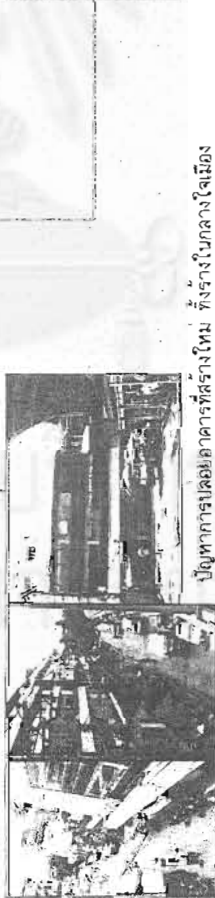
ปัญหาการปล่อยอาคารที่สร้างใหม่ ที่สร้างในกลางใจเมือง ร้างจนรกร้าง และใช้ถนนรอบวงเวียนอนุสาวรีย์ชัยฯ เป็นที่วางของและจอดรถ

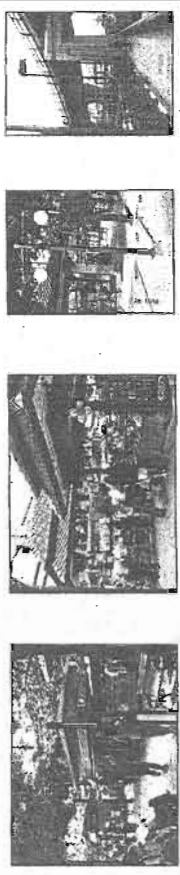
ปัญหาการขาดเอกลักษณ์ อุปกรณ์ประดับตกแต่งถนนและถนน (street furniture) ที่แสดงถึงเอกลักษณ์ของพื้นที่ ที่มีลักษณะเฉพาะ

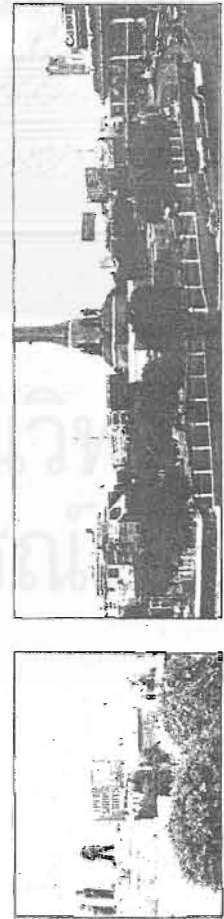
ปัญหาการตั้งป้ายโฆษณาขนาดใหญ่ ในมุมมองและระดับความสูง ที่ทำให้อาคารริมน้ำลดทอนสำคัญลงไป

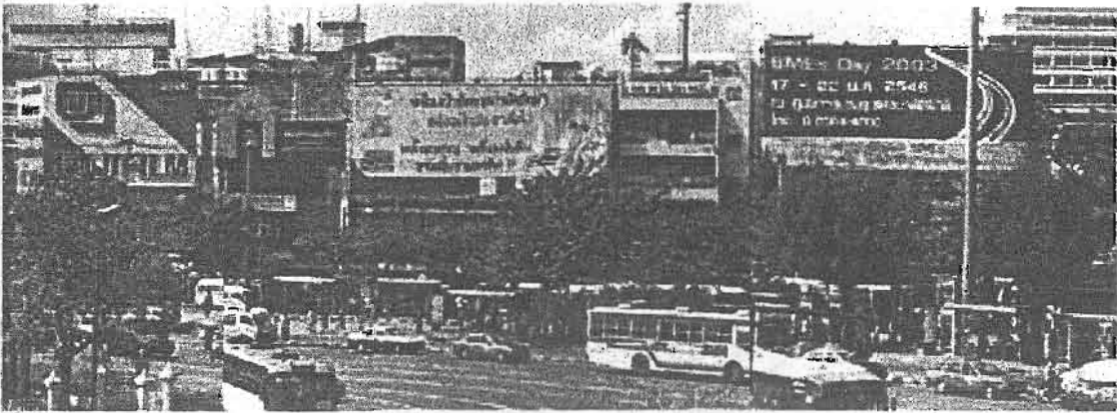
ภาพอาคารก่อนการปรับปรุงฟื้นฟู

อาคารมีการใช้วัสดุ รูปแบบ สีสัน ที่หลากหลาย และมีการจัดป้ายโฆษณาที่ไม่เป็นระเบียบและมีพื้นที่ไม่ได้ใช้ประโยชน์

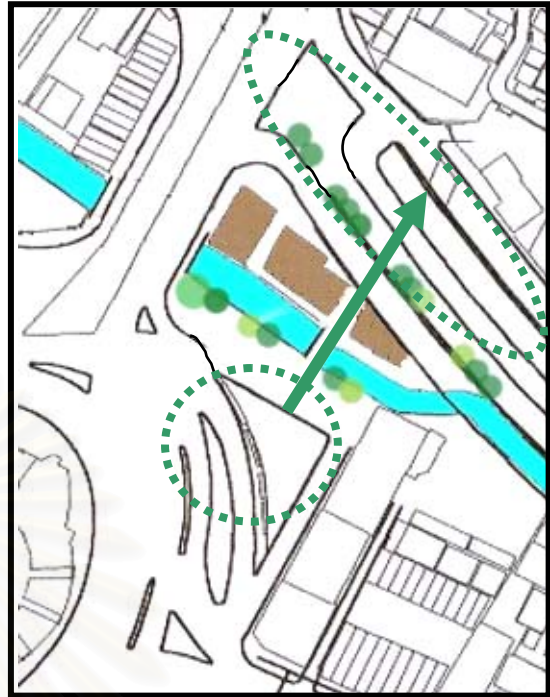
ผังบริเวณอาคารที่มีการรื้อถอนและเปลี่ยนประโยชน์ใช้สอยชั้นล่างเพื่อเชื่อมกิจกรรมและเปิดมุมมอง

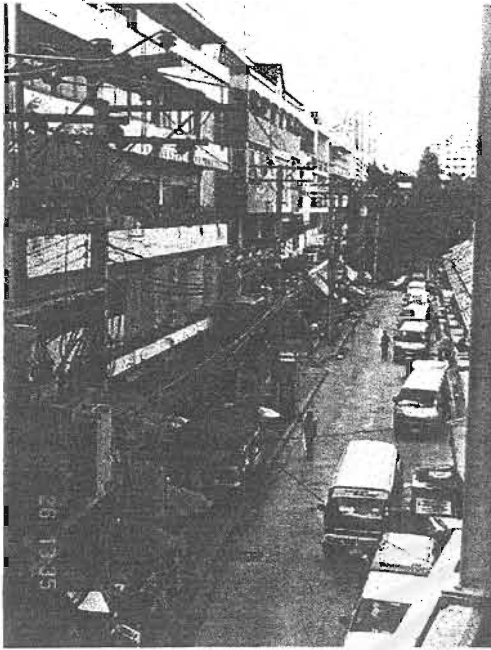
สภาพพื้นที่ในปัจจุบัน

สภาพปัญหา ได้แก่การใช้รูปแบบ สีสัน อาคารที่หลากหลาย รวมถึงใช้พื้นที่ทางเท้าสาธารณะในการวางแผงลอย รถเข็นขายของ และจอดรถตู้ตามริมถนน

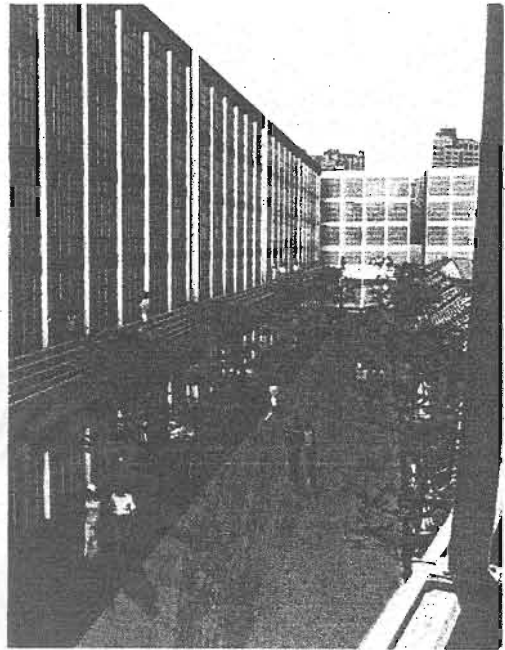
สภาพพื้นที่หลังการปรับปรุงฟื้นฟู

ปรับปรุงรูปแบบด้านหน้าอาคารรวมถึงเปิดโล่งที่ชั้นล่าง อาคารเพื่อเปิดมุมมอง ไปยังย่านการค้าหลักของพื้นที่ใหม่มีความต่อเนื่องกัน และปรับเปลี่ยนแนวเส้นทางสะพานเชื่อมที่ชั้น 2 ของอาคารเพื่อการเชื่อมต่อกิจกรรมที่ชั้น 2 ของอาคาร รวมถึงย้ายที่จอดรถตู้ไปยังพื้นที่ใต้ทางด่วน

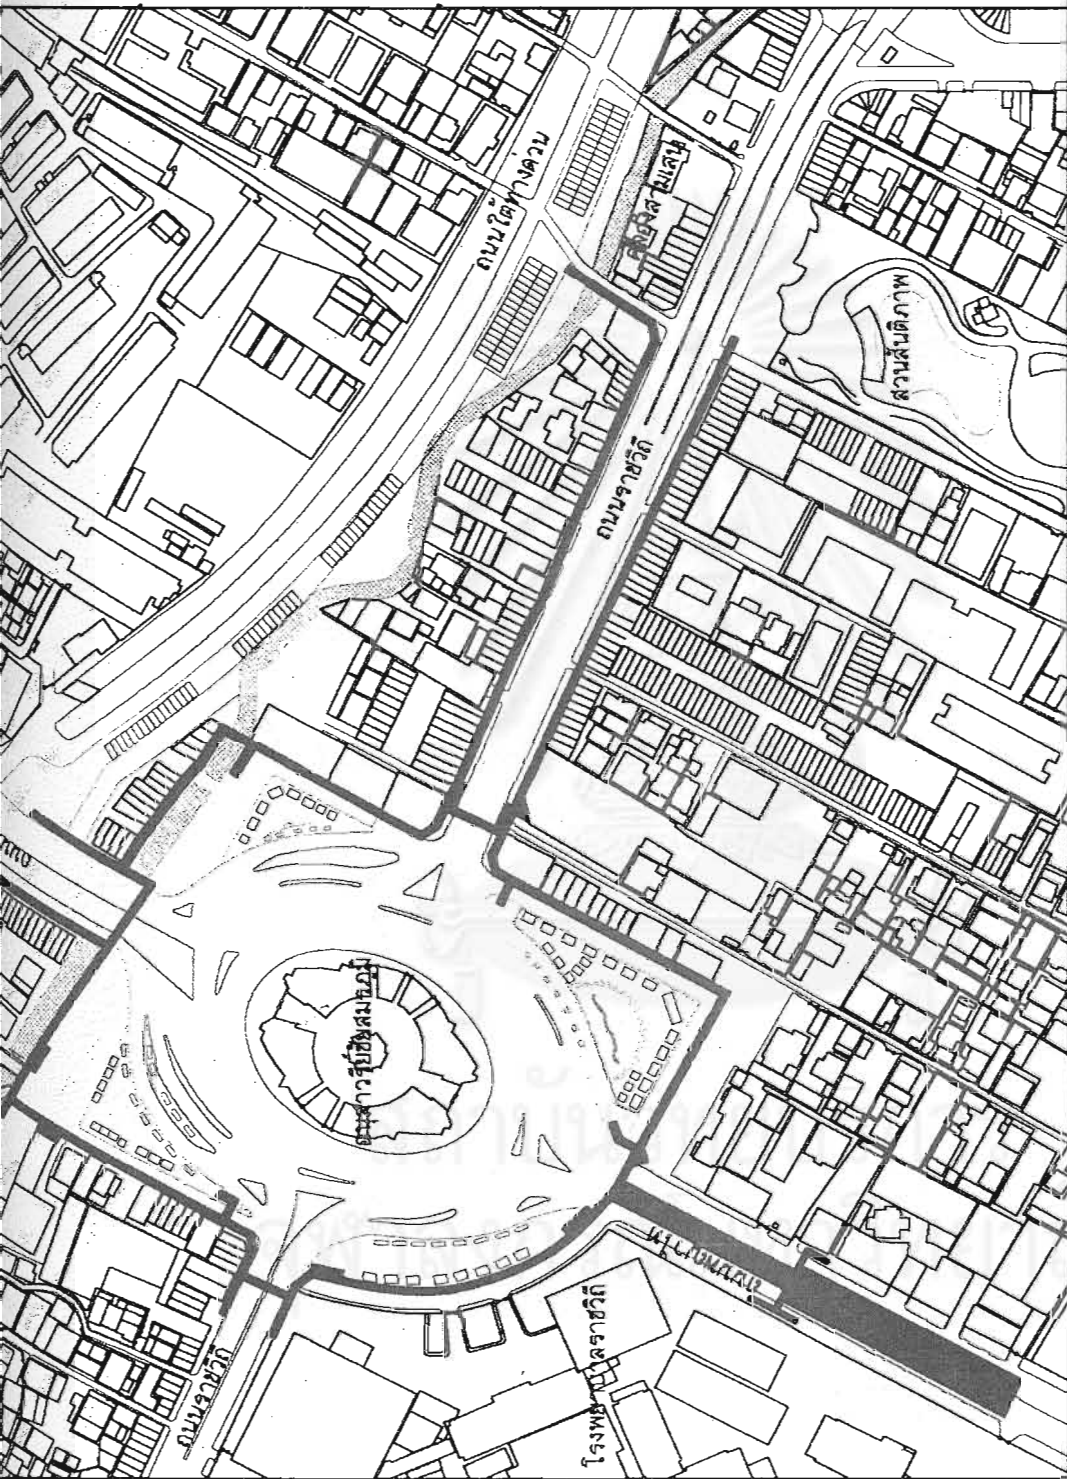
เชื่อมโยงระบบการสัญจรทางเท้ากับแหล่งกิจกรรมในพื้นที่อย่างต่อเนื่อง ได้แก่ แหล่งกิจกรรมเดิมที่เป็นจุดต่อรถเมล และกิจกรรมย่านการค้าที่ปรับปรุงโดยการเชื่อมระบบทางสัญจรทางเท้า (สะพานลอย) เข้าที่ชั้น 2 ของอาคาร รวมถึงการต่อเนื่องไปยังแหล่งกิจกรรมใหม่ที่เป็นพื้นที่ต่อรถตู้ ที่อยู่ใต้ทาง

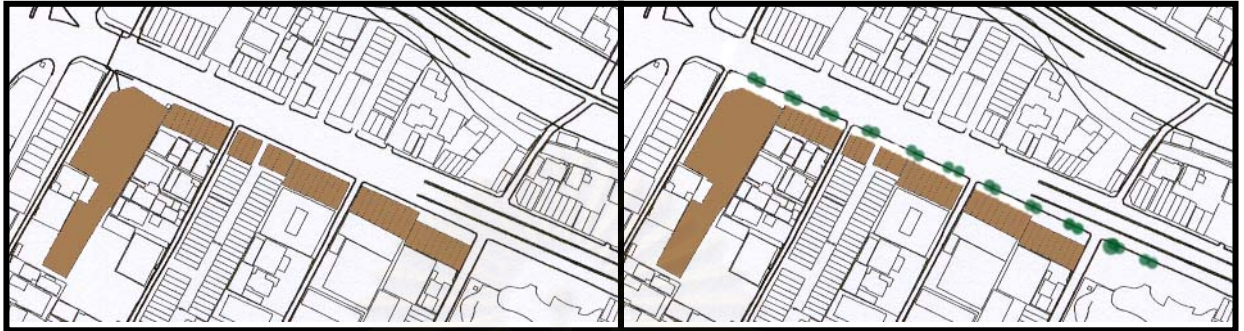
ผังบริเวณเดิม สภาพอาคารที่ไม่ได้รับการดูแล
พื้นที่ไม่เพียงพอต่อการรองรับกิจกรรมที่หนาแน่น

ผังบริเวณที่ปรับปรุงสภาพอาคาร เพิ่มกิจกรรมและขยายทางเท้า
รวมทั้งปรับปรุงสภาพแวดล้อมทางเท้า

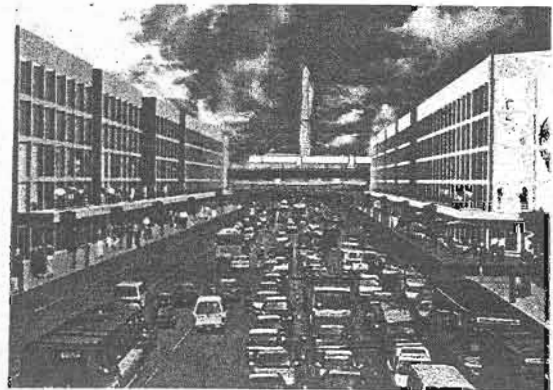
ภาพอาคารหลังการปรับปรุงฟื้นฟู

ปรับปรุงโดยการควบคุมการก่อสร้าง ในด้านแนวเส้นขอบฟ้าและความสูงของอาคาร รวมถึงปรับปรุงฟื้นฟูอาคารเดิมในรูปแบบและองค์ประกอบด้านหน้าอาคาร และปรับเปลี่ยนแนวเส้นทางสะพานทางเดินเข้าที่ชั้น 2 ของอาคารเพื่อเชื่อมต่อกิจกรรมค้าขาย เป็นการเพิ่มโอกาสทางการค้าและเพื่อกระจายความหนาแน่นกิจกรรมค้าขายบริเวณทางเท้าชั้นล่าง รวมถึงการขยายทางเท้าและปรับปรุงสภาพแวดล้อมทางเท้าให้มีบรรยากาศที่น่าเดิน
