การปรับปรุงฟื้นฟูพื้นที่บริเวณอนุสาวรีย์ชัยสมรภูมิ

URBAN REGENERATION FOR VICTORY MONUMENT AREA

A Thesis Submitted in Partial Fulfillment of the Requirements

for the Degree of Master of Architecture in Urban Design

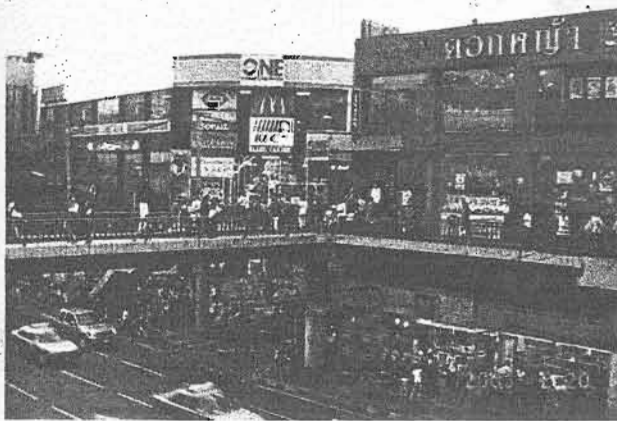
ภาพรูปแบบอาคารและทางเดินเท้าในปัจจุบัน

สภาพปัญหา ได้แก่ การมีรูปแบบ สีสัน ป้ายโฆษณาที่ไม่เป็นระเบียบ และสภาพแวดล้อมทางเท้าที่มีพื้นผิวและองค์ประกอบถนนที่วางกีดขวางทางเดิน

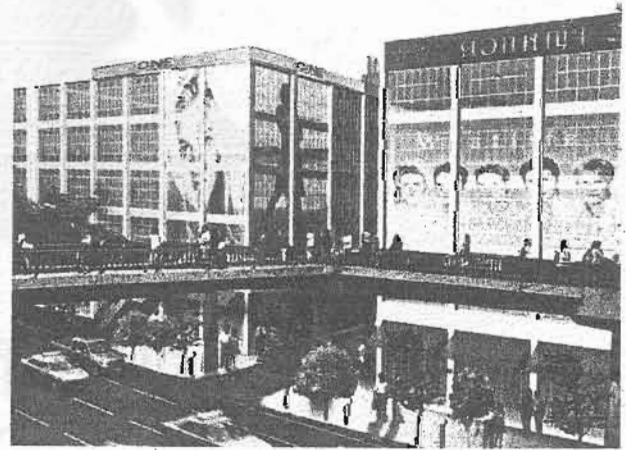
ภาพรูปแบบอาคารและทางเดินเท้าหลังการปรับปรุง

ปรับปรุงรูปแบบและองค์ประกอบอาคารให้มีความกลมกลืนกันในพื้นที่ และปรับปรุงสภาพแวดล้อมทางเท้า ในด้านวัสดุพื้นผิว องค์ประกอบถนน

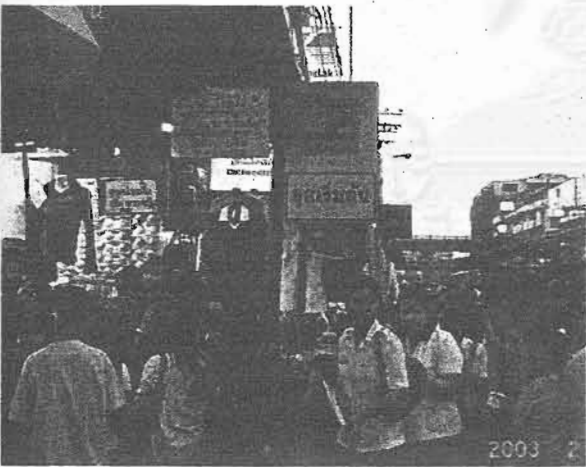
ภาพกิจกรรมหน้าร้านและสภาพแวดล้อมทางเท้า
 ช่วงเวลาเย็นในปัจจุบัน
 มีกิจกรรมหนาแน่น ในช่วงเย็นจนถึงช่วงเวลากลางคืน
 พื้นที่ค้าขายไม่สามารถรองรับกิจกรรมที่หนาแน่นและ
 ปริมาณคนที่มีมาได้

ปรับปรุงรูปแบบหน้าร้านและสภาพแวดล้อมทางเท้า
 ปรับปรุงพื้นที่รองรับกิจกรรม คือการขยายทางเท้า และเพิ่ม
 กิจกรรมค้าขายที่ชั้น 2 เพื่อกระจายความหนาแน่นของกิจกรรม
 และเพิ่มไฟส่องสว่าง เนื่องจากพื้นที่มีกิจกรรมค้าขายต่อเนื่อง
 จากช่วงเย็นจนถึงช่วงเวลากลางคืน

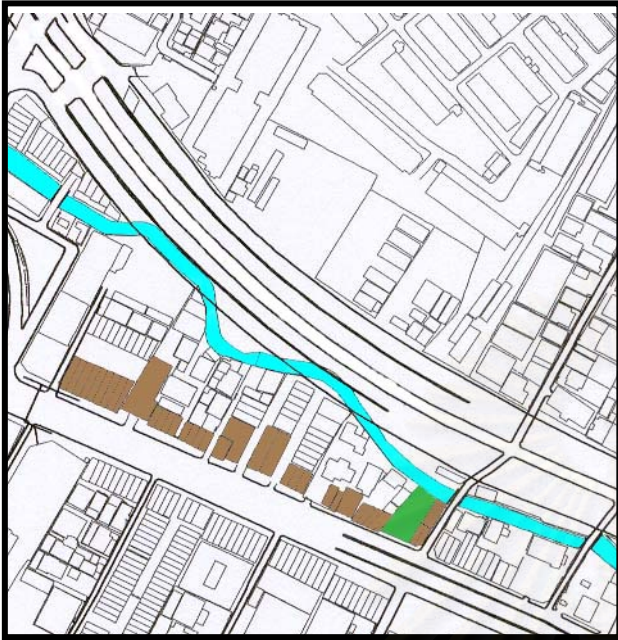
ผังบริเวณพื้นที่เดิมที่ไม่ได้ใช้ประโยชน์และ
อาคารข้างเคียงมีสภาพทรุดโทรม

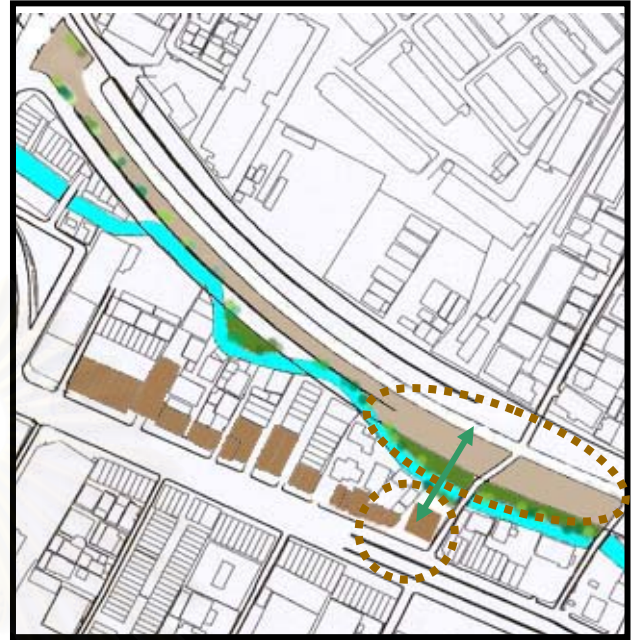
ผังบริเวณพื้นที่อาคารใหม่ที่เชื่อมต่อกับ
แหล่งกิจกรรมที่เป็นจุดต่อรถ

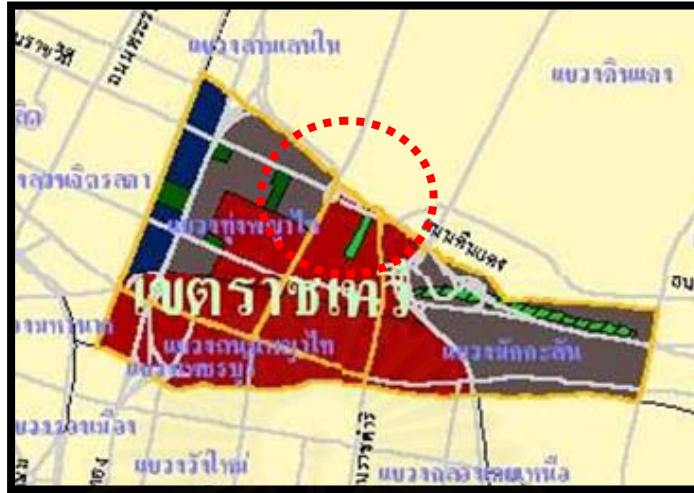
ผังเมืองรวมกรุงเทพมหานคร เขตราชเทวี

- ที่ดินประเภทพาณิชยกรรม (หมายเลข 4)
- ที่ดินประเภทที่อยู่อาศัยหนาแน่นมาก (หมายเลข 3)
- ที่ดินประเภทที่โล่งเพื่อพัฒนาการและการรักษาคุณภาพสิ่งแวดล้อม (หมายเลข 19)

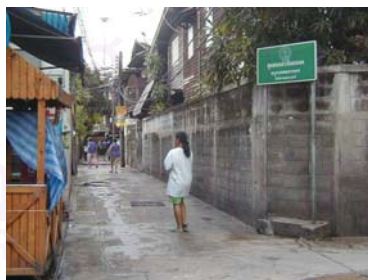
ภาพ 6-10 บริเวณชุมชนวัดมะกอก

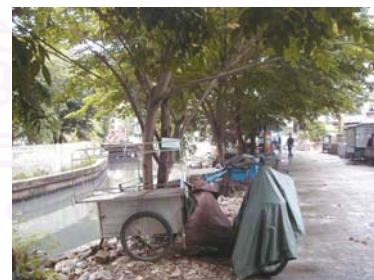
ภาพ 6-11 บริเวณหลังวัดมะกอกติดคลอง
สามเสนต่อเนื่องกับชุมชนวัดมะกอก ควร
ได้รับการปรับปรุงเป็นที่พักผ่อนของชุมชน

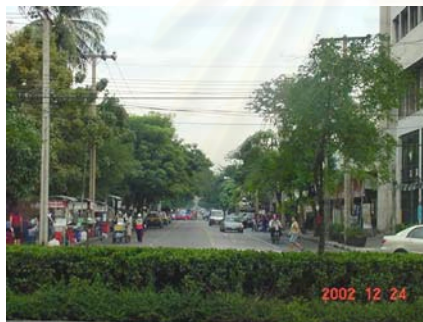
พื้นที่บริเวณถนนรางน้ำ เดิมเป็นแหล่งกิจกรรมที่มีการใช้ประโยชน์พื้นที่ในช่วงเวลากลางคืน เช่น กิจกรรมขายอาหาร แต่ปัจจุบันซบเซาลง รวมถึงการเกิดอาคารทิ้งร้างจึงควรได้รับการปรับปรุงฟื้นฟูพื้นที่ในด้านการปรับปรุงอาคารและกิจกรรมดังกล่าวรวมถึงสภาพแวดล้อมทางเท้าเพื่อส่งเสริมศักยภาพของพื้นที่

ภาพ 6-12 บริเวณสองข้างถนนถนนรางน้ำ

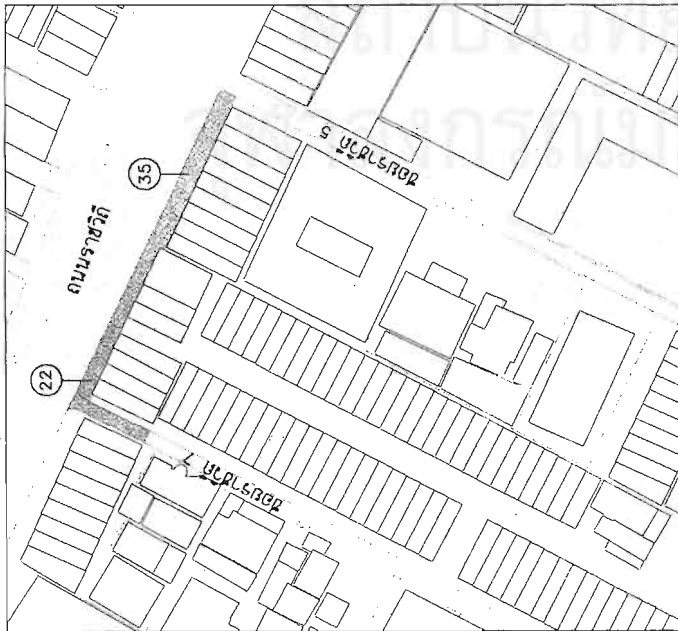
แผนที่ 4-9-2.1 แสดงการกระจายตัวของคน
 ในแต่ละช่วงเวลาวันธรรมดา (พื้นที่ 6)

ช่วงเช้า 07.00-12.00 น.

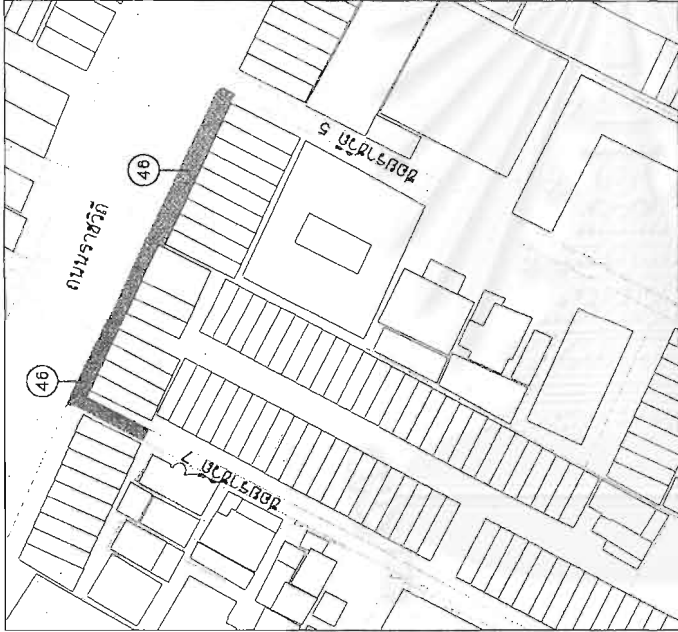
ช่วงกลางวัน 12.00-17.30 น.
