ตัวชี้วัดที่แสดงการเปลี่ยนแปลงสิ่งแวดล้อมบนชายหาดของเกาะช้าง
จากกิจกรรมการท่องเที่ยว

INDICATORS FOR ENVIRONMENTAL CHANGES ON BEACHES OF KOH CHANG
BY TOURISM ACTIVITIES

A Thesis Submitted in Partial Fulfillment of the Requirements
for the Degree of Master of Science Program in Environmental Science

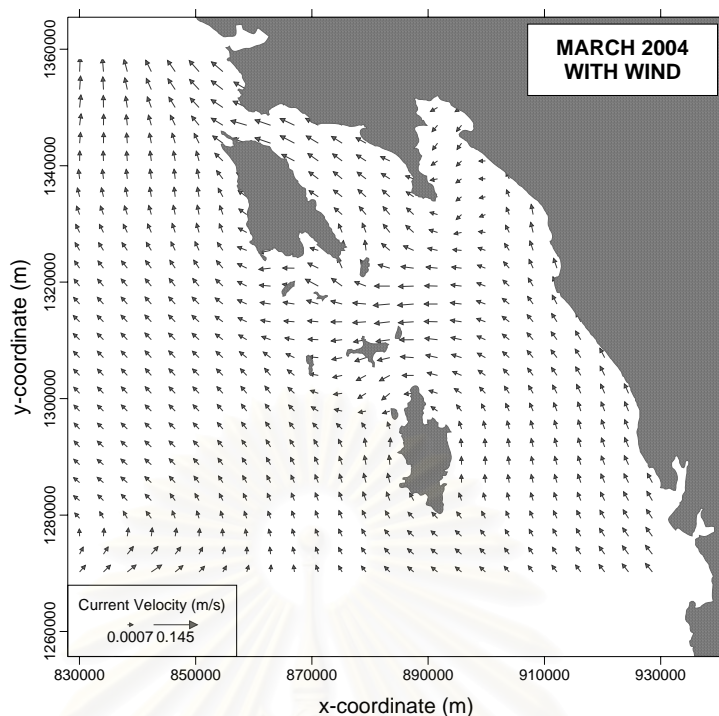
รูปที่ 3.3 รูปแบบการไหลเวียนของกระแสน้ำสุทธินี้เนื่องจากอิทธิพลของลมตะวันออกเฉียงใต้ ในระหว่างเดือนมกราคม – เดือนเมษายน 2547

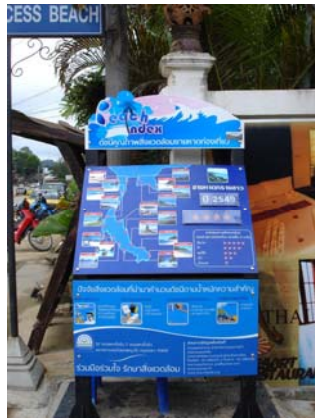
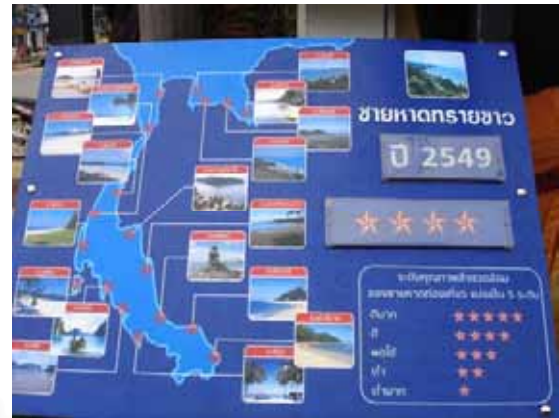
รูปที่ 3.7 ป้ายแสดงการประเมินหาดทรายขาวตามดัชนีคุณภาพสิ่งแวดล้อมชายหาดท่องเที่ยวและเกาะ โครงการชายหาดติดดาว ในปี พ.ศ. 2549

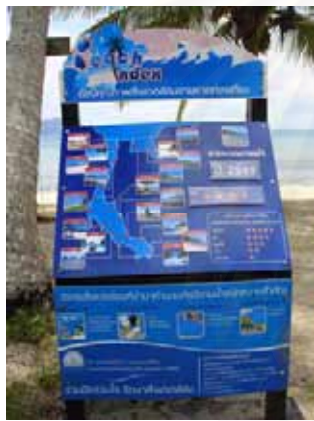
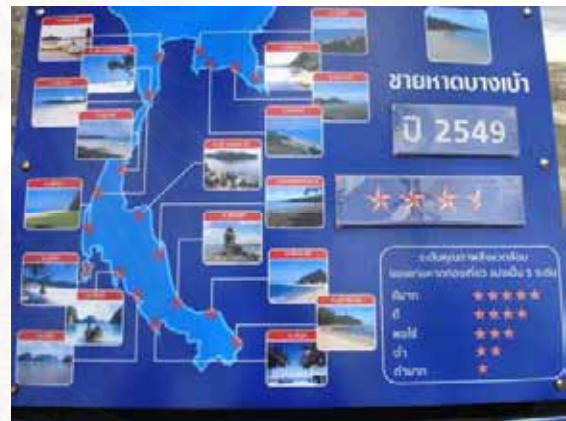
รูปที่ 3.8 ป้ายแสดงการประเมินหาดบางเบ้าตามดัชนีคุณภาพสิ่งแวดล้อมชายหาดท่องเที่ยวและเกาะ โครงการชายหาดติดดาว ในปี พ.ศ. 2549

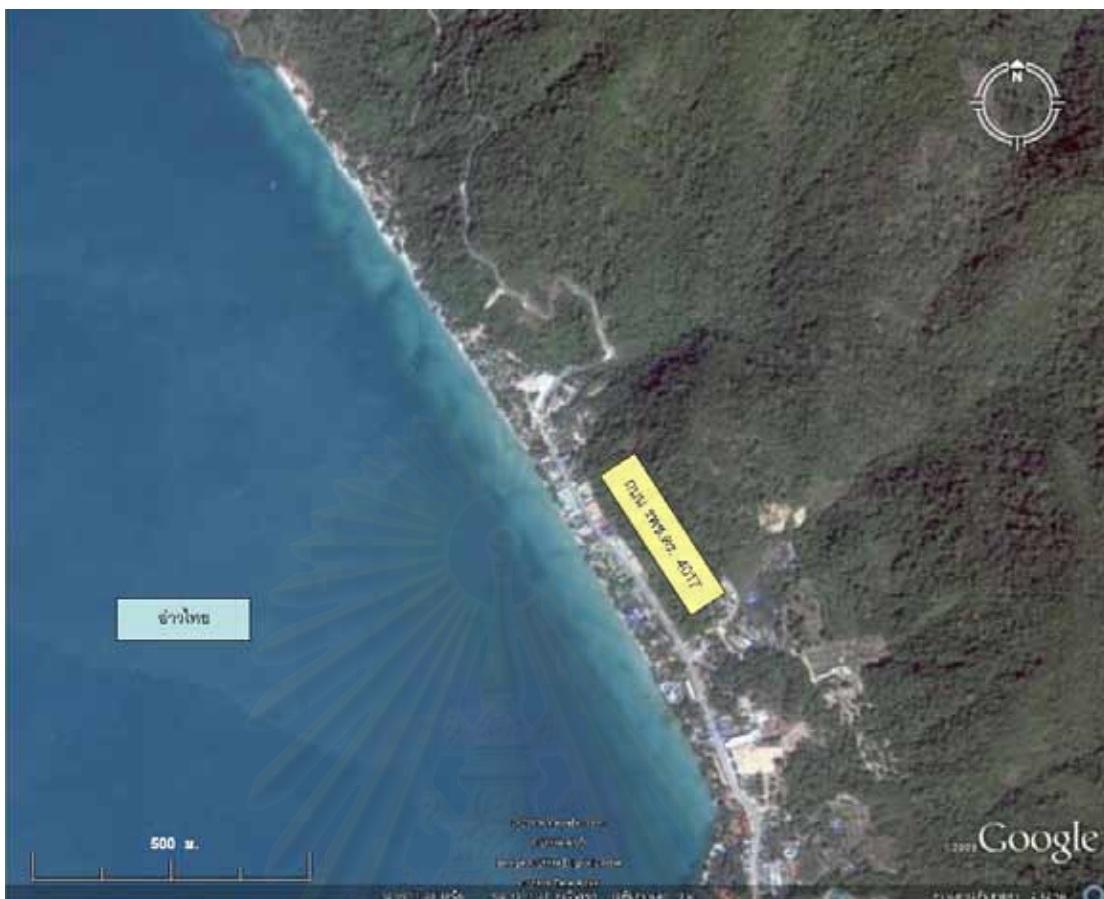
รูปที่ 4.2 ภาพถ่ายดาวเทียมบริเวณหาดทรายขาว

บริเวณหาดทรายขาวที่ใช้เป็นพื้นที่ศึกษาดังอยู่ในหมู่ที่ 4 บ้านคลองพร้าว ตำบลเกาะช้าง อำเภอเกาะช้าง จังหวัดตราด ระหว่างพิกัด 48P 1341186 – 1339390 N และ 0202099 – 0203191 E รวมระยะทางประมาณ 2,050 เมตร พื้นที่มีลักษณะเป็นหาดทรายสีขาว เนื้อค่อนข้างละเอียด ช่วงต้นและปลายของชายหาดมีโขดหินขนาดใหญ่ ระหว่างหาดทรายในบางช่วงมีก้อนหินปะปนด้วย พื้นที่ศึกษาในบริเวณหาดทรายขาวได้แสดงไว้ในรูป 4.2

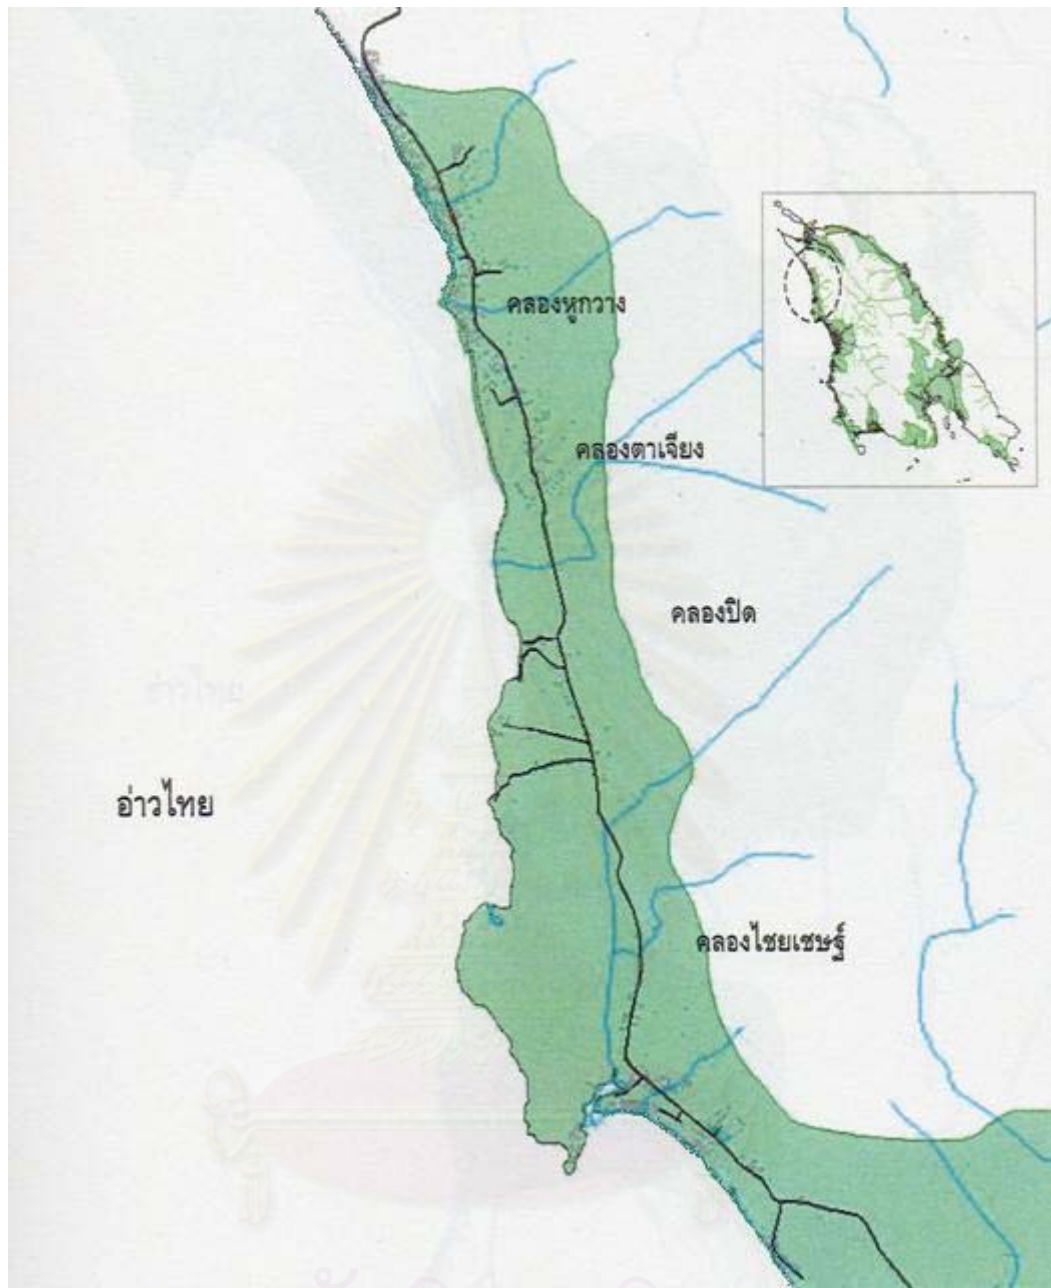
รูปที่ 4.4 แผนที่แสดงเส้นทางของแหล่งน้ำธรรมชาติในบริเวณหาดทรายขาว
ที่มา: องค์การบริหารการพัฒนาพื้นที่พิเศษเพื่อการท่องเที่ยวอย่างยั่งยืน (2549)

ภูมิประเทศในบริเวณหาดทรายขาวที่เป็นภูเขาและที่สูงตอนกลาง และมีที่ราบแคบๆ ขนานไปกับแนวชายฝั่งนั้น ทำให้การระบายน้ำเป็นไปอย่างรวดเร็ว แม้ปริมาณน้ำฝนจะมีมากและตกเป็นเวลานาน แต่การก่อสร้างอาคารและถนนเป็นแนวยาวขนานไปกับแนวชายฝั่งนั้น เป็นอุปสรรคต่อการไหลระบายน้ำส่วนเกินลงสู่ทะเล ทำให้เกิดน้ำท่วมขังได้

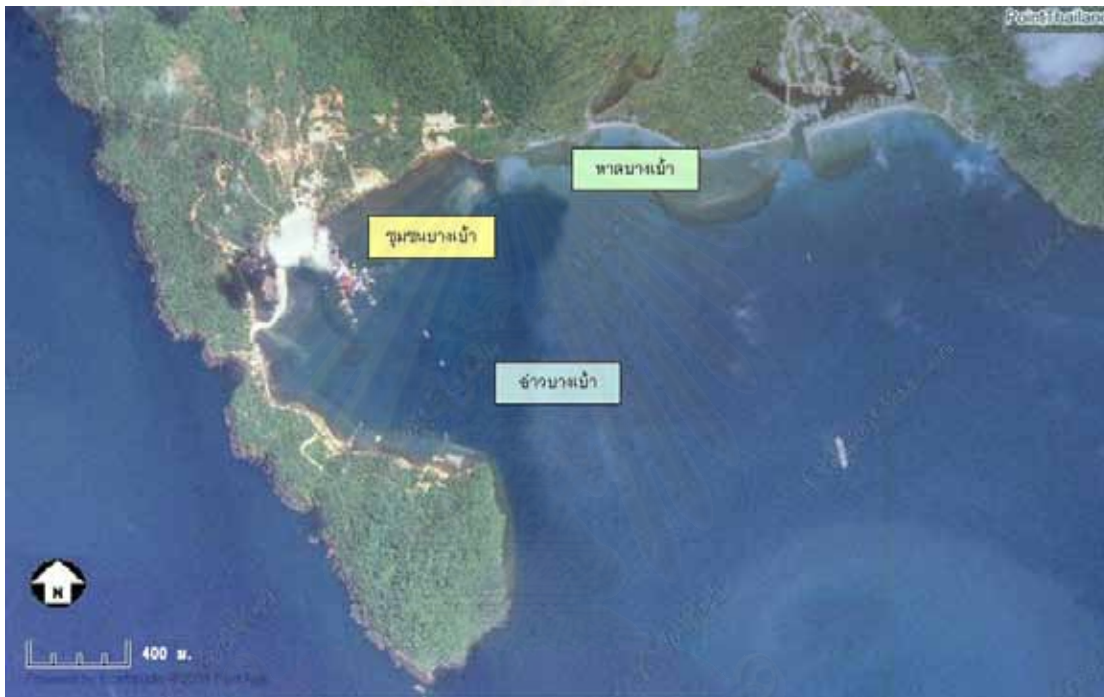
รูปที่ 4.5 ภาพถ่ายดาวเทียมบริเวณหาดบางเบา

บริเวณหาดบางเบาที่ใช้เป็นพื้นที่ศึกษาตั้งอยู่ในหมู่ที่ 1 บ้านบางเบา ตำบลเกาะช้างใต้ อำเภอเกาะช้าง จังหวัดตราด ในระหว่างพิกัด 48P 1325145 – 1325114 N และ 0208379 – 0208994 E รวมระยะทางประมาณ 940 เมตร ในพื้นที่เป็นหาดทรายสลับ และโขดหินขนาดใหญ่ หาดทรายบางช่วงมีก้อนหินปะปนด้วย พื้นที่ศึกษาในบริเวณหาดบางเบาได้แสดงไว้ในรูป 4.3

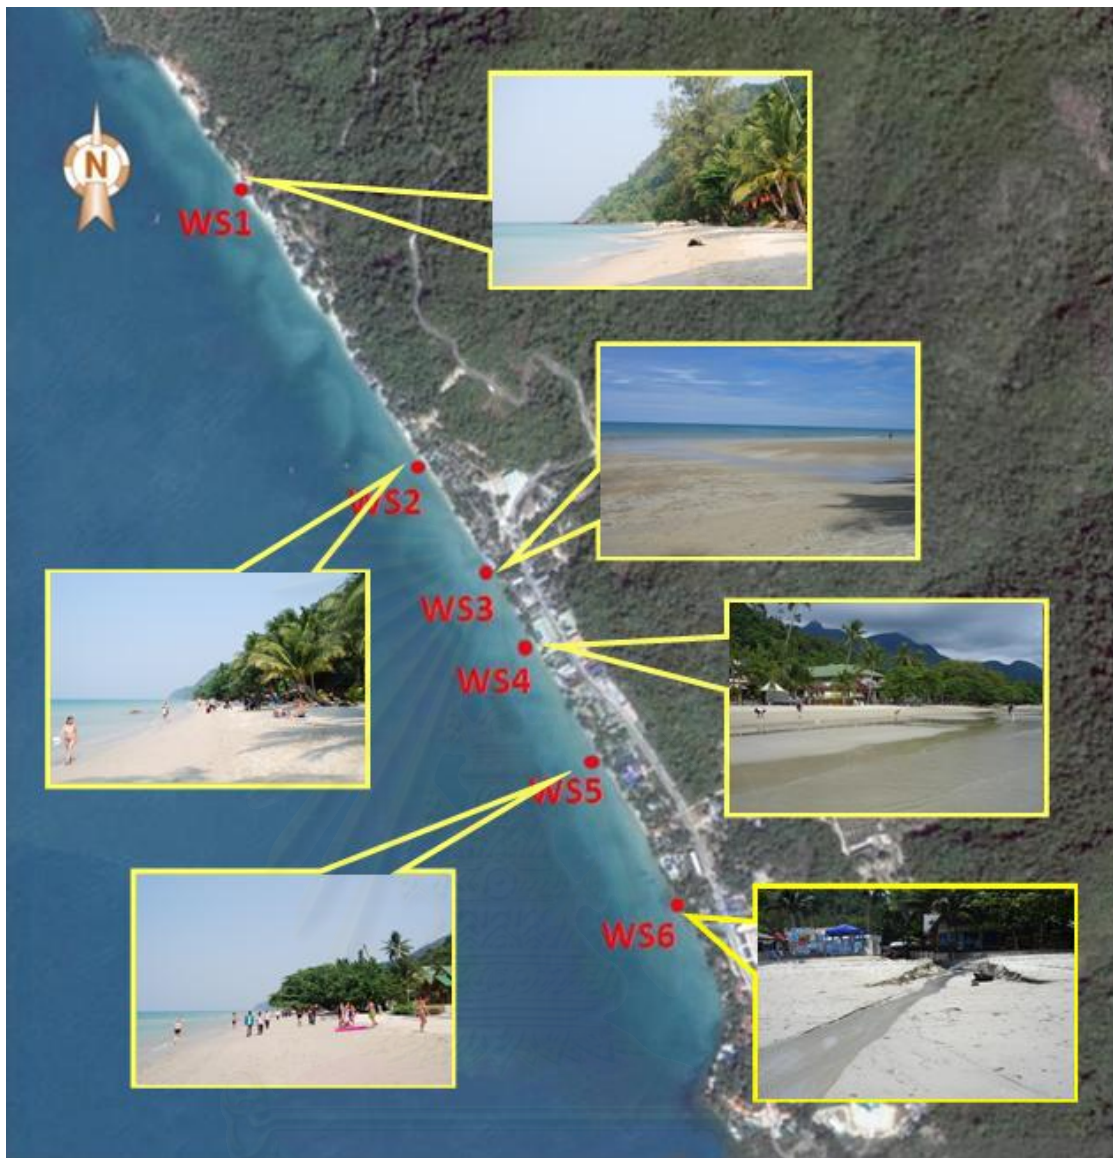
รูปที่ 4.9 แผนที่แสดงจุดเก็บตัวอย่างน้ำทะเล บริเวณหาดทรายขาว
 ที่มา: ดัดแปลงจากภาพถ่ายทางอากาศของ Google Earth (2008)

4) การใช้ประโยชน์พื้นที่ชายหาด ใช้การเดินทางสำรวจพื้นที่ศึกษาตามแผนที่การแบ่งช่วงการใช้ประโยชน์ที่ดินตามที่ได้จัดทำให้อ้างอิง 4.3.3.1 โดยสำรวจพื้นที่ศึกษาแห่งละ 2 ครั้ง ในฤดูท่องเที่ยวและนอกฤดูท่องเที่ยว โดยในวันที่ 29 และ 30 เมษายน พ.ศ. 2550 ใช้เป็นตัวแทนของช่วงเวลาในฤดูท่องเที่ยว และวันที่ 10 และ 11 กรกฎาคม พ.ศ. 2550 เป็นตัวแทนของช่วงเวลานอกฤดูท่องเที่ยว เช่นเดียวกับการเก็บตัวอย่างคุณภาพน้ำทะเล

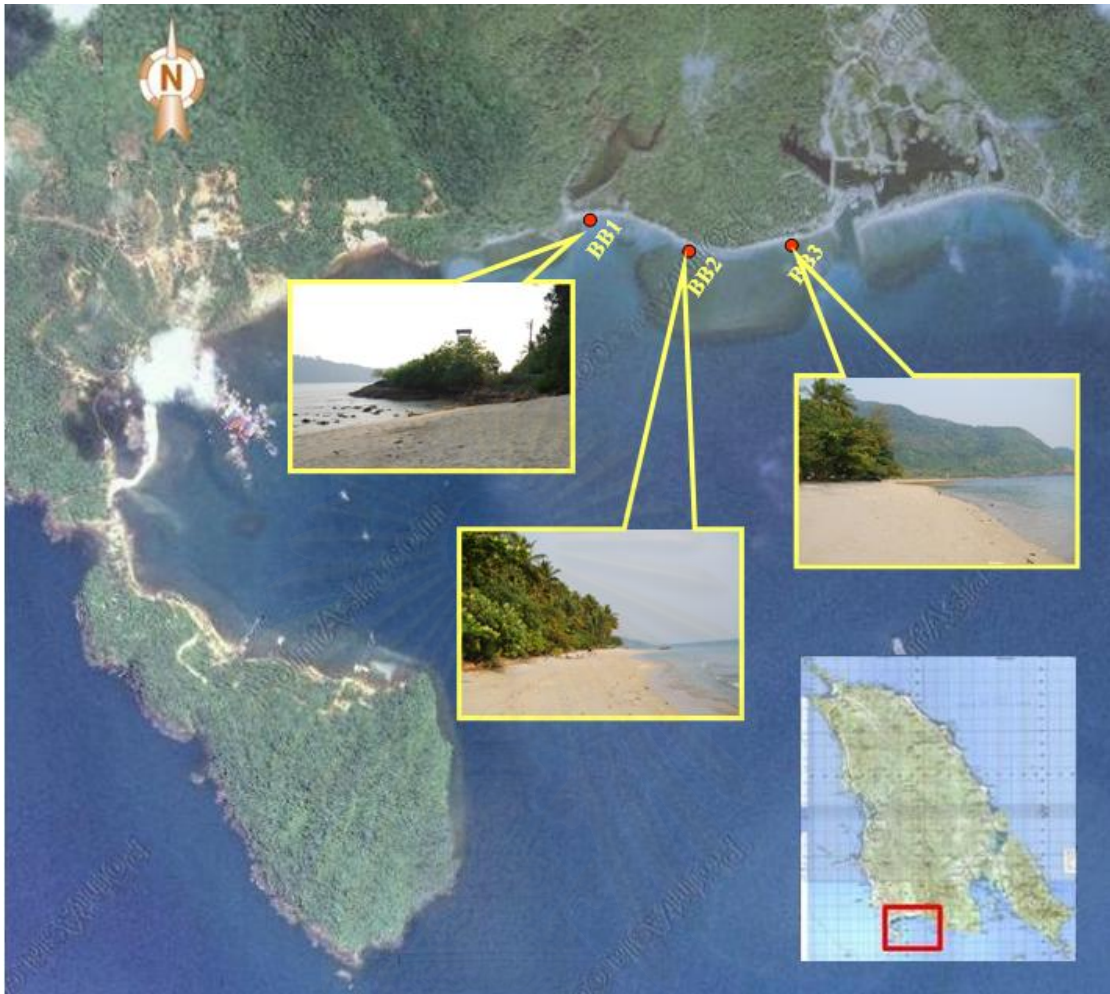
รูปที่ 4.10 แผนที่แสดงจุดเก็บตัวอย่างน้ำทะเล บริเวณหาดบางเบา
ที่มา: ดัดแปลงจากภาพถ่ายทางอากาศของ Pointasia (2008)

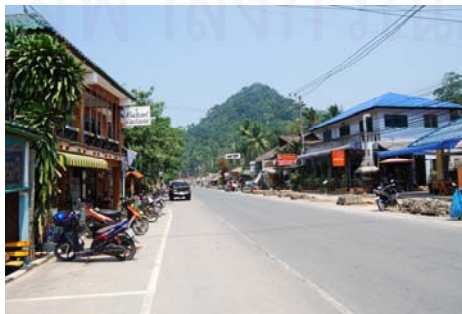
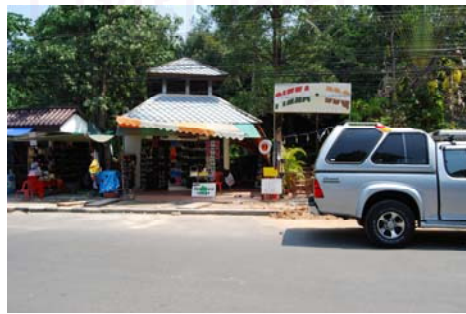
รูปที่ 5.1

กิจกรรมในบริเวณแนวถนนเลียบชายหาด

ลักษณะพื้นที่และกิจกรรมการใช้ประโยชน์พื้นที่บริเวณหาดทรายขาว

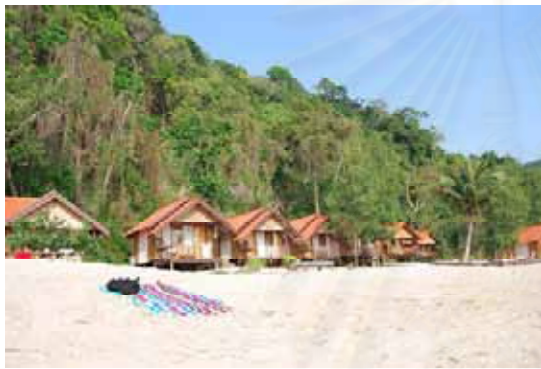
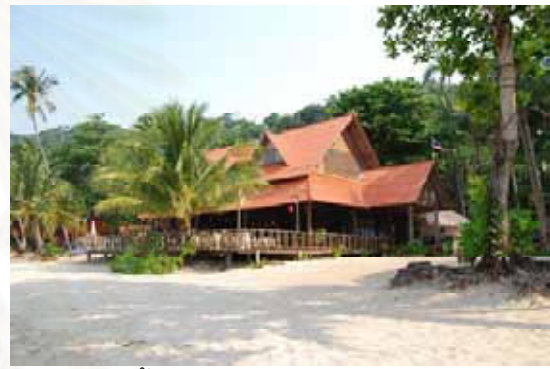
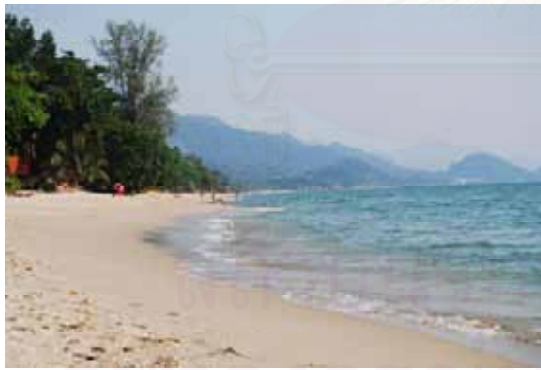
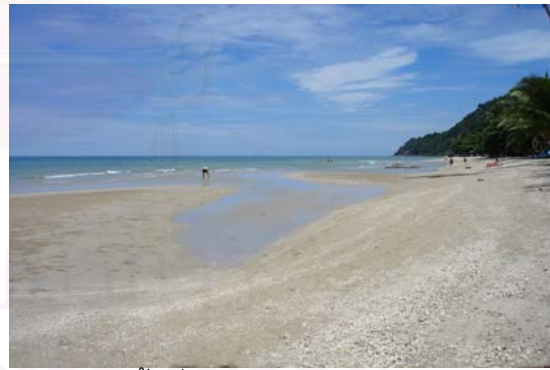
รูปที่ 5.4 การใช้ประโยชน์พื้นที่เพื่อกิจกรรมการท่องเที่ยวของหาดทรายขาว ช่วงที่ 1

ลักษณะและการใช้ประโยชน์พื้นที่

กิจกรรมและการใช้ประโยชน์พื้นที่

ช่วงที่ 1 จุดเริ่มต้นของพื้นที่ศึกษาในบริเวณหาดทรายขาว ครอบคลุมพื้นที่ตอนต้นของหาดตั้งแต่ส่วนที่เป็นหาดทรายถัดจากหน้าผาหินเป็นต้นมา (48P 1341186 N, 0202099 E) จนถึงสิ้นสุดพื้นที่ที่สุดเขตของโรงแรมหาดทรายขาวรีสอร์ท (48P 1340748 N, 0202396 E) พื้นที่บริเวณนี้มีลักษณะเป็นหาดทราย ทิศเหนือเป็นหน้าผาหิน ชายหาดบริเวณนี้ค่อนข้างชันและมีลักษณะเป็นหาดตรงเมื่อเทียบกับบริเวณอื่นของหาดทรายขาว ถัดเข้าไปจากแนวชายหาดเป็นที่ราบ มีรีสอร์ทขนาดใหญ่ที่มีลักษณะเป็นบังกะโลพร้อมอาคารสโมสรและร้านอาหาร กิจกรรมการใช้ประโยชน์ในพื้นที่เป็นกิจกรรมเพื่อการท่องเที่ยว ได้แก่ การเล่นน้ำทะเล การว่ายน้ำ การอาบแดด พื้นที่ถัดจากแนวชายหาดมีการประกอบกิจกรรมประเภทการพักผ่อนและการรับประทานอาหาร สิ่งก่อสร้างในบริเวณนี้เป็นที่พักประเภทรีสอร์ทปลูกเป็นบังกะโล แต่หลังเรียงรายกันอยู่ห่างๆ เป็นระยะขนานแนวชายหาด จึงมีที่ว่างพอให้พื้นที่ไหลมาจากภูเขาหลังชายหาดไหลลงทะเลได้ ผลกระทบที่เกิดขึ้นกับชายหาดในช่วงนี้จะมาจากกิจกรรมชายหาดและของเสียที่เกิดจากการพักผ่อน (รูปที่ 5.4)

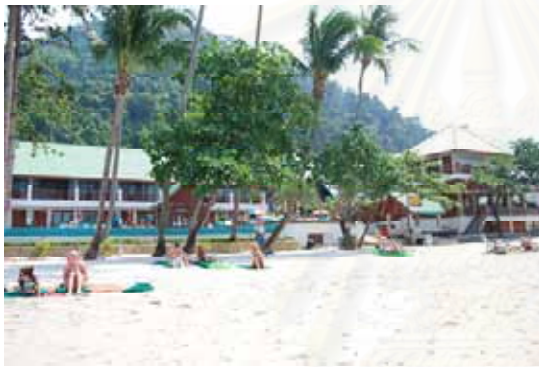
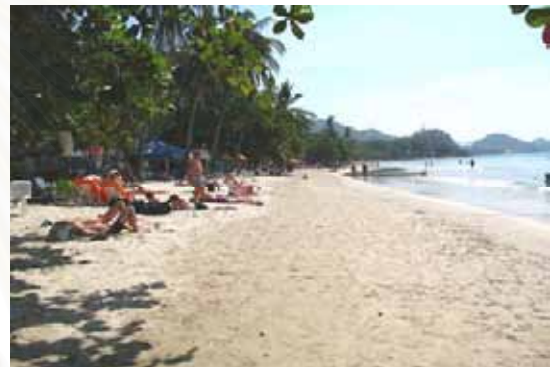
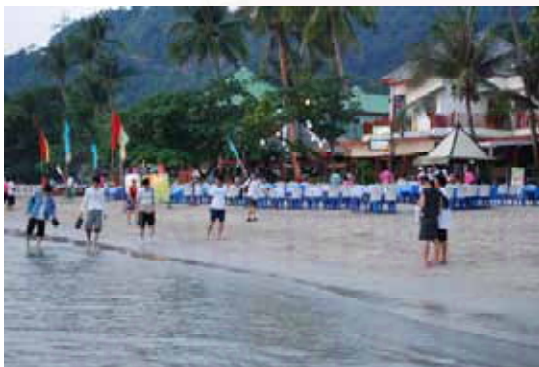
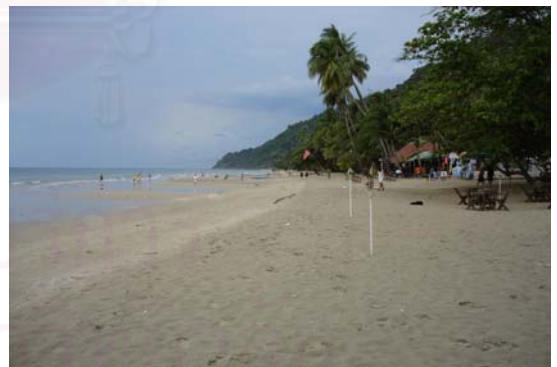
รูปที่ 5.6 การใช้ประโยชน์พื้นที่เพื่อกิจกรรมการท่องเที่ยวของหาดทรายขาว ช่วงที่ 3

ลักษณะและการใช้ประโยชน์พื้นที่

กิจกรรมและการใช้ประโยชน์พื้นที่

ช่วงที่ 3 อาณาเขตพื้นที่ช่วงที่ 3 เริ่มตั้งแต่โรงแรมเคซี แกรนด์ รีสอร์ท (48P 1340355 N, 0202650 E) จนถึงสิ้นสุดที่ทางน้ำสาธารณะข้างเกาะข้างลากูนรีสอร์ท (48P 1339799 N, 0202968 E) มีลักษณะการใช้ประโยชน์ที่ดินเป็นที่พักและร้านอาหารขนาดกลาง พื้นที่ช่วงนี้มีการใช้ประโยชน์พื้นที่ชายหาดเพื่อการท่องเที่ยวที่หนาแน่นมากขึ้น สภาพพื้นที่เป็นหาดทรายค่อนข้างกว้าง บางช่วงมีก้อนหินปะปนมาบ้างเล็กน้อย เนื้อทรายละเอียด ในบริเวณตอนต้นของพื้นที่ช่วงที่ 3 นี้ยังพบเห็นสันทรายอยู่บ้าง แต่หลังจากทางน้ำสาธารณะข้างโรงแรมเคซี แกรนด์ รีสอร์ท เป็นต้นไปจะไม่ปรากฏแนวสันทรายให้เห็นอีก เนื่องจากมีอาคารสิ่งก่อสร้างสร้างเรียงรายเต็มพื้นที่หลังชายหาด จึงอาจพบการกัดเซาะการระบายน้ำซึ่งมาจากภูเขาสูงได้ บริเวณช่วงกลางของพื้นที่มีทางน้ำสาธารณะซึ่งเป็นแหล่งรองรับน้ำทิ้งจากโรงแรมที่พักและสถานประกอบการเพื่อการท่องเที่ยวระบายลงสู่ทะเล โดยในฤดูแล้งน้ำทิ้งจะถูกขังจนกลายเป็นน้ำเสียส่งกลิ่นเน่าเหม็น ส่วนในฤดูฝนปริมาณน้ำที่มากพอจะทำให้เกิดการระบายลงสู่ชายหาด และพบเห็นการพังทลายของตลิ่งเนื่องจากถูกกระแสน้ำที่ไหลมาจากทางน้ำกัดเซาะ ในบริเวณนี้มีการใช้ประโยชน์พื้นที่เพื่อการท่องเที่ยวหนาแน่นที่สุดของหาดทรายขาวและมีแนวโน้มที่จะขยายการใช้ประโยชน์พื้นที่ในบริเวณที่ยังว่างอยู่ โดยพบเห็นการก่อสร้างอาคารพักแรมในช่วงต้นของช่วงซึ่งยังเป็นพื้นที่ว่างอยู่ บริเวณชายหาดมีนักท่องเที่ยวประกอบกิจกรรมอย่างหนาแน่นโดยเฉพาะช่วงท้ายที่ติดกับพื้นที่ช่วงที่ 4 กิจกรรมประกอบไปด้วยการเล่นน้ำทะเล อาบแดด นอนพักผ่อน อ่านหนังสือ นวดตัว เล่นกีฬา สันทนาการ และตั้งแต่เวลาประมาณ 17.00 น. เป็นต้นไป จะมีการตั้งโต๊ะเก้าอี้ของร้านอาหารลงมาในบริเวณชายหาดจนเกือบถึงแนวน้ำทะเล รวมทั้งมีการแสดงอื่นๆ เพื่อเรียกความสนใจของนักท่องเที่ยว ได้แก่ การแสดงดนตรี การควบกระบองไฟ กิจกรรมการท่องเที่ยวทั้งหมดในบริเวณชายหาดจะหยุดในเวลาประมาณเที่ยงคืน ส่วนถัดจากแนวชายหาดซึ่งเป็นที่ราบถูกใช้ประโยชน์โดยสร้างที่พัก ในบริเวณช่วงแรกของพื้นที่มีการใช้ประโยชน์คล้ายคลึงกับชายหาดในช่วงที่ 1 แต่บังกะโลที่ปลูกขนานกับแนวชายหาดนั้นมีความหนาแน่นมากกว่า และมีความหนาแน่นเพิ่มขึ้นตามลำดับต่อเนื่องไปจนถึงพื้นที่ในช่วงที่ 4 ที่พักในบริเวณนี้เป็นที่พักขนาดกลาง และมีบริการร้านอาหารเกือบทุกแห่ง

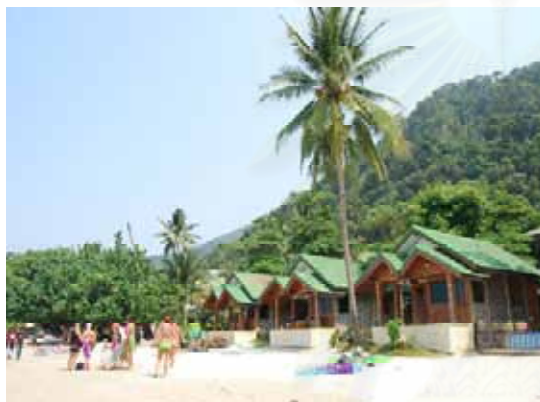
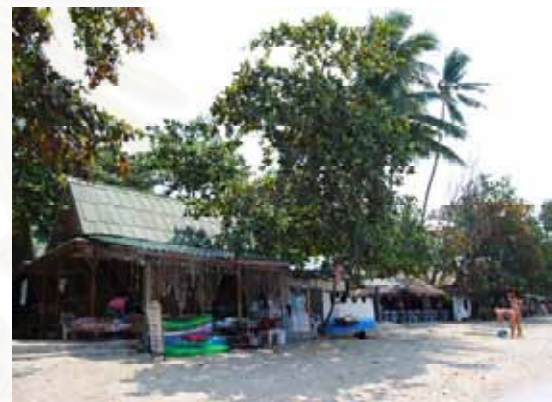
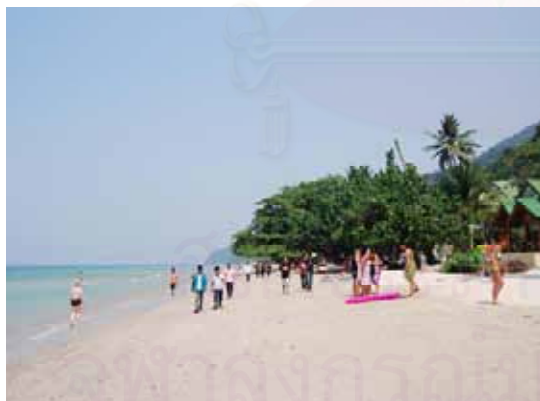
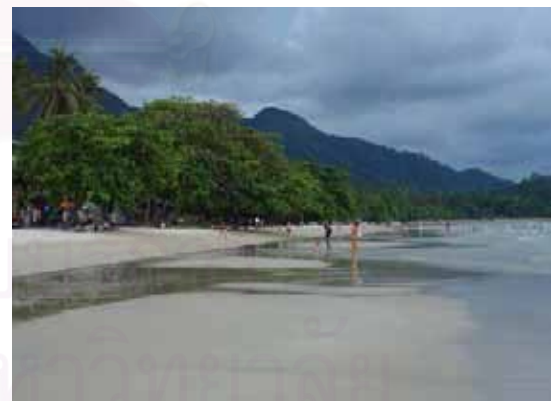
รูปที่ 5.7 การใช้ประโยชน์พื้นที่เพื่อกิจกรรมการท่องเที่ยวของหาดทรายขาว ช่วงที่ 4

ลักษณะและการใช้ประโยชน์พื้นที่

กิจกรรมและการใช้ประโยชน์พื้นที่

ช่วงที่ 4 อยู่ระหว่างทางน้ำสาธารณะข้างเกาะข้างลาภูนีร์สอร์ท (48P 1339799 N, 0202968 E) จนถึงทางน้ำสาธารณะข้างเกาะข้างคซารีสอร์ท (48P 1339622 N, 0203060 E) หาดทรายในบริเวณนี้ค่อนข้างกว้าง ทรายสีขาว เนื้อละเอียด บางช่วงมีหินขนาดใหญ่ปะปน เหมาะต่อการประกอบกิจกรรมชายหาด จึงเป็นช่วงที่มีการประกอบกิจกรรมการท่องเที่ยว ค่อนข้างหนาแน่น ตลอดแนวชายหาดมีนักท่องเที่ยวประกอบกิจกรรมเป็นจำนวนมาก ได้แก่ การเล่นน้ำทะเล อาบแดด นอนพักผ่อน รับประทานอาหาร นอกจากนี้ยังเป็นบริเวณที่ผู้ประกอบการ จะรับนักท่องเที่ยวไปขึ้นเรือใหญ่เพื่อไปดำน้ำยังส่วนอื่นๆ ของเกาะ จึงมีเรือลำเล็กๆ จอดรอรับ นักท่องเที่ยวจากฝั่งอยู่ ส่วนการใช้ประโยชน์พื้นที่บริเวณถัดจากแนวชายหาดซึ่งเป็นที่ราบถูกใช้เป็นที่พักและร้านอาหารขนาดเล็ก มีการตั้งโต๊ะให้บริการอาหารแก่นักท่องเที่ยวตั้งแต่ช่วงเย็น คล้ายกับพื้นที่ชายหาดในช่วงที่ 3

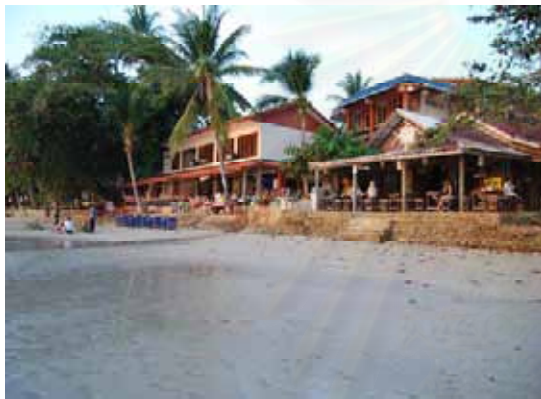
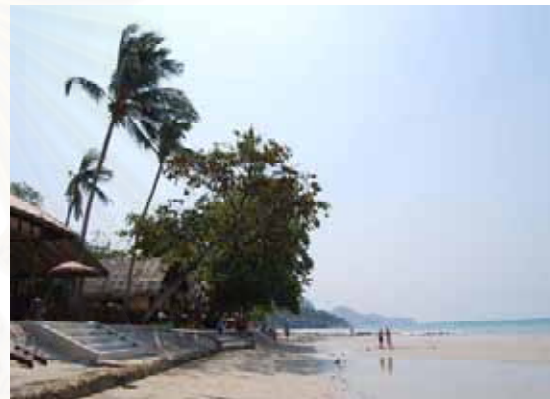
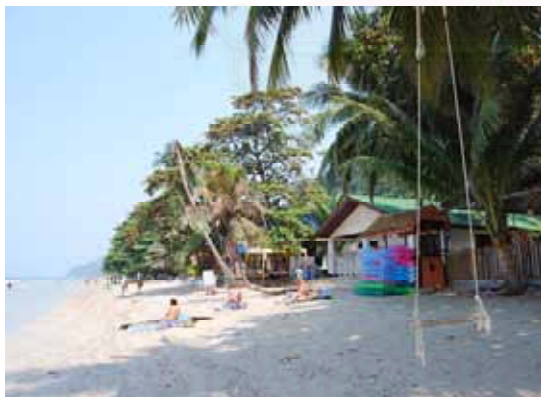
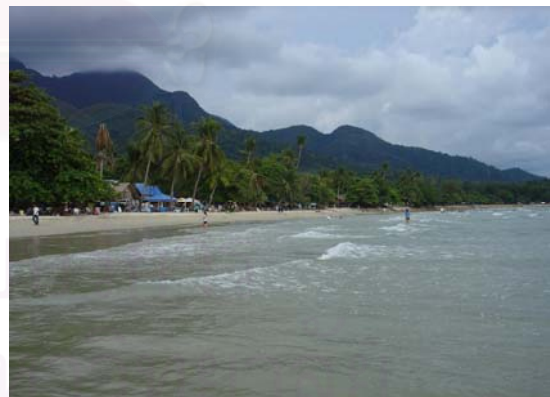
รูปที่ 5.8 การใช้ประโยชน์พื้นที่เพื่อกิจกรรมการท่องเที่ยวของหาดทรายขาว ช่วงที่ 5

ลักษณะและการใช้ประโยชน์พื้นที่

กิจกรรมและการใช้ประโยชน์พื้นที่

ช่วงที่ 5 เป็นบริเวณสุดท้ายของพื้นที่ศึกษาหาดทรายขาว อยู่ถัดจากเกาะช้างคชา
รีสอร์ท (48P 1339622 N, 0203060 E) และสิ้นสุดแนวชายหาดหน้าอสนีรีสอร์ท (48P 1339390 N,
0203191 E) โดยมีทางน้ำสาธารณะกั้นแบ่งออกจากช่วงที่ 4 บริเวณนี้เป็นที่พักผ่อนใหญ่ ใน
จุดสิ้นสุดของพื้นที่ศึกษาไม่มีหาดทราย บริเวณโดยรอบเป็นหาดหิน ไม่ปรากฏแนวสันทรายและมี
การสร้างเขื่อนป้องกันการพังทลายของชายหาด (Seawall) ตลอดแนว

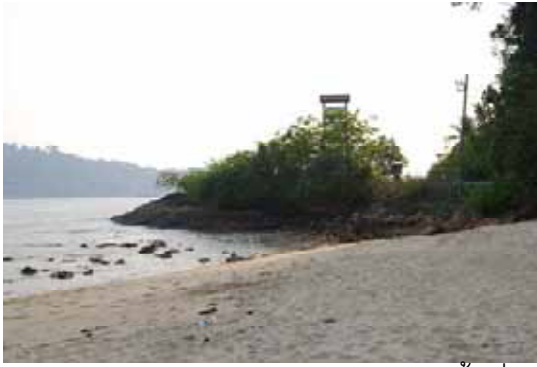
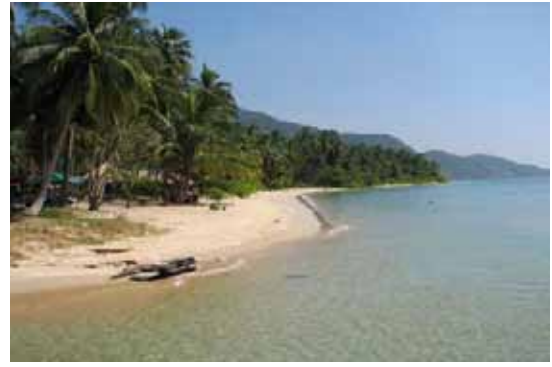
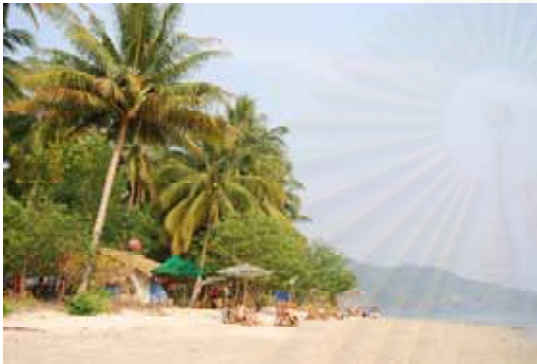
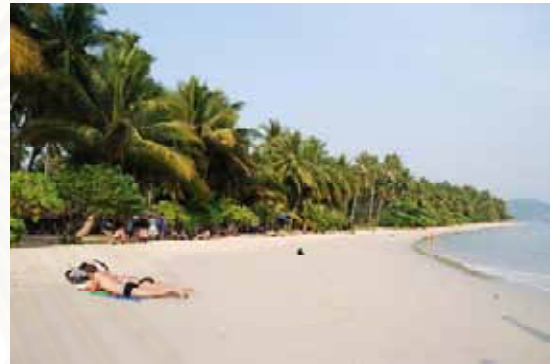
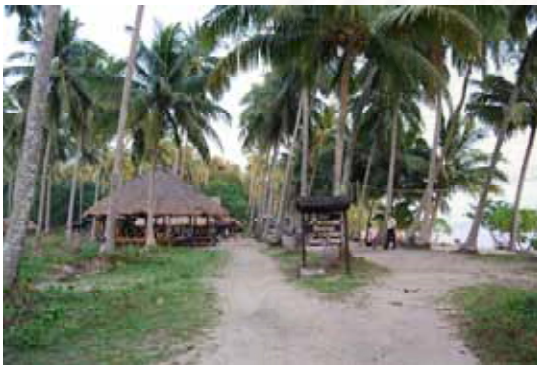
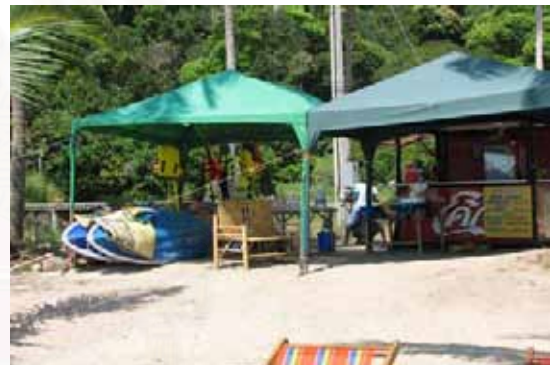
รูปที่ 5.14 ลักษณะพื้นที่และกิจกรรมการใช้ประโยชน์พื้นที่บริเวณหาดและอ่าวบางเบ้า

ลักษณะพื้นที่ในบริเวณหาดบางเบ้า

กิจกรรมการท่องเที่ยวในบริเวณหาดบางเบ้า

ที่พักและร้านค้าในบริเวณหาดบางเบ้า

กิจกรรมการใช้ประโยชน์ในบริเวณอ่าวบางเบ้า

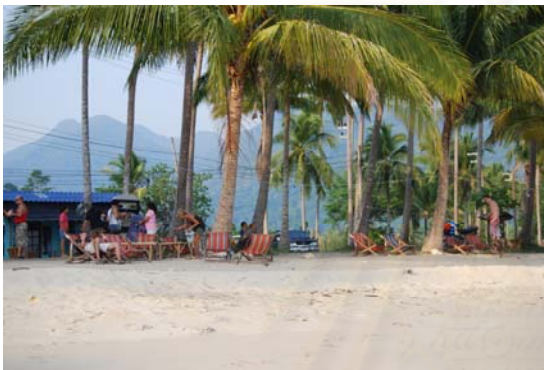
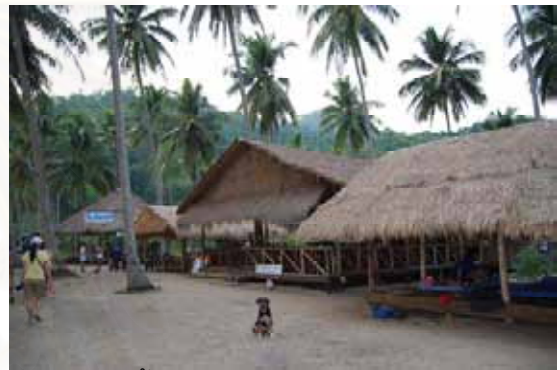
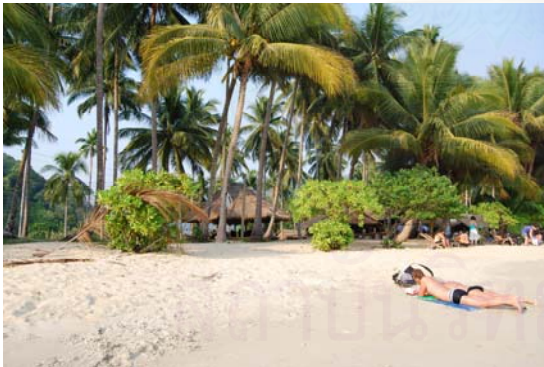
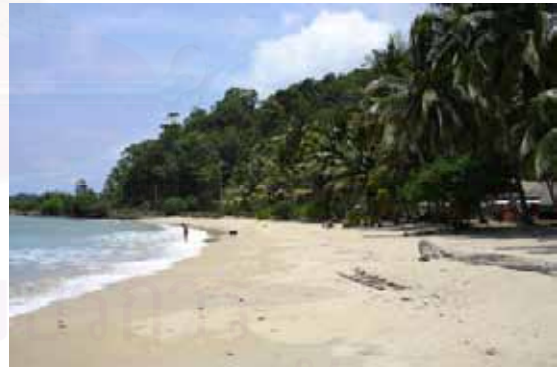
ลักษณะและการใช้ประโยชน์พื้นที่

กิจกรรมและการใช้ประโยชน์พื้นที่

การใช้ประโยชน์พื้นที่เพื่อกิจกรรมการท่องเที่ยวของหาดบางแก้ว ช่วงที่ 1

ช่วงที่ 1 เป็นจุดเริ่มต้นของหาดบางเบาและเป็นช่วงที่มีการประกอบกิจกรรมการท่องเที่ยวมากที่สุดของหาด บริเวณหัวหาดทางตะวันตกมีทางน้ำธรรมชาติที่ไหลมาจากภูเขาด้านในของเกาะ (48P 1325159 N, 0208422 E) ตอนช่วงปลายของพื้นที่มีบ้านของชาวบ้านตั้งถิ่นที่อยู่ 1 หลังและสิ้นสุดพื้นที่ในช่วงที่ 1 ในบริเวณนี้ (48 P 1325150 N, 0208520 E) จากการสอบถามทราบว่าปลูกมาก่อนที่จะมีกิจกรรมการท่องเที่ยวในพื้นที่ และประกอบอาชีพทำสวนมะพร้าว การใช้พื้นที่เพื่อการท่องเที่ยวในบริเวณนี้เริ่มขึ้นประมาณปี พ.ศ. 2545 การใช้ประโยชน์ของพื้นที่เพื่อการท่องเที่ยว ได้แก่ กิจกรรมอาบแดด วาดน้ำ เล่นน้ำทะเล พายเรือแคนู รับประทานอาหาร และนวดแผนโบราณ อาคารในพื้นที่ช่วงนี้เป็นอาคารแบบชั่วคราว ลักษณะเป็นเพิงสร้างด้วยไม้ ประกอบด้วย เพิงขายเครื่องดื่ม เพิงจำหน่ายรายการท่องเที่ยวบริเวณใกล้เคียง/ให้เช่าเรือแคนู ร้านอาหาร/เครื่องดื่ม และร้านนวดแผนโบราณ สิ่งปลูกสร้างชั่วคราวเหล่านี้ไม่มีความคงทนนัก เมื่อถึงฤดูมรสุมจะไม่สามารถใช้งานได้ ดังนั้นในฤดูมรสุมกิจกรรมการท่องเที่ยวของหาดบางเบาจึงมีน้อยมาก

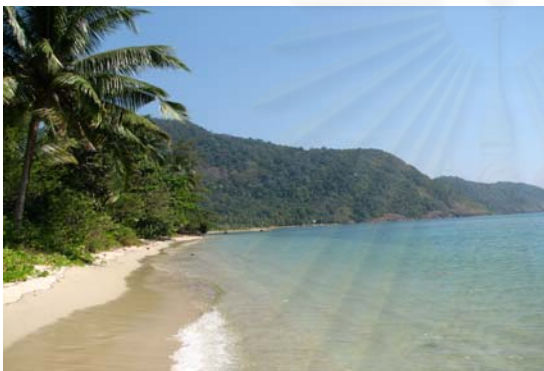
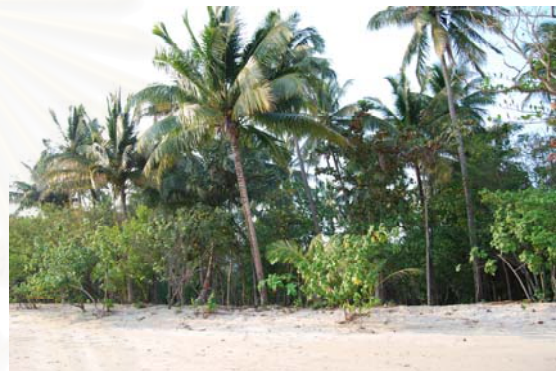
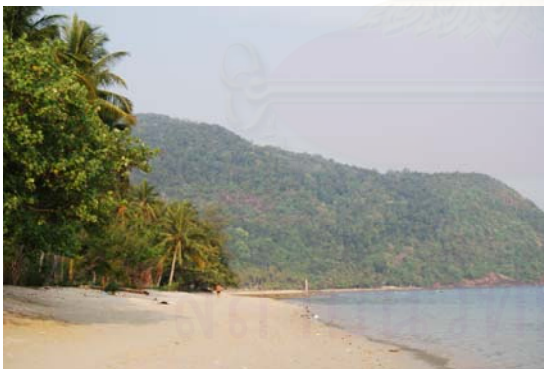
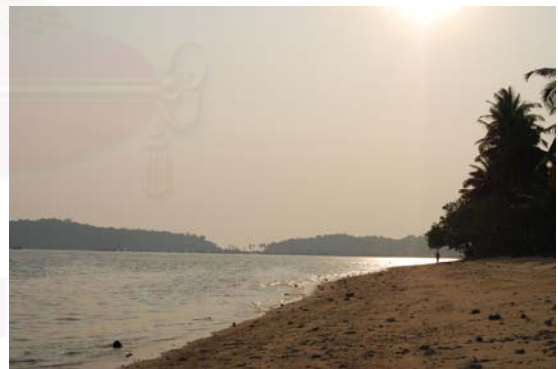
รูปที่ 5.18 การใช้ประโยชน์พื้นที่เพื่อกิจกรรมการท่องเที่ยวของหาดบางเบา ช่วงที่ 3

ช่วงที่ 3 เป็นบริเวณสุดท้ายของหาดบางเบาที่ทำการศึกษ ตั้งแต่บริเวณร้านค้า และที่พักไม่มีชื่อ (48 P 1325085 N, 0208704 E) จนสุดเขตที่ทำเรือของโรงแรมเกาะช้าง แกรนด์ ลากูน (48 P 1325114 N, 0208994 E) เป็นช่วงสุดท้ายของพื้นที่หาดบางเบาที่ใช้เป็นพื้นที่ศึกษา หาดทรายในบริเวณนี้เป็นทรายเนื้อค่อนข้างหยาบ มีเศษปะการังปะปนอยู่เป็นจำนวนมาก ถัดจาก แนวชายหาดในบริเวณนี้เข้าไปเป็นป่าชายหาด ในบริเวณนี้พบขยะจำนวนมากตกค้างอยู่ทั้งบน ชายหาดเองและติดค้างอยู่ในแนวป่าชายหาด จากการสังเกตพบว่าส่วนใหญ่เป็นขยะที่เกิดจาก การประกอบกิจกรรมของมนุษย์ โดยเฉพาะอย่างยิ่งขยะที่เป็นบรรจุภัณฑ์ของสินค้าอุปโภค – บริโภคประเภทต่างๆ รวมถึงภาชนะใส่อาหารและเครื่องดื่มด้วย พื้นที่ส่วนที่ติดต่อกับพื้นที่ศึกษา เป็นจุดจอดเรือ จึงพบคราบน้ำมันบางส่วนติดอยู่บนหาดส่วนที่เป็นพื้นที่ศึกษาด้วย กิจกรรมการ ท่องเที่ยวในบริเวณนี้มีน้อยมากเมื่อเทียบกับส่วนอื่นๆ ของชายหาด เนื่องจากพื้นที่ชายหาดมีน้อย โดยเฉพาะในเวลาน้ำขึ้น ทั้งยังอยู่ไกลจากทางเข้า จึงมีนักท่องเที่ยวไม่มากนัก กิจกรรมการ ท่องเที่ยวที่พบ คือ การนอนพักผ่อนและรับประทานอาหาร

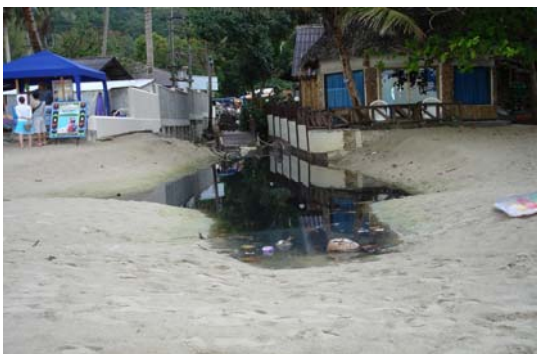
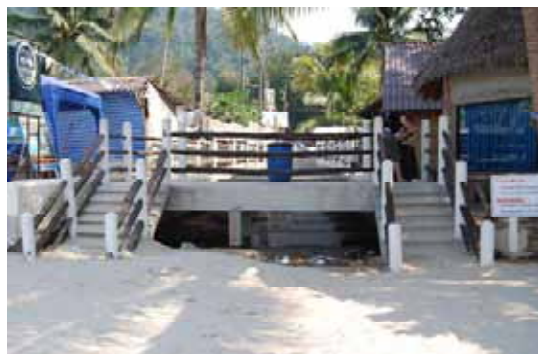
รูปที่ 5.23 ทางน้ำสาธารณะบริเวณหาดทรายขาวในพื้นที่ช่วงที่ 3 นอกฤดูท่องเที่ยวและในฤดูท่องเที่ยว ตามลำดับ

จากการศึกษาตัวชี้วัดด้านความสะอาดของหาดทรายขาว พบว่าขยะตกค้างในทะเล และขยะตกค้างบนชายหาดมีปริมาณน้อยมาก มีน้ำเสียซึ่งอยู่ในทางน้ำสาธารณะและได้กลิ่นเหม็นของแหล่งน้ำเน่าเสียทั้งนอกและในฤดูท่องเที่ยว เนื่องจากมีปริมาณน้ำไม่เพียงพอที่จะระบายไปถึงทะเล จึงขังน้ำเสียส่งกลิ่นเหม็น นอกจากนี้ในเวลาหลังฝนตกใหม่ๆ น้ำในทางน้ำสาธารณะจึงจะสามารถระบายลงสู่ทะเลได้ แต่ไม่พบคราบน้ำมันบนชายหาดและในน้ำทะเลเลย

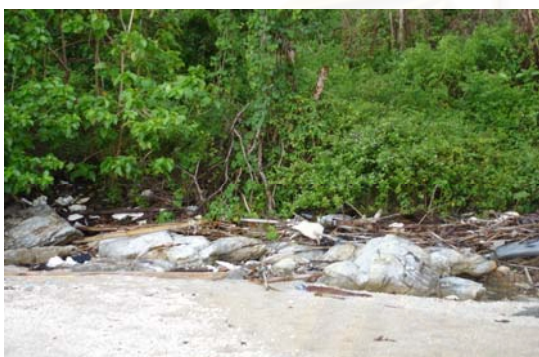
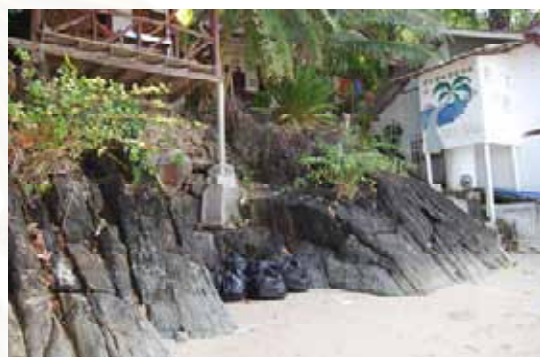
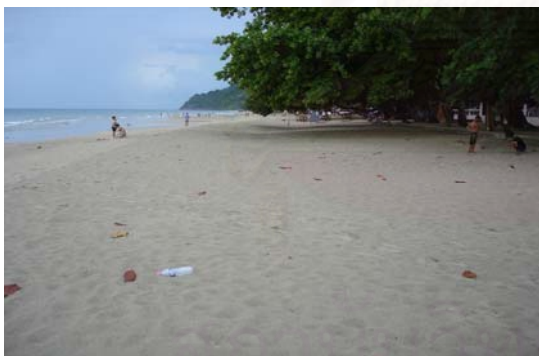
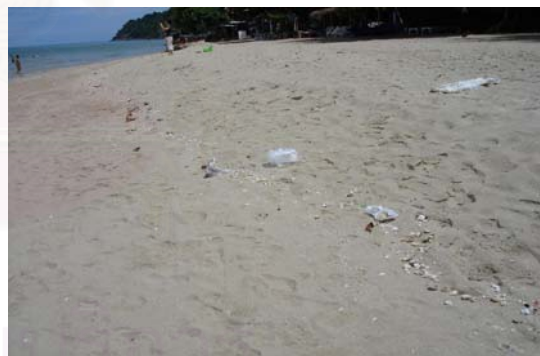
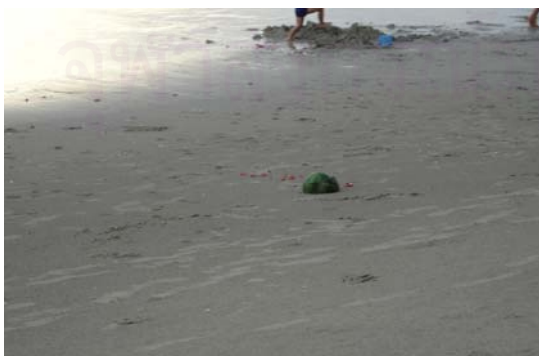
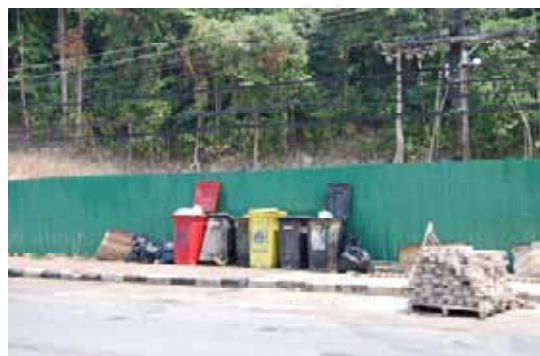
รูปที่ 5.24 สภาพพื้นที่ตามตัวชี้วัดด้านความสะอาดของชายหาดบริเวณหาดทรายขาว

จุดทิ้งขยะบริเวณถนนฝั่งตรงข้ามชายหาด

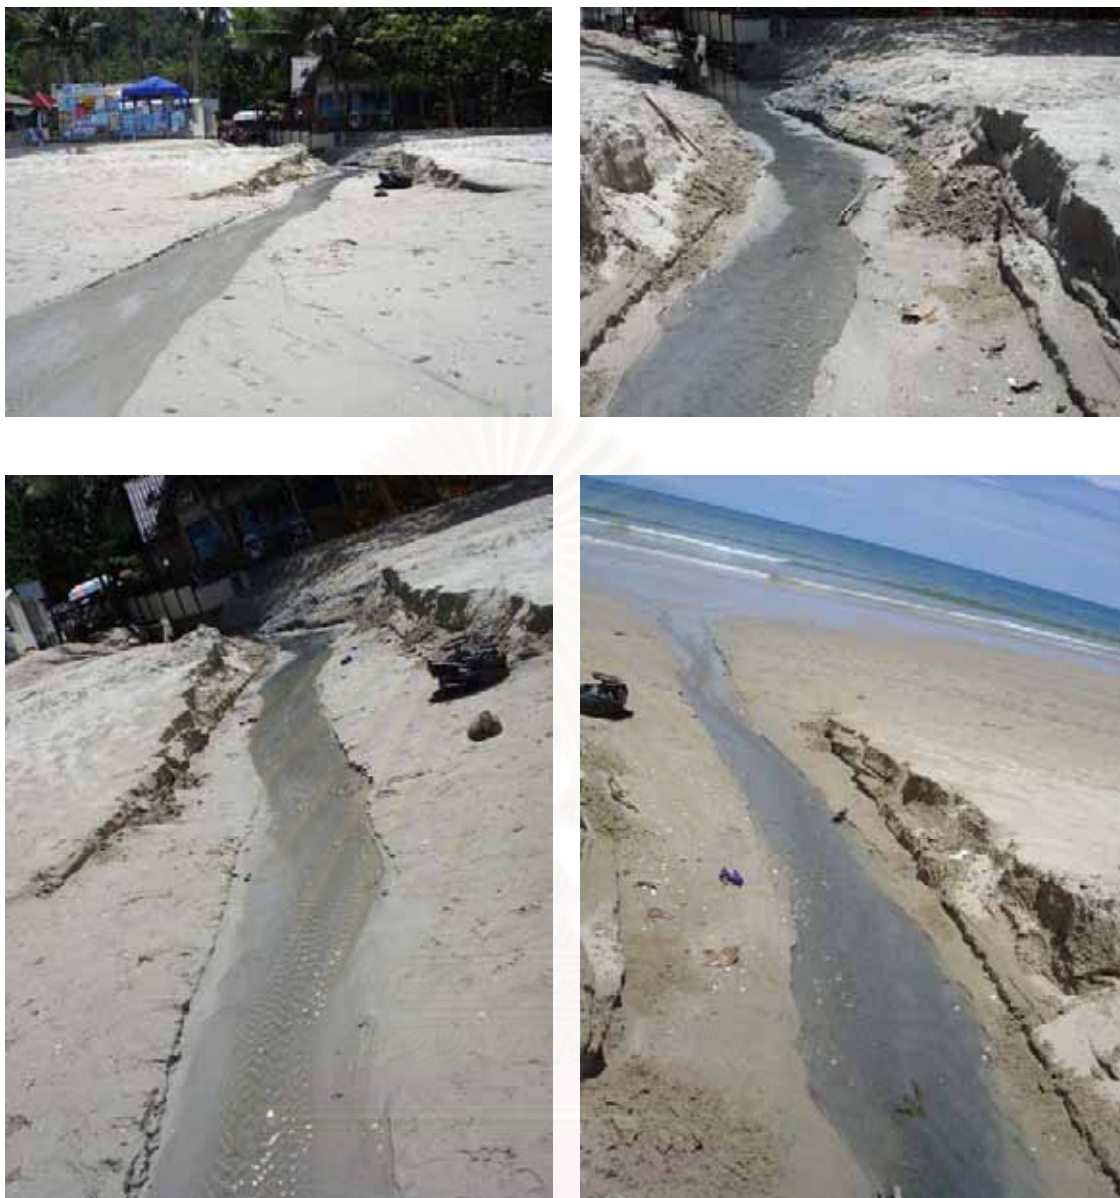
รูปที่ 5.25 การพังทลายของทรายหลังฝนตก

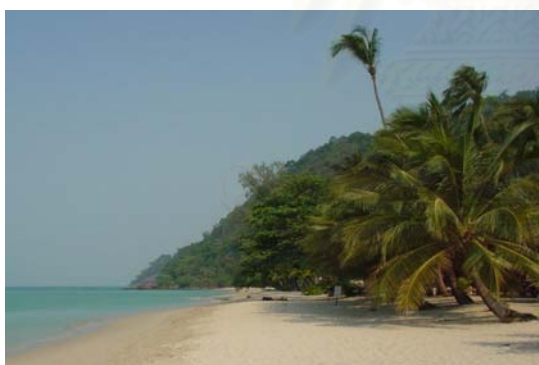
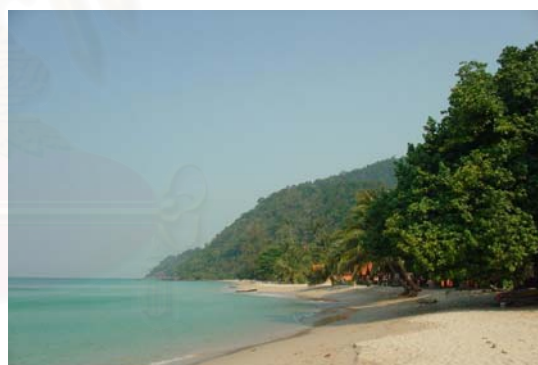
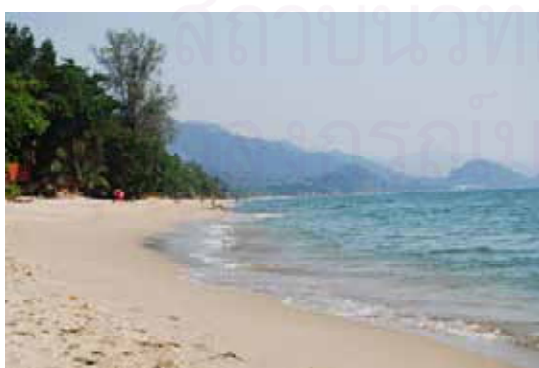
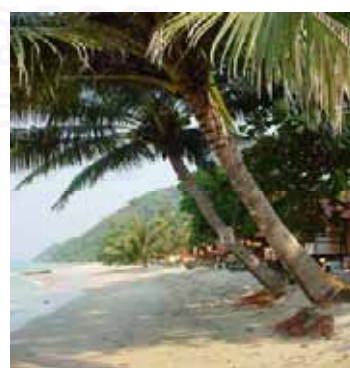
บริเวณหาดทรายขาวส่วนใหญ่ไม่มีสิ่งปลูกสร้างที่เป็นอาคารถาวรปลูก รุกพื้นที่ชายหาด ยกเว้นในพื้นที่ช่วงที่ 2 ที่มีสิ่งก่อสร้างแบบถาวร รุกพื้นที่ชายหาด นอกนั้นพบเพียงการรุกรานแบบชั่วคราวโดยการตั้งโต๊ะของร้านอาหารในช่วงเย็นเท่านั้น

รูปที่ 5.28 สภาพชายหาดพิจารณาตามตัวชี้วัดด้านการใช้ประโยชน์พื้นที่ชายหาดของหาดทรายขาว ช่วงที่ 1

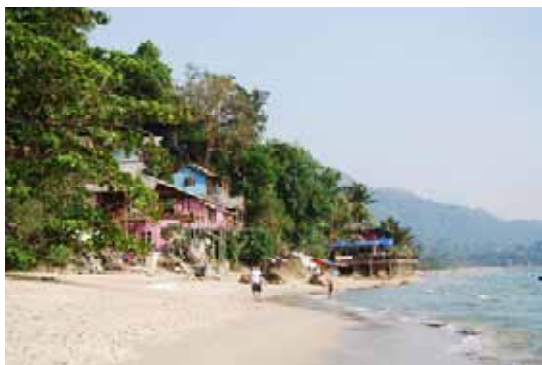
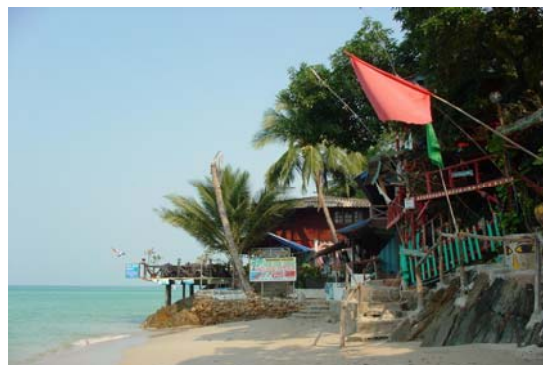
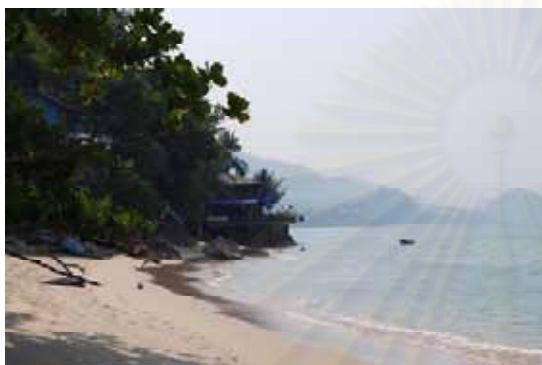
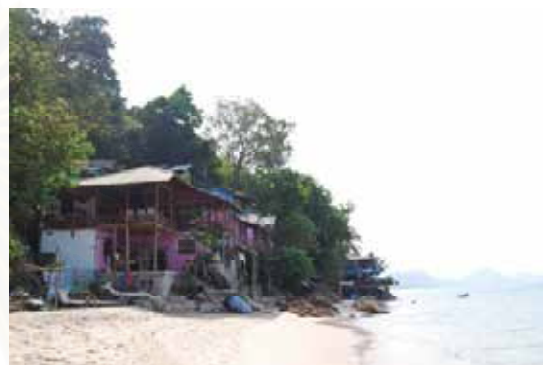
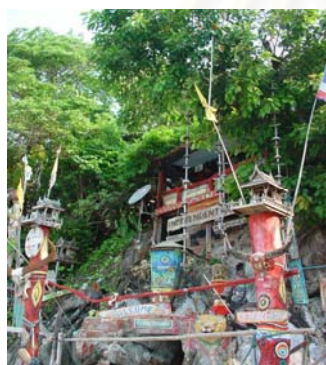
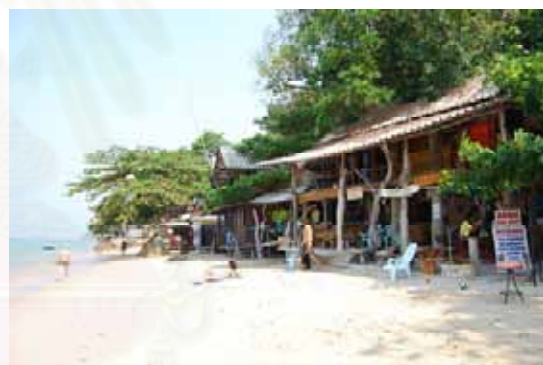
รูปที่ 5.29 สภาพชายหาดพิจารณาตามตัวชี้วัดด้านการใช้ประโยชน์พื้นที่ชายหาดของหาดทรายขาว ช่วงที่ 2

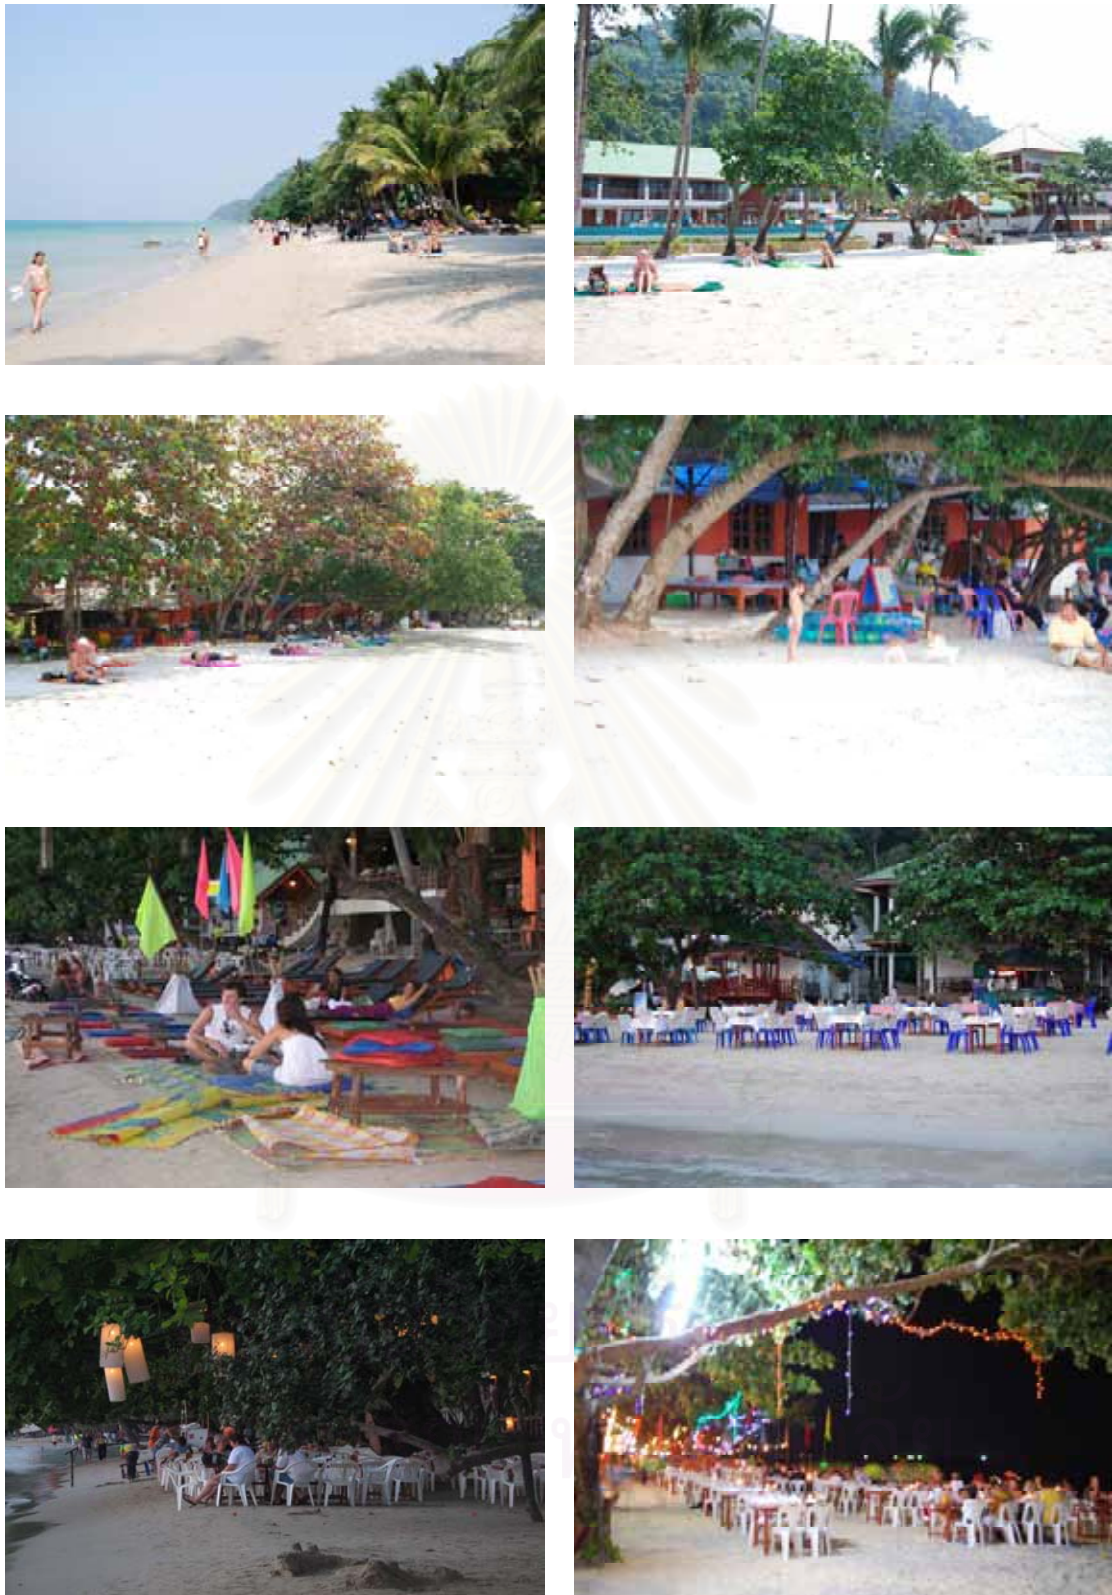
รูปที่ 5.30 สภาพชายหาดพิจารณาตามตัวชี้วัดด้านการใช้ประโยชน์พื้นที่ชายหาดของหาดทรายขาว ช่วงที่ 3
