ตัวชี้วัดที่แสดงการเปลี่ยนแปลงสิ่งแวดล้อมบนชายหาดของเกาะช้าง
จากกิจกรรมการท่องเที่ยว

INDICATORS FOR ENVIRONMENTAL CHANGES ON BEACHES OF KOH CHANG
BY TOURISM ACTIVITIES

A Thesis Submitted in Partial Fulfillment of the Requirements
for the Degree of Master of Science Program in Environmental Science

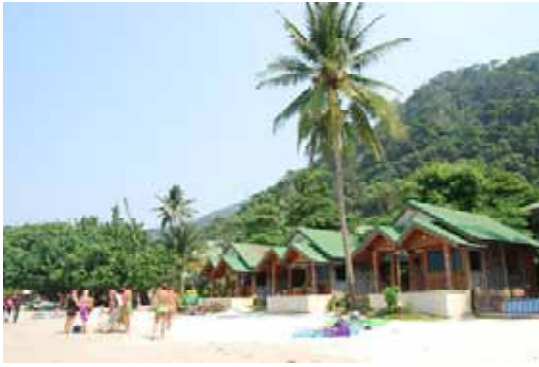
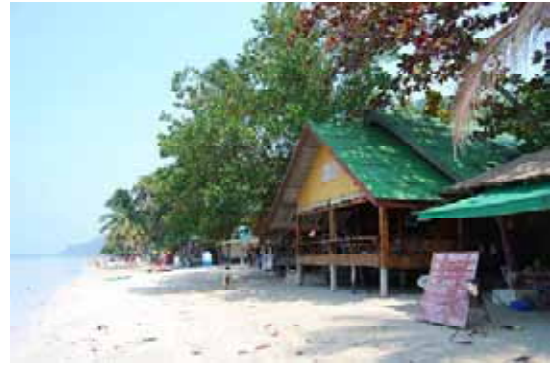
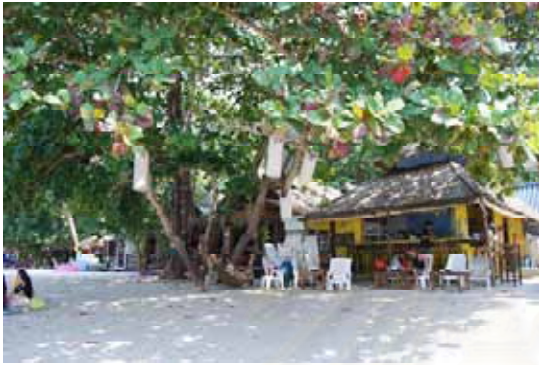
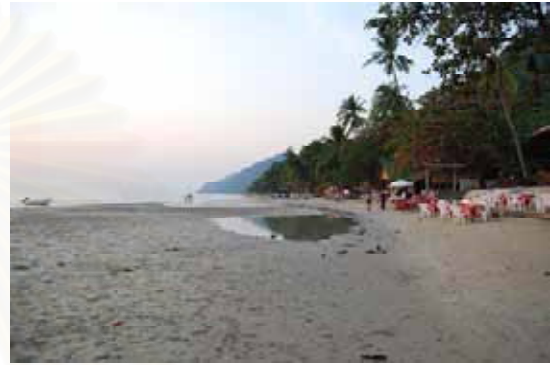
รูปที่ 5.31 สภาพชายหาดพิจารณาตามตัวชี้วัดด้านการใช้ประโยชน์พื้นที่ชายหาดของหาดทรายขาว ช่วงที่ 4

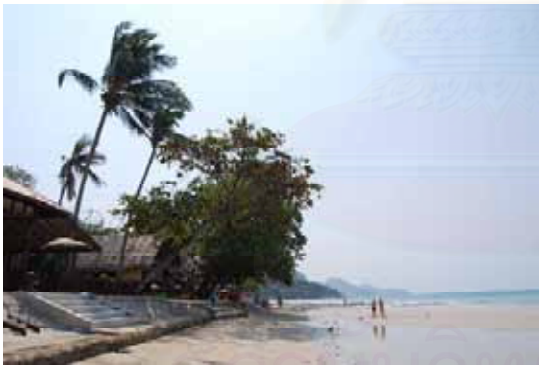
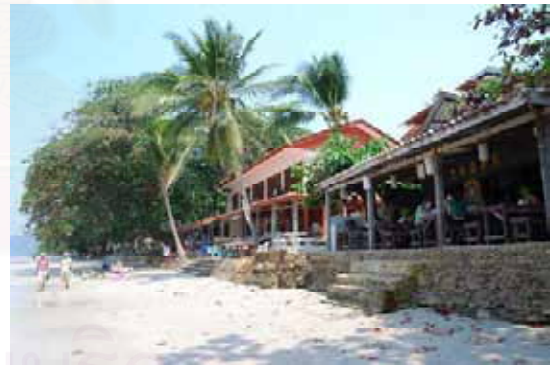
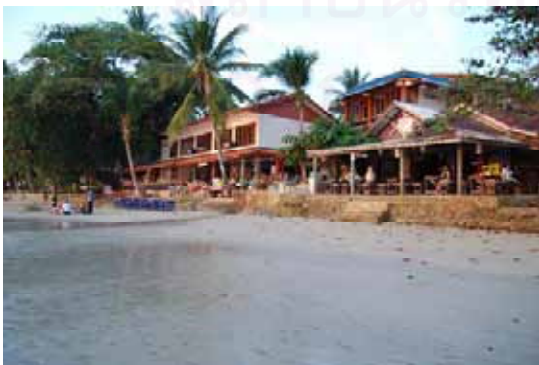
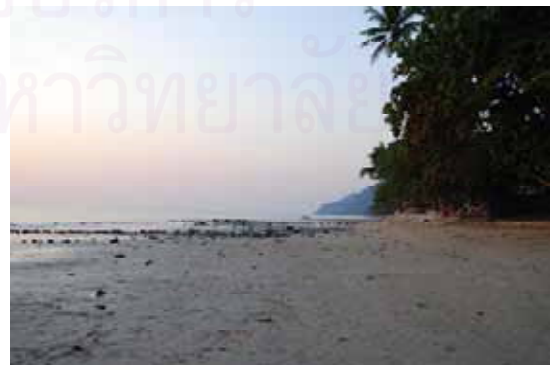
รูปที่ 5.32 สภาพชายหาดพิจารณาตามตัวชี้วัดด้านการใช้ประโยชน์พื้นที่ชายหาดของหาดทรายขาว ช่วงที่ 5

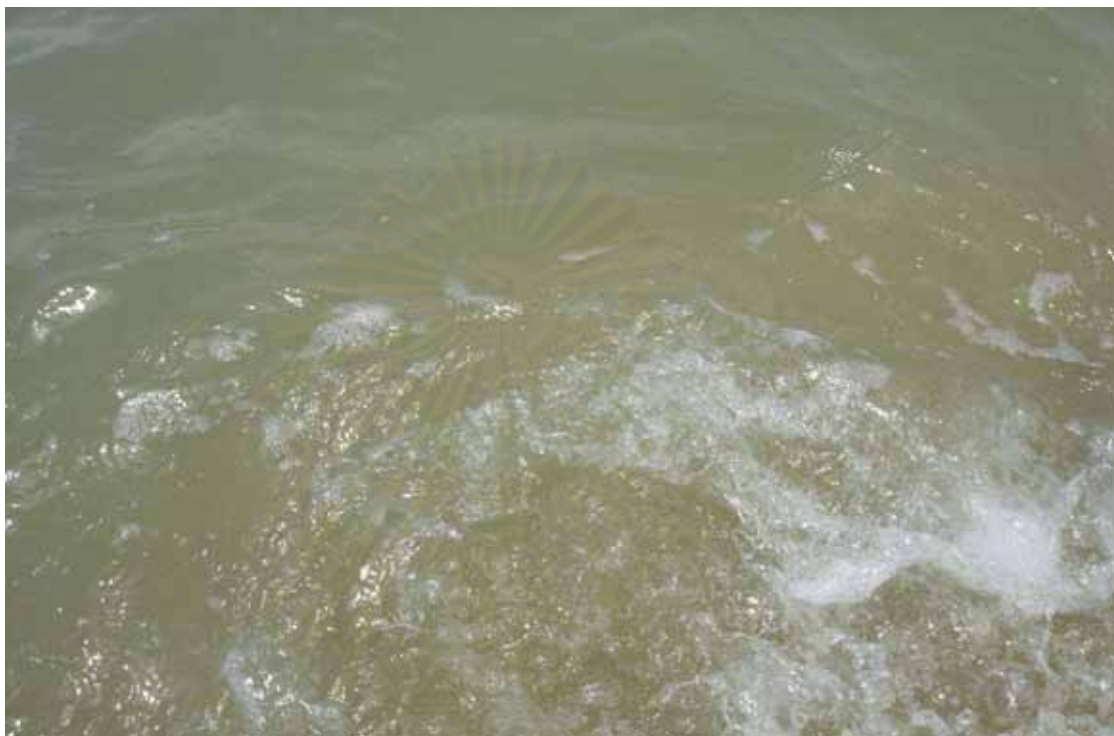
รูปที่ 5.34 ลักษณะของน้ำทะเลที่พบในพื้นที่ช่วงที่ 2 และ 3 ของหาดบางเบา

ชายหาดในบริเวณหาดบางเบา มีความผิดปกติของสีน้ำทะเล โดยเฉพาะในพื้นที่หาดช่วงกลางและช่วงปลายของหาดบางเบา พบว่ามีลักษณะเป็นฟองสีเหลือง แต่ไม่พบกลิ่นที่ผิดปกติแต่อย่างใด การปนเปื้อนของคราบน้ำมันจะพบในบริเวณช่วงที่ 3 ของพื้นที่ เนื่องจากมีท่าเทียบเรืออยู่ในบริเวณนั้น

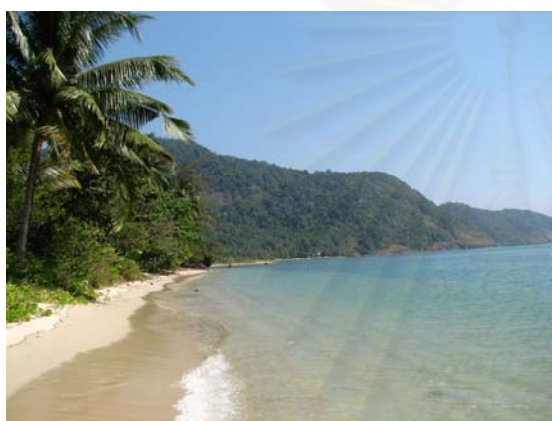
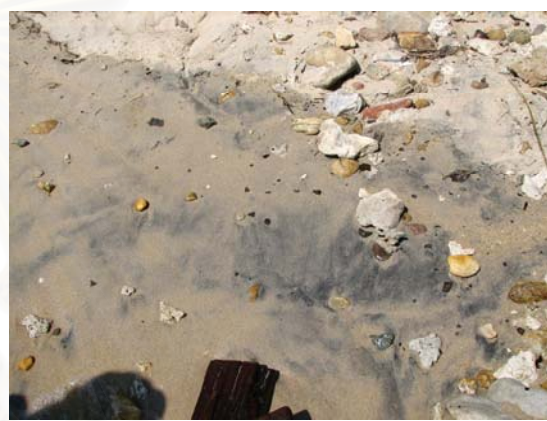
คราบน้ำมันในน้ำทะเลและบนชายหาด

จากการศึกษาตัวชี้วัดด้านความสะอาดของหาดบางแก้ว พบว่ามีขยะตกค้างในทะเลและขยะตกค้างบนชายหาดเป็นจำนวนมากเมื่อเทียบกับหาดทรายขาว ส่วนใหญ่เป็นขยะที่เกิดจากการประกอบกิจกรรมของมนุษย์ เช่น ถูพลาสติก ภาชนะบรรจุผลิตภัณฑ์ต่างๆ ขวดแก้ว ฯลฯ มีความเป็นไปได้ว่าขยะเหล่านี้ถูกพัดพามาจากอ่าวบางแก้ว ซึ่งเป็นแหล่งชุมชน แต่ไม่พบน้ำเสียซึ่งอยู่ในทางน้ำ จึงไม่ได้กลิ่นเหม็นของแหล่งน้ำเน่าเสีย แต่พบคราบน้ำมันบนชายหาดและในน้ำทะเลในพื้นที่ช่วงที่ 3 คาดว่ามีที่มาจากท่าเรือที่อยู่ในบริเวณใกล้เคียง

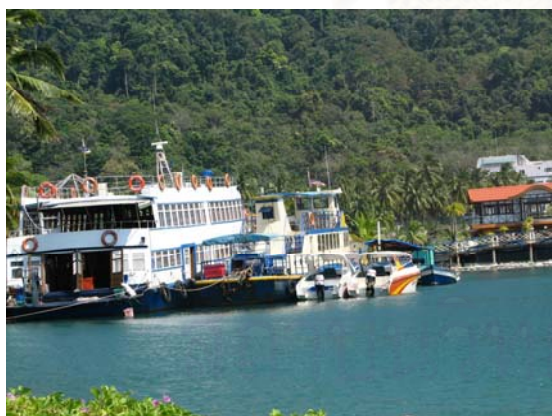
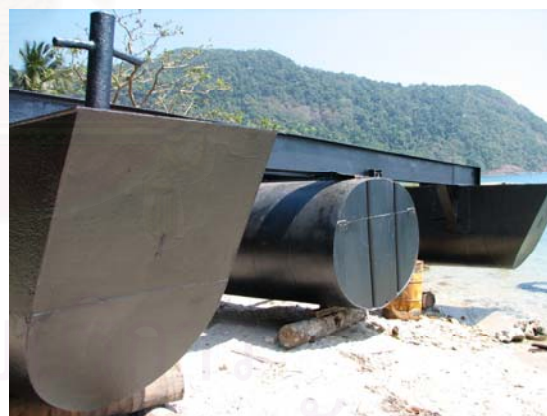
กิจกรรมในบริเวณใกล้เคียง

รูปที่ 5.35 คราบน้ำมันที่พบในน้ำทะเลและบนชายหาดในพื้นที่หาดบางแก้วช่วงที่ 3 และกิจกรรมในบริเวณใกล้เคียง

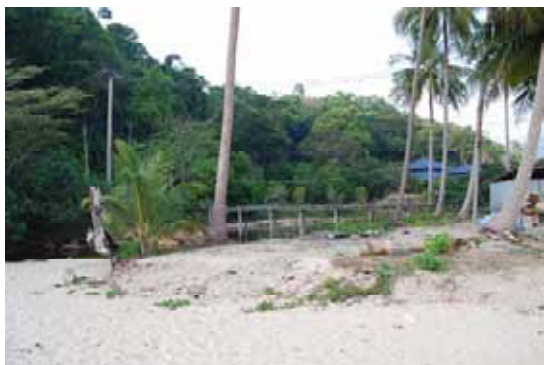
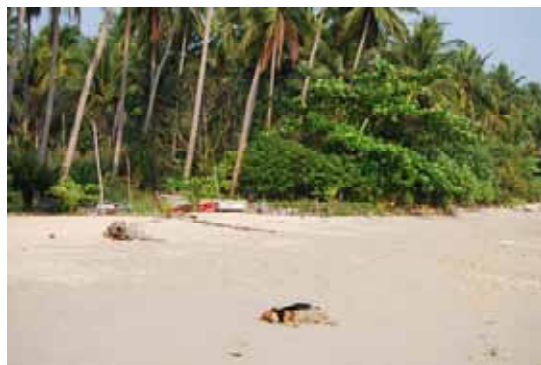
ช่วงที่ 1

รูปที่ 5.36 สภาพพื้นที่ตามตัวชี้วัดด้านความสะอาดของชายหาดบริเวณหาดบางแก้ว

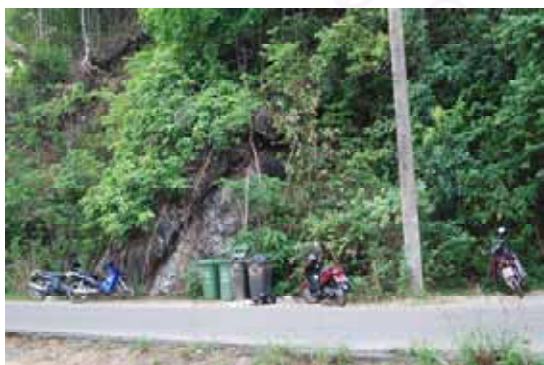
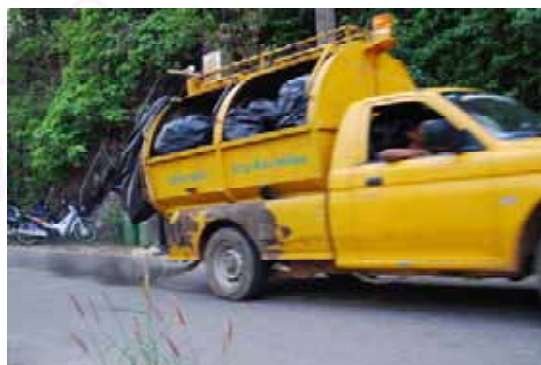
จุดทิ้งขยะและรถขยะริมถนนตรงข้ามชายหาด

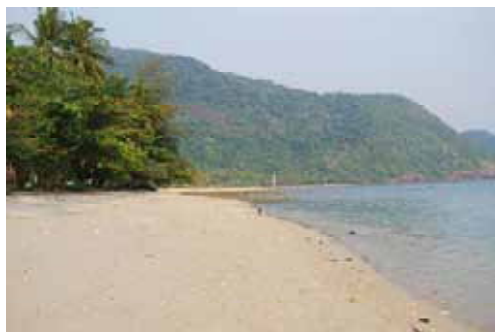
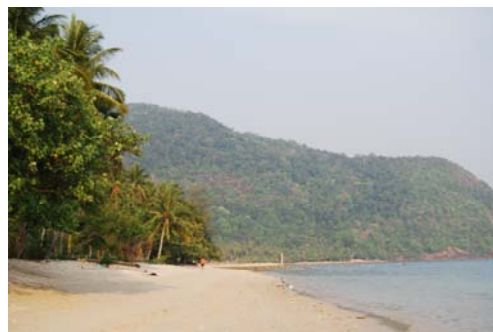
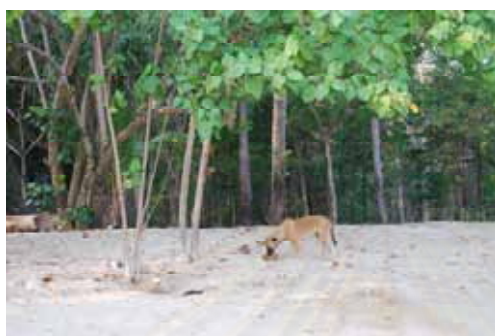
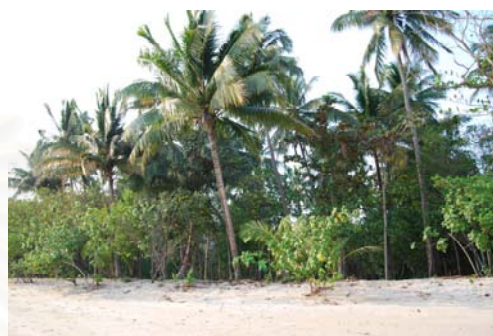
รูปที่ 5.37 การเปรียบเทียบสภาพพื้นที่ตามตัวชี้วัดด้านเสถียรภาพของชายหาดบริเวณหาดบางแก้ว (ต่อ)

การเปรียบเทียบสภาพพื้นที่ตามตัวชี้วัดด้านเสถียรภาพของชายหาดบริเวณหาดบางแก้ว

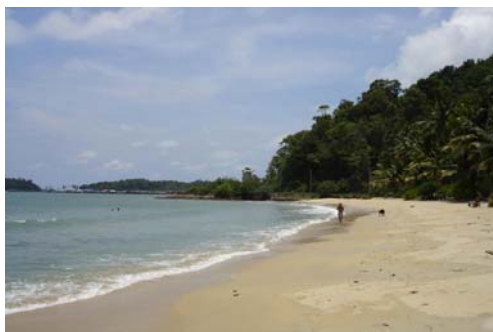
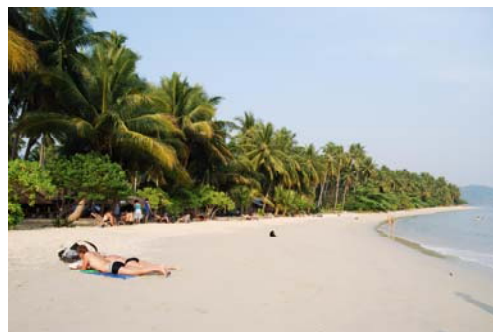
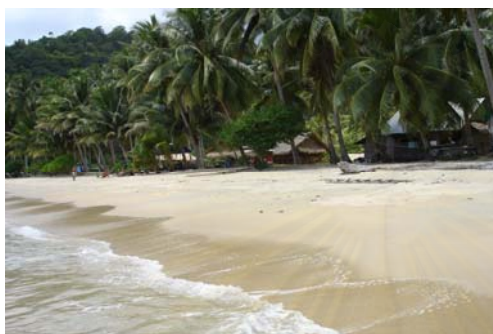
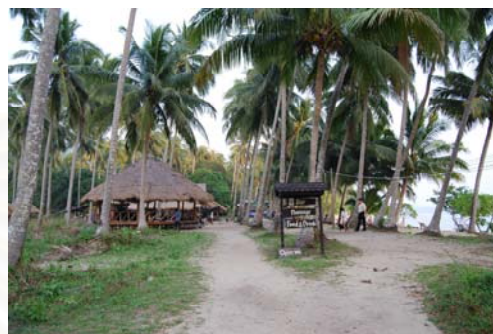
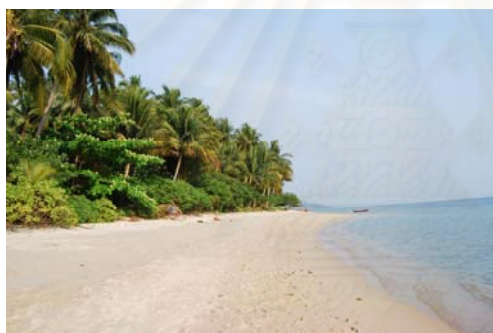
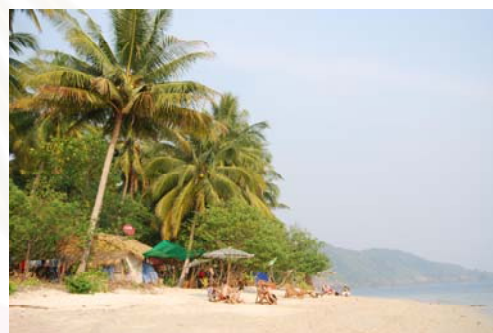
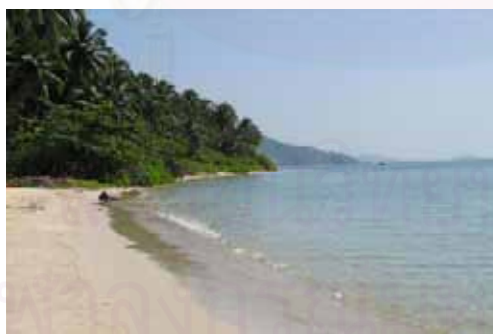
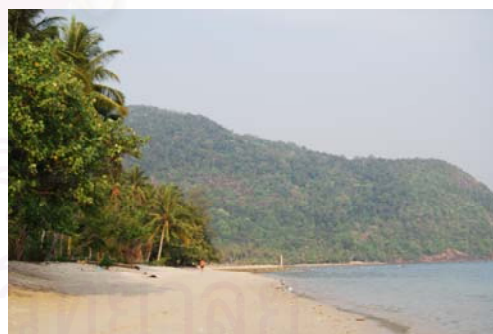
รูปที่ 5.38

บริเวณหาดบางแก้วไม่มีสิ่งปลูกสร้างที่เป็นอาคารถาวรปลูกกรุกพื้นที่ชายหาดพบเพียงการรุกรานแบบชั่วคราวโดยการตั้งโต๊ะของร้านอาหารในจำนวนไม่มากนักเฉพาะในพื้นที่ช่วงต้นและตอนกลางของหาดบางแก้ว

การเปรียบเทียบสภาพพื้นที่ตามตัวชี้วัดด้านการใช้ประโยชน์พื้นที่ชายหาดบริเวณหาดบางแก้ว
