สภาพที่อยู่อาศัยกับความเป็นเครือญาติในชุมชนเขายี่สาร จังหวัดสมุทรสงคราม

LIVING CONDITIONS AND KINSHIP IN YEE SAN COMMUNITY,  
SAMUTSONGKHRAM PROVINCE.

A Thesis Submitted in Partial Fulfillment of the Requirements  
for the Degree of Master of Housing Development Program in Housing

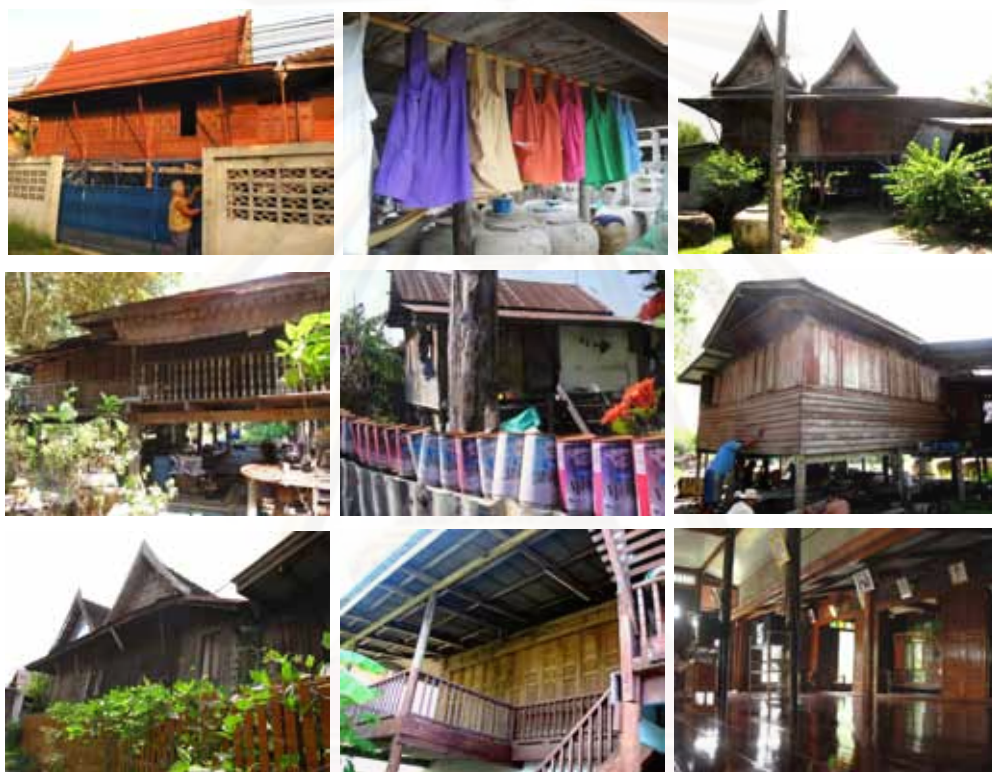
บ้านเรือนที่อยู่ห่างจากกลุ่มบ้านฝั่งเหนือจะปลูกได้ใหญ่โตตามพื้นที่ซึ่งมักอยู่ริมน้ำบริเวณอื่นๆรอบเขายี่สาร พื้นที่ส่วนหนึ่งใช้เป็นโรงถ่านหรืออาจใช้เป็นบ่อกึ่งบ่อปลา กลุ่มบ้านเหล่านี้จะมีขนาดพื้นที่ของบ้านกว้างขวางกว่าบ้านที่อยู่ทางฝั่งเหนือ เรือนในชุมชนบ้างก็ซ่อมแซมกันเป็นอย่างดี บ้างก็ปล่อยรุพังไปตามเวลา

รูปที่ 1.5 : แสดงสภาพที่อยู่อาศัยชุมชนบ้านเขายี่สารปัจจุบัน

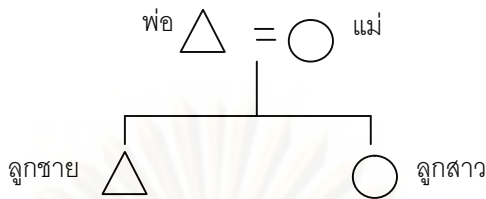
รูปที่2.1 แผนภูมิแสดงครอบครัวเดี่ยว

ในแผนภูมิข้างล่างจะแสดงถึงครอบครัวเดี่ยว ประกอบไปด้วย สามี 1 ภรรยา1 และ ลูก 2 คน เป็นลูกชาย 1คน และลูกสาว 1 คน ซึ่งครอบครัวเดี่ยวจะประกอบไปด้วย คู่สมรส 1 คู่ โดยผู้ชายแทนด้วยรูปสามเหลี่ยม และผู้หญิงแทนด้วยรูปวงกลม

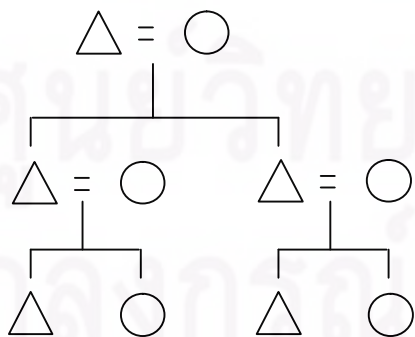
รูปที่2.2 แผนภูมิแสดงครอบครัวขยาย ระบบญาติสายเดี่ยวนับญาติทางฝ่ายพ่อ

2) ครอบครัวขยาย หรือครอบครัวร่วม (extended of joint family) ในเล่มนี้ใช้ครอบครัวขยาย ครอบครัวขยายประกอบด้วย ครอบครัวเดี่ยวตั้งแต่สองครอบครัวขึ้นไปด้วยกัน มีขนาดใหญ่กว่าครอบครัวเดี่ยว ครอบครัวขยายจะประกอบด้วยสมาชิกที่เป็นญาติอย่างน้อย 3 ชั่วคนขึ้นไป คือรุ่นพ่อแม่ของคู่สมรส รุ่นเจ้าบ่าวเจ้าสาวและรุ่นลูกๆของเจ้าบ่าว เจ้าสาว ครอบครัวดังกล่าวมักอยู่ในสังคมที่มีการจัดระบบญาติสายเดี่ยว (unilinear kinship) มีลักษณะสำคัญที่ทำให้ต่างจากครอบครัวเดี่ยวคือ อำนาจการตัดสินใจไม่ได้อยู่ที่พ่อแม่ (คู่สามี ภรรยา) แต่อยู่ที่ญาติผู้ใหญ่และมีความอาวุโสสูงสุดของฝ่ายใดฝ่ายหนึ่ง (ขึ้นอยู่กับครอบครัวนั้นว่านับญาติฝ่ายใด) ถ้าอยู่ในระบบเครือญาติที่นับฝ่ายพ่อ(สามี) เป็นใหญ่(patrilinear) ดังนั้นผู้มีอำนาจได้แก่ ทวด ปู่ หรือญาติผู้ใหญ่ฝ่ายสามี ถ้าอยู่ในระบบเครือญาติที่นับญาติฝ่ายแม่(ภรรยา) เป็นใหญ่ (matrilinear) ถ้าไม่ใช่ญาติหญิงที่อาวุโสทางฝ่ายภรรยา ก็อาจเป็นพี่ชายหรือน้องชายของญาติ ฝ่ายหญิงที่อาวุโสทางฝ่ายภรรยาคนใดคนหนึ่ง แล้วแต่ธรรมเนียมของสังคม อาจแบ่งครอบครัวขยายออกเป็น3 แบบคือครอบครัวขยายของญาติฝ่ายสามี ครอบครัวขยายของญาติฝ่ายภรรยา และครอบครัวของพี่ชายหรือน้องชายแม่ของฝ่ายสามี ซึ่งสามารถเขียนแผนภูมิได้ดังนี้

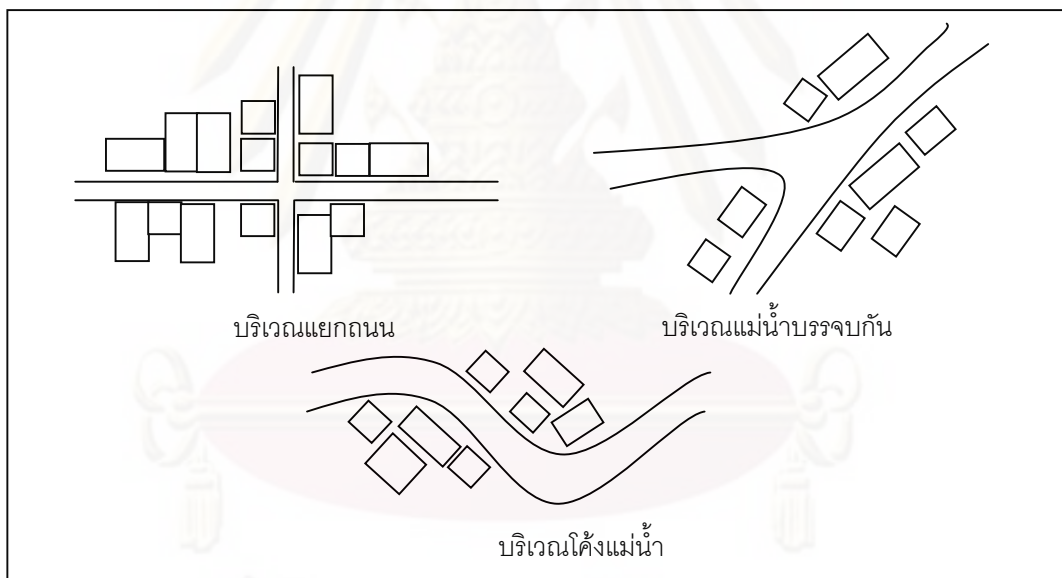
ภาพที่ 2.5 : รูปแบบการตั้งถิ่นฐานแบบกลุ่ม

1) การตั้งถิ่นฐานแบบกลุ่ม (Clustered Settlement) เรียกอีกอย่างหนึ่งว่า การตั้งถิ่นฐานแบบกระจุก โดยการตั้งถิ่นฐานแบบนี้จะมีความสัมพันธ์กับปัจจัยทางธรรมชาติหรือปัจจัยทางกายภาพค่อนข้างสูง เช่น ที่ราบลุ่ม แม่น้ำ หุบเขา บริเวณคูกน้ำ และบริเวณที่น้ำมาบรรจบกัน เป็นต้น ในระยะแรกของการตั้งถิ่นฐานอาจเริ่มจากครอบครัวเดียวโดดๆ หรือ 2-5

หลังคาเรือนขึ้นไป และมีการขยายตัวของกาตั้งถิ่นฐานภายหลังเนื่องจากจำนวนคนมากขึ้น กลุ่มบ้านขนาดเล็กขยายใหญ่ขึ้นเป็นหมู่บ้านขนาดใหญ่ ทั้งนี้ขึ้นอยู่กับระยะเวลาในการสร้างหมู่บ้าน โดยหมู่บ้านที่มีขนาดใหญ่มักก่อตั้งเป็นเวลานานมีประชากรอยู่หลายชั่วอายุคน การตั้งถิ่นฐานแบบกลุ่มนี้จะเป็นการตั้งถิ่นฐานในชนบทที่ประกอบอาชีพเกษตรกรรม โดยพื้นที่เกษตรจะอยู่บริเวณรอบหมู่บ้าน ส่วนการเลี้ยงสัตว์ เช่น เป็ด ไก่ หมู วัว จะเลี้ยงในบริเวณบ้านหรือใกล้ๆ บ้าน บางครั้งเรียกรวมกันว่า หมู่บ้านเกษตรกรรม การตั้งถิ่นฐานแบบนี้เป็นการตั้งถิ่นฐานแรกเริ่มที่สามารถพบได้ทั่วไปในทุกภูมิภาคทั่วโลก ผลจากการตั้งถิ่นฐานแบบกลุ่มนี้ ถ้าพิจารณาในเชิงเศรษฐกิจแล้วจะก่อให้เกิดผลเสียทางเศรษฐกิจเพราะพื้นที่การเกษตรอยู่ห่างไกลจากบ้านเรือนของเกษตรกร ทำให้ไม่สะดวกและเสียเวลาในการเดินทางไปกลับระหว่างพื้นที่เกษตรกับที่อยู่อาศัย พื้นที่การเกษตรอาจไม่ได้รับการดูแลดีเท่าที่ควร แต่มีผลดีทางสังคมและจิตใจ คือ การได้อยู่ร่วมกันเป็นกลุ่มทำให้คนในชุมชนมีความสัมพันธ์กันอย่างใกล้ชิดและอบอุ่น

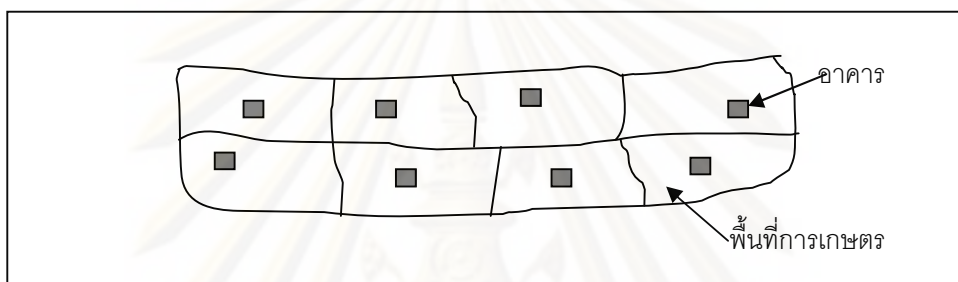
รูปที่ 2.6 : การตั้งถิ่นฐานแบบกระจาย

การตั้งถิ่นฐานแบบกระจาย เป็นการตั้งถิ่นฐานที่บ้านเรือน ทุ่งฉาง คอกสัตว์ โรงเก็บเครื่องมือต่างๆ ของเกษตรกรตั้งอยู่ในพื้นที่การเกษตรของตนเอง หรืออาจเรียกว่าการกระจายในลักษณะโดดเดี่ยว (Isolated Settlement) ความห่างของบ้านเรือนขึ้นอยู่กับขนาดที่ดินแต่ละครอบครัว การตั้งถิ่นฐานแบบนี้จะมีศูนย์กลางร่วมกัน เช่น วัด โรงเรียน สถานีอนามัย ตลาด ลักษณะการตั้งถิ่นฐานแบบกระจายนี้จะพบในชนบทของประเทศที่พัฒนาแล้ว เช่น ตอนเหนือของสหรัฐอเมริกา สหราชอาณาจักร

อาณาจักร เนเธอร์แลนด์ ออสเตรเลีย เป็นต้น สำหรับประเทศไทย การตั้งถิ่นฐานประเภทนี้จะปรากฏในบริเวณที่เกษตรกรประกอบอาชีพเกี่ยวกับการทำไร่ เช่น ไร่อ้อย ไร่สับปะรด ไร่มันสำปะหลัง รวมทั้งพวกที่ทำสวนผลไม้ โดยกระจายอยู่ไม่ไกลนักในพื้นที่สวนของแต่ละครอบครัว แนวเขตของสวนจะมีคูคั่นกัน การตั้งถิ่นฐานรูปแบบนี้ทำให้ไม่เสียเวลาในการเดินทางไปกลับระหว่างพื้นที่เกษตรกับบ้าน ดังนั้นจึงมีเวลาดูแลผลผลิตได้อย่างเต็มที่ บางบริเวณอาจจะใช้วิธีการทำฟาร์มสวนผสม (Mixed Farming) คือใช้ทั้งเพาะปลูกและเลี้ยงสัตว์

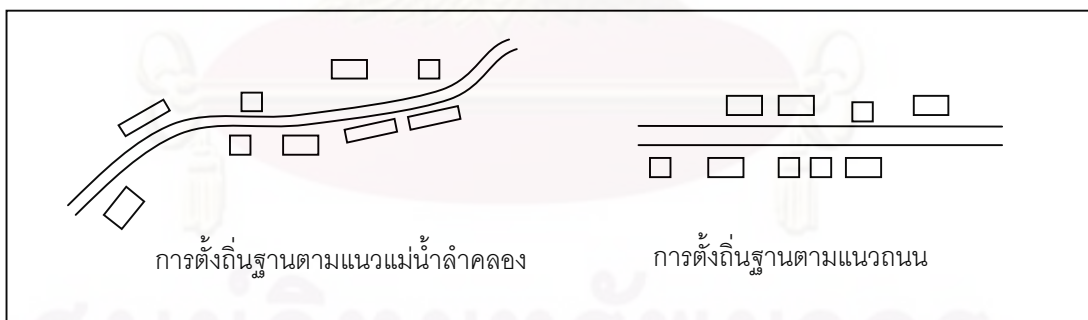
รูปที่ 2.7 : การตั้งถิ่นฐานตามแนวเส้นทางการคมนาคม

4.3) ถนน เส้นทางการคมนาคมทางบกไม่ว่าจะเป็นรถยนต์หรือรถไฟ เป็นเส้นทางที่เกิดขึ้นระยะหลังที่ดึงดูดให้มีการอพยพจากพื้นที่บริเวณภายใน ที่เป็นแหล่งเกษตรกรรมให้ออกมาตั้งถิ่นฐานบริเวณสองฝั่งถนน ทั้งนี้เพราะถือว่าเป็นเส้นทางการคมนาคมที่สะดวกและรวดเร็วกว่าทางน้ำ จากการที่ถนนเป็นปัจจัยดึงดูดให้มีการตั้งถิ่นฐานหนาแน่นขึ้นเรื่อยๆ ดังจะเห็นว่าบางบริเวณกลายเป็นชุมชนใหญ่หรือกลายเป็นเมืองหลังจากมีการพัฒนาเส้นทางการคมนาคม นอกจากนี้ยังปรากฏว่าราคาที่ดินใกล้ถนนจะสูงขึ้นอีกด้วย

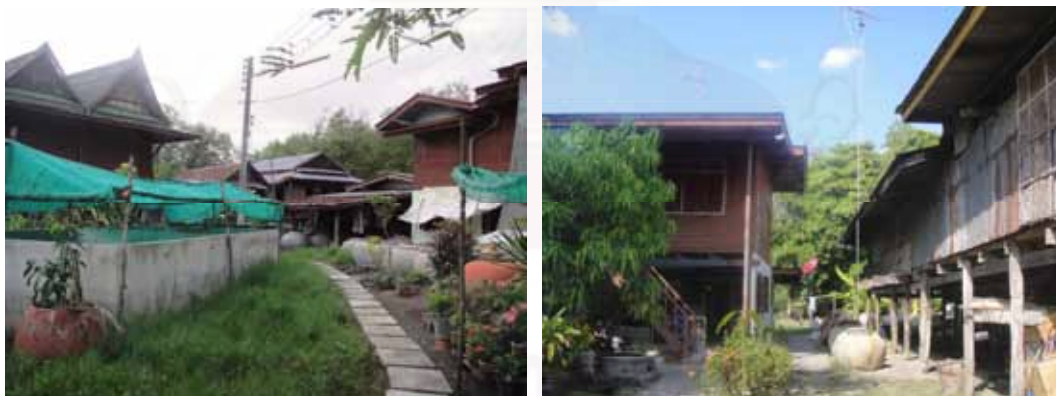
รูปที่ 3.5 แสดงลักษณะกลุ่มบ้านในชุมชนเขายี่สาร

2) **สรุปประเด็นที่สนใจ** จากการลงสำรวจพื้นที่ชุมชนทั้งจากการสังเกตและการสัมภาษณ์คนในชุมชน ทำให้พบความน่าสนใจในประเด็นของความเป็นเครือข่ายในชุมชน คนในชุมชนยังคงความสัมพันธ์เป็นลักษณะเครือข่าย มีตระกูลเก่าแก่ที่ยังคงอาศัยอยู่ในชุมชนจำนวนมาก และจากการสัมภาษณ์ชาวบ้านพบว่าบ้านที่อยู่ใกล้เคียงกันส่วนมากเป็นเครือญาติเดียวกัน ผู้วิจัยได้ตั้งสมมติฐานว่าชุมชนเขายี่สารมีการตั้งบ้านเรือนเป็นลักษณะกลุ่มบ้าน

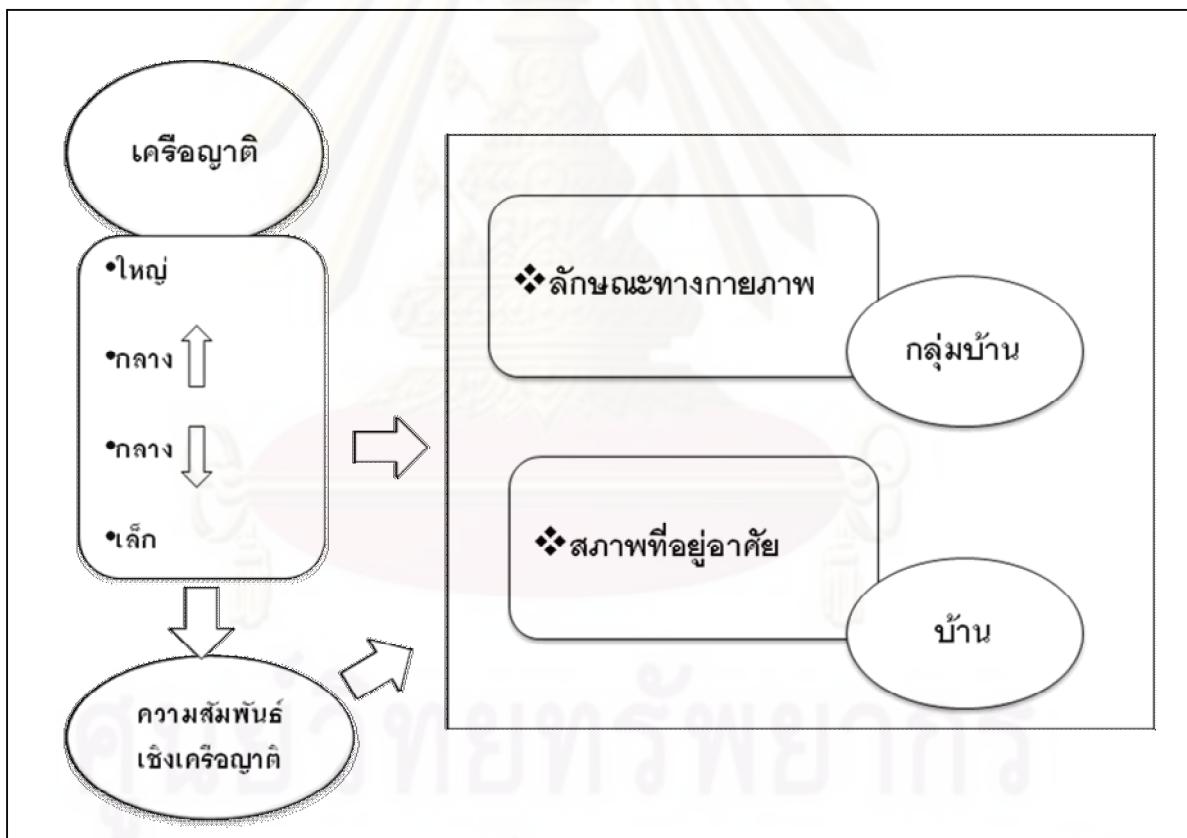
รูปที่ 3.6: แสดงกรอบแนวคิดในการศึกษา

4) การตั้งสมมติฐาน ความเป็นเครือญาติเป็นปัจจัยสำคัญที่ช่วยส่งเสริมให้ที่อยู่อาศัยมี  
 สภาพดี โดยที่ตระกูลที่มีสมาชิกอยู่กันอย่างพร้อมหน้าพร้อมตามีความผูกพันกันอย่างเหนียวแน่น  
 สภาพที่อยู่อาศัยโดยรวมจะมีสภาพดี ส่วนตระกูลที่มีจำนวนสมาชิกลดน้อยลงมีระดับ  
 ความสัมพันธ์น้อยสภาพบ้านโดยรวมก็จะมีสภาพที่ทรุดโทรม

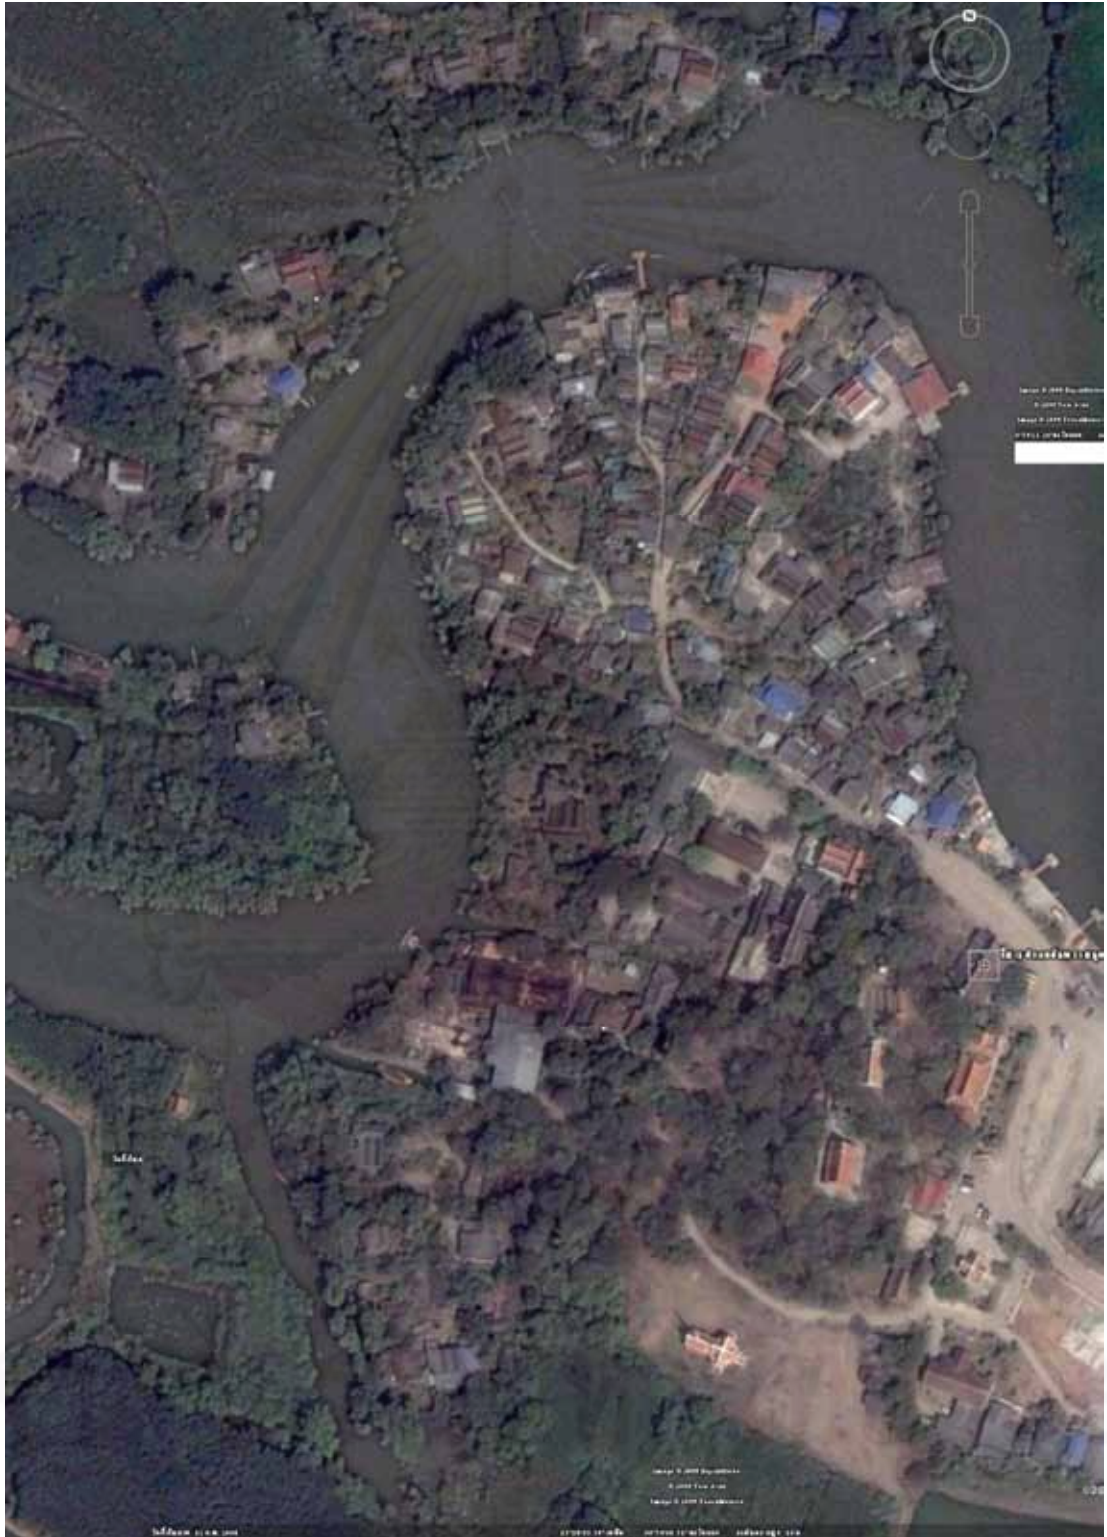
รูปที่4.2 : แผนที่แสดงสภาพทั่วไปของชุมชนเขายี่สาร

(ศูนย์มานุษยวิทยาสิรินธร องค์การมหาชน, 2545:25) บริเวณเขายี่สารเป็นเสมือนใจกลางของชุมชนในบริเวณนั้น บนเขาและบริเวณเชิงเขาเป็นที่ตั้งของวัดเขายี่สาร รอบเขาเป็นบริเวณที่ชาวบ้านตั้งบ้านเรือนหนาแน่น นอกจากนี้ยังมีชาวบ้านอีกจำนวนหนึ่งตั้งบ้านเรือนอยู่ฝั่งตรงข้ามคลองยี่สาร เรียกกันว่า บ้านคลองบ้านนอก (หมู่2) ชาวบ้านกลุ่มนี้จะข้ามฟากมายังฝั่งวัดเขายี่สาร เนื่องจากเป็นศูนย์กลางของชุมชน คือมีสิ่งอำนวยความสะดวกที่จำเป็นต่างๆ เช่น วัด ตลาด ร้านค้า สถานีอนามัย เป็นต้น ตำบลยี่สารล้อมรอบด้วยลำน้ำซึ่งเป็นน้ำเค็มเนื่องด้วยสภาพพื้นที่โดยรอบที่เป็นป่าชายเลน แม้มีการพัฒนาด้านระบบประปาแต่ก็ใช้ไม่ได้ผลเนื่องจากการขุดเจาะบ่อบาดาลพบแต่น้ำกร่อย ดังนั้นจึงมีการใช้น้ำฝนสำหรับดื่มซึ่งต้องรองน้ำฝนไว้ใช้ตลอดปี และอาศัยการลมน้ำหรือบรรทุกน้ำจากแม่น้ำเพชรบุรีทางเรือเป็นน้ำใช้ในการอุปโภค จึงมักพบโอ่งหรือที่ชาวบ้านเรียกว่า โพล่ หรือตุ่มโพล่ วางบริเวณใต้ถุนบ้านเป็นจำนวนมาก โดยจำนวนและขนาดตุ่มในแต่ละบ้านสามารถใช้เป็นเครื่องแสดงฐานะทางการเงินของชาวบ้านในชุมชนได้อีกด้วย

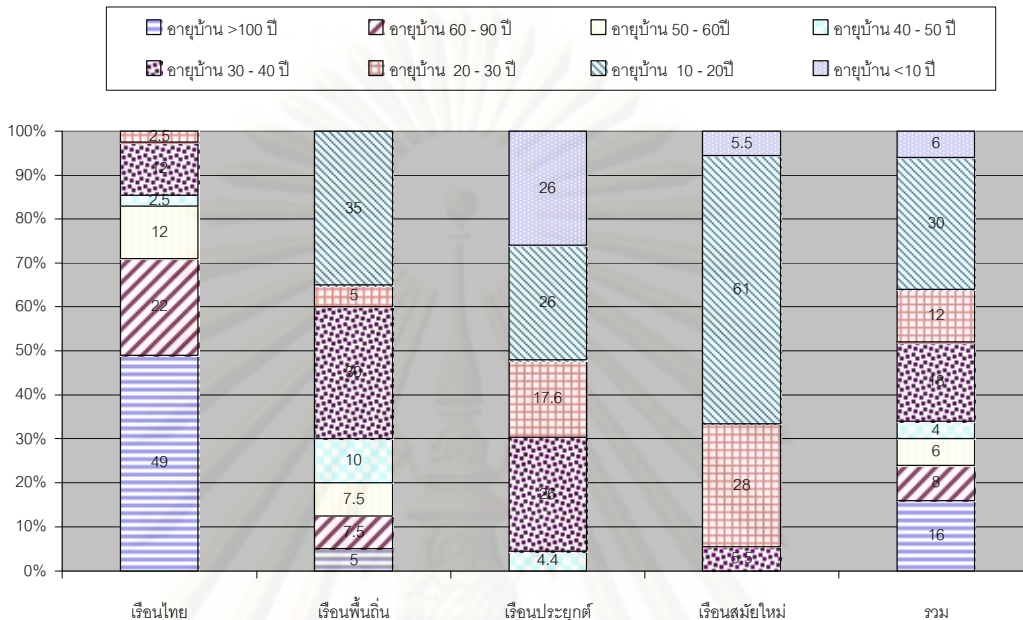
แผนภูมิที่ 4.2 แสดงสัดส่วนอายุของอาคารแต่ละประเภท

เมื่อพิจารณาอายุของที่อยู่อาศัยแยกตามประเภทของที่อยู่อาศัย พบว่า ประเภทเรือนไทย ภาคกลาง กลุ่มที่พบมากที่สุดคือมีอายุ เกิน 100 ปี มีอยู่จำนวน 20 หลังหรือคิดเป็นร้อยละ 49 ของที่อยู่อาศัยประเภทเรือนไทยภาคกลางทั้งหมด ประเภทเรือนพื้นดิน ช่วงอายุอาคารที่พบมากที่สุดคือ ช่วงอายุ 10-20 ปี มีอยู่จำนวน 14 หลัง หรือคิดเป็นร้อยละ 35 รองลงมาคือช่วงอายุ 30 - 40 ปีมีอยู่จำนวน 12 หลังหรือคิดเป็นร้อยละ 30 ของที่อยู่อาศัยประเภทเรือนพื้นดินทั้งหมดในชุมชน ประเภทเรือนประยุกต์โดยส่วนใหญ่จะอยู่ในช่วงระหว่างอายุ 10-40 ปี และเรือนสมัยใหม่

ช่วงอายุ 10 – 20 ปีจะมีจำนวนมากที่สุด คือ 22 หลังหรือคิดเป็นร้อยละ 61 ของที่อยู่อาศัยประเภท เรือนสมัยใหม่ทั้งหมด

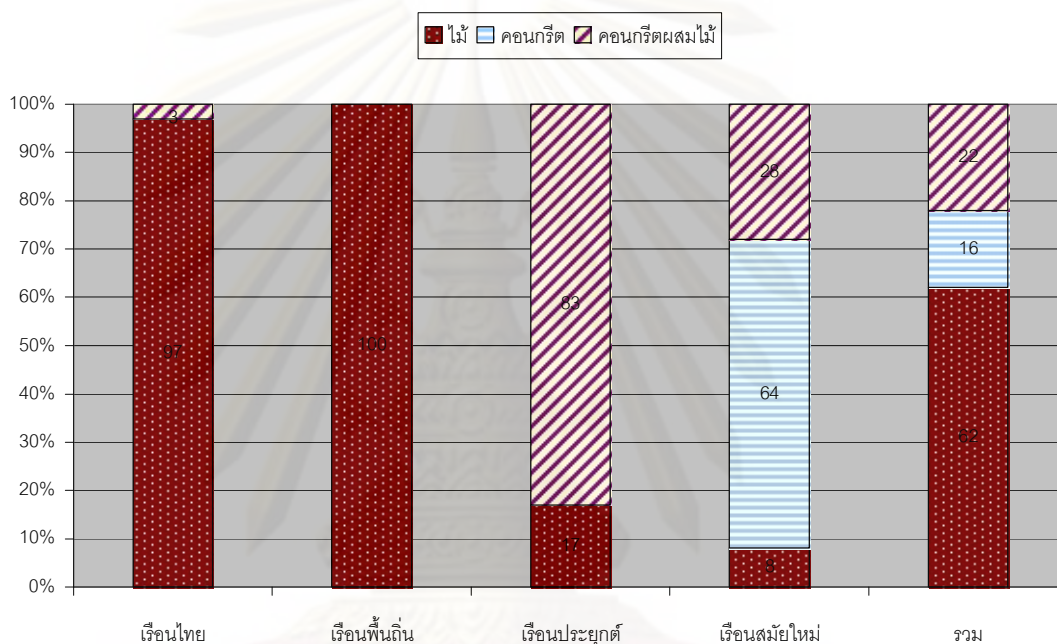
แผนภูมิที่ 4.3 แสดงสัดส่วนวัสดุที่ใช้ในการก่อสร้างในชุมชนเขาอีสาร

ข้อมูล วัสดุก่อสร้าง	เรือนไทย ภาคกลาง		เรือนพื้นถิ่น		เรือนประยุกต์		เรือนสมัยใหม่		รวมทั้งหมด	
	หลัง	ร้อยละ	หลัง	ร้อยละ	หลัง	ร้อยละ	หลัง	ร้อยละ	หลัง	ร้อยละ
ไม้	40	97	40	100	4	17	3	8	87	62
คอนกรีต	-	-	-	-	-	-	23	64	23	16
คอนกรีตผสมไม้	1	3	-	-	19	83	10	28	30	22
จำนวนบ้านทั้งหมด	41	100%	40	100%	23	100%	36	100%	140	100%

เมื่อแยกพิจารณาตามประเภทของที่อยู่อาศัย เรือนไทยภาคกลาง วัสดุที่ใช้มากที่สุด คือ ไม้ จำนวน 40 หลังหรือคิดเป็นร้อยละ 97 ของที่อยู่อาศัยประเภทเรือนไทย เรือนพื้นถิ่นทั้งหมด 40 หลังใช้วัสดุประเภทไม้ทั้งหมด เรือนประยุกต์วัสดุที่ใช้มากที่สุดคือ คอนกรีตผสมไม้ จำนวน 19 หลังหรือคิดเป็นร้อยละ 83 ของที่อยู่อาศัยประเภทเรือนประยุกต์ เรือนสมัยใหม่ วัสดุที่ใช้มากที่สุดคือ คอนกรีต มีจำนวน 23 หลัง หรือคิดเป็นร้อยละ 64 ของที่อยู่อาศัยประเภทเรือนสมัยใหม่

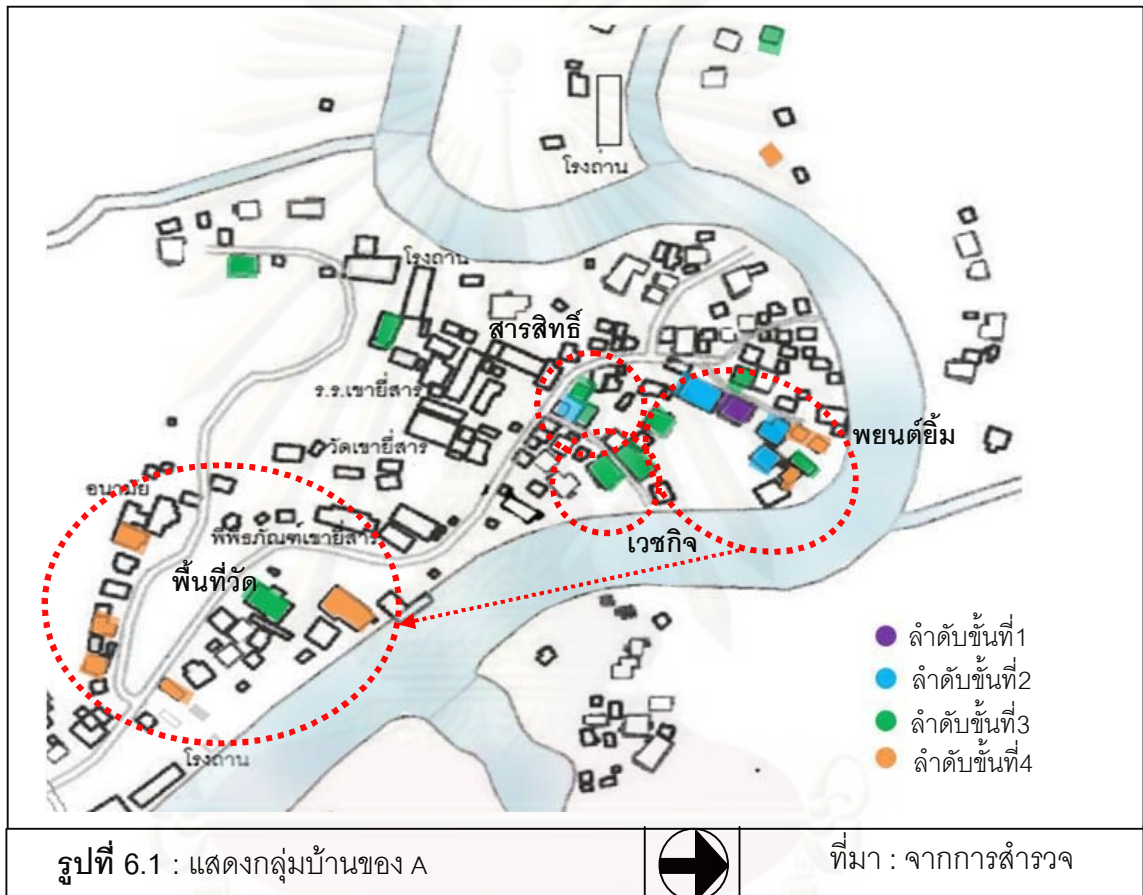
รูปที่ 6.1 : แสดงกลุ่มบ้านของ A

บ้านตามผังเครือญาติทั้งหมด 25 หลัง สํารวจได้ทั้งหมด 23 หลัง

จากการสำรวจพบว่า A เป็นตระกูลที่มีบ้านเรือนไทยมากที่สุด จำนวน 8 หลัง เนื่องจากเป็นตระกูลเก่าแก่และถือเป็นตระกูลที่ใหญ่ที่สุดในชุมชนเขายี่สาร ทำให้มีบ้านที่เป็นเครือญาติในตระกูลค่อนข้างมาก เรือนไทยของ A เดิมมีเป็นจำนวนมากแต่ในปัจจุบันบ้านหลังเก่าเริ่มถูกทดแทนด้วยบ้านใหม่บนพื้นที่ดินเดิม ซึ่งมีทั้งที่แบบเป็นเรือนไทยเช่นเดิม หรือเป็นเรือนไทยประยุกต์โดยชั้นบนเป็นเรือนไทย แต่ชั้นล่างได้มีการก่ออิฐเต็มพื้นที่ จากการสำรวจพบเรือนไทยประยุกต์ที่สร้างขึ้นภายหลังมีจำนวน 2 หลัง และพบเรือนไทยประยุกต์ที่ค่อนข้างเก่าแก่และมีการก่อสร้างเป็นเรือนประยุกต์มาตั้งแต่เริ่มแรกจำนวน 1 หลัง ในปัจจุบันเรือนหลังนี้ได้ถูกปล่อยให้ร้าง ไม่มีผู้อยู่อาศัย ส่วนเรือนพื้นดินพบเพียง 2 หลังเท่านั้น ซึ่งเป็นสัดส่วนที่น้อยที่สุดเมื่อเปรียบเทียบกับบ้านประเภทอื่นๆ และลักษณะที่พบมากที่สุดคือบ้านสมัยใหม่จำนวน 12 หลัง แสดงให้เห็นว่าลูกหลานของ A ยังมีการตั้งบ้านเรือนอยู่ในชุมชนค่อนข้างมาก

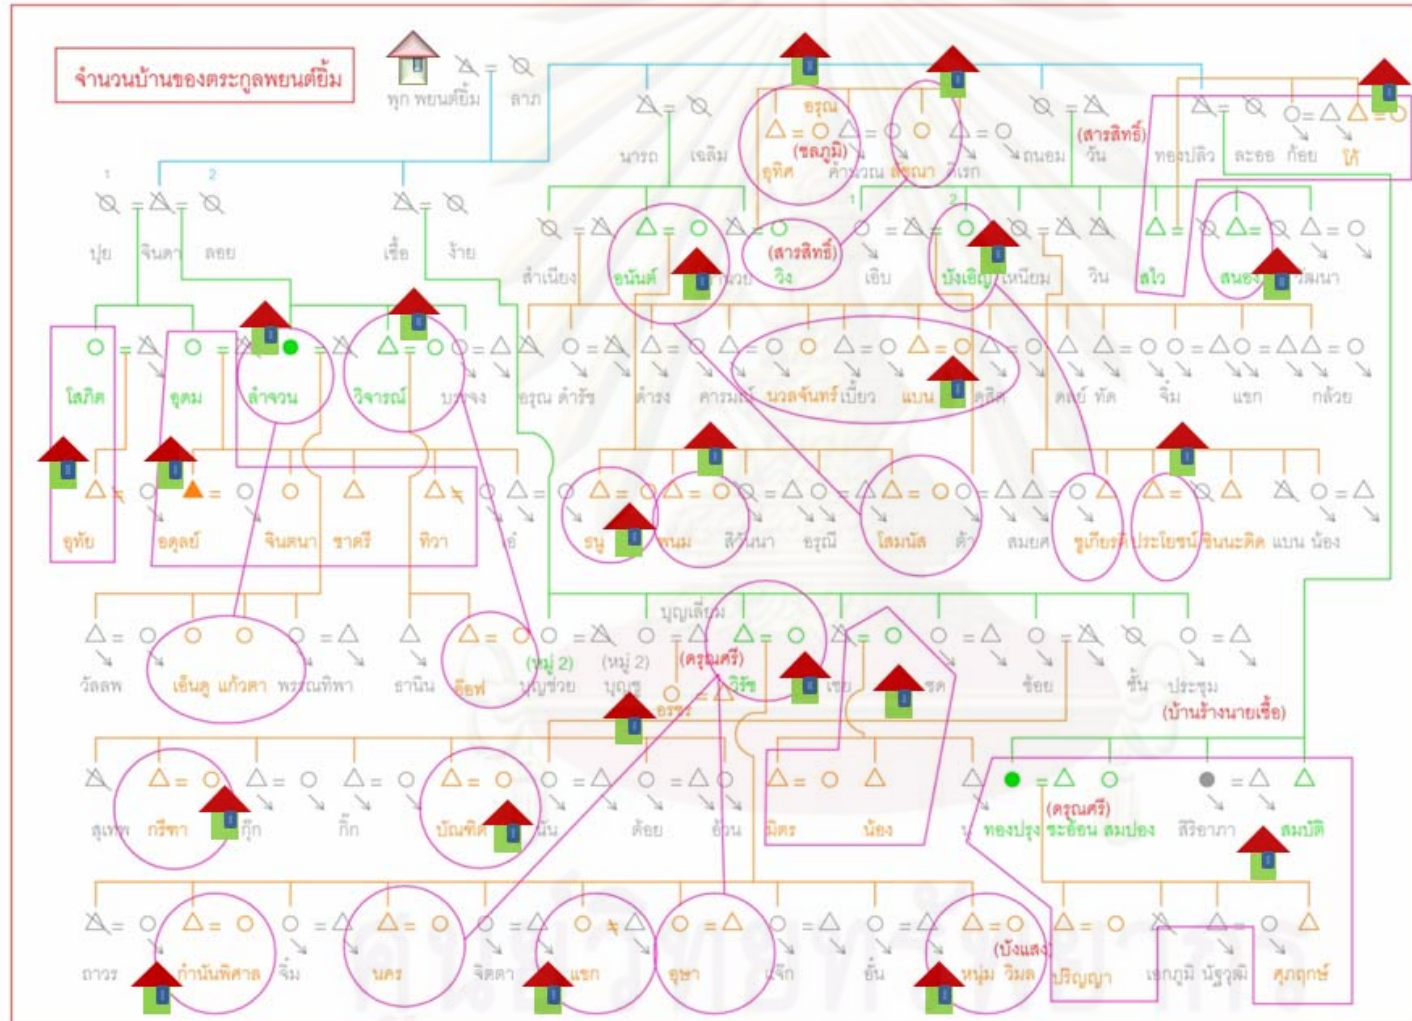
แผนภูมิที่ 6.1 :ผังเครือญาติแสดงจำนวนบ้านของ A

- บ้านทั้งหมด 25 หลัง
- บ้านที่มีผู้อาศัย 23 หลัง
- บ้านร้าง 2 หลัง

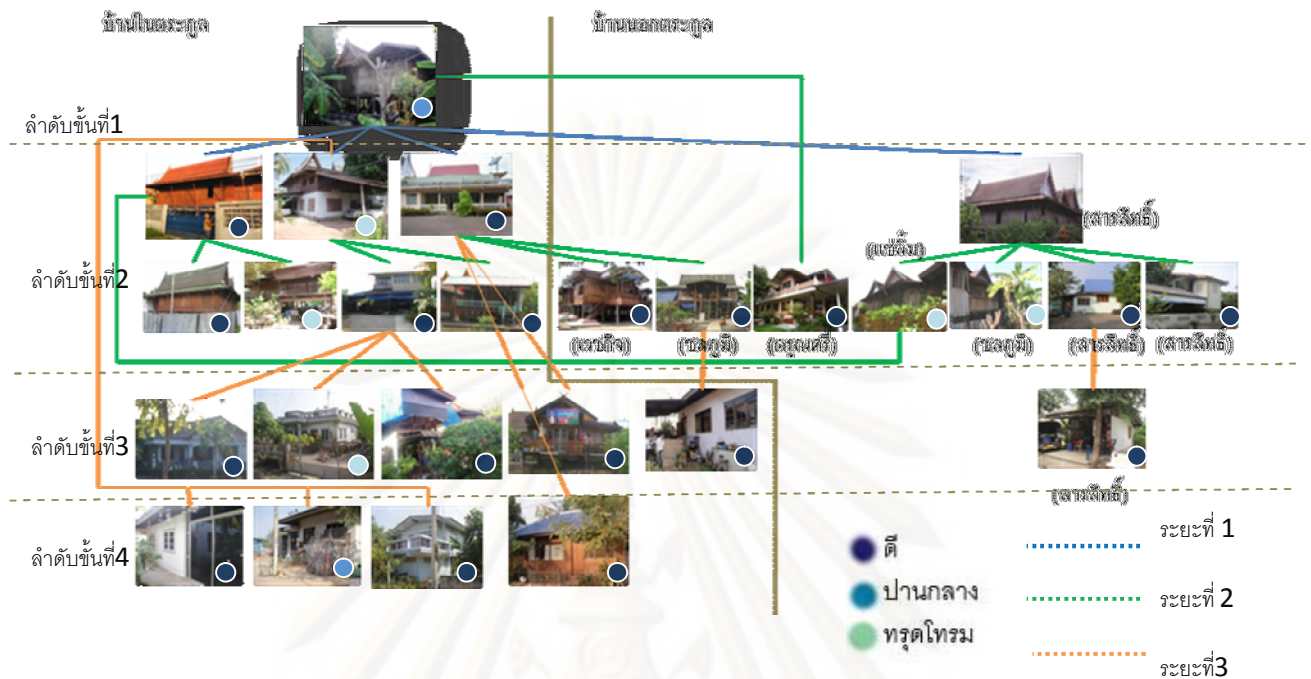
รูปที่ 6.11: แสดงสภาพที่อยู่อาศัยกับการขยายของบ้าน

**บ้านสภาพดี** ทั้งหมด 18 หลัง คิดเป็นสัดส่วน 72% บ้าน บ้านส่วนมากมีสภาพดี ทั้งบ้านที่เก่าแก่ในยุคแรกๆของตระกูลและบ้านในรุ่นหลังก็ยังคงสภาพดีเกือบทั้งหมด จำแนกตามประเภทเรือน ประกอบด้วยเรือนไทย 5 หลัง เรือนประยุกต์ 2 หลัง และเรือนสมัยใหม่จำนวน 10 หลัง

บ้านสภาพปานกลาง ทั้งหมด 2 หลัง คิดเป็นสัดส่วน 8% เป็นสัดส่วนสภาพบ้านที่น้อยที่สุด บ้านA ส่วนใหญ่หากสภาพไม่ดีก็จะทรุดโทรมไปเลย บ้านสภาพปานกลางมีบ้านในชั้นที่1และชั้นที่4อย่างละ1หลัง ซึ่งบ้านในชั้นที่1เป็นบ้านหลังแรกของตระกูลปัจจุบันไม่มีผู้อยู่อาศัยหลัง จำแนกตามประเภทเรือน ประกอบด้วยเรือนไทย 1 หลัง และเรือนสมัยใหม่ 1 หลัง

บ้านสภาพทรุดโทรม ทั้งหมด 5 หลัง คิดเป็นสัดส่วน 20% บ้านทรุดโทรมส่วนมากอยู่ในลำดับขั้นที่3ของผังเครือญาติ ซึ่งเป็นบ้านนอกตระกูลทั้งหมดและเป็นบ้านเก่าแก่ ส่วนบ้านเก่าแก่ในชั้นที่ 2 เป็นบ้านที่ถูกปล่อยร้าง บ้านในชั้นที่3เป็นบ้านที่ทรุดโทรมจากการก่อสร้างไม่ได้มาตรฐาน จำแนกตามประเภทเรือน ประกอบด้วยเรือนไทย 2 หลัง เรือนพื้นดิน 1 หลัง เรือนประยุกต์1หลัง และเรือนสมัยใหม่ 1 หลัง

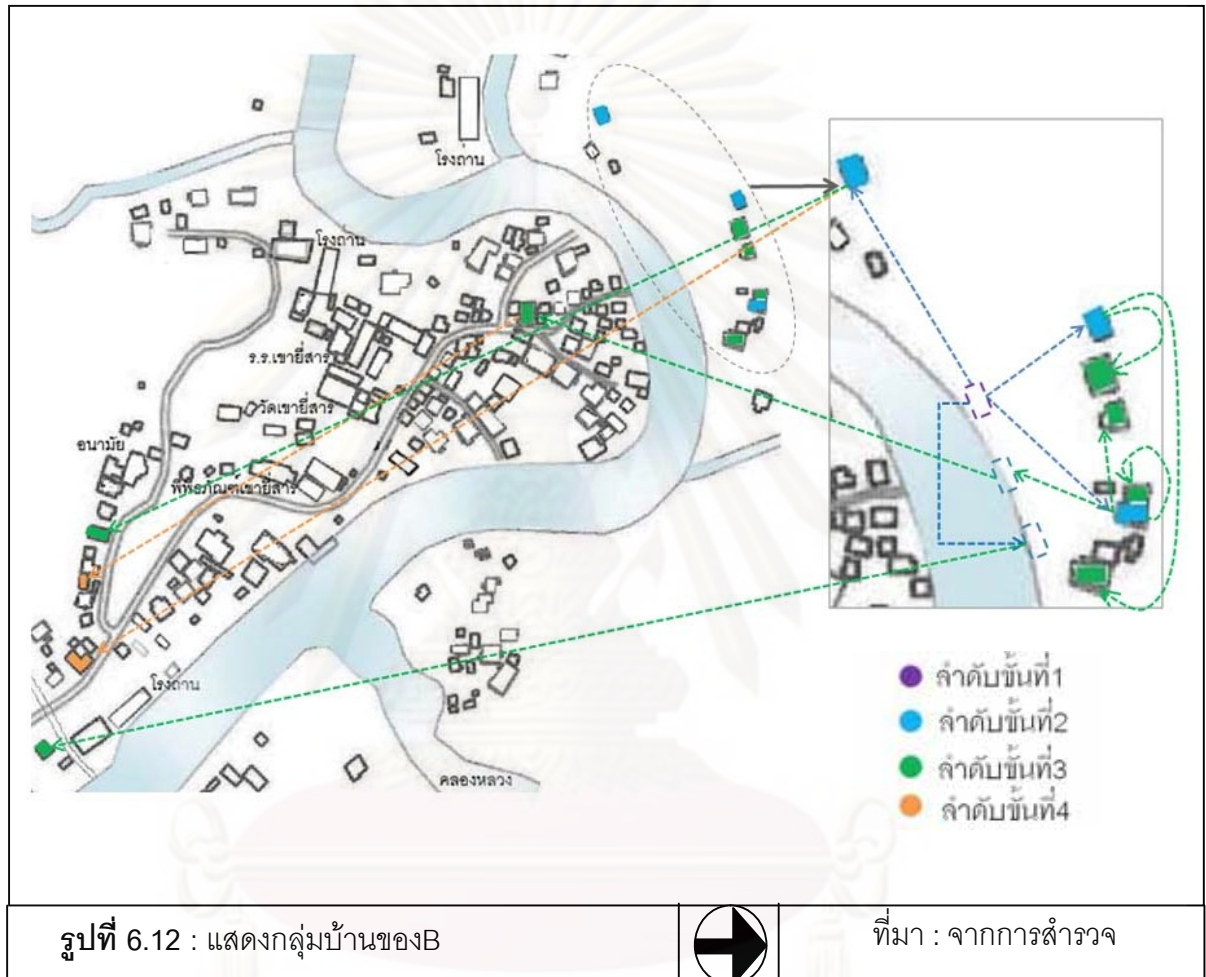
Bมีการตั้งบ้านเรือนที่มีลักษณะเป็นกลุ่มบ้านอยู่บริเวณริมคลองขุดยี่สาร ฝั่งตรงข้ามวัดเขายี่สาร เริ่มแรกเป็นการปลูกเรือนบริเวณบ้านพ่อแม่ คือ นายแดง และนางแขก อ่อนอุระ เป็นลักษณะเรียงกันริมฝั่งคลองจำนวน 7 หลัง ต่อมาในช่วงประมาณ 30 ปีก่อน บ้านที่ตั้งอยู่ติดคลองเริ่มมีปัญหา น้ำกัดเซาะตลิ่งทำให้ต้องมีการย้ายบ้านถอยออกไปให้ห่างจากตลิ่งมากขึ้น และบางหลังได้ย้ายบ้านไปสร้างใหม่บริเวณฝั่งวัดเขายี่สาร ทำให้เห็นบ้านของBกระจายอยู่บริเวณ ฝั่งวัดเขายี่สารมากขึ้นทั้งบริเวณทางเข้าชุมชน และมีบ้านที่ตั้งอยู่ด้านในถัดจากวัดเขายี่สารเข้าไป ในชุมชน

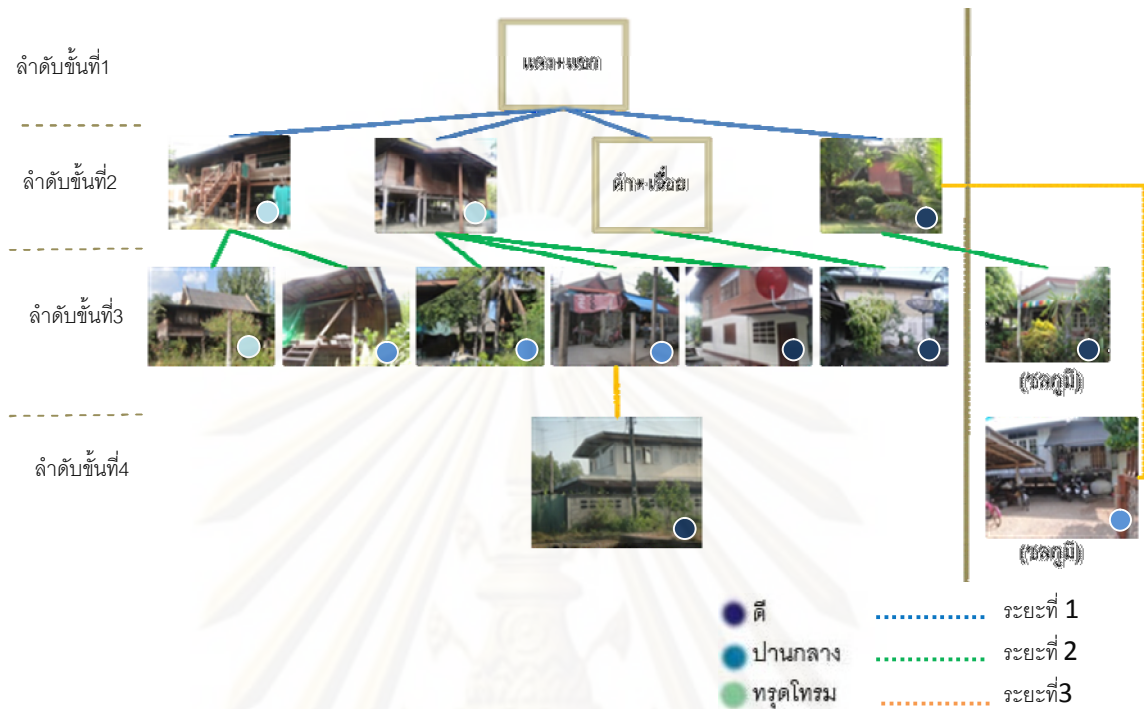
รูปที่6.21: แสดงสภาพที่อยู่อาศัยกับการขยายของบ้าน B

**บ้านสภาพดี** ทั้งหมด 5 หลัง คิดเป็นสัดส่วน 41.7% บ้าน ส่วนมากเป็นบ้านลำดับขั้นที่3และ4ส่วนใหญ่เป็นบ้านทรงไทยหรือบ้านพื้นถิ่นที่มีการปรับปรุงใหม่ และบ้านสมัยใหม่จำแนกตามประเภทเรือน ประกอบด้วยเรือนไทย 1 หลัง เรือนประยุกต์ 1 หลัง และเรือนสมัยใหม่ 2 หลัง

บ้านสภาพปานกลาง ทั้งหมด 4 หลัง คิดเป็นสัดส่วน 33.3% ส่วนใหญ่เป็นบ้านลำดับชั้นที่3ประกอบด้วยบ้านพื้นถิ่นและเรือนไทย จำแนกตามประเภทเรือน ประกอบด้วยเรือนไทย 2 หลัง เรือนพื้นถิ่น 1 หลัง และเรือนประยุกต์ 1 หลัง

บ้านสภาพทรุดโทรม ทั้งหมด 3 หลัง คิดเป็นสัดส่วน 25% บ้านทรุดโทรมส่วนมากเป็นบ้านเก่าแก่อยู่ในลำดับชั้นที่2 ผู้อยู่อาศัยเป็นผู้สูงอายุไม่มีการซ่อมแซมปรับปรุงมากนัก เพราะลูกหลานไม่ได้อาศัยอยู่ด้วยแล้ว และส่วนบ้านลำดับชั้นที่3เป็นบ้านที่ถูกปล่อยทิ้งร้าง จำแนกตามประเภทเรือน ประกอบด้วยเรือนไทยทั้ง3หลัง

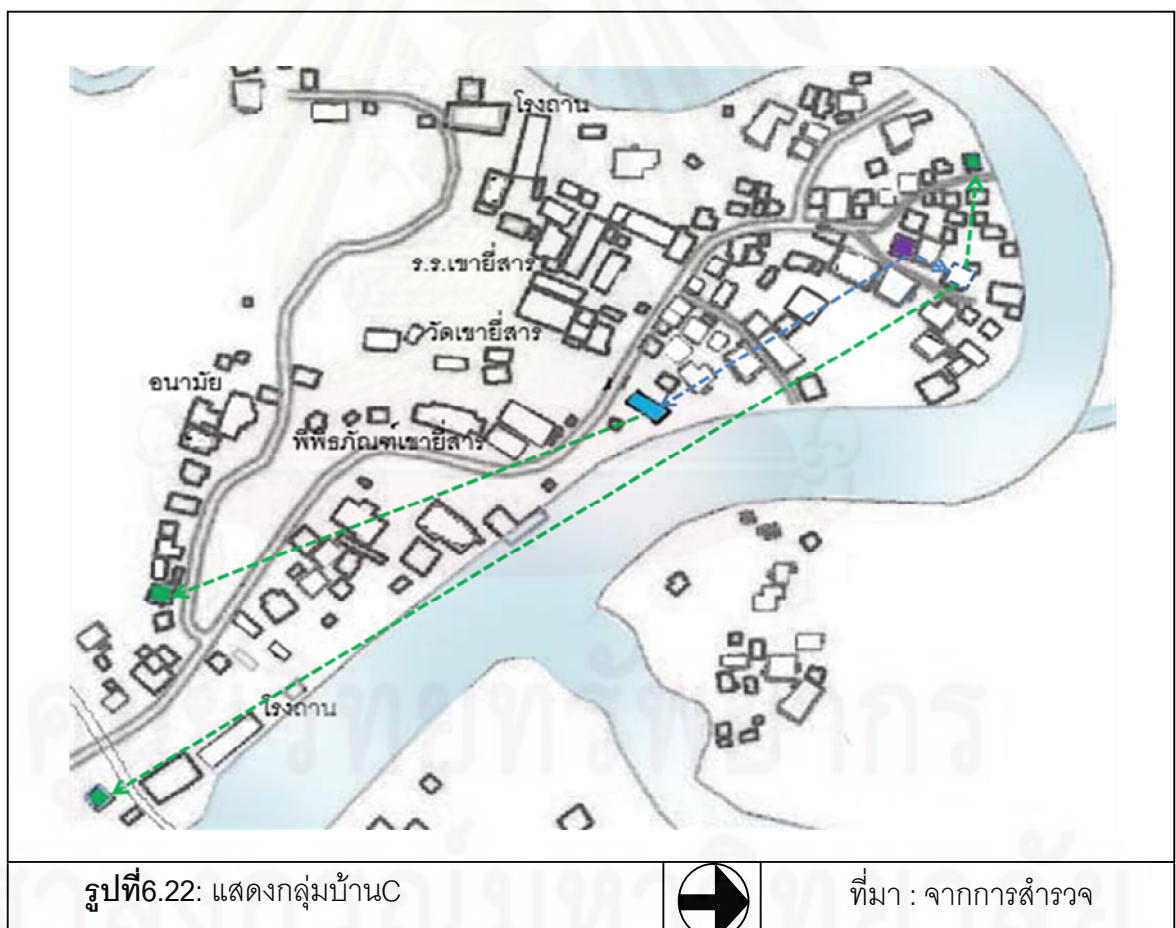
C มีการตั้งบ้านเรือนที่มีลักษณะเป็นกลุ่มบ้านอยู่บริเวณด้านในของชุมชน กลุ่มบ้านCประกอบด้วยเครือญาติหลายสาย มีการตั้งบ้านเรือนเป็นกลุ่มบ้านอยู่ด้านในของชุมชนประมาณ3-4 หลังซึ่งเป็นบ้านเก่าในยุคแรกๆ แต่เนื่องด้วยสายของCที่ได้มีการสำรวจเป็น

สายของนายชอุย ชลภูมิ ประกอบด้วยบ้านจำนวน 5 หลัง ซึ่งลูกหลานไม่ได้ปลูกบ้านใหม่ใกล้บ้านเดิมเนื่องจากพื้นที่จำกัด ในสายนี้จึงไม่ได้มีการตั้งบ้านเรือนแบบกลุ่มบ้านเหมือนในรุ่นปู่ย่าตายาย แต่มีการตั้งบ้านเรือนในลักษณะกระจายไปตามบริเวณต่างๆในชุมชน

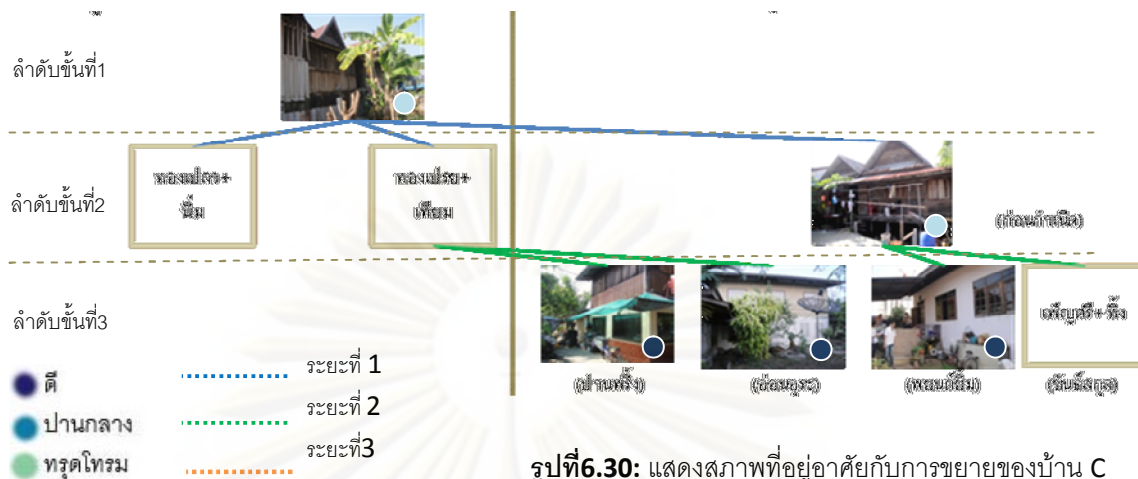
**บ้านสภาพดี** ทั้งหมด 3 หลัง คิดเป็นสัดส่วน 60% บ้าน ส่วนมากเป็นบ้านลำดับชั้นที่ 3 ส่วนใหญ่เป็นบ้านพื้นถิ่นที่มีการปรับปรุงใหม่ และบ้านสมัยใหม่ จำแนกตามประเภทเรือนประกอบด้วยเรือนประยุกต์ 1 หลัง และเรือนสมัยใหม่ 2 หลัง

1) **เรือนประยุกต์** อายุ 51-60 ปี เดิมเคยอยู่ฝั่งคลองอีกฝั่งบริเวณกลุ่มตระกูล B เป็นบ้านทรงไทยใกล้บ้านนายสุรินทร์ อ่อนอุระ เนื่องจากตลิ่งพังจึงต้องย้ายมาอยู่อีกฝั่งของคลอง และปลูกใหม่เป็นบ้านพื้นถิ่นได้ถุนสูง ปัจจุบันได้มีการต่อเติม กั้นห้องชั้นล่างเป็นห้องนอน ห้องครัว ห้องน้ำ และห้องนั่งเล่น ขนาดบ้านไม่สมดุลกับจำนวนสมาชิก เคยมีสมาชิกอยู่มากสุด 5 คน อยู่อาศัย 2 คนมาประมาณ 10 กว่าปี พื้นที่ชั้นบนไม่มีการใช้งานประมาณ 10 ปีที่แล้ว แต่มีการดูแลรักษาสม่ำเสมอ

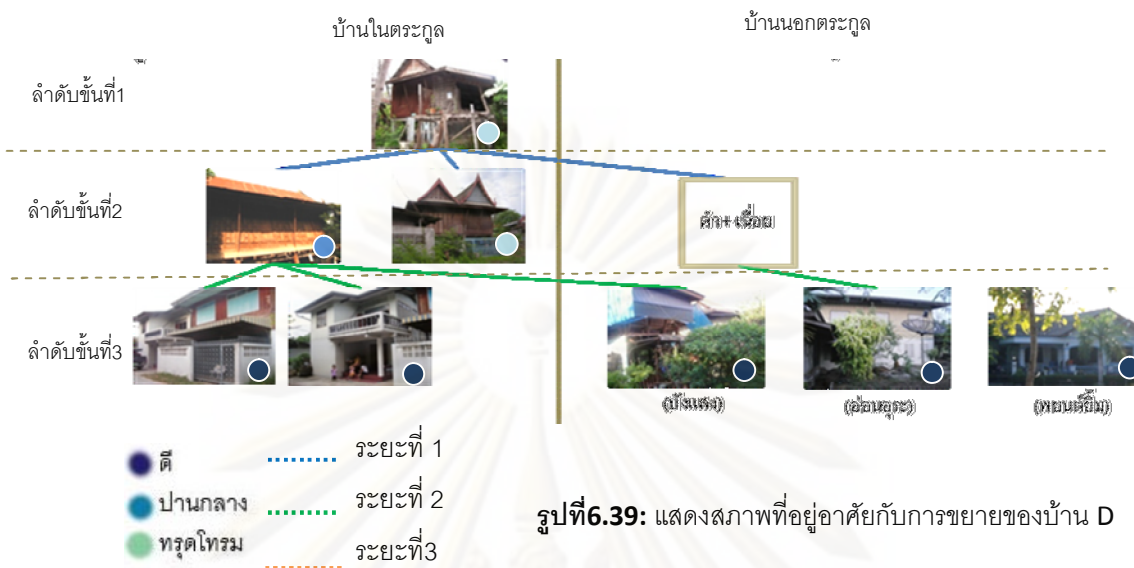
รูปที่ 6.39: แสดงสภาพที่อยู่อาศัยกับการขยายของบ้าน D

**บ้านสภาพดี** ทั้งหมด 5 หลัง คิดเป็นสัดส่วน 62.5% บ้าน ทุกหลังเป็นบ้านลำดับชั้นที่ 3 ส่วนมากเป็นบ้านสมัยใหม่ มีบ้านเรือนไทย 1 หลัง ซึ่งเป็นบ้านนอกตระกูล จำแนกตามประเภทเรือน ประกอบด้วยเรือนไทย 1 หลัง เรือนประยุกต์ 1 หลัง และเรือนสมัยใหม่ 3 หลัง

**บ้านสภาพปานกลาง** ทั้งหมด 1 หลัง คิดเป็นสัดส่วน 12.5% เป็นบ้านลำดับขั้นที่ 2 เป็นบ้านเรือนไทยซึ่งเคยปรับปรุงในช่วงที่ยังมีสมาชิกอยู่มาก ซึ่งปัจจุบันมีสมาชิกอยู่ในบ้านเพียงสองคนเท่านั้น

**บ้านสภาพทรุดโทรม** ทั้งหมด 2 หลัง คิดเป็นสัดส่วน 25% บ้านทรุดโทรมเป็นบ้านเก่าแก่อยู่ในลำดับขั้นที่ 1 เป็นบ้านหลังแรกของตระกูล ปัจจุบันบ้านได้ถูกปล่อยร้างเนื่องจากเจ้าของบ้านเสียชีวิตและไม่มีผู้อยู่อาศัยต่อ ส่วนบ้านอีกหลังเป็นบ้านลำดับขั้นที่ 2 สมาชิกอาศัยอยู่ชั้นล่างของบ้านทำให้ชั้นบนซึ่งเป็นเรือนไทยไม่มีการใช้งาน จึงไม่มีการซ่อมแซมส่วนที่เสียหาย เช่น พื้นคิ้วด้านบนหรือบันได

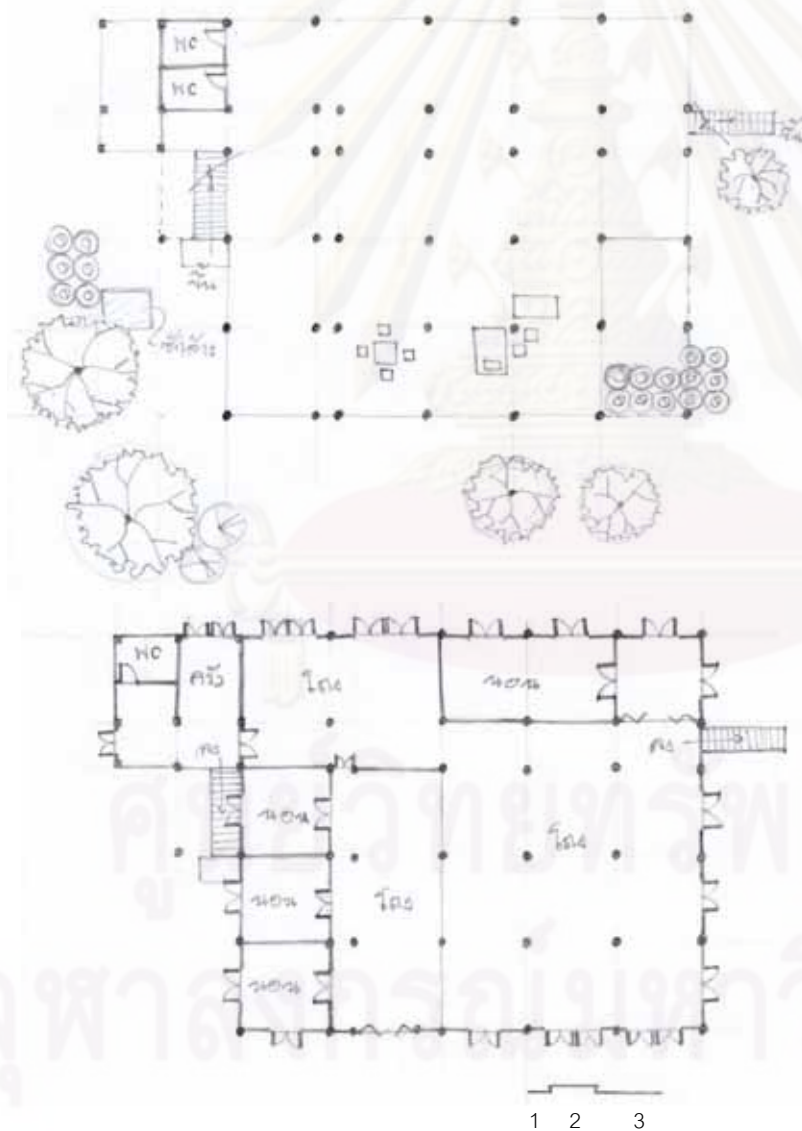
1) ตัวอย่างบ้านสภาพดี บ้านเลขที่ 67 เป็นบ้านลำดับชั้นที่ 2 และบ้านหลังที่ 2 ของ ตระกูล A อายุบ้าน 52 ปี ก่อนปรับปรุงใหม่ทั้งหลังอายุมากกว่า 100 ปี เจ้าบ้านคือ นางอุดม สงวน จิตต์ ประกอบด้วยสมาชิก 5 คน ตัวบ้านมีสภาพดีบ้านมีการปรับปรุงซ่อมแซมอย่างต่อเนื่องในส่วนที่มีการใช้งาน เรือนหลังใหญ่ไม่มีการใช้งาน จึงไม่ได้ปรับปรุงมีปัญหาเฉพาะหลังคารั่วซึมเนื่องจากเป็นกระเบื้องปูนทรายเก่าดั้งเดิมมีการใช้งานมานาน ในช่วงที่มีการปรับปรุงทั้งหลังได้ใช้วัสดุเดิม คือ ประตู หน้าต่างไม้ มีการแซมเสาปูน หลังคาเปลี่ยนมุงจากเป็นมุงกระเบื้องในบางส่วน

#### พื้นที่ชั้นล่าง

ใต้ถุนโล่ง	398 ตร.ม.
ห้องน้ำ	12 ตร.ม.
รวม	410 ตร.ม.

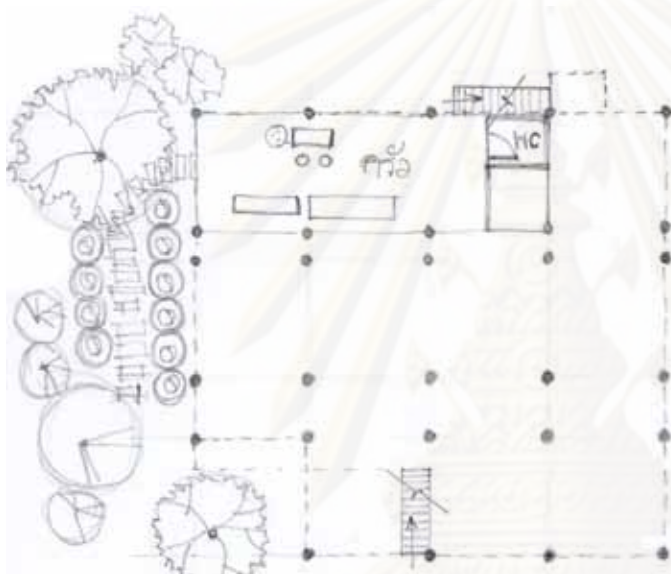
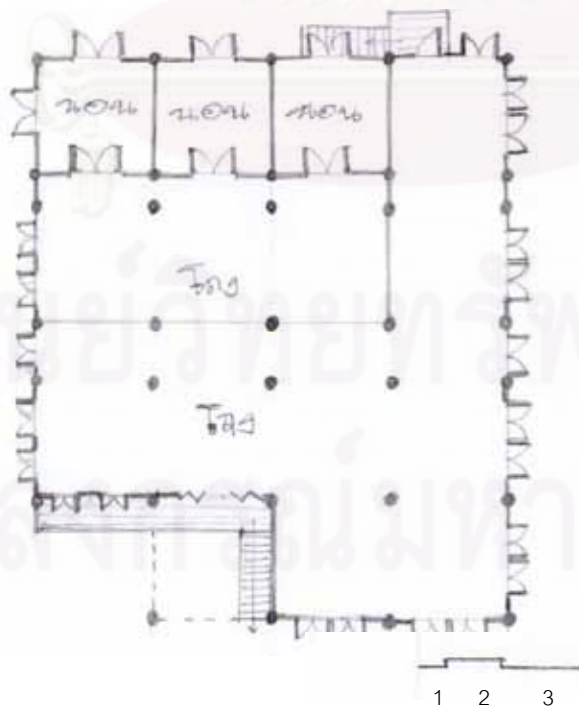
รูปที่ 6.42 : แสดงแปลนบ้านสภาพปานกลางตระกูล A

2) ตัวอย่างบ้านสภาพปานกลางตระกูล A มีลักษณะเป็นเรือนไทย อายุมากกว่า 100 ปี เป็นบ้านหลังแรกของตระกูล เดิมเคยมีสมาชิกอยู่เป็นจำนวนมาก บ้านจึงมีขนาดใหญ่ ปัจจุบันมีการเข้ามาอยู่อาศัยบางครั้งบางคราวเท่านั้นไม่มีการอยู่อาศัยอย่างต่อเนื่อง ทำให้บ้านขาดการดูแล แต่เนื่องจากบ้านมีการปรับปรุงอย่างสม่ำเสมอในช่วงที่มีผู้อยู่อาศัย ทำให้โครงสร้างของบ้านยังคงมีสภาพดี แตกต่างจากรูปลักษณะภายนอกที่ในบางส่วนของหลังคาในส่วนชานด้านนอกเริ่มผุ และบริเวณโดยรอบบ้านขาดการดูแลทำให้ดูจากภายนอกแล้วสภาพบ้านดูทรุดโทรมมาก

พื้นที่ชั้นล่าง

โถง	224 ตร.ม.
พื้นที่ครัว	44 ตร.ม.
ห้องน้ำ	4 ตร.ม.
รวม	272 ตร.ม.

พื้นที่ชั้นบน

โถง	224 ตร.ม.
ห้องนอน	48 ตร.ม.
รวม	272 ตร.ม.

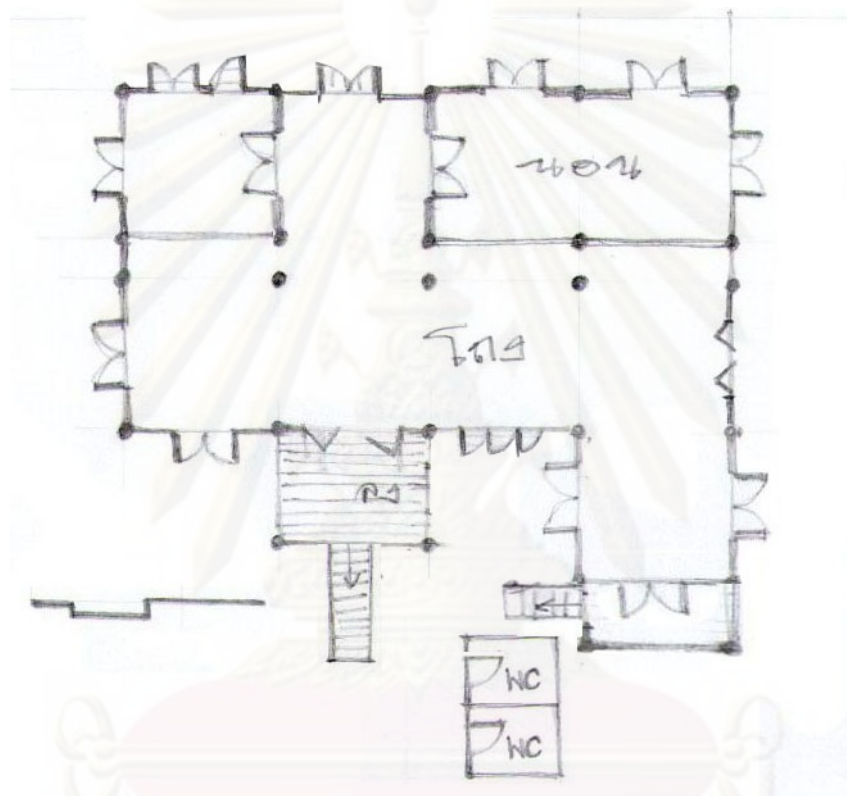
รูปที่ 6.44 : แสดงแปลนบ้านสภาพทรุดโทรมตระกูล A

3) ตัวอย่างบ้านสภาพทรุดโทรมตระกูล เรือนไทยหลังแรกเป็นเรือนของตระกูลแซ่ ลี้ม อายุ 80-100ปี เคยมีสมาชิกอยู่มากที่สุดกว่า 10 คน และเริ่มย้ายออกเมื่อมีการแต่งงานและความสะดวกในการประกอบอาชีพ ปัจจุบันมีสมาชิก 3 คนมีการต้องการซ่อมแซมบ้านอย่างมาก เนื่องจากเสียบางส่วนของบ้านขาด และเอียง ทำให้บ้านโย้ตามไป ส่งผลทำให้ผนังบางส่วนเปิดออก เจ้าของบ้านขาดงบประมาณในการซ่อมแซมจึงต้องปล่อยให้บ้านทรุดโทรม

พื้นที่ชั้นบน

โถง 112 ตร.ม.

ห้องนอน 48 ตร.ม.

รวม 160 ตร.ม.

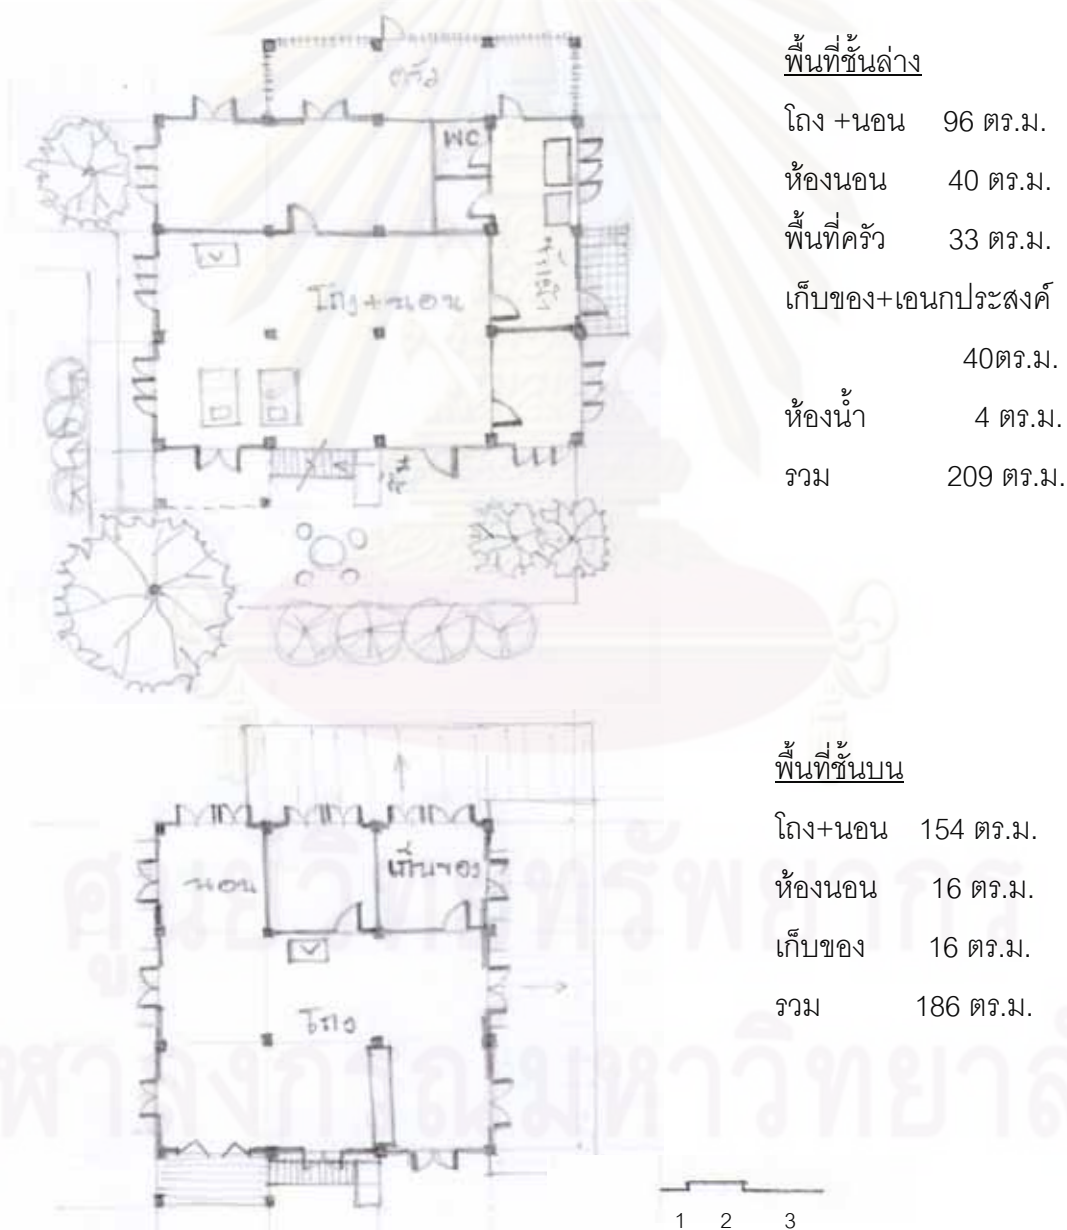
รูปที่ 6.46 : แสดงแปลนบ้านสภาพดีตระกูล B

1) ตัวอย่างบ้านสภาพดีตระกูล B เป็นบ้านลำดับขั้นที่ 2 ตระกูล B อายุบ้าน 50 ปี เจ้าบ้านคือนายสมศักดิ์ อ่อนอุระ เดิมเคยอยู่ฝั่งคลองอีกฝั่งบริเวณกลุ่ม B เป็นบ้านทรงไทยใกล้บ้าน นายสุรินทร์ อ่อนอุระ เนื่องจากตลิ่งพังจึงต้องย้ายมาอยู่อีกฝั่งของคลอง และปลูกใหม่เป็นบ้านพื้นที่ดินใต้ถุนสูง ปัจจุบันได้มีการต่อเติม กันห้องชั้นล่างเป็นห้องนอน ห้องครัว ห้องน้ำ และห้องนั่งเล่น ขนาดบ้านไม่สมดุลกับจำนวนสมาชิก เคยมีสมาชิกอยู่มากที่สุด 5 คน อยู่อาศัย 2 คนมาประมาณ 10 กว่าปี พื้นที่ชั้นบนไม่มีการใช้งานประมาณ 10 ปีที่แล้ว แต่มีการดูแลรักษาสม่ำเสมอ
