สภาพที่อยู่อาศัยกับความเป็นเครือญาติในชุมชนเขายี่สาร จังหวัดสมุทรสงคราม

LIVING CONDITIONS AND KINSHIP IN YEE SAN COMMUNITY,  
SAMUTSONGKHRAM PROVINCE.

A Thesis Submitted in Partial Fulfillment of the Requirements  
for the Degree of Master of Housing Development Program in Housing

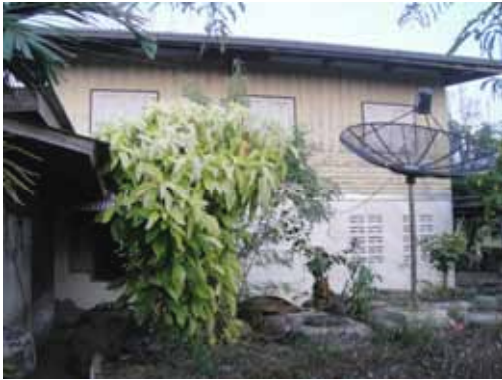
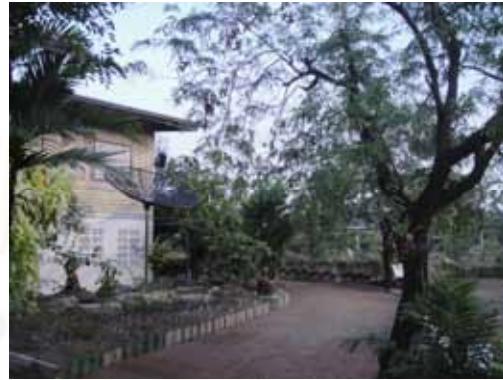
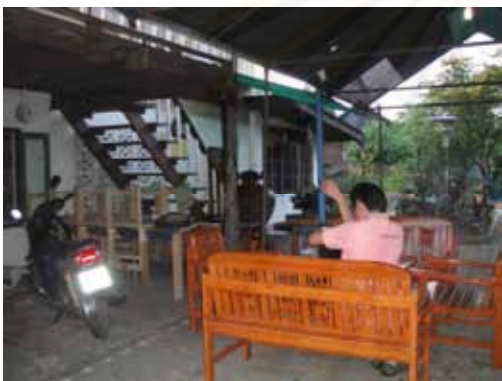
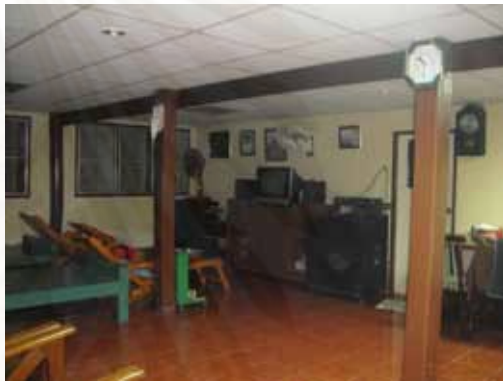
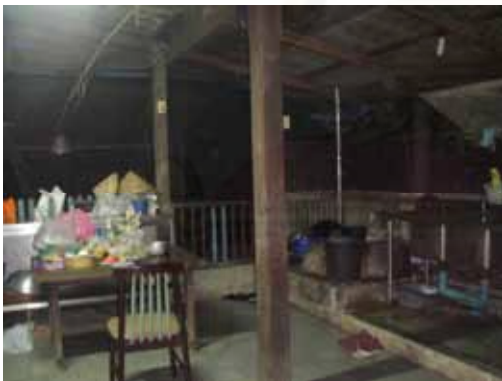
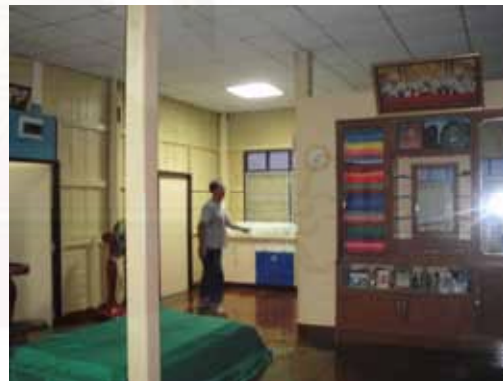
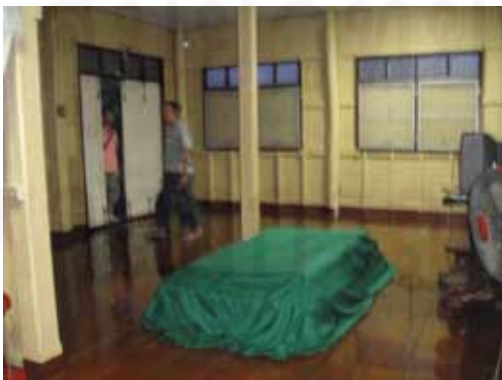
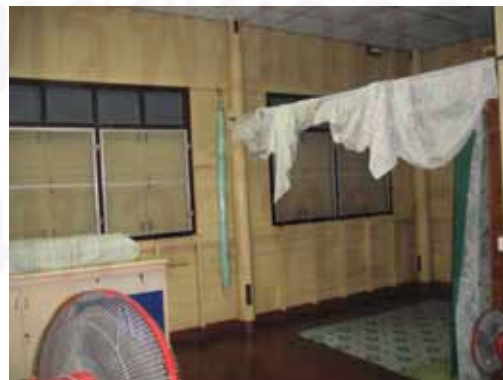
รูปที่ 6.47 : แสดงตัวอย่างบ้านสภาพดีตระกูล B

1) ตัวอย่างบ้านสภาพดีตระกูล B เป็นบ้านลำดับขั้นที่ 2 ตระกูล B อายุบ้าน 50 ปี เจ้าบ้านคือนายสมศักดิ์ อ่อนอุระ เดิมเคยอยู่ฝั่งคลองอีกฝั่งบริเวณกลุ่ม B เป็นบ้านทรงไทยใกล้บ้าน นายสุรินทร์ อ่อนอุระ เนื่องจากตลิ่งพังจึงต้องย้ายมาอยู่อีกฝั่งของคลอง และปลูกใหม่เป็นบ้านพื้นที่ดินใต้ถุนสูง ปัจจุบันได้มีการต่อเติม กันห้องชั้นล่างเป็นห้องนอน ห้องครัว ห้องน้ำ และห้องนั่งเล่น ขนาดบ้านไม่สมดุลกับจำนวนสมาชิก เคยมีสมาชิกอยู่มากที่สุด 5 คน อยู่อาศัย 2 คนมาประมาณ 10 กว่าปี พื้นที่ชั้นบนไม่มีการใช้งานประมาณ 10 ปีที่แล้ว แต่มีการดูแลรักษาสม่ำเสมอ

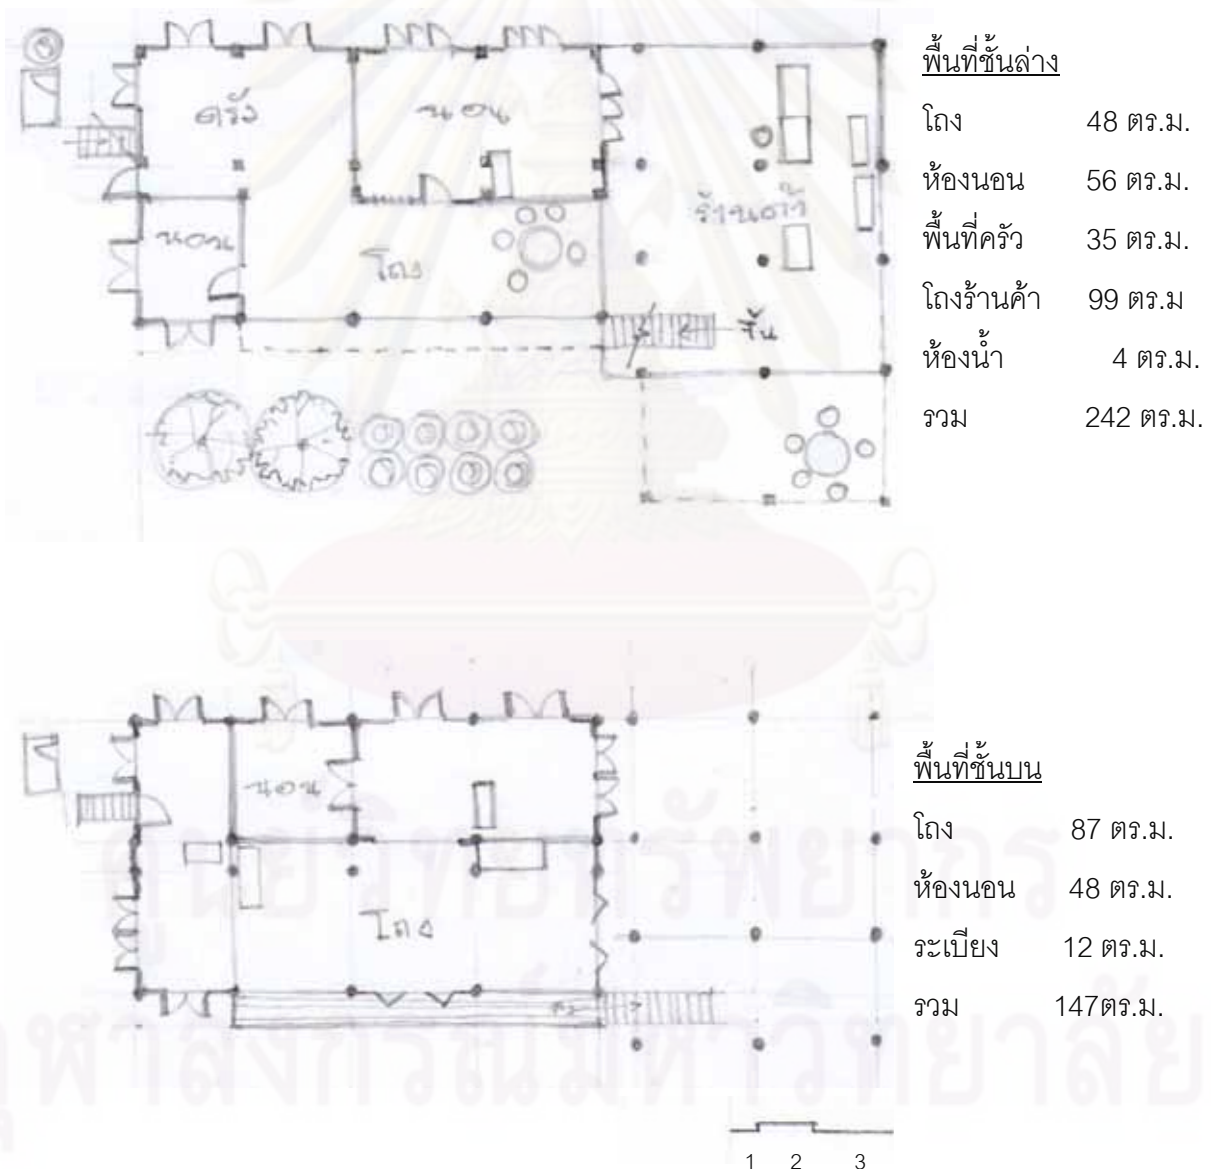
รูปที่ 6.48 : แสดงแปลนบ้านสภาพปานกลางตระกูล B

2) ตัวอย่างบ้านสภาพปานกลางตระกูล B เป็นบ้านลำดับขั้นที่2 ตะกูล B อายุบ้าน 40ปี เจ้าบ้านคือ นายสำรอง อ่อนอุระ มีสมาชิก5คน ย้ายเรือนมาปลูกจากฝั่งคลองอีกด้าน เนื่องจากน้ำเซาะตลิ่ง เดิมบ้านอยู่ใกล้บ้านพิกุล อ่อนอุระ ซึ่งเป็นบ้านหลังที่2ของตระกูล ปัจจุบันบ้านเป็นทั้งที่พักอาศัยและร้านค้า เจ้าของบ้านย้ายลงมาอนชั้นล่างเมื่อ20ปีที่แล้ว มีการต่อเติมชั้นล่าง กั้นห้องนอน และปูพื้นชั้นล่าง ต่อเพิงออกมาหน้าบ้านเพื่อทำเป็นร้านค้า บ้านมีสภาพปานกลางเนื่องจากโครงสร้างยังมีสภาพดี มีเพียงหลังคารั้วบ้างเล็กน้อย ผนังชั้นบนเริ่มมีการผุพัง

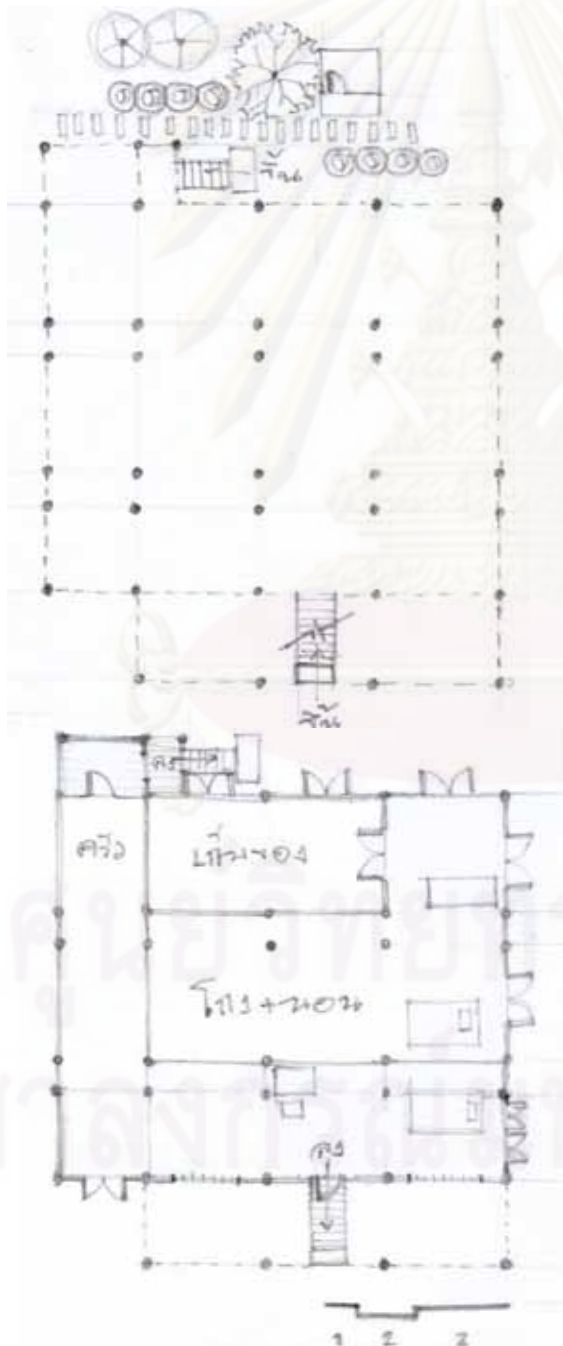
รูปที่ 6.50 : แสดงแปลนบ้านสภาพทรุดโทรมตระกูล B

3) ตัวอย่างบ้านสภาพทรุดโทรมตระกูล B บ้านเลขที่ 93 เป็นบ้านเรือนไทย 2 หลัง และบ้านหลังที่ 2 ของตระกูล B อายุมากกว่า 100 ปี เจ้าบ้านคือนางสาวพิกุล อ่อนอุระ สืบทอดจากนายหอม อ่อนอุระ เดิมเคยมีสมาชิกอาศัยอยู่มากกว่า 10 คน ในช่วงที่มีสมาชิกอยู่หลายคนมีการปรับปรุงซ่อมแซมอย่างต่อเนื่อง แต่เนื่องจากปัจจุบัน มีผู้อาศัยอยู่เพียง 3 คน และส่วนใหญ่เป็นผู้สูงอายุที่ไม่มีครอบครัว จึงไม่ได้มีการต่อเติมหรือปรับปรุงมาก และเมื่อ 10 ปีที่แล้วได้มีการยกเรือนขวางส่วนครัวให้นายสุรินทร์ ปัจจุบันเสائب้านเริ่มทรุด ในส่วนที่เคยเป็นห้องนอนไม่มีการใช้งานพื้นเรือนเริ่มผุเนื่องจากหลังคารั่ว

#### พื้นที่ชั้นล่าง

ใต้ถุนโล่ง	195 ตร.ม.
ห้องน้ำ	4 ตร.ม.
รวม	199 ตร.ม.

#### พื้นที่ชั้นบน

โถง+นอน	135 ตร.ม.
ห้องนอน	48 ตร.ม.
ครัว	18 ตร.ม.
รวม	201 ตร.ม.

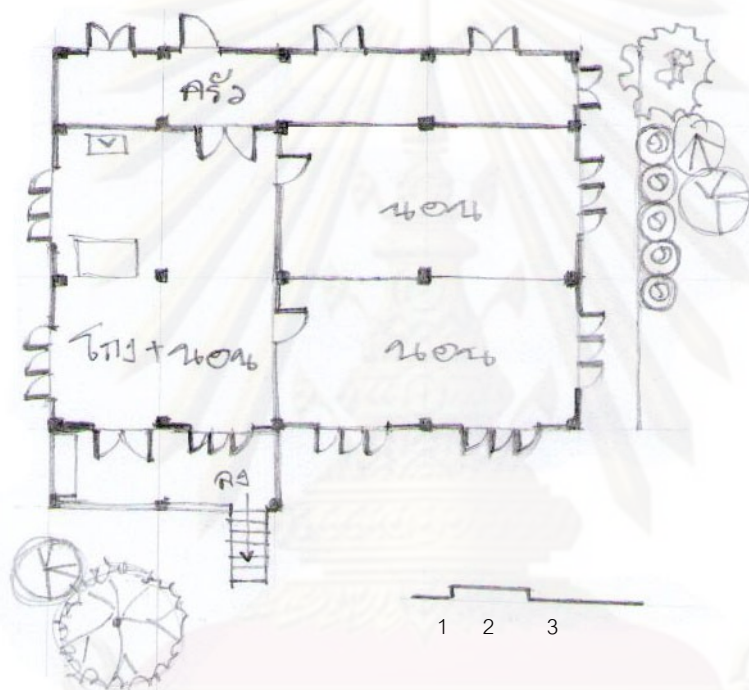
รูปที่ 6.52 : แสดงแปลนบ้านสภาพดีตระกูล C

1) ตัวอย่างบ้านสภาพดีตระกูล C บ้านเลขที่ 7/3 บ้านลำดับชั้นที่ 3 ของตระกูล มีลักษณะเป็นเรือนสมัยใหม่ เจ้าบ้านคือ นายอุทิศ พยนต์ิโยม ซึ่งแยกมาจากบ้านของตระกูลก่อนกำเนิด บ้านมีอายุประมาณ 4 ปี เป็นวัสดุคสล. 1 ชั้น เดิมเป็นเรือนพื้นถิ่นใต้ถุนสูง 1.5 เมตร เมื่อเกิดปัญหาไฟไหม้จึงมีการปลูกบ้านขึ้นใหม่ ใช้วัสดุพื้นไม้และประตูหน้าต่างของบ้านหลังเก่า

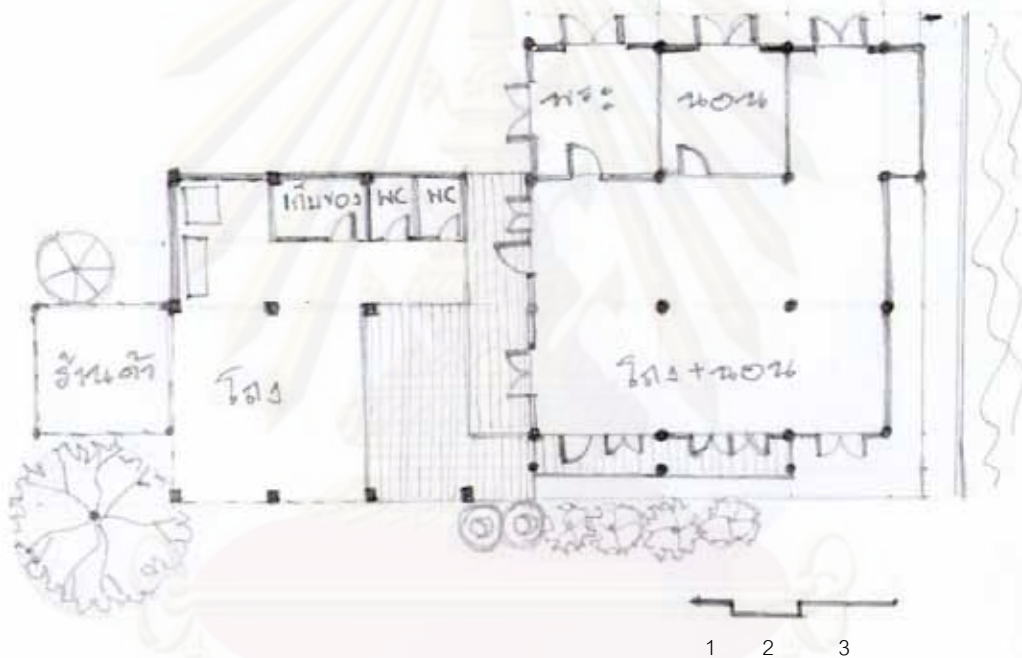
รูปที่ 6.54 : แสดงแปลนบ้านสภาพทรุดโทรมตระกูล C

2) ตัวอย่างบ้านสภาพทรุดโทรมตระกูล C บ้านเลขที่ 23 เป็นบ้านลำดัดบ  
 ชั้นที่ 1 ของตระกูลก่อนกำเนิด เป็นเรือนพื้นดิน อายุมากกว่า 100 ปี สืบทอดจากนายฉัตร ก่อน  
 กำเนิด เจ้าของบ้านปัจจุบันคือ นางพรธนิภา ชะเนติยง ประกอบด้วยสมาชิก 8 คน มีลักษณะเป็น  
 เรือน 2 หลังคู่ ยกพื้นสูงประมาณ 1.5 เมตร ปัจจุบันได้เปิดเป็นร้านอาหารและเป็นที่อยู่อาศัย  
 ห้องนอนเปลี่ยนเป็นห้องพระ สมาชิกในบ้านนอนตรงโถง มีปัญหาในเรื่องเสาะและหลังคารั่ว ได้มี  
 การเปลี่ยนเสาในส่วนที่ติดกับคลองเป็นเสาปูน ส่วนเสาดันที่เหลือผู้บ้างเล็กน้อย

โถง + นอน	104 ตร.ม.
ระเบียง	46 ตร.ม.
ห้องนอน	16 ตร.ม.
ห้องพระ	16 ตร.ม.
โถง+ครัว+ร้านค้า	54 ตร.ม.
ห้องน้ำ	8 ตร.ม.
รวม	244 ตร.ม.

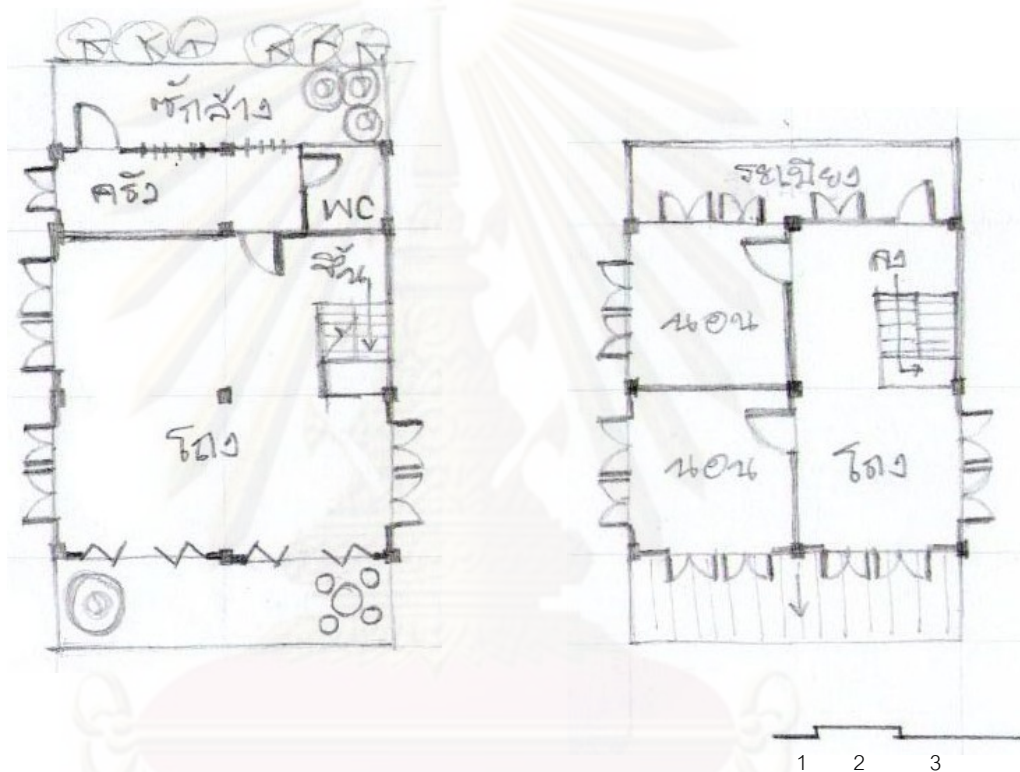
รูปที่ 6.56 : แสดงแปลนบ้านสภาพดีตระกูล D

1) ตัวอย่างบ้านสภาพดีตระกูล D เป็นบ้านลำดับชั้นที่3 เป็นบ้านของนายพจน์ รอดศิริ ประกอบแยกมาจากบ้านเรือนไทยของนางจตุรอรอดศิริซึ่งเป็นบ้านลำดับชั้นที่2 ชั้นบนเป็นโครงสร้างไม้และชั้นล่างเป็น คสล. เจ้าของบ้านไม่ได้อยู่อาศัยอย่างต่อเนื่องแต่ก็มีการเข้ามาดูแลอย่างสม่ำเสมอ และเป็นบ้านที่เพิ่งสร้างมาในภายหลังทำให้บ้านยังคงสภาพดี

โถง	64 ตร.ม.
ครัว	12 ตร.ม.
ห้องน้ำ	4 ตร.ม.
รวม	96 ตร.ม.

โถง	32 ตร.ม.
ห้องนอน	32 ตร.ม.
ระเบียง	16 ตร.ม.
รวม	80 ตร.ม.

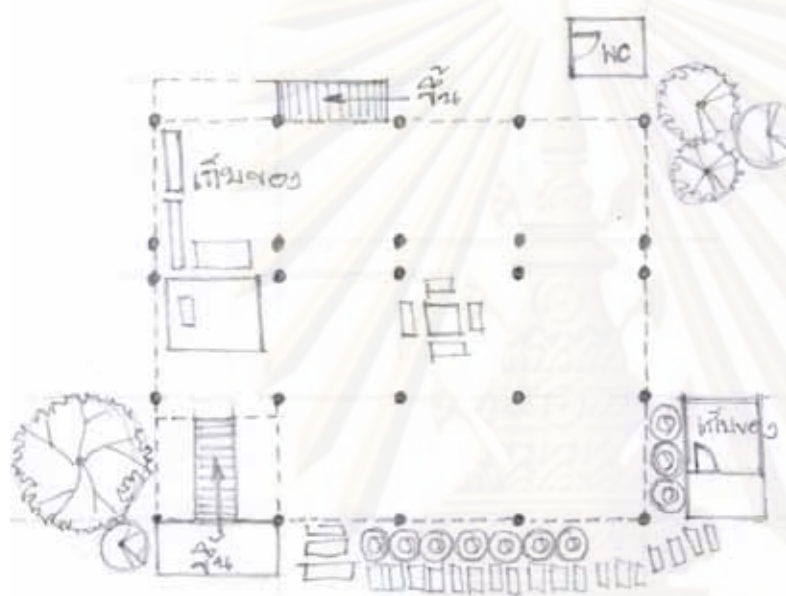
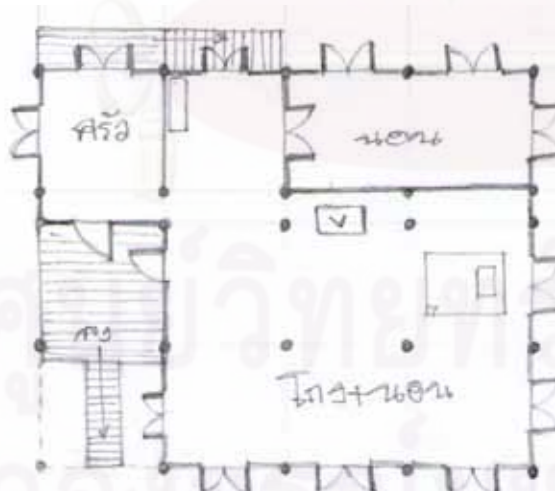
รูปที่ 6.58 : แสดงแปลนบ้านสภาพปานกลางตระกูล D

2) ตัวอย่างบ้านสภาพปานกลางตระกูล D เป็นบ้านลำดับขั้นที่2 เรือนไทย อายุมากกว่า 100 ปี เป็นเรือนหลังที่2และอยู่ลำดับขั้นที่2 ของตระกูล D คุณจรูญ รอดศิริ สืบทอดต่อจากนายเชื้อม รอดศิริ เมื่อ 17 ปีที่แล้วมีการรื้อบ้านทั้งหลังปรับปรุงใหม่แต่เป็นทรงเดิมเปลี่ยนแปลงบางส่วน โครงสร้างจึงยังมีสภาพดี มีปัญหารางน้ำรั่วเล็กน้อยในส่วนของหลังคาเรือนเดิมเคยมีสมาชิกอยู่มากสุดประมาณ10คน ปัจจุบันมีผู้อาศัยจริงเพียง 2 คน แต่เนื่องจากชั้นล่างไม่ได้มีการต่อเติมทำให้ชั้นบนยังมีการใช้งานอยู่บ้าง

ใต้ถุนโล่ง 176 ตร.ม.

โถง 124 ตร.ม.

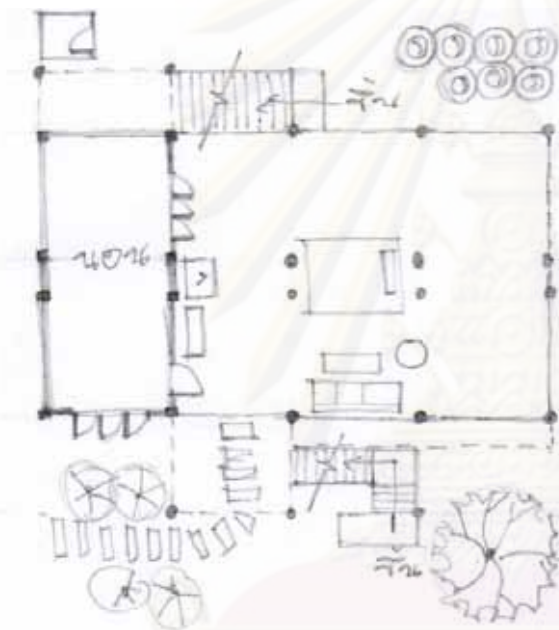
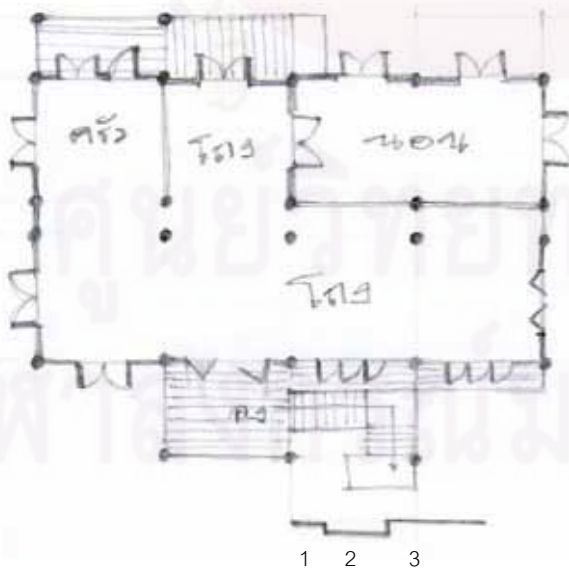
รูปที่ 6.60 : แสดงแปลนบ้านสภาพทรุดโทรมตระกูล D

3) ตัวอย่างบ้านสภาพทรุดโทรมตระกูล D บ้านเลขที่ 44 บ้านลำดับชั้นที่ 2 เป็นเรือนไทย อายุมากกว่า 100 ปี และทำการปรับปรุงทั้งหลังประมาณ 40 ปีที่แล้ว เป็นบ้านเดิมของนางสาวฉิม รอดศิริ ผู้สืบทอดต่อคือนางพัชรา แสงนาค ปัจจุบันมีสมาชิกทั้งหมด 3 คน เป็นบ้านไทยหลังที่ 3 ของตระกูลที่ได้มีการยกเรือนไทย 2 หลังจากบ้านร้างซึ่งเป็นบ้านหลังแรกของตระกูลมาต่อเติม ปัจจุบันชั้นบนไม่มีการใช้งาน ชั้นล่างได้มีการกั้นห้องเป็นห้องนอน 2 ห้อง ทำให้ชั้นบนไม่ได้รับการดูแลรักษาเท่าที่ควร บันไดทางขึ้นและชานเริ่มผุ ส่วนที่เคยเป็นครัวโครงสร้างพื้นผุไม่สามารถใช้งานได้ มีปัญหาหลังคารั่วในบางจุด

ใต้ถุนโล่ง	108 ตร.ม.
ห้องนอน	36 ตร.ม.
ห้องน้ำ	6 ตร.ม.
รวม	150 ตร.ม.

โถง	96 ตร.ม.
ห้องนอน	32 ตร.ม.
พื้นที่ครัว	16 ตร.ม.
ระเบียง	28 ตร.ม.
รวม	172 ตร.ม.
