การลดความเสี่ยงจากการอบย่างในกระบวนการผลิตยางรถยนต์  
โดยใช้เทคนิค FMEA

DEFECT REDUCTION IN CURING PROCESS OF TIRE MANUFACTURING  
USING FMEA TECHNIQUE

A Thesis Submitted in Partial Fulfillment of the Requirements  
for the Degree of Master of Engineering Program in Industrial Engineering

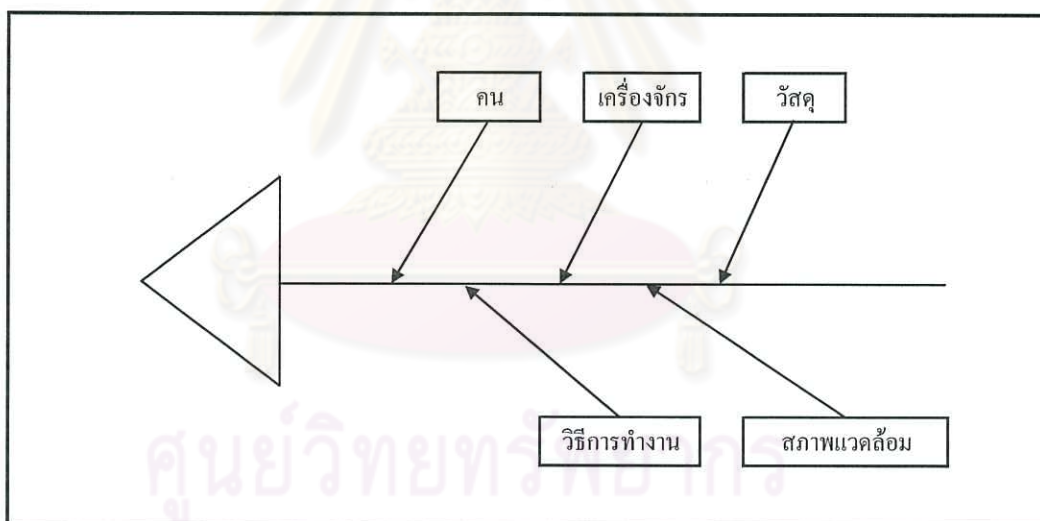
รูปที่ 2.1 ตัวอย่างผังก้างปลา

ผังก้างปลา หรือผังเหตุผล (Fishbone Diagram or Causes and Effect Diagram) ดังแสดงในรูปที่ 2.1 โดยทั่วไปจะประกอบด้วย

- คน (Man)
- เครื่องจักร (Machine)
- วัสดุ (Material)
- วิธีการทำงาน (Method)
- สภาพแวดล้อม (Environment)

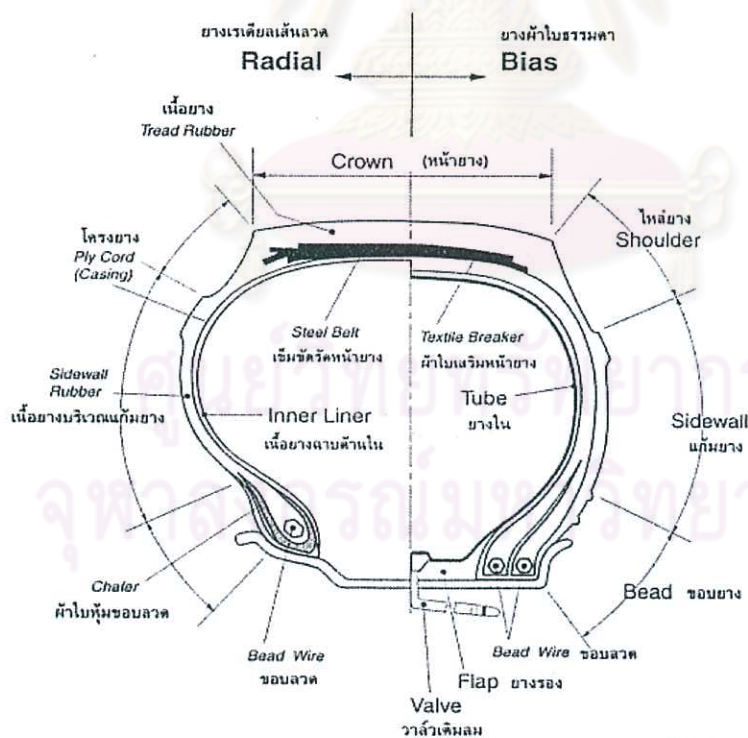
- 3.1 เนื้อยาง (Tread)
- 3.2 โครงยาง (Carcass)
- 3.3 ผ้าใบเสริมหน้ายางหรือเข็มขัดรัดหน้ายาง (Breaker or Belt)
- 3.4 ขอบยาง (Bead)

รูปที่ 3.2 แสดงภาพโครงสร้างพื้นฐานยางรถยนต์ประเภทยางรถบรรทุกและรถโดยสาร

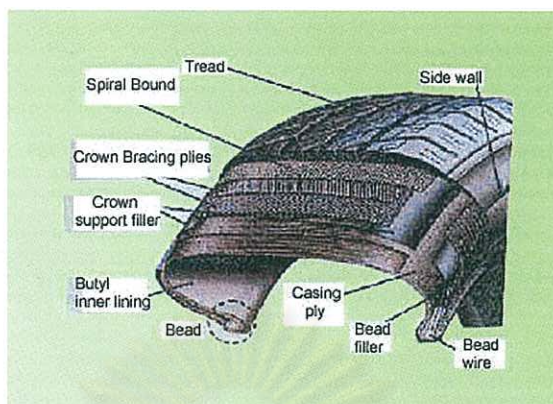
6. ขอบยาง (Bead) ประกอบด้วยกลุ่มของเส้นลวดเหล็กกล้าที่ยึดส่วนปลายทั้ง 2 ข้าง ของโครงยางเอาไว้เพื่อให้บริเวณขอบยางมีความแข็งแรงสามารถยึดแน่นสนิทกับกระทะล้อได้ดีเมื่อนำไปใช้ สำหรับยางรถยนต์ที่ไม่ใช่ยางในขอบยางเป็นส่วนที่สำคัญที่จะทำหน้าที่ป้องกันไม่ให้ลม ยางรั่วซึมออกมาของยางรถยนต์ ซึ่งด้านหนึ่งประกอบด้วยขดลวด 2 ขด เรียกว่า ยางขดลวดคู่ และยาง ที่ด้านหนึ่งประกอบด้วยขดลวด 1 ขด เรียกว่า ยางขดลวดเดี่ยวสำหรับในส่วนของขอบยาง มี ส่วนประกอบย่อยๆลงไปอีก ได้แก่ ผ้าใบหุ้มขดลวด และผ้าใบหุ้มขอบลวด โดยทั่วไปผ้าใบหุ้ม ขดลวดจะเป็นส่วนหุ้มขดลวดและยางแข็งๆที่มีลักษณะคล้ายสามเหลี่ยมซึ่งมีหน้าที่เชื่อมต่อ ระหว่างบริเวณส่วนขอบยาง ซึ่งแข็งไปสู่บริเวณกำมยางซึ่งอ่อนและยืดหยุ่นในส่วนของผ้าใบหุ้ม ขอบลวดที่อยู่ด้านนอกสุดของขอบยางจะมีลักษณะเป็นผ้าใบประสานกัน เรียกว่า Canvas เพื่อ ป้องกันอันตรายของโครงยางอันเนื่องมาจากการถอดประกอบเข้ากับกระทะล้อในแต่ละครั้ง

รูปที่ 3.3 แสดงภาพโครงสร้างพื้นฐานยางรถยนต์

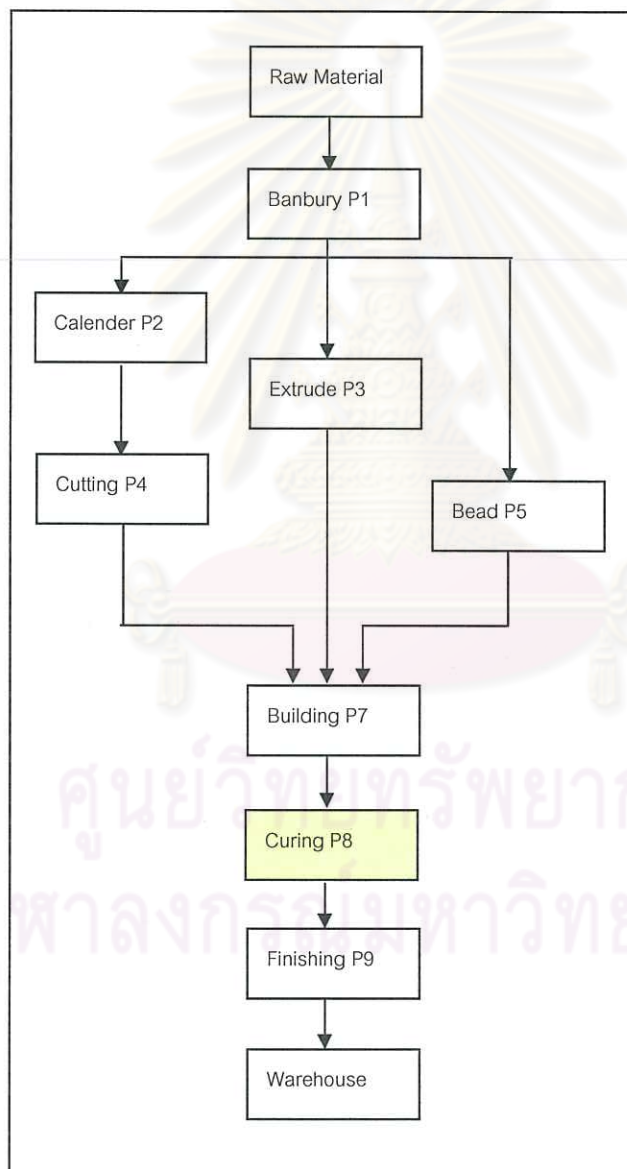
รูปที่ 3.5 ขั้นตอนกระบวนการในการผลิตยางรถยนต์

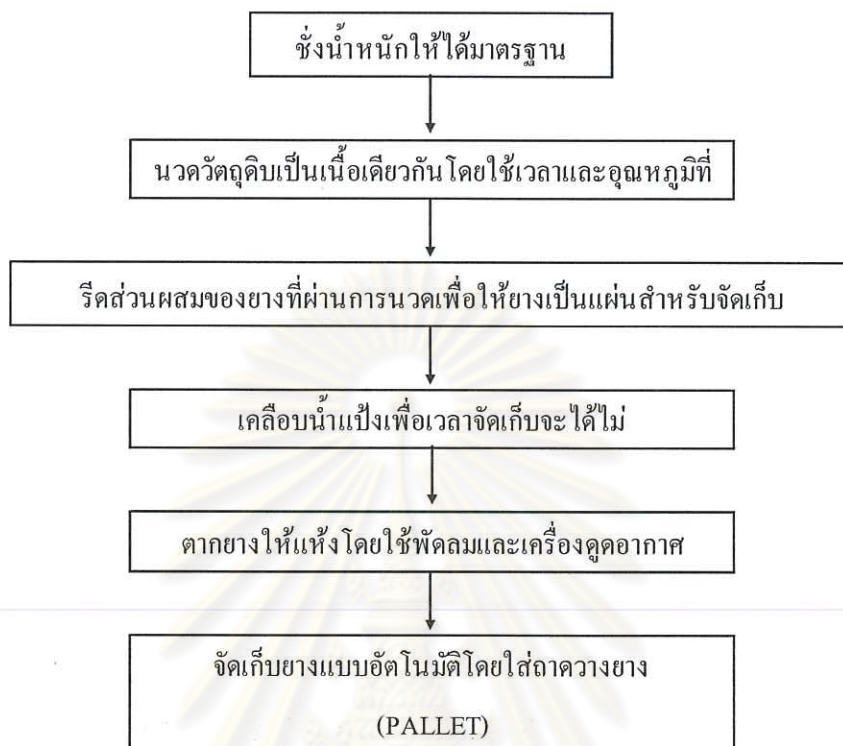
รูปที่ 3.6 ขั้นตอนการผสมยางที่เครื่อง BANBURY MIXTURE

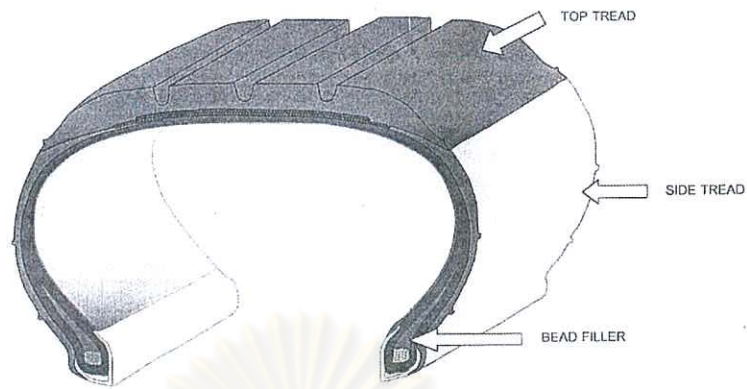
- DIE คือ แม่แบบที่ใช้สำหรับดันยาง เพื่อให้ได้รูปร่างตามต้องการ
  - INSERT คือ อุปกรณ์ที่ใช้ประกอบสำหรับการดันยางและเป็นตัวกำหนดทิศทางการไหลของยาง
  - DIE HOLDER คือ อุปกรณ์ที่ใช้ประกอบ DIE และ INSERT เพื่อใช้ดันยาง
  - SPLIT LINE คือ เส้นหรือแนวที่ยางไหลมาเจอกันตามทิศทางการไหลของ INSERT ซึ่งมีผลต่อคุณภาพยาง
  - CONTOUR คือ รูปร่างลักษณะของยาง
  - TREAD UNDER CUSHION (T.U.C.) คือ แผ่นยางที่ถูกรีดบางๆ แล้วแปะติดใต้ห้องเทรดที่ EXT.TRAIN
  - DRAW คือ เป็นอุปกรณ์หรือชุดทำงานเพื่อกำหนดอัตราส่วนความเร็วระหว่าง C/V ต่อ C/V
  - POROSITY คือ ฟองอากาศที่ฝังอยู่ในเนื้อยางมีลักษณะเป็นรูพรุน
  - TREAD REWARM คือ ยางที่ถูกดันมาเป็นวัสดุ และไม่ได้ ตาม SPEC ที่กำหนด
- ผลิตภัณฑ์ที่ได้จากส่วน EXTRUDE
- TOP TREAD คือ ส่วนที่เป็นหน้ายาง และเป็นผิวนอกของยางที่สัมผัสผิวถนน
  - SIDE TREAD คือ ส่วนที่อยู่ด้านข้างของยาง หรือที่เรียกว่าแก้มยาง
  - BEAD FILLER คือ ส่วนที่เสริมความแข็งแรงบริเวณขอบบีด

รูปที่ 3.7 แสดงภาพผลิตภัณฑ์ที่ได้จากส่วน EXTRUDE

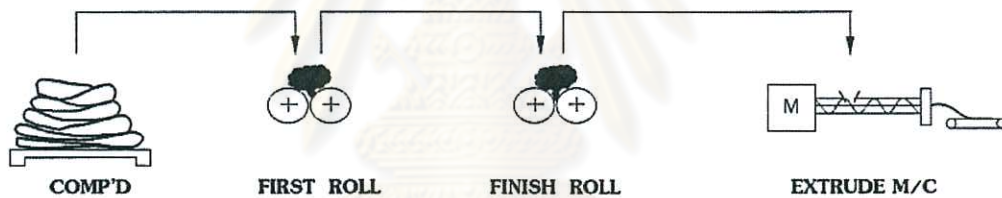
1. แบบป้อนร้อน (Hot Feed) ยางจะต้องผ่านการนวดก่อนเข้าหัวดัน

รูปที่ 3.8 แสดงภาพเครื่องดันยางแบบร้อน

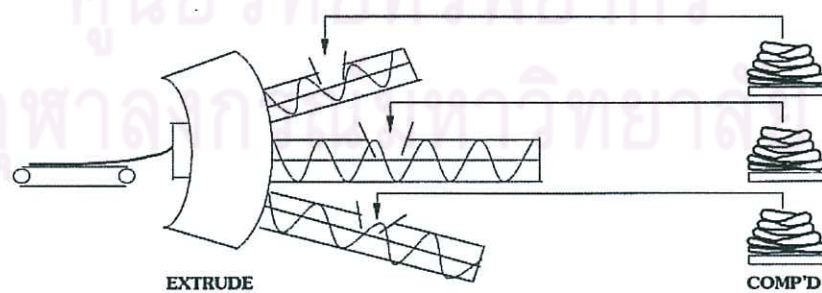
2. แบบป้อนเย็น (Cold Feed) ยางไม่ต้องผ่านการนวดก่อนเข้าหัวดัน

รูปที่ 3.9 แสดงภาพเครื่องดันยางแบบเย็น

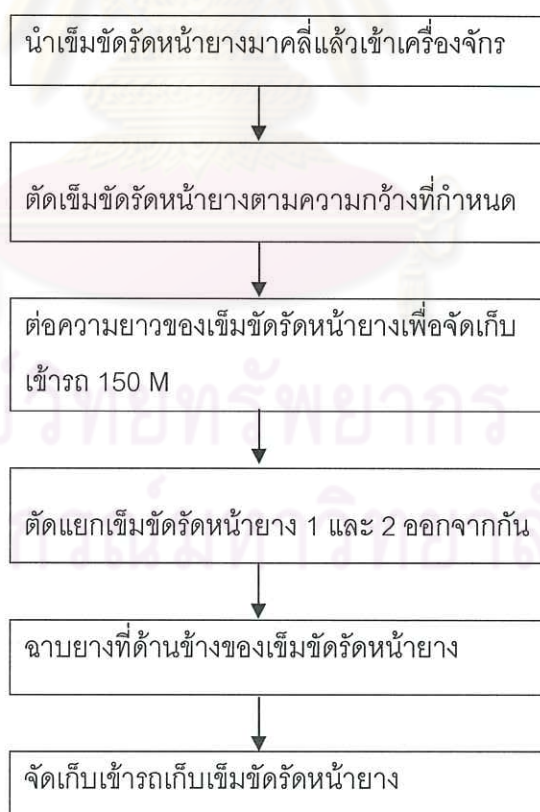
รูปที่ 3.10 ขั้นตอนการตัด STEEL BELT

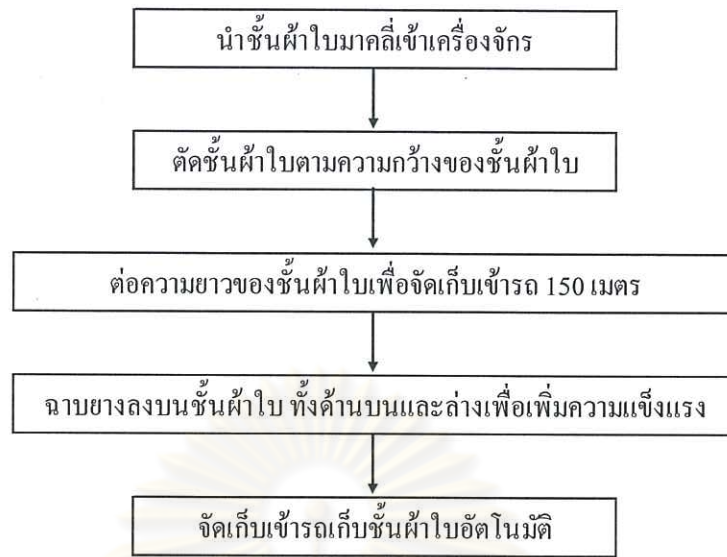
รูปที่ 3.11 ขั้นตอนการตัด PLY CORD

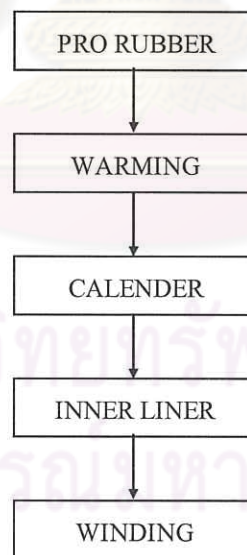
รูปที่ 3.12 ขั้นตอนการผลิต INNER LINER

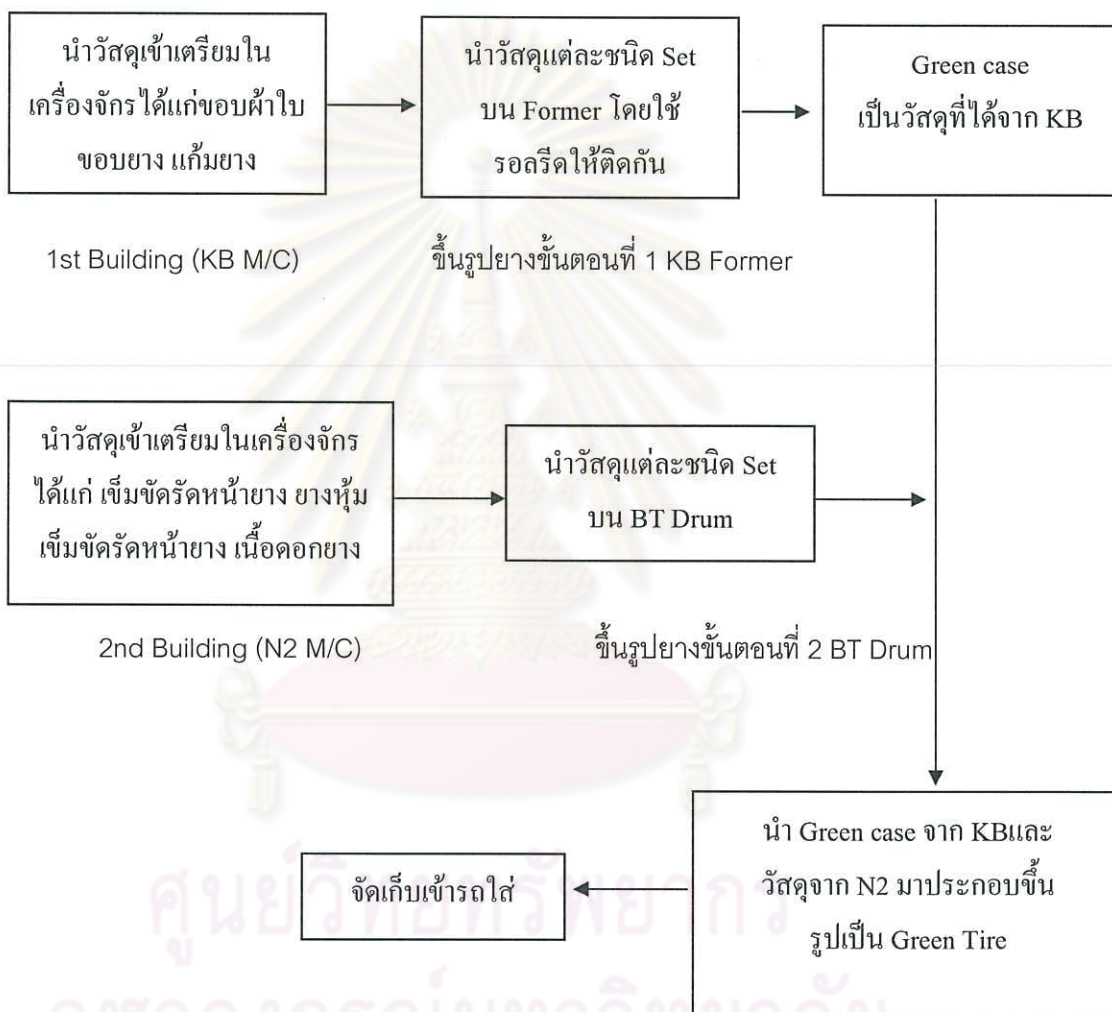
วัสดุที่นำมาใช้ได้แก่ เนื้อดอกยาง แก้มยาง โครงผ้าใบ เข็มขัดรัดหน้ายาง ขอบกระทะล้อ และยางหุ้มเข็มขัดรัดหน้ายาง โดยนำวัสดุมาจาก P3 P4 P5 วัสดุที่ได้รับ ได้แก่ กรีนไทร์ และส่งไปใช้งานที่แผนก P8

รูปที่ 3.14 รูปขั้นตอนการขึ้นรูปยางรถยนต์

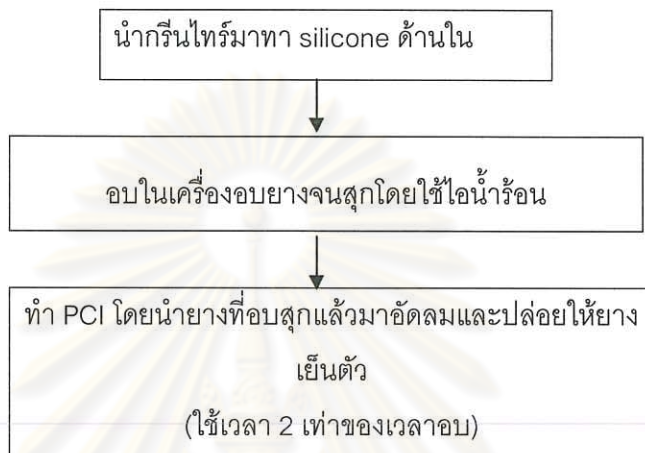
แผนก CURING ทำหน้าที่เอา GREEN TIRE ที่ได้จากแผนก P7 มาทำการอบขึ้นรูปที่เครื่องอบยางตามเวลาและอุณหภูมิที่กำหนด

รูปที่ 3.15 ขั้นตอนการอบ

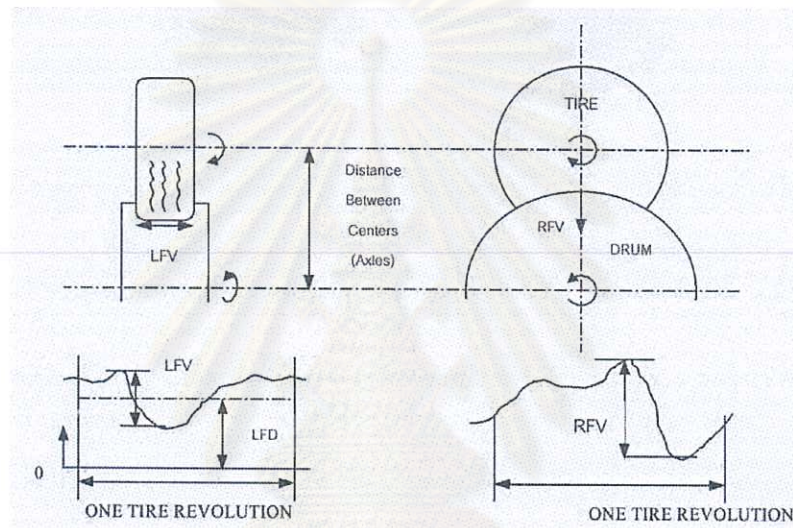
รูปที่ 3.15 แสดงภาพ UNIFORMITY MEASURING METHOD

LRP: หมายถึง ความไม่สม่ำเสมอของผิวด้านข้าง ( LATER RUNOUT PEAK )

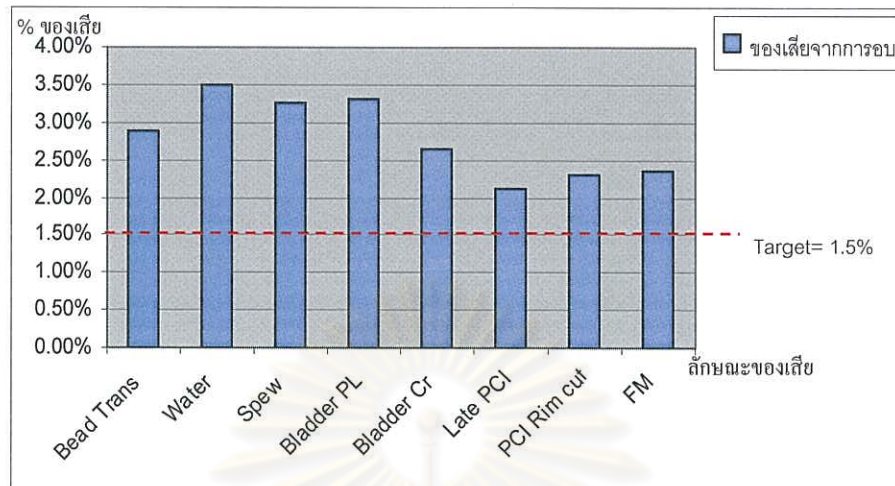
รูปที่ 3.17 แสดงเปอร์เซ็นต์ของเสียและเป้าหมายของโรงงาน

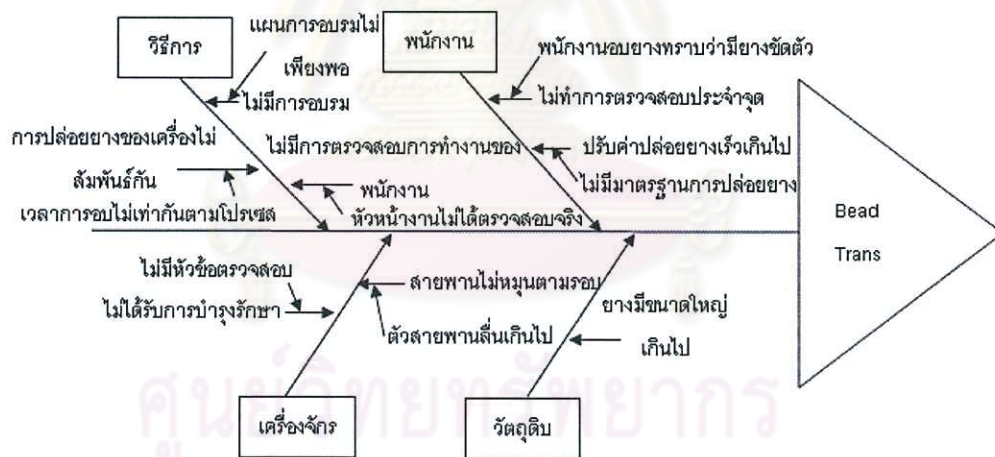
สรุปการวิเคราะห์การเกิดของเสีย Repair ของ Bead trans มาจากการที่โรลเลอร์ไม่หมุนทำให้ยางไหลมากองกันที่เครื่อง PCI

การเกิดของเสีย Scrap ของ Bead Trans มาจากการที่ยางจัดหัว Bladder เนื่องจากระดับของแขนยกยางไม่ได้ระดับ

รูปที่ 3.27 แสดงแผนภาพก้างปลาเพื่อวิเคราะห์สาเหตุของปัญหาการเกิด Bead Trans

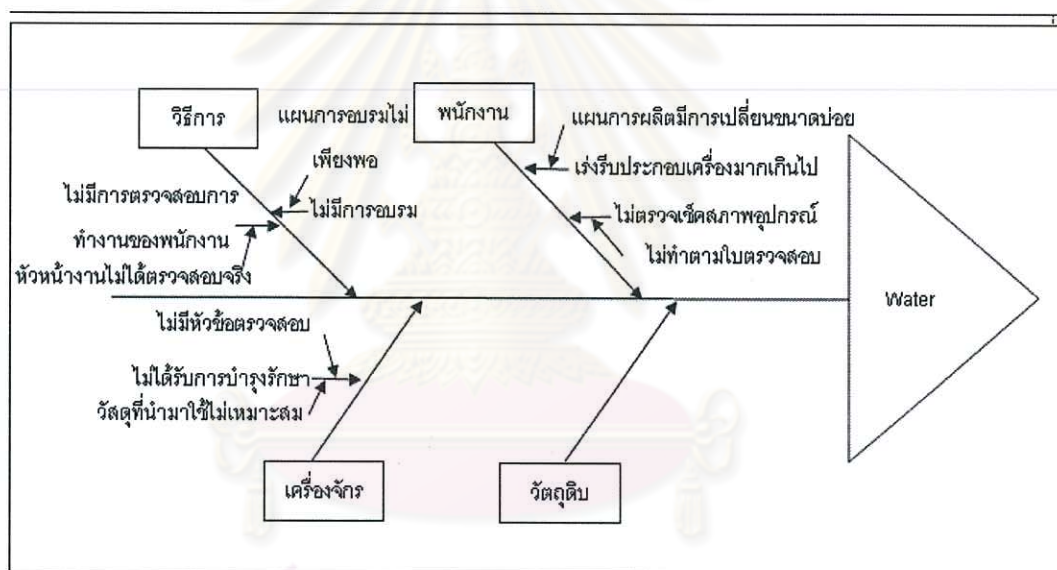
สรุปการวิเคราะห์การเกิดของเสีย Repair ของ Water เกิดจากหยดน้ำลงบนยาง น้อยกว่า 3 จุด ถ้ามากกว่า 3 จุดถือว่าเป็น Scrap

รูปที่ 3.28 แสดงแผนภาพก้างปลาเพื่อวิเคราะห์สาเหตุของปัญหาการเกิดคราบน้ำ

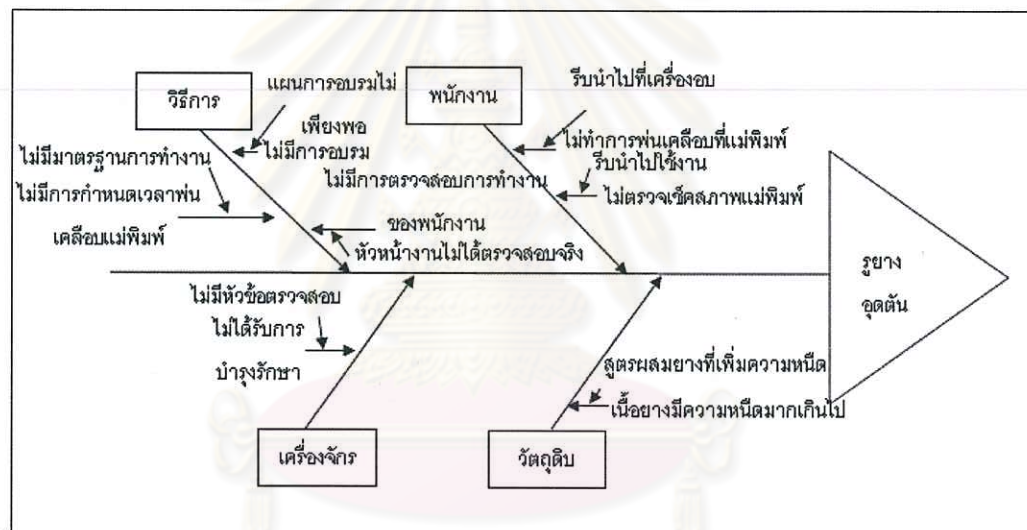
สรุปการวิเคราะห์การเกิดของเสีย Repair ของ Spew เกิดจากรุ่ยยางอุดตัน ถ้ามมากกว่า 3 จุด เป็น Scrap

รูปที่ 3.29 แสดงแผนภาพก้างปลาเพื่อวิเคราะห์สาเหตุของปัญหา รุ่ยยางอุดตัน

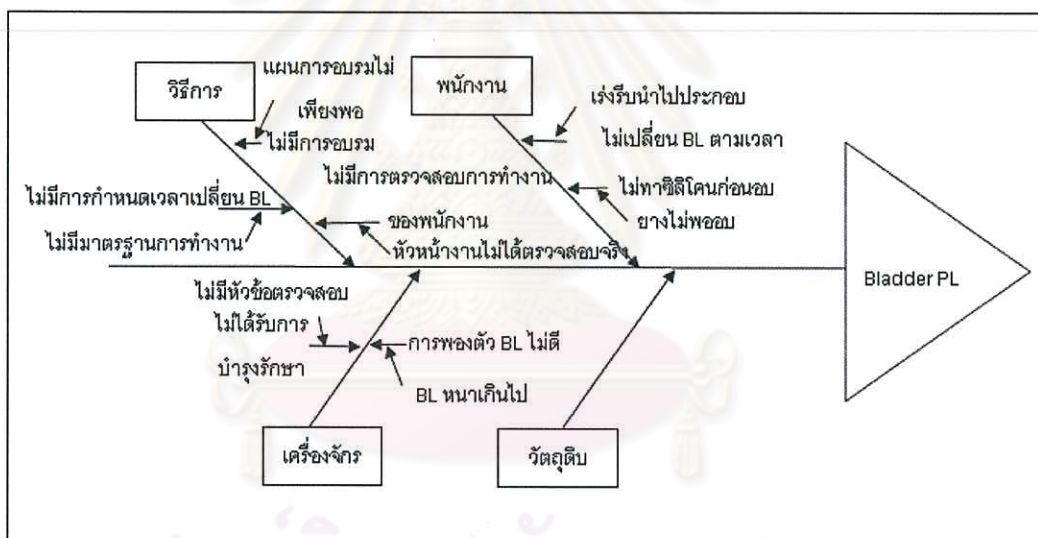
สรุปการวิเคราะห์การเกิดของเสีย Repair ของ Bladder PL มาจากการที่พนักงานนำงานที่ไม่ได้ทาซิลิโคนเข้าอบ การเกิดของเสีย Scrap ของ Bladder PL มาจากการพนักงานไม่ได้ทำการเปลี่ยน Bladder PL ตามกำหนด

รูป 3.30 แสดงแผนภาพก้างปลาเพื่อวิเคราะห์หาสาเหตุของปัญหา Bladder PL

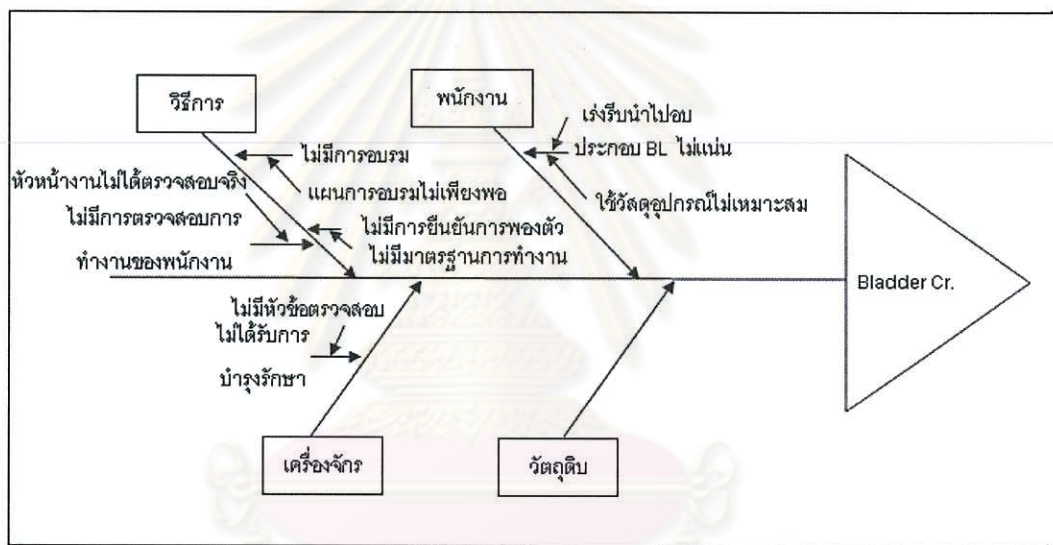
สรุปการวิเคราะห์การเกิดของเสีย Repair และ Scrap ของ Bladder Cr มาจากการที่พนักงานประกอบ Bladder ไม่แน่น และไม่มีการตรวจสอบการทำงานของพนักงาน

รูป 3.31 แสดงแผนภาพก้างปลาเพื่อวิเคราะห์สาเหตุของปัญหา Bladder Cr

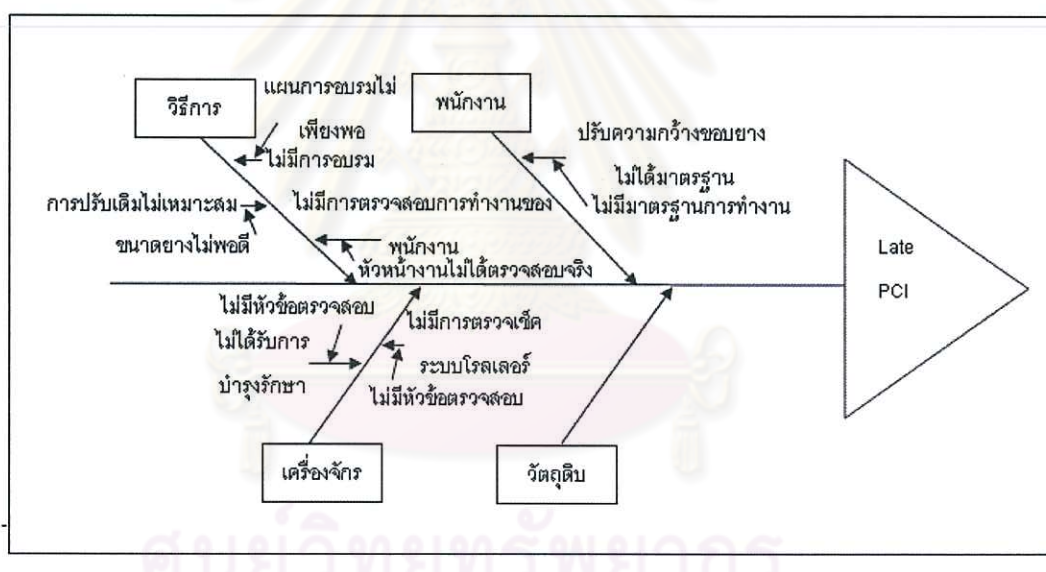
1.6 การวิเคราะห์หาสาเหตุของปัญหา Late PCI โดยใช้แผนภาพก้างปลา  
 ทีมผู้เชี่ยวชาญได้ร่วมกันระดมความคิดในการหาสาเหตุของปัญหา Late PCI โดยจากรูปที่ 3.32 ซึ่งแสดงสาเหตุต่างๆ ที่คาดว่าจะมีผลต่อปัญหา Late PCI หลังจากทีมผู้เชี่ยวชาญได้ระดมความคิดแล้วได้สรุปว่า ปัญหา Late PCI นั้นมีสาเหตุหลักมาจาก วิธีการ และพนักงานที่ปรับขนาดความกว้างของโกดไม่ได้ตามมาตรฐาน และวิธีการกำหนดความกว้างโกดไม่เหมาะสม ทำให้อย่างที่ออกจากเครื่องอบยางไม่สามารถเข้าไปในเครื่อง PCI ได้สรุปการวิเคราะห์การเกิดของเสีย Repair ของ Bead trans มาจากการที่โรลเลอร์ไม่หมุนทำให้อย่างไหลมากองกันที่เครื่อง PCI การเกิดของเสีย Scrap ของ Bead Trans มาจากการที่ความกว้างโกดไม่เหมาะสมทำให้อย่างไหลไม่ตรงกับเครื่อง PCI และยางมีขนาดใหญ่ทำให้ผลกระทบรุนแรง

รูปที่ 3.32 แสดงแผนภาพก้างปลาเพื่อวิเคราะห์หาสาเหตุของปัญหา Late PCI

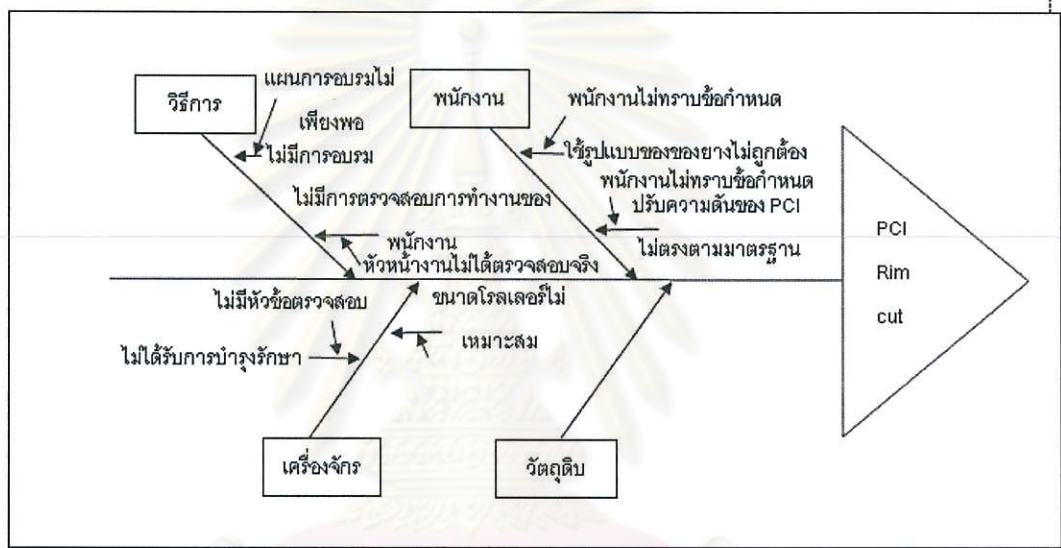
ทีมผู้เชี่ยวชาญได้ร่วมกันระดมความคิดในการหาสาเหตุของการเกิดปัญหา PCI Rim cut หลังจากที่ทีมผู้เชี่ยวชาญได้ร่วมกันระดมความคิดแล้วได้สรุปว่า ปัญหา PCI Rim cut นั้นมีสาเหตุหลักนั้นมาจาก วิธีการ และพนักงานที่ปรับขนาดความกว้างของโกดี้ไม่ได้ตามมาตรฐาน และวิธีการกำหนดความกว้างโกดี้ไม่เหมาะสม ทำให้ยางที่ออกจากเครื่องอบยางไม่สามารถเข้าไปในเครื่อง PCI ได้

รูปที่ 3.33 แสดงแผนภาพก้างปลาเพื่อวิเคราะห์หาสาเหตุของปัญหา PCI Rim cut

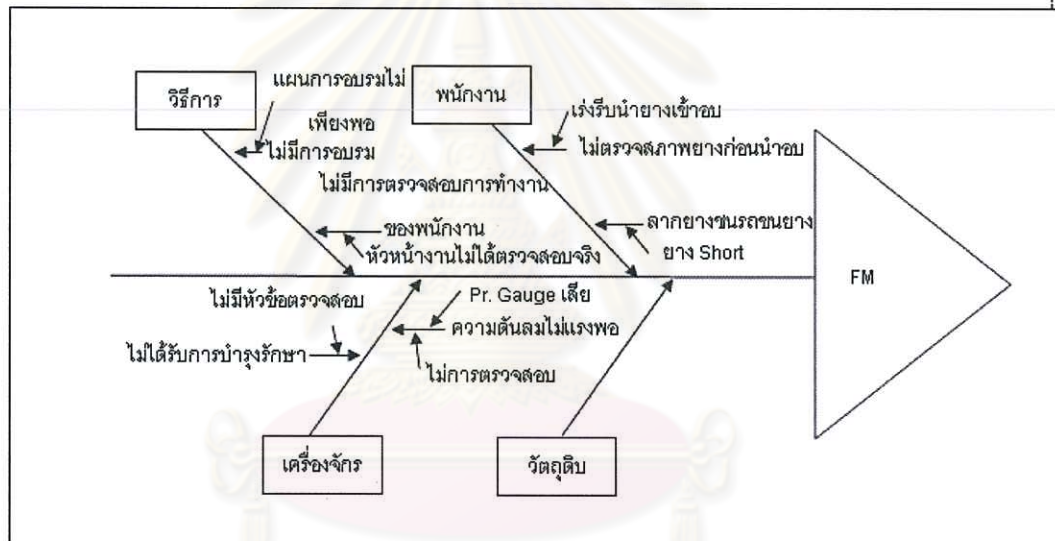
1.8 การวิเคราะห์หาสาเหตุของปัญหาสิ่งแปลกปลอมติดค้าง โดยใช้แผนภาพก้างปลา  
 ที่ผู้เชี่ยวชาญได้ร่วมกันระดมความคิดในการหาสาเหตุของการเกิดปัญหาสิ่ง  
 แผลงปลอมติดค้าง โดยจากรูป 3.34 ซึ่งได้แสดงสาเหตุต่างๆที่คาดว่าจะมีผลต่อปัญหาสิ่งปลอม  
 ติดค้าง หลังจากที่ได้ร่วมกันระดมความคิดแล้วได้สรุปว่า ปัญหาสิ่งแปลกปลอมติดค้างมีสาเหตุ  
 หลักมาจากการปฏิบัติงานของพนักงาน โดยพนักงานมักจะรีบเร่งนำยางเข้าอบ โดยไม่มีการ  
 ตรวจสอบสิ่งแปลกปลอม ติดค้างที่ยาง และไม่มีการทำความสะอาดบริเวณเครื่องอบยาง  
 สรุปการวิเคราะห์การเกิดของเสีย Scrap ของ FM มาจากการสิ่งแปลกปลอมที่มีขนาดใหญ่เกิน  
 กว่า 1.5 ตารางเซนติเมตร ถ้าต่ำกว่านี้จะเป็นของเสีย Repair

รูปที่ 3.26 แสดงแผนภาพก้างปลาเพื่อวิเคราะห์หาสาเหตุของปัญหา FM

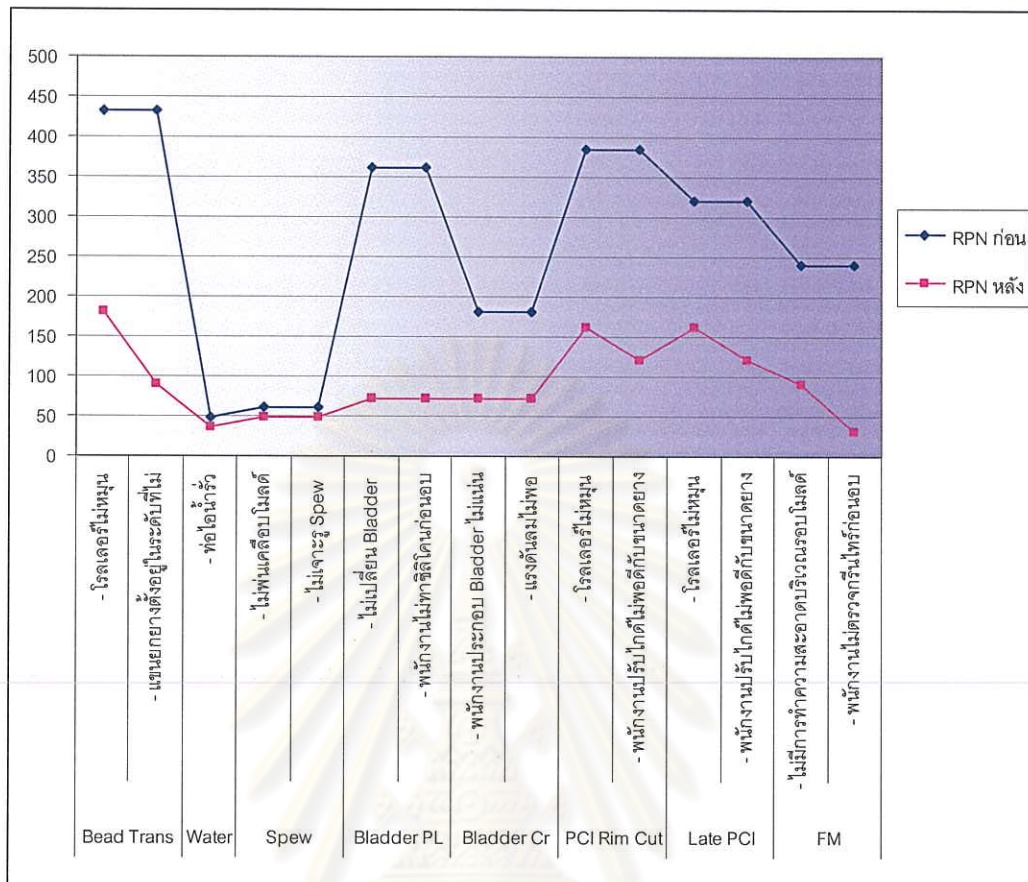
ลักษณะของ เสีย	สาเหตุหลัก	RPN ก่อน	RPN หลัง
Bead Trans	- โรลเลอร์ไม่หมุน	432	180
	- แขนยกวางตั้งอยู่ในระดับที่ไม่พอดีกับขนาด ยาง	432	90
Water	- ท่อไอน้ำรั่ว	48	36
Spew	- ไม่พ่นเคลือบโมลด์	60	48
	- ไม่เจาะรู Spew	60	48
Bladder PL	- ไม่เปลี่ยน Bladder	360	72
	- พนักงานไม่ทำซีลโคนก่อนอบ	360	72
Bladder Cr	- พนักงานประกอบ Bladder ไม่แน่น	180	72
	- แรงดันลมไม่พอ	180	72
PCI Rim Cut	- โรลเลอร์ไม่หมุน	384	160
	- พนักงานปรับไทด์ไม่พอดีกับขนาดยาง	384	120
Late PCI	- โรลเลอร์ไม่หมุน	320	160
	- พนักงานปรับไทด์ไม่พอดีกับขนาดยาง	320	120
FM	- ไม่มีการทำทำความสะอาดบริเวณรอบโมลด์	240	90
	- พนักงานไม่ตรวจกรีนไทร์ก่อนอบ	240	30

รูปที่ 5.1 แสดงเส้นกราฟเปรียบเทียบค่าความเสี่ยงก่อนและหลังการปรับปรุงภายในกระบวนการอบยาง

และจากตารางที่ 5.1 แม้ว่าค่า RPN ส่วนใหญ่จะยังไม่ต่ำกว่า 100 แต่ผู้วิจัยและทีมผู้เชี่ยวชาญเห็นว่าจำนวนของเสียได้ลดลงตามเป้าหมายที่โรงงานกำหนดคือ 1.5% และยังคงลดลงได้ตามที่ตั้งวัตถุประสงค์ไว้ในงานวิจัยตั้งนั้นงานวิจัยเล่มนี้จึงขอเสนอเพียงการดำเนินการปรับปรุงแก้ไขในขั้นต้นเท่านั้น นอกจากนั้นแล้วผู้วิจัยได้ทำการเสนอแนะให้ทางทีมผู้เชี่ยวชาญได้ดำเนินการปรับปรุงแก้ไขต่อไปจนกว่าจะได้ RPN ต่ำกว่า 100 ในทุกๆข้อบกพร่องซึ่งผู้วิจัยจะได้ทำการเสนอแนะไว้ในบทที่ 6 ต่อไป

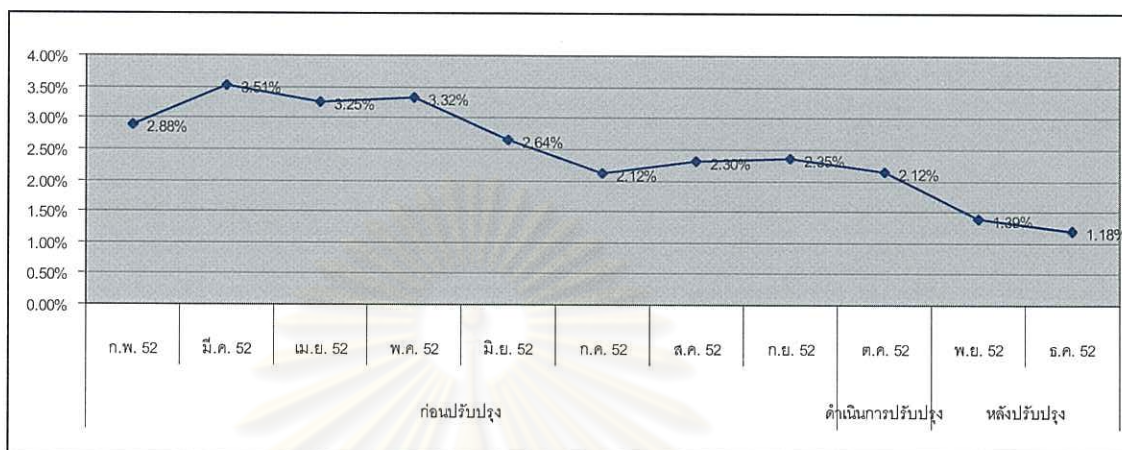
วิเคราะห์ข้อบกพร่องและผลกระทบมาประยุกต์ใช้ในกระบวนการอบยางนี้สามารถลดของเสียทั้งหมดได้จาก 2.88% เหลือ 1.29 %

รูปที่ 5.2 แสดงจำนวนเปอร์เซ็นต์ของเสียช่วงก่อน และหลังการปรับปรุง

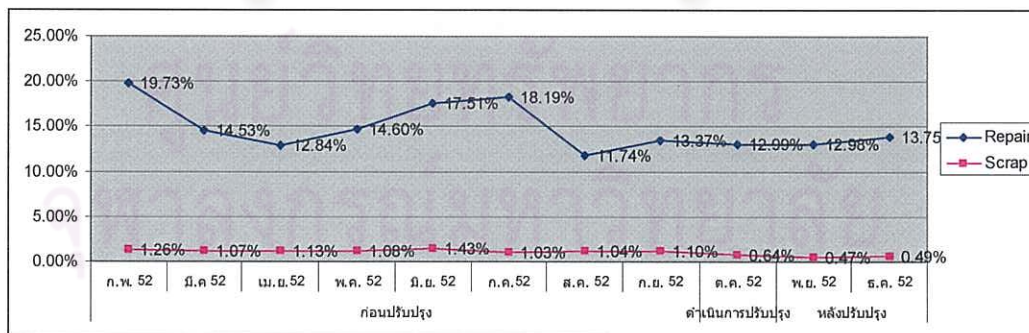
รูปที่ 5.5 แสดงเปอร์เซ็นต์เปรียบเทียบของเสีย Repair และ Scrap ของ Bead Trans ก่อนและหลังการปรับปรุง

จากรูปที่ 5.5 แสดงให้เห็นถึงการแก้ไขปรับปรุงของเสีย Bead Trans นั้นสามารถลดของเสียที่ Scrap ลงได้ จาก 1.14 % เหลือ 0.48%

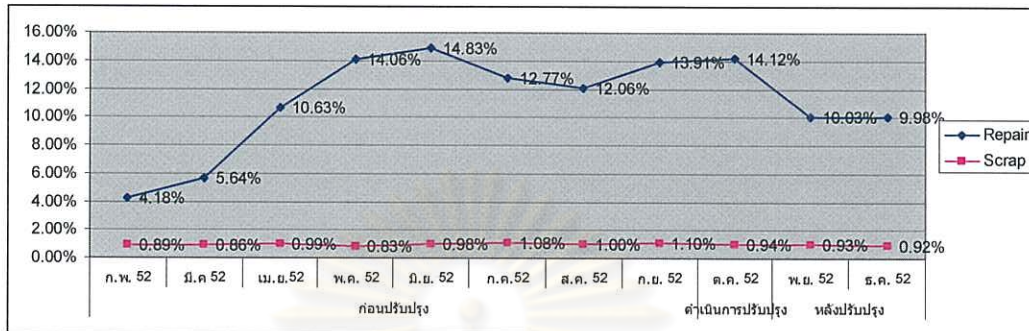
รูปที่ 5.6 แสดงเปอร์เซ็นต์เปรียบเทียบของเสีย Repair และ Scrap ของ Water ก่อนและหลังการปรับปรุง

จากรูปที่ 5.6 แสดงให้เห็นถึงการแก้ไขปรับปรุงของเสีย Water นั้นสามารถลดของเสีย Scrap ของ Water เดือน กันยายน 2552 อยู่ที่ 0.96 % เหลือ 0.93%

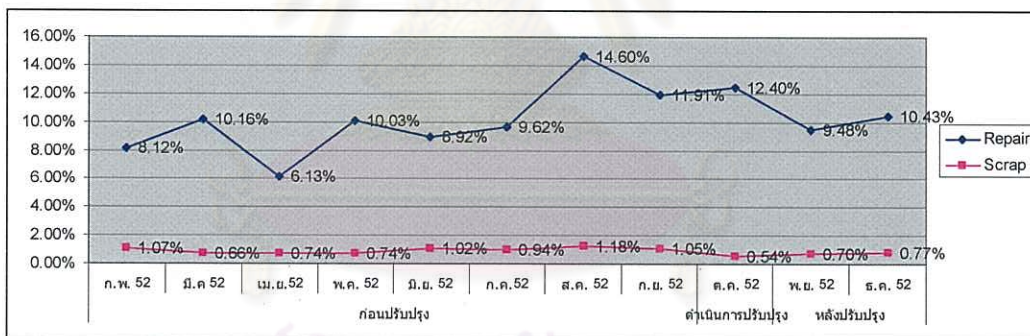
รูปที่ 5.7 แสดงเปอร์เซ็นต์เปรียบเทียบของเสีย Repair และ Scrap ของ Spew ก่อนและหลังการปรับปรุง

จากรูปที่ 5.7 แสดงให้เห็นถึงการแก้ไขปรับปรุงของเสีย Spew นั้นสามารถลดของเสีย Scrap ของ Spew จาก 0.92 % เหลือ 0.73%

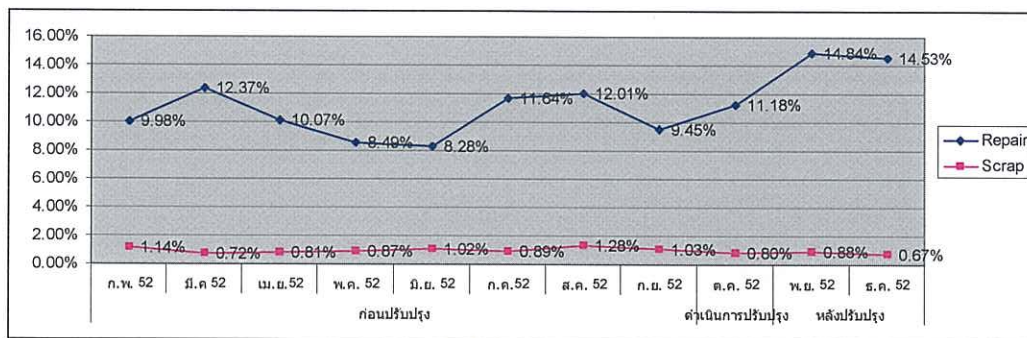
รูปที่ 5.8 แสดงเปอร์เซ็นต์เปรียบเทียบของเสีย Repair และ Scrap ของ Bladder PL ก่อนและหลังการปรับปรุง

จากรูปที่ 5.8 แสดงให้เห็นถึงการแก้ไขปรับปรุงของเสีย Bladder PL นั้นสามารถลดของเสีย Scrap ของ Bladder PL จาก 0.97 % เหลือ 0.77%

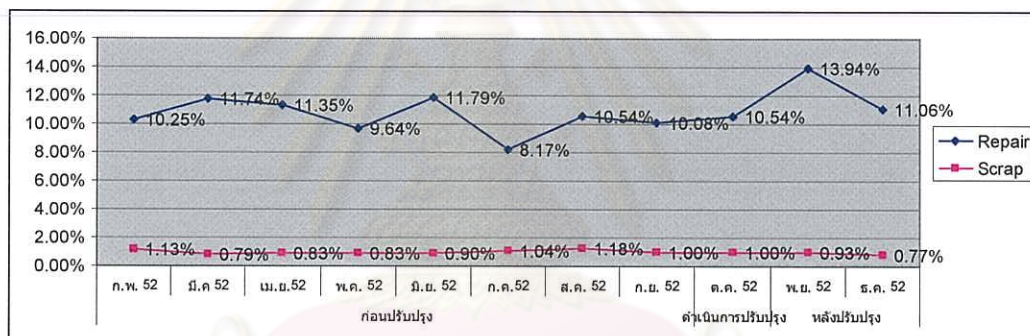
รูปที่ 5.9 แสดงเปอร์เซ็นต์เปรียบเทียบของเสีย Repair และ Scrap ของ Bladder Cr ก่อนและหลังการปรับปรุง

จากรูปที่ 5.9 แสดงให้เห็นถึงการแก้ไขปรับปรุงของเสีย Bladder Cr นั้นสามารถลดของเสีย Scrap ของ Bladder Cr จาก 0.96 % เหลือ 0.85%

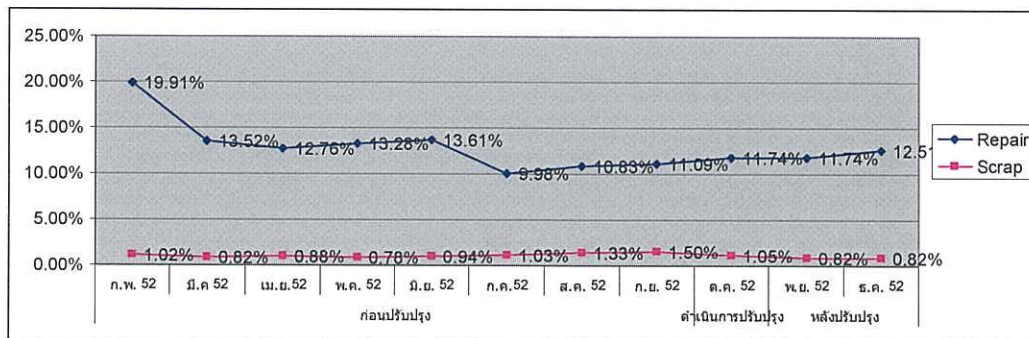
รูปที่ 5.10 แสดงเปอร์เซ็นต์เปรียบเทียบของเสีย Repair และ Scrap ของ Late PCI ก่อนและหลังการปรับปรุง

จากรูปที่ 5.10 แสดงให้เห็นถึงการแก้ไขปรับปรุงของเสีย Late PCI นั้นสามารถลดของเสีย Scrap ของ Late PCI จาก 1.04 % เหลือ 0.82%

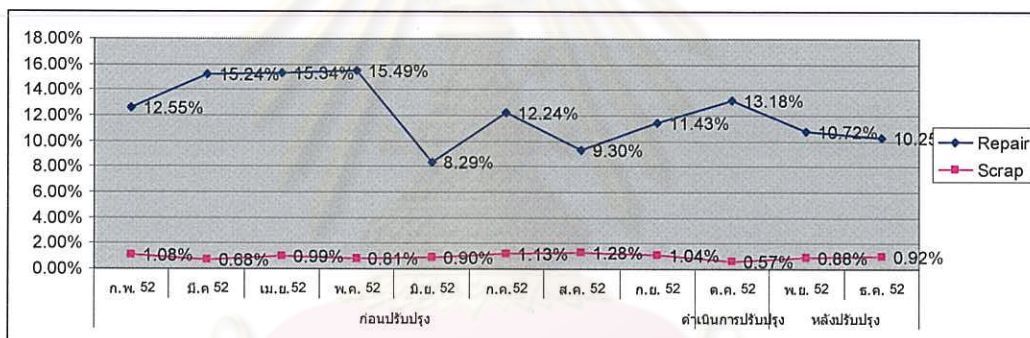
รูปที่ 5.11 แสดงเปอร์เซ็นต์เปรียบเทียบของเสีย Repair และ Scrap ของ PCI Rim Cut ก่อนและหลังการปรับปรุง

จากรูปที่ 5.11 แสดงให้เห็นถึงการแก้ไขปรับปรุงของเสีย PCI Rim Cut นั้นสามารถลดของเสีย Scrap ของ PCI Rim Cut จาก อยู่ 0.99 % เหลือ 0.90%

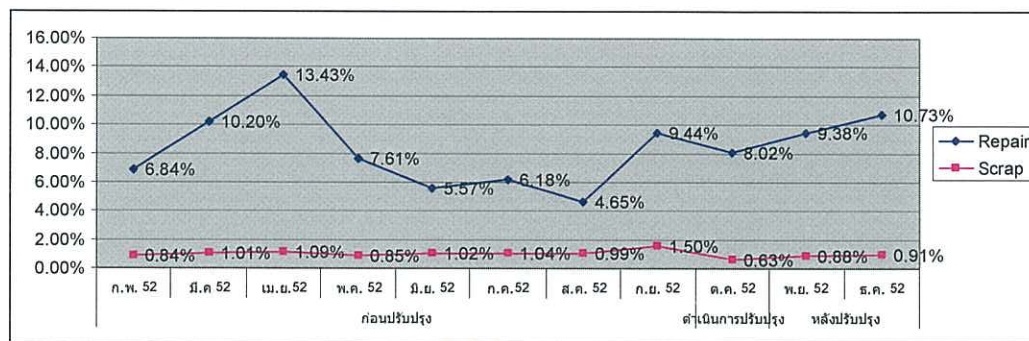
รูปที่ 5.12 แสดงเปอร์เซ็นต์เปรียบเทียบของเสีย Repair และ Scrap ของ FM ก่อนและหลังการปรับปรุง

จากรูปที่ 5.12 แสดงให้เห็นถึงการแก้ไขปรับปรุงของเสีย PCI Rim Cut นั้นสามารถลดของเสีย Scrap ของ FM เดือน กันยายน 2552 อยู่ที่ 1.50 % เหลือ 0.91% ในเดือนธันวาคม 2552
