ผลของกรรมวิธีทางความร้อนหลังเชื่อมและชนิดของลวดเชื่อมต่อความแข็งและ
โครงสร้างจุลภาคของแนวเชื่อมระหว่างเหล็กกล้าที่มีโครเมียม 2.25% และ 9% โดยน้ำหนัก

EFFECTS OF POSTWELD HEAT TREATMENT AND FILLER METAL TYPE
ON HARDNESS AND MICROSTRUCTURES BETWEEN
2.25 wt.%Cr AND 9 wt.%Cr STEEL WELDMENT

A Thesis Submitted in Partial Fulfillment of the Requirements
for the Degree of Master of Engineering Program in Metallurgical Engineering
Department of Metallurgical Engineering
Faculty of Engineering
Chulalongkorn University
Academic Year 2010
Copyright of Chulalongkorn University

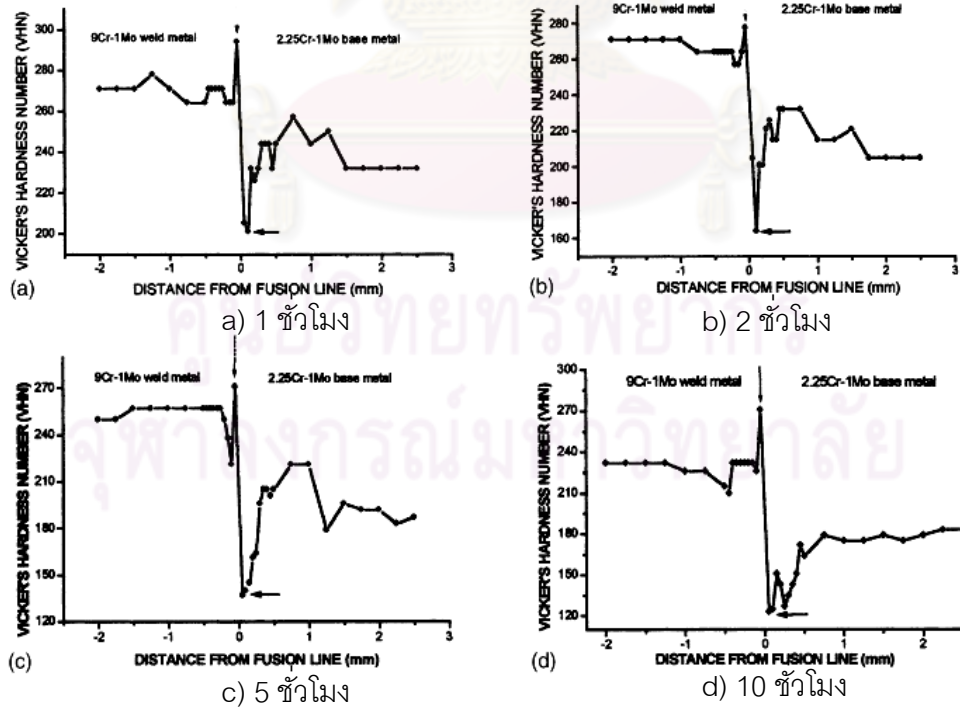
รูปที่ 2.5 เส้นแสดงความแข็งของแนวเชื่อมที่ผ่านกรรมวิธีทางความร้อนที่ 1023 K [6]

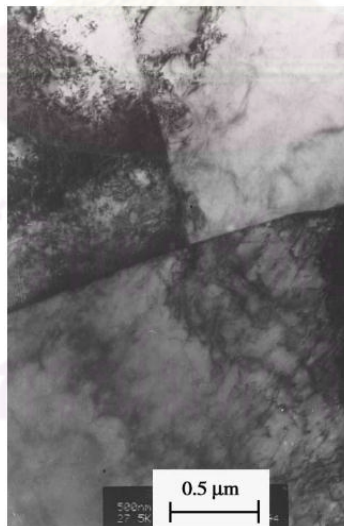
รูปที่ 2.11 ภาพจากกล้องจุลทรรศน์อิเล็กตรอนแบบส่องผ่าน วัสดุที่ผ่านการใช้งานหลังการอบอ่อน
 เป็นเวลา 0.5 ชั่วโมง ที่อุณหภูมิ 1423 K แสดงให้เห็นแต่โลหะเนื้อพื้นและขอบเกรน [7]

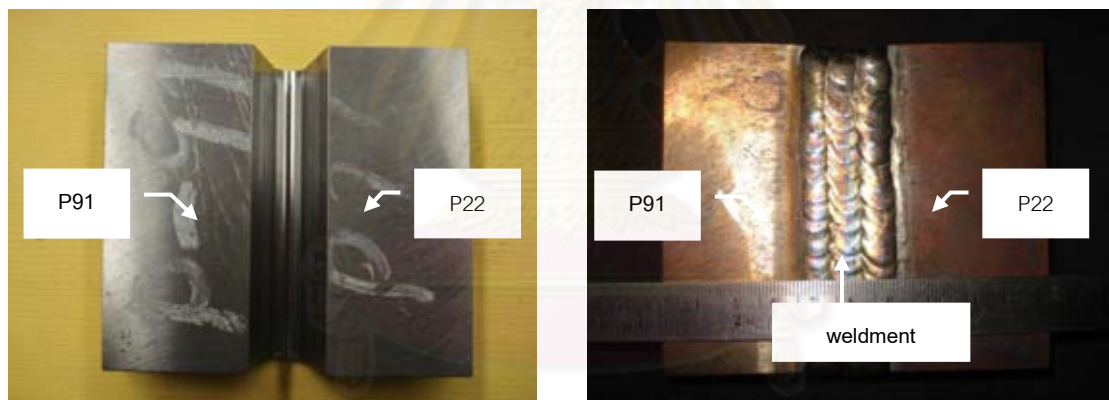
ก) ตัวอย่างชิ้นงานก่อนเชื่อม

3.6.1 เตรียมชิ้นงานเชื่อมโดยใช้วิธี Gas Tungsten Arc welding (GTAW) เหล็กกล้า P91 เชื่อมกับเหล็กกล้า P22 โดยจะเชื่อมด้วยลวดเชื่อมอินโคเนล 625 และอินโคเนล 617 โดยใช้อาร์กอนเป็นแก๊สปกคลุม ตัวอย่างชิ้นงานก่อนและหลังเชื่อมแสดงในรูปที่ 3.1

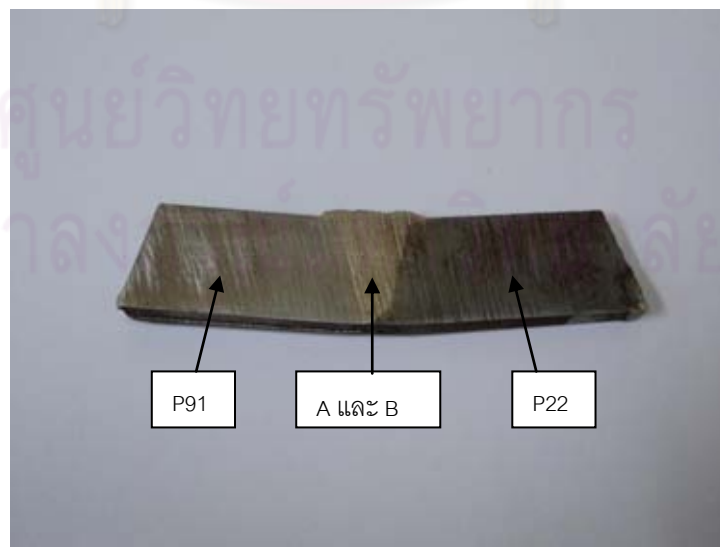
รูปที่ 4.1 บริเวณต่างๆของแนวเชื่อมพร้อมสัญลักษณ์ที่ใช้

เพื่อความสะดวกในการอภิปรายผลความสัมพันธ์ระหว่างโครงสร้างจุลภาคและความแข็ง ต้องกล่าวอ้างถึงอุณหภูมิและเวลาของกรรมวิธีทางความร้อนหลายครั้ง จึงขอใช้สัญลักษณ์แทนลวดเชื่อม อุณหภูมิ และเวลาของกรรมวิธีทางความร้อน ตัวอย่างเช่น A/750/2/550/500 หมายถึง ชิ้นงานที่เชื่อมด้วยลวดเชื่อม A = อินโคเนล 625, B = อินโคเนล 617, 750 = ผ่านกรรมวิธีทางความร้อนหลังการเชื่อม (Postweld Heat treatment) ที่อุณหภูมิ 750°C 2 = เวลาของกรรมวิธีทางความร้อนหลังการเชื่อม 2 ชั่วโมง 550 = ผ่านกรรมวิธีทางความร้อนที่อุณหภูมิ 550°C และ 500 = เวลาของกรรมวิธีทางความร้อน 500 ชั่วโมง นอกจากนี้ได้ใช้สัญลักษณ์แทนส่วนต่างๆ ของแนวเชื่อมด้วย รูปที่ 4.1 แสดงบริเวณต่างๆ ของแนวเชื่อมพร้อมสัญลักษณ์ที่ใช้ ตารางที่ 4.1 แสดงความหมายสัญลักษณ์ของกรรมวิธีความร้อน และสัญลักษณ์ของแนวเชื่อม

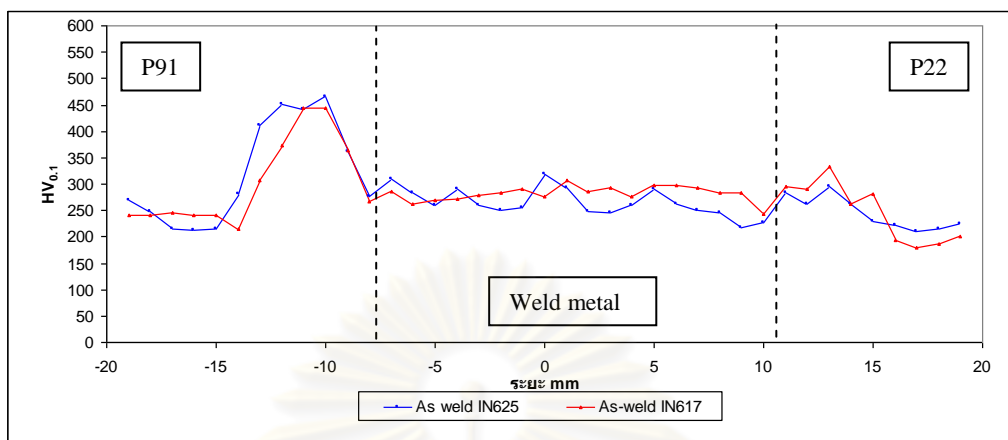
รูปที่ 4.3 ความแข็งของแนวเชื่อมที่เชื่อมเหล็กกล้า P22 และเหล็กกล้า P91 ที่เชื่อมด้วยลวดเชื่อมอินโคเนล 625 และ 617 หลังเชื่อม

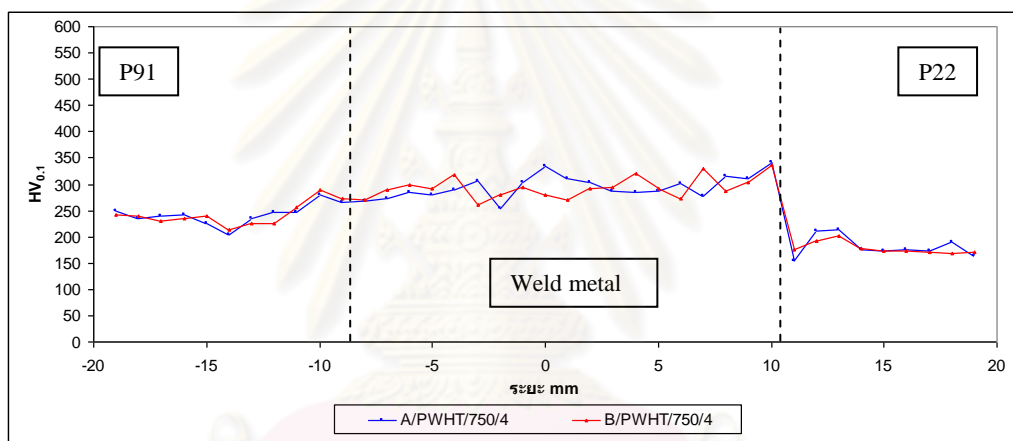
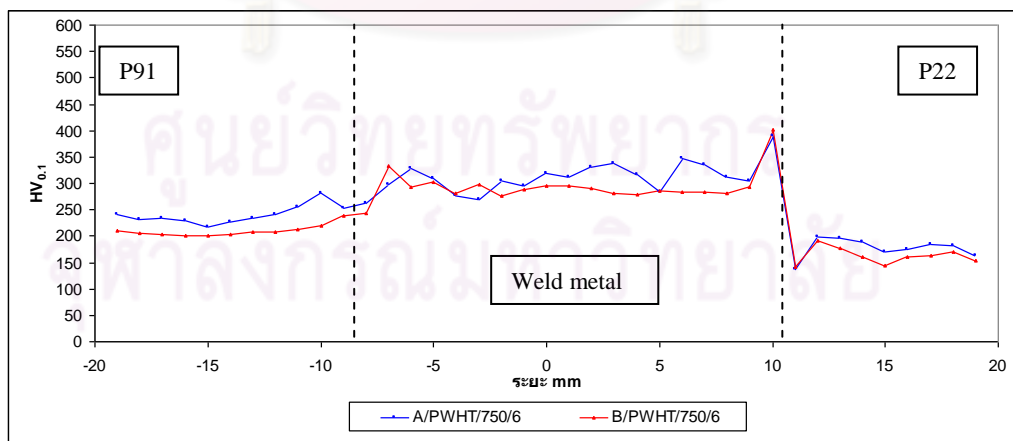
ก) หลังผ่านกรรมวิธีทางความร้อนหลังการเชื่อมเป็นเวลา 2 ชั่วโมง

ข) หลังผ่านกรรมวิธีทางความร้อนหลังการเชื่อมเป็นเวลา 4 ชั่วโมง

ค) หลังผ่านกรรมวิธีทางความร้อนหลังการเชื่อมเป็นเวลา 6 ชั่วโมง

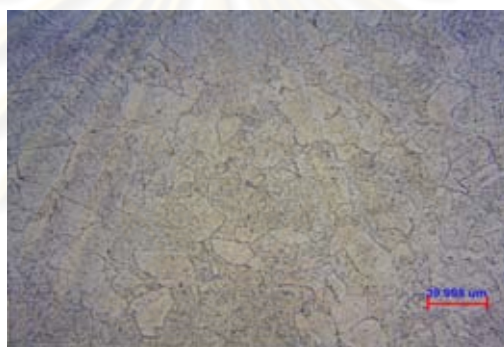
A/750/6/633/2500

รูปที่ 4.52 โครงสร้างจุลภาคบริเวณโลหะพื้นเหล็กกล้า P22 ของแนวเชื่อมที่เชื่อมด้วยอินโคเนล 625 หลังผ่านกรรมวิธีทางความร้อนหลังการเชื่อมที่อุณหภูมิ 750°C และผ่านกรรมวิธีทางความร้อนที่อุณหภูมิ 633°C เป็นเวลา 2500 ชั่วโมง

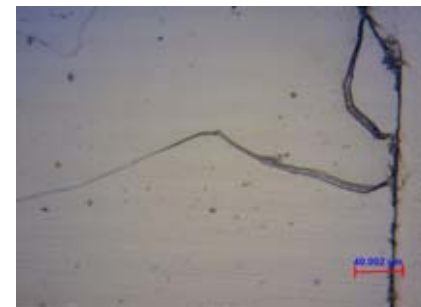
B/750/6/800/500

รูปที่ 10 โครงสร้างจุลภาคบริเวณรอยต่อเหล็กกล้า P22 ของแนวเชื่อมที่เชื่อมด้วยอินโคเนล 617 หลังผ่านกรรมวิธีทางความร้อนที่อุณหภูมิ 750°C และผ่านกรรมวิธีทางความร้อนที่อุณหภูมิ 550, 633, 717 และ 800°C เป็นเวลา 500 ชั่วโมง

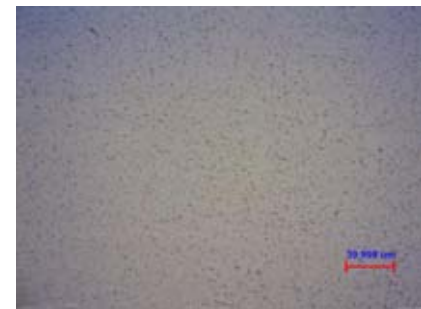
B/750/6/800/500

รูปที่ 12 โครงสร้างจุลภาคบริเวณกระทบร้อนเหล็กกล้า P91 ของแนวเชื่อมที่เชื่อมด้วยอินโคเนล 617 หลังผ่านกรรมวิธีทางความร้อนที่อุณหภูมิ 750°C และผ่านกรรมวิธีทางความร้อนที่อุณหภูมิ 550, 633, 717 และ 800°C เป็นเวลา 500 ชั่วโมง

บริเวณกระทบร้อนของเหล็กกล้า P91 หลังผ่านกรรมวิธีทางความร้อนที่อุณหภูมิ 550 และ 633°C บริเวณกระทบร้อนมีการตกตะกอนของคาร์ไบด์จากธาตุผสมที่มีการละลายอยู่มากภายในเนื้อพื้นทำให้ความแข็งมีค่าสูงขึ้น ปรากฏการณ์นี้เรียกว่า การตกตะกอนของคาร์ไบด์ในช่วงอบคืนตัว (Secondary hardening) [30] ซึ่งคาร์ไบด์ที่ตกตะกอนจะมีขนาดเล็กมากและตกตะกอนส่วนใหญ่ตามขอบเกรน (Grain boundary) การตกตะกอนของคาร์ไบด์นี้ทำให้ความแข็งของบริเวณกระทบร้อนมีค่าเพิ่มสูงขึ้นและคาดว่าจะเป็สาเหตุของการแตกร้าตามขอบเกรน (Intergranular cracking) [31-38] ซึ่งการตกตะกอนของคาร์ไบด์ที่ทำให้ความแข็งเพิ่มสูงขึ้นจะเห็นผลที่ชัดเจนในบริเวณกระทบร้อนที่ผ่านกรรมวิธีทางความร้อนหลังการเชื่อมที่อุณหภูมิ 750°C เป็นเวลา 2 ชั่วโมง และผ่านกรรมวิธีทางความร้อนที่อุณหภูมิ 550 และ 633°C เป็นเวลา 1000 ชั่วโมง แต่เมื่อเพิ่มเวลาของกรรมวิธีทางความร้อนจนถึง 2000 ชั่วโมง ความแข็งของบริเวณกระทบร้อนมีค่าลดลง คาดว่าเนื่องจากตะกอนคาร์ไบด์เริ่มขยายขนาด [21] คาร์ไบด์ที่ตกตะกอนสันนิฐานว่าส่วนใหญ่คือชนิด $M_{23}C_6$ ส่วนบริเวณกระทบร้อนที่ผ่านกรรมวิธีทางความร้อนที่อุณหภูมิ 800°C ความแข็งมีค่าลดลงเมื่อเปรียบเทียบกับบริเวณกระทบร้อนที่ผ่านกรรมวิธีทางความร้อนที่อุณหภูมิ 550 และ 633°C เนื่องจากโครงสร้างจุลภาคเปลี่ยนเป็นเฟร์ไรต์และคาร์ไบด์ตกตะกอน

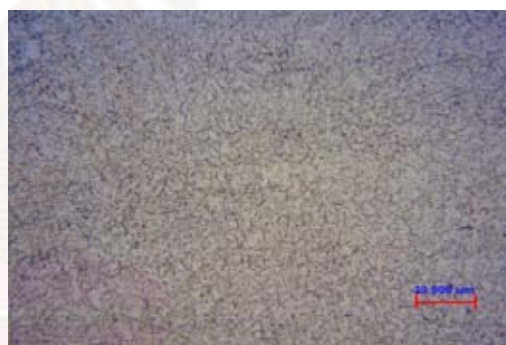
B/750/6/633/2000

รูปที่ 23 โครงสร้างจุลภาคบริเวณโลหะพื้นเหล็กกล้า P91 ของแนวเชื่อมที่เชื่อมด้วยอินโคเนล 617 หลังผ่านกรรมวิธีทางความร้อนที่อุณหภูมิ 750°C และผ่านกรรมวิธีทางความร้อนที่อุณหภูมิ 550 และ 633°C เป็นเวลา 2000 ชั่วโมง

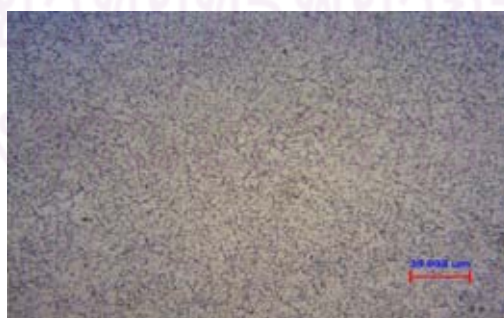
B/750/6/633/2500

รูปที่ 27 โครงสร้างจุลภาคบริเวณกระทันเหล็กกล้า P22 แนวเชื่อมที่เชื่อมด้วยอินโคเนล 617 หลังผ่านกรรมวิธีทางความร้อนที่อุณหภูมิ 750°C และผ่านกรรมวิธีทางความร้อนที่อุณหภูมิ 633°C เป็นเวลา 2500 ชั่วโมง

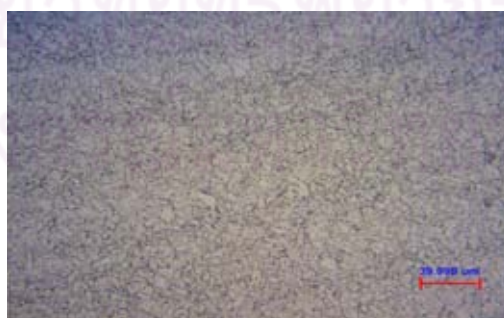
B/750/6/633/2500

รูปที่ 29 โครงสร้างจุลภาคบริเวณโลหะพื้นเหล็กกล้า P91 ของแนวเชื่อมที่เชื่อมด้วยอินโคเนล 617 หลังผ่านกรรมวิธีทางความร้อนที่อุณหภูมิ 750°C และผ่านกรรมวิธีทางความร้อนที่อุณหภูมิ 633°C เป็นเวลา 2500 ชั่วโมง

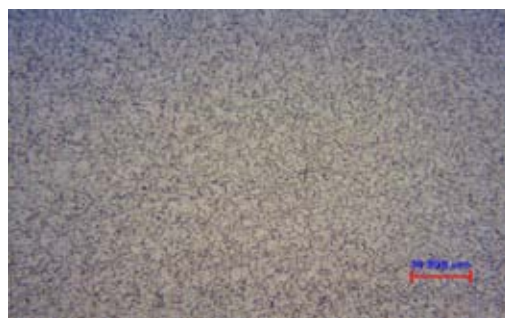
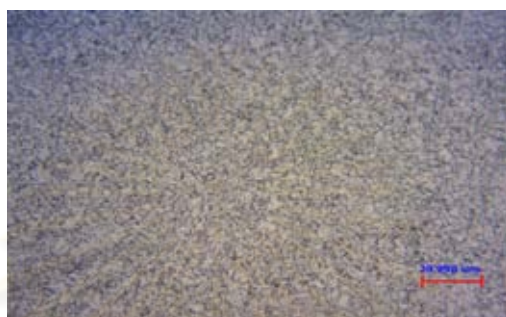
รูปที่ 30 โครงสร้างจุลภาคบริเวณกระทันเหล็กกล้า P91 ของแนวเชื่อมที่เชื่อมด้วยอินโคเนล 617 หลังผ่านกรรมวิธีทางความร้อนที่อุณหภูมิ 750°C และผ่านกรรมวิธีทางความร้อนที่อุณหภูมิ 633°C เป็นเวลา 2500 ชั่วโมง

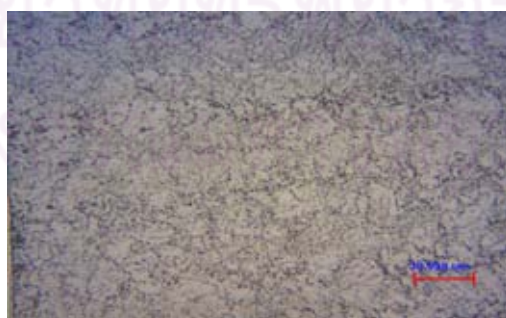
B/750/6/633/2500

รูปที่ 31 โครงสร้างจุลภาคบริเวณรอยต่อเหล็กกล้า P91 ของแนวเชื่อมที่เชื่อมด้วยอินโคเนล 617 หลังผ่านกรรมวิธีทางความร้อนที่อุณหภูมิ 750°C และผ่านกรรมวิธีทางความร้อนที่อุณหภูมิ 633°C เป็นเวลา 2500 ชั่วโมง
