การบริหารทรัพยากรกายภาพของโรงเรียนรัฐบาลขนาดใหญ่พิเศษ : 6 กรณีศึกษาโรงเรียนรัฐบาล
ขนาดใหญ่พิเศษ ในสังกัดสำนักงานเขตพื้นที่การศึกษา กรุงเทพมหานคร เขต 2

วิทยานิพนธ์นี้เป็นส่วนหนึ่งของการศึกษาตามหลักสูตรปริญญาสถาปัตยกรรมศาสตรมหาบัณฑิต

FACILITY MANAGEMENT OF LARGE PUBLIC SCHOOL : CASE STUDIES OF SIX
LARGE PUBLIC SCHOOL UNDER BANGKOK EDUCATIONAL SERVICE AREA OFFICE2

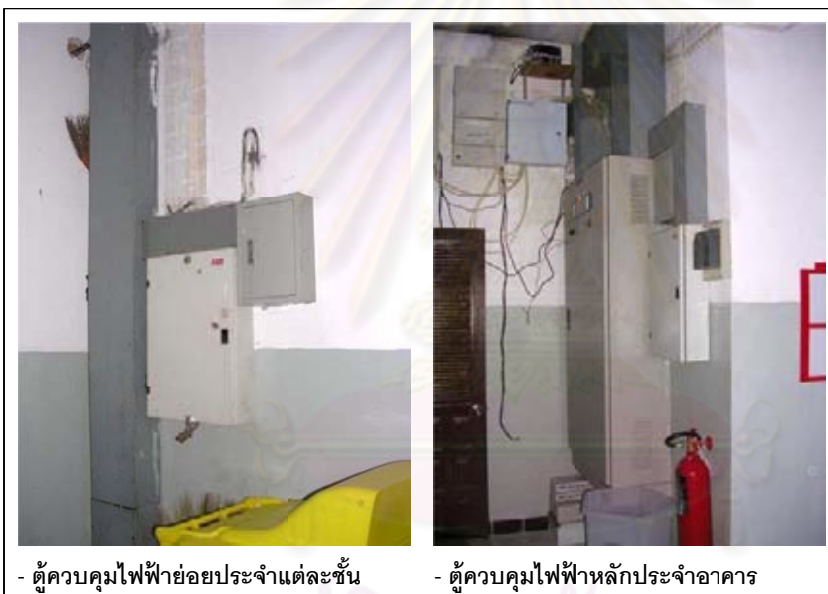
1. ระบบตู้ควบคุมไฟฟ้าทุกอาคารใช้แบบแยกตู้ควบคุมไฟฟ้าประจำแต่ละชั้นและมีตู้ควบคุมหลักอยู่ที่ชั้น 1

- ตู้ควบคุมไฟฟ้าย่อยประจำแต่ละชั้น

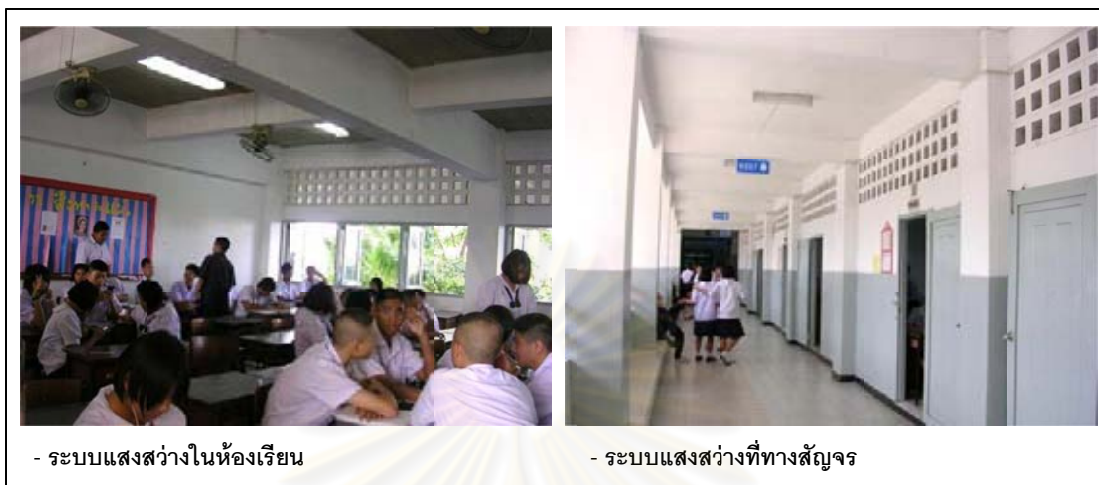
2. ระบบแสงสว่างส่วนใหญ่เป็นหลอดฟลูออเรสเซนต์ในส่วนของห้องเรียน ใช้ชุดหลอดฟลูออเรสเซนต์สำเร็จรูป ขนาด 90 เซนติเมตร แสงขาว และที่ทางสัญจรและบริเวณอื่นใช้หลอดชนิดเดียวกัน แต่มีขนาดที่แตกต่างกัน ติดตั้งแบบยี่ดี่ที่ห้องพื้น

- ระบบแสงสว่างในห้องเรียน

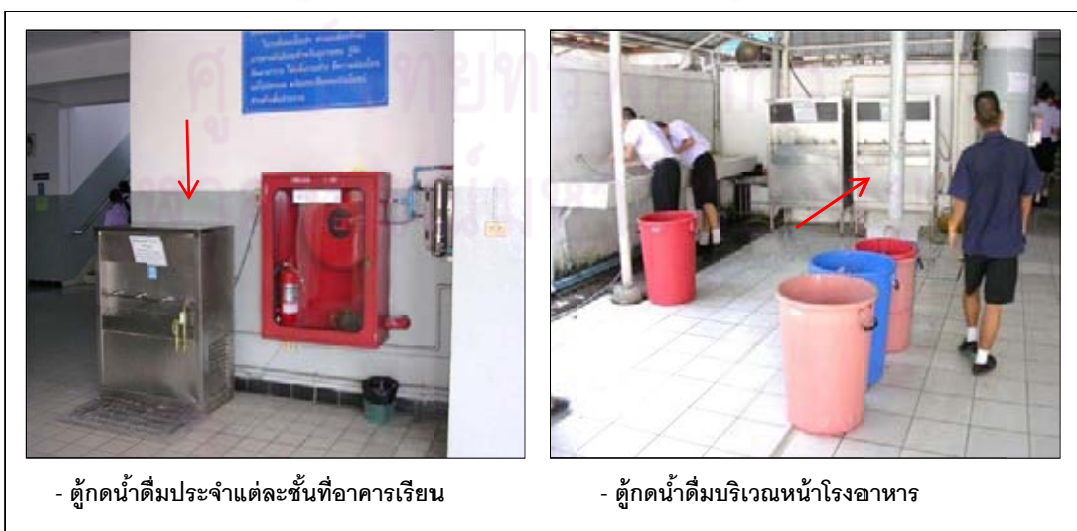
ระบบประปาแยกเป็นระบบน้ำดี และระบบน้ำเสียระบบน้ำดีนอกจากใช้งานทั่วไปทั้งในส่วนของห้องน้ำ ห้องปฏิบัติการต่างๆ และจุดอื่นๆแล้ว สำหรับอาคารเรียน และบริเวณโรงอาหารโรงเรียนเดินระบบน้ำดีเพิ่มเติมเพื่อเลี้ยงตู้กดน้ำดื่มที่ติดตั้งให้นักเรียนภายหลังระบบน้ำเสียเป็นการระบายน้ำโสโครกจากการใช้งาน

- ตู้กดน้ำดื่มประจำแต่ละชั้นที่อาคารเรียน

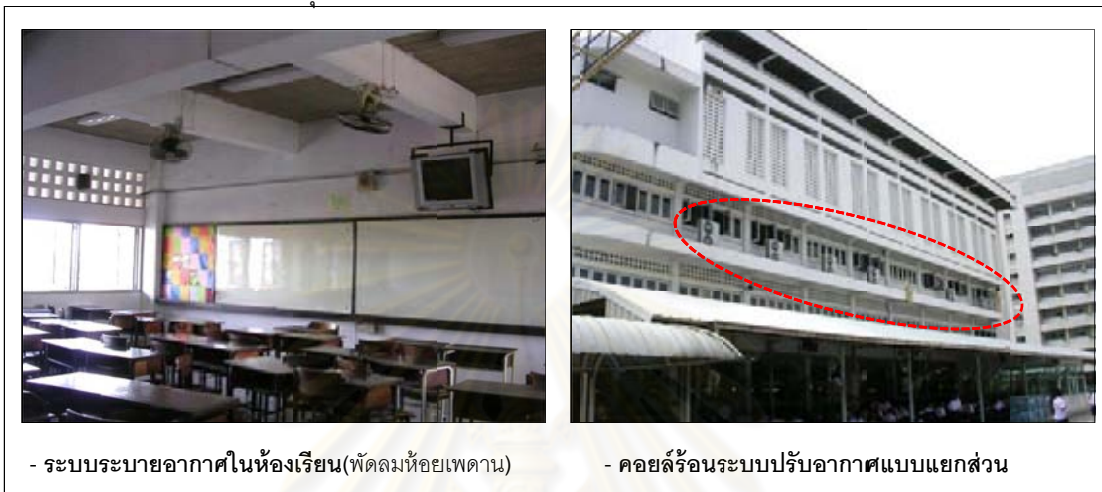
ภาพที่ 3.1.6 ระบบระบายอากาศ / ระบบปรับอากาศ

เครื่องปรับอากาศแบบแยกส่วนมีขนาดตั้งแต่13,000BTU ถึง48,000 BTU ในส่วนห้องพักครู,
ห้องสำนักงาน, ห้องสมุด, ห้องประชุม, ห้องปฏิบัติการบางรายวิชา, ห้องคอมพิวเตอร์ และส่วนอื่นๆ ติดตั้งคอยล์
ร้อนไว้ที่ระเบียงอาคารบริเวณจุดที่ใช้งาน

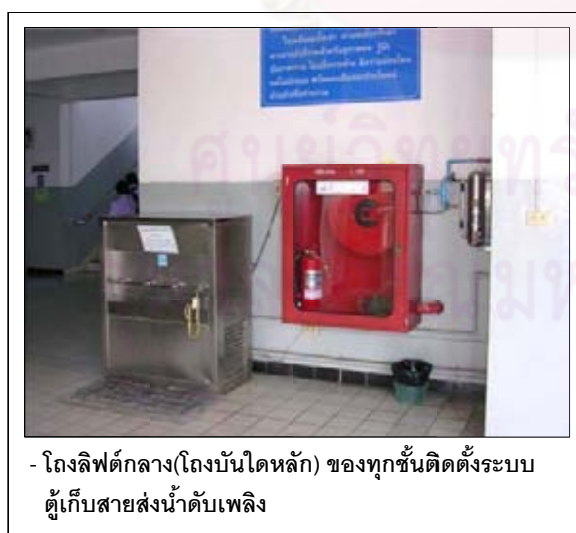
ภาพที่ 3.1.7 ตู้เก็บสายส่งน้ำดับเพลิง

ระบบป้องกันอัคคีภัยสำหรับอาคารเรียนลักษณะทางสถาปัตยกรรมเป็นอาคารสูง ระบบ
ป้องกันอัคคีภัยสำหรับอาคารเรียน จึงมี 2 ระบบได้แก่ระบบตู้เก็บสายส่งน้ำดับเพลิง และระบบถังดับเพลิงแบบ
มือถือ ตำแหน่งที่ติดตั้งตู้เก็บสายส่งน้ำดับเพลิงติดตั้งอยู่บริเวณโถงลิฟต์กลาง(โถงบันไดหลัก) ของทุกชั้น และ
ภายในตู้ติดตั้งถังดับเพลิงแบบมือถือไว้ด้วย

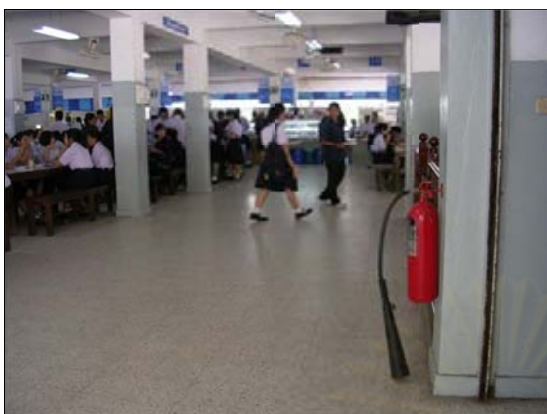
ภาพที่ 3.1.8 ถังดับเพลิงแบบมือถือ

สำหรับอาคารประกอบ และบริเวณอื่นๆ ระบบป้องกันอัคคีภัยมีเพียง ถังดับเพลิงแบบมือถือติดตั้งอยู่บริเวณโถงบันได และจุดชุมนุมคนเช่นโรงอาหาร เป็นต้น

- จุดติดตั้งถังดับเพลิงแบบมือถือบริเวณโรงอาหาร
(บริเวณโถงบันไดชั้น อาคาร 4 ชั้น)

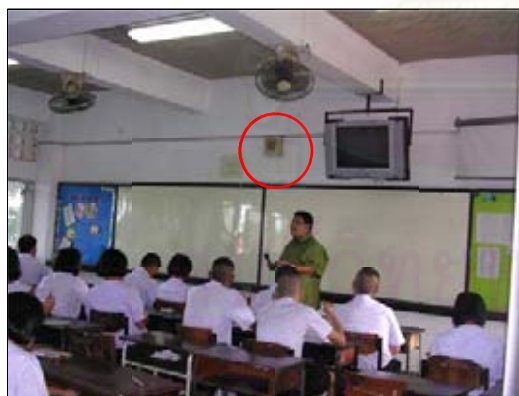
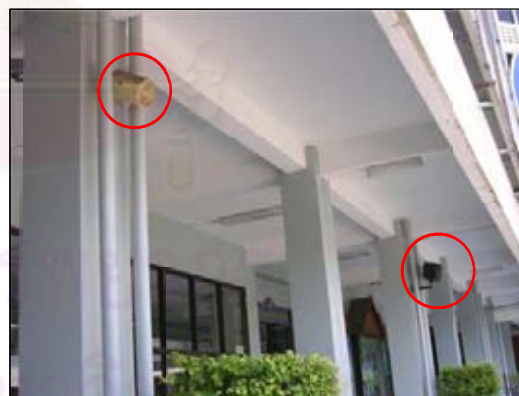
ภาพที่ 3.1.9 ระบบเสียงเรียกประกาศ

1. ระบบเสียงเรียกประกาศ / PA พบในทุกห้องเรียน เป็นแบบลำโพงยึดติดผนังมีระบบขยายสัญญาณในตัวใช้สำหรับช่วยสอน และในบริเวณระเบียงทางเดินอาคารใช้สำหรับเรียกประกาศ และแจ้งเตือน

- ระบบเสียงเรียกประกาศ / PA ในห้องเรียน

- ระบบเสียงเรียกประกาศ / PA ที่บริเวณระเบียงอาคาร

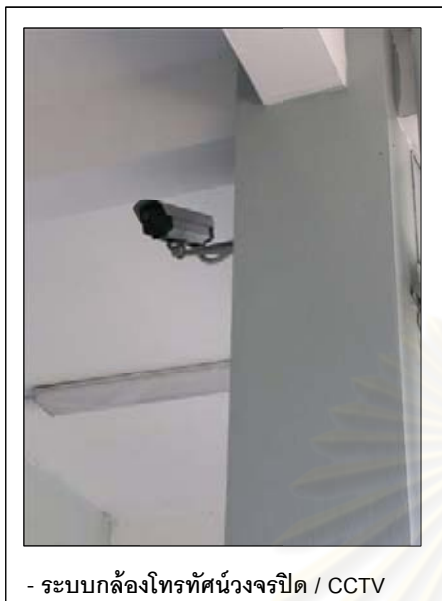
ภาพที่ 3.1.10 ระบบกล้องโทรทัศน์วงจรปิด

2. ระบบกล้องโทรทัศน์วงจรปิด / CCTVถูกพบเฉพาะบริเวณอาคารเรียนโดยเครื่องบันทึก และจอมอนิเตอร์จะถูกติดตั้งไว้ที่ห้องผู้อำนวยการเท่านั้น

- ระบบกล้องโทรทัศน์วงจรปิด / CCTV

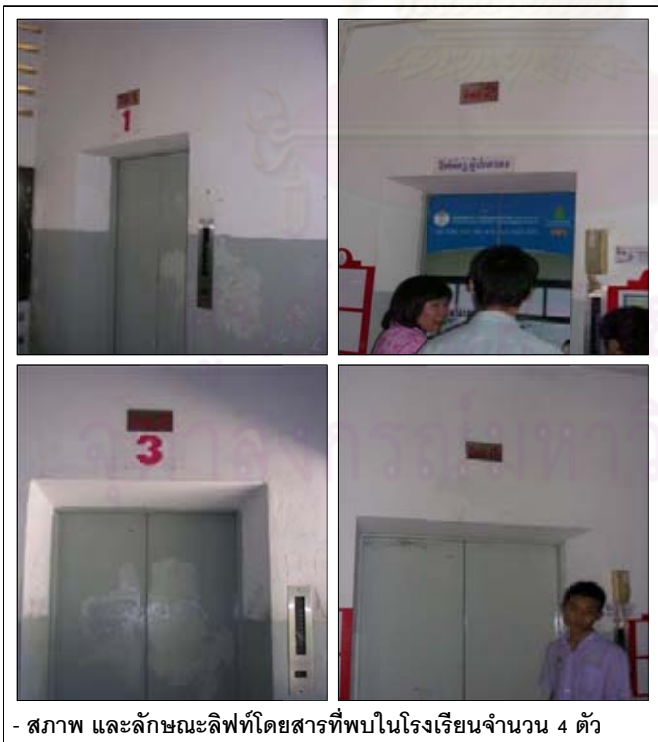
3. ระบบขนส่งทางตั้ง / ลิฟท์ เป็นแบบมีห้องเครื่อง จะถูกพบที่อาคารเรียน (อาคาร 9 ชั้น) เท่านั้น เป็นลิฟท์โดยสารขนาดวัดภายใน กว้าง 900 มม. X ลึก 1200 มม. X สูง 2000 มม.น้ำหนักบรรทุกไม่เกิน 630 กิโลกรัม มีจำนวน 4 ตัว

- สภาพ และลักษณะลิฟท์โดยสารที่พบในโรงเรียนจำนวน 4 ตัว

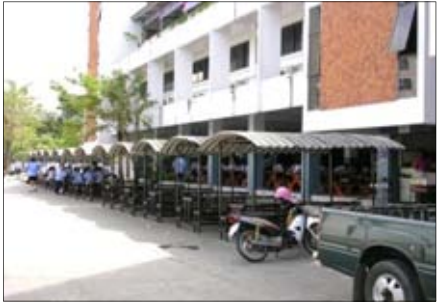
■	ทรุดโทรม	16	<ul style="list-style-type: none"> • อาคาร คสล. สูง 4 ชั้น • ผนังภายนอกฉาบปูนเรียบ ทาสีสลับการใช้กระเบื้องดินเผา • ผนังภายใน ฉาบปูนเรียบทาสี • พื้น : ส่วนใหญ่เป็นหินขัดแบบหล่อในที่, ในส่วนสำนักงาน, พักครู, ปฏิบัติการคอมพิวเตอร์สลับด้วยการใช้พื้นกระเบื้องเซรามิก 10"× 10", ปูกระเบื้องยาง • ฝ้าเพดาน ห้องเรียน , ห้องปฏิบัติการต่างๆ, ห้องสำนักงาน, ห้องพักครู และทางสัญจร ใช้การฉาบปูนเรียบทาสีที่ท้องพื้น และในส่วนของห้องโสตทัศนศึกษาใช้ ยิปซัมฉาบเรียบทาสี
โรงอาหาร   <p>- พื้นที่เปิดโล่ง ชั้น 1 ของอาคารฉวี ทัศนปริดา - พื้นที่เปิดโล่งชั้น 1 ของอาคารทศวรรษ</p>	-

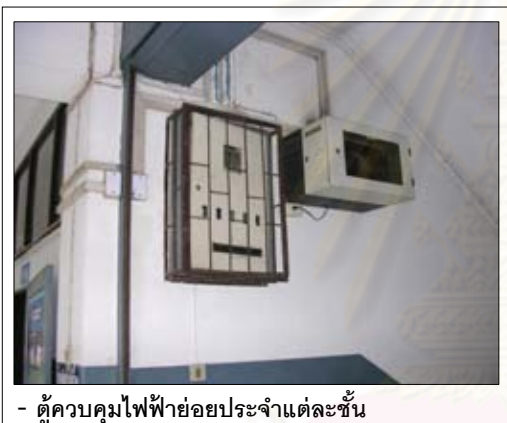
ภาพที่ 3.2.3 ระบบตู้ควบคุมไฟฟ้า

1. ระบบตู้ควบคุมไฟฟ้าทุกอาคารใช้แบบแยกตู้ควบคุมไฟฟ้าประจำแต่ละชั้น

- ตู้ควบคุมไฟฟ้าย่อยประจำแต่ละชั้น

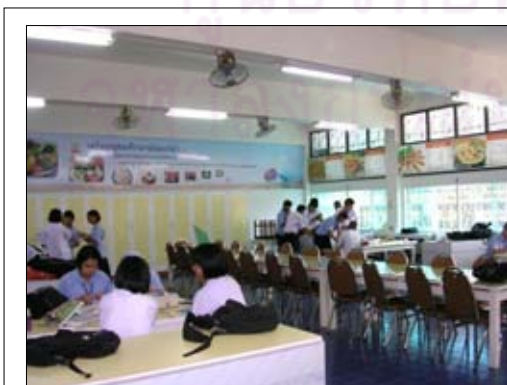
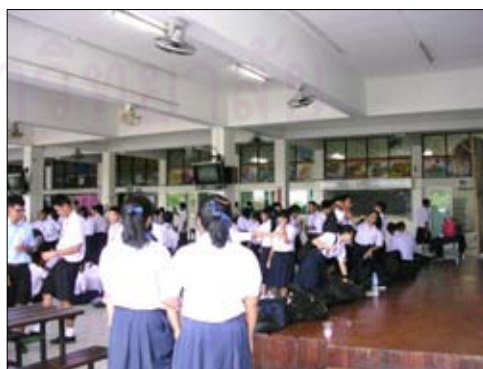
ภาพที่ 3.2.4 ระบบแสงสว่าง

2. ระบบแสงสว่างส่วนใหญ่เป็นหลอดฟลูออเรสเซนต์ ในส่วนของห้องเรียน ใช้ชุดหลอดฟลูออเรสเซนต์สำเร็จรูป ขนาด 90 เซนติเมตร แสงขาว และที่ทางสัญจรและบริเวณอื่นใช้หลอดชนิดเดียวกัน แต่มีขนาดที่แตกต่างกัน ติดตั้งแบบยึดที่ท้องพื้น

- ระบบแสงสว่างในห้องเรียน และห้องปฏิบัติการต่างๆ

- ระบบแสงสว่างในบริเวณอื่นๆ

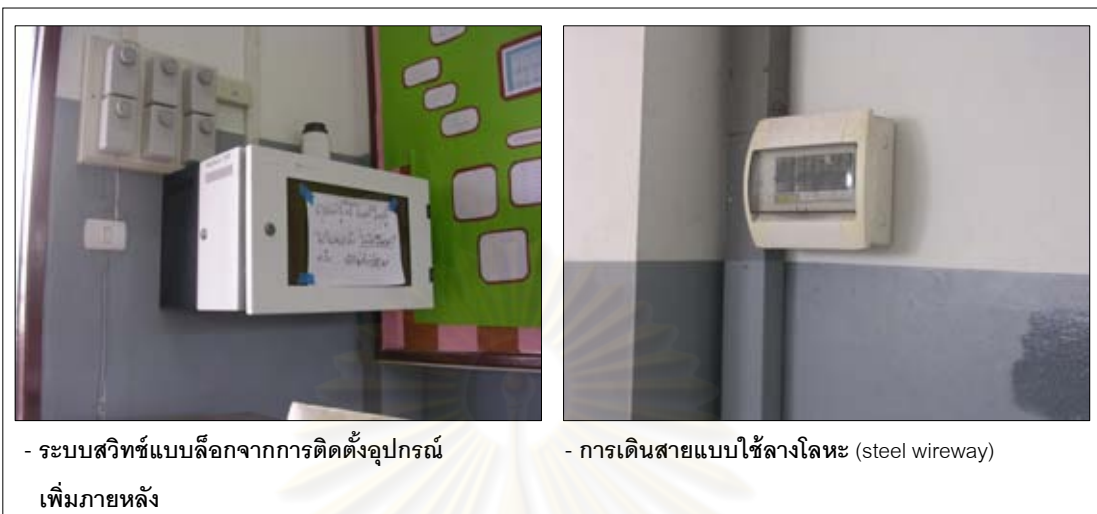
ภาพที่ 3.2.5 ระบบไฟฟ้า

3. ระบบสวิตช์ และเต้ารับไฟฟ้า ระบบสวิตช์ และเต้ารับส่วนใหญ่เป็นแบบฝังในผนัง ในบางจุดที่มีการวางหรือติดตั้งอุปกรณ์เพิ่มจะทำให้ทั้งระบบสวิตช์ และเต้ารับไฟฟ้าแบบ บล็อกติดตั้งบนผนัง การเดินสายไฟมีทั้งแบบร้อยท่อฝังในกำแพง, เดินลอย และวางในรางโลหะสำหรับเดินสาย(wiring slot)

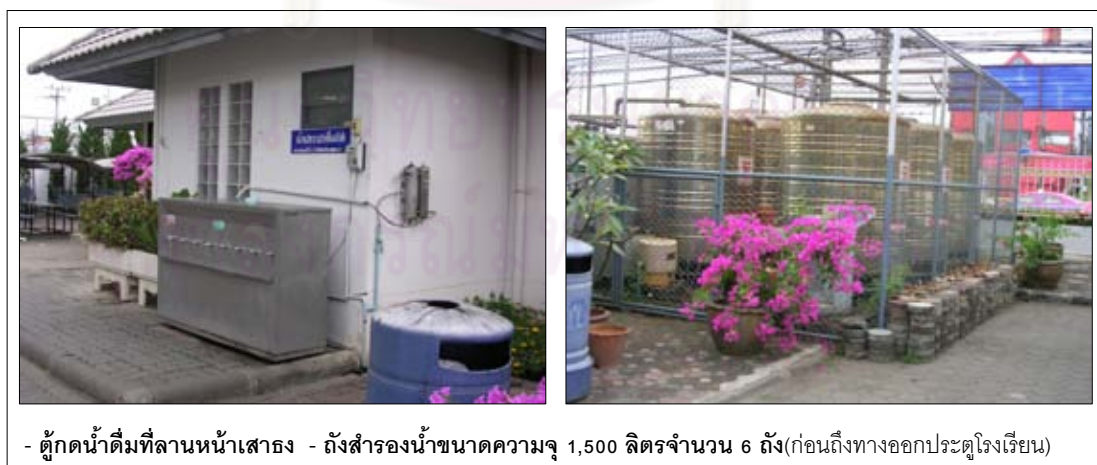
ภาพที่ 3.2.6 ระบบประปา

ระบบประปาแยกเป็นระบบน้ำดี และระบบน้ำเสียระบบน้ำดีนอกจากใช้งานทั่วไปแล้ว สำหรับลานก่อนถึงทางออกประตูโรงเรียน โรงเรียนเดินระบบน้ำดีเพิ่มเติมเพื่อเลี้ยงตุ๊กต่น้ำที่ติดตั้งเพิ่มภายหลัง ระบบน้ำเสียมีเฉพาะระบบ เป็นน้ำโสโครกจากการใช้งาน ในบริเวณล้างพานะที่โรงอาหารติดตั้งถังดักไขมันสำเร็จรูปจำนวน 8 ถัง โรงเรียนมีถังเก็บน้ำสำรองเป็นถังเก็บน้ำแสดนเลขนขนาดความจุถึงละ 1,500 ลิตร จำนวน 6 ถัง ติดตั้งไว้ด้านหน้าบริเวณประตูโรงเรียนเพื่อการสำรองน้ำไว้ใช้ในกรณีน้ำไม่ไหลเป็นเวลา 1 วันและติดตั้งปั้มน้ำไฟฟ้าเพื่อส่งน้ำไปเลี้ยงตามจุดใช้งานต่างๆ ในบริเวณโรงเรียน

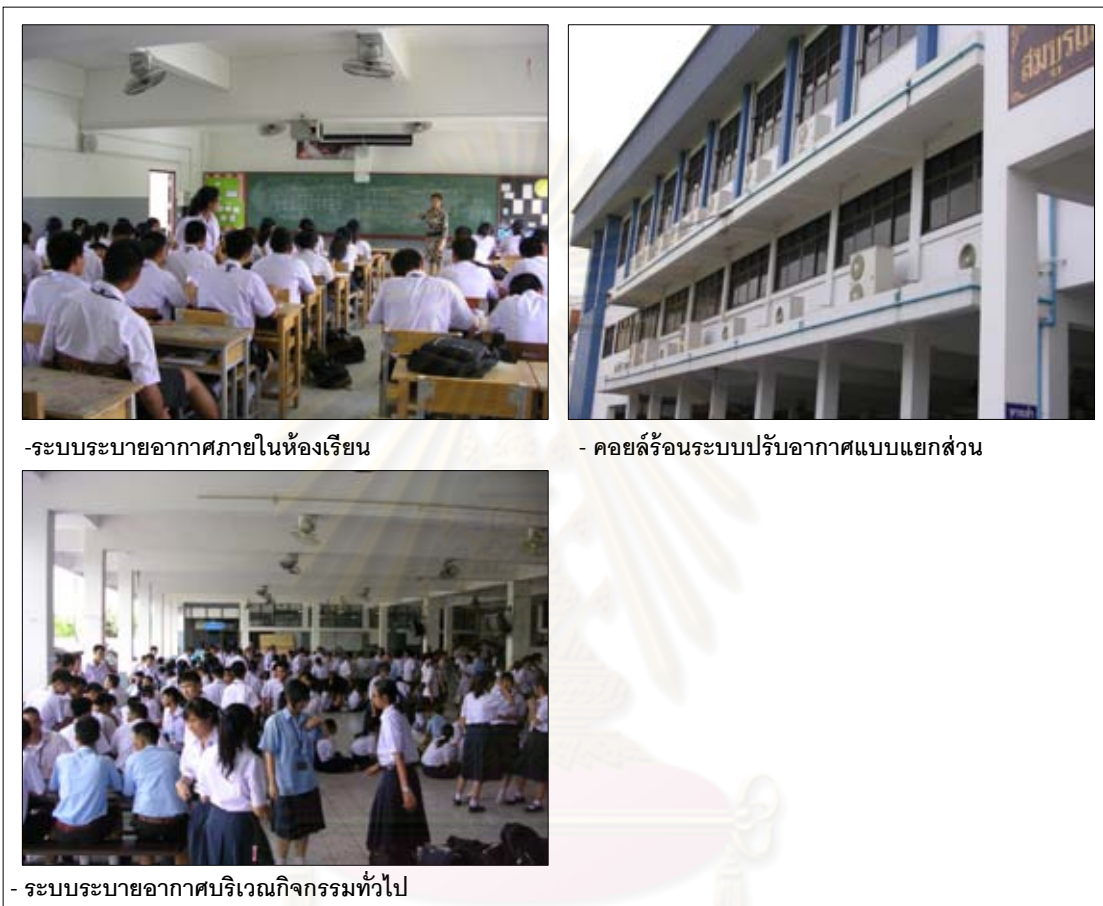
ระบบระบายอากาศ / ระบบปรับอากาศจากการสำรวจอาคารสถานที่ โรงเรียนใช้พัดลมแบบ ห้อยเพดานเป็นระบบระบายอากาศหลักภายในห้องเรียน และบริเวณกิจกรรมทั่วไป สำหรับระบบปรับอากาศ โรงเรียนใช้เครื่องปรับอากาศแบบแยกส่วนมีขนาดตั้งแต่ 13,000BTU ถึง 48,000 BTU ในส่วนห้องพักครู, ห้อง สำนักงาน, ห้องสมุด, ห้องประชุม, ห้องปฏิบัติการบางรายวิชา, ห้องคอมพิวเตอร์ และส่วนอื่นๆ ติดตั้งคอยล์ร้อน ไว้ที่ระเบียงอาคารบริเวณจุดที่ใช้งาน

-ระบบระบายอากาศภายในห้องเรียน

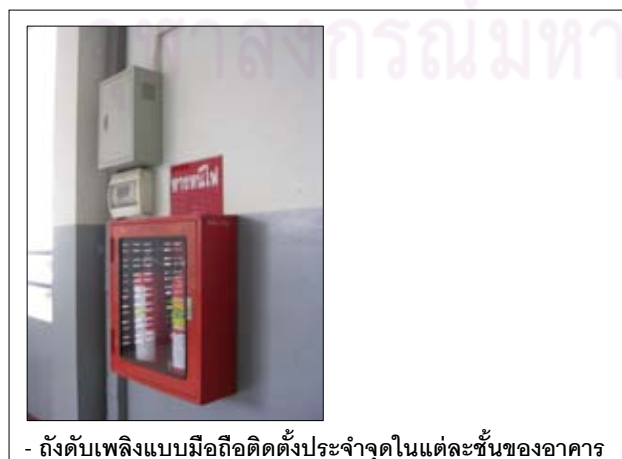
ภาพที่ 3.2.8ระบบป้องกันอัคคีภัย

ระบบป้องกันอัคคีภัยจากการศึกษาพบว่าโรงเรียนใช้ระบบถังดับเพลิงแบบมือถือติดตั้งประจำจุดในแต่ละชั้นของอาคารที่บริเวณโถงบันไดเท่านั้นจำนวน จุดละ 2 ถึง

- ถังดับเพลิงแบบมือถือติดตั้งประจำจุดในแต่ละชั้นของอาคาร

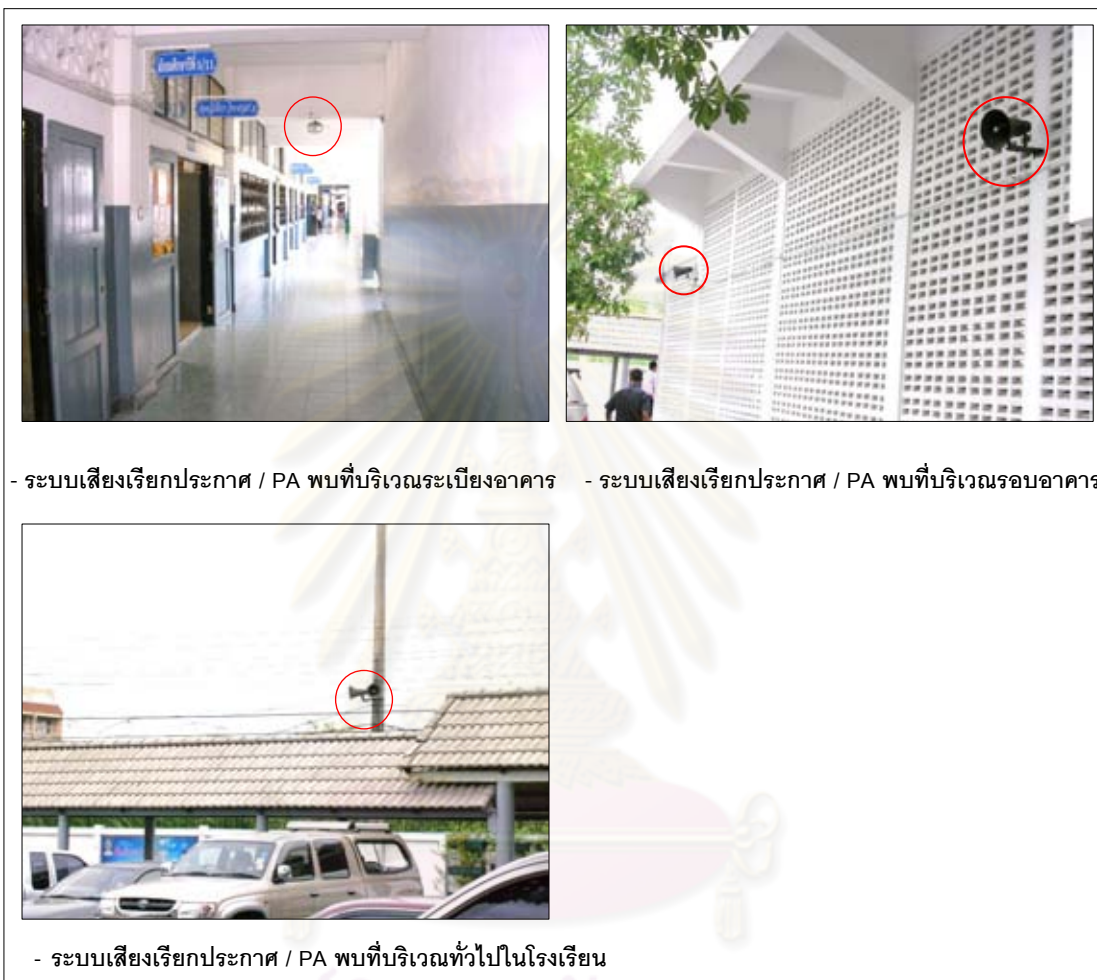
ภาพที่ 3.2.9 ระบบเสียงเรียกประกาศ / PA system

1. ระบบเสียงเรียกประกาศ / PA พบที่บริเวณระเบียงอาคารและบริเวณทั่วไปในโรงเรียน เป็นแบบลำโพงยี่ด / ห้อยแขวน ใช้สำหรับเรียกประกาศ และแจ้งเตือน

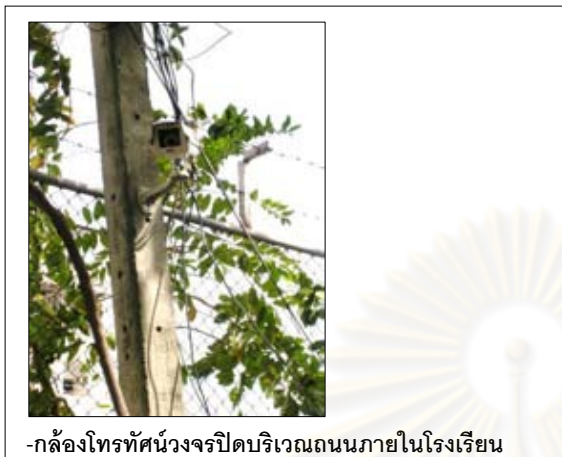
ภาพที่ 3.2.10 ระบบกล้องโทรทัศน์วงจรปิด

2.ระบบกล้องโทรทัศน์วงจรปิด / CCTV ถูกพบเฉพาะบริเวณถนน และลานของโรงเรียนทิศทางของกล้องหันไปทางด้านหน้าประตูโรงเรียน เครื่องบันทึก และจอมอนิเตอร์จะถูกติดตั้งไว้ที่ห้องงานโสตทัศนศึกษา

- กล้องโทรทัศน์วงจรปิดบริเวณถนนภายในโรงเรียน

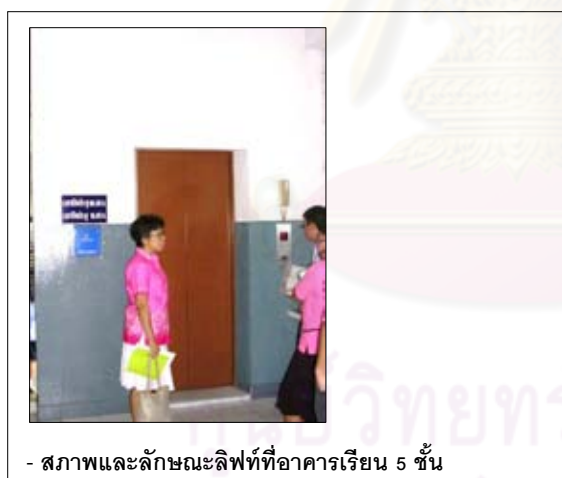
ภาพที่ 3.2.11 ระบบขนส่งทางตั้ง

3. ระบบขนส่งทางตั้ง / ลิฟท์ เป็นแบบมีห้องเครื่อง จะถูกพบที่อาคารเรียน 5 ชั้น เท่านั้น เป็นลิฟท์โดยสารขนาดตัวภายใน กว้าง 900 มม. X ลึก 1200 มม. X สูง 2000 มม. น้ำหนักบรรทุกไม่เกิน 630 กิโลกรัม มีจำนวน 1 ตัว

- สภาพและลักษณะลิฟท์ที่อาคารเรียน 5 ชั้น

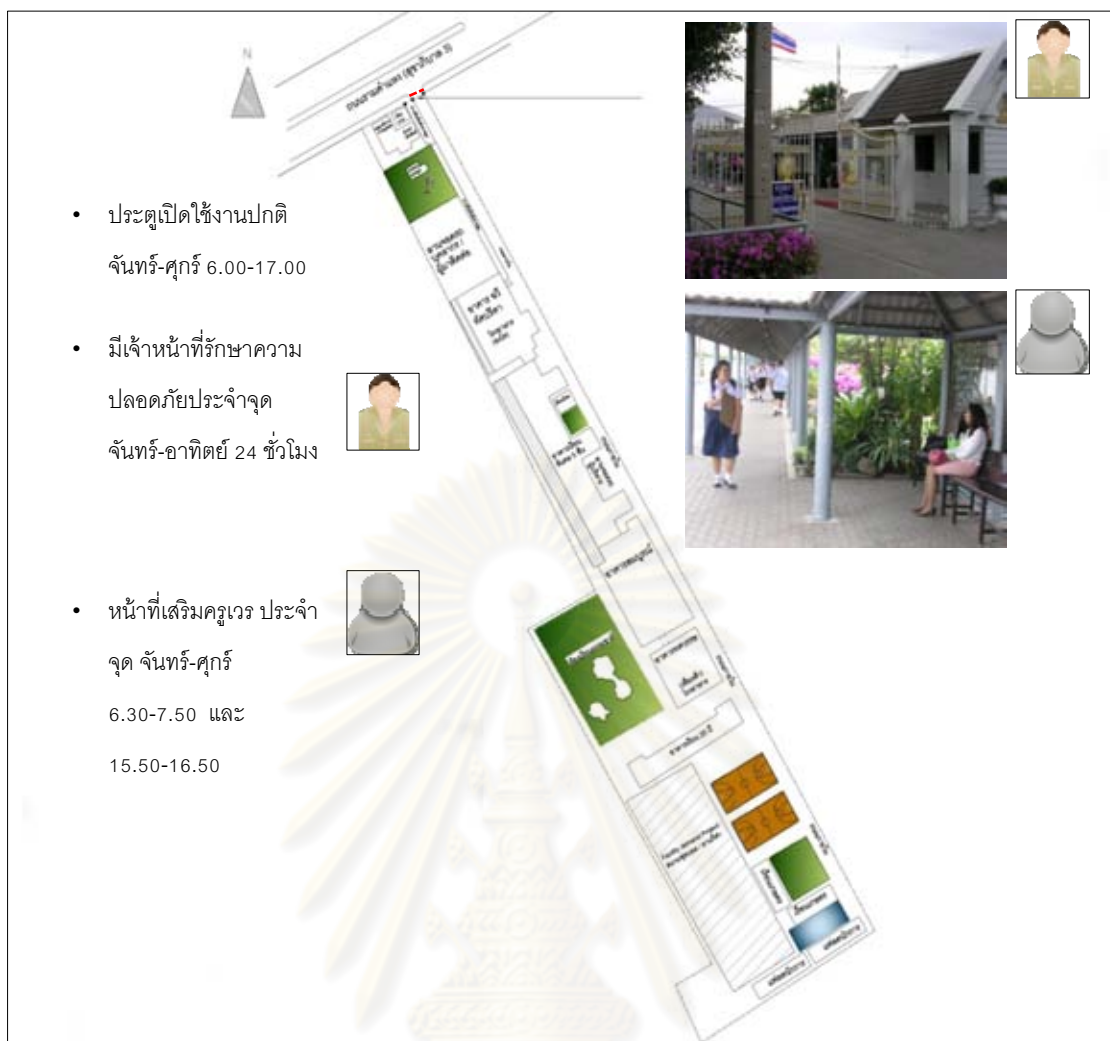
ภาพที่ 3.2.14 รายละเอียดการใช้ประตูทางเข้า-ออก และงานรักษาความปลอดภัย

งานรักษาความปลอดภัย จากการศึกษาพบว่างานรักษาความปลอดภัยเป็นสายงานที่แยกออกมาดำเนินงานจากสายงานอาคารสถานที่อย่างชัดเจนอยู่ในสังกัดของกลุ่มงานบริหารงานบุคคล ใช้ชื่อว่างานรักษาความปลอดภัยมีบทบาทหน้าที่ในการรักษาความปลอดภัยให้กับนักเรียน และบุคลากรโรงเรียนมีเจ้าหน้าที่ปฏิบัติงานรักษาความปลอดภัยจำนวน 3 คน มีหน้าที่ประจำที่ประตูทางเข้า-ออกโรงเรียนแบ่งรอบการทำงานออกเป็น 3 ช่วงเวลาสลับเปลี่ยนการทำงานทุก 8 ชั่วโมง ปฏิบัติงานมีหน้าที่สอบถามบุคคลภายนอกถึงเรื่องที่จะเข้าขอผ่านเข้าไปในบริเวณโรงเรียนและโทรศัพท์ตรวจสอบกับหน่วยงานภายในตามที่ได้รับแจ้ง ขอเก็บบัตรประจำตัวประชาชน หรือใบขับขี่สำหรับบุคคล หรือยานพาหนะที่จะผ่านเข้าไปในบริเวณโรงเรียน และคืนเมื่อออกนอกบริเวณโรงเรียน

โรงเรียนได้มีการกำหนดหน้าที่เสริมให้กับครูจัดเวรสับเปลี่ยนกันประจำจุดที่ประตูทางเข้าออกในช่วงเวลาเข้าก่อนเข้าเรียน และหลังโรงเรียนเลิกเพื่อสังเกตและ ฝ้าระวังพฤติกรรมนักเรียนดังแสดงรายละเอียดด้วยภาพที่ 3.2.14 และตารางที่ 3.2.8

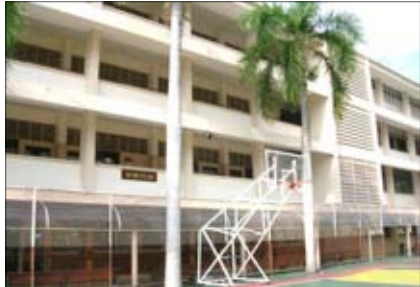
อาคารเรียน	ดี	25	<ul style="list-style-type: none"> อาคาร คสล. สูง 4 ชั้น ผนังภายนอกส่วนใหญ่ฉาบเรียบทาสีอะคริลิกตามแบบ สลับการใช้บานเกล็ดระบายอากาศ คสล. ในส่วนโถงบันได ผนังภายในก่ออิฐฉาบปูนเรียบทาสี พื้น : ทั้งอาคารส่วนใหญ่ใช้หินขัดแบบหล่อในที่ตามแบบ, ในส่วนห้องสำนักงาน, พัสดุ สลับด้วยการใช้พรมวิทยาศาสตร์ และปูกระเบื้องเซรามิก ฝ้าเพดาน ห้องเรียน และทางสัญจรใช้การฉาบปูนเรียบทาสีที่ท้องพื้น ห้องพัสดุและสำนักงานใช้ฝ้ายิปซัมฉาบเรียบทาสี
อาคาร 4

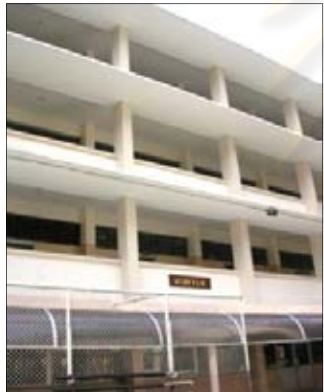
อาคารเรียน	ดี	25	<ul style="list-style-type: none"> อาคาร คสล. สูง 4 ชั้น ผนังภายนอกส่วนใหญ่ฉาบเรียบทาสีอะคริลิกสลับการใช้บานเกล็ดระบายอากาศ คสล. ในส่วนโถงบันได ผนังภายในก่ออิฐฉาบปูนเรียบทาสี พื้น : ทั้งอาคารส่วนใหญ่ใช้หินขัดแบบหล่อในที่ตามแบบ, ในส่วนห้องสำนักงาน, พัสดุ สลับด้วยการใช้พรมวิทยาศาสตร์ และปูกระเบื้องเซรามิก ฝ้าเพดาน ห้องเรียน และทางสัญจรใช้การฉาบปูนเรียบทาสีที่ท้องพื้น ห้องพัสดุและสำนักงานใช้ฝ้ายิปซัมฉาบเรียบทาสี

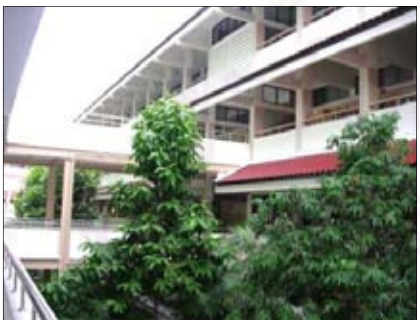
อาคาร 5

อาคารเรียน	ดี	25	<ul style="list-style-type: none"> อาคาร คสล. สูง 4 ชั้น กันสาด ของทุกชั้นใช้กระเบื้องลอนคู่ ผนังภายนอกส่วนใหญ่ฉาบเรียบทาสีอะคริลิก ผนังภายในก่ออิฐฉาบปูนเรียบทาสี พื้น : ทั้งอาคารส่วนใหญ่ใช้หินขัดแบบหล่อในที่ ในส่วนสำนักงาน, พัสดุ สลับด้วยการใช้พื้นไม้ และปูพรม ทางเดินเชื่อมระหว่างอาคาร เป็นพื้นคอนกรีตแบบหล่อในที่ขัดมันเคลือบผิว ฝ้าเพดาน ห้องเรียน และทางสัญจรใช้การฉาบปูนเรียบทาสีที่ท้องพื้น ห้องพัสดุและสำนักงานใช้ฝ้ายิปซัมฉาบเรียบทาสี

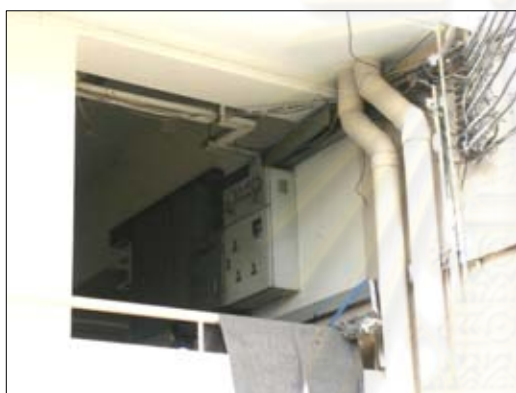
ภาพที่ 3.3.3 ระบบตู้ควบคุมไฟฟ้า

1. ระบบตู้ควบคุมไฟฟ้าย่อยถูกติดตั้งที่ชั้น 1 ของทุกอาคาร จ่ายไฟไปเลี้ยงระบบแสงสว่าง และระบบเต้ารับไฟฟ้าตามส่วนต่างๆ ของอาคารส่วนใหญ่ใช้ท่อร้อยสายไฟยึดแนบไปตามส่วนต่างๆของอาคาร

- ตู้ควบคุมไฟฟ้าประจำอาคาร

- จ่ายไฟฟ้าไปตามจุดต่างๆด้วยการใช้ท่อร้อยสาย

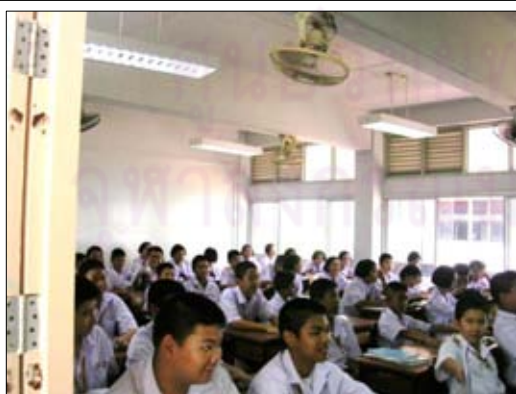
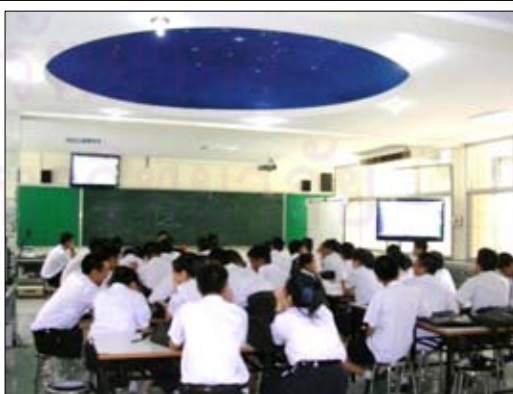
ภาพที่ 3.3.4 ระบบแสงสว่างในห้องเรียน และห้องปฏิบัติการ

2.ระบบแสงสว่างส่วนใหญ่เป็นหลอดฟลูออเรสเซนต์ ในส่วนของห้องเรียน ใช้ชุดหลอดฟลูออเรสเซนต์สำเร็จรูป ขนาด 120 เซนติเมตร แสงขาว และที่ทางสัญจรและบริเวณอื่นใช้หลอดชนิดเดียวกัน แต่มีขนาดและประเภทของหลอดแตกต่างกัน ติดตั้งแบบยึดที่ท้องพื้นและฝังฝ้าเพดาน

- ชุดหลอดฟลูออเรสเซนต์สำเร็จรูป ยึดที่ท้องพื้นในห้องเรียน

- หลอดฟลูออเรสเซนต์ขั้วเกลียวฝังฝ้าเพดานภายในห้องปฏิบัติการวิทยาศาสตร์

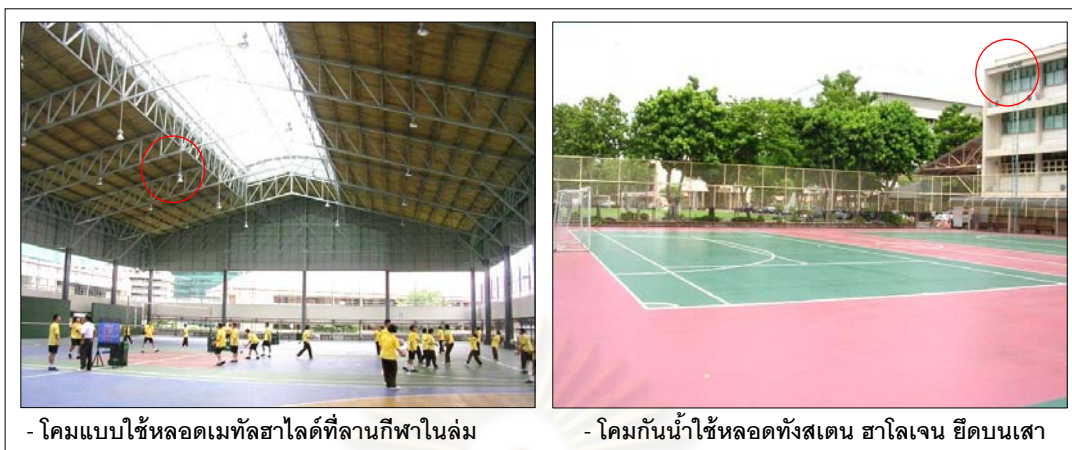
ภาพที่ 3.3.5 ระบบแสงสว่างบริเวณลานกีฬา

ในส่วนของลานกีฬาในร่มติดตั้งดวงโคมแบบใช้หลอดเมทัลฮาไลด์ยึดห่างจากโครงหลังคา และ
 ในส่วนของลานกีฬากลางแจ้งติดตั้งโคมกันน้ำใช้หลอดทั้งสแตน สากลูเมน ยึดบนเสา

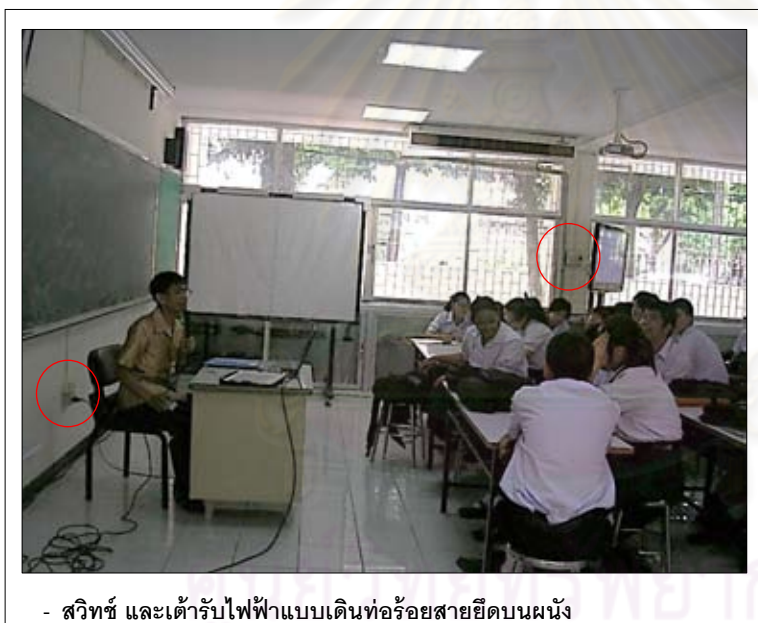
ภาพที่ 3.3.6 ระบบสวิทช์ และเต้ารับ

3. ระบบสวิทช์ และเต้ารับไฟฟ้าพบทั้งแบบเดินท่อร้อยสายฝังเต้ารับและบล็อกสวิทช์ในผนัง และ
 แบบเดินท่อร้อยสายยึดบนผนัง

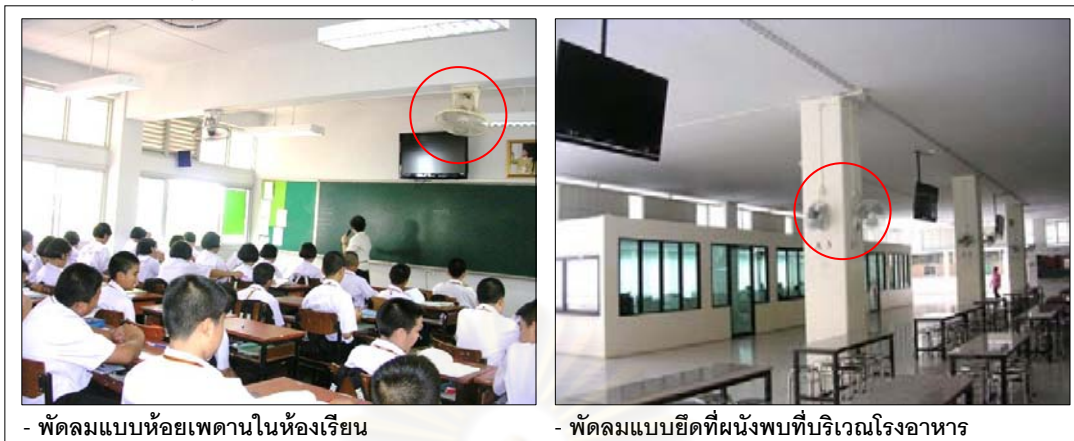
ระบบระบายอากาศ / ระบบปรับอากาศระบบระบายอากาศใช้พัดลมแบบยึดติดที่ท้องพื้นใน ส่วนของห้องเรียนทุกห้อง และในส่วนของโรงอาหารใช้พัดลมแบบยึดกับผนัง

- พัดลมแบบห้อยเพดานในห้องเรียน

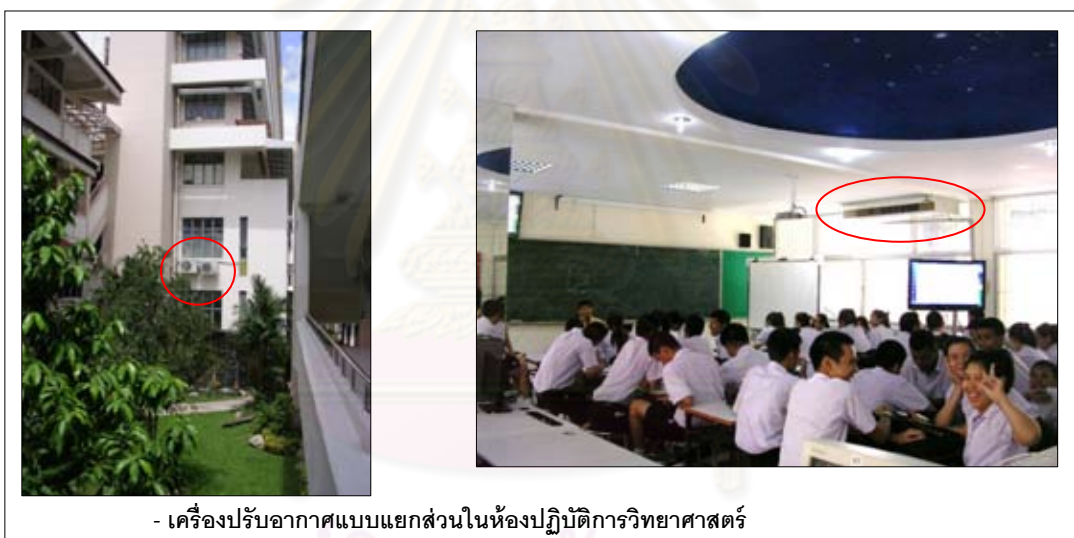
ในส่วนของ ระบบปรับอากาศพบได้ในบริเวณส่วนที่เป็น สำนักงาน, พัสดุ และห้องปฏิบัติการ ต่างๆ ในบางประเภท

- เครื่องปรับอากาศแบบแยกส่วนในห้องปฏิบัติการวิทยาศาสตร์

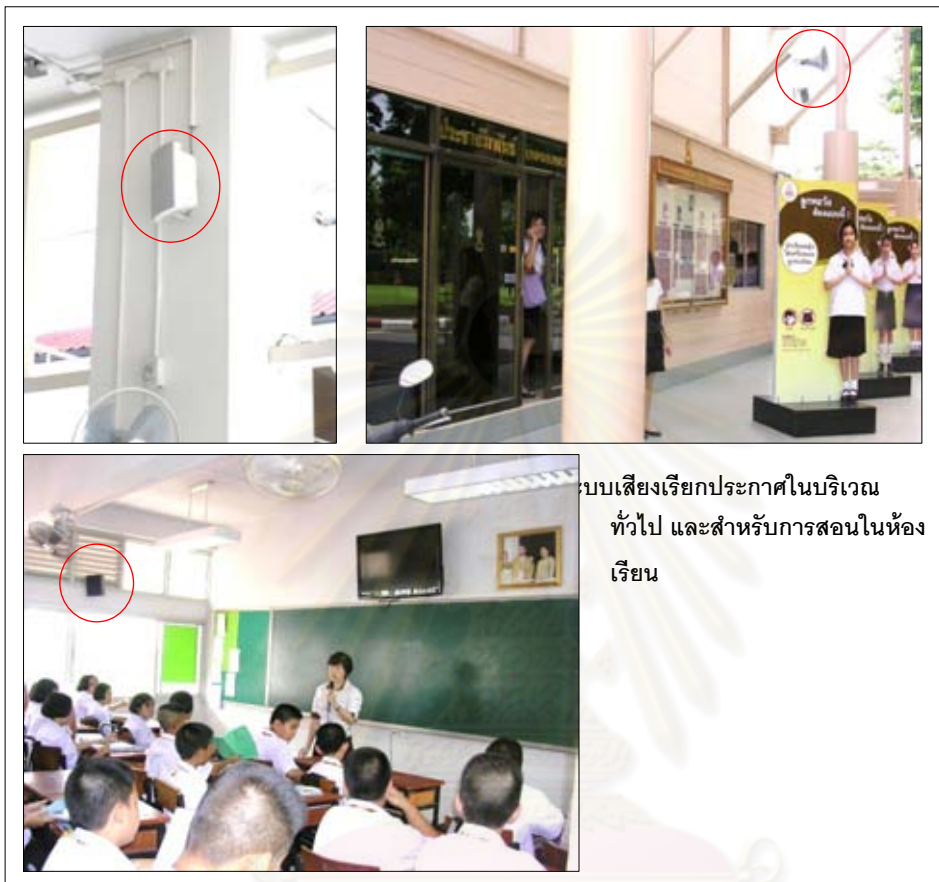
ภาพที่ 3.3.9 ระบบเสียงเรียกประกาศ / PA system

1. ระบบเสียงเรียกประกาศ / PA systemพบในทุกห้องเรียน เป็นแบบลำโพงยึดติดผนังมีระบบขยายสัญญาณในตัวใช้สำหรับช่วยสอนและถูกติดตั้งอยู่บริเวณทั่วไปในโรงเรียนใช้สำหรับเรียกประกาศ และแจ้งเตือน

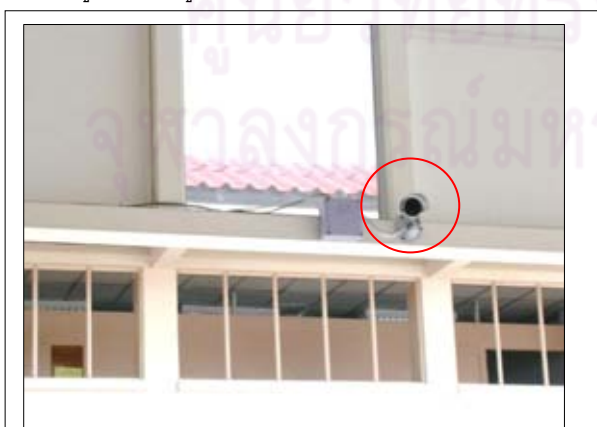
ภาพที่ 3.3.10 ระบบกล้องโทรทัศน์วงจรปิด / CCTV

2. ระบบกล้องโทรทัศน์วงจรปิด / CCTVถูกพบในทุกอาคารติดตั้งบริเวณทางสัญจร ในส่วนเครื่องบันทึก ถูกติดตั้งอยู่ที่สำนักงานฝ่ายโสตทัศนศึกษา

- กล้องวงจรปิด / CCTV system บริเวณทางสัญจรโรงอาหาร

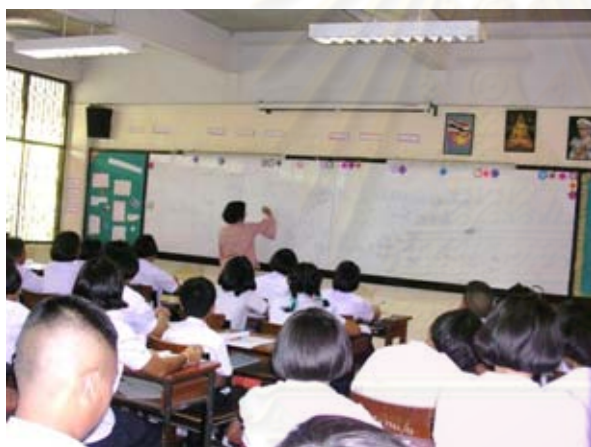
ภาพที่ 3.4.3 ระบบแสงสว่าง

2. ระบบแสงสว่างส่วนใหญ่เป็นหลอดฟลูออเรสเซนต์พบได้ในส่วนของห้องเรียน ใช้ชุดหลอดฟลูออเรสเซนต์สำเร็จรูป ขนาด 120 เซนติเมตร แสงขาว และที่ทางสัญจรและบริเวณอื่นใช้หลอดชนิดเดียวกัน แต่มีขนาดและประเภทของหลอดแตกต่างกัน ติดตั้งแบบยึดที่ท้องพื้นในส่วนของลานกีฬาในติดตั้งดวงโคมแบบใช้หลอดเมทัลฮาไลด์ ยึดห้อยจากโครงหลังคา

- ระบบแสงสว่างในส่วนของห้องเรียน

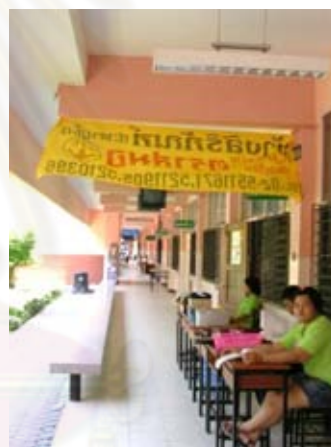
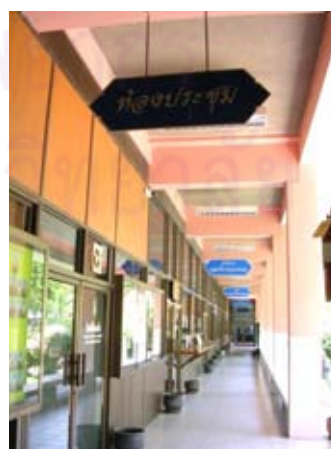
- ระบบแสงสว่างที่ทางสัญจร

-ระบบแสงสว่างที่ทางสัญจร

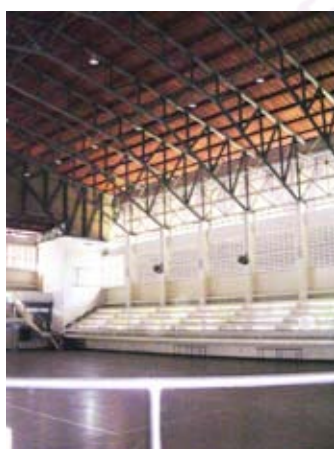
- ระบบแสงสว่างในส่วนของอาคารศูนย์กีฬา

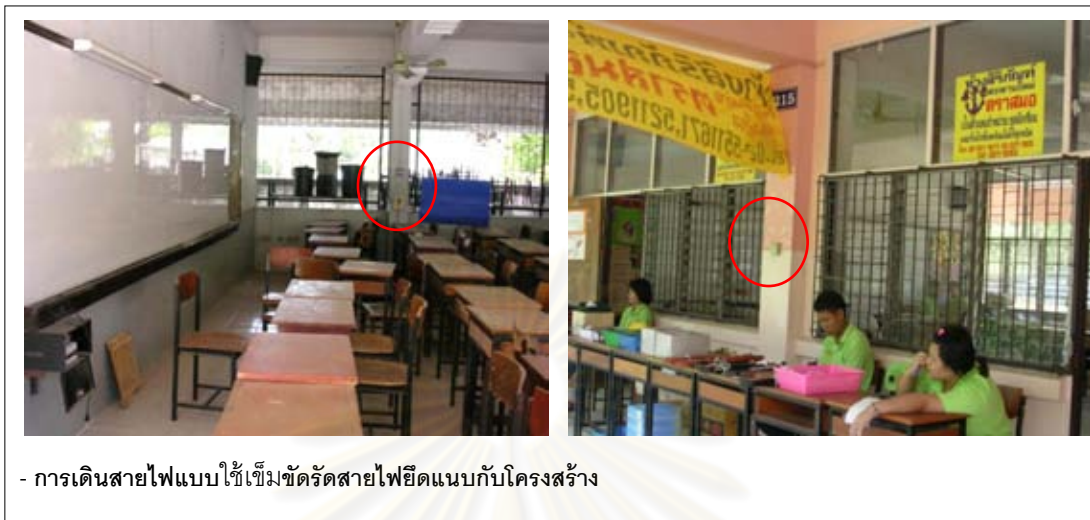
ภาพที่ 3.4.4 ระบบสวิตช์

3. ระบบสวิตช์ และเต้ารับไฟฟ้า ระบบสวิตช์ และเต้ารับส่วนใหญ่เป็นแบบฝังในผนัง ในบางจุดที่มีการวางหรือติดตั้งอุปกรณ์เพิ่มจะทำให้ทั้งระบบสวิตช์ และเต้ารับไฟฟ้าแบบ บล็อกติดตั้งบนผนัง การเดินสายไฟมีทั้งแบบร้อยท่อฝังในกำแพง และเดินลอย

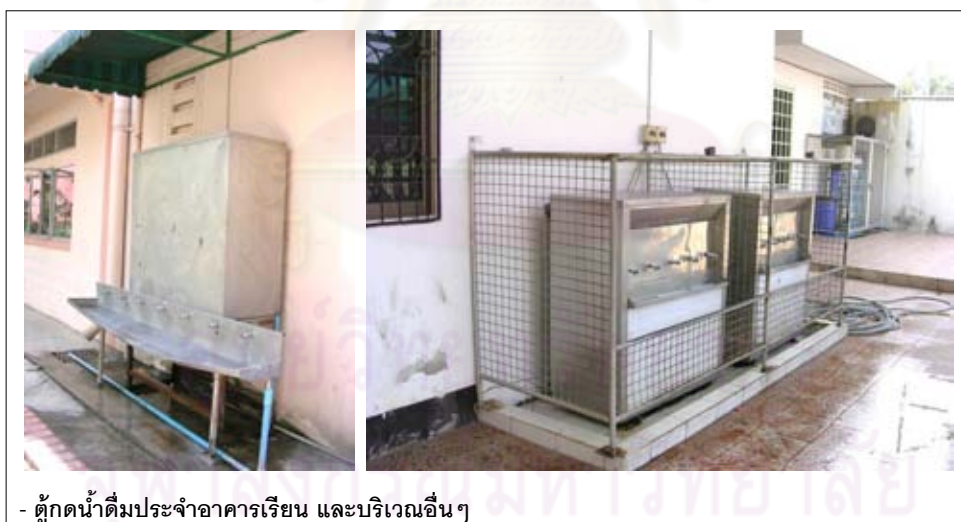
ภาพที่ 3.4.4 ระบบประปา(ระบบน้ำดี)

ระบบประปาแยกเป็นระบบน้ำดี และระบบน้ำเสียระบบน้ำดีนอกจากใช้ในบริเวณทั่วไปโรงเรียนเดินยังเดินระบบน้ำดีเพิ่มเติมเพื่อเลี้ยงตู้กักน้ำที่ติดตั้งเพิ่มภายหลัง ในส่วนระบบน้ำเสียเป็นน้ำโสโครกจากการใช้งาน

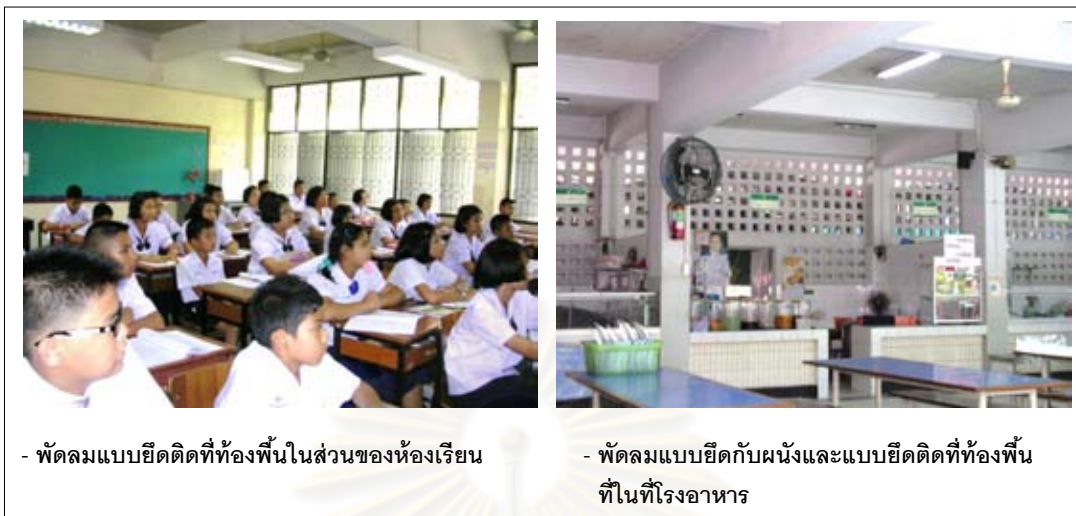
ภาพที่ 3.4.5 ระบบระบายอากาศ

ระบบระบายอากาศ / ระบบปรับอากาศระบบระบายอากาศใช้พัดลมแบบยัดติดที่ท้องพื้นใน ส่วนของห้องเรียนทุกห้อง และบริเวณทั่วไป ในส่วนของโรงอาหารใช้พัดลมแบบยัดกับผนัง

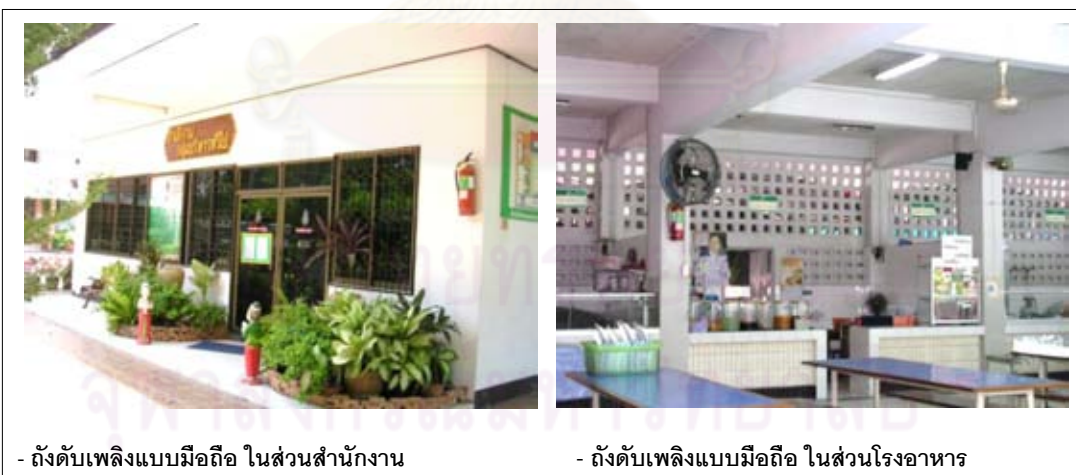
ภาพที่ 3.4.6 ถังดับเพลิงแบบมือถือ

ระบบป้องกันอัคคีภัย สำหรับโรงเรียน สรรพวิทยเป็นแบบถังดับเพลิงแบบมือถือ ถูกพบได้ใน ส่วนสำนักงานห้องพักครูประจำอาคาร และบริเวณโรงอาหาร

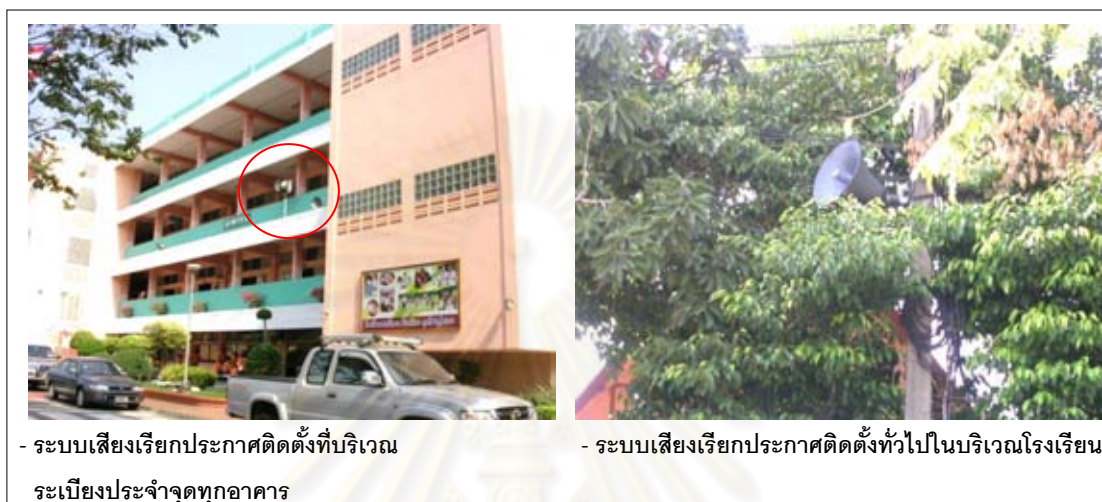
ภาพที่ 3.4.7 ระบบเสียงเรียกประกาศ / PA system

ระบบเสียงเรียกประกาศถูกพบว่าถูกติดตั้งในทุกห้องเรียนสำหรับช่วยบุคลากรในการสอน และติดตั้งที่บริเวณระเบียงประจำจุดทุกอาคาร / บริเวณทั่วไปในโรงเรียนในกรณีเรียกประกาศหรือแจ้งเตือน

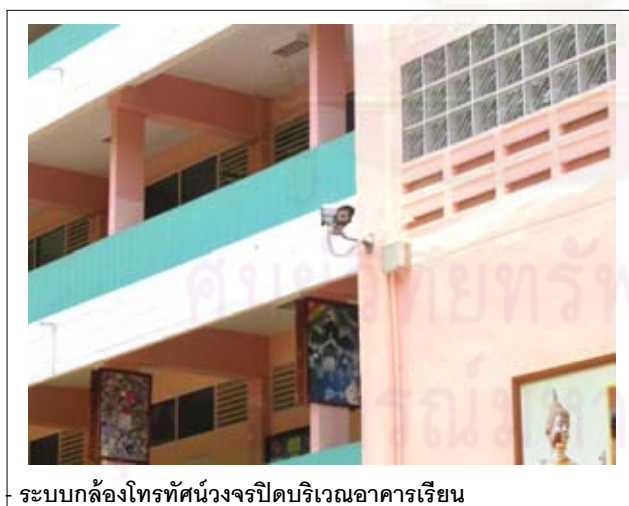
ภาพที่ 3.4.8 ระบบกล้องโทรทัศน์วงจรปิด

ระบบกล้องโทรทัศน์วงจรปิดCCTVติดตั้งที่ทุกอาคารเรียนและในบริเวณอื่นๆ ในส่วนเครื่องบันทึกลงและจอมอนิเตอร์ถูกติดตั้งไว้ที่สำนักงานผู้อำนวยการเท่านั้น

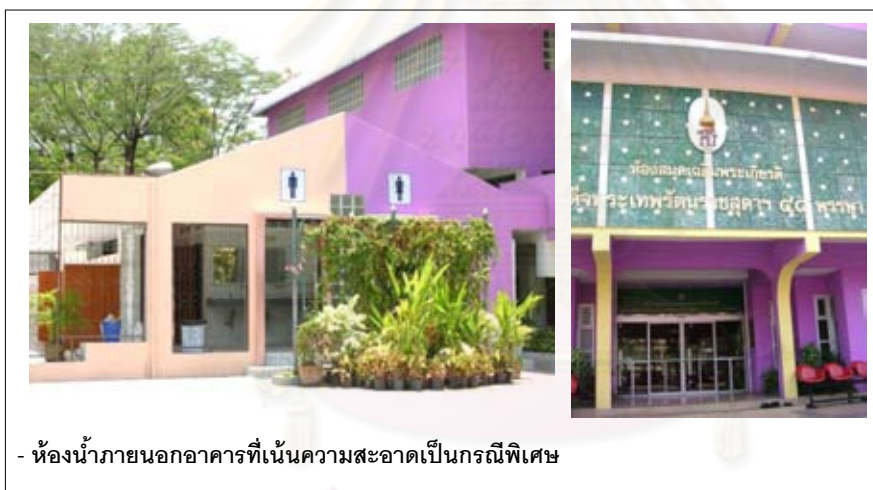
ภาพที่ 3.4.10 บริเวณห้องน้ำภายนอกอาคาร

รักษาความสะอาดอาคารประกอบ พื้นที่ภายในทั้งอาคาร, บริเวณโดยรอบอาคารและบริเวณทั่วไปในโรงเรียน เวลาเริ่มปฏิบัติงานไม่กำหนด มีแต่การกำหนดระยะเวลาสิ้นสุดภาระงานของแต่ละพื้นที่แล้วเสร็จก่อน 6.00 น. และให้เริ่มทำความสะอาดอีกครั้งหลังจากเลิกเรียน (16.00) จากลักษณะทางกายภาพของโรงเรียนมีห้องน้ำส่วนกลางแยกออกมาจากตัวอาคาร มีตำแหน่งตั้งอยู่ติดกับอาคารที่มีความสำคัญโรงเรียนจึงเน้นให้มีบุคลากรที่ดูแลรับผิดชอบงานรักษาความสะอาดในจุดนี้ตลอดทั้งวันเริ่มตั้งแต่ 8.00 น. ถึงเลิกเรียน 16.00 น. ดังแสดงด้วยภาพประกอบ

- ห้องน้ำภายนอกอาคารที่เน้นความสะอาดเป็นกรณีพิเศษ

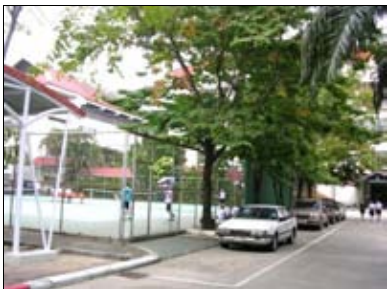
สิ่งปลูกสร้าง	จำนวน	สภาพ
<p>ลานกีฬากลางแจ้ง : สนามเทนนิส</p>

2 สนาม	ดี
<p>ลานกีฬากลางแจ้ง : สนามบาสฯ</p>

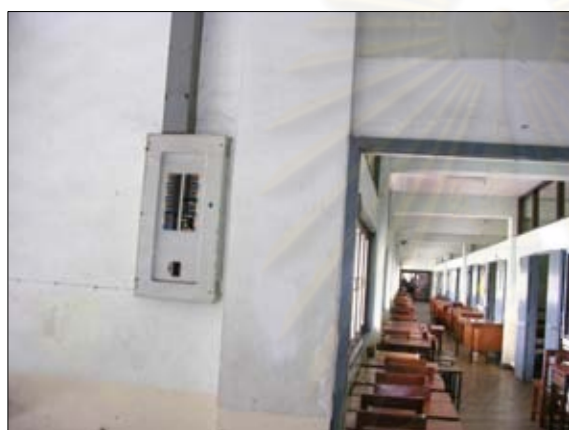
ภาพที่ 3.5.3 ระบบตู้ควบคุมไฟฟ้า และการเดินสาย

1. ระบบตู้ควบคุมไฟฟ้าถูกติดตั้งประจำแต่ละชั้นในทุกอาคาร ควบคุมการจ่ายไฟไปเลี้ยงระบบแสงสว่าง และระบบเต้ารับไฟฟ้าตามส่วนต่างๆในแต่ละชั้น ส่วนใหญ่ใช้การเดินสายไฟแบบเปลือยยึดแนบไปกับส่วนต่างๆของอาคาร

- ตู้ควบคุมไฟฟ้าติดตั้งประจำแต่ละชั้นของอาคาร

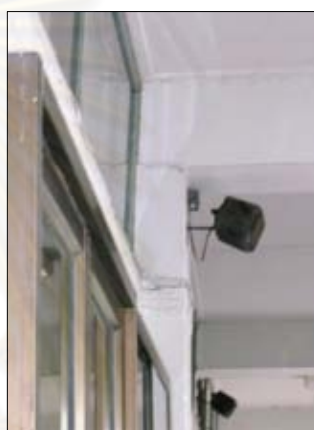
- เดินสายแบบเปลือยยึดแนบไปกับส่วนต่างๆ ของอาคาร

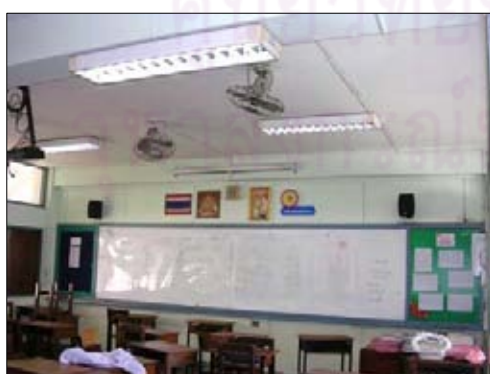
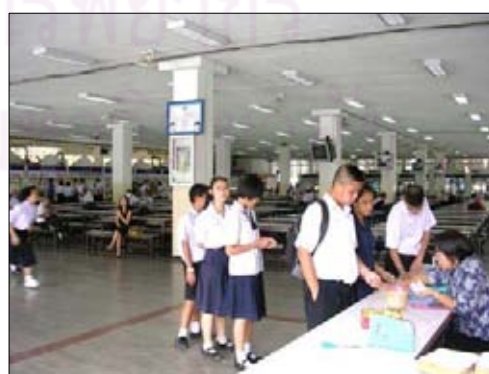
ภาพที่ 3.5.4 ระบบแสงสว่าง

2. ระบบแสงสว่างส่วนใหญ่ใช้หลอดฟลูออเรสเซนต์ ในส่วนของห้องเรียนใช้ชุดหลอดฟลูออเรสเซนต์สำเร็จรูป ขนาด 120 ซม. แสงขาว ที่ทางสัญจร และส่วนอื่นๆใช้หลอดชนิดเดียวกัน แต่มีขนาด และประเภทของหลอดแตกต่างกันส่วนใหญ่ติดตั้งแบบยึดที่ท้องพื้น

- ชุดหลอดฟลูออเรสเซนต์สำเร็จรูปยึดที่ท้องพื้นในห้องเรียน และที่บริเวณอื่นๆ

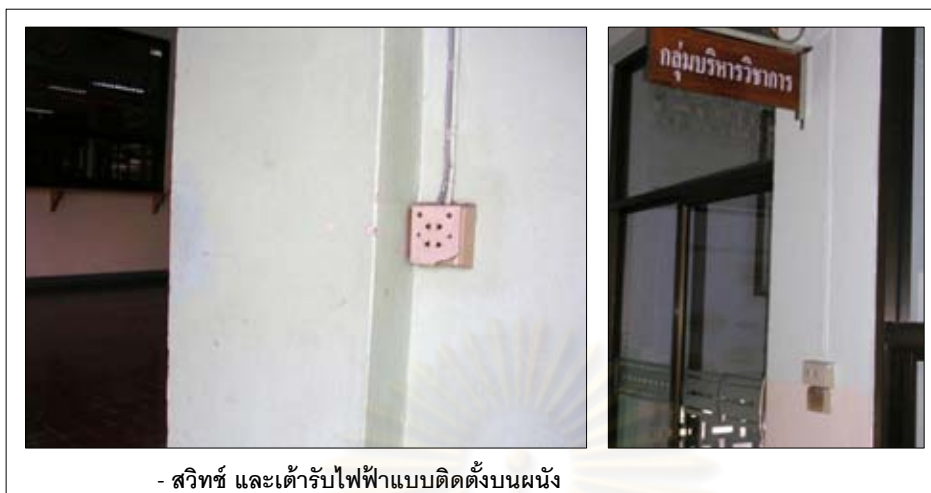
- สวิตช์ และเต้ารับไฟฟ้าแบบติดตั้งบนผนัง
