การบริหารทรัพยากรกายภาพของโรงเรียนรัฐบาลขนาดใหญ่พิเศษ : 6 กรณีศึกษาโรงเรียนรัฐบาล
ขนาดใหญ่พิเศษ ในสังกัดสำนักงานเขตพื้นที่การศึกษา กรุงเทพมหานคร เขต 2

วิทยานิพนธ์นี้เป็นส่วนหนึ่งของการศึกษาตามหลักสูตรปริญญาสถาปัตยกรรมศาสตรมหาบัณฑิต

FACILITY MANAGEMENT OF LARGE PUBLIC SCHOOL : CASE STUDIES OF SIX
LARGE PUBLIC SCHOOL UNDER BANGKOK EDUCATIONAL SERVICE AREA OFFICE2

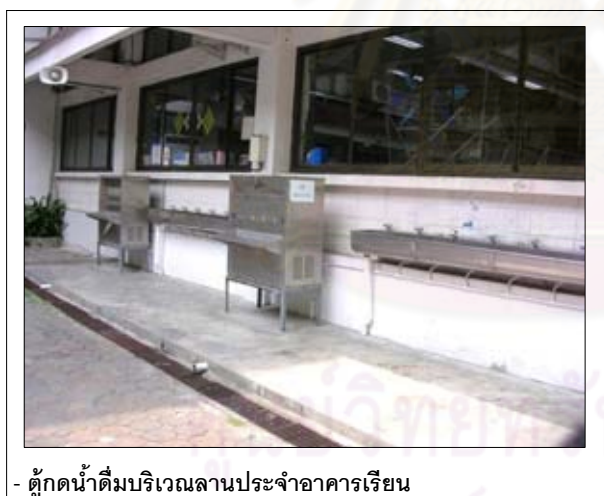
ภาพที่ 3.5.6 ระบบน้ำดี

ระบบประปาแยกเป็นระบบน้ำดี และระบบน้ำเสียระบบน้ำดีสำหรับใช้งานทั่วไปแล้ว บริเวณโรงอาหาร และลานกิจกรรมต่างๆ โรงเรียนเดินระบบน้ำดีเพิ่มเติมเพื่อเลี้ยงตู้กดน้ำที่ติดตั้งเพิ่มภายหลัง ในส่วนระบบน้ำเสียเป็นน้ำโสโครกจากการใช้งาน

- ตู้กดน้ำดื่มบริเวณลานประจำอาคารเรียน

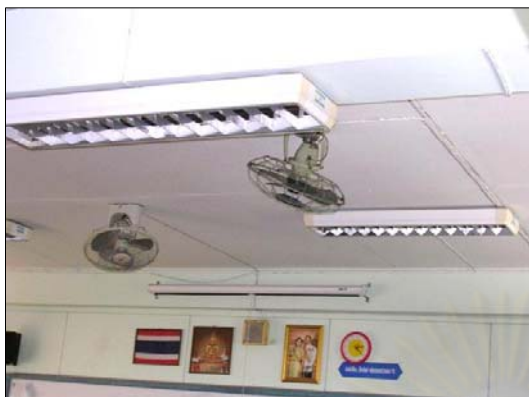
ภาพที่ 3.5.7 ระบบระบายอากาศ

ระบบระบายอากาศ / ระบบปรับอากาศระบบระบายอากาศส่วนใหญ่ใช้พัดลมติดตั้งแบบยึดที่ท้องพื้นทั้งในส่วนของห้องเรียนทุกห้อง, โรงอาหาร และบริเวณอื่นๆ

- พัดลมแบบห้อยเพดานในห้องเรียน

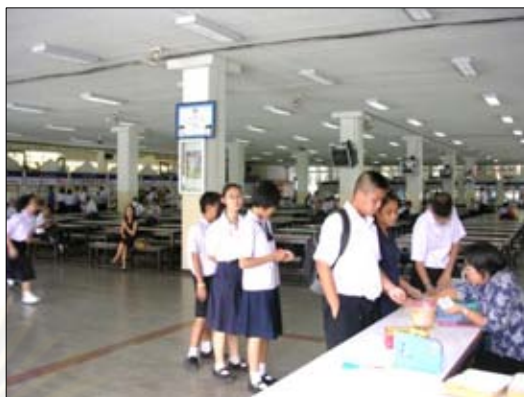
- พัดลมแบบห้อยเพดานในบริเวณโรงอาหาร

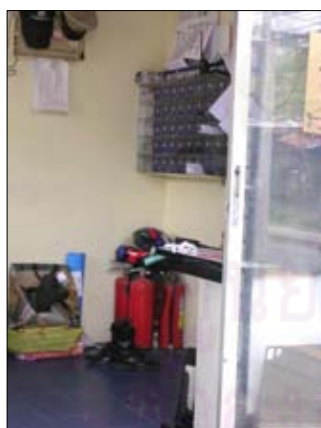
ภาพที่ 3.5.8 ระบบป้องกันอัคคีภัย

ระบบป้องกันอัคคีภัย ที่ถูกพบในโรงเรียนเป็นแบบถังดับเพลิงแบบมือถือพบได้ที่บริเวณห้องสำนักงานบางอาคาร, โรงอาหาร และที่ป้อมเจ้าหน้าที่รักษาความปลอดภัยของโรงเรียน

- ถังดับเพลิงแบบมือถือที่ป้อมเจ้าหน้าที่รักษาความปลอดภัย

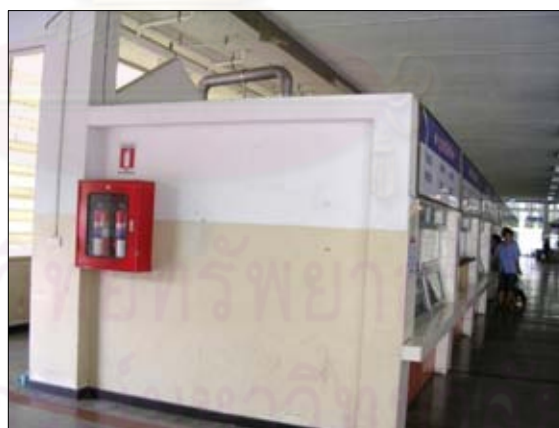
- ถังดับเพลิงแบบมือถือบริเวณโรงอาหาร

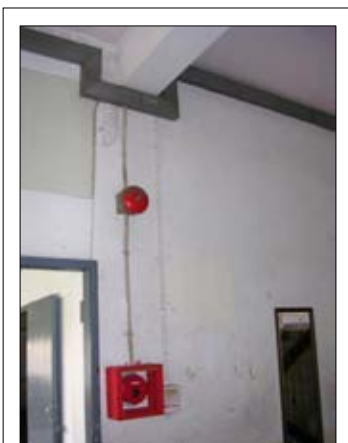
ภาพที่ 3.5.9 ระบบเตือนอัคคีภัย

ระบบเครื่องสัญญาณเตือนอัคคีภัย เป็นแบบมีอกตถูกพบในทุกชั้นของทุกอาคารบริเวณทางสัญจร

- ระบบเครื่องสัญญาณเตือนอัคคีภัย
แบบมีอกตบริเวณอาคารเรียน

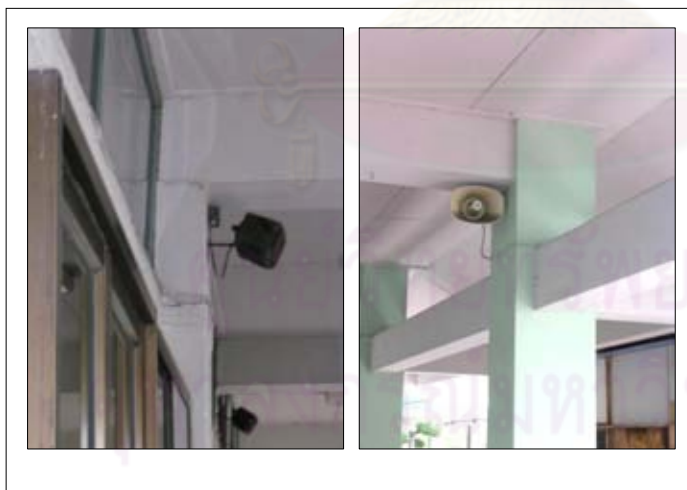
ภาพที่ 3.5.10 ระบบเสียงเรียกประกาศ/ PA system

1. ระบบเสียงเรียกประกาศ / PA systemพบในทุกห้องเรียน เป็นแบบลำโพงยึดติดผนังมีระบบขยายสัญญาณในตัวใช้สำหรับช่วยสอน, บริเวณระเบียงทางเดินของทุกอาคารและถูกติดตั้งอยู่บริเวณทั่วไปในโรงเรียน ใช้สำหรับเรียกประกาศ และแจ้งเตือน

- ระบบเสียงเรียกประกาศบริเวณระเบียงทางเดิน

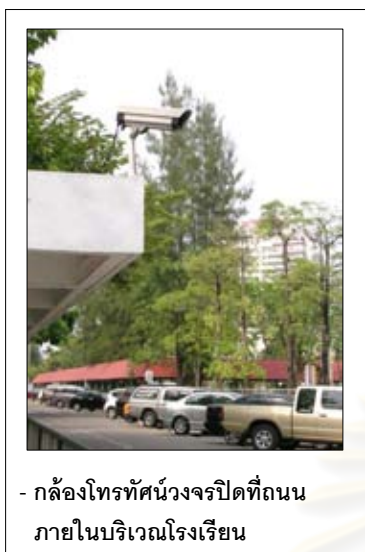
ภาพที่ 3.5.7 ระบบกล้องโทรทัศน์

2. ระบบกล้องโทรทัศน์วงจรปิด CCTV system ถูกพบในบริเวณถนน ลานทั่วไปในบริเวณ

- กล้องโทรทัศน์วงจรปิดที่ถนน
ภายในบริเวณโรงเรียน

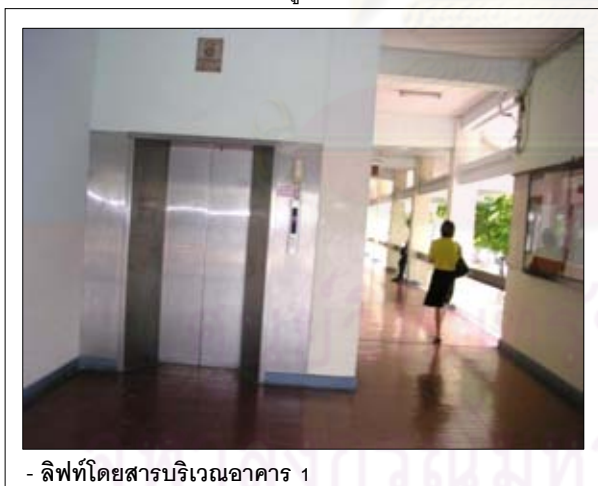
ภาพที่ 3.5.8 ระบบขนส่งทางตั้ง

3. ระบบขนส่งทางตั้ง (ลิฟท์) สำหรับโรงเรียน บดินทร์เดชาฯ มีระบบขนส่งทางตั้งเป็นลิฟท์ โดยสารแบบมีห้องเครื่อง ขนาดวัดภายใน กว้าง 900 มม. X ลึก 1200 มม. X สูง 2000 มม. น้ำหนักบรรทุกไม่เกิน 800 กิโลกรัม มีจำนวน 1 ตัวถูกพบที่อาคาร 1 เท่านั้น

- ลิฟท์โดยสารบริเวณอาคาร 1

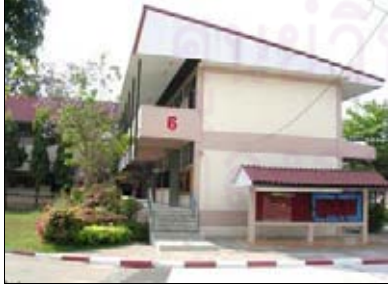
อาคารเรียน	■			
อาคาร 6

■	ปานกลาง	32	<ul style="list-style-type: none"> • อาคาร : โครงสร้างคสล.ผสมโครงสร้างไม้ ความสูง 2 ชั้น • ผนังภายนอก : บล็อกคอนกรีตก่อครึ่งแผ่นทาสีอะคริลิกตามแบบ - ผนังด้านประตูทางเข้าห้องติดช่องระบายอากาศแบบบานเกร็ดกระจกตลอดแนว - ผนังกันตกใช้แผ่นคอนกรีตสำเร็จทาสีอะคริลิก • ผนังภายใน : บล็อกคอนกรีตก่อครึ่งแผ่นทาสีอะคริลิกขาว • พื้น : คสล.แบบหล่อในที่ปิดผิวด้วยกระเบื้องเซรามิค • ฝ้าเพดาน : โครงคร่าวไม้ปูยิปซัมฉาบเรียบทาสีอะคริลิกขาว • หลังคา : เป็นแบบ lean-to(เพิงหมาแหงน) ใช้แผ่นสังกะสีแบบลอนคู่
อาคารเรียน	■

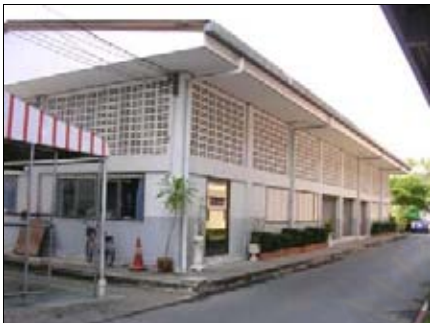
<p>■</p>	ปานกลาง	20	<ul style="list-style-type: none"> • อาคาร : คสล. ความสูง 1.5 ชั้น • ผนังภายนอก : คอนกรีตฉาบเรียบสลับการใช้บล็อกระบายอากาศทาสีอะคริลิก • ผนังภายใน : ส่วนใหญ่เป็นผนังคอนกรีตฉาบเรียบทาสีอะคริลิก และในส่วนห้องพัสดุ, สำนักงานใช้ผนังเบาปิดผิวด้วยแผ่นยิปซัมแบบเรียบทาสี • พื้น : คอนกรีตขัดมันเคลือบผิวด้วยอะคริลิกใส • ฝ้าเพดาน : ส่วนใหญ่เป็นท้องกระเบื้องลอนคู่ไม่ทาสี และในส่วนห้องพัสดุ และสำนักงานใช้แผ่นยิปซัมฉาบเรียบทาสี
<p>อาคาร โขะธิศ</p>

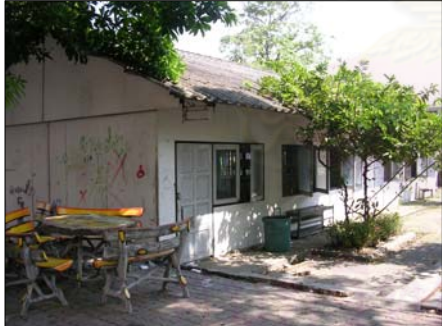
■	ทรุดโทรม	10	<ul style="list-style-type: none"> • อาคาร : โครงสร้าง คสล. ผสมโครงสร้างไม้ 1 ชั้น • พื้น : คอนกรีตฉาบเรียบ • ผนังภายใน : บล็อกคอนกรีตฉาบเรียบทาสี • ผนังภายนอก : บล็อกคอนกรีตฉาบเรียบทาสี • ฝ้าเพดาน : ใช้ห้องแผ่นกระเบื้องลอนคู่ (วัสดุหลังคา)
<p>อาคาร โรงฝึกงานเกษตร</p>  	■

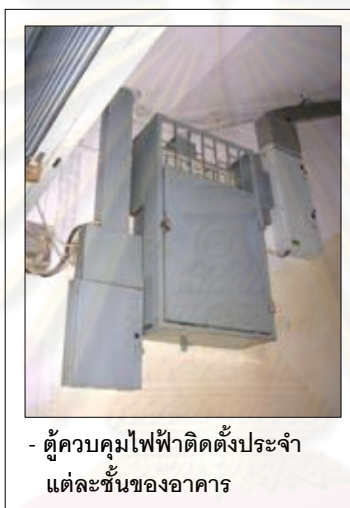
1. ระบบตู้ควบคุมไฟฟ้าถูกติดตั้งประจำแต่ละชั้นในทุกอาคาร ควบคุมการจ่ายไฟไปเลี้ยงระบบแสงสว่าง และระบบเต้ารับไฟฟ้าตามส่วนต่างๆในแต่ละชั้น ส่วนใหญ่ใช้การเดินสายไฟแบบเปลือยยึดแนบไปกับส่วนต่างๆของอาคาร

- ตู้ควบคุมไฟฟ้าติดตั้งประจำแต่ละชั้นของอาคาร

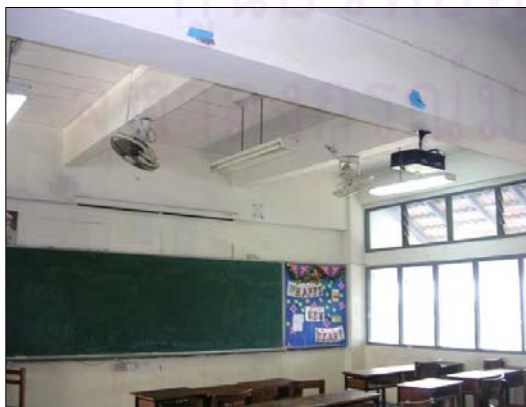
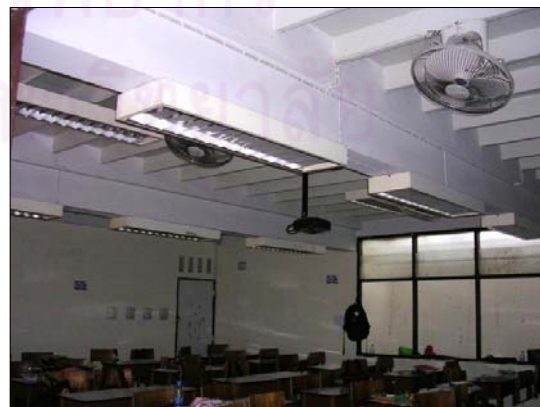
2. ระบบแสงสว่างส่วนใหญ่ใช้หลอดฟลูออเรสเซนต์ ในส่วนของห้องเรียนใช้ชุดหลอดฟลูออเรสเซนต์สำเร็จรูป ขนาด 120 ซม. แสงขาว ที่ทางสัญจร และส่วนอื่นๆใช้หลอดชนิดเดียวกัน แต่มีขนาดและประเภทของหลอดแตกต่างกันส่วนใหญ่ติดตั้งแบบยึดที่ท้องพื้น และส่วนของโครงสร้าง

- ชุดหลอดฟลูออเรสเซนต์สำเร็จรูปยึดที่ท้องพื้นในห้องเรียน

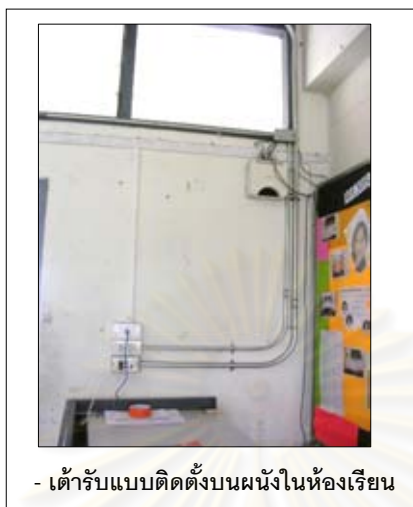
3.ระบบสวิตช์ และเต้ารับไฟฟ้า มีทั้งติดตั้งแบบฝังในผนัง และบนผนังส่วนใหญ่ใช้แบบติดตั้งบนผนัง การเดินสายไฟส่วนใหญ่ ใช้การเดินสายแบบเปลือยยึดแนวไปกับส่วนต่างๆของอาคาร บางส่วนใช้การเดินสายร้อยท่อ

- เต้ารับแบบติดตั้งบนผนังในห้องเรียน

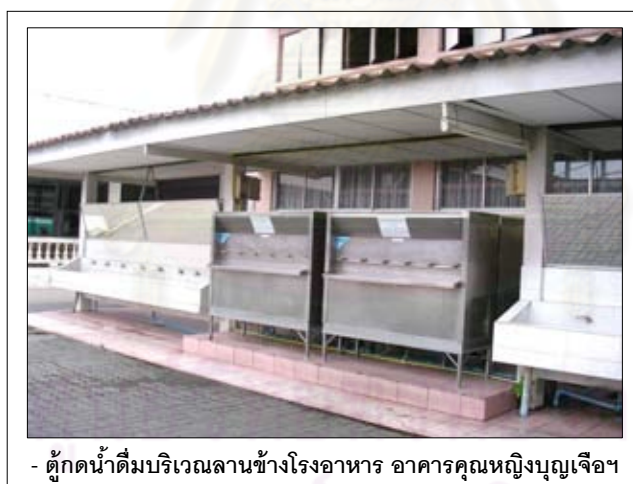
ระบบประปาแยกเป็นระบบน้ำดี และระบบน้ำเสียระบบน้ำดีนอกจากใช้งานทั่วไปทั้งในส่วน
ของห้องน้ำ ห้องปฏิบัติการต่างๆ และจุดอื่นๆแล้ว สำหรับลานของอาคารเรียน และบริเวณโรงอาหาร โรงเรียน
เดินระบบน้ำดีเพิ่มเติมเพื่อเลี้ยงตู้กดน้ำที่ติดตั้งเพิ่มภายหลัง ในส่วนระบบน้ำเสียเป็นน้ำโสโครกจากการใช้งาน

- ตู้กดน้ำดื่มบริเวณลานข้างโรงอาหาร อาคารคุณหญิงบุญเจือฯ

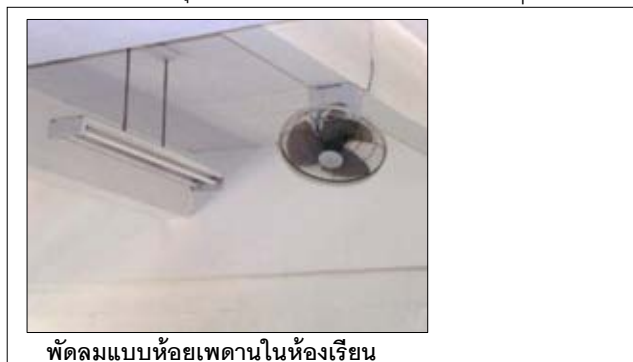
ระบบระบายอากาศ / ระบบปรับอากาศระบบระบายอากาศส่วนใหญ่ใช้พัดลม ติดตั้งแบบยึด
ที่ท้องพื้นทั้งในส่วนของห้องเรียนทุกห้อง, โรงอาหาร และบริเวณอื่นๆ

พัดลมแบบห้อยเพดานในห้องเรียน

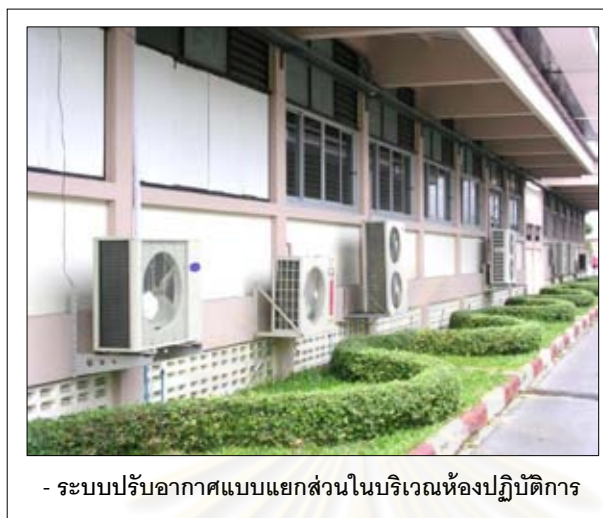
ในส่วนของระบบปรับอากาศพบได้ในบริเวณส่วนที่เป็น สำนักงาน, ห้องพัสดุ และห้องปฏิบัติการ
ต่างๆ ในบางประเภท โรงเรียนใช้ระบบปรับอากาศแบบแยกส่วนมีขนาดตั้งแต่ 13,000BTU – 48,000 BTU

- ระบบปรับอากาศแบบแยกส่วนในบริเวณห้องปฏิบัติการ

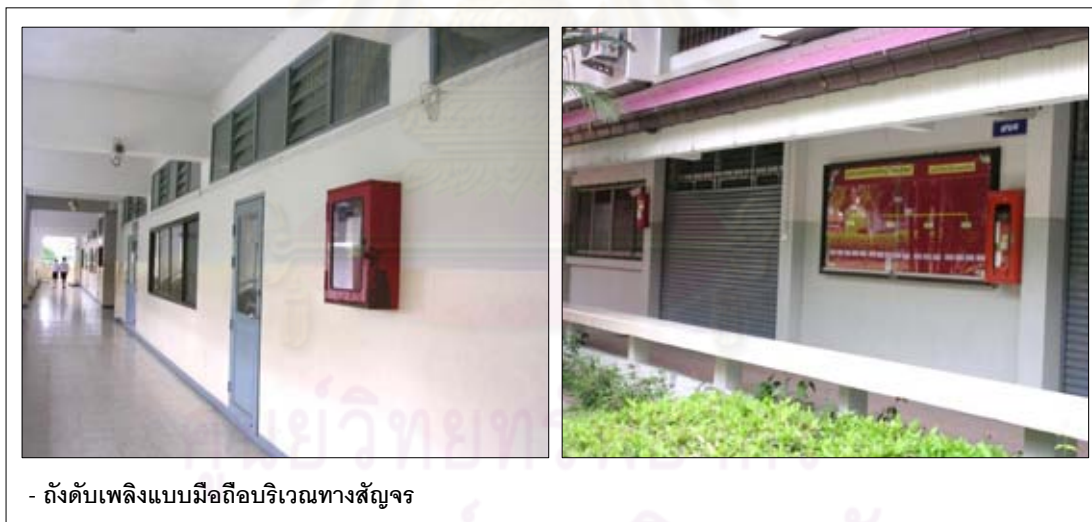
ระบบป้องกันอัคคีภัยระบบป้องกันอัคคีภัย ที่ถูกพบในโรงเรียนเป็นแบบถังดับเพลิงแบบมือถือ
ถูกพบเป็นบางอาคารติดตั้งประจำในทุกชั้นพบได้ในบริเวณทางสัญจร

- ถังดับเพลิงแบบมือถือบริเวณทางสัญจร

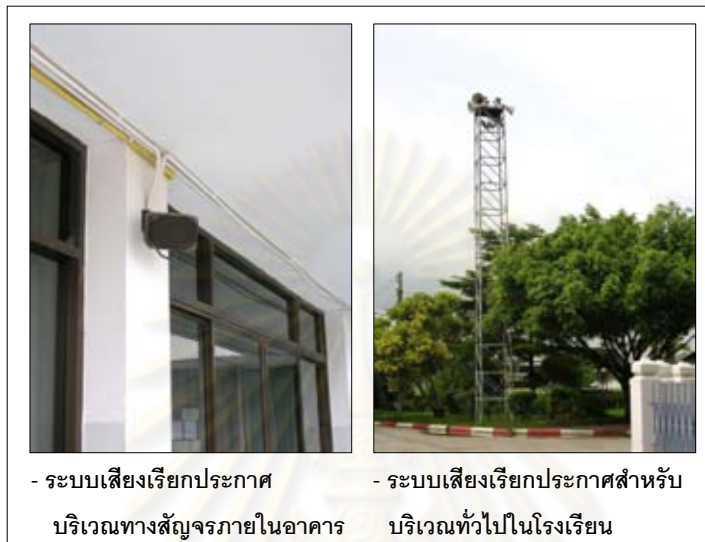
1. ระบบเสียงเรียกประกาศ / PA system พบในทุกห้องเรียน เป็นแบบลำโพงยึดติดผนังใช้สำหรับช่วยสอน, บริเวณระเบียงทางเดินของทุกอาคารและถูกติดตั้งอยู่บริเวณทั่วไปในโรงเรียน ใช้สำหรับเรียกประกาศและแจ้งเตือน

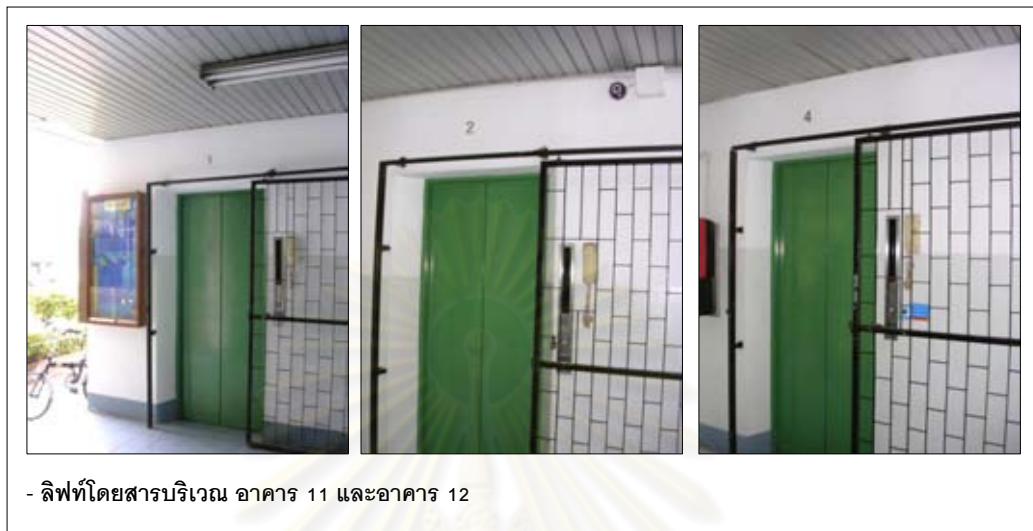
4. ระบบไฟสำรองสำหรับลิฟท์ถูกพบเฉพาะที่อาคาร 11 และอาคาร 12
