บทที่ 4

สภาพทั่วไปของพื้นที่ศึกษา

การฟื้นฟูบูรณะพื้นที่ย่านสะพานพระราม 8 ธนบุรี
 URBAN REHABILITATION OF RAMA VIII BRIDGE
 AREA, THONBURI

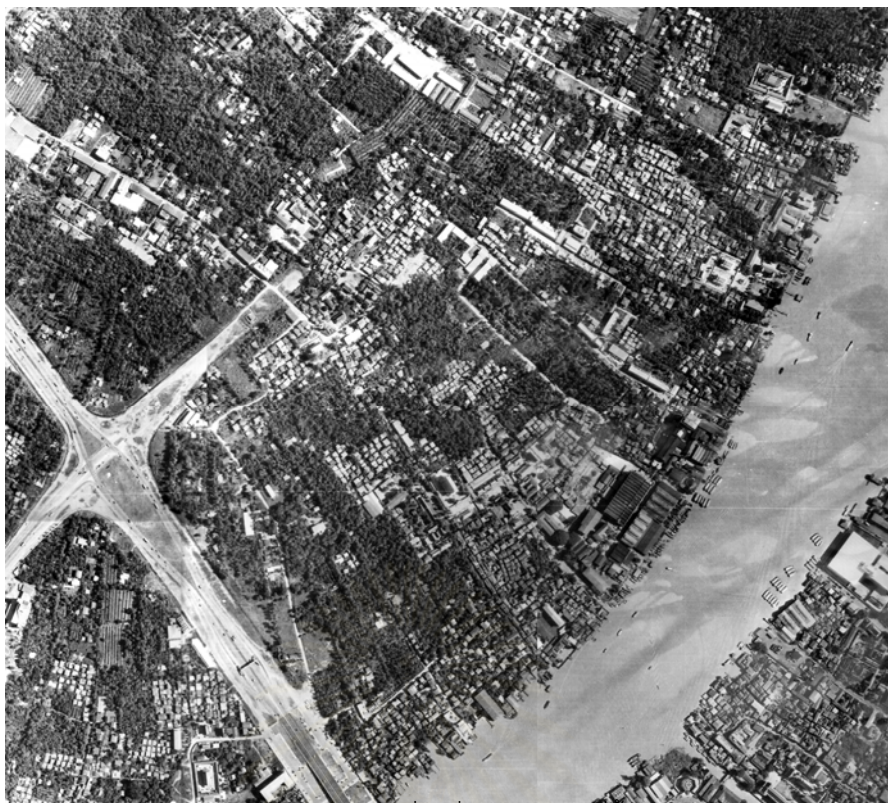
ภาพที่ 4.2 ภาพถ่ายทางอากาศ บริเวณย่านบางยี่ขันซึ่งปัจจุบันเป็นที่ตั้งของสะพานพระราม 8 พ.ศ.2516
(ที่มา : กรมแผนที่ทางทหาร, 2516)

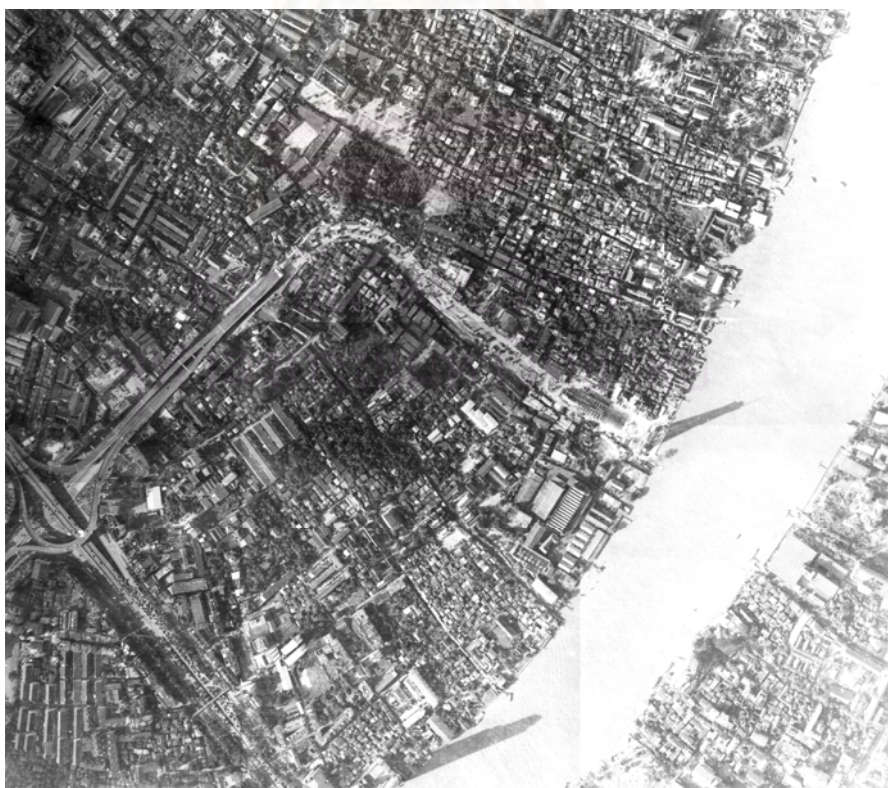
ภาพที่ 4.3 ภาพถ่ายทางอากาศบริเวณย่านบางยี่ขันซึ่งปัจจุบันเป็นที่ตั้งของสะพานพระราม 8 พ.ศ.2543
(ที่มา : กรมแผนที่ทางทหาร, 2543)

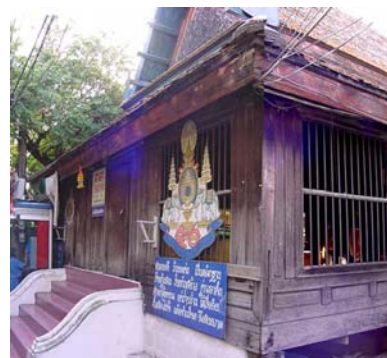
รูปด้านด้านหน้าของศาลาโรงธรรม

ศาลาโรงธรรม เรียกว่า ศาลากลางบ้านหรือศาลากลาง ย่าน ซึ่งถือเป็นธรรมเนียมของคนไทยในสมัยโบราณ มักจะสร้าง ศาลาโรงธรรมไว้เป็นศูนย์กลางชุมชน โดยนิมนต์พระจากวัดต่าง ๆ มาทำบุญโดยเปลี่ยนเวียนกันไปตามวัดต่าง ๆ

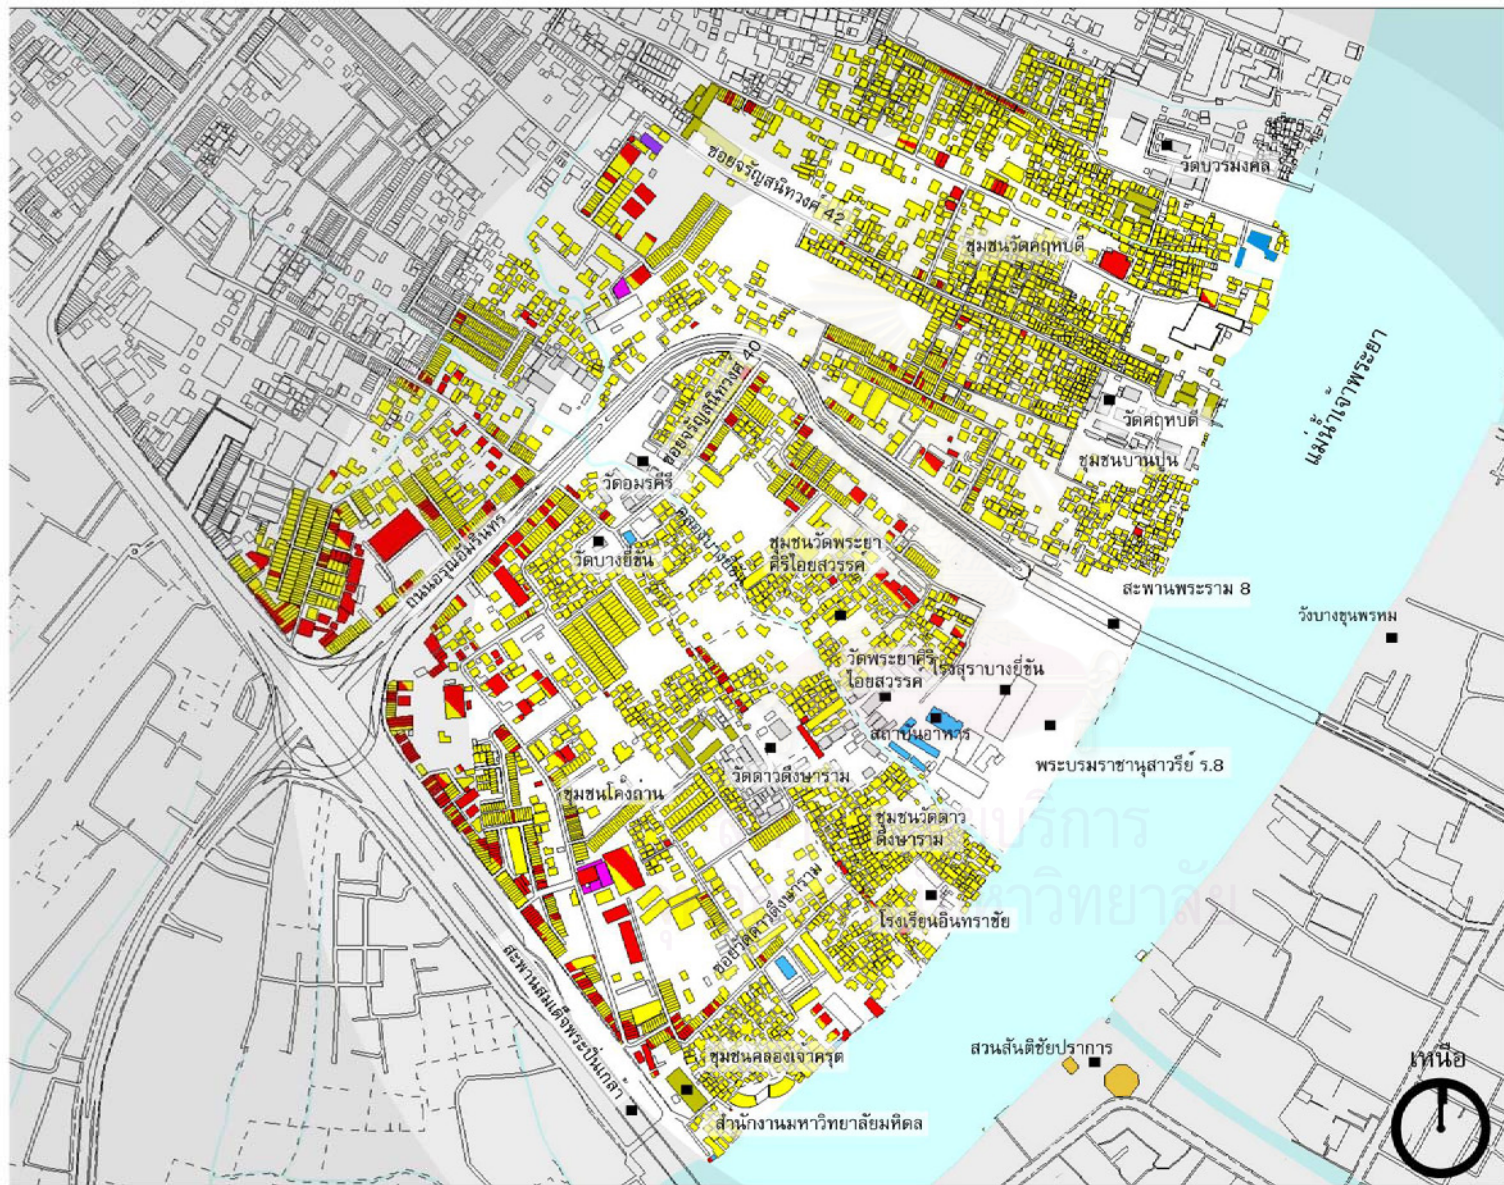
แผนที่ 4.4 การใช้ประโยชน์อาคารในพื้นที่ย่านสะพานพระราม 8 ธนบุรี

- การใช้อาคารประเภทที่อยู่อาศัย
- การใช้อาคารกึ่งที่อยู่อาศัยหรือพาณิชย์กรรม
- การใช้อาคารประเภทพาณิชย์กรรม
- การใช้อาคารประเภทอุตสาหกรรมและคลังสินค้า
- การใช้อาคารประเภทสถาบันราชการ
- การใช้อาคารประเภทสถาบันศึกษา
- การใช้อาคารประเภทศาสนา
- อาคารที่ไม่มีการใช้ประโยชน์

การใช้ประโยชน์อาคารในพื้นที่จากการสำรวจแสดงในแผนที่ 4.4) มีรายละเอียดดังนี้

พาณิชยกรรม อาคารสำนักงานและการค้าอาหาร รวมถึงสถานบันเทิงริมถนนสมเด็จพระปิ่นเกล้า รวมทั้งพื้นที่บริเวณถนนอรุณอมรินทร์ที่สร้างมาบรรจบกับสะพานพระราม 8 มีการใช้งานเป็นอาคารสำนักงานและค้าขายประปราย

พาณิชยกรรม-พักอาศัย ได้แก่อาคารบริเวณริมถนนอรุณอมรินทร์ และริมทางเดินหลักของชุมชน เช่น ซอยวัดดาวดึงษาราม ซึ่งส่วนใหญ่เป็นร้านค้าย่อย ค้าขายของเบ็ดเตล็ด

พักอาศัย ได้แก่ บ้านเรือนชุมชนต่างๆ ในย่านสะพานพระราม 8 ธนบุรี ได้แก่บริเวณชุมชนวัดดาวดึงษาราม ชุมชนบ้านปูน ชุมชนคลองเจ้าครุฑ ชุมชนวัดพระยาศิริไอยสวรค์ ชุมชนโค้งถ่าน และอาคารพักอาศัยของข้าราชการ ได้แก่ อาคารพักอาศัยของตำรวจและครอบครัวสถานีตำรวจบางเขิน สถานีตำรวจดับเพลิงวัดบวรมงคล และอาคารชุดพักอาศัยรัตนโกสินทร์คอนโดมิเนียม ริมน้ำเจ้าพระยา และอาคารเช่าพักอาศัยริมถนนสายหลัก

สถานที่ราชการ ได้แก่ สถานีตำรวจบางเขิน สถานีตำรวจบวรมงคล สถานีตำรวจดับเพลิงบวรมงคล และสถาบันอาหาร

คลังสินค้าและสถานบริการ ในบริเวณพื้นที่มีโรงงานและอาคารคลังสินค้าในบริเวณริมถนนสายหลัก อยู่ประปราย

สถานศึกษา ได้แก่ โรงเรียนบางเขินสงเคราะห์ โรงเรียนอนุบาลศิริมงคลศึกษา โรงเรียนทิวไผ่งาม โรงเรียนศรีอุทัย โรงเรียนคฤหบดี โรงเรียนวัดบวรมงคล และมหาวิทยาลัยมหิดล ริมถนนสมเด็จพระปิ่นเกล้า

สถาบันศาสนา ในพื้นที่มีวัดอยู่หลายแห่งซึ่งอยู่ในบริเวณริมคลองบางเขิน และริมแม่น้ำเจ้าพระยา

สวนสาธารณะ ได้แก่สวนสาธารณะระดับเมือง ได้แก่ สวนเฉลิมพระเกียรติ 8 ไต้สะพานพระราม 8 ซึ่งเป็นสวนสาธารณะใจกลางพื้นที่ อีกทั้งยังมีพื้นที่สาธารณะระดับชุมชนที่กระจายตัวอยู่ในชุมชนและวัดในบริเวณพื้นที่

อาคารและพื้นที่ที่รกร้างไม่มีการใช้งาน ได้แก่อาคารโรงงานอุตสาหกรรมเก่า ได้แก่ โรงผลิตสุาบางเขิน เดิมที่ไม่มีการใช้งาน และอาคารโรงงานฟอกหนังวังหลังสี่ ริมแม่น้ำเจ้าพระยา

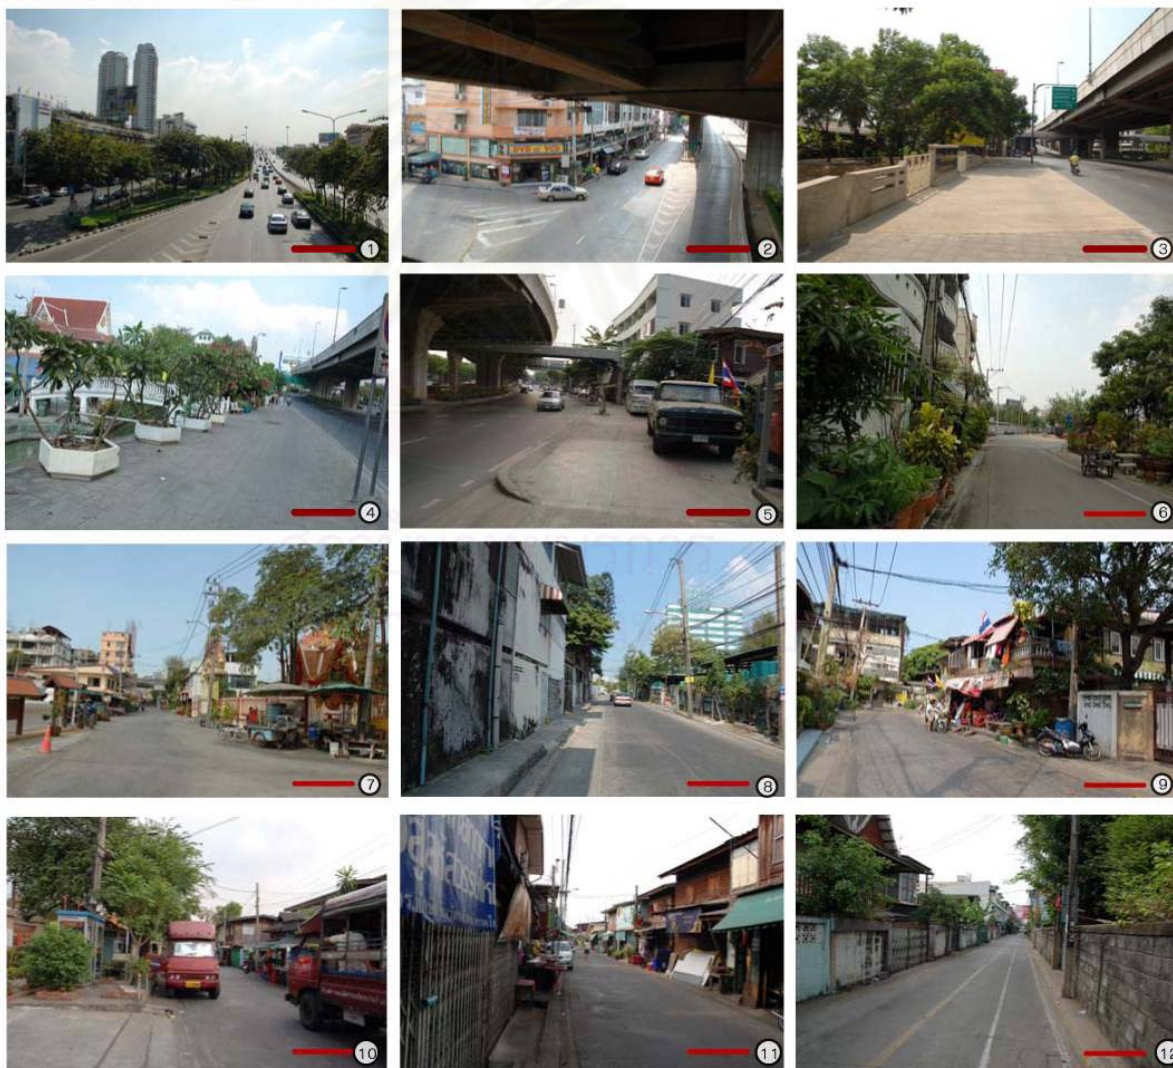
- ทางยกระดับ
- ทางเชื่อมทางยกระดับ
- 6 เลน (@3.00ม.)
- 2 เลน (@3.00ม.)
- 2 เลน (@2.50ม.)
- 1 เลน (2.00ม.)
- ทางเท้า (1.50ม.)

ภาพที่ 4.7ก เส้นทางสัญจรโดยรอบพื้นที่ย่านสะพานพระราม 8 ธนบุรี (ที่มา:การสำรวจของผู้วิจัย, 2550)

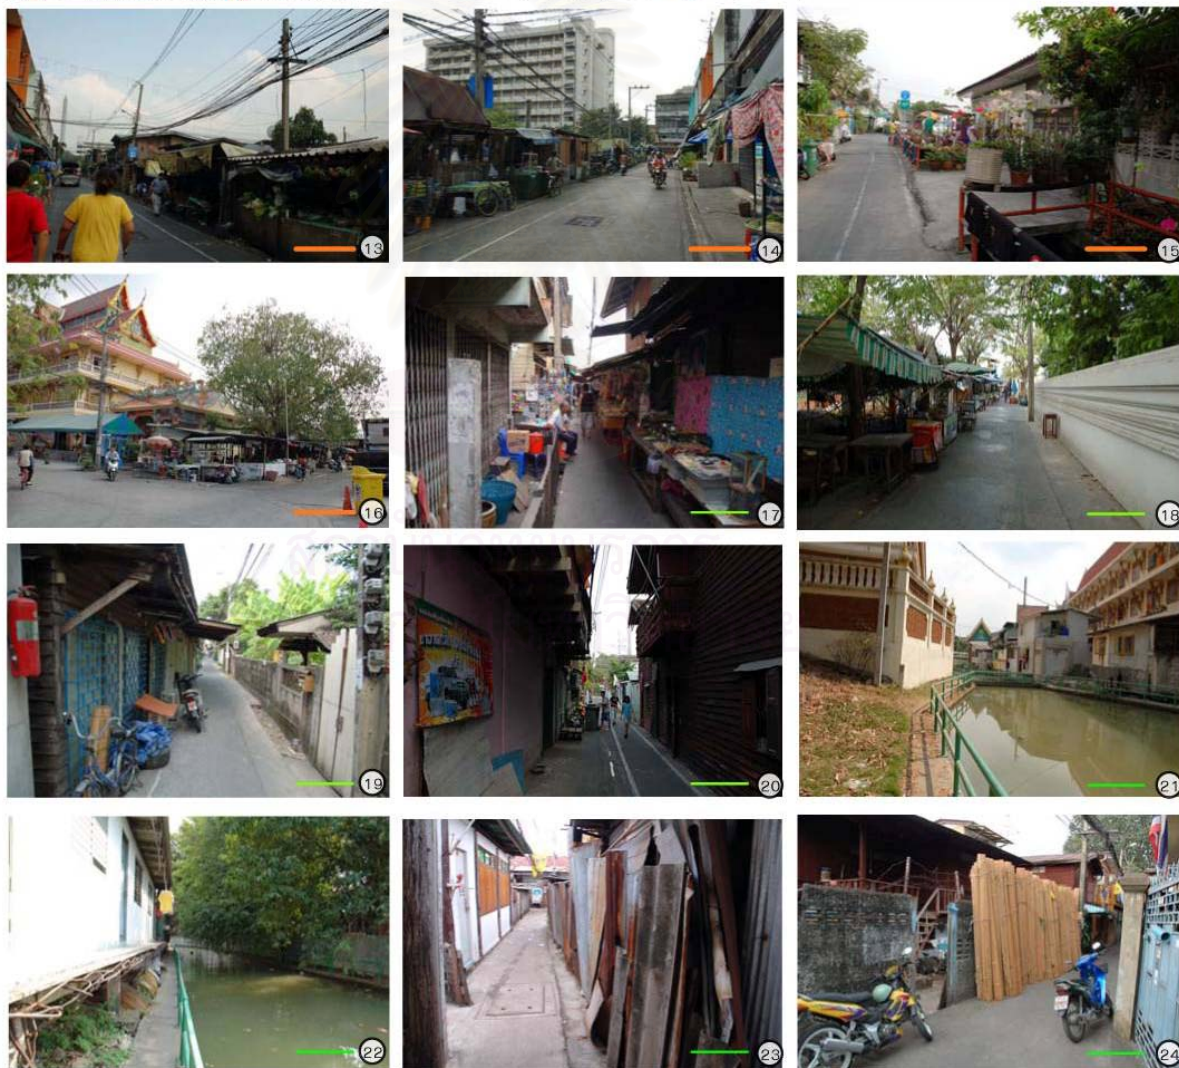
- ทางยกระดับ
- ทางเชื่อมทางยกระดับ
- 6 เลน (@3.00ม.)
- 2 เลน (@3.00ม.)
- 2 เลน (@2.50ม.)
- 1 เลน (2.00ม.)
- ทางเท้า (1.50ม.)

ภาพที่ 4.7๗ เส้นทางสัญจรภายในพื้นที่ย่านสะพานพระราม 8 ธนบุรี (ที่มา:การสำรวจของผู้วิจัย, 2550)

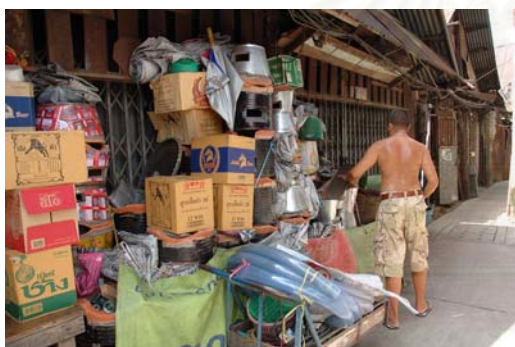
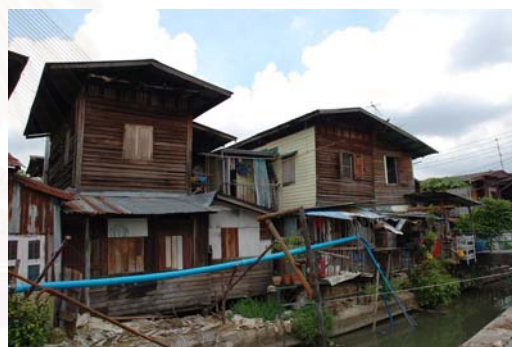
ภาพที่ 4.9 สภาพภายในบริเวณชุมชนบ้านปูน(ที่มา:การสำรวจของผู้วิจัย, 2550)

ชุมชนบ้านปูน อยู่ติดกับพื้นที่สวนสาธารณะ บริเวณเชิงสะพานพระราม 8 ซึ่งเดิมมีพื้นที่ประมาณ 70 ไร่ เป็นที่ดินของเอกชน 4 ราย และเป็นที่ดินของสำนักงานทรัพย์สินส่วนพระมหากษัตริย์ มีจำนวนบ้านเรือนประมาณ 250 หลังคาเรือน และจำนวนประชากรประมาณ 1,250 คน พื้นที่ส่วนหนึ่งได้ถูกเวนคืนที่ดินเพื่อสร้างสะพานพระราม 8 ชุมชนบ้านปูนมีประวัติอันยาวนาน ดังที่ได้กล่าวไปแล้วข้างต้น แม้ว่าผู้อยู่อาศัยปัจจุบันจะเป็นคนกลุ่มใหม่ แต่ก็นับเป็นชุมชนที่มีการรวมตัวกันมานานตั้งแต่สมัยกรุงธนบุรี มีกิจกรรมทางสังคมร่วมกัน เช่น การจัดงานวันปีใหม่ วันเด็ก วันดับเพลิง วันสงกรานต์ และงานศาลเจ้า ตามข้อมูลก่อนการสร้างสะพานพระราม 8 คนในชุมชนนี้ส่วนใหญ่นับถือศาสนาพุทธ รองลงมาคือ ศาสนาอิสลาม และศาสนาคริสต์ อาชีพรับราชการเป็นส่วนใหญ่ โดยมีรายได้ครัวเรือนอยู่ในช่วงเฉลี่ย 10,000-30,000 บาทต่อเดือน(สำนักงานเขตบางพลัด, 2548) การศึกษาส่วนใหญ่อยู่ในระดับประถมศึกษา

ความสำคัญเร่งด่วนของปัญหาในชุมชนบ้านปูนเรียงตามลำดับความสำคัญ ได้แก่ ปัญหาน้ำท่วม ปัญหาการระบายน้ำ และการบำบัดน้ำเสีย ปัญหาการเก็บขยะมูลฝอย ปัญหาการป้องกันอัคคีภัย ตลอดจนปัญหาอาชญากรรม

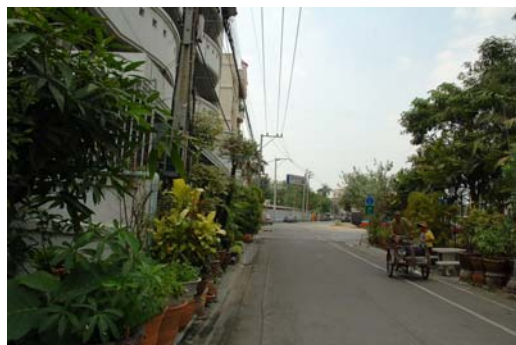
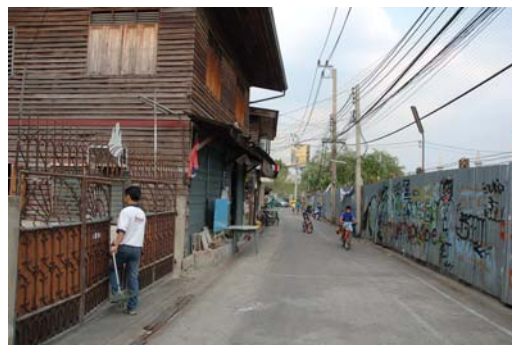
ภาพที่ 4.10 สภาพพื้นที่ภายในชุมชนวัดพระยาศิริโอยสวรรคค์(ที่มา:การสำรวจของผู้วิจัย, 2550)

ชุมชนวัดพระยาศิริโอยสวรรค์ อยู่ติดพื้นที่เชิงสะพานพระราม 8 ธนบุรี มีพื้นที่ประมาณ 90 ไร่ ร้อยละ 40 เป็นที่ดินของเอกชนจำนวน 4 ราย และร้อยละ 60 เป็นที่ดินของวัดพระยาศิริโอยสวรรค์ จากการสำรวจเมื่อ พ.ศ. 2548 พบว่า มีประชากรอาศัยอยู่ 536 ครอบครัวยุ จำนวนประชากรทั้งสิ้น 2144 คน อย่างไรก็ตาม ในช่วง พ.ศ. 2540-2541 เป็นช่วงของการเปลี่ยนแปลงการพักอาศัยในชุมชนนี้ เนื่องจากเป็นช่วงหมดสัญญาเช่าที่ดิน และเจ้าของที่ดินบางรายได้ใช้ที่ดินเพื่อทำกิจการอาคารชุดพักอาศัยประเภทอพาร์ทเมนต์ หรือแฟลต พื้นที่บางส่วนได้ถูกเวนคืนเพื่อก่อสร้างสะพานพระราม 8

ชุมชนบริเวณแต่เดิมเคยเป็นสวนผลไม้มาก่อน โดยเจ้าของที่ดินจัดสรรแบ่งที่ดินให้เช่าสร้างบ้านเรือนตามความต้องการด้านที่พักอาศัยที่เกิดจากการขยายตัวของเมืองในขณะนั้น พบว่าประชากรส่วนใหญ่ นับถือศาสนาพุทธ ส่วนใหญ่จบการศึกษามัธยมศึกษา มีอาชีพรับราชการเป็นส่วนใหญ่ และมีรายได้ต่อครัวเรือนอยู่ในช่วง 5,000-30,000 บาท/เดือน(สำนักงานเขตบางพลัด, 2548) ปัญหาชุมชนตามลำดับความสำคัญ ได้แก่ ปัญหาการระบายน้ำ และบำบัดน้ำเสีย ปัญหาน้ำท่วม ปัญหาถูกเวนคืนที่ดิน ปัญหาการจัดเก็บขยะมูลฝอย และปัญหาการป้องกันอัคคีภัย

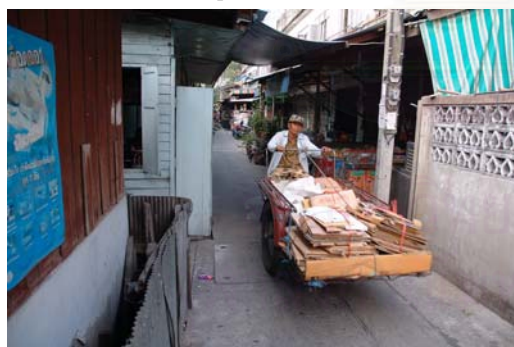
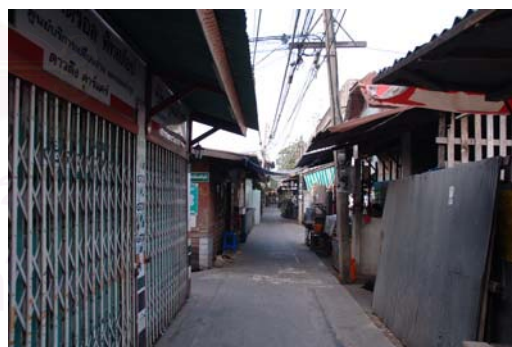
ภาพที่ 4.11 สภาพพื้นที่ภายในชุมชนวัดดาวดึงษาราม(ที่มา:การสำรวจของผู้วิจัย, 2550)

ชุมชนวัดดาวดึงษาราม ตั้งอยู่ทางด้านทิศใต้ของพื้นที่เชิงสะพานพระราม 8 โดยมีคลองบางยี่ขันคั่นระหว่างพื้นที่ศึกษากับชุมชน มีพื้นที่ประมาณ 19 ไร่ ก่อตั้งเป็นชุมชนเมื่อ พ.ศ. 2525 พื้นที่ร้อยละ 60 เป็นที่ดินของวัดดาวดึงษาราม ร้อยละ 30 เป็นที่ดินของกรมธนารักษ์ ร้อยละ 10 เป็นที่ดินของเอกชนจำนวน 16 ราย พบว่า ชุมชนนี้มีประชากร 546 ครอบครัว 2,115 คน พื้นที่ชุมชนนี้ตามแผนผังกำหนดการใช้ประโยชน์ที่ดินตามจำแนกท้าย กฎกระทรวงฉบับที่ 414 (พ.ศ. 2542) ออกตามพระราชบัญญัติการผังเมือง พ.ศ. 2518 ระบุให้พื้นที่ชุมชนนี้เป็นพื้นที่อนุรักษ์เพื่อส่งเสริมเอกลักษณ์ศิลปวัฒนธรรมไทย ในบริเวณชุมชนมีอาคารของโรงเรียนอินทราชัยที่สร้างขึ้นปลายรัชกาลที่ 5 ซึ่งเป็นสถาปัตยกรรมยุโรปยุคหลัง วางตัวขนานกับแม่น้ำเจ้าพระยา

ประชากรส่วนใหญ่นับถือศาสนาพุทธ ประกอบอาชีพรับจ้างและจบการศึกษาภาคบังคับ รายได้ต่อครัวเรือนอยู่ในช่วง 5,000-10,000 บาท/เดือน(สำนักงานเขตบางพลัด, 2548) ลำดับความสำคัญของปัญหาเร่งด่วนของชุมชน คือ ปัญหายาเสพติด ปัญหาอัคคีภัย ปัญหาการระบายน้ำ และบำบัดน้ำเสีย ปัญหาน้ำท่วม และปัญหาการกำจัดขยะมูลฝอย

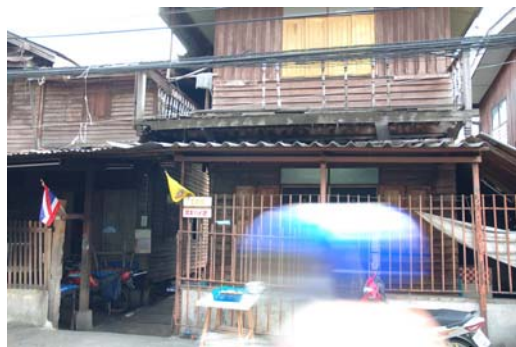
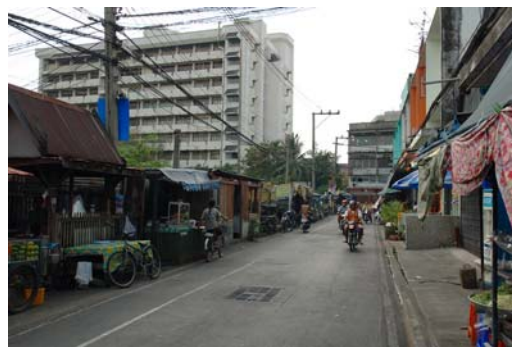
ภาพที่ 4.12 สภาพพื้นที่บริเวณชุมชนคลองเจ้าครุฑ(ที่มา:การสำรวจของผู้วิจัย, 2550)

ชุมชนคลองเจ้าครุฑ เป็นชุมชนริมแม่น้ำเจ้าพระยาทางด้านทิศใต้ของพื้นที่เชิงสะพานพระราม 8 ติดกับสะพานสมเด็จพระปิ่นเกล้า ถัดจากชุมชนวัดดาวดึงษาราม มีพื้นที่ประมาณ 15 ไร่ ร้อยละ 50 เป็นที่ดินของสำนักงานทรัพย์สินส่วนพระมหากษัตริย์ ที่เหลือเป็นที่ดินของเอกชน 3 รายชุมชนนี้มีประชากร 218 ครอบครัว 802 คน

ประชากรส่วนใหญ่นับถือศาสนาพุทธ รองลงมาคือ ศาสนาอิสลาม อาชีพส่วนใหญ่รับราชการ มีรายได้ต่อครัวเรือนอยู่ในช่วง 30,000 บาท/เดือน(สำนักงานเขตบางพลัด, 2548) ปัญหาเร่งด่วนที่สำคัญตามลำดับ คือ ปัญหาน้ำท่วม ปัญหาการจัดเก็บขยะมูลฝอย ปัญหาการระบายน้ำ การบำบัดน้ำเสีย และการป้องกันอัคคีภัย

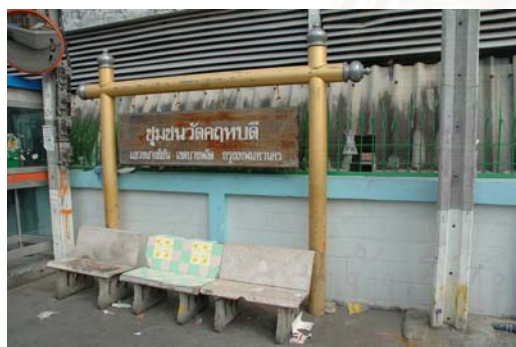
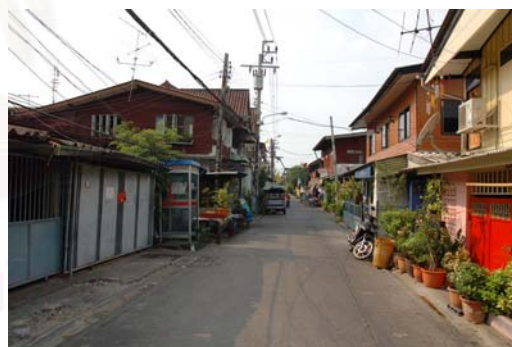
ภาพที่ 4.13 สภาพพื้นที่ภายในชุมชนวัดคฤหบดี(ที่มา:การสำรวจของผู้วิจัย, 2550)

ชุมชนวัดคฤหบดี เป็นชุมชนริมแม่น้ำเจ้าพระยา อยู่ทางด้านทิศเหนือของพื้นที่สะพานพระราม 8 ถัดจากชุมชนบ้านปูน มีพื้นที่ประมาณ 40 ไร่ ร้อยละ 60 เป็นที่ดินของวัดคฤหบดีที่แบ่งให้ผู้อยู่อาศัยเช่า ร้อยละ 30 เป็นที่ดินของเอกชน ร้อยละ 10 เป็นพื้นที่ปลูกกุ๊ก ขนาดชุมชนมีจำนวนครอบครัวประมาณ 578 ครอบครัว 2,490 คน ประชากรส่วนใหญ่นับถือศาสนาพุทธ มีอาชีพรับจ้างรายได้ครัวเรือนอยู่ในช่วง 5,000-30,000 บาท/เดือน (สำนักงานเขตบางพลัด, 2548) ประชากรส่วนใหญ่จบการศึกษาระดับประถมศึกษา ลำดับความเร่งด่วนของปัญหาในชุมชน คือ ปัญหาการคมนาคม ปัญหาน้ำท่วม ปัญหาการระบายน้ำ/บำบัดน้ำเสีย ปัญหาการป้องกันอัคคีภัย ปัญหายาเสพติด ปัญหาลักขโมย ปัญหาสาธารณสุขโรค ปัญหาการจัดเก็บขยะมูลฝอย ปัญหาการทะเลาะวิวาท ชุมชนนี้มีวัดคฤหบดีเป็นศูนย์กลางด้านของกิจกรรมทางสังคม และเป็นพื้นที่พักผ่อน โดยมีการใช้ลานวัดเพื่อนันทนาการอยู่

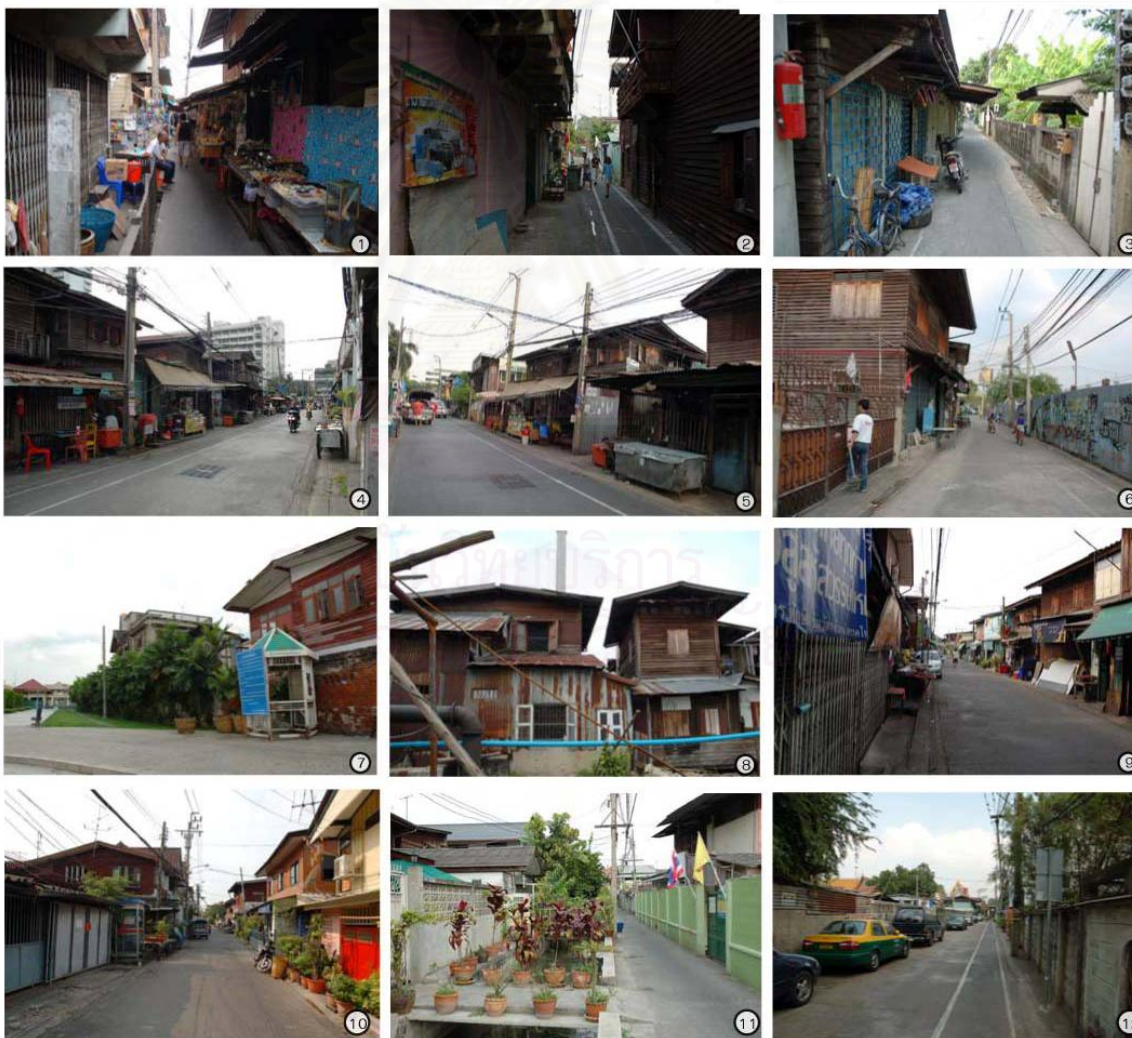
ภาพที่ 4.14 สภาพชุมชนบริเวณพื้นที่ย่านสะพานพระราม 8 ธนบุรี (ที่มา:การสำรวจของผู้วิจัย, 2550)

- ① ② ชุมชนวัดดาวดึงษาราม
- ③ ④ ชุมชนคลองเจ้าคุณ
- ⑤ ชุมชนวัดพระยาศิริโทยสวรรค์
- ⑥ ⑦ ชุมชนบ้านปูน
- ⑧ ⑨ ชุมชนวัดคฤหบดี
- ⑩ ชุมชนวัดบรมงคล
- ⑪ ชุมชนศรีอุทัย
- ⑫ ชุมชนโคกदान

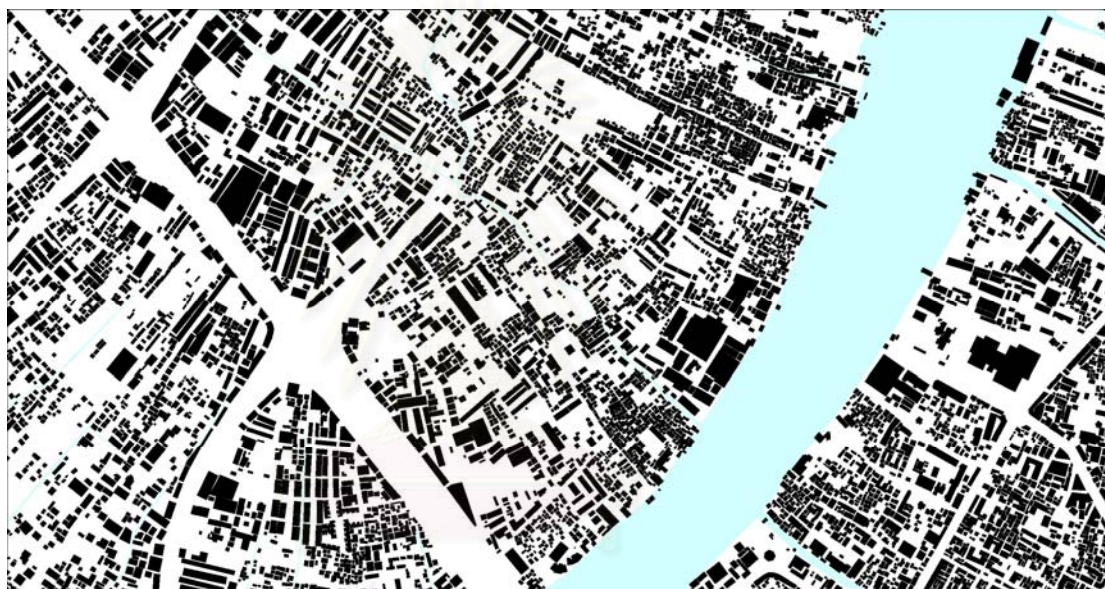
แผนที่ 4.14 ความหนาแน่นของมวลอาคารและพื้นที่ว่าง ปีพ.ศ.2533-2535(ที่มา : กรุงเทพมหานคร)

จากแผนที่ ความหนาแน่นมณฑลอาคารและพื้นที่ว่าง ปีพ.ศ.2533-2535 จะเห็นได้ว่ารูปแบบการกระจายตัวของเนื้อเมือง ด้านนอกของถนนพระปิ่นเกล้าและถนนอรุณอมรินทร์เป็นกลุ่มมณฑลอาคารที่มีขนาดใหญ่และขนาดกลางส่วนด้านในของเนื้อเมืองมีการกระจายตัวของกลุ่มอาคารขนาดเล็กในพื้นที่ตามแนวของถนนซอยที่ด้านใน พบว่ามีการใช้พื้นที่อย่างไม่เต็มศักยภาพ คือมีเนื้อเมืองยังไม่ครอบคลุมอย่างหนาแน่นและทั่วถึง(แผนที่ 4.13,4.14) เมื่อก่อสร้างสะพานพระราม 8 และโครงการถนนจตุรทิศแล้ว ปีพ.ศ.2548-2549 มณฑลอาคารมีความหนาแน่นขึ้นโดยเฉพาะริมถนนอรุณอมรินทร์ ซึ่งพบมณฑลอาคารขนาดใหญ่และขนาดกลางเพิ่มมากขึ้น แต่ในขณะเดียวกันอัตราส่วนของพื้นที่ในเขตชุมชนภายในถัดจากถนนสายหลักยังมีมวลของอาคารที่เบาบางและกระจายตัวอยู่เช่นเดิม ในปีพ.ศ.2533-2535 แสดงถึงการพัฒนาของเมืองในพื้นที่ชุมชนด้านในที่มีการเปลี่ยนแปลงที่น้อยมากเมื่อเทียบกับพื้นที่ริมถนนสายหลัก ส่งผลถึงกิจกรรมทางสังคมที่มีอยู่ภายในจึงเกิดขึ้นได้ยากและไม่ตอบสนองกับพื้นที่ว่างที่มีอยู่ในพื้นที่ย่านสะพานพระราม 8 ธนบุรี และยังส่งผลถึงมุมมองที่มองเข้าสู่พื้นที่สำคัญทั้งที่มีอยู่ในปัจจุบันและเกิดขึ้นในอนาคต

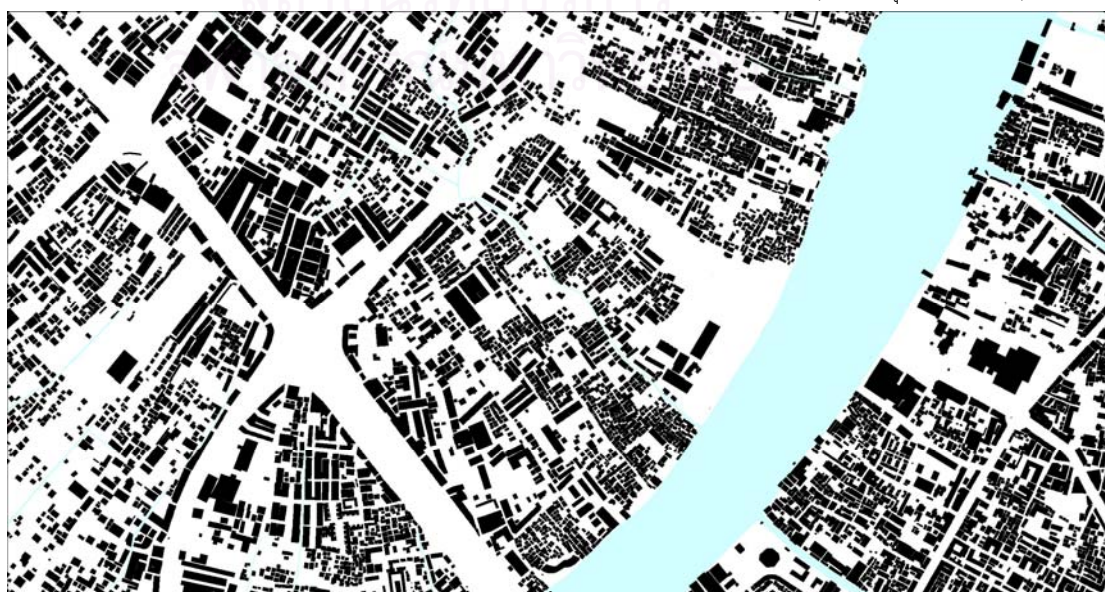
แผนที่ 4.15 ความหนาแน่นของมวลอาคารและพื้นที่ว่าง ปีพ.ศ.2548-2549(ที่มา : กรุงเทพมหานคร)

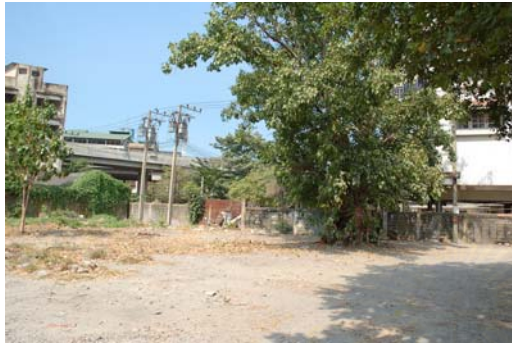
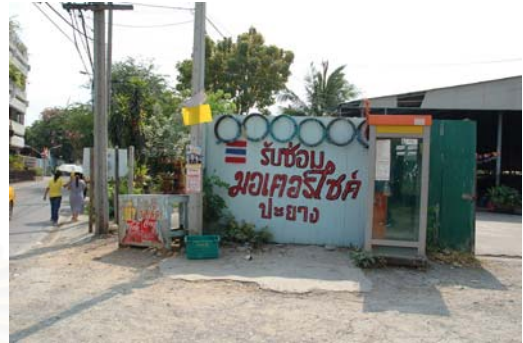
ภาพที่ 4.15 สภาพพื้นที่บริเวณแยกถนนปิ่นเกล้าตัดกับถนนอรุณอมรินทร์ (ที่มา: การสำรวจของผู้วิจัย, 2550)

- **พื้นที่บริเวณแยกถนนพระปิ่นเกล้าตัดกับถนนอรุณอมรินทร์** เป็นพื้นที่ของเอกชนมีขนาดใหญ่เป็นพื้นที่รกร้างไม่มีการใช้งานอย่างเต็มศักยภาพ พื้นที่สามารถพัฒนาให้มีศักยภาพ และการเข้าถึงพื้นที่ได้โดยง่ายโดยปัจจุบันเป็นที่ตั้งของอู่ซ่อมรถ และพื้นที่หลังอาคารสถานบันเทิง

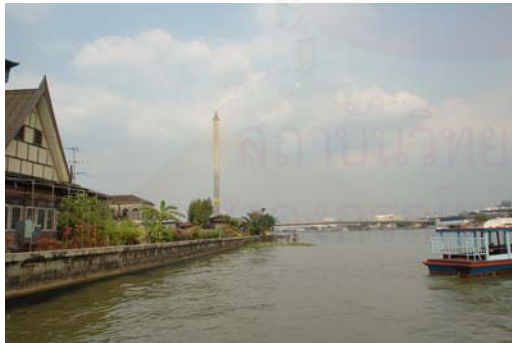
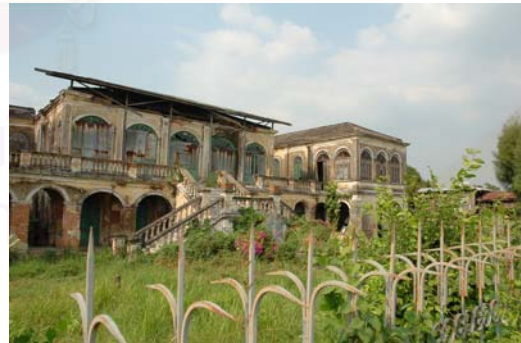
ภาพที่ 4.16 สภาพพื้นที่บริเวณโรงเรียนอินทราชัย บ้านบางยี่ขัน (ที่มา: การสำรวจของผู้วิจัย, 2550)

- **พื้นที่โรงเรียนอินทราชัย** เป็นพื้นที่เวนคืนเพื่อการก่อสร้างเขื่อนกั้นน้ำของกรุงเทพมหานคร มีความกว้าง 3 เมตร ซึ่งเป็นพื้นที่มีศักยภาพในการเชื่อมต่อกับพื้นที่ของสวนเฉลิมพระเกียรติ ร.8 บริเวณเชิงสะพานพระราม 8 และยังคงอยู่ติดกับท่าเรือข้ามฝากดาวดึงส์ข้ามไปท่าพระอาทิตย์ ปัจจุบันยังถูกทิ้งให้เป็นพื้นที่รกร้างขาดการพัฒนา และเป็นพื้นที่ที่มีการบุกรุกของชุมชนข้างเคียง ถือเป็นแหล่งเสื่อมโทรมภายในพื้นที่ที่มีศักยภาพสูงอีกพื้นที่หนึ่งภายในย่านสะพานพระราม 8 ธนบุรี

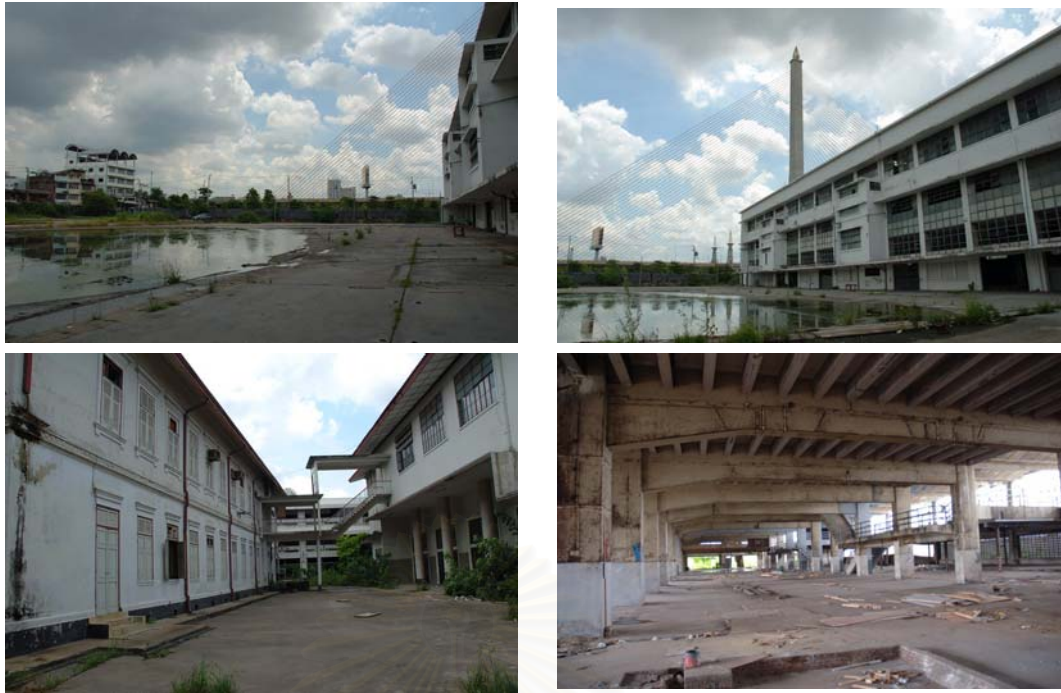
ภาพที่ 4.17 สภาพพื้นที่บริเวณโรงสุราบางยี่ขัน(ที่มา : การสำรวจของผู้วิจัย, 2550)

- **พื้นที่โรงสุราบางยี่ขัน** ซึ่งมีโครงการฟื้นฟูบูรณะให้เป็นพื้นที่สถาบันดนตรีกัลยาณีวัฒนา โดยอยู่ในบริเวณข้างเคียงพื้นที่สวนเฉลิมพระเกียรติ ร.8 ที่ต้องการการเข้าถึงและเชื่อมต่อในระดับเมือง ประกอบกับพื้นที่เป็นบริเวณที่มีศักยภาพสูง ที่มีความสำคัญทั้งทางด้านและความสำคัญทางด้านความเป็นอนุสรณ์สถานของรัชกาลที่ 8 ในปัจจุบันพื้นที่ถูกทิ้งให้รกร้างขาดการใช้งาน

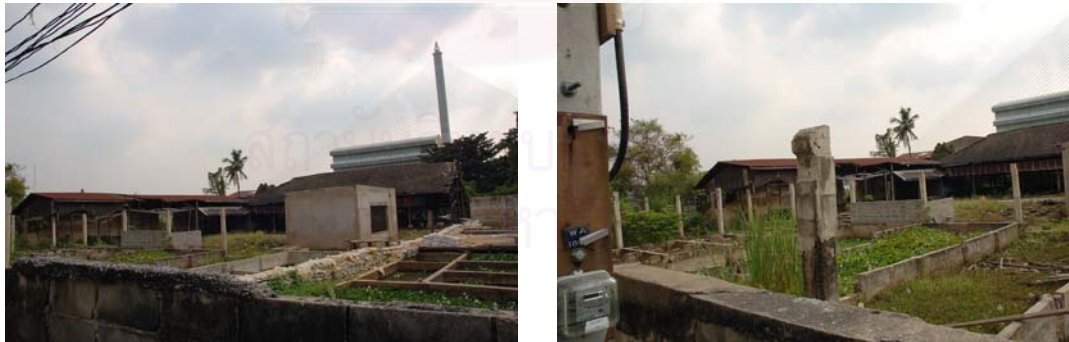
ภาพที่ 4.18 สภาพพื้นที่บริเวณโรงฟอกหนังวังลงหลี่(ที่มา : การสำรวจของผู้วิจัย, 2550)

- **พื้นที่โรงงานฟอกหนังวังลงหลี่** ปัจจุบันได้ยกเลิกการใช้งานไปแล้วเป็นกรรมสิทธิ์ที่ดินของกระทรวงอุตสาหกรรม โดยพื้นที่มีศักยภาพสูงในการใช้งานอีกเช่นกันถูกปล่อยให้รกร้างและมีการเข้าไปจับจองพื้นที่โดยคนจรจัด ทำให้เป็นพื้นที่มีสภาพที่เสื่อมโทรมขาดการใช้งาน โดยอยู่ใกล้กับโรงเรียนอนุบาลศิริมงคลศึกษาที่เป็นอาคารที่มีคุณค่าทางด้านสถาปัตยกรรมอีกด้วย

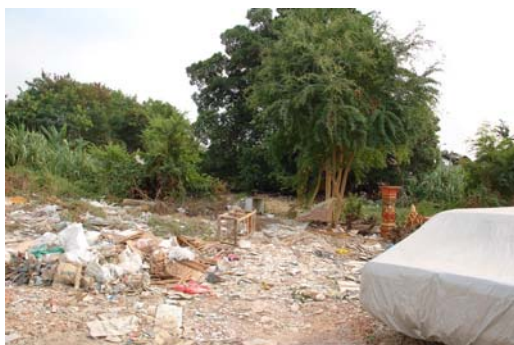
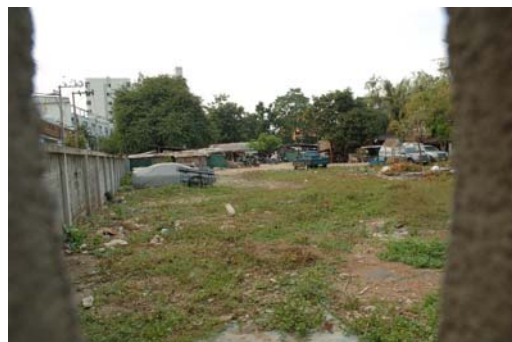
ภาพที่ 4.19 สภาพพื้นที่ทิ้งร้างของเอกชนภายในย่าน(ที่มา:การสำรวจของผู้วิจัย, 2550)

- พื้นที่รกร้างอื่นๆที่ไม่มีการใช้งานนั้นมีอยู่อีกทั่วไปในพื้นที่ย่านสะพานพระราม 8 ซึ่งมีทั้งพื้นที่ว่างไม่มีการใช้งานและพื้นที่ว่างที่มีต้นไม้ปกคลุมอยู่ทั่วบริเวณ ซึ่งสามารถนำมาพัฒนาโดยทำการฟื้นฟูบูรณะเป็นโครงข่ายการสัญจร และพื้นที่ว่างสาธารณะเพื่อชุมชนต่อไป

บางพื้นที่ร้างนี้ควรทำการฟื้นฟูบูรณะเป็นพื้นที่ว่างสาธารณะของชุมชนเพื่อผสมผสานประโยชน์ร่วมกัน แต่อาจจะต้องพิจารณาด้านการถือครองกรรมสิทธิ์ที่ดินก่อนทำการฟื้นฟูบูรณะด้วย

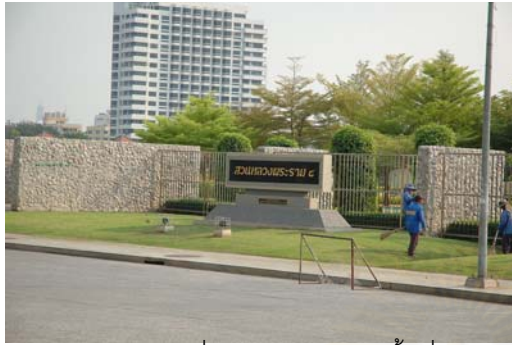
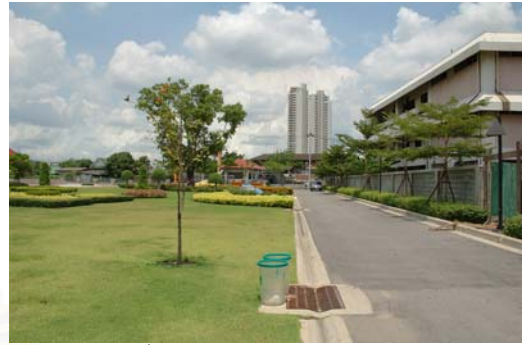
ภาพที่ 4.20 แสดงสภาพพื้นที่สวนเฉลิมพระเกียรติ ร.8(ที่มา:การสำรวจของผู้วิจัย, 2550)

- **พื้นที่สวนเฉลิมพระเกียรติ ร.8** มีศักยภาพการเข้าถึงที่ดีมาก มีความสำคัญในระดับเมือง อย่างไรก็ตามยังขาดการจัดการที่ดี เช่น เรื่องการเชื่อมต่อกับพื้นที่ชุมชนด้านใน ความเป็นพื้นที่ปิดเชิงสะพานทำให้มีมุมมองที่แคบ แต่ด้วยพื้นที่แห่งนี้มีความสำคัญสูงสุดภายในพื้นที่ย่านสะพานพระราม 8 ธนบุรี จึงจำเป็นต้องมีการฟื้นฟูบูรณะโครงสร้างการสัญจรโดยรอบบริเวณสวนสาธารณะ เพื่อส่งเสริมการใช้งานของพื้นที่และพื้นที่ข้างเคียงสำหรับรองรับโครงการสถาบันดนตรีกัลยาณีวัฒนาที่จะเกิดขึ้นในอนาคต

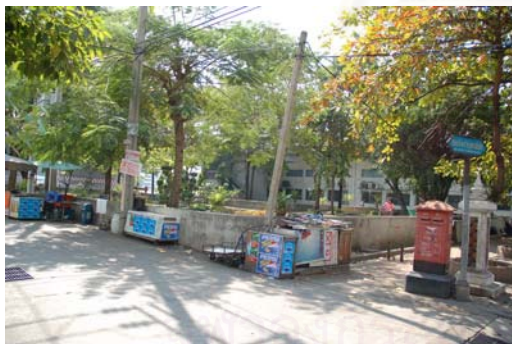
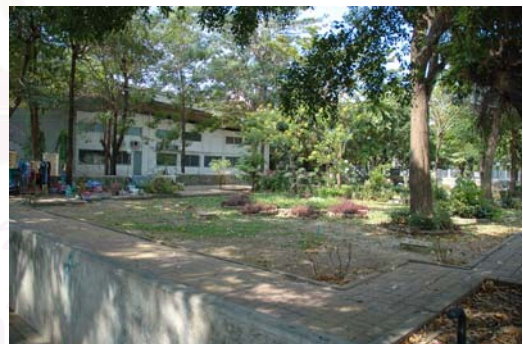
ภาพที่ 4.21 สภาพพื้นที่สาธารณะบริเวณสะพานพระปิ่นเกล้า(ที่มา:การสำรวจของผู้วิจัย, 2550)

พื้นที่บริเวณเชิงสะพานสมเด็จพระปิ่นเกล้า อยู่ในบริเวณใกล้กับท่าเรือข้ามฟากและท่าเรือด่วน ที่มีการสัญจรหนาแน่นที่สุดในพื้นที่ และยังมีโครงการของระบบรถไฟฟ้าในอนาคต สามารถฟื้นฟูบูรณะพื้นที่ให้รองรับขยายการสัญจรเข้าสู่พื้นที่ชุมชนด้านในและรองรับการสัญจรระดับเมืองในอนาคต แต่ในปัจจุบันเป็นพื้นที่สาธารณะที่ถูกจับจองของคนจรจัดทำให้เกิดเป็นพื้นที่ที่เสื่อมโทรม

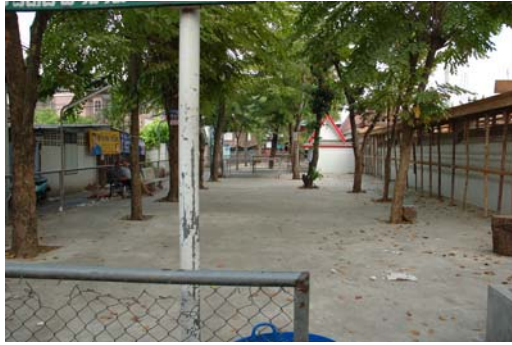
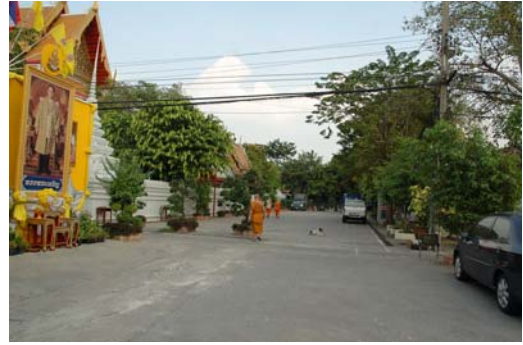
ภาพที่ 4.22สภาพพื้นที่สาธารณะบริเวณวัดดาวดึงษาราม(ที่มา:การสำรวจของผู้วิจัย, 2550)

- **พื้นที่บริเวณหน้าและหลังโบสถ์วัดดาวดึงษาราม** เป็นพื้นที่สาธารณะของชุมชนเป็นที่ออกกำลังกาย รวมถึงมีเครื่องเล่นสำหรับเด็ก ในปัจจุบันมีการใช้งานของชุมชนโดยรอบทั้งชุมชนวัดดาวดึงษารามชุมชนศรีอุทัยและใกล้เคียง

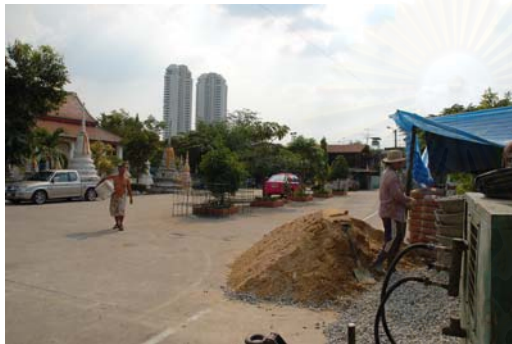
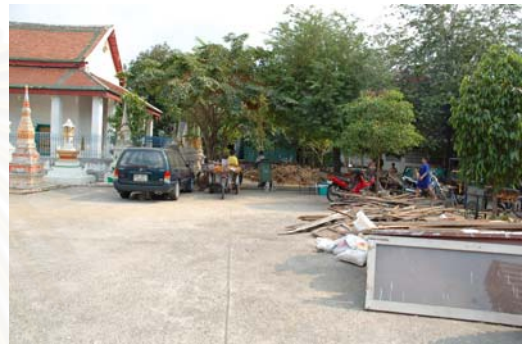
ภาพที่ 4.23สภาพพื้นที่สาธารณะบริเวณวัดจตุรมิตรประดิษฐาราม(ที่มา:การสำรวจของผู้วิจัย, 2550)

- **พื้นที่หน้าวัดจตุรมิตรประดิษฐาราม** เป็นพื้นที่สาธารณะเพื่อนันทนาการทำกิจกรรมต่างๆสำหรับชุมชน เป็นลานคอนกรีต ในปัจจุบันเป็นพื้นที่วางวัสดุก่อสร้างอาคาร และรองรับซื้อของเก่าของชุมชน ตลอดจนเป็นลานกีฬาของชุมชนโดยรอบ

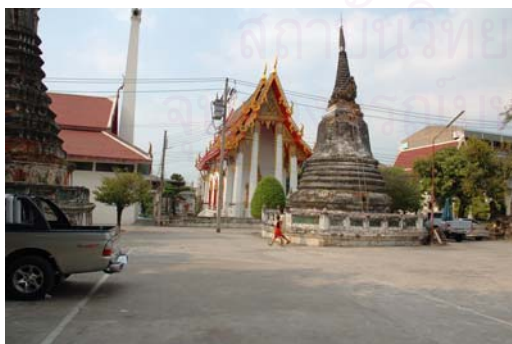
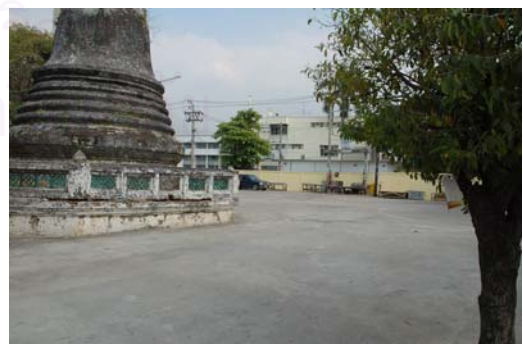
ภาพที่ 4.24สภาพพื้นที่ว่างสาธารณะบริเวณวัดพระยาศิริไอยสวรรค(ที่มา:การสำรวจของผู้วิจัย, 2550)

- **พื้นที่ลานวัดพระยาศิริไอยสวรรค** เป็นพื้นที่ลานโล่งหน้าสถาบันอาหาร ปัจจุบันใช้เป็นที่จอดรถลานกีฬา และบริเวณจัดงานพิธีต่างๆของวัด

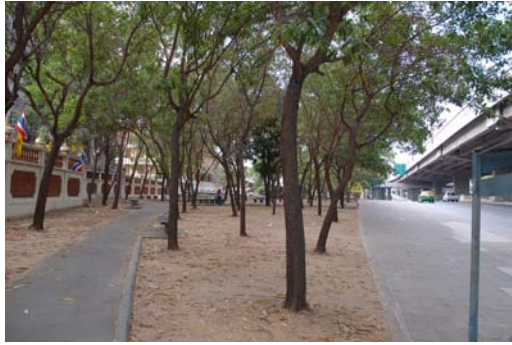
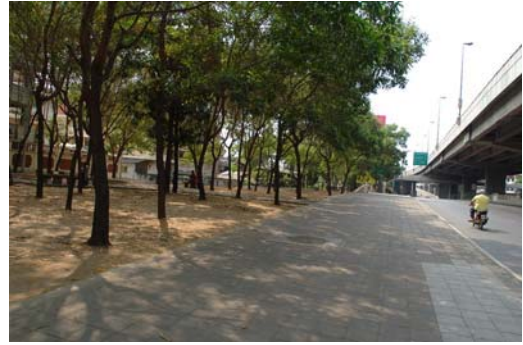
ภาพที่ 4.25 สภาพพื้นที่สาธารณะบริเวณริมถนนอรุณอัมรินทร์(ที่มา:การสำรวจของผู้วิจัย, 2550)

- **พื้นที่ริมถนนอรุณอมรินทร์** หน้าวัดดาวดึงษารามและวัดอมรคีรี เป็นกรรมสิทธิ์ของกรุงเทพมหานคร อยู่บริเวณสะพานบางยี่ขัน ทั้ง 2 ฝั่งเชื่อมโยงสู่ทางเดินริมคลองบางยี่ขัน จึงนับเป็นพื้นที่ที่มีความสำคัญ และในปัจจุบัน บริเวณพื้นที่ที่มีการใช้พื้นที่เป็นที่พักผ่อนหย่อนใจของคนในชุมชน จึงนับเป็นพื้นที่สาธารณะที่มีความสำคัญ สามารถใช้เชื่อมโยงไปสู่พื้นที่ว่างสาธารณะใกล้เคียงได้

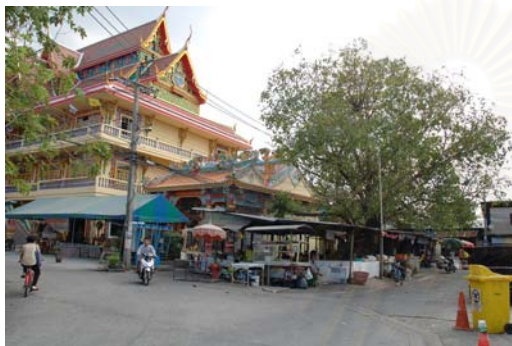
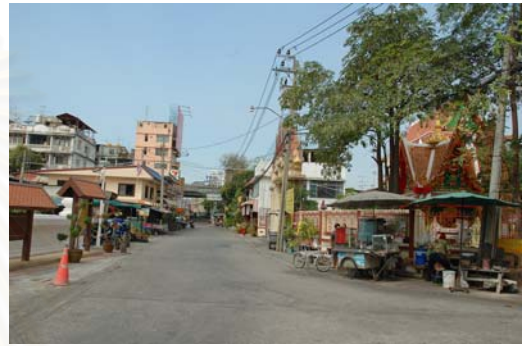
ภาพที่ 4.26 สภาพพื้นที่ว่างสาธารณะบริเวณลานวัดบางยี่ขัน(ที่มา:การสำรวจของผู้วิจัย, 2550)

- พื้นที่บริเวณลานวัดบางยี่ขัน เป็นที่ชุมนุมคนและเป็นพื้นที่จุดตัดของถนนที่มีความสำคัญภายในย่านและชุมชน จึงมีการใช้งานเป็นพื้นที่จัดกิจกรรม พิธีกรรมทางศาสนา และพื้นที่ขายอาหารสดของชุมชน

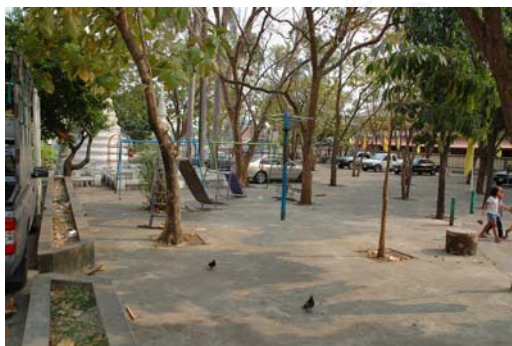
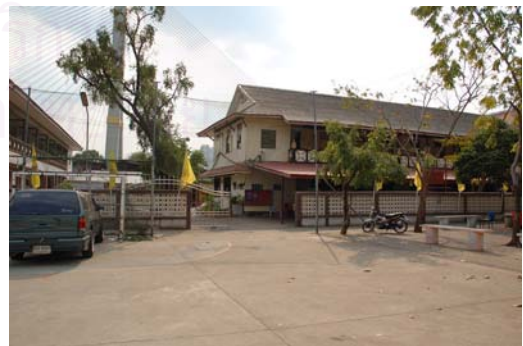
ภาพที่ 4.27 สภาพพื้นที่ว่างสาธารณะบริเวณวัดคฤหบดี(ที่มา:การสำรวจของผู้วิจัย, 2550)

- พื้นที่หน้าวัดคฤหบดี เป็นพื้นที่ว่างสาธารณะของชุมชน ใช้พักผ่อนหย่อนใจ เนื่องจากมีความร่มรื่น และอยู่ใกล้กับริมแม่น้ำเจ้าพระยา และท่าเรือข้ามฟาก ซึ่งมีความสะดวกในการสัญจรและเข้าถึง เป็นลานกีฬาและสนามเด็กเล่นของชุมชน

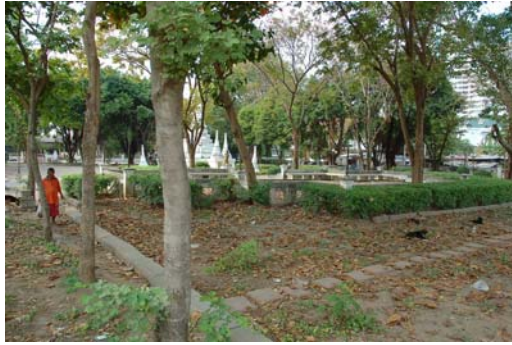
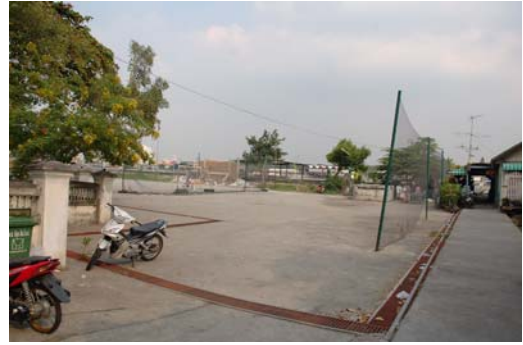
ภาพที่ 4.28 สภาพพื้นที่สาธารณะบริเวณวัดบวรมงคล(ที่มา:การสำรวจของผู้วิจัย, 2550)

- พื้นที่หน้าวัดบวรมงคลเป็นพื้นที่สาธารณะของชุมชนที่มีขนาดใหญ่ อยู่ติดกับสถานีตำรวจบวรมงคล ใกล้แม่น้ำเจ้าพระยาและท่าเรือข้ามฟากวัดบวรมงคล จึงง่ายและสะดวกต่อการเข้าถึงทางน้ำ และเนื่องจากพื้นที่ที่มีขนาดใหญ่ และมีการใช้พื้นที่ได้อย่างไม่เต็มศักยภาพ คือมีบางส่วนเท่านั้นที่ใช้งานเป็นสนามกีฬาและสนามเด็กเล่น และบางส่วนยังเป็นพื้นที่ของวัดที่ยังไม่มีการใช้งาน

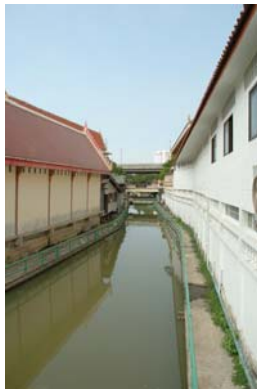
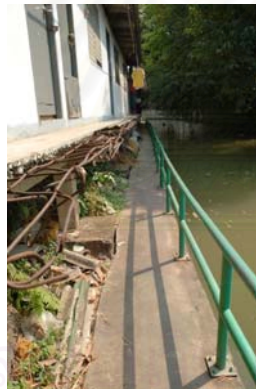
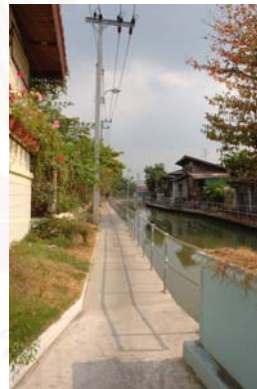
พื้นที่ว่างสาธารณะส่วนใหญ่อยู่ติดริมแม่น้ำเจ้าพระยา และลำคลอง ต่างๆจึงมีมุมมองที่ดี ซึ่งในอดีตสามารถเข้าถึงพื้นที่เหล่านี้ได้โดยง่ายด้วยการสัญจรทางน้ำ ทำให้การเข้าถึงพื้นที่ว่างสาธารณะด้วยทางบกเป็นไปได้ยากทำให้ใช้ประโยชน์พื้นที่ไม่ได้เต็มที่ พื้นที่ว่างเหล่านี้ควรถูกพัฒนาควบคู่ไปกับโครงข่ายการสัญจร โดยเฉพาะการสัญจรทางเท้าและจักรยาน เนื่องจากเข้าถึงได้ง่ายและสะดวกโดยคนในชุมชนเป็นหลัก เพื่อเชื่อมโยงพื้นที่ว่างสาธารณะต่างๆทั้งในระดับชุมชนและระดับเมืองเข้าด้วยกัน ให้เกิดศักยภาพในการใช้งานที่สูงที่สุด นอกจากนี้ยังมีพื้นที่อื่นๆที่มีความสำคัญและมีจุดเด่นและเอกลักษณ์ได้แก่ พื้นที่ริมคลองบางยี่ขันที่มีทางเดินเลียบบคลอง แต่ในปัจจุบันมีการรื้อล้างพื้นที่คลองจน ไม่สามารถเดินได้

ภาพที่ 4.29 แสดงสภาพพื้นที่ทางเดินริมคลองบางยี่ขัน(ที่มา:การสำรวจของผู้วิจัย, 2550)

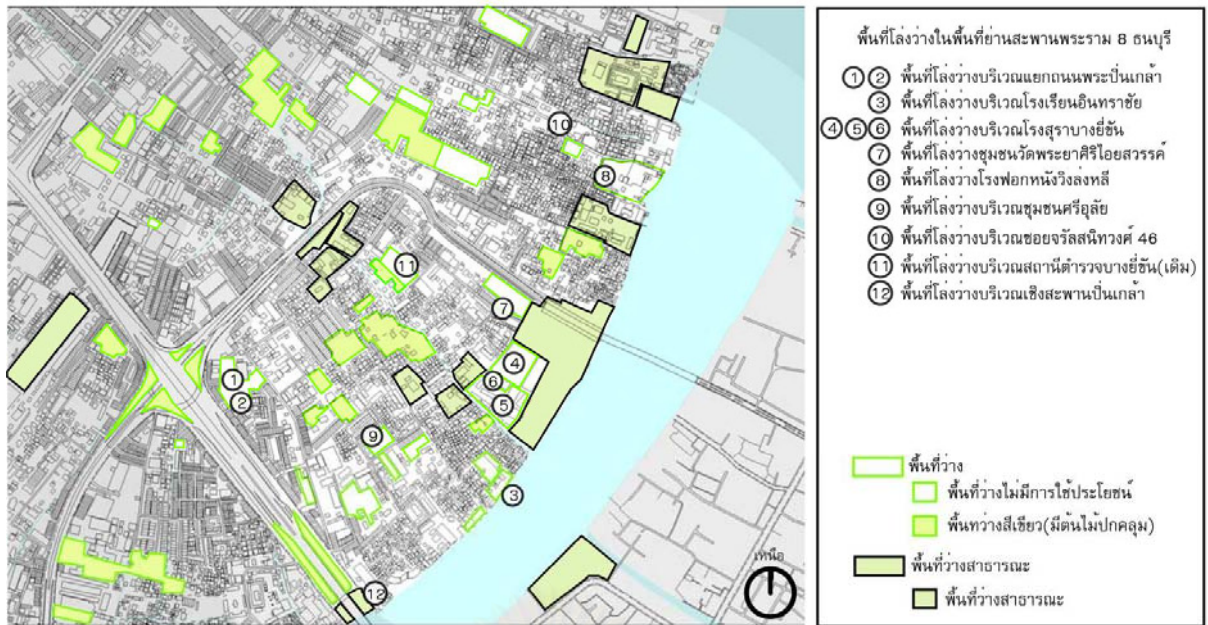
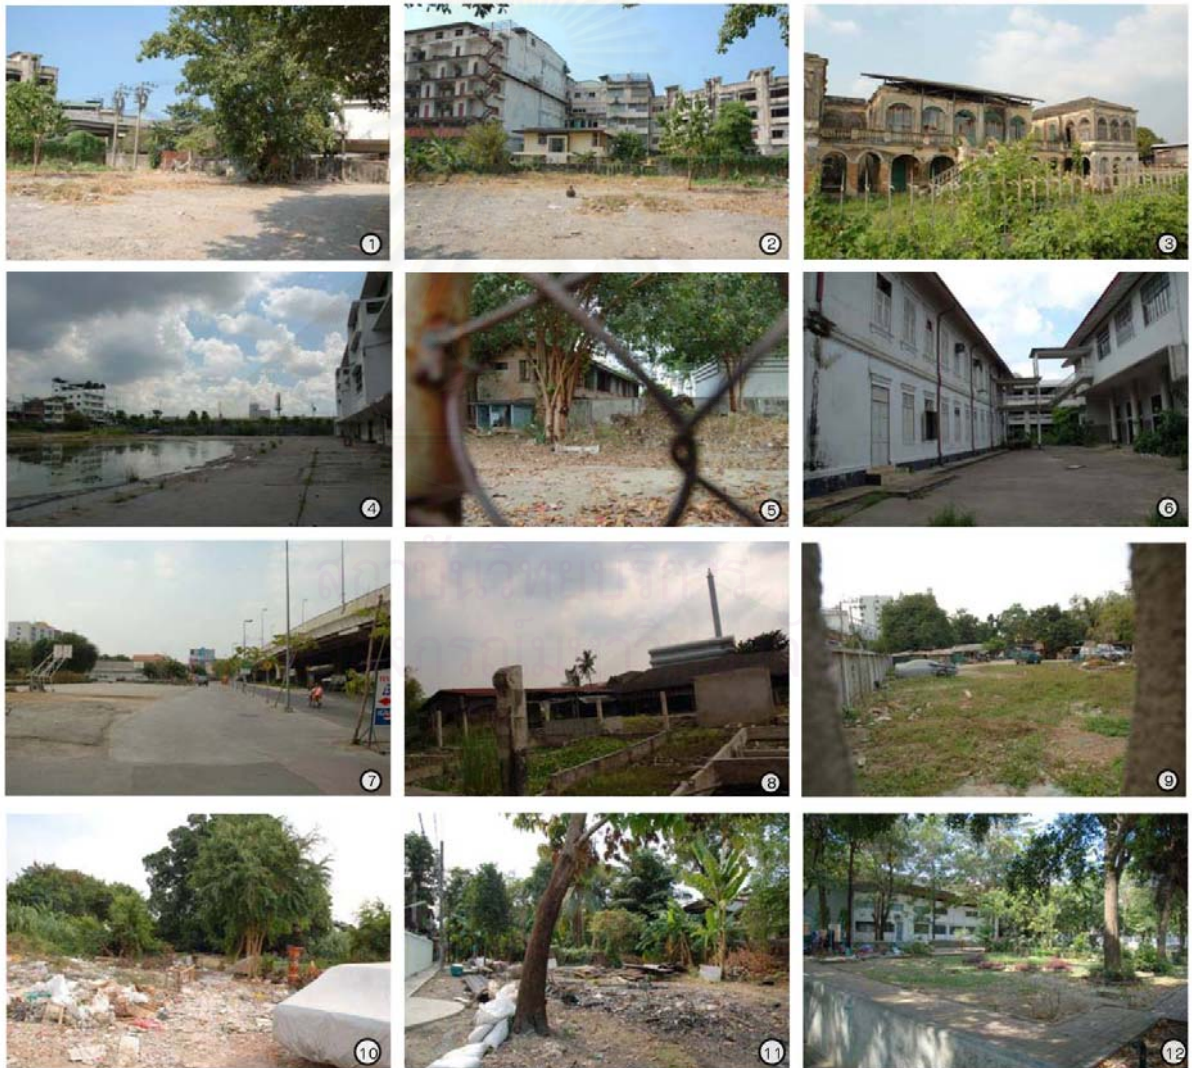
พื้นที่อื่นๆ มีความสำคัญทางประวัติศาสตร์ เช่น ศาลาโรงธรรมในชุมชนบ้านปูน ที่มีพื้นที่คับแคบ ไม่เอื้อให้เกิดการใช้งานของชุมชน รวมถึงบริเวณพื้นที่ชุมชนที่ขาดพื้นที่สาธารณะในพื้นที่ที่รกร้างไม่มีการใช้ประโยชน์ เช่นพื้นที่ของชุมชนโค้งถ่าน ชุมชนศรีอุทัย ชุมชนคลองเจ้าครุฑ สามารถฟื้นฟูบูรณะพื้นที่ที่ไม่ได้ใช้งานเหล่านี้เป็นพื้นที่สาธารณะระดับชุมชนได้ เพื่อส่งเสริมการทำกิจกรรมของคนในพื้นที่ต่อไป

ภาพที่ 4.30 สภาพพื้นที่ว่างบริเวณย่านสะพานพระราม 8 ธนบุรี(ที่มา : การสำรวจของผู้วิจัย, 2550)

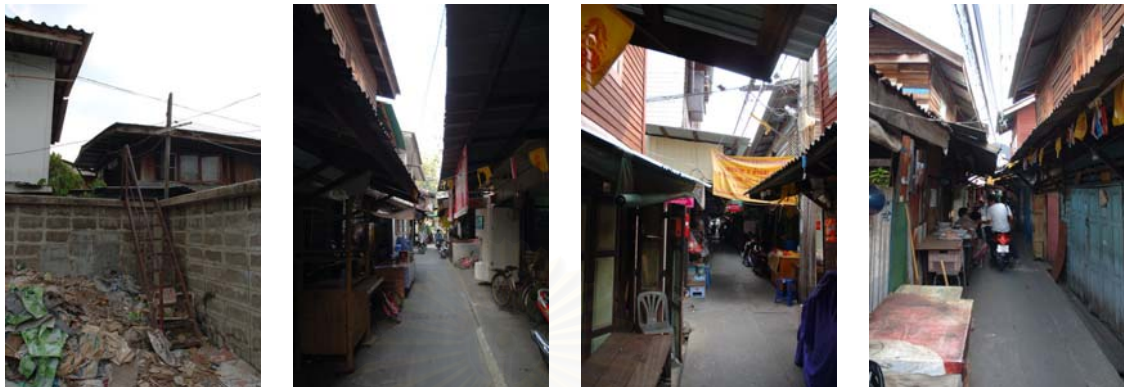
การเข้าถึงพื้นที่ย่านสะพานพระราม 8 ธนบุรีมีลำดับศักยภาพในการเข้าถึงจากถนนหลักด้านนอกคือถนนพระปิ่นเกล้าและถนนอรุณอมรินทร์ โดยมีการสัญจรทางบกที่สะดวกด้วยถนน 6 เลน แต่เมื่อเข้าถึงบริเวณด้านในแล้วยังมีปัญหาด้านการเชื่อมต่อของระบบยานพาหนะและทางเท้า ปัญหาความคับแคบของเส้นทางตลอดจนการตั้งแผงลอยที่รูกำลាំងเส้นทาง ทำให้เกิดปัญหาความแออัด และความไม่ปลอดภัยในการเข้าใช้ ส่งผลถึงการสัญจรภายในพื้นที่เป็นไปได้อย่างยาก (แผนที่ 4.16)

ภาพที่ 4.32 สภาพทางเดินภายในชุมชน(ที่มา : การสำรวจของผู้วิจัย, 2550)
