บทที่ 4

สภาพทั่วไปของพื้นที่ศึกษา

การฟื้นฟูบูรณะพื้นที่ย่านสะพานพระราม 8 ธนบุรี
 URBAN REHABILITATION OF RAMA VIII BRIDGE
 AREA, THONBURI

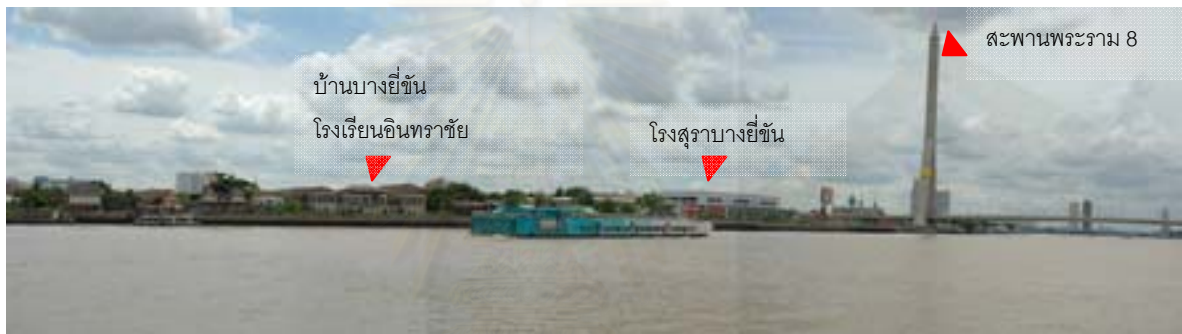
-มุมมองของเดินเท้าหรือจากร้านอาหารจากฝั่งตรงข้ามตั้งแต่ท่าเรือพระปิ่นเกล้าถึงท่าเรือพระอาทิตย์ และบริเวณท่าเรือสะพานพระราม 8 เป็นมุมมองที่ดีที่สุดที่สามารถมองเห็นทั้งโครงสร้างสะพานพระราม 8 และชุมชนเป็นฉากหลัง เป็นมุมมองที่ทำให้ผู้คนสามารถจดจำพื้นที่ โดยเฉพาะจากร้านอาหารริมถนนสะพาน ซึ่งมุมมองสู่พื้นที่ศึกษาเป็นจุดขายของร้านนี้

ภาพที่ 4.36 มุมมองจากฝั่งพื้นที่ตรงข้ามแม่น้ำเจ้าพระยาบริเวณสวนสันติชัยปราการสู่พื้นที่ย่านสะพานพระราม 8 (ที่มา : การสำรวจของผู้วิจัย, 2550)

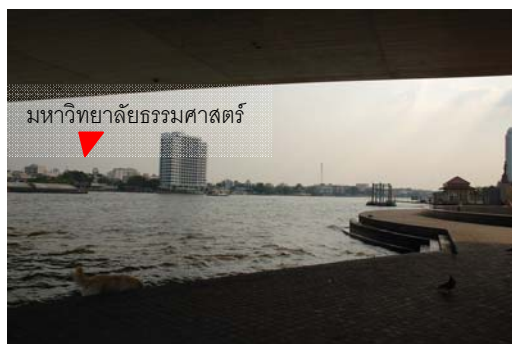
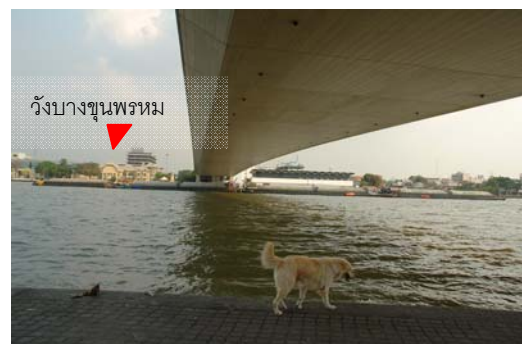
มุมมองออกจากพื้นที่ศึกษาไปฝั่งเกาะรัตนโกสินทร์ตรงข้าม เช่น พื้นที่สาธารณะเชิงสะพานพระราม 8 และสะพานพระปิ่นเกล้า และท่าเรือต่างๆ สามารถมองเห็น มีพื้นที่สำคัญหลายจุดด้วยกันได้แก่ ว่างบางขุนพรหม ซึ่งเป็นอาคารอนุรักษ์สถาปัตยกรรม มีสวนสันติชัยปราการซึ่งอยู่ตรงข้ามกับโรงเรียนอินทราชัยตา

ภาพที่ 4.37 มุมมองจากพื้นที่ศึกษาสู่แม่น้ำเจ้าพระยาและพื้นที่ฝั่งตรงข้าม (ที่มา : การสำรวจของผู้วิจัย, 2550)

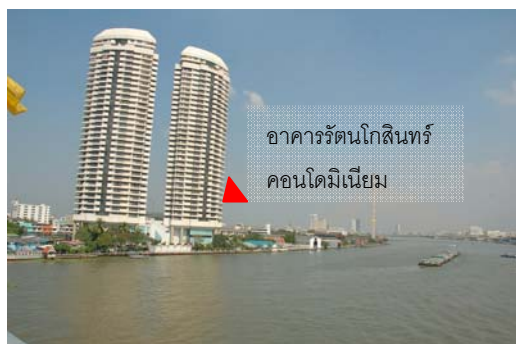
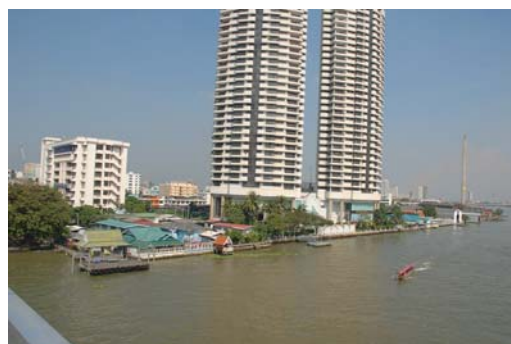
เป็นมุมมองจากยวดยานพาหนะ และทางเดินเท้าบนสะพานจะสามารถมองเห็นพื้นที่ชุมชนและอาคารรัตนโกสินทร์คอนโดมิเนียม รวมทั้งสะพานพระราม 8 และท่าเรือหน้าอาคารกรุงเทพ

ภาพที่ 4.38 มุมมองจากสะพานพระปิ่นเกล้าสู่พื้นที่ศึกษา (ที่มา : การสำรวจของผู้วิจัย, 2550)

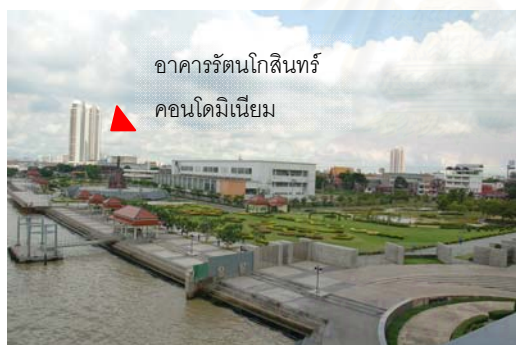
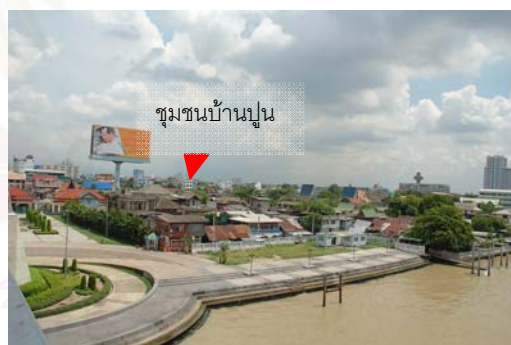
การใช้ยวดยานสัญจรผ่านบนสะพานพระราม 8 นั้นไม่สามารถมองเห็นพื้นที่ศึกษาได้มากนัก นอกจากยานพาหนะที่มีความสูงพิเศษ เช่น รถทัศนาวจรขนาดใหญ่ ทั้งนี้เพราะตัวสะพานมีความกว้างถึง 26.40 เมตร เนื่องจากคนบนทางเดินเท้ากว้าง 2.50 เมตร 2 ข้างสะพาน แต่ทั้งนี้อาจเป็นไปได้ที่ผู้สัญจรยวดยานพาหนะอื่นๆอาจมองเห็นพื้นที่ศึกษา ได้ในระยะใกล้เคียงเฉพาะช่วงขึ้น-ลงคอสสะพาน

ภาพที่ 4.39 มุมมองจากสะพานพระราม 8 สู่พื้นที่ศึกษา (ที่มา : การสำรวจของผู้วิจัย, 2550)

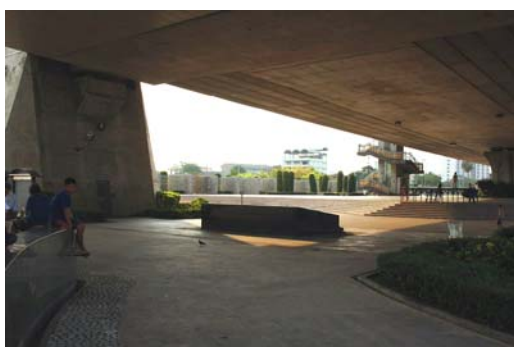
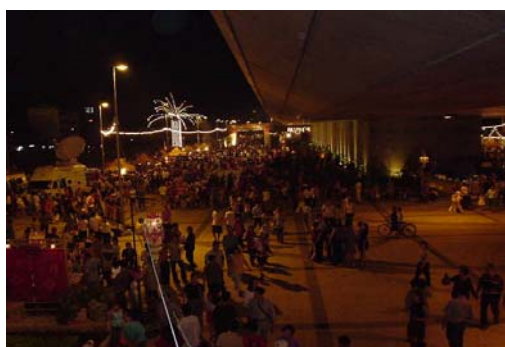
4. **พื้นที่ศูนย์รวมกิจกรรม** คือบริเวณพื้นที่ที่เป็นจุดศูนย์รวมกิจกรรม มีการใช้พื้นที่ที่หลากหลายแบ่งออกเป็นพื้นที่ศูนย์รวมกิจกรรมระดับย่านและพื้นที่ศูนย์รวมกิจกรรมระดับชุมชน ได้แก่พื้นที่บริเวณท่าเรือและป้ายรถเมล์ที่เป็นจุดเปลี่ยนถ่ายการจราจรภายในพื้นที่จุดที่สัญจรคือ บริเวณป้ายรถเมล์ริมถนนพระปิ่นเกล้าที่มีปริมาณการใช้ที่มากในแต่ละวัน และท่าเรือที่สำคัญ ท่าเรือปิ่นเกล้า ท่าเรือดาวดึงส์ ท่าเรือคฤหบดี ท่าเรือวัดบวรเม่งคล ในส่วนของศูนย์รวมกิจกรรมที่เป็นจุดศูนย์รวมในระดับชุมชนพบว่า เป็นจุดศูนย์รวมที่อยู่ในบริเวณวัดที่สำคัญต่างๆ คือวัดดาวดึงษาราม วัดบางยี่ขัน วัดคฤหบดี วัดบวรเม่งคล ที่มีกิจกรรมที่สำคัญทั้งเป็นสนามเด็กเล่น ลานกีฬา สถานที่ออกกำลังกาย และยังเป็นพื้นที่ประกอบพิธีกรรมทางศาสนา และยังมีพื้นที่ที่เป็นจุดศูนย์รวมกิจกรรมระดับย่านที่สำคัญคือพื้นที่ใต้สะพานพระราม 8 ที่เป็นศูนย์รวมกิจกรรมระดับย่านที่สำคัญ มีกิจกรรมที่หลากหลายทั้งในวันธรรมดาและวันสำคัญต่างๆ ด้วยลักษณะการเข้าถึงที่ง่ายซึ่งส่งผลให้มีผู้ใช้กิจกรรมที่หลากหลายและเป็นที่จดจำของคนในพื้นที่ซึ่งเป็นองค์ประกอบทางจินตภาพที่สำคัญในพื้นที่ย่านสะพานพระราม 8 ธนบุรี

ภาพที่ 4.42 พื้นที่ศูนย์รวมกิจกรรมเชิงสะพานพระราม 8 ธนบุรี(ที่มา : การสำรวจของผู้วิจัย, 2550)

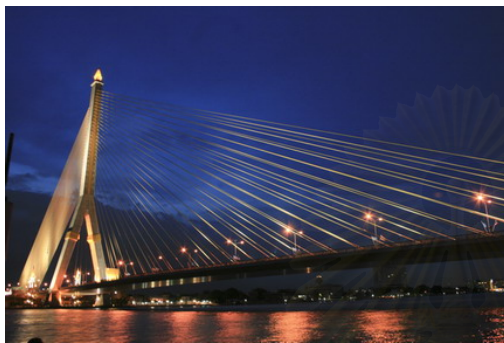
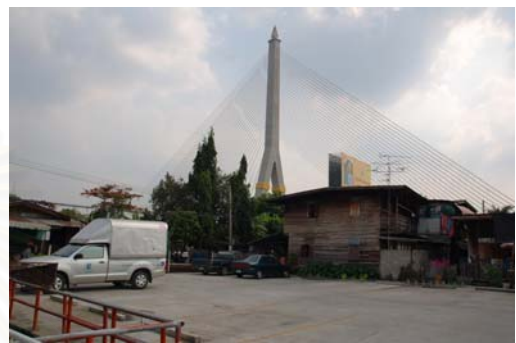
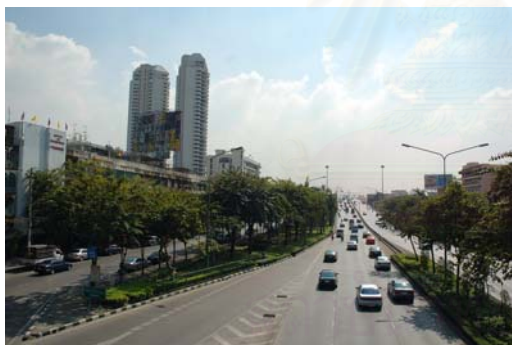
5. ภูมิสัญลักษณ์(จุดหมายตา) ได้แก่พื้นที่หรือสิ่งก่อสร้างที่มีลักษณะที่โดดเด่นเป็นจุดใช้อ้างอิงสามารถจดจำพื้นที่โดยผ่านองค์ประกอบนี้ โดยผู้วิจัยได้แบ่งองค์ประกอบนี้เป็น 3 ระดับคือระดับเมือง ระดับระดับย่าน และระดับชุมชน ซึ่งมีความสำคัญลดหลั่นลงมาตามลำดับ ซึ่งระดับเมือง ได้แก่ สะพานพระราม 8 สะพานพระปิ่นเกล้า และสวนสันติชัยปราการ ซึ่งมีความสำคัญและสามารถจดจำได้ง่าย รองลงมาคือระดับย่านเป็นจุดหมายตาที่สามารถรับรู้ได้ภายในบริเวณพื้นที่ที่ได้แก่ อาคารรัตนโกสินทร์คอนโดมิเนียม พระบรมราชานุสาวรีย์รัชการที่ 8 ซึ่งมีความสำคัญผ่านผู้คนในพื้นที่ และระดับชุมชนได้แก่อาคารที่สำคัญทางศาสนา เช่นวัดบางยี่ขัน วัดอมรคีรี วัดน้อยนางหงส์ วัดดาวดึงษาราม วัดพระยาศิริโอยสวรรค์ วัดคฤหบดี วัดบรมวงศ เป็นต้น อาคารอุตสาหกรรมที่เคยมีความสำคัญเช่น กลุ่มอาคารโรงสุรบางยี่ขัน โรงฟอกหนังวังหลัง หลี เป็นต้น

จุดหมายตาสะพานพระราม 8

จุดหมายตาอาคารรัตนโกสินทร์วิวกอนโดมิเนียม

ภาพที่ 4.43 จุดหมายตาบริเวณพื้นที่ย่านสะพานพระราม 8 ธนบุรี(ที่มา : การสำรวจของผู้วิจัย, 2550)

- 1) อาคารรัตนโกสินทร์วิวกอนโดมิเนียม เป็นอาคารพักอาศัยสูง 35 ชั้น ลักษณะเด่น คือเป็นอาคารที่มีความสูงสามารถมองเห็นได้ในระยะไกล เป็นอาคารใหม่ มีสภาพดีตั้งอยู่ริมแม่น้ำเจ้าพระยา

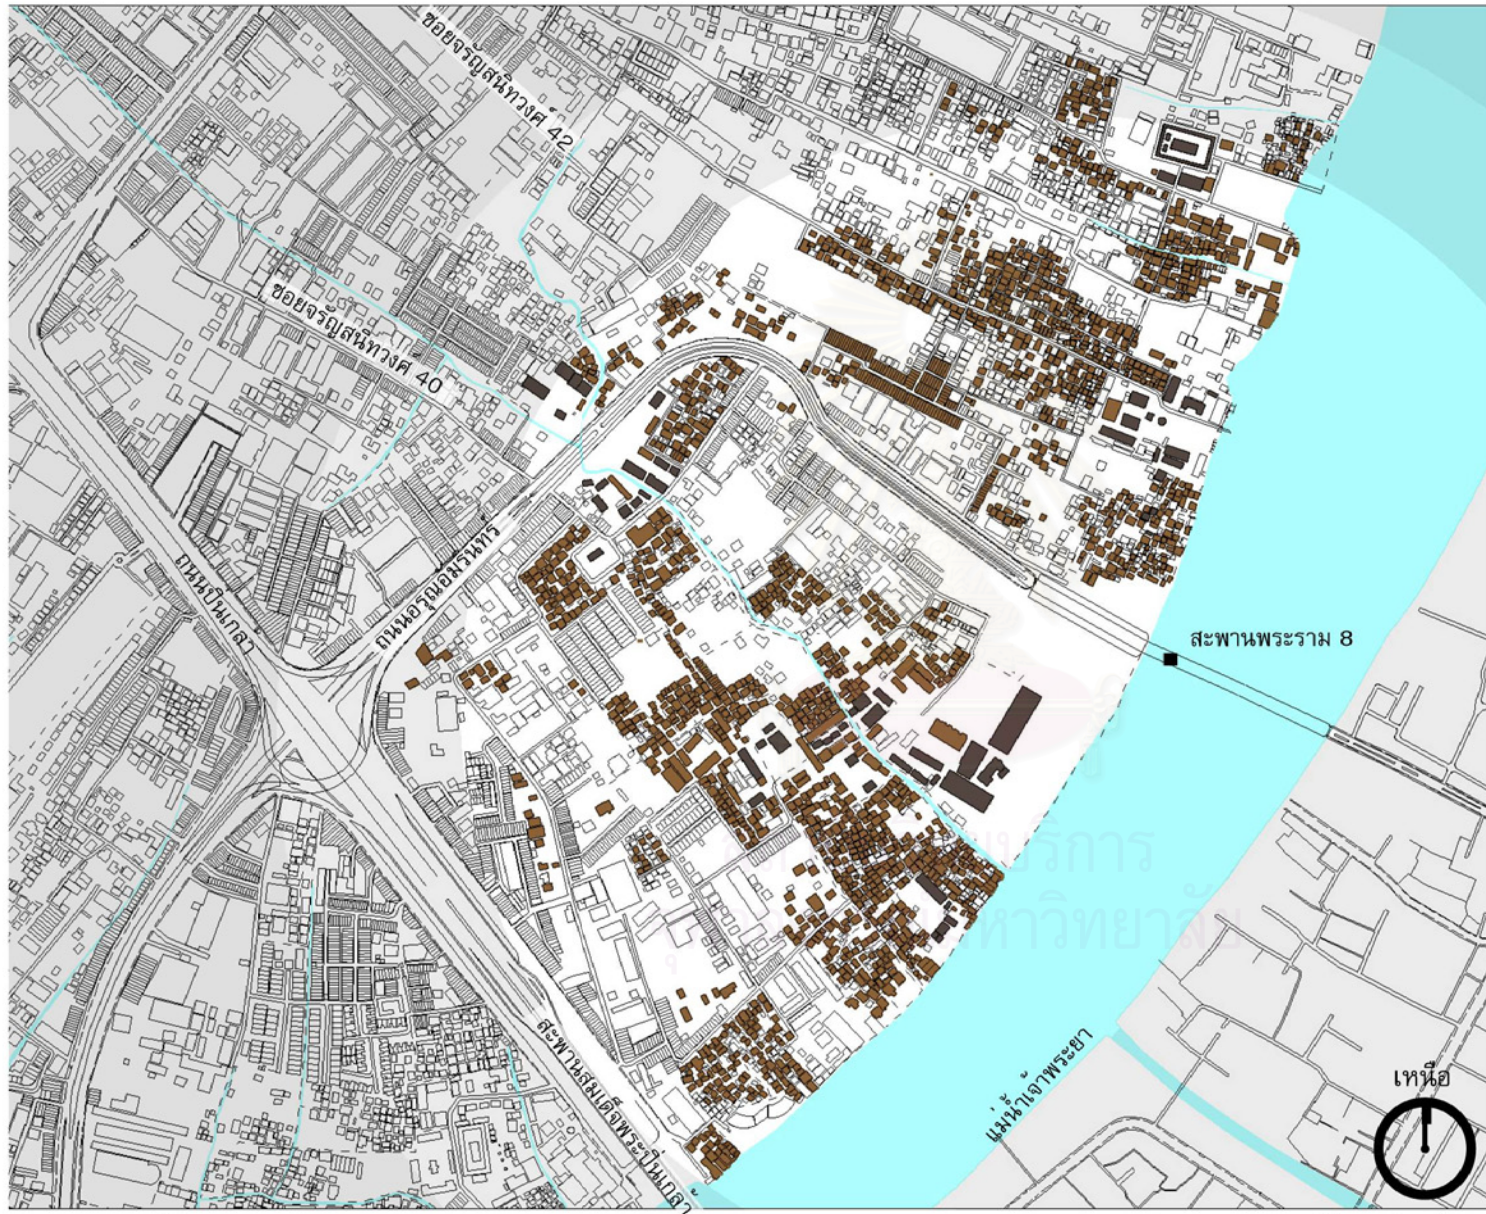
- อาคารที่มีอายุน้อยกว่า 35 ปี
- อาคารที่มีอายุ 35-65 ปี
- อาคารที่มีอายุมากกว่า 65 ปี

แผนที่ 4.21 แสดงอายุของอาคารบริเวณพื้นที่ย่านสะพานพระราม 8 ธนบุรี

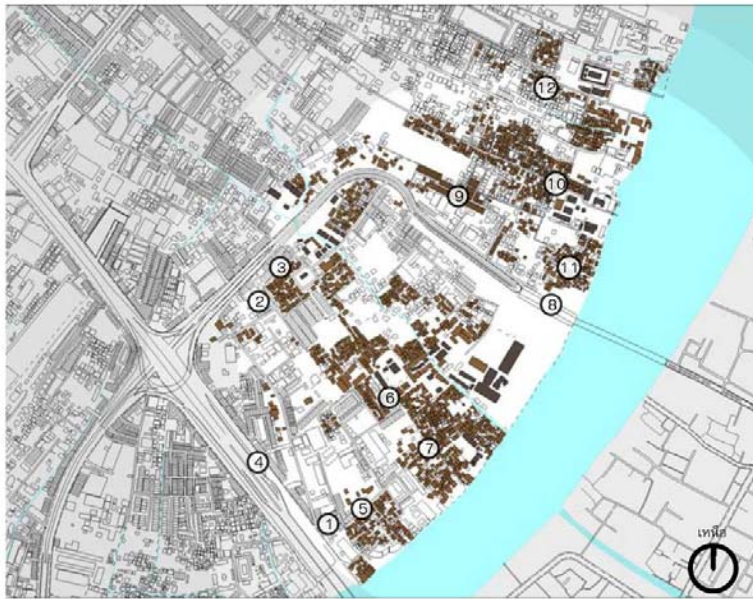
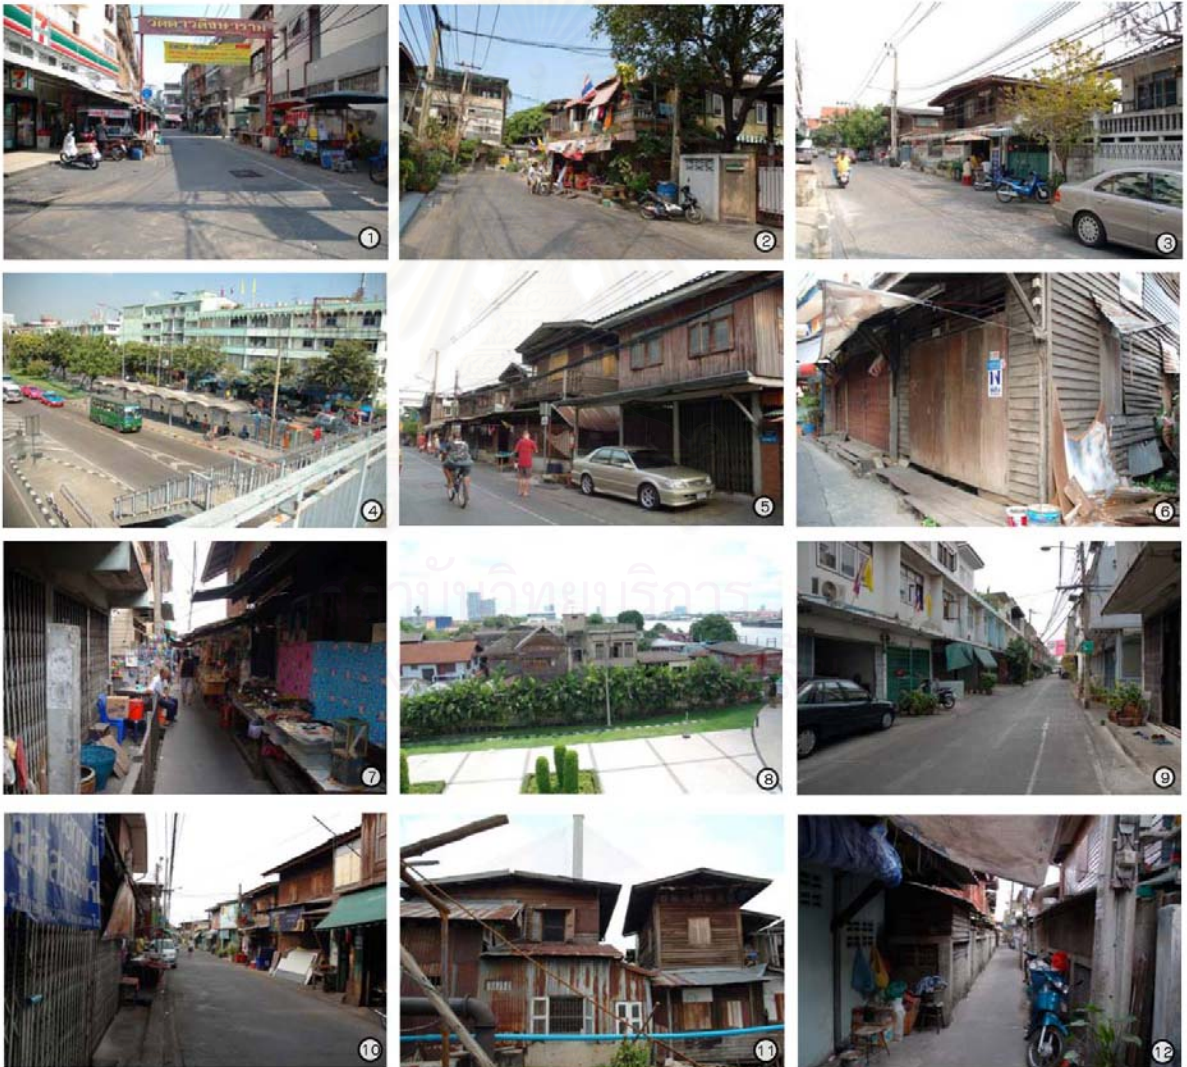
- ① ⑤ อาคารบริเวณชุมชนคลองเจ้าครูด
- ② อาคารบริเวณวัดบางยี่ขัน
- ③ อาคารบริเวณชุมชนวัดบางยี่ขัน
- ④ อาคารริมถนนปิ่นเกล้า
- ⑥ ⑦ อาคารบริเวณชุมชนดาวดึงษ์จวราม
- ⑧ ⑪ อาคารบริเวณชุมชนบ้านปูน
- ⑨ อาคารพานิชย์ซอยวัดคฤหบดี
- ⑩ อาคารบริเวณชุมชนวัดคฤหบดี
- ⑫ อาคารบริเวณชุมชนวัดบรมงคล

- อาคารที่มีอายุน้อยกว่า 35 ปี
- อาคารที่มีอายุ 35-65 ปี
- อาคารที่มีอายุมากกว่า 65 ปี

ภาพที่ 4.44 สภาพอาคารที่มีอายุแตกต่างกันไปในพื้นที่ย่านสะพานพระราม 8 ธนบุรี (ที่มา : การสำรวจของผู้วิจัย, 2550)

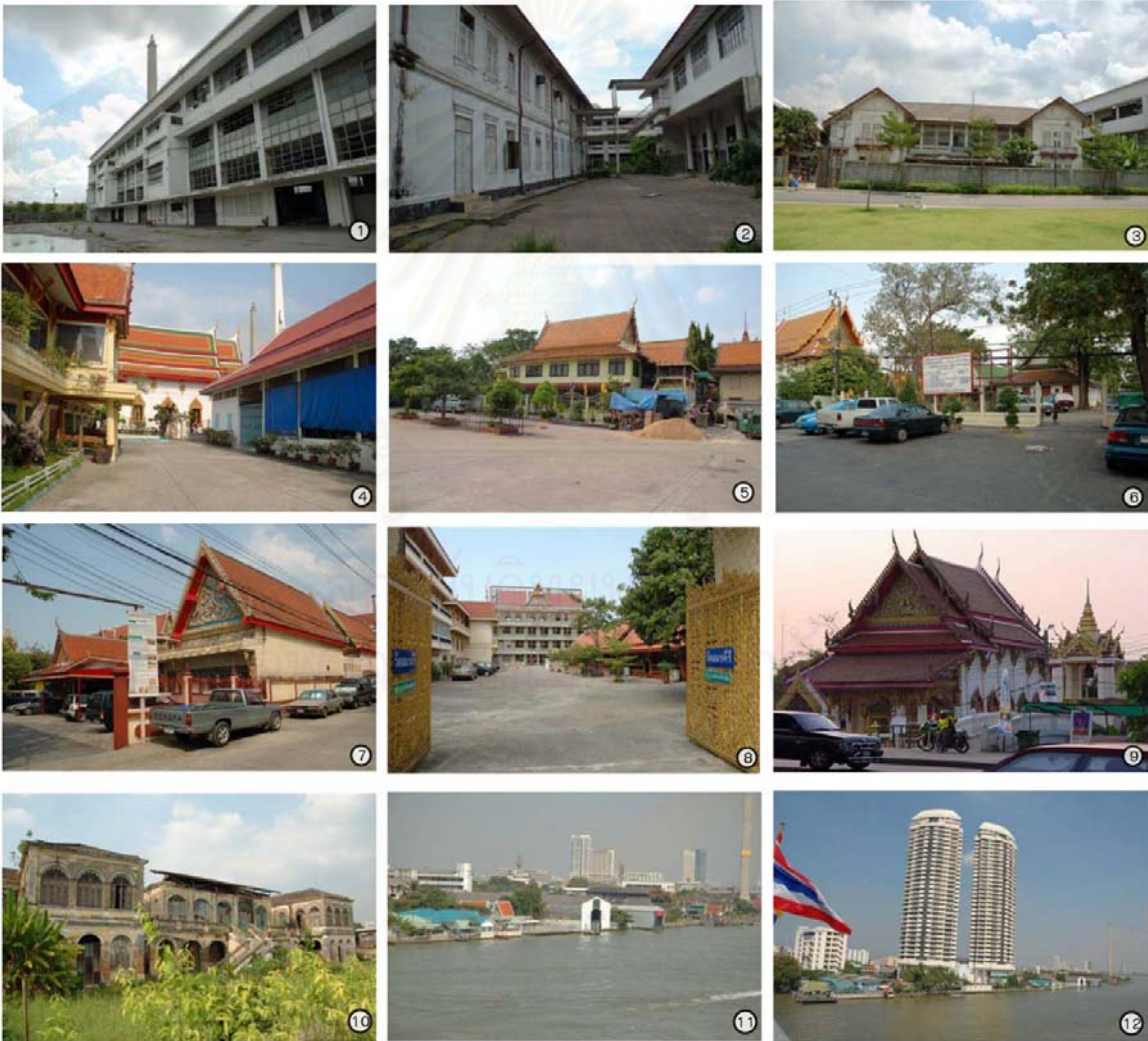
- 1 อาคารใหญ่จุ่มโรงสุราบางยี่ขัน
- 2 วัดพระยาศิริโอบสุวรรณค์
- 3 วัดจตุรมิตรประดิษฐานราม
- 4 วัดดาวดึงษาราม
- 5 วัดบางยี่ขัน
- 6 วัดอมรคีรี
- 7 วัดนอญนางหงส์
- 8 โรงเรียนอินทราชัย
- 9 โรงจอดเรือธนาคารกรุงเทพ
- 10 อาคารรัตนโกสินทร์วิวกอนโดมีเนียม

ภาพที่ 4.45ก อาคารสำคัญในพื้นที่ย่านสะพานพระราม 8 ธนบุรี (ที่มา : การสำรวจของผู้วิจัย, 2550)

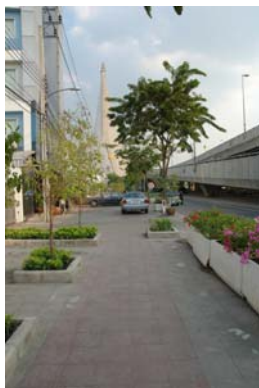
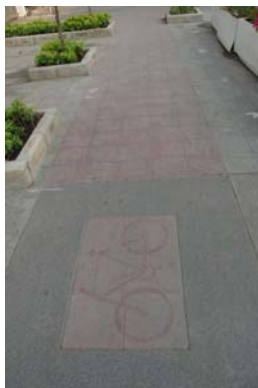
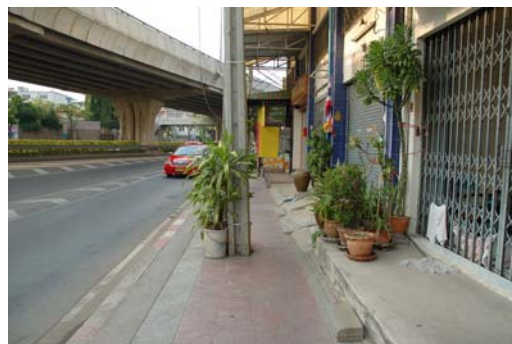
2) วัสดุพื้น จากการสำรวจพบว่าบริเวณถนนอรุณอมรินทร์มีการปรับปรุงสภาพของวัสดุพื้น มีการเว้นพื้นที่สำหรับเลนจักรยาน แต่พื้นที่ยังมีลักษณะการจัดการการใช้พื้นที่บางส่วนไม่สามารถใช้ได้จริง

ภาพที่ 4.46 วัสดุพื้นเท้าทางจักรยานบริเวณถนนอรุณอมรินทร์ (ที่มา : การสำรวจของผู้วิจัย, 2550)

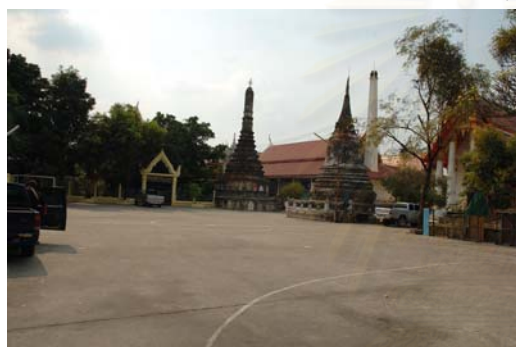
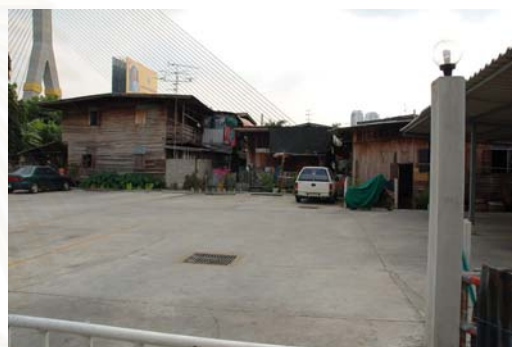
และภายในบริเวณพื้นที่ ส่วนใหญ่ใช้วัสดุคอนกรีต สะท้อนดูดซับความร้อนได้เร็วแต่คลายความร้อนได้ช้า ไม่เหมาะสมเป็นลานถนนคนเดิน หรือพื้นที่สำหรับชุมชน

ภาพที่ 4.47 ลักษณะสภาพพื้นผิวสภาพลานบริเวณชุมชนย่านสะพานพระราม 8 ธนบุรี (ที่มา : การสำรวจของผู้วิจัย พ.ศ.2550)

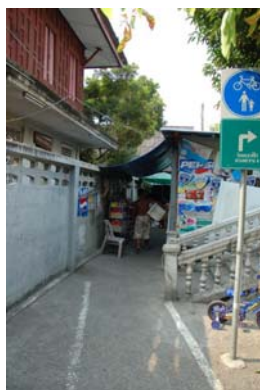
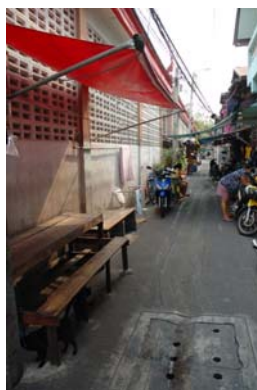
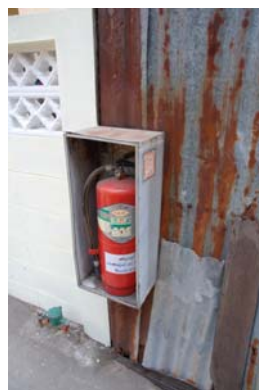
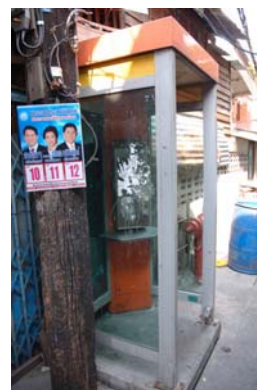
3) องค์ประกอบทางภูมิทัศน์ บริเวณพื้นที่ชุมชนเป็นชุมชนแออัดที่มีสภาพทรุดโทรม จึงมีการจัดการทางด้านองค์ประกอบของภูมิสถาปัตยกรรมนั้นไม่พร้อมต่อการใช้งาน มีลักษณะที่ไม่สวยงามและเหมาะสมต่อการไว้

ภาพที่ 4.48 องค์ประกอบทางภูมิทัศน์ภายในชุมชนย่านสะพานพระราม 8 ธนบุรี(ที่มา : การสำรวจของผู้วิจัย, 2550)

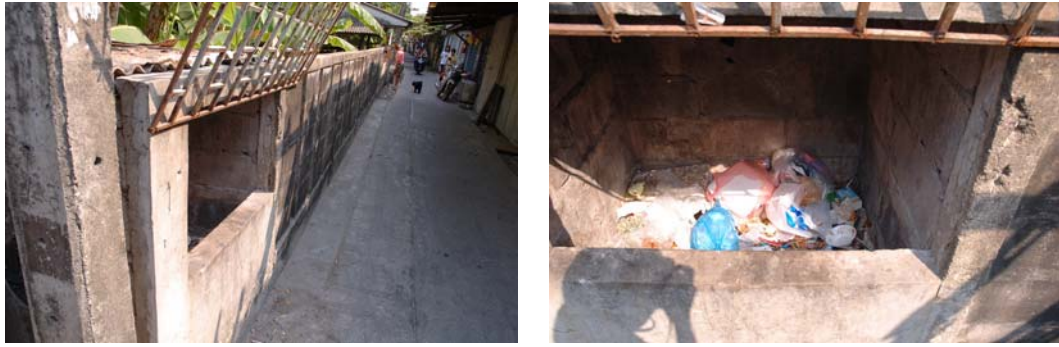
ภาพที่ 4.49 สภาพที่ทิ้งขยะบริเวณริมทางเดินชุมชนวัดดาวดึงษาราม(ที่มา : การสำรวจของผู้วิจัย, 2550)

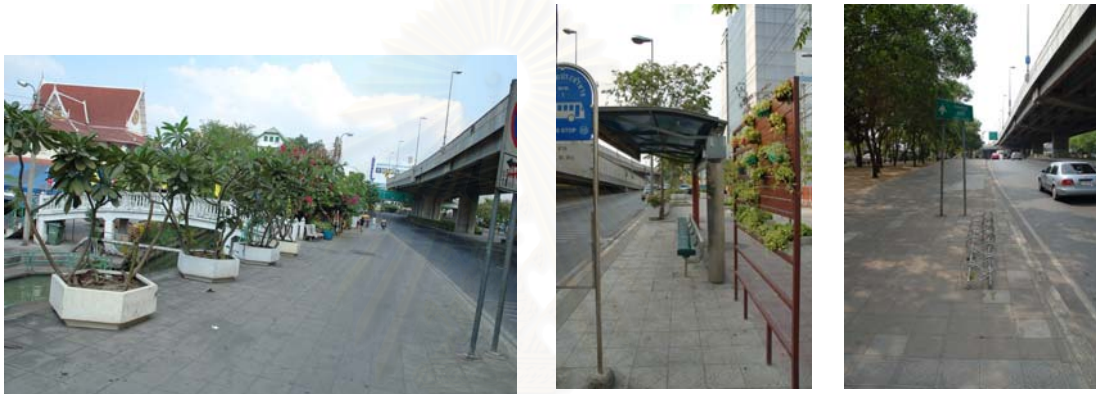
อย่างไรก็ตามยังมีพื้นที่บริเวณริมถนนอรุณอัมรินทร์ที่มีการปรับปรุงสภาพการใช้งาน ทั้งบริเวณป้ายรถเมล์และป้ายสัญลักษณ์ที่เหมาะสม แต่ภายในซอยชุมชนยังไม่มี การคำนึงถึงเท่าที่ควร

ภาพที่ 4.50 ป้ายและอุปกรณ์ประกอบถนนริมถนนอรุณอัมรินทร์(ที่มา : การสำรวจของผู้วิจัย, 2550)

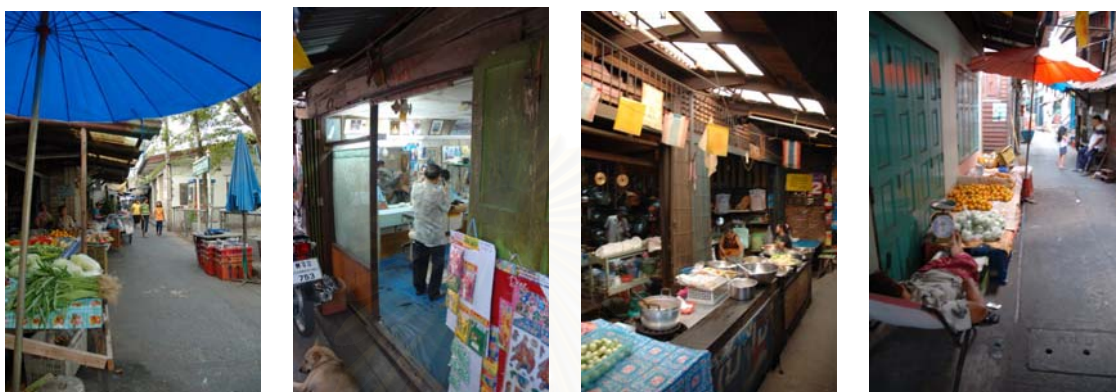
ภาพที่ 4.51 ปฏิสัมพันธ์ระหว่างประตูและถนนภายในชุมชน(ที่มา : การสำรวจของผู้วิจัย พ.ศ.2550)

แต่อย่างไรก็ตามการมีปฏิสัมพันธ์ระหว่างประตูและถนนบริเวณพื้นที่ริมน้ำมีระดับต่ำ ซึ่งทำให้พื้นที่ริมแม่น้ำ ลำคลองกลายเป็นพื้นที่ที่เข้าถึงได้ยาก และผู้คนให้ความสำคัญลดลง บางพื้นที่กลายเป็นพื้นที่ที่ทรุดโทรม เช่น บริเวณพื้นที่อุตสาหกรรมเดิมที่ถูกทิ้งร้าง พื้นที่ของบ้านบางยี่ขันเดิมโบราณสถานสำคัญถูกทิ้งให้ทรุดโทรมไม่มีการฟื้นฟูบูรณะ

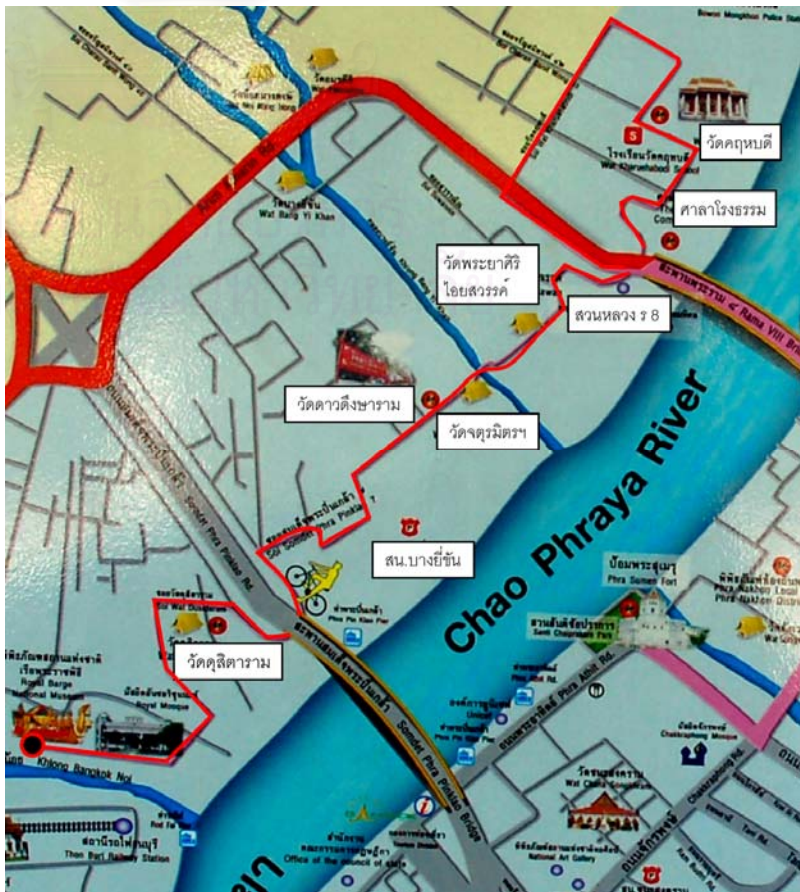
แผนที่ 4.22 เส้นทางท่องเที่ยวทางจักรยานย่านเก่าบ้านปูน-บางยี่ขัน (ที่มา : สำนักงานเขตบางพลัด)
