การพัฒนาวัดเพื่อเป็นพื้นที่สีเขียวของเขตเมืองชั้นในกรุงเทพมหานคร

วิทยานิพนธ์นี้เป็นส่วนหนึ่งของการศึกษาตามหลักสูตรปริญญาภูมิสถาปัตยกรรมศาสตรมหาบัณฑิต

TEMPLE OPEN SPACE DEVELOPMENT AS CITY GREEN SPACE
FOR INNER BANGKOK AREA

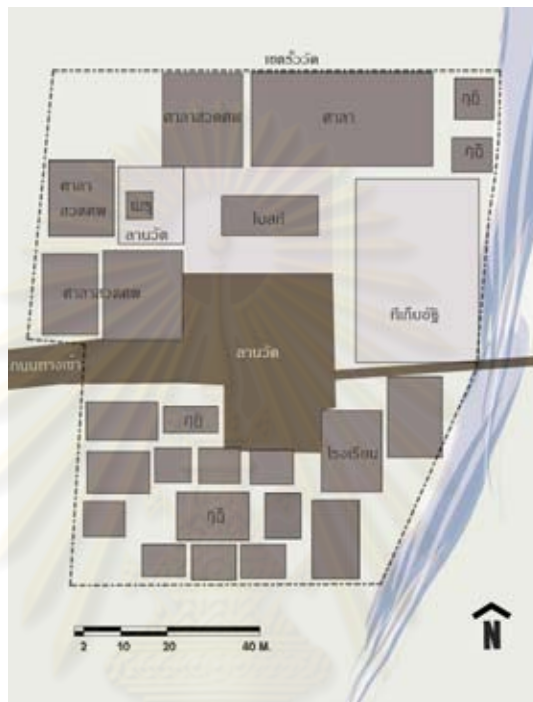
ภาพ 3.8 แสดงผังพื้นวัดประดู่ธรรมาธิปไตย

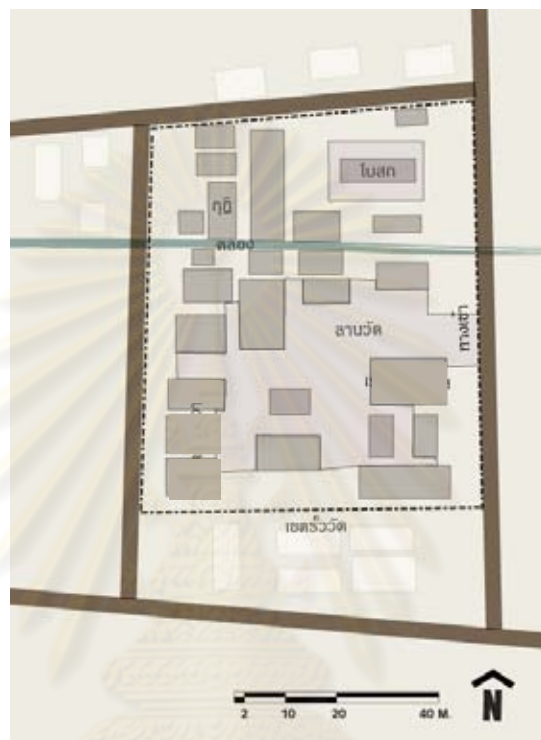
ภาพ 3.11 ผังพื้นวัดลุ่มเจริญศรัทธา

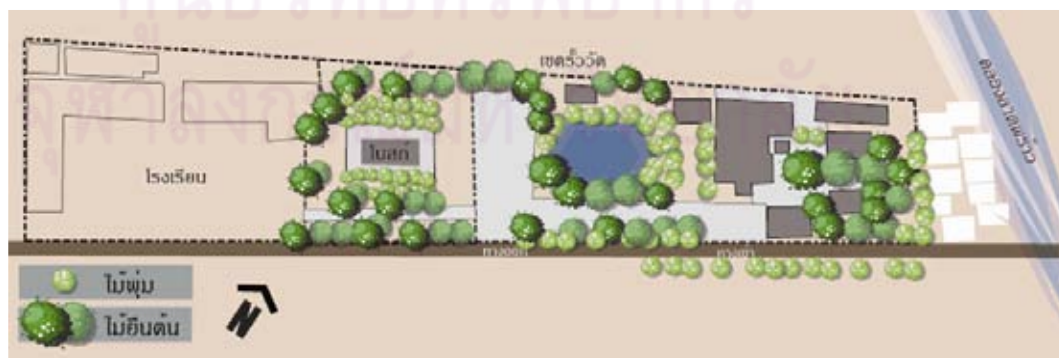
ภาพ 5.10 ลักษณะผังไม้ยืนต้นและไม้พุ่ม

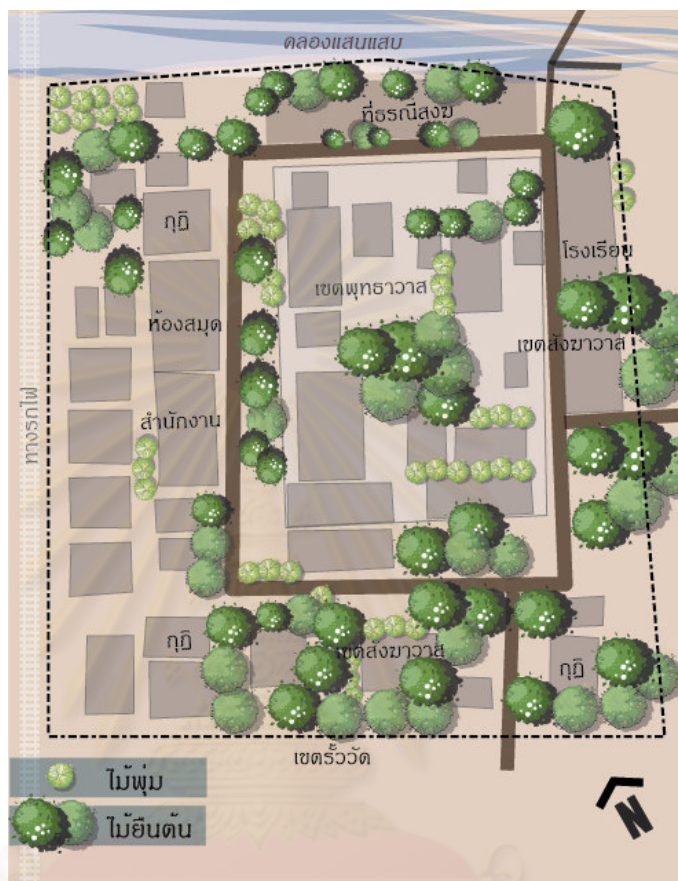
ภาพ 5.36 ผังการใช้ไม้ยืนต้นและไม้พุ่ม

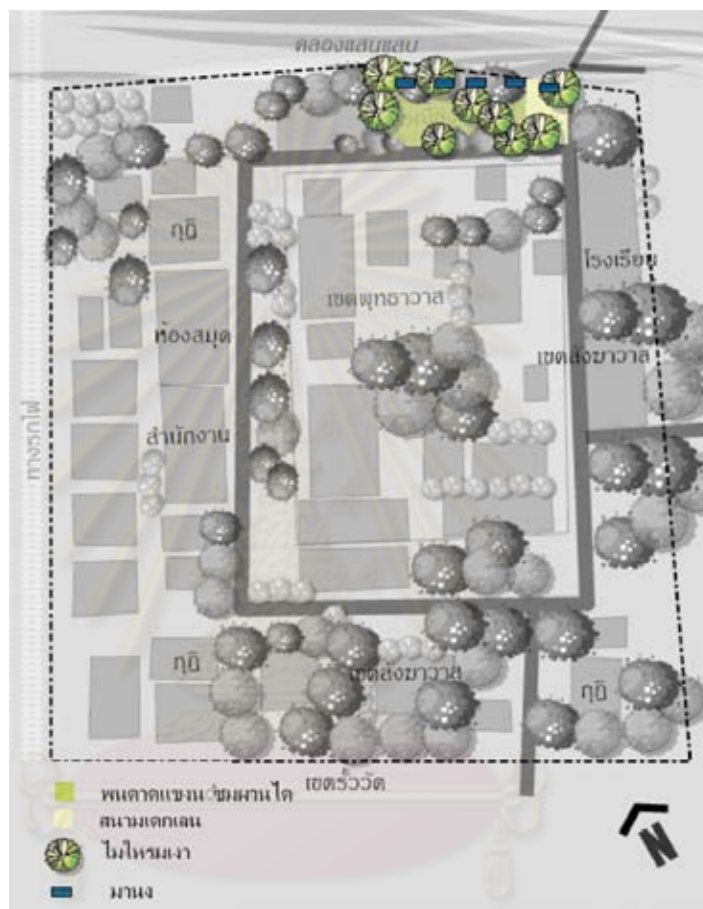
คาดแย้งคอนกรีตเพื่อปลูกต้นไม้ และเปิดมุมมองบริเวณริมคลองแสนแสบ ดังภาพ 5.51 ซึ่งทางพระผู้บริหารวัดให้ความเห็นว่า สามารถที่จะพัฒนาได้ตามแบบจำลองที่เสนอแต่อาจจะสงวนไว้ให้การทำพิธีกรรมทางศาสนาเป็นหลัก อาจให้ชุมชนเข้ามาใช้ได้แต่อาจจะเป็นการนั่งเล่นพักผ่อนซึ่งเหมาะสมกว่าการออกกำลังกายและเล่นกีฬาที่อาจจะรบกวนพระในวัดได้

ภาพ 5.51 แบบจำลองเสนอพระผู้บริหารวัดบรมนิวาสราชวรวิหาร

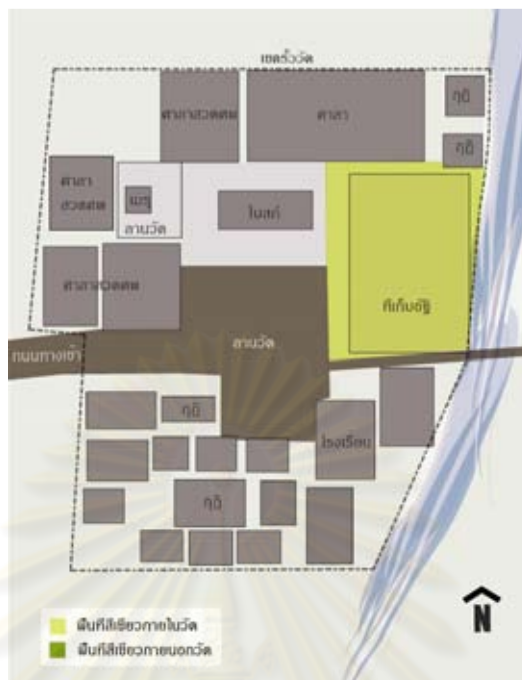
ลักษณะพื้นที่สีเขียวไม่ยืนต้นปกคลุม : พื้นที่สีเขียวไม่ยืนต้นปกคลุมภายในวัดประตูธรรมมาภิศย์มีความหนาแน่นอยู่บริเวณพื้นที่สำหรับเก็บอัฐิที่ทางวัดเตรียมไว้โดยที่ลักษณะพื้นที่เป็นพื้นที่ลาดแข็งที่มีต้นไม้ใหญ่อยู่ริมนอกและพื้นที่ด้านในเป็นไม้กระถางบางส่วนได้รับการสนับสนุนจากกรุงเทพมหานคร เป็นพื้นที่ที่มีความร่มรื่นมากที่สุดในบริเวณวัด

ภาพ 5.57 ลักษณะและพื้นที่สีเขียวภายในวัดประดู่ธรรมาธิปไตย

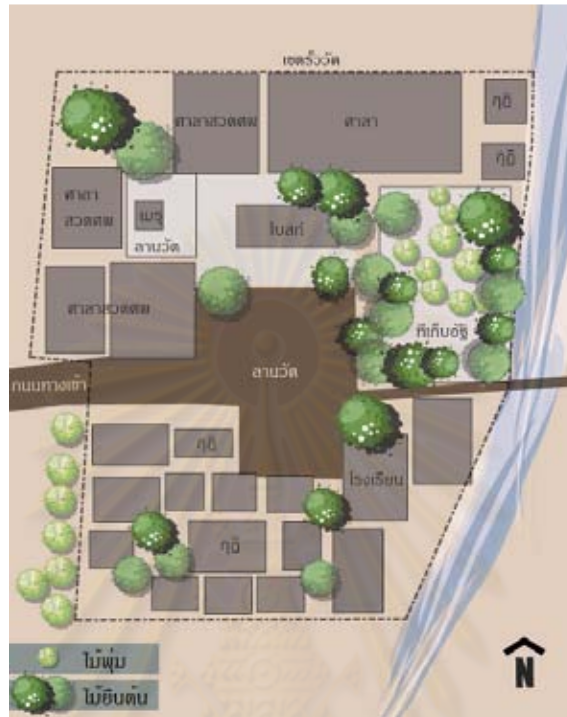
ภาพ 5.60 ลักษณะผังไม้ยืนต้นและไม้พุ่ม

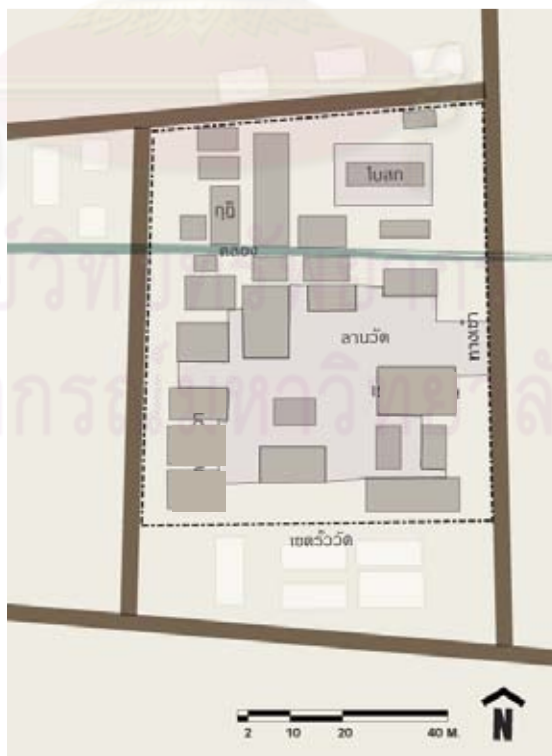
ภาพ 5.73 แผนผังบริเวณวัดวัดลุ่มเจริญศรัทธาธรรม

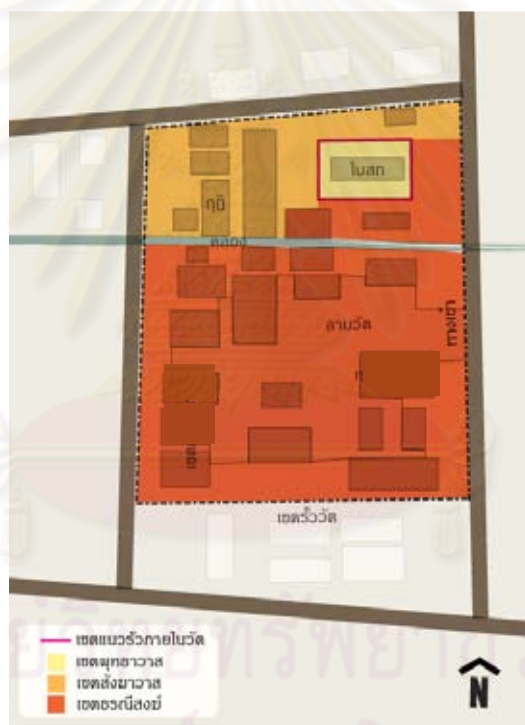
ภาพ 5.76 การแบ่งเขตพุทธาวาส สังฆาวาสและ ธรณีสงฆ์ ภายในวัด

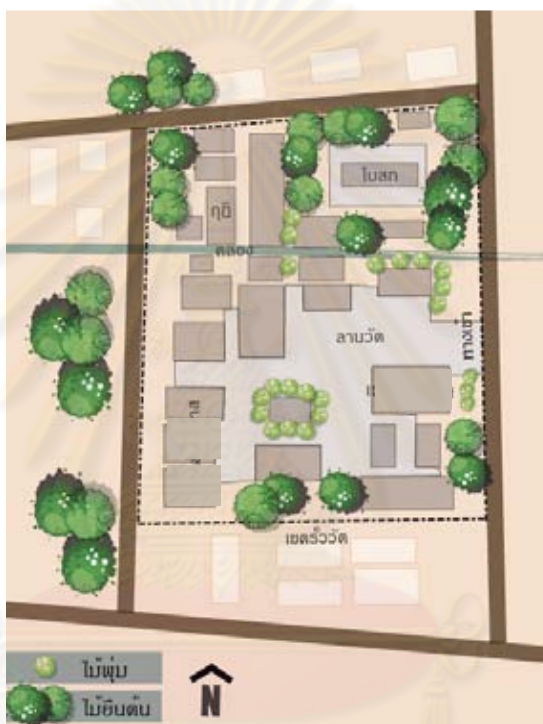
ภาพ 5.80 ลักษณะผังไม้ยืนต้นและไม้พุ่ม

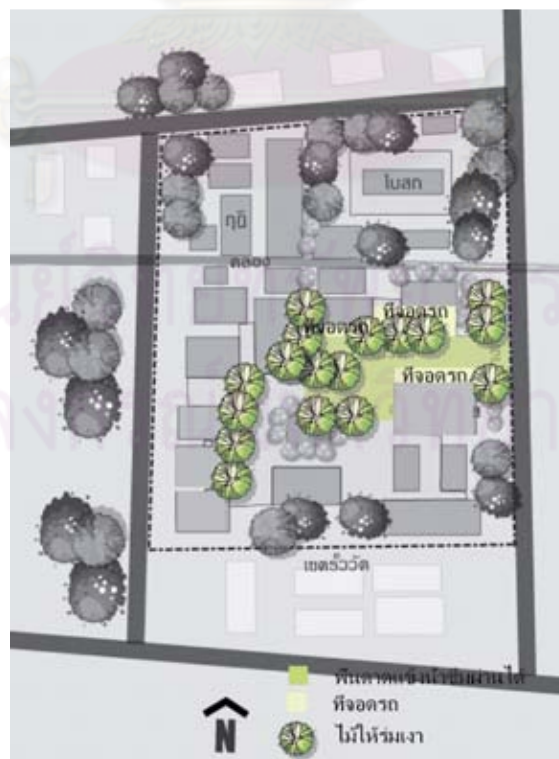
ซึ่งผู้ศึกษาได้เสนอแนะแบบจำลองการพัฒนาวัดให้เป็นพื้นที่สีเขียว โดยการแนะนำให้ปรับปรุงพื้นที่บริเวณลานวัดปลูกต้นไม้เพิ่มเติมและปรับปรุงพื้นคอนกรีตบริเวณลานวัดให้เป็นพื้นลาดชันน้ำซึมผ่านได้และมีการแบ่งพื้นที่จอดรถเป็นสัดส่วนดังภาพ 5.87 ซึ่งทางพระผู้บริหารวัดให้เห็นด้วยกับแบบจำลองแต่คงจะทำได้จริงยาก เนื่องจากวัดไม่มีงบประมาณในการดำเนินการ

ภาพ 5.87 แบบจำลองเสนอพระผู้บริหารวัดลุ่มเจริญศรัทธาธรรม
